Mendelova univerzita v Brně
Institut celoživotního vzdělávání
Oddělení expertního inženýrství

Testování podezřelých příčin vzniku škodných událostí v průběhu
jejich likvidace pojišťovnou

Diplomová práce

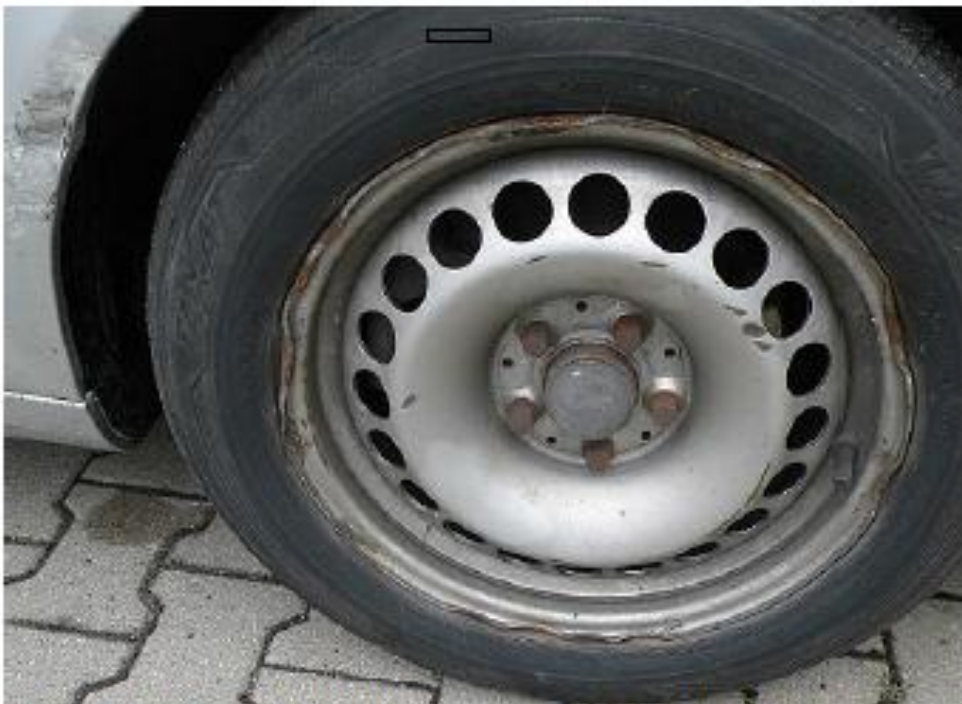
Obr. 11: Minimálně 16 důlkovitých záseků na obvodu disku PP kola zanechávaly šrouby pro spojování svodidel s pákulatou hlavou při opakovaných nájezdech na svodidla nejen při této škodní události, ale dle rozdílné koroze na def. místech i dříve

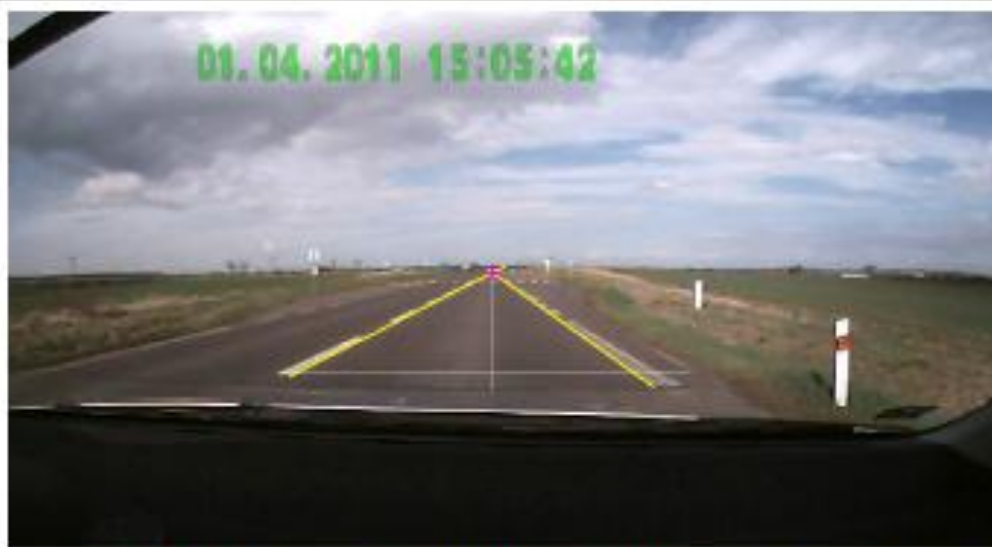
Metodu lze použít v úseku, kde jsou okraje vozovky přímé a rovnoběžné, nebo kde lze v rovině nalézt jiné body, které dovolí sestavit snímkový úběžník.

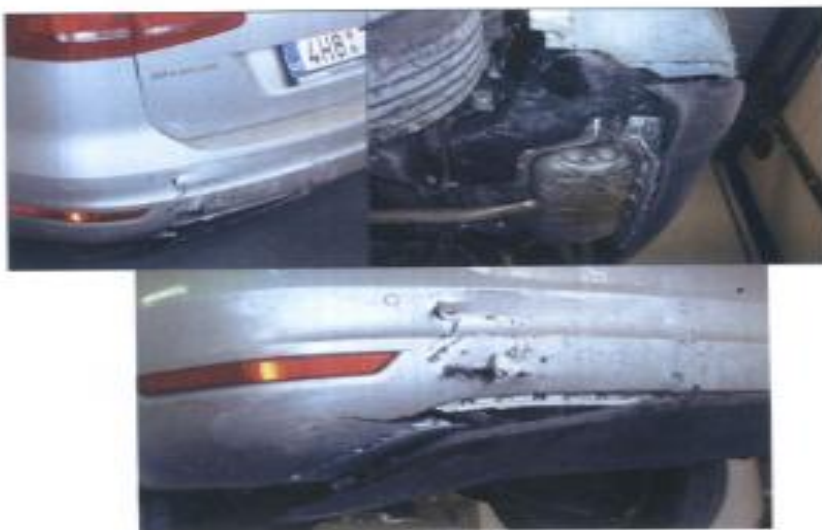
Obř. 3: Poškození vozidla VW (Schmidt) – foto z prohlídky

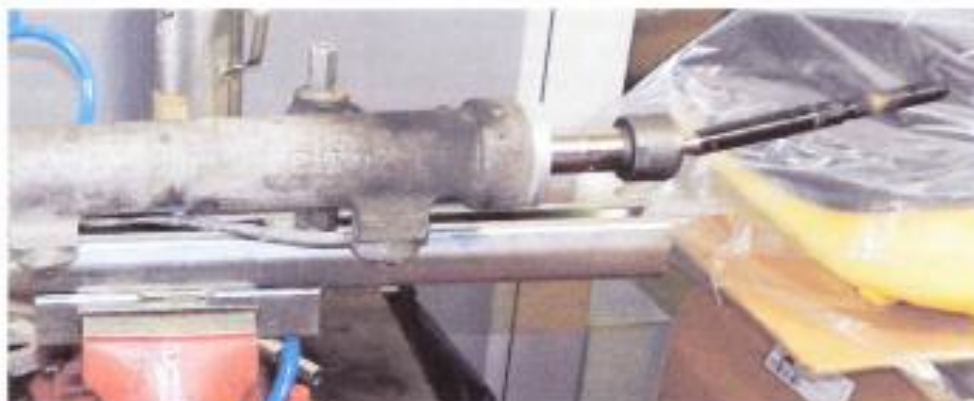
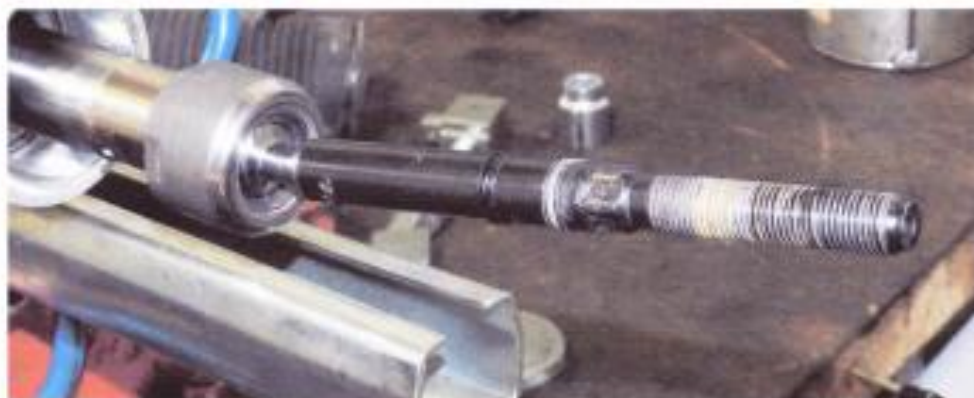
Posouzení poškození převodky řízení

Dle podkladů ve spise, je popsán mechanismus poškození axiálního táhla řízení, tak, že řidič vozidla najel do díry a došlo k ohnutí táhla. Ze zápisu o prohlídce je patrné, že je poškozeno pouze táhlo řízení a bude měněn nosný kloub pravého předního kola (čep ???). Jiné poškození pravé poloviny skupiny přední náprava není identifikováno a z pořízené fotodokumentace ani není patrné a není ani uplatňováno, jako např. čep řízení.

Řidič uvedl, že vjel do díry. Není specifikováno na jakém povrchu a jaké parametry měla tato díra mít. Lze uvažovat, že se jednalo o výtluk v živičném povrchu běžné vozovky. Zda bylo kolo v rejdu či nikoli též není známo.
