**Vyhodnocení aktuální stability vybraných svahů
Rakovnických strží**

Diplomová práce

Evaluation of the current stability of selected slopes of the Rakovník gully region

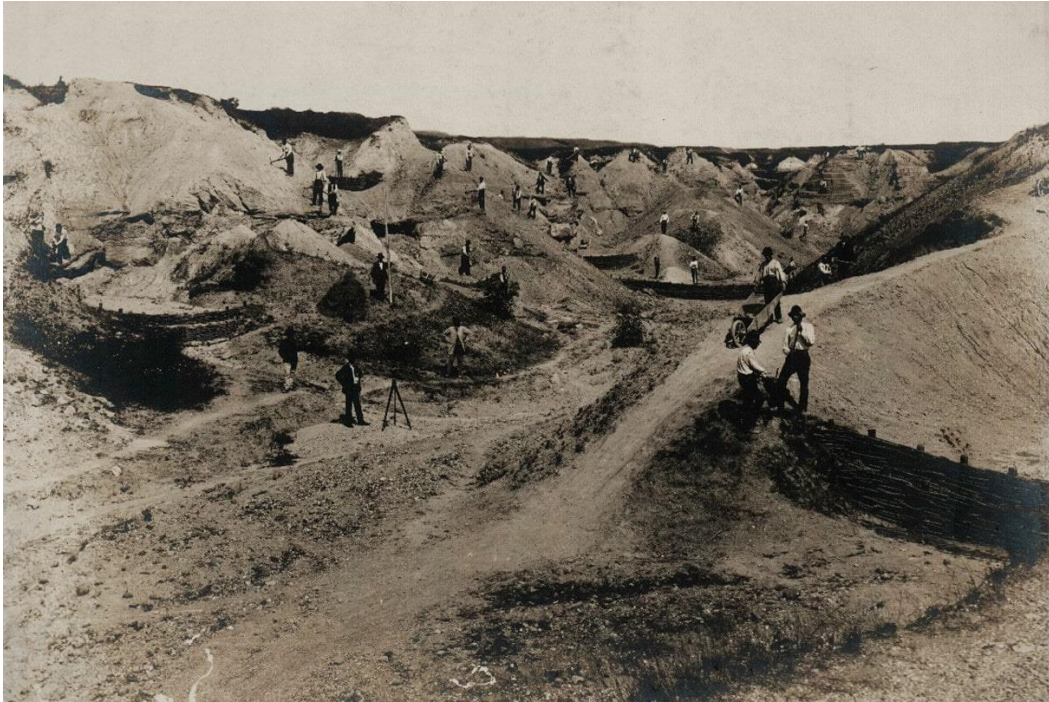
Příloha 1: Zpevňování strží v permokarbonských pískovcích povodí Rakovnického potoka vrbovými záplety. V pozdější fázi se strže stabilizovaly zalesněním.

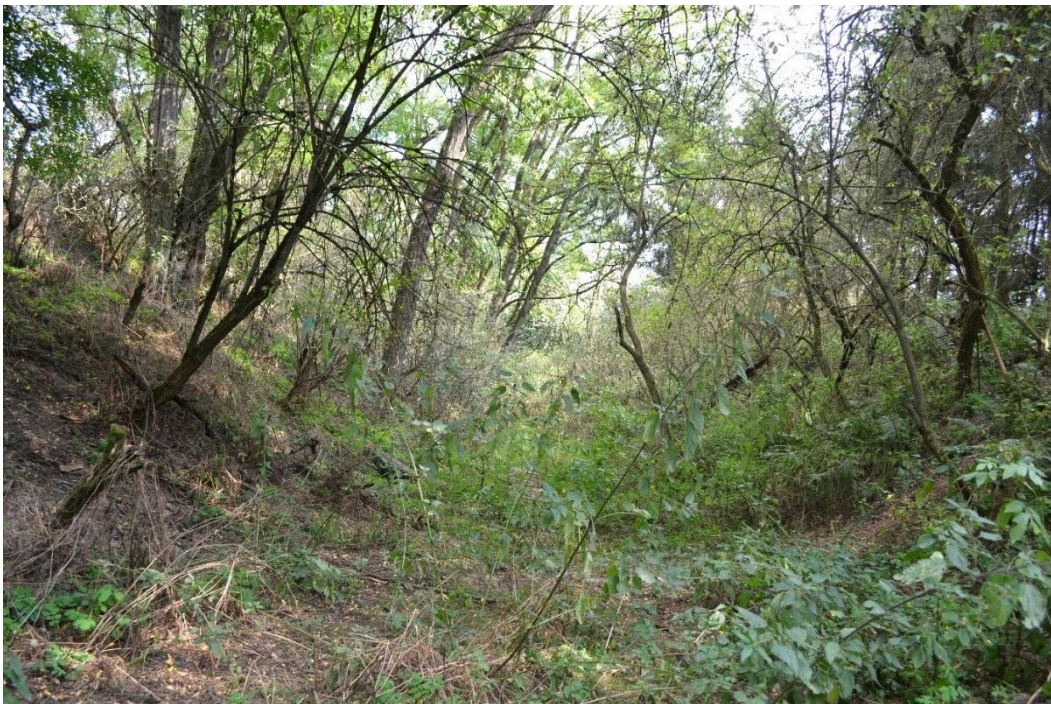
Jedná se o horní úsek strže ústící do obce Lužná u Rakovníka. Nejsvrchnější část úseku je dnes částečně přeměněna v nezpevněnou cestu a zanesena odpadem. Dno i svahy strže jsou porostlé zejména trnovníkem akátem, přičemž v některých místech se staré stromy již začínají vyvracet a natrhávat svahy. Podél linie strže až po hranici intravilánu obce roste hustý porost smrku ztepilého, trnovníku akátu a vtroušeně břízy bělokoré. (Přílohy 16 a 17)

Příloha 16: Horní úsek strže na lokalitě Lužná 1-A
(Foto: Markéta Kunkelová, 2020)

Strže v k. ú. Lužná u Rakovníka jsou suché a až na výjimky bez známek eroze. Na lokalitě Lužná 1-A bylo ve zhlaví strže zaznamenáno lehké natrhávání svahů v místech, kde svahy již nedokážou unést tíhu vzrostlých akátů. Bylo by proto vhodné staré akáty pokácet a ponechat na místě pouze jeho zmlazení. Zhlaví strže na lokalitě Lužná 1-A je též přeměněno v nezpevněnou cestu a místy silně zaneseno odpadem. Strž ústí přímo do obce Lužná u Rakovníka, vyčištění strže od odpadu a přestárlých vyvracejících se stromů by tudíž omezilo vznik splavenin, které by se vytvořily při větším epizodním průtoku vody. Ostatní strže v k. ú. Lužná u Rakovníka se také nacházejí mezi zorněnými pozemky a v porostu mají vyšší zastoupení smrku ztepilého. Protože smrk vytváří spíše mělký kořenový systém, bylo by příhodné ho v porostu nahradit vhodnější dřevinou, například hluboko kořenícími listnáči.

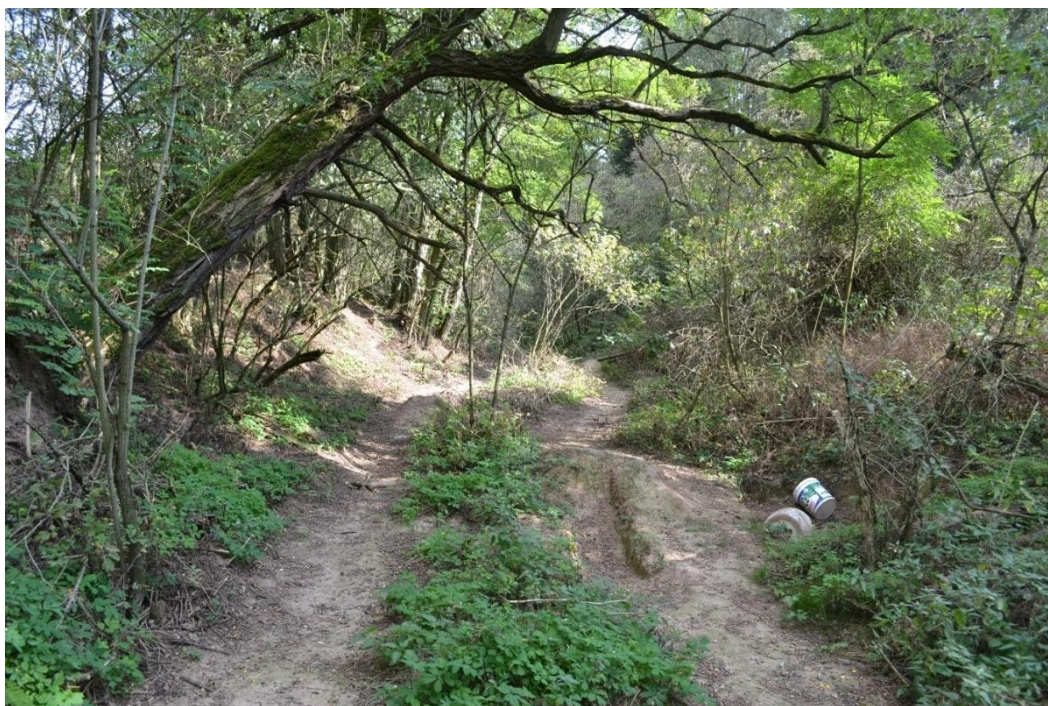
Příloha 17: Koryto strže na lokalitě Lužná 1-A přeměněné na nezpevněnou cestu
(Foto: Markéta Kunkelová, 2020)

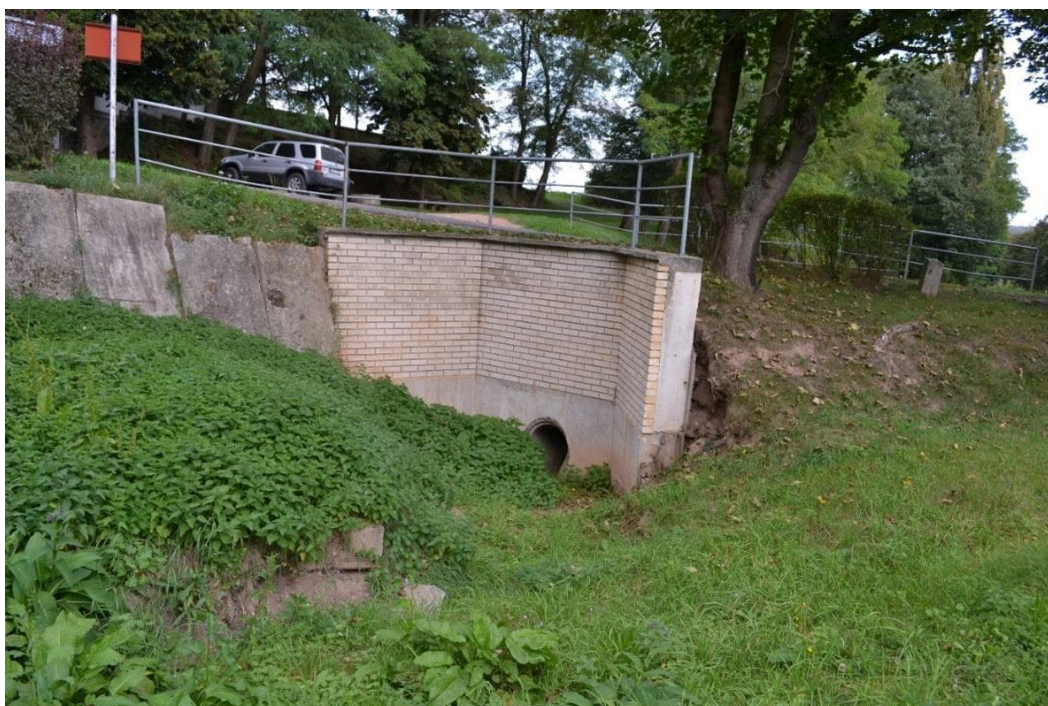
Jedná se o spodní úsek strže s občasným průtokem – při vstupu do intravilánu obce Lužná u Rakovníka je zřízen trubní propustek a svahy strže jsou zpevněny betonovými panely. V intravilánu jsou dno i svahy strže plně zatravněny, podél koryta je vysázena lípa srdčitá, bříza bělokorá a trnovník akát. (Přílohy 18, 19 a 20)

Příloha 18: Trubní propustek při ústí strže do intravilánu obce Lužná u Rakovníka – lokalita Lužná 1-B

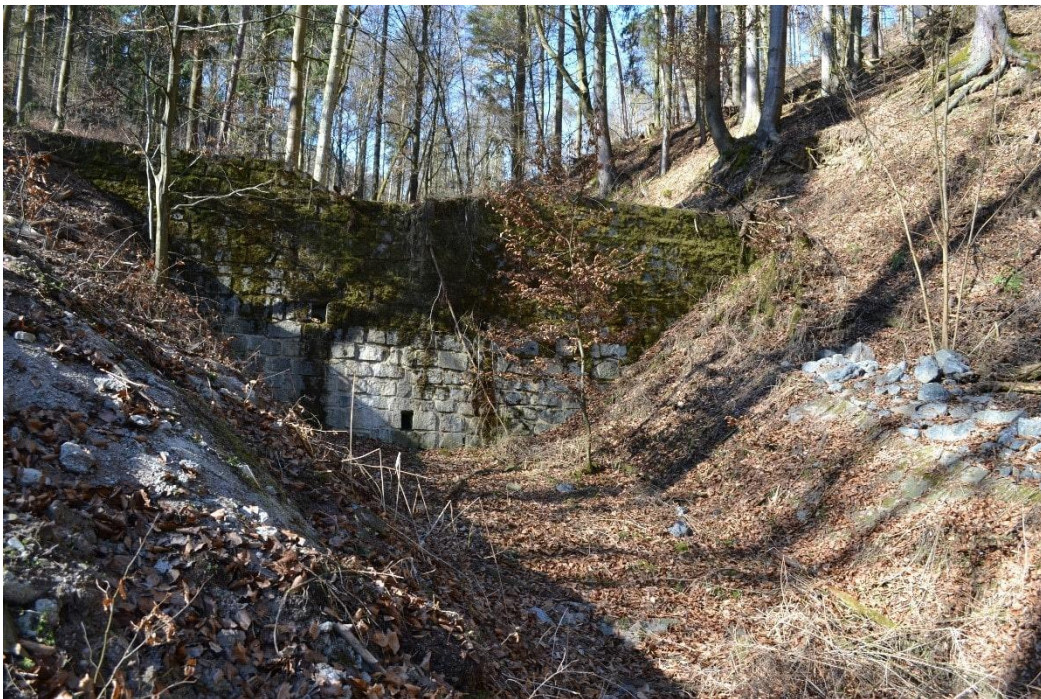
Lesní levostranný přítok Rakovnického potoka se stržovým charakterem nad intravilánem obce Pustověty. Strž je ve spodní části zahrazena dvěma retenčními kamennými přehrážkami – na spadiště horní přehrážky navazuje po 16 m menší spodní přehrážka. Koryto pod přehrážkami je stabilizováno kamennou rovnaninou a před vyústěním na lesní cestu je zakončeno kamenným stupněm. Retenční prostor horní přehrážky je k roku 2022 vyčištěný. Koryto strže nad přehrážkami je zanesené popadanými stromy. Porost ve strži tvořen habrem obecným s příměsí smrku ztepilého, borovice lesní a buku lesního. (Přílohy 25, 26 a 27)

Příloha 26: Horní retenční kamenná přehrážka na lokalitě Pustověty 1. Výška v přepadové hraně 4, 2 m; šířka v přepadové hraně 2, 3 m; celková šířka 15 m.

U všech přehrázek by měla být provedena základní údržba, tzn. vyčištění spár a průcezných otvorů od nánosů jemných splavenin a nárostu mechu. Další úpravou stabilizačních opatření strží v k. ú. Pustověty by měla být rekonstrukce vymletého kamenného opevnění spadišť a vyčištění retenčního prostoru přehrázek na lokalitě Pustověty 2, včetně opravy místy poškozené kamenné rovnaniny a stupňů v korytě pod přehrážkami. Na lokalitě Pustověty 1 je třeba nadále udržovat volný retenční prostor první přehrážky, bylo by vhodné odtěžit kmeny popadaných stromů v korytu nad přehrážkou. Na lokalitě Pustověty 3 by bylo příhodné odtěžit

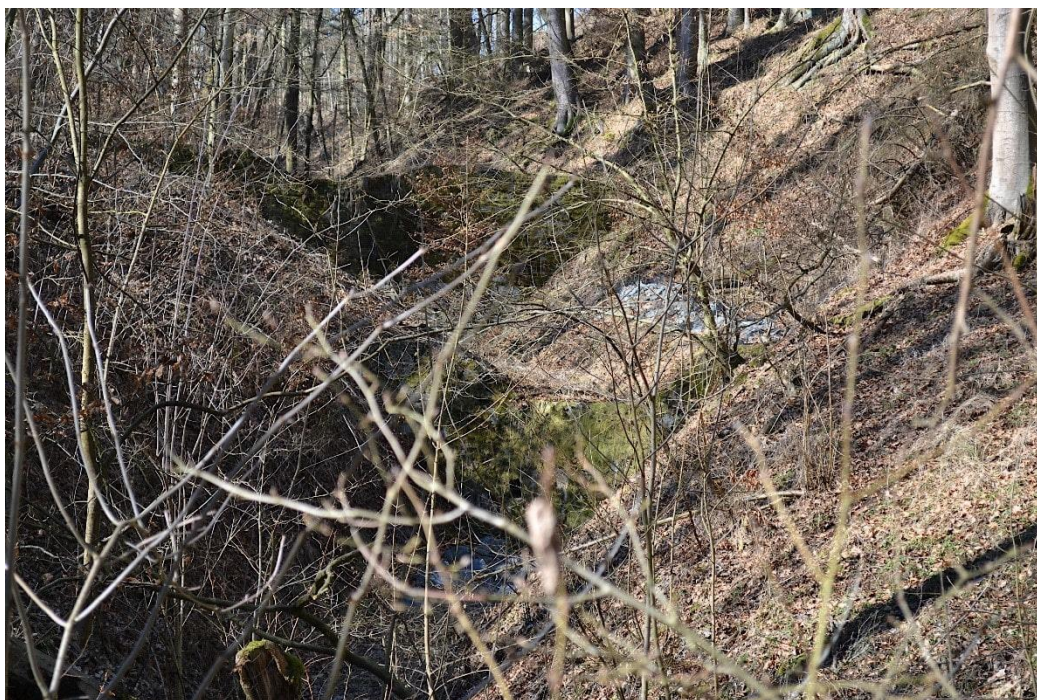
Příloha 27: Pohled na obě kamenné přehrážky na lokalitě Pustověty 1. Rozměry spodní přehrážky jsou: výška v přepadové hraně 2,6 m; šířka v přepadové hraně 2,4 m; celková šířka 9 m.

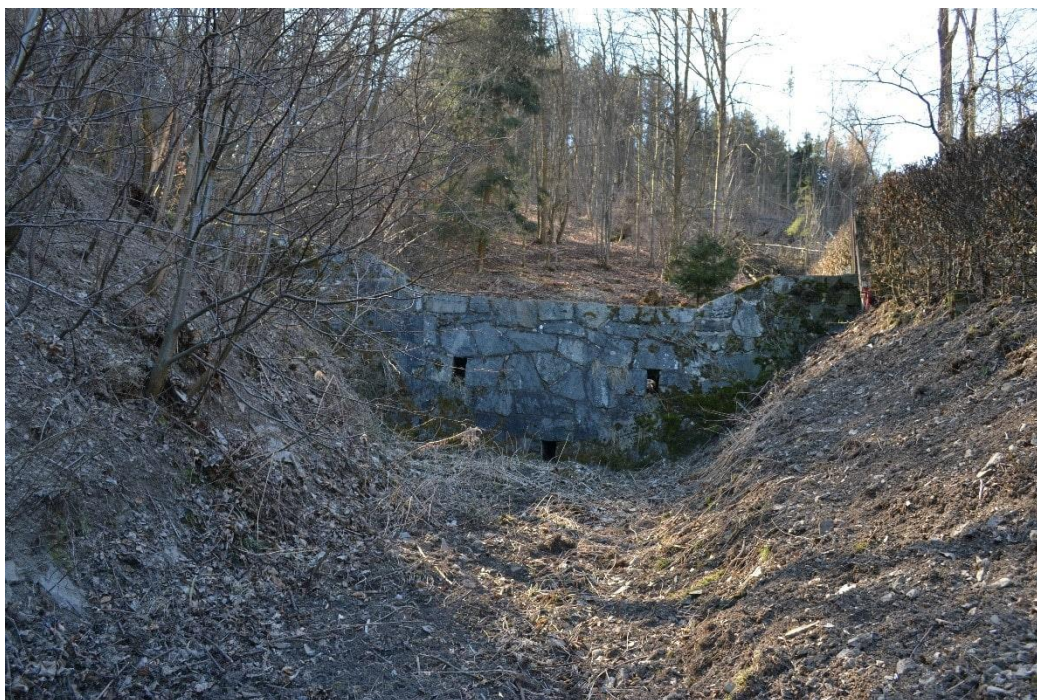
Strž ústící dvěma rameny do intravilánu obce Pustověty, zakončená retenční kamennou přehrázkou. Porost nad strží je polámaný a koryto silně zaneseno popadanými stromy. Retenční prostor přehrážky je zcela zaplněn. Část ústí strže vpravo nad přehrázkou je přetvořeno v zahradu rodinného domku. Pod přehrázkou je koryto zpevněno kamennou rovnatinou, pokračuje kolem rodinných zástaveb a je zakončeno kamenným stupněm. Porost ve strži tvořen zejména směsí smrku ztepilého, dubu letního a javoru klenu. (Přílohy 31, 21 a 33)

Příloha 31: Kamenná přehrážka na lokalitě Pustověty 3. Výška v přepadové hraně 2,5 m; šířka v přepadové hraně 4,1 m; celková šířka 12 m.

popadané stromy silně zanášející obě ramena strže nad přehrážkou a ohrožující přilehlé rodinné zástavby. K přehrážce a jejímu retenčnímu prostoru, který je potřeba vyčistit, ale momentálně v podstatě neexistuje vhodná přístupová cesta pro techniku.

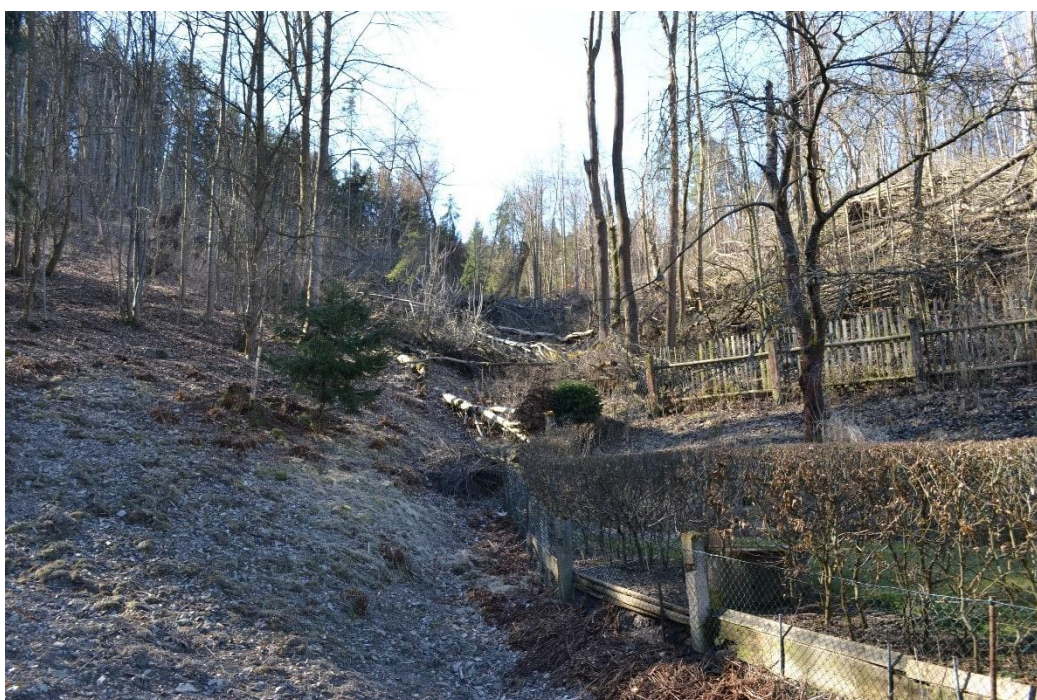
Příloha 32: Pohled na rameno strže nad přehrážkou na lokalitě Pustověty 3.

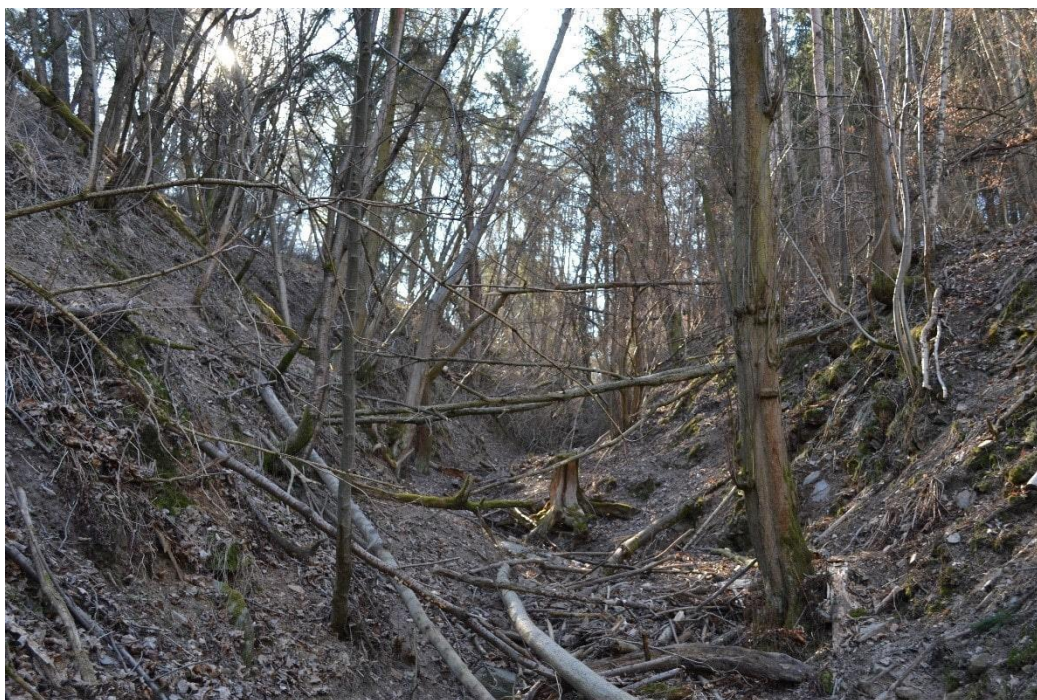
Příloha 33: Pohled dovnitř levostranného ramena strže na lokalitě Pustověty 3

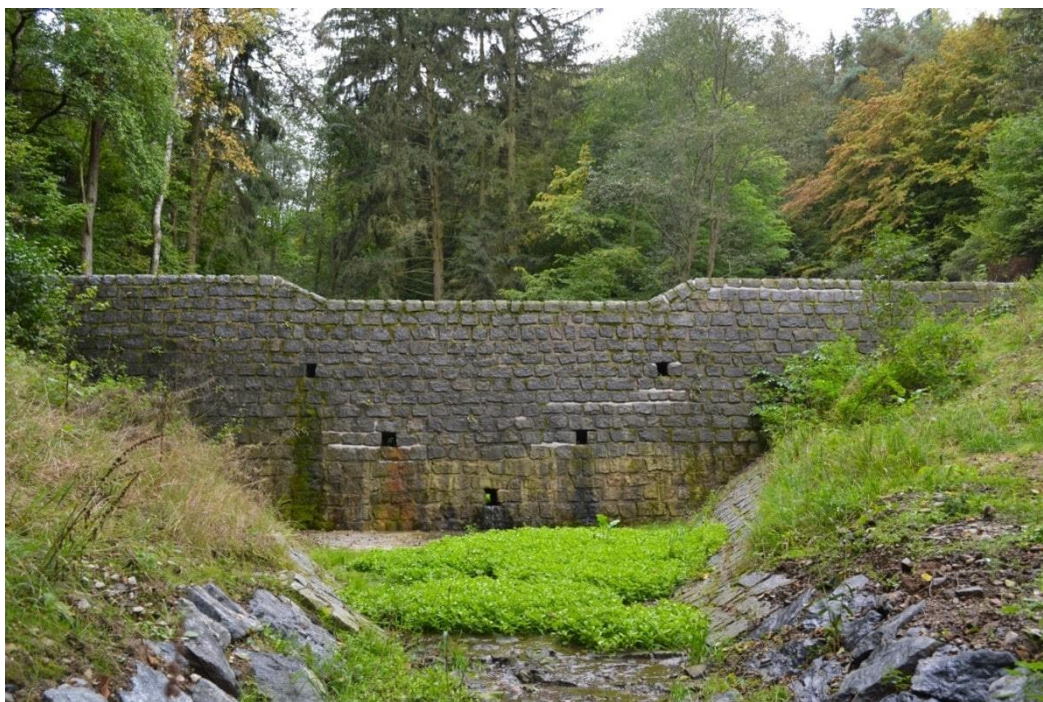
Jedná se o rozsáhlou lesní strž s občasným průtokem zakončenou v ústí rozměrnou zrekonstruovanou kamennou přehrázkou na cementovou maltu. Koryto strže je zařízlé do místy obnaženého podloží, které zde tvoří přirozené stupně, a obsahuje popadané stromy. Porost ve strži je tvořen především borovicí lesní a habrem obecným. Retenční prostor přehrázky je zcela vyčištěný. (Přílohy 34, 35 a 36)

Příloha 35: Kamenná přehrážka na cementovou maltu při ústí strže na lokalitě Lašovice. Výška v přepadové hraně 4,2 m; šířka v přepadové hraně 6 m, celková šířka 28 m.

Ústí rozměrné lesní strže je zahrazeno kamennou přehrážkou, u níž by se mělo pokračovat se základní údržbou a jejíž retenční prostor by měl být i nadále udržován volný. V porostu je doporučeno pokračovat v dosavadním způsobu hospodaření.

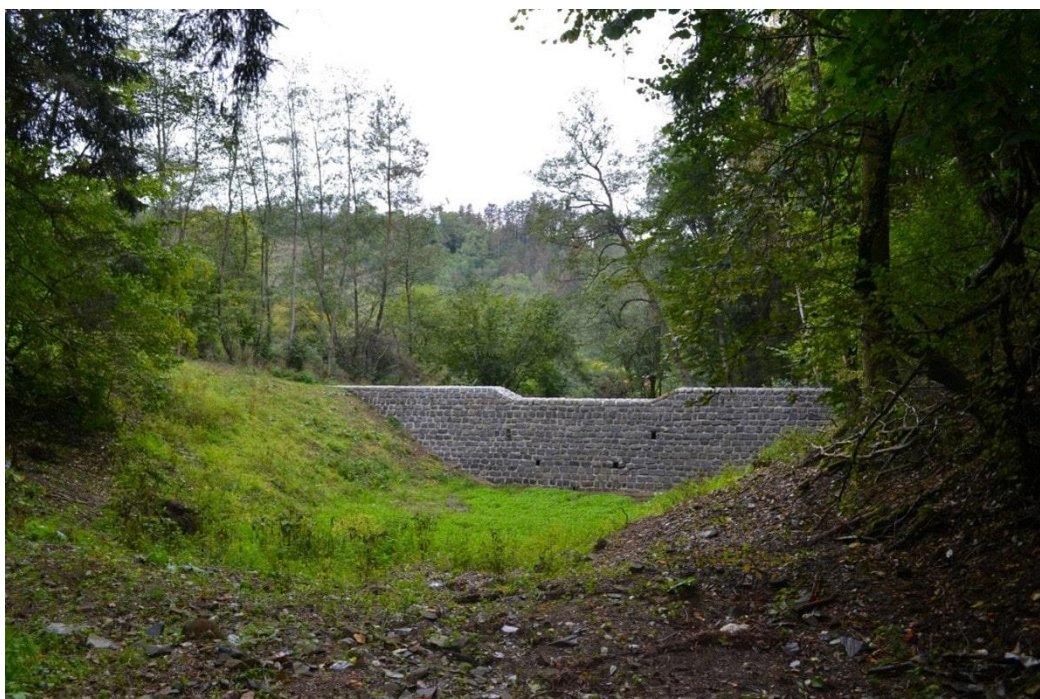
Příloha 36: Retenční prostor přehrážky na lokalitě Lašovice

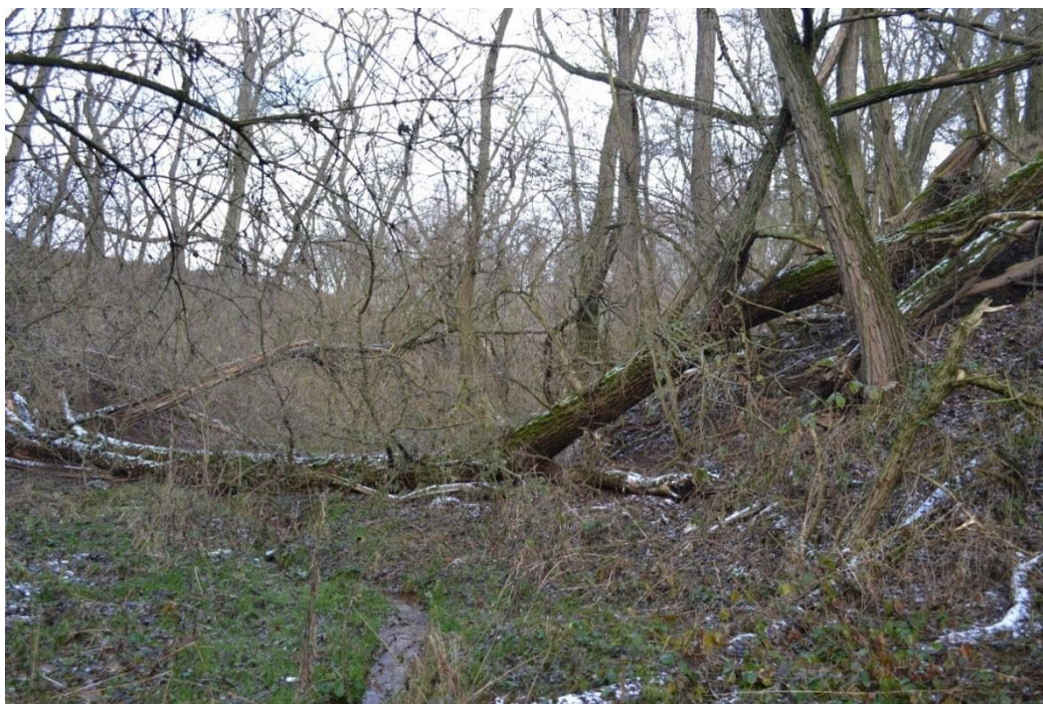
Dlouhá strž s občasným průtokem a dnem zaneseným splaveninami z okolních polí a popadanými stromy. Porost se skládá z trnovníku akátu doplněného borovicí lesní a vmíšenou břízou bělokorou. V místech, kde se stromy ve svazích začínají naklánět, hrozí utržení svahů, které v horní části strže, kde byl měřen sklon, dosahují délky až 15 m. (Přílohy 37 a 38)

Příloha 37: Pohled dovnitř strže na lokalitě Lubná 1-A

Zvýšená pozornost by měla být věnována rozměrné strži na lokalitě 1-A a 1-B (horní a spodní úsek strže). Akátový porost zde již neplní svou funkci, přestálé stromy namáhají vysoké svahy strže a zanášejí koryto mrtvým dřevem. Porost ve strži by měl být pravidelně seřezáván, aby byla zajištěna jeho ochranná funkce. Dno strže by bylo záhodno znovu zastabilizovat sérií oživených zápletů.

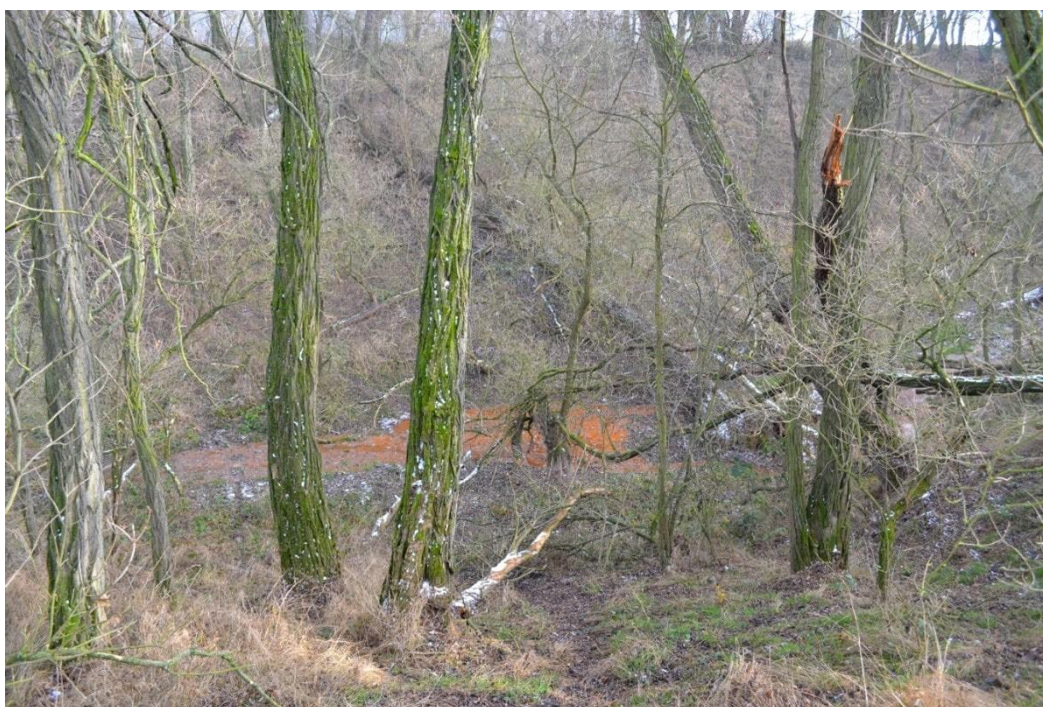
Příloha 38: Svahy v horní části strže na lokalitě Lubná 1-A

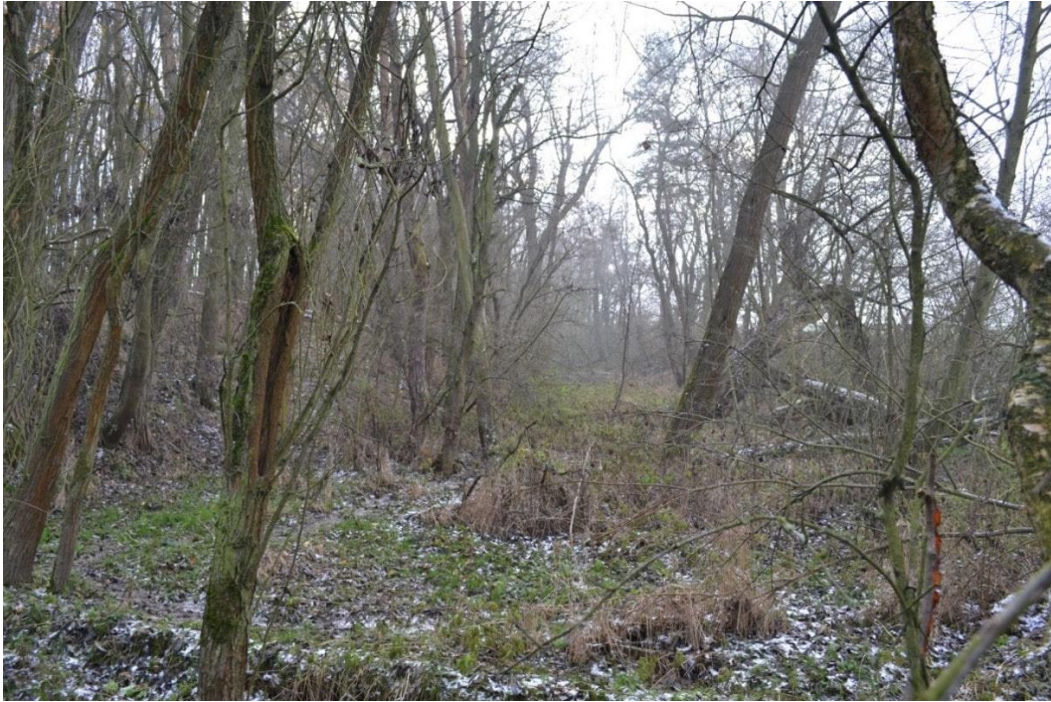
Ve spodní části strže Lubná 1 svahy nedosahují takové délky, jako v části horní, dno je zde zatravněné, ale v místech též zanesené popadanými stromy. Porost se skládá téměř výhradně z trnovníku akátu. (Příloha 39)

Příloha 39: Pohled dovnitř spodní části strže na lokalitě Lubná 1-B
(Foto: Markéta Kunkelová, 2020)

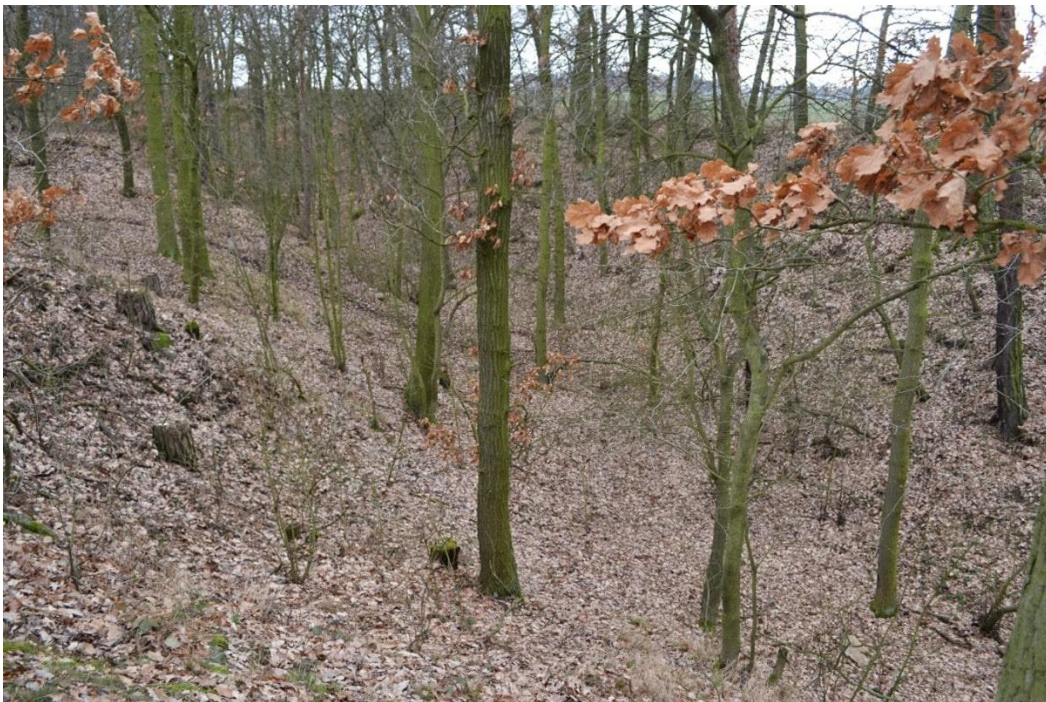
Dlouhá strž s porostem dubu letního na strmých svazích. Na čtených místech lze pozorovat počínající sesouvání svahů a obnažování kořenového systému dřevinného krytu. V horní části strže při hranici se zemědělskými pozemky se nachází porost borovice lesní. Strž vyúsťuje betonovým propustkem pod chmelnicí. (Přílohy 43 a 44)

Příloha 44: Pohled dovnitř strže na lokalitě Kolečovice 1

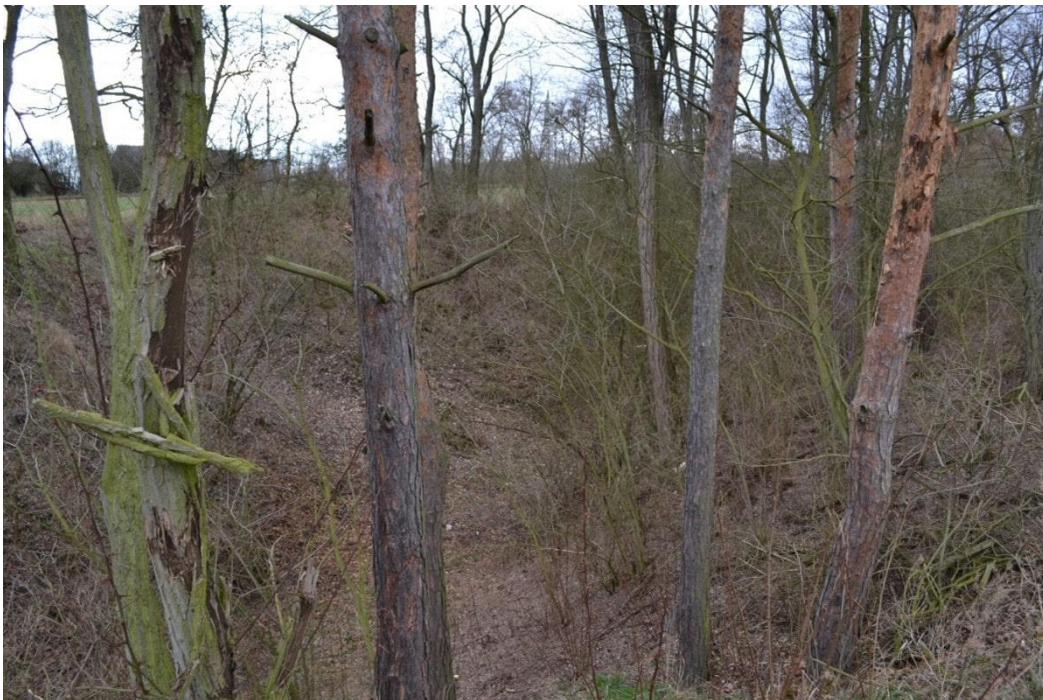
Hluboká suchá strž vedoucí podél pozemní komunikace a zasahující do intravilánu obce Šanov. Strž byla při stabilizaci zpevněna vrbovými zápletovými stupni. Porost je tvořen téměř výhradně trnovníkem akátem s vmíšenou lískou obecnou a bezem černým. (Přílohy 47 a 48)

Příloha 48: Pohled dovnitř strže od silnice – lokalita Šanov

Koryto strže nacházející se na lokalitě Šanov probíhá bezprostředně podél pozemní komunikace. Svahy ani dno strže nevykazují známky eroze, je tedy doporučeno pokračovat v dosavadním způsobu hospodaření v porostu. Zvýšená pozornost by měla být věnována celé délce svahu, který kopíruje zmíněnou pozemní komunikaci a který by mohl být vystaven nebezpečí případného sesuvu.

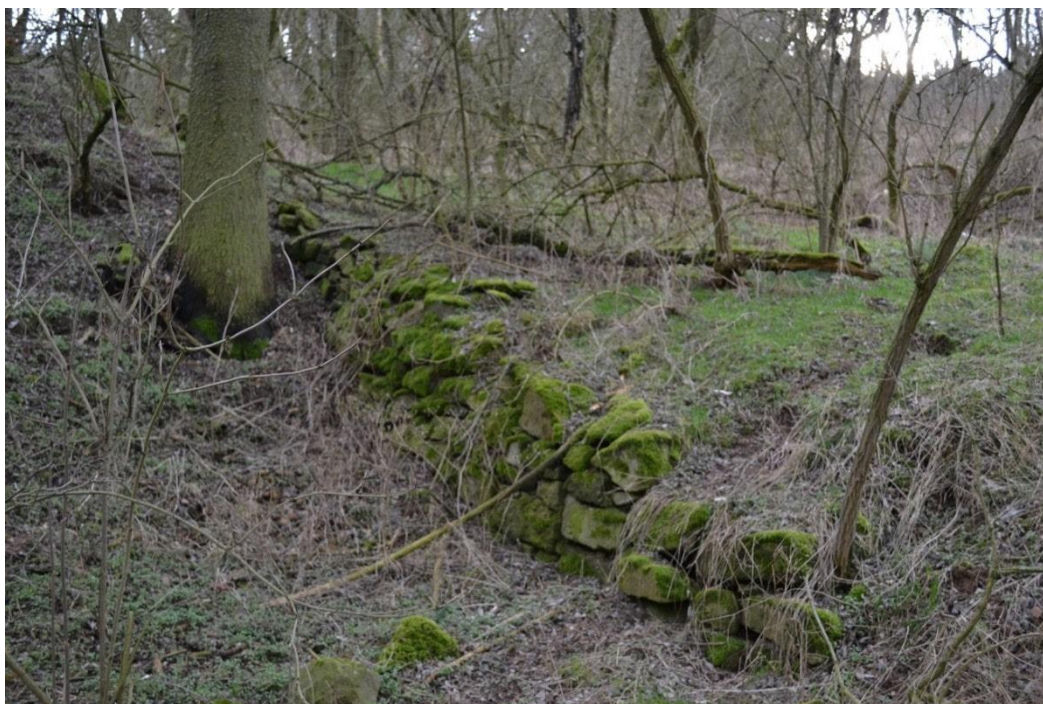
Rozlehlá strž s rozvětveným zhlavím, ústící do Přílepského potoka. Porost ve strži je v horní trati tvořen předně trnovníkem akátem se silným zmlazením, přiměsí smrku ztepilého, dubu letního a břízy bělokoré, ve spodní části v blízkosti potoka v porostu převažuje topol osika s přiměsí vrby bílé a olše lepkavé. Koryto je místy silně zaneseno popadanými stromy. Ve střední trati strže se nachází pozůstatky po kamenné konstrukci. (Přílohy 53, 54 a 55)

Příloha 55: Pozůstatek kamenného příčného objektu na lokalitě Přílepy

Na lokalitě Přílepy by bylo vhodné pročistit starý akátový porost a ponechat pouze zmlazení, kterého se ve strži nachází dostatek, dále pročistit zanesená místa. Smrk v porostu případně nahradit vhodnější dřevinou.
