# SEZNAM PŘÍLOH

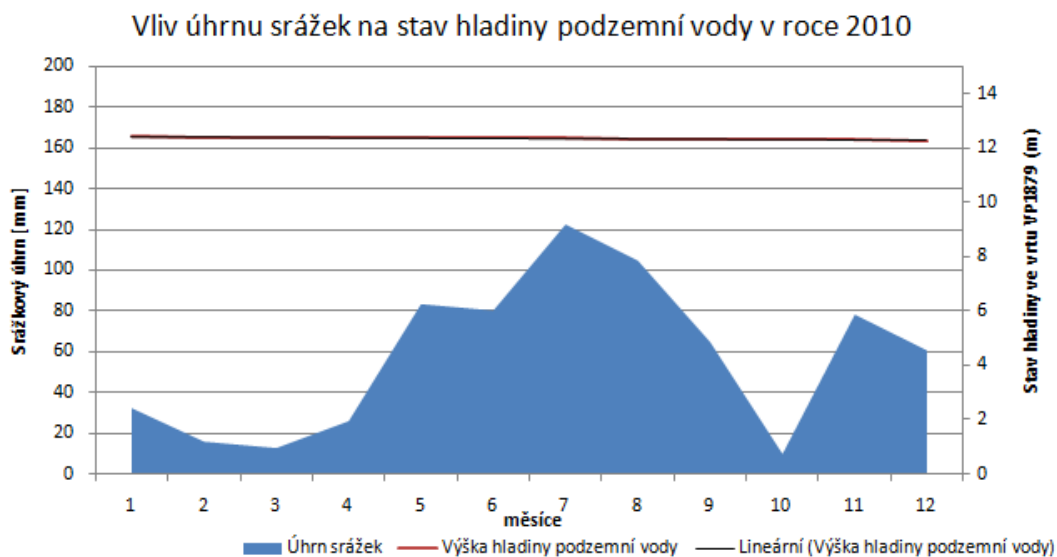
**Příloha 10:** Graf vlivu úhrnu srážek na hladinu podzemní vody ve vrtu VP1879 v roce 2010 (zdroj: autorka)

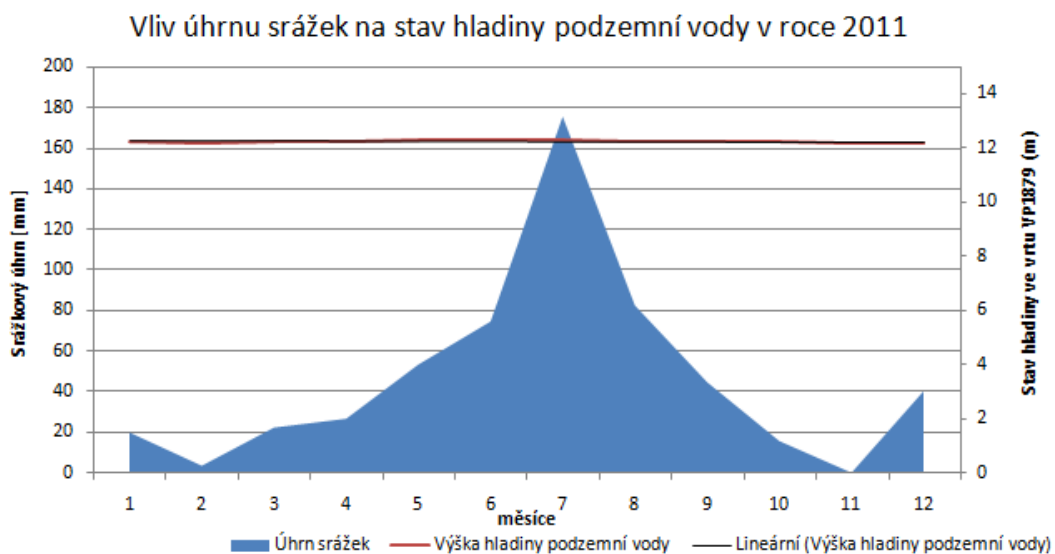
**Příloha 11:** Graf vlivu úhrnu srážek na hladinu podzemní vody ve vrtu VP1879 v roce 2011 (zdroj: autorka)

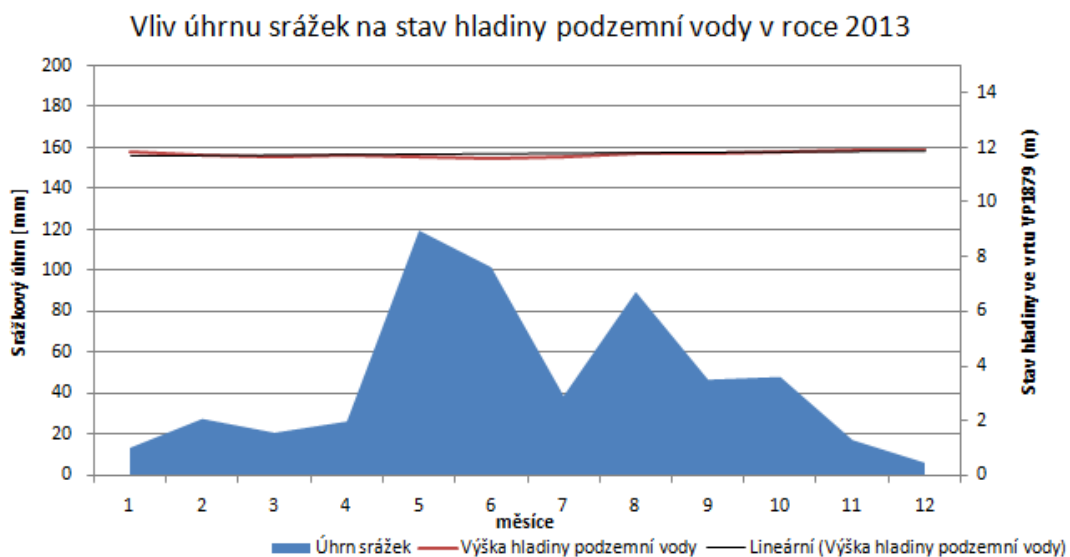
**Příloha 13:** Graf vlivu úhrnu srážek na hladinu podzemní vody ve vrtu VP1879 v roce 2013 (zdroj: autorka)

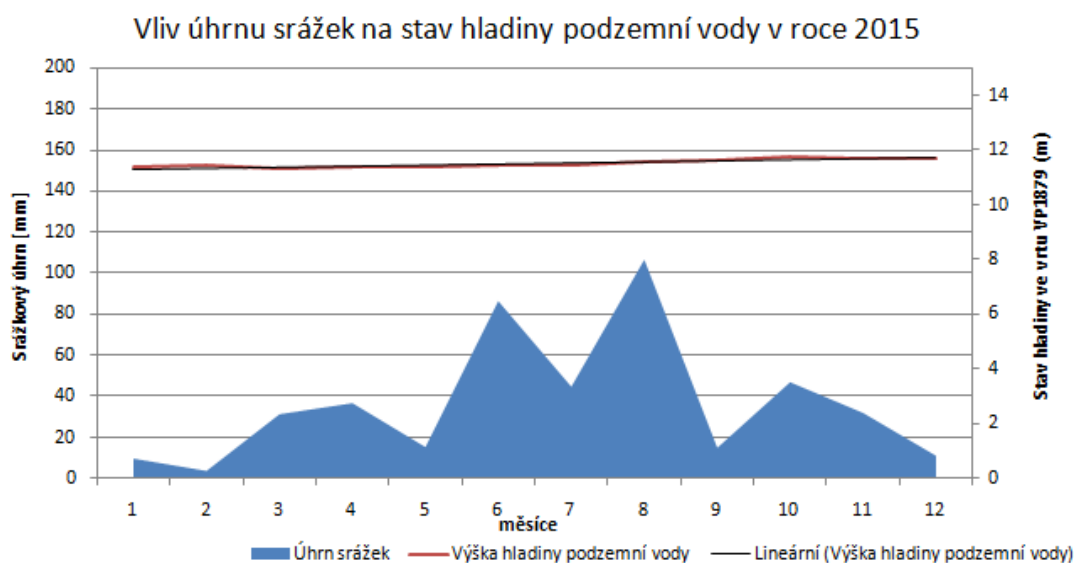
**Příloha 15:** Graf vlivu úhrnu srážek na hladinu podzemní vody ve vrtu VP1879 v roce 2015 (zdroj: autorka)

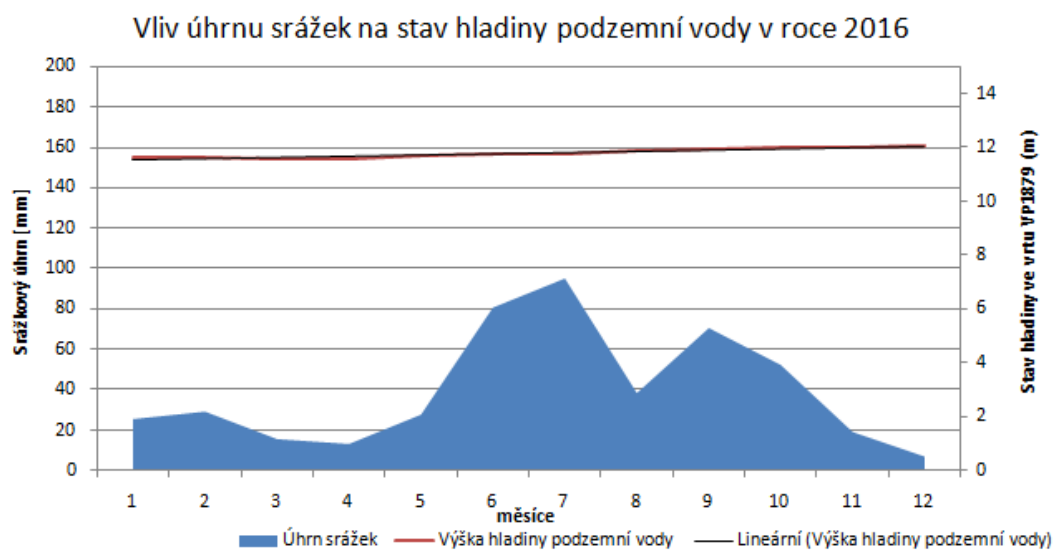
**Příloha 16:** Graf vlivu úhrnu srážek na hladinu podzemní vody ve vrtu VP1879 v roce 2016 (zdroj: autorka)
