UNIVERZITA PALACKÉHO V OLOMOUCI
FILOZOFICKÁ FAKULTA
KATEDRA HISTORIE

**SOUPIS LITINOVÝCH KŘÍŽŮ
NA HŘBITOVĚ U KOSTELA SV. MIKULÁŠE
V KAŠPERSKÝCH HORÁCH**

BAKALÁŘSKÁ PRÁCE

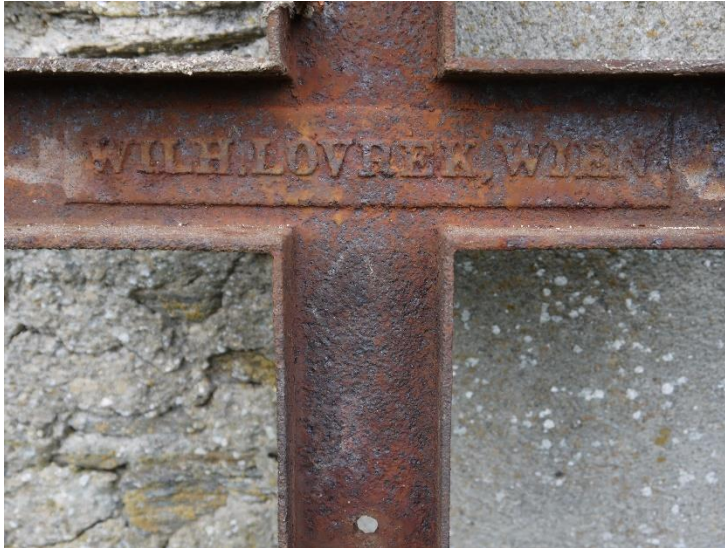
[obr. 23] Značka výrobce na kříži A 025 a G 023

Textový nápis „WILH.LÖVREK, WIEN“ [obr. 23] je stejný na kříži A 025 a G 023, u kříže F 216 je nápis: „PATENT Wilh. Löwrek, Wien, Operaring 13.“. [obr. 24]

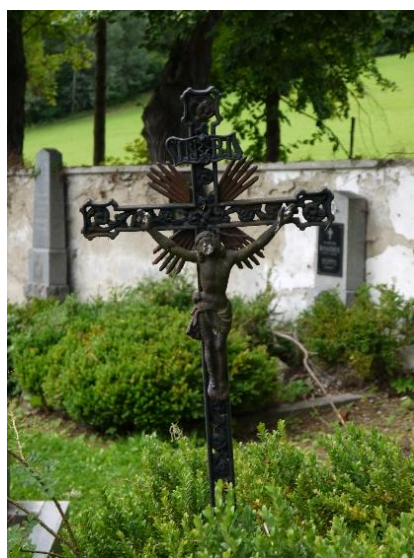
[obr. 52] Kříž C 191

vzhůru. Z trávy vyčnívá také zadní vzpěra kříže. Na hlavici podstavce je portrétní tabulka. Kříž *C 191* [obr. 52] je částečně obklopen keřem, který dosahuje zhruba do výšky nápisové tabulky (ta zde ale chybí). Horní část kříže s tělem Krista je viditelná. Podstavec nelze z přední strany vůbec identifikovat, na bočních stěnách je vysekané vždy jedno srdce a hlavice je s výžlabkem. Kříž *C 208* [obr. 53] částečně zarůstá keřem a kopřivami. Keře okolo dosahují různé výšky a obklopují náhrobek ze všech stran. Nebylo možné identifikovat podstavec. Další kříž *C 210* [obr. 54] byl při dokumentaci v roce 2014 silně prorostlý břečťanem a následně byl částečně očištěn, zůstala koruna stromu nad rameny. Při dokumentaci v roce 2017 byl kříž znova očištěn od břečťanu, zůstala pouze část nejsilnější větve v zadní části kříže, prostupující skrz zadní vzpěru. Kříž i podstavec tak mohly být dobře identifikovány. Kolem kříže se vyskytují keře, ale v současné době nijak neohrožují náhrobek. Čtvrtým křížem v sekci je *C 228* [obr. 55], který kompletně tvoří strom, ale bylo možné ho identifikovat podle vzorníku díky některým viditelným částem.

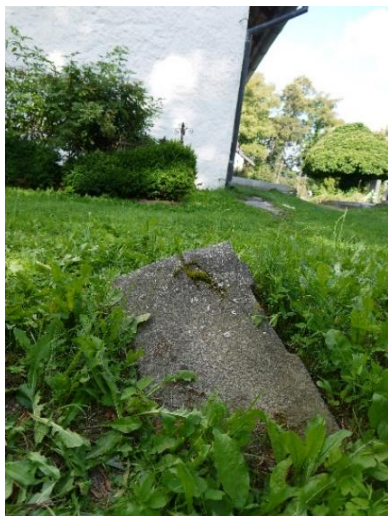
[obr. 56] Kříž D 265

V sekci D se nachází jeden podstavec, který leží na zemi a částečně v zemi. Podstavec *D 265* [obr. 56] leží přední stranou v zemi a částečně zarůstá trávou. Z podstavce jde vidět pouze zadní stěna.

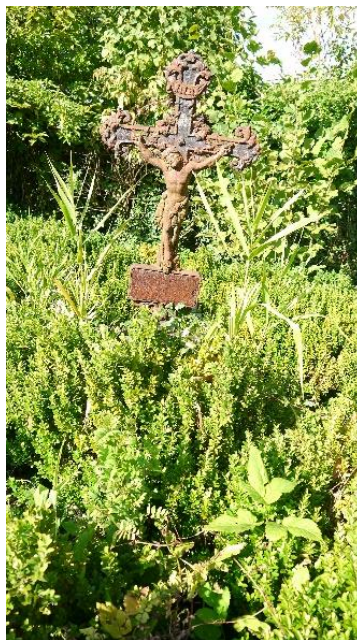
[obr. 63] Kříž F 049

keřem. Kříž *F 049* [obr. 63] je ze všech stran obklopen keři. Podstavec kříže zcela zarůstá keřem a zakrývá i velmi zdařile vypracovanou kropenku. Kříž je vidět pouze z vrchní poloviny. Další kříž *F 051* [obr. 64] je obklopený keřem ze všech stran a keř zakrývá celý podstavec a spodní část kříže až po nápisovou tabulku. Kříž *F 066 B* [obr. 65] je evidován jako kompletně dochovaný náhrobek, částečně poškozený. Kříž je zlomený a opřený o podstavec. Podstavec zarůstá břečťanem. Keř kolem kříže *F 098* [obr. 66] byl pro účely fotodokumentace částečně vykácen. Kříž obklopují vzrostlé keře ve výšce kříže. Po vykácení keřů z přední strany kříže byl kříž řádně zdokumentován. Kříž *F 103* [obr. 67] je obklopený keřem a nejde vidět podstavec a spodní část kůlu. Ze zadní strany kříže *F 105* [obr. 68] vyrůstají vzrostlé náletové dřeviny. Kříž *F 214* [obr. 69] je ze všech stran obklopený keřem, do výšky patky kříže. Není vidět podstavec s pilovitě vysekaným oddělením dřívku od hlavice. Kříž *F 216* [obr. 70] má podstavec zarůstající břečťanem a nebylo možné tak podstavec řádně identifikovat.

Všechny zde vyjmenované kříže by bylo vhodné očistit a provést úpravu jejich okolí. Kříže obrostlé břečťanem mohou být jeho silou lámány a ničeny. Části křížů zarostlé v keři podléhají korozi. Podstavce podléhají vlhkosti a tíhou větví může dojít k devastaci kamene

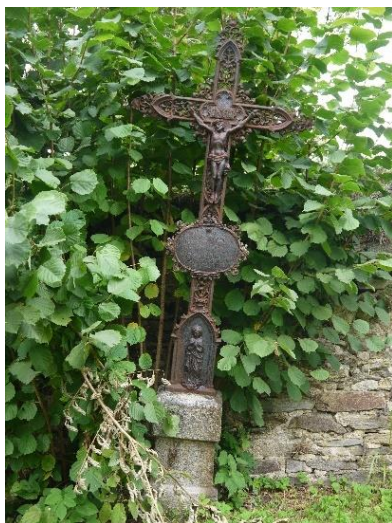
[obr. 71] Kříž G 008

V sekci G je 6 křížů. Sekce se nachází kolem hřbitovní zdi, na které roste břečťan, a to ovlivňuje některé blízko stojící kříže. V zadní levé části kříže *G 008* [obr. 71] roste vysoká náletová dřevina. V tuto chvíli nijak nezasahuje do kříže, ale do budoucna by se mohla rozrůstat a zastiňovat kříž. U kříže *G 017* [obr. 72] byla při dokumentaci v roce 2014 evidována vzrostlá náletová dřevina, která částečně zasahovala z pravé strany kříže. Při dokumentaci v roce 2017 byla dřevina menší, vyrůstala zpoza podstavce. Do budoucna by se mohla rozrůstat. Kříž *G 045* [obr. 73] je obklopen keřem. Kvůli keři nebylo možné identifikovat podstavec. Keř zasahuje do poloviny výšky kříže pod nápisovou tabulku. V blízkosti hřbitovní zdi stojí kříž *G 047* [obr. 74]. Na zdi za křížem roste břečťan. V současnosti břečťan nezasahuje do kříže, ale do budoucna se může rozrůstat a napadnout kříž. Kříž *G 105* [obr. 75] je obklopený nízkým smrkovým porostem, které dosahuje poloviny výšky kříže pod nápisovou tabulku a zakrývá také podstavec. Kříž *G 271 A* [obr. 76] se nachází blízko hřbitovní zdi, na které roste břečťan. V současnosti břečťan nezasahuje do kříže, ale do budoucna se může rozrůstat a napadnout kříž.

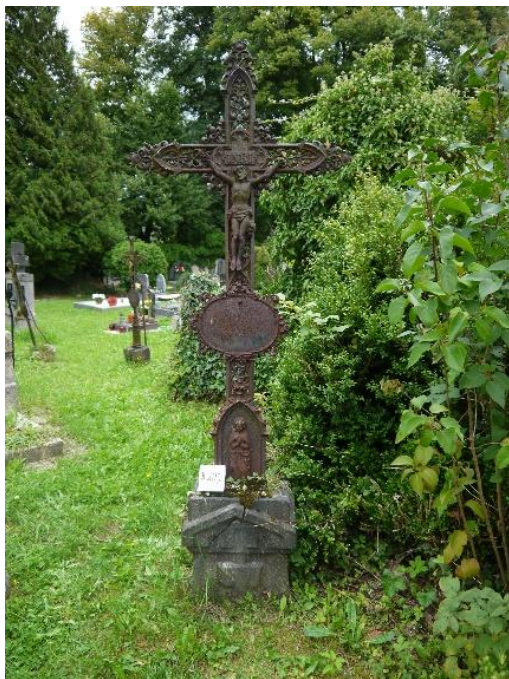
[obr. 77] Kříž B 203 v r. 2014

Jedná se např. o kříž *B 203* [obr. 77], který byl v roce 2014 evidován jako kompletně dochovaný náhrobek s částečným poškozením. Tímto poškozením byly trhliny v hlavici podstavce, které vycházely z dlabu pro čep kříže a procházely šikmo přední a zadní částí hlavice. Při fotodokumentaci v roce 2017 byl zaznamenán pouze poškozený podstavec bez kříže [obr. 78], s částečně uraženou hlavici v místech, kde se nacházela trhlina.

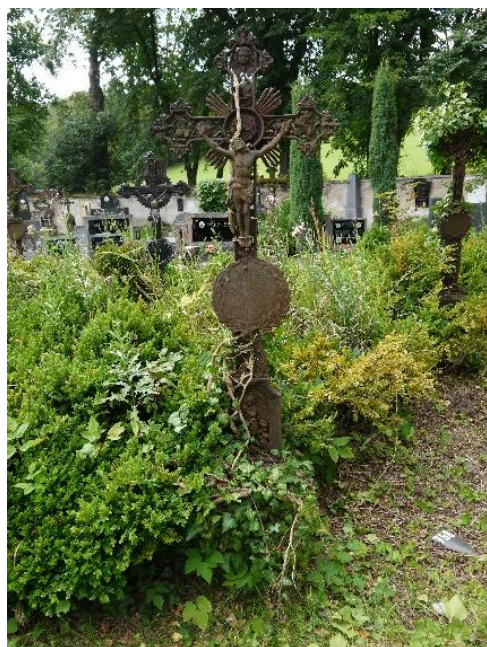
[obr. 79] Kříž C 231 v r. 2014

Dalším ztraceným křížem je kříž *C 231* [obr. 79], který byl v roce 2014 evidován jako kompletně dochovaný náhrobek, částečně zarostlý břečťanem a v rámci možností očištěný. Kříž ani podstavec byly v dobrém stavu. Při fotodokumentaci v roce 2017 byl zaznamenán pouze podstavec bez kříže [obr. 80] a bez velkého viditelného poškození. Podstavec byl očištěn od břečťanu. V podstavci se nachází trhlina, která ale nebyla důvodem ztráty kříže.

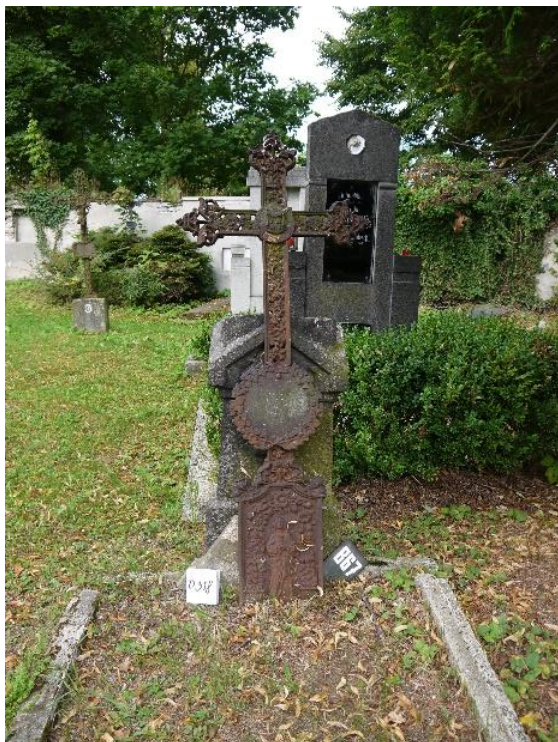
[obr. 81] Kříž D 318 v r. 2014

Dalším křížem je kříž *D 318* [obr. 81]. V zadní části podstavce byl uražený kus hlavice a byl vidět dlab pro čep kříže. Proto byl ulomený kříž opřené o přední stranu podstavce. Při fotodokumentaci v roce 2017 byl zaznamenán pouze podstavec [obr. 82]. V podstavci se v přední části hlavice nachází trhlina, která vede od dlabu pro čep kříže šikmo přes celou hlavici, a také je zde uražený kus hlavice v zadní části.

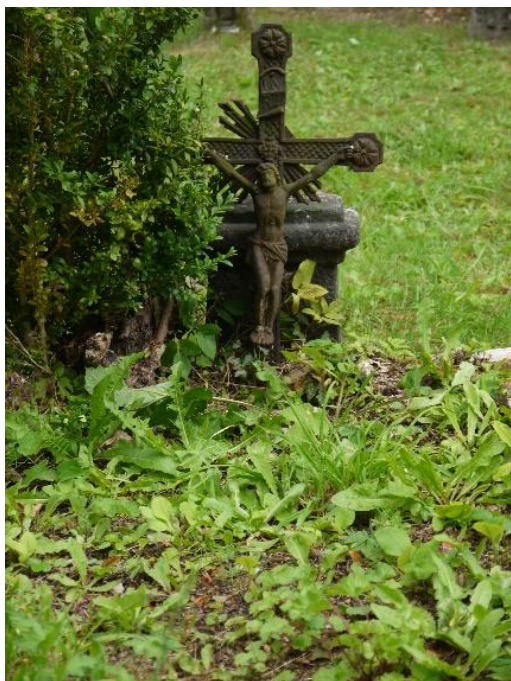
[obr. 83] Kříž E 085 v r. 2014

Dalším křížem je kříž *E 085* [obr. 83], který byl v roce 2014 evidován jako kompletně dochovaný náhrobek, značně poškozený. Jednalo se o podstavec s uraženým zbytkem kříže. Zbytkem kříže byla vrchní část kůlu a břevno s tělem Krista a paprscitou září. Kříž byl uražen

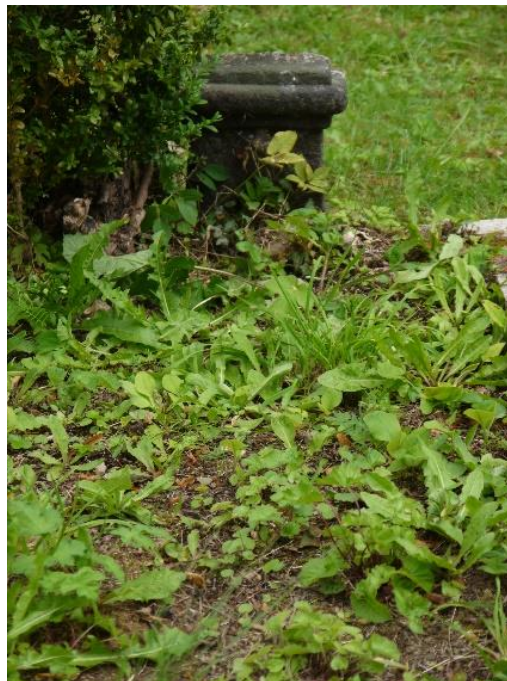
[obr. 84] Kříž E 085 v r. 2017

v místě závitového čepu nápisové tabulky. Zadní část hlavice byla zcela uražena, bylo vidět dlab pro čep kříže. Při fotodokumentaci v roce 2017 byl zaznamenán pouze podstavec s uraženou zadní částí hlavice [obr. 84].

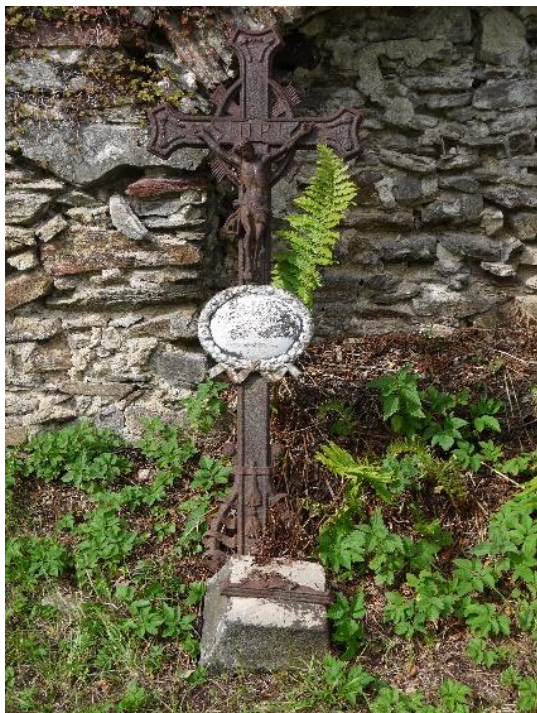
[obr. 85] Kříž G 015 v r. 2014

Dalším křížem je kříž *G 015* [obr. 85], který byl v roce 2014 evidován jako kompletně dochovaný náhrobek, značně poškozený. Jednalo se o podstavec se zbytkem patky kříže a samotný kříž byl opřený za podstavcem o hřbitovní zeď. Při fotodokumentaci v roce 2017 byl zaznamenán pouze podstavec se zbytkem patky kříže [obr. 86] a samotný kříž již chyběl.

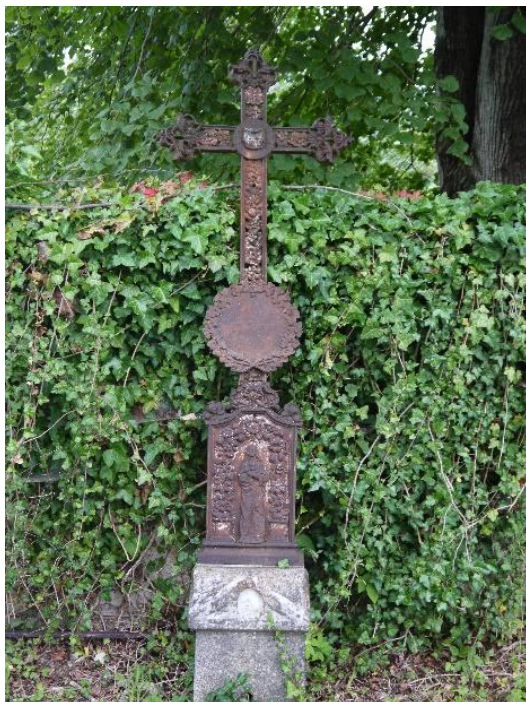
[obr. 87] Kříž G 271 v r. 2014

Dalším křížem je kříž *G 271* [obr. 87], který byl v roce 2014 evidován jako kompletně dochovaný náhrobek, značně poškozený. V části kůlu nad patkou byl již v té době kříž ulomený a jeho vrchní část byla opřena o podstavec. Při fotodokumentaci v roce 2017 byl zaznamenán pouze podstavec se zbytkem kříže [obr. 88], tedy s celou patkou kříže a vrchní část kříže již chyběla.
