# **JIHOČESKÁ UNIVERZITA V ČESKÝCH BUDĚJOVICÍCH**

## **ZEMĚDĚLSKÁ FAKULTA**

### **Bakalářská práce**

Flóra a vegetace nivy potoka Hučiny (Černý Kříž, Šumava) sedm  
let po hydrické revitalizaci

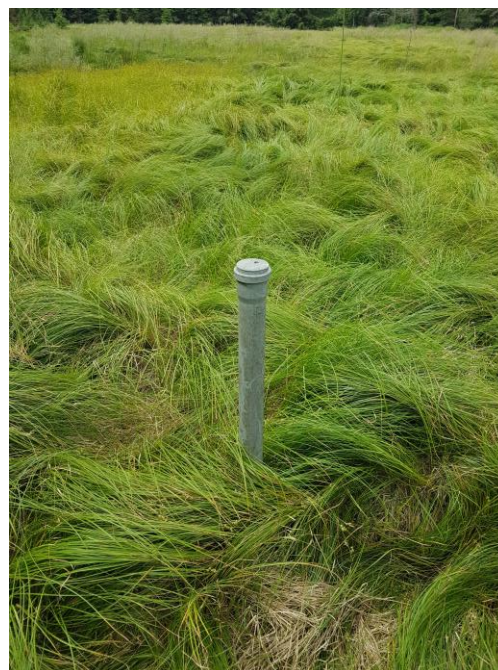
**Obr. č. 2:** Perforovaná trubka k měření hloubky podzemní vody (foto: autor)

Zápis druhů jsem prováděla podle metody vegetačního snímkování do předem připravených tabulek. Tabulky obsahovaly čísla ploch, čísla snímků, plochy snímků, výšky hladiny podzemní vody, zápoje podle vegetačních pater a rostlinné druhy (Stachová, 2015). Měření výšky podzemní vody proběhlo spolu se sběrem dat dnech 2. a 3. července roku 2020. Výšky hladiny vody byly měřeny na všech třech transektech, pomocí zahlučených perforovaných trubek (**obr. č. 2**).

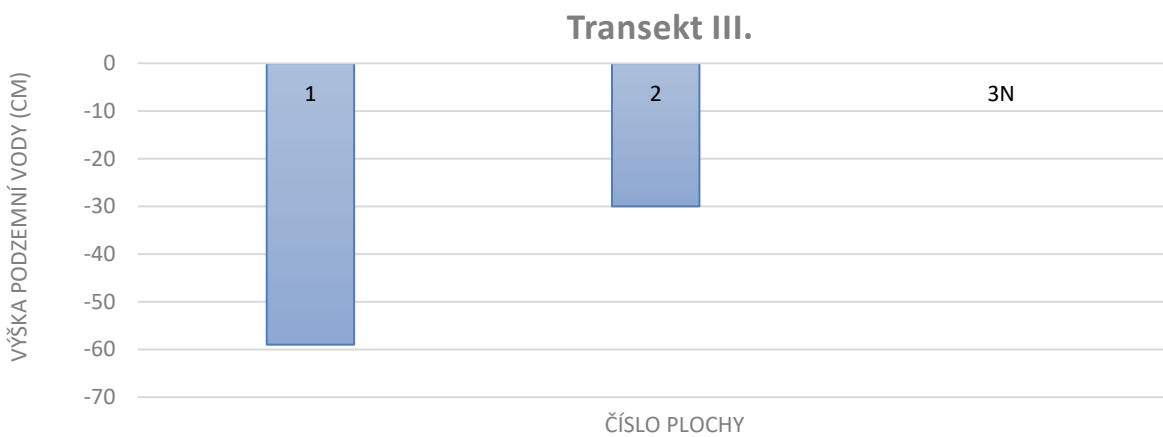
**Graf č. 2:** Výška podzemní vody.

Na prvním transektu se výška podzemní vody pohybovala v rozmezí 17–54 cm, na druhém od 19–43 cm a na třetím v rozmezí 0–59 cm pod povrchem. Nejvyšší hladina podzemní vody (0 cm pod povrchem) byla naměřena v transektu III., konkrétně na ploše č. 3N. V transektu III. byla zaznamenána i nejnižší hladina vody, a to 59 cm pod povrchem na ploše č. III.1 (graf č. 2).

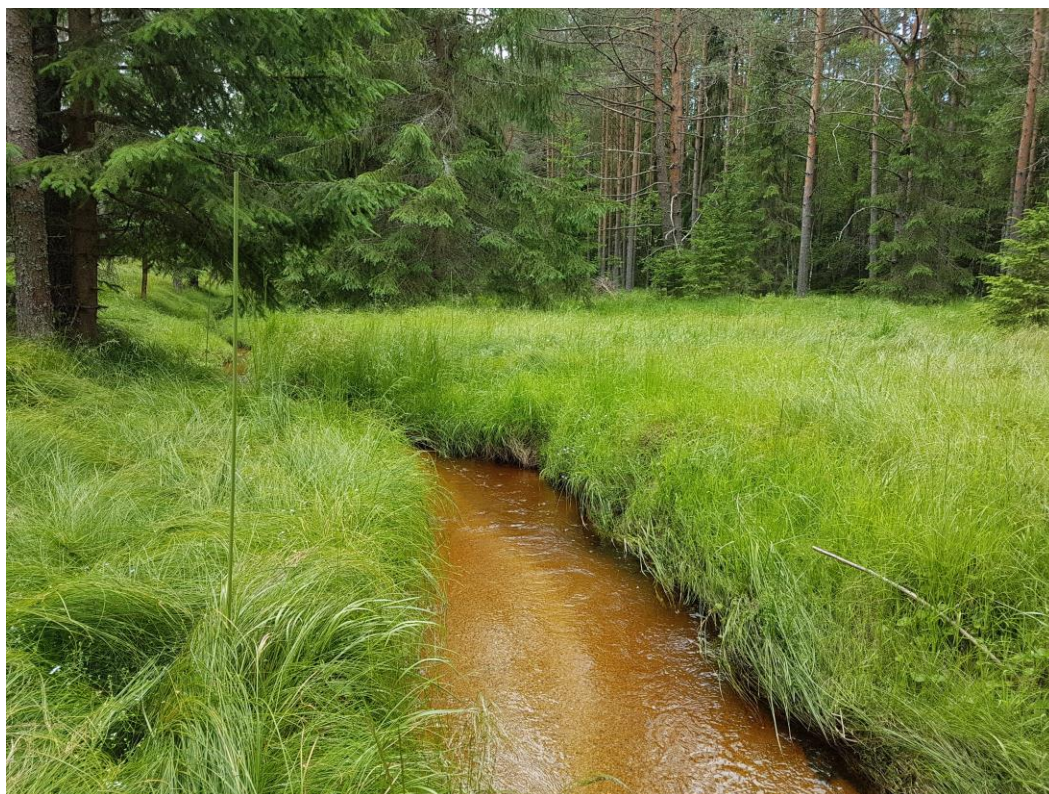
**Příloha č. 13:** Koryto revitalizovaného potoka Hučiny (foto: autor, foceno: 3. 7. 2020).

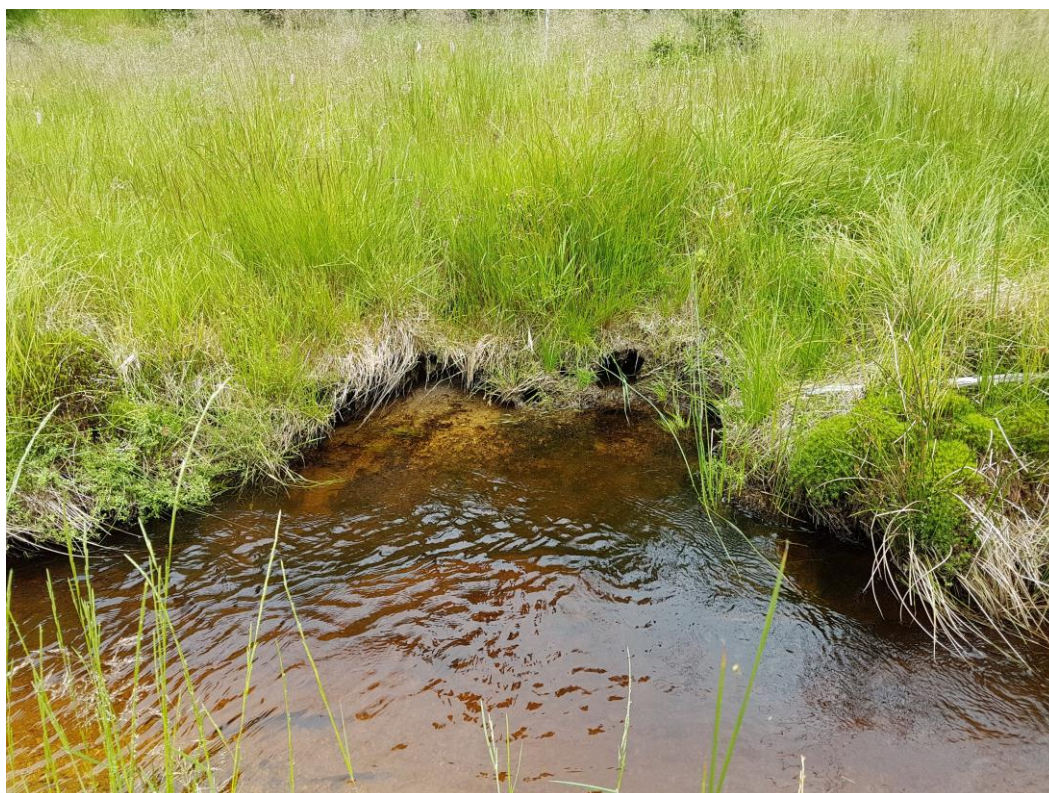
**Příloha č. 14:** Meandrující část koryta potoka Hučiny (foto: autor, foceno: 3. 7. 2020).
