## 13 Přílohy

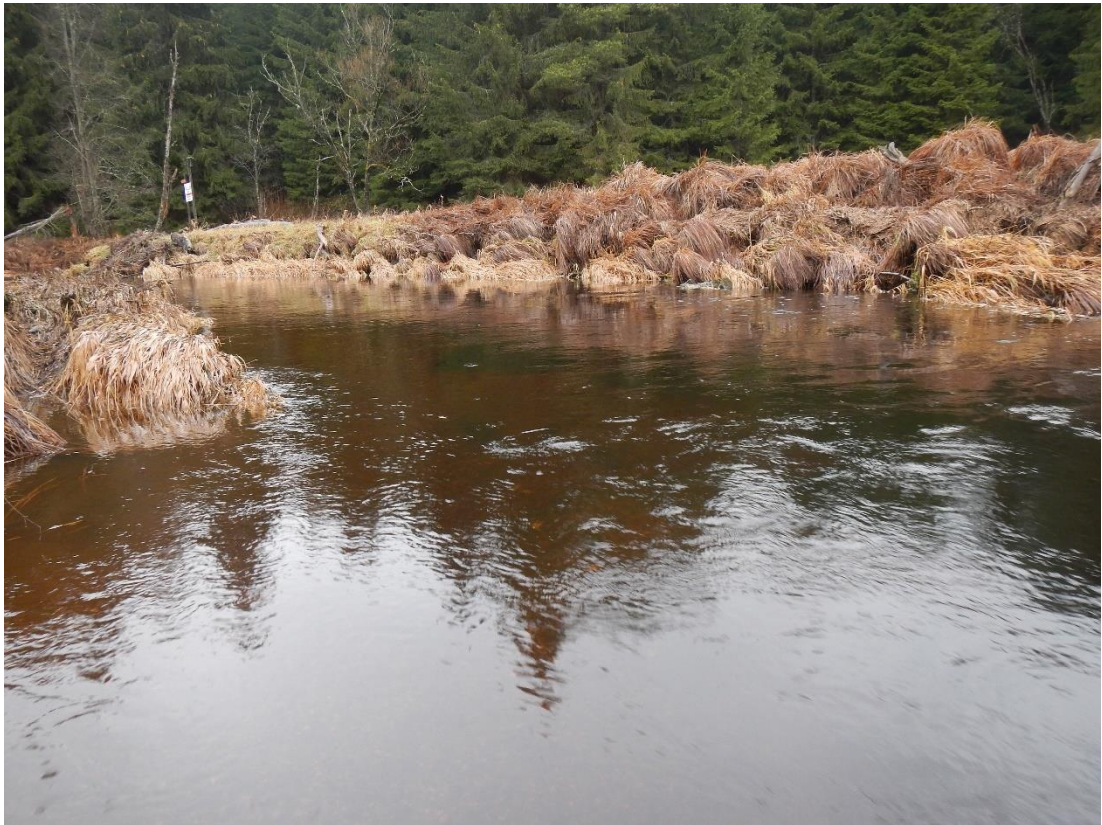
Příloha 1 Místo, kde byl vytyčen podélný transekt, foto: J. Horáčková.

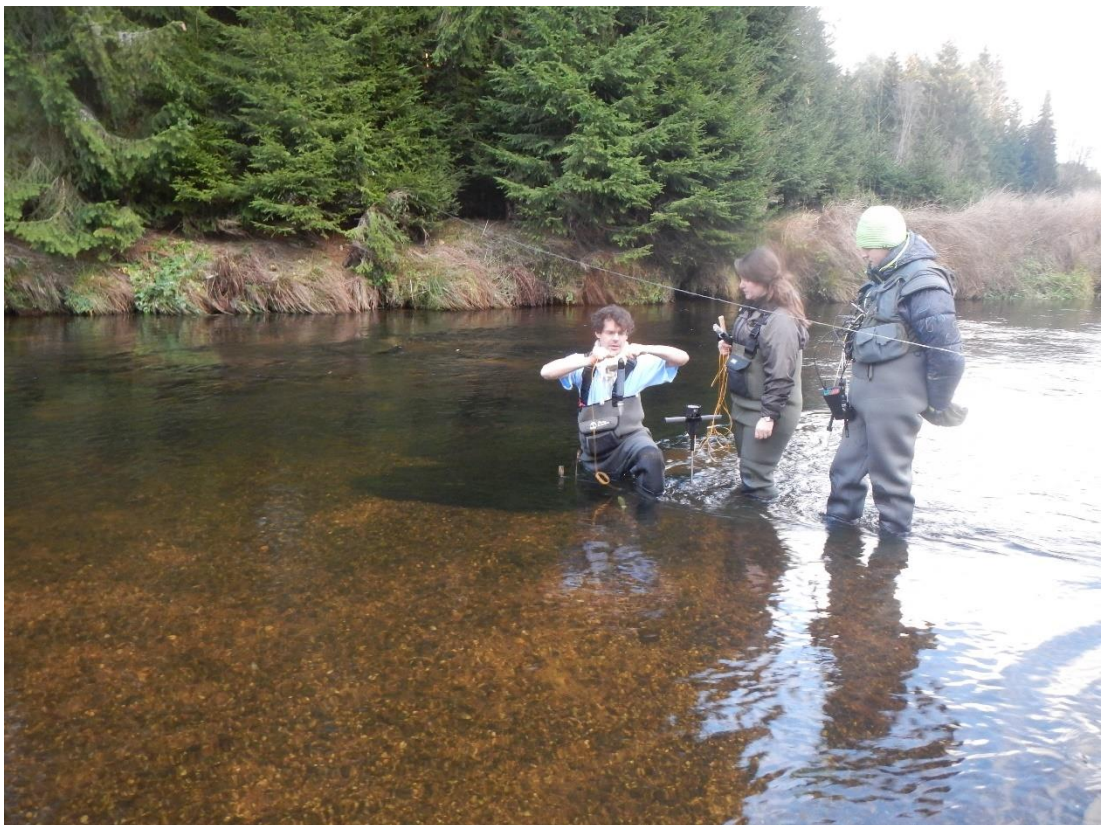
Příloha 2 Lokalita příčného transektu, umístění kontinuálních sond do dna, zdroj: vlastní fotografie.

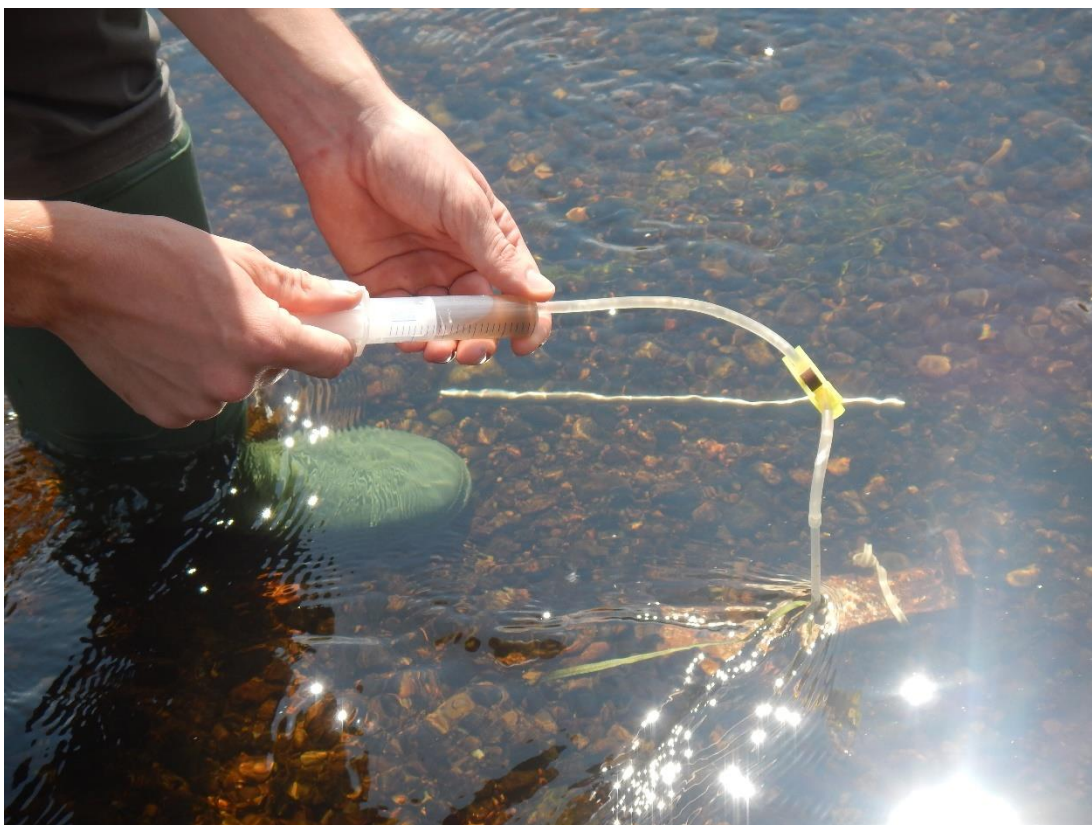
Příloha 3 Odběr vzorku hyporeálové vody za využití stříkačky, flexibilní hadičky a PVC trubičky, foto: O. Simon.

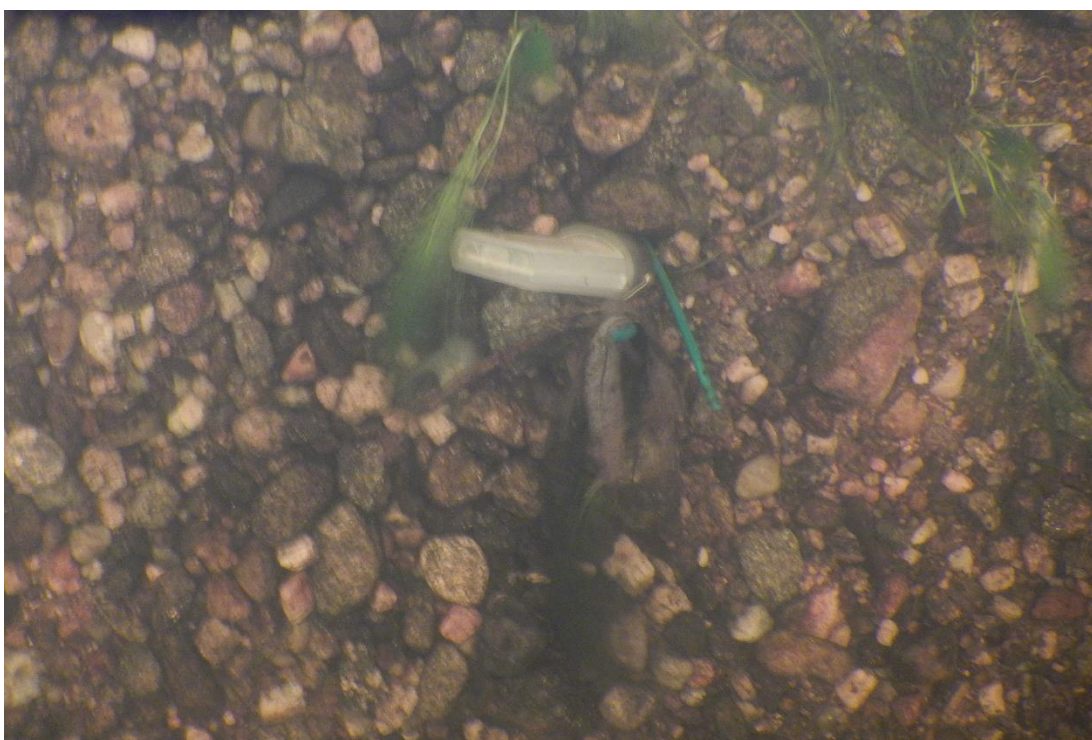
Příloha 4 Příklad jedné sady teploměrů umístěné ve dně, vlastní fotografie.

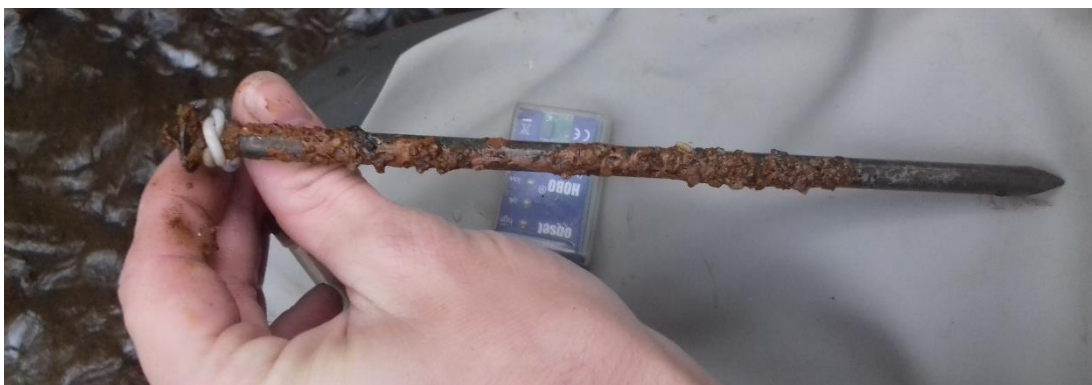
Příloha 5 Příklad kotvícího hřebíku z velké části pokrytého rzi, vlastní fotografie.

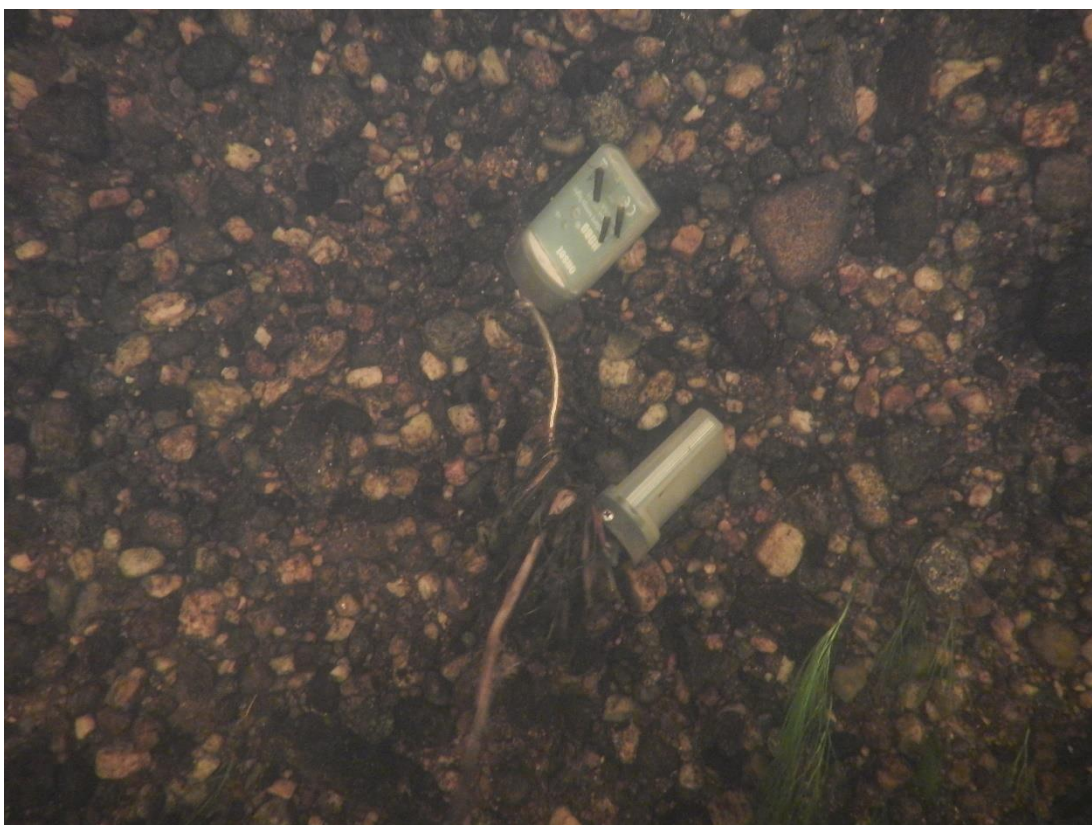
Příloha 6 Příklad sady teploměrů, kde došlo k vyhrabání teploměru z hloubky 3 cm, vlastní fotografie.
