**Studie dopravního zklidnění průtahu obcí**  
Diplomová práce

**Studie dopravního zklidnění průtahu obce**

**Investigations on township traffic calming**

Překládaná diplomová práce „*Studie dopravního zklidnění průtahu obcí*“ se zabývá dopravní situací středočeského města Uhlířské Janovice. Je zaměřena především na silnici druhé třídy II/125, která tvoří průtah danou obcí. Tato komunikace patří v rámci Středočeského kraje mezi významné silnice druhých tříd. Propojuje oblasti Kolína a Vlašimi s vazbami na dálnice D11 a D1. Vzhledem k nevyhovujícímu stavu průjezdných úseků, zvláště v historickém centru města, jsou Uhlířské Janovice značně zatíženy tranzitní dopravou.

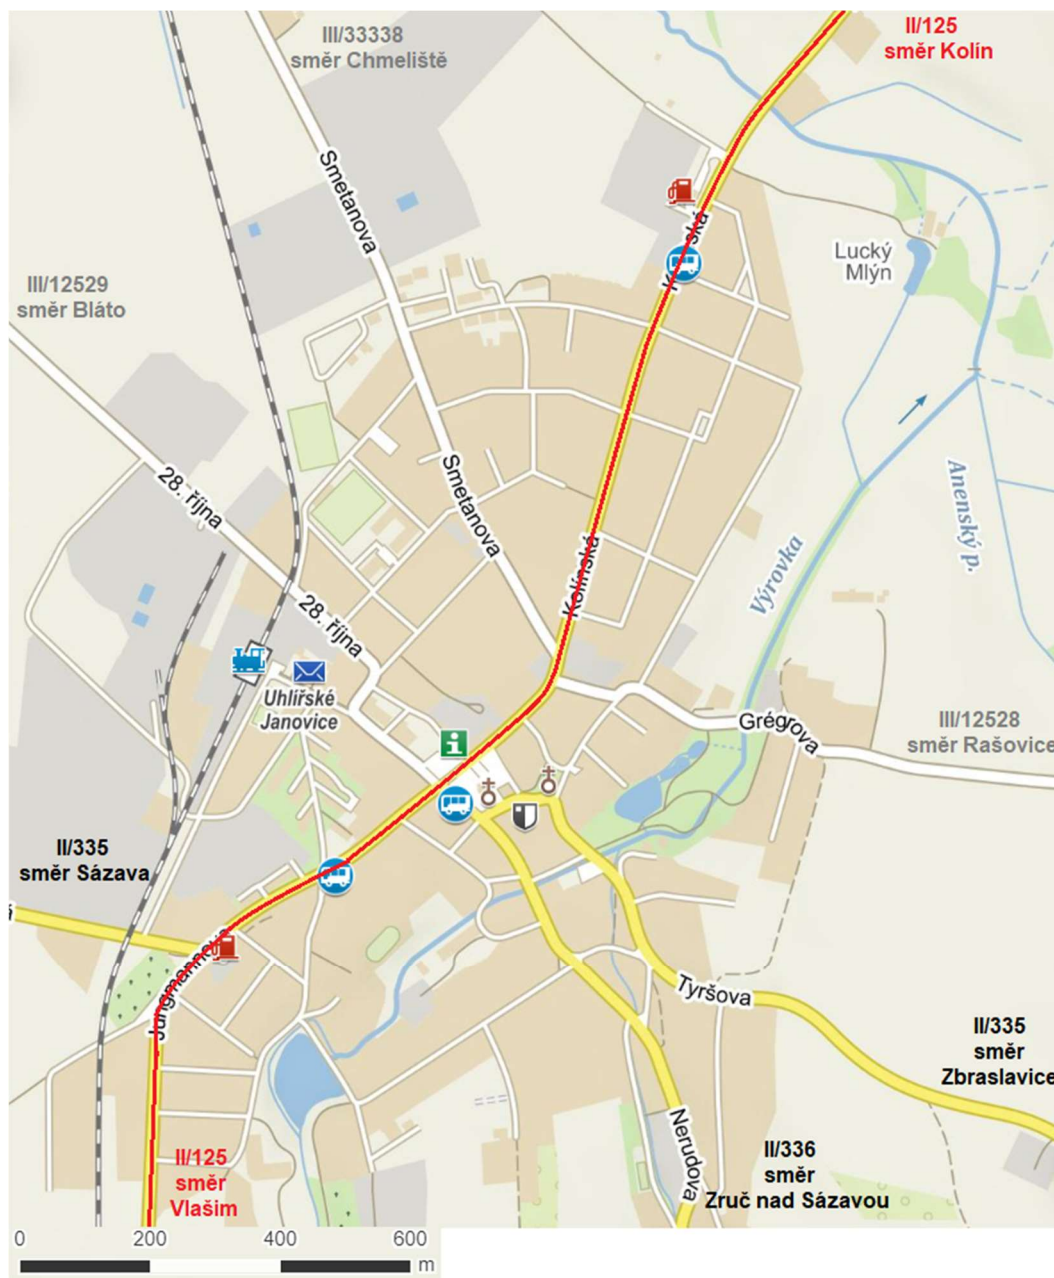
Obrázek 6 – Řešený úsek silnice II/125 [4, upraveno autorem]

se všechny cesty protínaly v centru. Všechny dopravní trasy směřují do centra a většina i přes náměstí. Provozu neodpovídají dimenze jejich průjezdných úseku, zvláště v historicky dané síti ulic.<sup>[6][2]</sup>

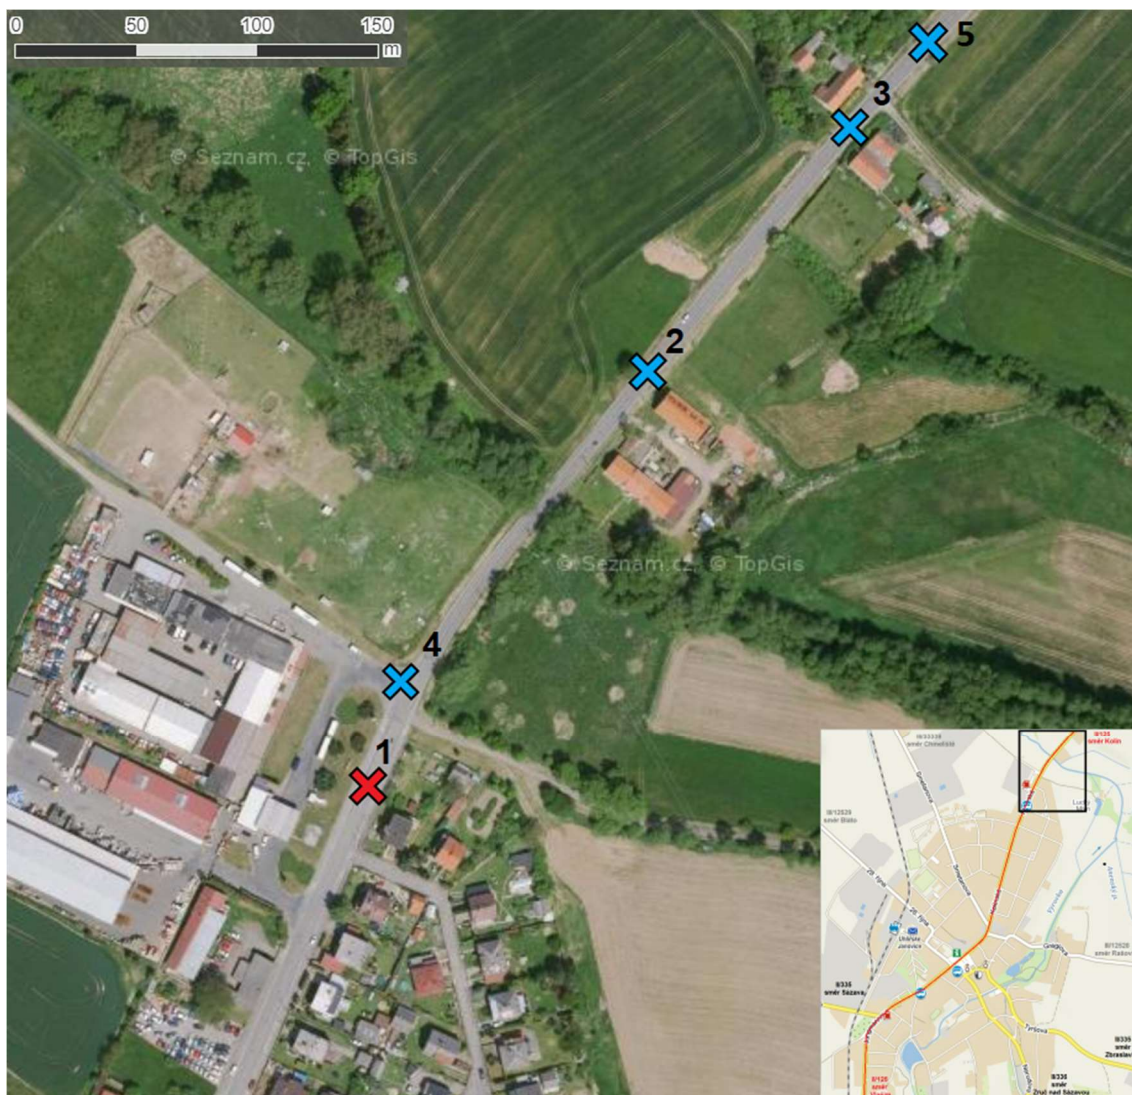
Obrázek 7 – Schématické zobrazení DN na úseku č.1 [4, upraveno autorem]

První řešený úsek se nachází na příjezdu do Uhlířských Janovic směrem od města Kolín, viz obrázek 7. Na začátku Kolínské ulice je úsek silnice přehledný a přímý. Vede podél pole a mírně klesá do nejnižšího bodu obce, kde začíná zástavba Uhlířských Janovic. Řidiče to zde svádí k rychlé jízdě, proto je zde nainstalované zařízení na měření rychlosti vozidel směřujících do města. V blízkosti se nacházejí vjezdy na čerpací stanici a do autoservisu. Naproti vjezdu na čerpací stanici se napojuje místní komunikace k Luckému Mlýnu. Na straně Kolínské ulice, kde je zástavba rodinných domů, se nachází plocha pro pěší. V oblasti však chybí přechod pro chodce.

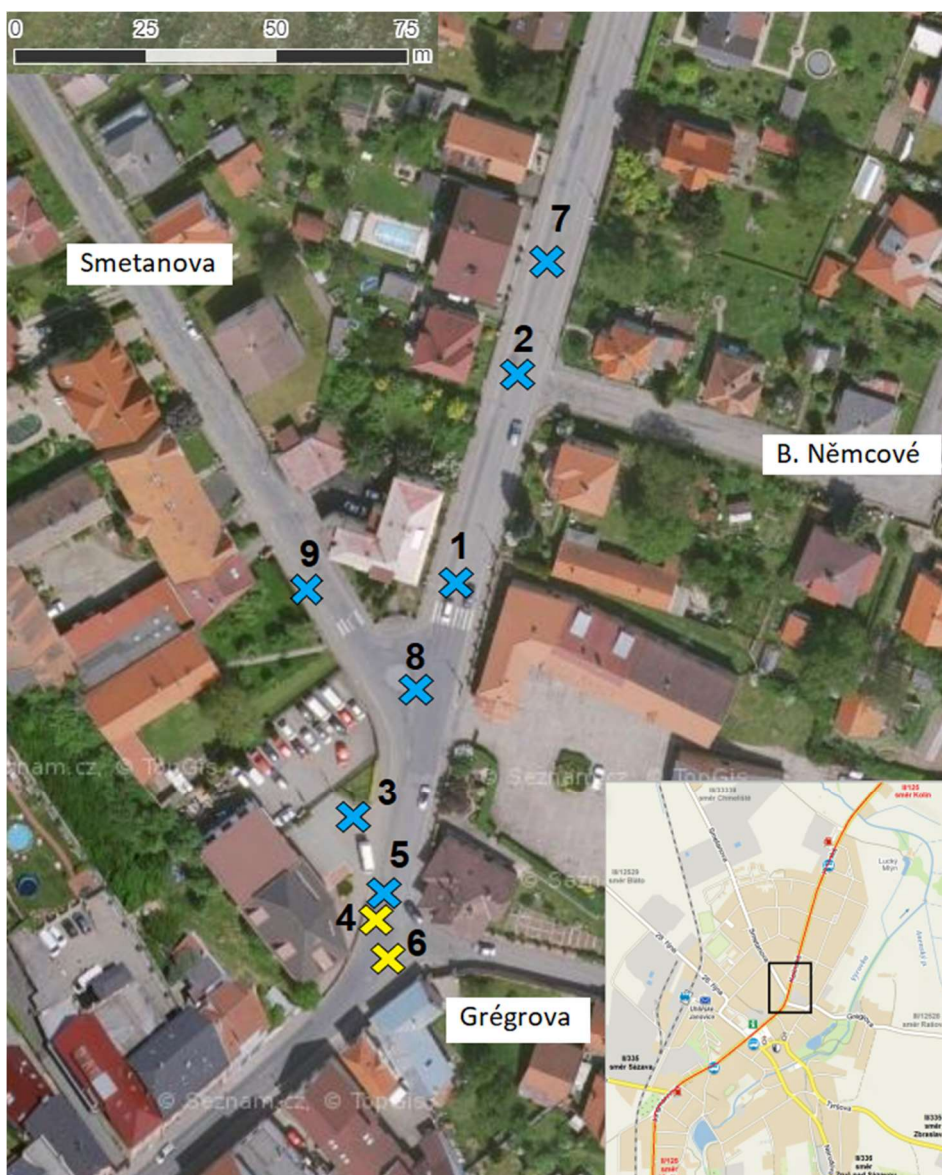
Obrázek 9 – Schématické zobrazení DN na úseku č.3 [4, upraveno autorem]

Na úseku č. 3 (obrázek 9) se nacházejí tři stykové neřízené křižovatky. Na ulici Kolínská se zde napojují dvě silnice třetí třídy a jedna komunikace místní. Podél silnic stojí nízká zástavba rodinných domů s dostatečným množstvím ploch pro pěší. V řešené oblasti se také nacházejí dva výjezdy ze soukromých areálů a budova PČR.

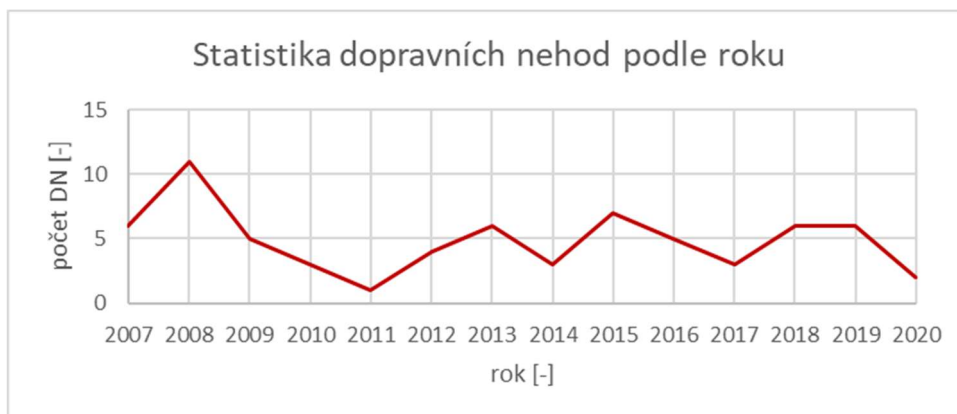
*Obrázek 14 – Statistika dopravních nehod podle roku [autor]*

Po celé délce průtahu obcí Uhlířské Janovice se za zkoumané období od začátku ledna 2007 do konce října 2020 celkem stalo 68 dopravních nehod. Z toho vyplývá, že zde dojde průměrně k pěti až šesti dopravním nehodám ročně. Grafické znázornění výskytu dopravních nehod podle roku je zobrazeno na obrázku 14.

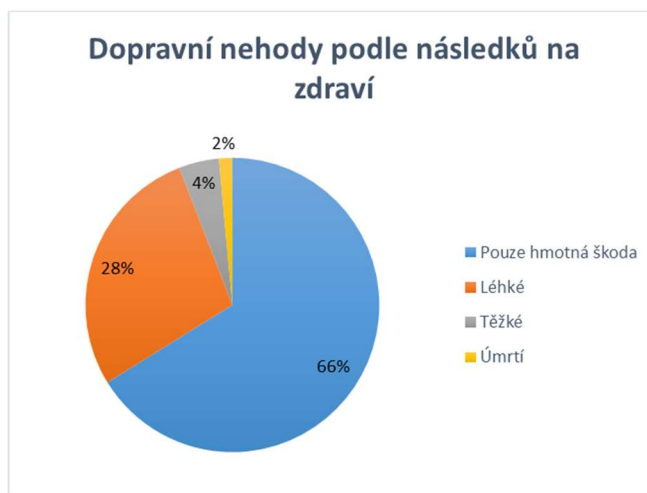
Obrázek 15 – Dopravní nehody podle následků na zdraví [autor]

Při dopravních nehodách bylo zraněno celkem 22 osob, z toho 19 lehce a 3 těžce. Při jedné dopravní nehodě došlo k úmrtí. Zbýlých 45 nehod se obešlo bez následků na zdraví a došlo pouze ke hmotné škodě. Jednotlivé podíly dopravních nehod podle následků na zdraví jsou zobrazeny na obrázku 15.

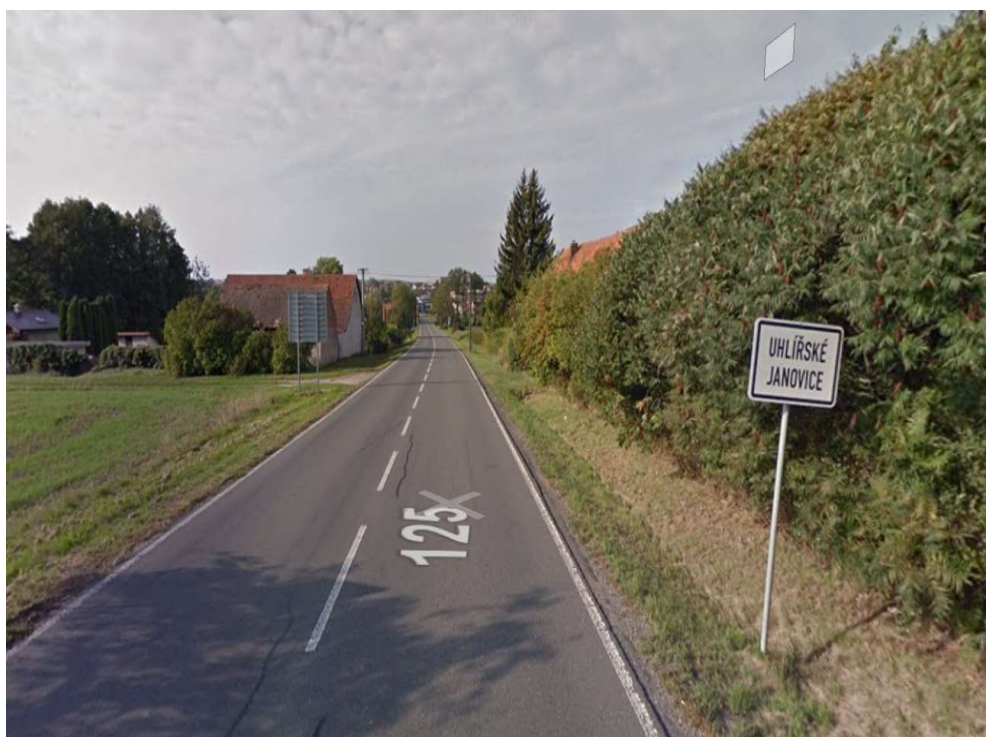
Obrázek 20 – Bezpečnostní riziko č. 1 [15]

- Popis rizika: Absence vjezdového opatření. Rozježděné krajnice.
- Závažnost:  Střední.
- Řešení: Stavební úpravy vjezdu do obce – vjezdový ostrůvek, zúžení komunikace, zpevnění krajnice.
- Složitost řešení:  Administrativní řešení.

Podle provedeného profilového měření v této lokalitě (obrázek 20) téměř 90 % řidičů přijíždějících do obce překračuje maximální povolenou rychlost. Proto je třeba navrhnout opatření, které zabrání přenosu vysoké rychlosti z extravilánu do intravilánu.

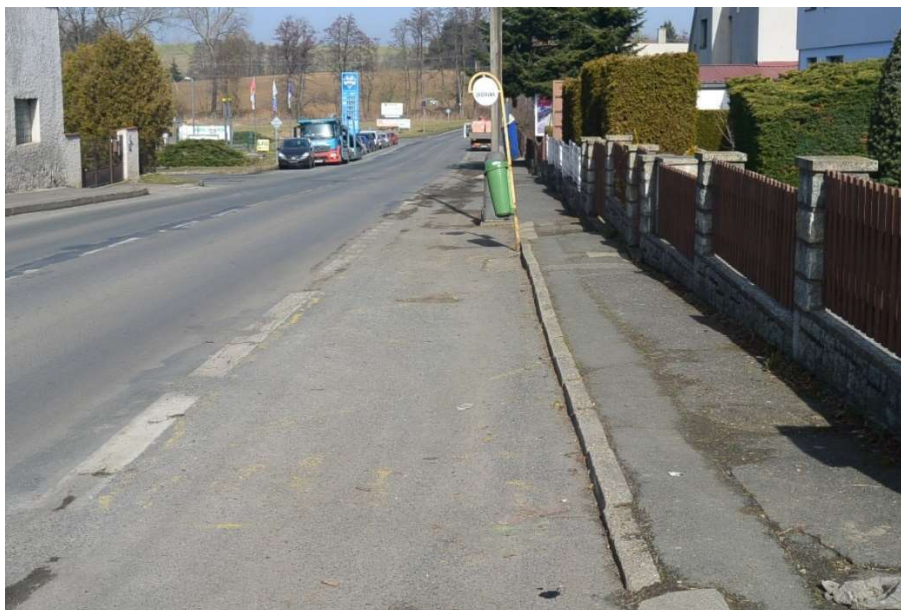
*Obrázek 21 – Bezpečnostní riziko č. 2 [autor]*

Riziko: Neadekvátní nástupiště autobusové zastávky „Uhlířské Janovice, autoservis“ (šířka nástupní plochy, výška nástupní hrany, nerovný povrch).

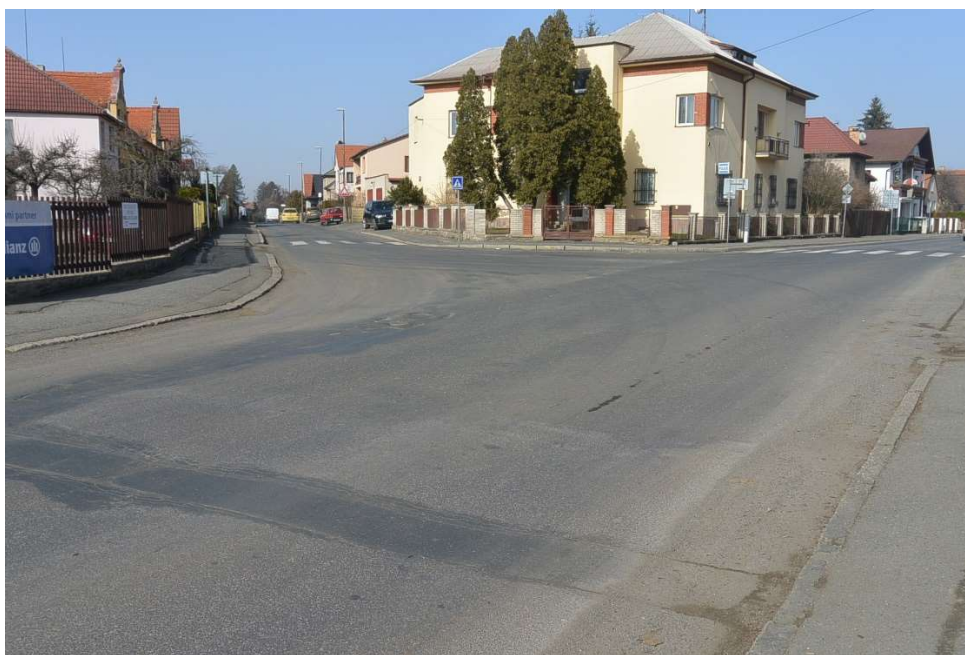
Obrázek 23 – Bezpečnostní riziko č. 4 [autor]

Riziko: Rozlehlá křižovatka Kolínská – Smetanova. Chybějící vodorovné dopravní značení (VDZ) pro usměrnění vedlejší komunikace. Špatný povrch vozovky.

Dalším bezpečnostním rizikem je styková křižovatka ulic Kolínská a Smetanova (obrázek 23). Návrh počítá s fyzickým usměrněním dle ČSN 73 6102<sup>[18]</sup> pomocí dělicího ostrůvku na vedlejší komunikaci, doplněním VDZ a SDZ (C 4a, C 4c, Z 4b, V 2b, V 4) dle TP 65 [16] a TP 133 [22]. Dále pak s celkovou obnovou asfaltového povrchu komunikace. Schéma návrhu společně s návrhem středního dělicího ostrůvku pro usnadnění přecházení je zobrazeno na obrázku 54.

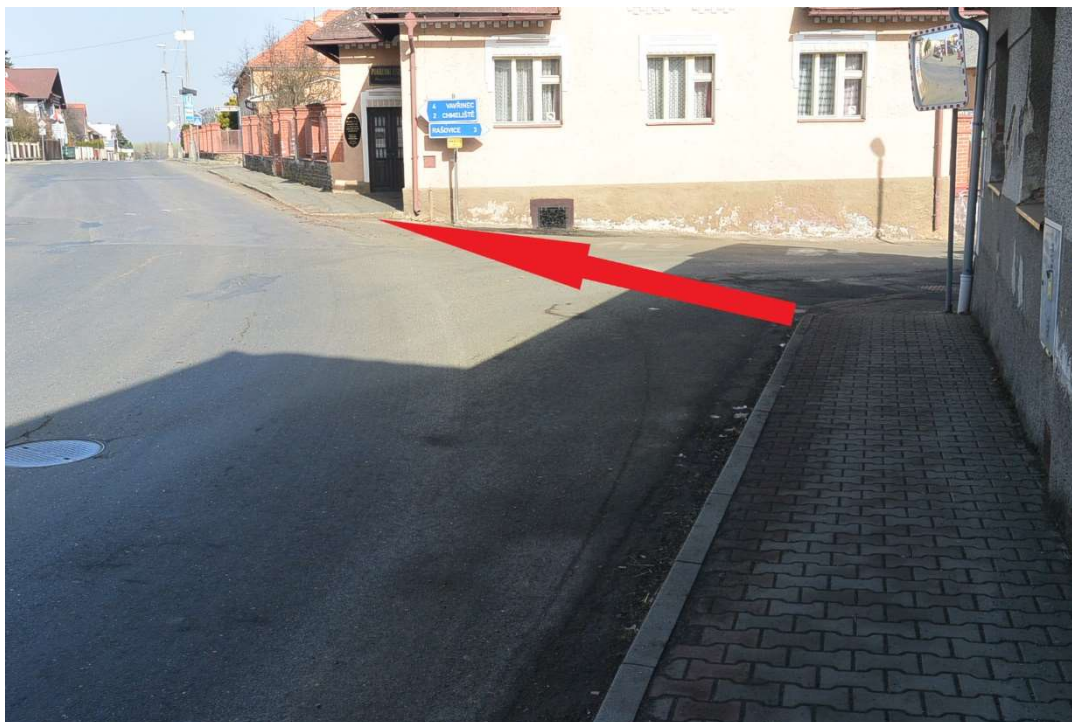
*Obrázek 24 – Bezpečnostní riziko č. 5 [autor]*

Riziko: Absence pěších vazeb podél ulice Kolínská přes ulici Grégrova – není určeno přesné místo pro překonání komunikace.

Na stykové křižovatce ulic Kolínská a Grégrova chybí pěší vazba přes vedlejší komunikaci (obrázek 24). Chodci pro překonání ulice Grégrova musí přejít 14 m dlouhý úsek mezi obrubami chodníků. Na obrázku 55 je v tomto místě navržený dělicí ostrůvek pro usnadnění přecházení. Vzdálenost pro překonání komunikace se zkrátí a přecházení bude bezpečnější. Přechod pro chodce a dělicí ostrůvek bude doplněn o příslušná SDZ (IP 6 – Přechod pro chodce, C 4a – Příklad)

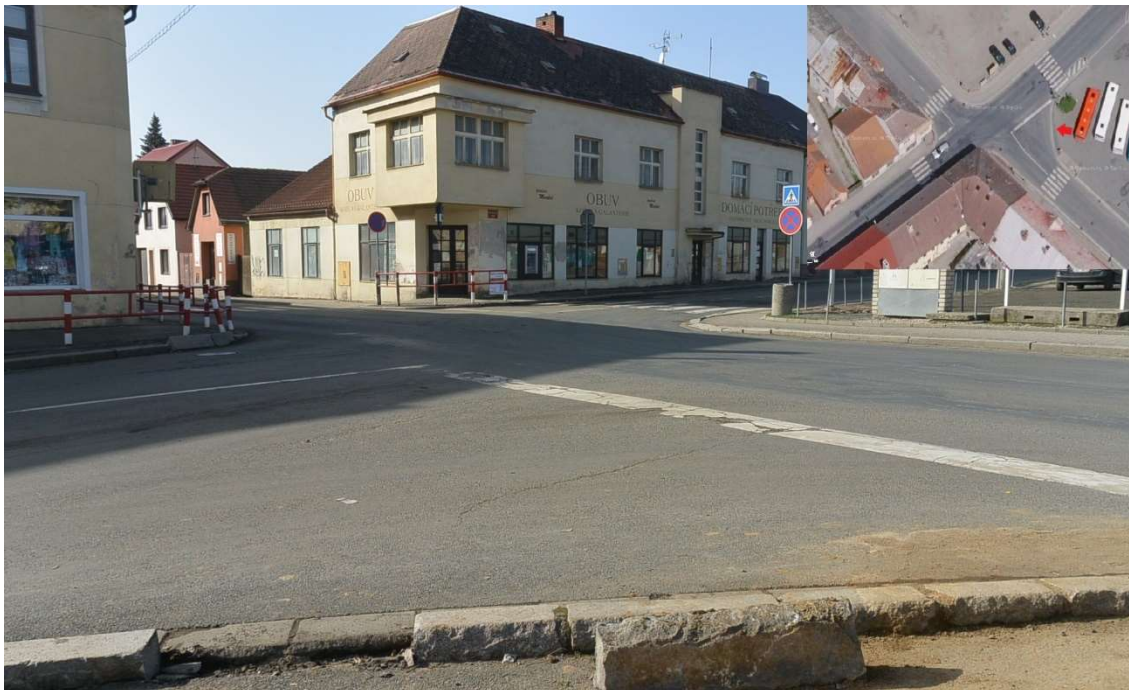
*Obrázek 25 – Bezpečnostní riziko č. 6 [autor, 4]*

Riziko: Zhoršené rozhledové poměry při vjíždění do prostoru křižovatky Václavské náměstí × Jungmannova × Komenského z vedlejších komunikací.

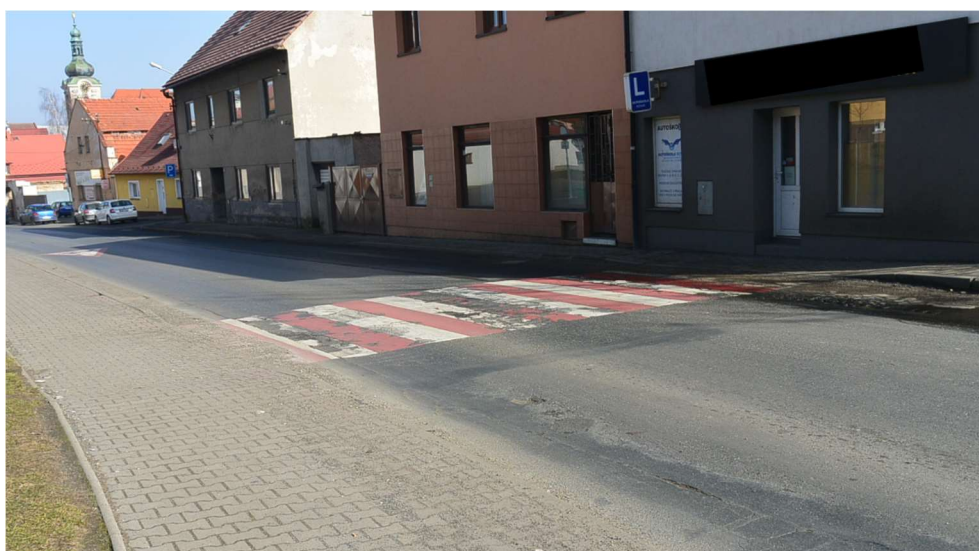
Obrázek 27 – Bezpečnostní riziko č. 8 [autor]

V ulici Jungmannova blízko ZŠ se nachází frekventovaný přechod pro chodce (obrázek 27). Je využíván především dětmi, které školu navštěvují. Přechod je 8 m dlouhý s nevyhovujícím VDZ. Šířka PMK činí 12 m, což umožňuje navrhnout stejný typ opatření, který bude použit na přechodu v ulici Kolínská. Výstavba dělicího ostrůvku pro usnadnění přecházení v šířce 2 m osazeného SDZ C 4a a Z 4b. Délka ostrůvku je navržena na 8 m. VDZ V 7a „Přechod pro chodce“ bude

Řešení: Použití VDZ V 1a „Podélná čára souvislá“ před přechodem pro chodce. Aplikace vhodného návrhového dopravního prvku dle TP 145<sup>[14]</sup> (např. střední dělicí ostrůvek).

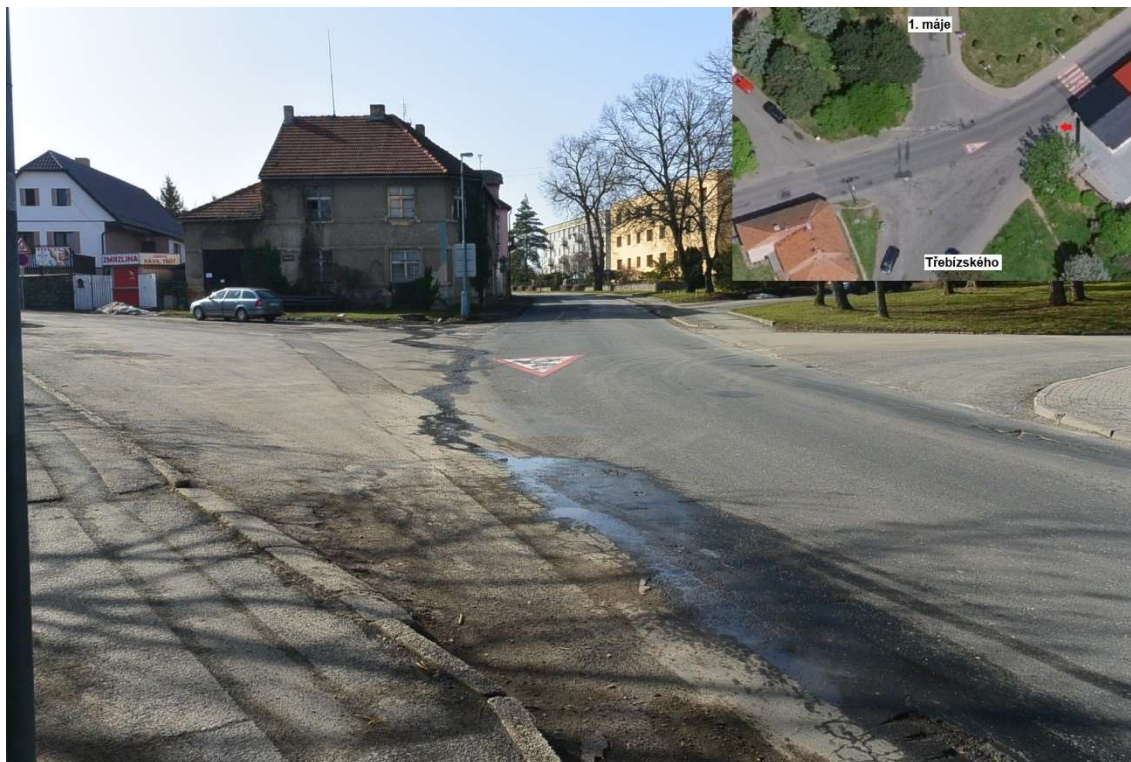
*Obrázek 28 – Bezpečnostní riziko č. 9 [autor, 4]*

**Riziko:** Příliš rozlehlá křižovatka Jungmannova × Třebízského × 1. máje. Chybějící fyzické usměrnění křižovatky. Absence VDZ v prostoru křižovatky. Neřešená doprava v klidu u ZŠ. Absence pěších vazeb. Špatný stav komunikace.

**Řešení:** Stavební úpravy v prostoru křižovatky. Aplikace VDZ.

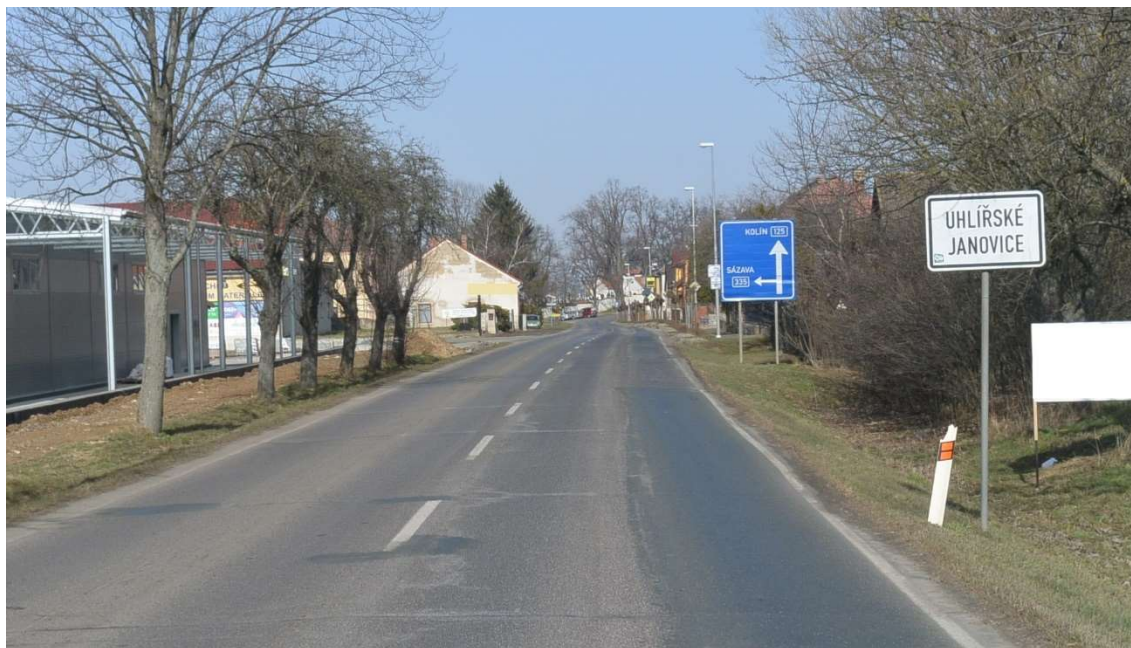
Obrázek 29 – Bezpečnostní riziko č. 10 [autor]

Na příjezdu do obce směrem od Vlašimi chybí vjezdové opatření a není zdůrazněn přechod z extravilánu do intravilánu (obrázek 29). Chybějící zklidňující prvky nenutí řidiče motorových vozidel snížit rychlost na maximální povolenou hodnotu. Podle dopravního průzkumu provedeného v daném profilu komunikace nedodrželo maximální povolenou rychlost 52 % řidičů přijíždějících do obce.

**Řešení:** Stavební úpravy vjezdu do obce – vjezdový ostrůvek, zúžení komunikace.

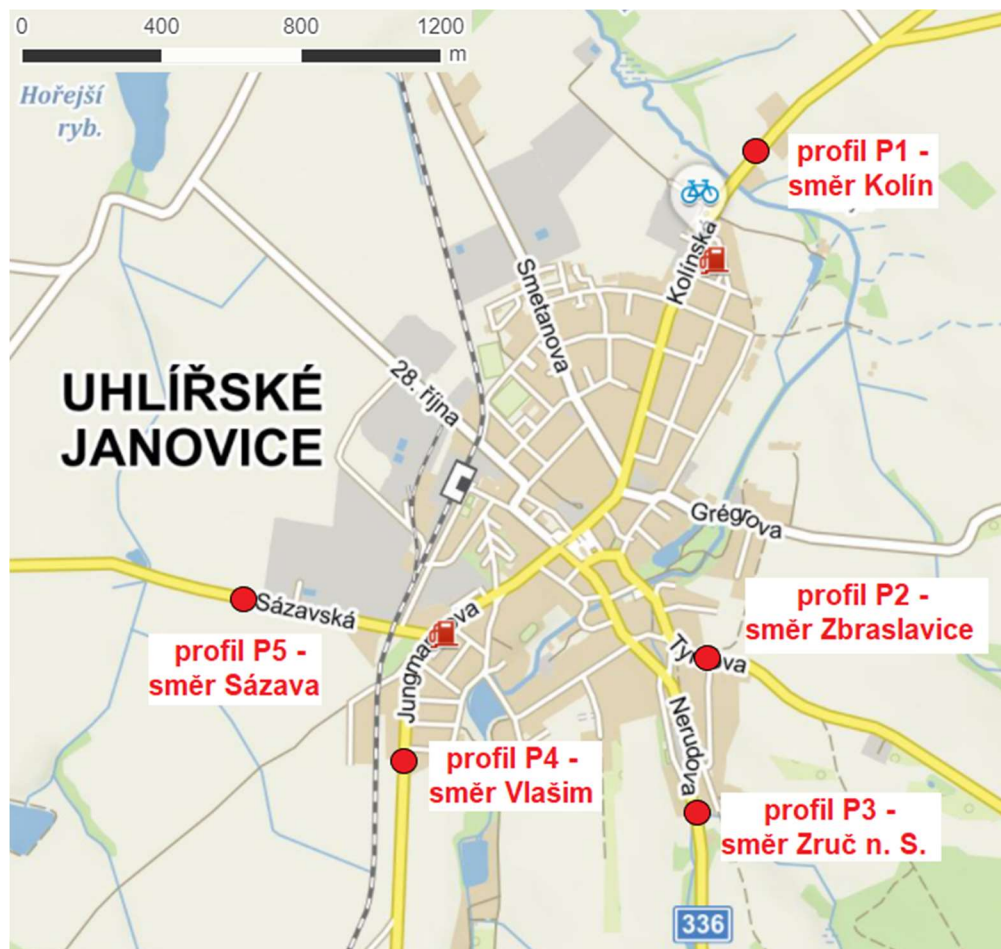
Obrázek 30 – Schéma rozmístění měřených profilů [4, upraveno autorem]

Případné doplňující údaje o intenzitách na průtahu silnice II/125 byly převzaty z Celostátního sčítání dopravy (CSD) [7] a z údajů o počtu vozidel získané ze stacionárního měřícího zařízení instalovaného v obci, které poskytl Městský úřad Uhlířské Janovice. Rozmístění měřících profilů je znázorněno na obrázku 30.

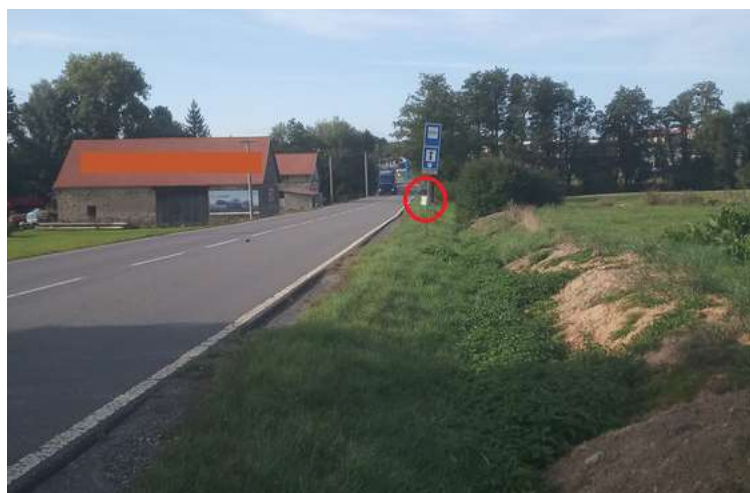
Obrázek 31 – Měřicí stanoviště v profilu P1 [autor]

Měřicí zařízení bylo instalováno na sloupu dopravního značení v ulici Kolínská na přímém a přehledném úseku komunikace, obrázek 31. Měření probíhalo ve čtvrtek 19. září 2019 po dobu 24 hodin.

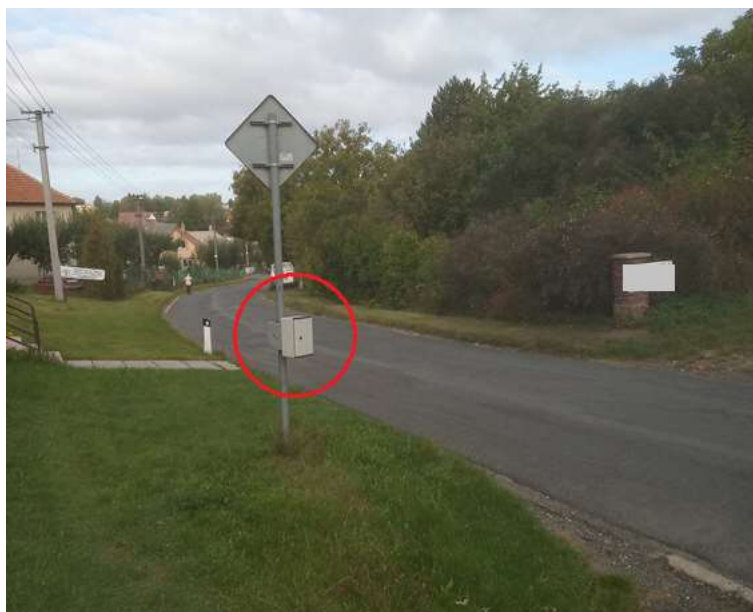
Obrázek 34 – Měřící stanoviště v profilu P2 [autor]

Měření v profilu P2 probíhalo ve středu 18. září 2019 v ulici Tyršova po dobu 10 hodin – od 7:00 do 17:00. Umístění měřícího zařízení je viditelné na obrázku 34.

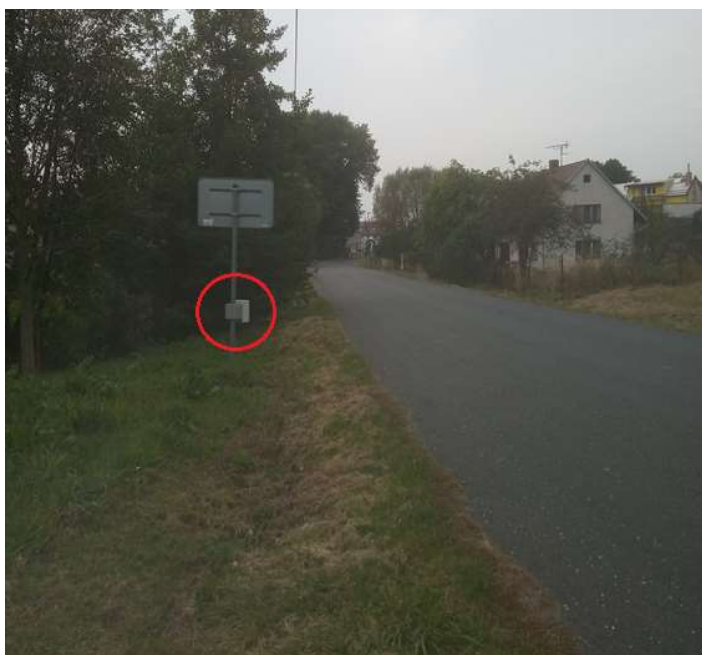
*Obrázek 37 – Měřicí stanoviště v profilu P3 [autor]*

Měřicí profil P3 se nachází na silnici II/336 v ulici Nerudova na výjezdu z obce směrem na Zruč nad Sázavou (obrázek 37). Měření probíhalo v úterý 24. 9. 2019 po dobu 24 hodin.

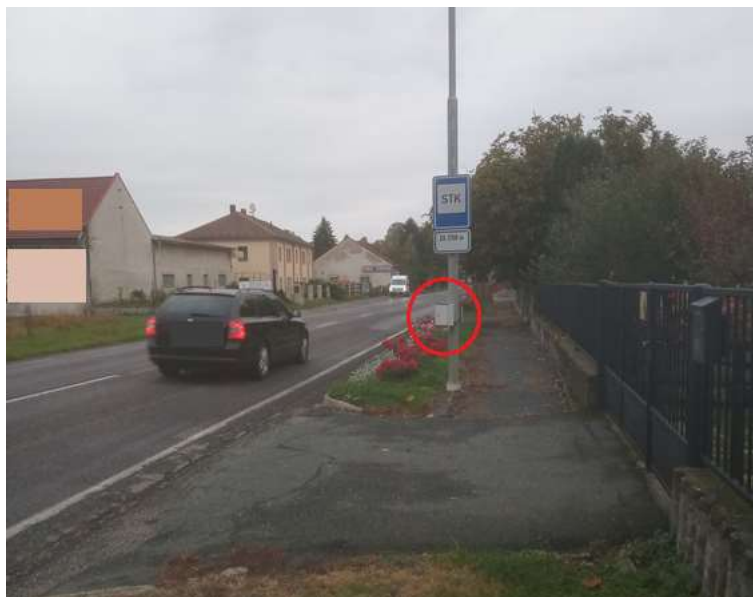
Obrázek 40 – Měřicí stanoviště v profilu P4 [autor]

V úterý 17. září 2019 bylo instalováno měřicí zařízení v ulici Vlašimská na silnici II/125 – měřicí profil P4 (obrázek 40). Radar sbíral informace o provozu na komunikaci od 7 hodin ráno do 6 hodin večer, celkem tedy 11 hodin.

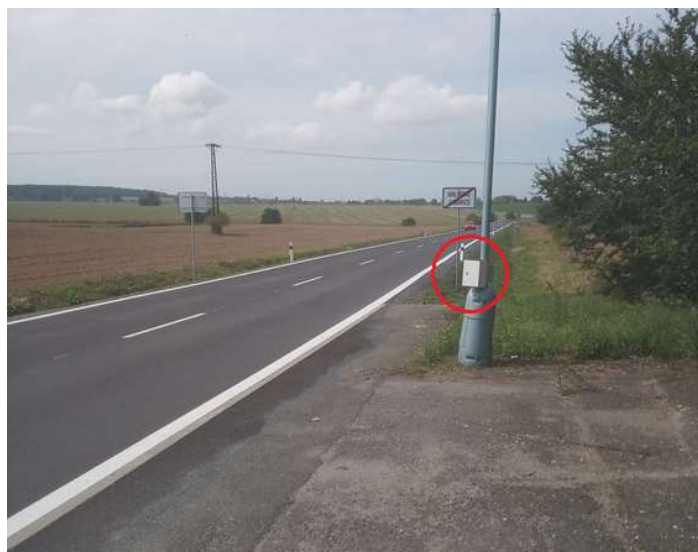
Obrázek 43 – Měřící stanoviště v profilu P5 [autor]

Poslední měřící stanoviště v profilu P5 bylo zřízeno v ulici Sázavská na silnici II/335 směrem na Sázavu (obrázek 43). Radar byl instalován na sloupu veřejného osvětlení na konci obce. Měření intenzity dopravy probíhalo ve středu 11. září 2019 po dobu 11 hodin (od 7:00 do 18:00).

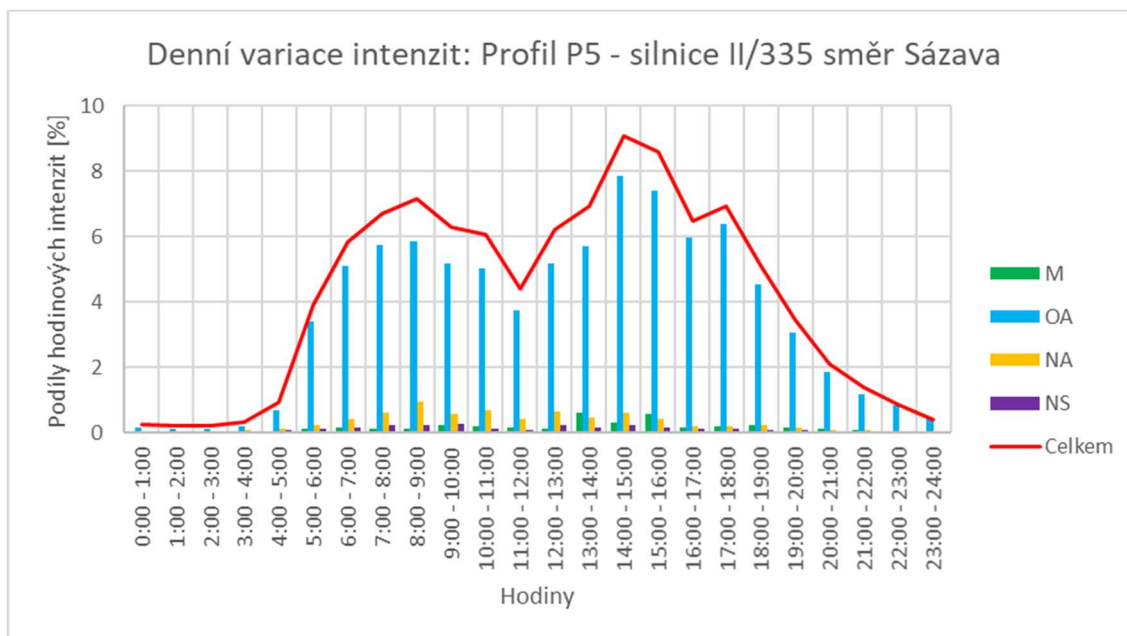
Obrázek 45 – Denní variace intenzit v profilu P5 [autor]

Graficky znázorněné podíly hodinových intenzit v řešeném profilu komunikace jsou zobrazeny na obrázku 45.
