ŠKODA OCTAVIA SUPER

BAKALÁŘSKÁ PRÁCE

Škoda Octavia Super

Úkolem závěrečné bakalářské práce je komplexní studium konstrukce a provedení podvozku, převodového ústrojí, motoru a příslušenství automobilu Škoda Octavia Super, rok výroby 1960, s cílem jeho znovuzprovoznění.

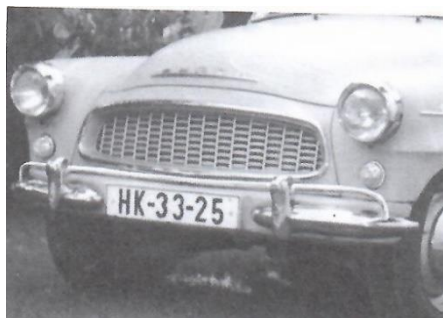
*Obr. 2 Provedení masky chladiče [4]*

1. Provedení přední masky:

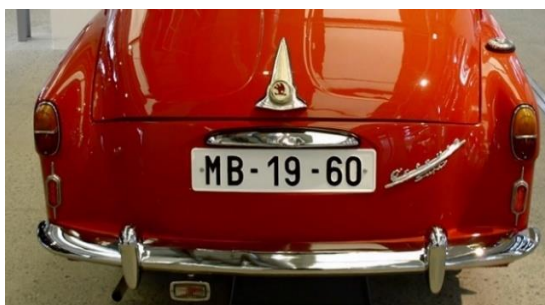
*Obr. 3 Zád' - staré provedení [16]*

2. Nástavby zadních blatníků „křídélka“ + nové svítilny, dvířka palivové nádrže

Zadní blatníky Octavii 1. - 8. série nemají otvory pro nastavbu blatníků („křídýlka“). Pravý blatník má v horní části otvor pro hrdlo nádrže. (Obr. 3) Od 9. série jsou zavedeny nastavby blatníků, pravý blatník dostává otvírací dvířka pro vyústění hrdla nádrže. (Obr. 51)

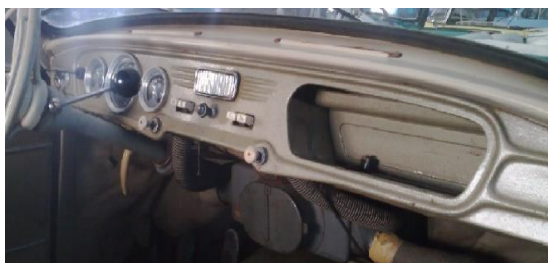
*Obr. 5 Přístrojový štít*

3. Přístrojová deska

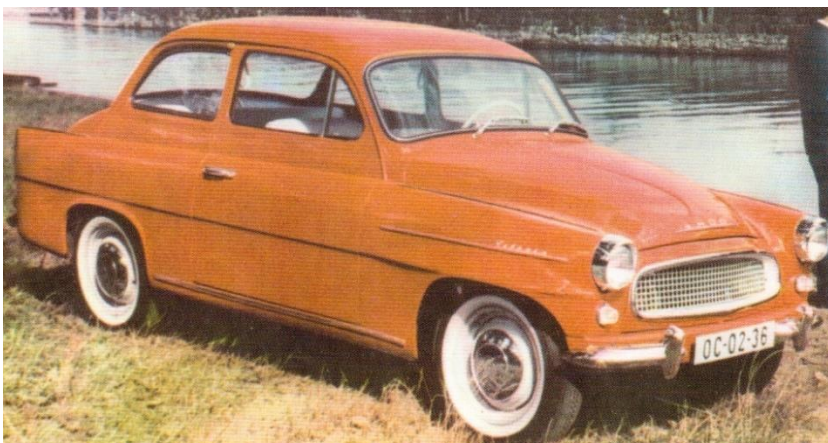
Obr. 9 Celkový pohled na Octavii od čísla motoru 620 391(od 17. série) [4]

Další poměrně rozsáhlá modernizace proběhla v roce 1963. Změny byly zavedeny od 17. série (od čísla motoru 620 391), nebyly však již tak výrazné jako v roce 1961. Nápadné jsou například nová mříž masky chladiče, či nově zavedená poziční svítidla nad dveřmi. (Obr. 9) [4]

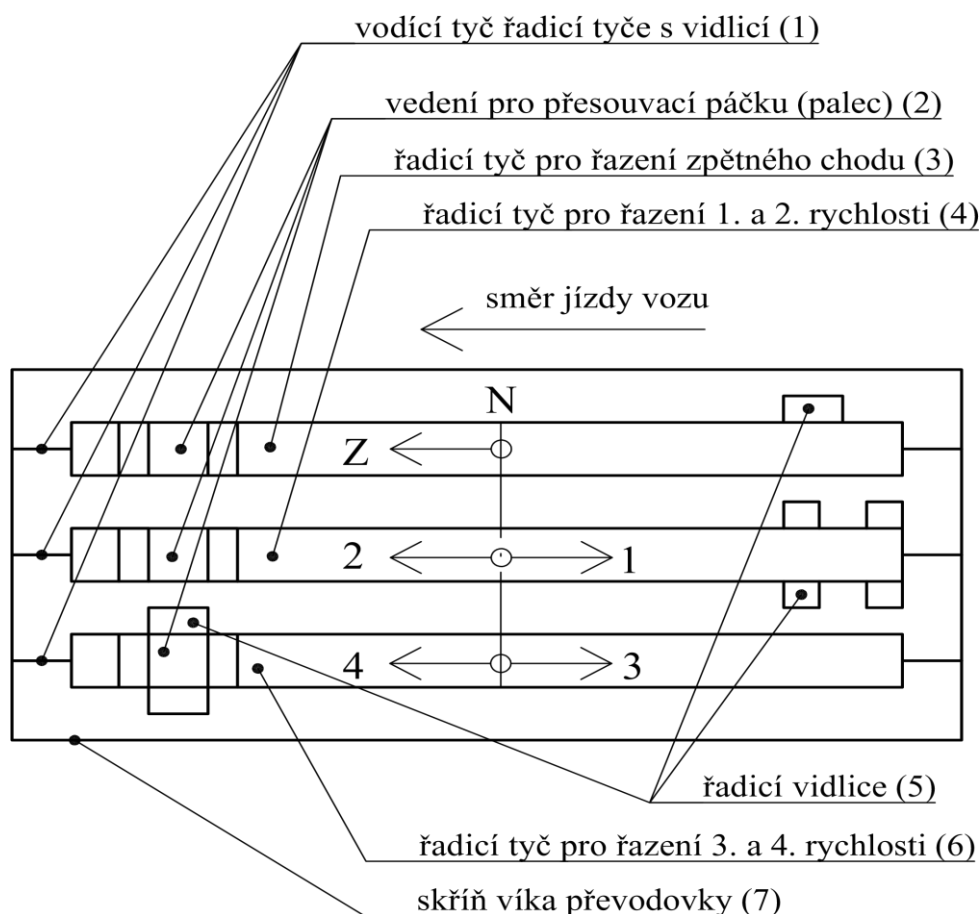
Obr. 12 Pohled shora na řadicí mechanismus

Řadicí ústrojí (Obr.12) ovládá řadicí spojky, případně přesouvá kola čímž se realizuje zařazení příslušného převodu. Řadicí mechanismus se skládá z vodících tyčích (1), po kterých jsou kluzně vedeny řadicí tyče s vidlicí (3,4,6). Řadicí tyče se tedy axiálně pohybují po vodících tyčích. Příslušná řadicí vidlice (5) zapadá do drážky věnce řadicí spojky, nebo kola, kterou axiálně přesouvá. Při realizaci řazení se nejdříve řadicí pákou přesune přesouvací páčka (palec) na příslušnou řadicí tyč (pohyb ve vedení palce (2)) a poté se řadicí tyč (3, 4, 6) přesune po vedení, tím dojde k zařazení převodu.

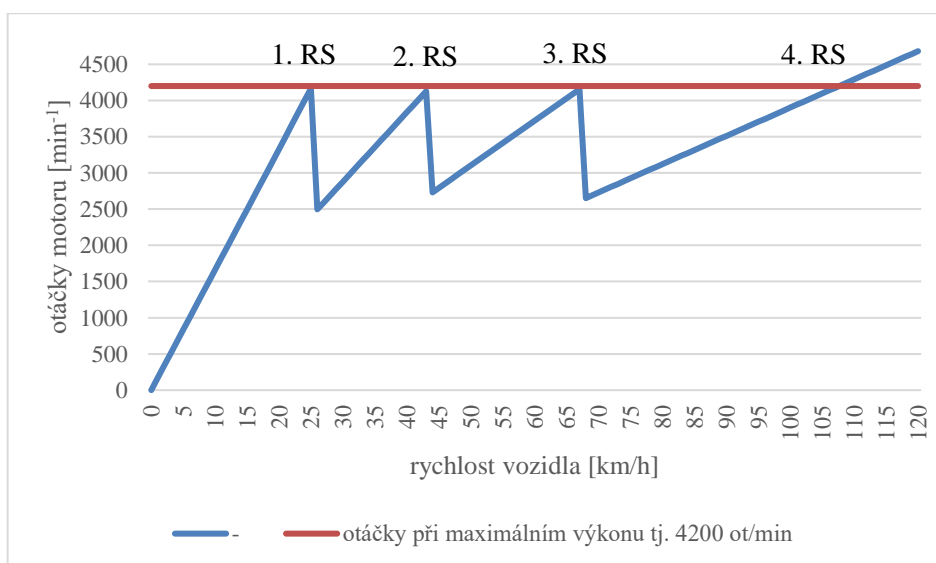
Graf. 1 Pilový diagram

Díku získanému vztahu (8), lze jednoduše sestavit tzv. pilový diagram (závislost otáček motoru na rychlosti vozidla) a tím posoudit vhodnost odstupňování převodů.

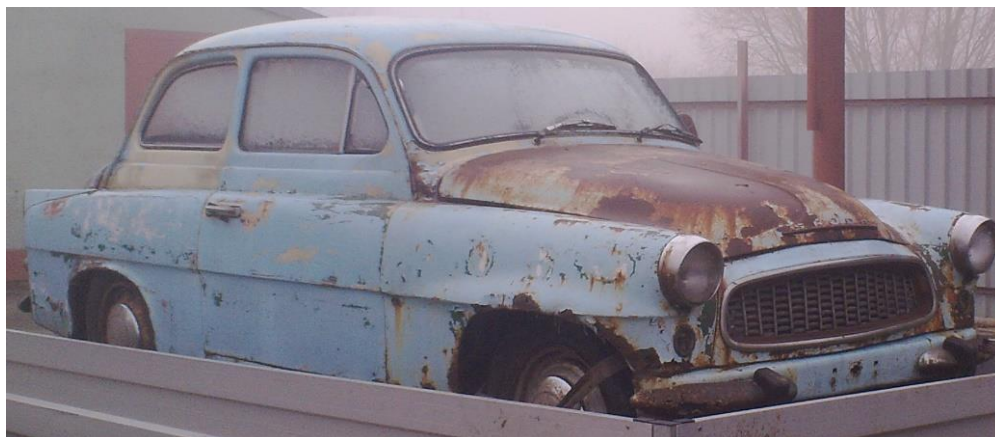
Obr. 15 Stav Octavie po zakoupení

Originální podlaha kufru byla nahrazena obyčejným plechem, stejně tak hlavní podlaha. Oba přední blatníky byly v minulosti měněny, avšak velmi neodborně, takže byly poškozeny oba přední podběhy (Obr. 90). Lemy zadních blatníků byly opravovány kusy plechy. Všechny svarové spoje nebyly provedeny technologicky správně. Všechny i dlouhé svarové spoje jsou provedeny kontinuálně, tím došlo k velkému rozdílu teplot mezi svařovaným místem a okolím a následnému pnutí při chladnutí. Vlivem toho je karosérie v okolí svarových spojů zkroucená.

Pravý i levý práh je velmi silně poškozen korozí, stejně tak oba nosníky prahů. (Obr. 91) Svislá stěna pod zadní sedák je zkorodována. Přední i zadní kapota je neopravitelně deformována. Masky chladiče, přístrojový štít a sedadla jsou neoriginální, vše použité z jiného vozu.

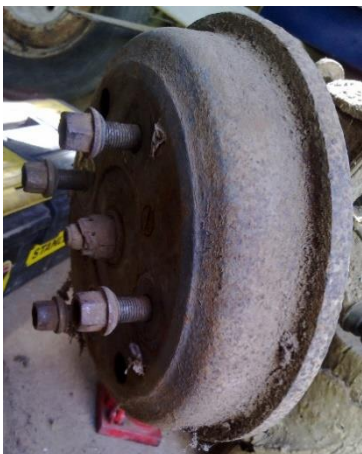
Obr. 23 Buben bez vyztuhy lemu

Předtím se u všech typů používal buben bez výztuhy (Obr. 23).

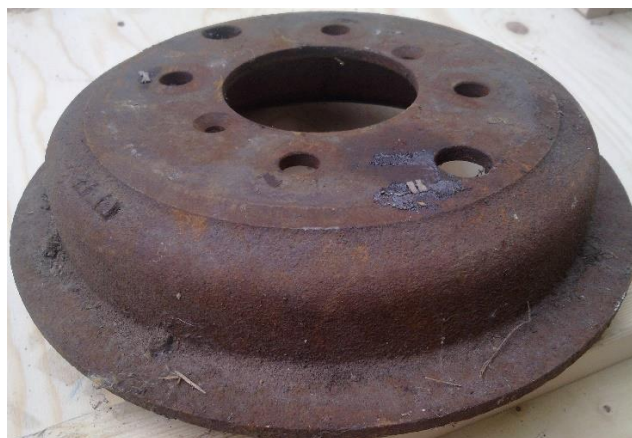
Obr. 24 Brzdový buben s vyztuženým lemem

Zaveden brzdový buben s vyztuženým lemem (Obr. 24)

Tab. 7 Zavedení nového brzdového bubnu (Obr.24) pro jednotlivé modely [4]

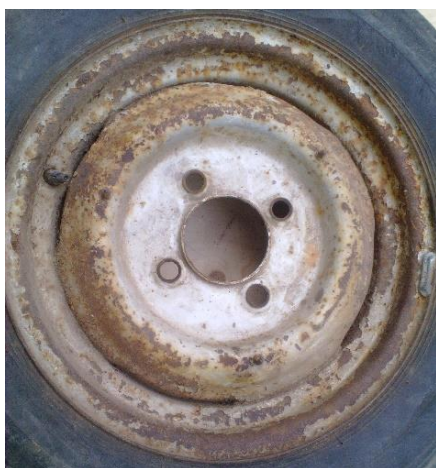
Bylo použito dvojí provedení disků kol i pneumatik. Do prosince 1960 (konec 8. série) byly montovány disky bez výztuh 3,50 D x 15 (Obr. 27) a pneumatiky 5,50-15. Od ledna 1961 (od 9. série) ráfky s výztuhami (Obr. 28) 4 J x15 a pneumatiky 5,90 – 15“. [4]

Obr. 27 Disk (1. - 8. série)

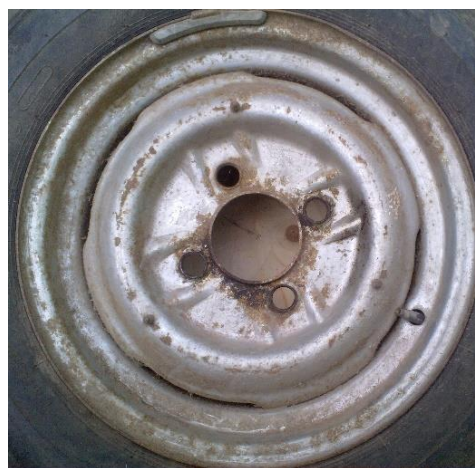
Obr. 28 Disk (od 9. série)

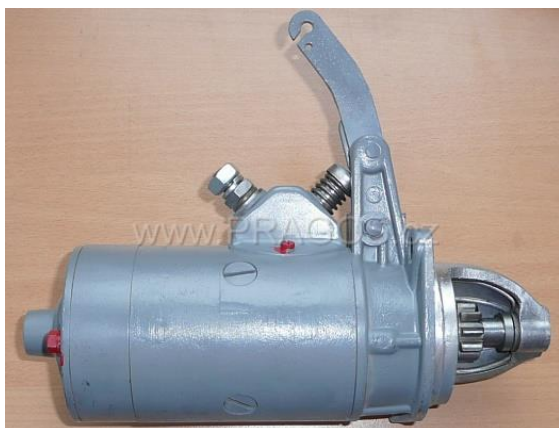
Pro sérii 1. – 8. se používal spouštěč PAL 09-9162.10 s mechanickým spouštěním pomocí táhla (Obr. 31). Od 27. 12. 1960 (od 9. série) se používá spouštěč PAL 09-9142.02 s elektromagnetickým spouštěním. (Obr. 32) Se zavedením nového spouštěče je upravena skříň spojky (8) a věnec setrvačníku (13). (Obr. 33)

Obr. 31 Startér mechanicky spouštěný [19]

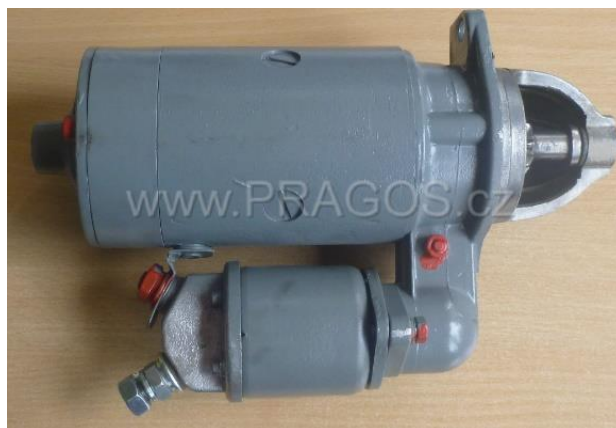
Obr. 32 Startér s el. Mag. Spouštěním [20]

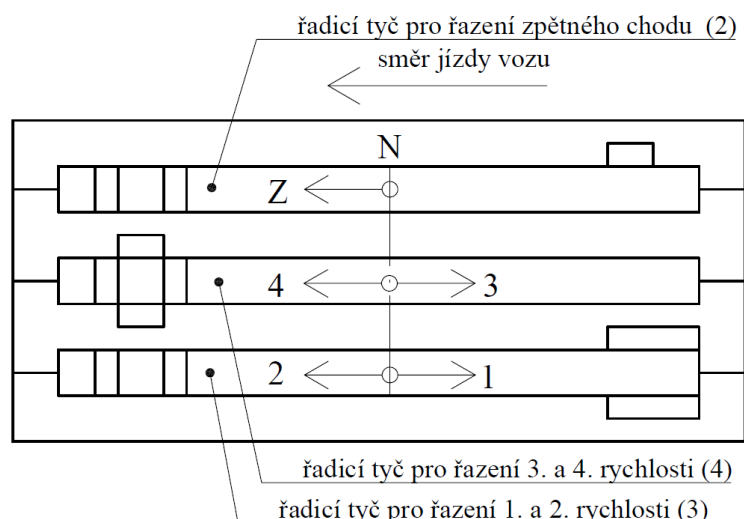
Obr. 38 Uspořádání řadicího mechanismu od roku 1961 (od 9. série)

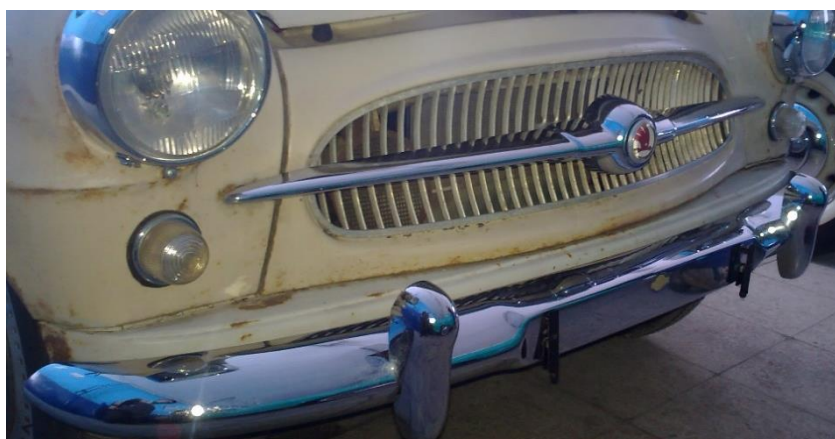
Maska chladiče vozů od 1. do 8. série (Obr. 42) vychází z řady Š440. Díl (13) (Obr. 41) je shodný s typovou řadou Š440. První série Octavii měly nedělený přední nárazník (Obr. 41 pozice 1a), od druhé série měli všechny Octavie nárazník dělený pozice (1)

Obr. 42 Maska chladiče a nedělený nárazník Octavie 1. série

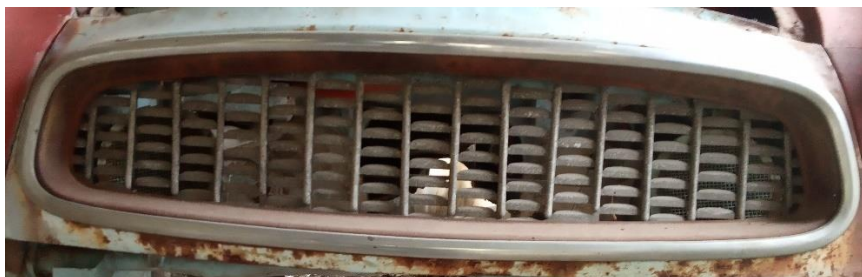
Počínaje 9. sérii (od čísla motoru 500 001) je zavedena nová maska chladiče (Obr. 43)

Obr. 43 Maska chladiče (od čísla motoru 500 001)

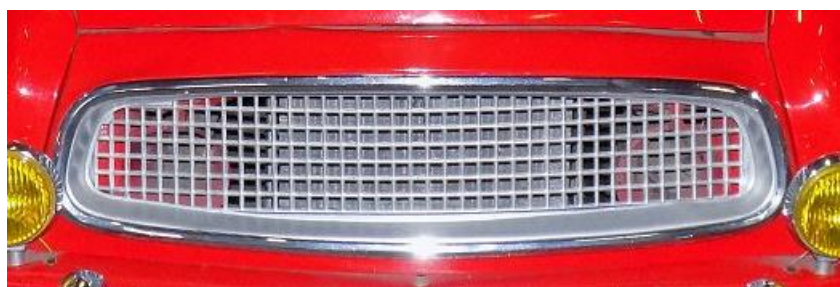
Od 17. série (od čísla motoru 620 391) je zavedena nová maska pro všechny modely celé typové řady [4] (Obr. 44)

Obr. 44 Maska chladiče (od čísla motoru 620 391) [21]

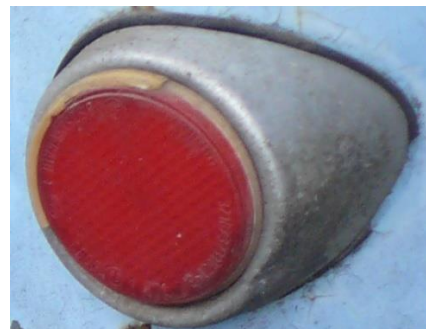
Obr. 53 Odrazky (do 8. série) [26]

Odrazky byly trojího provedení. Pro 1. – 8. sérii je typický hrubý povrch odrazky (Obr. 53)

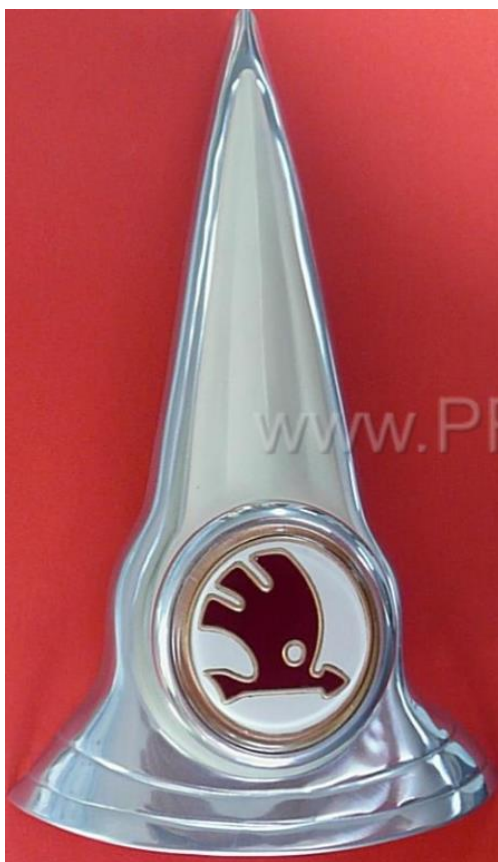
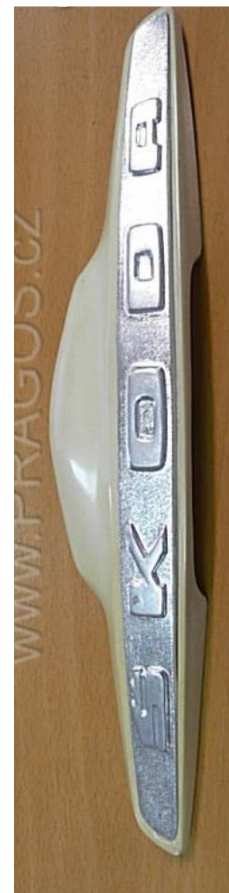
Madlo víka kufru bylo dvojího provedení.

Obr. 56 Madlo kufru (do 16. série) [26]

Obr. 57 Madlo kufru (od 17. série)[26]

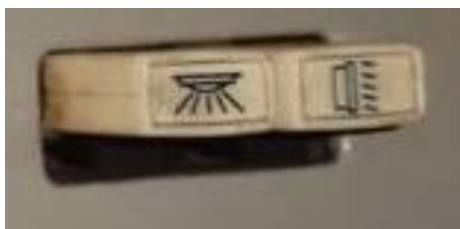
Obr. 64 Palubní spínače (do 8. série)

Do konce 8. série se používali sklopné přepínače (Obr. 64) od 9. série (čísla motoru 500 001) se montovali nové kolébkové spínače. (Obr. 65) Nové spínače a další ovládací prvky byly zavedeny spolu s novým přístrojovým štítem

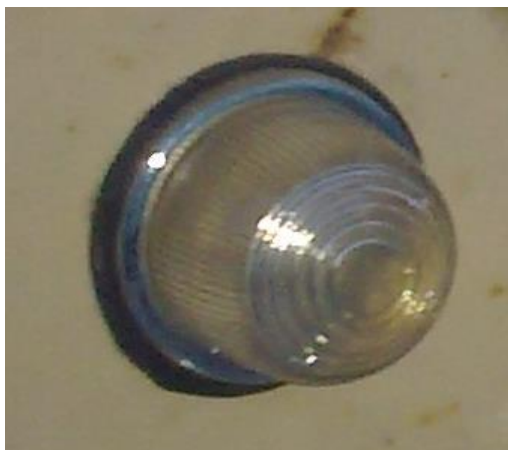
Obr. 68 Bílé provedení směrových světel

Octavie všech výrobních sérií (do roku 1964) byly z výroby osazeny stejnými směrovými světly z čirého rastrovaného skla. Oranžové provedení bylo sériově montováno až od roku 1965 na Octavii Combi. Na Octavie do roku 1964 tedy oranžové provedení směrových světel nepatří.

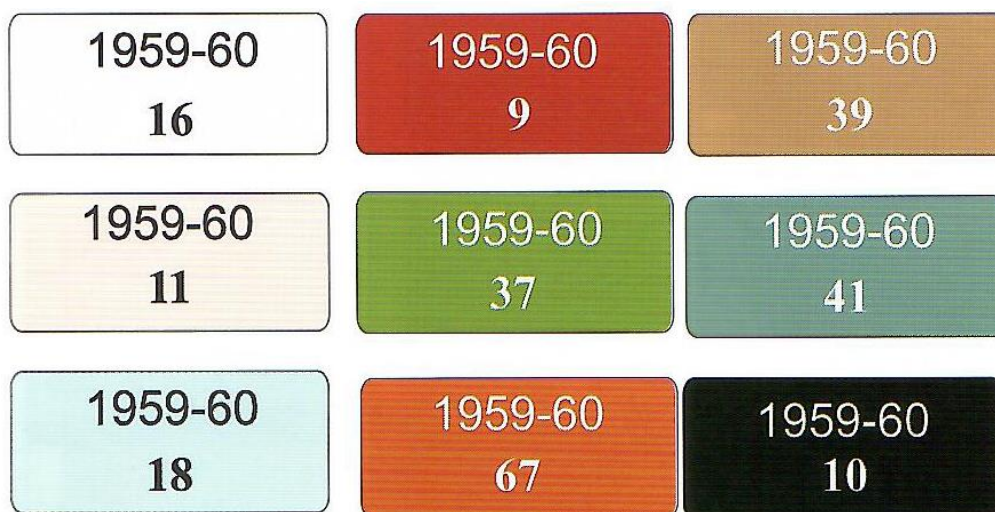
Obr. 74 Vzorník barev karosérii (do 8. série) [4]

Karosérie Octavii všech výrobních sérii byly ve výrobě vždy lakovány jednobarevně, kombinace dvou, či více barev nebyly používány. (Výjimku tvořily vozy pro výstavní a propagační účely, nebo lakované na zvláštní přání.) Pro Octavie 1. – 8. série bylo nabízeno celkem devět barevných odstínů – vzorník. (Obr. 74) Shodným odstínem byla karosérie

lakována i z vnitřní strany, barvou vozu bylo též lakovno plato nad přístrojovou deskou. Vnitřní strana střechy (pod čalouněním) svrchním lakem lakována nebyla. [4]

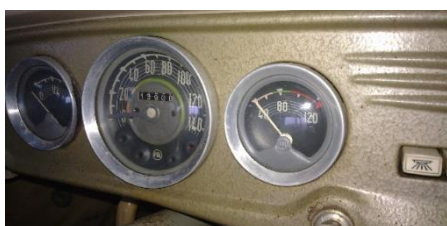
Obr. 75 Povrchová úprava přístrojového štítu

Barevné provedení štítu přístrojů nebylo závislé na barvě karosérie. Pro všechny vozy 1. - 4. série byl povrch štítu ošetřen jemným kladívkovým smaltem světle hnědého odstínu. (Obr. 75)

Octavie 1. – 4. série měly kryt převodovky ošetřen stejným smaltem jako přístrojový štít (stejný odstín i strukturu) (Obr. 75)

Barevné provedení nebylo závislé na barvě karosérie. Vozy 1. – 4. série měli povrch víka ventilů ošetřen kladívkovým smaltem shodného odstínu jako přístrojový štít. (světle hnědá) (Obr. 75) Vozy 5. – 8. série měly víko ventilů šedostříbrné barvy (stejný povrch i odstín jako kryt převodovky) (Obr. 77)

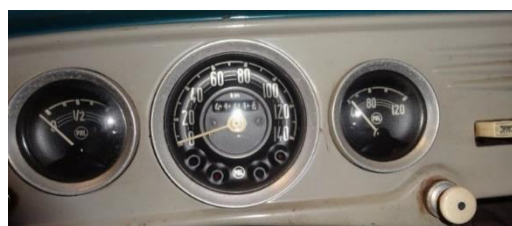
Obr. 76 Barva štítu od 5. do 8. série [28]

Vozy 5. - 8. série měly smalt přístrojového štítu hladký v odstínu světle šedobílém. (Obr. 76)

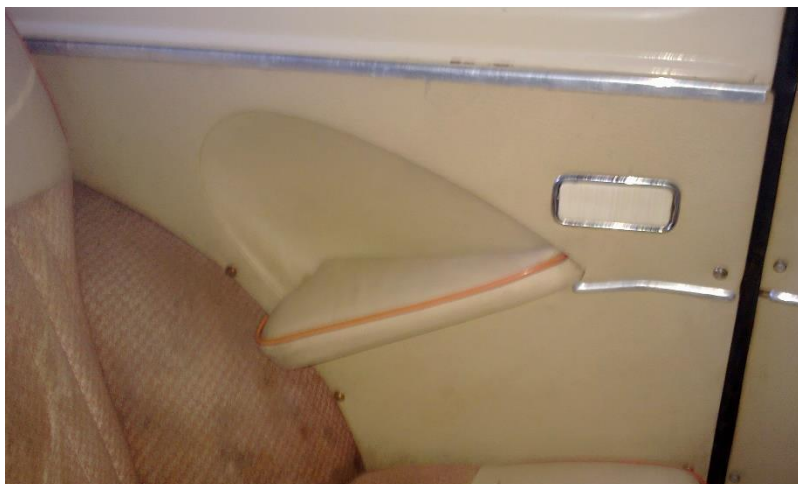
Obr. 80 Čalounění boční stěny

Používal se tvrzený papír (sololit) potažený plastickou kůží stejné barvy jako na sedadlech. Schéma uspořádání viz kapitola karosérie. Obr. 45) Stejným odstínem plastické kůže je potaženo i zadní plato, které je doplněno čtyřmi ozdobnými lištami (schéma uspořádání dle Obr. 81).

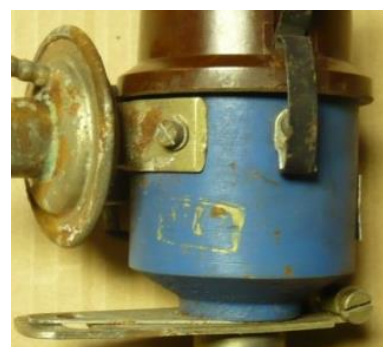
Obr. 83 Barva rozdělovače

Modrá speciální prášková barva (Obr. 83)

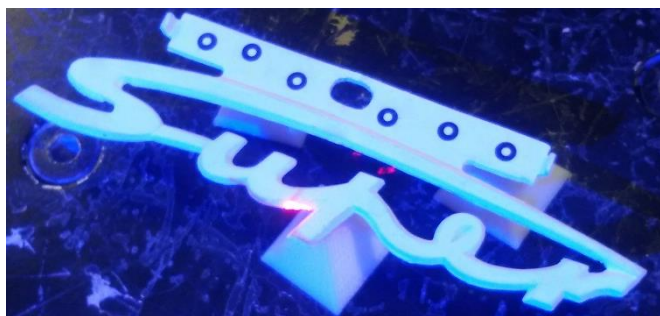
3D model znaků byl vytvořen pomocí 3D skeneru ATOS Compact od firmy MCAE Kuřim. Skener je součástí vybavení laboratoří ústavu automobilního a dopravního inženýrství. Pořízené znaky byly různě deformované, před skenování proto bylo nutné znaky co nejlépe srovnat. Skenovaný objekt nesmí být lesklý, na znaky proto bylo nutné nanést tenkou vrstvu titanového prášku (směs titanu s lihem). Snímání vyžaduje tzv. referenční body, které byly nalepeny na znaky (Obr. 84).

Obr. 84 Znak připravený ke skenování

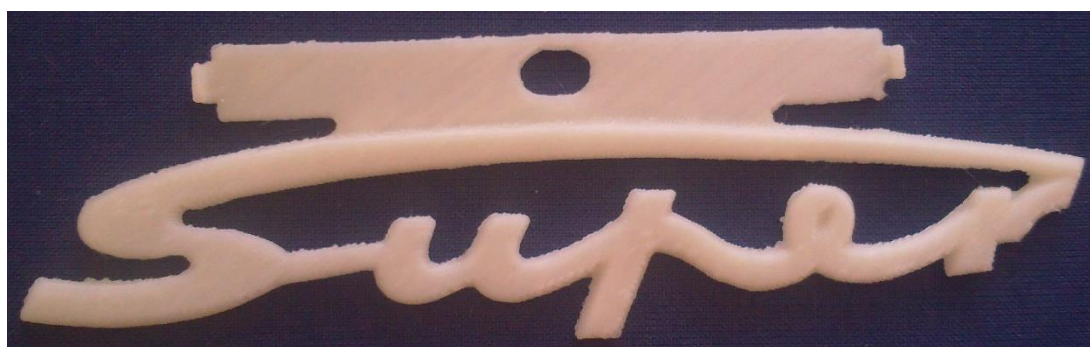
Obr. 88 Znak „Super“ po vytisknutí

Znaky byly vtištěny na tiskárně Dimension uPrint, z materiálu ABS⁺. Vytisknutý znak „Super“ je na (Obr. 88). Po vtištění je možné znaky povrchově upravovat a nalakovat příslušnou barvou na plast.

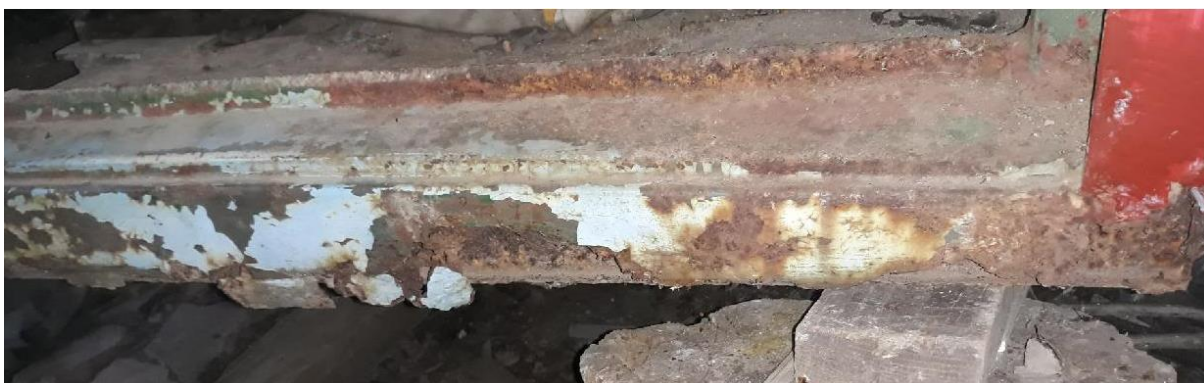
Obr. 90 Zbytek prahu a nosník prahu poškozený korozí

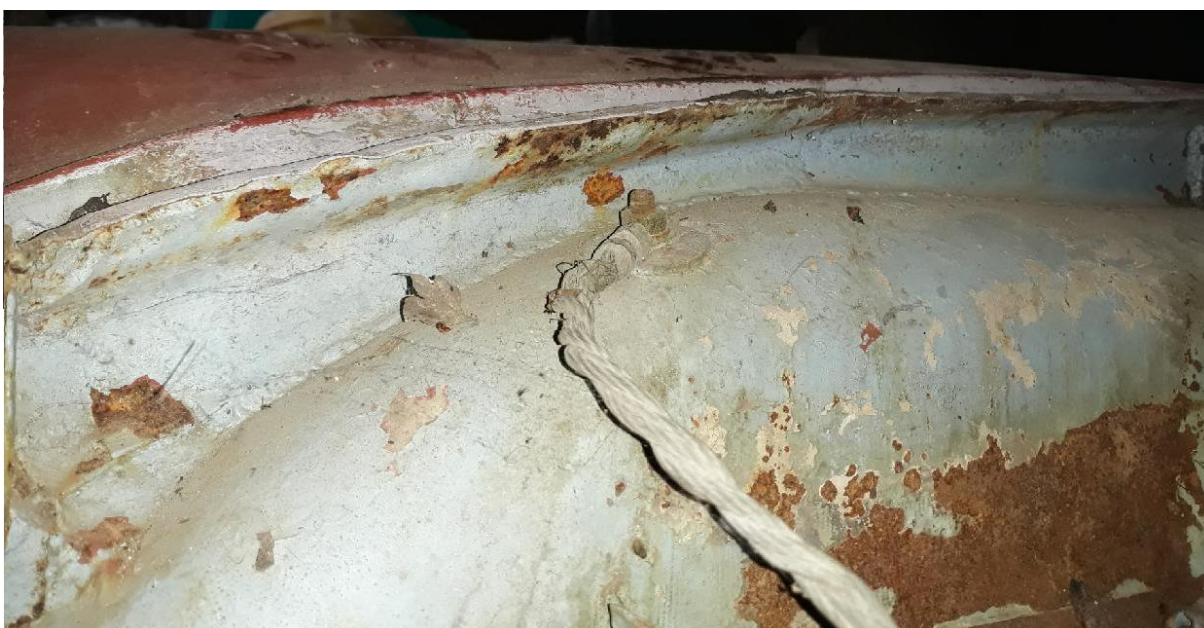
Obr. 91 Přední podběh poškozený dlouhým svarem
