Bakalářská práce - Příloha č. 1
STUDIE PROTIEROZNÍCH OPATŘENÍ
VÝSLEDNÝ NÁVRH - OSOVÉ ROZVRŽENÍ

Bakalářská práce - Příloha č. 2
 STUDIE PROTIEROZNÍCH OPATŘENÍ
 OSOVÁ ROZVRŽENÍ V1 - V4

<p>ČESKÁ ZEMĚDĚLSKÁ UNIVERZITA V PRAZE</p>
Bakalářská práce - Příloha č. 12 STUDIE PROTIEROZNÍCH OPATŘENÍ ZNALECKÝ POSUDEK

<p>ČESKÁ ZEMĚDĚLSKÁ UNIVERZITA V PRAZE</p>
Bakalářská práce - Příloha č. 13 STUDIE PROTIEROZNÍCH OPATŘENÍ MÍSTNÍ ŠETŘENÍ - VÚMOP

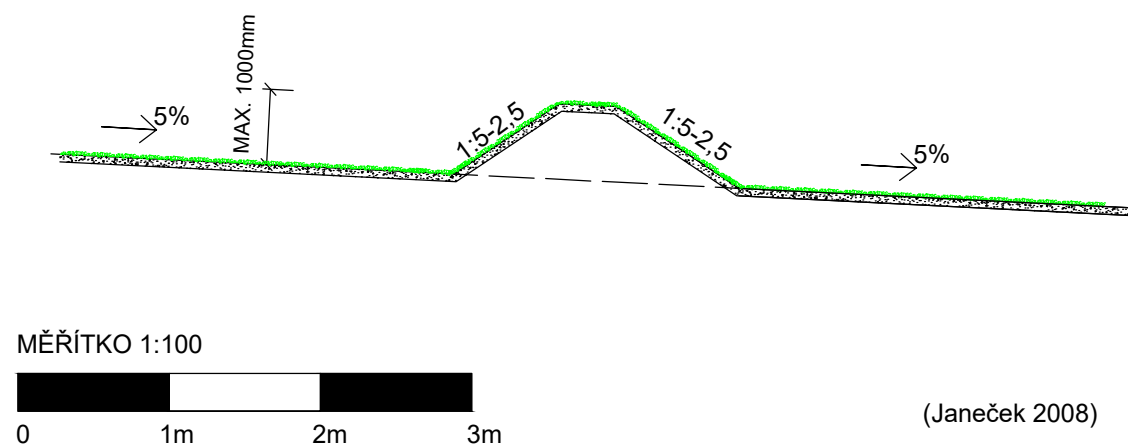
PŘ 6 - OCHRANNÁ HRÁZKA

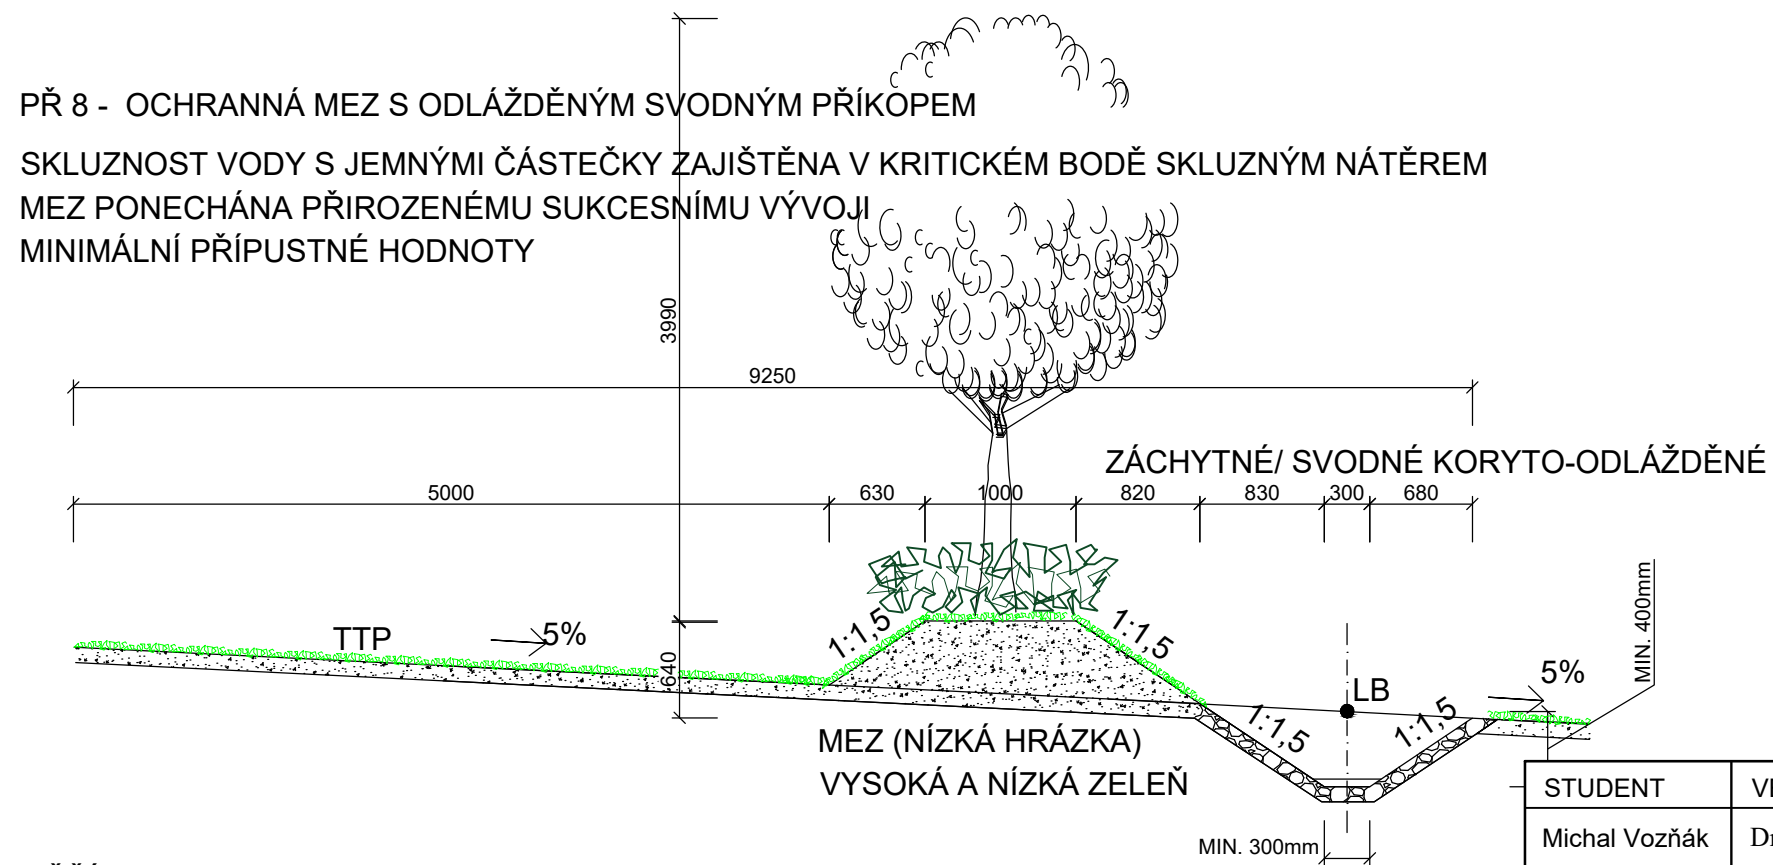
PŘ 8 - OCHRANNÁ MEZ S ODLÁŽDĚNÝM SVODNÝM PŘÍKOPEM

SKLUZNOST VODY S JEMNÝMI ČÁSTEČKY ZAJIŠTĚNA V KRITICKÉM BODĚ SKLUZNÝM NÁTĚREM
 MEZ PONECHÁNA PŘIROZENÉMU SUKCESNÍMU VÝVOJI
 MINIMÁLNÍ PŘÍPUSTNÉ HODNOTY

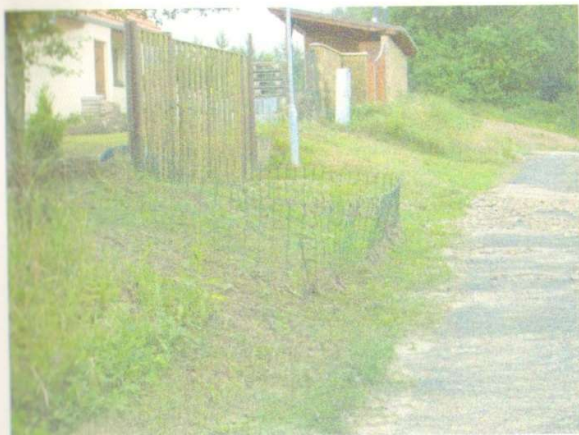
Cesta (pozemek parc.č. 434)

- 1) Pozemek parc.č. 434 – cesta

Jedná se o místní komunikace z tzv. penetrace včetně podkladu. Při povodni došlo k vymletí plochy cca 30 m². Oprava – nový šterkový podklad a penetrace.

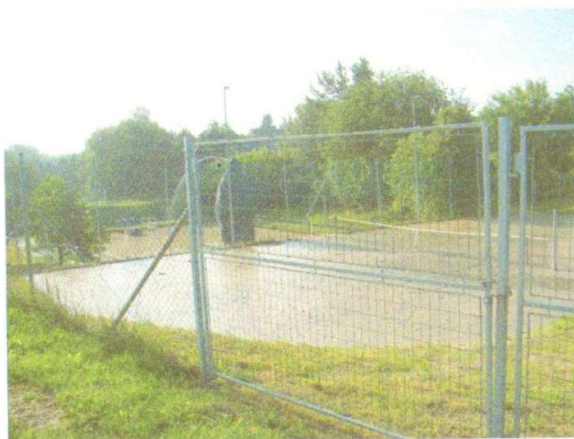
Tenis. kurt (pozemek parc.č. 18/1)

- 3) Tenisový kurt – část pozemku parc.č. 18/1

Odstranění bahna v tl. cca 100 mm, odvoz na skládku Kladrubské a.s., následně provedení nového vyznačení tenis. kurtu (umělohmotné lajny š. 40 mm), návoz antuky, úprava, válcování

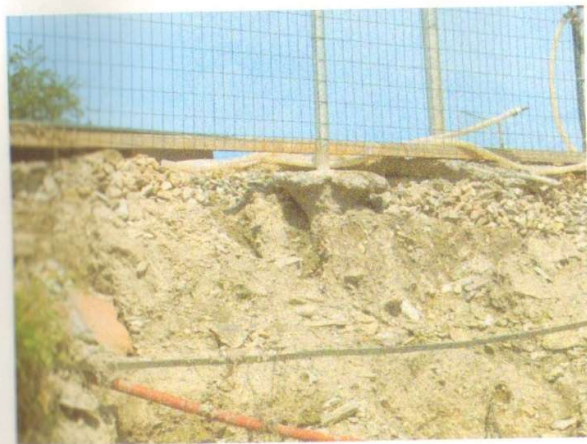
Svah mezi tenis. kurtem a pož. nádrží (pozemek parc.č. 18/2)

- 4) Pozemek parc.č. 18/2

Svah mezi tenisovým kurtem a požární nádrží. Došlo k vymletí svahu, nutné doplnění zeminy (22 m³) a následně zatravnění (cca 150 m²).

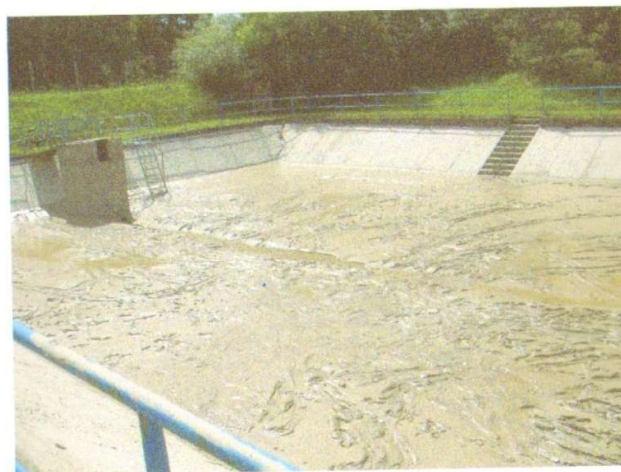
Požární nádrž (pozemek parc..č 18/3)

- 5) Požární nádrž – pozemek parc.č. 18/3

Požární nádrž o rozměrech 20*28,6 m byla zanesena bahnem v průměrné tl. 200 mm. Nutno odčerpání vody (cca 860 m³) odstranění bahna, odvoz na skládku Kladrubské a.s. a následné napuštění vody z vlastního vrtu (cena vody není kalkulována).

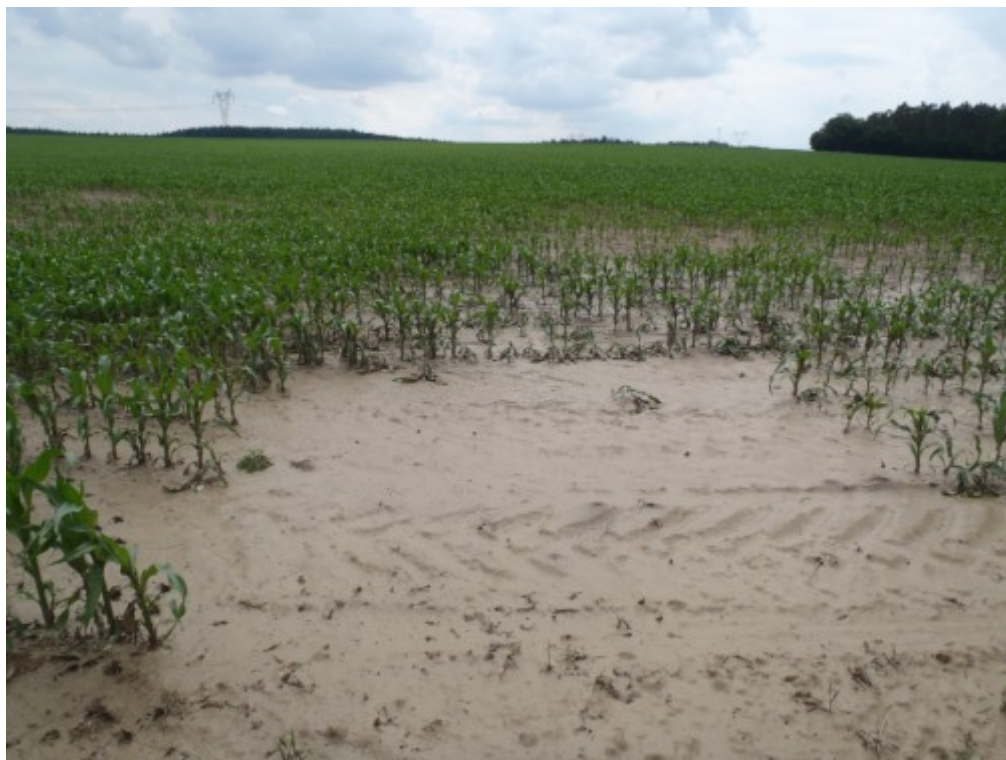
Obrázek 1: Sedimenty u silnice (foto č. 4 – dle náčrtu události)

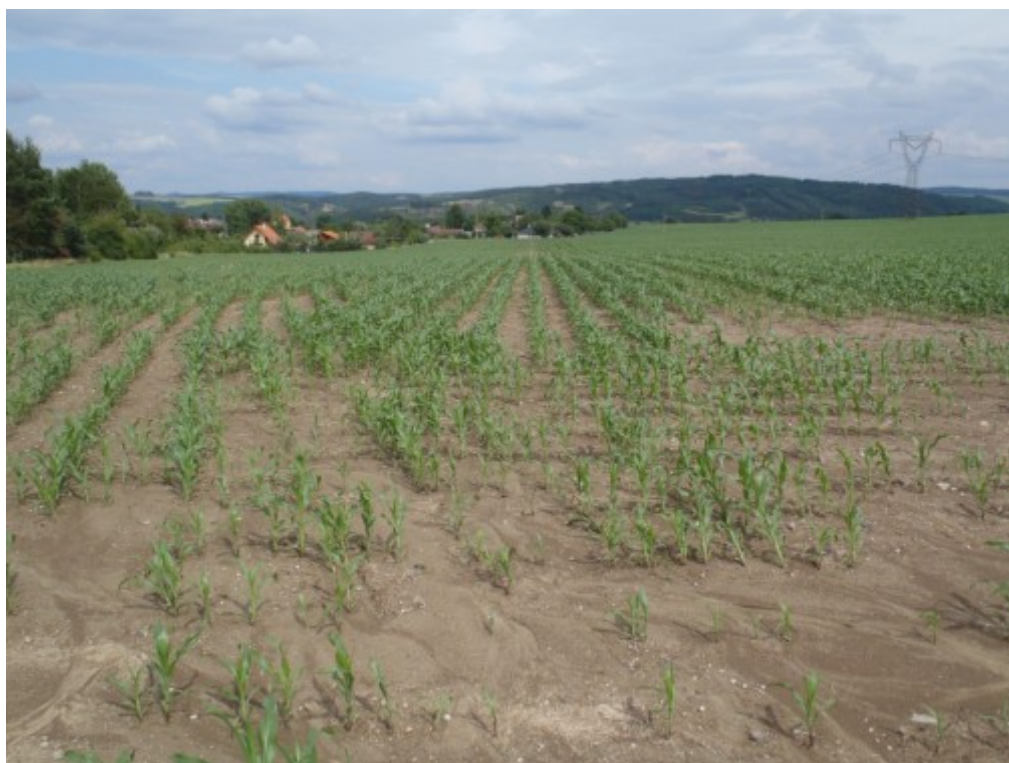
Obrázek 2: Situace nad obcí Němčovice (foto č. 5 – dle náčrtu události)

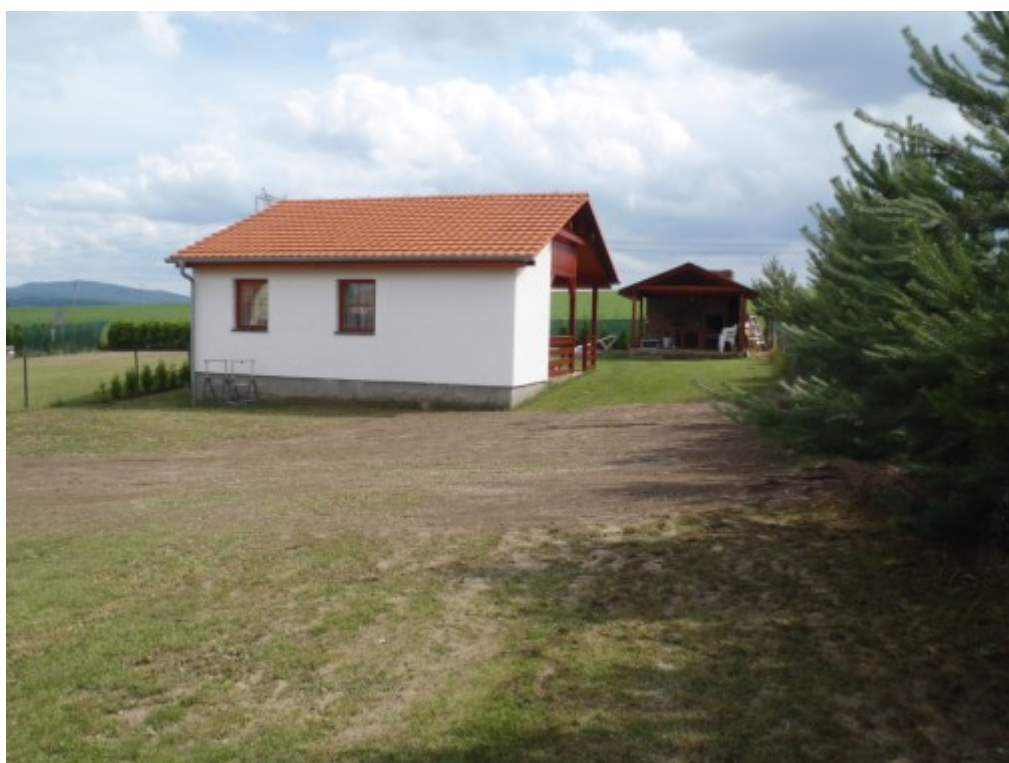
Obrázek 3: Škody na zahradách (foto č. 6 – dle náčrtu události)

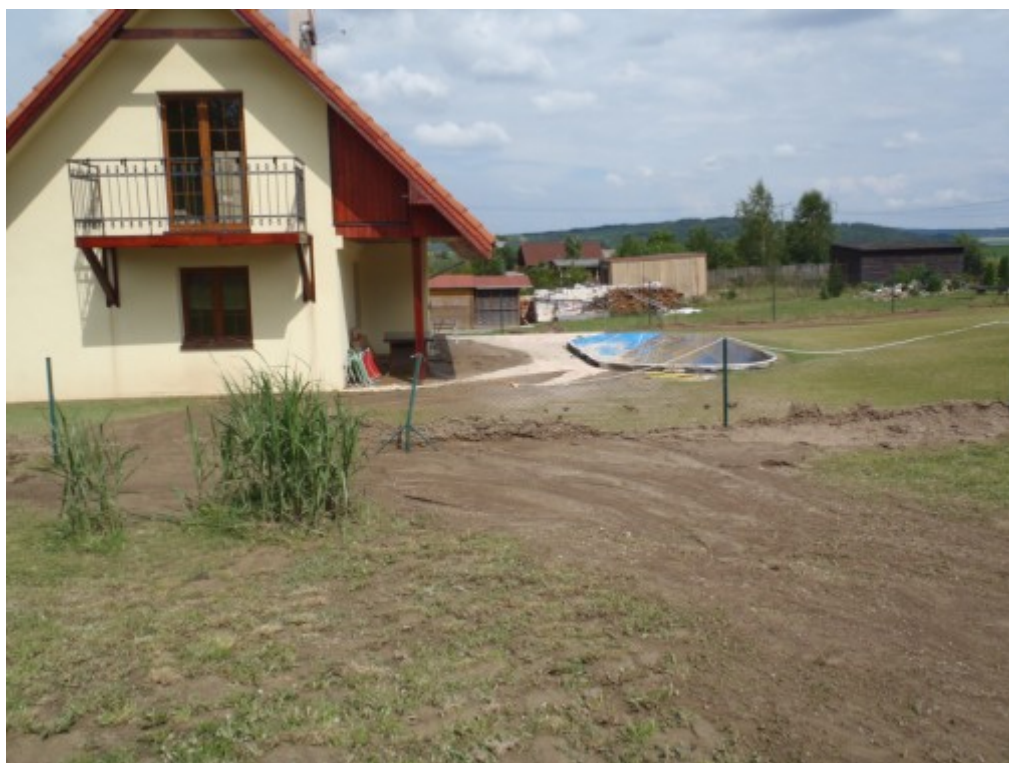
Obrázek 4: Škody na zahradách (foto č. 7 – dle náčrtu události)

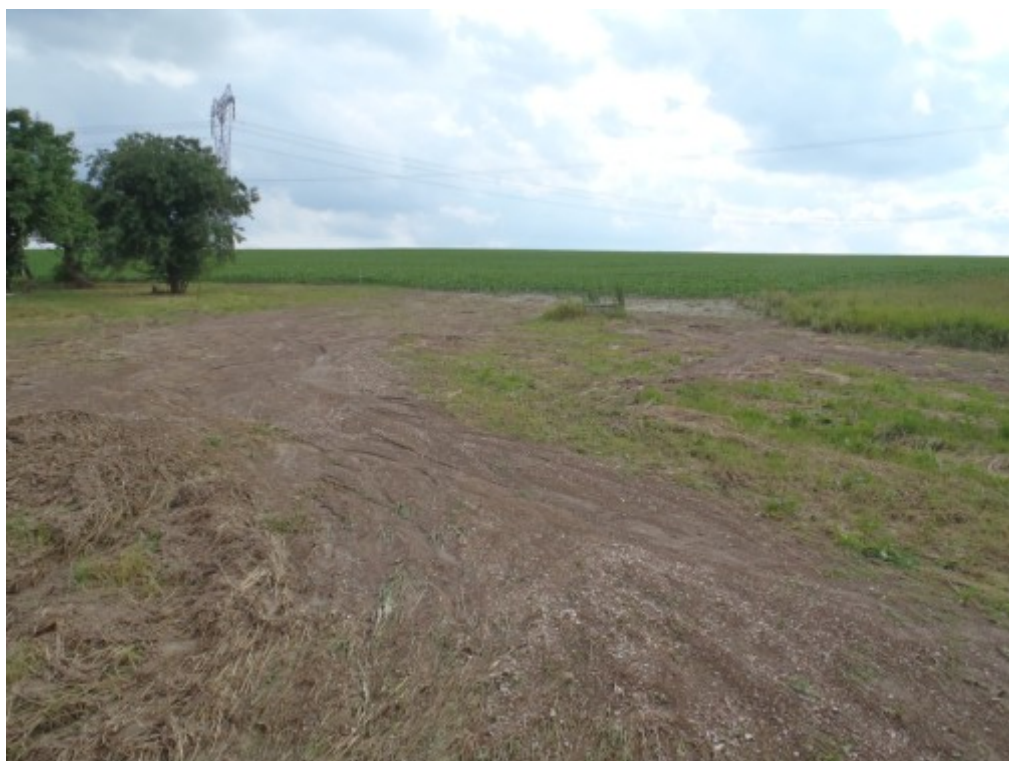
Obrázek 5: Sedimenty pod kukuřičným polem (foto č. 8 – dle náčrtu události)

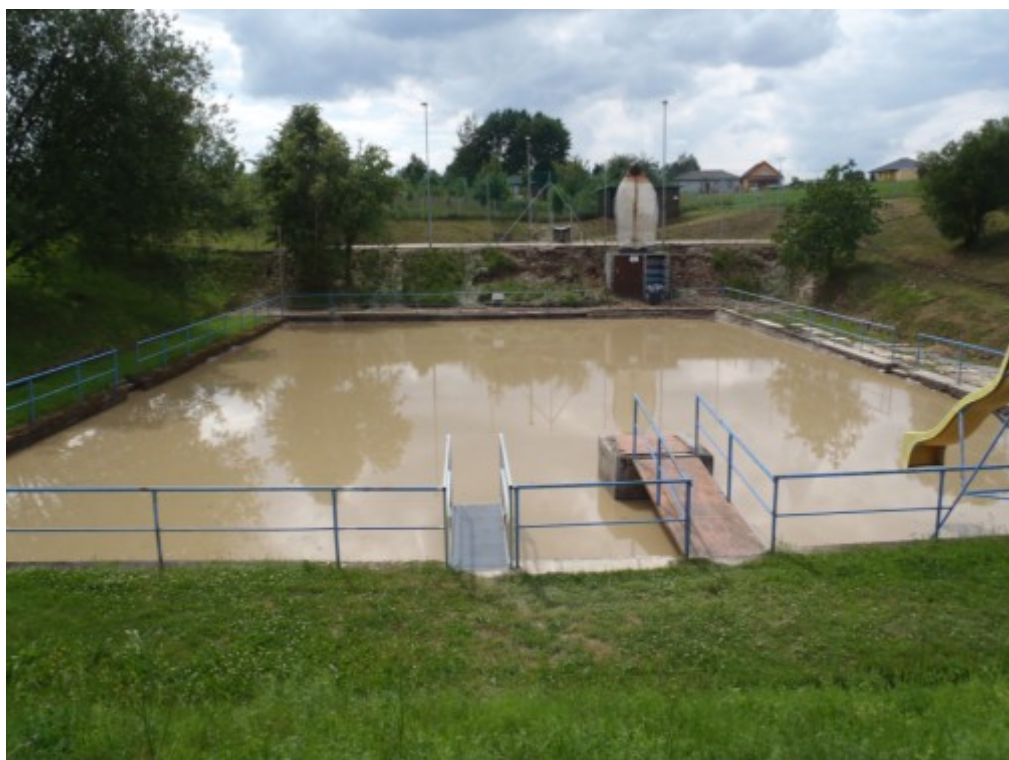
Obrázek 6: Znečištěné koupaliště (foto č. 9 – dle náčrtu události)

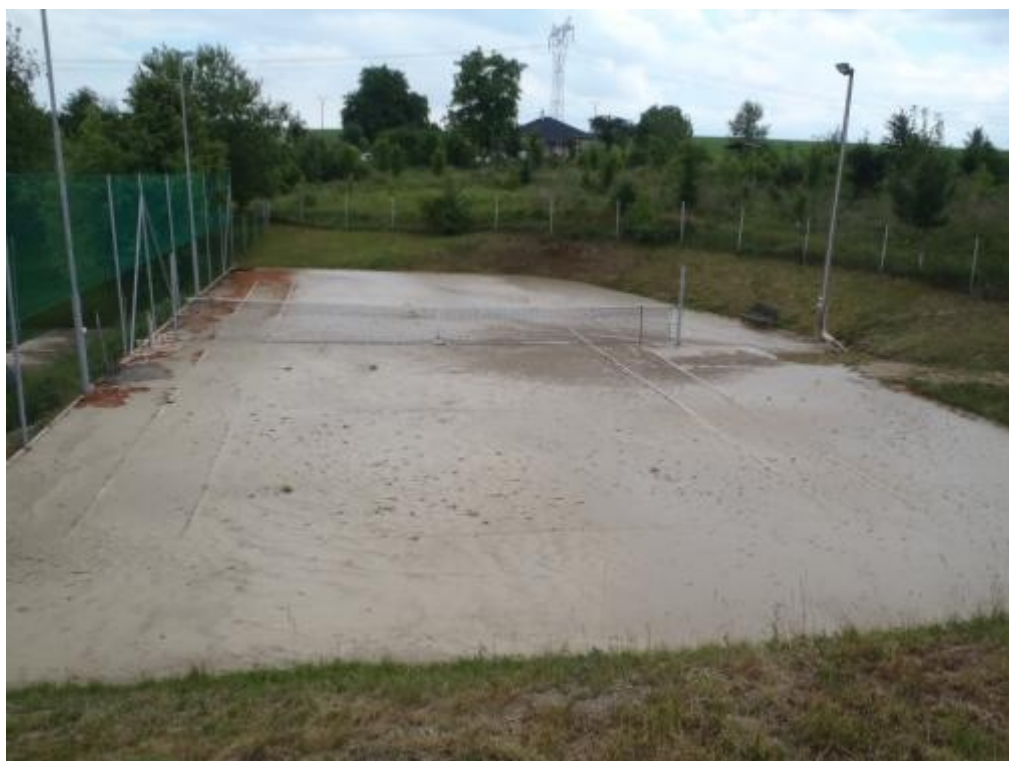
Obrázek 7: Zanesené hřiště (foto č. 10 – dle náčrtu události)

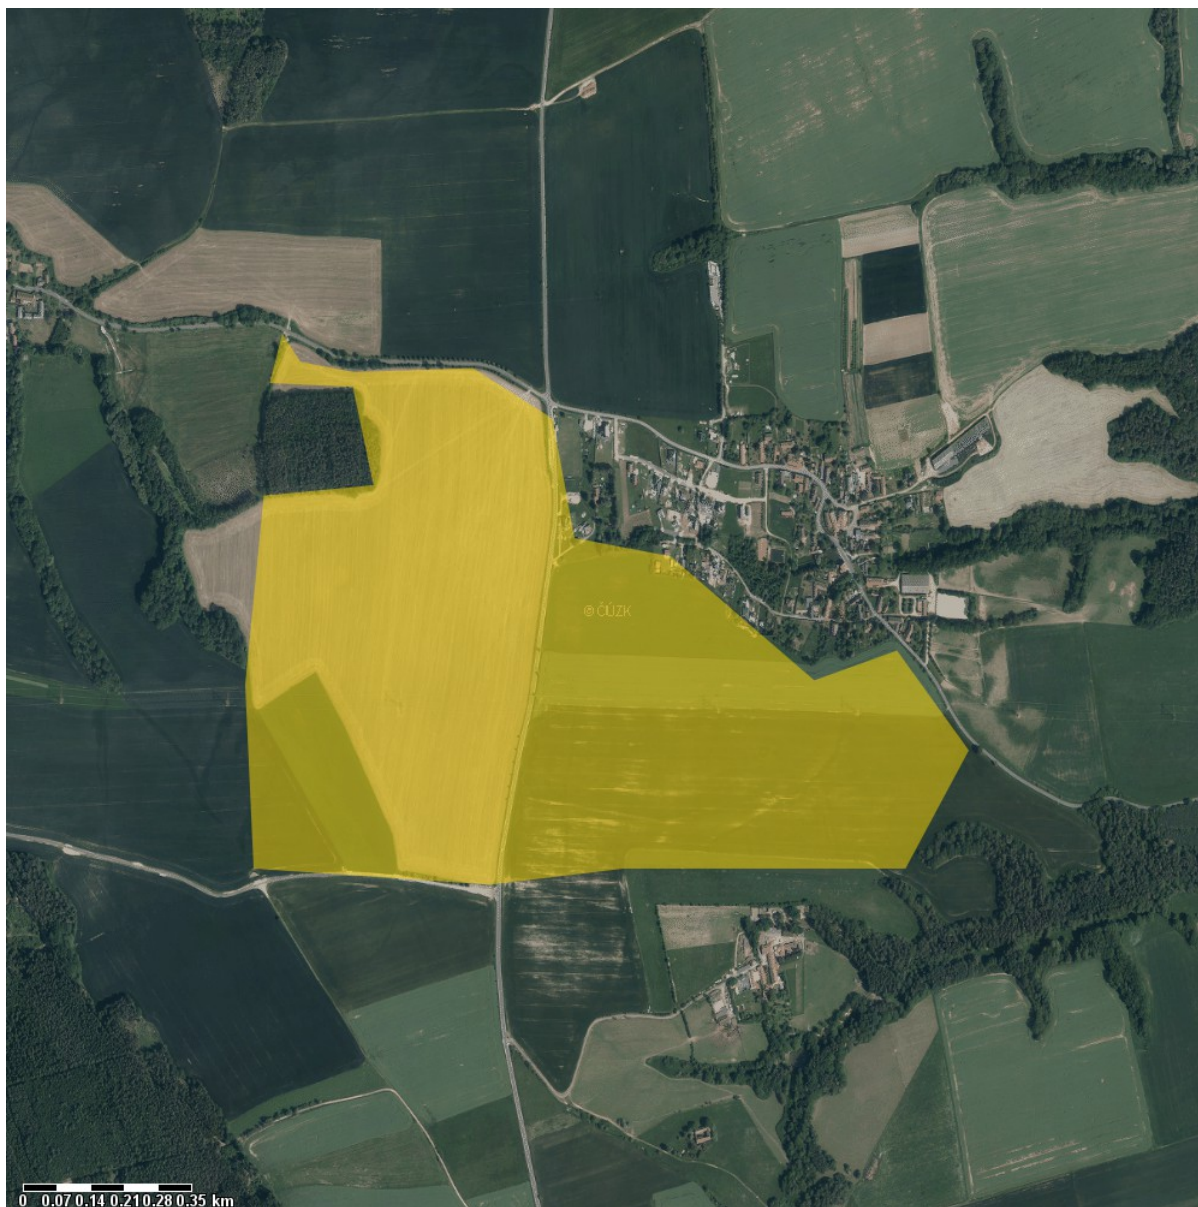
Zákres erozní události.
