**Podmínky pěstování kukuřice seté na silně erozně ohrožené
půdě**

Diplomová práce

Práce je navázána na výzkumný projekt QK22020053 "Podmínky pěstování kukuřice seté na silně erozně ohrožené půdě".

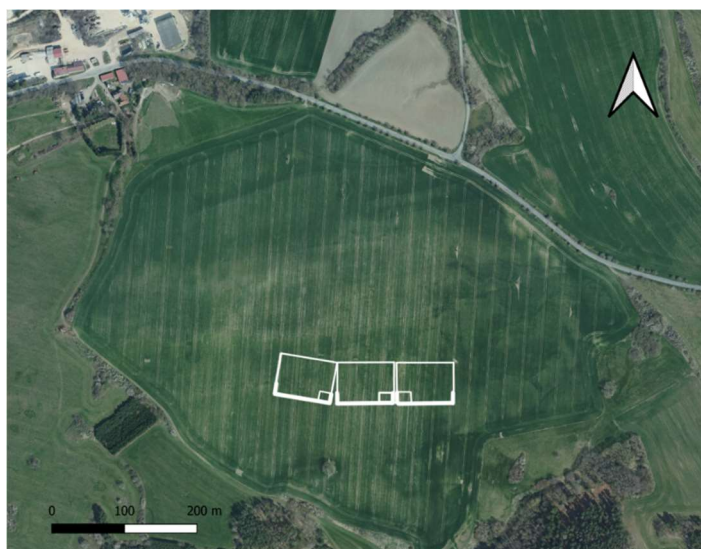
Obrázek 1 - zájmová lokalita, posuzované parcely srážkoodtokových událostí osazené konvenčním způsobem a s půdoochrannými technologiemi, zdroj Kalibová, 2022

Výzkum probíhal na třech parcelách o rozloze 70 x 80 m. Parcely byly umístěny na svahu vedle sebe dle výše uvedeného spádu vůči vrstevnicím (obrázek 1).

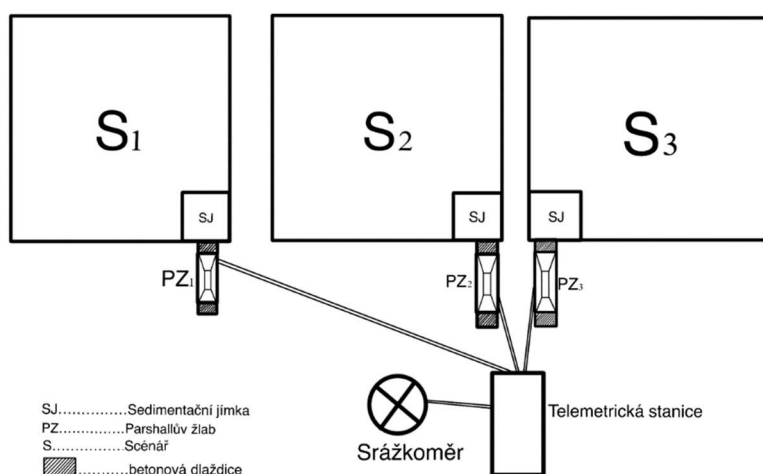
Obrázek 3 - schéma technického vybavení pokusné lokality, zdroj Kalibová, 2022

Na obrázku 3 je znázorněno schéma technologického vybavení pokusné lokality o třech parcelách, kde S1 je konvenční způsob pěstování kukuřice, S2 – půdoochranná technologie meziplodina jílek, S3 – půdoochranná technologie meziplodina žito a jetel inkarnát.

V předmětné lokalitě jsou za pomoci ombrografu monitorovány dešťové srážky, pomocí Parshallových žlabů je sledován průtok povrchového odtoku. V sedimentačních jímkách je sledováno množství sedimentu.

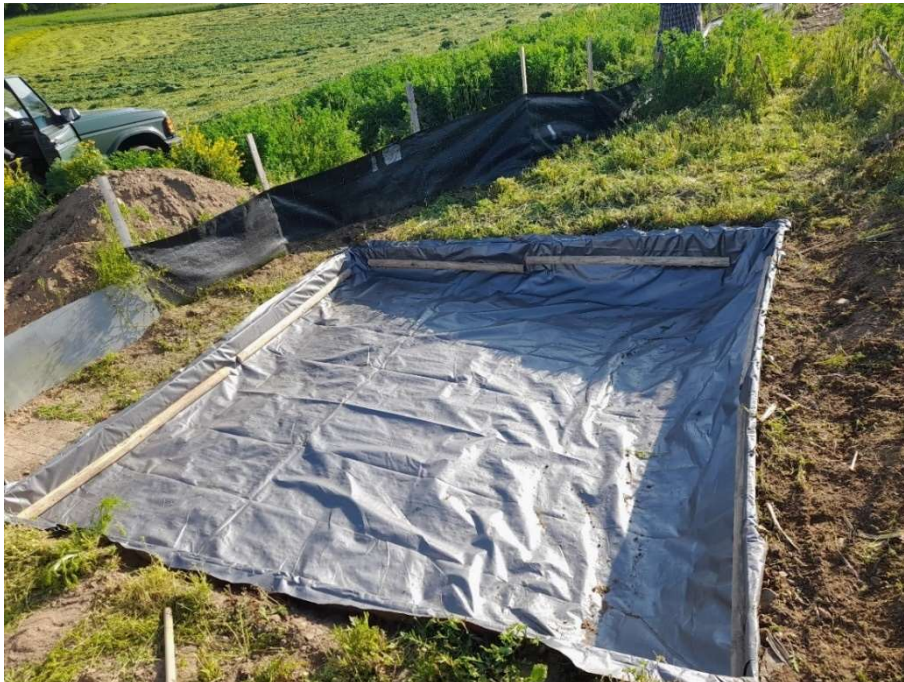
Obrázek 4 - sedimentační jímka, zdroj vlastní

jímky fixována sponkovací pistolí. Horní strana stěny jímky lícuje s úrovní terénu tak, aby povrchový odtok nezatékal za prkna.

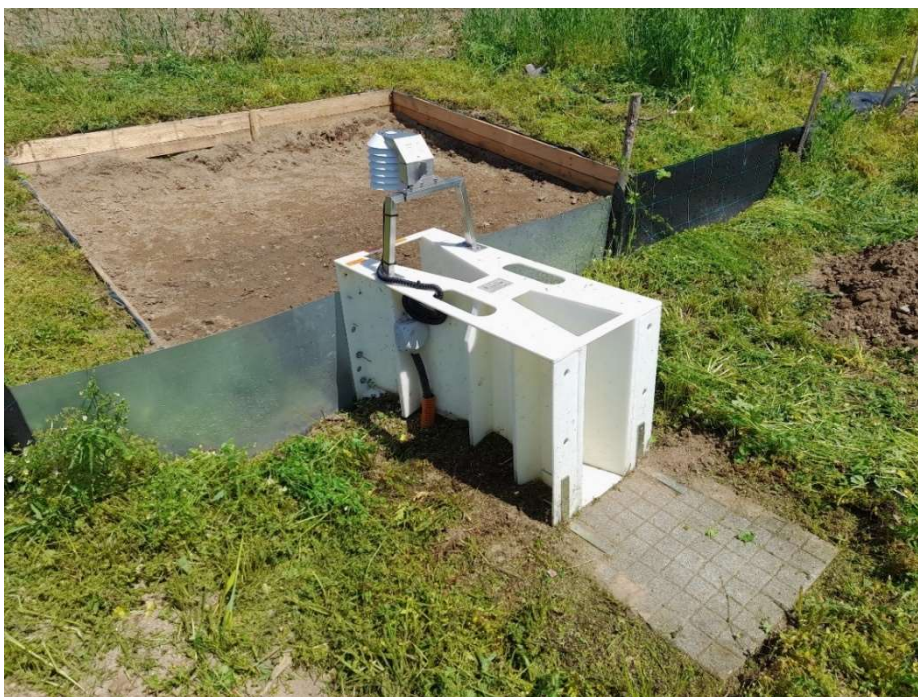
Obrázek 5 - napojení Parshallova žlabu na silt-fence, zdroj vlastní

Napojení Parshallova žlabu (obrázek 5) na vymežovací „silt-fence“ zajišťují plechy umístěné stejně jako geotextilie „silt-fence“ 60 cm pod zem.

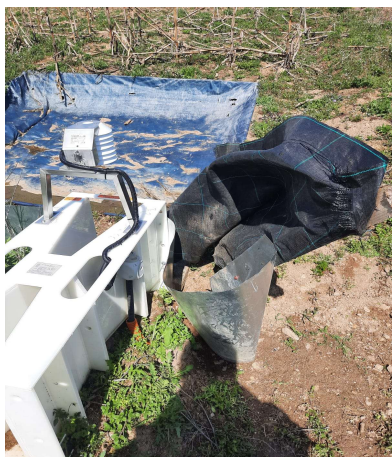
Před zahájením prací na této (druhé) fázi projektu bylo zjištěno, že došlo k porušení sedimentačních jímek a svodné textilie, které byly instalovány v první fázi, tedy v roce 2022. Při šetření v lokalitě v dubnu a počátkem května 2023 byly zjištěny, jak je znázorněno na obrázku 9 a 10, různé závady, např. díry nebo roztržení svodné textilie, byla poničena geotextilie v sedimentačních jímkách, došlo k poškození napojení svodné textilie na Parshallův žlab.

Obrázek 9 - poškození jímky a napojení na svodnou textilii, zdroj Gregar, Petrů

Závady na jímkách a svodné geotextilii musely být opraveny, což vedlo k tomu, že měření bylo zahájeno později.

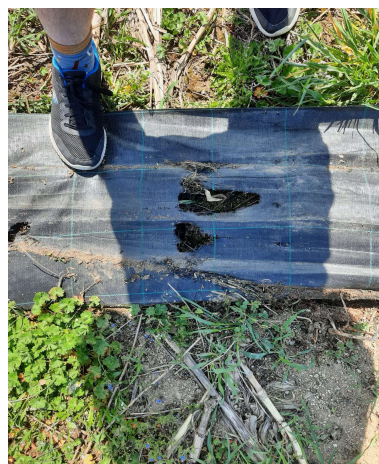
Obrázek 10 - poškození svodné textilie, zdroj Gregar, Petrů

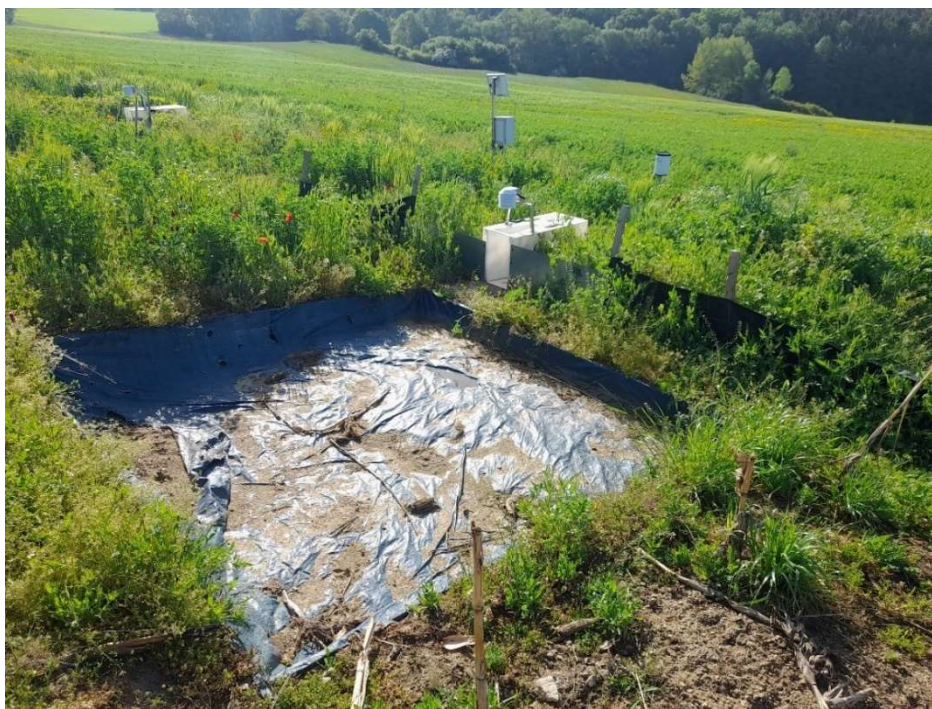
Obrázek 11 - stav jímky č. 2 při příjezdu na lokalitu - zdroj vlastní

Na obrázku 11 je zdokumentován stav jímky, konkrétně jímky č. 2, po příjezdu na lokalitu. Ze všech tří sedimentačních jímek byly odstraněny staré a potrhání textilie, jímky byly vyčištěny od přebytečného sedimentu. Bylo upraveno okolí sedimentačních jímek, vytrhán plevel v jímce a jejím okolí. Poté byla do jímky vložena nová geotextilie. Dále byla upravena svodná textilie pod všemi třemi parcelami.

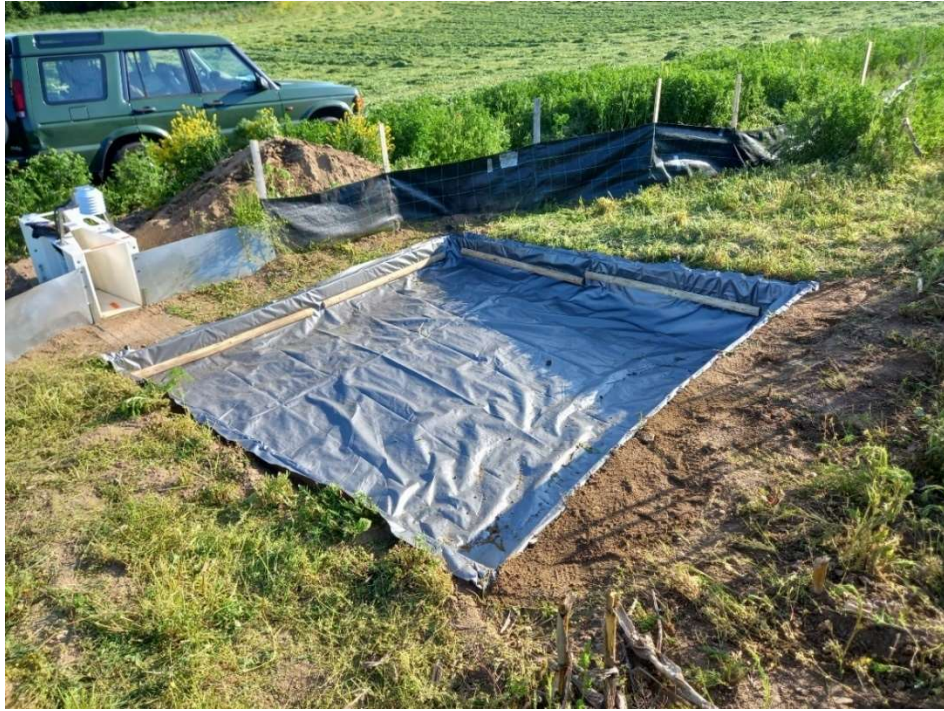
Obrázek 12 - sedimentační jímka po opravě - zdroj vlastní

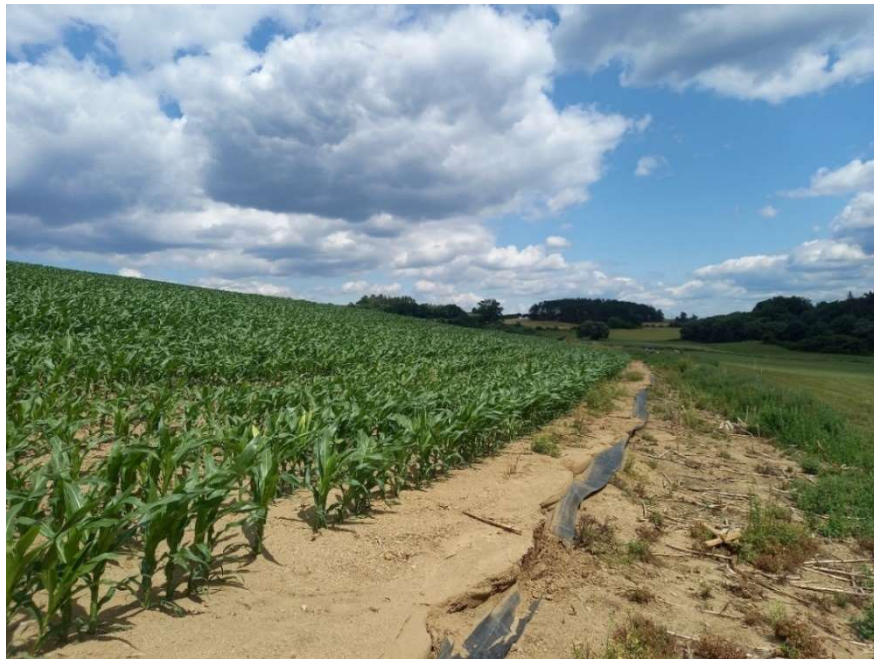
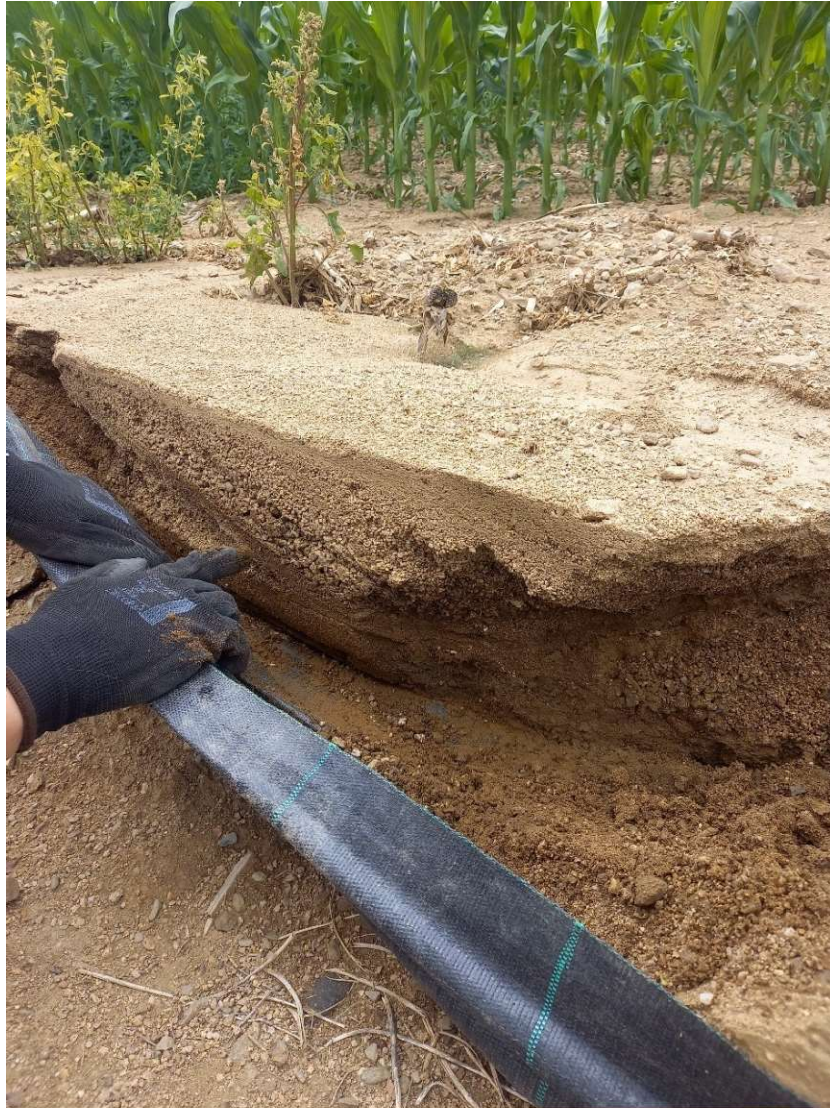
Obrázek 13 - stav parcely č. 1 - zdroj Daniel Špírek

Obrázek 14 - výška sedimentu u svodné textile - zdroj Daniel Špírek

Na obrázku 13 je zdokumentován stav svodné textile pod parcelou č. 1 po deštích v červnu 2023, na obrázku 14 je viditelná výška sedimentu splaveného u svodné textile na parcele č. 1, kde je zasetá pouze kukuřice bez půdoochranné technologie.

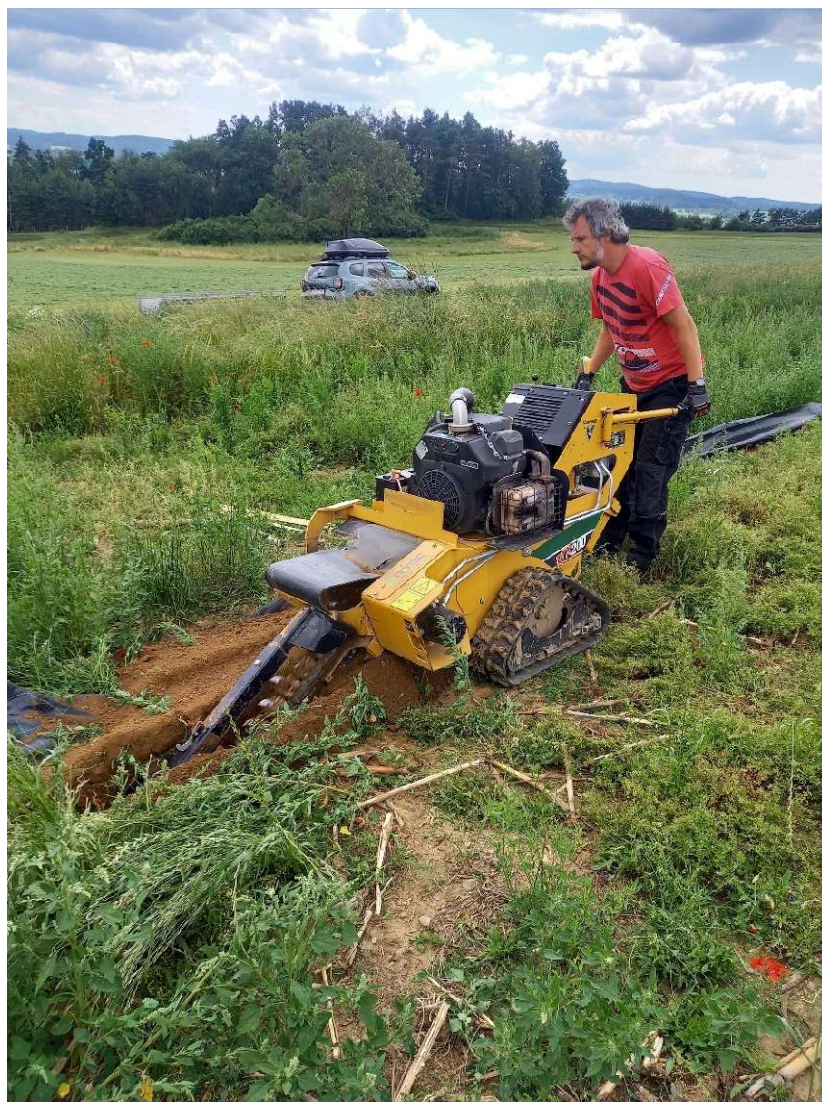
S ohledem na poškození svodné geotextilie byla vyhloubena nová rýha pomocí rýhovače Vermeer RTX200 pro odvod srážkového odtoku (obrázek 15).

Obrázek 15 - rýhování - zdroj Daniel Špírek

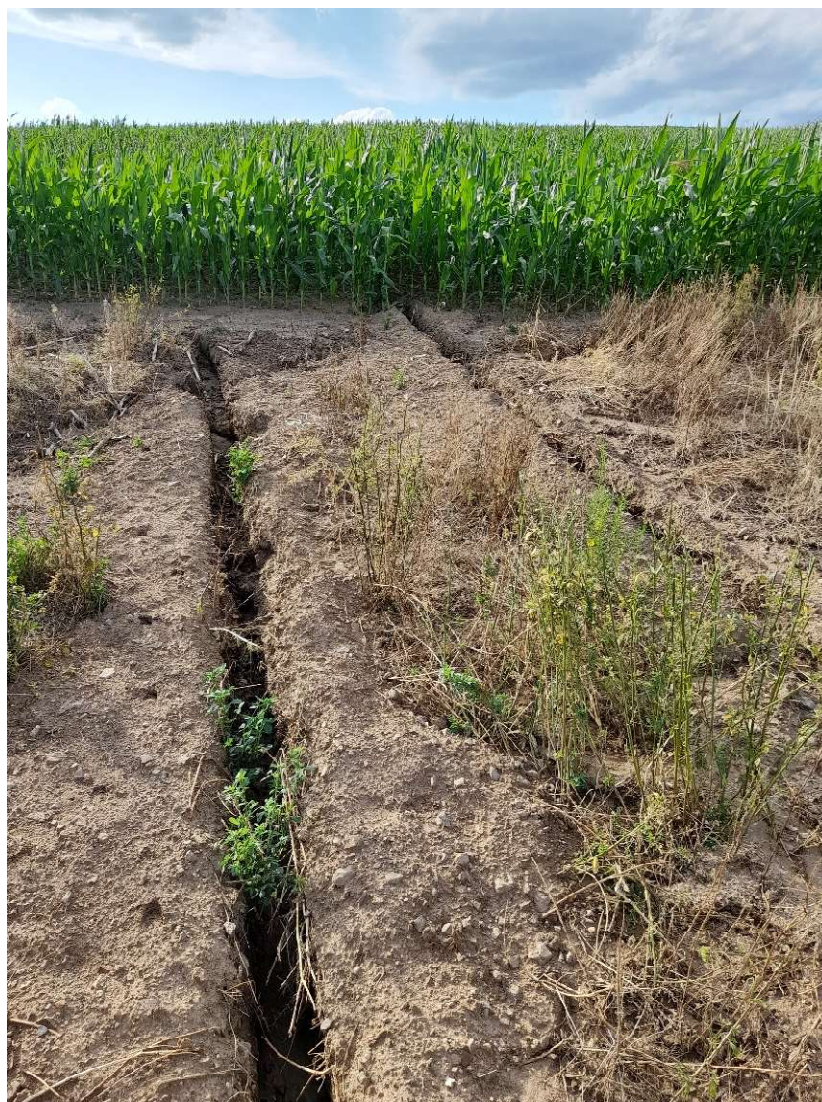
Při opravě lokality dne 28. – 29.6.2023 byly vyfrézovány i dvě „odkláněcí“ rýhy pro odvod vody (obrázek 16) a případného sedimentu mimo oblast svodnou pro sedimentační jímky (prostory mezi parcelami 1 a 2), aby nedošlo k dalšímu případnému poškození vlivem velkých přívalemých srážek.

Obrázek 16 - svodné rýhy po 2. opravě lokality – zdroj vlastní

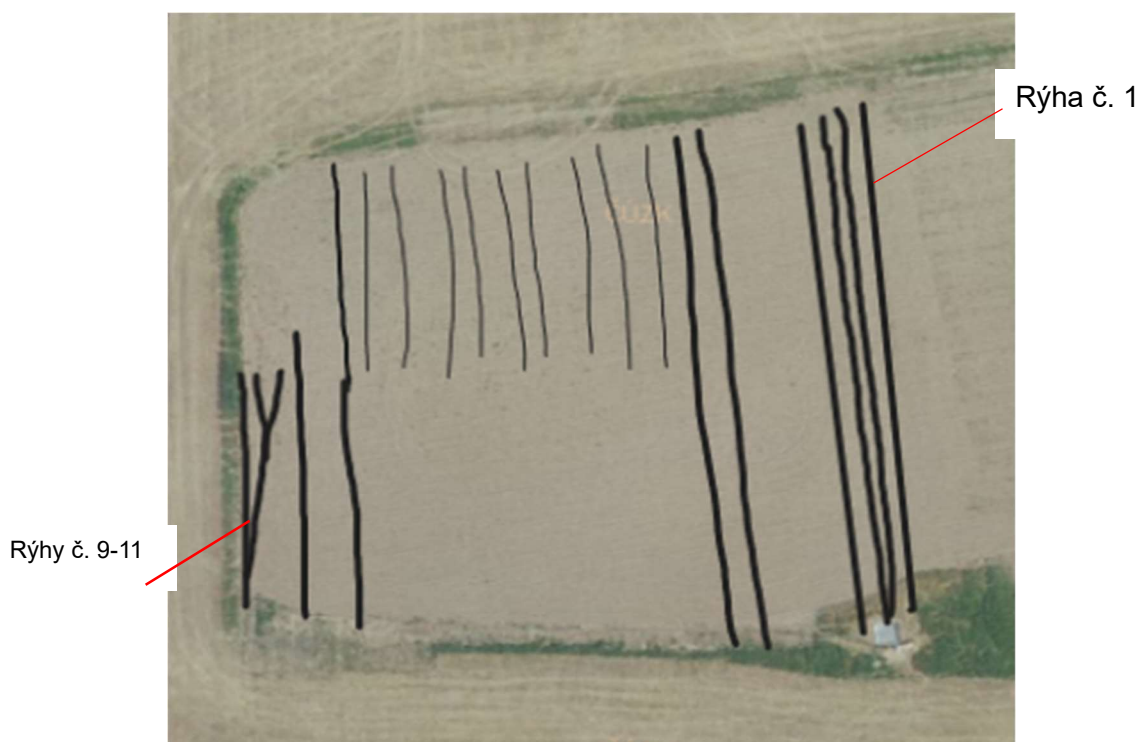
Obrázek 17 - zakres rýh na parcele č. 1 - zdroj cuzk.cz, 2024

Na obrázku 17 jsou zaznamenány erozní rýhy na parcele č. 1. Silnější čáry znázorňují hlubší a širší – významnější – rýhy. Významnějších rýh bylo 9, ve většině případů byly hluboké a široké na šířku pásma, které bylo použito jako měřicí pomůcka. Průměr kotouče pásma je 23 cm. Zásadní rýhy byly pouze na parcele č. 1 (rýhy přímo nad sedimentační jímkou, a dále 2 rýhy ve vzdálenosti cca 7 m od prvních 4 rýh, a pak rýhy na konci parcely č. 1). Na parcele 2 byly 2 významnější rýhy přibližně uprostřed parcely, na parcele 3 byly dvě, ne moc hluboké rýhy (viz obrázky 18 a 19).

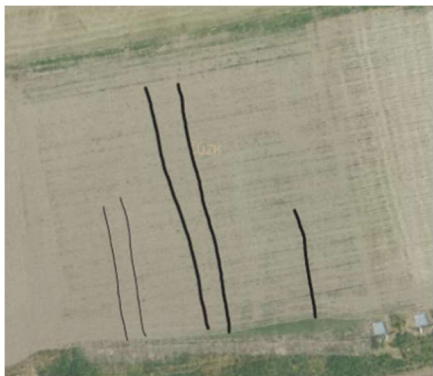
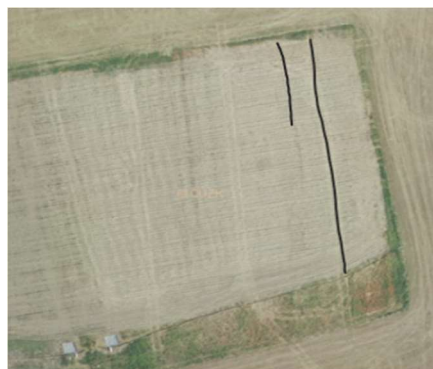
Obrázek 18 - rýhy parcela 2 - zdroj cuzk.cz, 2024

Obrázek 19 - rýhy parcela 3 - zdroj cuzk.cz, 2024

Jak vyplývá z obrázku č. 19, na parcele č. 3 byla jedna delší a jedna kratší, nehluboká rýha – viz obrázek 33.

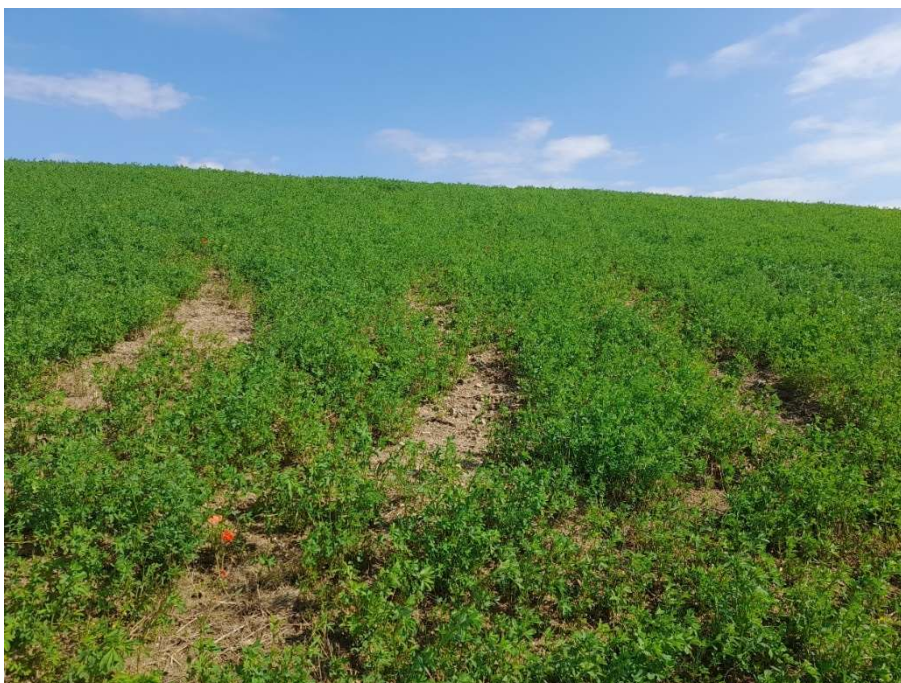
Nad parcelami je vyjeta přístupová cesta, kde bylo ponecháváno auto. Na této cestě a nad ní je směs vojtěšky. Ve vojtěšce jsou viditelné koleje od těžké techniky (obrázek 20).

Obrázek 20 - rýhy od techniky nad přístupovou cestou - zdroj vlastní

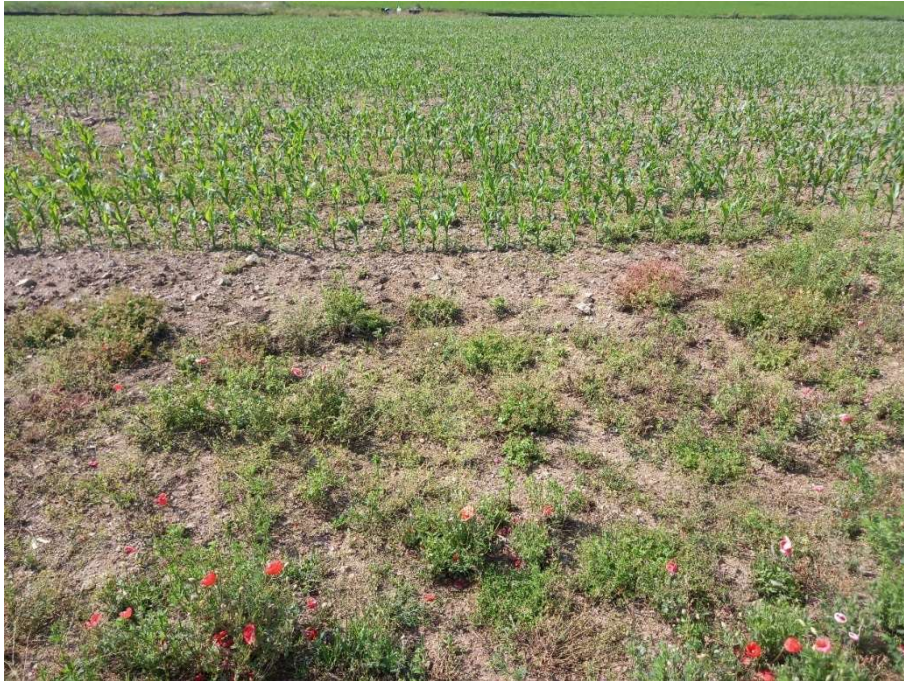
Od těchto kolejí se za přechodem mezi parcelami 1 a 2 tvoří 4 erozní rýhy, které začínají hned pod směskou vojtěšky (obrázek 21).

Obrázek 21 - erozní rýhy pod kolejemi od techniky - zdroj vlastní

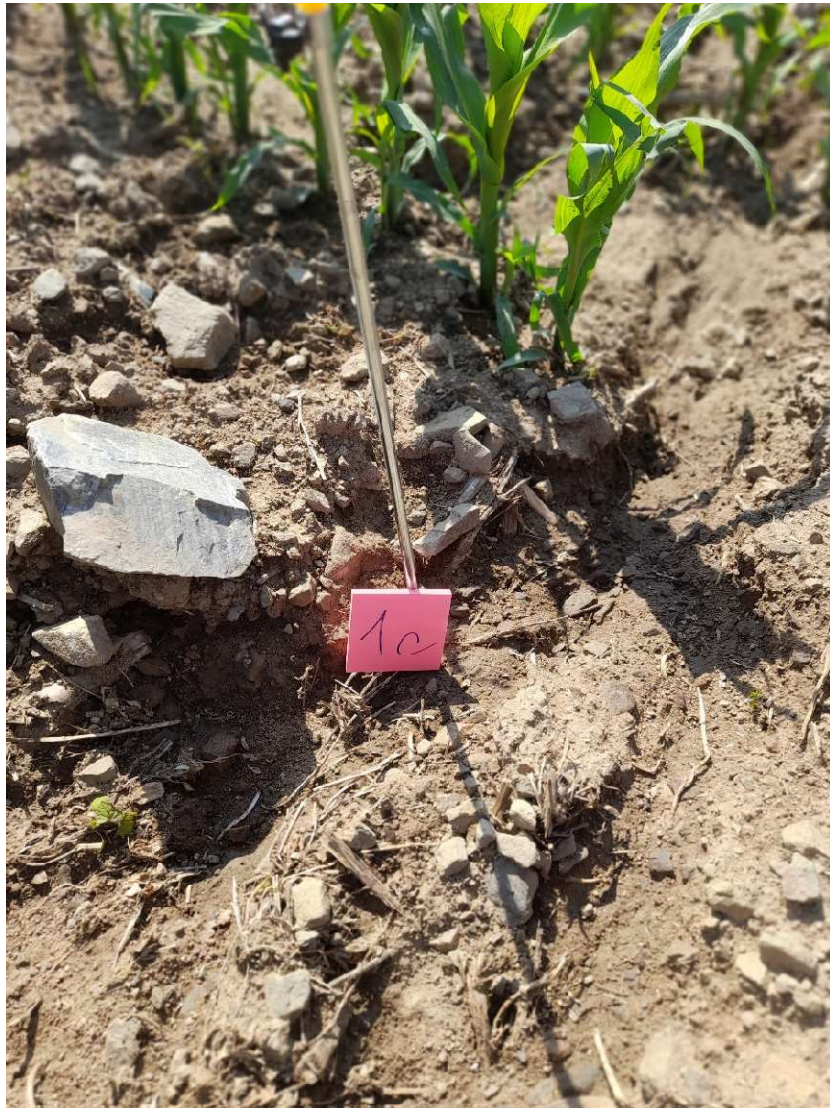
Pod kolejemi od techniky se tvoří 4 erozní rýhy, začínají hned pod vojtěškou. Ve vzdálenosti přibližně 11 m směrem k jímce je hloubka rýh přibližně 10 cm (obrázek 22).

Obrázek 22 - rýha č.1 ve vzdálenosti 11 m od hrany parcely na ploše S1 - zdroj vlastní

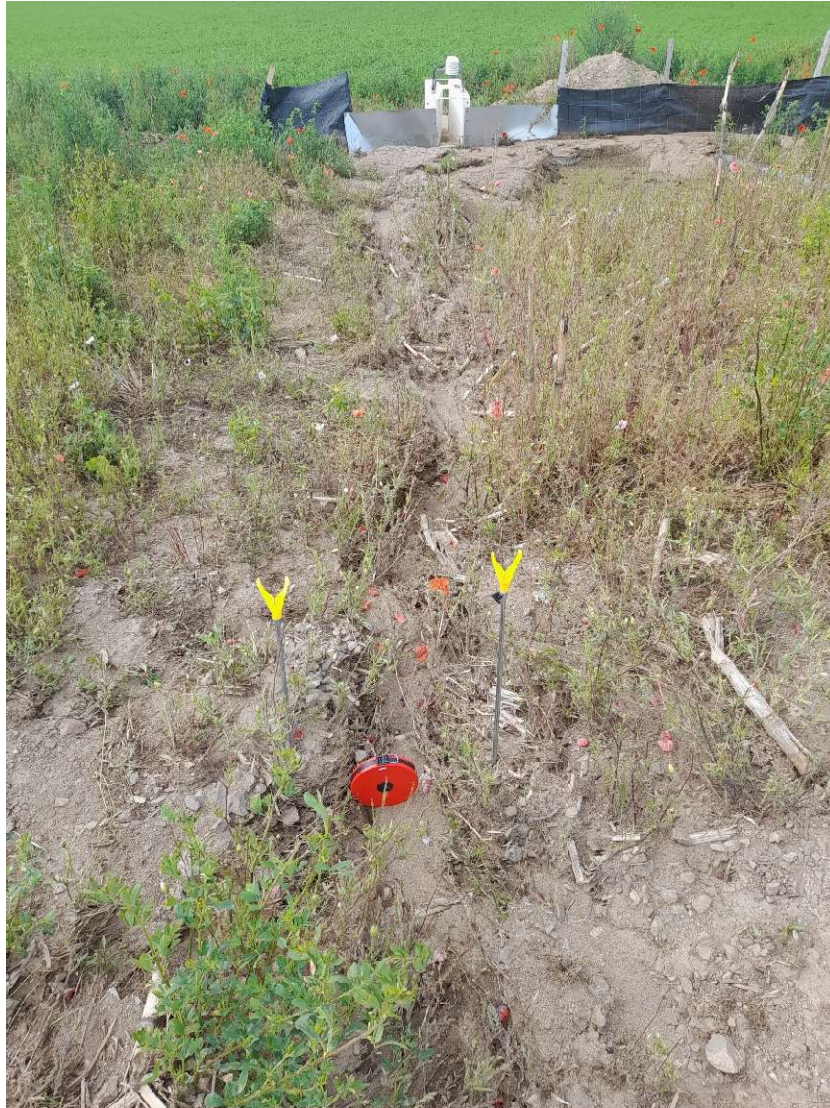
Rýha č. 2 se od hrany směsky rozmělnuje, zdvojuje, spojuje (obrázek 23).

Obrázek 23 - rýha č. 2 nad jámkou 1, parcela 1 - zdroj vlastní

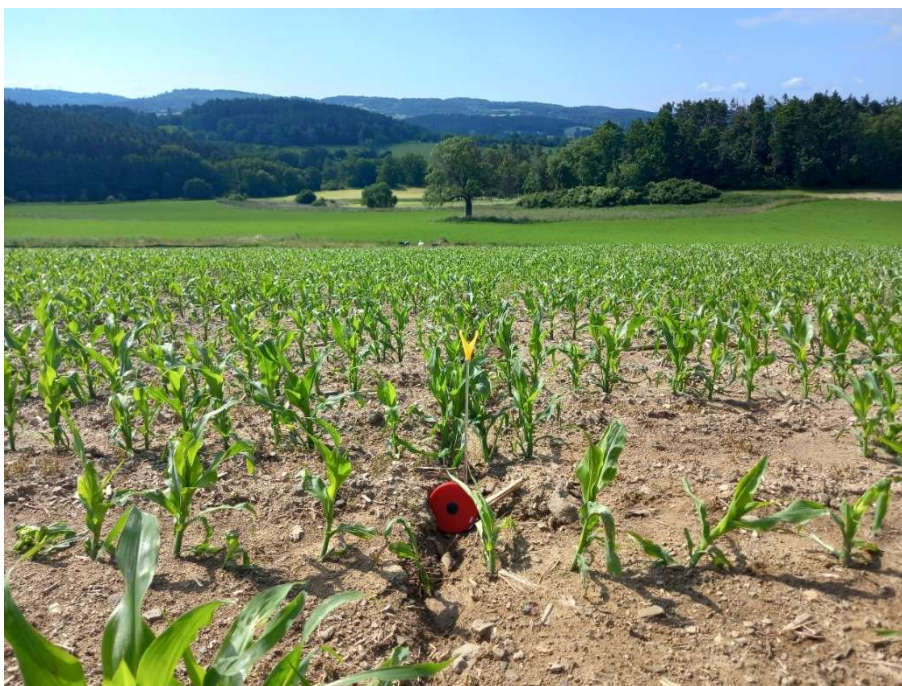
Rýhy č. 1, 3 a 4 mají ve vzdálenosti 17 m od horního okraje parcely č. 1 hloubku 23 cm (k poměření bylo použito měřicí pásmo, průměr pásma je 23 cm– obrázek 24)

Obrázek 24 - měření hloubky rýh - zdroj vlastní

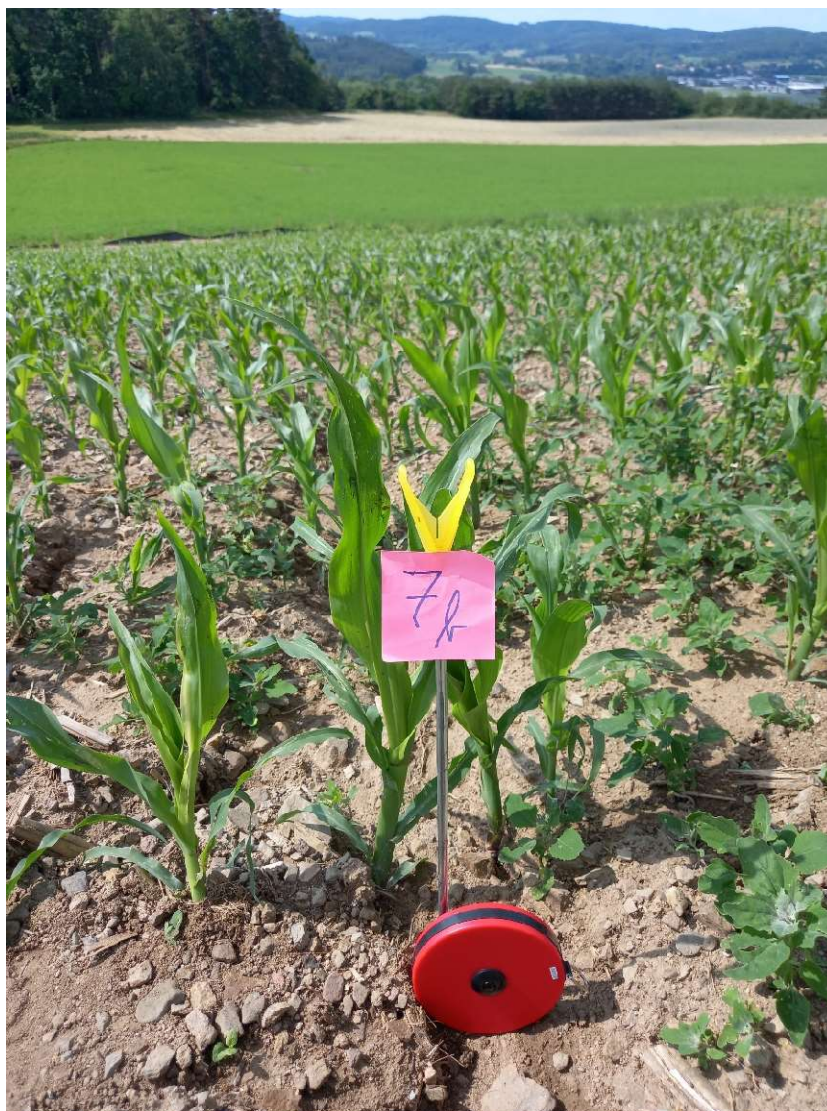
Poslední hluboká rýha je č. 7 (obrázek 25), která je cca 10 m od západního okraje parcely. Rýha se projevuje 5 m od hrany pole, není moc hluboká, ale prohlubuje se směrem dolů ke svodné textilií. Ve vzdálenosti 20 m od horní hrany parcel je rýha hluboká na polovinu šířky pásma, přibližně 11,5 cm.

Obrázek 25 - rýha č. 7, parcela 1 – zdroj vlastní

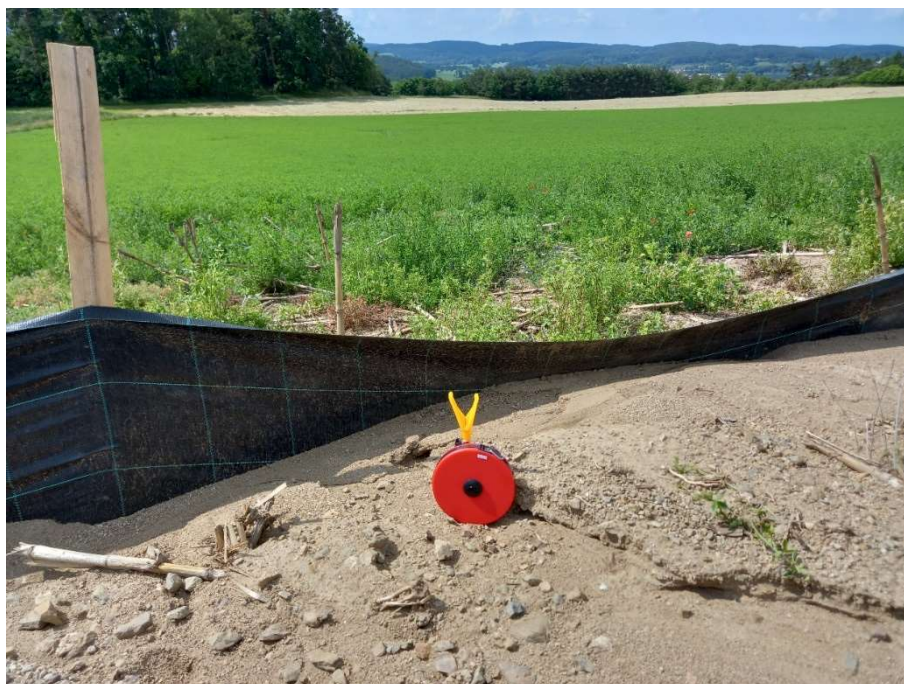
Nejvíce sedimentu je u kraje parcely pod spojením úvozu a rýh č. 9 – 11 (obrázek 26).

Obrázek 26 - nános sedimentu pod rýhami 9 – 11, parcela 1 - zdroj vlastní

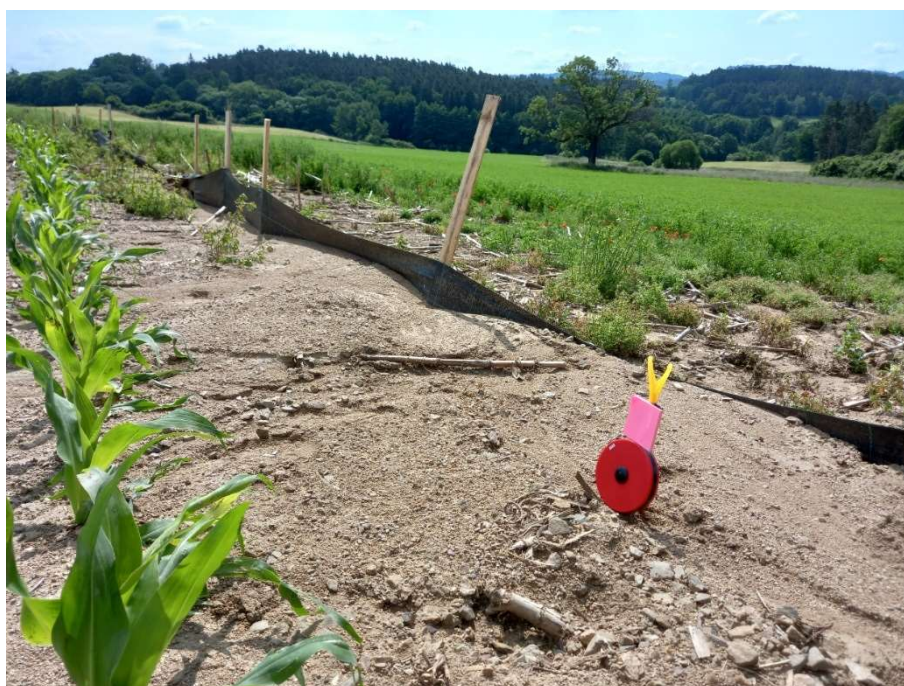
Obrázek 27 - nános sedimentu pod rýhou 5 - 6, parcela 1 - zdroj vlastní

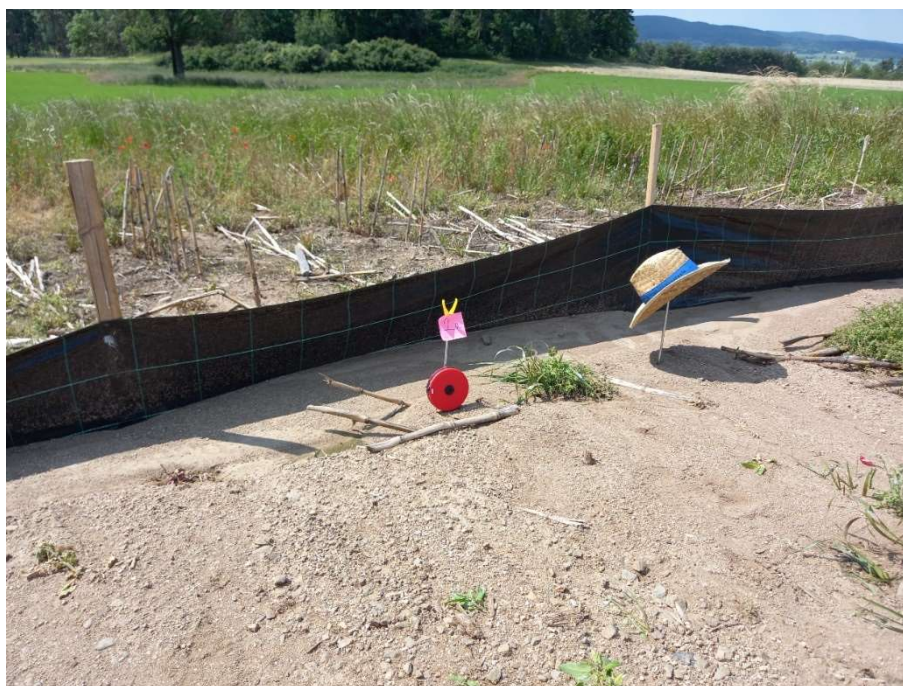
Nad parcelou č. 2 je znatelnější zapojení meziplodiny zhruba od 19 řádku kukuřice (rozteč mezi řádky je 70 cm). V první třetině parcely, která sousedí s konvencí, chybí meziplodina na ploše 20 x 20 m. Respektive je zaseto, ale netvoří se zde komplexní plocha, není plně zapojeno agrotechnické opatření, jako ve zbývajících 2/3 parcely č. 2. Tím je v 1/3 parcely větší množství splaveniny (obrázek 28).

Obrázek 28 - splavená zemina pod parcelou 2 - zdroj vlastní

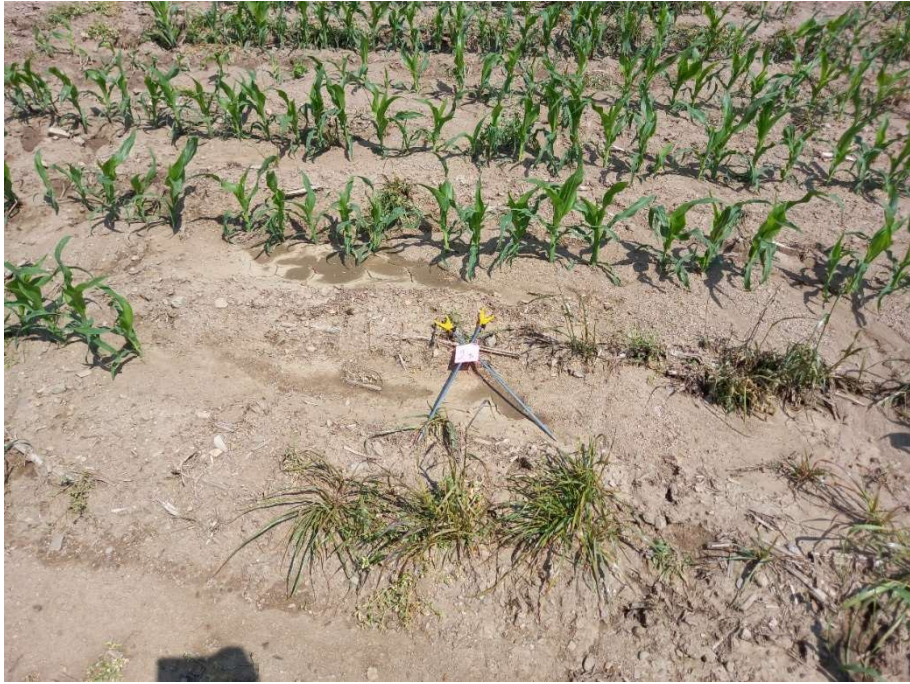
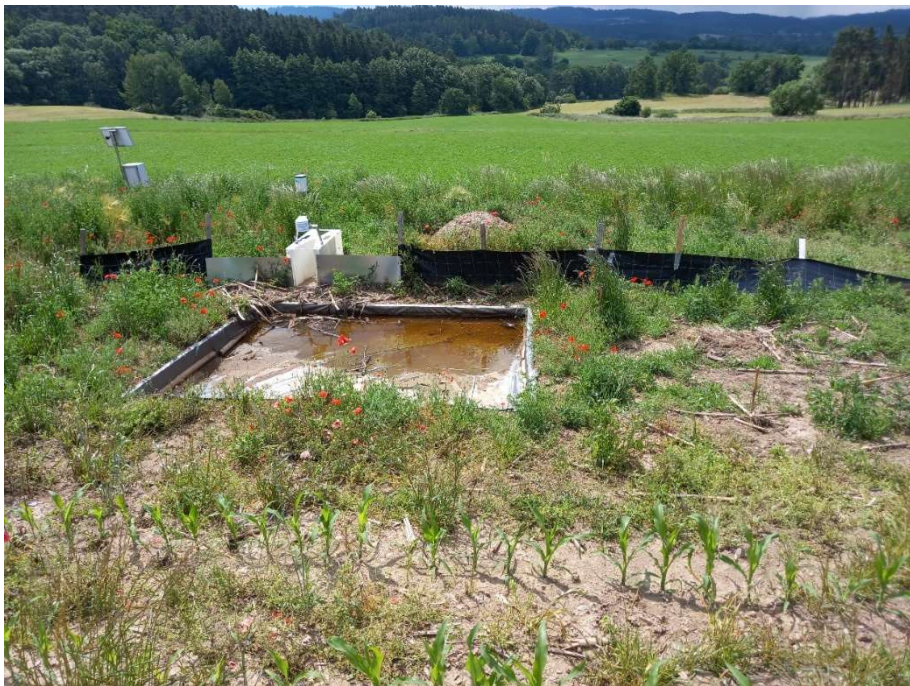
Nad tímto bodem jsou rýhy minimálně viditelné, řádky podsevu znatelném místy ovšem žádný.

Obrázek 29 - viditelnost podsevu, parcela č. 2, blíže ke konvenci - zdroj vlastní

Obrázek 30 - viditelnost podsevu, parcela č. 2, nad sedimentační jímkou 2 - zdroj vlastní

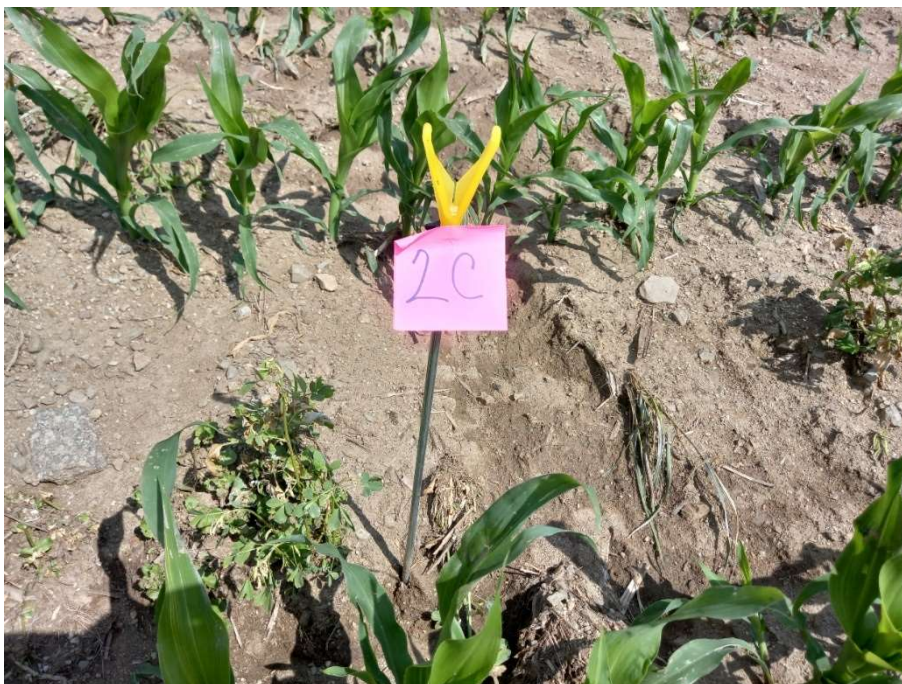
Od bodu na obrázku 31 směrem na východ je podsev mnohem výraznější, zlom ve zvýšení množství vzrůstu meziplodiny je přibližně v polovině parcely.

Obrázek 31 - změna funkčnosti podsevu na parcele 2 - zdroj vlastní

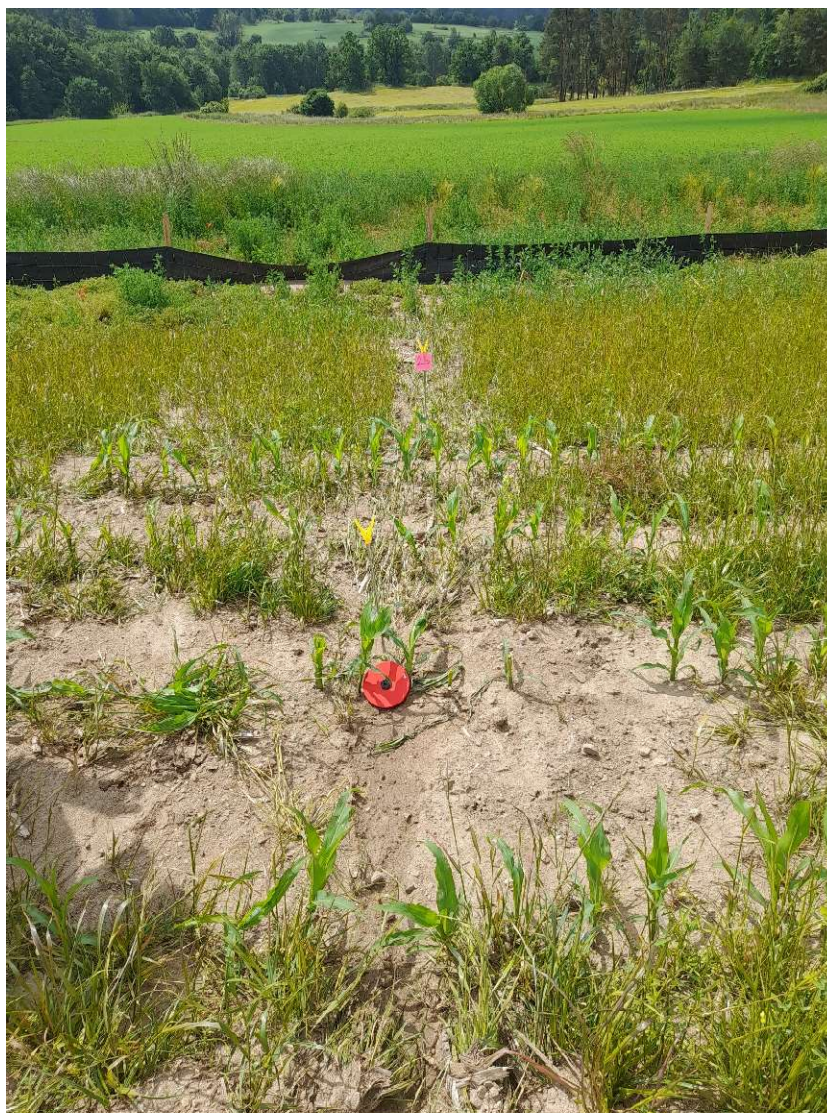
Nejvýraznější rýha na parcele č. 2 je 15 m před jímkou č. 2, ovšem porost meziplodiny zvládá množství zeminy zadržet.

Obrázek 32 - výraznější podsev v polovině parcely č. 2 - zdroj vlastní

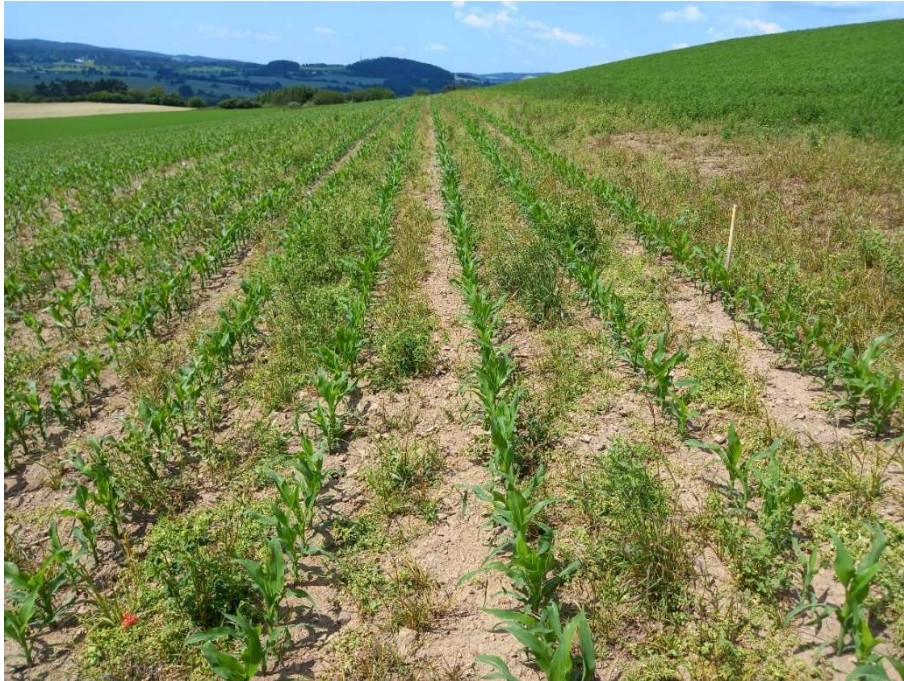
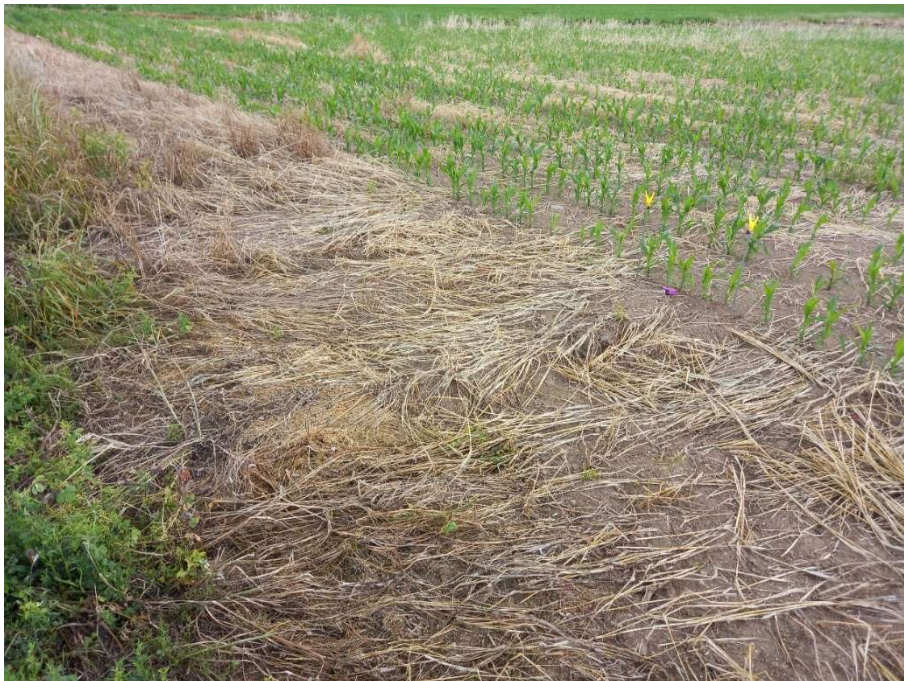
Obrázek 33 - nejvýraznější rýha na severní hraně parcely 3 - zdroj vlastní

Obrázek 34 - rýha na parcele 3 - zdroj vlastní

Rýha je přibližně 10 m od východního okraje sedimentační jámky směrem k začátku parcely. Opět jsou viditelné koleje techniky ve směru z kopce dolů (Sever – jih). Hloubka rýhy je minimální, meziplodina je vzrostlá, ale slehlá.

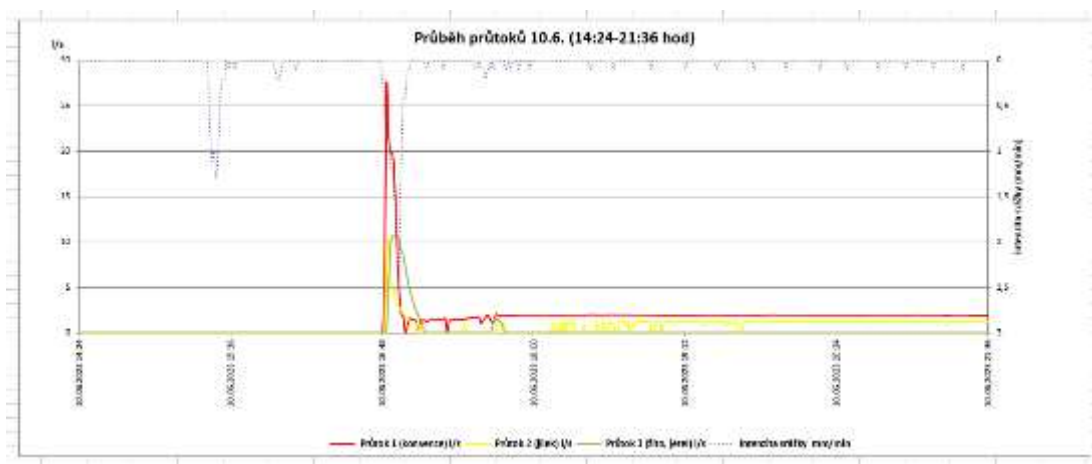
Zásadní pro sběr prvních dat byl déšť dne 10.6.2023

Graf 1 - průběh průtoků 10.6.2023

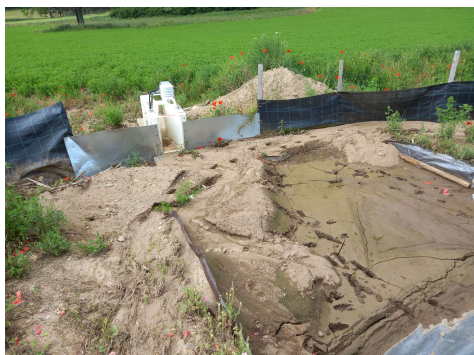
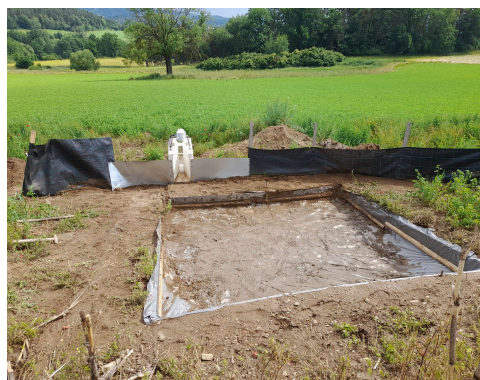
Na obrázcích 35 a 36 je náhled na sedimentační jímku č. 1 před a po vyčištění.

Obrázek 35 - jímka č. 1 před vyčištěním, zdroj vlastní

Obrázek 36 - vyčištěná a upravená jímka č. 1, zdroj vlastní

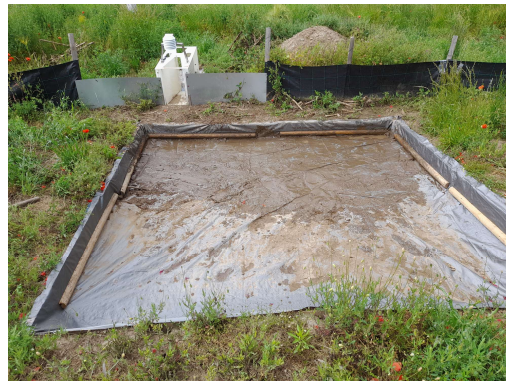
V sedimentační jímce č. 2 je voda. Půdoochranná technologie je částečně zapojena. Z části minimálně, na polovině parcely je vzrostlá a účinnější. Na vysušené části sedimentační jímky je max cm nebo 2 cm zeminy, ale ne po celé jímce. Splach na parcele č. 2 jde šikmo od jímky SZ směrem. Z jímky bylo vytěženo 34,5 kg zeminy.

Na obrázcích 37 a 38 je porovnání sedimentační jímky č. 2 před a po vyčištění.

Obrázek 37 - jímka č. 2 před vyčištěním - zdroj vlastní

Obrázek 38 - jímka č. 2 po vyčištění, zdroj vlastní

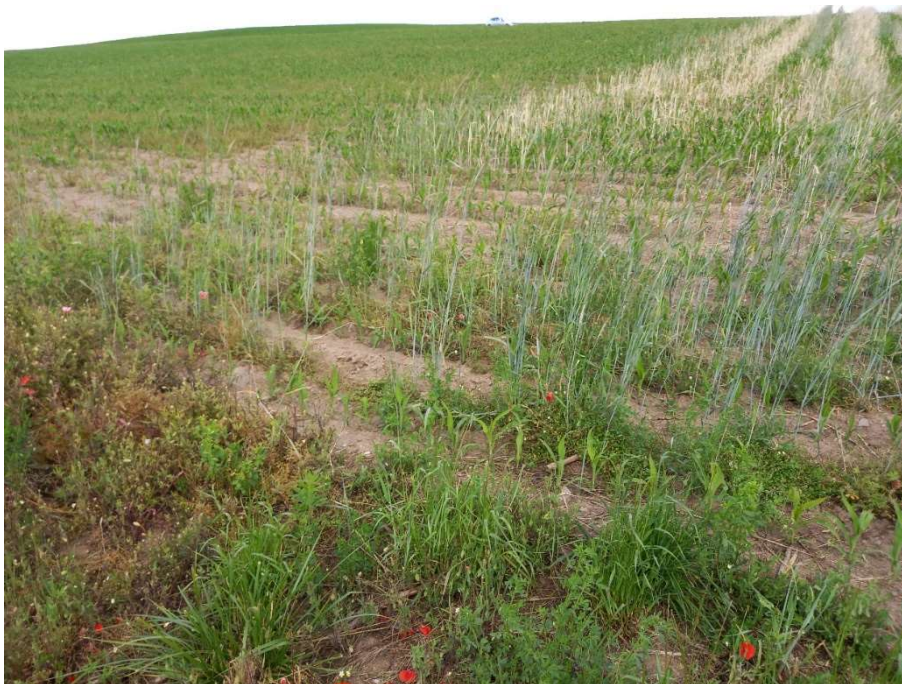
Jako meziplodina na parcele č. 3 je žito. Obilí je vzrostlé, ve spodních řádcích (přibližně 7 spodních řádků) je řidší, nebo polehlé od zeminy a vody (obrázek 39).

Obrázek 39 - vzrůst a hustota meziplodiny, parcela 3 - zdroj vlastní

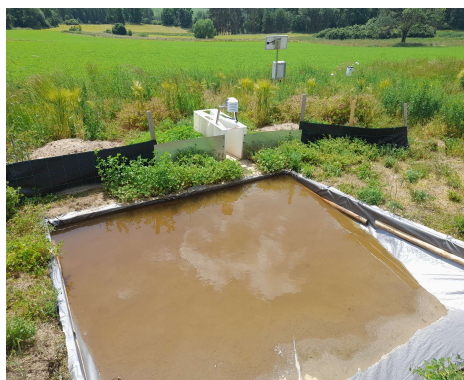
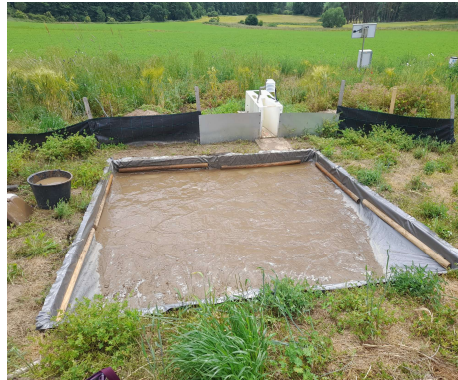
Na obrázcích 40 a 41 je srovnání sedimentační jímky č. 3 před a po vyčištění.

Obrázek 40 - jímka č. 3 před vyčištěním - zdroj vlastní

Obrázek 41 - jímka č. 3 po vyčištění - zdroj vlastní
