**Podmínky pěstování kukuřice seté na silně erozně ohrožené
půdě**

Diplomová práce

Práce je navázána na výzkumný projekt QK22020053 "Podmínky pěstování kukuřice seté na silně erozně ohrožené půdě".

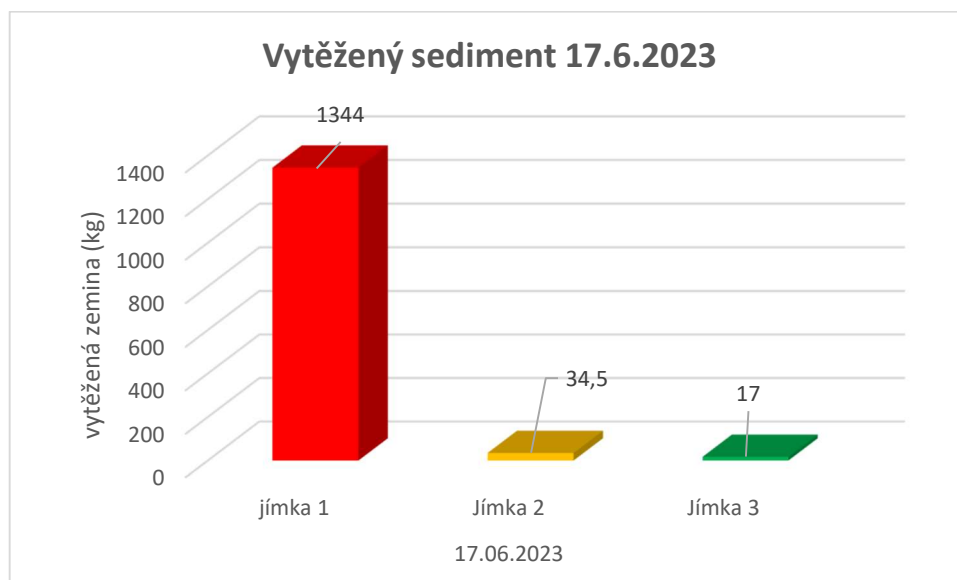
Srovnání množství vytěženého sedimentu z jednotlivých sedimentačních jímek uvádí 2. graf.

Graf 2 - množství vytěženého sedimentu 17.6.2023

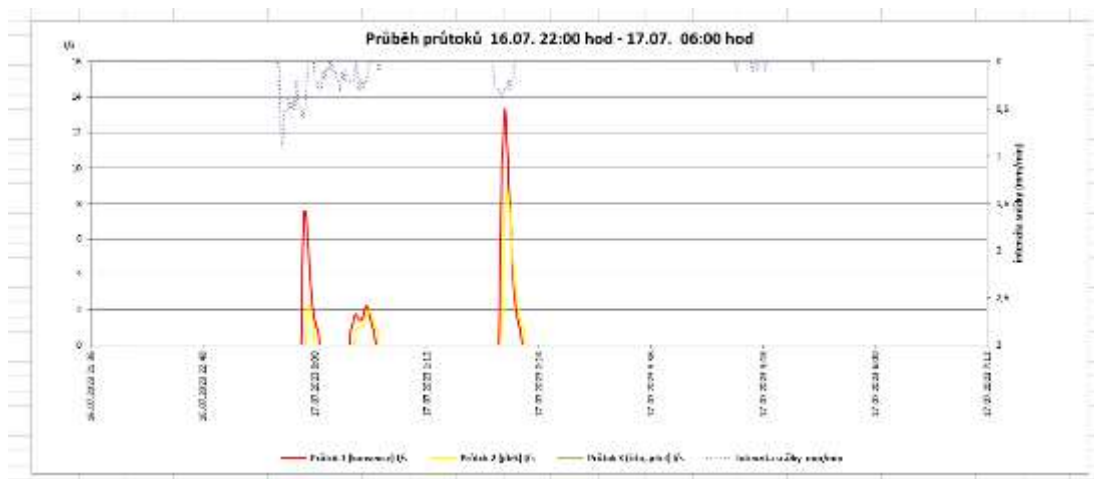
Další významný přívalový déšť byl 16.7.2023

Graf 3 - průběh průtoků 16.7.2023

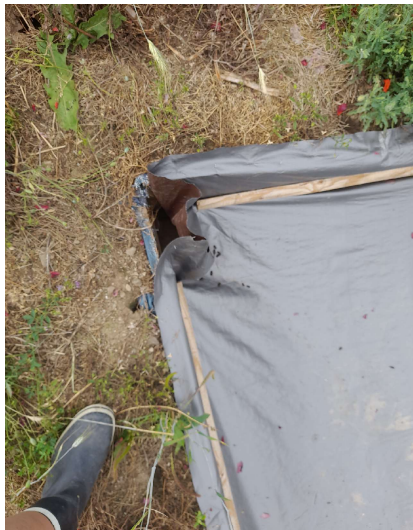
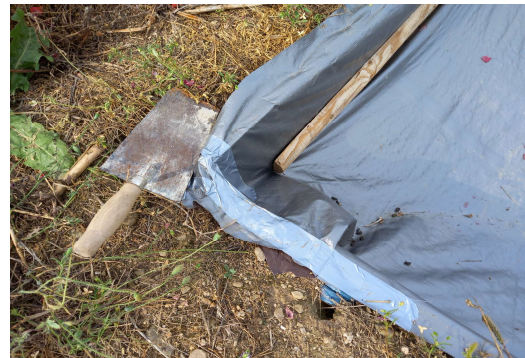
Plachta sedimentační jímky v horním rohu byla poškozena. S ohledem na možnosti na místě byla plachta povytažena přelepena několikrát univerzální lepicí páskou (viz obrázky 43, 44).

Obrázek 43 - poškození sedimentační jímky č. 2, zdroj vlastní

Obrázek 44 - oprava rohu sedimentační jímky univerzální páskou, zdroj vlastní

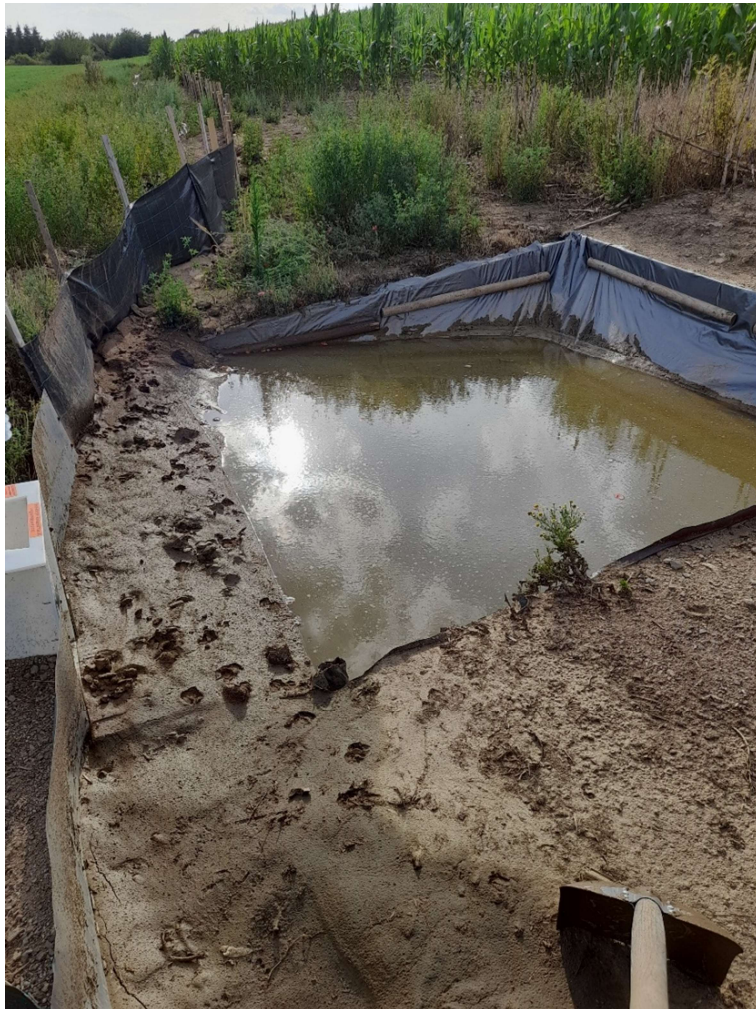
Sedimentační jímka č. 1 byla plná vody (obrázek 46), bez většího zápachu. V okolí jímky byly stopy zvěře. Zemina vytěžená z jímky č. 1 je 330 kg.

Obrázek 46 - sedimentační jímka č. 1 – zdroj vlastní

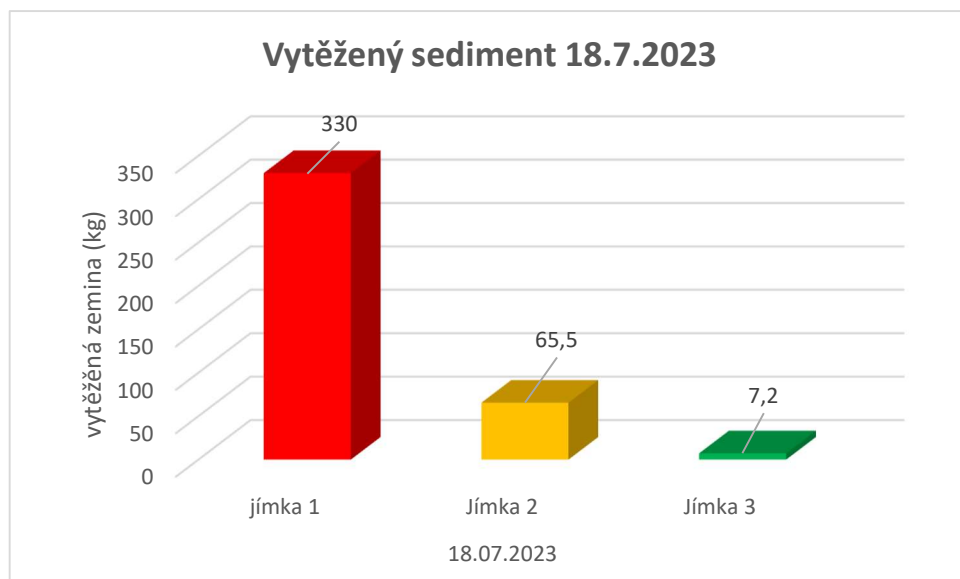
Graf 4 - množství vytěženého sedimentu 18.7.2023

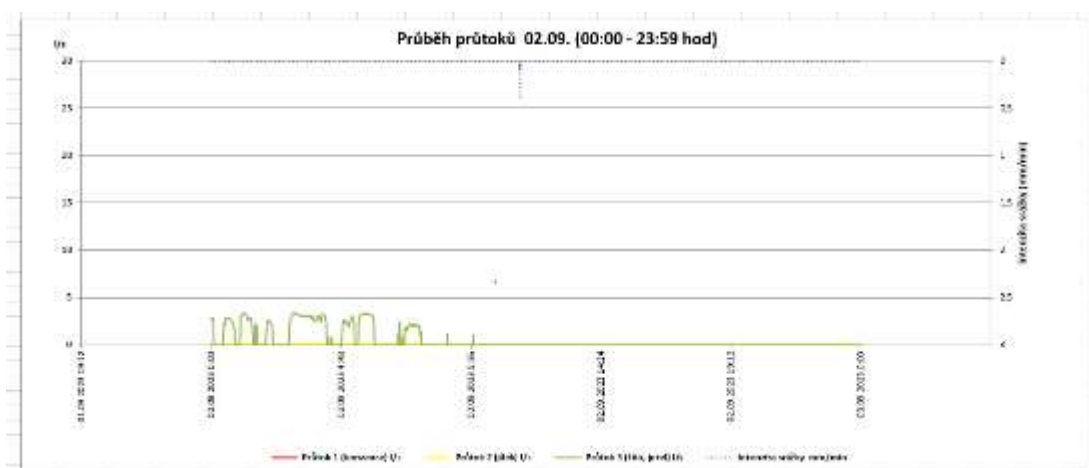
Graf 5 – průběh průtoku 2.9.2023

Kukuřice na všech třech parcelách je zcela vzrostlá. Srážky lze hodnotit v zásadě pouze jako „mrholení“. Poté, co bylo okolí žlabu zbaveno plevelů (v dopoledních hodinách v sobotu 2. září), již následně nebyl zaznamenán žádný průtok.

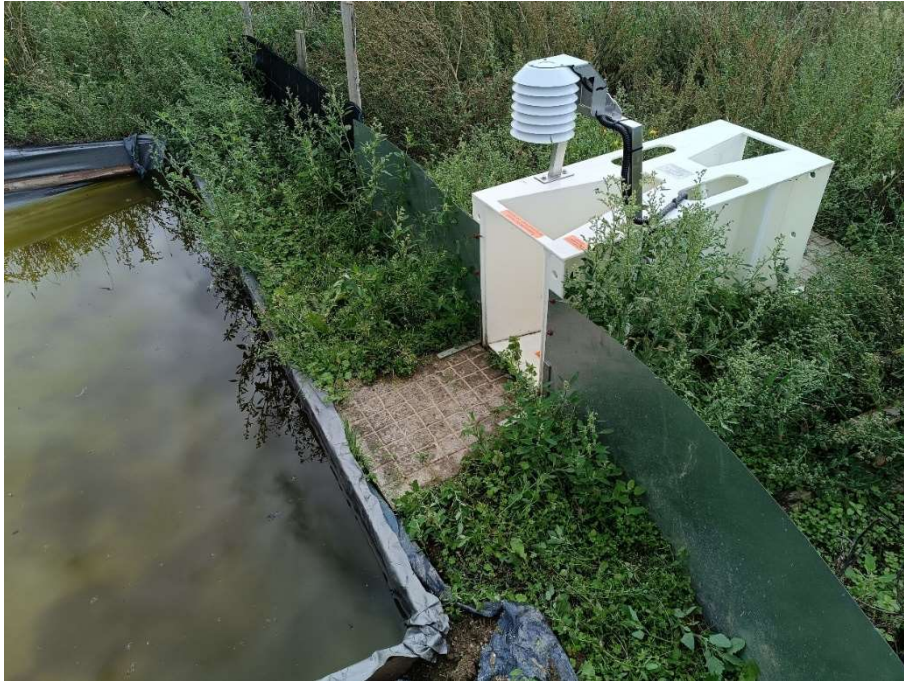
U sedimentační jímky č. 3 jsou senzory částečně zarostlé plevely. Voda je v 1/3 bazénu, vizuálně celkem čistá, plachta není poškozena (obrázek 47).

Obrázek 47 - plevel u žlabu č. 3 - zdroj vlastní

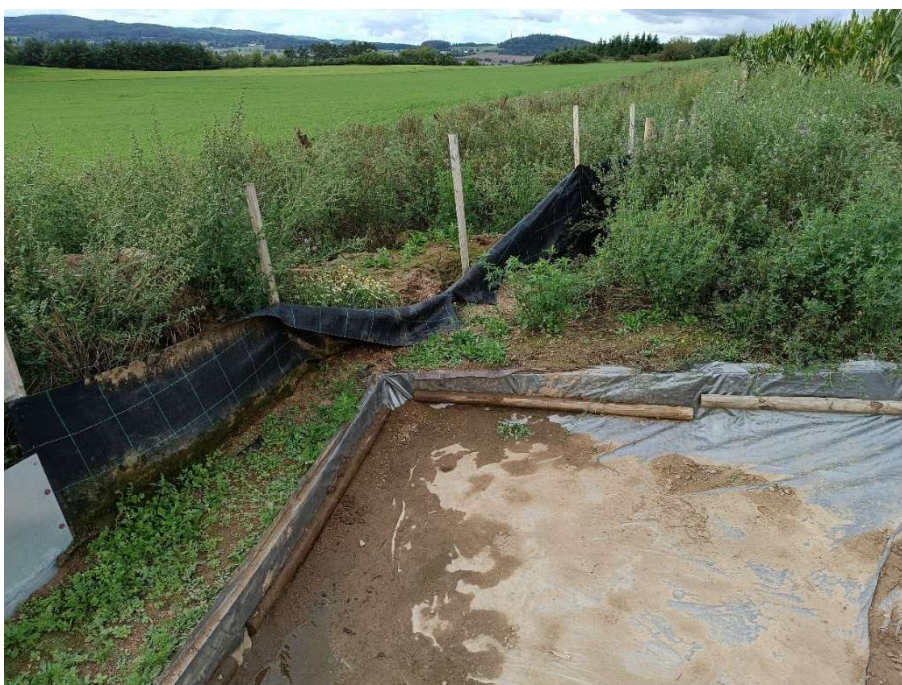
Obrázek 49 - porušení svodné geotextilie - zdroj vlastní

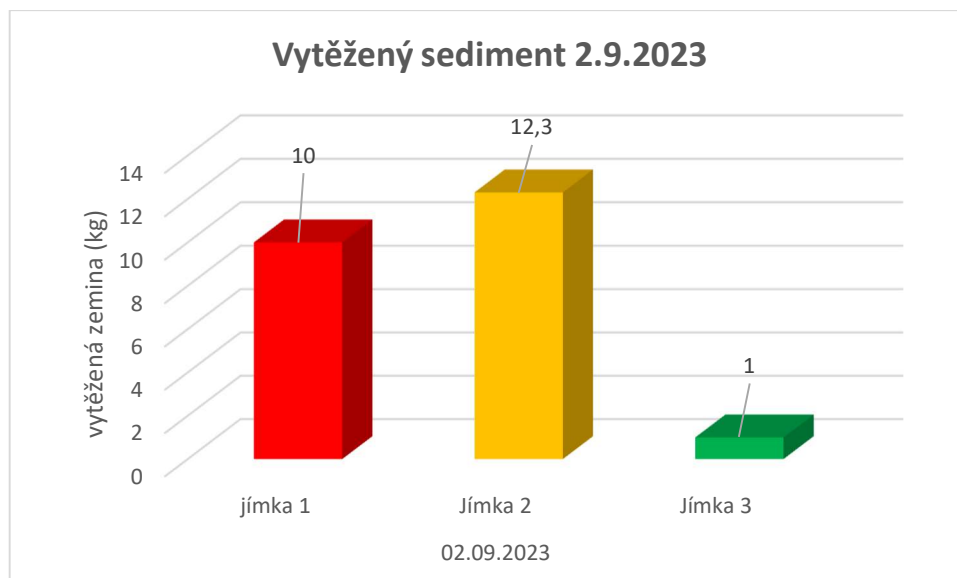
Graf 6 – vytěžený sediment 2.9.2024

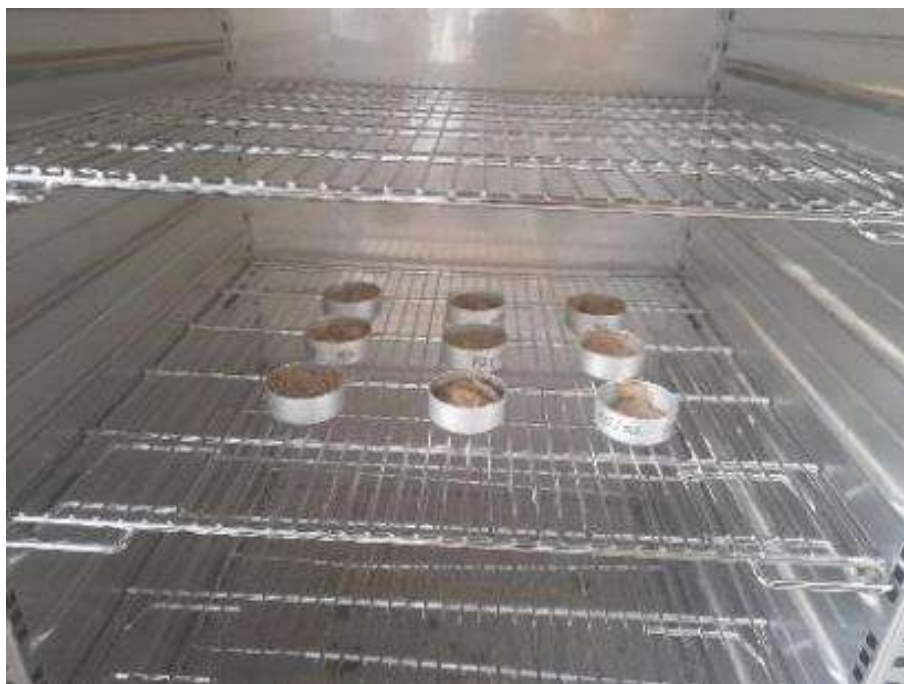
Sušení v laboratoři proběhlo 27.6.2023, 19.7.2023, 4.9.2023. Po převozu z lokality byl vzorek sedimentu před odjezdem do laboratoře uchováván v chladu.

Obrázek 51 – váženky v sušičce, zdroj vlastní

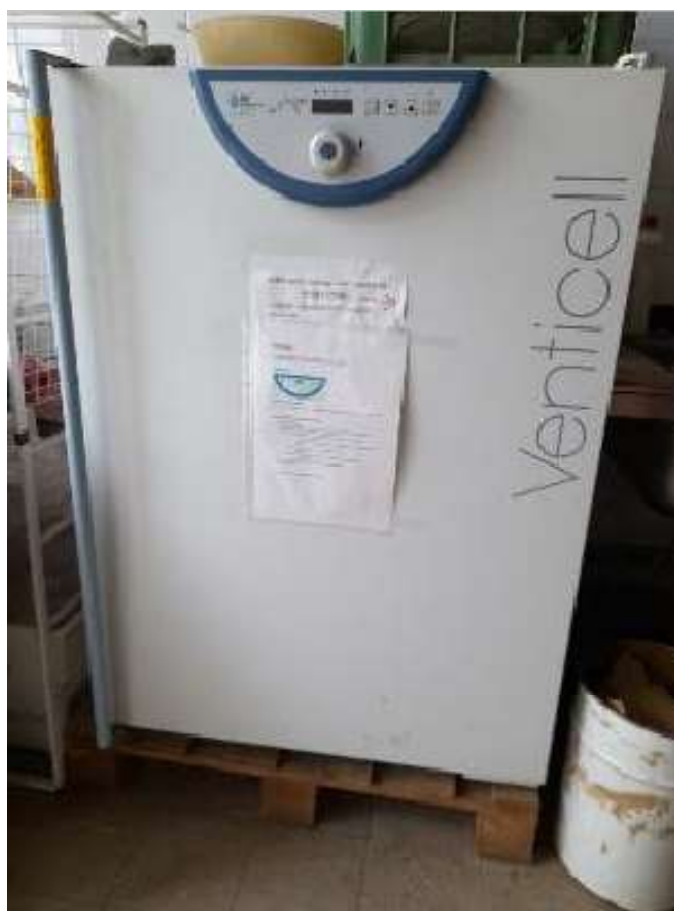
Obrázek 52 - sušička vzorků, laboratoř FŽP - zdroj vlastní

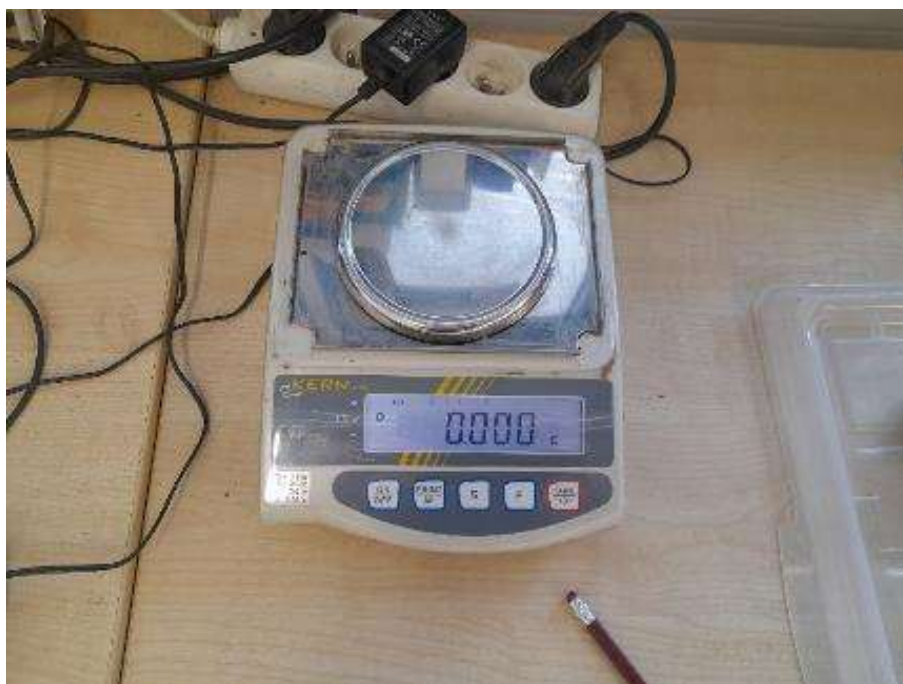
Před každým vážením byla váha vycentrována (obrázek 53).

Obrázek 53 - vycentrovaná váha - zdroj vlastní
