**Podmínky pěstování kukuřice seté na silně erozně ohrožené
půdě**

Diplomová práce

Conditions of growing maize on highly erosive threatened soil

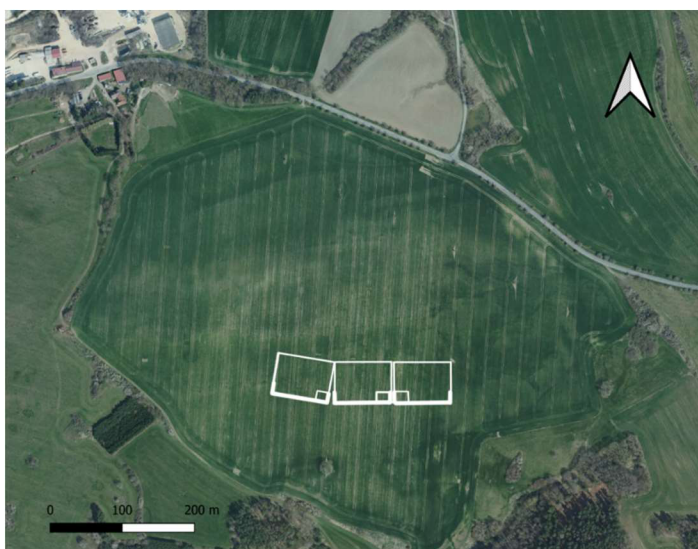
Obrázek 1 - zájmová lokalita, posuzované parcely srážkoodtokových událostí osazené konvenčním způsobem a s půdoochrannými technologiemi, zdroj Kalibová, 2022

Výzkum probíhal na třech parcelách o rozloze 70 x 80 m. Parcely byly umístěny na svahu vedle sebe dle výše uvedeného spádu vůči vrstevnicím (obrázek 1).

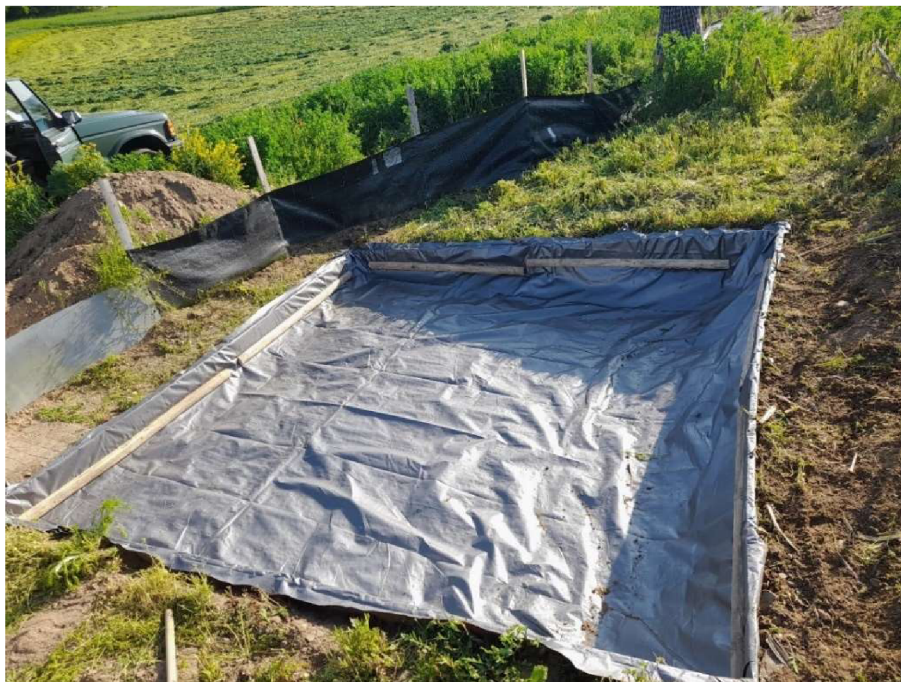
Obrázek 4 - sedimentační jímka, zdroj vlastní

jímky fixována sponkovací pistolí. Horní strana stěny jímky lícuje s úrovní terénu tak, aby povrchový odtok nezatékal za prkna.

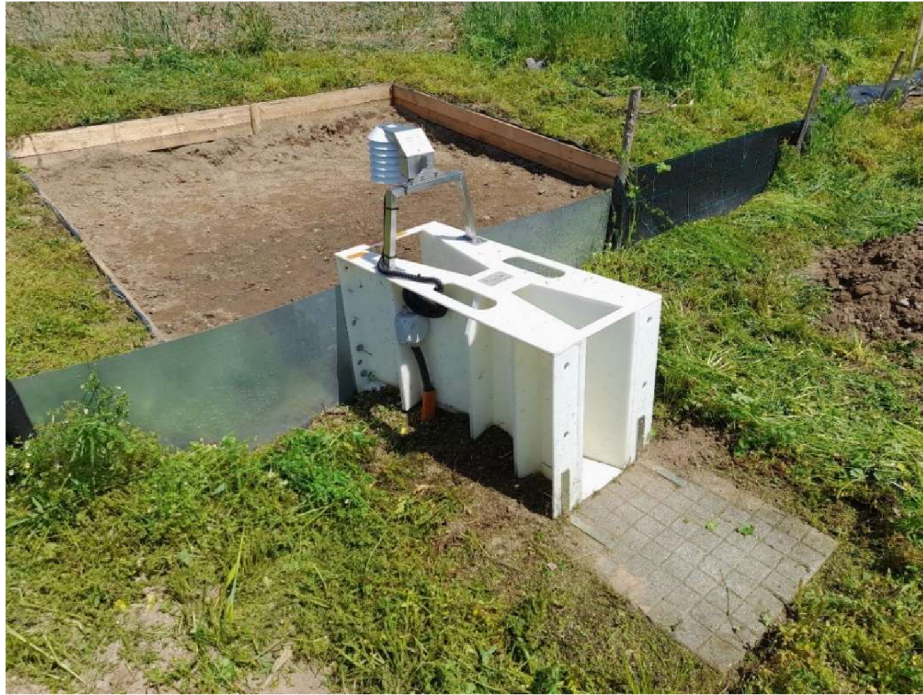
Obrázek 5 - napojení Parshallova žlabu na silt-fence, zdroj vlastní

Napojení Parshallova žlabu (obrázek 5) na vymežovací „silt-fence“ zajišťují plechy umístěné stejně jako geotextilie „silt-fence“ 60 cm pod zem.

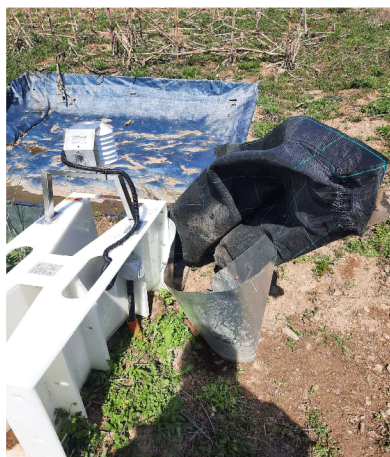
Obrázek 9 - poškození jímky a napojení na svodnou textilii, zdroj Gregar, Petrů

Před zahájením prací na této (druhé) fázi projektu bylo zjištěno, že došlo k porušení sedimentačních jímek a svodné textilie, které byly instalovány v první fázi, tedy v roce 2022. Při šetření v lokalitě v dubnu a počátkem května 2023 byly zjištěny, jak je znázorněno na obrázku 9 a 10, různé závady, např. díry nebo roztržení svodné textilie, byla poničena geotextilie v sedimentačních jímkách, došlo k poškození napojení svodné textilie na Parshallův žlab.

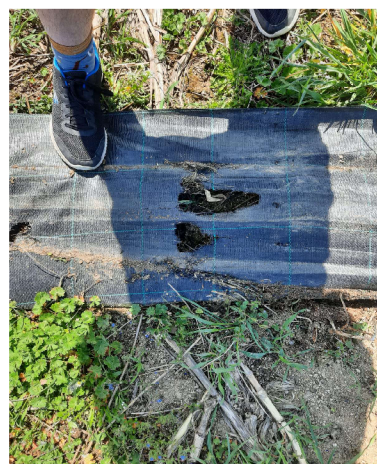
Obrázek 10 - poškození svodné textilie, zdroj Gregar, Petrů

Závady na jímkách a svodné geotextilii musely být opraveny, což vedlo k tomu, že měření bylo zahájeno později.

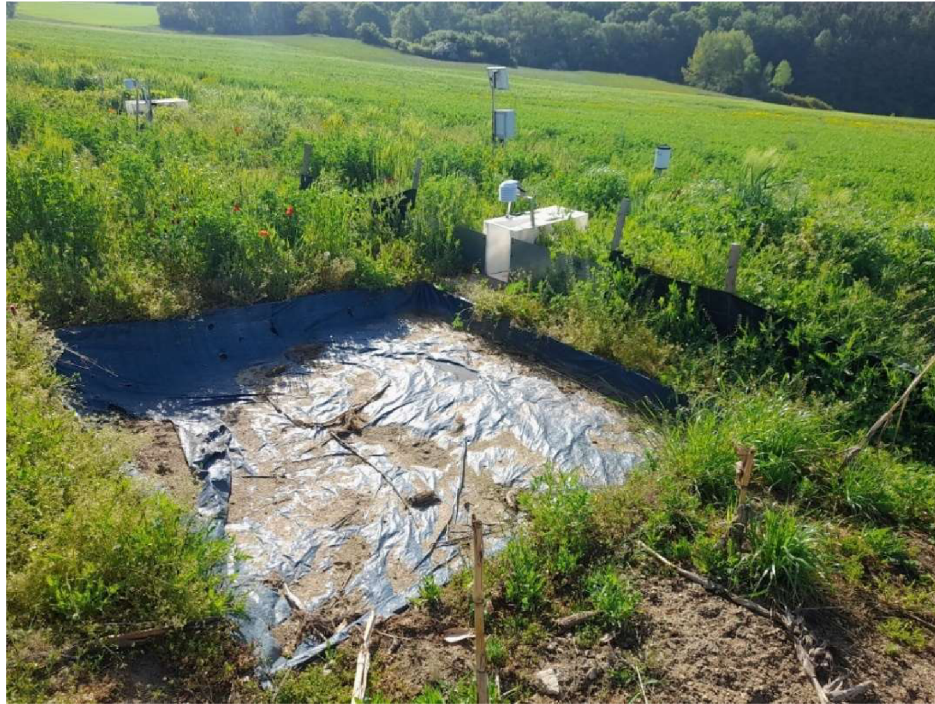
Obrázek 11 - stav jímky č. 2 při příjezdu na lokalitu - zdroj vlastní

Na obrázku 11 je zdokumentován stav jímky, konkrétně jímky č. 2, po příjezdu na lokalitu. Ze všech tří sedimentačních jímek byly odstraněny staré a potrhání textilie, jímky byly vyčištěny od přebytečného sedimentu. Bylo upraveno okolí sedimentačních jímek, vytrhán plevel v jímce a jejím okolí. Poté byla do jímky vložena nová geotextilie. Dále byla upravena svodná textilie pod všemi třemi parcelami.

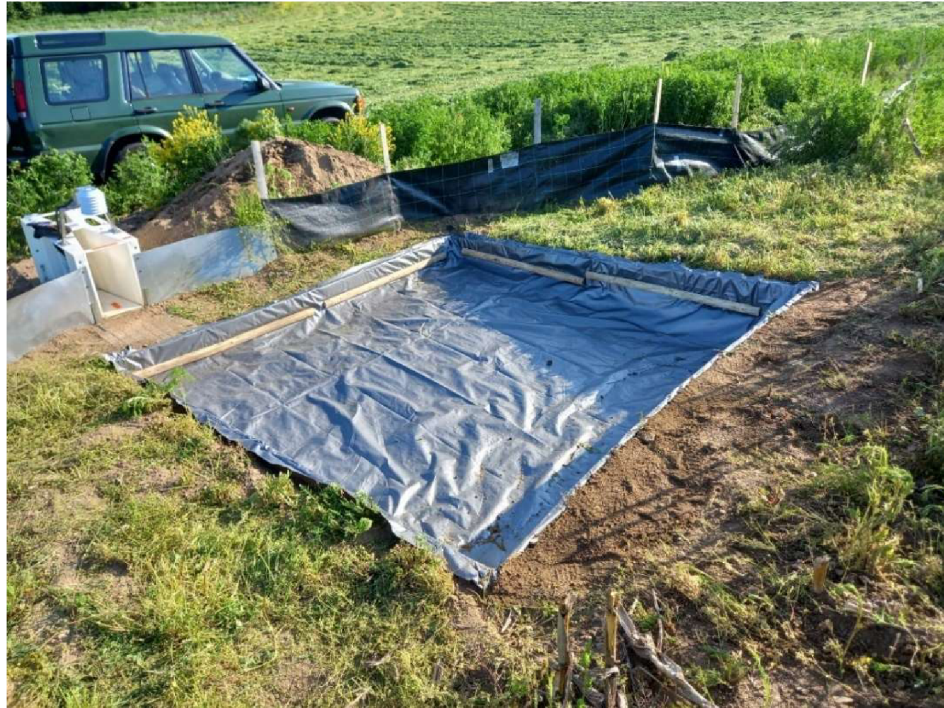
Obrázek 12 - sedimentační jímka po opravě - zdroj vlastní

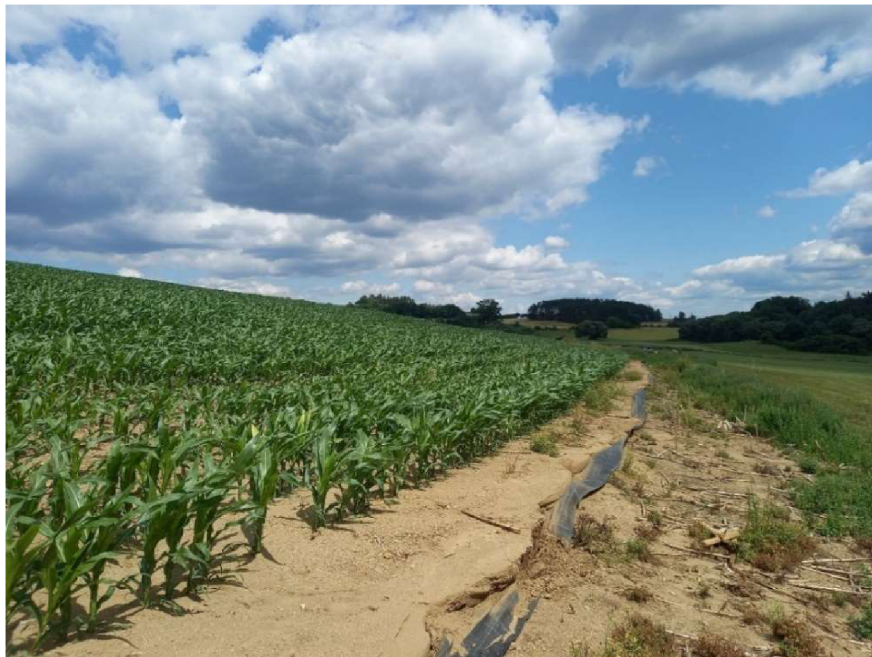
Obrázek 13 - stav parcely č. 1 - zdroj Daniel Špirek

Na obrázku 13 je zdokumentován stav svodné textile pod parcelou č. 1 po deštích v červnu 2023, na obrázku 14 je viditelná výška sedimentu splaveného u svodné textile na parcele č. 1, kde je zasetá pouze kukuřice bez půdoochranné technologie.

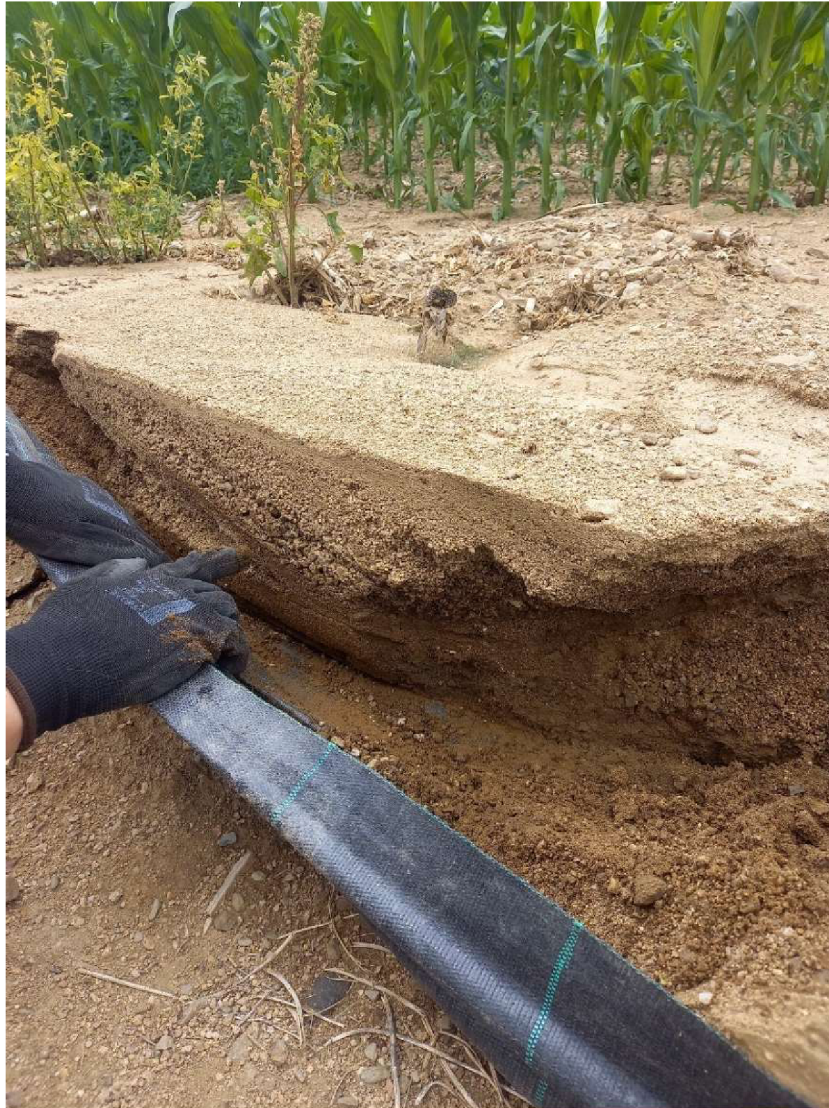
Obrázek 14 - výška sedimentu u svodné textile - zdroj Daniel Špírek

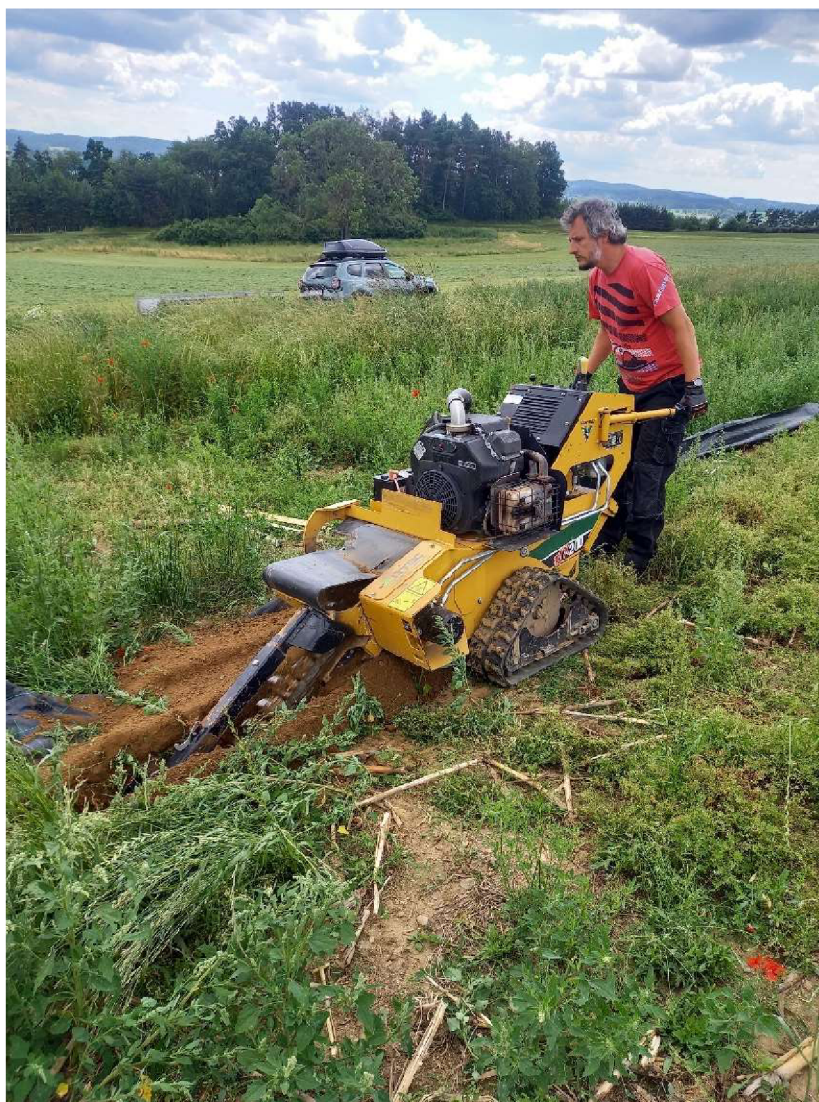
Obrázek 15 - rýhování - zdroj Daniel Špírek

S ohledem na poškození svodné geotextilie byla vyhloubena nová rýha pomocí rýhovače Vermeer RTX200 pro odvod srážkového odtoku (obrázek 15).

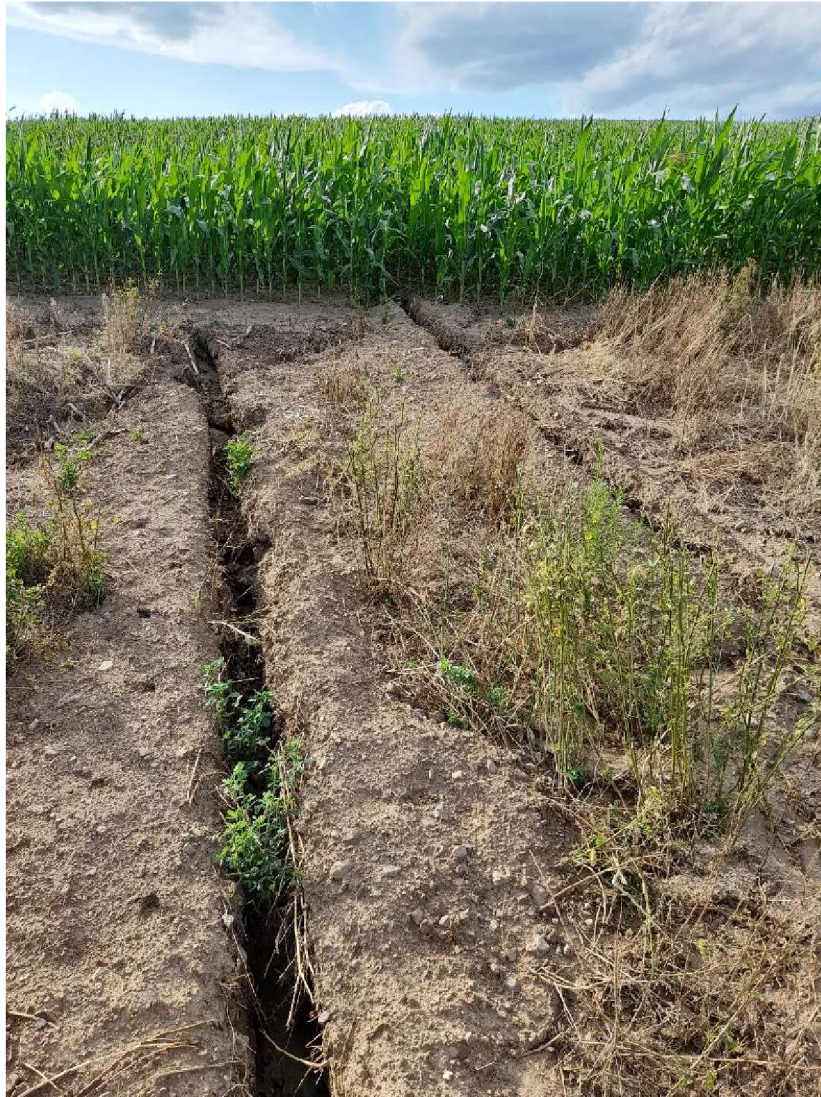
Obrázek 16 - svodné rýhy po 2. opravě lokality – zdroj vlastní

Při opravě lokality dne 28. – 29.6.2023 byly vyfrézovány i dvě „odkláněcí“ rýhy pro odvod vody (obrázek 16) a případného sedimentu mimo oblast svodnou pro sedimentační jámy (prostory mezi parcelami 1 a 2), aby nedošlo k dalšímu případnému poškození vlivem velkých přívalových srážek.

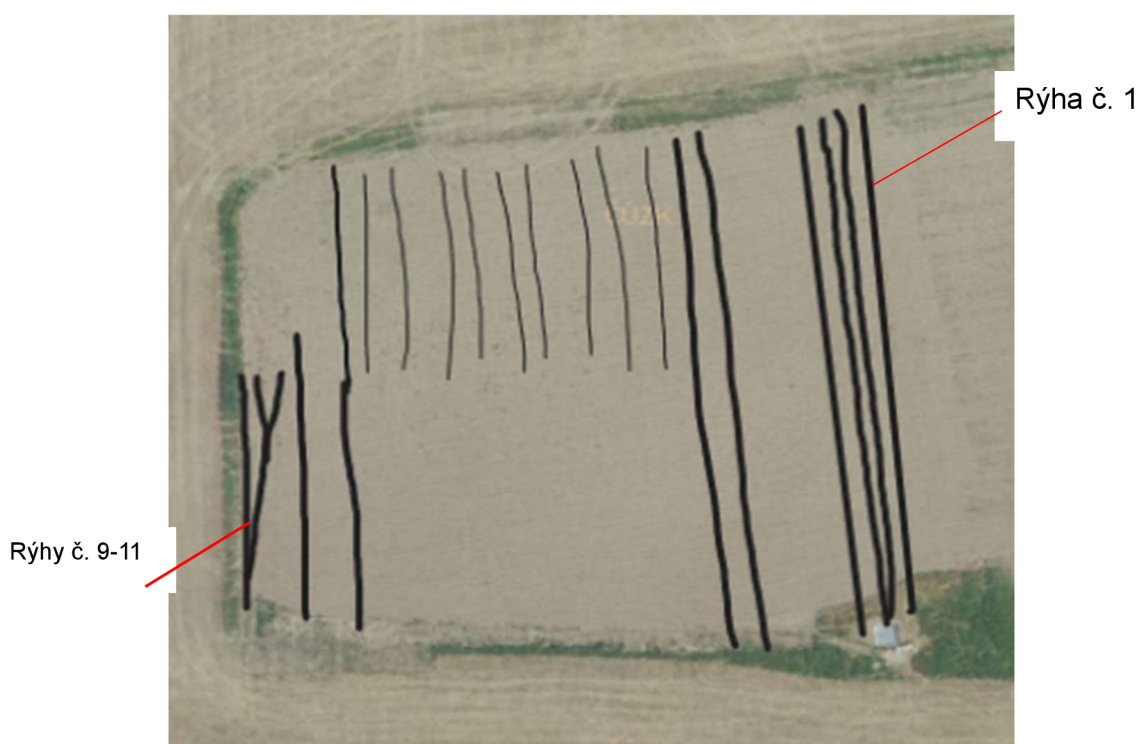
Obrázek 17 - zakres rýh na parcele č. 1 - zdroj cuzk.cz, 2024

Na obrázku 17 jsou zaznamenány erozní rýhy na parcele č. 1. Silnější čáry znázorňují hlubší a širší – významnější – rýhy. Významnějších rýh bylo 9, ve většině případů byly hluboké a široké na šířku pásma, které bylo použito jako měřicí pomůcka. Průměr kotouče pásma je 23 cm. Zásadní rýhy byly pouze na parcele č. 1 (rýhy přímo nad sedimentační jímkou, a dále 2 rýhy ve vzdálenosti cca 7 m od prvních 4 rýh, a pak rýhy na konci parcely č. 1). Na parcele 2 byly 2 významnější rýhy přibližně uprostřed parcely, na parcele 3 byly dvě, ne moc hluboké rýhy (viz obrázky 18 a 19).

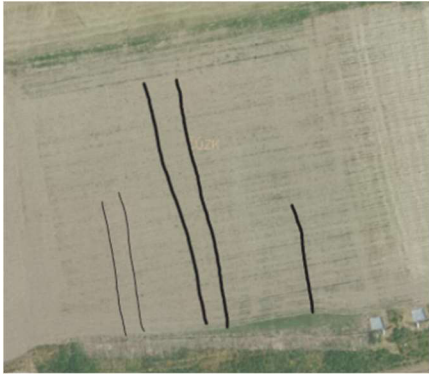
Obrázek 18 - rýhy parcela 2 - zdroj cuzk.cz, 2024

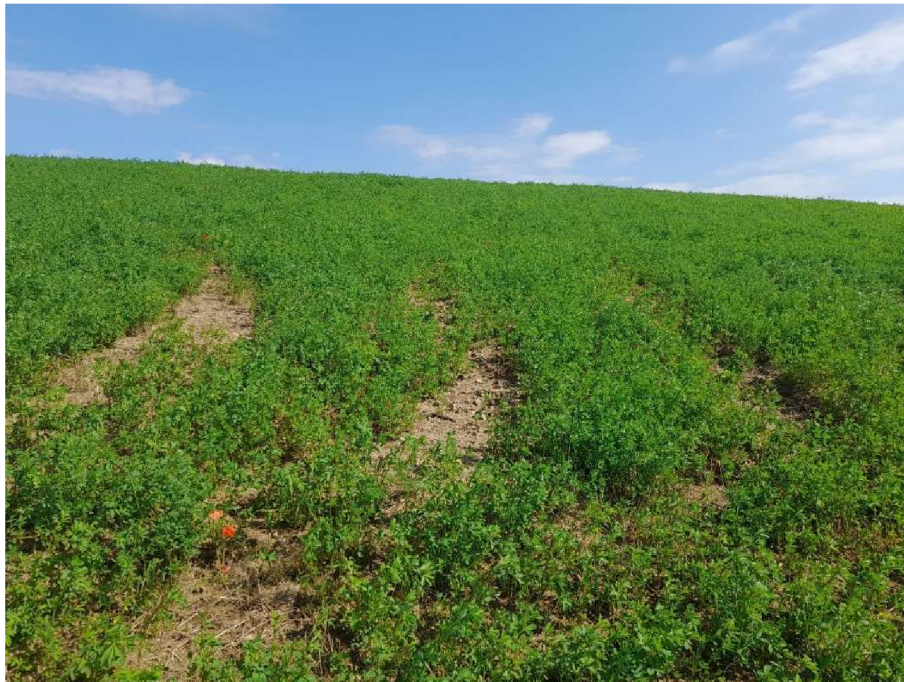
Obrázek 20 - rýhy od techniky nad přístupovou cestou - zdroj vlastní

Nad parcelami je vyjeta přístupová cesta, kde bylo ponecháváno auto. Na této cestě a nad ní je směs vojtěšky. Ve vojtěšce jsou viditelné koleje od těžké techniky (obrázek 20).

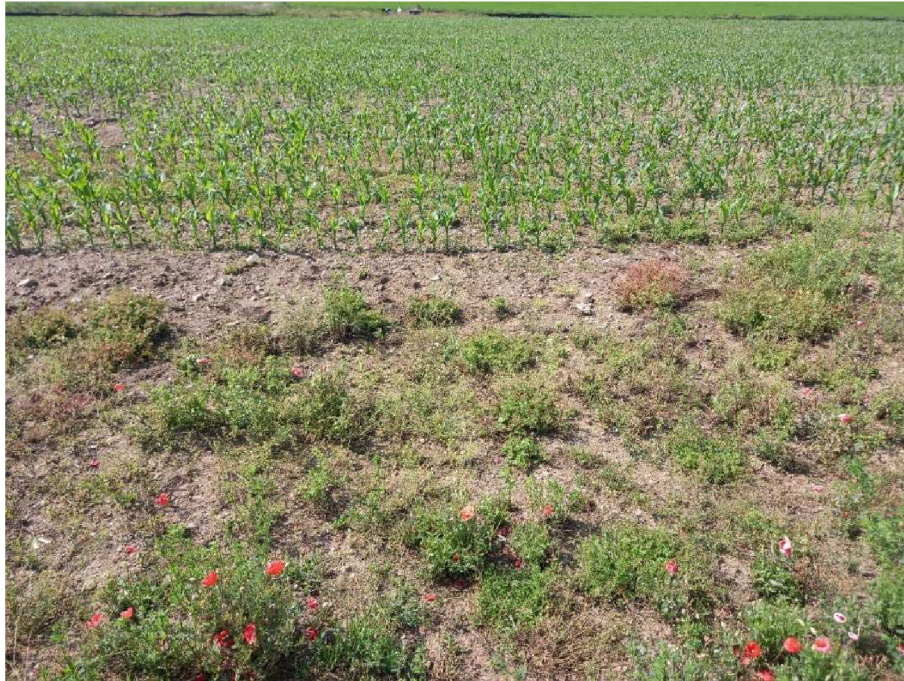
Obrázek 21 - erozní rýhy pod kolejem od techniky - zdroj vlastní

Od těchto kolejí se za přechodem mezi parcelami 1 a 2 tvoří 4 erozní rýhy, které začínají hned pod směskou vojtěšky (obrázek 21).

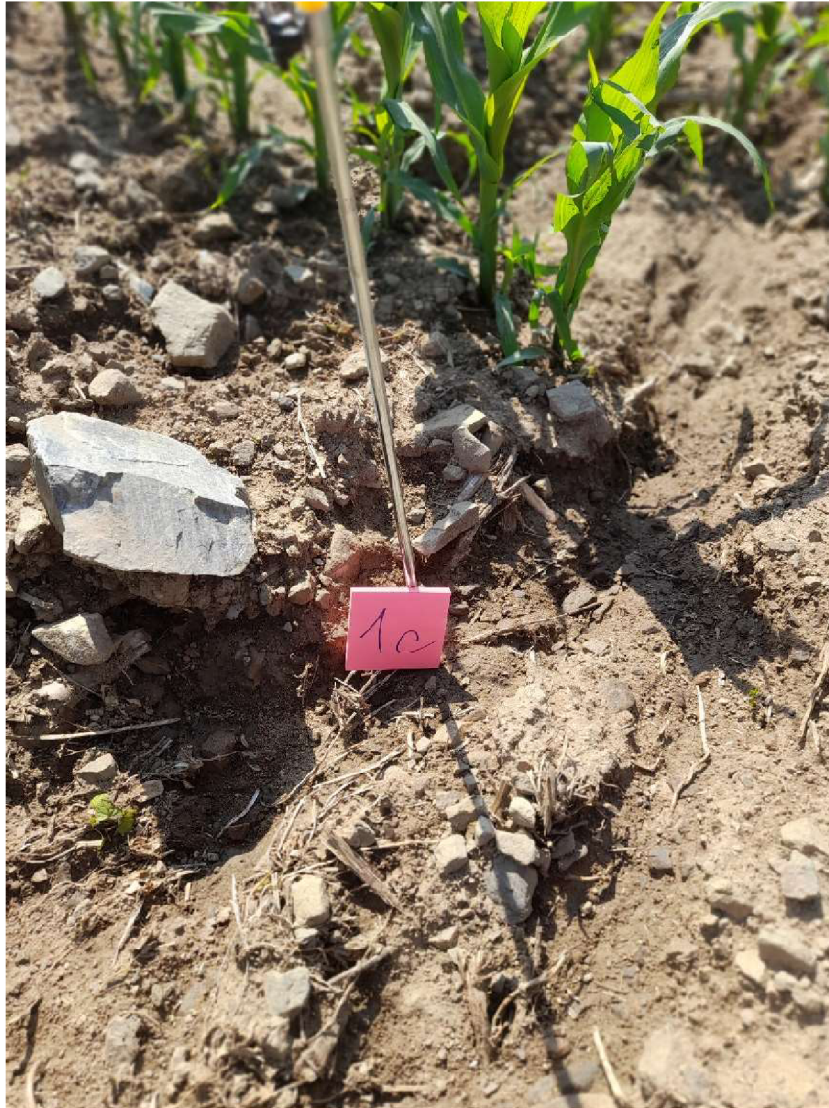
Obrázek 22 - rýha č.1 ve vzdálenosti 11 m od hrany parcely na ploše S1 - zdroj vlastní

Pod kolejem od techniky se tvoří 4 erozní rýhy, začínají hned pod vojtěškou. Ve vzdálenosti přibližně 11 m směrem k jímce je hloubka rýh přibližně 10 cm (obrázek 22).

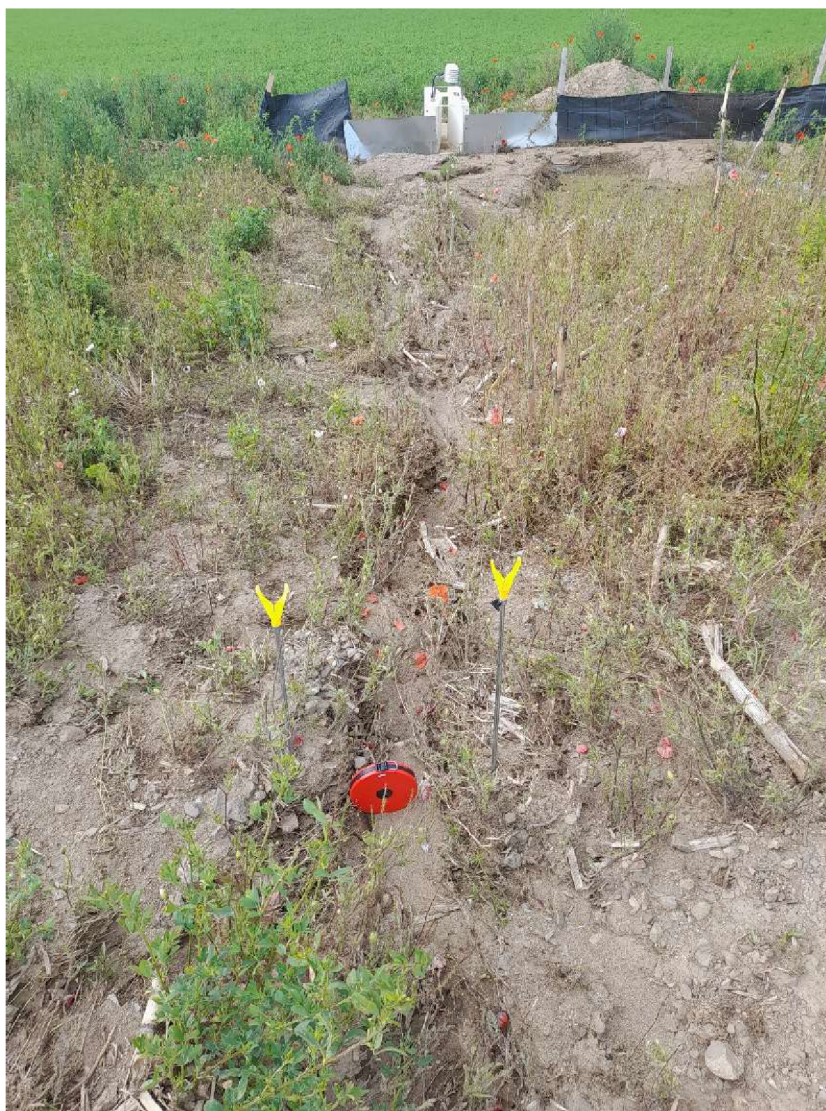
Obrázek 23 - rýha č. 2 nad jímkou 1, parcela 1 - zdroj vlastní

Rýha č. 2 se od hrany směsky rozměňuje, zdvojuje, spojuje (obrázek 23).

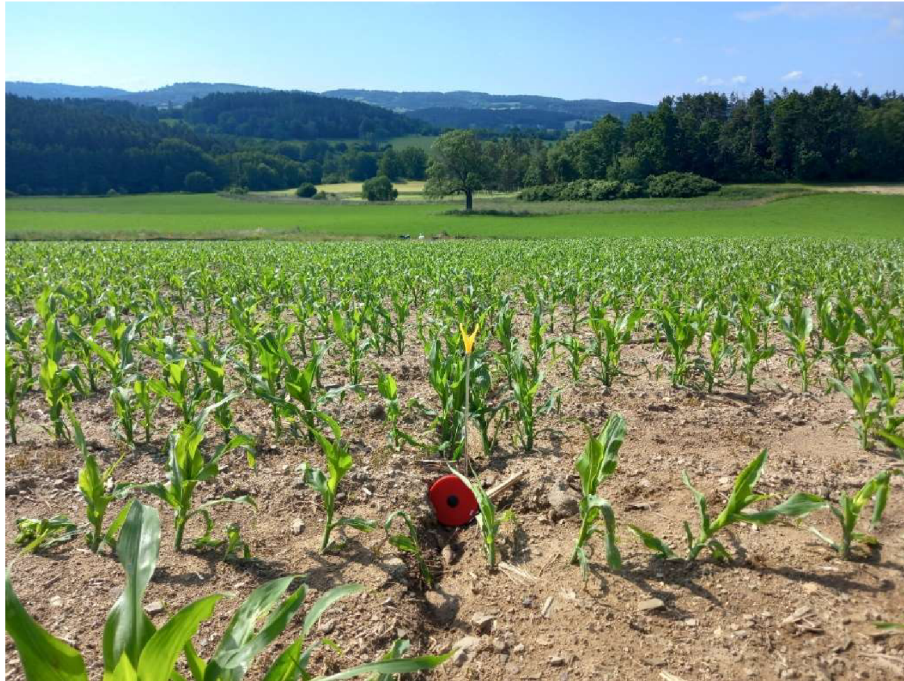
Obrázek 24 - měření hloubky rýh - zdroj vlastní

Rýhy č. 1, 3 a 4 mají ve vzdálenosti 17 m od horního okraje parcely č. 1 hloubku 23 cm (k poměření bylo použito měřicí pásmo, průměr pásma je 23 cm– obrázek 24)

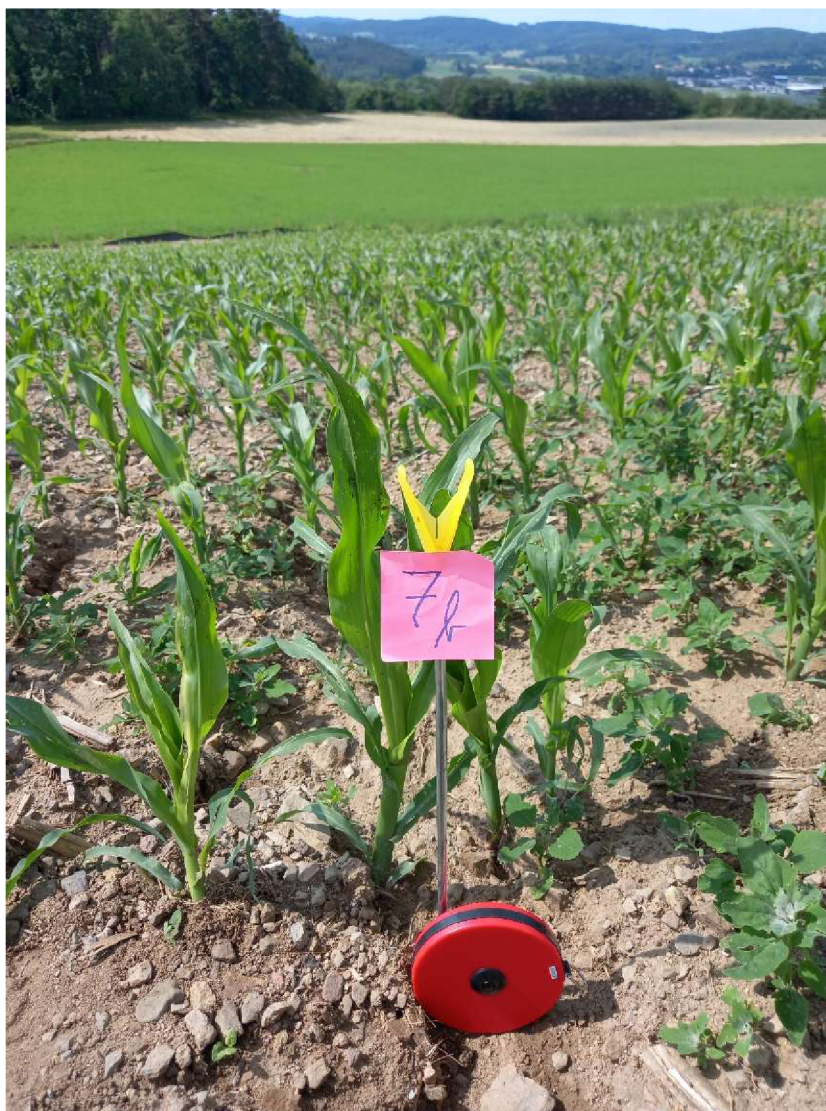
Obrázek 25 - rýha č. 7, parcela 1 – zdroj vlastní

Poslední hluboká rýha je č. 7 (obrázek 25), která je cca 10 m od západního okraje parcely. Rýha se projevuje 5 m od hrany pole, není moc hluboká, ale prohlubuje se směrem dolů ke svodné textilií. Ve vzdálenosti 20 m od horní hrany parcel je rýha hluboká na polovinu šířky pásma, přibližně 11,5 cm.

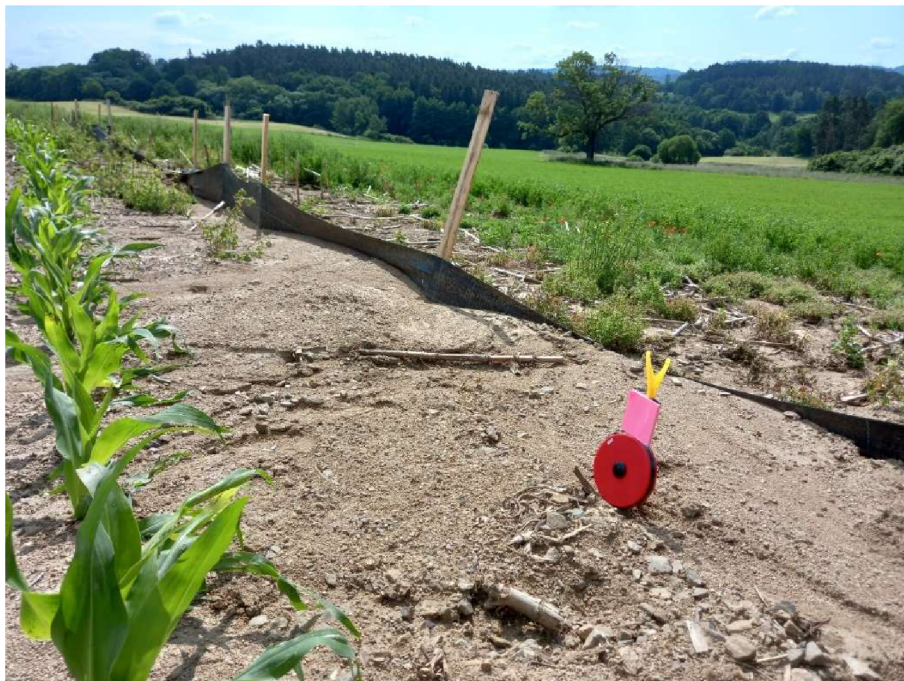
Obrázek 27 - nános sedimentu pod rýhou 5 - 6, parcela 1 - zdroj vlastní

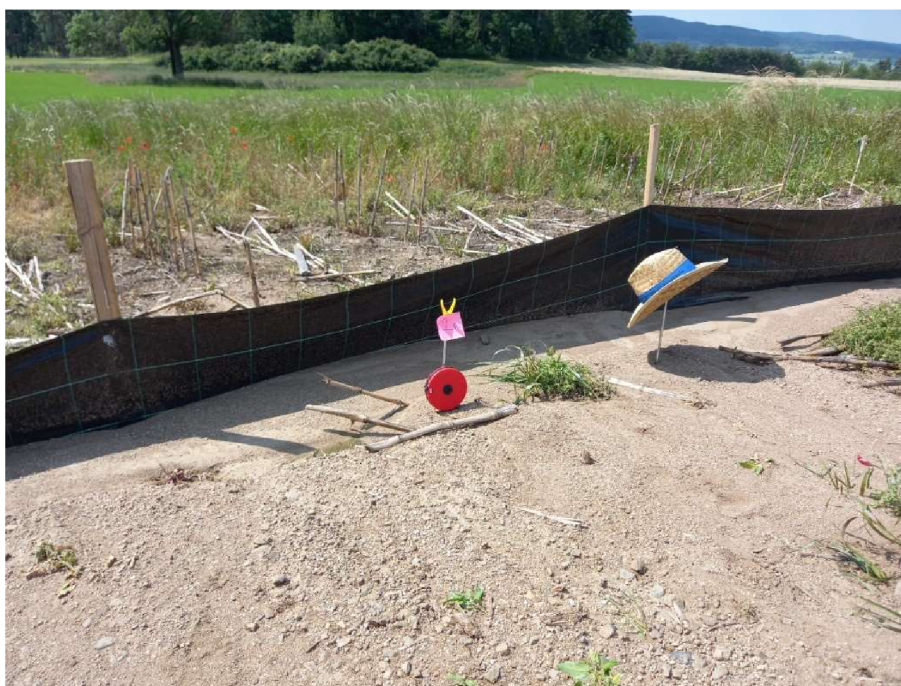
Obrázek 28 - splavená zemina pod parcelou 2 - zdroj vlastní

Nad parcelou č. 2 je znatelnější zapojení meziplodiny zhruba od 19 řádku kukuřice (rozteč mezi řádky je 70 cm). V první třetině parcely, která sousedí s konvencí, chybí meziplodina na ploše 20 x 20 m. Respektive je zaseto, ale netvoří se zde komplexní plocha, není plně zapojeno agrotechnické opatření, jako ve zbývajících 2/3 parcely č. 2. Tím je v 1/3 parcely větší množství splaveniny (obrázek 28).

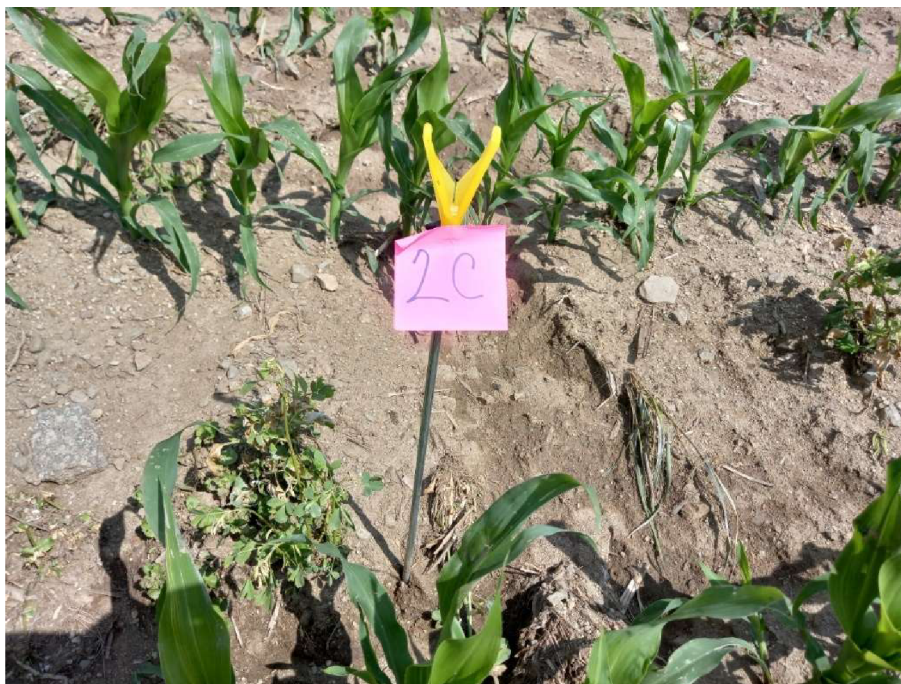
Obrázek 31 - změna funkčnosti podsevu na parcele 2 - zdroj vlastní

Od bodu na obrázku 31 směrem na východ je podsev mnohem výraznější, zlom ve zvýšení množství vzrůstu meziplodiny je přibližně v polovině parcely.

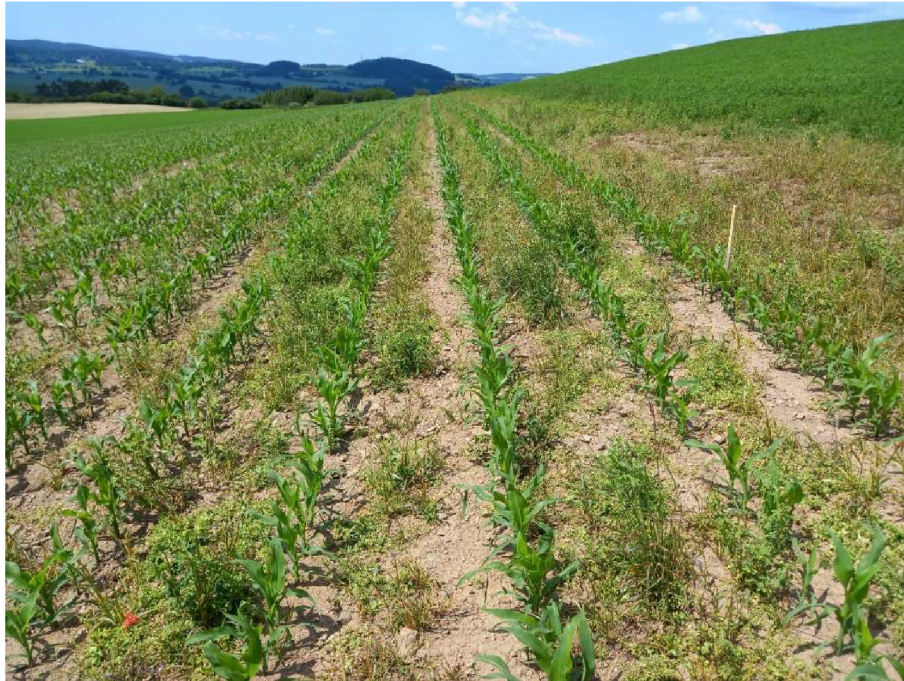
Obrázek 33 - nejvýraznější rýha na severní hraně parcely 3 - zdroj vlastní

Jak vyplývá z obrázku č. 19, na parcele č. 3 byla jedna delší a jedna kratší, nehluboká rýha – viz obrázek 33.

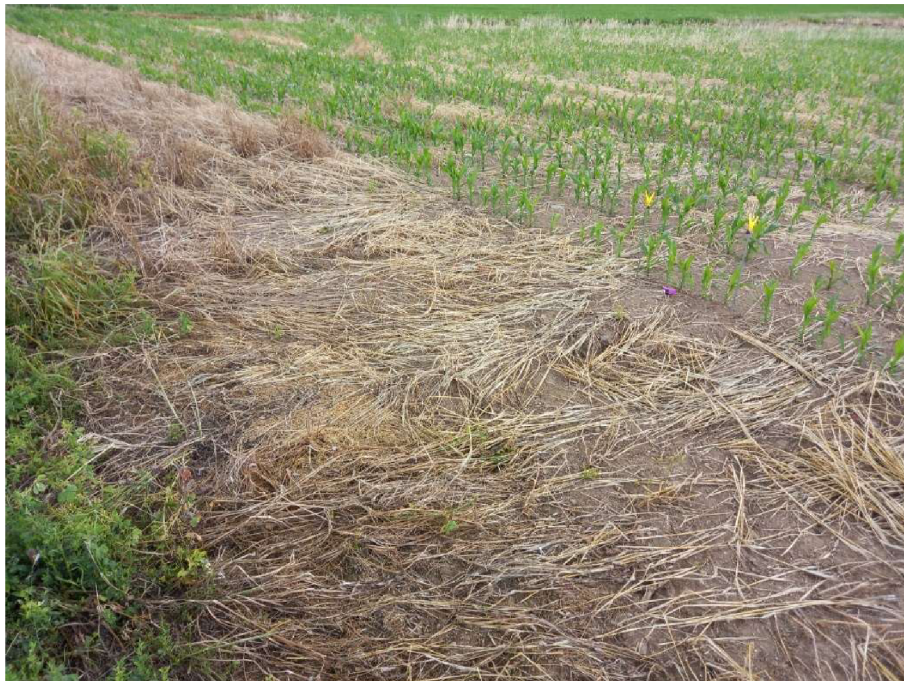
Obrázek 34 - rýha na parcele 3 - zdroj vlastní

Rýha je přibližně 10 m od východního okraje sedimentační jámy směrem k začátku parcely. Opět jsou viditelné koleje techniky ve směru z kopce dolů (Sever – jih). Hloubka rýhy je minimální, meziplodina je vzrostlá, ale slehlá.

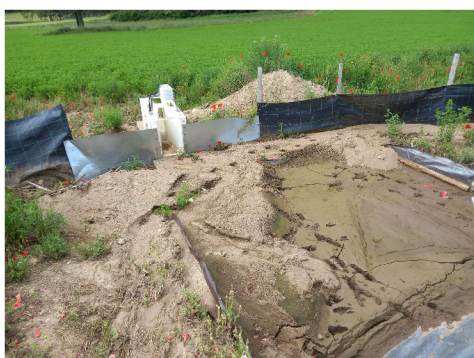
Obrázek 35 - jímka č. 1 před vyčištěním, zdroj vlastní

Na obrázcích 35 a 36 je náhled na sedimentační jímku č. 1 před a po vyčištění.

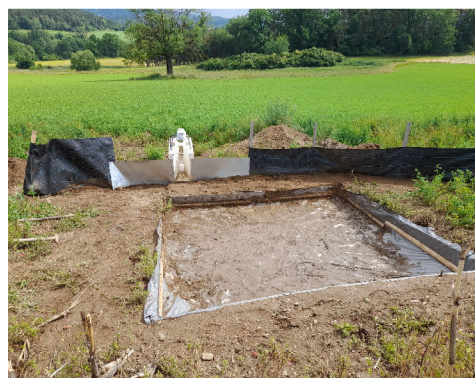
Obrázek 36 - vyčištěná a upravená jímka č. 1, zdroj vlastní

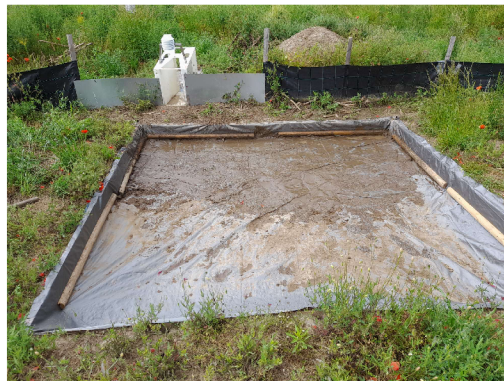
Obrázek 38 - jímka č. 2 po vyčištění, zdroj vlastní

Na obrázcích 37 a 38 je porovnání sedimentační jímky č. 2 před a po vyčištění.

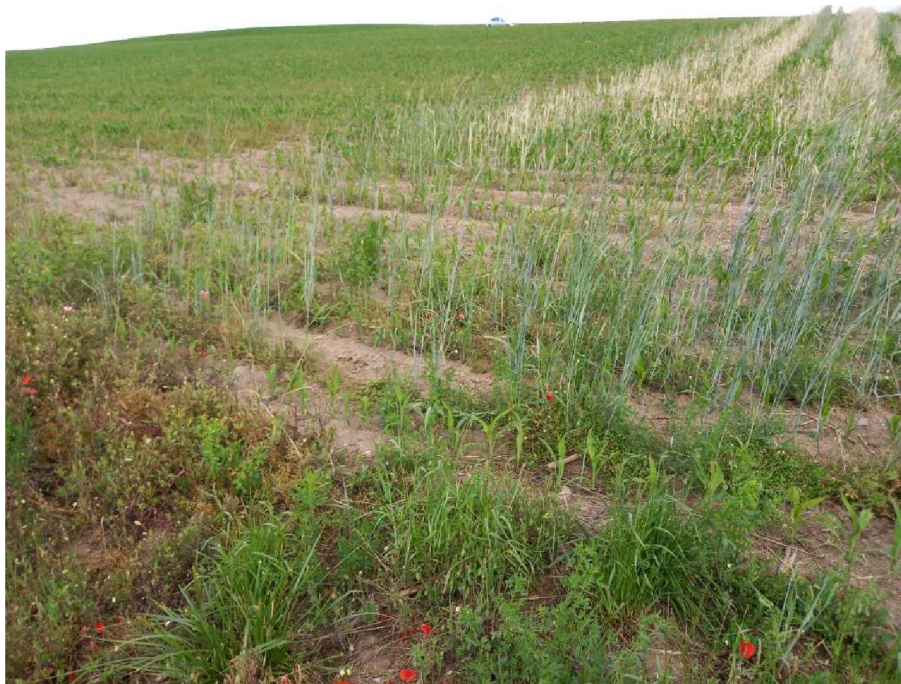
Obrázek 39 - vzrůst a hustota meziplodiny, parcela 3 - zdroj vlastní

Jako meziplodina na parcele č. 3 je žito. Obilí je vzrostlé, ve spodních řádcích (přibližně 7 spodních řádků) je řídkší, nebo polehlé od zeminy a vody (obrázek 39).

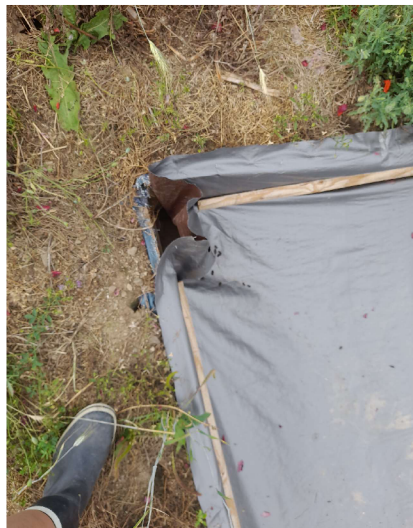
Obrázek 43 - poškození sedimentační jímky č. 2, zdroj vlastní

Plachta sedimentační jímky v horním rohu byla poškozena. S ohledem na možnosti na místě byla plachta povytažena přelepena několikrát univerzální lepicí páskou (viz obrázky 43, 44).

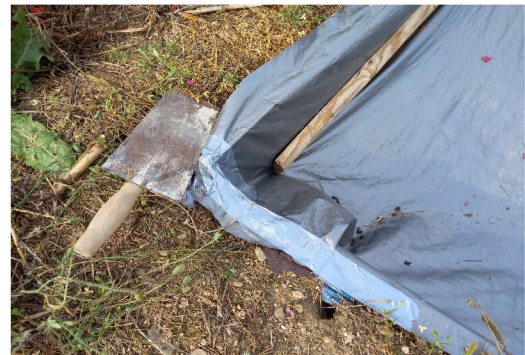
Obrázek 44 - oprava rohu sedimentační jímky univerzální páskou, zdroj vlastní

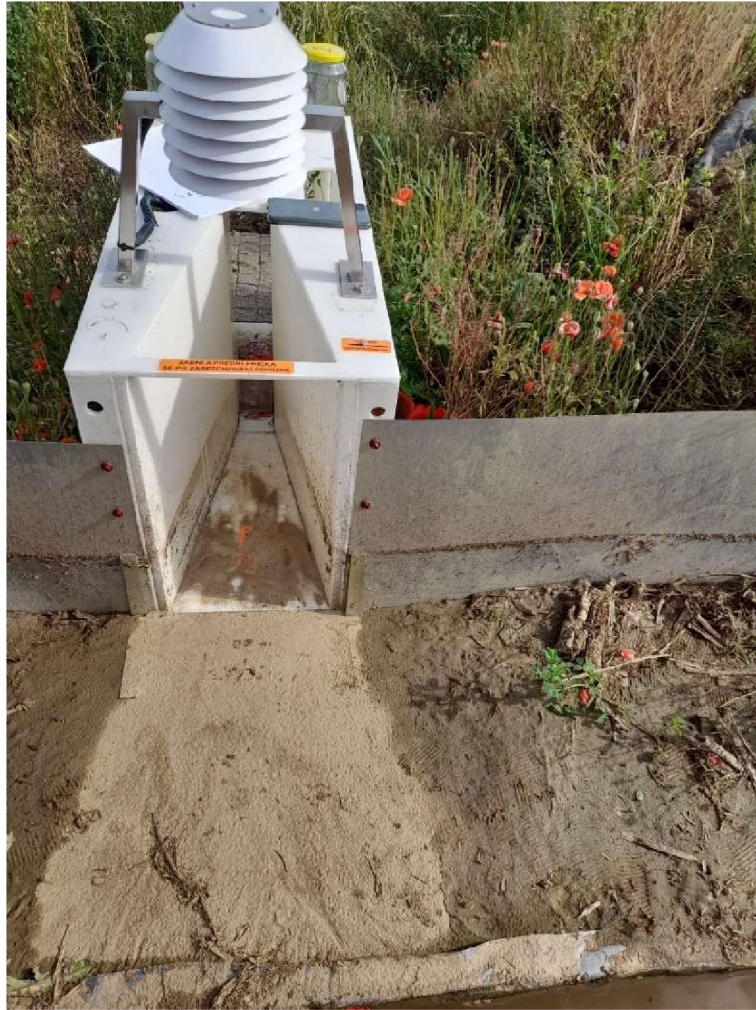
Obrázek 45 - výška hladiny vody, jímka č. 2 - zdroj vlastní

Na obrázku 45 je vidět výška hladiny, kde protékala voda Parshallovým žlabem, jak vysoko byla u pomocného plochu od svodné geotextilie.

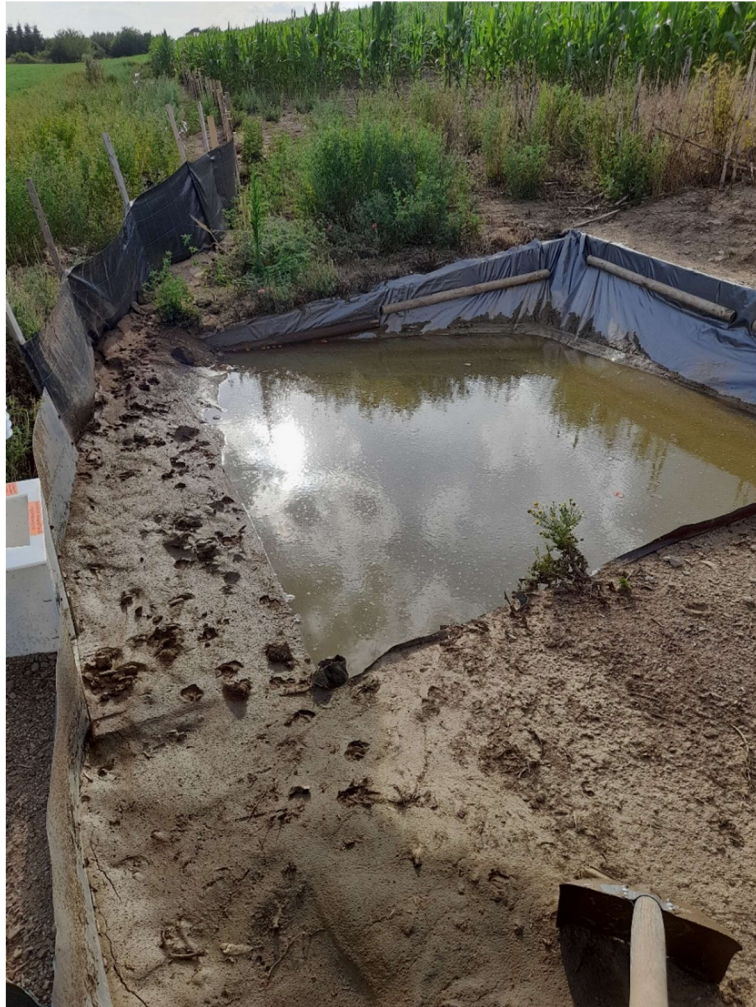
Obrázek 46 - sedimentační jímka č. 1 – zdroj vlastní

Sedimentační jímka č. 1 byla plná vody (obrázek 46), bez většího zápachu. V okolí jímky byly stopy zvěře. Zemina vytěžená z jímky č. 1 je 330 kg.

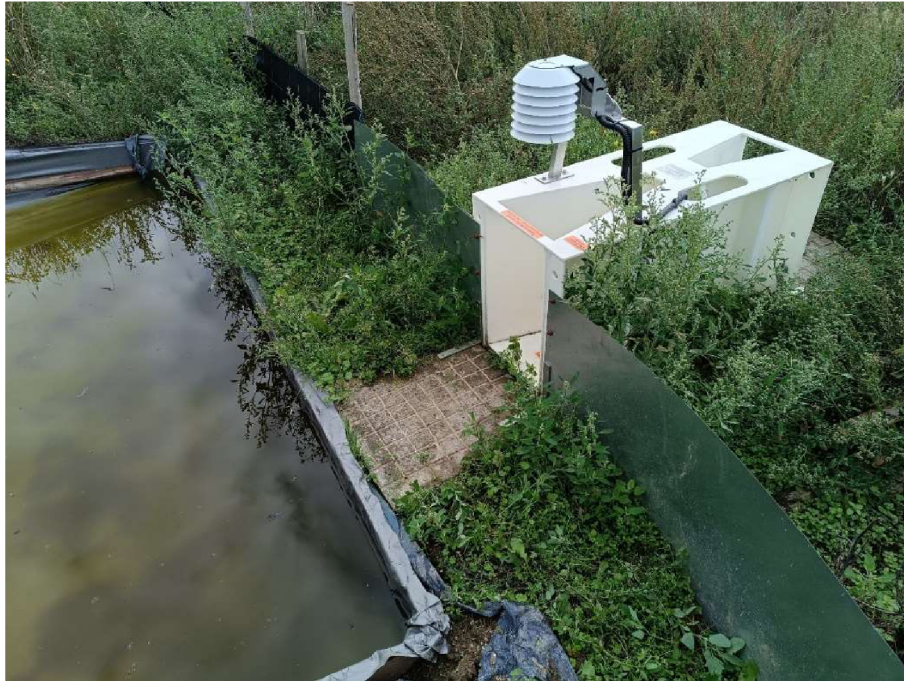
Obrázek 47 - plevel u žlabu č. 3 - zdroj vlastní

U sedimentační jímky č. 3 jsou senzory částečně zarostlé plevely. Voda je v 1/3 bazénu, vizuálně celkem čistá, plachta není poškozena (obrázek 47).

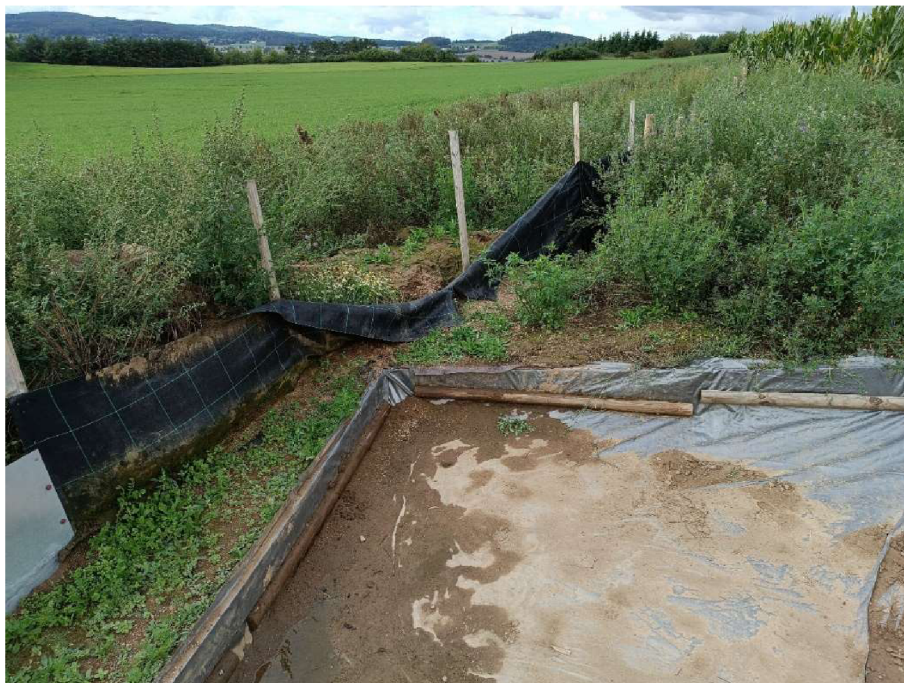
Obrázek 49 - porušení svodné geotextilie - zdroj vlastní

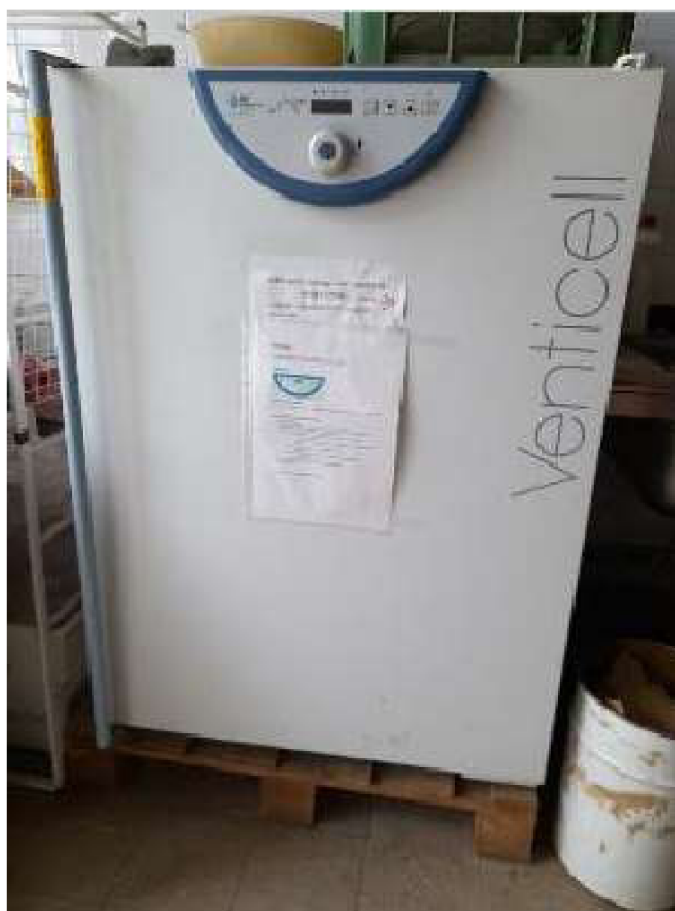
Obrázek 52 - sušička vzorků, laboratoř FŽP - zdroj vlastní

Sušení v laboratoři proběhlo 27.6.2023, 19.7.2023, 4.9.2023. Po převozu z lokality byl vzorek sedimentu před odjezdem do laboratoře uchováván v chladu.

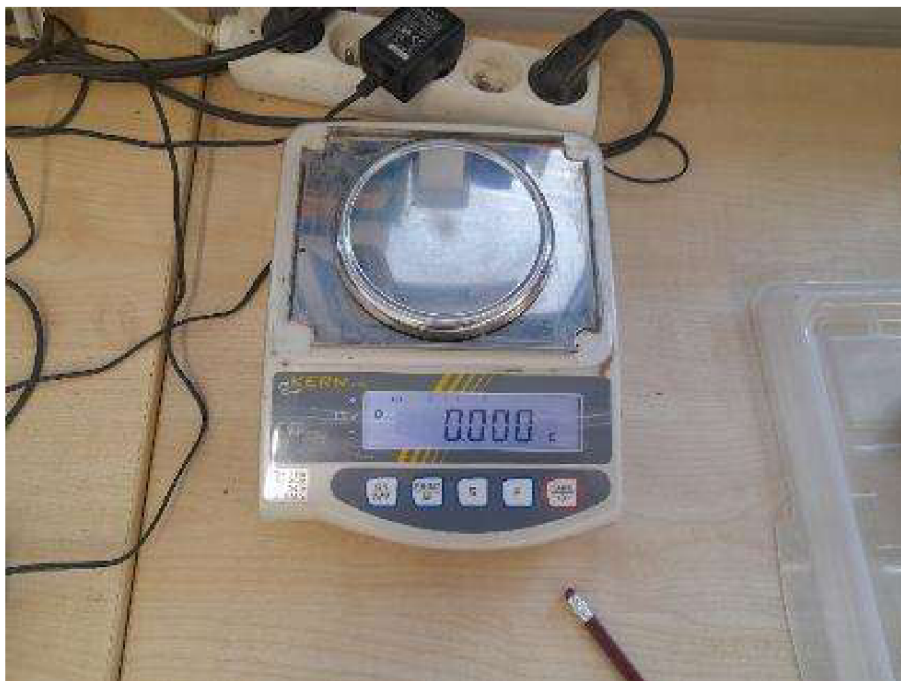
Obrázek 53 - vycentrovaná váha - zdroj vlastní

Před každým vážením byla váha vycentrována (obrázek 53).
