Výstavba rybích přechodů a vliv těchto staveb na
okolní prostředí

BAKALÁŘSKÁ PRÁCE

Výstavba rybích přechodů a vliv těchto staveb na okolní prostředí

Oficiální název projektu je „Berounka ř. km 19,429 – jez Řevnice – výstavba rybího přechodu a vodácké propusti“. Stavba se nachází v k. ú. Řevnice (745 375) ve městě Řevnice, v okrese Praha-západ ležící zhruba 10 km na jihozápad od hlavního města Prahy na řece Berounce. Stavebníkem v tomto případě bylo Povodí Vltavy. Projektovou dokumentaci pro provedení stavby a dokumentaci skutečného provedení stavby, kterou zpracovala firma Envisystem, s.r.o.

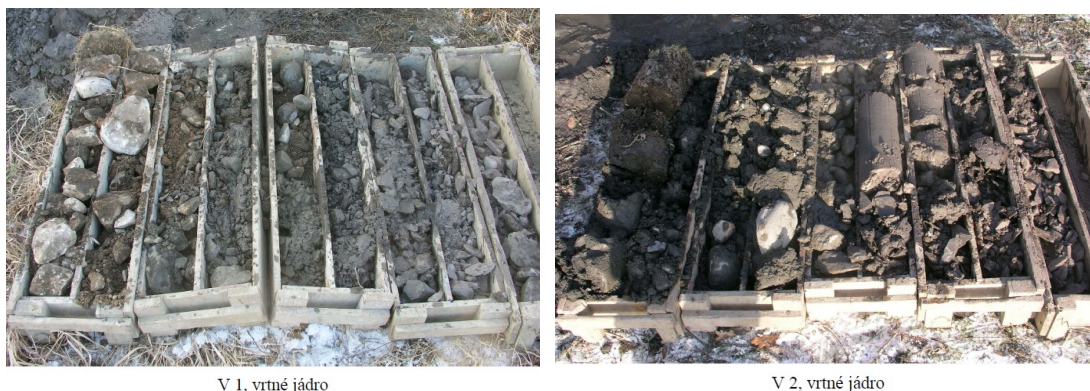
Obrázek č. 4: Odebrané vzorky z vrtného jádra V1 a V2

U vrtu V1 jsou štěrky překryté balvanitou a kamenitou navázkou. Tyto balvany dosahují frakce až 25 cm a objevují se zde i bloky křemenců. Mocnost navázky je u vrtu V1 1,8 m. U průzkumných vrtů pro zjištění přítomnosti podzemní vody bylo zjištěno, že u vrtu V1 byl přítok v hloubce 4,2 m pod terénem a cca po 30 minutách po odvrtání nastoupala podzemní voda do úrovně 3,96 m. Při realizaci vrtu V2 byla přítomnost hladiny podzemní vody zjištěna v hloubce 0,7 m pod terénem a po 30 minutách nastoupala na úroveň 0,36 m. V případě naší zájmové lokality je podzemní voda vázaná na průlinově propustný kolektor štěrků. Tento kolektor je zásobován infiltrací srážkových vod a povrchové vody z koryta řeky Berounky. Proto se bude hladina podzemní vody měnit v závislosti na stavu hladiny vody v řece Berounce. Nepropustnou část kolektoru vytvářejí již zmíněné prachovité břidlice skalního

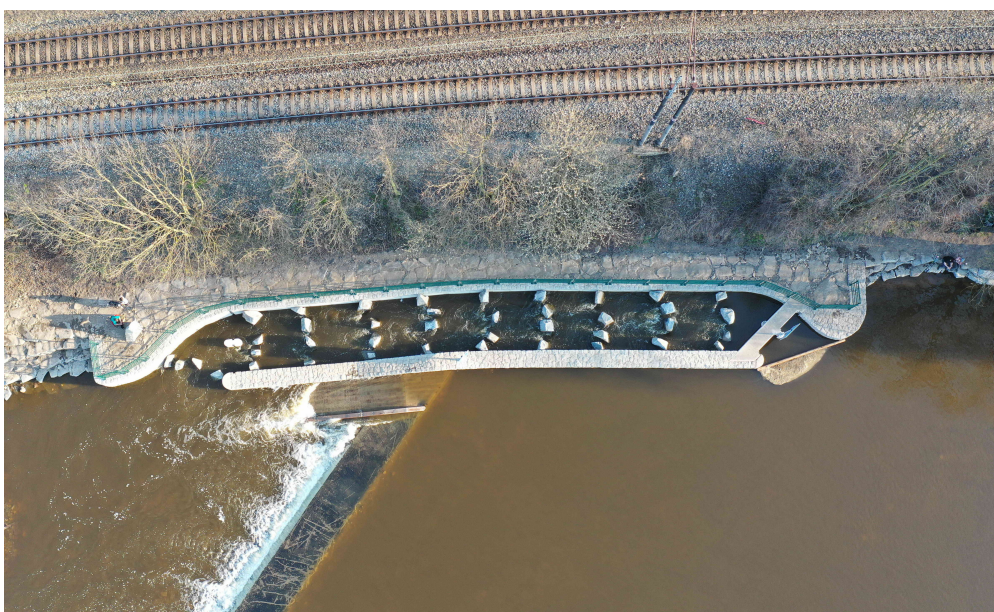
Obrázek č. 8: Foto pořízené dronem - RP I

Pravý břeh je pak v okolí RB upraven stupňovitými rovinami, které jsou také tvořeny balvany. Tyto rovnaniny jsou v nadjezí v délce cca 9,5 m a v podjezí cca 8,3 m.

Rybí přechod byl navržen jako technický železo-betonový žlab s balvanitými přepážkami. ŽB konstrukce RP I je dělena na 3 dilatační bloky v délce od 11 do 15 m. Typ RP se uvádí dle literatury, jako štěrbínový, bazénového typu. Pro jeho umístění musela být odbourána část jezu, a to v délce cca 4,8 m. Do odbouraného prostoru byl žlab vložen. Mezi žlabem rybího přechodu a skluzí pro vodáky vznikne pracovní spára. Tato spára je těsněna extrudovaným polystyrenem a při povrchu zatmelena. Jak už bylo výše zmíněno v kapitole 5.3.1 Architektonického, dispozičního a materiálového řešení, koruna RP I je umístěna nad hladinu Q_{30d} . Pohledové stěny jsou obloženy žulovými kameny a obě oblé zhlaví dělicího pilíře jsou tvořeny z kotvených žulových kamenořezů. Pohledový beton byl v tomto případě použit pouze na části konstrukce, které nejsou viditelné a úzké pilířky hrazení. U každého RP by měly být na vstupu i výstupu drážky provizorního hrazení, není tomu jinak i v tomto případě. Drážky provizorního hrazení slouží především pro zatěsnění RP od okolní vody, z důvodu možnosti provedení oprav či čištění RP. Další možností využití drážek provizorního hrazení je za účelem osazení naváděcího koše bioscanneru, který umožňuje monitoring migrace ryb, který se v našem případě bude provádět a je v rámci tohoto projektu povinný. Žlab je zavázán do břehu v nadjezí i podjezí v délce 38,2 m, světlé šířce 3,6 m, překonávající spád jezu 1 m a v podélném sklonu 2,9 %. V horní části RP je nad dělicím pilířkem hrazení lávka (betonové přemostění) šířky 0,8 m. Přechod je ve své trase rozdělován balvanitými liniemi, které tvoří zaoblené kameny o velikosti 1 – 1,5 m a jsou uloženy do betonového lože v půdorysném pohledu do oblouku, který usměrňuje proudnici do středu miskovité kynety. Kameny jsou rozestavěny tak, aby mezi nimi vznikly mezery (štěrbiny), které mají celkovou šířku 0,95 m. Jedna z těchto štěrbin je vždy šířky 0,6 m, další jsou různorodě rozmístěné v šířkách od 0,2 až 0,15 m. Jednotlivé řady modelují kaskády tůní s místním návrhovým převýšením hladin 0,1 m na 3,5 m délky. Tůně mají světlou délku cca 2,5 m a navrhovaná hloubka vody se v těchto tůních pohybuje v rozmezí od 0,6 až 0,8 m. U balvanité linie je navrhovaná hloubka vody 0,6 m. Dno rybího přechodu je řešeno uložením místního kamenitého substrátu z řeky do betonu. Kamenitý substrát je uložen do rastru z balvanů a má frakci středního zrna, což

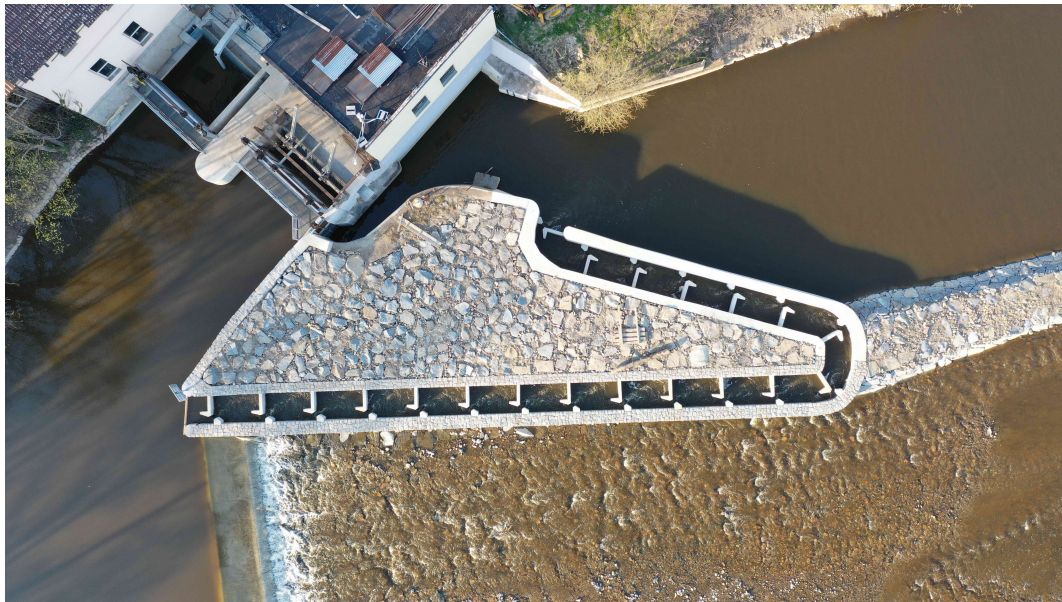
Obrázek č. 9: Foto pořízené dronem - RP II

U rybího přechodu RP II je jeho trasa vedena na levém břehu v podjezí v prostoru dělicího ostrova mezi řekou a odpadním kanálem malé vodní elektrárny.

Na levém břehu u RP II se v rámci projektu opravovala část jezu v délce 15 m. Tato oprava zahrnovala novou železo-betonovou přelivnou hranu navýšenou na kótu 205,94 m n. m.

Rybí přechod RP II byl navržen jako technický železo-betonový žlab tvořený ŽB přepážkami. Stavba RP II zasahuje do stávajícího tělesa jezu. Z tohoto důvodu musela být část jezu v délce přibližně 3,2 m odbourána a do vzniklého prostoru byl žlab vložen. Žlab RP II navazuje svou levou stěnou na stávající opěrnou zeď vtokového objektu malé vodní elektrárny. V těchto místech je přiznaná dilatační spára, která je těsněna vysoce pružnou těsnicí fólií a trvale plastickým PU tmelem. Svou pravou stěnou RP II přiléhá k opravené betonové konstrukci nově realizovaného jezu, kde opět vznikla dilatační spára těsněná stejným způsobem. Spodní část trasy RP II v prostorách odpadního kanálu MVE je umístěna v prostorách stávající betonové nábrežní zdi, kterou RP v délce přibližně 13 m svou konstrukcí nahradil. V tomto místě vznikla dilatační spára těsněná stejným způsobem

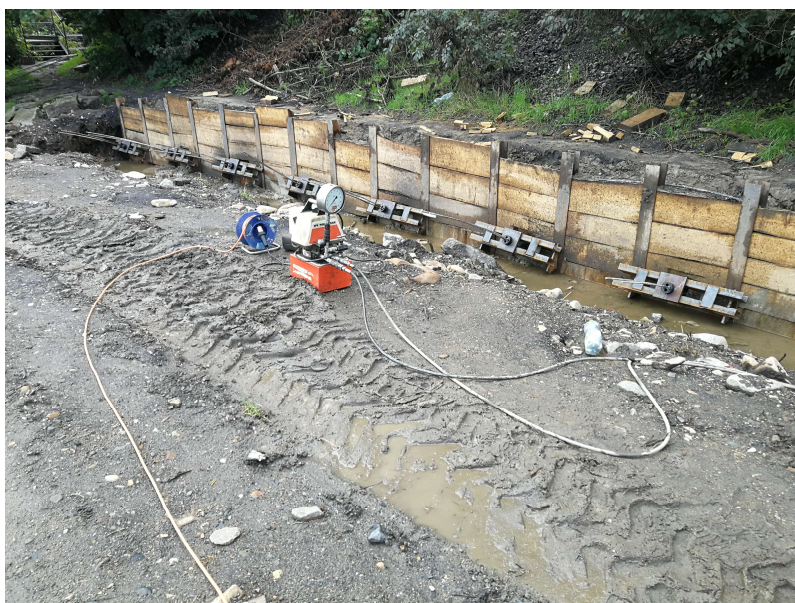
Obrázek č. 10: Napínání lanových kotev

System jímkování a pažení nebyl v rámci prováděcí dokumentace konkrétně určen, zhotovitel navrhl objednateli dle vlastních osvědčených technologických postupů. V rámci pažení stavební jámy pro RP I byl použit systém záporového pažení. Toto záporové pažení bylo kotveno předepnutými lanovými kotvami (Obrázek č. 10) až na dno skalnatého podloží pravého břehu. Záporů typu HEB140 byly umístěny po 1 m do vrtů délky 5 až 6 m. Kořeny zápor byly zalaty cementovou zálivkou. Do meziprostoru těchto zápor byla umístěna výdřeva (latě potřebných rozměrů), pro vytvoření pažící stěny a zde pak byly vyvrtány vrty pro instalaci kotev.

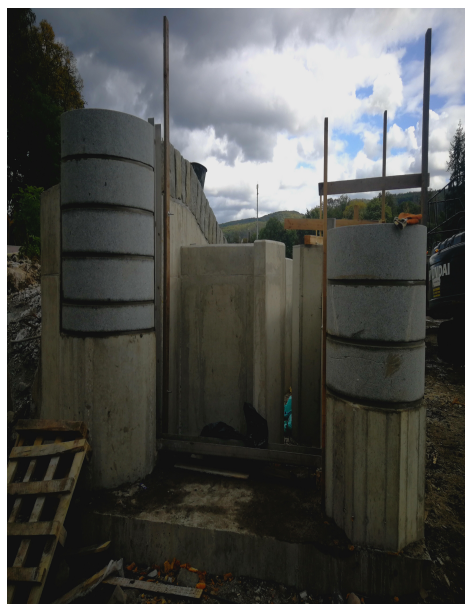
Obrázek č. 12: Žulové kamenořezy horního zhlaví na výstupu z RP II

Žlab RP II je konstrukčně řešen jako železobetonový polo-rám celkové délky 65,7 m. Jeho koruna je umístěna nad hladinu vody při průtoku Q_{30d} . Konstrukce žlabu je rozdělena do 5 ti dilatačních bloků. I v tomto případě stejně jako u RP I jsou vnější pohledové stěny dilatačních bloků č. 1 až č. 3 obloženy žulovými lomovými kameny, které jsou ukládané do betonu tloušťky 30 mm s krystalizační přísadou. Zbylé dilatační bloky č. 4 a č. 5 jsou tvořeny pouze jako ŽB konstrukce z pohledového betonu. Obě horní oblá zhlaví na výstupu z RP II (Obrázek č. 12) jsou tvořena žulovými kamenořezy, tak jako u RP I.

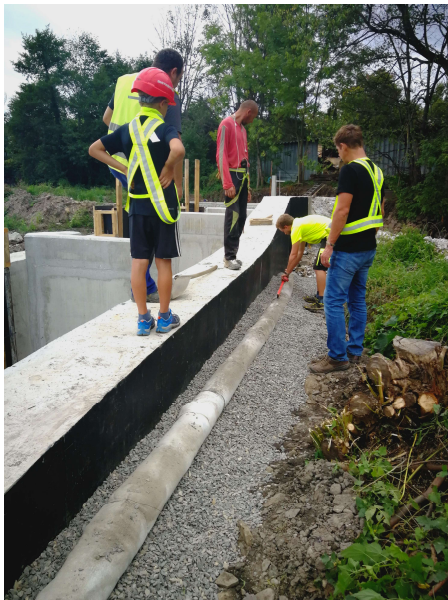
Obrázek č. 13: Drenážní potrubí HDPE DN 150

Prostor, který vznikl mezi konstrukcí RP II a stávající opěrnou zdí nátoky na MVE tzv. ostrov je odvodněn drenážním potrubím HDPE DN 150 (Obrázek č. 13).

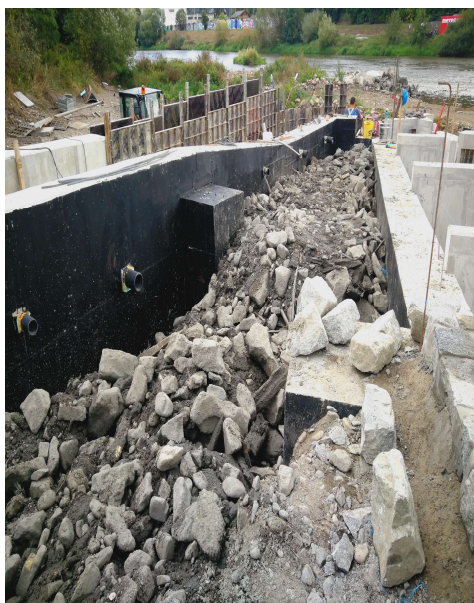
Obrázek č. 14: Příčné horizontální drény HDPE DN 100

a několika příčnými horizontálními drény HDPE DN 100 (Obrázek č. 14), které jsou zaústěny do spodní části žlabu RP II.

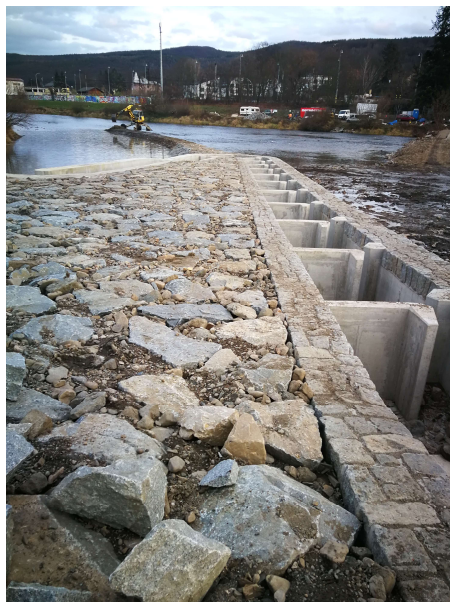
Obrázek č. 15: Ostrov vyplněný kamennou rovnáninou

Prostor ostrova je vyplněn kamennou rovnáninou (Obrázek č. 15), vyklínován a proštěrkován.

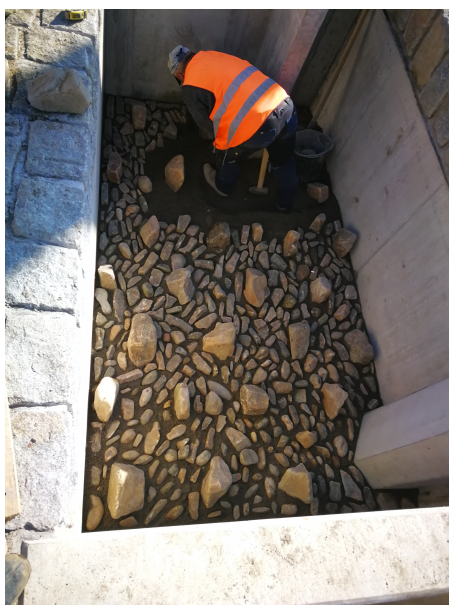
Obrázek č. 16: Drsné dno v RP II

U RP II jsou osazeny drážky provizorního hrazení pouze na výstupu z RP. Tyto drážky jsou opět využitelné pro osazení naváděcího koše bioscanneru, který umožňuje možnost budoucího monitorování migrace ryb. Generální podélný sklon RP II je 3,1 %, jeho světlá šířka činí 1,8 m a překonává spád jezu výšky 2,06 m. Samotná trasa žlabu je členěna jednotlivými betonovými přepážkami, které mají svislé štěrbinu šířky 0,3 m a vytvářejí tak bazénky o světlé délce 3 m, s minimální hloubkou vody 0,8 m a s lokálním návrhovým převýšením hladin 0,10 m. I v tomto případě je dno žlabu opatřeno místním kamenitým substrátem z řeky. Tento rastr je tvořen z balvanů střední frakce o zrně 0,3 m uložených do betonu. Již dříve zmíněný termín „Drsné dno“ je realizován i v profilu štěrbin betonových přepážek viz Obrázek č. 16.

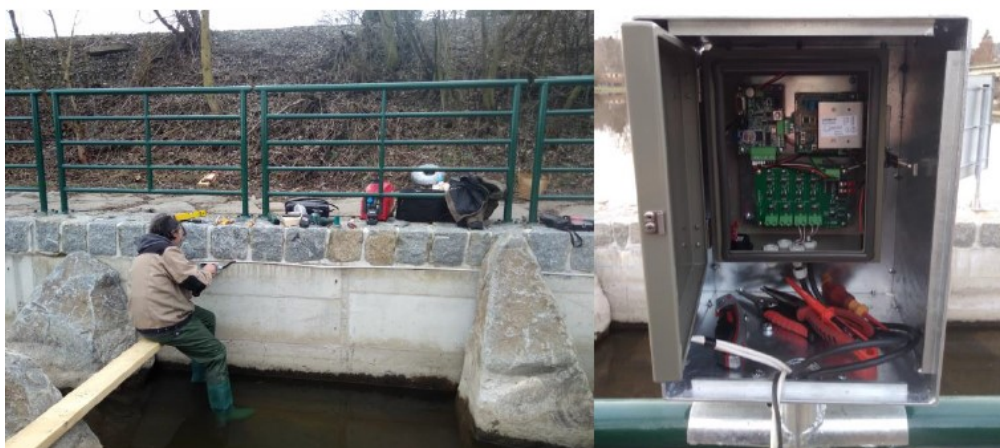
Obrázek č. 22: Instalace sledovacího zařízení

Od této instalace probíhá nepřetržitý monitoring. Požadavek investora, kterým byl v tomto případě Povodí Vltava státní podnik, bylo uskutečnit odborné odlovení v jarním a podzimním období za pomoci elektrického agregátu. Toto odlovení bylo řádně provedeno, viz obrázek č. 23. Na jaře se povedlo odlovit a označit více než 500 kusů ryb. Na podzim pak bylo odloveno a označeno kusů 150. Převážně byly odloveny a označeny druhy, které se běžně v tomto úseku pod jezem dle dřívějších průzkumů vyskytují. Mezi odlovenými druhy byly: bolen dravý, cejn velký, cejnek malý, hrouzek obecný, jelec jesen, jelec proudník, jelec tloušť, ostroretka stěhovavá, okoun říční, parma obecná a plotice obecná. Tyto odlovené druhy dosahovaly velikosti od 10 do 60 cm.

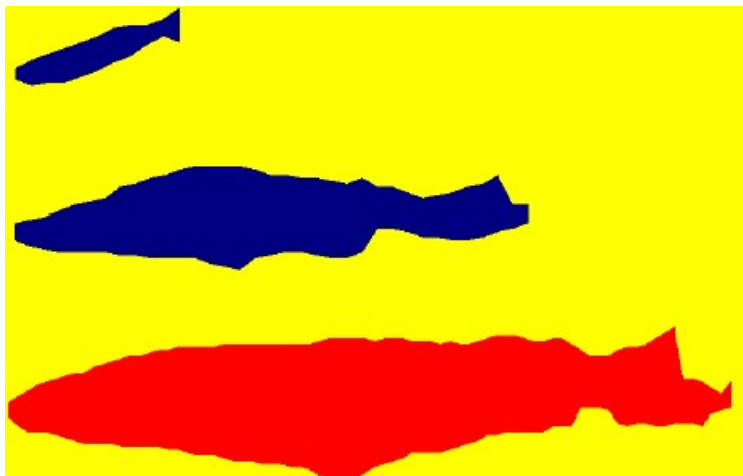
Obrázek č. 27: Záznam ryb migrujících rybími přechody

Nejčastější velikostní skupinou byla v rybím přechodu zaznamenaná skupina dosahující 20 až 40 cm. Toto zjištění potvrzuje velikostní složení dříve zjištěných společenstev ryb pod jezem.
