Výstavba rybích přechodů a vliv těchto staveb na
okolní prostředí

BAKALÁŘSKÁ PRÁCE

Construction of fish passes and the impact of these structures on the environment

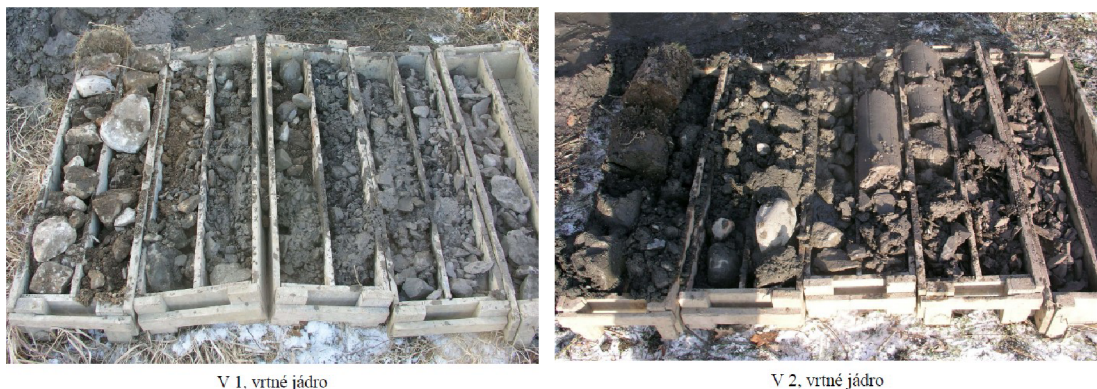
Obrázek č. 4: Odebrané vzorky z vrtného jádra V1 a V2

U vrtu V1 jsou štěrky překryté balvanitou a kamenitou navázkou. Tyto balvany dosahují frakce až 25 cm a objevují se zde i bloky křemenců. Mocnost navázky je u vrtu V1 1,8 m. U průzkumných vrtů pro zjištění přítomnosti podzemní vody bylo zjištěno, že u vrtu V1 byl přítok v hloubce 4,2 m pod terénem a cca po 30 minutách po odvrtání nastoupala podzemní voda do úrovně 3,96 m. Při realizaci vrtu V2 byla přítomnost hladiny podzemní vody zjištěna v hloubce 0,7 m pod terénem a po 30 minutách nastoupala na úroveň 0,36 m. V případě naší zájmové lokality je podzemní voda vázaná na průlinově propustný kolektor štěrků. Tento kolektor je zásobován infiltrací srážkových vod a povrchové vody z koryta řeky Berounky. Proto se bude hladina podzemní vody měnit v závislosti na stavu hladiny vody v řece Berounce. Nepropustnou část kolektoru vytvářejí již zmíněné prachovité břidlice skalního

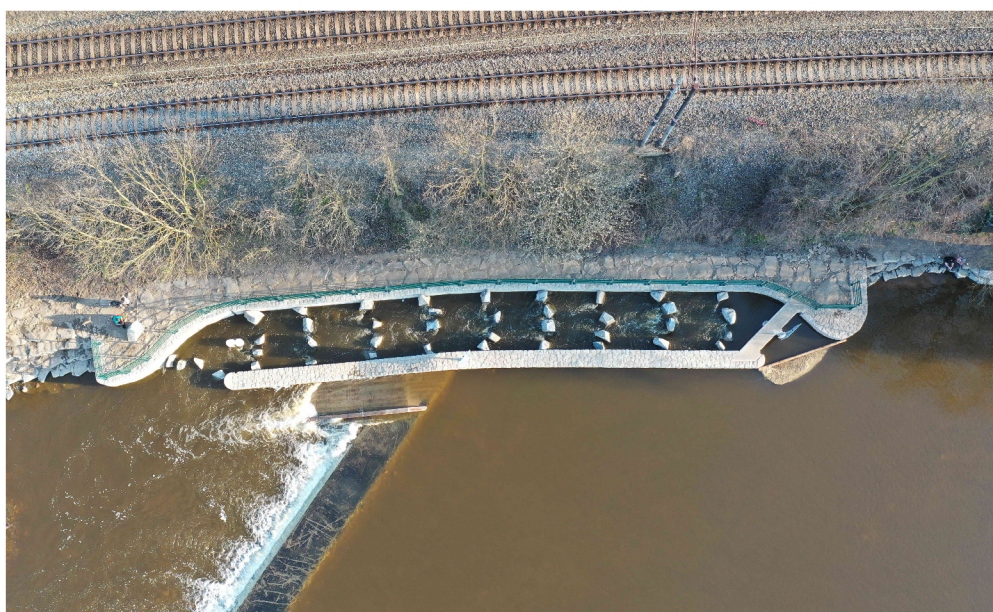
Obrázek č. 8: Foto pořízené dronem - RP I

Pravý břeh je pak v okolí RB upraven stupňovitými rovinami, které jsou také tvořeny balvany. Tyto rovnaniny jsou v nadjezí v délce cca 9,5 m a v podjezí cca 8,3 m.

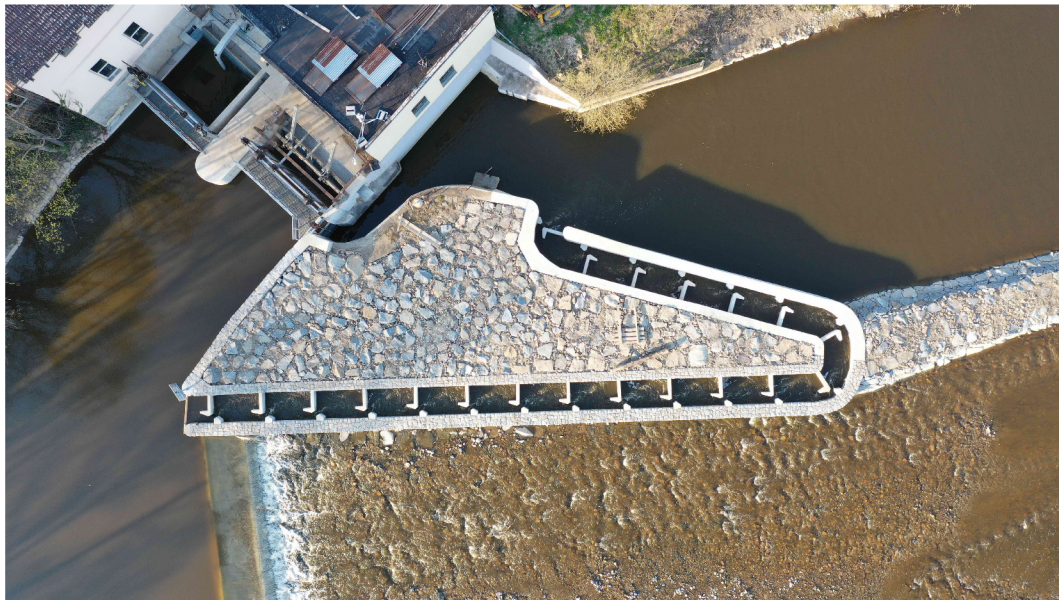
Obrázek č. 9: Foto pořízené dronem - RP II

Na levém břehu u RP II se v rámci projektu opravovala část jezu v délce 15 m. Tato oprava zahrnovala novou železo-betonovou přelivnou hranu navýšenou na kótu 205,94 m n. m.

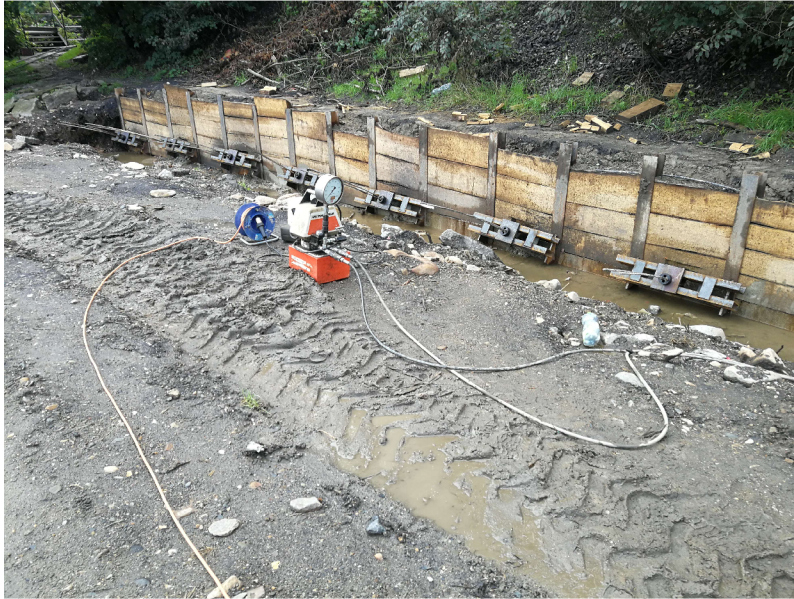
Obrázek č. 10: Napínání lanových kotev

System jímkování a pažení nebyl v rámci prováděcí dokumentace konkrétně určen, zhotovitel navrhl objednateli dle vlastních osvědčených technologických postupů. V rámci pažení stavební jámy pro RP I byl použit systém záporového pažení. Toto záporové pažení bylo kotveno předepnutými lanovými kotvami (Obrázek č. 10) až na dno skalnatého podloží pravého břehu. Záporů typu HEB140 byly umístěny po 1 m do vrtů délky 5 až 6 m. Kořeny zápor byly zality cementovou zálivkou. Do meziprostoru těchto zápor byla umístěna výdřeva (latě potřebných rozměrů), pro vytvoření pažící stěny a zde pak byly vyvrtány vrty pro instalaci kotev.

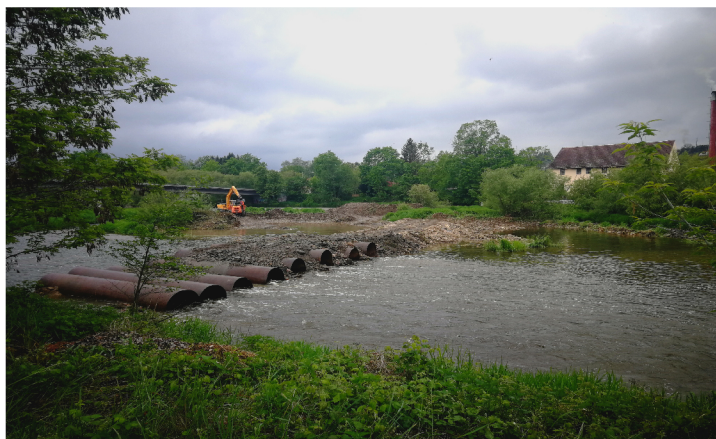
Obrázek č. 11: Potrubí DN 800, které zajišťuje průtočný profil Berounky během výstavby

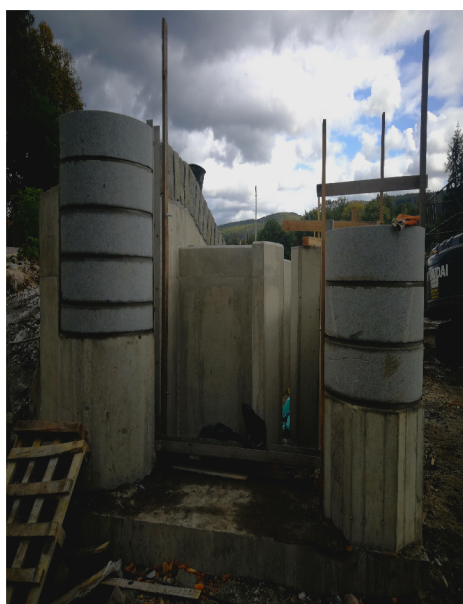
Obrázek č. 12: Žulové kamenorezy horního zhlaví na výstupu z RP II

Žlab RP II je konstrukčně řešen jako železobetonový polo-rám celkové délky 65,7 m. Jeho koruna je umístěna nad hladinu vody při průtoku Q_{30d} . Konstrukce žlabu je rozdělena do 5 ti dilatačních bloků. I v tomto případě stejně jako u RP I jsou vnější pohledové stěny dilatačních bloků č. 1 až č. 3 obloženy žulovými lomovými kameny, které jsou ukládané do betonu tloušťky 30 mm s krystalizační přísadou. Zbylé dilatační bloky č. 4 a č. 5 jsou tvořeny pouze jako ŽB konstrukce z pohledového betonu. Obě horní oblá zhlaví na výstupu z RP II (Obrázek č. 12) jsou tvořena žulovými kamenorezy, tak jako u RP I.

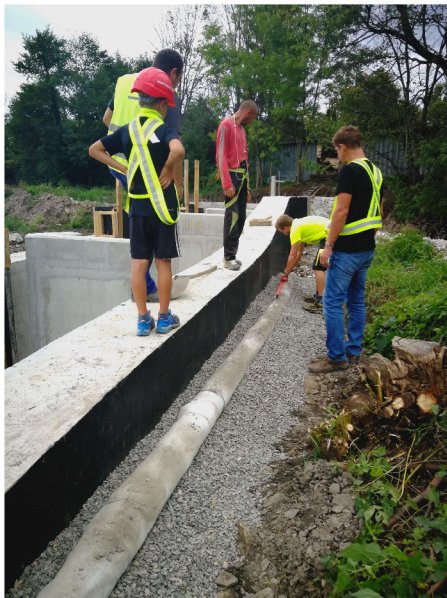
Obrázek č. 13: Drenážní potrubí HDPE DN 150

Prostor, který vznikl mezi konstrukcí RP II a stávající opěrnou zdí nátoky na MVE tzv. ostrov je odvodněn drenážním potrubím HDPE DN 150 (Obrázek č. 13).

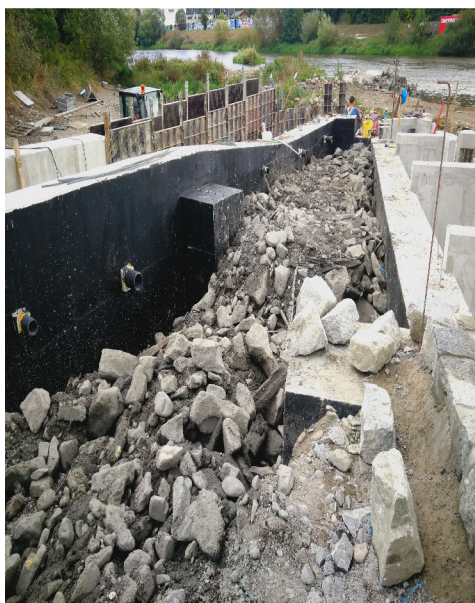
Obrázek č. 14: Příčné horizontální drény HDPE DN 100

a několika příčnými horizontálními drény HDPE DN 100 (Obrázek č. 14), které jsou zaústěny do spodní části žlabu RP II.

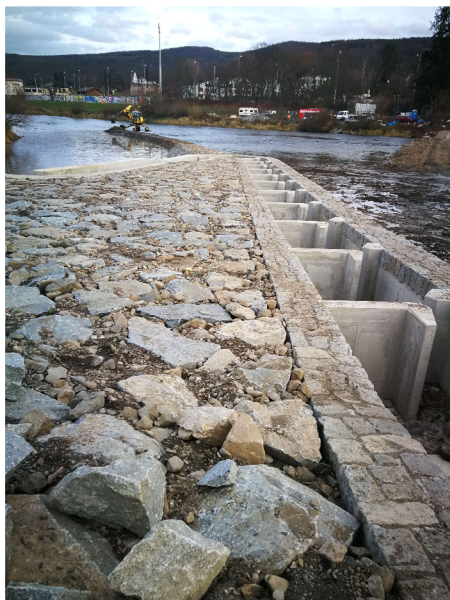
Obrázek č. 15: Ostrov vyplněný kamennou rovnatinou

Prostor ostrova je vyplněn kamennou rovnatinou (Obrázek č. 15), vyklínován a prošterkován.

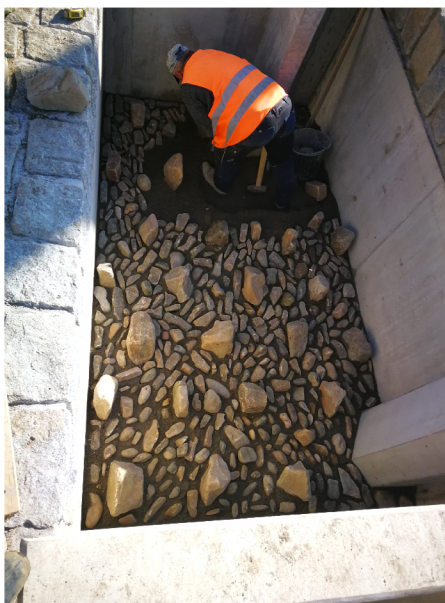
Obrázek č. 16: Drsné dno v RP II

U RP II jsou osazeny drážky provizorního hrazení pouze na výstupu z RP. Tyto drážky jsou opět využitelné pro osazení naváděcího koše bioscanneru, který umožňuje možnost budoucího monitorování migrace ryb. Generální podélný sklon RP II je 3,1 %, jeho světlá šířka činí 1,8 m a překonává spád jezu výšky 2,06 m. Samotná trasa žlabu je členěna jednotlivými betonovými přepážkami, které mají svislé štěrby šířky 0,3 m a vytvářejí tak bazénky o světlé délce 3 m, s minimální hloubkou vody 0,8 m a s lokálním návrhovým převýšením hladin 0,10 m. I v tomto případě je dno žlabu opatřeno místním kamenitým substrátem z řeky. Tento rastr je tvořen z balvanů střední frakce o zrně 0,3 m uložených do betonu. Již dříve zmíněný termín „Drsné dno“ je realizován i v profilu štěrbin betonových přepážek viz Obrázek č. 16.

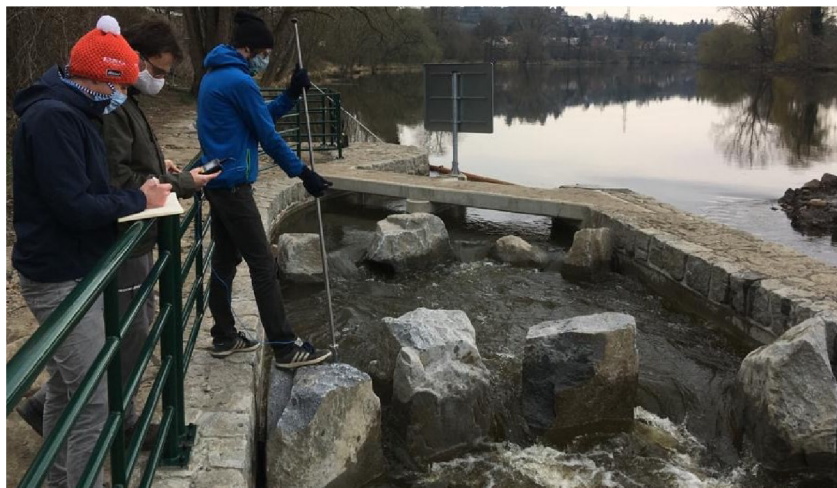
Obrázek č. 18: Měření bodových rychlostí proudu ve štěrbině RP I v druhé balvanité linii.

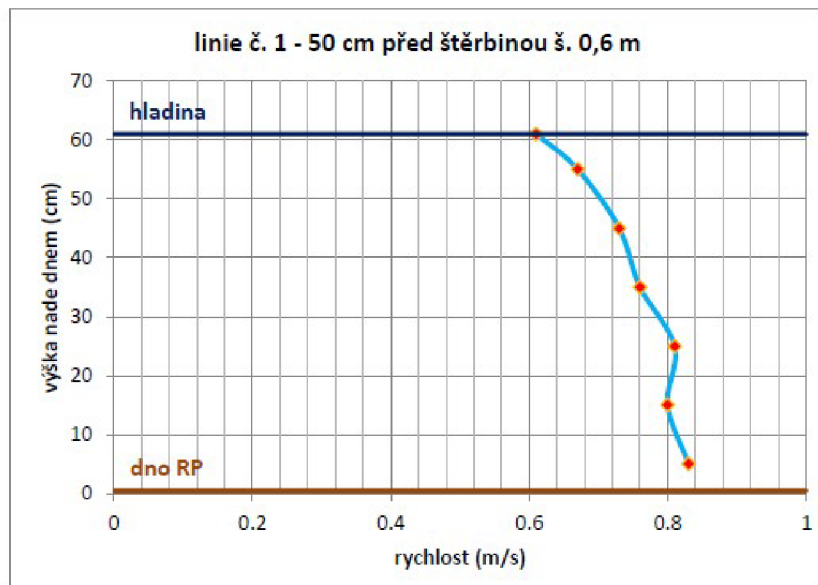
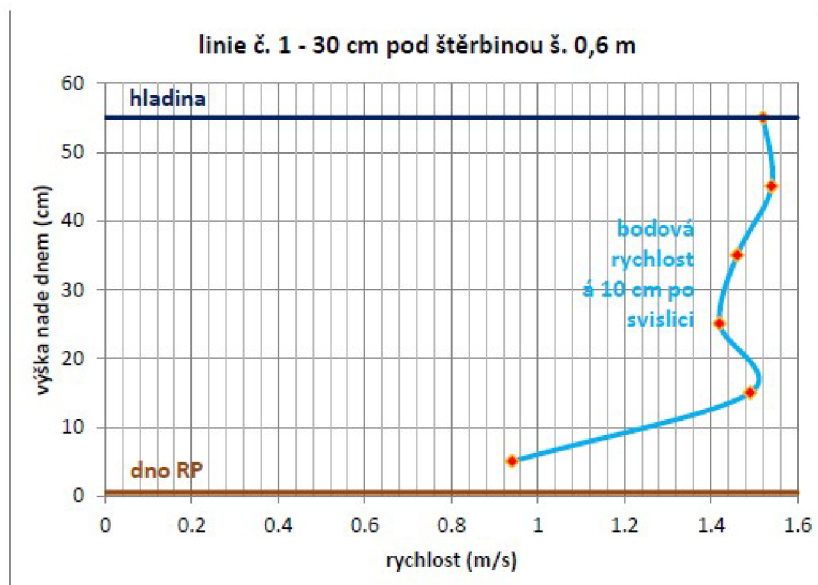
Graf č. 1: Měřené hodnoty na balvanité linii č. 1 – 50 cm před štěrbinou šířky 0,6 m

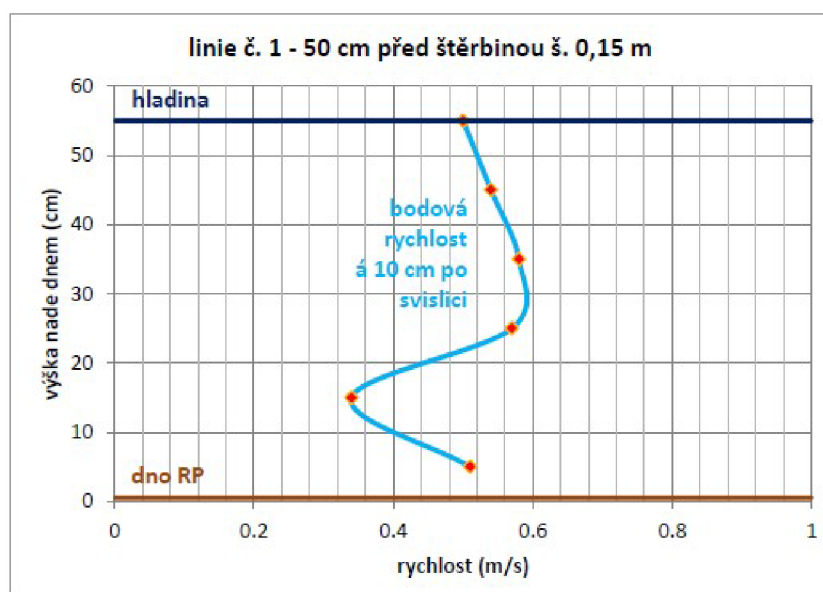
Graf č. 3: Měřené hodnoty na balvanité linii č. 1 – 50 cm před štěrbinou šířky 0,15 m

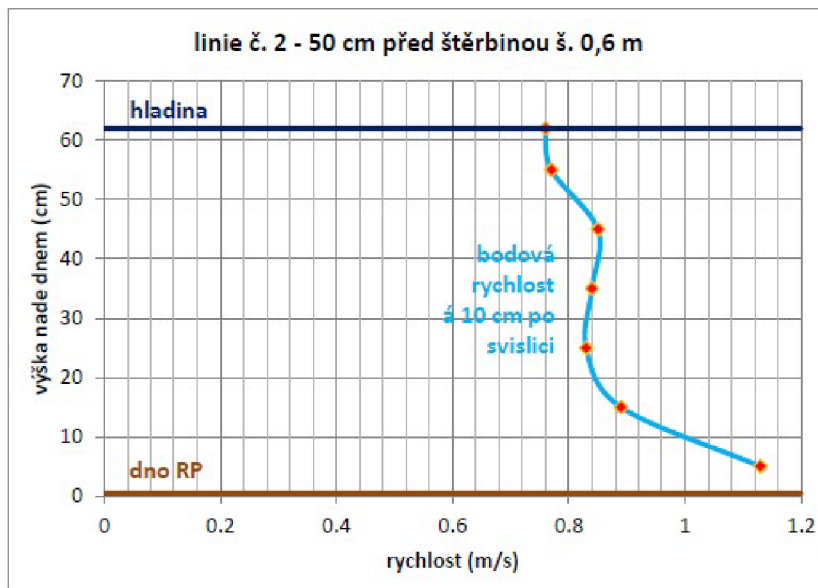
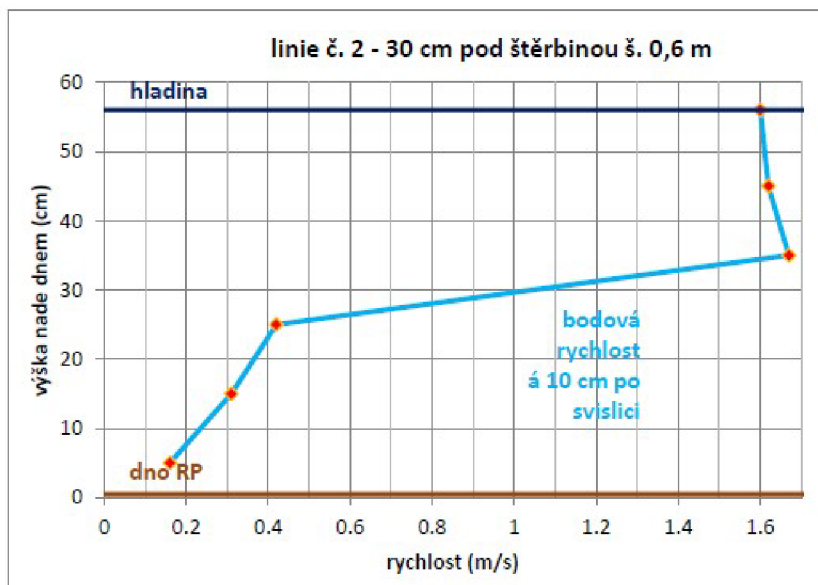
Graf č. 4: Měřené hodnoty na balvanité linii č. 2 – 50 cm před štěrbinou šířky 0,6 m

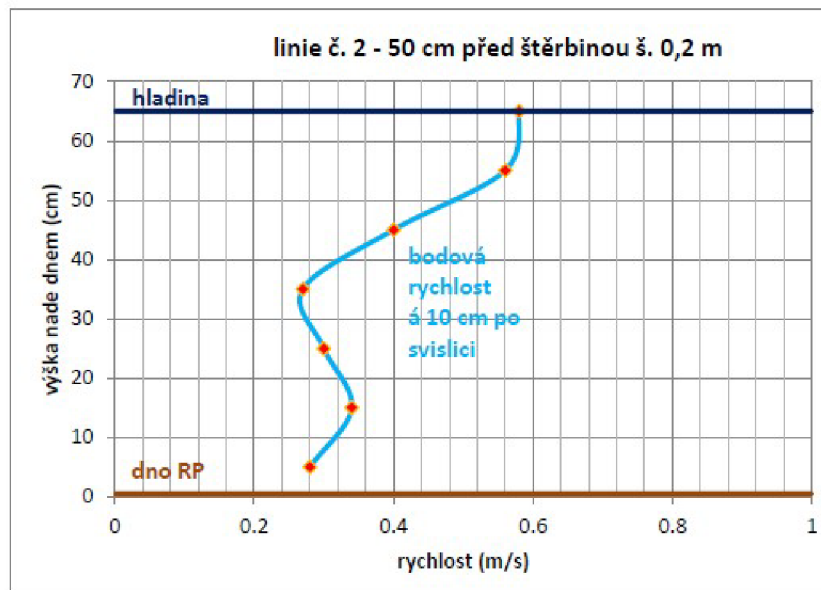
Graf č. 5: Měřené hodnoty na balvanité linii č. 2 – 50 cm před štěrbinou šířky 0,2 m

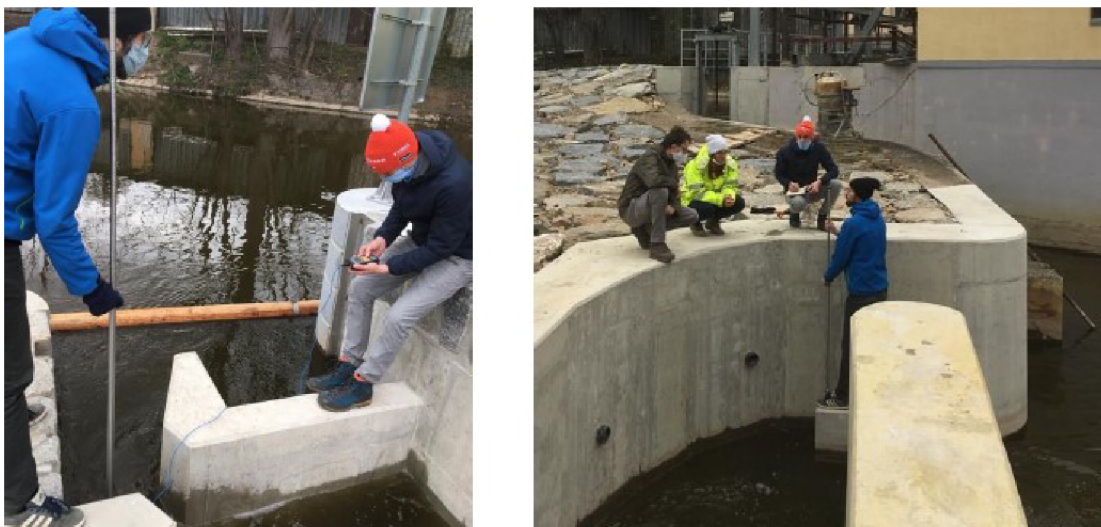
Obrázek č. 20: Měření bodových rychlostí ve štěrbině RP II na první (výstup z RP) a poslední (vstup do RP) přepážce.

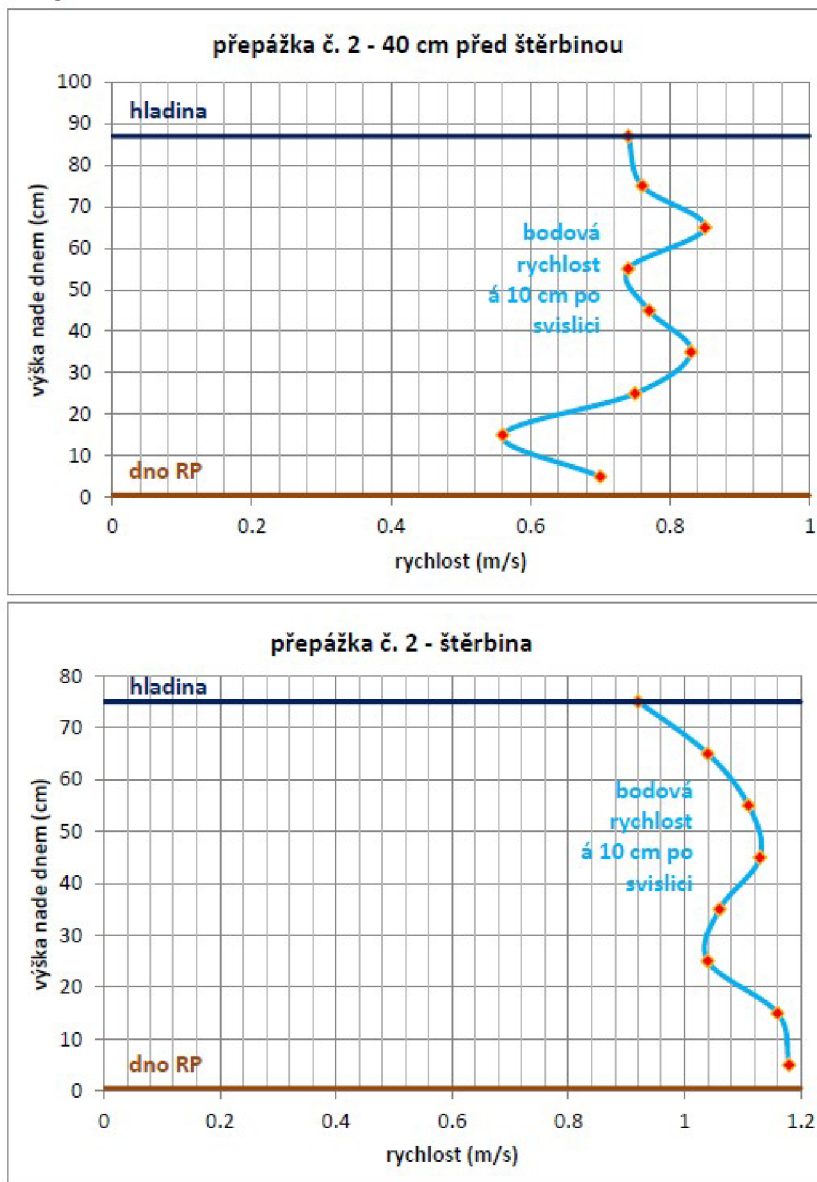
Graf č. 8: Měřené hodnoty na přepážce č. 2 - 40 cm před šterbinou

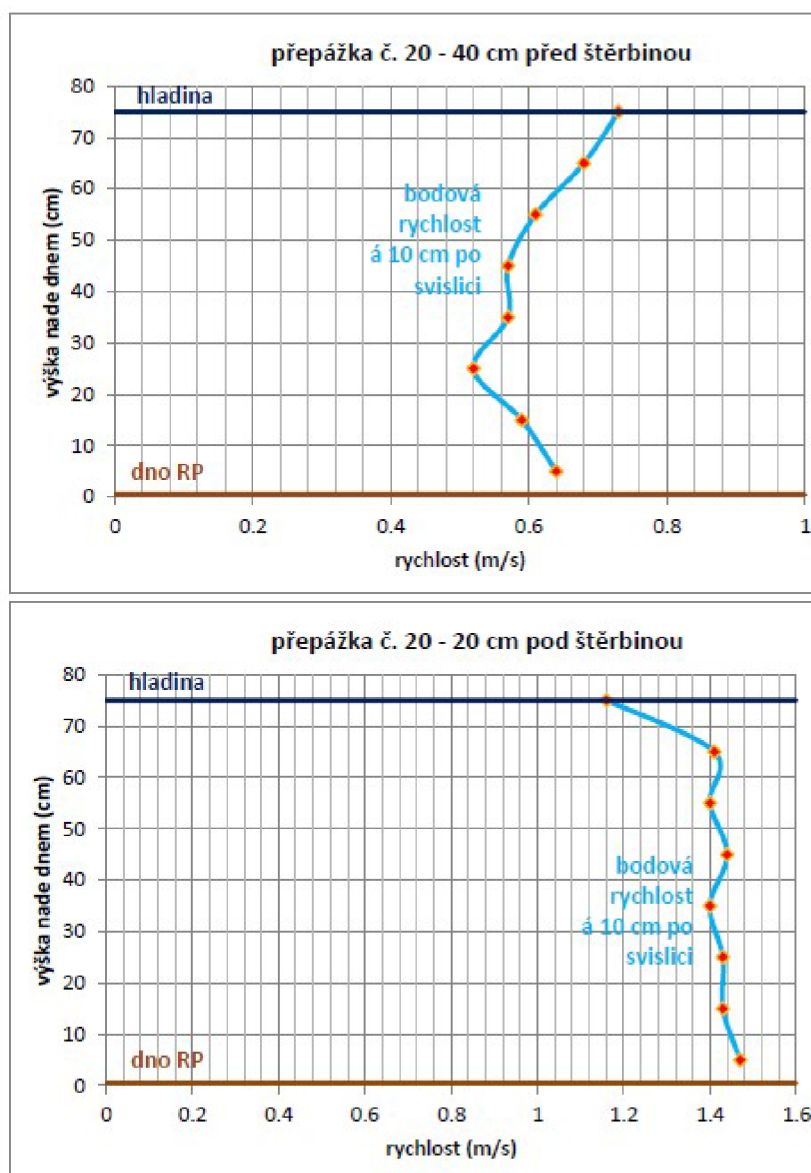
Graf č. 11: Měřené hodnoty na přepážce č. 20 - 40 cm před štěrbinou

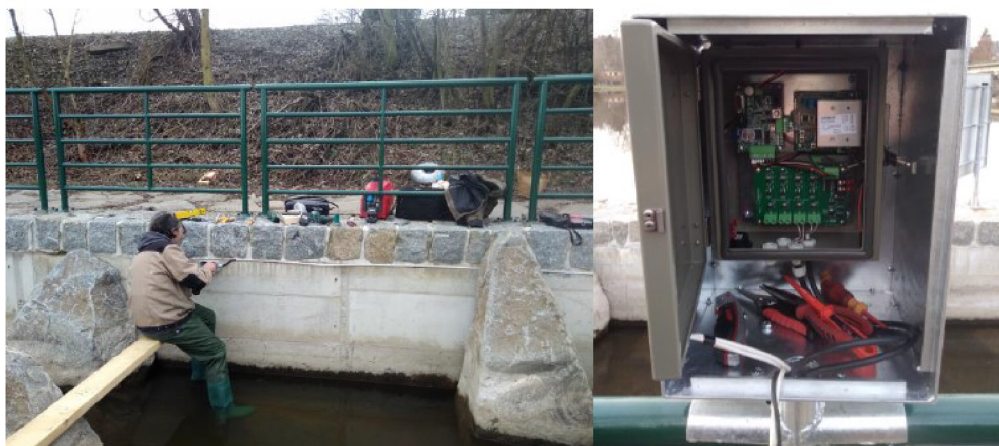
Obrázek č. 22: Instalace sledovacího zařízení

Od této instalace probíhá nepřetržitý monitoring. Požadavek investora, kterým byl v tomto případě Povodí Vltava státní podnik, bylo uskutečnit odborné odlovení v jarním a podzimním období za pomoci elektrického agregátu. Toto odlovení bylo řádně provedeno, viz obrázek č. 23. Na jaře se povedlo odlovit a označit více než 500 kusů ryb. Na podzim pak bylo odloveno a označeno kusů 150. Převážně byly odloveny a označeny druhy, které se běžně v tomto úseku pod jezem dle dřívějších průzkumů vyskytují. Mezi odlovenými druhy byly: bolen dravý, cejn velký, cejnek malý, hrouzek obecný, jelec jesen, jelec proudník, jelec tloušť, ostroretka stěhovavá, okoun říční, parma obecná a plotice obecná. Tyto odlovené druhy dosahovaly velikosti od 10 do 60 cm.

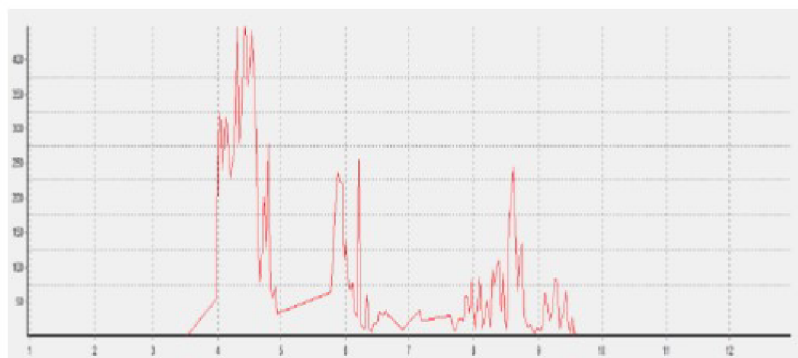
Obrázek č. 24: Schématické znázornění migrace proti proudu v průběhu sezony

Podle průběžné zprávy o monitoringu je prokázáno, že ryby vstupují do obou rybích přechodů. Tyto záznamy, které byly pořízeny na výstupu RP I a RP II potvrzují, že sledované ryby jsou schopny jejich celou trať úspěšně překonat. Oba monitorovací systémy přítomnost migrujících ryb potvrdily. Celkový počet migrujících ryb zaznamenaných v obou RP, které se pohybovaly proti proudu, bylo více než 10 000 kusů a u cca 8 000 migrujících ryb byl zaznamenán pohyb po proudu. Z těchto informací je zřejmé, že se místní populace ryb na užívání přechodů rychle adaptovala. Ve zprávě se uvádí, že ryby dle výsledků průzkumu využívají přechody i k běžnému chodu v rámci jejich domovského revíru. Tuto skutečnost pak potvrzují opakované záznamy ryb označených pomocí pasivních integrátorů. Konkrétním případem je záznam z pohybu označeného jelce tlouště, který během několika dnů vyjel jedním přechodem nahoru, druhým dolů a zase naopak. Používání přechodů migrujících ryb, nejen jedním směrem, je velmi důležitým ukazatelem. Dokládá to totiž, že překonávání těchto rybích přechodů není pro ryby energeticky náročné.

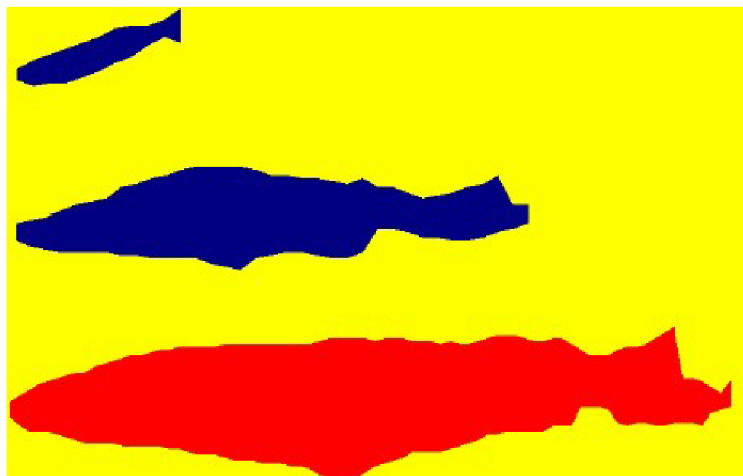
Obrázek č. 27: Záznam ryb migrujících rybími přechody

Nejčastější velikostní skupinou byla v rybím přechodu zaznamenaná skupina dosahující 20 až 40 cm. Toto zjištění potvrzuje velikostní složení dříve zjištěných společenstev ryb pod jezem.
