MALÉ VODNÍ PLOCHY OBLASTI MARIÁNSKÉ RADČICE

bakalářská práce

Voda se vyskytuje na naší planetě ve spoustě podob. Jednou z nich, jsou vodní plochy. Cílem mé bakalářské práce, bylo shromáždit dostupné informace o vybraných vodních plochách, zhodnotit jejich stav a provést fotodokumentaci.

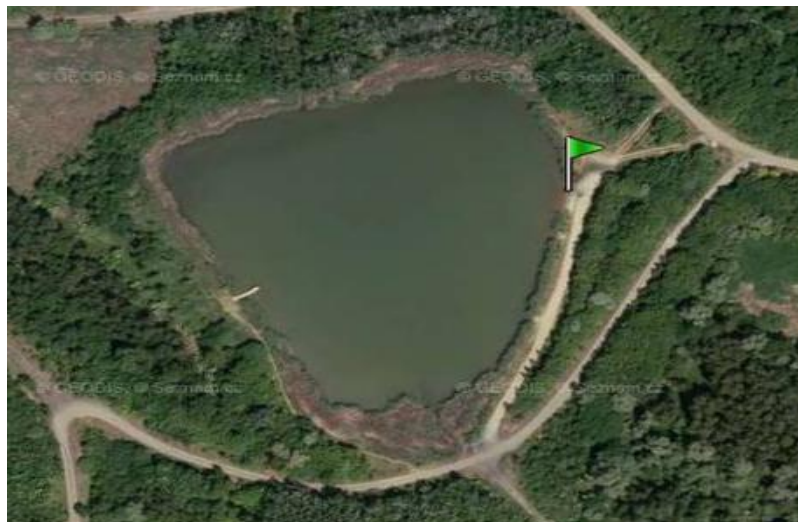
Nachází se západně od obce Mariánské Radčice, na levé straně od hlavní silnice směrem od Mostu. Nadmořská výška je 276 metrů n. m. V katastru nemovitostí je vedena jako umělá vodní nádrž o rozloze 13 873 m². Maximální délka uvedené vodní plochy je 135 a šířka 120 metrů. Jedná se o souměrnou, poměrně malou vodní plochu, která je ze všech stran obklopená stromy. Vede k ní několik přístupových cest, s jednoduchým příjezdem pro motorová vozidla.

Obrázek 6 – Velké jezírko s vyznačením místa měření. GPS souřadnice N 50 34.403, E 13 39.133. [© Mapy cz, s.r.o.]

U této plochy jsem po dobu sledování nezpozorovala na vodní hladině žádné živočichy. Tato vodní plocha spadá do správy státního podniku Palivový kombinát Ústí nad Labem. V současné chvíli u ní nejsou prováděny žádné způsoby ochrany. Místními rybáři je využívána k rybolovu.

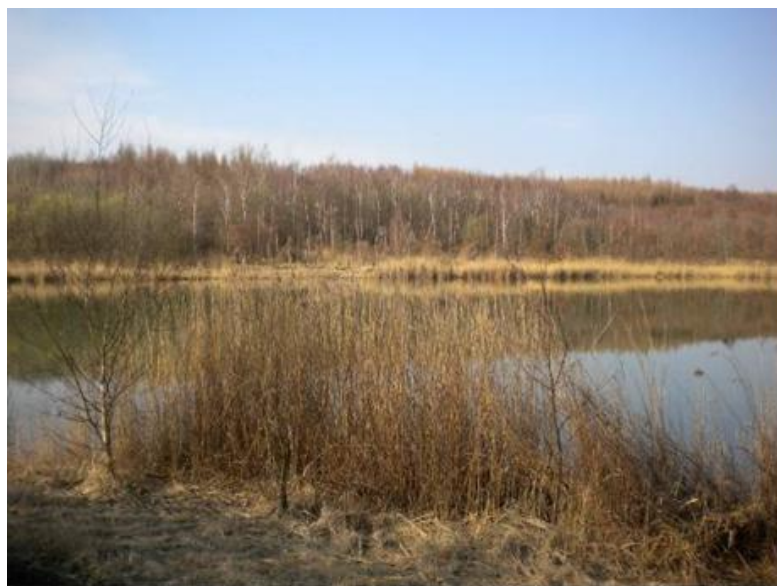
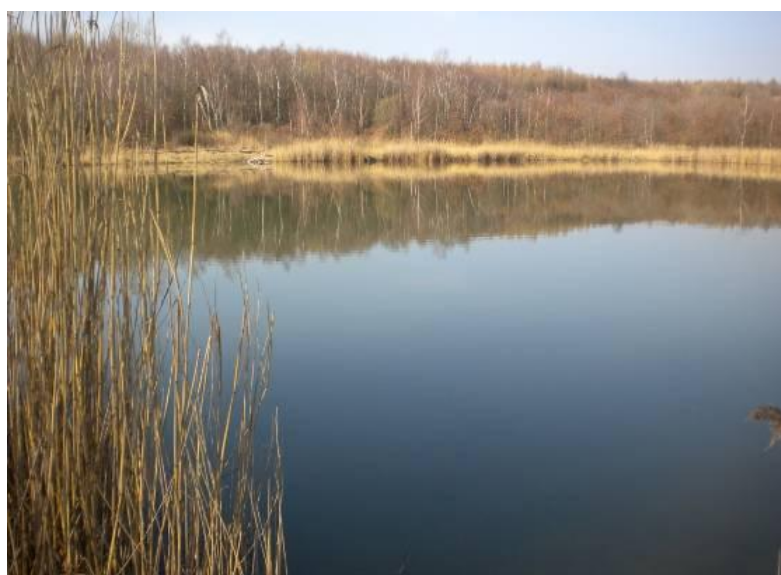
Obrázek 7 – Velké jezírko. [zdroj: autorka]

Obrázek 8 – Velké jezírko. [zdroj: autorka]

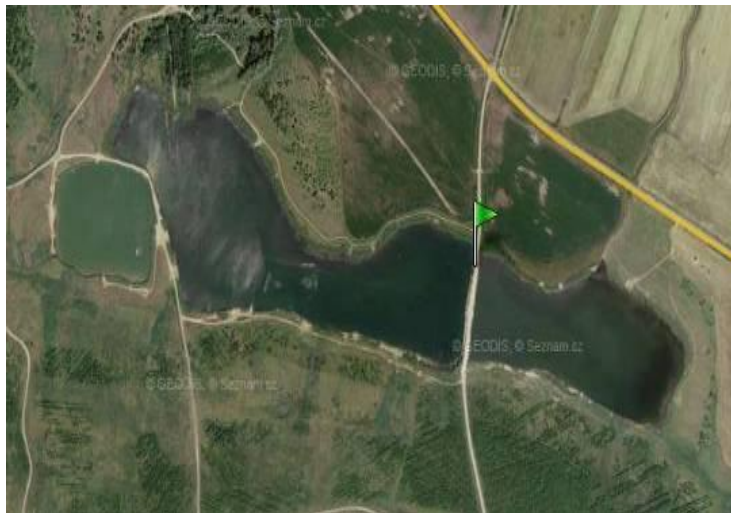
Uvedená vodní plocha se nachází jižně od obce Mariánské Radčice v těsné blízkosti hlavní silnice. Jedná se o velmi rozsáhlou a členitou vodní plochu, která je rozdělena na dvě části přítomností polní cesty. Nachází se v nadmořské výšce 270 m nad m., katastrální výměra této plochy je 220 104 m², v max. délce 1 280 m a šířce 261 m.

Vodní plochy – Za pilou II a za pilou III jsou ovlivněny Růžodolskou výsypkou, která se nachází v její těsné blízkosti. Ze severní strany je obklopena zemědělskou půdou, na jižní straně se nachází již rekultivované území, a to mírně stoupající svah, převážně osázený stromy.

Obrázek 9 – letecké foto vodní plochy Za pilou II a III s vyznačením místa měření. GPS souřadnice N 50 33.966, E 13 39.783. [© Mapy.cz, s.r.o.]

Tato vodní plocha je hojně využívána k rybařství. Během mého pozorování jsem zde spatřila kachny a labutě.

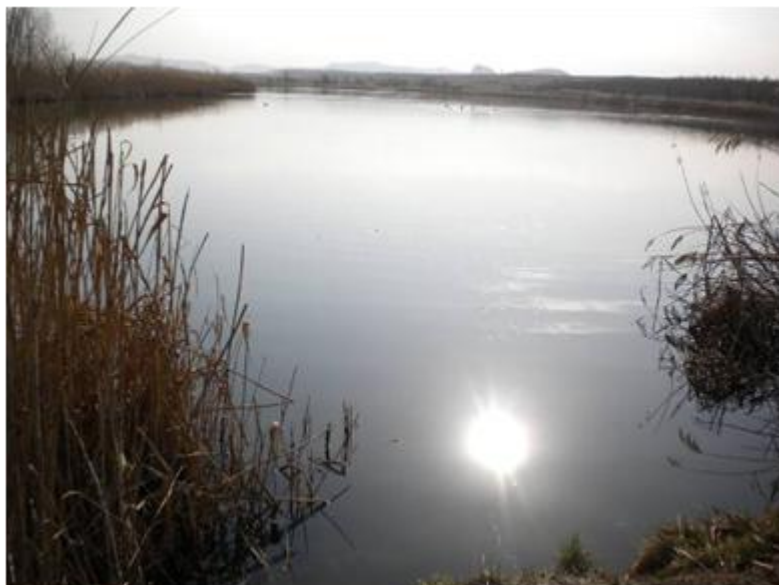
Obrázek 10 – vodní plocha Za pilou III. [zdroj: autorka]

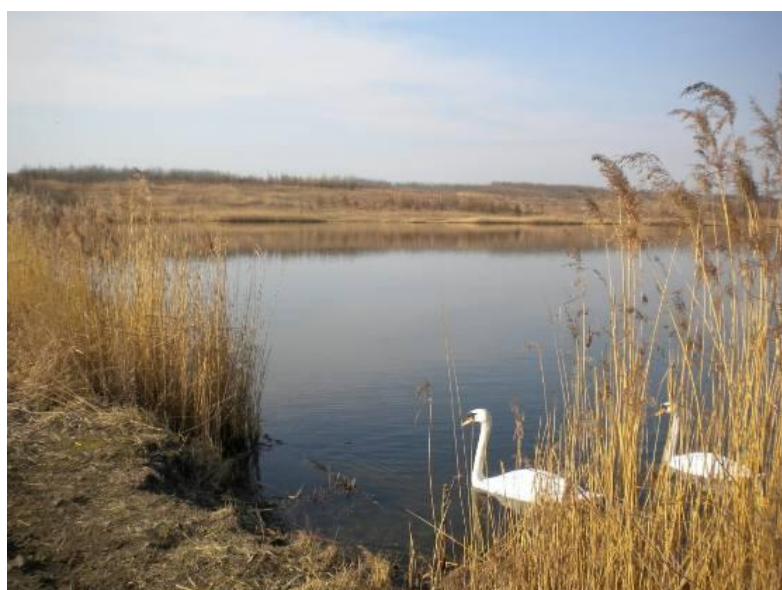
Obrázek 11 – vodní plocha Za pilou II. [zdroj: autorka]

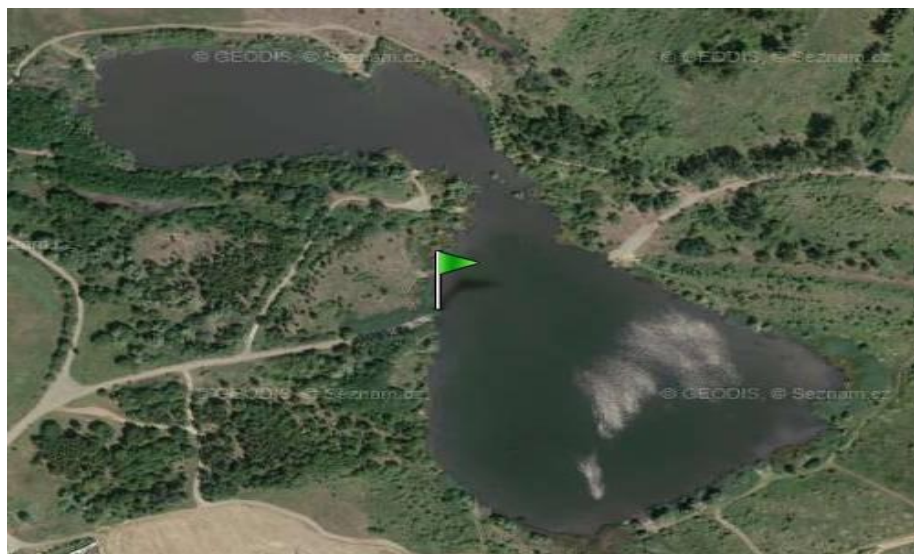
Uvedená vodní plocha se nachází východně od obce Mariánské Radčice přímo na původní příjezdové komunikaci do obce Libkovice. Tato cesta je právě vodou této vodní plochy zaplavena. Ve vodě je vidět spousta zaplavených stromů a kmenů. Břehy lemuje souvislý pás rákosin. Jižním směrem je pás zarostlý stromy, severně jsou louky a zemědělské pozemky. Jedná se o velmi nepravidelnou

větší vodní plochu s maximální délkou cca 455 m a šířkou cca 150 m, katastrální výměra této plochy je 65 358 m². Nadmořská výška 259 metrů n. m.

Obrázek 12 – letecké foto vodní plochy – Obecní rybník s vyznačením místa měření.
GPS souřadnice N 50 34.552, E 13 40.314. [© Mapy.cz, s.r.o.]

Na březích vodní plochy je možné vidět převážně rákos, místy jsou ostrůvky orobince a více na suchu třtina křovištní. Na úzkém pásu podél pobřeží se při poklesu hladiny objevují typické druhy pro obnažená dna – pryskyřník litý, psárka plavá a sítina žabí. Podél celého břehu se hojně vyskytují vodní rostliny – stolítek klasnatý (*Miriophyllum spicatum* L.), rdest kadeřavý (*Potamogeton crispus* L.) a řečanka přímořská (*Najas marina* L.). Opět se jedná o vodní území využívané k rybaření.

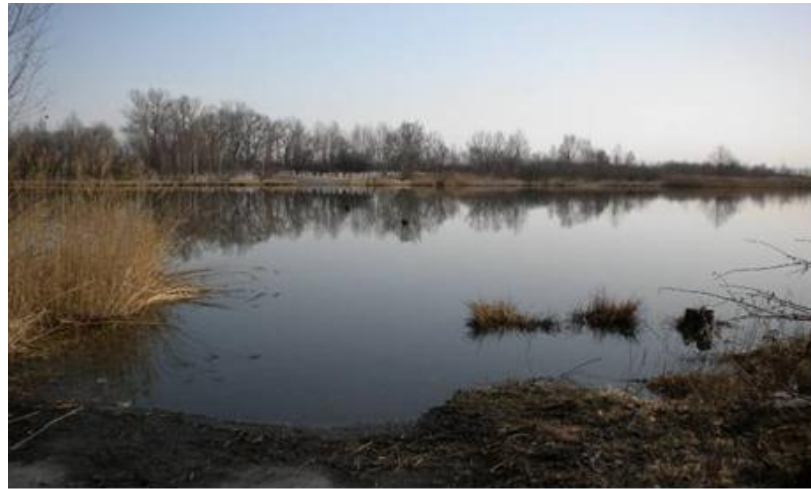
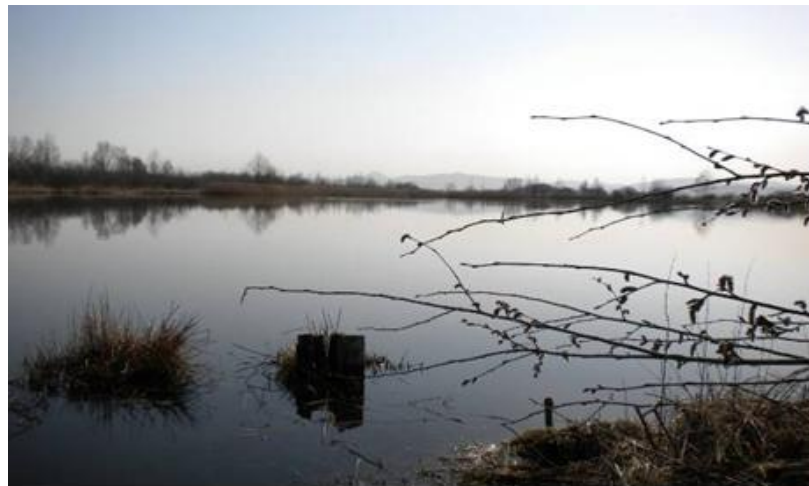
Obrázek 13 – vodní plocha Obecní rybník. [zdroj: autorka]

Obrázek 14 – vodní plocha Obecní rybník. [zdroj: autorka]

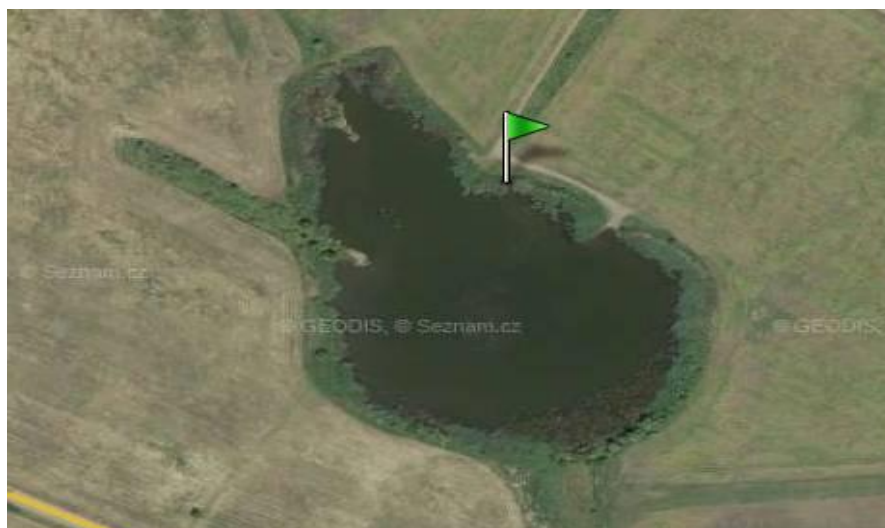
Uvedená vodní plocha se nachází v nadmořské výšce 264 metrů n. m. Rozloha vodní plochy je 20 066 m², v maximální délce 206 m a šířce 140 m.

Tuto vodní plochu najdeme směrem na jihovýchod od obce Mariánské Radčice. Nachází se na pravé straně od hlavní silnice. Je to poměrně malá vodní plocha s velice pozvolnými břehy, zarostlé rákosím. Ze všech stran je obklopena zemědělskou půdou.

Obrázek 15 – letecké foto vodní plochy – Za pilou IV s vyznačením místa měření.
GPS souřadnice N 50 34.016, E 13 40.683. [© Mapy cz, s.r.o.]

Tato vodní plocha slouží převážně k rybaření, od rybářů získala pojmenování U Pily I. Zde jsem provedla sledování kachen.

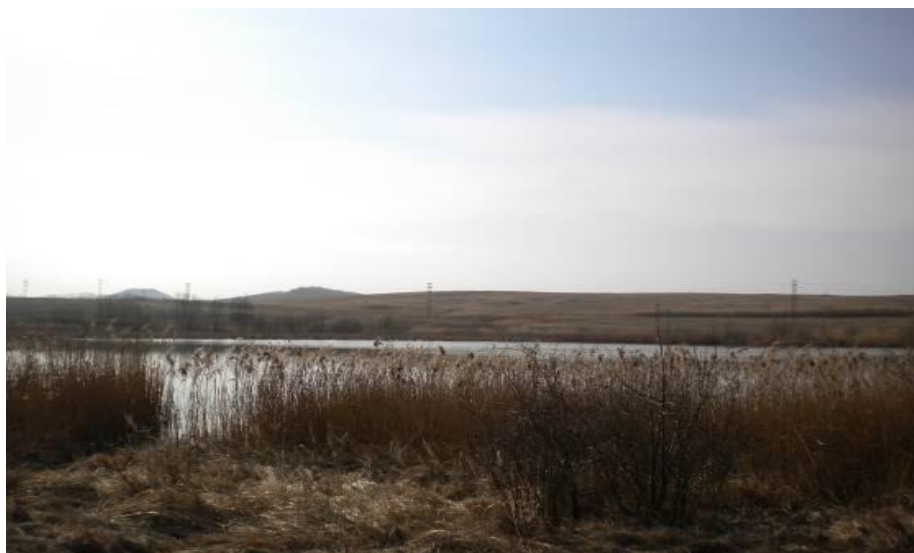
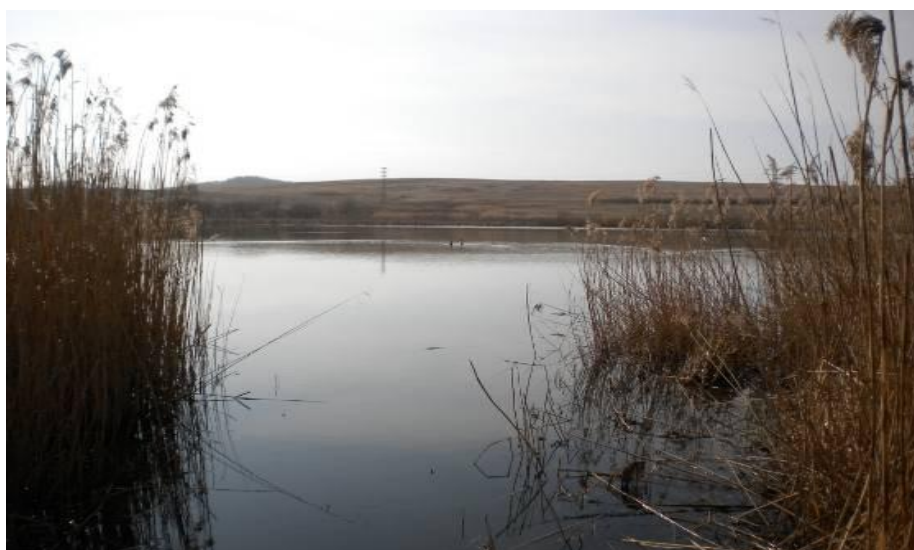
Obrázek 16 – vodní plocha Za pilou IV. [zdroj: autorka]

Obrázek 17 – vodní plocha Za pilou IV. [zdroj: autorka]

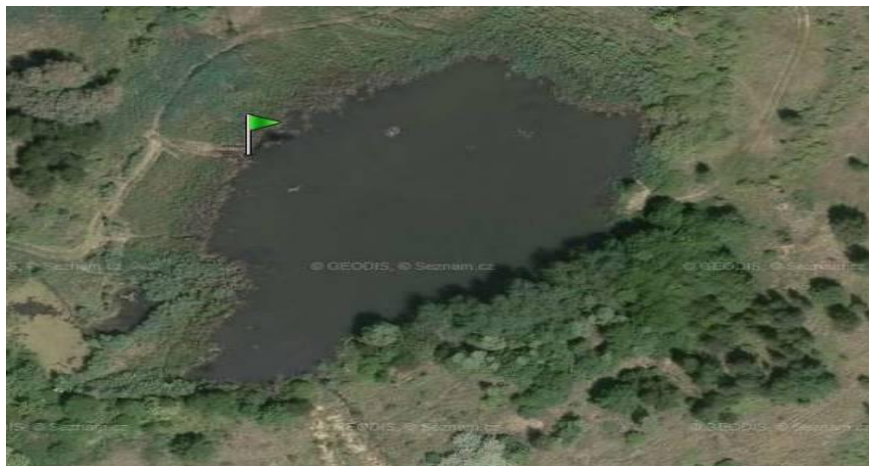
Nalézá se v poměrně nepřístupném terénu. Její okraje jsou hojně zarostlé hustým porostem rákosu a mladých stromů, převážně vrb. Vodní plocha je ze všech stran velmi špatně přístupná. Již od okrajů je hlubší s minimem zabahnění.

V jejím okolí se nachází spousta menších tůň s hloubkou do 1 m a strmějšími břehy. Vzhledem k jejímu umístění není nijak využívána.

Obrázek 18 – letecké foto vodní plochy – V lesíku s vyznačením místa měření.
GPS souřadnice N 50 34.395, E 13 41.176. [© Mapy.cz, s.r.o.]

Litorál zarůstá hustým porostem rákosu obecného (*Phragmites australis*) s prolínáním mladých keřových vrb (*Salix*) a příměsí dalších mokřadních druhů. Místy najdeme orobince (*Typha*), ostřice (*Carex*) a zejména sítiny (*Juncus*).

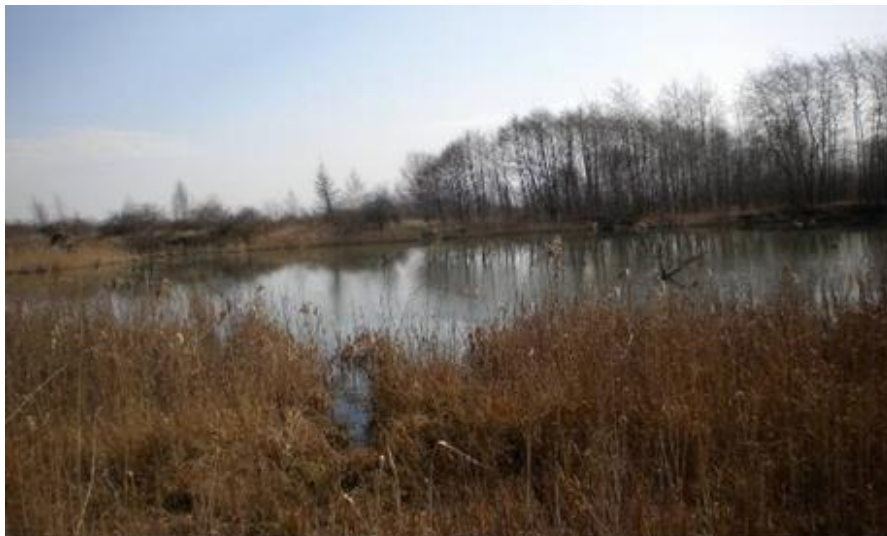
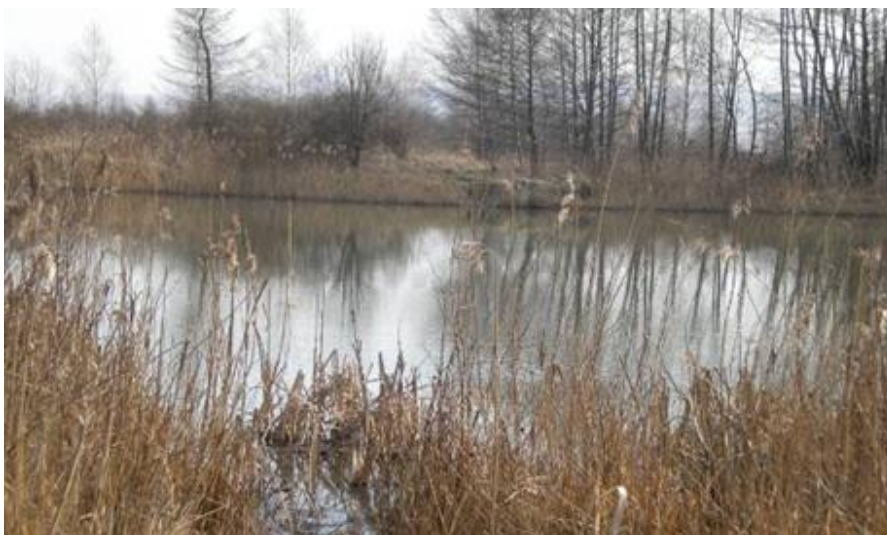
Obrázek 19 – vodní plocha V lesíku. [zdroj: autorka]

Obrázek 20 – vodní plocha V lesíku. [zdroj: autorka]

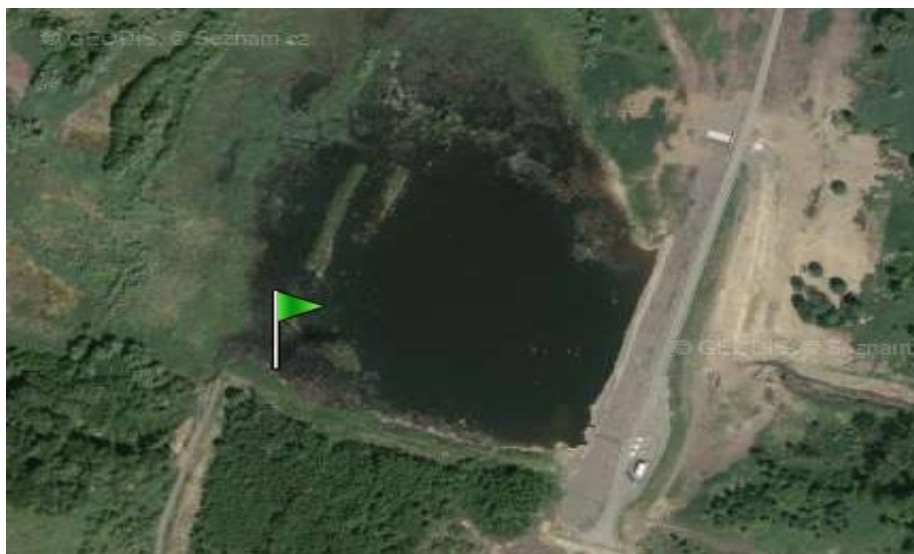
Je to poměrně velká nádrž, která postupně vysychá. Převážně v jižní části plochy se vyskytují kmeny stromů trčící z hladiny. Je uzavřená hrází sypanou štěrkem.

Břehy jsou velmi pozvolné s rozsáhlým pásmem rákosin, převážně orobincem (*Typha*). Z jihu navazuje na rákosí les. Na hladině se vyskytuje několik ostrůvků porostlých rákosím (*Phragmites*) a orobincem úzkolistým (*Typha angustifolia*). Severní břehy (hlavně z této části dochází k vysychání) jsou typické pro obnažené břehy, které při poklesu hladiny vytvářejí obnažená dna s bahnitými zátokami. Převažuje zde dvouzubec ničí (*Bidens cernus* L.), rdesno peprník (*Persicaria hydropiper*), žabník jitrocelový (*Alisma plantago – aquatica*), hojně též sítina rozkladitá (*Juncus effusus* L.) máta vodní (*Mentha aquatica*). Ve vodě se vyskytují řečanka přímořská (*Najas marina* L) a růžkatec bradavčitý (*Ceratophyllum submersum*).

Obrázek 21 – letecké foto vodní plochy – Libkovicích I s vyznačením místa měření.
GPS souřadnice N 50 34.240, E 13 41.445. [© Mapy.cz, s.r.o.]

U této plochy končí tok Radčického potoka. Uvedené vodní plocha spadá do správy Severočeských dolů a.s., které nyní aktivně těží v rámci dolů Bílina. Uvedená vodní plocha v nejbližší době podlehne probíhající těžbě.

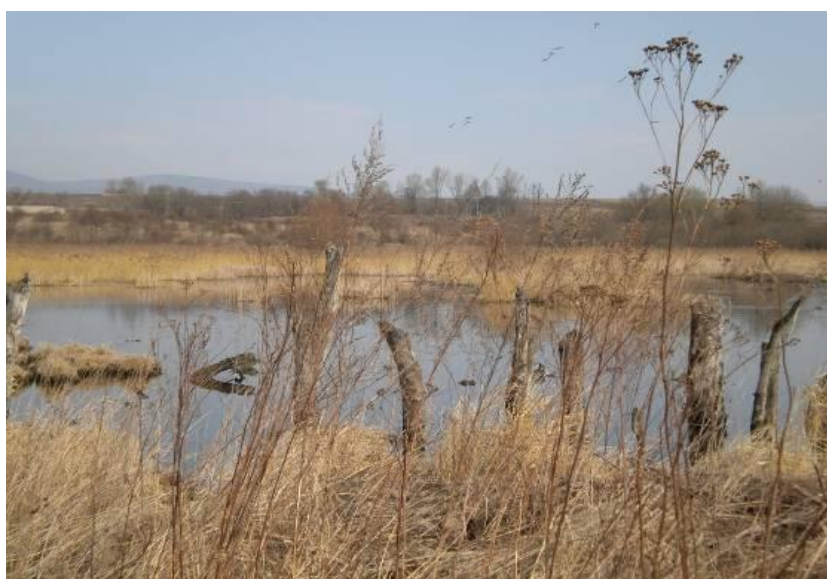
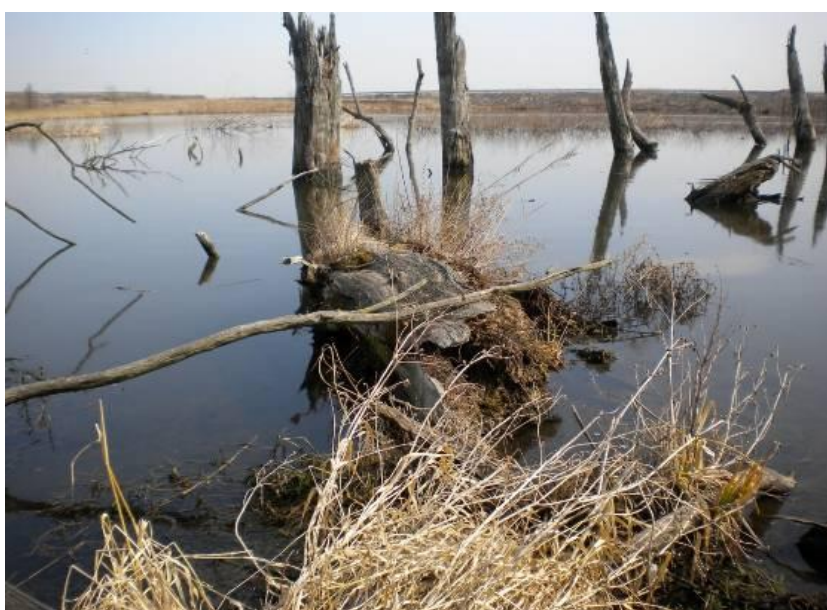
Obrázek 22 – vodní plocha Libkovice I. [zdroj: autorka]

Obrázek 23 – vodní plocha Libkovice I. [zdroj: autorka]

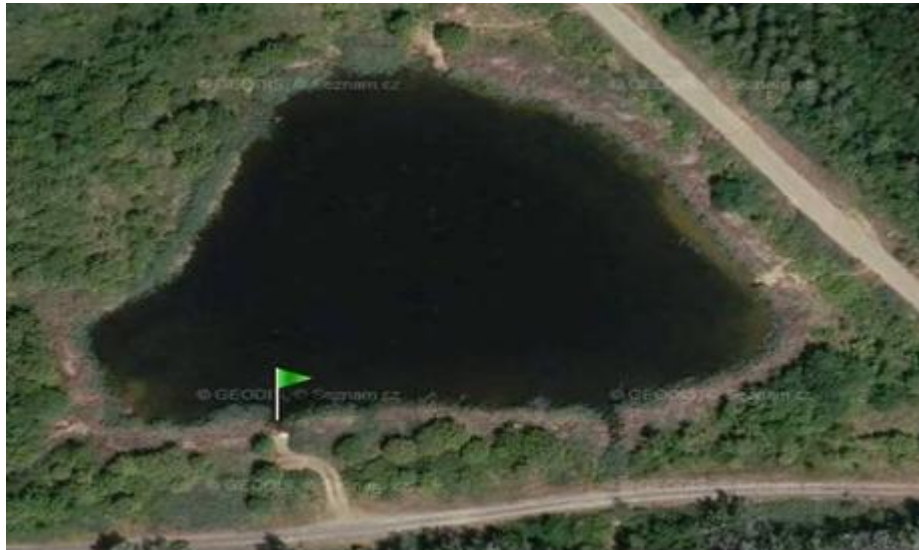
Uvedená vodní plocha se nachází západně od obce Mariánské Radčice, na levé straně od hlavní silnice. V těsné blízkosti se nachází vodní plocha VP1. Jak jsem uvedla, tyto vodní plochy jsou vzájemně propojené malou vodní tůň.

V katastru nemovitostí je vedena jako umělá vodní nádrž o rozloze 10 326 m², s maximální délkou 106 m a šířkou 99 m. Leží v nadmořské výšce 275 metrů n. m.

Obrázek 24 – letecké foto vodní plochy – Malé jezírko s vyznačením místa měření.
GPS souřadnice N 50 34.484, E 13 39.086. [© Mapy.cz, s.r.o.]

Břehy jsou lemovány úzkým pásem ostřic a rákosu. Je ze všech stran obrostlá stromy. V jihovýchodní části se nachází navazující les.

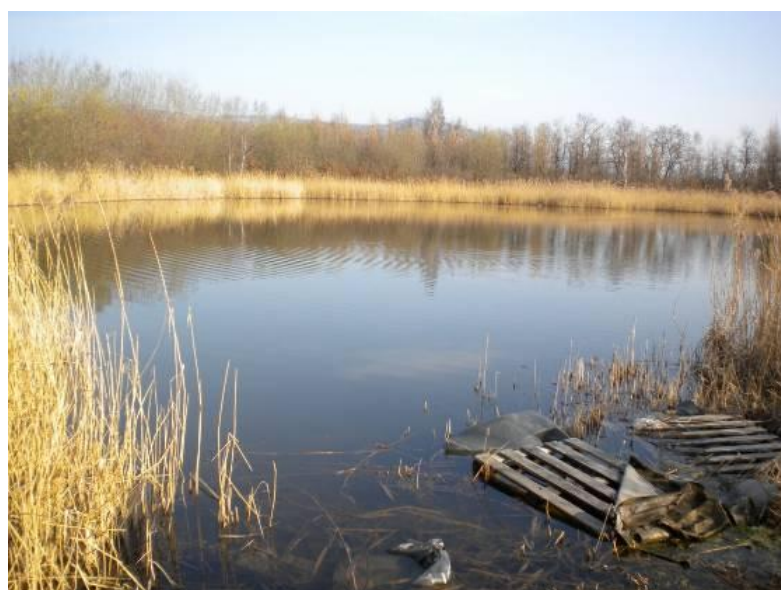
Obrázek 25 – vodní plocha Malé jezírko. [zdroj: autorka]

Obrázek 26 – vodní plocha Malé jezírko. [zdroj: autorka]

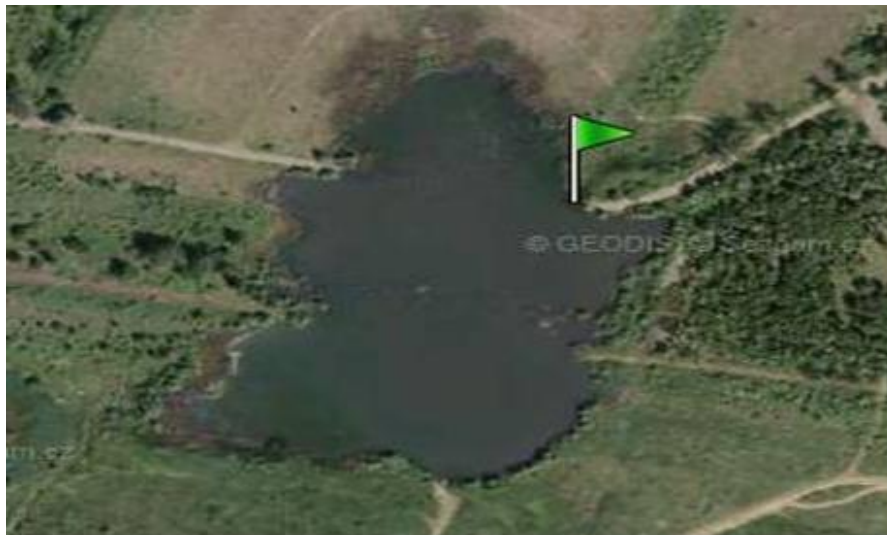
Uvedená vodní plocha se nachází východně od obce Mariánské Radčice na bývalé silnici do obce Libkovice, pár metrů za vodní plochou VP3. Větší část břehů je obrostlá stromy, břehy jsou pozvolné a bahnité. Je to větší nepravidelná vodní plocha o rozloze 31 500 m², maximální délkou 210m a šířkou 150 m. Leží v nadmořské výšce 258 metrů n. m.

Obrázek 27 – letecké foto vodní plochy – Hanička s vyznačením místa měření.
GPS souřadnice N 50 34.572, E 13 40.576. [© Mapy cz, s.r.o.]

Uvedenou vodní plochu můžeme jako pokleslou vodní plochu se zatopenými kmeny stromů. Přirozený litorální porost tvoří porosty rákosu (*Phragmites australis*) a orobince širokolistého a úzkolistého (*Typha angustifolia*), navazující na okolní stromový i křovinný lem – převážně vrby (*Salix*). Ve vodě se nachází řečanka přímořská (*Najas marina* L), stolístek klasnatý (*Myriophyllum spicatum*), vodní mor kanadský (*Eloдея canadensis*). Na hladině je možné vidět plovoucí okřehky (*Lemna*). Ze živočichů jsem zpozorovala labuť velké (*Cygnus olor*), kachny divoké (*Anas platyrhynchos*) a škeble (*Anodonta cygnea*).

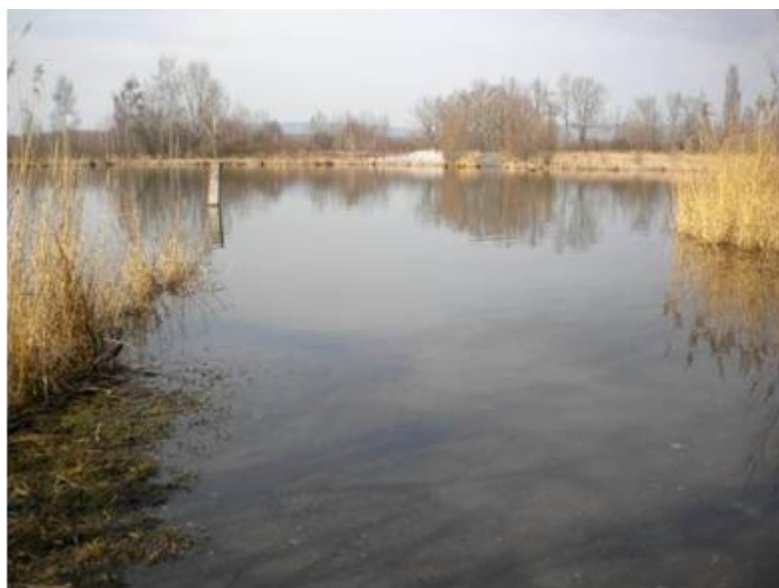
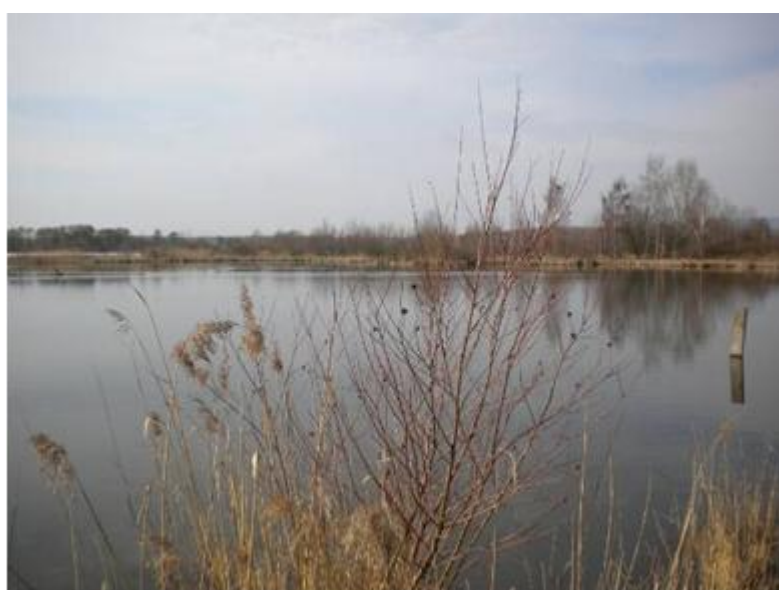
Obrázek 28 – vodní plocha Hanička. [zdroj: autorka]

Obrázek 29 – vodní plocha Hanička. [zdroj: autorka]

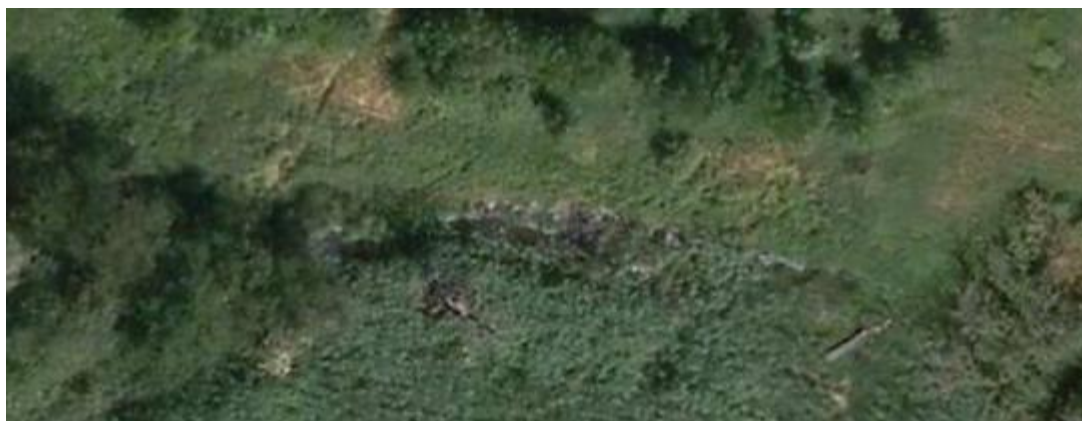
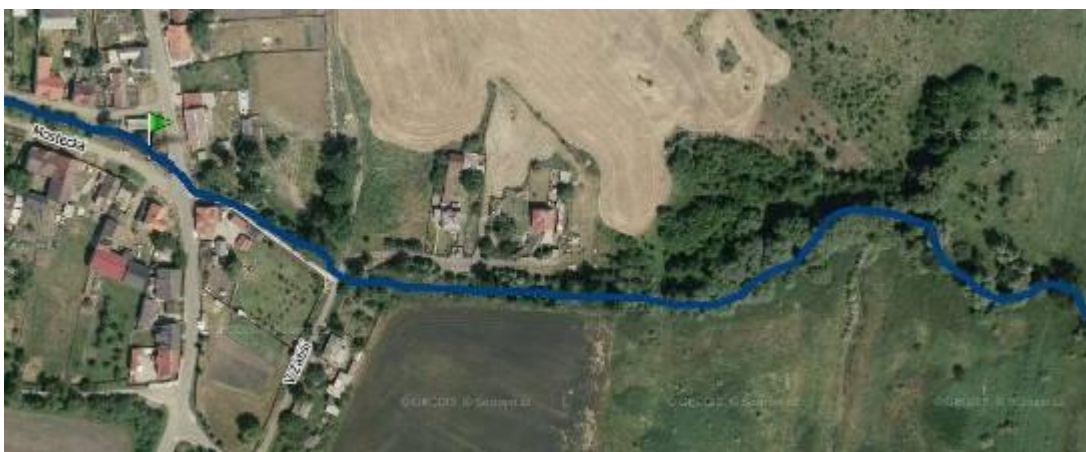
Radčický potok protéká celou obcí Mariánské Radčice až ke sledované ploše VP6 (Libkovice 1). Protéká nejvýchodnější částí městské aglomerace města Litvínov. Propustkem pod ulicí Podkrušnohorskou pokračuje jižním okrajem a v Šaldově ulici se do něj vlévá potok Poustevnický. Pokračuje dále územím dolu Pavel I. pod Lomskou silnicí kolem chovných rybníků, pod nádražím Louka u Litvínova se dvojí a jedním tokem napájí Plutovský rybník a druhým pokračuje ulicemi Sokolovskou a Husovou v Louce k dolu Kohinoor I. přes obec Mariánské Radčice do bývalých Libkovic.

Obrázek 30 – letecké foto vodního toku – Radčický potok
[© Mapy cz, s.r.o.]

Obrázek 31 – letecké foto vodního toku – Radčický potok s vyznačením místa měření.
GPS souřadnice N 50 34.378, E 13 41.735.[© Mapy cz s.r.o.]

V roce 2009 byl v Radčickém potoce odhalen výskyt raka říčního (*Astacus astacus* nebo *Astacus fluviatilis*, *Potamobius Astacus*), který patří mezi chráněné živočichy v kategorii kriticky ohrožený. Byli zpozorováni jedinci různých velikostních kategorií od nejmenších jedinců až po staré a velké jedince. Výskyt tohoto živočicha není souvislý po celém Radčickém potoce. Největší výskyt raka říčního (*Astacus astacus* nebo *Astacus fluviatilis*, *Potamobius Astacus*)

je v dolní části Radčického potoka a směrem do důlního prostoru se intenzita výskytu zvyšuje. Vzhledem k projektu odvodnění předpolí Libkovic bude nutné naplánovat a provést záchranný odchyt a transfer raka říčního. Jako vhodná lokalita pro transfer raka říčního je úsek Loučenského potoka od silnice Lom – Osek.

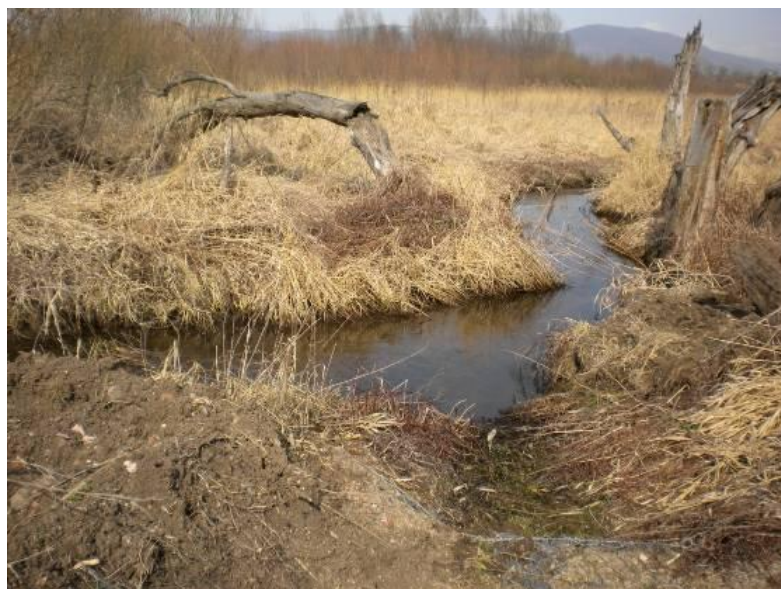
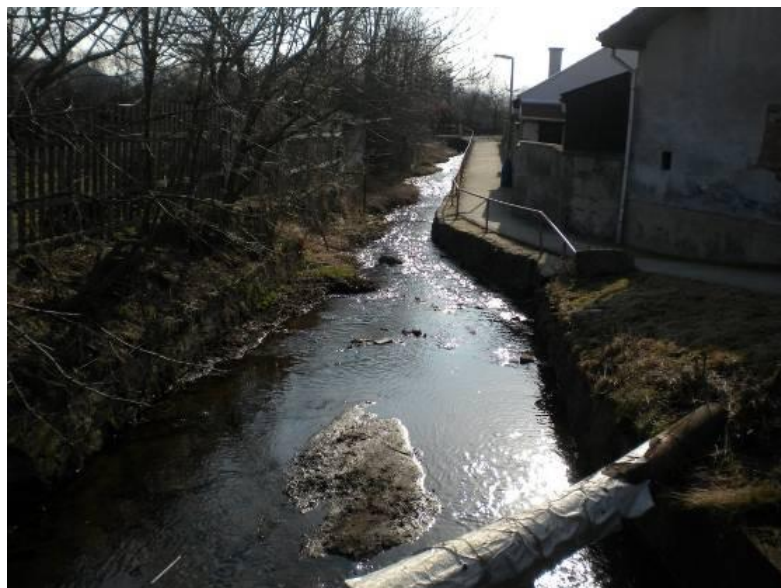
Obrázek 32 – vodní tok Radčický potok. [zdroj: autorka]

Obrázek 33 – vodní tok Radčický potok v katastru obce Mariánské Radčice. [zdroj: autorka]
