**SNÍŽENÍ VIBRACÍ A HLUK ZPĚTNÉ RYCHLOSTI
PŘEVODOVKY MQ 100**

DIPLOMOVÁ PRÁCE

Bc. Petr Brož

Květen 2015

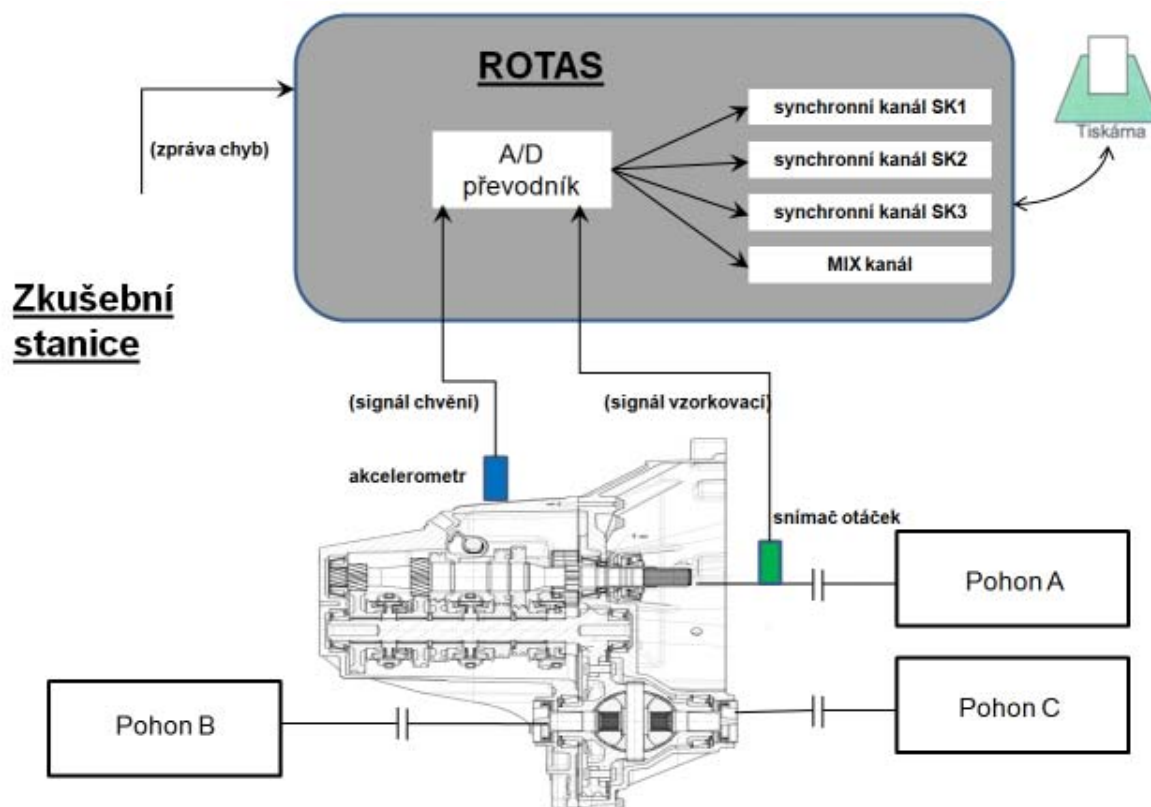
Obr. 2 Zjednodušené schéma zkušební stanice

Skládá se z masivního základního podstavce, na němž je umístěna celá mechanická a elektrická část (pohony s měřicími systémy, čidla a další). Vedle podstavce jsou umístěny oddělené stojany jednotek s ovládacími prvky pro obsluhu, zobrazení a hlukovou analýzu.

Pro zkoušky převodovek se používají tři hnací (brzdící agregáty). Regulačním zařízením se nastavují požadované provozní podmínky tak, že se dle programů mění počet otáček, kroutící moment a čas záběhu. Kontrola zkušební stanice (počty otáček, točivé momenty) a kontrola převodových poměrů se provádí pomocí digitální regulace, akustická kontrola se provádí pomocí FFT hlukové analýzy. Dále se provádí kontrola snímače otáček, spínače zpětného chodu a snímače neutrální polohy pro systém START/STOP. Ostatní kontroly zkoušených převodovek provádí pracovník obsluhy. Stroje mohou pracovat v celé oblasti otáček střídavě jako pohon nebo generátor (brzda). Zkušební stanice může pracovat ve třech režimech provozu:

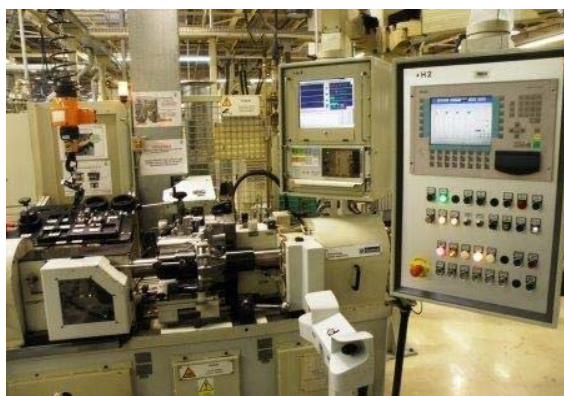
Obr. 4 Zkušební stanice převodovek se snímači

Pro měření vibrací a hluku na zkušební stanici se používá snímač chvění tzv. akcelerometr od firmy B&K měřící zrychlení, který je v průběhu zkoušky přitlačován ke stěně převodovky. Pohyb měřený snímačem zrychlení je vlastně síla působící na setrvačnou hmotu převedená na elektrické veličiny a A/D převodníkem konvertována na číslo.

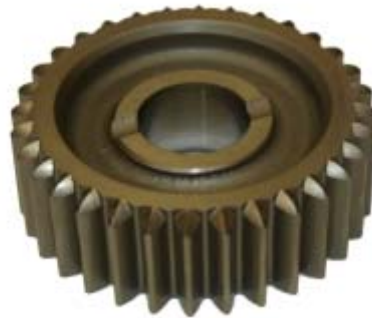
Obr. 8 Kolo zpětné rychlosti

Obr. 8 znázorňuje vložené kolo zpětné rychlosti, dolní segment je určen pro ozubení hnacího hřídele, horní pro ozubení přesuvné objímky synchronní spojky.

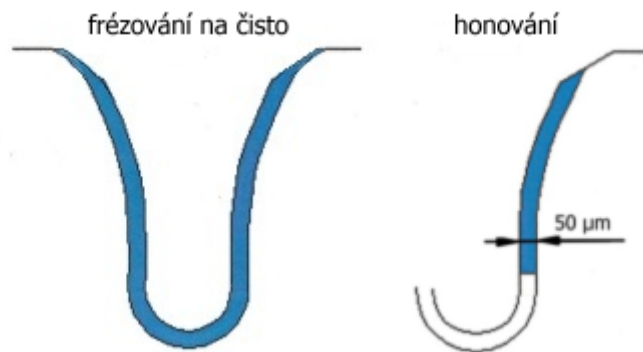
Obr. 13 Opracování zubu frézováním a honováním

Při frézování načisto se odebírá materiál z boků zubů a patního přechodu. Při obrábění honováním se odebírá materiál pouze z boku zubu, pata je již opracována frézováním a hlava soustruhem (obr. 13)

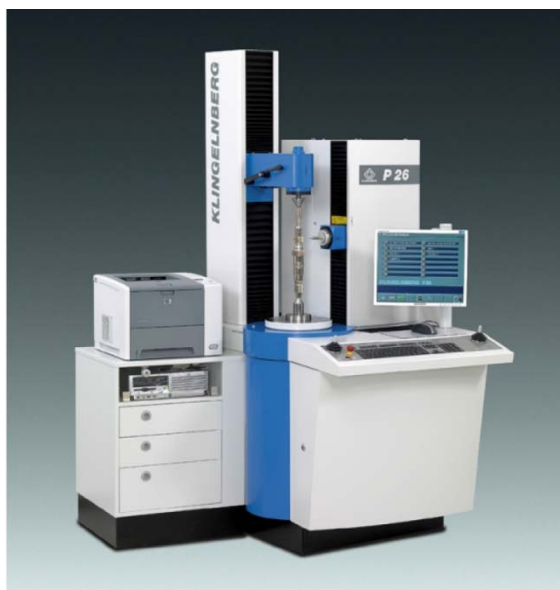
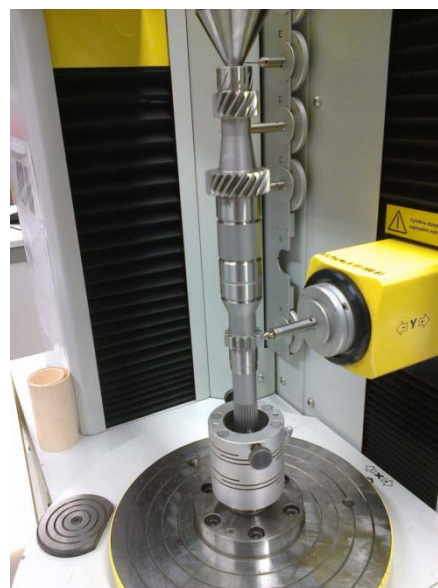
Obr. 14 KLINGELNBERG P26

Je prováděna pracovníky technické kontroly měrového střediska. Každou směnu nebo při výměně nástroje či seřízení je z výroby odebrán jeden kus opracovaného kola a hnacího hřídele, které jsou podrobeny kontrole. Provádí se před i po tepelném zpracování. Vlastní měření probíhá na měřicím přístroji KLINGELNBERG P26.

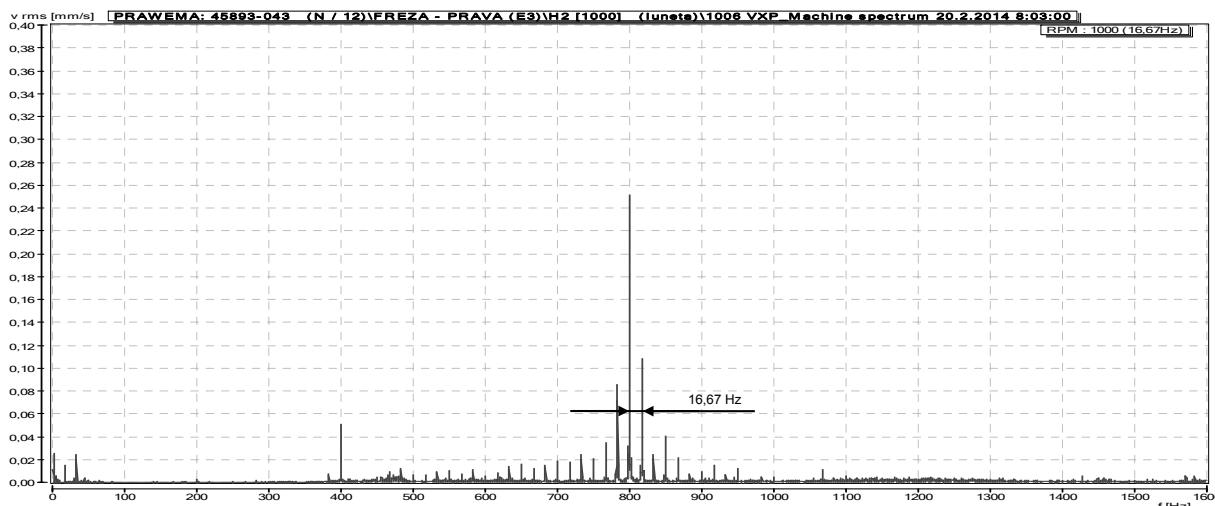
Obr. 23 Spektrum vibrací ložiska lunety frézy elektrovřetene (E3) při výrobě zpětného kola. $f_R = 16,67 \text{ Hz}$, $f_{4H} = 800 \text{ Hz}$

Analýza tohoto spektra vykazuje poškození vnitřního kroužku ložiska na základní frekvenci 200 Hz, čemuž odpovídá čtvrtá harmonická na frekvenci 800 Hz (obr. 23).

Při otáčkách naprázdno se měřila spektra rychlosti vibrací vřeten a ložisek s výsledky uvedenými v přílohách č. 1. - 3. Měření proběhlo pomocí měřicího přístroje VIBEXPERT od firmy PRÜFTECHNIK. Dle výsledků měření jevílo ložisko lunety frézy elektrovřetena (E3) známky opotřebení.

Z obrázku jsou také patrná postranní pásma odpovídající rotorové frekvenci 16,67 Hz (RPM 1000 ot/min). Ložisko je typu IBC B7013E TP2U. Výměna ložiska se také projevila na zabíhacích stavech předovky v řádové analýze rozdílem výsledné hlučnosti vloženého zpětného kola o cca 10 dB, viz obr. 24. Levý graf představuje spektrum pro TAH, pravý graf představuje spektrum pro ZPĚT. Bylo porovnáno cca 30 převodovek před (červená křivka) a po (zelená křivka) výměně ložiska lunety frézy elektrovřetene (E3) stroje PRÄWEMA.

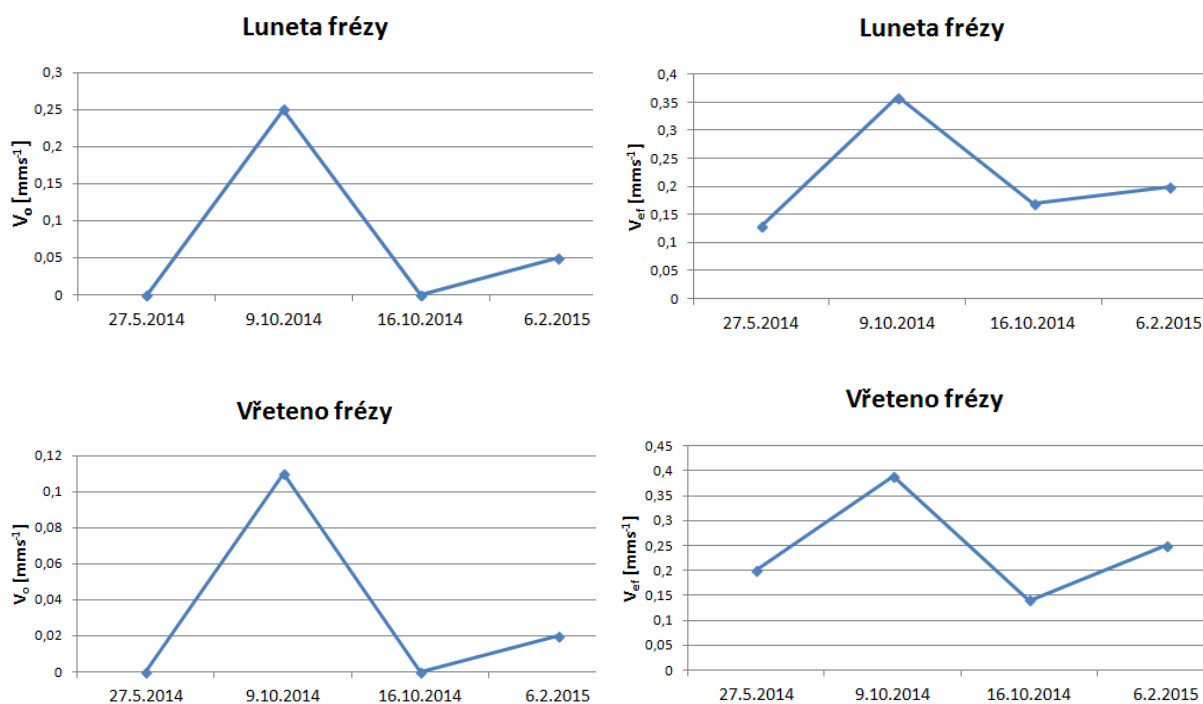
Obr. 25 Vývoj trendu hodnot rychlostí v_{ef} a v_o

Vývoj trendu celkové efektivní hodnoty rychlosti vibrací v_{ef} a amplitud rychlosti v_o při měření spekter vibrací ložiska lunety frézy a vřetene je znázorněn na obr. 25. Z grafů jsou patrné zvýšené amplitudy hodnot rychlostí před výměnou ložiska a jejich pokles po výměně ložiska.

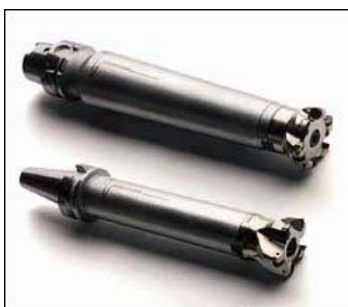
Obr. 26 Porovnání vyložení řezných jednotek

Z důvodu zvýšení tuhosti při provádění operací jako např. frézování, soustružení, nebo vyvrtávání je potřeba používat nástroj s minimálním vyložením a s maximálním možným průměrem. Ke snížení vibrací a jejich snadnějšímu tlumení přispívá co nejnižší hmotnost vlastní řezné jednotky nacházející se v místě největšího vyložení (obr. 26) a vlastní vyvážení nástrojů.

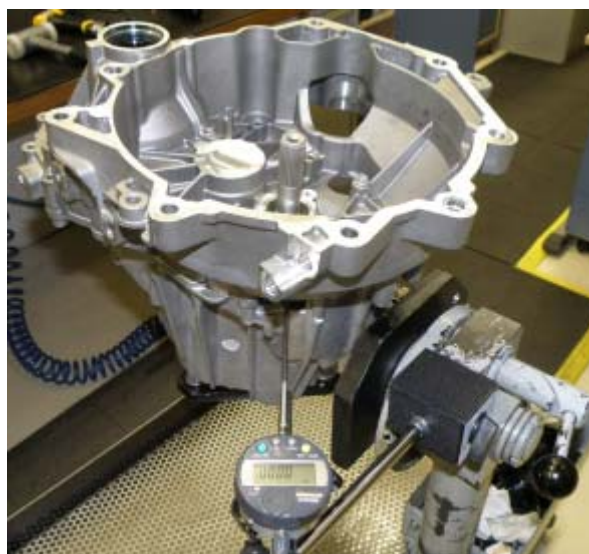
Obr. 28 Měření zubové vůle digitálním úchylkoměrem

Pro měření zubové vůle byl do skříně převodovky MQ 100 vyříznut otvor a za pomoci digitálního úchylkoměru byla experimentálně měřena zubová vůle. Hřídel byl pevně zafixován proti otáčení, kolo zpětné rychlosti bylo nejdříve nastaveno do 1. krajní polohy a na úchylkoměru nastavena nula, poté bylo v rámci zubové vůle mezi ozubením zpětné rychlosti hnacího hřídele a ozubením vloženého kola otočeno kolem do 2. krajní polohy. Na úchylkoměru byla naměřena výsledná hodnota o velikosti 0,151 mm, což představuje cca 0,15 mm (obr. 28). Před úpravou Mdk se naměřená zubová vůle pohybovala okolo cca 0,17 mm.

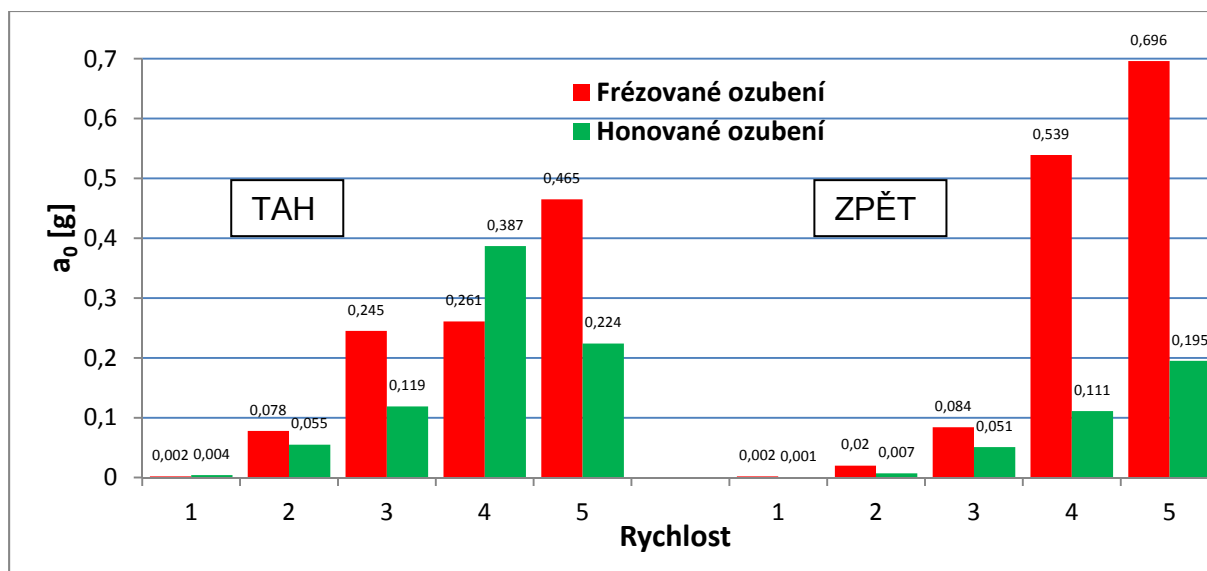
Obr. 32 Porovnání amplitud zrychlení frézovaného a honovaného ozubení z tab. 20

Z analýzy frekvenčních spekter vibrací provedených měření pomocí přístroje MICROLOG byla v jednotlivých rychlostech pro režim TAH i ZPĚT porovnána amplituda zubové frekvence stálého převodu. Z provedených měření je zřejmé, že u honovaného ozubení ve všech rychlostech došlo ke snížení amplitudy zrychlení zubové frekvence stálého převodu. To se nejvíce projevilo především v 5. a 4. rychlosti na ZPĚT (tab. 20 a obr. 32 - 34). Vyjímkou byla 4. rychlost v TAHU, kde se zvýšila amplituda z 0,261 (frézované ozubení) na 0,387 (honované ozubení).

Rychlost	Frézované ozubení $a_0 (f_{zs})$ – frekvenční analýza		Honované ozubení $a_0 (f_{zs})$ – frekvenční analýza	
	TAH	ZPĚT	TAH	ZPĚT
1	0,002	0,002	0,004	0,001
2	0,078	0,020	0,055	0,007
3	0,245	0,084	0,119	0,051
4	0,261	0,539	0,387	0,111
5	0,465	0,696	0,224	0,195

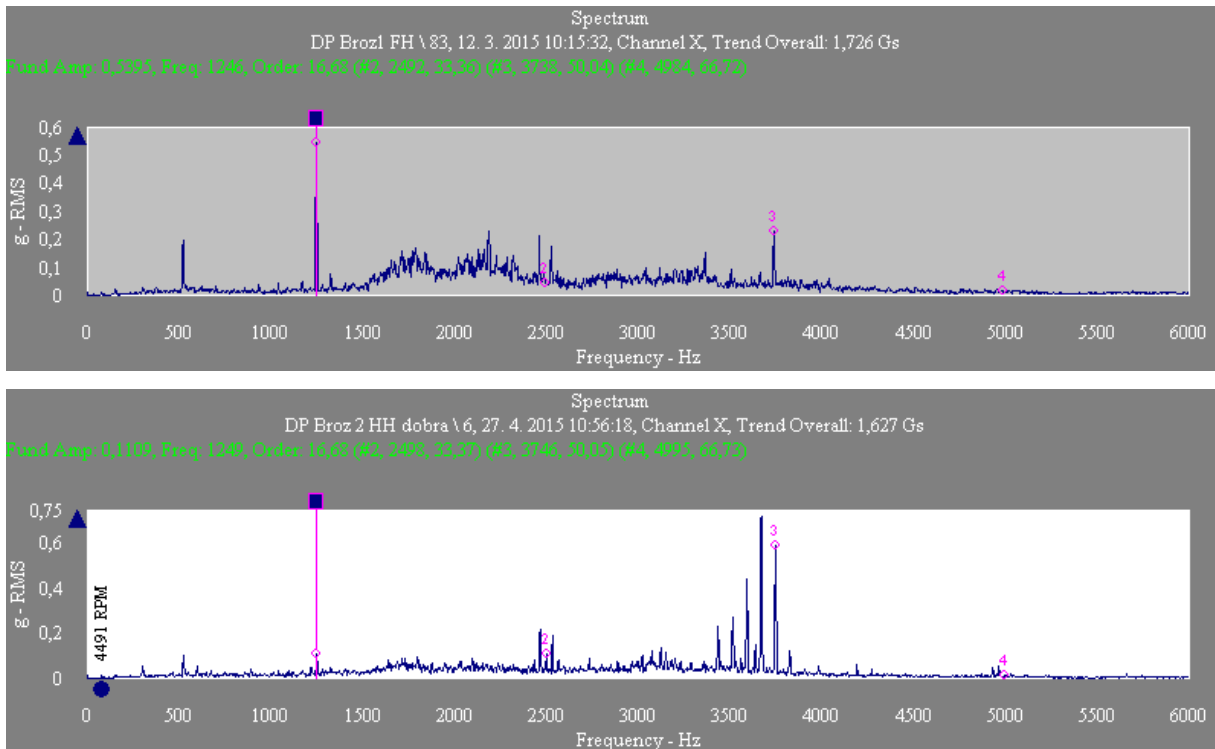
Obr. 33 Frekvenční spektrum vibrací převodovky MQ100 při 4. rychlosti na ZPĚT (horní obr. frézované ozubení - $a_{0\ fzs} = 0,539\text{ g}$, dolní obr. honované ozubení - $a_{0\ fzs} = 0,111\text{ g}$ => honování je o 79% menší).

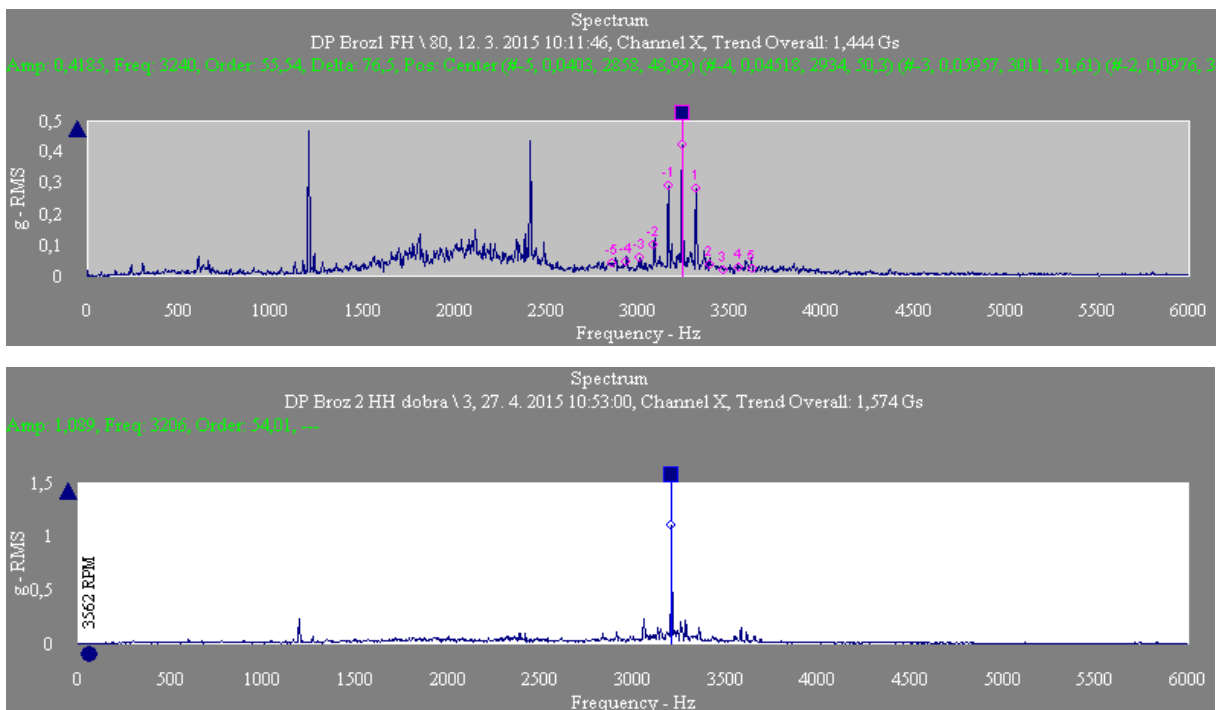
Obr. 38 Frekvenční spektrum vibrací převodovky MQ100 při 5. rychlosti v TAHU v zubové frekvenci => Vznik modulací s frekvencí 75 Hz tj. rotorová frekvence výstupního hřídele u frézovaného ozubení (horní obr.). Honované ozubení bez výskytu modulací (dolní obr.).
