Vývoj vodohospodářských staveb na řece Oskavě

Bakalářská práce

Title of thesis: Development of water management structures on the Oskava River

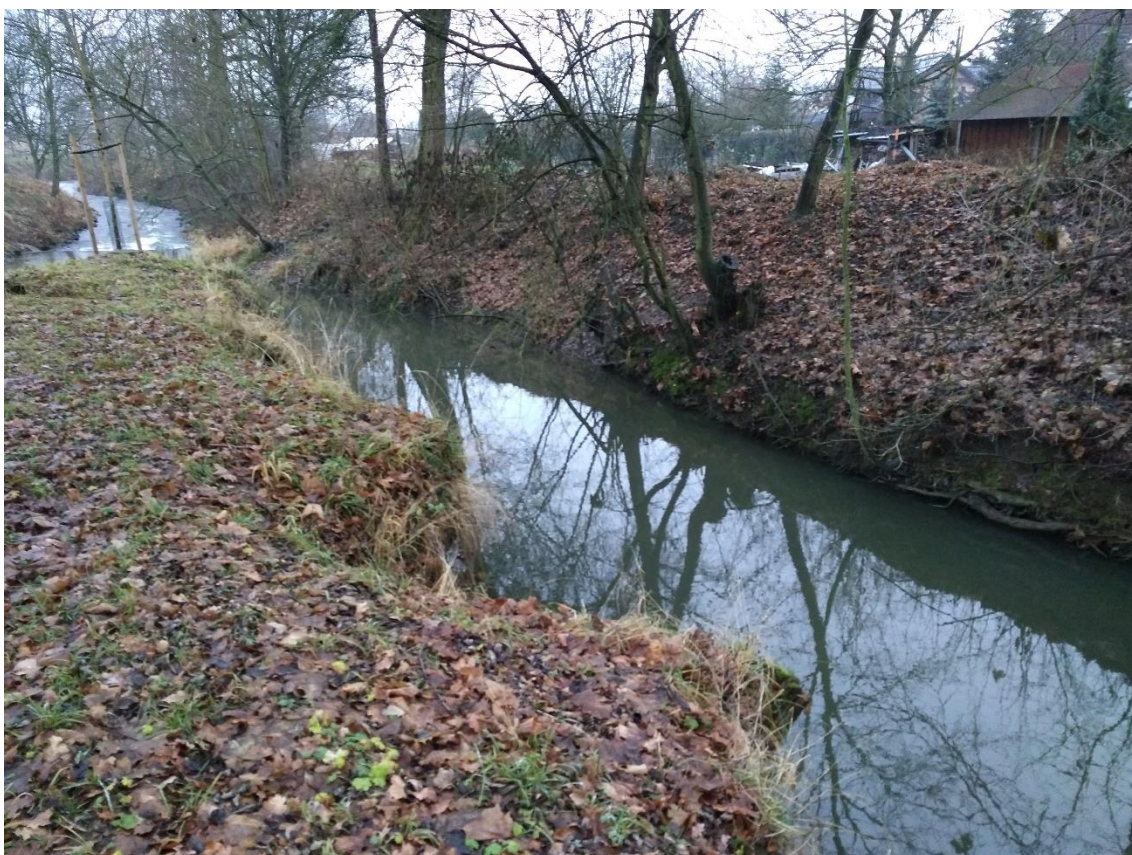
Foto. č. 1: Upravené koryto řeky Oskavy za Brníčským mostem, 2018 (Uničov, 2018)

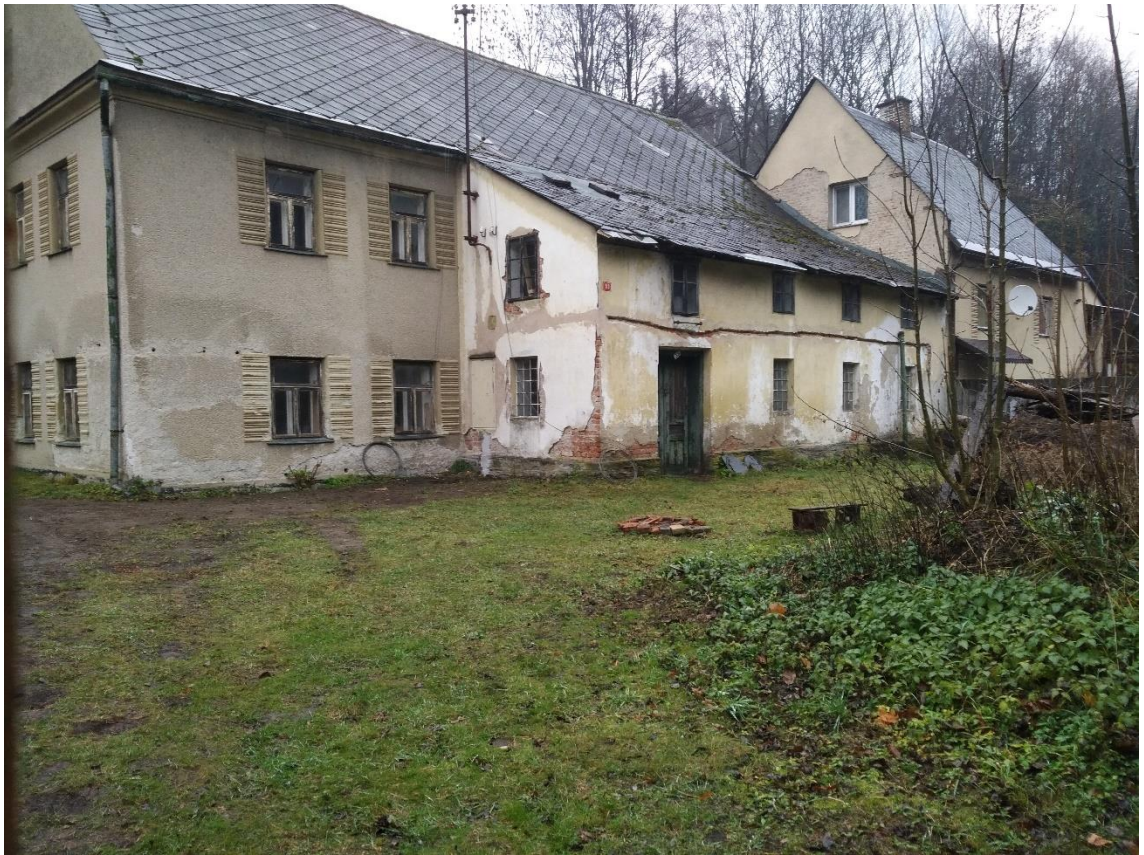
Foto. č. 3: Podoba mlýna č.p.53 z podzimu 2018 (Oskava, 2019)

Prvním mlýnem na řece Oskavě, respektive jejich náhonech je tzv. Kauerův či Seitnerův mlýn. Na č.p. 53 se tak nachází jeden složený objekt, a jeden přidružený objekt, viz foto. č. 3 (pozn. přidružený objekt vlevo od fotografie). Kolem roku 1930 se zde měla nacházet dvě mlýnská kola, které potvrzují i plánky které pocházejí z těchto let a jsou dostupné v Šumperském archivu, viz příl. č. 8.³⁰ Momentálně je mlýnská část objektu ve špatném technickém stavu, jak dokládají fotografie, a jejím vlastníkem je soukromý subjekt. Při terénním zkoumání a dokumentování bylo s trochou štěstí a za přispění pracovníků jedné nejmenované společnosti zjištěno, že existuje projekt na obnovu provozu, a to ve formě MVE na daném místě. Zda je projekt i nadále realizován zůstává nedoloženo. V roce 1934 pak majitelkou byla jistá Hilda Vyčítalová, která dle dokumentu, viz příl. č. 9.³¹ Žádala tehdy o přepis vodního práva na nového vlastníka. První dohledanou zmínkou o existenci je pak rok 1884, která zmiňuje dokument o existenci hamru, viz příl. č. 10.³² Originální dokument, na který je odkazováno se však nepodařilo dohledat. Posléze jsou archiválie datované až do přelomu 80. a 90. let minulého století, kdy se tehdejší majitel J. Suchý během let 1985 až 1987 nejdříve pokoušel o obnovení MVE, posléze o opravy a následně zrušení náhonu, viz příl. č. 11, který odkazuje na poslední zmíněnou žádost.³³ Nejnovější zmínka je tak pouze slovní rozhovor s členy již dříve zmíněné firmy na terénní zaměrování ze Šumperka ohledně projektu MVE. Dalo by se tedy říct, že objekt možná v budoucnu opět ožije, a dostane se mu určité renovace. Spolu s tímto mlýnem je však ještě zmiňována továrna na motory na č.p.52, která se měla nacházet výše na stejném náhonu. Na místě, kde by se však mohla nacházet tato továrna jsou pouze domky bez jakýkoliv náznaku technického zázemí pro továrnu na motory a poslední zmínka je v dokumentech zmíněných výše z let 30. a 40. Jediným možným důkazem mapového charakteru jsou tak Císařské otisky, ze kterých je i obr. č. 1.³⁴ Je ještě důležité podotknout, že v lokalitě Bedřichova existuje zmínka alespoň o jednom či dvou objektech, které se měli nacházet na Zlatém Potoce, který se vlévá do Oskavy přibližně na 6. říčním kilometru zleva. Dle map z let 1955 se tu měla nacházet přinejmenším jedna pila. Po ní však v terénu není ani stopa. Její význam ale pro tuto práci je irelevantní, jelikož jejím zájmem je řeka Oskava a náhony z ní vytékající nebo do ní ústící.

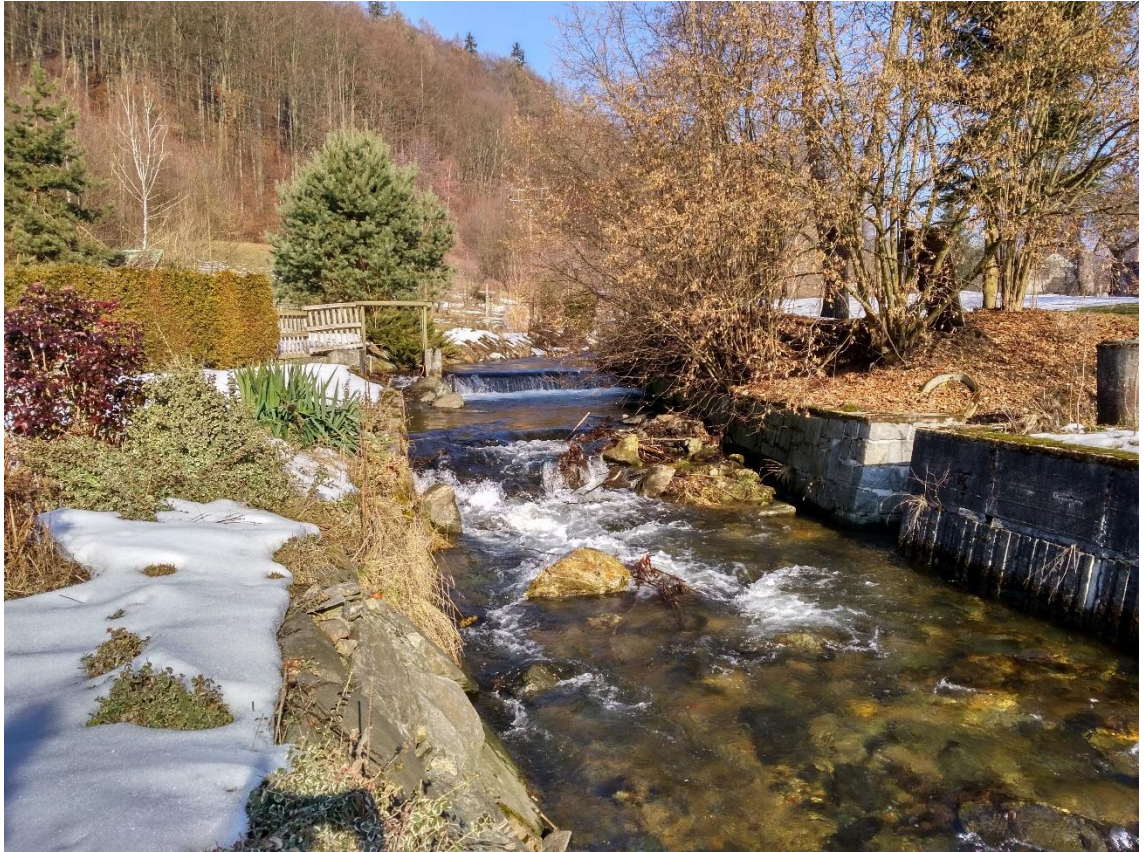
Foto. č. 5: Jasně patrný jez ke zdvižení vodní hladiny ke koželužně (Oskava, 2019)

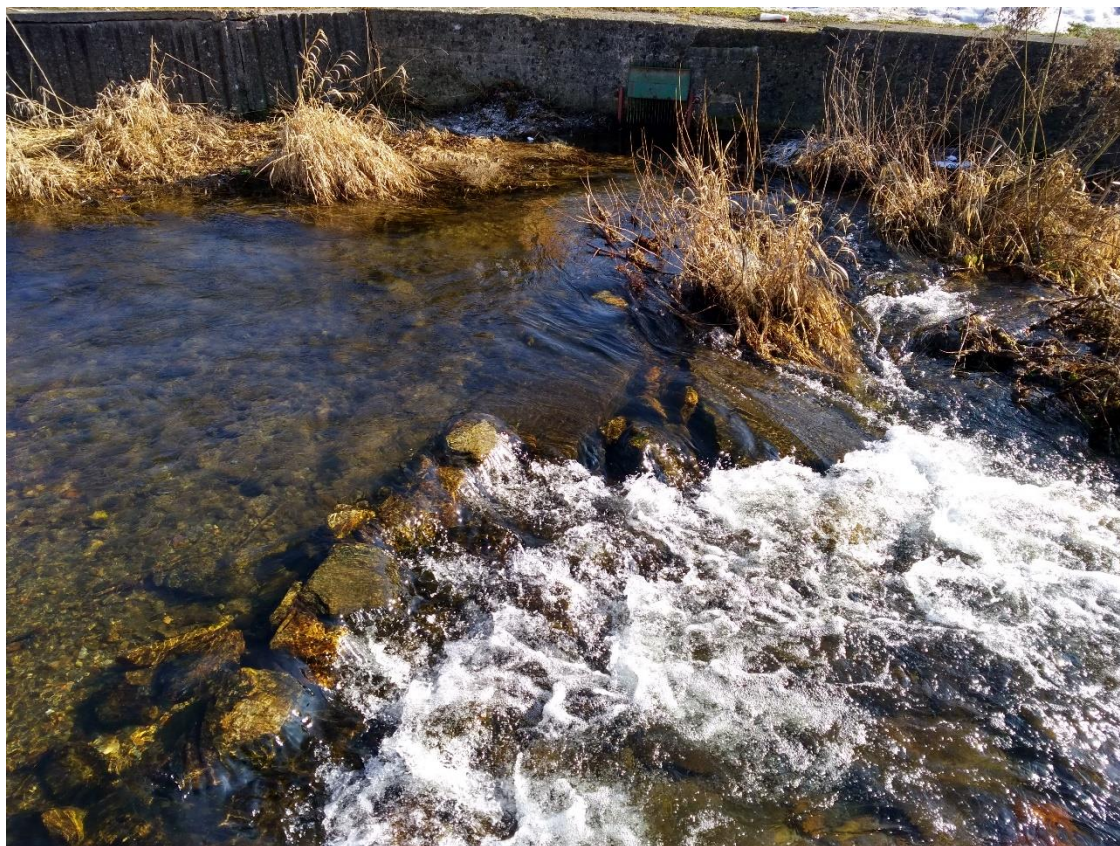
Foto. č. 8: Nápustní zařízení v pozůstatku jezu u obecního úřadu v Oskavě (Oskava, 2019)

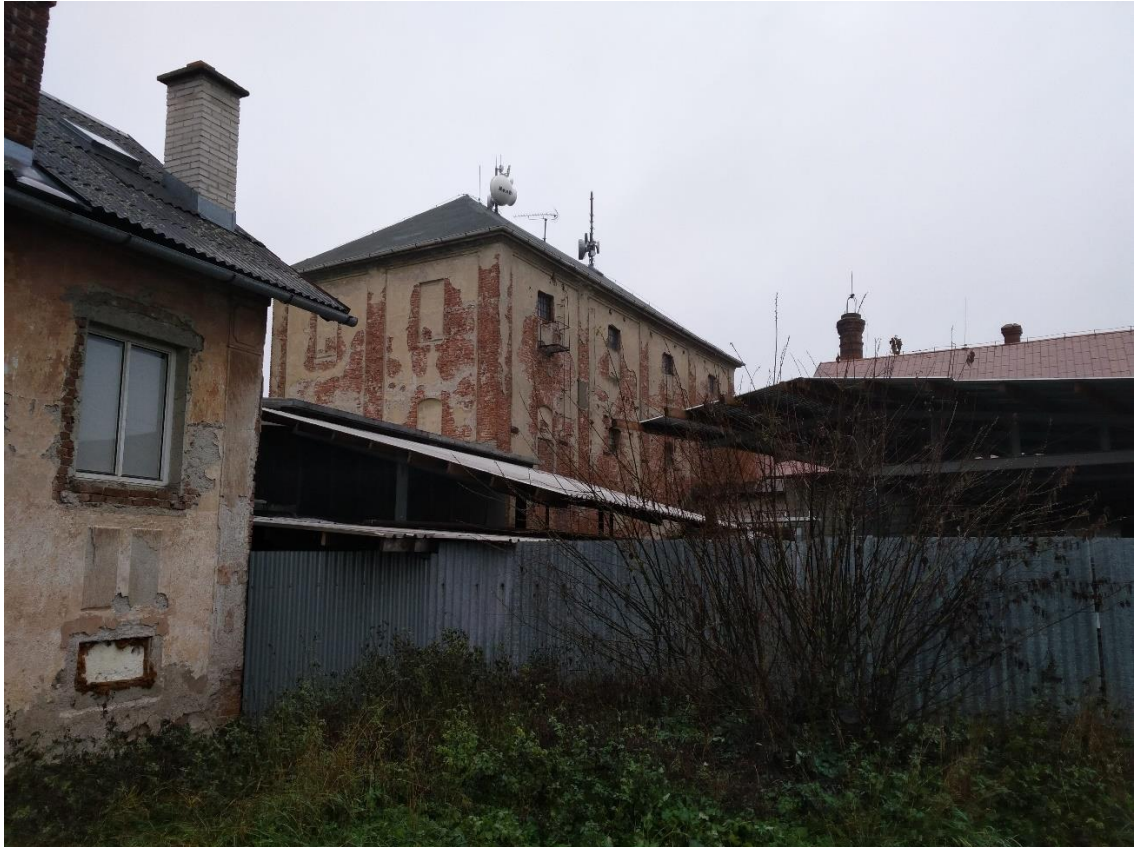
Foto. č. 14: Hlavní objekt ze zadní příjezdové cesty, vpravo větší komín jako pozůstatek po parním stroji (Dolní Libina, 2019)

Když vezmeme v potaz, že z č.p. 1 zbyla jen hospodářská budova, je č.p. 10 už na první pohled jasně patrnou stavbou v dané lokalitě, která svou robustností zastíňuje ostatní. Už tedy foto. č. 14 mluví jasně za sebe. Historie tohoto mlýna je však stejně pochmurná jako v případě předchozího. Jak již bylo zmíněno po válce se provoz s jednou Francisovou turbínou dostal do majetku státního podniku Severomoravské mlýny. V roce 1988 je zmíněn záměr na stavbu zmíněné MVE na č.p. 2 jako náhradou za zrušenou elektrárnu v objektu Aronova mlýna (č.p. 10), viz příl. č. 30.⁵⁸ Dle předchozího dokumentu můžeme tedy usuzovat, že už v předchozích letech provoz mlýna skončil tak jako provoz elektrárny. Budovu na začátku 90. let posléze koupil její stávající majitel. Podle informací získaných od majitele objekt předtím vyhořel a zůstalo z něj jen torzo. K tomuto objektu pak připadaly ještě menší, ze kterých aktuálně je správní a další technické zázemí. Objekt po úpravách slouží jako dílna menší firmy. V objektu sýpky tak došlo k úpravám a je nadále využívána. Z původního vybavení však nezůstalo nic. Poslední výraznější připomínkou tak může být náhon na pozemcích za objektem, který v dnešní době neslouží žádnému účelu, a je pod soukromým pozemkem mlýna zatrubněn, aby nepřekážel na pozemcích k přesunu zboží a techniky. Na příl. č. 31 je jasně patrný stav v ústí do zatrubněného úseku, který jasně ukazuje, že náhon už neslouží svému účelu. Co se ještě původního vybavení týká, dle slov majitele se zde v době, kdy tu fungoval mlýn nacházel ještě parní stroj jako rezervní pohon. Z toho tu jako poslední relikv zbyl cihlový komín, viz foto. č. 14.

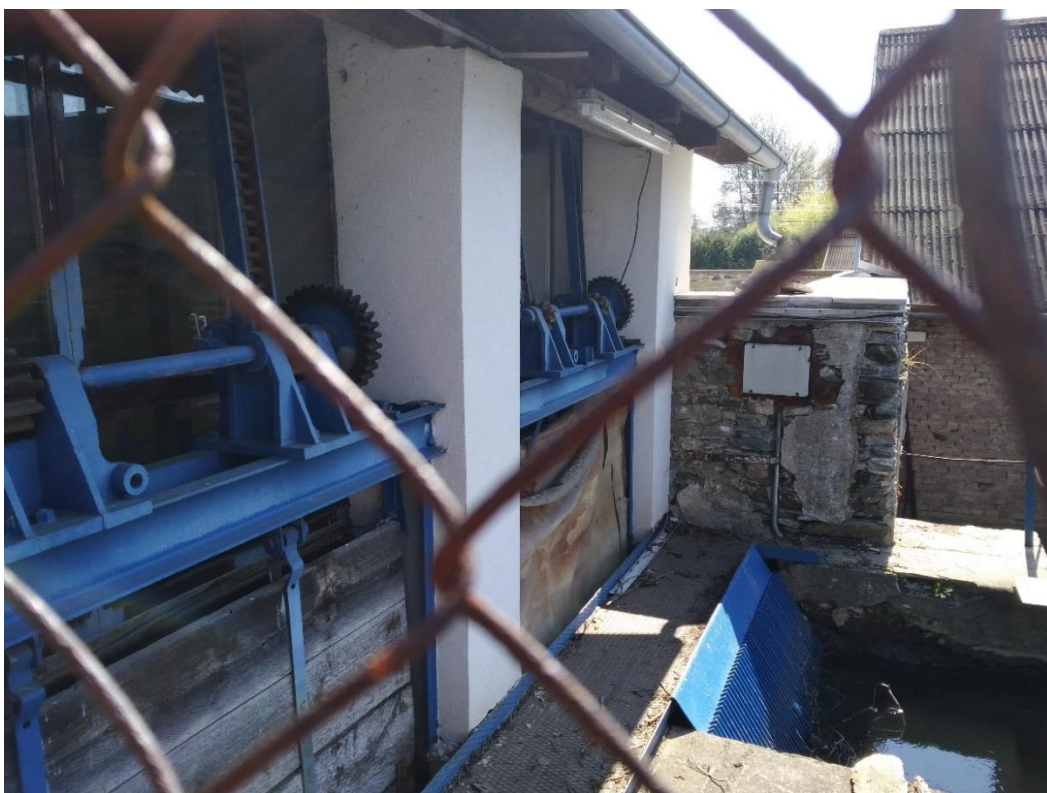
Foto. č. 16: Stavidlová stěna strojovny postavená s největší pravděpodobností na původních základech mlýna (Nová Hradečná, 2019)

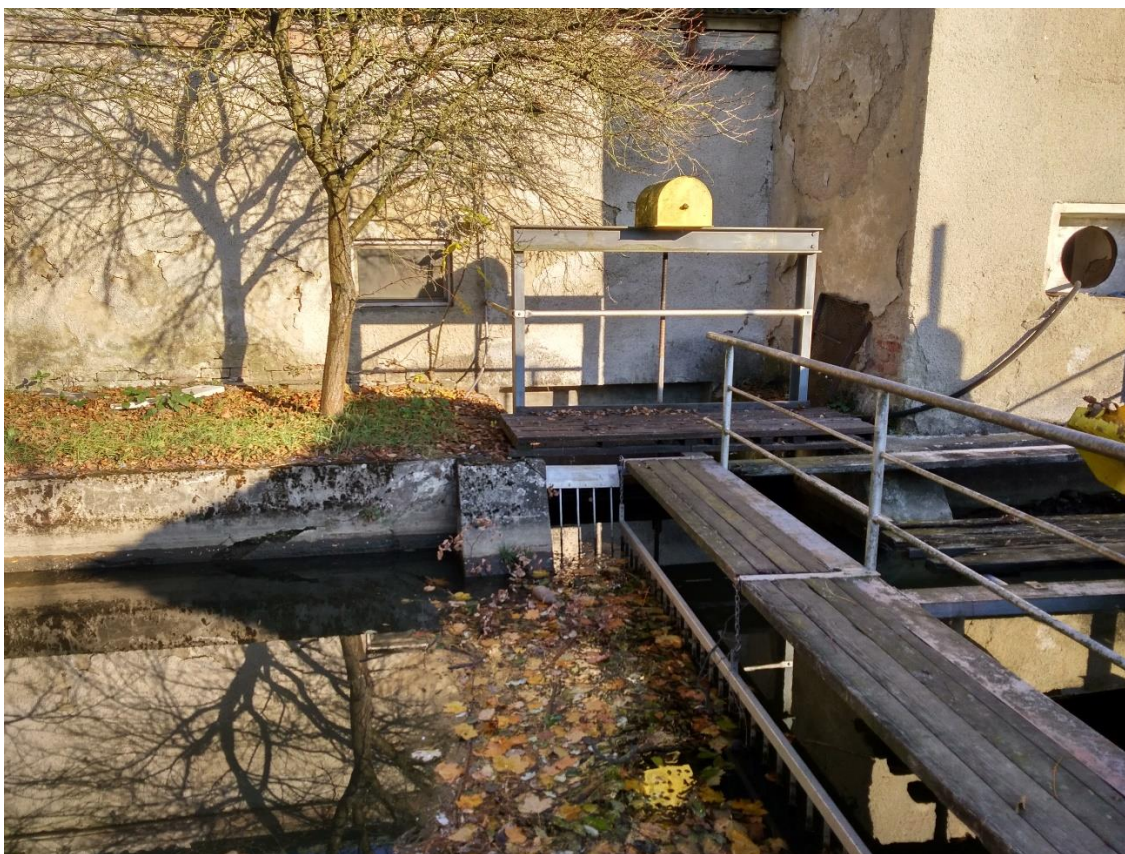
Foto. č. 19: Původní transmise (odbočka) k mlýnské turbíně (Nová Dědina, 2019)

neblahý vliv na výrobu energie. Elektrárna tak neběží nepřetržitě, nýbrž v krátkých intervalech v průběhu dne, díky již zmíněné automatizaci. Fotky č. 18-20 a příl. č. 46-49 tak jasně ukáží i ono technické kouzlo těchto objektů, které se podařilo obnovit alespoň v ohledu na to, že využívají vodu k výrobě elektřiny.

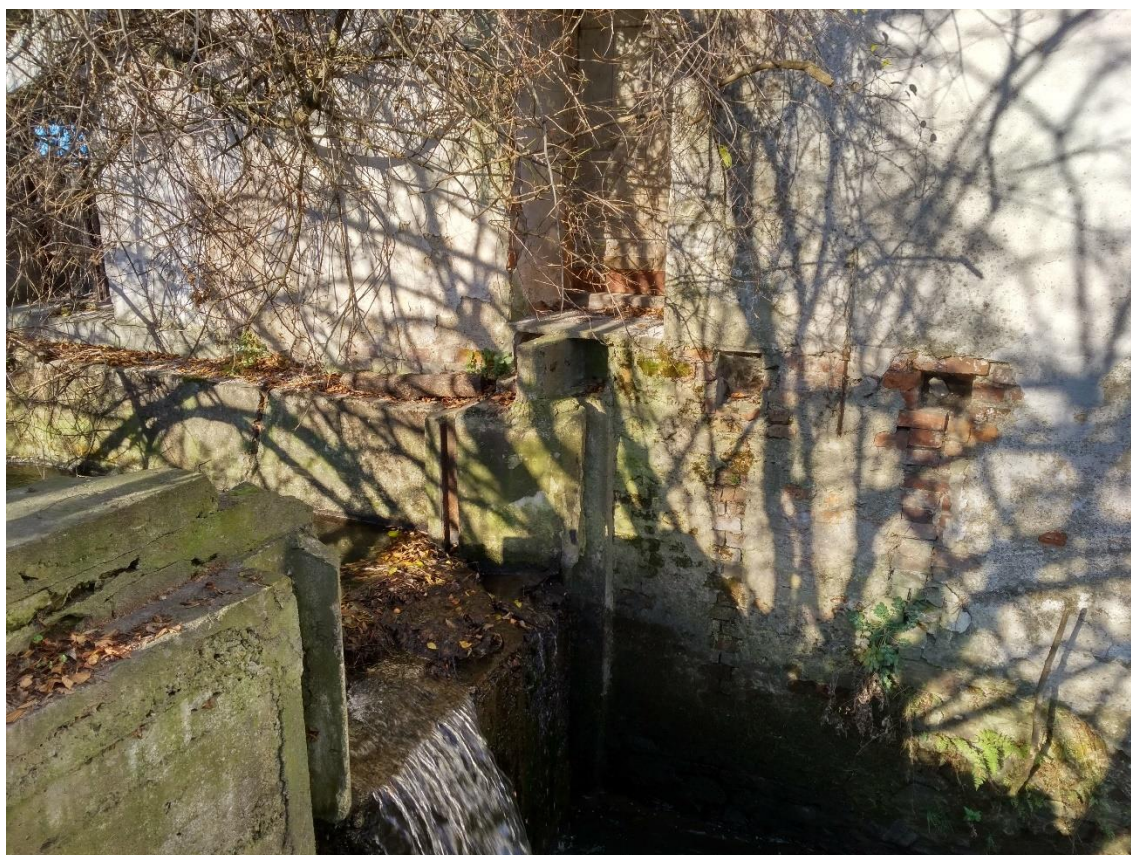
Foto. č. 19: Přepad náhonu (větší část vody teče vnitřním potrubím v části pod přepadem, místo je těžko přístupné), ve zdi pak patrná konstrukce pro stavidlo. Zářezy v betonu nasvědčují vantroakům, potvrdit se však nepovedlo (Uničov, 2019)

Mlýn na okraji Uničova směrem na Dolní Sukolom, poháněn kdysi taktéž Francisovou turbínou, od Josefa Antla koupili aktuální majitelé v 50. letech minulého století. Dle majitele se však v 50. letech už nacházela v objektu turbína Peltonova. Důvody této změny nejsou jasné, jelikož většina dokumentů spojených s okresem Olomouc není snadno dohledatelná. Je však možné, že se mohla změna odehrát kvůli změně produktu na mletí či technologickým požadavkům. Je totiž možné, že se v lokalitě nenacházel mlýn obilný, ale tabákový. Bohužel v roce 1987 se tudy prohnala velká voda, a mlýn nenávratně poškodila. Tato přírodní pohroma se na lokalitě podepsala značně vymletým prostorem náhonu, který se v těchto místech téměř až dotýká řeky Oskavy. Objekt jako takový však prý stojí od konce 19. století, je tak tedy možné, že v archívech se nachází někde ukryté tajemství, které by potvrdilo tabákový mlýn. Objekt však už slouží jen jako obytný dům. Stav náhonu je pak v této lokalitě spíše jen užitkový, jelikož je na něm jasně patrné zanešení a špatný technický stav, viz foto č. 19 a příl. č. 50-51.

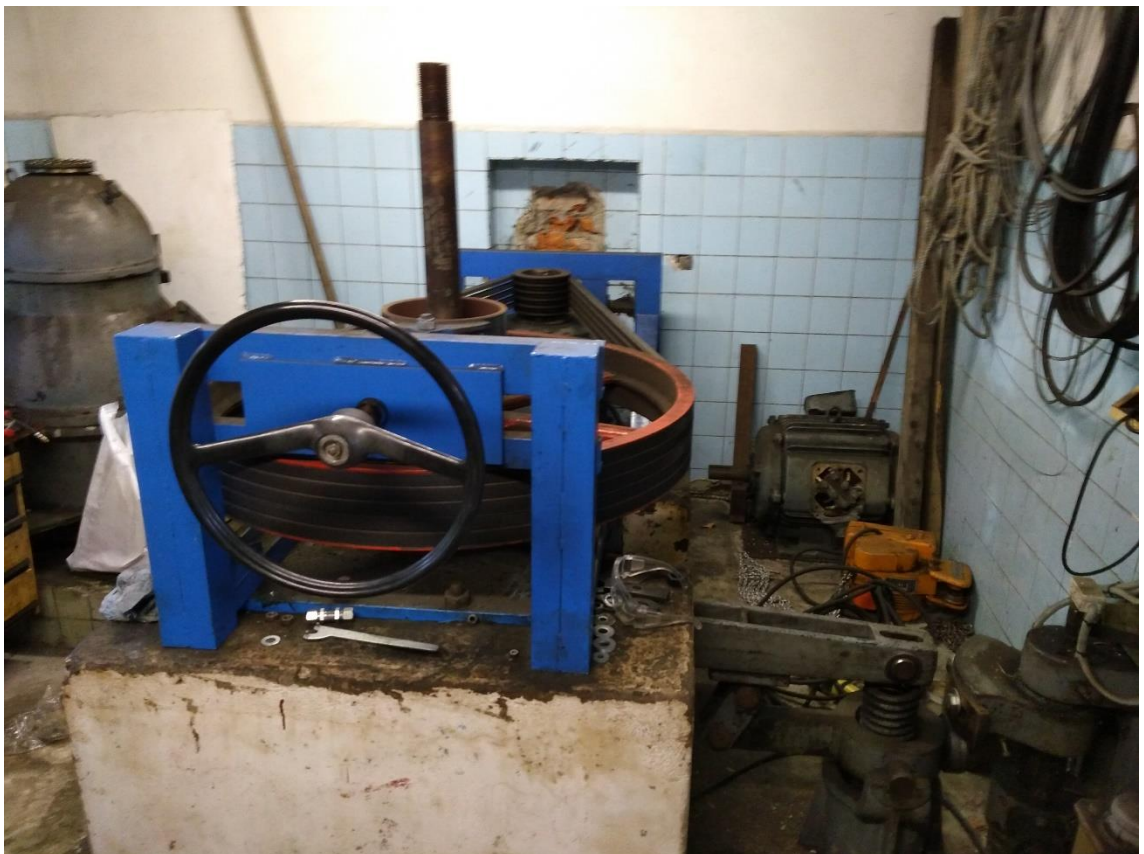
Foto. č. 22: Horní část soustrojí Kaplanovy turbíny s brzdou na soustrojí č. 1 (Pňovice, 2019)

Pňovice č.p. 30 původně sloužil jako pekárna a mlýn, jelikož úprava řeky Oskavy v dané lokalitě dodávala už dostatečný průtok. Dle SaMVDRČ Ed. Ruprecht provozoval podnik před válkou tak jako chvíli po ní. V září roku 1950 však žádal pozastavení živnosti, viz příl. č. 54.⁶⁷ Podle stížnosti z roku 1962 se pak dá spekulovat o tom, zda byl provoz obnoven, nebyl totiž nalezen důkaz, který by onu domněnku potvrdil nebo vyvrátil. příl. č. 55.⁶⁸ Dokument taktéž naznačuje, že v Uničově se tvořili problémy s čistotou vody. Aktuálně však v Uničově není podnik kromě společnosti Tekro, která by mohla v krajním případě způsobit znečištění vody v řece Oskavě. Tehdy tak mohl znečištění způsobovat buď cukrovar anebo Farmakon. Původní objekt mlýna, je upraven a Francisova turbína nahrazena jednou turbínou Kaplanovou a jednou tzv. Metazkou. Objekt je tak rozdělen na 2 části, prostor s budoucí Metazkou je aktuálně v rekonstrukci. Bohužel kvůli přetrvávajícímu suchu majitel potvrdil, že nejlepší výrobní dny jsou při vypouštění Šumvaldského rybníku. Objekt jako takový se podobá Fojtskému mlýnu, jen je více patrný, jelikož se nachází u cesty, žádná ručně dělaná řídicí elektronika či automatizace na místě není, ta je tu zařízena od externí firmy. Stejně jako Fojtský mlýn i tento dodává vyrobenou energii do rozvodné sítě. V době návštěvy objektu soustrojí kvůli nižšímu průtoku běželo naprázdno, respektive průtok vody turbínou byl příliš nízký. Fotografie pak jako v případě Fojtského mlýna, mluví za sebe foto. č. 21-22.

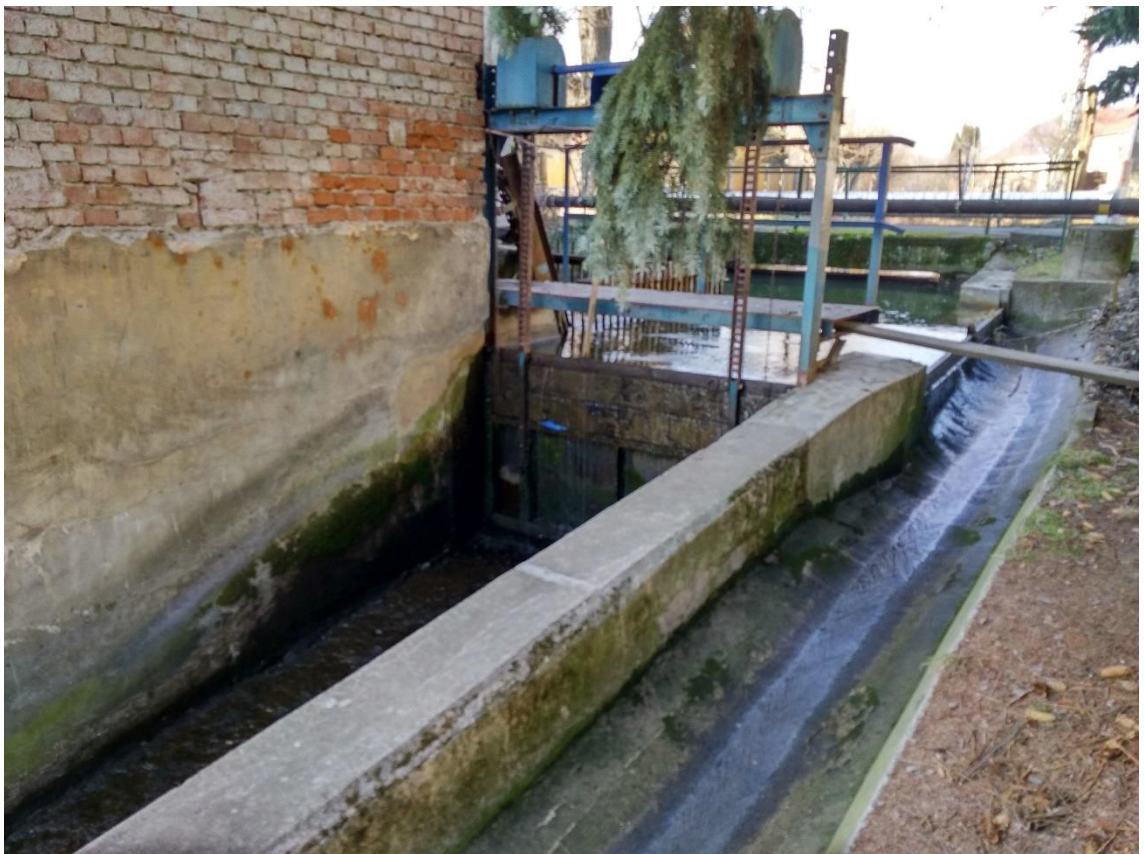
Foto. č. 24: Stavidlo náhonu pro upouštění a bezpečnostní přepad u MVE (Štěpánov-Liboš, 2019)

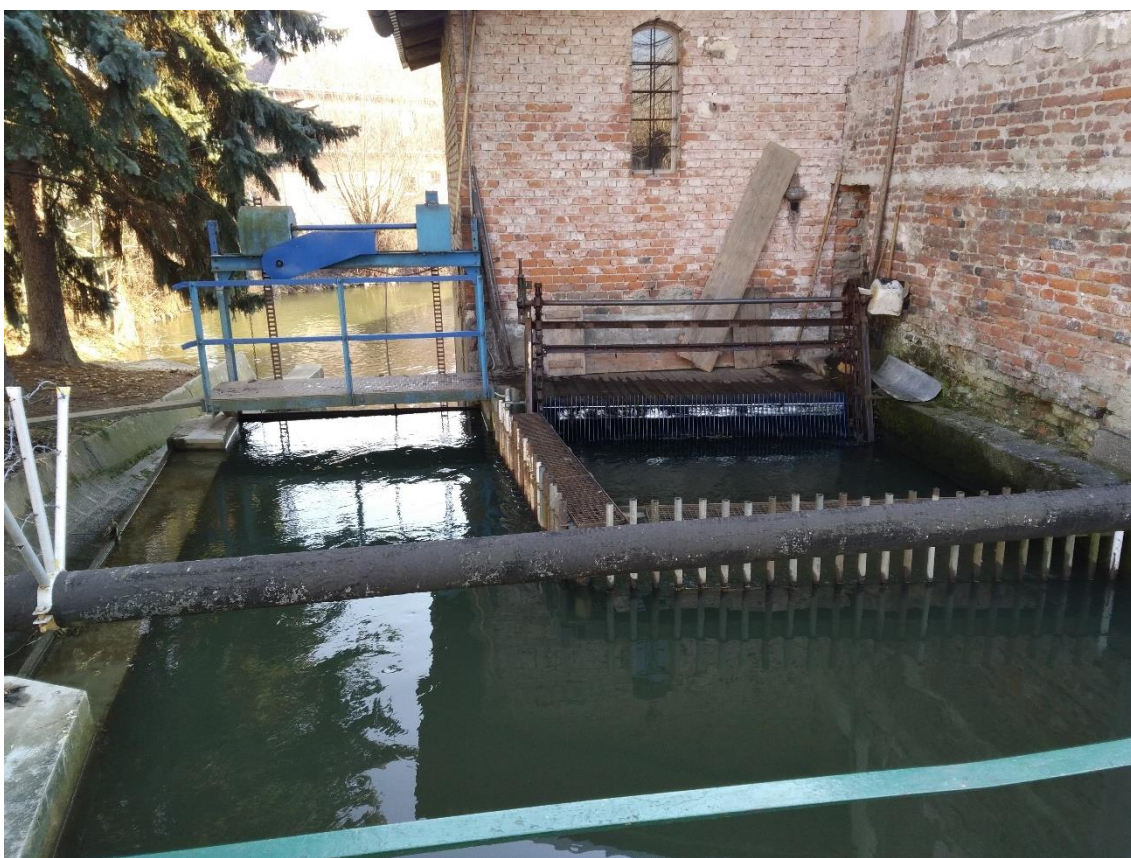
Příl. č. 91: Pohled z mostu na přepad, stavidlo a česle u MVE v Liboši (Štěpánov-Liboš, 2019)

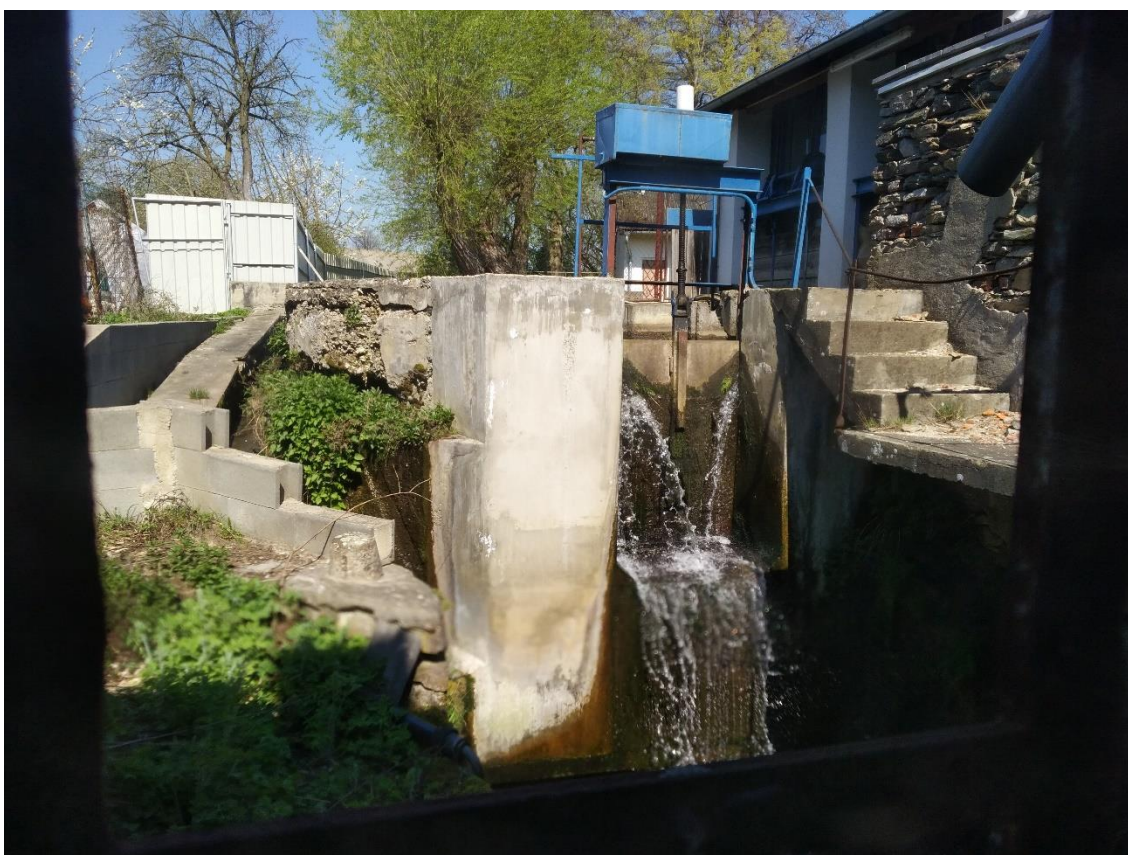
Příl. č. 34: Přepad a hlavní stavidlo náhonu je po letech služby v horším technickém stavu (Nová Hradečná, 2019)

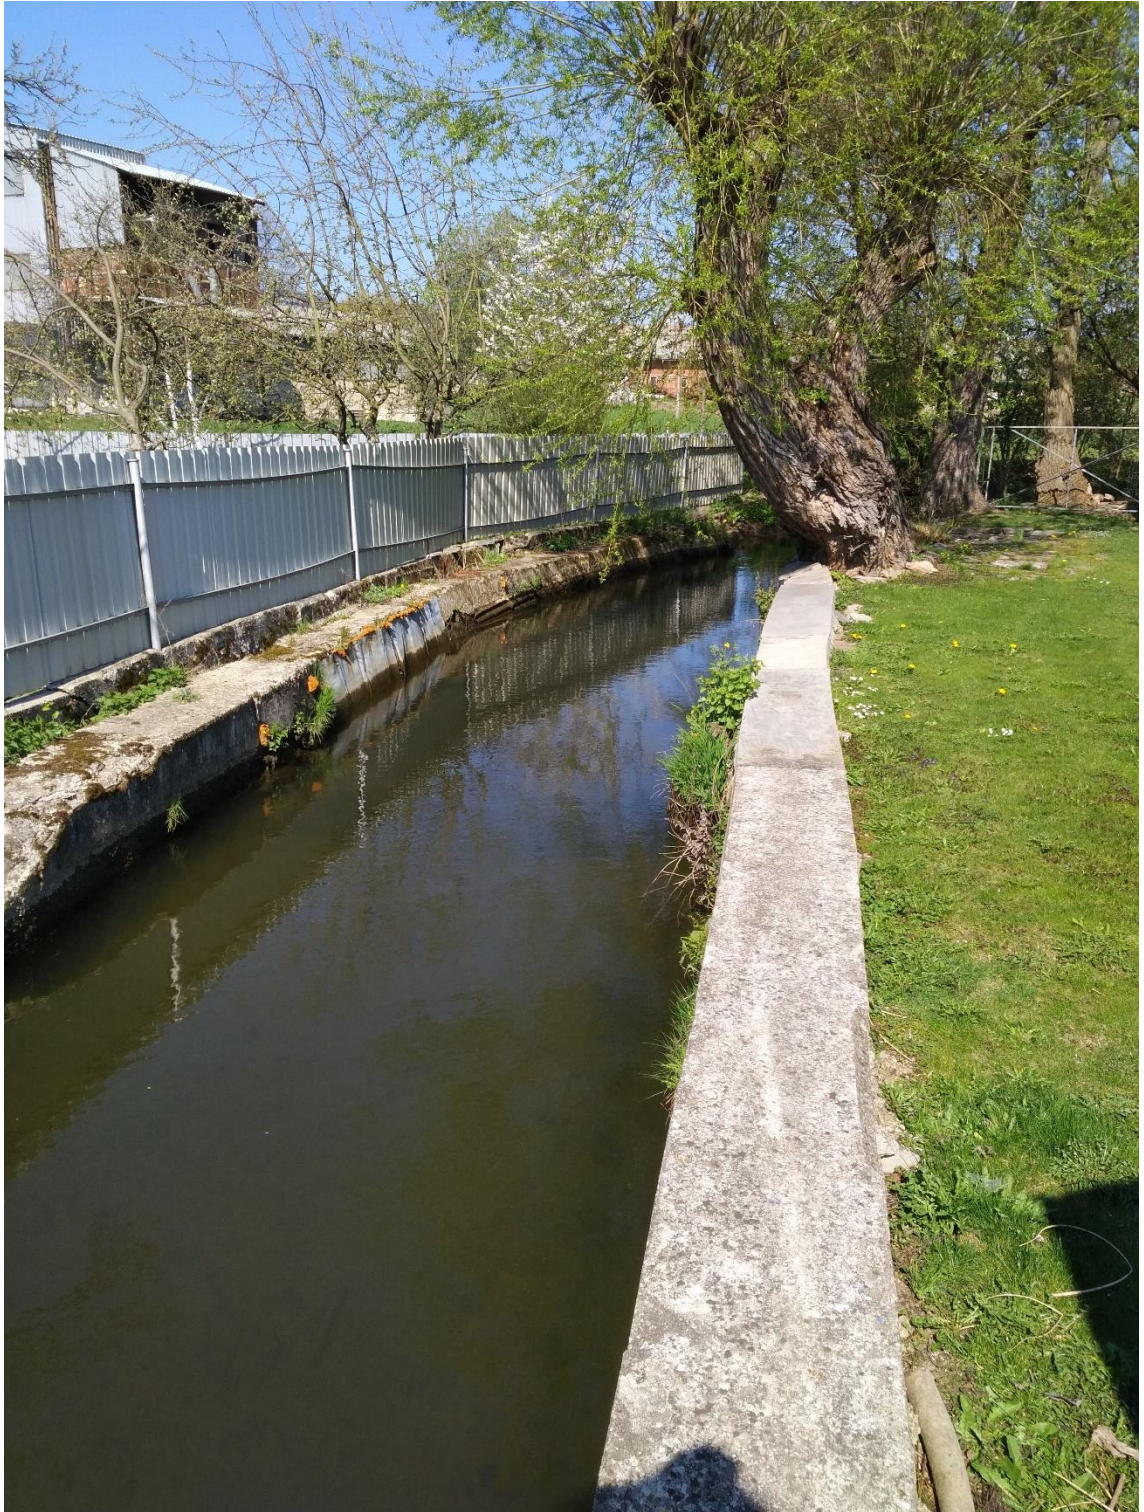
Přil. č. 35: Technický stav stěn náhonu odpovídá jeho stáří, kvalitní beton však stále odolává (Nová Hradečná, 2019)

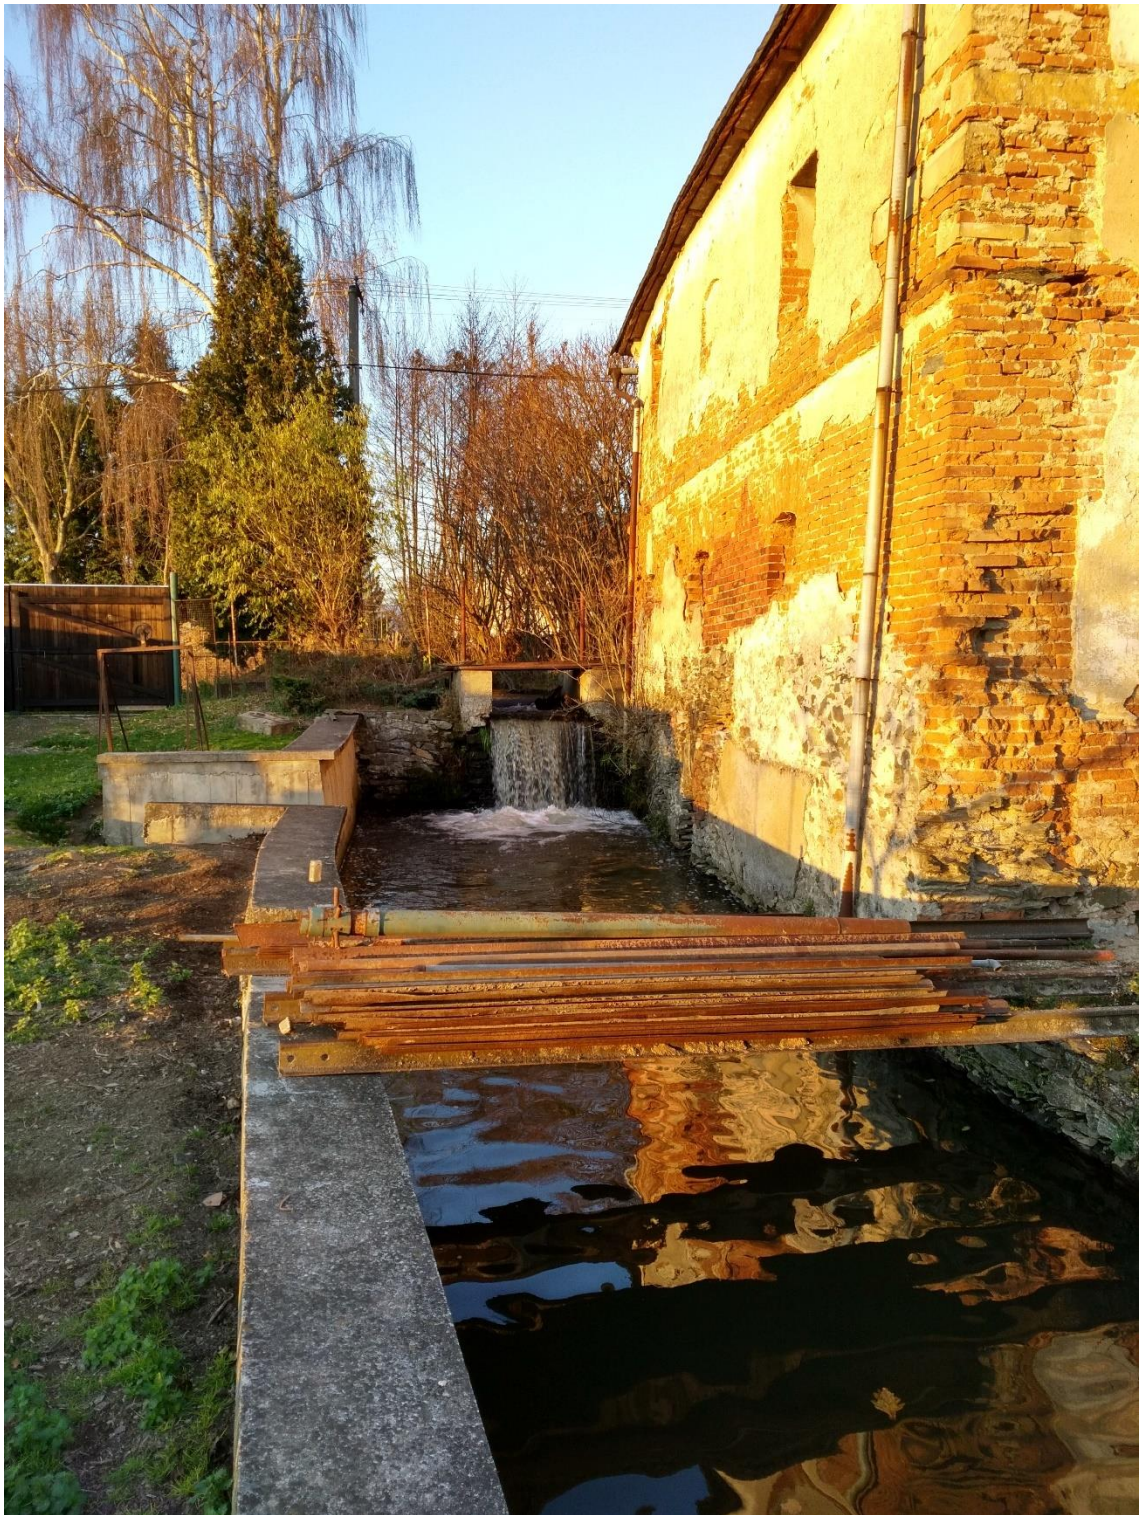
Příl. č. 39: Přepad vody, kudy pravděpodobně původně vedly vantroky pro hnání vody na dvě vodní kola (Šumvald, 2019)

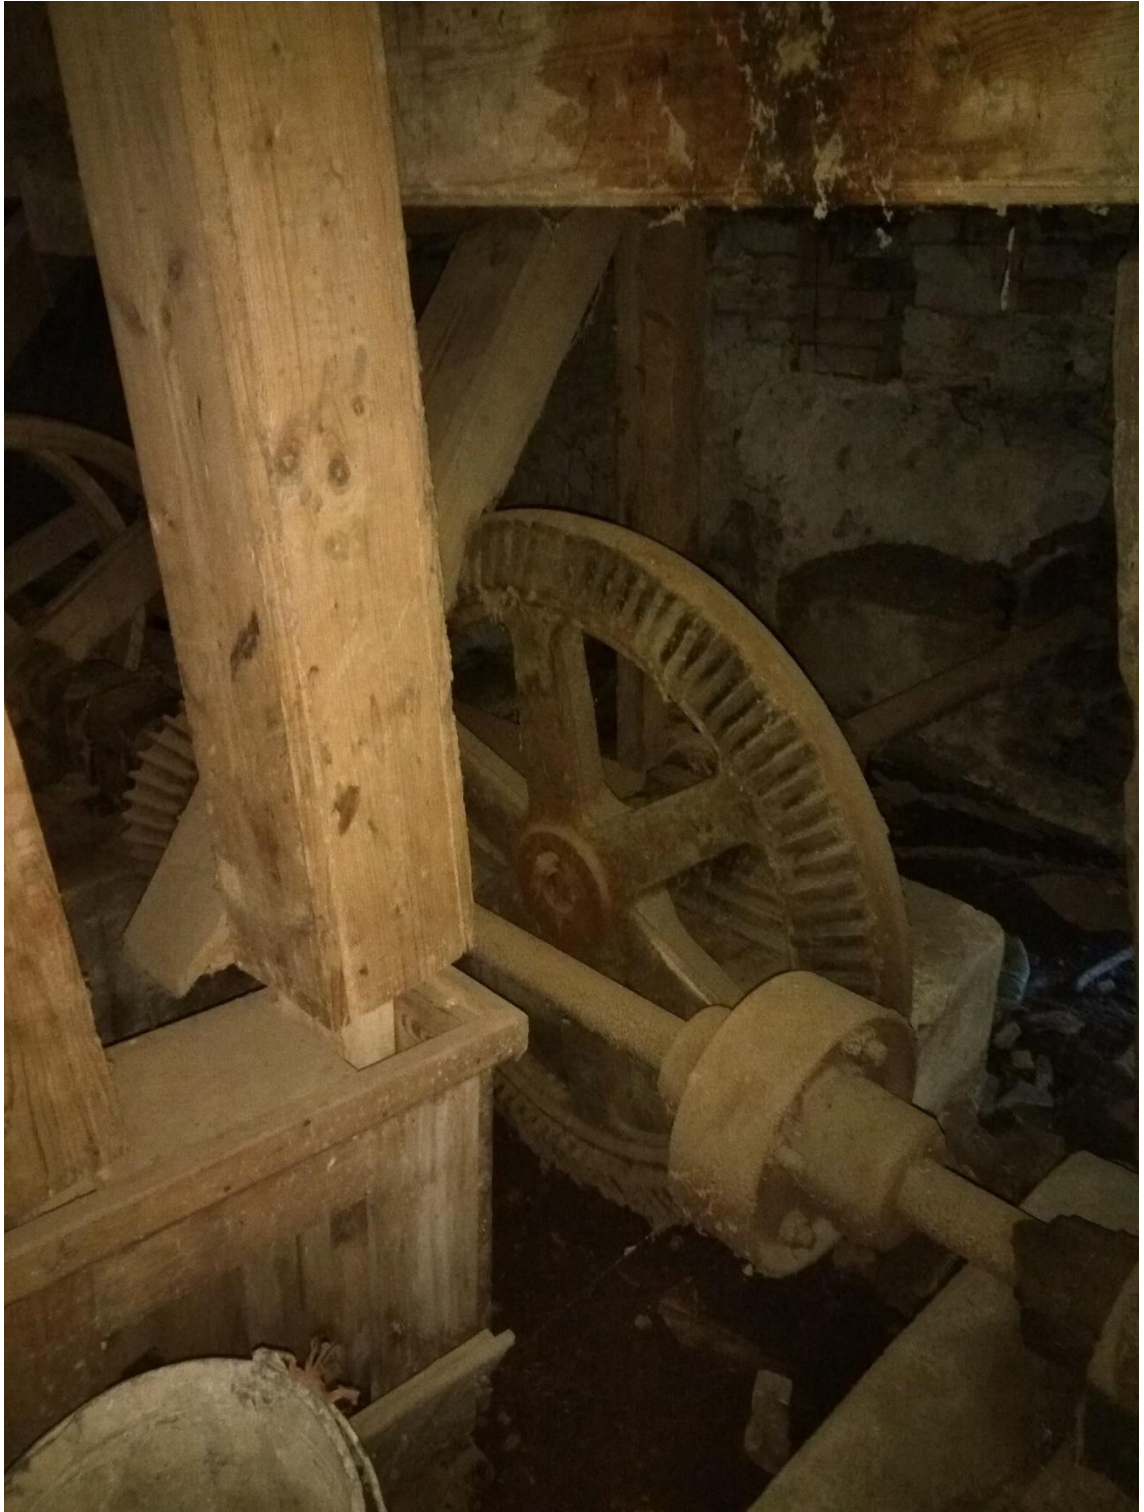
Přil. č. 40: Jedno z pozůstalých soukolí, sloužící k pohonu mlýnské stolice (Šumvald, 2019)

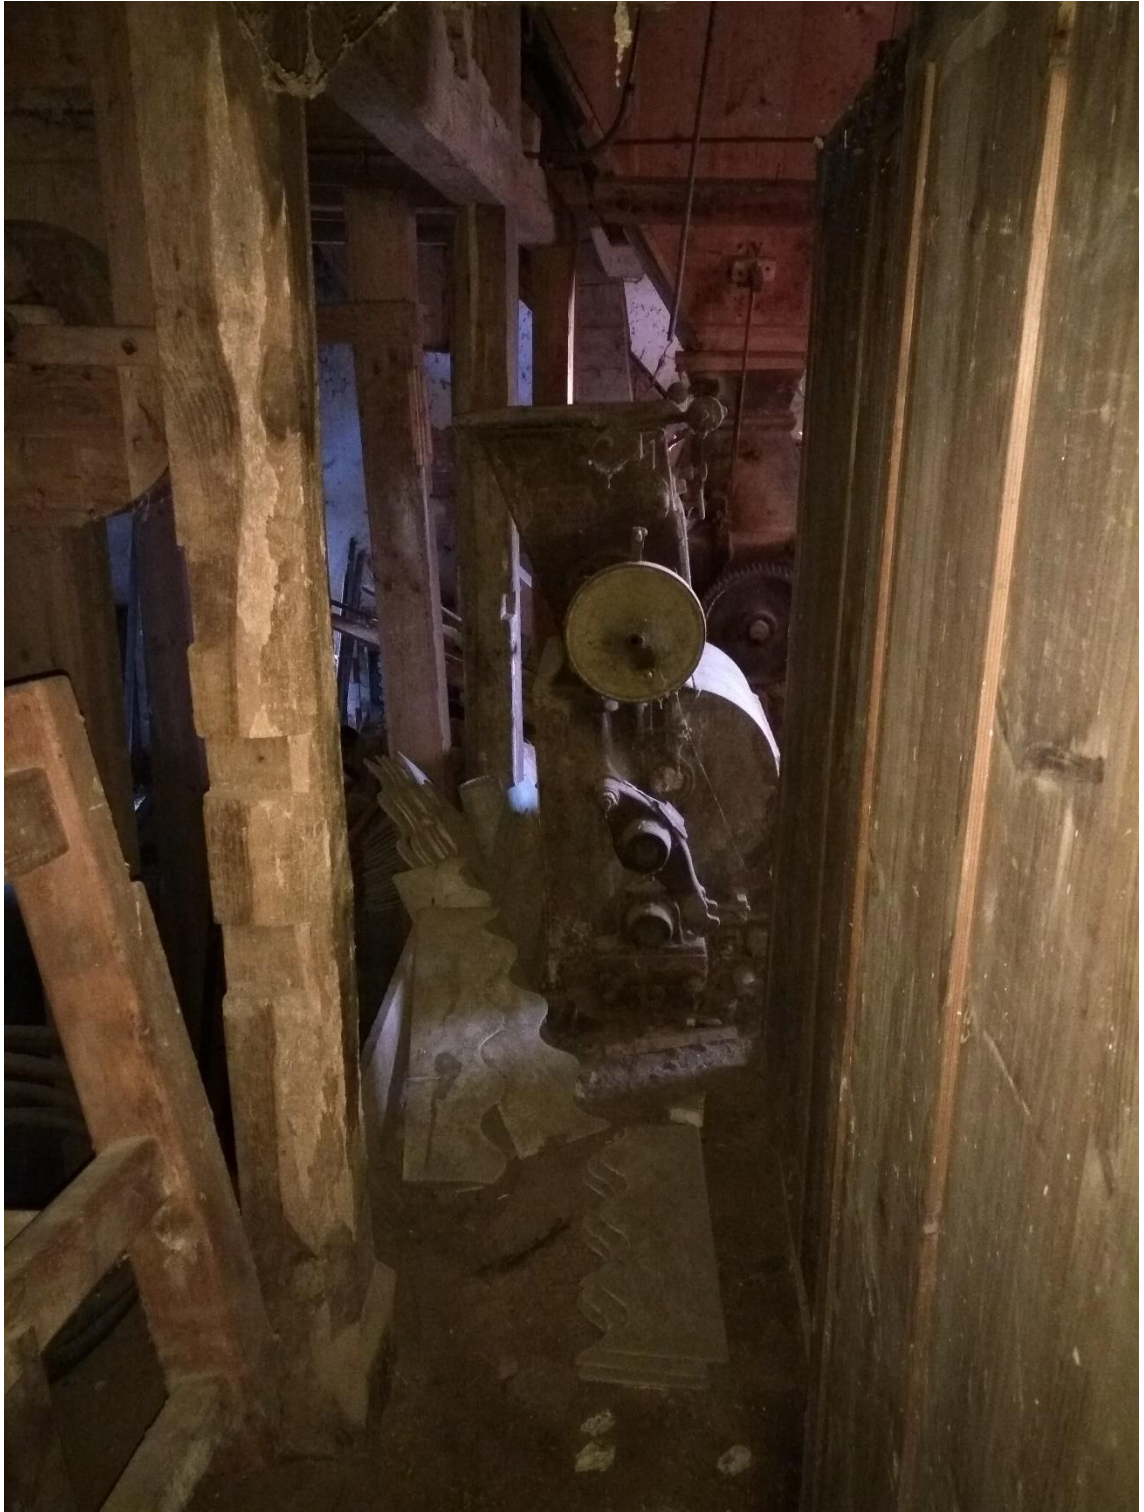
Přil. č. 41: Mlynářská válcová stolice pro mletí obilí, v horní části patrný násypník (Šumvald, 2019)

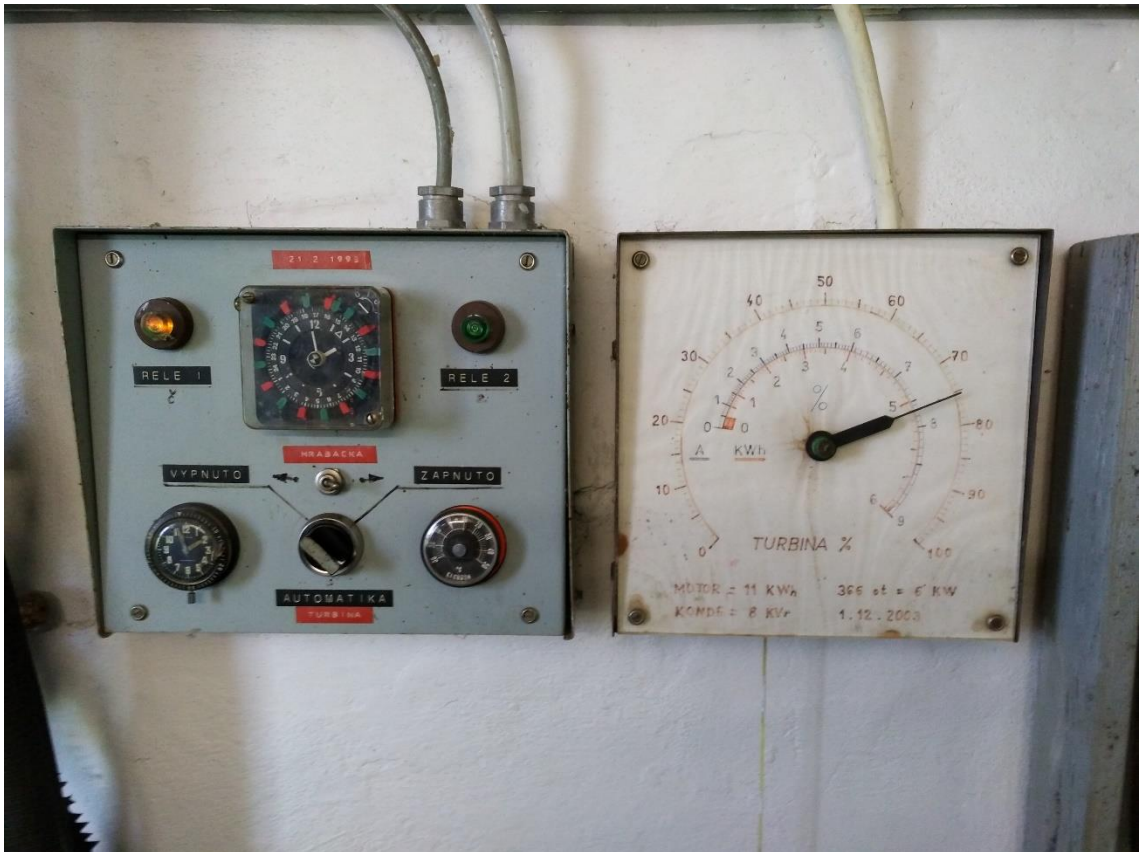
Přil. č. 49: I wattmetr je ručně sestrojen (Nová Dědiny, 2019)

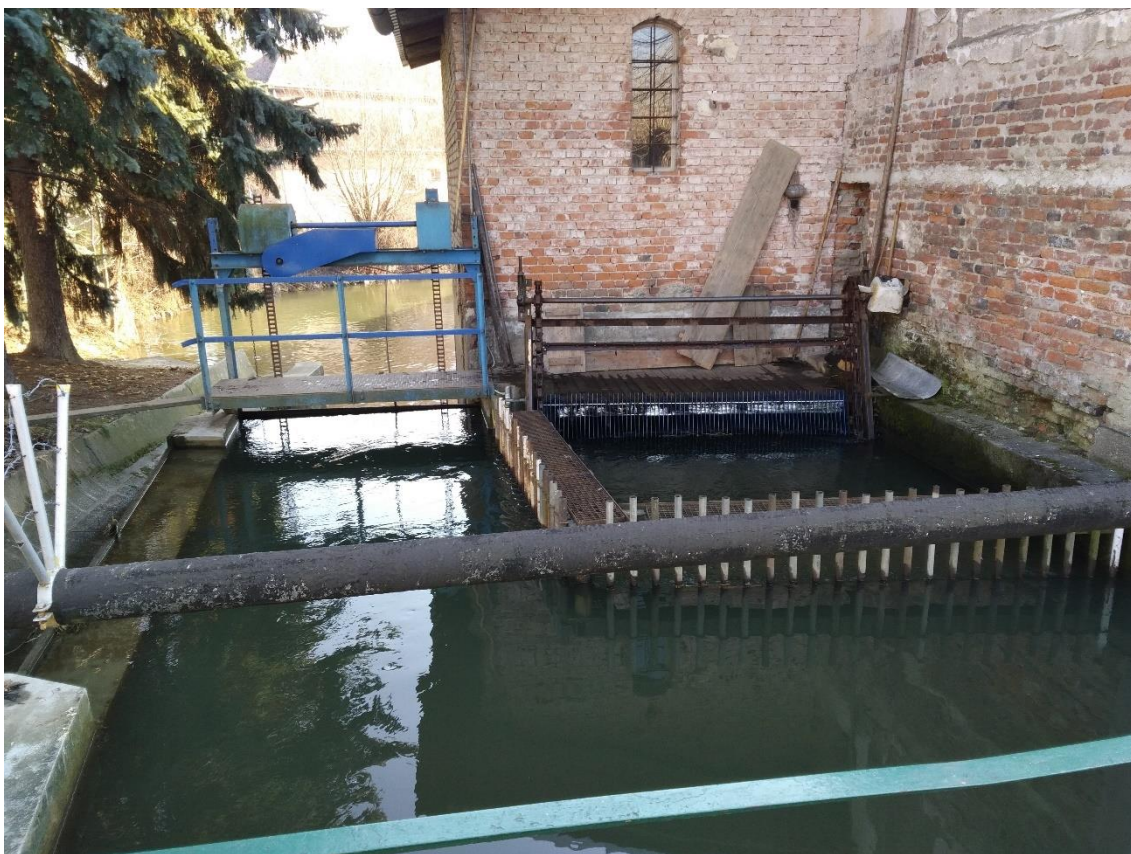
Příl. č. 58: Pohled z mostu na přepad, stavidlo a česle u MVE v Liboši (Štěpánov-Liboš, 2019)
