**UNIVERZITA PALACKÉHO V OLMOUCI**

**Historické a současné povodně a protipovodňová opatření  
v povodí Olšavy**

Diplomová práce

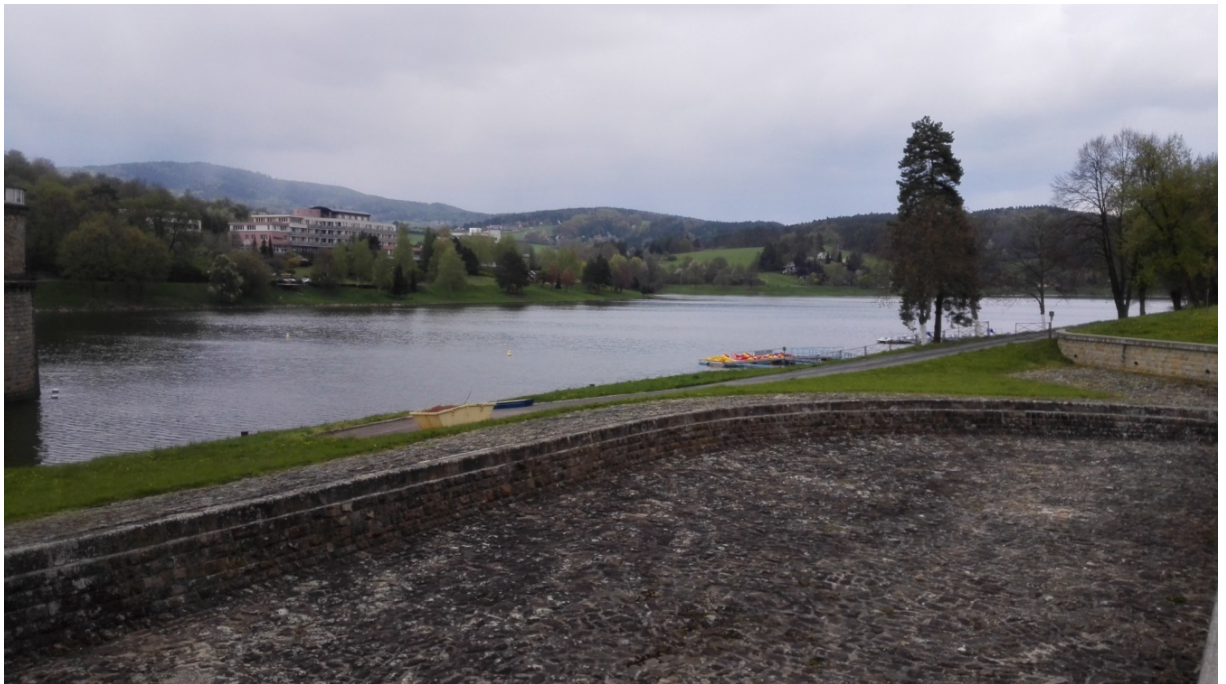
**Obrázek č. 3** Vodní nádrž Luhačovice (Naděžda Urbánková 23.4.2016)

Slopné. Na jejím toku se nachází vodní nádrž Luhačovice, která má velký význam při protipovodňové ochraně obyvatel lázní Luhačovice. Devastující povodně v roce 1910 byly impulsem ke stavbě přehrad. Z pravé strany ústí do Olšavy i Ludkovický potok, na kterém se nachází vodárenská nádrž Ludkovice. Nádrž je zdrojem pitné vody pro lázně Luhačovice a okolní obce.

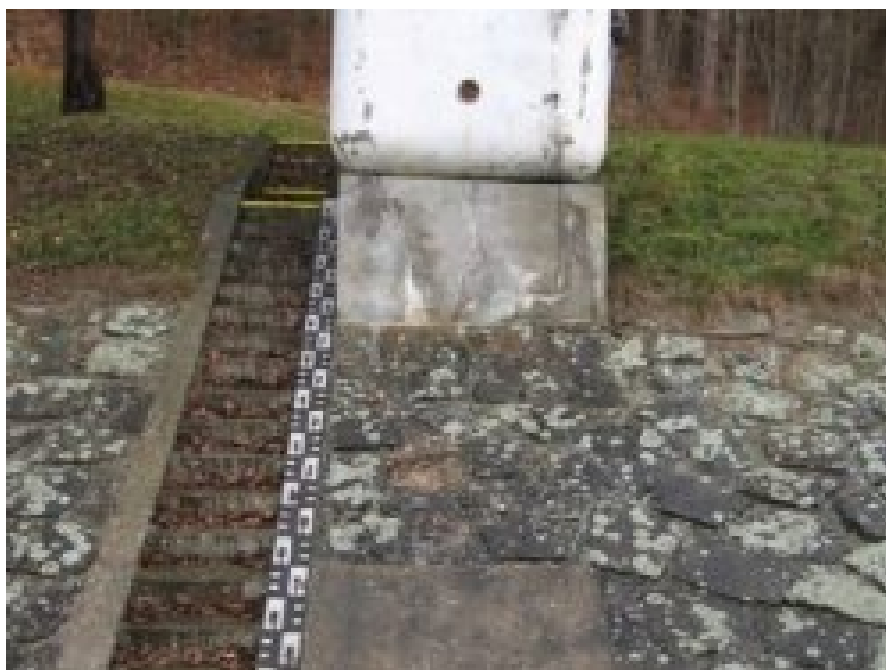
**Obrázek č. 4** Hlásný profil VD Bojkovice – Kolelač (Evidenční list hlásného profilu, 2016)

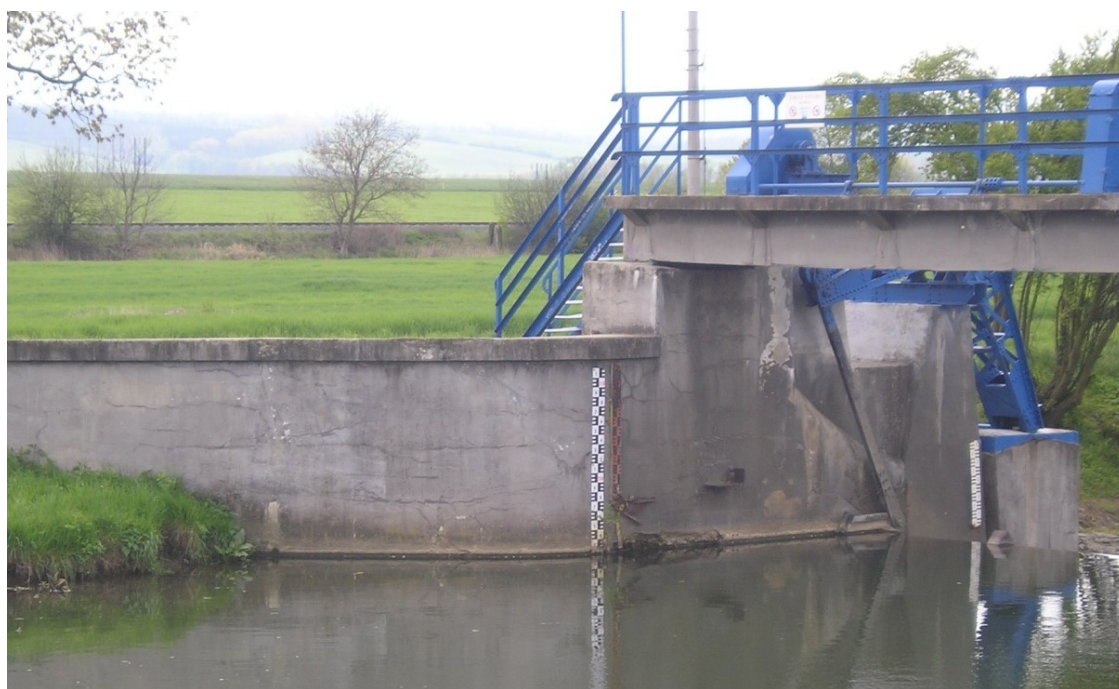
**Obrázek č. 5** Hlásný profil Uherský Brod Těšov – jez (Naděžda Urbánková 23.4.2016)

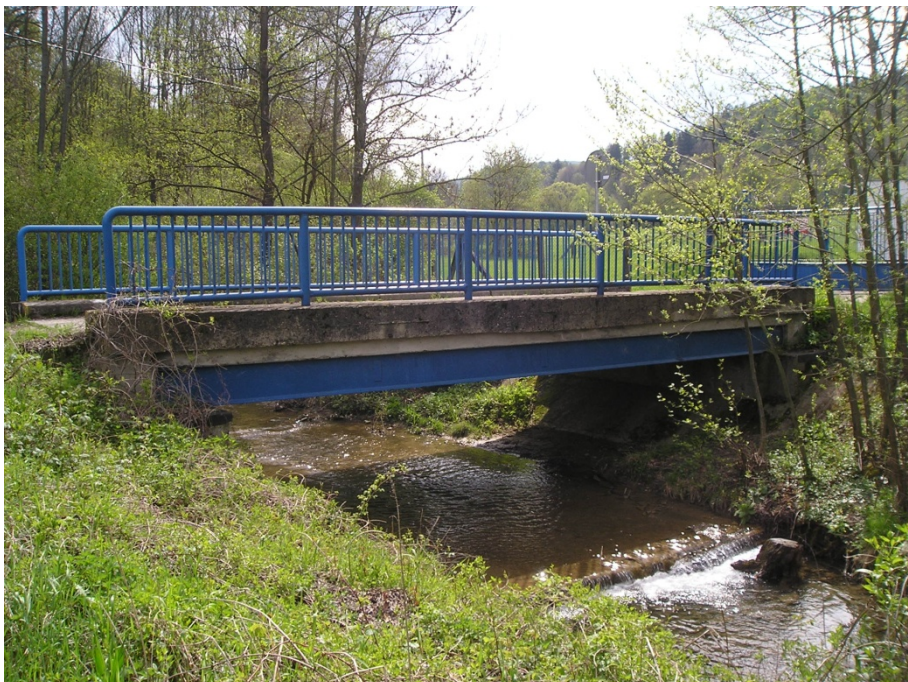
omezuje odtokové poměry na řece Olšavě, je na obrázku číslo 7. Při vyšší hladině toku, je zde riziko zachycení splaví a možný rozliv. Další dvě kritická místa se nacházejí na Rybnickém potoku, kde může dojít k ucpání potrubí, kterým je tok zatrubněn a dále taky k ucpání propustníku pod silnicí.

**Obrázek č. 7** Silniční most nad obcí Pitín (Naděžda Urbánková, 23.4.2016)

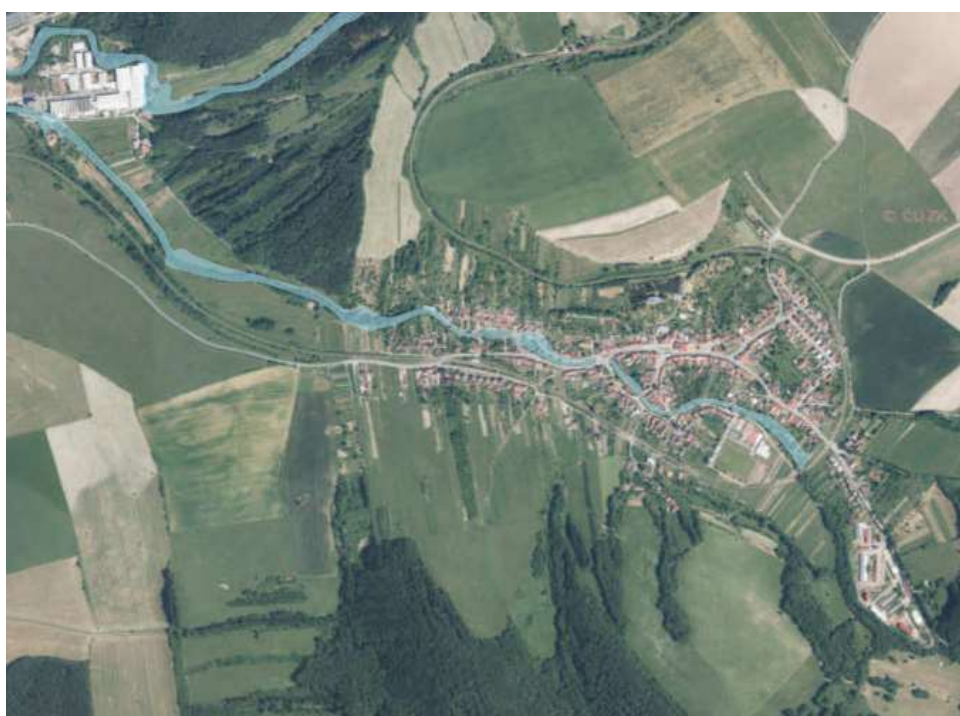
Mezi hlavní opatření patří vytěžení a odvoz nánosů a zbudování retenčních prostor nad zastavěnou částí obce, které zabraňuje transportu splavenin do nižších částí toku. Dalším opatřením je ohrazování toku Olšavy. Koryto je ohrazováno na průtok více jak  $Q_{100}$ . Při vybudování tohoto opatření došlo ke zvýšení počtu ochráněných obyvatel z 50 na 70 a hlavně ke snížení odhadované škody při povodních z 65 milionů na pouhých 8 milionů. Náklady na výstavbu tohoto druhu opatření činily 6,3 milionů korun. Na obrázku číslo 6 je záplavové území při  $Q_{100}$ . (Povodňový plán obce Pitín, 2015).

**Obrázek č. 9** Záplavové území  $Q_{100}$  v obci Pitín (Převzato z ČÚKZ, 2016)

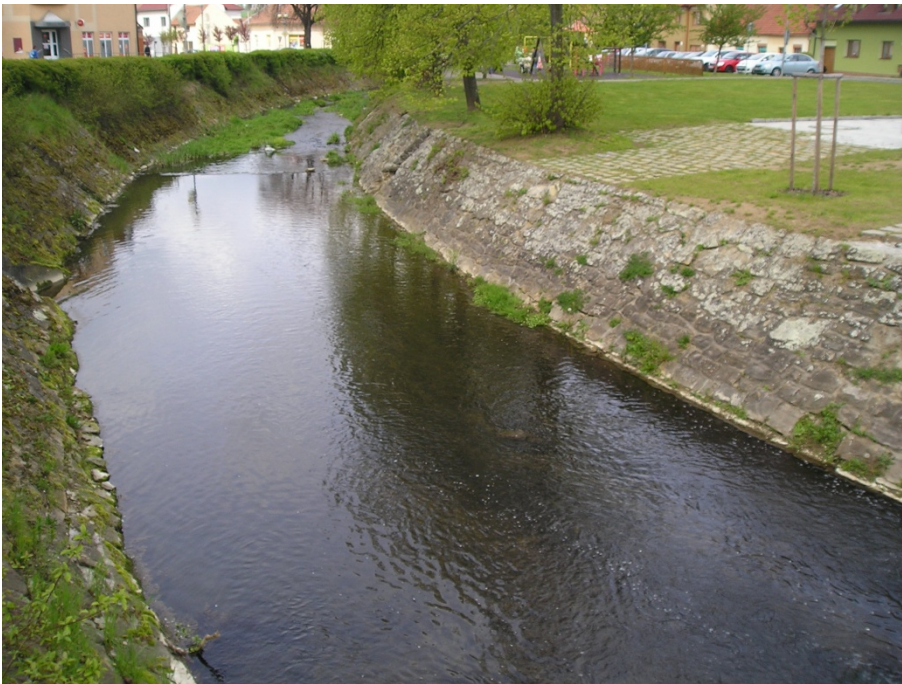
Celým intravilánem města Bojkovice protéká řeka Olšava. Horní část a spodní část řeky Olšavy ve městě Bojkovice má přirozeně vytvořené břehy, zarostlé stromy, keři a trávou. Koryto řeky, které protéká městem, je zpevněno lomovým kamením, které bylo vytěženo v lomu Bzová.

**Obrázek č. 10** Zregulované a zrekonstruované koryto řeky v centru města Bojkovice (Naděžda Urbánková, 23.4.2016)

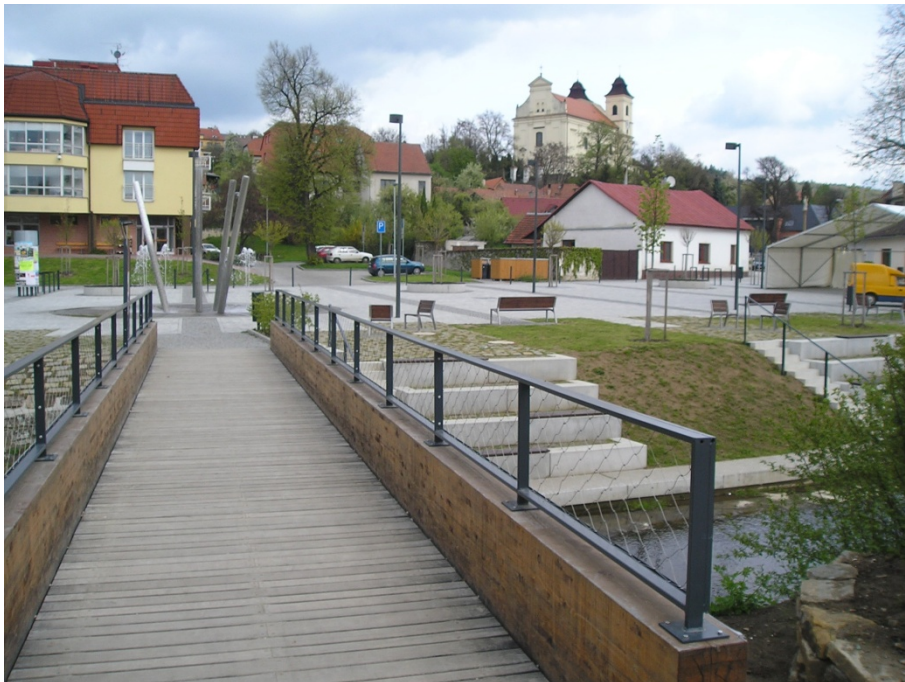
**Obrázek č. 11** pěší most v centru města Bojkovice (Naděžda Urbánková, 23.4.2016)

Ve městě Bojkovice a jeho přidružených obcích je několik objektů, které mohou zkomplikovat odtokový režim toku. Jak již víme, převážně se jedná o mosty přes silnici, které svými konstrukcemi a opěrnými sloupy mohou za určitých podmínek vytvářet

překážku při odtoku vody. Na území města se nachází 14 míst, které omezují odtokové poměry. Pokud se v blízkosti vodního toku, nebo v oblasti, kde může dojít ke splachu, nachází skládky materiálů nebo ploty, je velmi pravděpodobné, že nezajištěné objekty mohou být vlnou smeteny a následně tyto objekty ohrozí mostní a jezové profily. Díky tomu dojde k ucpání a ke zpětnému vzdmutí hladiny a následnému rozlivu, obyvatelé a majetek jsou tak ohroženi. Mimo jiné můžeme předpokládat narušení či zničení lávek a mostů ve městě, které spojují břehy Olšavy. Kritickým místem je most v centru města, který je obrázku číslo 11. V pozadí obrázku vidíme nově zrekonstruované náměstí města Bojkovice. Technicky lze riziko ucpání odtokového režimu ve městě snížit včasným zásahem a odstraněním tkz. splaví - plovoucí objekty, nejčastěji stromy a keře, ale i stavebními materiály a odpadky (Povodňový plán města Bojkovice, 2015).

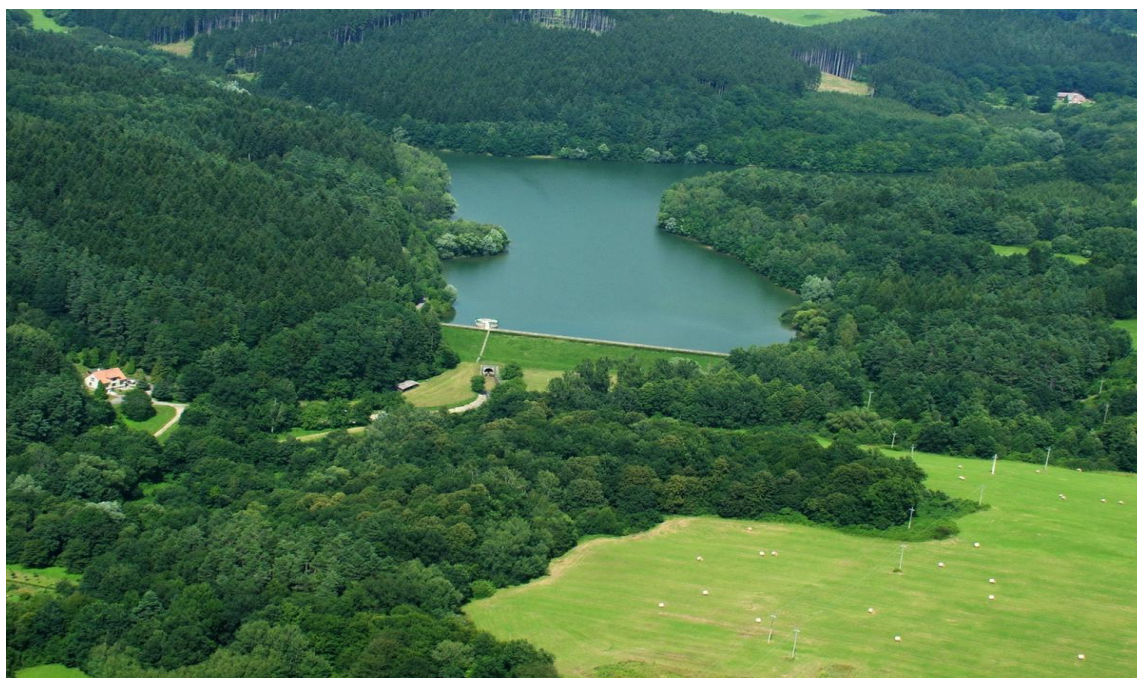
**Obrázek č: 12** Přehrada Bojkovice (Jiří Kuca, 2009)

Částečně i na katastru obce Pitín se nachází vodní dílo Bojkovice. Jedná se o vodárenské dílo s plochou 13,8 ha. Hlavním účelem nádrže je zajistit dostatek pitné vody pro vodovod Uherský Brod, proto je zde ochranné pásmo vodního zdroje. Nádrž funguje od roku 1966. Bezpečnostní přeliv, což je místo, které slouží jako ochrana proti přelití hráze, zajišťuje bezpečný odtok přebytečné vody. Bezpečnostní přeliv při maximální hladině, může převést celkový průtok asi  $59 \text{ m}^3/\text{s}^{-1}$ . Základní technické parametry VD Bojkovice udávají  $Q_{100} 44 \text{ m}^3/\text{s}^{-1}$ . (www.pmo.cz)

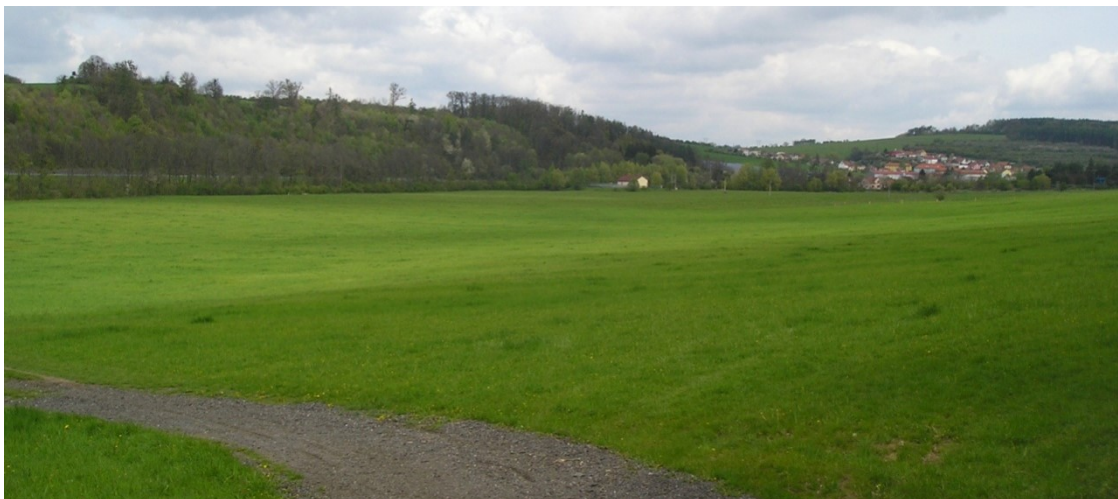
Dalším vhodným místem na výstavbu retenčních nádrží v okolí města Bojkovice je zatravněná plocha, která se rozprostírá na levém břehu Olšavy, na konci města Bojkovice směrem k obci Záhorovice. Aktuálně je plocha využívána jako pastvina pro koně. Plocha o výměře 17 hektarů by při výstavbě nádrže mohla i nadále sloužit jako pastvina a i dále by zde mohla být využívána turistická stezka. Jen v případě rizika by se zde odváděla voda. Tento poldr by měl pozitivní vliv i na další obce, které se nachází po proudu řeky Olšavy. (Povodňový plán města Bojkovice, 2015)

**Obrázek č. 13** Vhodná plocha pro stavbu poldru za městem Bojkovice (Naděžda Urbánková, 23.4.2016)

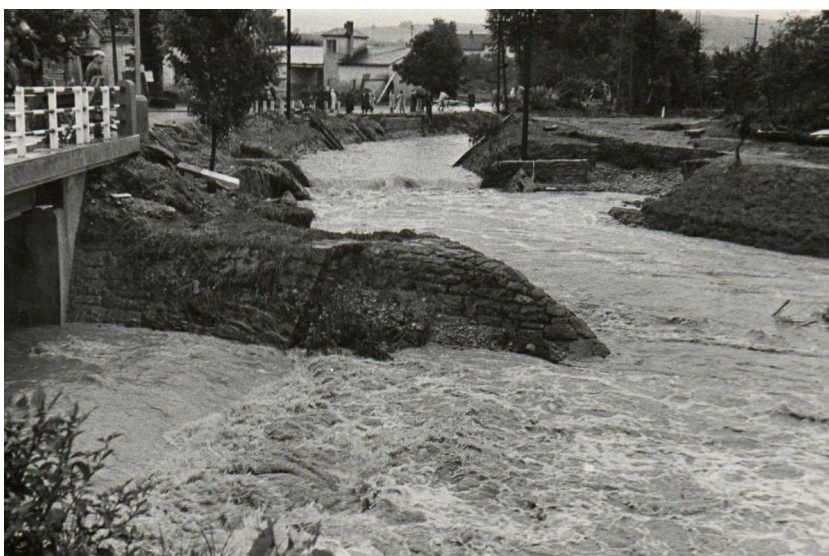
**Obrázek č. 14** Proudící voda v srpnu 1959 ve městě Bojkovice (Kronika města Bojkovice)

Srážkové úhrny, které dopadaly na území Bojkovic, způsobily rozvodnění toku Koménky. Ohroženo bylo několik domů, kdy se voda dostala do sklepení domů. Musely být povolány jednotky dobrovolných hasičů z okolních vesnic, které aktivně plnily pytle s pískem a rozvážely je po městě, aby nedocházelo k dalším škodám. Druhá vlna, která proudila od obce Pitín, ohrožovala horní část města. Další fotografie jsou v příloze číslo 1 (Kronika Bojkovic, 1959)

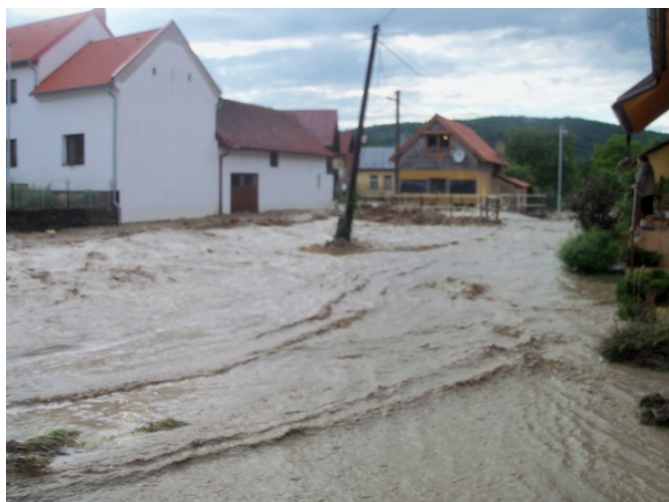
**Obrázek č. 16** Bleskové povodně Komňa 2013 (Miloš Kafka, 2013)

Když se objevila 10. června bouřková mračna nad obcí Komňa, nikdo nepředpokládal, že budou mít takou sílu. Hráz rybníka, který se nachází asi 200 metrů nad obcí, nevydržela nápor vody a protrhla se. Vlna, která následovala, měla devastující následky. Došlo k zatopení dvou domů, asi 15 sklepů. Největší škoda byla na zregulovaném toku Koménky a došlo i k poškození několika mostů v obci. Na silničních komunikacích proudila masa vody smíšená s bahnem, větve a dalším unášeným materiálem. Voda proudila přes mosty v obci a místy dosahovala až 80 cm. Další fotografie jsou v příloze číslo 3. (Kronika obce Komňa)

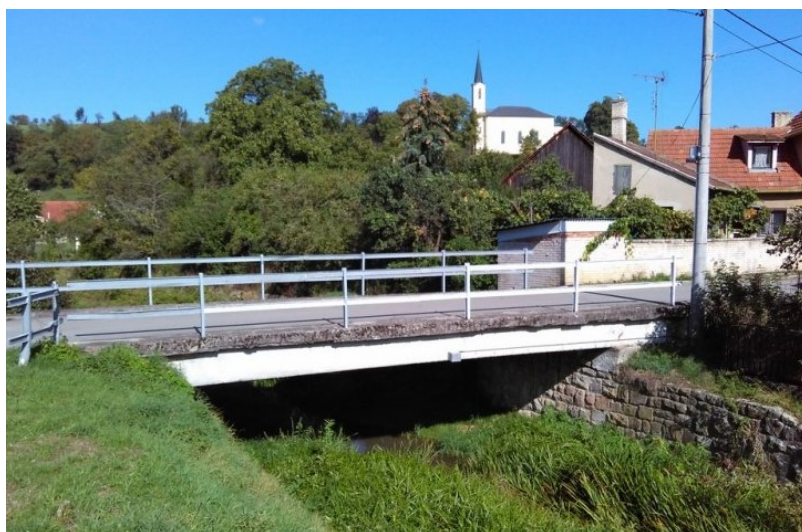
Třetí stupeň povodňové aktivity se vyhláší při dosažení vodního stavu 190 cm na hlásném profilu kategorie C Pitín – Olšava. Pokud se na území objeví dlouhodobé srážky trvalého charakteru, ale s nízkou intenzitou – doba trvání přesahuje 16 hodin. Při rychlém tání sněhové pokrývky kombinované s dešťovými srážkami, nebo pokud je II. SPA vyhlášen povodňovým orgánem vyššího stupně. (Povodňový plán obce Pitín, 2015)

**Obrázek č. 17** Hlásný profil kategorie C Pitín – Olšava (Povodňový plán obce Pitín, 2015)

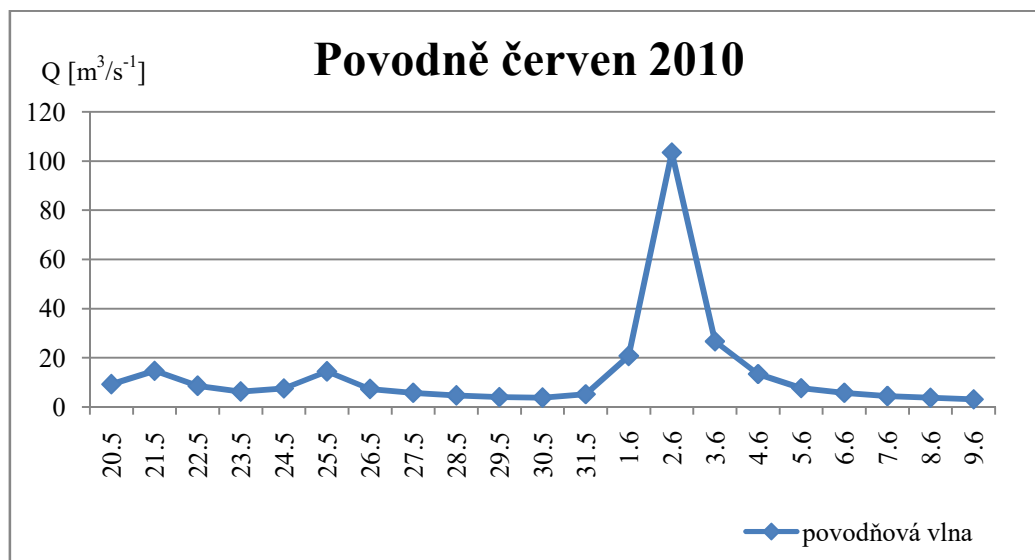
Graf na obrázku číslo 23, ukazuje, že již v měsíci květnu došlo k menšímu zvednutí hladiny. Jak již víme přes noc ze dne 1. června na 2. června, se průtok na řece Olšavě čtyřnásobně zvýšil.

**Obrázek č. 23** Průběh povodňové vlny v červnu roku 2010 (Naděžda Urbánková, 2016))

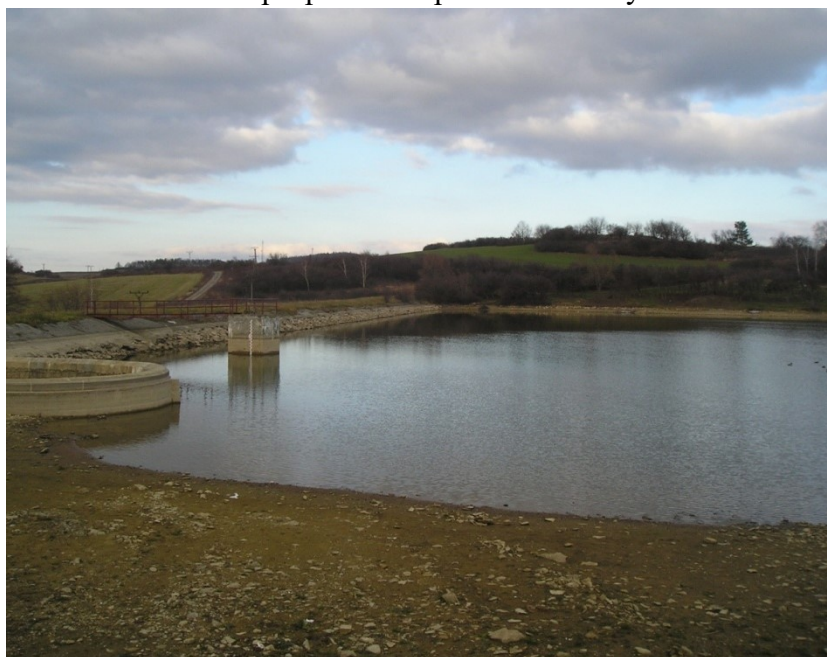
**Obrázek č. 24** Vodní nádrž Ordějov (Naděžda Urbánková, 4.12,2013)

Významným vodohospodářským tokem je potok Nivnička neboli Bystřička. Na toku byla vystavěna vodní nádrž Ordějov, která má za úkol aspoň částečně transformovat vodu při průchodu povodňové vlny.

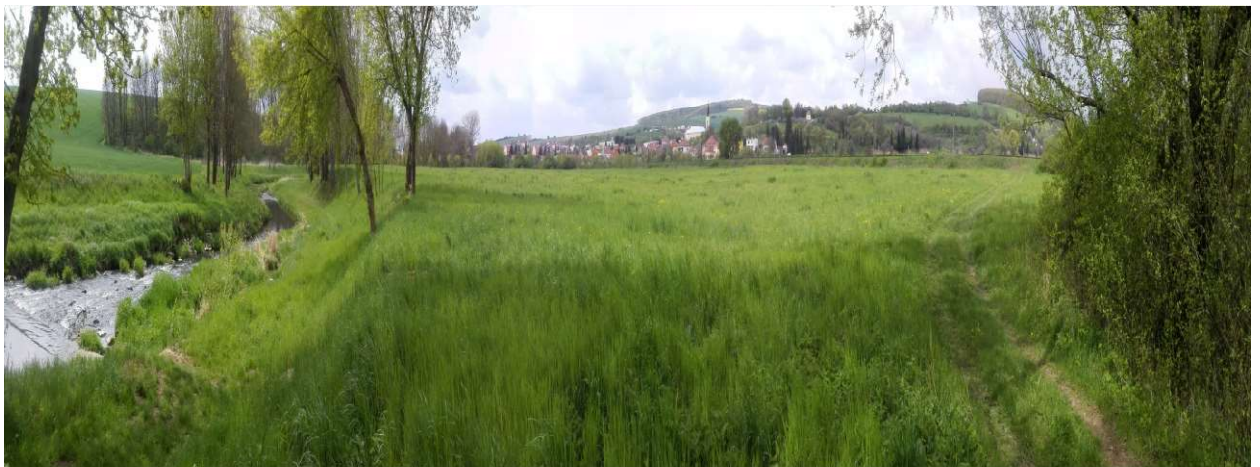
Konečně v roce 2014 dostalo město Uherský Brod jasné datum, kdy bude stavba zahájena. Bude se týkat pravého břehu Olšavy v centrální části města, kde bude postavena zemní hráz do výšky 30 – 75 centimetrů a šířky 3 metrů a dvě přečerpávací stanice, které budou v provozu v době povodní. Opatření jsou uzpůsobena na  $Q_{50}$ , neboť větší voda do města ještě nevnikla. Zainteresované obyvatelstvo, které se zajímalo o celkovou situaci ve městě, navrhlo, že pro úplnou ochranu, pokud by voda byla vyšší než  $Q_{50}$ , by byla dostačující stavba dvou suchých poldrů. Na areál těchto poldrů, by se vyhlila voda, která by jinak proudila korytem řeky, které by bylo upraveno jen na  $Q_{50}$  a způsobovalo by nevyčíslitelné škody. Stavba dvou poldrů by zajistila rozliv vody a v korytě by proudila voda, na kterou bude koryto řeky po stavbě protipovodňových opatření připraveno. Poldry by byly jistou ochranou i pro město Kunovice, které se nachází níže na toku Olšavy. Povodí Moravy celkem uvolnilo 66 milionů korun, na stavbu opatření v Uherském Brodě. (Povodňový plán SO ORP Uherský Brod, 2010)

**Obrázek č. 25** Pravý břeh Olšavy s prostorem na stavbu poldru (Naděžda Urbánková, 24.4.2016)

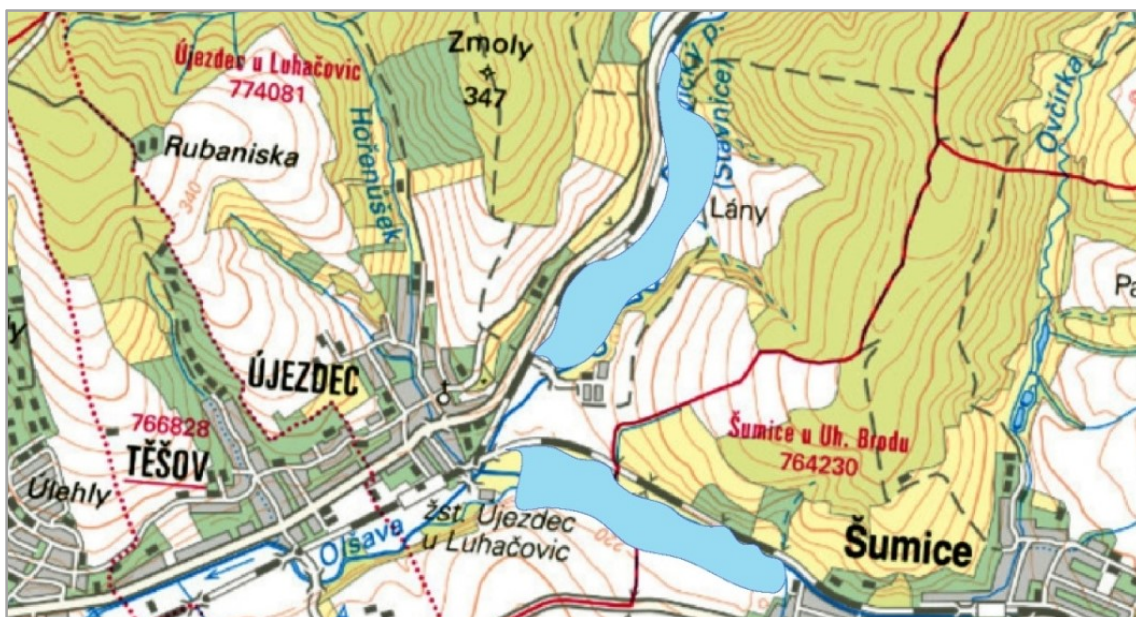
Nyní je situace v šetření, kdy se řeší technické, majetkové a ekonomické možnosti celého záměru. Na obrázku číslo 25 je vyznačen prostor, který by mohl být využíván, jako suchý poldr na Luhačovickém potoku a na Olšavě.

Obrázek č. 26 Místa pro výstavbu poldrů ( Naděžda Urbánková, 2016)

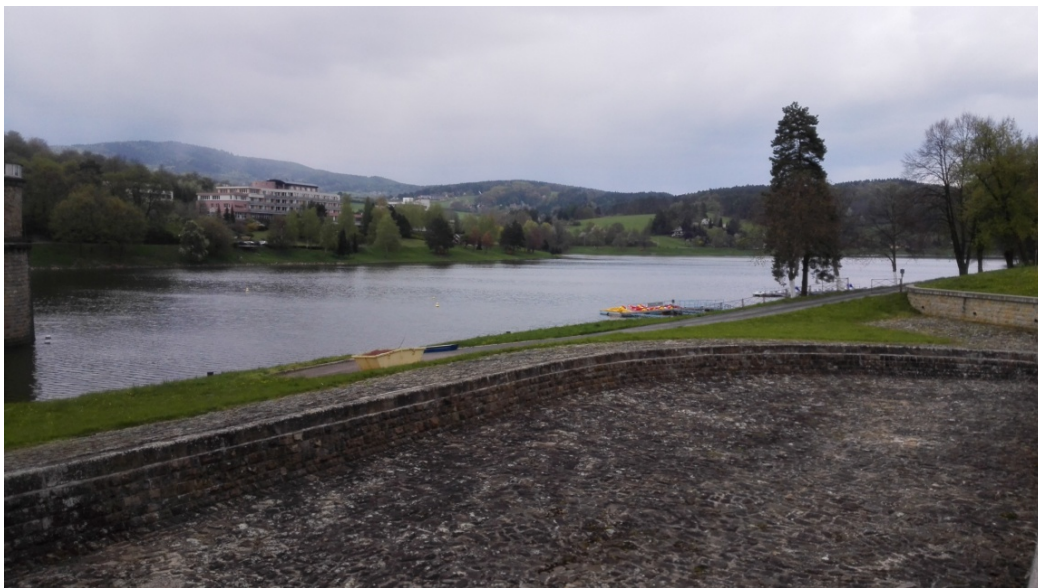
**Obrázek č. 26** Luhačovická přehrada (Naděžda Urbánková, 23.4.2016)

Město Luhačovice a městys Pozlovice se rozkládá na jižním okraji Vizovické vrchoviny a hraničí s CHKO Bílé Karpaty. Díky své pozici a lesům, kterými je obklopen, patří mezi deset oblastí s nejlepším životním prostředím v České republice. Lázně Luhačovice jsou hojně navštěvovány, díky svým minerálním pramenům. Městys Pozlovice plynule navazuje na město Luhačovice. Největší dominantou území je vodní nádrž Luhačovice, která byla postavena, aby chránila lázně před povodněmi.

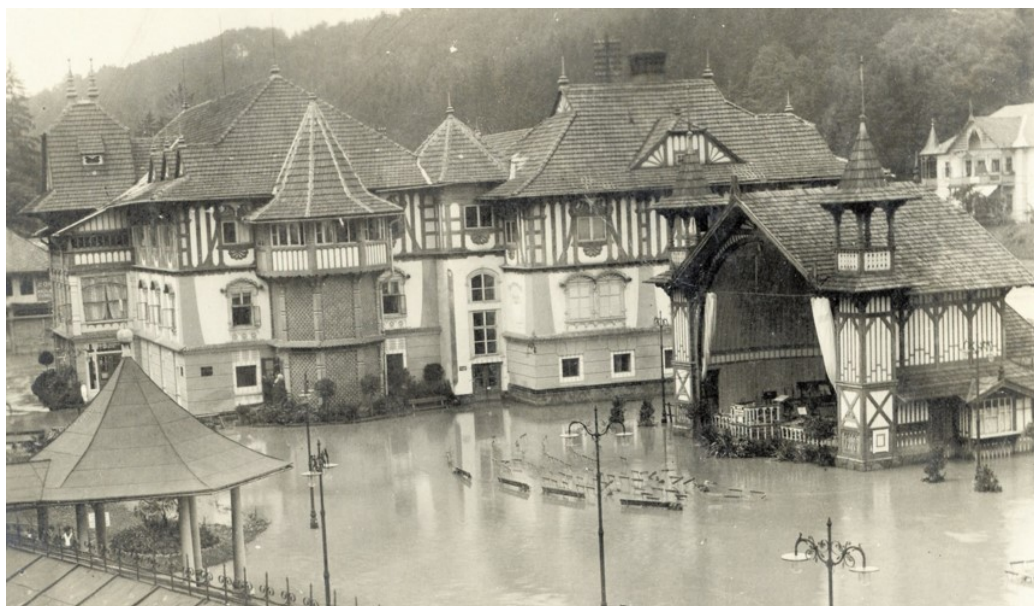
**Obrázek č. 28** Zatopená lázeňská kolonáda Luhačovice 1910 (Milovaná i proklínaná, 2011)

Lázeňští hosté se probouzejí do deštivého rána 6. září 1910. Stačilo jen pár hodin a z jinak příjemného potůčku Štávnice se stal mocný protivník. Jen několik hodin trvalo, než řeka dosáhla takové kulminace, že se údolí lázní proměnilo v jedno velké jezero. Výšku hladiny vody na kolonádě lázní vidíme na obrázku číslo 28. Nově vystavené domy byly zatopeny do výšky 80 cm. Tyto devastující povodně, které na nějaký čas ochromily chod lázní, byly hlavním impulsem pro výstavbu vodní nádrže Luhačovice. (Kronika lázní Luhačovice, 1910)

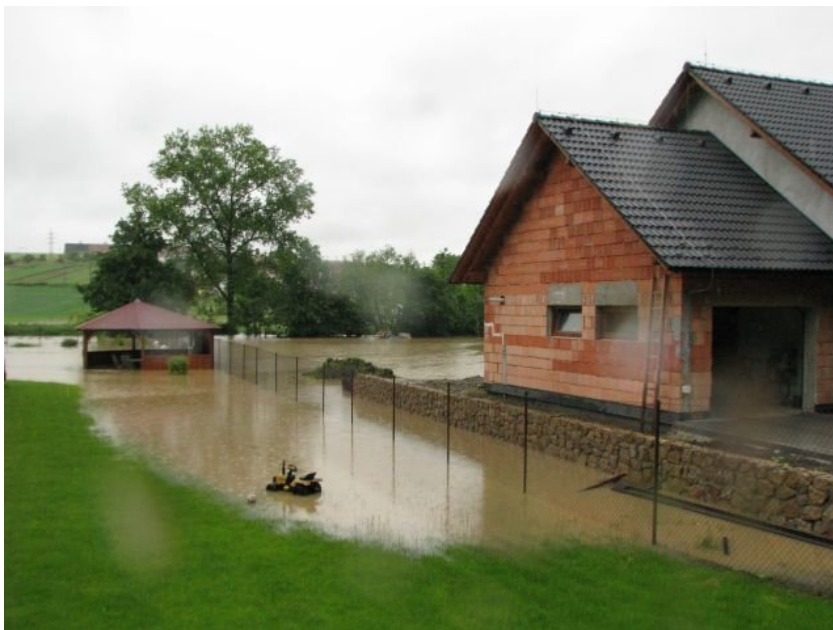
**Obrázek č. 29** Zaplavená zahrada domu v záplavové oblasti Drslavice 2010 (SDH Drslavice)

Ve dnech 2. a 3. června roku 2010 byla obec Drslavice postihnuta bleskovou povodní z letních přívalových srážek, které měli krátký a prudký průběh. V této oblasti je pro povodeň charakteristický rychlý nástup i ústup. Voda se již naakumulovala v lesních porostech Prakšické vrchoviny a do obce přišla v plné síle. Bylo zatopeno několik sklepů, zahrádky domů v záplavové oblasti, obrázek číslo 29. Byly kontaminovány i vody ve studních. Na silnicích byly nánosy bahna a větví. Úroda, která byla zaplavena vodou, byla kontaminována a znehodnocena. (Rozhovor se členem SDH Drslavice)

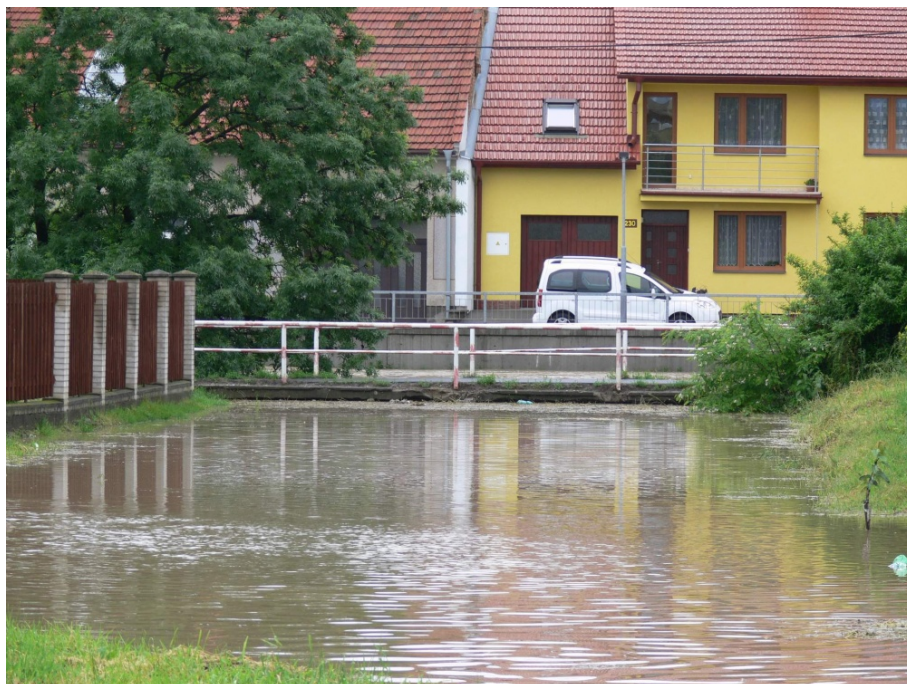
**Obrázek č. 33** Zaplavená ulice ve městě Kunovice při povodni v červnu 2010 (HSZ Kunovice, 2010)

Už od druhé hodiny ranní probíhal monitoring řeky Olšavy, stále zvedající se hladina řeky přiměla SDH a místní obyvatele k pytlování a rozmístění pytlů s pískem na určená místa. Voda stoupala dál, zaplavovala zahradní části, začala první část evakuace osob, které své obydlí opouštěli dobrovolně. Do akce byly zapojeny dva čluny, které rozvážely pytle s pískem a evakuovaly osoby, neboť hladina vody rychle stoupala a asi k dvaceti domům byl přístup pouze ze člunu. Výšku hladiny v zastavěné ploše ve městě můžeme vidět na obrázku číslo 33. Dalším problémem byl splach orné půdy z okolních zemědělských ploch. Největší škodu nahlásili zemědělci, kdy jejich úroda pro rok 2010 byla úplně zničena.

Za 2 dny bylo z lagun na zemědělských polích vyčerpáno asi 4,5 milionu litrů vody. Docházelo k erozní činnosti a transportu materiálu, který ucpal kritické body v odtokovém režimu. (Souhrnná zpráva o povodních 2010, 2010)

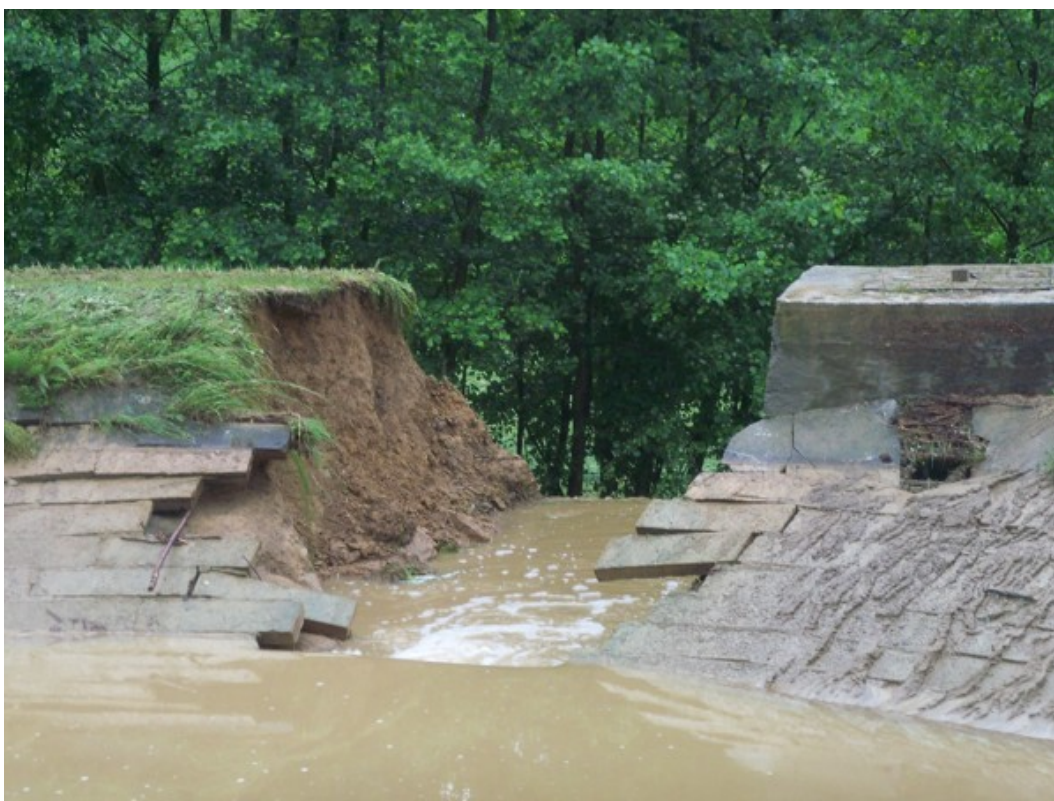
Obrázek č. 2 Protrhlá hráz rybníka nad obcí Komňa (Miloš Kafka, 2013)

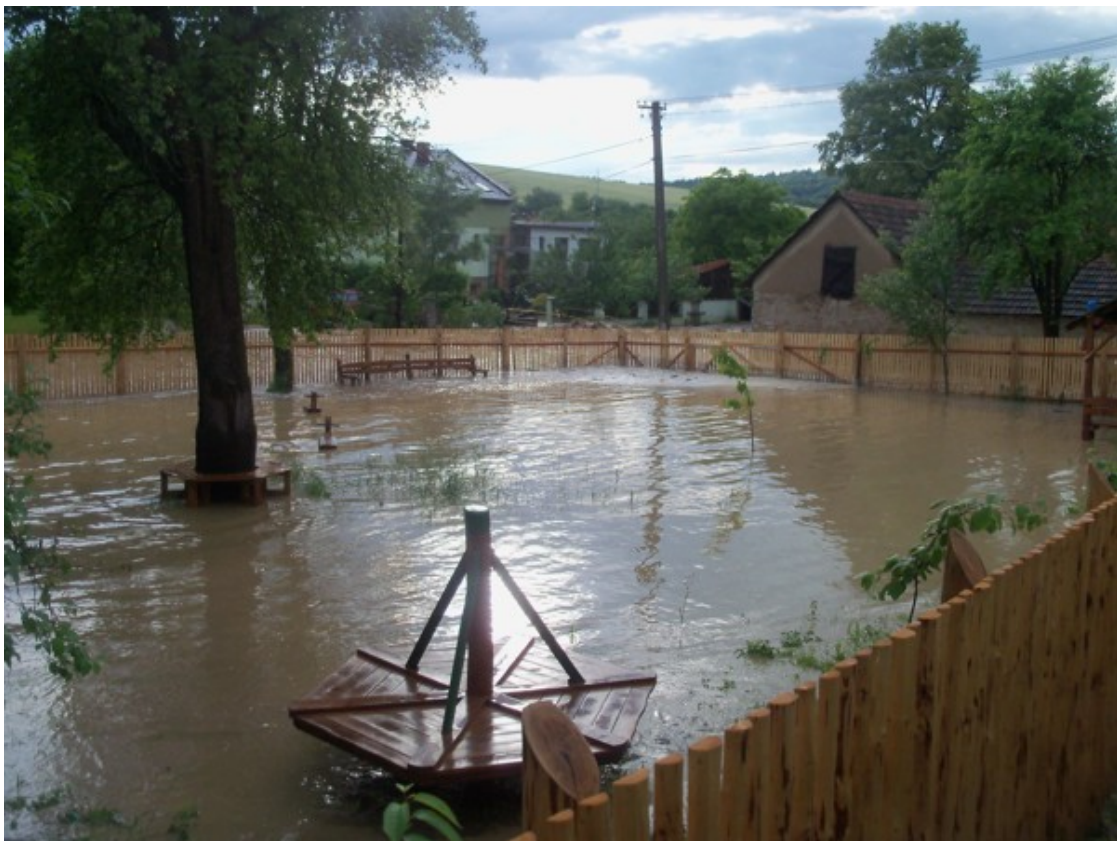
Obrázek č. 4 Zaplavené dětské hřiště v obci Komni (Miloš Kafka, 2013)

In 1997 a devastating floods hit Moravia and Silesia. In the basin of Olšava a town of Kunovice was affected the most and the army forces were deployed too. Village of Komňa was hit by the split second flood in 2013. The village was totally unprepared and water damages streets, bridges, trees and houses. The new river bed of Koménka was destroyed by the huge strength of water, which swept concrete blocks of the river bed.
