Univerzita Palackého v Olomouci

MAPOVÁNÍ BEZBARIÉROVOSTI VYBRANÝCH ZAŘÍZENÍ POSKYTUJÍCÍCH ORGANIZOVANÉ
OUTDOOROVÉ POHYBOVÉ AKTIVITY PRO OSOBY SE ZDRAVOTNÍM POSTIŽENÍM
A ZDRAVOTNÍM ZNEVÝHODNĚNÍM VE ZLÍNSKÉM KRAJI

Diplomová práce

Autor: Bc. Adam Jarmar

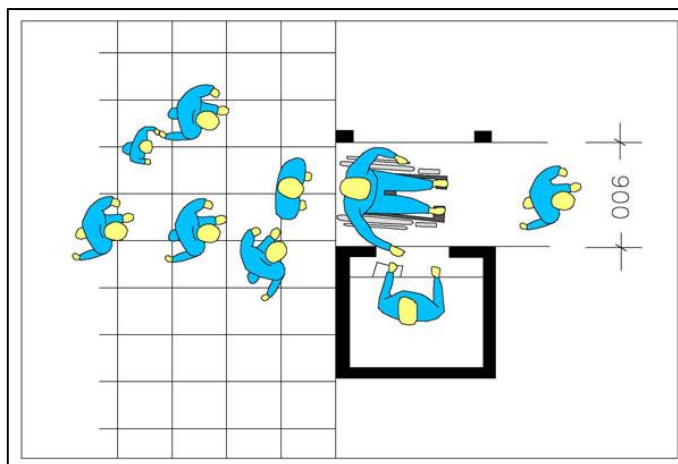
Obrázek 2. Přístup k pokladně s dodržением pouze minimální šířky průjezdu 900 mm (Zdařilová, 2009).

- Pokladny a recepce – nejméně jedna pokladna či recepce sportovního zařízení, musí splňovat požadavky na přístupnost osobám se pohybovým, zrakovým, ale také sluchovým postižením dle vyhlášky č. 398/2009 Sb. (MMR, 2009), zejména zajištění nezbytných průjezdových a manipulačních prostor (obrázek 1, 2).

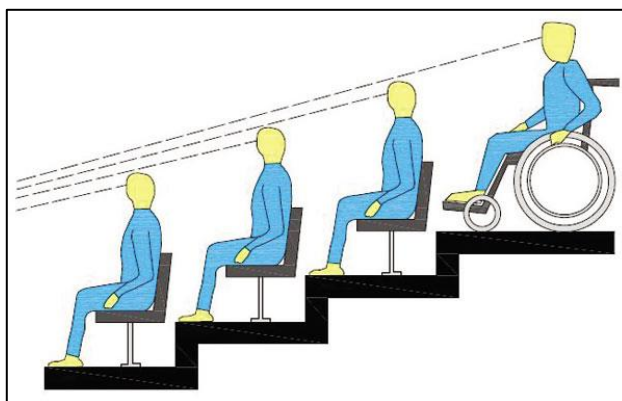
Obrázek 3. Osoba užívající vozík musí mít v hledišti zajištěnou viditelnost na dění na celé hrací ploše (Zdařilová, 2009).

- Hlediště – v hledišti by měla být nejméně dvě místa vyhrazená pro osoby užívající vozík s minimálními rozměry 1000 mm x 1200 mm. Lokalizace těchto míst by měla být taková, aby odtud bylo vidět na celou hrací plochu, v přímé návaznosti na východy a pokud možno krytá. Výškově by měla být tato místa v takové úrovni, aby byla zajištěna viditelnost osoby na vozíku i v případě stojících diváků v předchozích řadách (obrázek 3, 4).

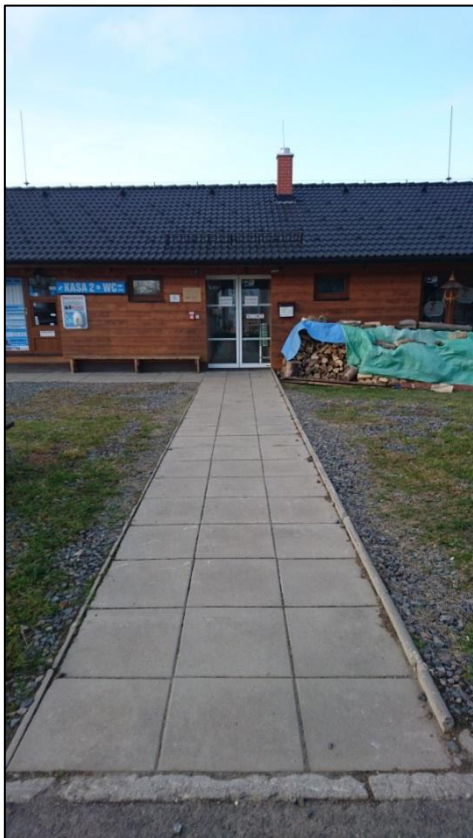
K hlavnímu vstupu do budovy se lze dostat z vyhrazeného parkovacího stání (celkem 2 vyhrazená stání) vzdáleného 70 m. Úsek je rovinatý v podobě asfaltové cesty, na kterou navazuje 120 cm široký dlážděný chodník bez příčného i podélného sklonu po pravé straně lemovaný 5 cm vysokým obrubníkem. Levá strana chodníku umožňuje plynulý přechod do rovinatého terénu v podobě travnaté plochy se štěrkem bez výškového rozdílu. Dveře hlavního vstupu s průjezdovou šířkou 120 cm jsou posuvné s automatickým otevíráním ovládaným pohybovým čidlem. Prosklené plochy posuvných dveří jsou opatřeny kontrastními pruhy v horní i spodní části. Vstup do objektu je přístupný bez převýšení, manipulační plocha před posuvnými dveřmi před vstupem má rozměry 120 cm x 120 cm.

Obrázek 10. Přístup k hlavnímu vchodu

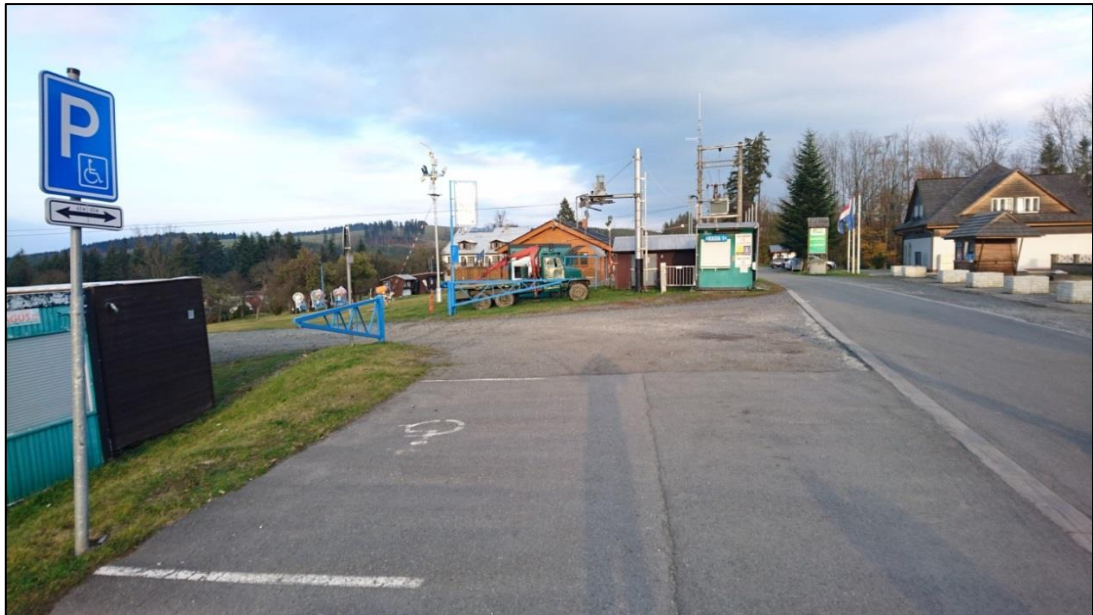
Obrázek 12. Vyhrazené parkovací stání vzdálené 20 m od nejbližší pokladny, 60 m od budovy se zázemím

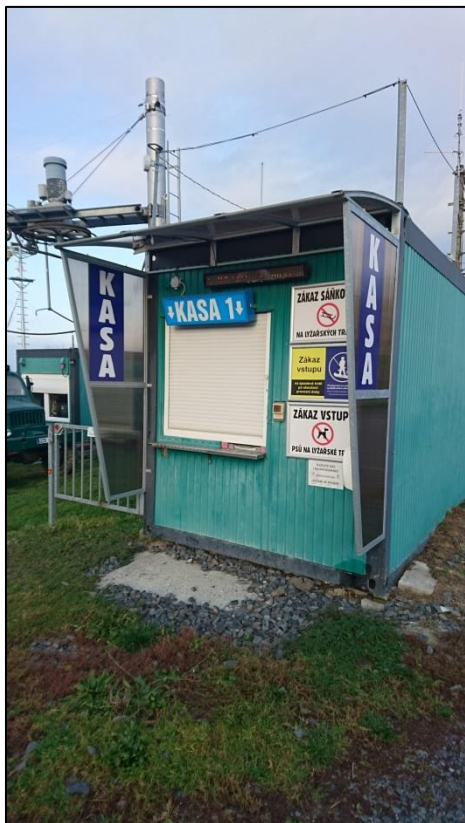
Obrázek 17. Pokladna 1

V období zimních víkendů, svátků a termínů jarních prázdnin v blízkých okresech je pro efektivnější odbavení zákazníků k dispozici samostatná pokladna 1 (Obrázek 17.), která je umístěna přímo na parkovišti areálu, vzdálená 20 m od vyhrazeného parkovacího stání. Tato pokladna je typizovaný modulový kontejner o rozměrech 2,5 m x 6 m s venkovním prodejním/informačním oknem. Okno je umístěno ve výšce 90 cm od úrovně země, je vybaveno oboustranným šuplíkem pro vložení hotovosti, platební karty a zakoupeného zboží. Prodejní okno je vybaveno mikrofonem pro zřetelnější komunikaci prodávajícího a zákazníka. Přístup k pokladně je kamenitý v zimních měsících pokrytý souvislou sněhovou vrstvou.

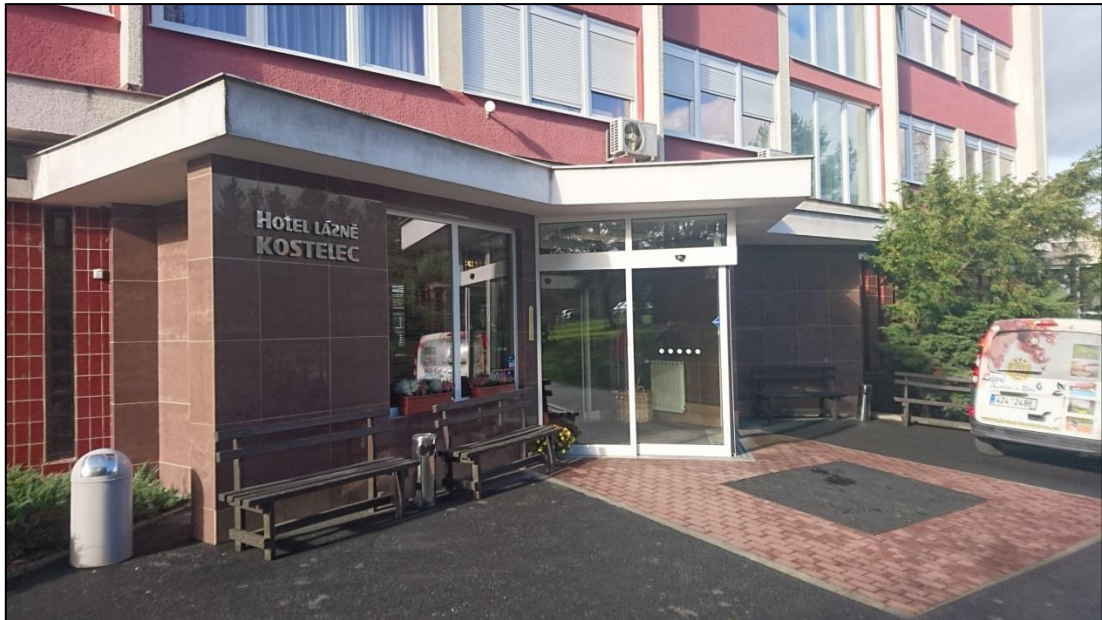
Hlavní vstup do objektu je vzdálen 30 m od vyhrazeného parkovacího stání (pouze 1 vyhrazen parkovací stání bez svislého dopravního značení). Přístupová cesta je po asfaltové komunikaci široké 220 cm bez podélného i příčného sklonu. Tato komunikace není vyhrazena pouze pro pěší, je možný i průjezd vozidel zásobování, avšak rychlost na této komunikaci je upravena příkazovým svislým dopravním značením na 20 km/h. Pro osoby s omezenou schopností orientace je možno využít vodící linie v podobě 7 cm vysokého obrubníku po levé straně ve směru od vyhrazeného parkovacího stání k objektu, na pravé straně je potom zřetelný přechod z asfaltové komunikace na travnatý terén s výškovým rozdílem 10 cm. K objektu také vede cesta pro pěší, která je dostupná již z výstupu městské hromadné dopravy (MHD), která je na této trase vybavena nízkopodlažními vozy Iribus Citybus. Od stanoviště MHD je objekt vzdálen 800 m, přístupný je po 3 m široké asfaltové cyklotrase, závěrečných 300 m asfaltové cesty s šířkou 1,8 m je nutno počítat se stoupáním 10 % a překonáním výškového rozdílu 30 m (Obrázek 24.) Hlavní vstup je realizován automatickými posuvnými dveřmi spouštěnými pohybovým čidlem, jejichž křídla jsou ve vzájemném kolmém postavení (obrázek 20.). Při plném otevření poskytují průjezdnou šířku 120 cm. Posuvné dveře jsou prosklené a jsou opatřeny jedním pruhem reflexního značení ve výšce 100 cm nad úrovní podlahy. Za těmito dveřmi se nachází prostor zádveří o rozměrech 120 cm x 120 cm, s povrchem podlahové gumové rohože. Na prostor zádveří navazují další automatické posuvné dveře v již

standardním provedení obou křídel v rovině s průjezdnou šířkou 120 cm, které vedou do prostoru recepce. Povrch podlahy v prostoru recepce, stejně jako v celém objektu, je v podobě kamenné leštěné dlažby.

Obrázek 20. Hlavní vstup do budovy

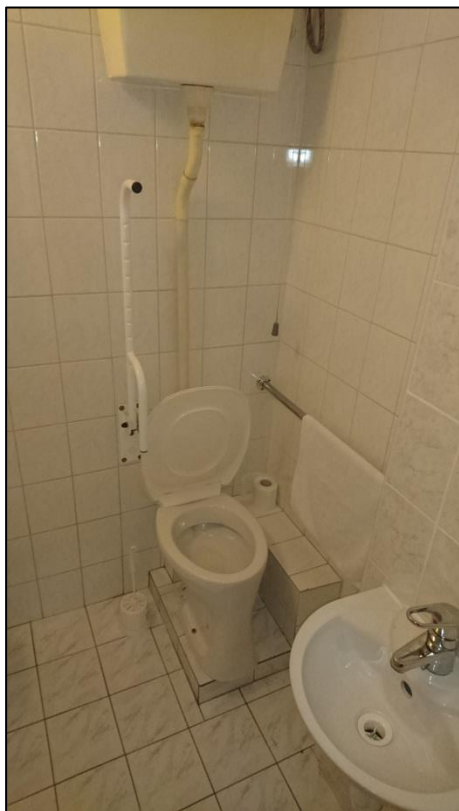
Obrázek 21. Upravená kabina WC

Nedostatky v rozměrech a přístupnosti bezbariérových toalet se stejně jako v mé práci v případě mapovaného objektu Golf Clubu Kostelec Zlín objevují u Šrámkové (2016) i Plevy (2014) u starších objektů, které v původním projektu výstavby s těmito prostory zřejmě nepočítaly, byly předmětem dodatečných rekonstrukcí nebo naopak byly při rekonstrukci objektu opomenuty. To se ovšem nepotvrdilo v případě Senior Pointu Zlín, kdy mapování realizované Magistrátem Města Zlína v roce 2015 kategorizoval objekt jako částečně přístupný, ovšem po následné rekonstrukci a mým mapováním v roce 2017 již objekt splňoval všechna kritéria objektu přístupného. Při mapování Golf Clubu Kostelec Zlín je patrné, že standardní toalety WC muži i WC ženy prošly rozsáhlou rekonstrukcí (Obrázek 22.), kdežto bezbariérové WC bytí na stejném patře vzdálené 3 m zůstalo v původním stavu (Obrázek 21.)

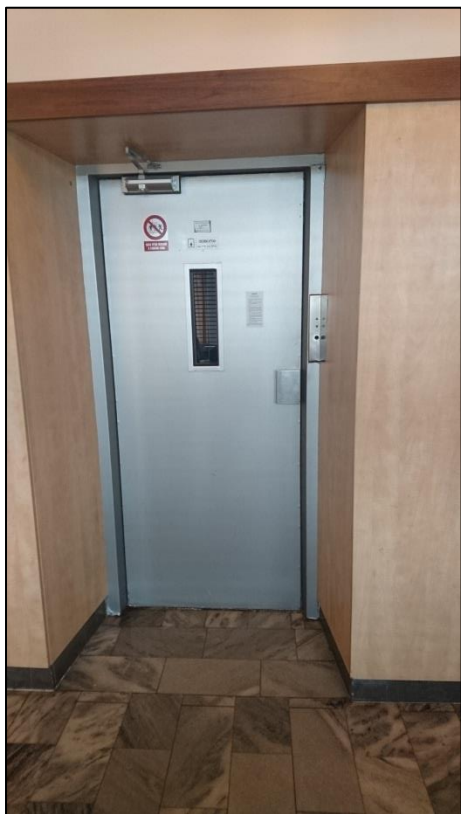
Výtah se nachází v přízemí v chodbě vedoucí z recepce do restaurace, vzdálenost z recepce k výtahovým dveřím je 10 m. Jedná se o osobní volně přístupný výtah s mechanickým otevíráním šachetních kovových dveří opatřených zavíračem Brano a průjezdnou šířkou 90 cm. Tento výtah spojuje všechna patra objektu s výstupem vždy v patře. Výtah není průjezdný, směr nástupu a výstupu je vždy totožný stejnými dveřmi. Při nástupu není překonáván žádný výškový rozdíl, úroveň nástupiště a podlahy výtahu je shodná. Nástupní manipulační prostor před dveřmi výtahu je ve všech patrech 130 cm x 90 cm. Vypínač na nástupních místech je ve všech patrech umístěn vpravo na rámu nástupních dveří s tlačítkem ve výšce 130 cm. Tlačítko není označeno Braillovým písmem ani jiným reliéfním znakem. Nad tlačítkem je světelná signalizace označující aktuální směr jízdy výtahu v podobě zeleně podsvícených šipek o velikosti 2 cm. Kabina výtahu má rozměry 130 cm x 120 cm, vnitřní ovladač se nachází na levé boční stěně kabiny výtahu ve vzdálenosti 30 cm od nejbližšího rohu. Horní tlačítko ovladače se nachází ve výšce 140 cm na úrovni podlahy kabiny. Kabina výtahu není vybavena zrcadlem, není zde ani sklopné sedátko.

Obrázek 23. Výtah v přízemí objektu

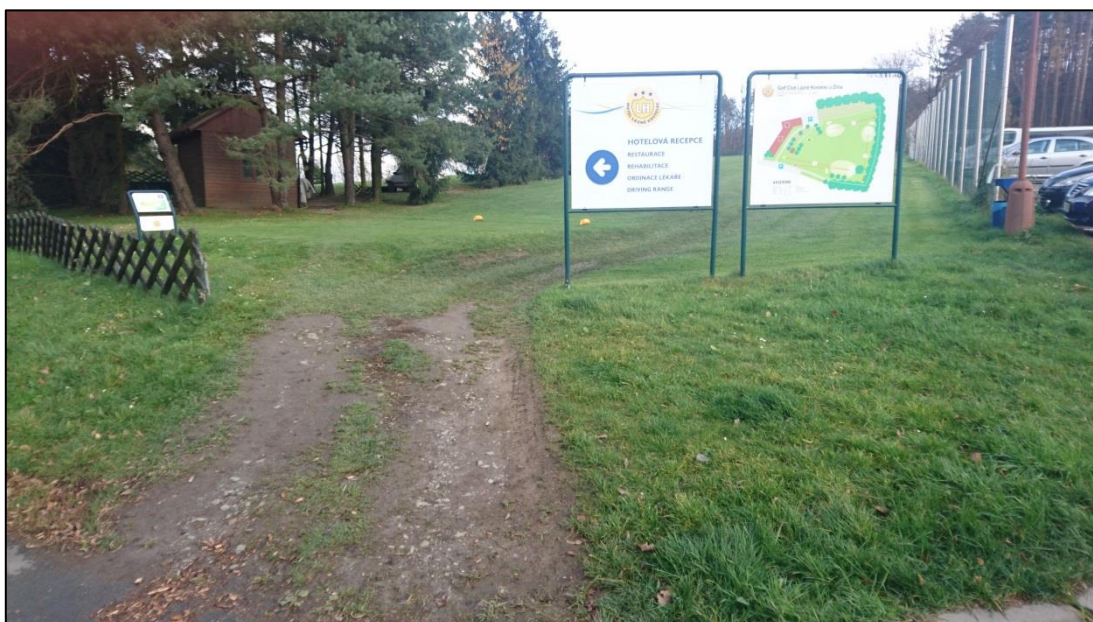
Obrázek 25. Přístup do tréninkové oblasti (3-jamková Akademie)

Areál Golf Clubu Lázně Kostelec se nachází v kopcovitém terénu, což z hlediska pohybové aktivity představuje její další pozitivní rozměr. Bezprostředně u objektu a parkoviště se nachází odpaliště Akademie, které je v hodné pro začínající hráče a probíhají zde také úvodní organizované lekce. Přístup k Akademii je z asfaltové cesty do mírně vyvýšené travnaté plochy. Povrch je hliněný, zpevněný (Obrázek 25.). K jednotlivým hřištím je potom možno využít asfaltovou příjezdovou cestu a dále zpevněné šterkovo-písčité chodníky (Obrázek 26.), jejichž šířka se pohybuje od 150 cm – 300 cm. Tyto chodníky jsou díky své struktuře stabilní a dobře pochůzné i v případě deštivého počasí. V areálu se při přístupových cestách mezi hřišti nachází altány s dřevěnými lavicemi a stoly. Tyto altány jsou přístupné pouze po 2 – 3 betonových či dřevěných schodech.

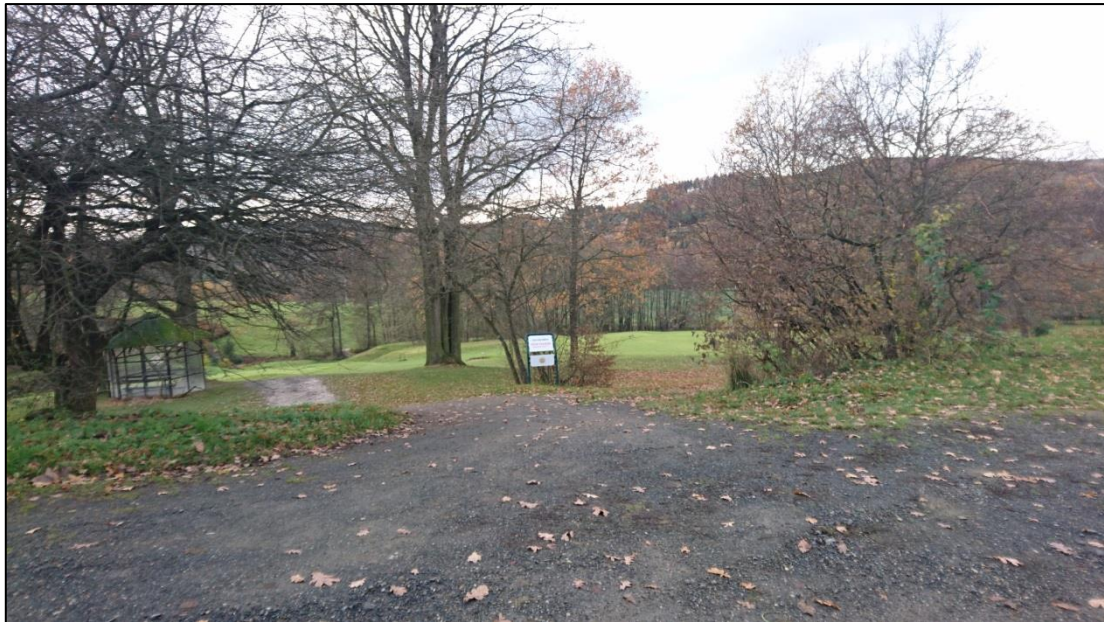
Obrázek 26. Štěrková cesta k hřišti Lázeňský dogleg s odpočinkovým zázemím (altán vlevo).

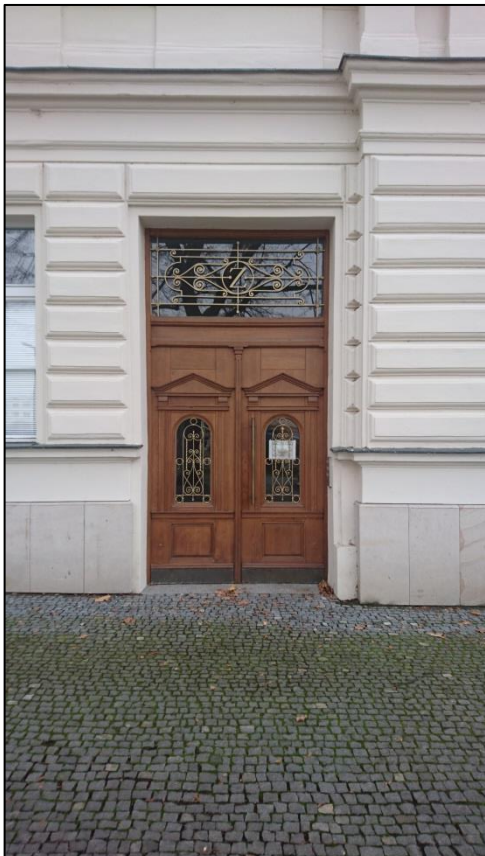
Budova Senior Pointu se nachází v centru města Zlína v hustě zastavěné oblasti s vysokou intenzitou provozu. Hlavní vstup do objektu se nachází ve vzdálenosti 40 m od vyhrazeného parkovacího stání, které je součástí okraje komunikace s hustým provozem. Na vyhrazeném parkovacím stání, které je značeno svislým i vodorovným dopravním značením, je omezená délka setrvání max. 20 minut. Bezprostředně za vyhrazeným parkovacím místem se nachází přechod pro chodce z protější strany, na které je umístěno stanoviště MHD, která je v této lokalitě obsluhována nízkopodlažními autobusy Iribus Citybus a trolejbusy typu Škoda 26 Tr-Solaris. Hlavní vchod je z parkovacího stání přístupný širokým prostranstvím s dlážděným povrchem bez příčného i podélného sklonu. Umělá vodicí linie je v podobě dlážděného pruhu, která je součástí chodníku a má odlišnou – hladkou strukturu, která je v kontrastu s okolní dlažbou s povrchem z drobných dlažebních kostek. Tato vodicí linie však vede trasou od přechodu u vyhrazeného parkovacího stání do pěší zóny, která objekt bezprostředně míjí a nevede tak hlavnímu ani vedlejšímu vchodu do objektu. Vstupní dvoukřídlé dveře s průjezdnou šířkou 180 cm jsou otevírány automaticky směrem dovnitř po stisknutí signalizačního tlačítka umístěného při pravém okraji dveří na zdi objektu s výškou horního tlačítka 150 cm nad podlahou. Po stisknutí tlačítka dochází k současnému otevření obou křídel dveří a zároveň signalizaci příslušnému oddělení, které v objektu sídlí (Family/Senior Point – zvýšené přízemí, Asociace nestátních neziskových organizací Zlínského kraje – první patro, Křesťanské kulturní

centrum Zlín – první patro). Po průjezdu dveřmi se nachází prostor zádveří o rozměrech 200 cm x 150 cm, na které navazuje schodiště tvořené čtyřmi schody do zvýšeného přízemí, z nichž každý schod má výšku 25 cm a hloubku 30 cm.

Obrázek 29. Hlavní vstup do objektu

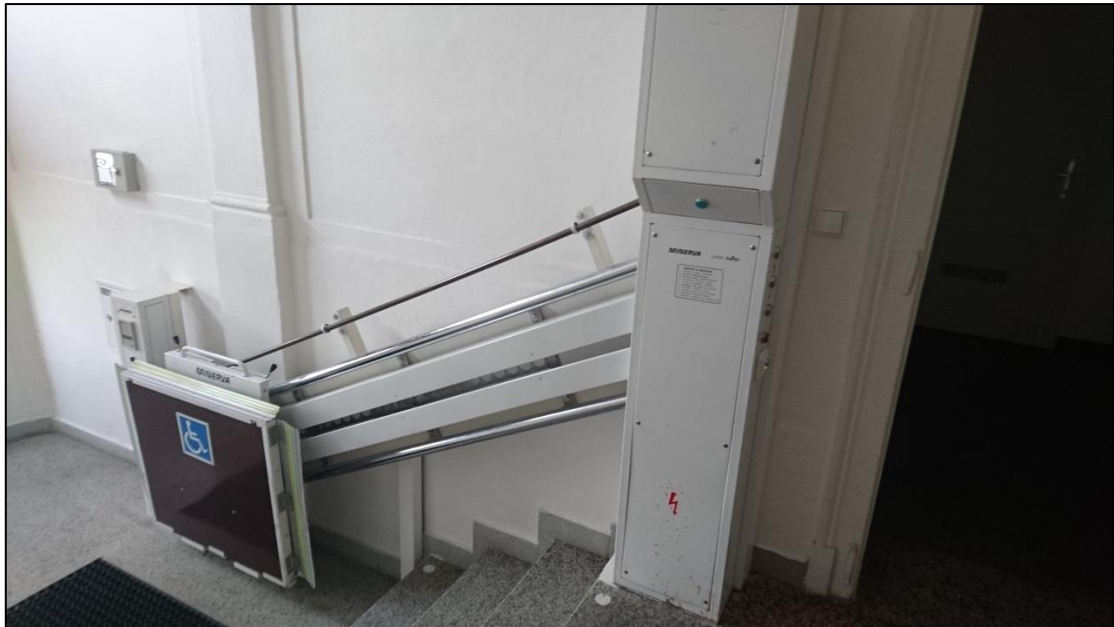
V zádveří hlavního vstupu o objektu se nachází šikmá plošina značky Minerva, která kompenzuje čtyři schody vedoucí do zvýšeného přízemí. Plošina je uzamčená, přístup je zajištěn obsluhou, kterou lze přivolat interkomem umístěným na obou koncích plošiny. Plošina splňuje minimální parametry stanovené ve formuláři POV (min. rozměr 70 x 90 cm, min. nosnost 150 kg). Dolní i horní nástup na plošinu jsou umožněny čelně i z boku, rozměry dolní nástupní plochy jsou dány prostorem zádveří o rozměrech 200 cm x 150 cm. Plošina není opatřena zábranou ani dvířky, ale madlem po levé ruce. Výškový rozdíl mezi plošinou a úrovní podlahy je 3 cm, ten je kompenzován sklopnými hliníkovými rampami, jež jsou součástí plošiny. Výška převýšení čtyř schodů, kterou plošina kompenzuje je 100 cm.

Obrázek 30. Plošina pro vstup do zvýšeného přízemí

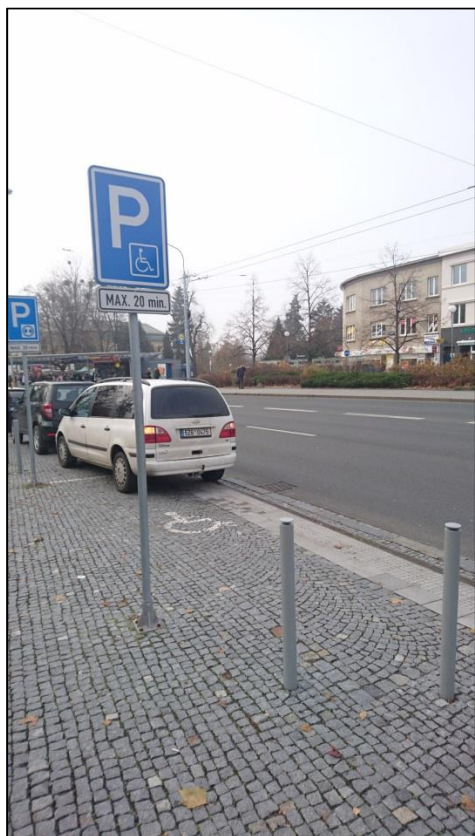
Obrázek 35. Vyhrazené parkovací stání tř. Tomáše Bati Zlín

V případě Senior Pointu Zlín bych vyhrazené parkovací stání neomezoval maximální povolenou dobou stání trvání 20 minut. Za tuto dobu není možné, aby osoby s omezenou hybností užívající osobní automobil a případně vozík opustili vozidlo a přemístili se byt k objektům v bezprostřední blízkosti, natož tak využili jejich služeb. Nepodařilo se mi zjistit, nakolik je v praxi tato maximální doba stání ze strany kontrolních orgánů zejména pak Městské Police Zlín sledována a zda dochází k sankcionování za její překročení.

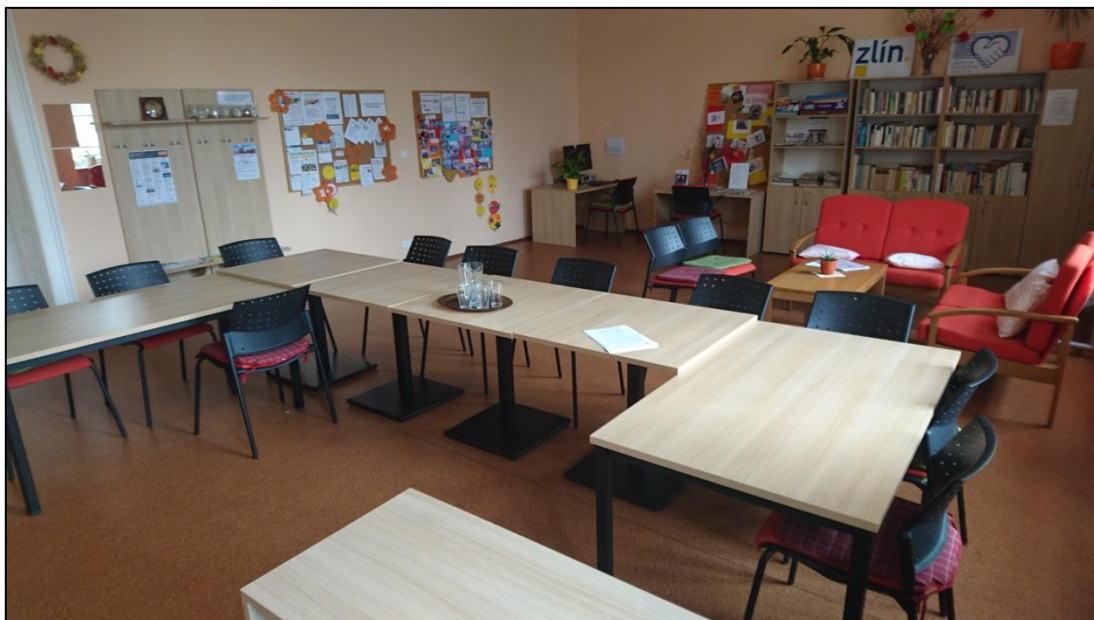
Senior Point Zlín je tvořen dvěma vzájemně průchozími místnostmi ve zvýšeném přízemí mapovaného objektu. Vchod do těchto místností se nachází při vstupu hlavním vstupem s plošinou v chodbě vpravo, dále pak po průchodu skleněnými dveřmi s podélným oddělovacím jednotlivá oddělení interiéru. Dveře do prostoru recepce jsou označeny logem Senior Pointu, otevírací dobou a informační tabulkou se jmény vedoucí pracoviště a ostatních pracovníků. Po průchodu dvoukřídlovými dveřmi s manuálním otevíráním směrem ven a šířkou křídla 80 cm se po pravé straně nachází půlkruhový pult recepce, který je vysoký 90 cm a umožňuje tak komunikaci s pracovníky i osobě užívající vozík (Obrázek 36). Prostor místnosti s recepcí je otevřený, bez pevně instalovaných překážek. Jelikož je součástí pracoviště také Family Point, je zde za dřevěnou zástěnou vlevo od pultu recepce z čelního pohledu umístěn přebalovací pult. Povrch podlah je tvoří v obou místnostech linoleum. Při vstupu do místnosti s recepcí z chodby je nutné překonat 1 cm vysoký práh. Mezi recepcí a společenskou místností jsou posuvné dveře s šířkou průjezdu při plném otevření 90 cm. Tyto dveře jsou bezprahové. Interiér společenské místnosti (Obrázek 37.), ve které probíhají úvodní lekce Nordic Walking a

Obrázek 37. Společenská místnost Senior Pointu Zlín
