**Historické a soudobé dřevěné roubené stavby pro bydlení
a jejich konstrukční řešení**

Diplomová práce

Autor: Šimon Matějovský

2016

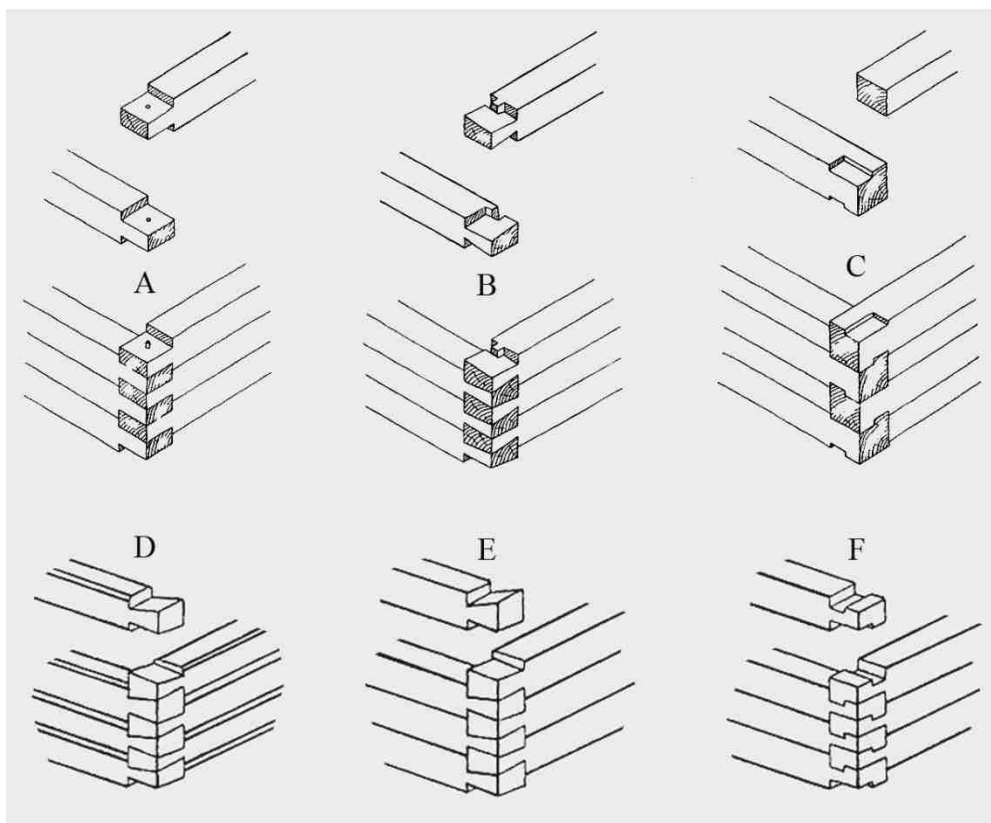
A – dvojitý plát zajištěný kolíkem; B – rybinový spoj se zámkem; C – kamповý hák na spáru nebo s vkládaným trámem; D – Tyrolský spoj na spáru; E – rybinový spoj na těsno; F – rybinový spoj se zámkem

Obrázek 4: Nárožní spoje roubením (Maršálek, 2015)

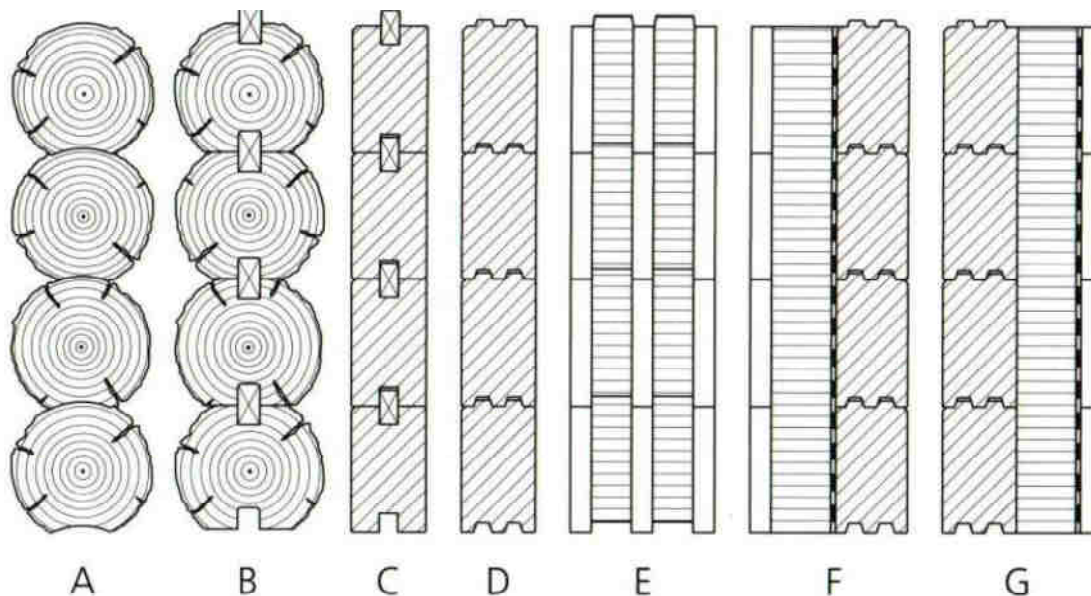
Obrázek 5: Historický vývoj roubené stěny (Kolb, 2011)

Hlavní odlišnosti novodobých systémů roubených (i srubových) staveb v porovnání s tradičními systémy jsou: strojní opracování trámů a následná možnost složitějších tvarů profilů trámů, skládání trámů z více vzájemně lepených přířezů a použití tmelů a vložek mezi trámy (Veselý, 2013).

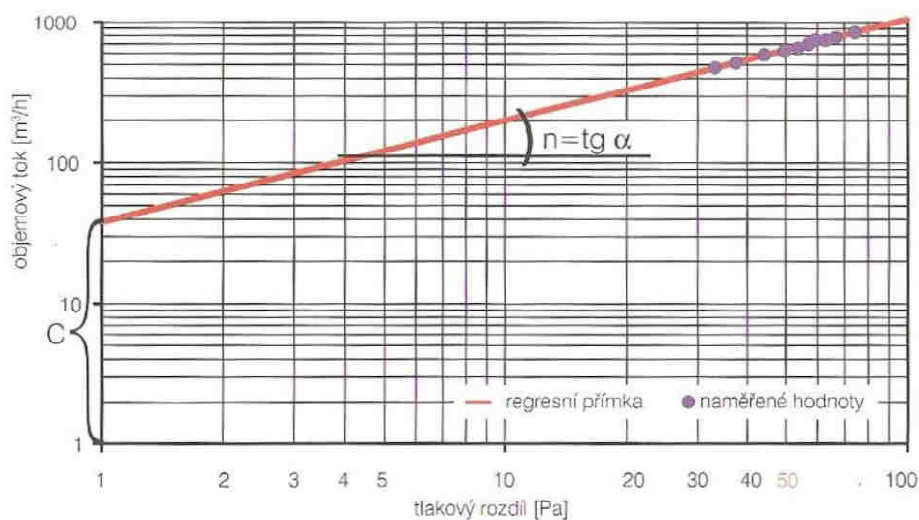
Graf 1: Závislost objemového toku vzduchu netěsnostmi v obálce budovy na tlakovém rozdílu (Pešta, 2011)

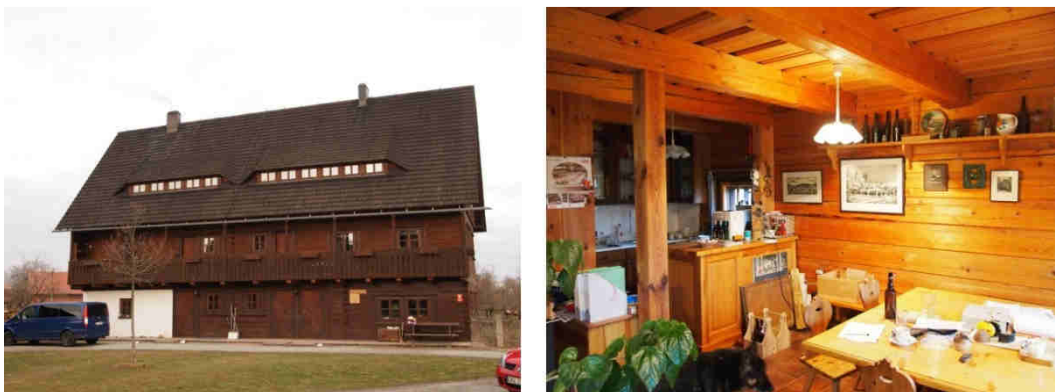
Obrázek 7: Roubený třípodlažní dům jako historická rekonstrukce, Krňovice

Volná kopie stavby dvoupatrového pavlačového polabského statku z Piletic u Hradce Králové, která byla postavena v roce 2003 s použitím původních historických technologií a konstrukčních řešení a nachází se v areálu skanzenu. Objekt je z většiny roubený, s rámovou konstrukcí střešních štítů a vyzdáním obvodových stěn přízemní kotelny a slouží jako ukázka současných roubených staveb realizovaných Dřevozpracujícím družstvem Bělečko. Dispozičně je statek navržen dle potřeb správy skanzenu, tedy z velké části jako byt správce skanzenu (dvě bytové jednotky v prvním a druhém patře) a v přízemí jako kancelář se zázemím pro pracovníky skanzenu.

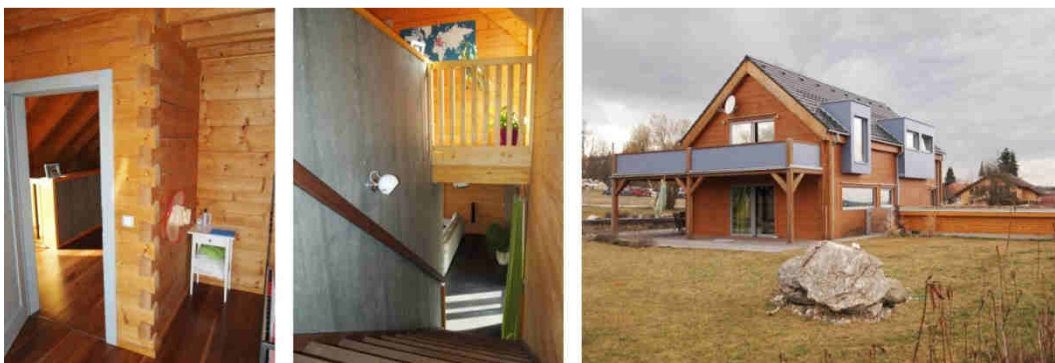
Obrázek 8: Roubená dvoupodlažní moderní novostavba, Olešnice

Novostavba se nachází na okraji obce, kde byla postavena zhruba před třemi lety, a je z většiny roubená s vnitřními nosnými stěnami včetně schodiště ze železobetonu. Objekt slouží jako ukázka současných roubených moderních staveb realizovaných firmou Cedar home, s.r.o. Dispozičně je objekt pojatý moderně, ovšem v historickém kontextu. V přízemí se nachází technické a sociální zázemí a hlavní obytná místnost s kuchyňským koutem a otevřeným schodištěm do podkrovního prostoru s chodbou, která spojuje ložnici s pavlačí (balkónem) s dalšími pokoji a sociálním zařízením.

Plochy dřevěné konstrukce obvodového pláště jsou zachovalé, ale zhlaví použitých trámů vykazují známky stárnutí vlivem povětrnosti. K trhlinám dochází také v lepených spojích KVH profilů (příloha 5), a nabízí se tak otázka na kvalitu provedení těchto výrobků. Konstrukce roubených stěn není na tradiční podezdívce alespoň 30 cm, ale po obvodu stěn v úrovni terénu je instalován dřevěný rošt chodníčku pravděpodobně na souvrství štěrku. Vzhledem k viditelně více namáhanému prahovému věnci vidím toto řešení do budoucna jako problematické. Novostavba oslovuje moderním tvaroslovím a současnými hmotami interiérů vzhledem k současnému udržení historického kontextu roubenky i obce.

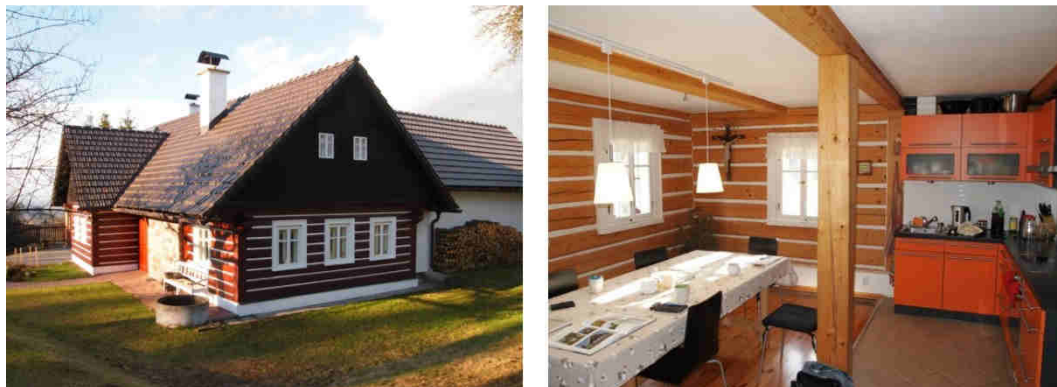
Obrázek 9: Poloroubená jednopodlažní novostavba s obytným podkrovím na základě rekonstrukce původního historického objektu, Černá

Novostavba se nachází v roztroušené zástavbě osady, kde byla postavena zhruba před osmi lety. Konstrukce je z většiny zděná z betonových tvárnic, s rámovou konstrukcí střešních štítů a z menší části roubená. Dispozičně je objekt pojat jako rekonstrukce historického stavení dle stavu v roce 1984 s roubenou světnicí a přes vstupní síň protilehlým vejmínkem a zděnými konstrukcemi bývalého chléva, komory, dřevníku nad původním sklepem za světnicí, zápražím s toaletou a bývalým prasečím chlívkem.

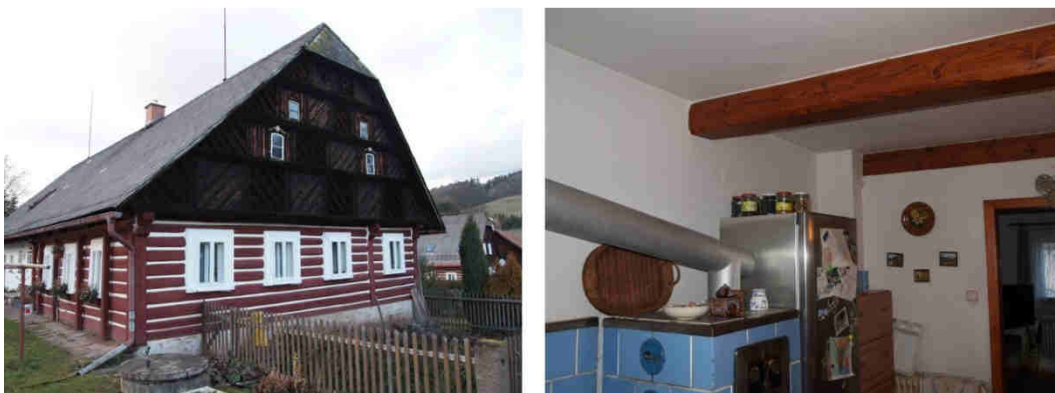
Obrázek 10: Poloroubený historický jednopodlažní dům s obytným podkrovím, Nová Ves

Stavení se nachází v roztroušené vesnické zástavbě a je orientačně datováno kolem roku 1850. Objekt je z jedné poloviny roubený a z druhé zděný. Půdorysně má stavení původní rozvržení trojdílné dispozice s vejmkem, přiléhajícím k zadní stěně světnice, a dodatečně zobytněným podkrovím (nad hospodářskou částí domu – nezpřístupněno), obsluhovaným po schodišti z centrální síně. Původní velická světnice byla během minulého století z funkčních důvodů rozdělena na dvě místnosti – obytnou kuchyň a obývací pokoj. Stejně tak byla do síně vestavěna komfortnější koupelna.

konstrukčně náročnějšího původního vysokého vaznicového krovu se stojatými stolicemi. Ve štítech vidíme bohatě skládanou tradiční etážovou lomenici se střídavě šikmým bedněním s vyřezávanými lištami (Obrázek 10). Střecha je sedlová s polovalbou, krytá dnes již historickými eternitovými šablonami.

V objektu jsou zachována původní kachlová kamna (Obrázek 10), ovšem objekt je již vytápěn kotlem na tuhá paliva, který ohřívá vodu do centrální otopné soustavy radiátorů.

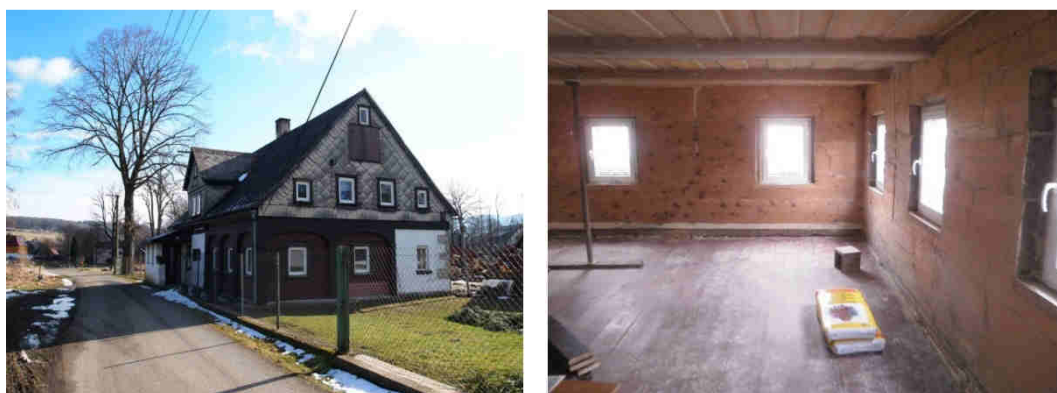
Obrázek 12: Poloroubený historický (podstávkový) dvoupodlažní dům, Horní podluží

Stavení se nachází v roztroušené vesnické zástavbě a je orientačně datováno na přelom 19. a 20. století. Objekt je z většiny zděný s rámovou konstrukcí střešních štítů a roubenou konstrukcí přízemní světnice s podstávkou. Půdorysně má stavení rozvržení původní místní dispozice chudého domu.

Objekt je založen na podezdívce z pískovcových tesaných kvádrů s podlahou z polštářů kladených na terén, zaklopených prkny bez tepelné izolace (světnice) nebo z dodatečně litého betonu na udusanou zem. Stěny objektu jsou ve většině vyzděny z kamene, jen dvě stěny světnice jsou z roubené původní konstrukce o tloušťce 16 cm z hraněných jedlových trámů (Obrázek 12) spojovaných po délce zřejmě tvrdými dřevěnými kolíky a v nárožích na rybinu krytou sloupky podstávky. Roubení je kladeno téměř bez viditelných spár a bylo z interiéru v blízké minulosti překryto sěrkovou omítkou. Z exteriéru byl proveden tradiční horizontální obklad roubení včetně podstávkové konstrukce, spojovaný na pero a drážku, který byl zřejmě v období 90. let proveden z palubových prken na obklad roubení v ještě jedné vrstvě. Konstrukce stěn ani stropy mezi podlažími nejsou nijak zatepleny s výjimkou podlahy půdního prostoru, která je v tloušťce kleštin vaznicového krovu vyplněna 10 cm původní tepelné izolace z pazdeří. Zateplení podkroví mezi krokviemi a částmi rámu střešních štítů bylo v minulosti provedeno tepelnou izolací v malé vrstvě. Střecha je sedlová s jedním sedlovým vikýřem a je pobitá dnes již historickou eternitovou krytinou, stejně jako prkenný štít (typické pro oblast). Původní okenní výplně byly s výjimkou WC a vedlejšího schodiště v minulosti vyměněny za plastová okna ze současného profilu s dvojitým zasklením. Dveřní výplně přízemí objektu s výjimkou plastových vstupních dveří jsou původní rámové v pískovcových zárubních.

Objekt byl za předchozích majitelů špatně udržován a bylo provedeno mnoho chybných neodborných úprav. Dřevěné konstrukce nesou významné známky narušení a budou vyžadovat opravy a nové konstrukční zásahy, aby bylo zamezeno dalším degradacím dřevěných konstrukčních částí stavení.

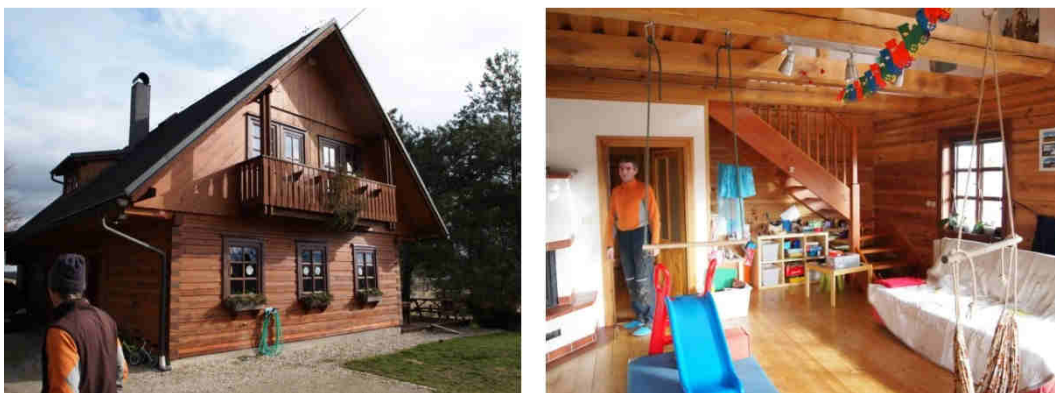
Obrázek 13: Roubená jednopodlažní novostavba s obytným podkrovím, Bělečko

Novostavba se nachází na okraji malé obce, kde byla postavena zhruba před dvěma lety, a je z většiny roubená s rámovou konstrukcí střešních štítů. Dispozičně je objekt pojat moderně s přízemní obytnou místností s kuchyňským koutem a otevřeným schodištěm do podkrovního prostoru s ochozem (chodbou), kterým jsou přístupné ložnice s balkónem a pokoje. Sociální zázemí je v obou patrech.

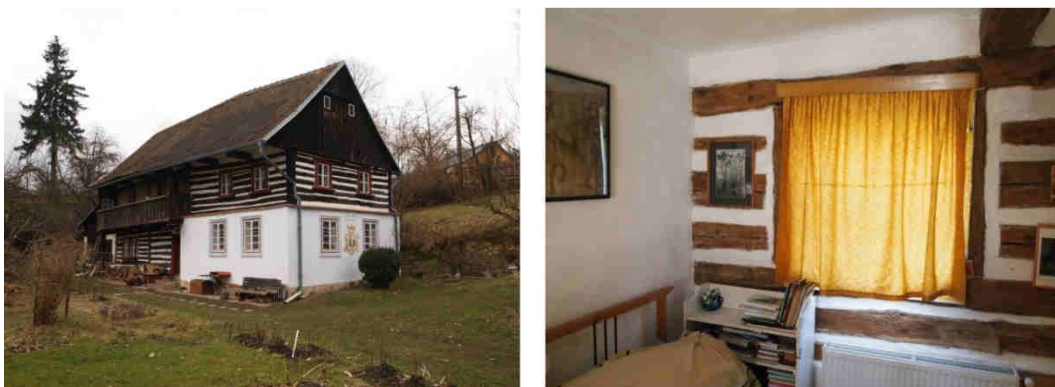
Obrázek 14: Poloroubené historické dvoupodlažní stavení, Záhrádky

Objekt se nachází v roztroušené historické centrální zástavbě obce a je orientačně datován do poloviny 19. století. V předválečném období byl za německých obyvatel využíván jako hospoda. Stavení je z většiny roubené s hrázděnou obvodovou konstrukcí poloviny prvního patra a zděnou konstrukcí přízemní světnice. Půdorysně má původní rozvržení trojdílné dispozice s obytným druhým nadzemním podlažím, přístupným z centrálního schodiště a z pavlače.

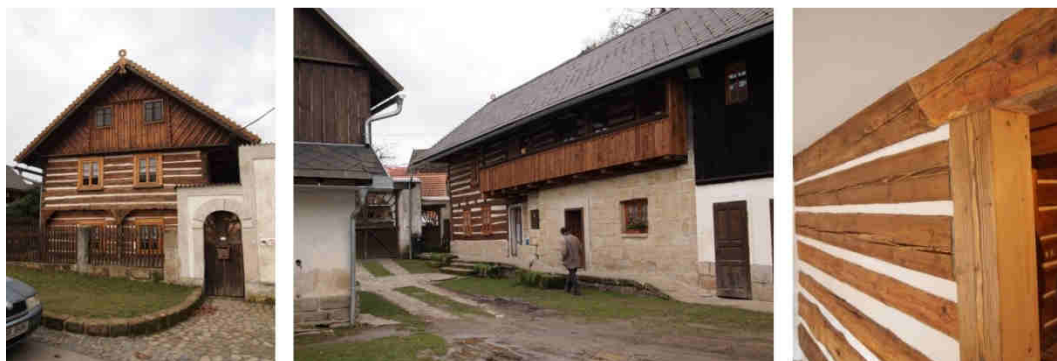
Obrázek 15: Roubené historické dvoupodlažní stavení, Nosálov

Statek se nachází v uliční historické zástavbě památkově chráněné obce s roubenými stavbami a první písemná zmínka o něm je z roku 1836. Objekt je z většiny roubený se zděnou konstrukcí chléva a síně a hrázděnou obvodovou konstrukcí až nad pozdější zděnou zadní hospodářskou částí domu. Půdorysně má stavení původní rozvržení trojdílné dispozice s obytným nadzemním podlažím přístupným z centrálního schodiště a z pavlače.

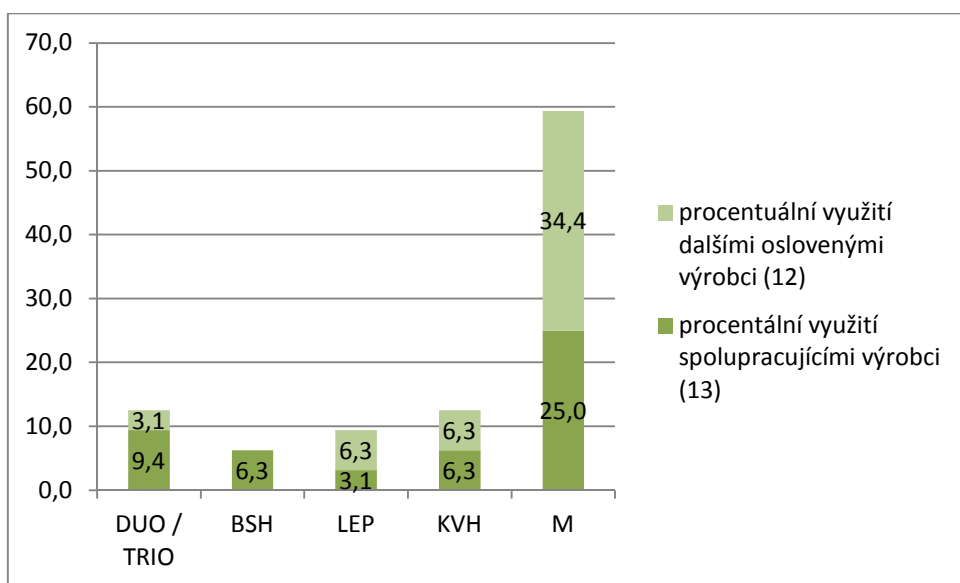
Graf 2: Materiály využívané na dřevěné roubení

Hlavním materiálem roubené konstrukce je dřevo. Průzkum ukázal díky vývoji nových materiálů pro nosné účely z masivního dřeva mírný posun od dlouholeté historické tradice použití pouze hraněné kulatiny ze zimní těžby, což je snahou zodpovědnějších výrobců i dnes. Jak můžeme vidět v grafu 2, masivní hraněná kulatina je stále jednoznačně nejpoužívanějším materiálem (těžený v zimním období), ale významné zastoupení má její délkově nastavovaná varianta – KVH hranol a tloušťkově lepený DUO, TRIO, BSH nebo lepený hranol. Průmyslově vyráběné hranoly jsou montovány do konstrukcí při vlhkosti 12–15 %, zatímco u káceného předsušeného masivu je to kolem 20 % a u nesusušeného minimálně 30 % a více.

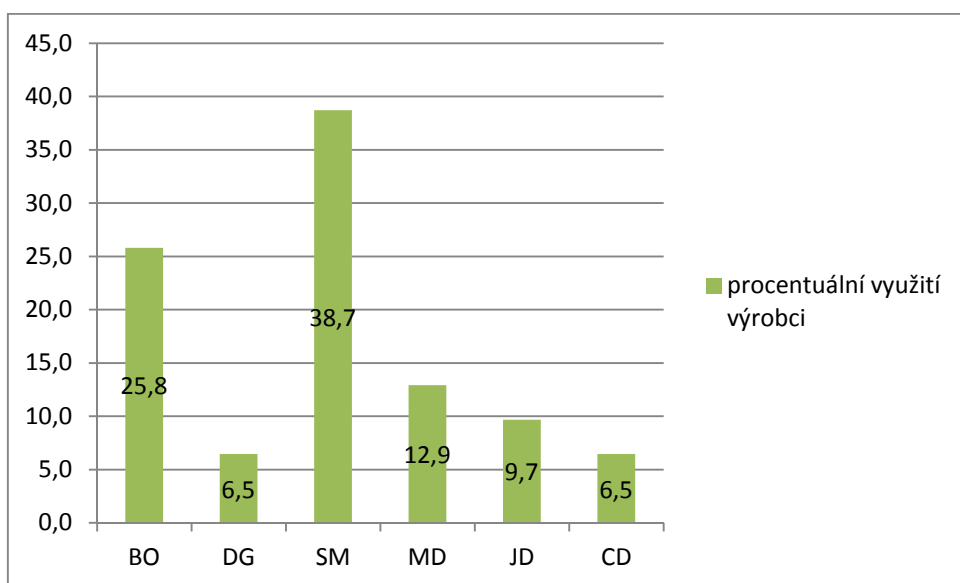
Graf 3: Dřeviny používané pro roubení

Jak už tomu naznačuje historický vývoj a převládající skladba těžby, dnes nejvyužívanějším (i vzhledem k použití při výrob lepených hranolů) je dřevo smrku, stejně jako historicky používané borovice, jedle, modřín (prahové věnce) a nově douglaska a především cedr (graf 3).

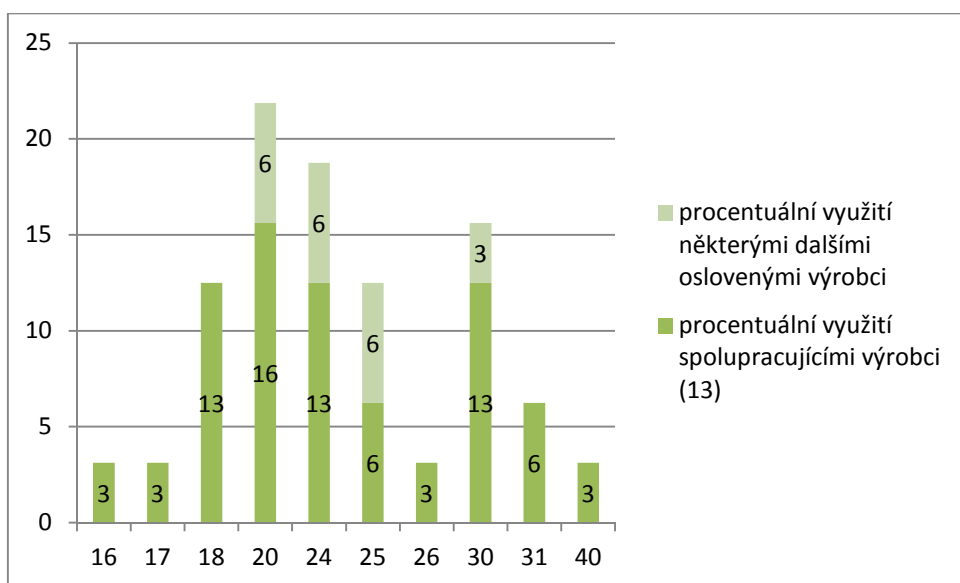
Graf 4: Nejpoužívanější tloušťky hranolů roubené stěny

Nejpoužívanější tloušťkou hranolu klasické roubené stěny je 20, 24 a 30 cm v rozmezí 17–40 cm (graf 4). V případě použití skladby s tepelnou izolací – tzv. sendviče, na kterou se zaměřují oslovené firmy jen z 30 %, se používají často i výrazně užší profily kolem 10 cm, mezi které se vkládá tepelná izolace minerální nebo na přírodní bázi v průměrné tloušťce kolem 15 cm.

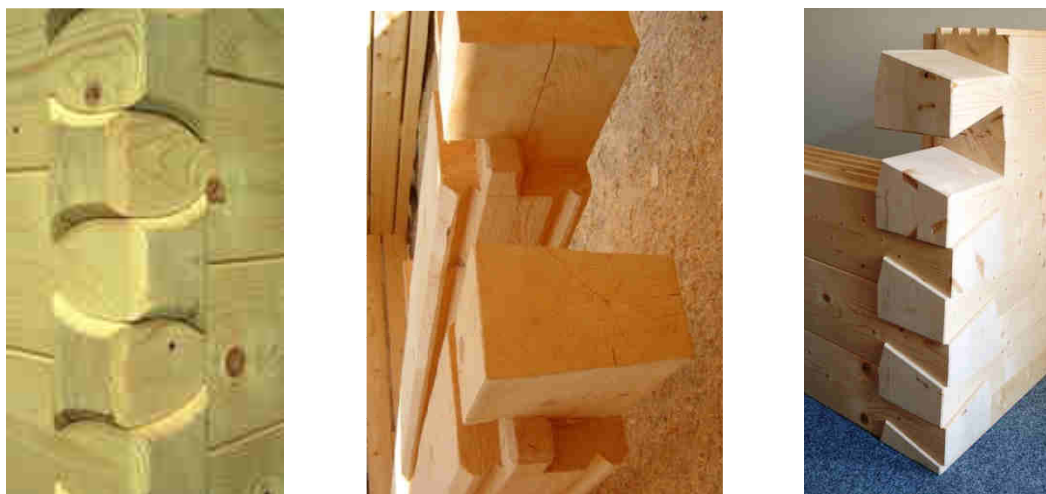
Obrázek 19: Příklady vývoje rybinového nárožního spoje některých výrobců v současnosti (Lesoservis, s.r.o., Srub.CZ, Hoblina)

historickým způsobem kolíky z tvrdého dřeva (dub) v pravidelných vzdálenostech nebo méně používaným protloukáním dřevěných hranolů v celé výšce stěny patra otvory v trámech. Tato druhá varianta má současnou modifikaci s využitím závitových tyčí a došroubování celé stěny nebo nároží. Pravidelný rozestup trámů a tedy i šířka spáry se řeší vkládanými distančními špalíčky (podložkami). Ani v současnosti se neopustily tesařské spoje přeplátováním (někdy i s mírným přesahem zhlaví) nebo přeplátováním na rybinu doplňovanými často jen u historických rekonstrukcí vloženým zámkem. Tvar rybiny (tyrolského spoje) se v případě některých firem dále vyvíjel (Obrázek 19) a je výrobním tajemstvím firmy. Svázání vodorovných prvků u konstrukčních otvorů je řešeno nejčastěji vkládáním hranolu nebo lepeného T profilu (současně už ostěním okna) do v zhlaví trámů vyfrézované drážky nebo historicky čepováním do svislého trámku. Stejně jako výroba profilu trámu je i tesařský spoj zhlaví dnes nejčastěji vyráběn strojově.

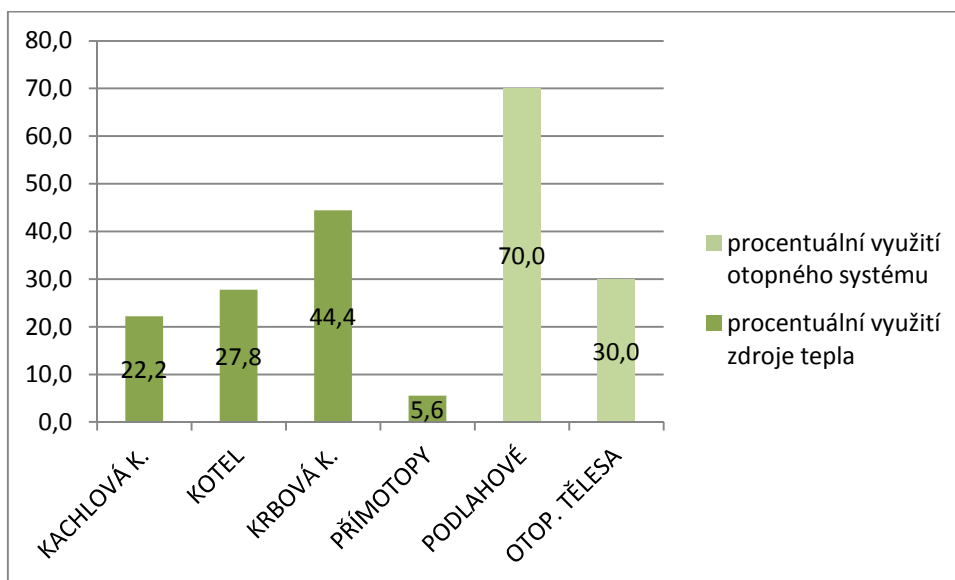
Graf 5: Nejčastěji využívané způsoby vytápění

zdrojem. Ovšem ve většině případů hlavním zdrojem vytápění jsou automatické zplyňovací kotle, elektrické či plynové kotle nebo tepelná čerpadla, které jako hlavní zdroj krbová kamna či pec doplňují. U novostaveb je distribuce tepla zprostředkována z více než dvou třetin podlahovým vytápěním oproti otopným tělesům (radiátorům).
