Univerzita Palackého v Olomouci
Fakulta tělesné kultury

BAKALÁŘSKÁ PRÁCE

MAPOVÁNÍ BEZBARIÉROVOSTI VYBRANÝCH SPORTOVNÍCH AREÁLŮ VE
MĚSTĚ VSETÍN

Olomouc 2019

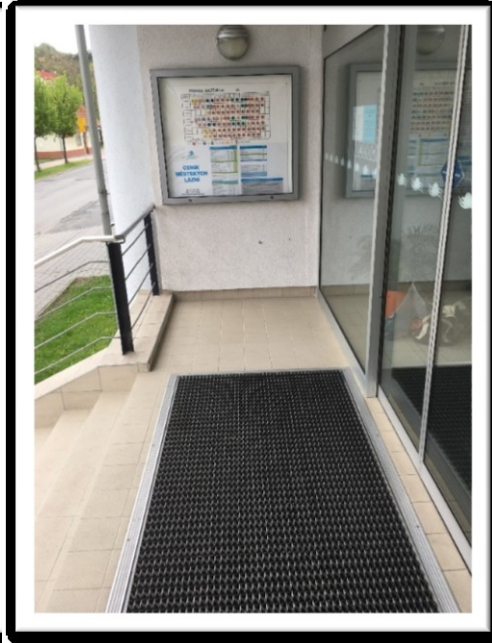
Obrázek č. 4 Hlavní vstup

Dveře do budovy Městských lázní jsou dvoukřídlé s automatickým otevíráním na senzor pohybu a otevírají se do stran. Důležitá je průjezdová šířka hlavního křídla, která činí 160 cm. Prostor před dveřmi i zádveří je dostačující. Výplň dveří je ze skla a chybí zde kontrastní značení prosklených ploch.

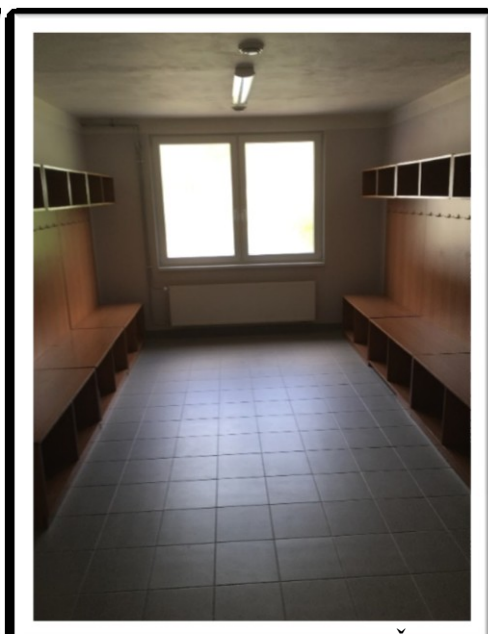
Obrázek č. 15 Šatna

Z chodby, která se nachází za zádveřím, se lze dostat do hracích prostor haly a šaten, kterých je dostatečný počet. Osoba s omezenou schopností pohybu pravděpodobně využije šatnu číslo 1, kde její průjezdová plocha dveří činí 80 cm. V šatně jsou uzamčené dveře, které vedou do místnosti s bezbariérovým WC, sprchou a umyvadlem. Dveře do místnosti disponují též 80 cm průjezdem. Otevírají se směrem ven a nejsou vybaveny madlem ani označením na dveřích. Před dveřmi je dostatečná manipulační plocha pro ortopedický či jiný vozík. Světelný vypínač v místnosti je umístěn ve výšce 110 cm od podlahy. Kabina či místnost je hluboká 200 cm a její šíře je 291 cm. Vzdálenost od levého boku mísy ke stěně kabiny je 38 cm a vzdálenost od pravého boku mísy ke stěně kabiny činí 217 cm, což je dostatečně volný prostor pro použití WC osoby, která je sedící na ortopedickém vozíku. Sedátko WC je nainstalováno 48 cm od podlahy a je odsazeno 34 cm od zadní stěny. Pevně připevněným dávkovačem na toaletní papír kabina nedisponuje, avšak toaletní papír se nachází v těsné blízkosti mísy. Splachování je mechanické a je umístěno vzadu ve výšce 82 cm od podlahy. Vlevo od mísy se nachází pevné madlo ve tvaru L, kdy jeho vodorovná část měří 56 cm a je nainstalováno v 76 cm výšce od podlahy. Svislá část madla, která je kolmá k vodorovné měří 80 cm. Vpravo od mísy je sklopné madlo dlouhé 82 cm ve výšce 76 cm od podlahy. Umyvadlo, které umožňuje dostatečný podjezd vozíku je umístěno 80 cm od podlahy. Baterie je dlouhá páková. Madlo u umyvadla se nachází po jeho levém boku, a to o délce 62 cm a tyčí se ve výšce 80 cm od podlahy. Tlačítko signalizace pro přivolání pomoci je zde pouze jedno v horní úrovni, ale je vybaveno lankem, které je spuštěné dolů, pro případ, kdyby se dotyčná osoba ocitla na zemi. Lanko nahrazuje signalizaci ve spodní úrovni. V místnosti se také nachází sprcha se sedátkem a madly.
