HYDROMORFOLOGICKÉ HODNOCENÍ VODNÍCH TOKŮ  
A NÁVRH OBJEKTŮ PRO ZVÝŠENÍ RETENCE VODY  
V KRAJINĚ LOKALITY AMÁLIE

DIPLOMOVÁ PRÁCE

**Hydromorfologické hodnocení vodních toků a návrh objektů pro zvýšení retence vody v krajině lokality Amálie**

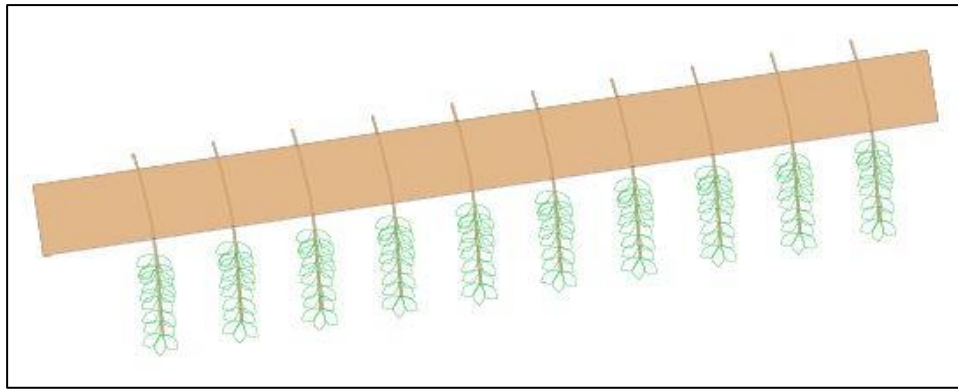
Jedná se o opatření, které svou konstrukcí připomíná běžně používané příčné prahy s tím rozdílem, že prahy z mrtvého dřeva nejsou uspořádány rovnoměrně, ale jsou umístovány s výškovým i podélným náklonem. Pomocí náklonů jednotlivých segmentů mrtvého dřeva je prodloužena trasa vodního toku. Voda tedy korytem neproudí přímo, ale její průtok je prodloužen a tvarován. Segmenty mrtvého dřeva vytváří malé hrázky, které zajišťují při průtoku vody přepad a následné zpomalení proudění vody. Výhodou opatření je jeho dobrá variabilita k různým velikostem koryta. Objekt simuluje samovolně popadané stromy do koryta vodního toku. Náklady spojené s realizací jsou poměrně nízké a opatření tohoto typu lze aplikovat jak v zalesněných oblastech, tak v oblastech, kde není dostatek vegetace, která by byla schopna přirozeně snížit průtočnou rychlost periodického vodního toku. Zkrácením vzdálenosti mezi jednotlivými segmenty se snižuje riziko vymílání jednotlivých segmentů proudem vody a nedochází tak k rozšiřování koryta a vytváření širokých meandrů, které by mohly podmáčet přilehlou ornou půdu a narušit tak její celistvost. (Love, Allen 2016)

Obrázek číslo 12 – Schéma objektu příčného prahu z mrtvého dřeva

Efekt tohoto opatření je viditelný ihned po instalaci dřevěných segmentů do koryta vodního toku, díky zvýšení hydraulické drsnosti koryta. Proud vody je zpomalen nárazem do dřevěných segmentů. Díky náklonu segmentů je prodloužena trasa proudu vody, což je další proměnná, která zapříčiňuje zpomaluje odtok vody

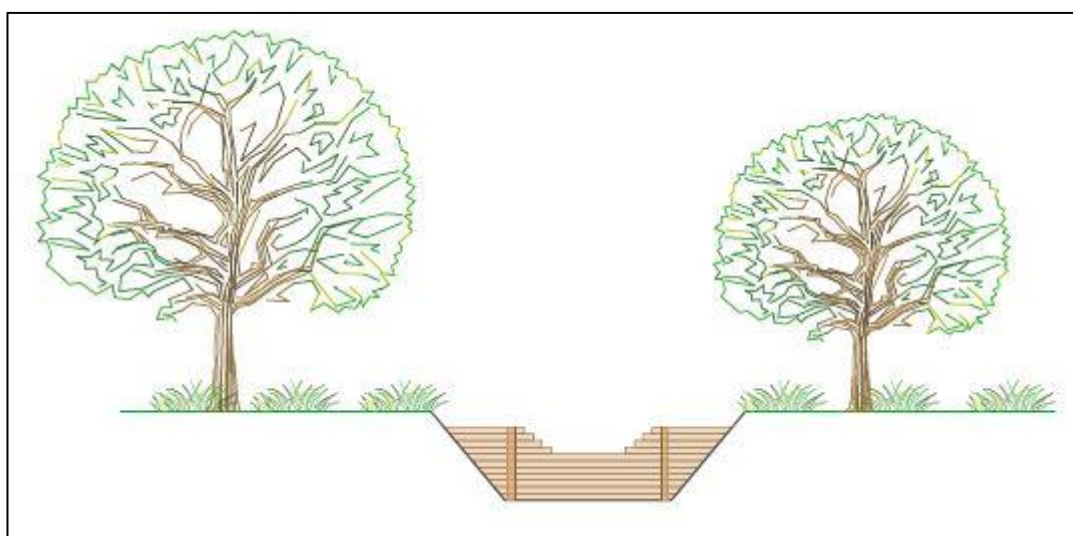
Obrázek číslo 16 – Řez korytem vodního toku

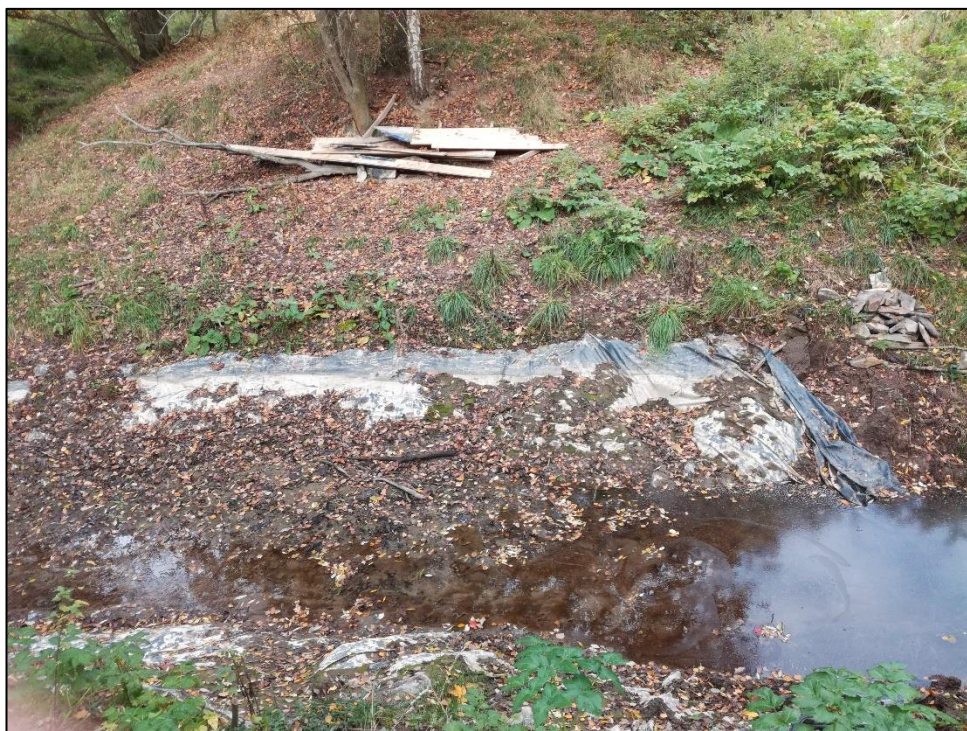
Příloha číslo 4 – Úprava na úseku číslo 8 Brejlského potoka

Vodní tok se nachází v přechodné oblasti mezi trvale zatravněným porostem a objekty rybníků. V blízkosti vodního toku se nachází převážně pionýrské dřeviny. Tento úsek vodního toku je značně technicky upraveny. Na první pohled je ale viditelné, že technické opevnění břehů je ve fázi rozpadu. Koryto je značně napřímené a velice zahloubené. Trasa vodního toku je viditelně upravená a nevyskytují se zde žádná nivní ramena. V korytě vodního toku se nenachází žádné příčné objekty, které by přerušily migrační prostupnost nebo splaveninový režim. Splaveninový režim je ovlivněn rybníky nacházející se výše po proudu. Rozliv vody do krajiny není umožněn, vzhledem k velkému zahloubení koryta. Fotografie koryta viz příloha číslo 4.

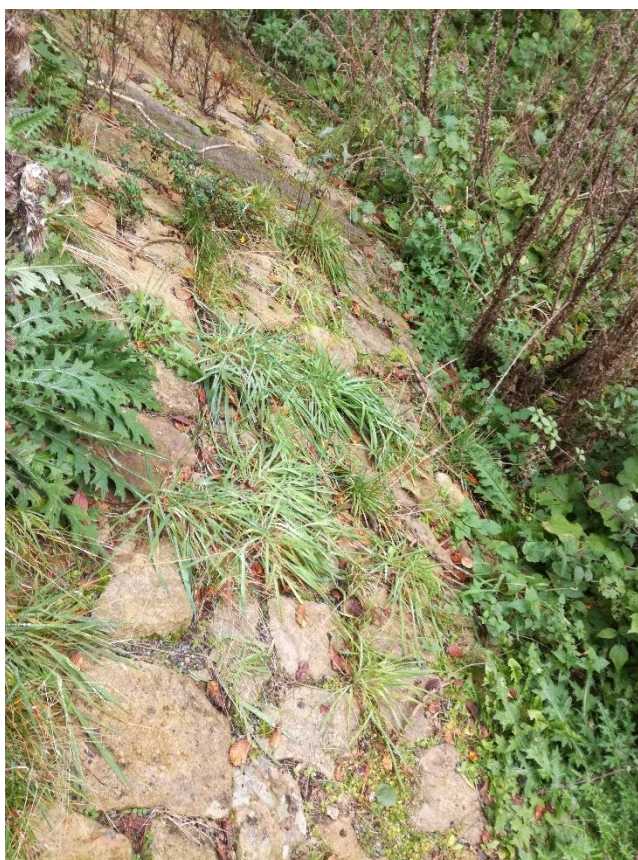
Příloha číslo 6 – Zpevnění koryta v úseku číslo 7 Karlova luhu
