UNIVERZITA PALACKÉHO V OLOMOUCI

**Dopady přírodních pohrom v zemích karibské oblasti na dopravní  
infrastrukturu**

Diplomová práce

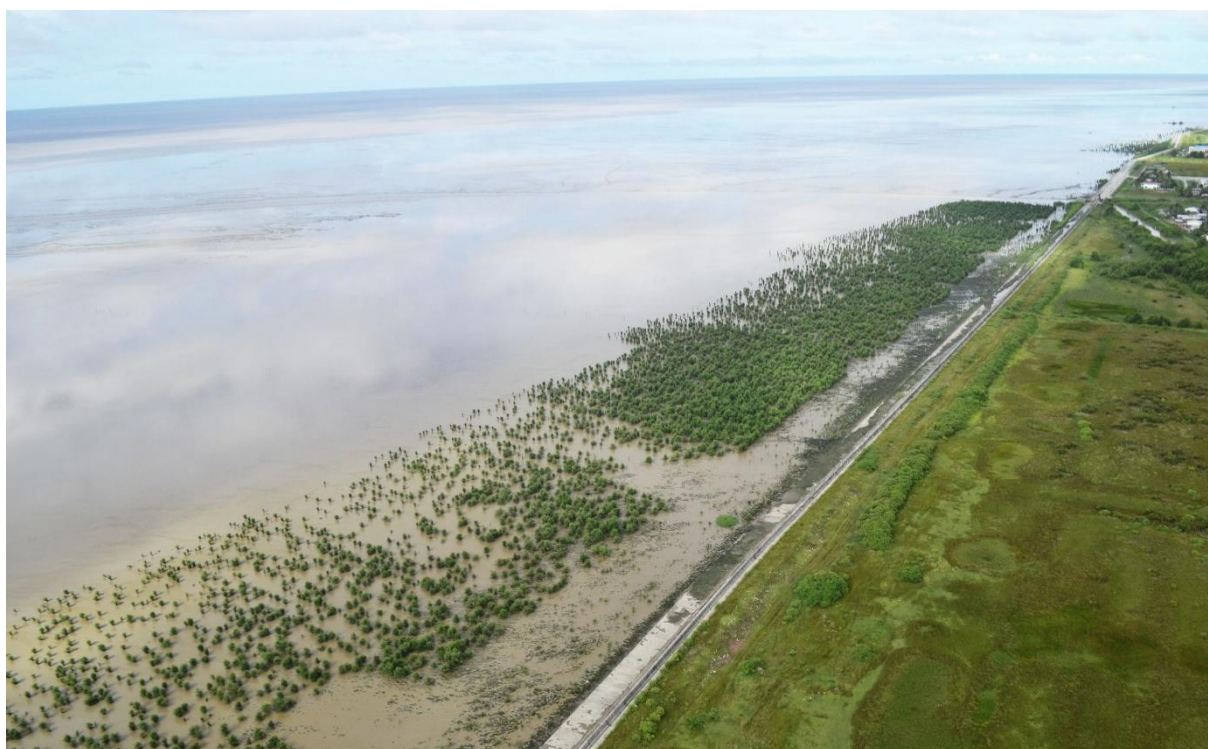
**Obr. č. 4: Využití mangrovových pralesů k ochraně cest**

Dobrý příkladem může být cesta chráněná mangrovovými lesy. Cesta profituje ze schopnosti mangrovových lesů působit jako nárazová zóna proti záplavám. Mangrovové lesy také podstatně redukuje vlnobití, která jsou spojena zejména s činností tropických cyklon v oblasti (Mandle & Griffin, 2016). Na rozdíl od cest vystavených přímo na pobřeží, nedochází k častému kolapsu krajnic či náspu, který je bičován vlnobitím. Nejedná se pouze o vlnobití, která jsou schopna mangrovové lesy zachytit, ale i obrovské množství naplavenin, pobřežního štěrku a mořských řas, které přináší mořský příboj. (ECLAC, 1999).

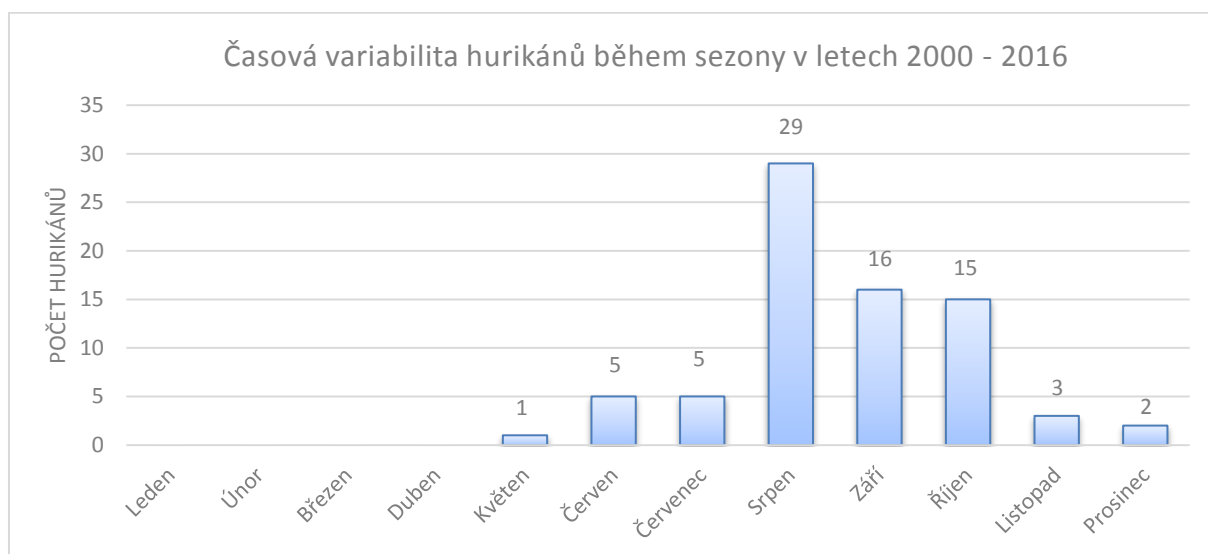
**Graf č. 5: Časová variabilita hurikánů během sezony, období 2000 - 2016**

Výskyt tropických cyklon je zpravidla omezen na období mezi květnem a listopadem, kdy dosahuje SST nejvyšších hodnot (NHC, 2016). Za hlavní hurikánovou sezonu pak bývá považováno období srpen až listopad, kdy se vyskytne nejvíce bouří. V Karibiku se v období vyskytlo celkově 76 tropických cyklon v období 2000 – 2016. Jejich časové rozložení během roku zobrazuje graf níže. Z grafu je patrné, že nejvíce bouří se vyskytlo v srpnu (38 %), dále pak v září (21 %) a říjnu (20 %). Ve třech zmíněných měsících hlavní hurikánové sezony se tak vyskytlo 79 % bouří v období 2000 - 2016.
