Historické změny a monitoring vodního toku
Jiřetínský potok

DIPLOMOVÁ PRÁCE

Diplomant: Bc. Karel Šíma

2014

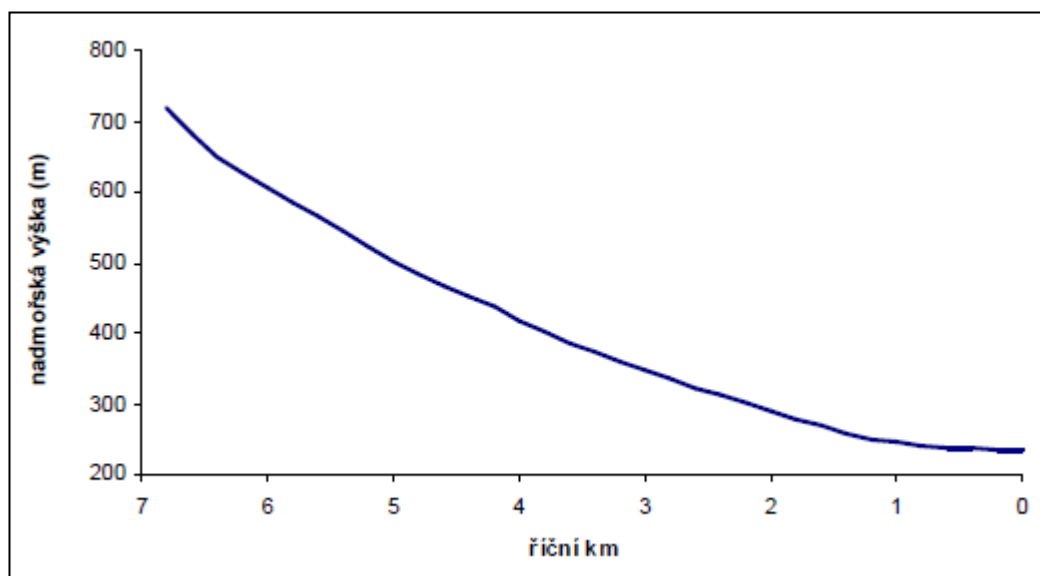
obr. č. 10 Podélný profil Jiřetínského potoka (DIBAVOD 2014).

Jiřetínský potok spadá pod vodní toky pahorkatin a nížin, charakteristické menším povodím, ale již s vyvinutým údolím a vyrovnanějším podélným sklonem (obr. č. 10), (DIBAVOD 2014).

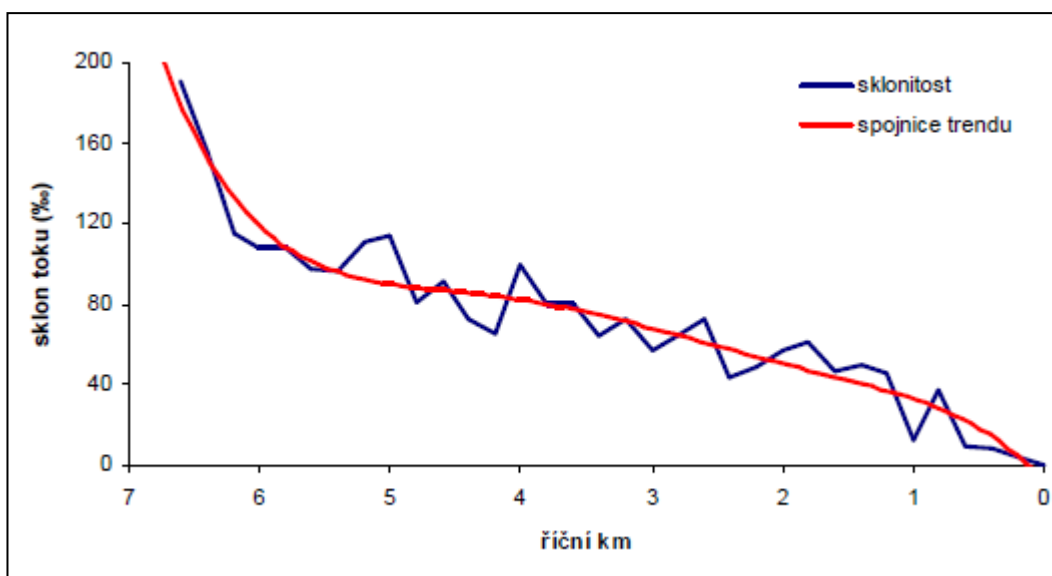
obr. č. 11 Vývoj sklonitosti v podélném profilu Jiřetínského potoka (DIBAVOD 2014).

V případě zájmového vodního toku se setkáváme jak s členitým terénem, tak i s nížinnými polohami. Ve vyšších polohách, kde se nachází prameniště Jiřetínského potoka, je podélný sklon větší, což se v některých úsecích projevuje vymíláním a prohlubováním koryta vodou s občasnými splaveninami hrubšího zrna - písek, štěrk (obr. č. 11), (Benešová et al. 2004).

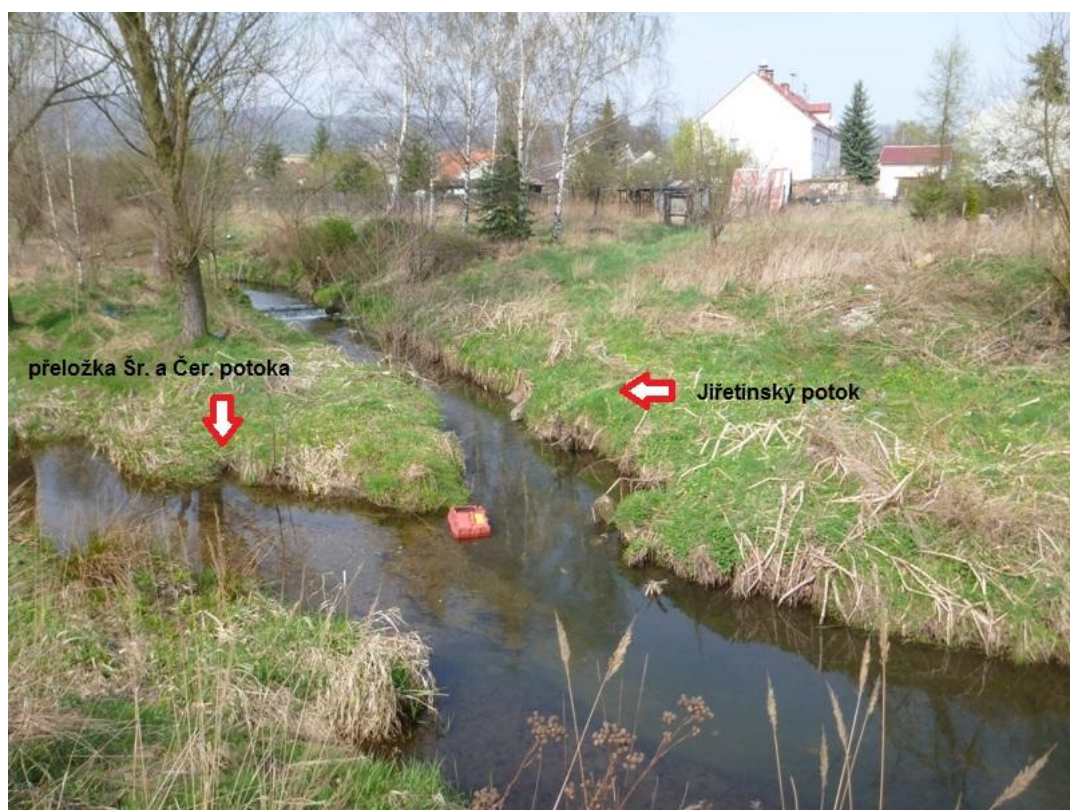
obr. č. 29 Ústí přeložky Šramnického a Černického potoka do Jiřetínského potoka (Šíma 2014).

V ř. km 0,00 až 0,262 – koryto neupravené, s bahnitými nánosy na dně. Hloubka činí zhruba 1 m a šířka ve dně je přibližně 4,5 m. V ř. km 0,174 se do Jiřetínského potoka vlévá přeložka Šramnického a Černického potoka (obr. č. 29). V této lokalitě je inundační území tvořeno loukami a časté jsou zde břehové porosty. V úseku ř. km 0,262 se nachází lávka pro pěší.

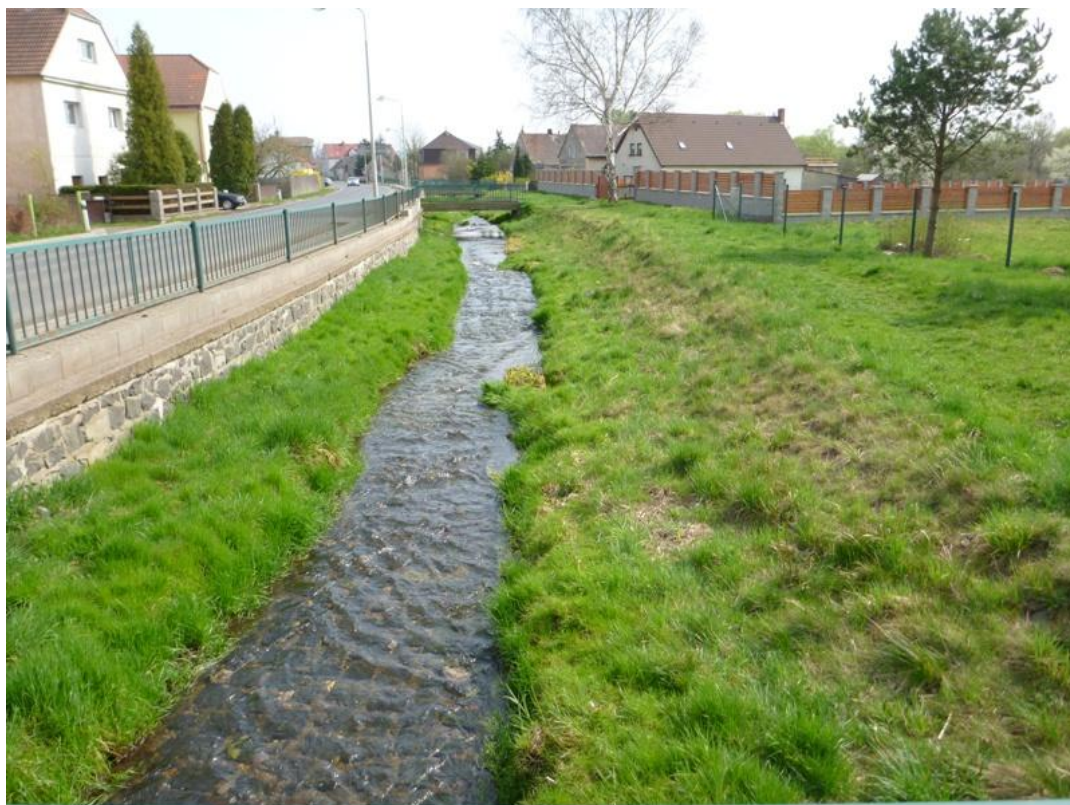
obr. č. 30 Jiřetínský potok v úseku ř. km 0,262 až 0,689 – směr po proudu toku (Šíma 2014).

V ř. km 0,262 až 0,689 – tok prochází obcí Horní Jiřetín (obr. č. 30). Koryto vodoteče Jiřetínského potoka je již upravené do lichoběžníkovitého až obdélníkového tvaru a dno je stělkovité. Tyto úpravy jsou však již staršího data. Hloubka v tomto úseku je cca 1 m a šířka ve dně je dána přibližnou hodnotou 5 m. Dno je v mnoha místech pokryto vrstvami naplavenin, na kterých je uchycena vegetace – tou jsou porostlé i svahy koryta. Břehy jsou kolmé nebo dány sklonem do 1:0,25 (Benešová et al. 2004). Z důvodu souběžné komunikace s tokem je levý břeh zpevněn nízkou opěrnou zdí. Charakteristické pro tento úsek je i množství betonových mostků s kovovým zábradlím vedoucích přes vodní tok. V ř. km 0,285 je přes koryto položena úzká lávka pro pěší.

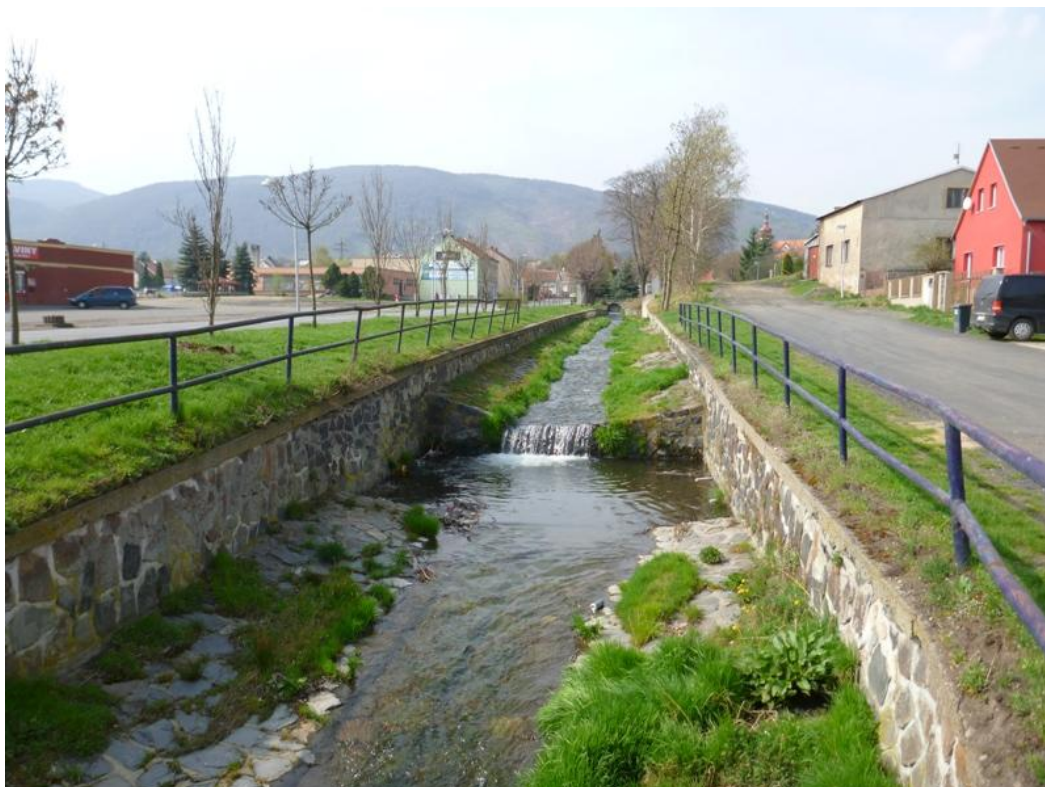
obr. č. 31 Jiřetínský potok v úseku ř. km 0,689 až 1,200 – směr proti proudu toku (Šíma 2014).

V úseku ř. km 0,689 až 1,200 – profil obdélníkový, po obou březích toku jsou vybudovány zdi a dno zpevněno kamennou dlažbou (obr. č. 31). Obě strany potoka jsou tvořeny roztroušenou zástavbou a v daném úseku můžeme spatřit časté naplaveniny porostlé vegetací. Hloubka je okolo 1 m a šířka dna má rozmezí cca 5 m. V úseku ř. km 0,861 se nachází betonový silniční most, ohraničený betonovo-kovovým zábradlím, jehož šířka je přes 11 m.

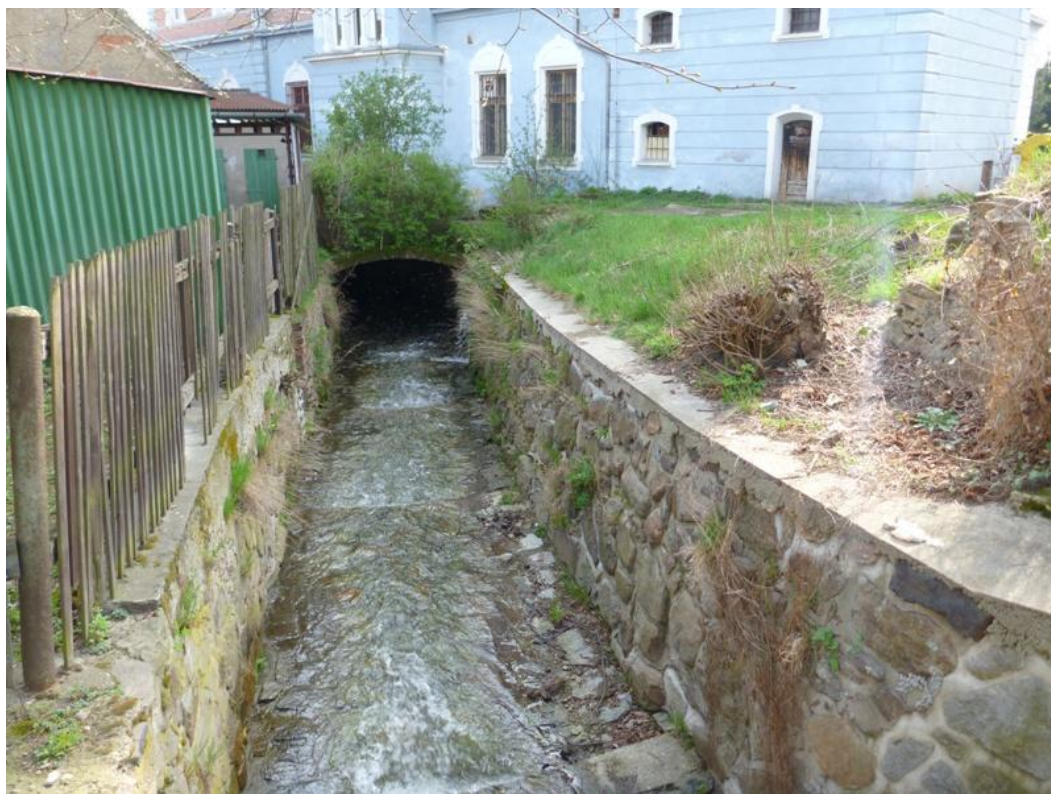
obr. č. 32 Jiřetínský potok protékající zakrytým korytem – směr po proudu toku (Šíma 2014).

V úseku 1,200 až 1,236 – vodní tok protékající zakrytým korytem (obr. č. 32). U vtoku je koryto obdélníkovitého tvaru s hloubkou 1,3 m a šířkou 2,8 m, oproti tomu u výtoku je klenutý profil s vysokým stupněm – 0,9 m, se světlostí 1,45 m a šířkou ve dně 1,4 m (Benešová et al. 2004).

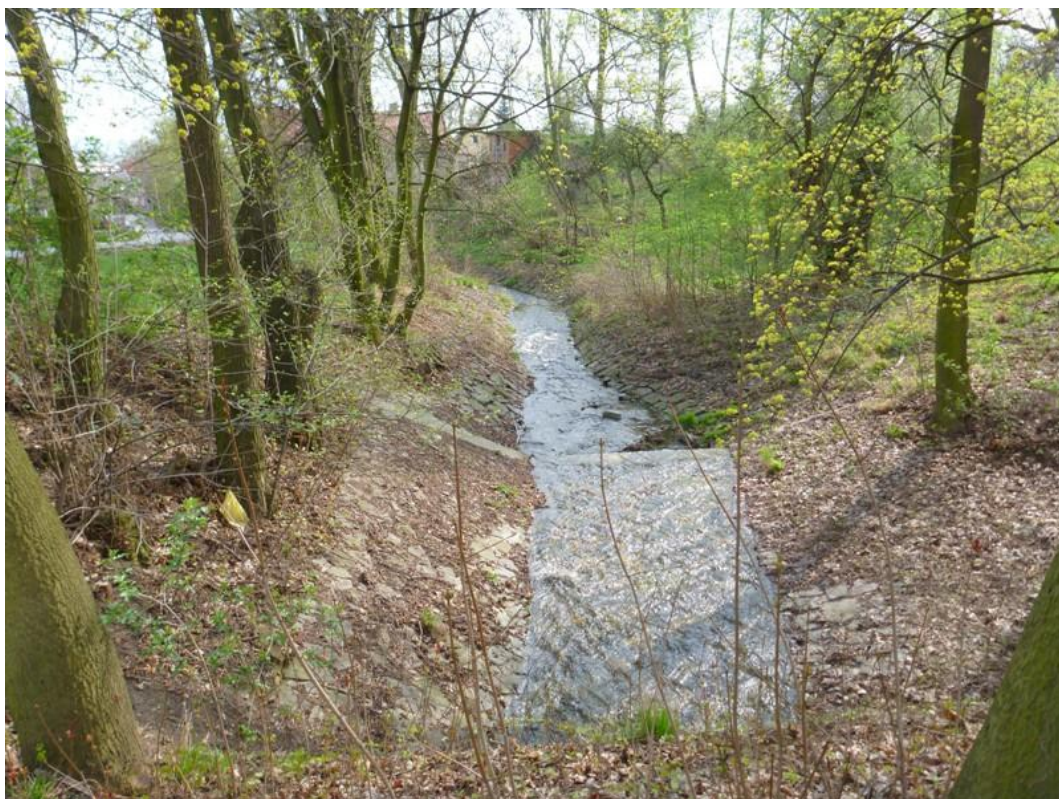
obr. č. 34 Jiřetínský potok v úseku mimo zastavěnou oblast – směr po proudu toku (Šíma 2014).

V úseku ř. km 1,706 až 1,731 – potok má koryto přirozeného charakteru a protéká v hlubším zářezu mimo zastavěnou oblast (obr. č. 34). Objekty na toku představují pouze dva kamenné stupně v ř. km 1,709 až 1,719 o výšce cca 1 m. Na levé straně potoka vede komunikace a vpravo se nachází vodárna.

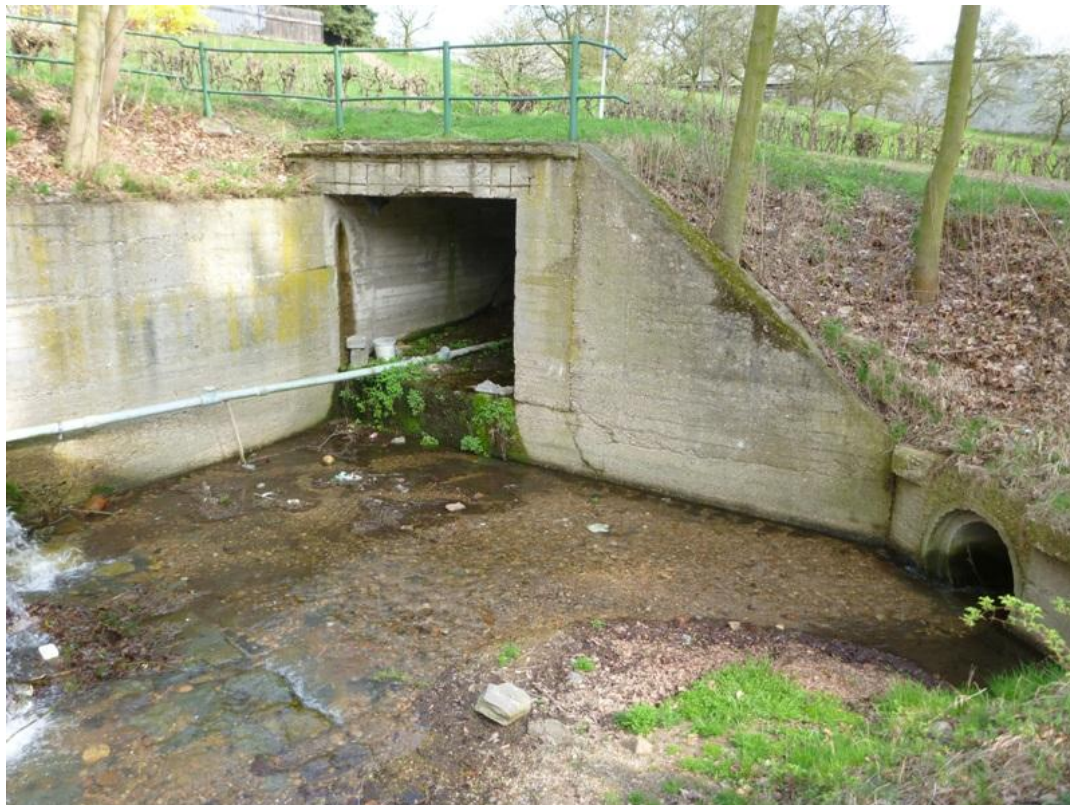
obr. č. 35 Rozdělovací objekt sloužící k ochraně města při povodňových průtocích (Šíma 2014).

V úseku ř. km 1,731 – v tomto úseku je vybudován rozdělovací objekt (obr. č. 35), který při povodňových průtocích zajišťuje odvádění vody odlehčovacím kanálem do nádrže Loupnice a tím snížení průtoků velkých vod ve spodním úseku. Byl vybudován roku 1959 (Benešová et al. 2004).

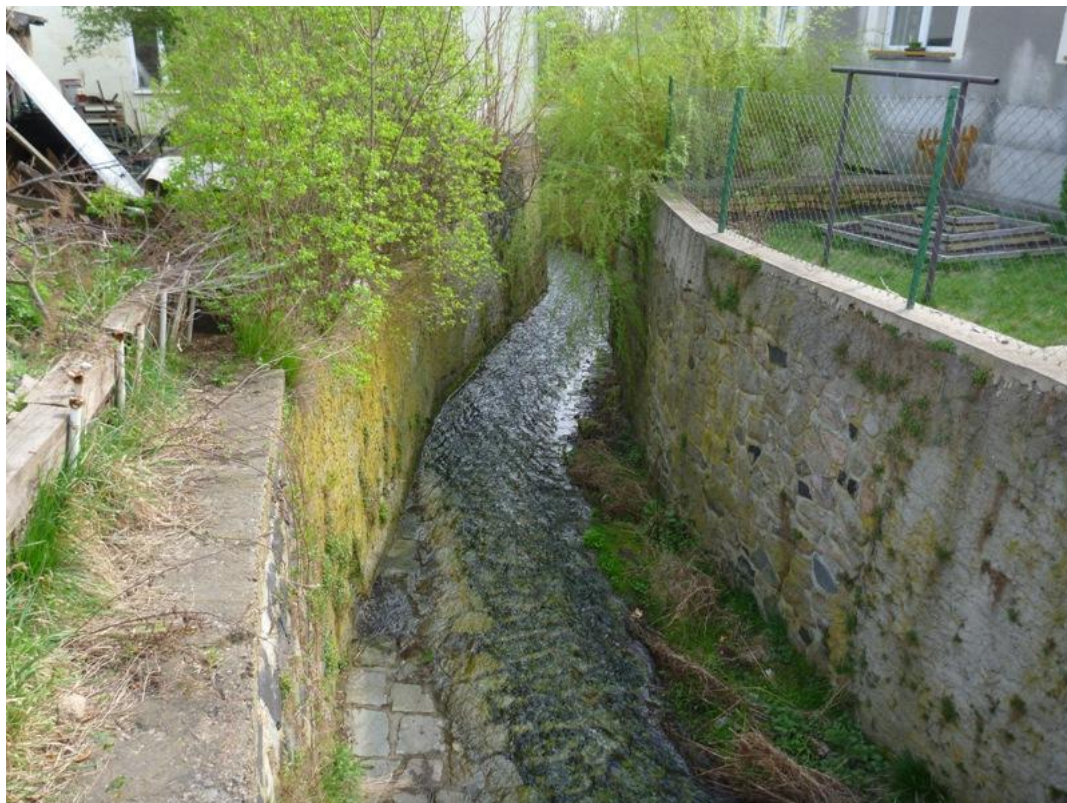
obr. č. 36 Jiřetínský potok v úseku ř. km 1,731 až 2,502 – směr po proudu toku (Šíma 2014).

V úseku ř. km 1,731 až 2,502 – vodní tok veden částečně městskou zástavbou a okolními zahradami (obr. č. 36). Hloubka je v této části do 2 m, šířka koryta do 3 m a celkově je potok sevřen nábřežními zdmi s kamennou dlažbou u dna. Zajímavý je úsek ř. km 1,739, kde je umístěna dřevěná přehrážka o výšce 1 m sloužící k zachycení splavenin. Dle správce toku je zde prováděno pravidelné těžení sedimentů z důvodu ochrany před větším povodňovým průtokem. V daném úseku kříží tok čtyři mostky, z nichž tři mají klenutý profil a jsou opatřeny kovovým zábradlím. Můžeme si zde také povšimnout vybudovaných tří stupňů v ř. km 1,900 s výškou 1,6 m, kde je porušena přelivná hrana a dále v ř. km 2,373 s výškou 1 m a v ř. km 2,491 o výšce 1,3 m (Benešová et al. 2004).

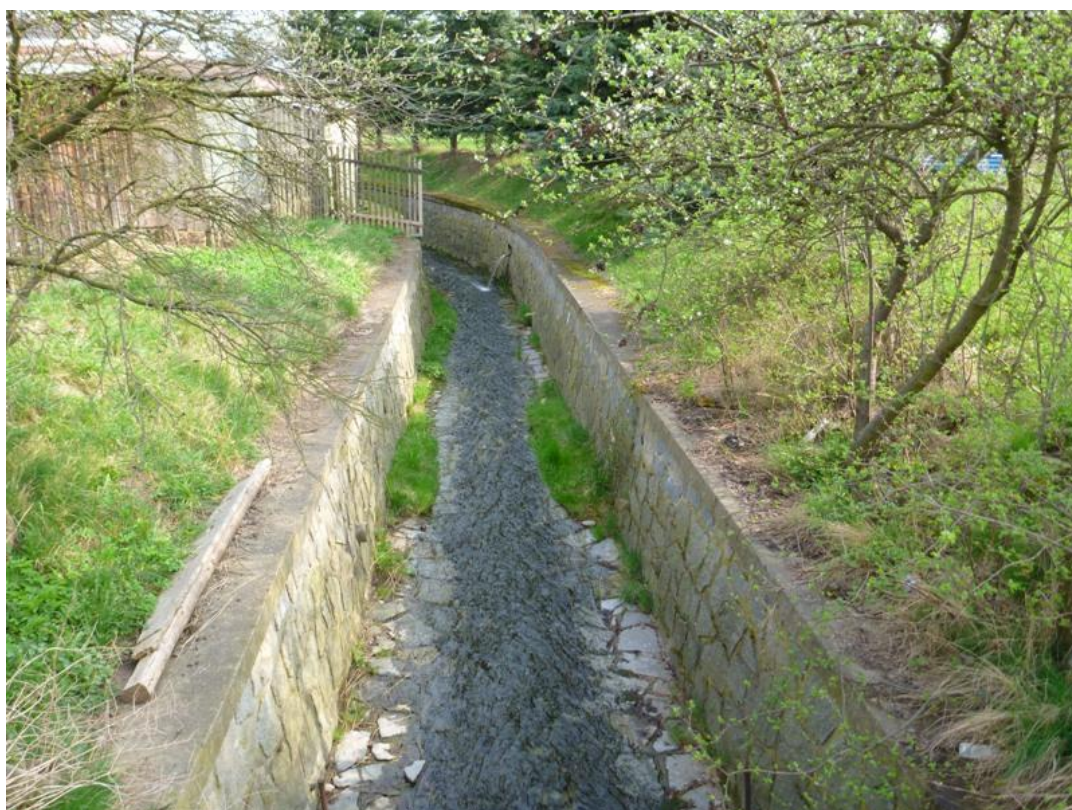
*obr. č. 37 Jiřetínský potok v úseku ř. km 2,502 až 2,893 – směr po proudu toku
(Šíma 2014).*

V úseku 2,502 až 2,893 – koryto Jiřetínského potoka vede přímo intravilánem obce a v těsné blízkosti břehů můžeme spatřit přilehlé zahrady a místní komunikace (obr. č. 37). Profil koryta toku je v tomto úseku převážně lichoběžníkového tvaru a dno tvaru střelkovitého, šířka u dna se pohybuje v rozmezí 2 až 2,5 m a hloubka kolísá mezi hodnotami 0,8 až 1,8 m. Vodní tok je zde křížen dvěma lávkami pro pěší a to v ř. km 2,629 a 2,691. Úprava ve zdejší části je novější s vybudovanými jedenácti stupni ve dně.

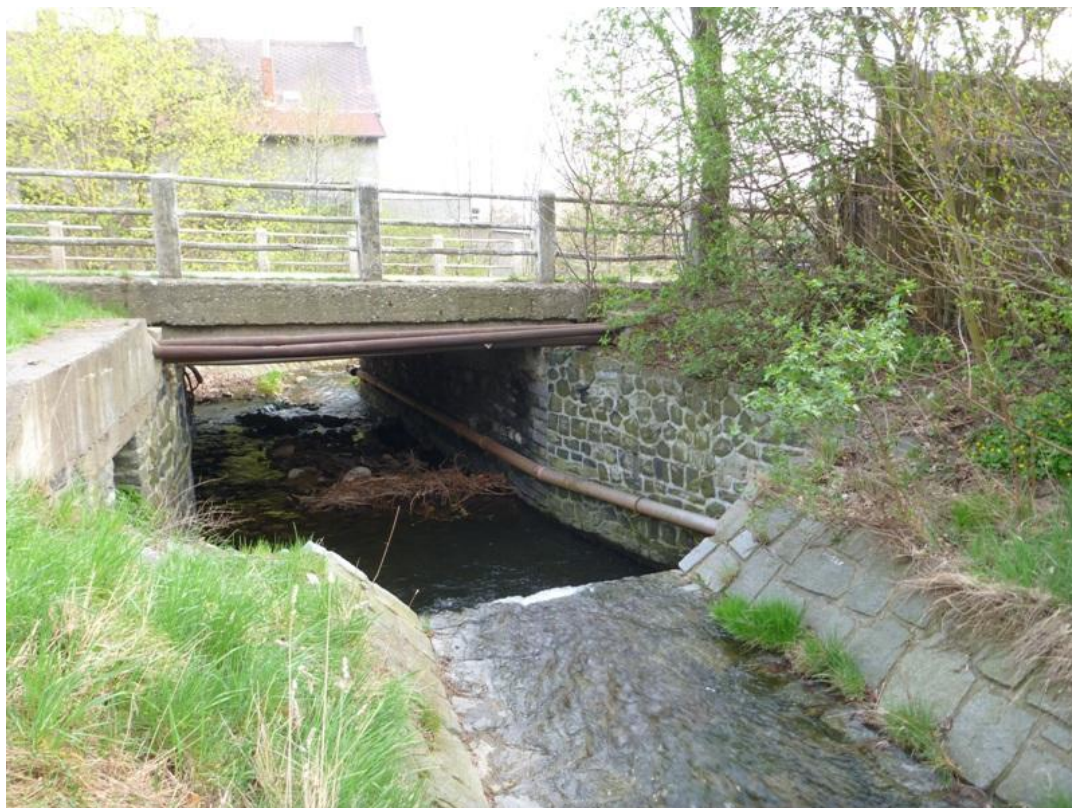
obr. č. 38 Silniční most křížící trasu Jiřetínského potoka – směr po proudu toku (Šíma 2014).

V úseku 2,893 až 3,102 – tok veden opět městem Horní Jiřetín. Koryto potoka se vyznačuje obdélníkovitým tvarem, v malé části úseku tvarem lichoběžníkovitým, opevněné kamennou dlažbou a tvořené nábrežními zdmi. Dno má opět tvar střelkovitý a je opatřeno 7 vybudovanými stupni s výškami od 0,5 m do 1,9 m. Zděný silniční most s betonovou mostovkou a zábradlím šířky cca 11 m (obr. č. 38), který kříží trasu Jiřetínského potoka, můžeme spatřit v ř. km 2,992.

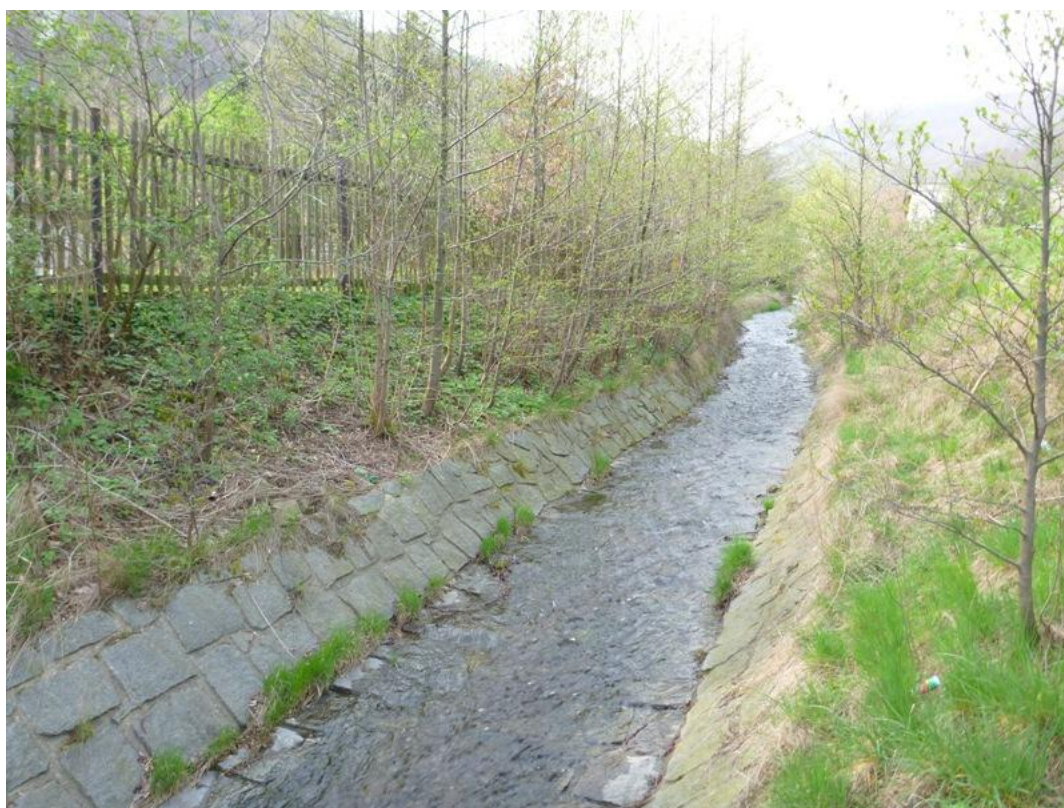
obr. č. 39 Trasa Jiřetínského potoka upraveným korytem – směr proti proudu toku (Šíma 2014).

V úseku 3,102 až 3,298 – trasa vodoteče je vedena upraveným korytem (obr. č. 39) v intravilánu obce, břehy toku lemuje obytná zástavba a tvar dna je střílkovitý. Do vzdálenosti ř. km 3,202 má koryto potoka lichoběžníkový tvar s hloubkou cca 1 m a šířkou ve dně přibližně 2 m, po této vzdálenosti má tvar obdélníkový s nábrežními zdmi, hloubky v rozmezí 0,6 až 2 m a šířkou u dna cca 2 m. V daném úseku se u dna nachází 5 stupňů - výšky v rozmezí 0,15 až 1,1 m (Vrbová 2010) a přes tok jsou položeny dvě lávky pro pěší - betonová v ř. km 3,111 a dřevěná v ř. km 3,296. V části ř. km 3,238 kříží vodní tok klenutý, silniční most se šířkou přes 10 m.

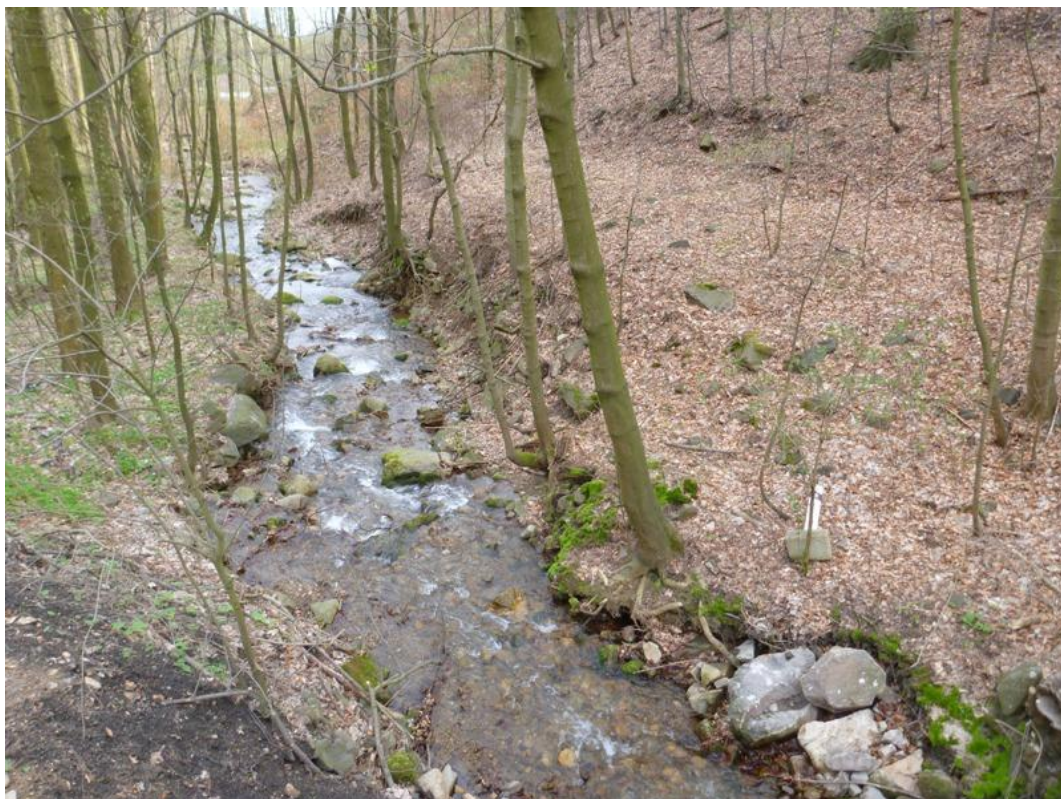
obr. č. 40 Trasa Jiřetínského potoka přirozeným korytem – směr po proudu toku (Šíma 2014).

V úseku 3,298 až 4,000 – Jiřetínský potok je již veden v přirozeném korytě v zalesněném území a na břehy toku přímo navazuje lesní vegetace (obr. č. 40). V okolí vodoteče je možné spatřit přítomné nánosy splavenin. V daném úseku se nachází lávka pro pěší – ř. km 3,530 a rámový most šířky přes 5 m – ř. km 3,750. Nejvýznamnější stavbou křížící vodní tok je kamenný silniční most s betonovou mostovkou o šířce 9 m - ř. km 3,989.

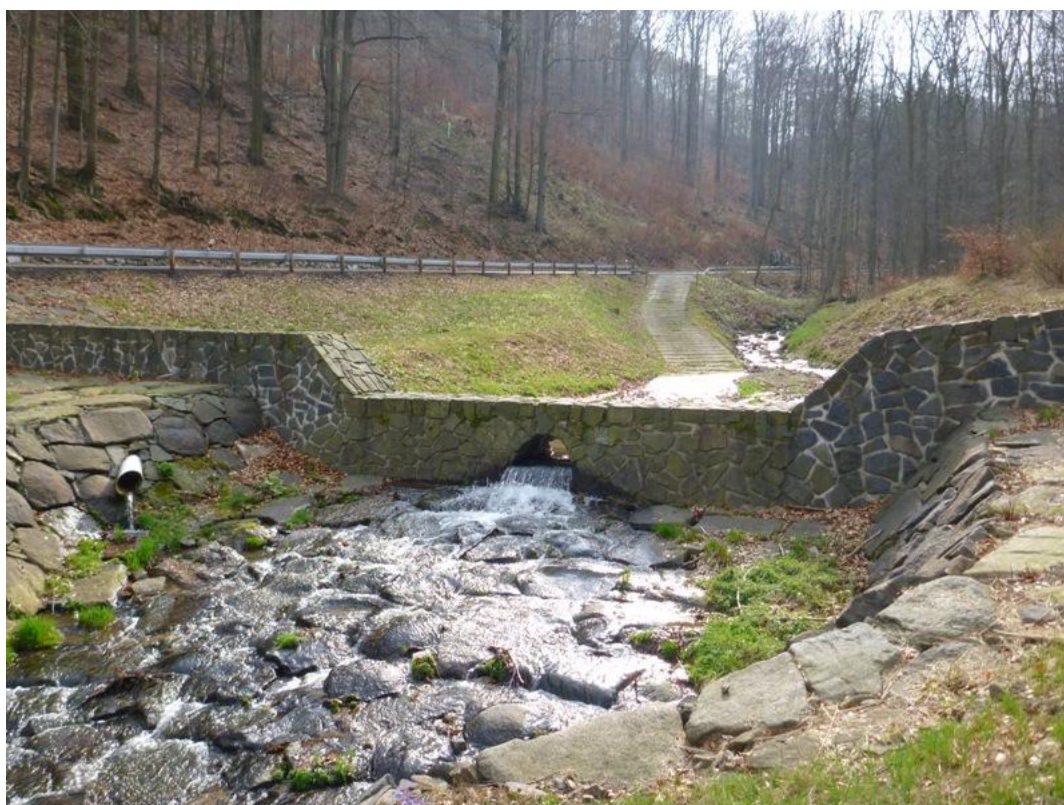
obr. č. 41 Štěrková přehrážka na Jiřetínském potoce – směr proti proudu toku (Šíma 2014).

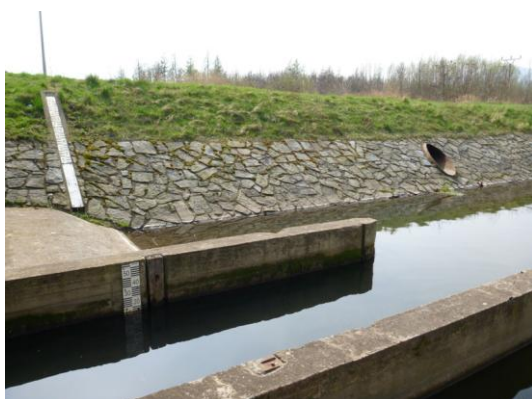
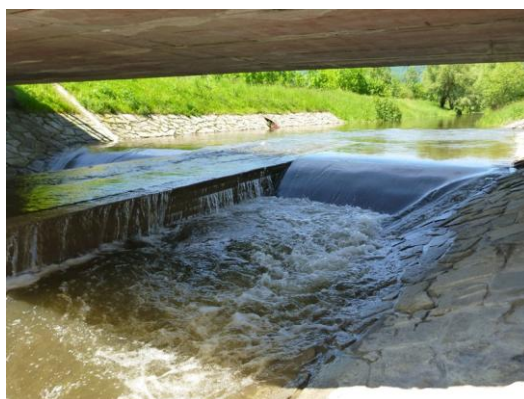
Součástí terénního šetření byl i monitoring vodního toku Jiřetínského potoka během povodní na přelomu května a června roku 2013 a jeho srovnání s běžným stavem vodoteče v dubnu roku 2014. Na prvních dvou snímcích (obr. č. 42, 43) je zaznamenán soutok Jiřetínského potoka do vodoteče Loupnice a jeho stav při normálních a povodňových průtocích.

obr. č. 42, 43 Soutok Jiřetínského potoka do vodoteče Loupnice (Šíma 2014; 2013).

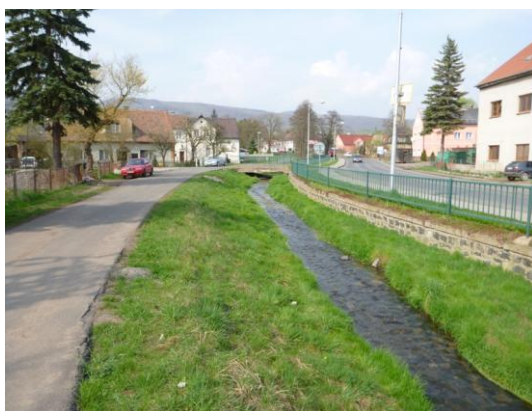
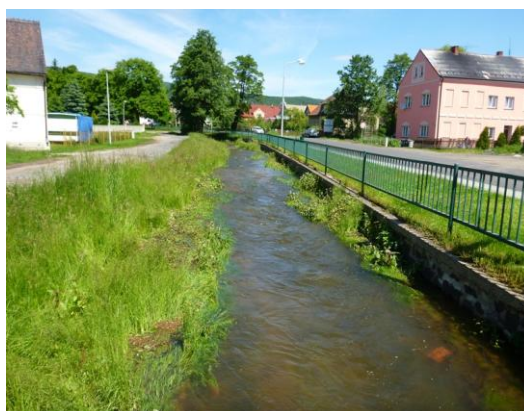
Další pořízené snímky (obr. č. 44, 45) ukazují Jiřetínský potok, protékající intravilánem města Horní Jiřetín, a jeho stav v roce 2014 a při povodních v roce 2013.

obr. č. 44, 45 Jiřetínský potok vedený intravilánem města Horní Jiřetín (Šíma 2014; 2013).

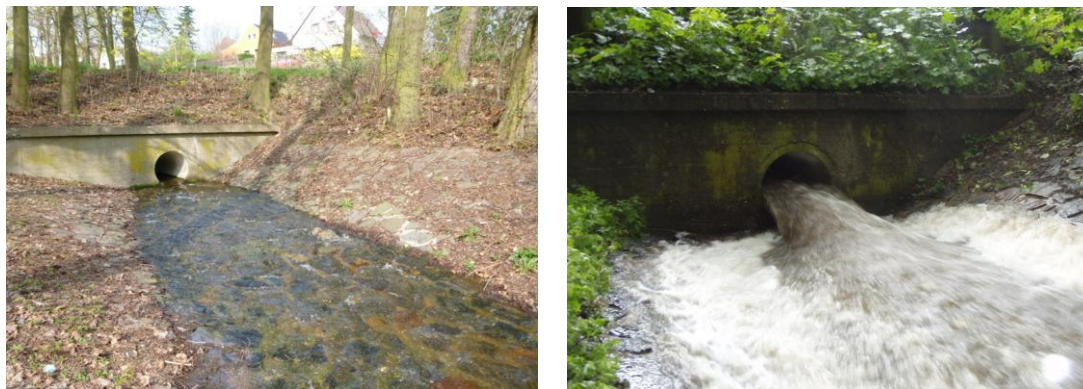
Následující fotografie (obr. č. 46, 47) nabízejí srovnání u odtoku za rozdělovacím objektem v roce 2014 se stavem v roce 2013.

obr. č. 46, 47 Odtok za rozdělovacím objektem (Šíma 2014; 2013).

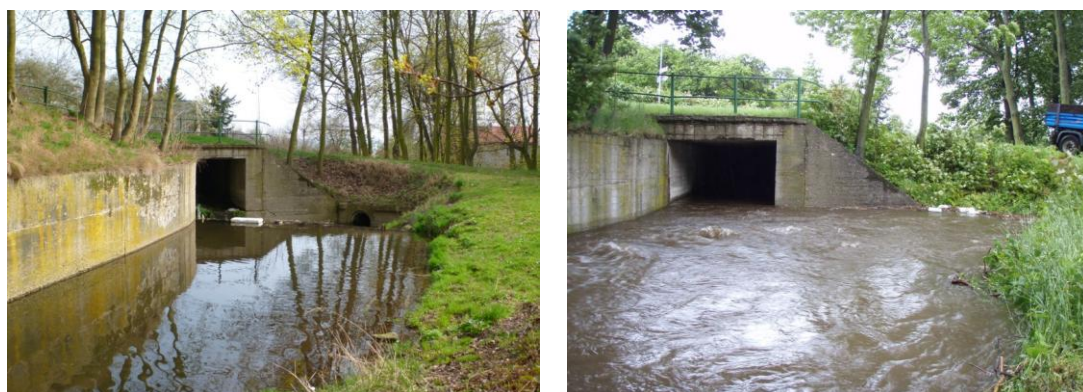
obr. č. 48, 49 Rozdělovací objekt při normálních a zvýšených průtocích vodoteče (Šíma 2014; 2013).

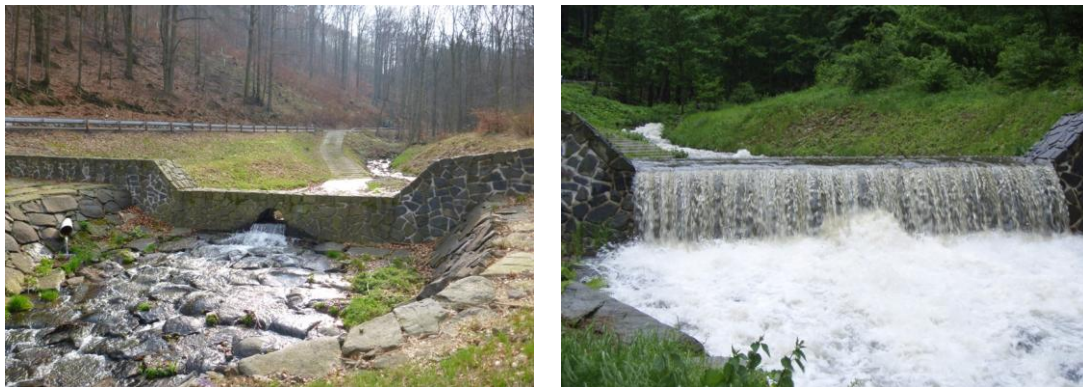
obr. č. 50, 51 Štěrková přehrážka – náhled zespoda, proti proudu vodního toku (Šíma 2014; 2013).

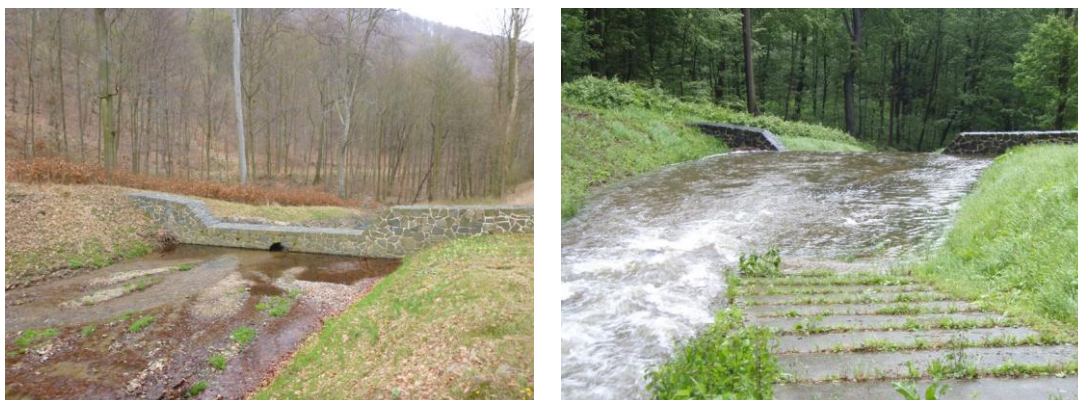
obr. č. 52, 53 Štěrková přehrážka – náhled ze shora (Šíma 2014; 2013).

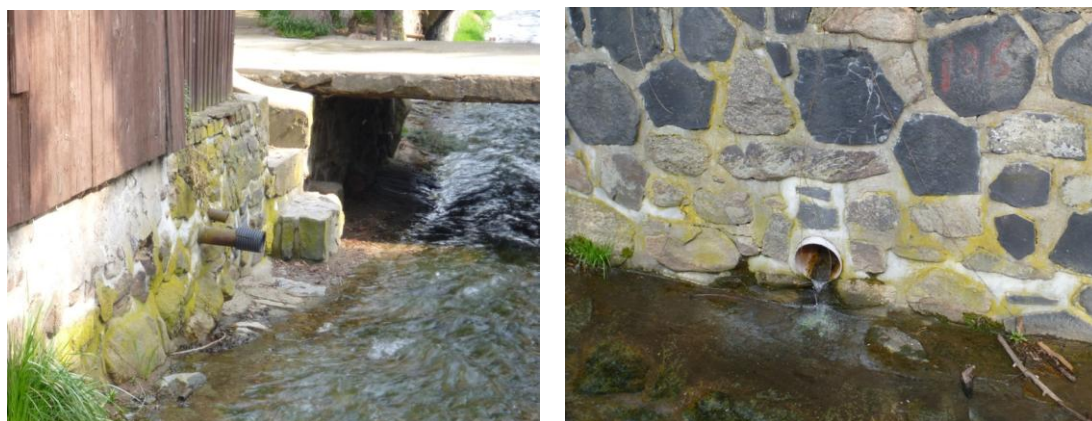
Terénním šetřením Jiřetínského potoka bylo zjištěno, že kvalita vody je také jistě ovlivňována vysokou koncentrací zastavěných území v těsné blízkosti středního a dolního úseku trasy koryta toku. Jedna, řekněme z rizikových staveb, nacházející se podél vodního toku v Horním Jiřetíně je firma Cannoneer zabývající se tříděním a úpravou kovového odpadu. Z tohoto objektu poté případné ohrožení vodního toku mohou způsobit náhlé přívalové deště. Dalším antropickým činitelem můžeme jistě označit výstavbu kanalizační sítě, která probíhá v současnosti. Její ohrožení spočívá především s únikem odpadních vod - splašek do vodoteče Jiřetínského potoka. A v neposlední řadě velká koncentrace výpustí z okolních domů a zahrad (obr. č. 55, 56).

obr. č. 55, 56 Výpustě do vodoteče z okolních domů a zahrad (Šíma 2014).

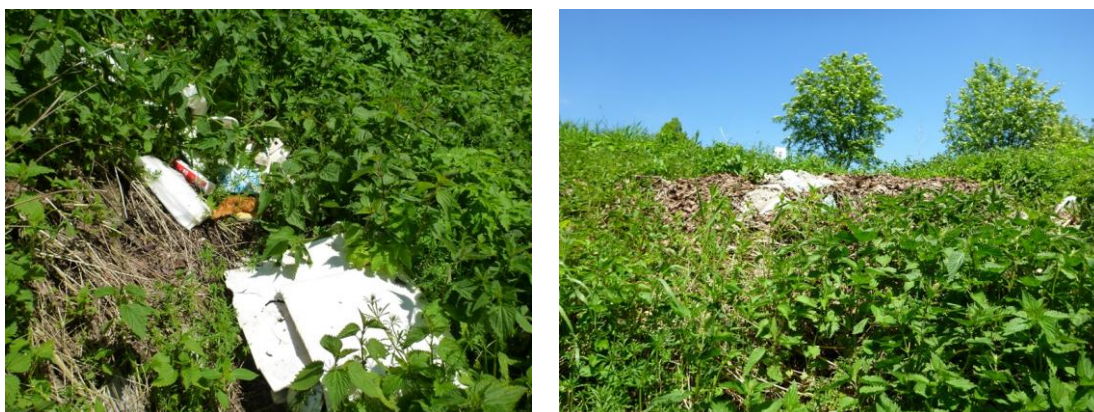
Neméně důležitým a neopomenutelným v dlouhé řadě antropických ovlivnění vodního toku je znečištění odpadem. Ten můžeme nacházet prakticky po celé délce vodního toku. Jeden ze zásadních objevů zjištěný během monitoringu vodoteče Jiřetínského potoka bylo nalezení černé skládky menších rozměrů v horním úseku

vodního toku v Mikulovicích nedaleko prameniště (obr. č. 57, 58). Příslušné místo je zde navíc opatřeno svislou značkou zakazující skládku.

obr. č. 57, 58 Černá skládka poblíž vodoteče v Mikulovicích (Šíma 2014).

obyvatel či turistů. Doplnění košů na odpadky by si zajisté zasloužil horní úsek vodního toku, kde se s nimi prakticky nesetkáme. Dále by město mělo zajistit využití či likvidaci biologického odpadu ze zahrad a rodinných domů. Avšak v první řadě zaleží na lidech samotných, původců odpadu, na jejich chování a uvědomění, že znečištěním životního prostředí odpadem akorát prohlubujeme problém celosvětového významu.

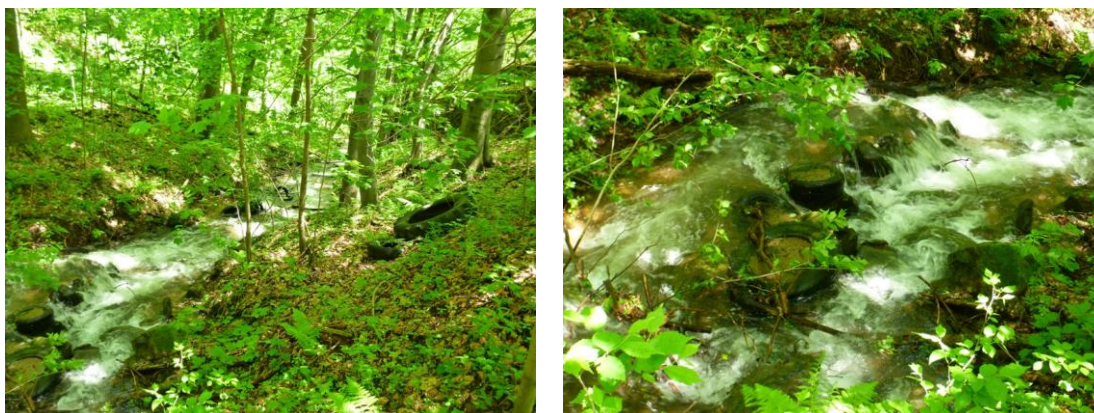
Další odpad, který byl nalezen též v horním úseku v zalesněném území, tvořilo několik ojetých pneumatik, které zasahovali přímo do koryta vodoteče (obr. č. 59, 60).

obr. č. 59, 60 Nebezpečný odpad v zalesněném území v horní části toku (Šíma 2014).

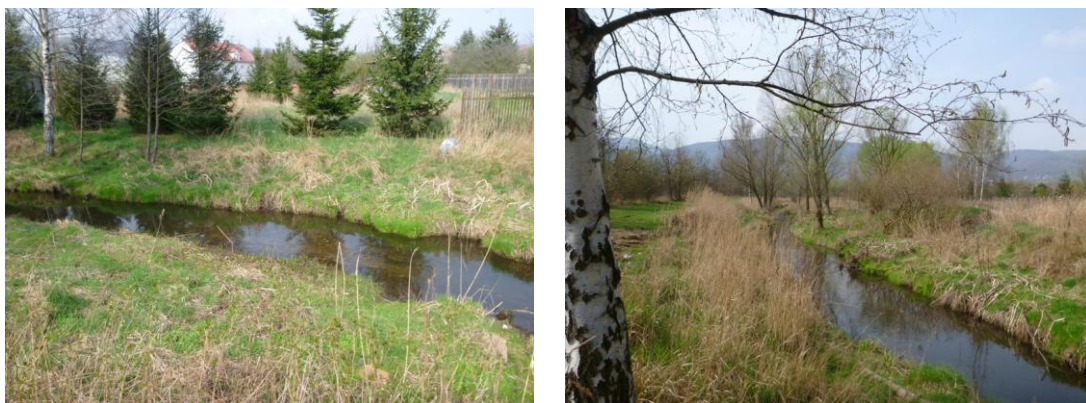
Musíme však zde dodat, že stav vodního toku se v posledním desetiletí stabilizoval a na mnohých místech výrazně zlepšil (obr. č. 61, 62). Hlavní podíl má zajisté pokles těžby hnědého uhlí v tamní oblasti. Důkazem nám mohou být výsledky z monitoringu přeložky Šramnického a Černického potoka a naměřené hodnoty v povodí řeky Bíliny, které se s částečným útlumem důlních činností zlepšují (eAGRI 2014).

obr. č. 61, 62 Jiřetínský potok v dolním úseku koryta (Šíma 2014).

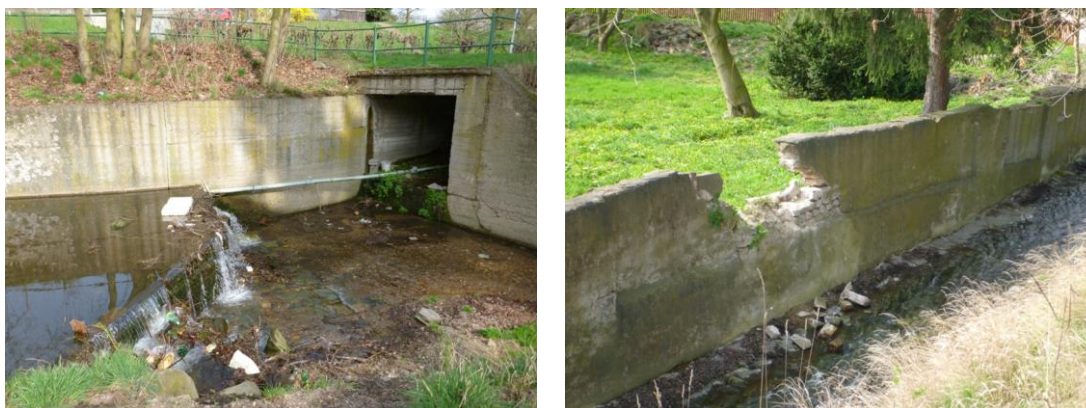
obr. č. 63, 64 Znečištění potoka u rozdělovacího objektu a poškození opěrných zdí podél toku (Šíma 2014).

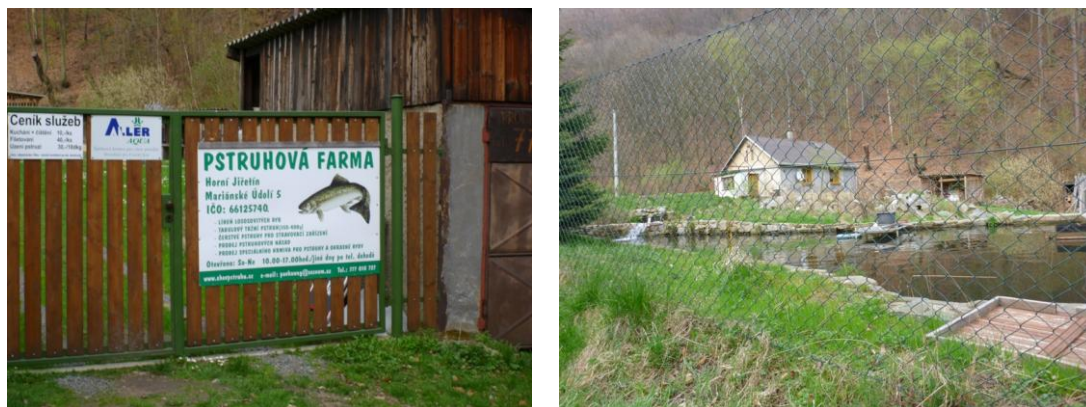
V případě Jiřetínského potoka nelze opomenout, že se jedná o pstruhovou vodu (eAgri 2014). Tuto skutečnost nám potvrzuje pstruhová farma nad městem Horní Jiřetín – v horním úseku vodního toku (obr. č. 65, 66). Tento úsek vodoteče je také až po prameniště v Mikulovicích v Krušných horách ponechán v přirozeném korytě, které se skoro celé nachází v zalesněné oblasti. Jak už nám zařazení napovídá, tak nejčastějším zástupcem ichtyocenózy jsou: pstruh obecný (*Salmo trutta*), lipan podhorní (*Thymallus thymallus*), střevle potoční (*Phoxinus phoxinus*) či hrouzek obecný (*Gobio gobio*), (Lusk et al. 1992).

obr. č. 65, 66 Pstruhová farma v horním úseku Jiřetínského potoka (Šíma 2014).

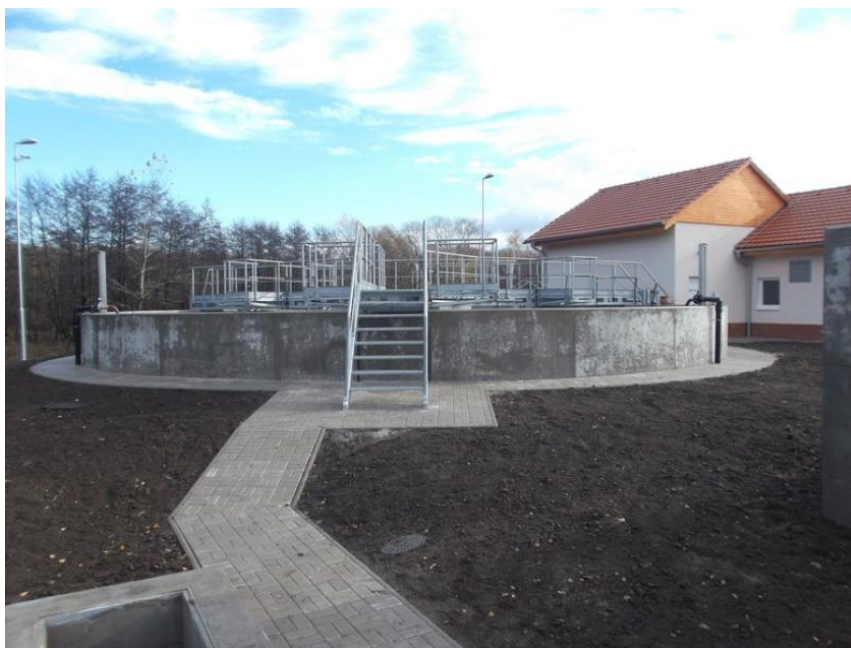
O to více alarmující fakt je, že ještě v dnešní době nemá město Horní Jiřetín vybudovanou kanalizační síť a čističku odpadních vod – ČOV. Hlavní důvody byly nasnadě a to neustálé dohady o ponechání či zániku města Horní Jiřetín vlivem povrchové těžby hnědého uhlí. Dnes už však můžeme říci, že je tato otázka částečně zodpovězena tím, že ve městě konečně probíhá výstavba kanalizační sítě a ČOV (obr. č. 67) (Horní Jiřetín 2014). Za zmínku zde stojí dodat, že dle směrnice EU musely mít v ČR ke konci roku 2010 všechny aglomerace s počtem obyvatel nad 2000 odpovídající ekologickou čističku odpadních vod – ČOV a k tomu odpovídající kanalizaci (ČTK 2010). Jelikož počet obyvatel ve městě Horní Jiřetín ke dni 1. 1. 2012 činí 2 140, tak požadavek EU nespĺňuje (Horní Jiřetín 2014). Následný problém nespočívá jen v sankcích, které pro nedodržení této podmínky od EU pro ČR vyplývají, ale i ve vypouštění splaškových vod přímo do vodoteče Jiřetínského potoka (Kurfürst 1997). Tato skutečnost, jak již byla dříve nastíněna, se týká téměř celé trasy koryta vedené intravilánem města Horní Jiřetín. Na mnoha místech můžeme spatřit řadu výpustí z okolních pozemků přímo do vodního toku, nemluvě o nebezpečí, které představuje firma Cannoneer, zabývající se tříděním a úpravou kovového odpadu, v období přívalových srážek. Dokončení výstavby moderní čističky odpadních vod a kanalizační sítě bude pro Jiřetínský potok znamenat výrazné odlehčení od odpadních vod a zlepšení tak ekologického stavu vodoteče.

obr. č. 67 Čistička odpadních vod před dokončením (Horní Jiřetín 2014).

Dle Beránka a Řehákové (2003) se následně ČOV odlehčuje dešťovými vodami ze svodů střech okolních domů nebo zavedením vhodných způsobů retence vody. Uplatnění zde najdou i dešťové usazovací nádrže, a to zejména v období přívalových dešťů.
