OPAKOVANÁ NIVELACE NA VODNÍM ZDROJI TETČICE

PRECISE REPEATED LEVELING MEASUREMENTS AT TETČICE WATER RESERVOIR

DIPLOMOVÁ PRÁCE
MASTER'S THESIS

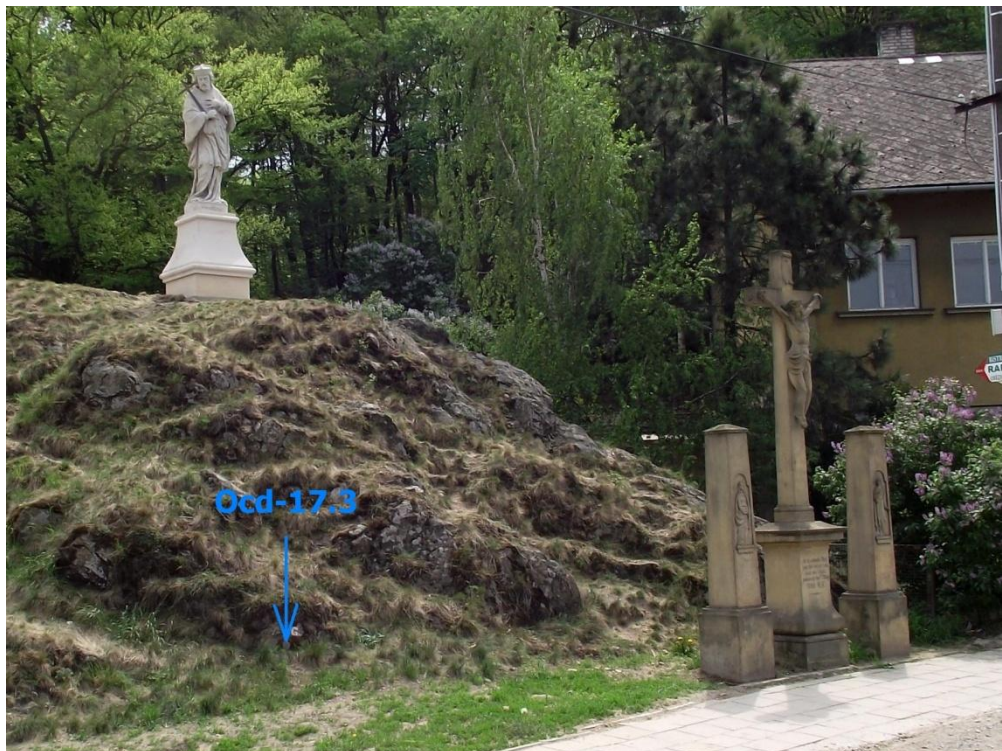
Obr. 1 Svatý Jan pod skalou a výšková značka Ocd-17.3

Jako pevné body pro vyrovnání byly zvoleny body **Ocd-17.3** a **Ocd-17.1c**. I přes svoji značnou vzdálenost v rámci sítě nevykazují vertikální změny. Oba body jsou stabilizovány čepovou značkou v rostlé skále. Ostatní body jsou na budovách, jež jsou založeny na podloží popisovaném v předešlých kapitolách.

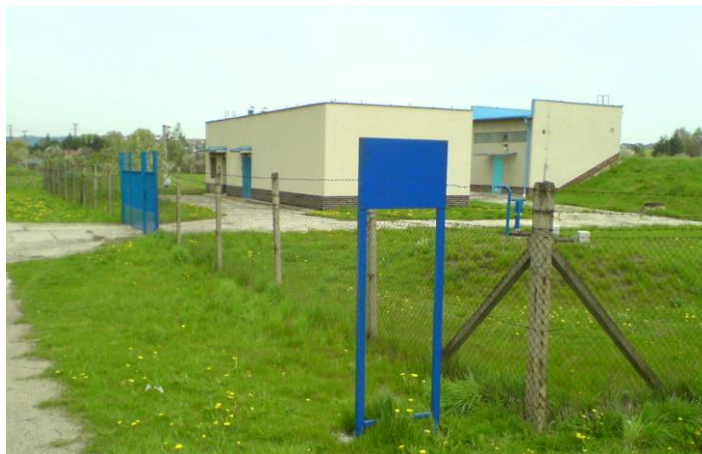
Obr. 10 Vodní zdroj Tetčice [20]

Voda je v současnosti odebírána ze dvou vrtů z terciérního kolektoru, který je v daném prostoru zakryt kvartérními aluviálními (říčními) sedimenty, ve kterých je vyvinuta samostatná zvodeň. Terciérní kolektor je napájen podzemní vodou ze severozápadních svahů Bobravské vrchoviny (Bučín 444 m Bpv) dotovaných srážkami. Odvodnění kolektoru probíhá omezeně do toku Bobravy v místech, kde je říční erozí porušen nebo oslaben kvartérní kryt nepropustných sedimentů, proto je hladina podzemní vody mírně napjatá. Odebírané množství představuje v současné době průměrně 20 l/s. [11]

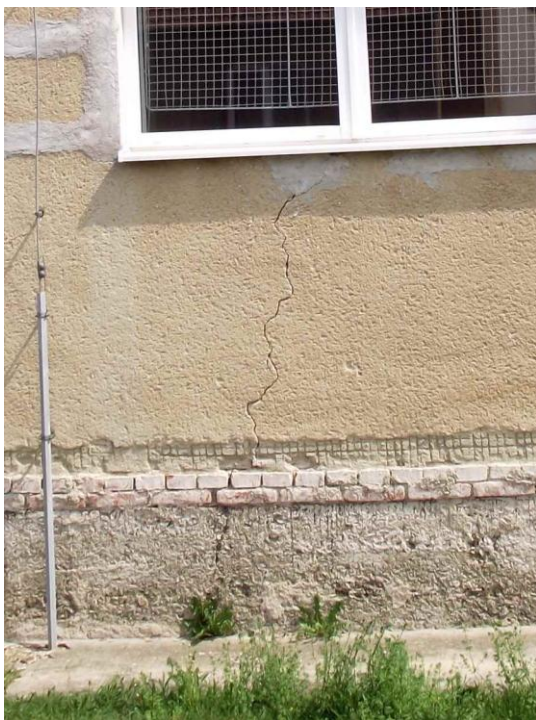
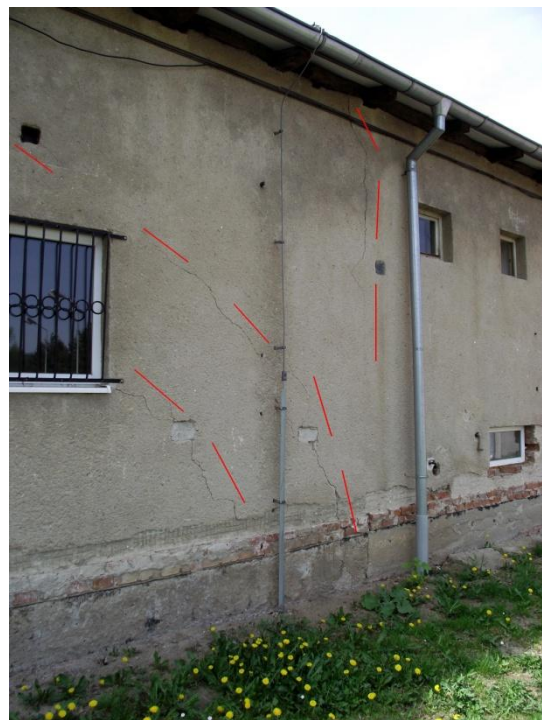
Obr. 11 Poškozená budova Sokolovny v Tyršově ulici

Další návrh se týká pozorování pohybů budovy Sokolovny, která je pravděpodobně nejvíce poškozena. V současné době je osazena dvěma značkami (315, 330) v protilehlých rozích. Při osazení dalších značek na vhodná místa, by se mohla pro obec Tetčice vypracovat zpráva o celkových posunech této budovy.

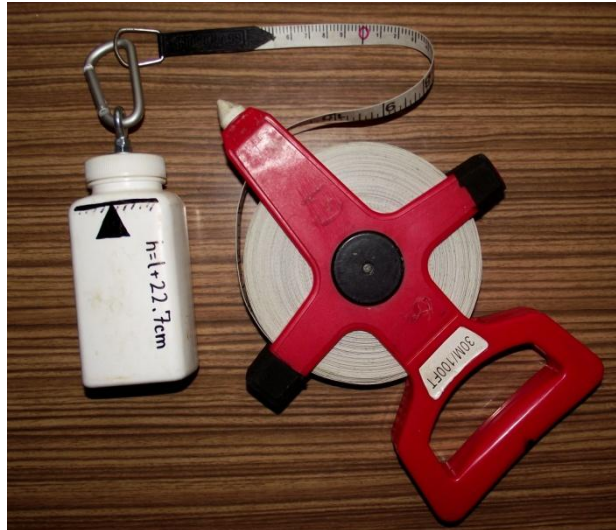
Ke konci pásma byla pomocí karabiny a očka připevněna plastová nádobka. Ta byla zevnitř zatížena pomocí ocelových matic. Při položení na vodní hladinu se nádobka zanoří přesně po rysku vyznačenou na jejím horním okraji. Byla určena vzdálenost mezi touto ryskou a počátkem pásma (0,227m).

Obr. 13 Úprava pásma k zjištění hloubky vody ve studních

Odhadovaná přesnost určení výšky, po sérii pokusů činí 1-2cm.

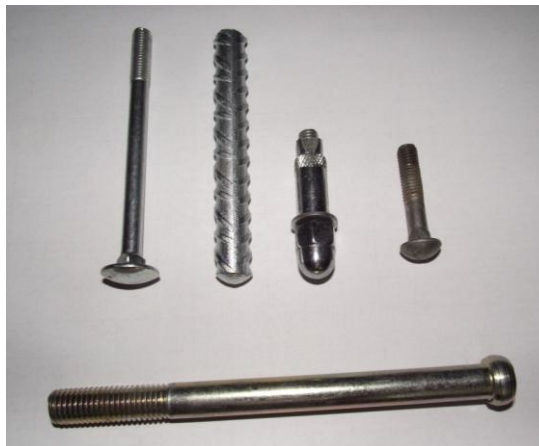
Obr. 18 Ukázky různých druhů stabilizačních značek „domácí výroby“

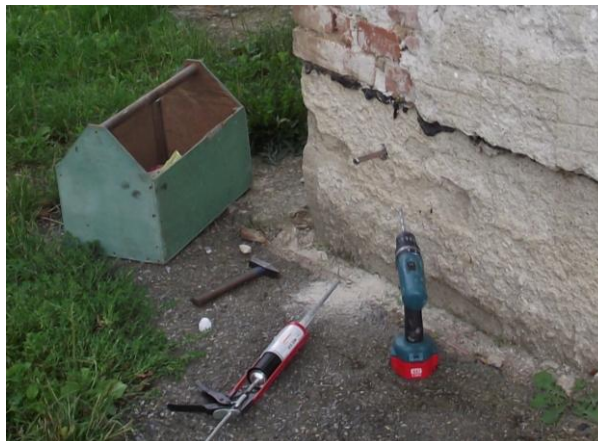
Obr. 19 Stabilizace značky č. 330

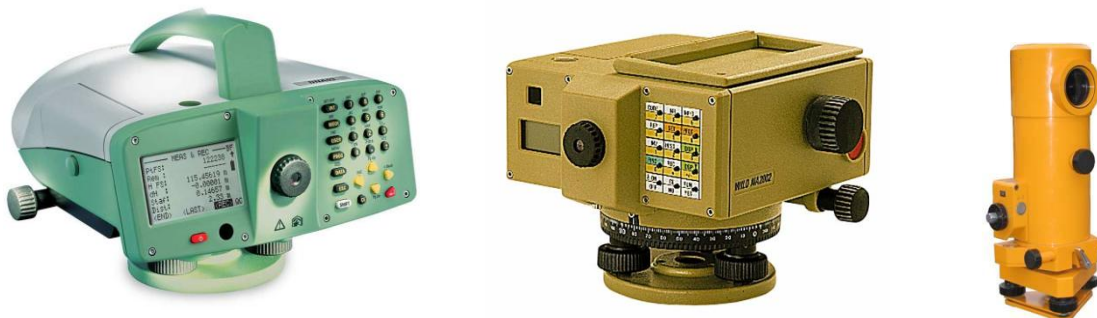
Obr. 20 Použité nivelační přístroje Leica DNA 003; Leica Na 3003; Zeiss NI007 [15]

Před měřením je třeba nechat pomůcky temperovat na teplotu prostředí a to alespoň 2 minuty pro každý °C v rozdílu teplot. V průběhu temperance je vhodné zkontrolovat funkčnost ustanovek, odstranit paralaxu nitkového kříže a funkčnost kompenzátoru. Poté se provádí kontrola seřízení pomocné krabicové libely, kolmosti vodorovného vlákna záměrného obrazce na točnou osu přístroje (Ni 007) a vodorovnost záměrné přímky realizované kompenzátořem.

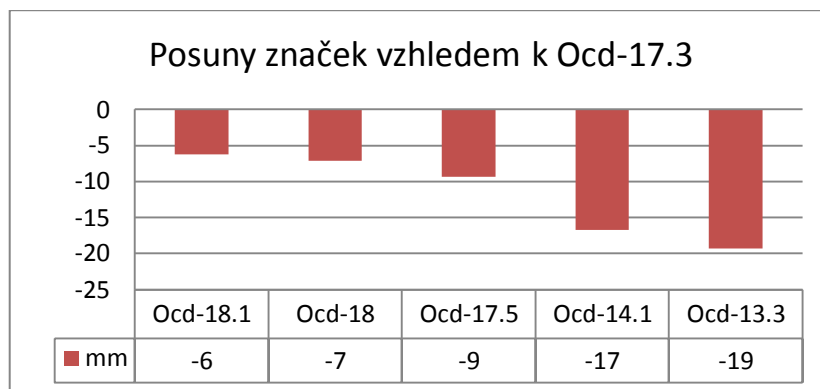
Byly porovnány výšky bodů dle ČÚZK s výškami z vyrovnání první etapy, za předpokladu neměnnosti značky Ocd-17.3. Graf tedy ukazuje změnu výšky značek od doby jejich určení (1982) do data první etapy. Lze usuzovat, že sledovaná oblast nerovnoměrně sedá (a zdvihá se).

Graf 3 Vyhodnocení výšky HPV na profilu S3-S2-V2-V1

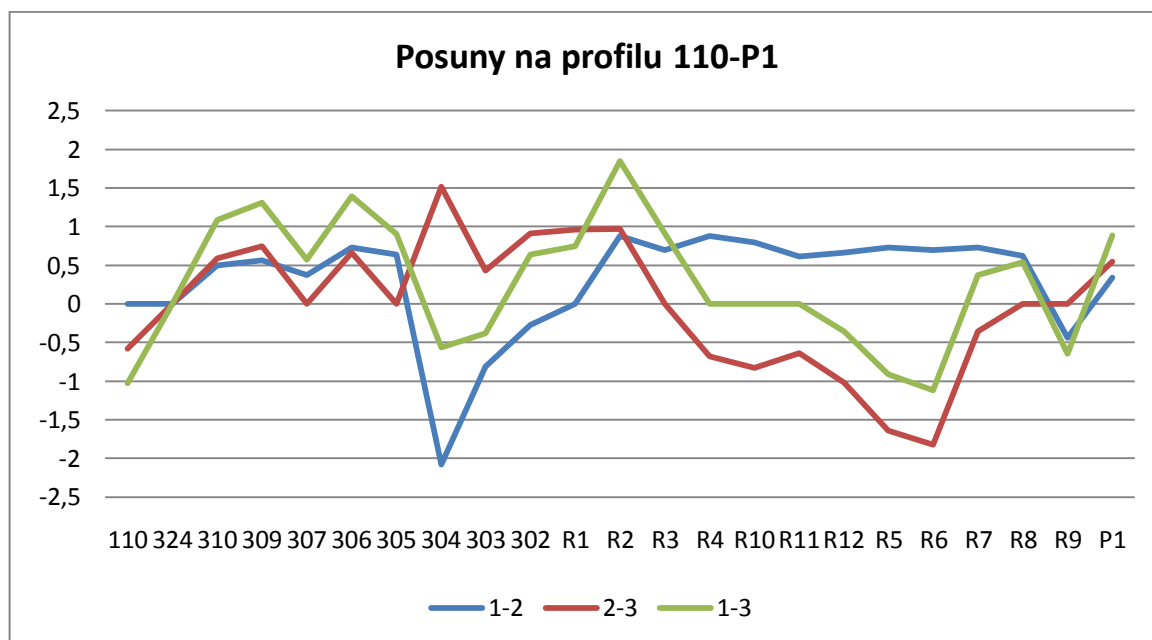
Dále byly vyhotoveny grafy, zachycující pohyb na profilu 110 – P1 jdoucím podél železnice od severozápadu k jihovýchodu kolmo na tektonický zlom oddělující Boskovickou brázdou od Brněnského masívu (příloha 8).

Graf 4 Pohyb bodů na profilu 110-P1 mezi v průběhu celé doby pozorování

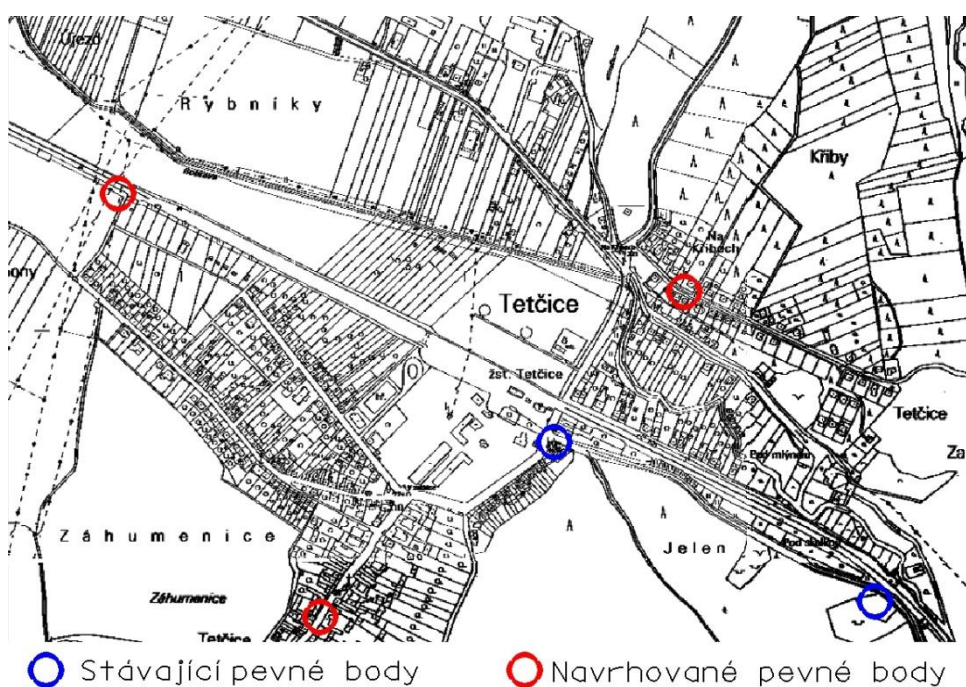
Obr. 22 Stávající a navrhované vztažné body

Na konec práce bych rád uvedl několik nápadů na vylepšení sítě a měřického postupu do budoucna. Změna se týká především zvýšení počtu vztažných bodů, jejichž počet a rozmístění není vyhovující. V severovýchodní části lokality se nacházejí výběžky rostlé skály (ul. Kříby), zde je vhodné zřídit trvalou výškovou značku a při neprokázání jejich vertikálních pohybů ji zařadit mezi vztažné body. Další takovou značkou by mohl být bod ČSNS Ocd-18.1 nacházející se na jihozápadě (ul. Palackého). K této značce bylo provedeno kontrolní měření pro bod Ocd-18 v rámci první etapy a nebyly prokázány výškové změny. Pro optimální rozložení pevných bodů v lokalitě dále pokusně porovnat pohyby značky 110 (nebo 322.1) jež se nachází v „klidné“ západní části a poté ji též zařadit mezi vztažné. Tato konfigurace by zajistila dobré pokrytí sledované oblasti a zkvalitnění výsledků.
