DĚJINY BAROKNÍCH PAMÁTEK V ALEJI HORY MATKY BOŽÍ V KRÁLÍKÁCH

Bakalářská práce

Autor: Kateřina Kuličková

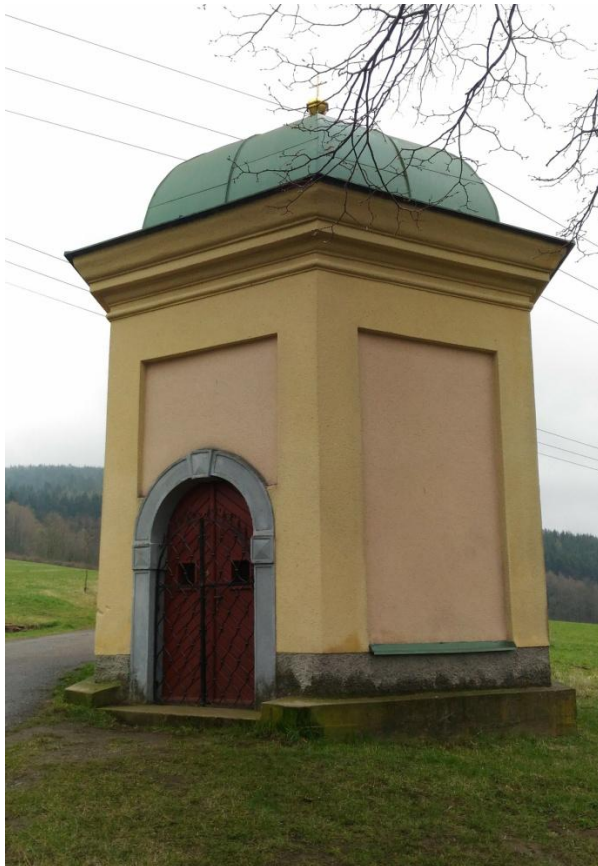
Obr. 9 - Kaplička při křížové cestě

V roce 1704 nechal Becker vystavět sedm šestibokých kaplí (obr. 9), umístěných při poutní cestě v aleji z Králík ke klášteru. Lichý počet kaplí podél cesty ale neodpovídal představě stavitele, a tak byla přidána ještě jedna kaplička s vyobrazeným výjevem sejmutí z kříže. Podél stromořadí aleje tak na ose komplexu stojí šest prostorných kaplí, rozmístěných střídavě po třech zleva a třech zprava. Další dvě kapličky doplňují patu kamenného schodiště. Kapličky jsou od sebe vzdáleny asi 300 zdvojených kroků⁹³. Celá alej je dlouhá přibližně 1800 těchto kroků, což odpovídá vzdálenosti 1,5km.

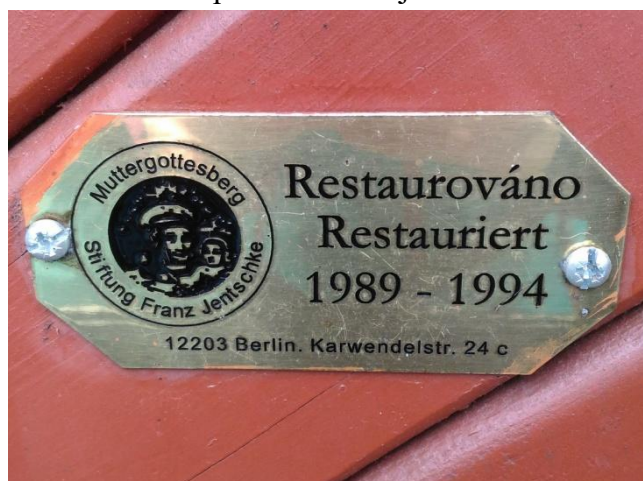
Obr. 10 - Štítek na kapličce informující o zásahu restaurátorů

Kapličky byly poprvé z pověření KSPAOP v Hradci Králové odborně prohlédnuty v roce 1958. Průzkumem pověřen dr. Petr Hartmann. Jejich vnitřní prostor byl ve velmi špatném stavu, znečištěn odpadky a nahromaděným kamením. Z tohoto důvodu se veškeré prostory musely vyčistit a uzavřít, aby se předešlo dalšímu možnému znečištění. Bylo nutné opravit i fasádu a střechy.¹⁰⁰ Naposledy proběhly důkladné opravy v letech 1989-94 (obr. 10).

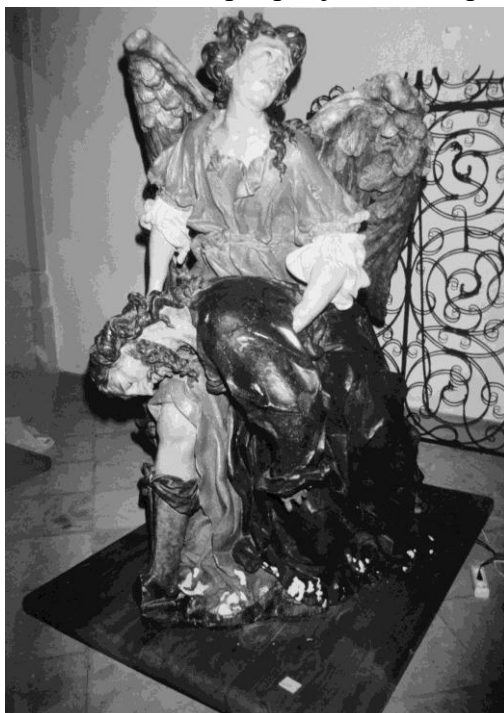
Obr. 11 - Olivetská hora - Anděl podpírající Krista, před restaurováním

U sochy Anděla podpírajícího Krista ze skupiny *Olivetská hora* byla na některých částech uvolněná a zcela opadlá polychromie i s podkladovými křídovými vrstvami (obr. 11). Jednalo se však jen o druhotné tmely a retuše, ty byly nahrazeny novými s provedením retuší. Uvolněné polychromie byly opraveny, rozestoupené uvolněné plochy dřeva byly sestaveny a slepeny. Zaplnění trhlin bylo provedeno špánováním lipovým dřevem, provedena byla petrifikace a konzervace (obr. 13).

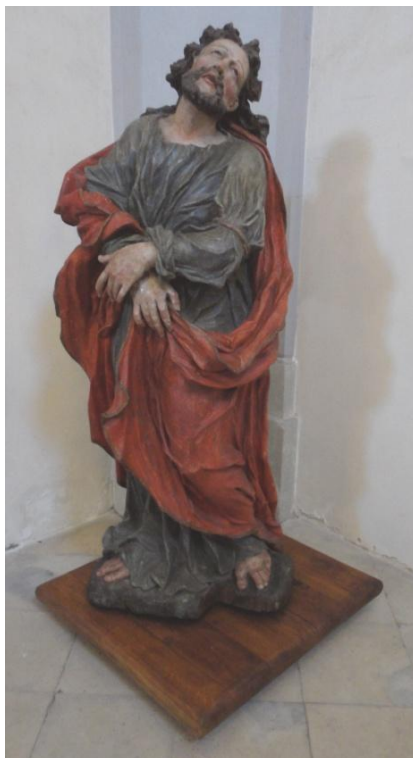
Obr. 15 - Zajetí - Kristus - Vraclav, expozice

polychromii. Praskliny byly vytmeleny buničitým tmelením. Mechanické poškození bylo opraveno lakem s dřevěným popelem a tmeleno křídovým tmelem. Tmelené části byly následně napouštěny damarovým lakem s přísadou běleného včelího vosku a po ztvrdnutí přešetřeny (obr. 15, 25-26).¹³⁸

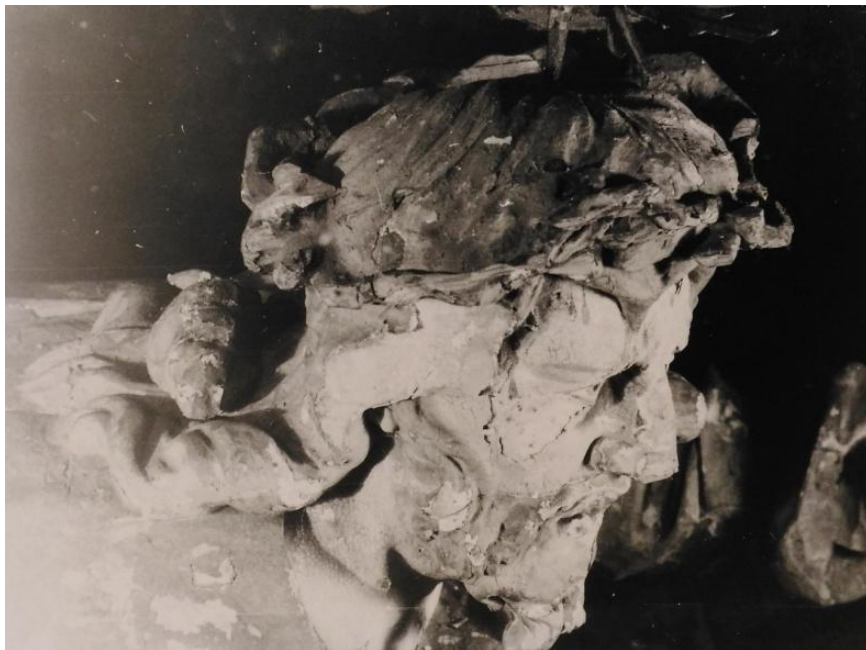
Obr. 35 - Kristus s Veronikou - Kristus, před restaurováním

Při restaurování souboru plastik *Kristus s Veronikou* (obr. 35-46) došlo k opravení poškozených částí drapérie v lipovém dřevě na zádech. Dále k opravě mechanického poškození a některých rozklížených částí. Místy vyskytující se odpadlá polychromie byla způsobena převážně smrštním a náhlým vysušením dřeva po dlouhém uložení ve vlhkém prostředí. Během oprav se zjistilo, že u výjevu ležící *Kristus s Veronikou* byla původní polychromie i s podkladovým křídovým nátěrem na některých místech zcela odpadlá (obr. 35-37). Při opravách, jež podle p. Kotrby proběhly v roce 1884, byla nová vrstva olejové barvy nanášena bez jakéhokoliv tmelení přímo na holé dřevo. U sochy Krista došlo k připevnění pravé ruky zpět k rameni.¹⁴⁰ Chybějící část drapérie byla rovněž připevněna, odstraněna nerovnoměrná polychromie až na původní temperu, proveden křídový podklad a následně barevná retuš. Na obnažené dřevo bylo využito techniky petrifikace - kdy injekční stříkačkou byla do dřeva vpravována látka paraloid B 72 rozpuštěná v toulenu. Následkem tohoto napuštění došlo k omámení a vypuzení červotoče z napadeného dřeva. Za horka se poté do dřeva napustil včelí vosk a přírodní pryskyřice, kvůli zajištění konzervace dřeva. U *Žoldnéřů* ze stejné skupiny došlo k připevnění uvolněné polychromie a následně potřebné retuši.¹⁴¹

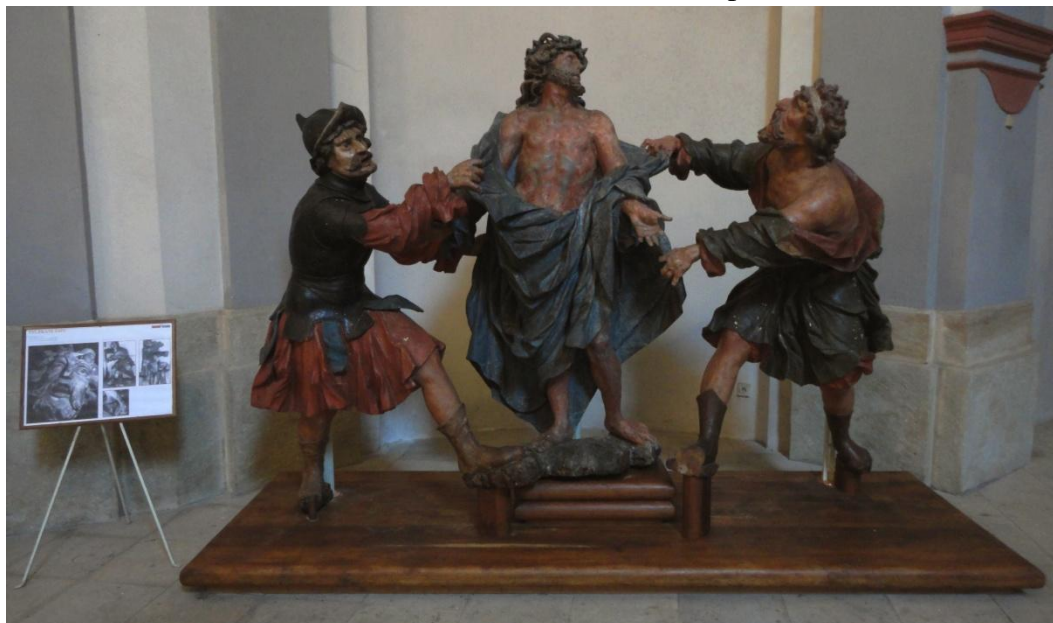
Obr. 47 - Svlékání šatu - Vraclav, expozice

Na polychromovaných sochách ze skupiny *Svlékání šatu* (obr. 47) byly viditelné uvolněné vrstvy nátěru a podkladů, a tak hrozilo jejich odpadnutí. Dřevo bylo napadeno červotočem, opět použita petrifikace k zneškodnění škůdce. Uvolněné části byly upevněny, odpadlá místa polychromie byla vytmelena a provedena retuš s následným očištěním na povrchu soch. Byl maximálně ctěn originál a respektovány i původní odborné restaurátorské zásahy. Na závěr byla provedena konzervace. Příkladem je socha Krista, kde na určitých partiích rukou a nohou byla uvolněná polychromie.

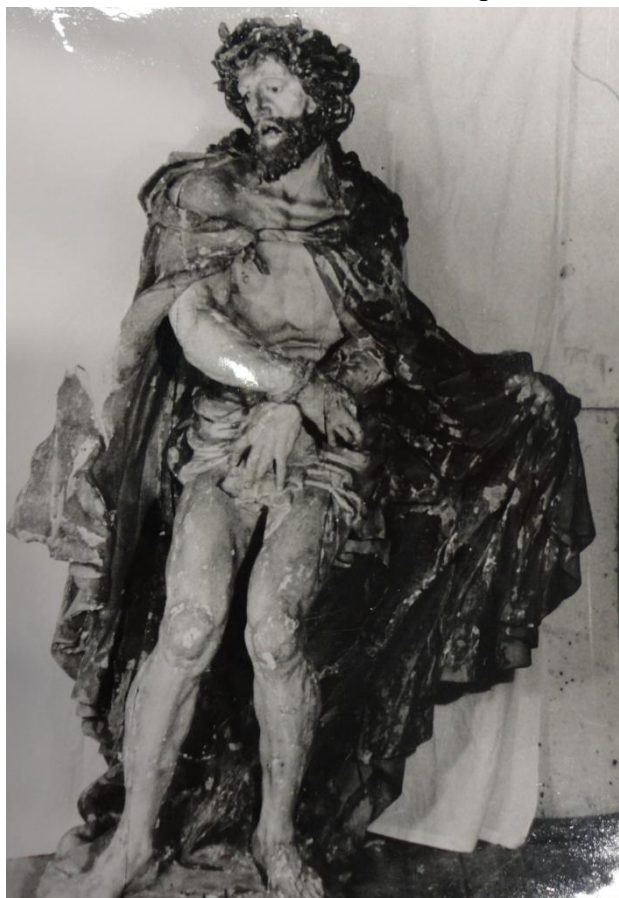
Obr. 48 - Kristus trním korunován - Kristus, před restaurováním

U plastik ze skupiny *Kristus trním korunován* (obr. 48) byl z větší části uvolněn podklad polychromie. Původní úprava byla provedena v olejových barvách. Před odstraněním bylo potřeba zpevnit uvolněný podklad. Nevhodné umístění plastik ve vlhkém prostředí opět zapříčinilo rozklížení a následné ztrouchnivění dřeva. Nejhorší stav se ukázal u plastiky Krista, jehož části byly sice již při první etapě oprav dány dohromady. Část použitých klínů se ale postupem času poztrácela a sklížení dřeva způsobilo zhoršení stability sochy. Oproti tomu původní polychromie se zachovala téměř ze 70 %. U žoldněře č. 1 byla polychromie mechanicky silně poškozena, na některých místech silně sedřená, ba dokonce odpadlá až na dřevo. Plastika žoldněře č. 2 byla, podle všeho, rozklížená a zpevněná kovovými skobami již v roce 1884. To mělo za následek poničení polychromie. Všechny oddělené a rozklížené partie soch byly upevněny na původní místo pomocí mosazných šroubů a dřevěných čepů. Spoje na zadní straně sochy Krista byly bandážovány s cílem navrácení stability. Spáry vyplněny buničitým či křídovým tmelem. Uvolněná polychromie byla spojena se dřevem a následné retušování provedeno v temperové technice. Povrch plastik konzervován damarovým lakem s přísadou včelího vosku. Na zadní straně plastik, kde se objevuje obnažené dřevo, byla provedena petrifikace přírodní pryskyřicí a následně konzervace horkým včelím voskem.¹⁴²

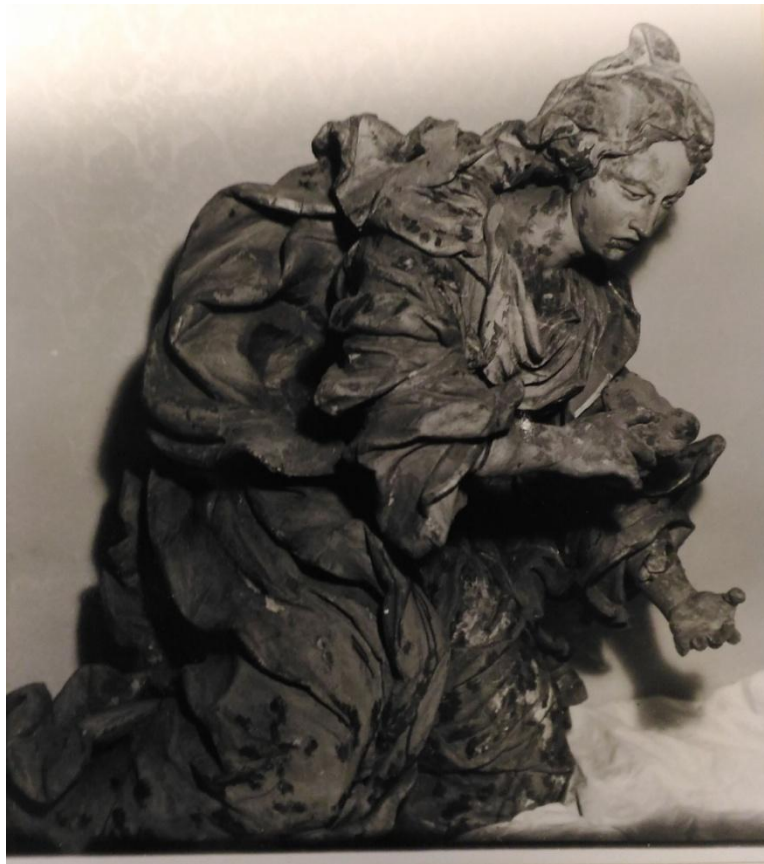
Obr. 51 - Oplakávání - Máří Magdalena, před restaurováním

Následné restaurování rukama pana Kotrby bylo o to složitější, jelikož bylo potřeba ze soch sv. Máří Magdalena (obr. 51), sv. Jan (obr. 56) a P. Marie (obr. 53-54) odstranit parafinový nános, do kterého restaurátorka Brožová plastiky zalila. Poté došlo k odstranění přemalby, připevnění a zatmelení uvolněných částí. Odpadávající polychromie byla zajištěna barevným voskem. U sochy Krista byly jednotlivé části spojeny dřevěnými čepy, mosaznými šrouby a teplým klíhem s použitím buničitého tmele. Retuše se prováděly v temperové technice a následný povrch plastik byl konzervován včelím voskem. Plastiky byly petrifikovány kalafunou a s přísadou Pentalidolu. Socha P. Marie měla zcela oddělené části rukou, socha ležícího Krista byla rozpadnutá na několik dílčích částí - od původního těla se oddělila hlava, nohy i části drapérie. Části byly k soše znovu připevněny a slepeny pomocí klížení a tmelení (obr. 52, 55 a 57).¹⁴⁴

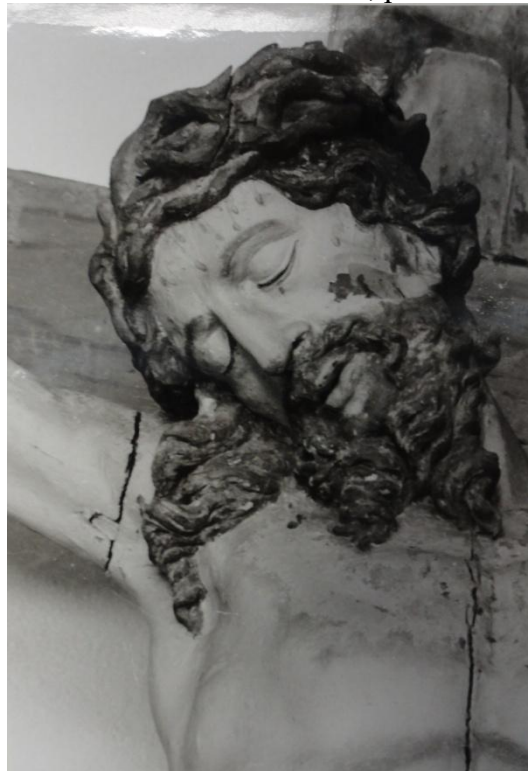
Obr. 58 - Kalvárie - Kristus na kříži, před restaurováním

Socha Kristus na kříži - ukřižovaný Kristus (obr. 59) ze souboru *Kalvárie*, málem podlehla zkáze červotočů a povětrnostním podmínkám. Z důvodu postupného sesychání dřeva vznikla v hrudní oblasti prasklina, ruce byly uvolněny a u celku držely už jen zásluhou hřebíků. Prasklina byla vyspravena a ruka znovu připevněna pomocí čepů. Za pomoci injekční stříkačky a želatiny byly upevněny odpadávající části polychromie a podkladu zpět k dřevěné podložce. Pomocí paraloidu B 72 byla

provedena petrifikace. Místa odpadlé polychromie doplněna tmelením a retuší. Provedeno bylo očištění na povrchu sochy a následná konzervace. U plastiky Kristus s Máří Magdalenou (obr. 66-68) byly na povrchu výrazné velké trhliny. V těchto místech byla v mnoha případech zcela odpadlá polychromie i s podkladovou křídovou vrstvou. Bloky dřevěné hmoty, ze kterých jsou sochy sestaveny, byly uvolněny. Musely být proto znovu slepeny. Provedena petrifikace paraloidem B 72. Za pomoci špánování lipovým dřevem byly zaplněny i trhliny. Na opravovaných místech provedeny nové tmely a retuš. Na závěr provedena konzervace. U sochy Panny Marie došlo k narušení dřeva ve spodní partii vlivem nevhodného umístění ve vlhkém prostředí, a tím i k postupnému narušení stability (obr. 61). U plastiky bylo zřetelné i poškození vlivem mechanických zásahů, neboť část pravé ruky byla odlomená. Předchozí upevnění dokližovaných částí bylo provedeno neodborně bez návaznosti na tvar plastiky, a proto muselo být opraveno. Došlo k odstranění dokližovaných částí a vyndání původních hřebíků. Plocha byla očištěna a zajištěna čepy. Pomocí petrifikace byla plastika zpevněna a navracena jí byla její stabilita. Tmelení provedeno voskovým tmelem a konečný povrch plastiky zajištěn barevně přizpůsobeným voskovým konzervačním filmem (obr. 58, 62 a 69). Obdobně ošetřena i poslední plastika ze souboru - sv. Jan (obr. 63-65).¹⁴⁵

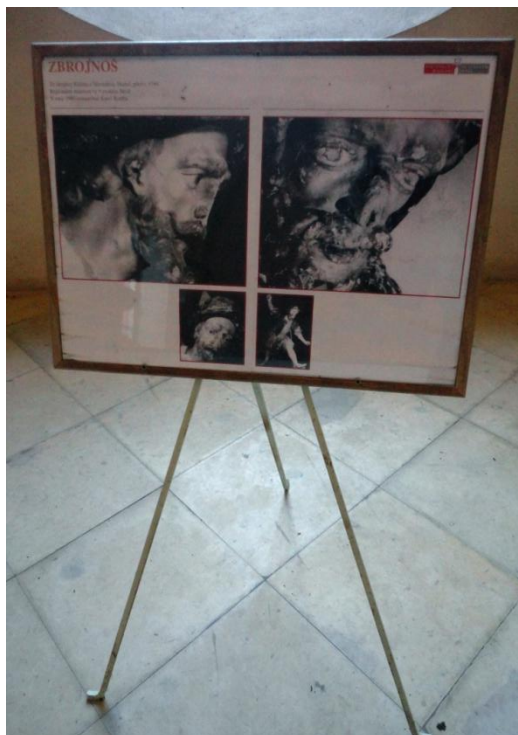
Obr. 70 - Tabulka s informacemi o restaurování díla - Vraclav, expozice

dokumentujících průběh prací.¹³⁵ Vybrané fotografie o velikosti 18x24 cm jsou nyní součástí stálé Expozice restaurátorských prací, jež prezentuje mimo 24 soch z Králík-Hedeče, také redukované restaurátorské zprávy. Dokumentace je prezentována podle prostorových možností ve vitrínových stolcích nebo na panelech. Důsledně je však dodržována zásada jejího umístění pod sklem. Tímto způsobem vždy 2-3 fotografie prezentované vedle jednotlivých originálů ukazují složitost provedených prací veřejnosti (obr. 70).
