## 14 Přílohy

### 14.1 Fotodokumentace

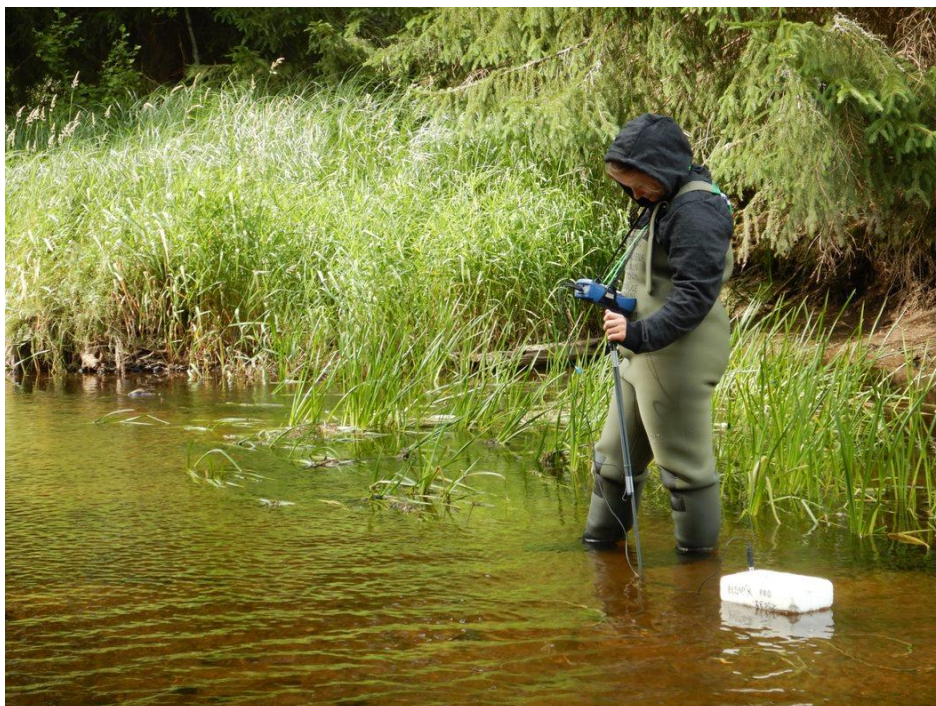
*Příloha 2: Měření redoxního potenciálu – Teplá Vltava, zdroj: Simon.*

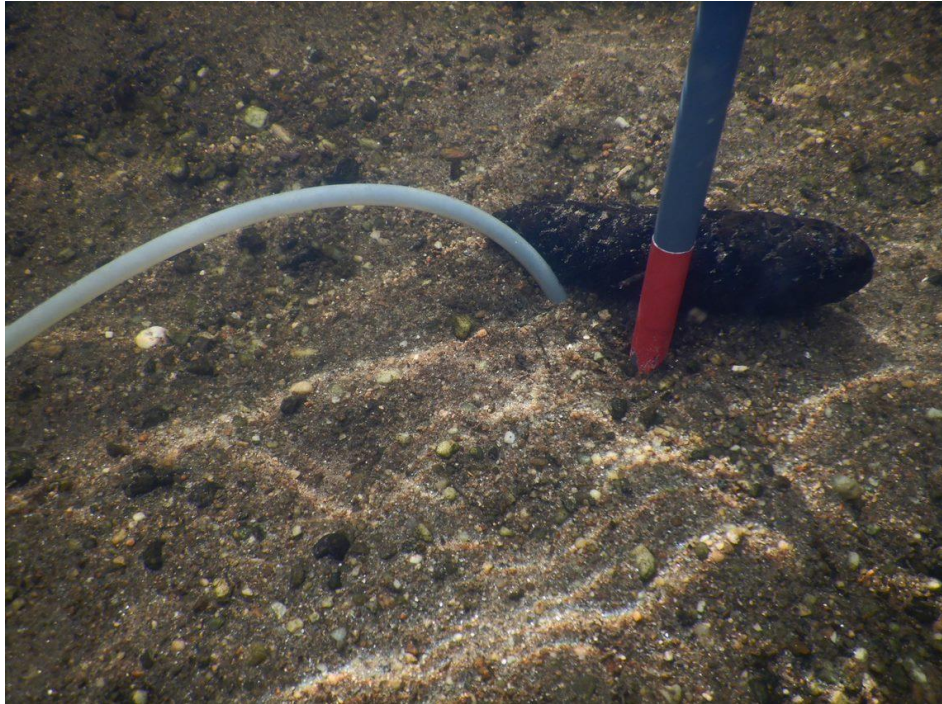
*Příloha 3: Příklad flexibilní hadičky umístěné v bioindikační destičce a měření redox potenciálu ve dně toku – Teplá Vltava, zdroj: Simon.*

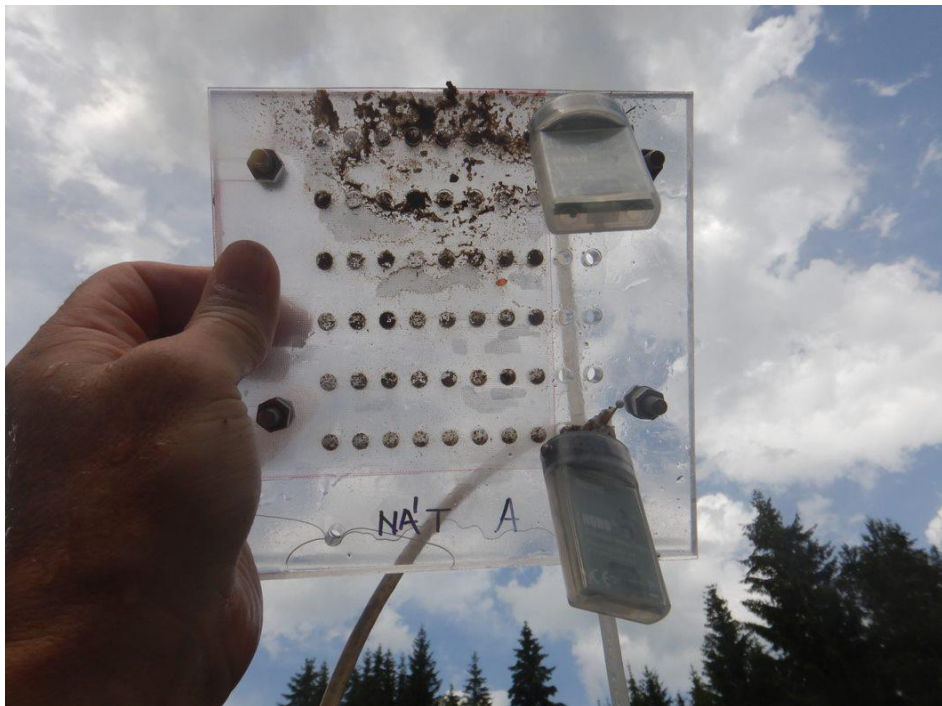
*Příloha 4: Bioindikační destička vyjmuta z říčního hyporeálu v lokalitě Nátok – Teplá Vltava, zdroj: Simon.*

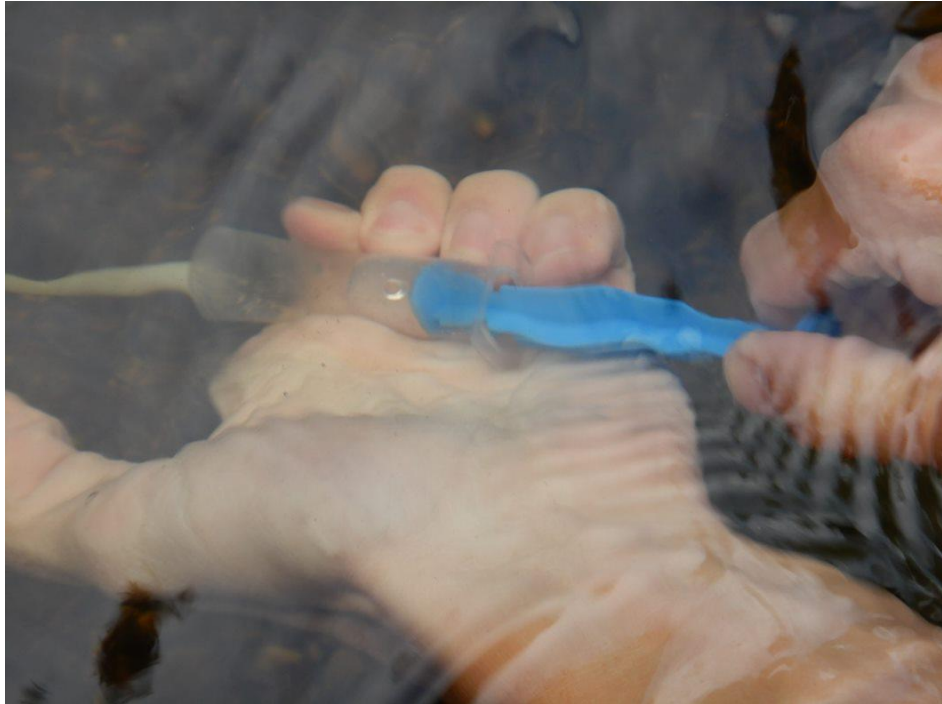
*Příloha 5: Odběr vzorku hyporeálové vody za použití stříkačky, flexibilní hadičky a PVC trubičky, zdroj: Simon.*

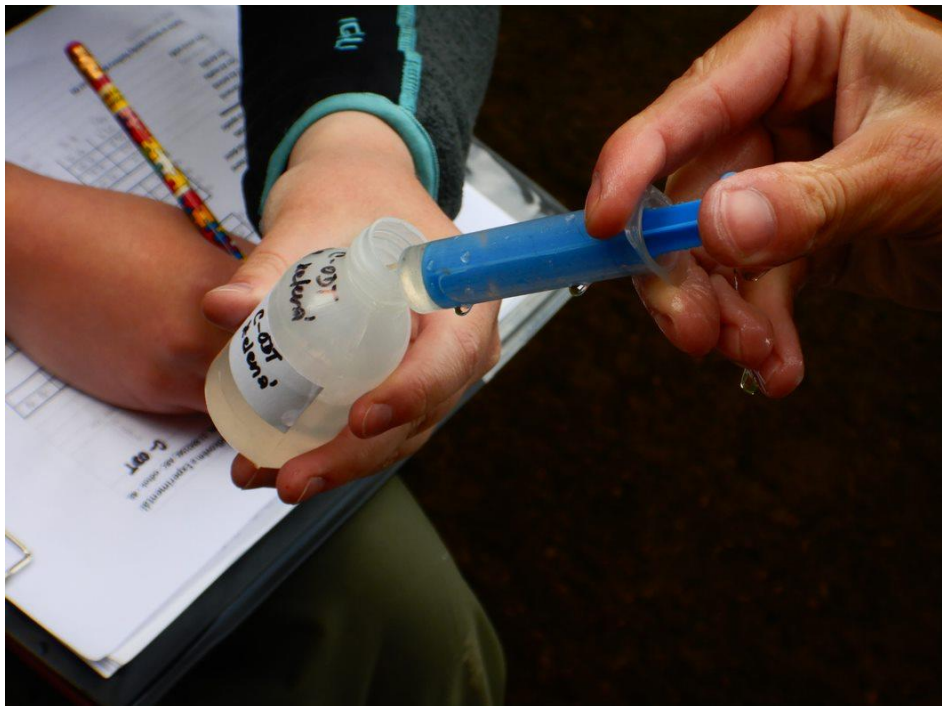
*Příloha 6: Přelévání odebraného vzorku hyporeálové vody ze stříkačky do vzorkovnice a zápis naměřených hodnot, zdroj: Simon.*

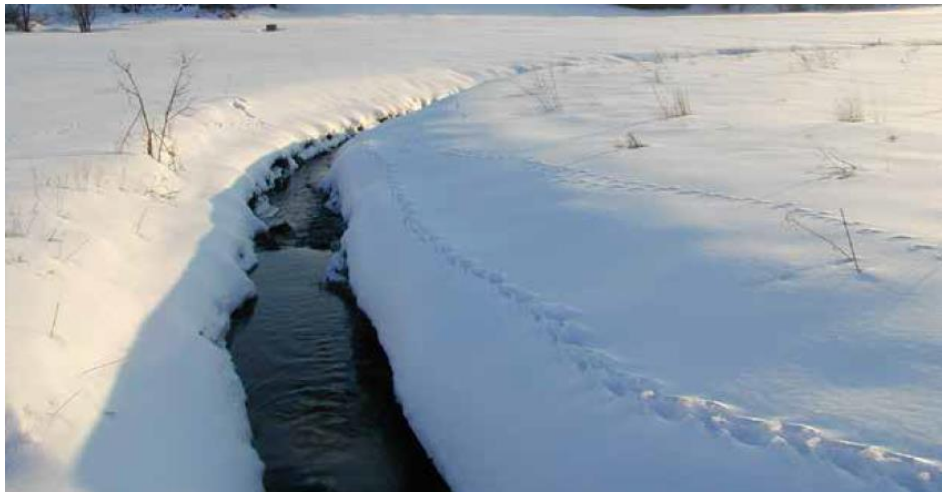
*Příloha 8: Stav koryta Zbytinského potoka v roce 2003. Koryto toku je napříměné, zahloubené cca 1 m pod terén a celoplošně opevněné betonovými deskami, zdroj: Kučera.*

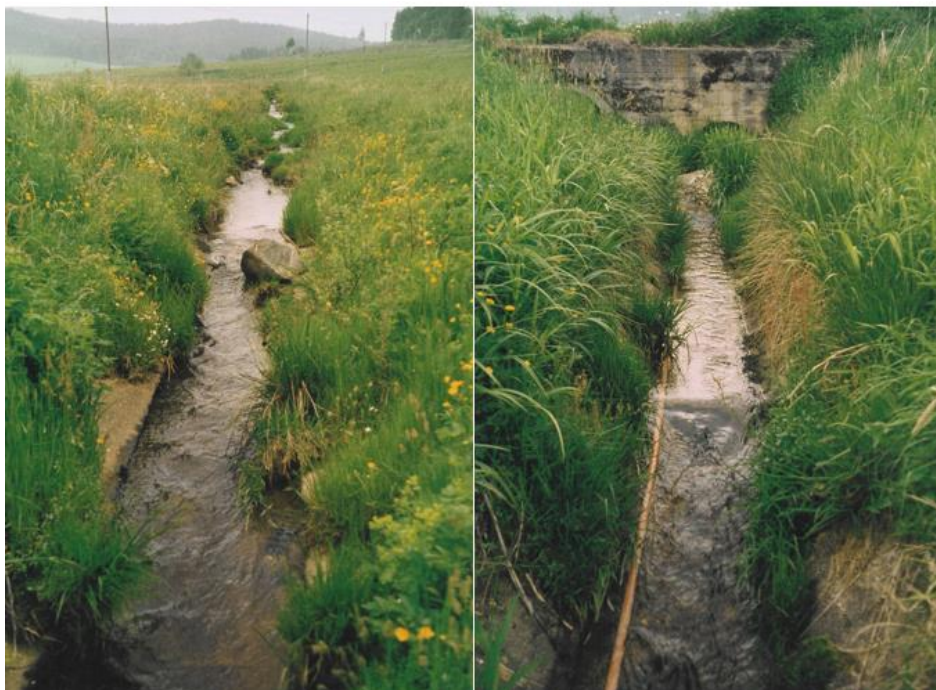
*Příloha 9: Sviňovická strouha před revitalizací nad mostkem cesty k ústí Zbytinského potoka a pod mostkem – zřetelné je opevnění betonovými panely ve dně i bocích koryta, zdroj: Simon.*

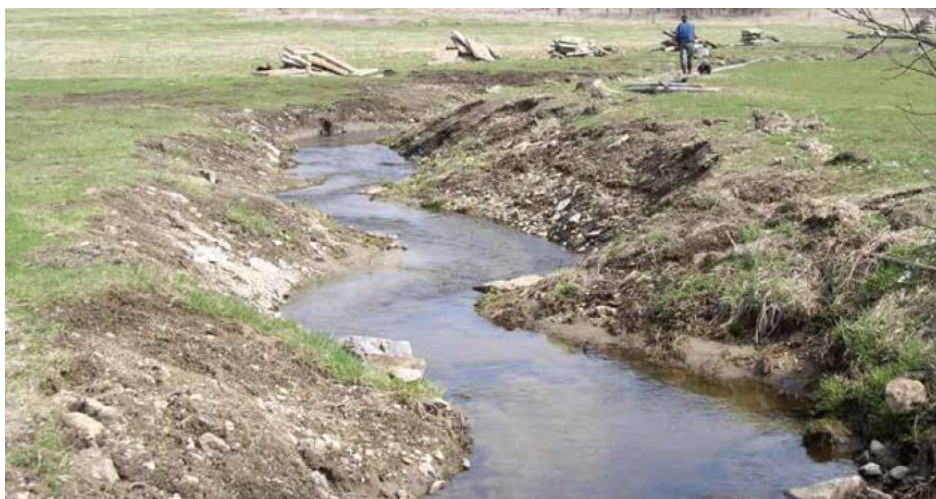
*Příloha 10: Částečná revitalizace koryta Zbytinského potoka v listopadu 2004 – vytrhání betonového opevnění a naznačení meandrů, zdroj: Simon et al., 2018.*

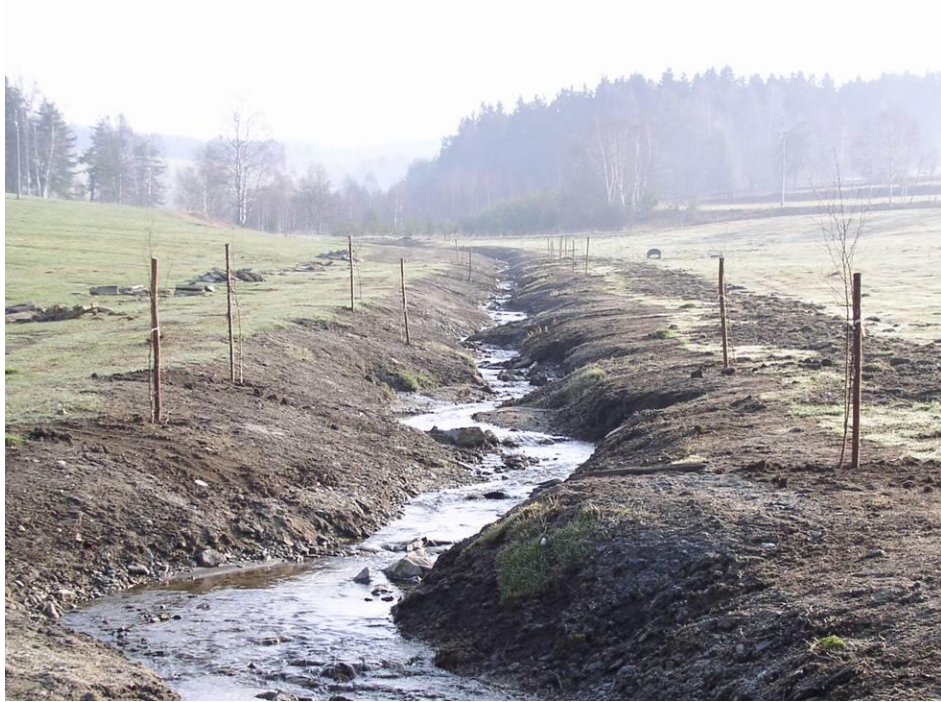
*Příloha 11 a: Průběh revitalizace na Sviňovické strouze, nad silnicí a pod silnicí, stav těsně po dokončení v době výsadby stromů, zdroj: Simon et al., 2018.*

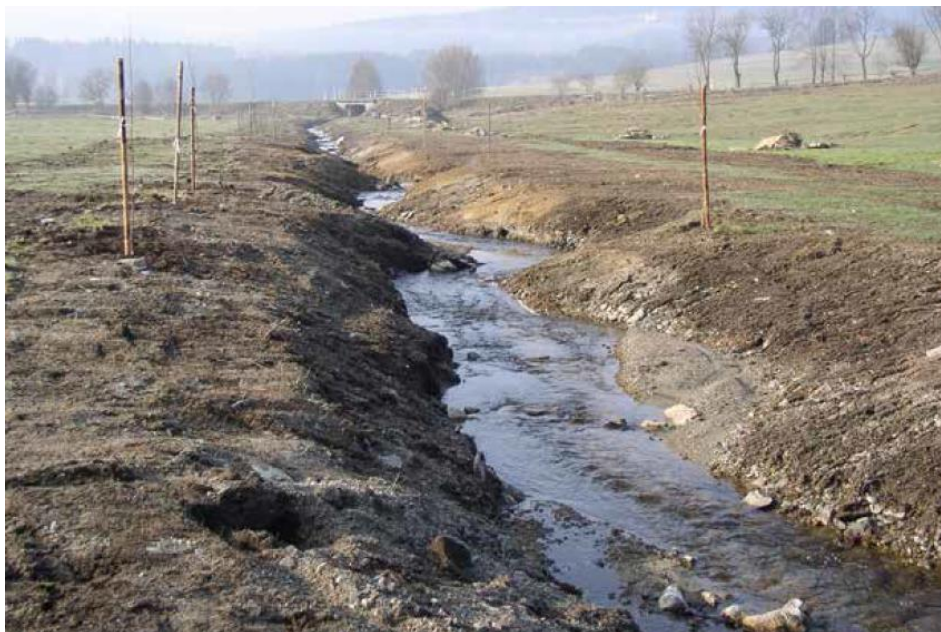
*Příloha 11 b: Průběh revitalizace na Sviňovické strouze, nad silnicí a pod silnicí, stav těsně po dokončení v době výsadby stromů, zdroj: Simon et al., 2018.*

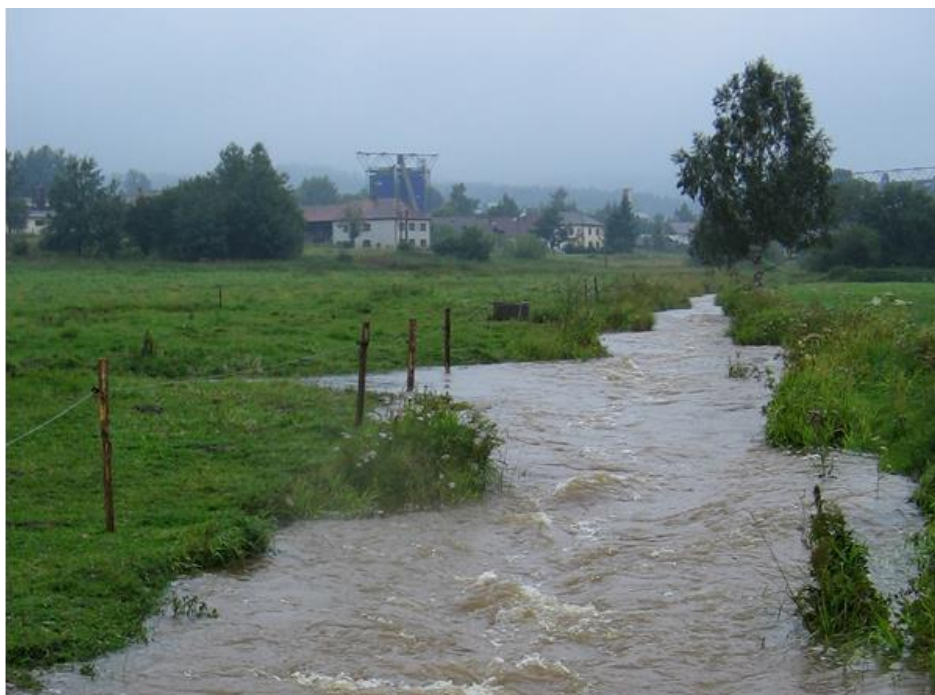
*Příloha 12 a: Eroze širokého a nepřirozeného kapacitního koryta a dosud nestabilizovaného koryta, která vznikla vlivem bouřkových průtoků 16.8.2005 - v případě Zbytinského potoka pod vsí. zdroj: Simon et al., 2018.*

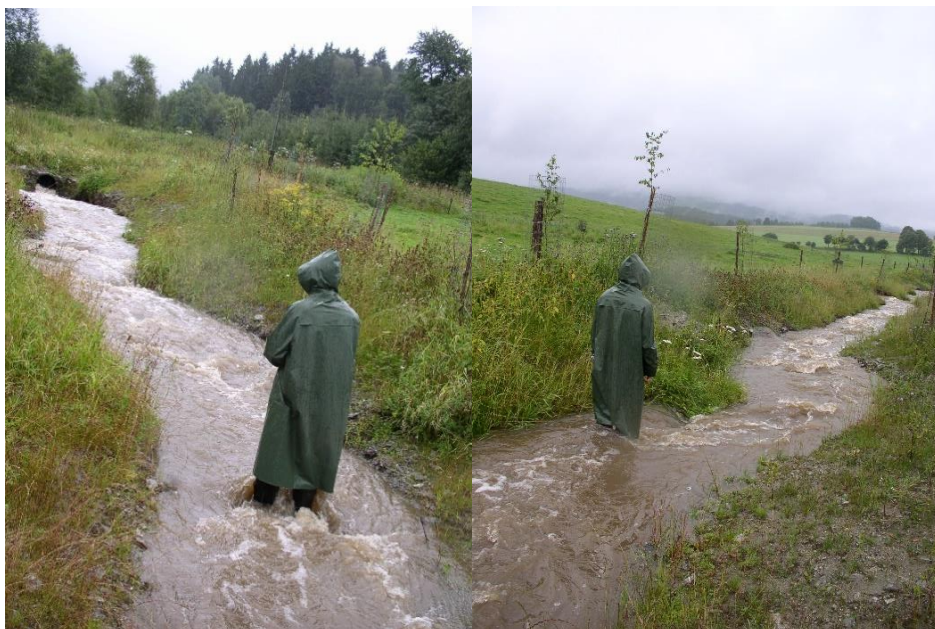
*Příloha 12 b: Eroze širokého a nepřirozeného kapacitního koryta a dosud nestabilizovaného koryta, která vznikla vlivem bouřkových průtoků 16.8.2005 - v místě Sviňovická strouha nad revitalizací, zdroj: Simon et al., 2018.*

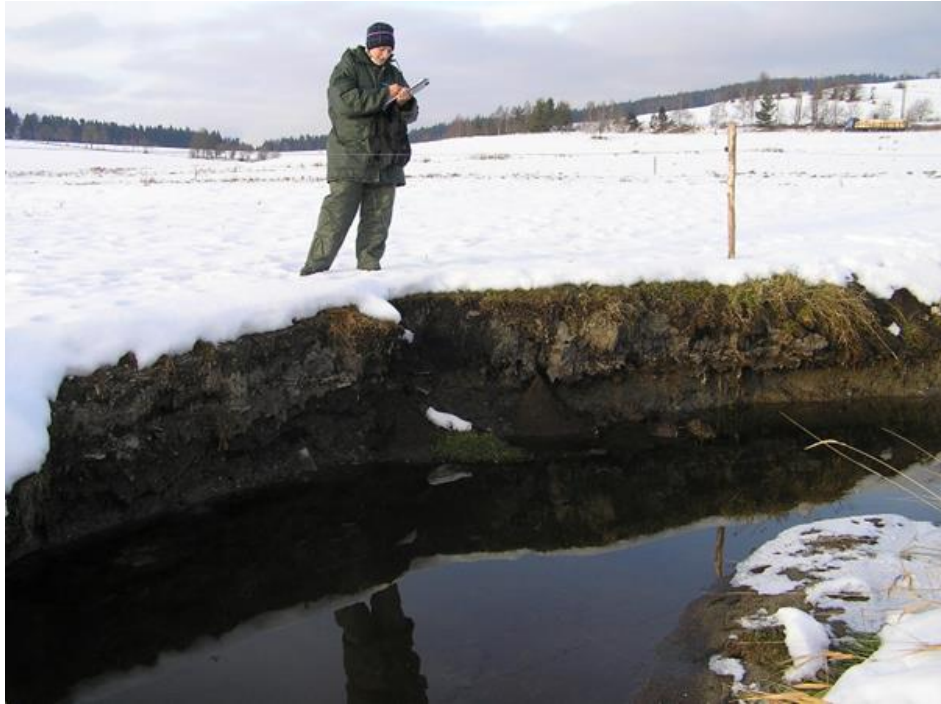
*Příloha 13 a: Zbytinský potok – zpevnění erodujícího koryta haňošterkovými válci – silně erodovaný břeh prosinec 2005, zdroj: Simon.*

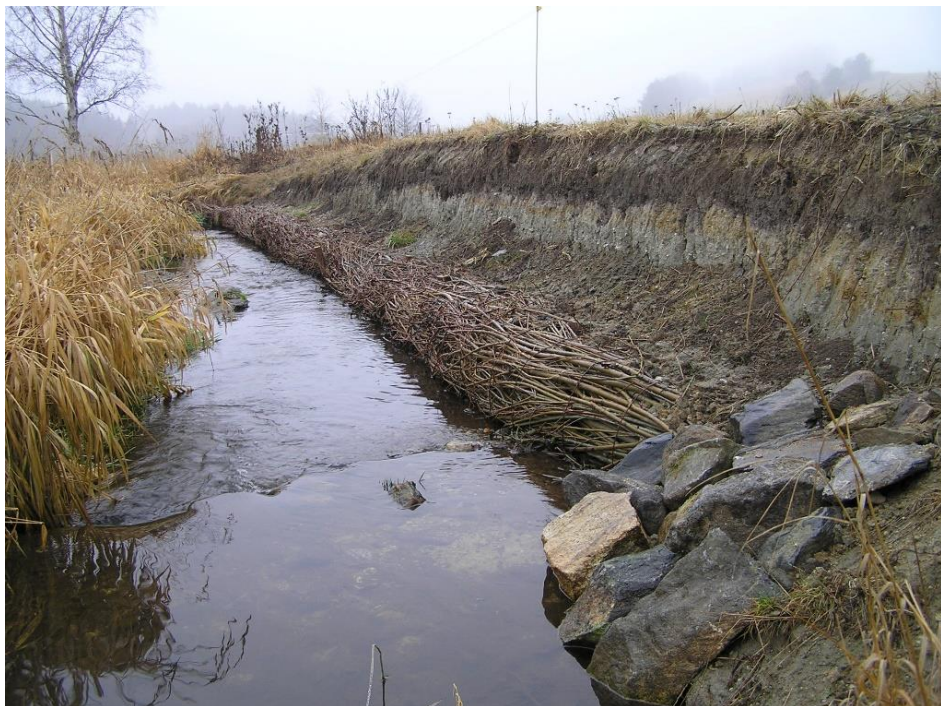
*Příloha 13 b: Zbytinský potok – zpevnění erodujícího koryta haňošterkovými válci – válec z živého proucí těsně po instalaci listopad 2006, zdroj: Simon.*

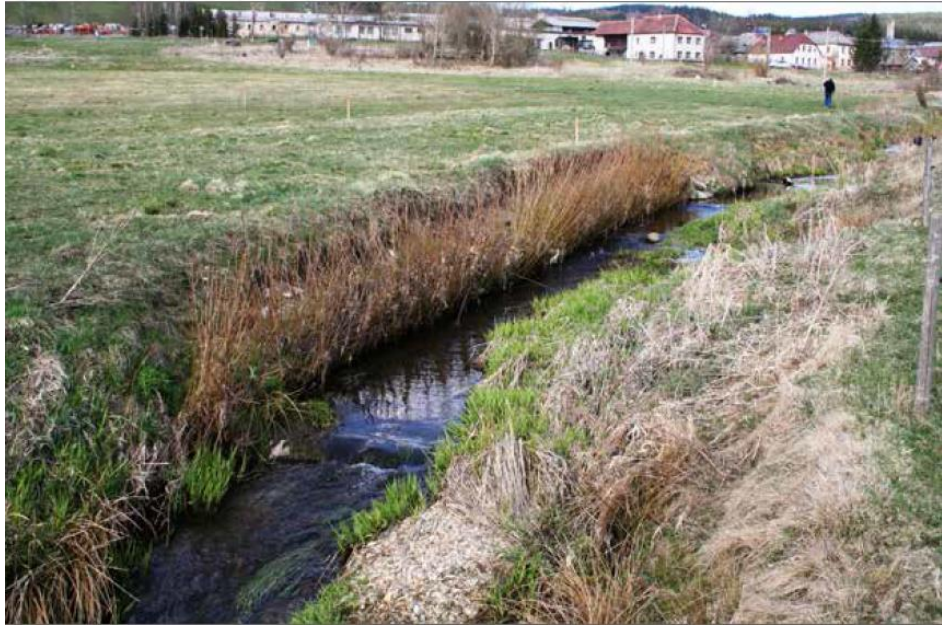
Příloha 13 c: Zbytinský potok – zpevnění erodujícího koryta haňošterkovými válci – obrostlý haňošterkový válec po první vegetační sezoně jaro 2008, zdroj: Simon.

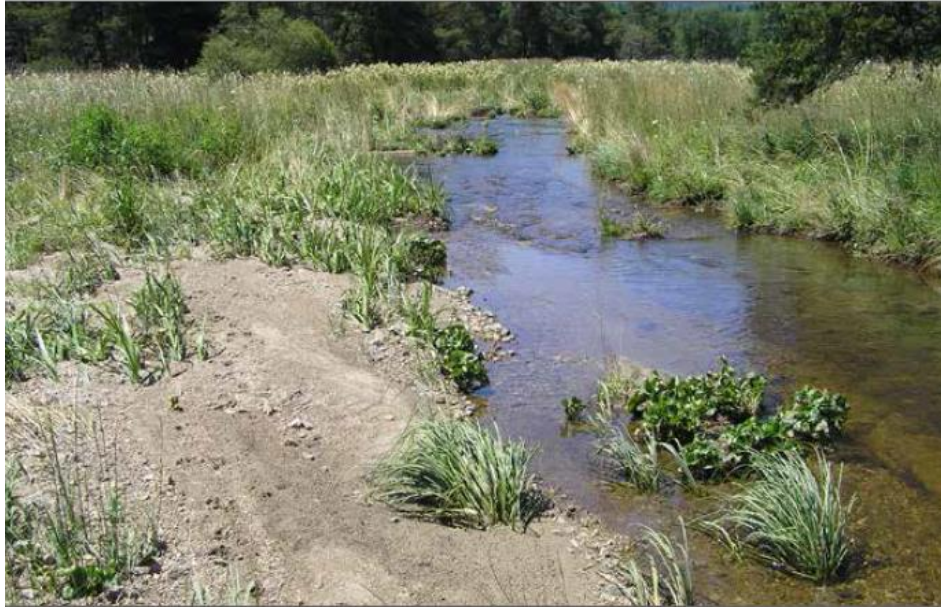
*Příloha 15 a: Sedimentační tůň pod obcí Zbytiny – zachytávání erozních splavenin (rok 2012). V levé části obrázku je patrné velké množství písku, zachycené tůň při zvýšeném průtoku. Na pravé straně odtéká hlavní proud do vysokostébelné nivy, kde sedimentují jemné usazeniny, zdroj: Simon et al., 2018.*

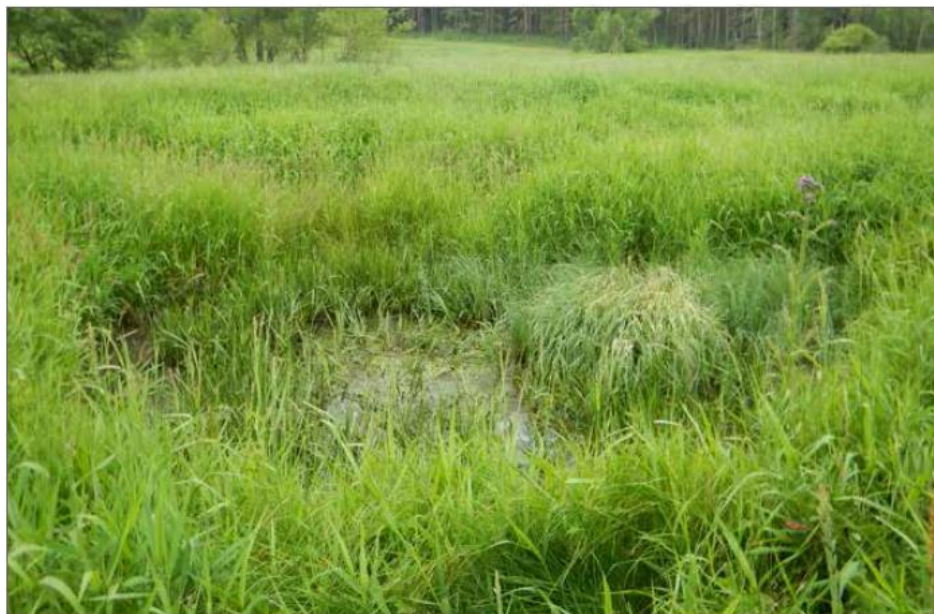
*Příloha 15 b: Stejná sedimentační tůň pod obcí Zbytiny (rok 2016) - po stabilizaci erozí poškozeného koryta v horní části toku haňošťerkovými oživenými válci, kdy byla vrácena zpět do původního koryta, zdroj: Simon et al., 2018.*

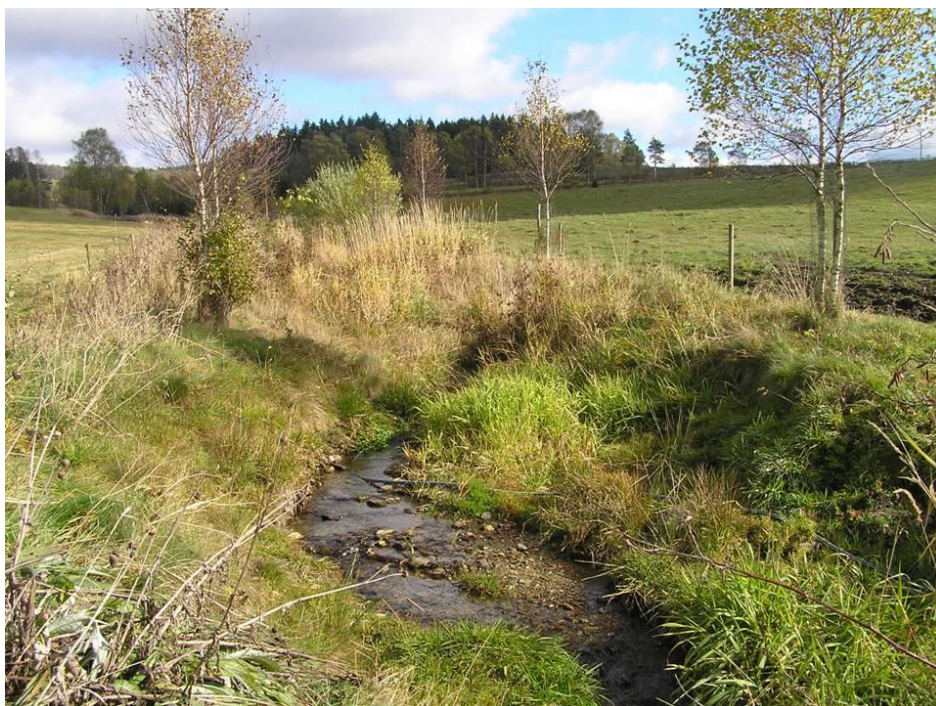
*Příloha 16: Sviňovická strouha nad silnicí po samovolné stabilizaci břehů, zdroj: Simon.*

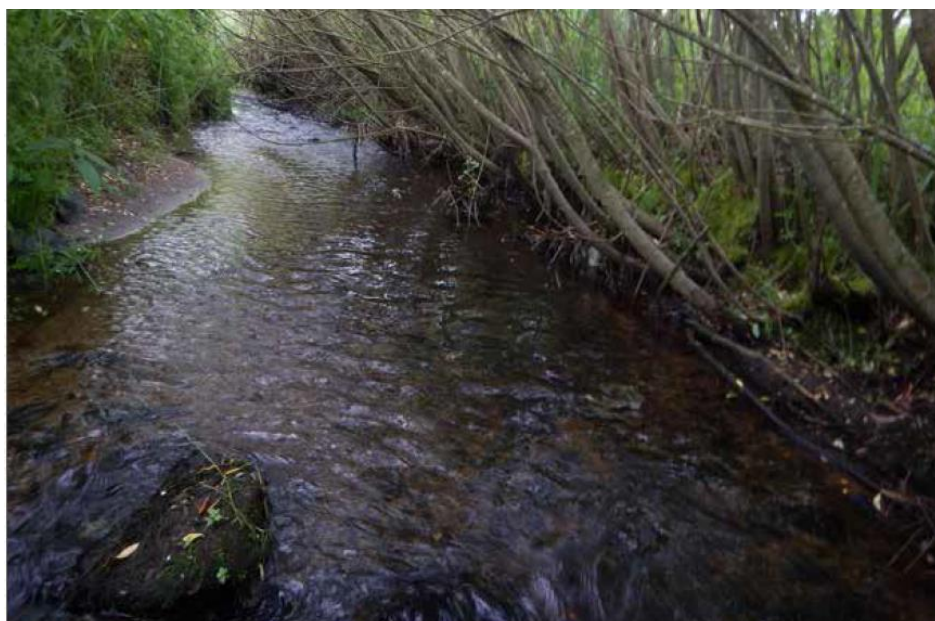
*Příloha 17: Stav haťošterkových válců na Zbytinském potoce 10 let po založení (800 m. n. m.), čistý průtočný profil, mladé kmínky jsou vzpřímené, oprava nadměrné eroze pomocí haťošterkového válce byla provedena v roce 2006, zdroj: Simon et al., 2018.*

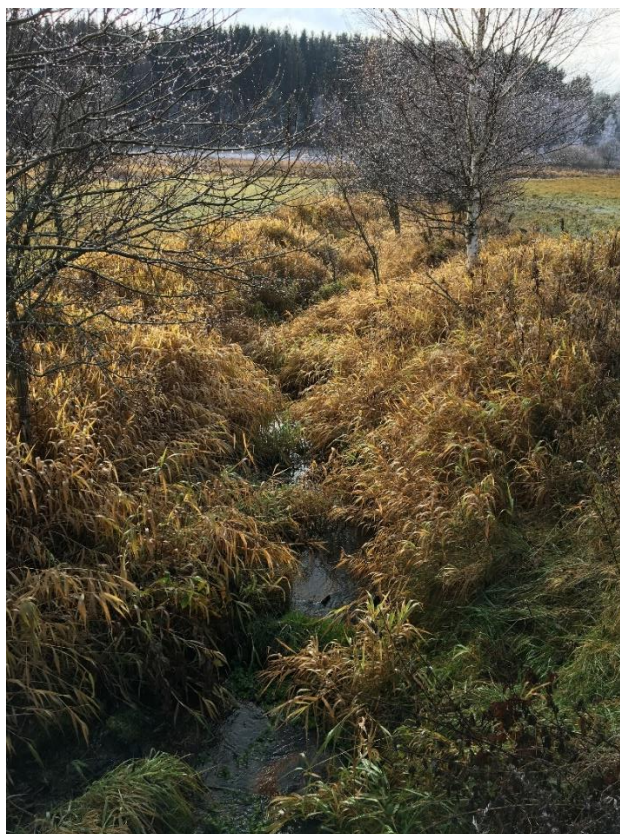
*Příloha 18: Současný stav Sviňovické strouhy – listopad 2019, zdroj: vlastní fotografie.*

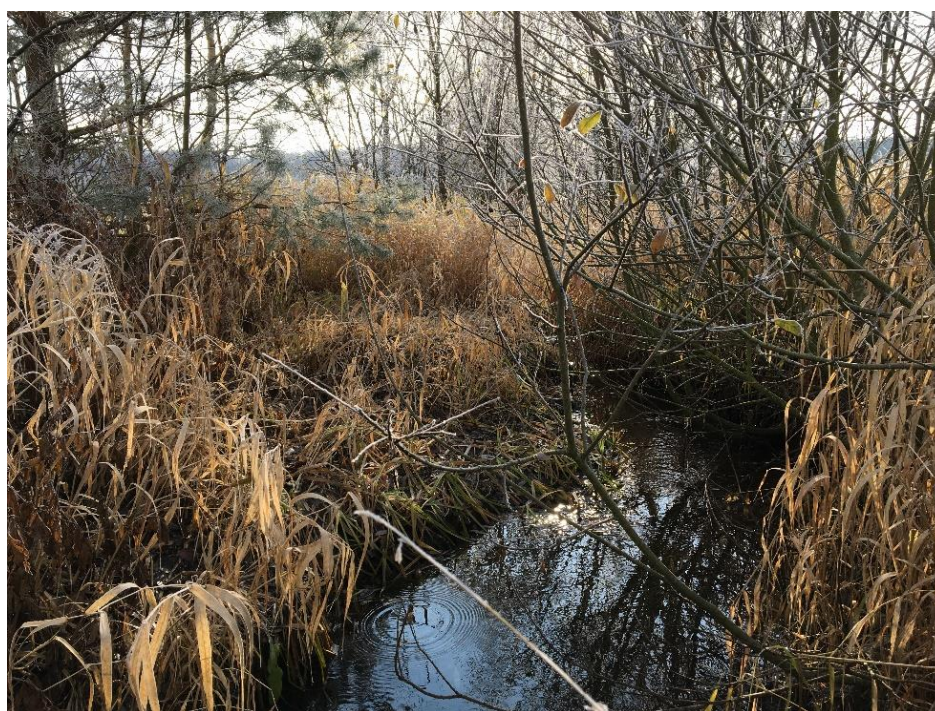
*Příloha 19: Současný stav ha'oštěrkových válců na Zbytinském potoce pod ČOV – listopad 2019, zdroj: vlastní fotografie.*
