JIHOČESKÁ UNIVERZITA V ČESKÝCH BUDĚJOVICÍCH **FAKULTA ZEMĚDĚLSKÁ A TECHNOLOGICKÁ**

Diplomová práce

Diagnostika převodovky traktoru Case IH

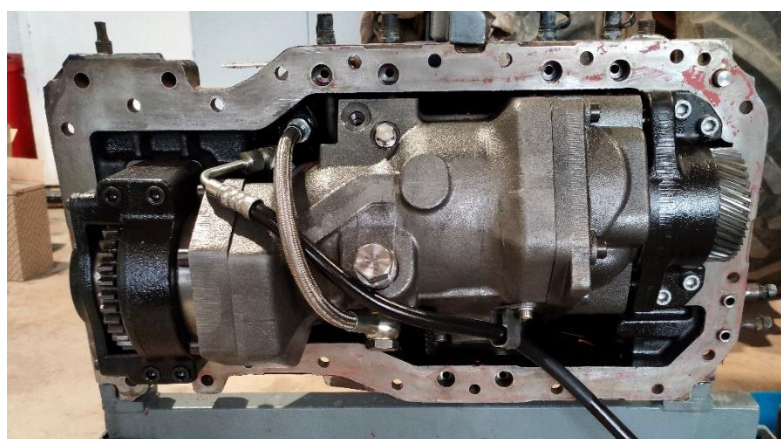
Obrázek 1.16: Hydrostatická část převodovky

Slouží k ovládnání otáček korunového kola slučovacího převodu a tím dosahuje plynulé změny převodového poměru v rámci mechanicky zvoleného převodu. Skládá se z hydrogenerátoru s variabilním geometrickým objemem ovládaného naklápěcí deskou a na něj navazujícím hydromotorem, který přímo roztáčí korunové kolo. Hydrogenerátor je roztáčen výše zmíněnou průběžnou hřídelí, tedy je na přímo spojen s motorem stálým převodovým poměrem bez možnosti rozpojení přenosu. Oba hydraulické prvky jsou k sobě navzájem propojeny systémem „Back to back“, tedy jsou uloženy v jedné skříni s minimální délkou spojovacích trubek (viz obrázek 1.16). Výhody tohoto řešení jsou zejména nízké ztráty v potrubí a jednoduchá demontáž od mechanického zbytku převodovky (Šmerda et al., 2010).

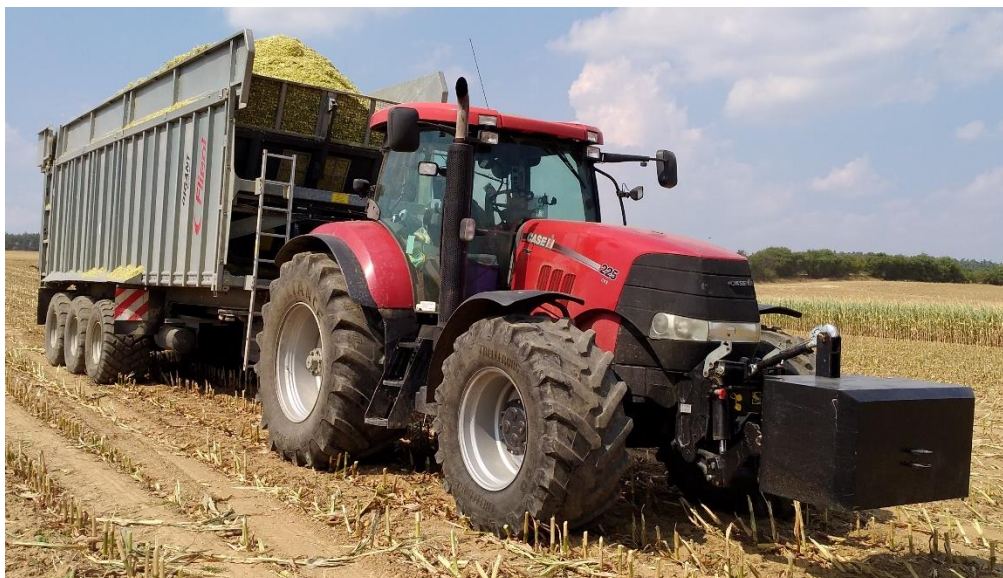
Obrázek 3.1: Diagnostikovaný traktor

Tovární značka	- Case IH
Model	- Puma 225 CVX
Rok výroby	- 2011
Motor	- Iveco Cursor FTP Tier 3
Objem motoru	- 6,7 l
Výkon motoru	- 165 kW / 224 HP
Točivý moment	- 950 Nm
Počet válců	- 6
Převodovka	- CVT 50 km.h ⁻¹ Economy
Typ převodovky	- Diferenciální hydrostatická

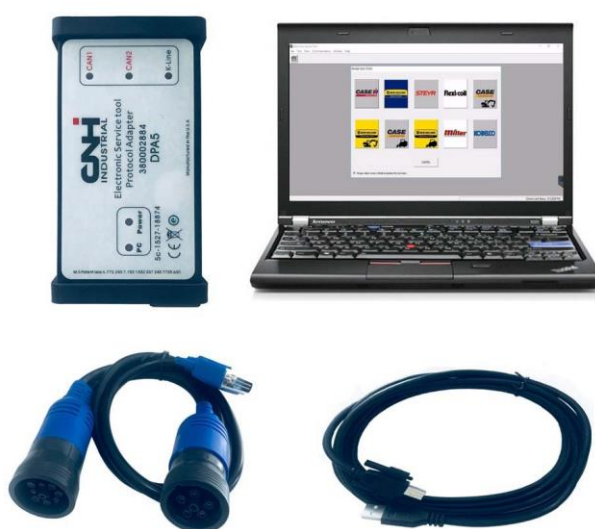
Obrázek 3.2: Diagnostická souprava (obdii.shop, 2022)

Sériová diagnostika převodovky bude provedena originálním diagnostickým softwarem CNH EST 9.4, který podporuje diagnostiku mechanizace, patřící koncernu CNH. Jmenovitě se jedná o značky Case IH Agriculture, Case Construction, New Holland Agriculture, New Holland Construction, Steyr, Flexi Coil, Miller, Kobelco. Tento software je nainstalován na firemním počítači společnosti Agri CS. Dále bude využito komunikačního modulu DPA 5 a propojovacích kabelů mezi počítačem, komunikačním modulem a traktorem. Kompletní sestava diagnostického nástroje je zobrazena na obrázku 3.2 (epcatalogs.com, 2021).

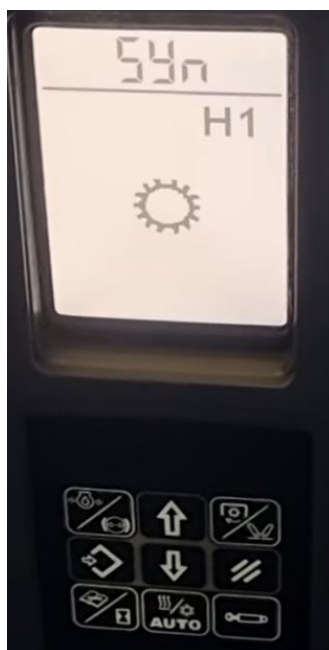
Obrázek 3.3: Instrument panel v režimu kalibrace (youtube.com, 2022)

- Ohřátí převodového oleje v rozmezí 60–95 °C (optimálně 80 °C)
- Odstavení traktoru na rovné ploše bez překážek v okolí
- Zajištění kol proti pohybu
- Zatažení ruční brzdy
- Deaktivace veškerých elektrohydraulických aplikací
- Stisk obou tlačítek volby rozsahu převodových stupňů, současně s nastartováním motoru
- Sešlápnutí spojkového pedálu, umístění reverzační páky do polohy jízdy vpřed a opětovné uvolnění spojkového pedálu
- Při správném dodržení předchozích kroků se na Instrument panelu zobrazí text „SYn“ (viz obrázek 3.3)
- Posledním krokem spuštění automatické kalibrace je stisk tlačítka volby agresivity převodovky
- Kalibrace je provedena v pořadí: Synchrony, snímač zatížení setrvačníku motoru, snímač nakroucení na hřídeli PTO, spojky „A“ a „B“
- Pokud je proces úspěšně dokončen, zobrazí Instrument panel opět text „SYn“ (servisní manuál Case IH Puma, 2009)

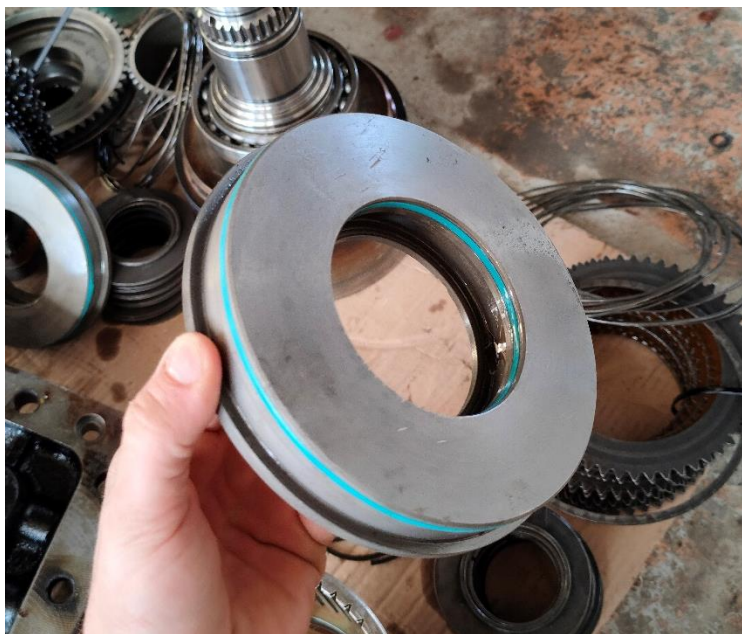
Obrázek 3.7: Píst pro spínání lamelových spojek

V případě podezření na špatnou těsnost pístu spínání lamelových spojek (viz obrázek 3.7) je nutná demontáž převodovky pro přístup k měřicím bodům.

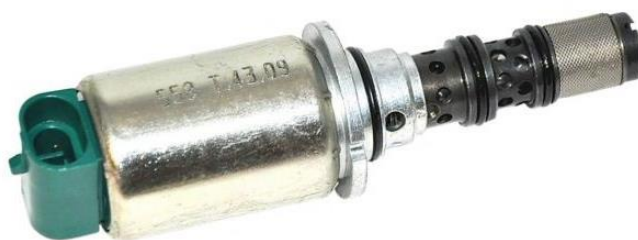
Obrázek 4.1: PWM solenoid CNH (parts.wrshaw.ie, 2022)

- Závada na proporcionálně ovládaném PWM solenoidu (viz obrázek 4.1), který slouží k ovládnání záběru jednotlivých spojek pomocí tlakového oleje
- Netěsnost těsnících kroužků pístu spojky, který ovládá její stlačení
- Příliš opotřeбенé lamely jedné ze spojek a její následný prokluz

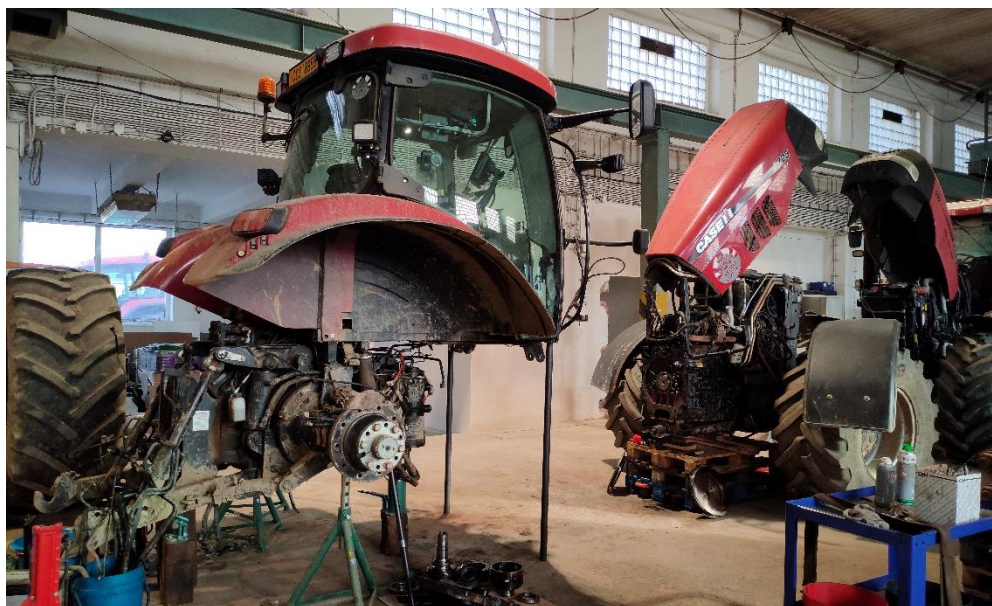
Obrázek 4.2: Rozdělení traktoru na dvě poloviny

-
- Odpojení kabeláže mezi kabinou traktoru a motorovou částí
 - Demontáž rozvaděče ventilů převodovky
 - Demontáž hydrostatické jednotky pomocí servisního přípravku
 - Podepření přední části traktoru
 - Rozpojení traktoru na dvě poloviny mezi motorovou částí a kabinou (viz obrázek 4.2)
 - Odpojení skříně převodovky od zadní části traktoru

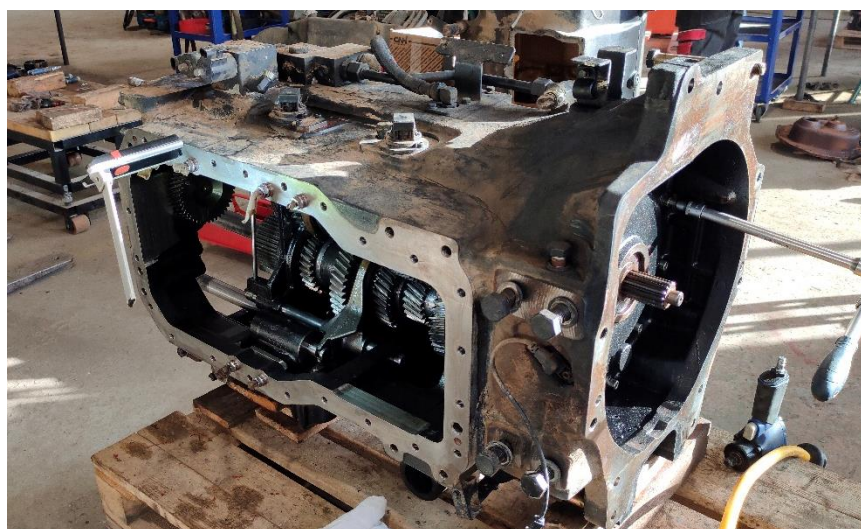
Obrázek 4.3: Skříně mechanické části převodovky

Tímto postupem bylo docíleno kompletního servisního přístupu k celé dvouspojkové mechanické převodovce (viz obrázek 4.3) pro účely detailní paralelní diagnostiky. Následným úkonem měla být zkouška těsnosti pístů spojek „A“ a „B“.

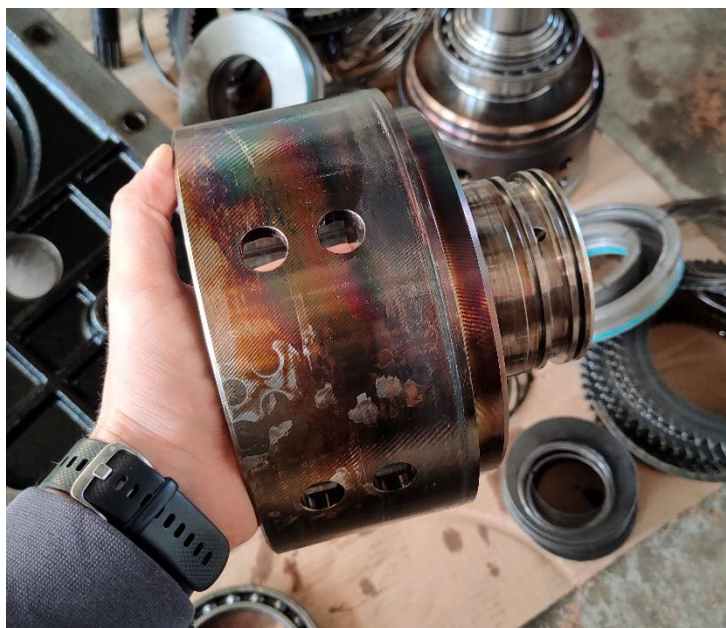
Během demontáže převodovky bylo možné pozorovat podezřelé zbarvení obou spojek, odpovídající extrémnímu teplotnímu namáhání (viz obrázek 4.4). Bylo tedy rozhodnuto o vynechání testu těsnosti kroužků spojek. Jeho provedení bylo odloženo na závěr opravy za účelem ověření funkce pro následný provoz. K tomuto rozhodnutí došlo díky zkušenostem odborníka, který předpovídal spálení lamel spojky vlivem extrémního namáhání nebo opotřebení.

Obrázek 4.4: Zbarvení spojky vlivem extrémních teplot

Velmi důležitou prevencí poruchy je pravidelná kalibrace převodovky dle pokynů udávaných výrobcem v návodu k obsluze, případně v servisním manuálu. Lamely spojky se vlivem používání přirozeně opotřebovávají, s tím ale nekalibrovaný stroj není schopen kalkulovat a veškeré součásti ovládá s určitou odchylkou, která stále roste. To se projevuje zejména méně plynulými rozjezdy a šubavým řazením převodových stupňů, které se stále zhoršuje. Nejen že takto chybně ovládaná převodovka poskytuje zhoršené jízdní vlastnosti a špatný komfort pro obsluhu, ale zejména vlivem nesprávného používání dochází k ještě rychlejšímu opotřebovávání a tento proces stále exponenciálně graduje.

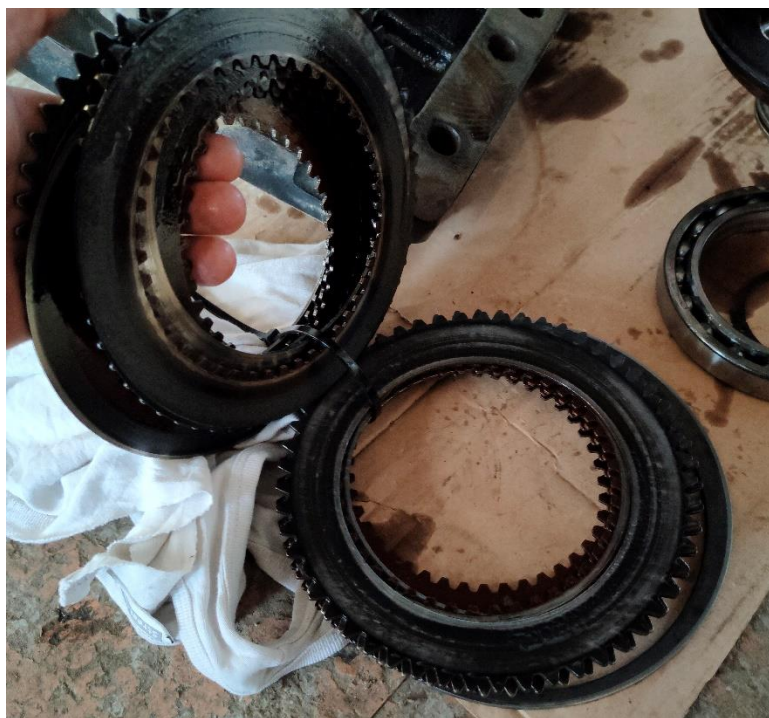
Následně byly obě spojky rozebrány za účelem zjištění skutečného stavu a následného provedení paralelní diagnostiky změřením tloušťky lamel. K této diagnostice nemohlo, alespoň v případě spojky „A“ dojít, jelikož mezi separačními plechy se již žádné třecí lamely nenacházely. V tento moment byla příčina hlášení chybového kódu zcela známa. Spojka nebyla schopna přenášet točivý moment motoru díky absenci třecích lamel. Docházelo k tření plechů mezi sebou až k extrémnímu zahřívání, které způsobilo zbarvení koše spojky a zničení separačních plechů (viz obrázek 4.5).

Měření třecích lamel bylo provedeno alespoň na spojce „B“, kde hodnoty činily 2 mm, tedy silně podlimitní stav vzhledem k rozsahu udávaného výrobcem.

Obrázek 4.5: Separální plechy spojky „A“
