Česká zemědělská univerzita v Praze

Vliv eutrofizace na vegetaci vodních kanálů

DIPLOMOVÁ PRÁCE

Praha 2014

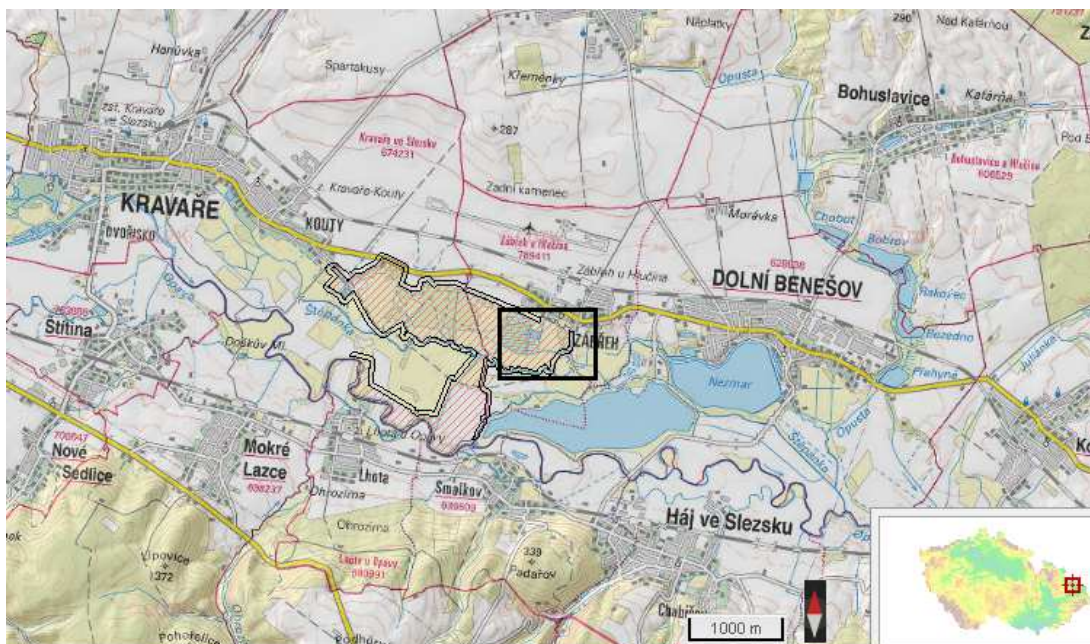
Obrázek 1: Mapa PR KaŽL se zvýrazněnou oblastí zájmu této práce (černý obdélník) a obcí Zábřeh, při jejímž jihozápadním okraji se nachází masna MK Klemens, významný bodový zdroj znečištění na lokalitě, zdroj: geoportal.gov.cz (upraveno)

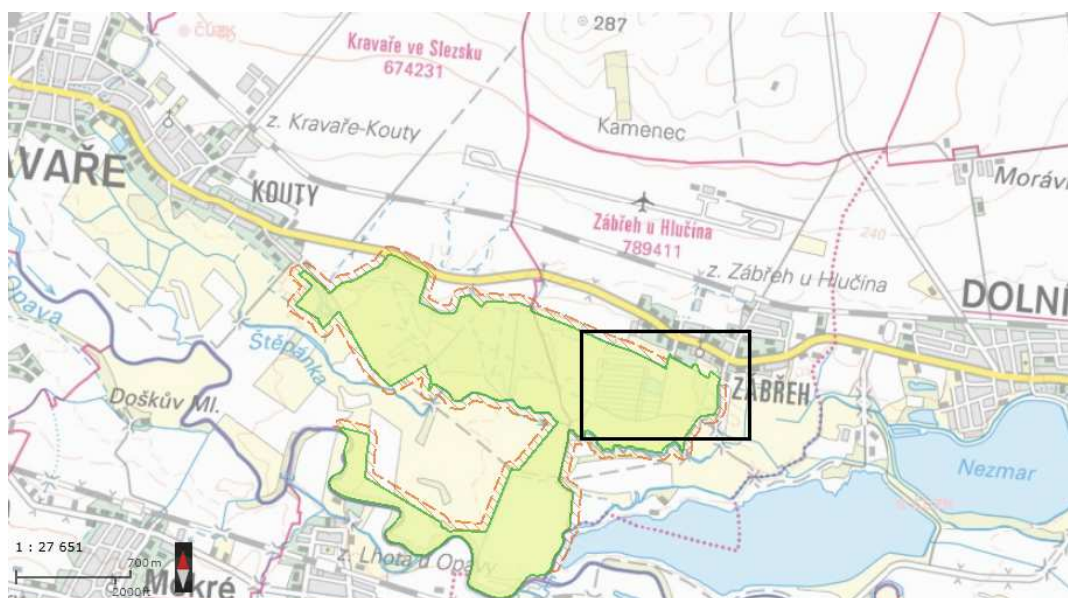
Obrázek 3: Mapa území, zeleně PR KaZL, černý rámeček zvýrazňuje studovanou lokalitu, severně od lokality pahorek Kamenec (287 m n. m.), významný geomorfologický prvek, zdroj: geoportal.gov.cz (upraveno)

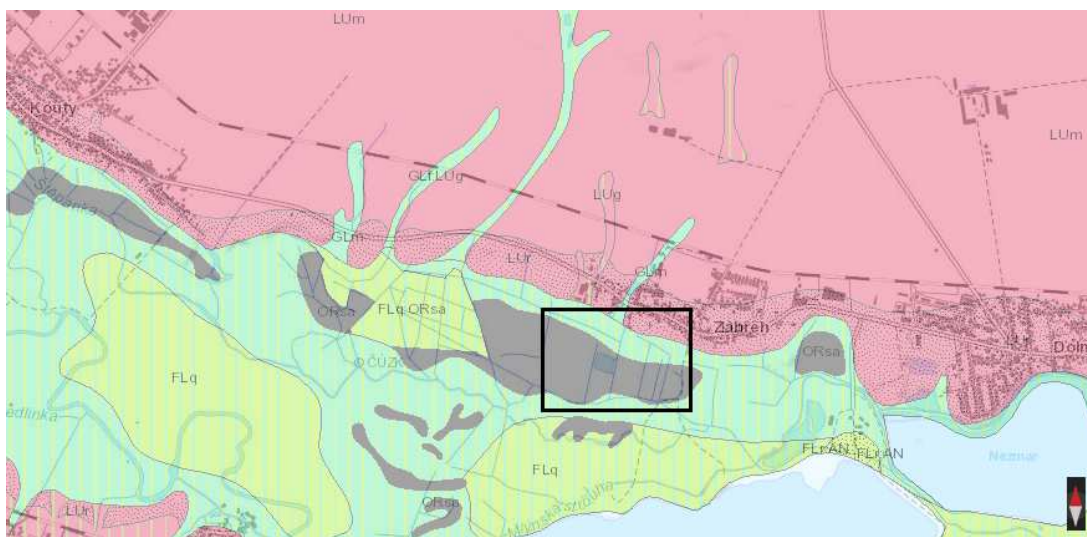
Obrázek 4: Pedologická mapa území se zvýrazněním zájmové lokality, šedé zbarvení značí ORs, 1 : 25 000, zdroj: mapy.geology.cz (upraveno)

V rámci studované lokality se nacházejí především saprické organozemě (Or_s), které jsou charakteristické hlavním půdotvorným procesem slatiněním, typickým hromaděním odumřelé fytohmoty za nedostatku vzduchu ve slabě kyselém prostředí. Acidita způsobená nedokonalým rozkladem je na slatiništích pufrována minerálně bohatšími podzemními vodami, v případě Zábřežských luk kalcium – karbonátového typu. Saprické organozemě jsou tak typické pro lokality nacházející se na nezpevněných sedimentech. Nízký redox potenciál (Eh) těchto půd má za následek anaerobní biodegradaci, kterou si může na sledovaném stanovišti ověřit i laik díky specifickému zápachu sulfanu (H_2S). Takto vystavěné biotopy jsou tudíž ideálním místem pro život tzv. S – stratégů. Podmáčený charakter stanovišť je navíc umocněn faktem, že k rozlivům přilehlé říčky Štěpánky dochází již při 5 – ti leté vodě. (Moravec, 1994, Kořínek 2008)

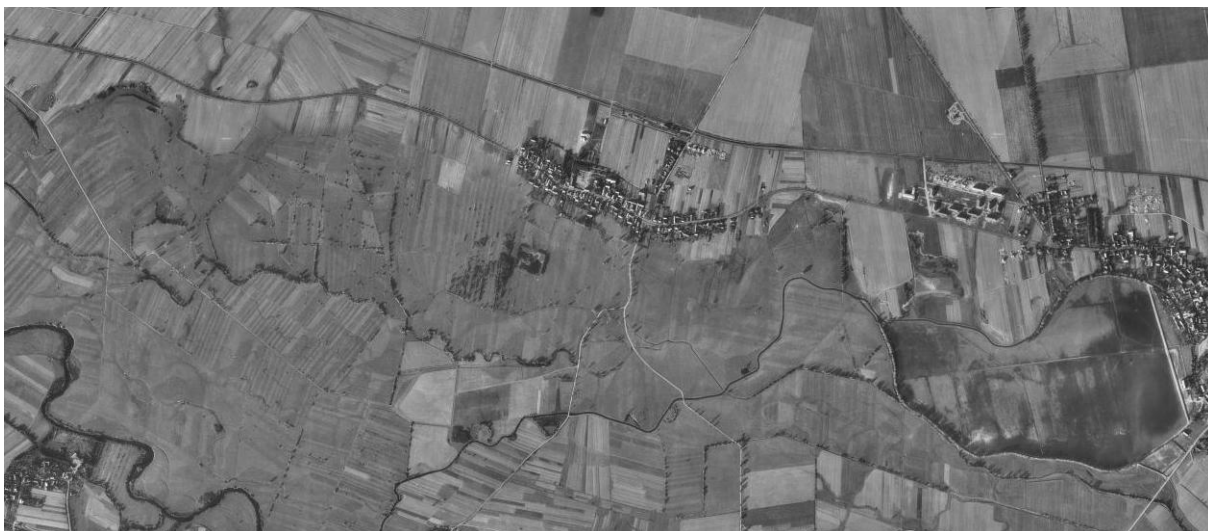
Obrázek 5: Letecký snímek z r. 1954 prokazuje, že ještě v nedávné minulosti se na studovaném území nacházely především luční porosty, nikoliv olšiny, jak je tomu v současnosti, bez měřítka, zdroj: kontaminace.cenia.cz

Na základě leteckých snímků z 50. let lze usoudit, že na území PR, kde se dnes nacházejí lesní společenstva *Alnion glutinosae* a *Alnenion glutinoso - incanae*, byly v dohledatelné minulosti pouze louky a pastviny používané vzhledem k nepříznivým hydrologickým podmínkám především pro pastvu dobytka.

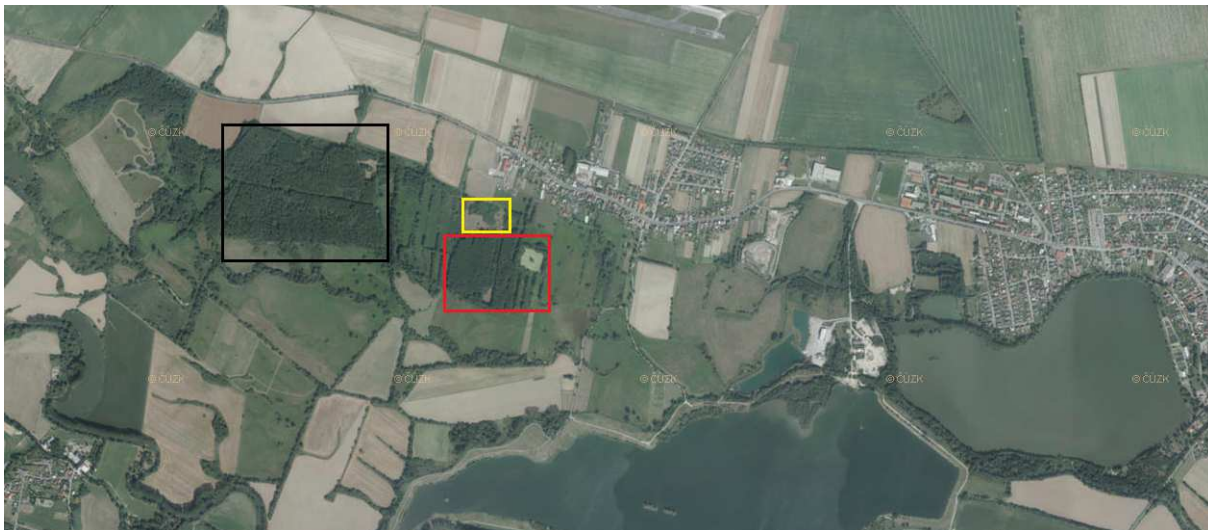
Obrázek 6: Satelitní snímek poukazuje na silné sukcesní zarůstání lokality v posledním půlstoletí, západněji nacházející se vodní plocha je jezero vzniklé po těžbě štěrkopísku započaté v 70. letech 20. století, červený rámeček poukazuje na porosty svazu *Alnion glutinosae*, černý podsvazu *Alnenion glutinoso – incanae*, žlutě pak zvýrazněna nejcennější lokalita území se slatinnými loukami, bez měřítka, zdroj: kontaminace.cenia.cz (upraveno)

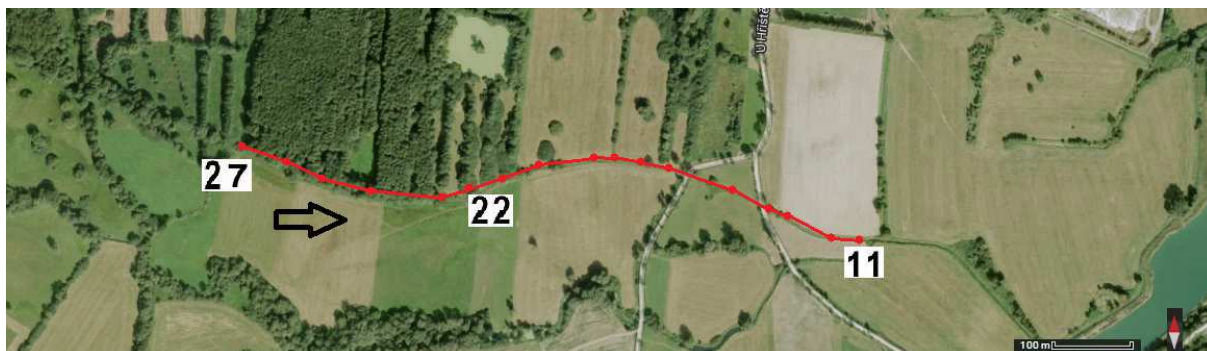
Obrázek 13: T2 s vyznačeným směrem toku, zdroj: maps.google.com (upraveno)

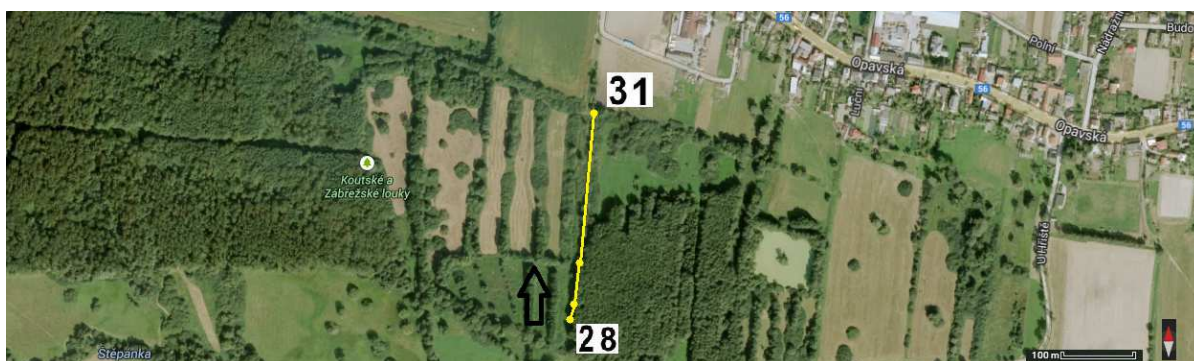
Obrázek 14: T3 s vyznačeným směrem toku, zdroj: maps.google.com (upraveno)

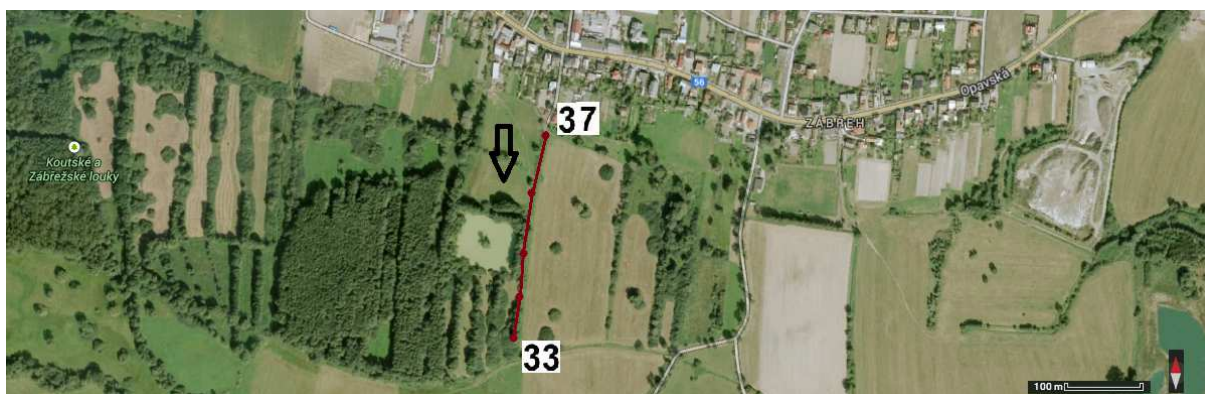
Obrázek 15: T4 s vyznačeným směrem toku, zdroj: maps.google.com (upraveno)

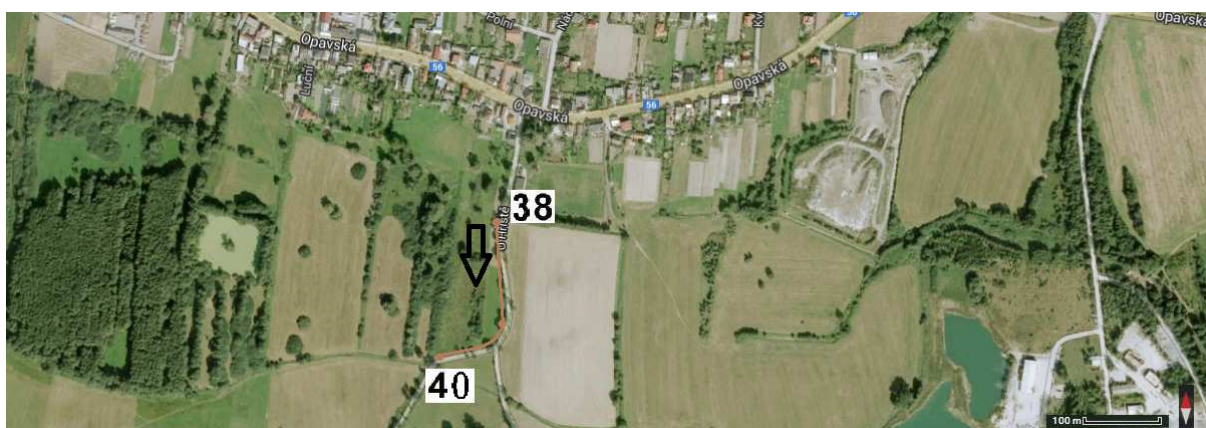
Obrázek 16: T5 s vyznačeným směrem toku, zdroj: maps.google.com (upraveno)

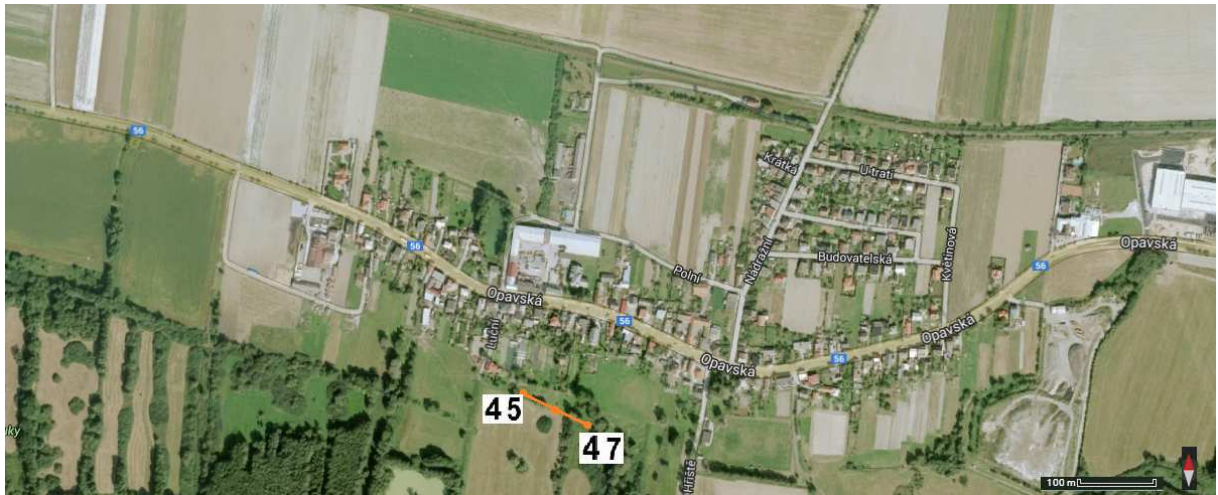
Obrázek 18: T7, kanál až spíše strouha bez určitého směru toku, zdroj: maps.google.com (upraveno)

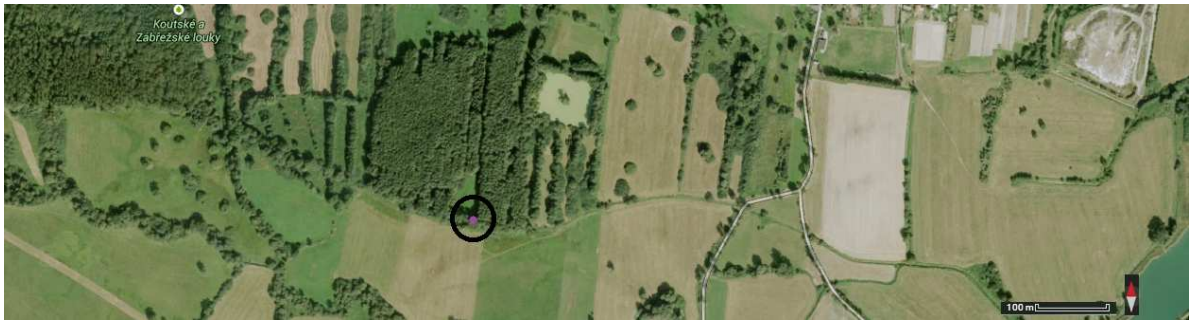
Obrázek 21: Mikrolokalita vitální populace žebřatky bahenní, zdroj: maps. google.com (upraveno)

Mezi nejčastější rostliny rostoucí v drobných vodních útvarech v PR KaZL patří bezesporu mezotrofní vody vyhledávající žebřatka bahenní (*Hottonia palustris*). Ohrožený druh⁹ naší květeny se na této mikrolokalitě (slepé rameno T2) nachází v pokryvnosti 3 + a zcela tak pokrývá vodní hladinu.

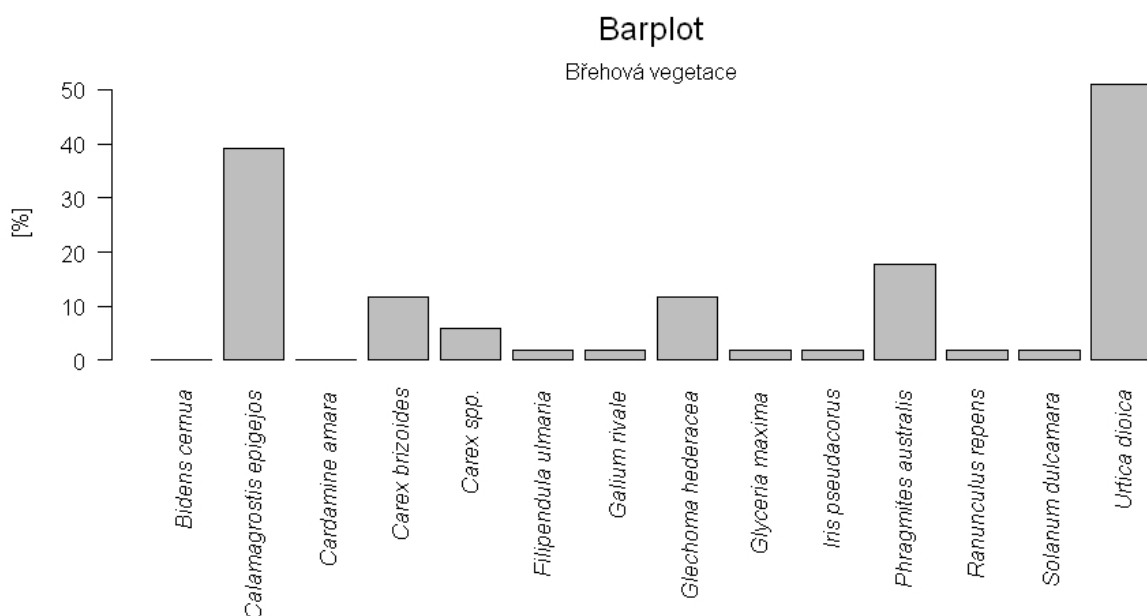
Obrázek 23: Graf uvádějící v kolika DT (procentuálně) byly příslušné druhy nalezeny jako dominanty břehové (pobřežní) vegetace. V nejvíce DT v rámci břehové vegetace byl pozorován nitrofilní druh *Urtica dioica*. V grafu jsou zastoupeny pouze druhy, které mohou potenciálně osidlovat břehy toků (vyloučeny druhy jako *Elodea canadensis*,...)

Ve více než 10 % DT byly v rámci dominant břehové vegetace nalezeny druhy *Urtica dioica*, *Calamagrostis epigejos*, *Phragmites australis*, *Carex brizoides* a *Glechoma hederacea*. Tyto druhy jsou autorem považovány za v lokalitě hojně rozšířené.

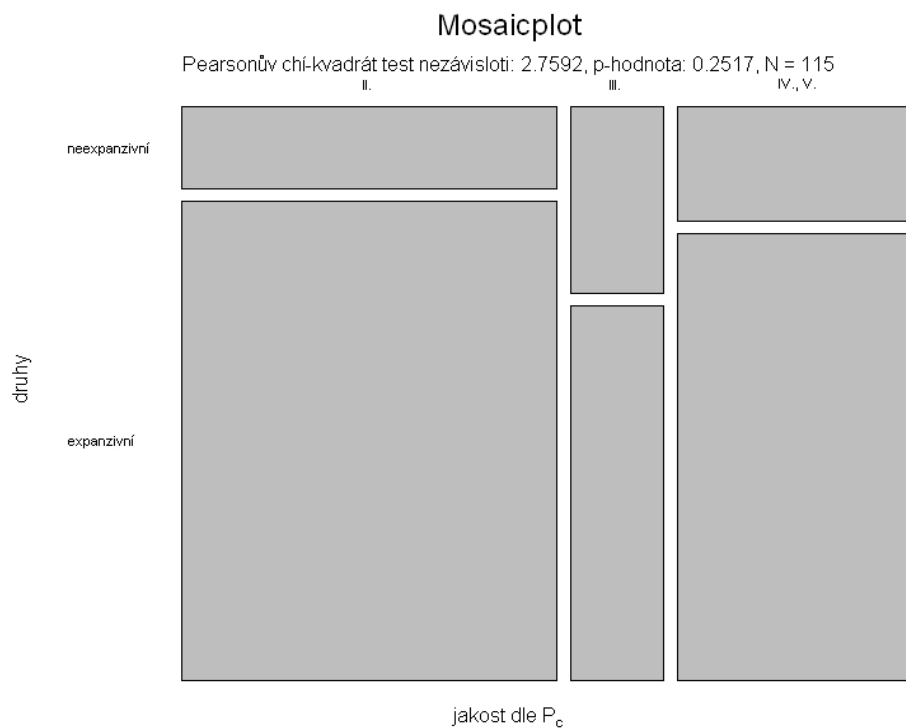
Obrázek 25: Mozaikový graf neprokazující závislost mezi zastoupením expanzivních dominant ve vegetaci a třídou jakosti (P_c) podle ČSN 75 7221

Naopak nebyla prokázána závislost zastoupení expanzivních dominant ve vegetaci na zvyšující se koncentraci P_c.

V obou předchozích grafech stojí bezesporu za povšimnutí, jak obecně vysoké zastoupení mají ve vegetaci sledovaných transektů dominantní druhy, které lze považovat za expanzivní.
