BAKALÁŘSKÁ PRÁCE

2014

**REVITALIZACE RYBNÍKŮ A OCHRANA BIODIVERZITY –
PŘÍKLAD RYBNÍKU JORDÁN**

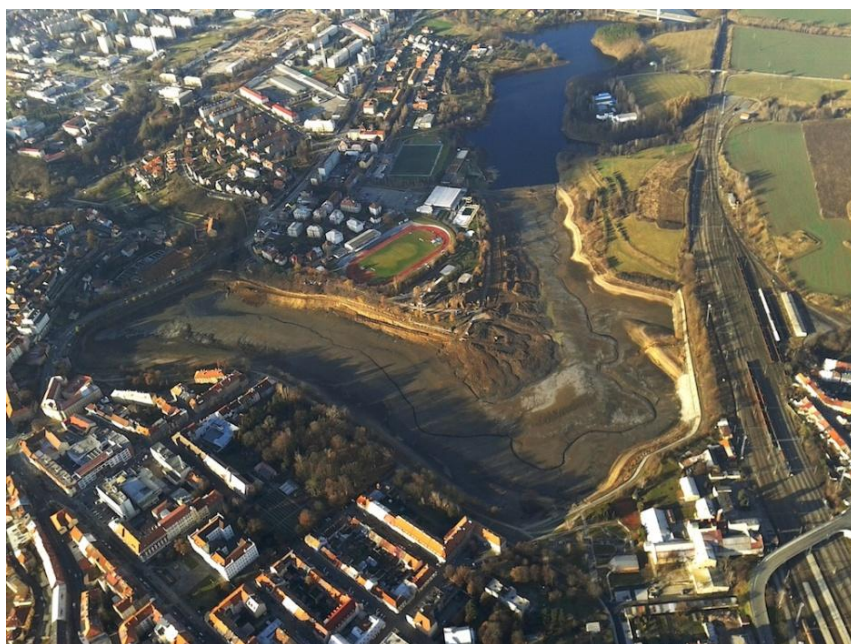
Obr. 3: Celkový pohled vypuštěné dolní části Jordánu, Charvát 2012. Foto: Jan Charvát

V rybníku bylo cca. 2 mil.m³ vody a předpokládaných 250 tis.m³ sedimentu, který bylo třeba po dobu odbahnění odvážet na skládky k tomu určeným. Jordán byl rozdělen na dvě části - dolní a horní. Uprostřed vznikla provizorní hráz a dolní část Jordánu byla do 15. června 2012 vypouštěna (Obr. 3). Vlastní odbahňování dolní části Jordánu začala 15. září 2012 (Hotový a kol., 2012).

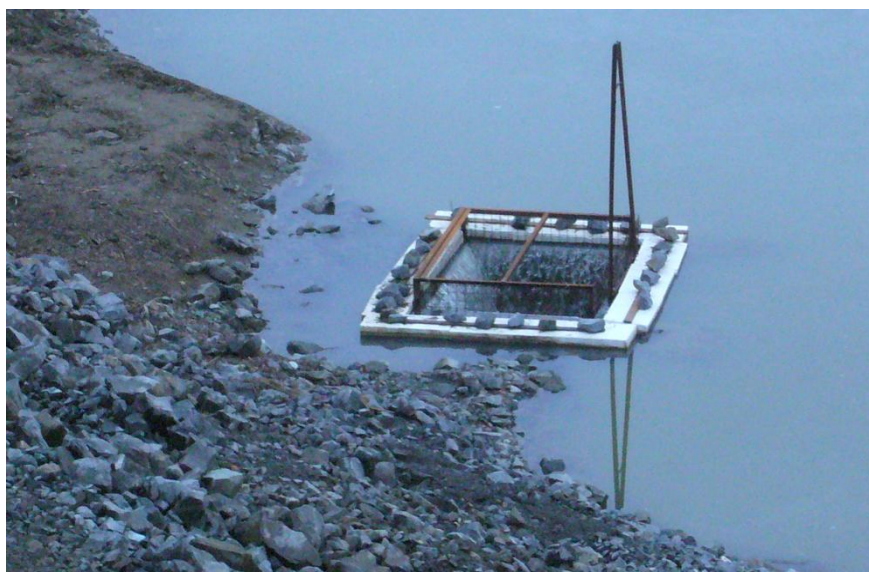
Obr. 6: Vybudovaná spodní výpust' rybníka Jordán (Řežábek, 2013). Foto: Pavel Řežábek.

Koncem května 2013 byly převzaty od výrobce technologie a začaly práce na jejich připojování. Začátkem června 2013 byla beztlaková štola v provozu a převáděla první povodňovou vodu přiškrceným odtokem 2,5 m³ za sekundu. Dne 28.10. 2013 byla štola poprvé spuštěna, ale pouze ručně (Obr. 6). Podle náhradního plánu tak začala být opětovně napouštěna voda do tábořských sádek Štičí líheň Essox s.r.o. štičí líhně, aby se v sádkách mohl do vánoc obnovit provoz (Hotový a kol., 2013).

Dle mého názoru bylo vybudování spodní výpusti skutečnou nutností. Její neexistence negativně ovlivnila události při protržení provizorní hráze koncem roku 2012. Právě v souvislosti s tím, že nebyla koncem roku 2012 ještě dokončena spodní výpust', došlo k havárii v podobě několika tisíc kusů uhynulých ryb, které se při průchodu nedokončenou spodní výpustí zranily nebo se zabily. Práce probíhaly v zásadě s harmonogramem prací, i když počasí začátkem roku 2013 tyto práce často brzdilo.

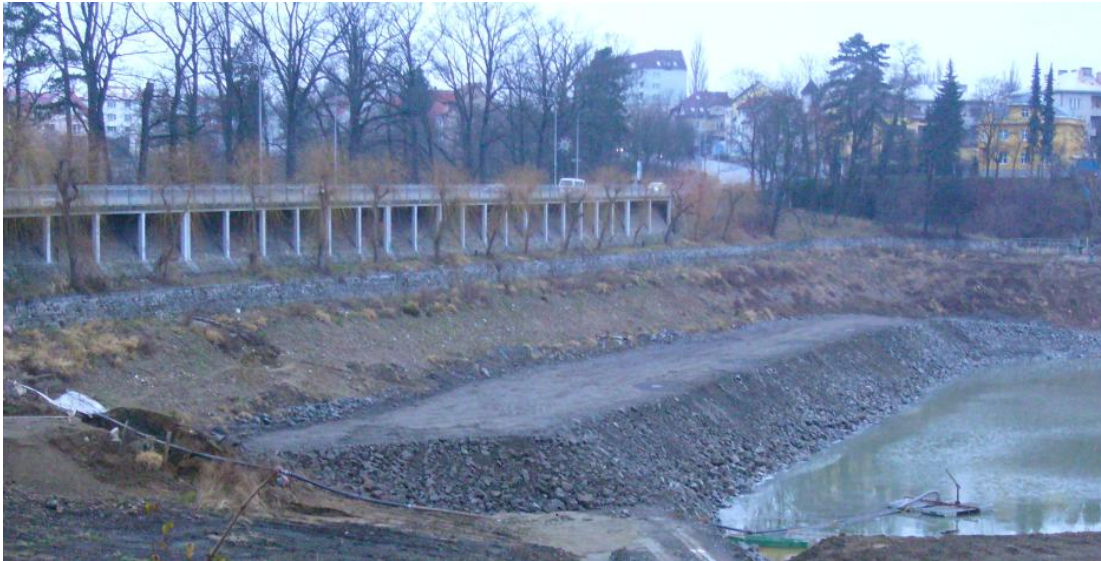
Obr. 7: Oprava hráze Jordánu přísypem lomovým kamenem (Řežábek, 2013). Foto: Pavel Řežábek.

Jak se ale později objevilo, hráz rybníka Jordán nevydrží zcela všechno a po povodních z června 2013 se začaly objevovat trhliny. Proto radnice města Tábor v září 2013 rozhodla, že provede její zpevňování. Manažer odbahnění Jordánu Karel Hotový k tomu řekl: “Musíme zjistit, kam dílo vede, a hráz zasanovat. Všechny práce ale budou dělané ze dna rybníka u paty hráze v místě, kde je běžně voda” (MF dnes, 2013).

Na zpevnění paty hlavní hráze Jordánu bylo nutno vypracovat prováděcí projekt. Po vyhodnocení složení hráze na základě vrtů byl proveden statický výpočet hlavní hráze Jordánu. Výsledek nebyl dobrý. Hráz vyžaduje řádné zpevnění tak, aby byla bezpečná. Zároveň s přípravou projektu bylo rozhodnuto, že tato stabilizace musí být provedena v době, kdy je voda vypuštěna. Větší přítok vody by přibrzdil i odhalování původních historických výpustí, které musí být rovněž řádně utěsněny, aby se jimi nedostávala voda do tělesa hráze. Zpevnění návodní strany hráze si samozřejmě vyžádalo i odstranění konstrukcí nyní odhalených historických výpustí. Archeologové již s jejich výzkumem skončili a lze je tedy odstranit. Podle výsledku pak byla připravena realizační dokumentace zpevnění paty hlavní hráze Jordánu (Hotový a kol., 2013). Realizace druhé etapy – dorovnání kamenného záhozu až k ochozu s vrbami pod hrází – závisí na výsledku statických posudků a chování hráze. (Obr. 7) (Hotový a kol., 2013).

V době vytváření bakalářské práce je již pata hlavní hráze Jordánu zpevněna, ale stále se provádí další měření, aby nedocházelo k posuvu a průsaku. Dle mého názoru se postupovalo správně. Hráz je maximálně frekventovaná. Je to prakticky jediná příjezdová komunikace spojující střed města s jeho severní částí a okrajovou částí. Nebylo možné něco zanedbat. Statický posudek nebo prováděcí projekt bez předchozích průzkumných vrtů by byl zcela nelogický. I z toho důvodu, že v patě hráze byla nalezena historická výpusť (jejíž nefunkční potrubí bylo třeba zaslepit, aby voda případně neprosakovala do tělesa hráze) a díky faktu, že hráze nebyla dlouhodobě vystavena většímu tlaku vody, myslím si, že se postupovalo správně.
