**Dendrochronologické datování a stavebně-historické
hodnocení krovu kostela svatého Václava v Lukovanech
(okres Brno-venkov)**

Bakalářská práce

Brno 2017

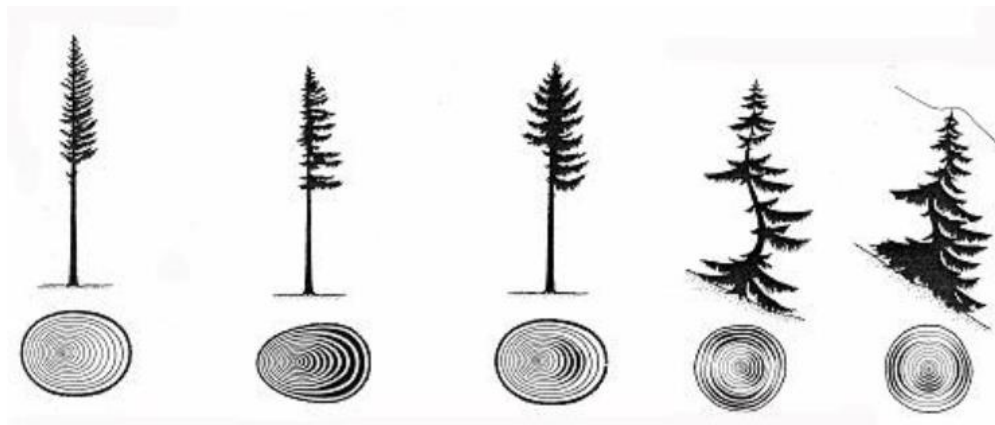
Obrázek 3 Excentrická stavba kmene (Schweingruber 1993)

Letokruhy nejsou vždy po celém obvodu kmene stejně široké. Je-li dřeň uložena mimo střed, vzniká excentricita kmene (viz Obrázek 2). Dochází k tomu vlivem okolí, zatížení sněhem, větrem, kdy je narušen pravidelný výkyv koruny (Obrázek 3) (Schweingruber, 1993). Vznikají tak oblasti s reakčním dřevem, které mají odlišné vlastnosti než běžné dřevo (Gryc, 2005).

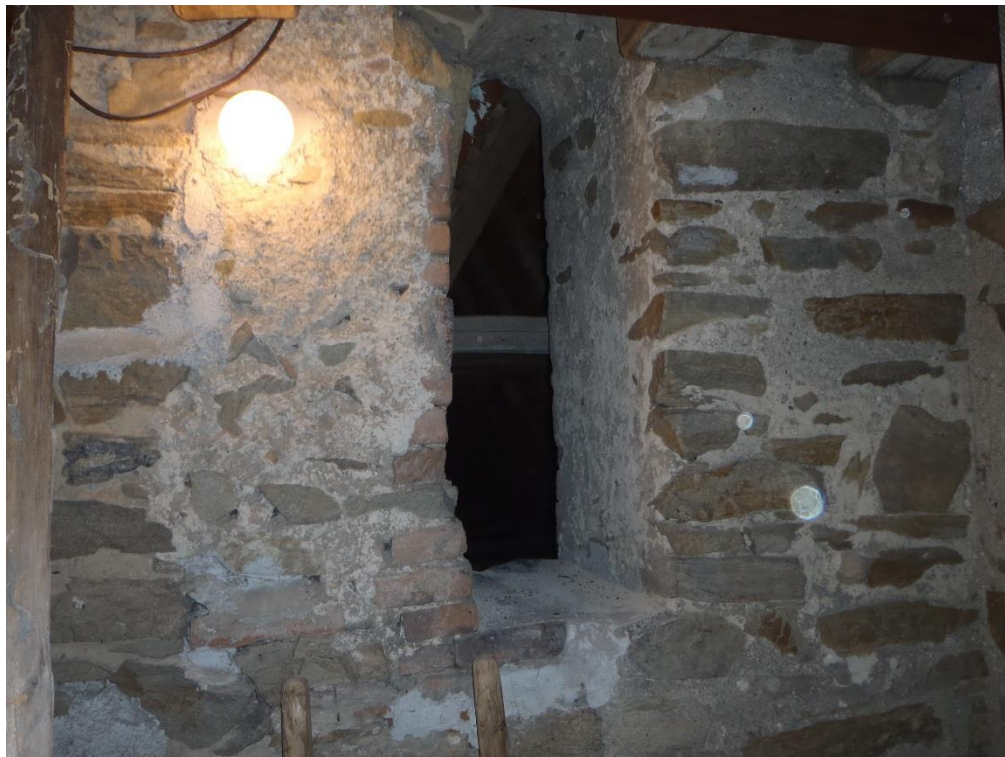
Obrázek 9 Vstup z věže nad klenbu lodi. *Foto: archiv autora.*

Vstup ke krovům nad klenbu lodi, na půdu kostela, je úzkým průlezem v patře věže. (Obrázek 9) Tudy je přístupná podesta s žebříkem. Po něm se sestupuje dolů na půdu chrámové lodi.

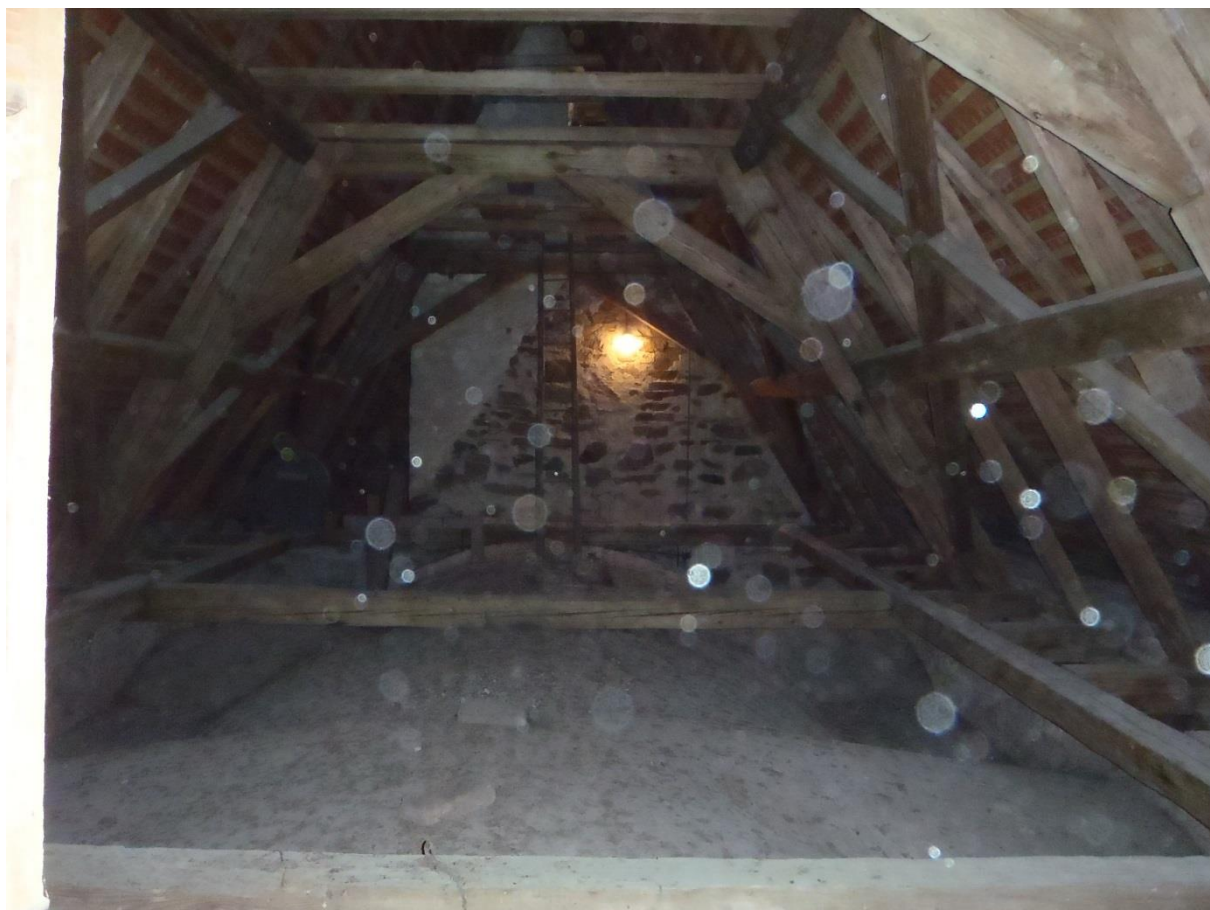
Obrázek 10 Krov nad lodí – jasně viditelné prvky vyspělého hambalkového krovu s ležatou stolicí. *Foto: archiv autora.*

Ověřovaný krov lukovanského kostela představuje vyspělý typ hambalkového krovu s ležatou stolicí. Vyznačuje se samostatnou konstrukcí stolice podélného vázání,

spočívající na vazných trámech v plných vazbách (Obrázek 10). Krokve a hambálky leží na této podpůrné stolici bez tesařského provázání (Obrázek 11).

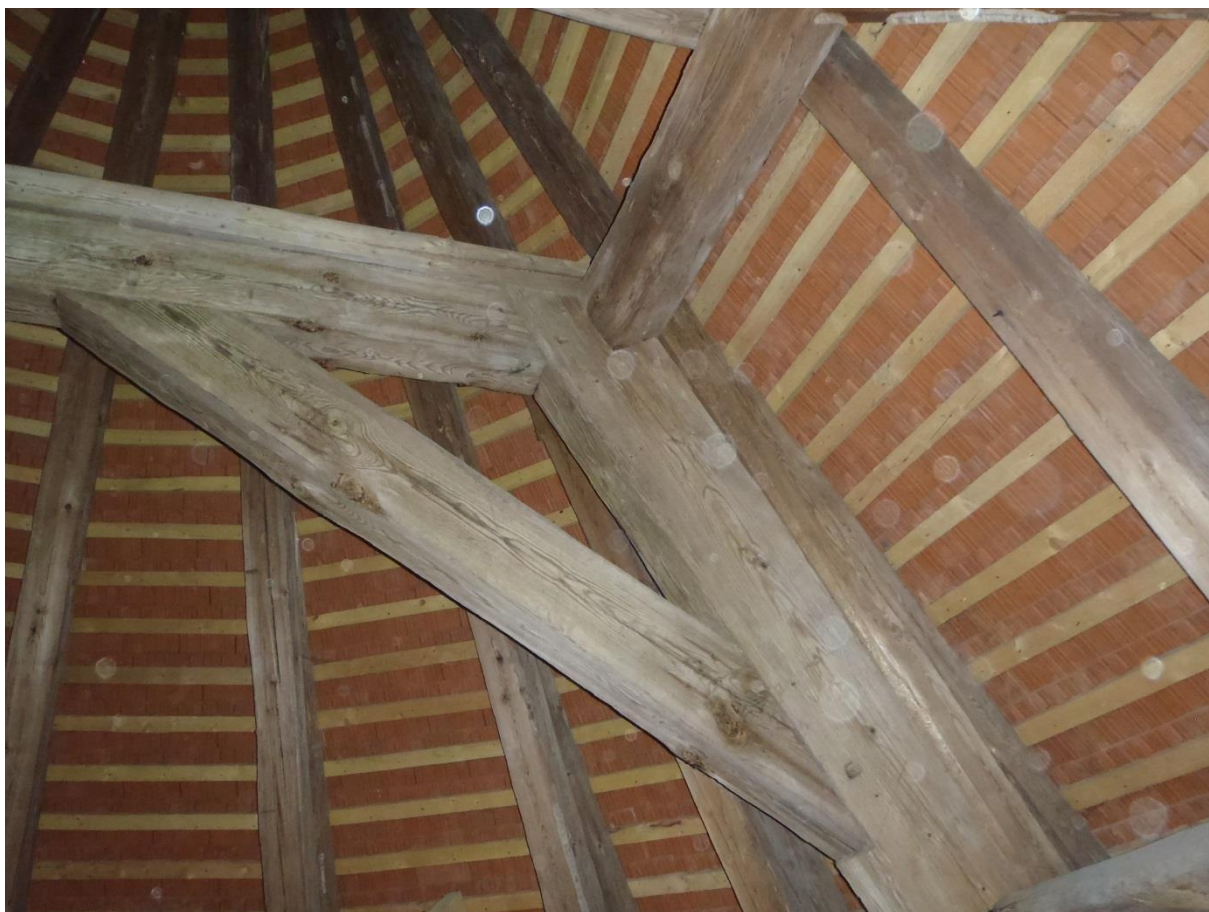
Obrázek 11 Detail provázání krovu nad oltářem. *Foto: archiv autora.*

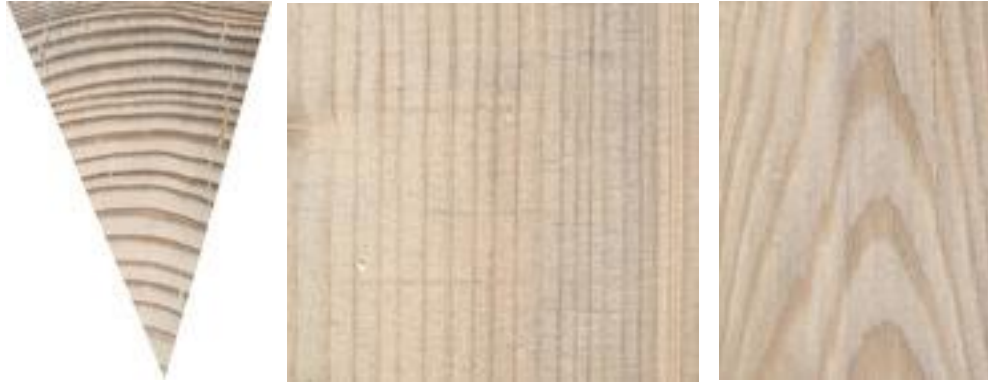
Obrázek 15 Transverzální, radiální a tangenciální řez jedle (*wood.mendelu.cz*).

Jedlové dřevo nemívá odlišeno jádro a běl, pouze u čerstvě skáceného dříví by mohla být patrná běl a světlejší vyzrálé dřevo. Barva dřeva bývá šedobílá až hnědošedá, letokruhy bývají dobře zřetelné se středně ostrým přechodem od jarního k letnímu dřevu v rámci letokruhu, pryskyřičné kanálky nebývají přítomny (Šlezingerová, Gandelová, 2005).

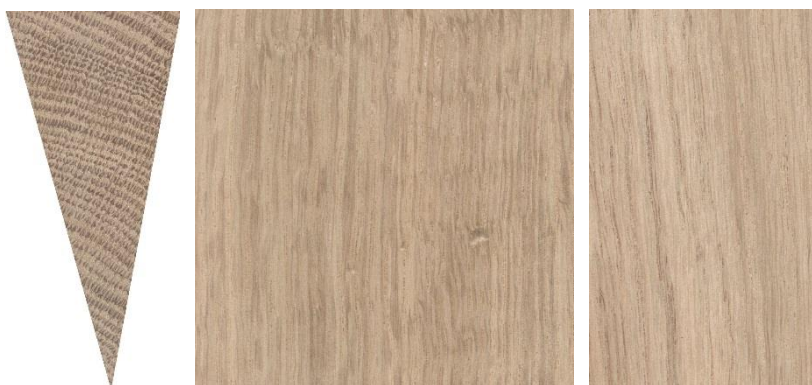
Obrázek 17 Transverzální, radiální a tangenciální řez dubu (*wood.mendelu.cz*).

Dubové dřevo mívá vylišeno jádro a běl, běl bývá úzká nažloutlá až světlehnědá, jádro světle až tmavohnědé. Dřevo s typickou kruhovitě pórovitou stavbou se zřetelnou hranicí mezi letokruhy i hranicí mezi jarním a letním dřevem v rámci letokruhu (Obrázek

15). Makropóry (široké jarní cévy) tvoří v zóně jarního dřeva zřetelné póry, na podélných řezech zřetelné rýhy. Mikropóry (úzké letní cévy) vytváří na příčném řezu v zóně letního dřeva světlé radiální pásy (radiální seskupení cév). Dřeňové paprsky zřetelné na všech řezech, na příčném řezu tvoří viditelné pásy kolmé k letokruhům, na radiálním řezu křivolaká lesklá zrcadla a na tangenciálním řezu až několik cm vysoké tmavší pásy (Šlezingerová, Gandelová, 2005).
