**DIPLOMOVÁ PRÁCE**

**Hodnocení technického stavu osobního automobilu bez  
demontáže funkčních skupin**

Diplomová práce

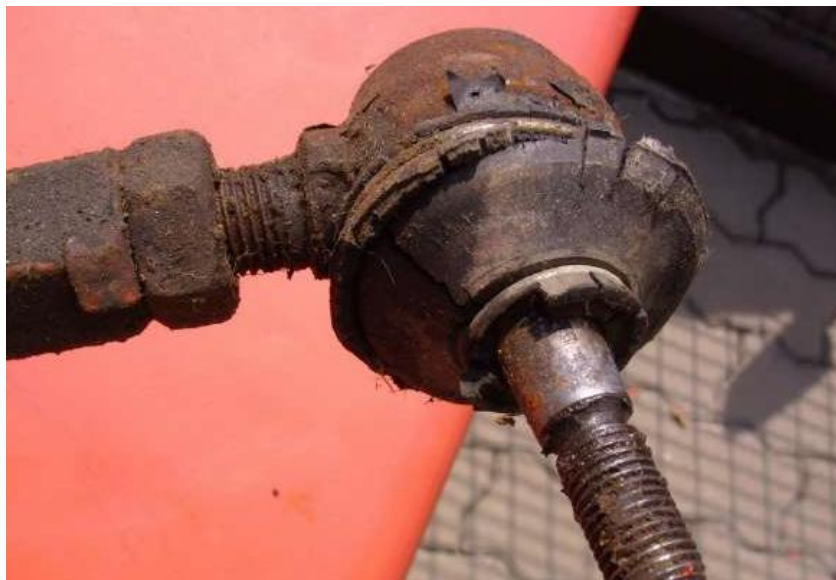
**Obr. 2** Vadný kulový čep

Porucha	Příčina
Čep netěsní	poškozené prachovky kulového čepu
Hluk z oblasti čepu	Nadměrná vůle v sedle čepu – čep je opotřeben
Hodnoty geometrie nejsou v toleranci	Nadměrná vůle v sedle čepu – čep opotřeben
Nemožnost seřízení požadovaných hodnot	Poškozený závit čepu

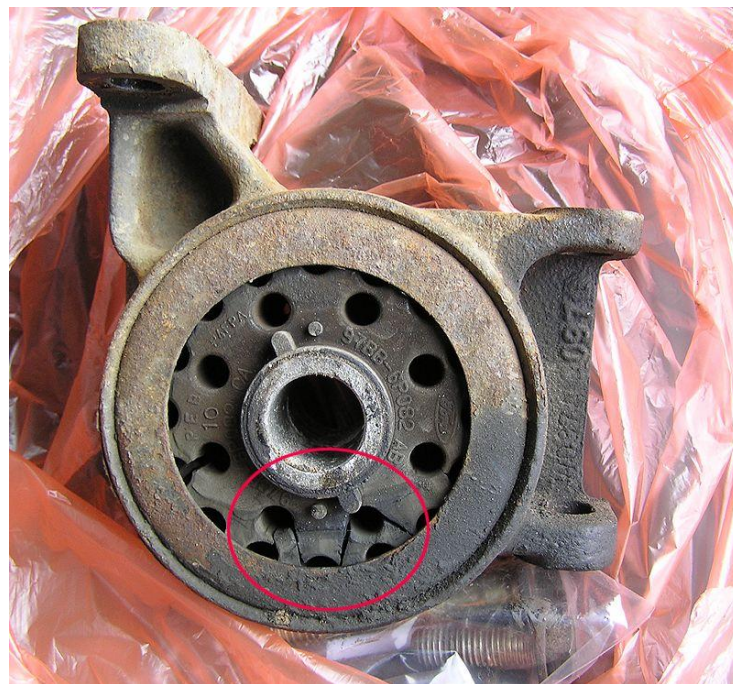
**Obr. 3 Vadný silentblok**

Porucha	Příčina
Zhoršené jízdní vlastnosti vozidla	Poškozený (utržený) silentblok, opotřeбенý pružící materiál silentbloku Viz. Obr.3
Hluk v oblasti uložení v silentbloku	Poškozený (utržený) silentblok, vůle v uložení silentbloku Viz. Obr.3

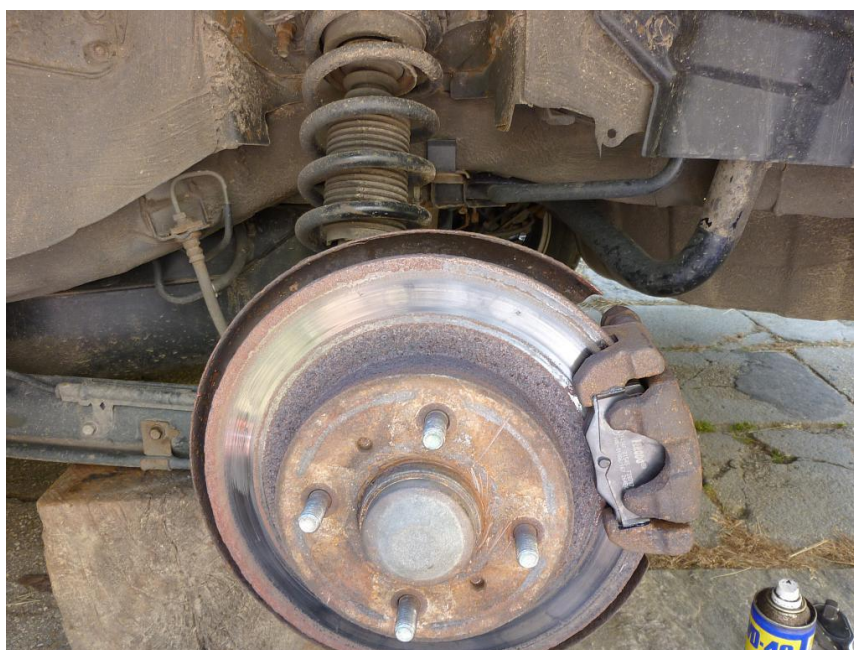
**Obr. 4 Nerovnoměrně opotřebený kotouč**

Porucha	Příčina
Vibrace volantu při brzdění	kotouč je zdeformovaný vlivem tepelného namáhání, kotouč je nerovnoměrně opotřebený
Stáčení vozidla do strany během brzdění	mastné brzdové desky na jedné straně (nerovnoměrný účinek), váznuací brzdové desky na jedné straně, přidřené pístky či válečky
Zvýšená hlučnost	vlivem opotřebení třecích segmentů brzdových desek či čelistí dochází ke kontaktu kotouče (bubnu) s nosným prvkem, váznuací brzdové desky či čelisti (neustálý kontakt s kotoučem (bubnem), přidřené pístky či válečky
Dlouhý chod pedálu s nízkým odporem	zavzdušněná brzdová soustava, nesprávné seřízení čelistí bubnové brzdy, nesprávná funkce regulátoru tlaku, netěsnost brzdového systému, vadné hadice (při brzdění zvětšují svůj objem)
Přehřívání brzdového systému	váznuací desky či čelisti, přidřené pístky či válečky, špatná průchodnost brzdových hadic, způsobující zbytkový tlak v hydraulickém okruhu po uvolnění pedálu, špatné seřízení ruční brzdy,

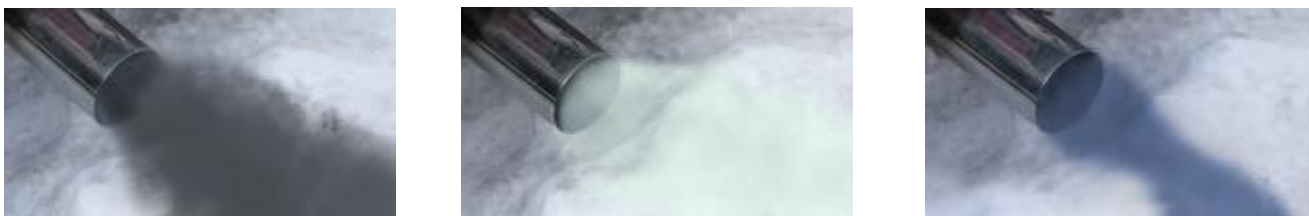
**Obr. 7 Ilustrace černého, bílého a modrého kouře**

opotřebené turbodmychadlo, nefunkční nebo odstraněný filtr pevných částic, neodborný zásah do řídicí jednotky (chip tuning) viz. Obr.7
Hluk v oblasti plochého řemene	vadné ložisko napínací či vodící kladky, vadné ložisko alternátoru, opotřebený řemen
Průsak chladicí kapaliny v oblasti chladiče	koróze chladiče, defekt hadice vedení chladicí kapaliny, vadný spoj
Tlakování do chladicí kapaliny	vadné těsnění pod hlavou válců, prasklá hlava válců, prasklý blok motoru [12]

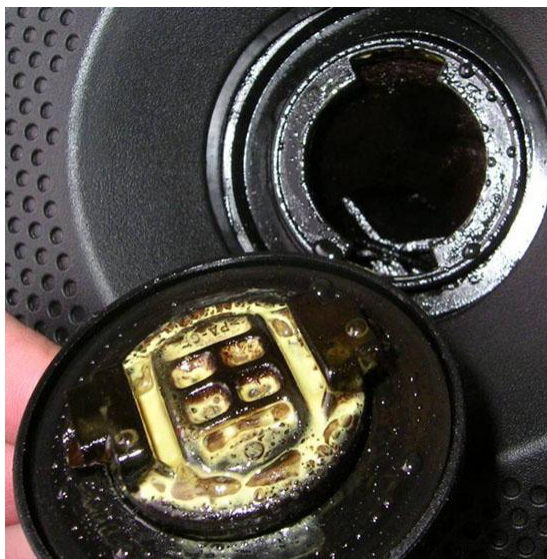
**Obr. 8 Voda v oleji**

Porucha	Příčina
Voda v oleji (emulze např. na víku nalévání oleje)	vadné těsnění pod hlavou motoru, defektní chladič oleje viz. Obr.8
Únik oleje	vadný některý těsnicí prvek, špatné dotažení či smontování dílů
Modrý kouř z výfuku	pístní kroužky propouštějí olej do válce nebo netěsní ventily. Motor je silně opotřebovaný viz. Obr.7
Bílý kouř z výfuku	únik chladicí kapaliny do spalovacího systému. Špatné těsnění pod hlavou motoru nebo prasklá hlava motoru. viz. Obr.7
Černý kouř (diesel)	špatné nastavení vstřikovacího čerpadla, špatná funkce EGR ventilu,

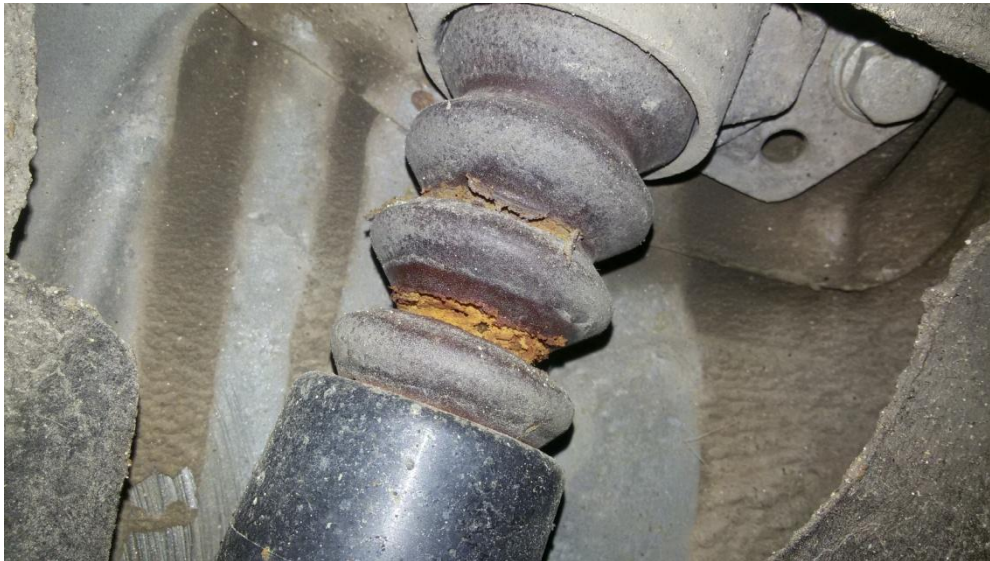
**Obr. 9 Vadný doraz tlumiče**

Zjištěno: vadný doraz levého zadního tlumiče (viz. Obr. 9), tlumiče bez zjevného úniku kapaliny, povrchová koroze zadních tlumičů (viz. Obr. 10), přední tlumiče bez zjevných závad

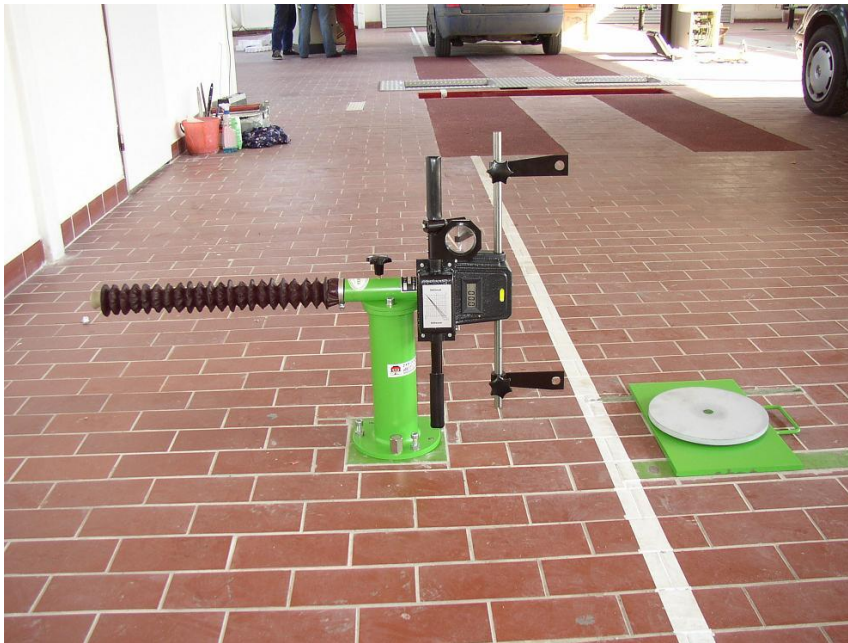
**Obr. 12 Mechanické měřidlo geometrie**

Výhody: rychlý proces měření, nízké pořizovací náklady, jednoduchost obsluhy, mobilita

Nevýhody: nižší přesnost měření, nemožnost kontroly vzájemného postavení náprav, ovlivnění měření radiální rzivosti kola, vysoká chyba měření záklonu rejdového čepu

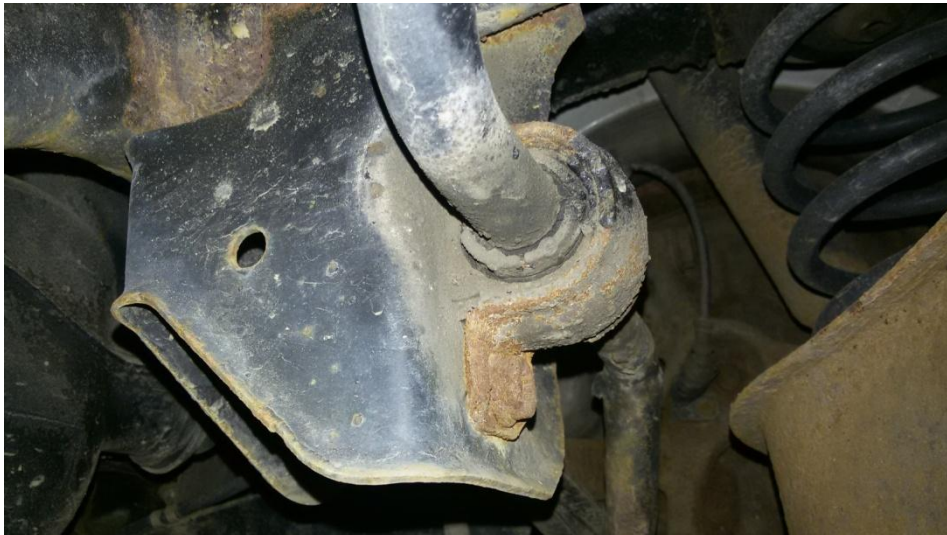
**Obr. 13 Opotřeбенý silentblok stabilizátoru**

Zjištěno: Opotřebení pryžových částí silentbloku stabilizátoru zadní nápravy vlivem povětrnostních a chemických vlivů (Viz. Obr. 13)

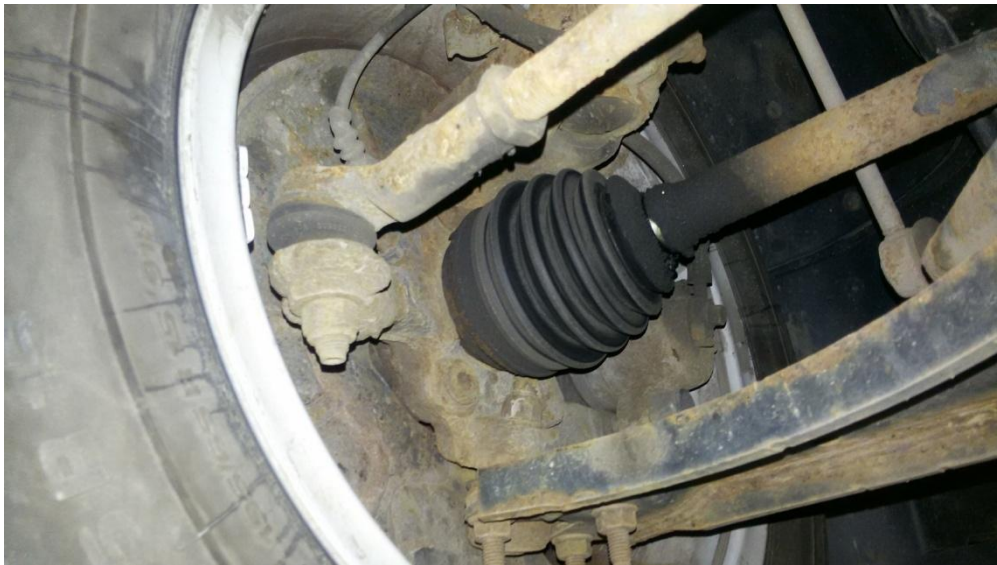
**Obr. 14** Vadná manžeta homokinetického kloubu

Zjištěno: Zjištěna prasklá manžeta homokinetického kloubu levé i pravé přední poloosy (Viz. Obr. 14), včetně úniku mazacího tuku.

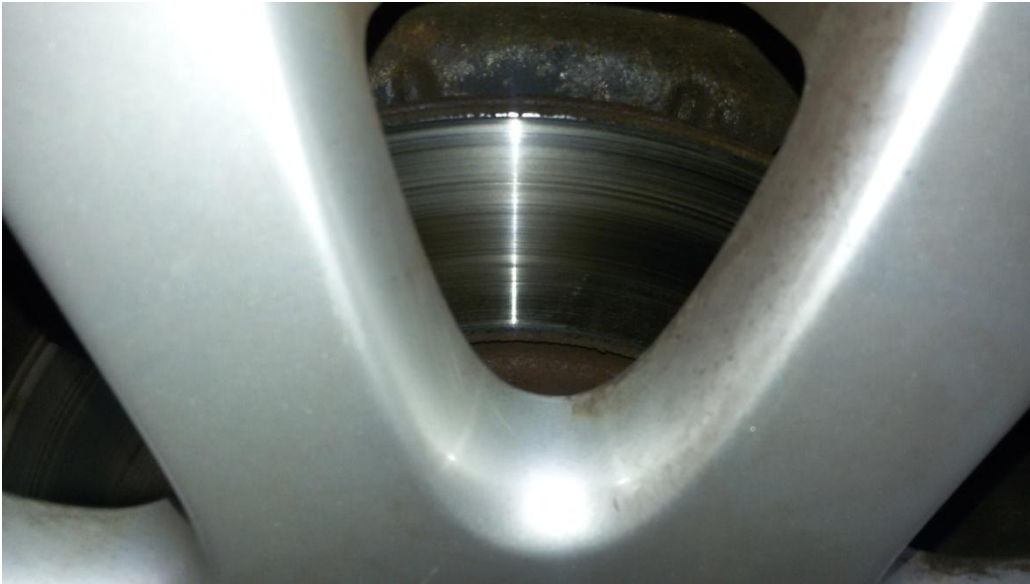
**Obr. 15 Stav brzdových kotoučů**

Zjištěno: povrchová koroze brzdových třmenů bez vlivu na funkci, celkově systém v pořádku

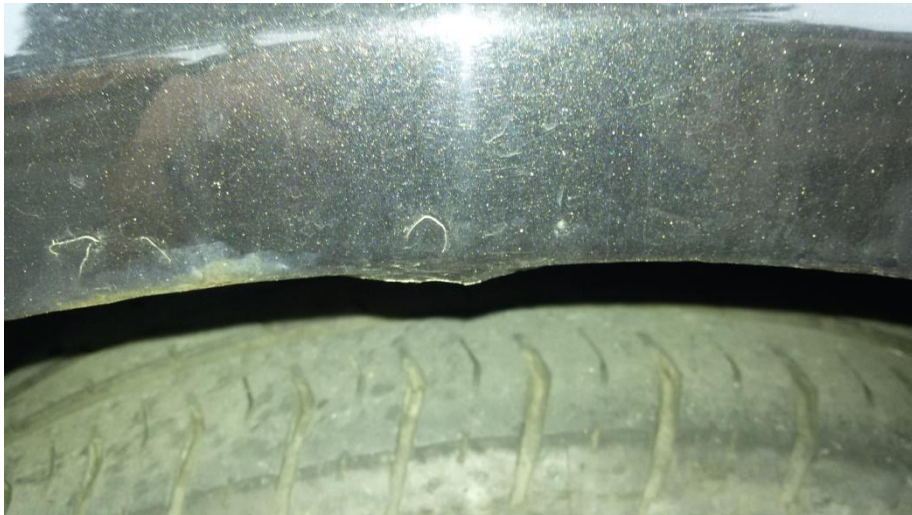
**Obr. 17 Koroze předního blatníku**

Zjištěno: zjištěna koroze pravého i levého předního blatníků (viz. Obr.17), dále zjištěna koroze prahů karoserie (viz. Obr. 18), s vysokým množstvím usazeného písku v záhybech – vozidlo pravděpodobně bylo poškozeno částečným zatopením. Dále zjištěna oprava laku ve spodním rohu předních levých (viz. Obr.19) dveří se znaky neodborného tmelení. Na dveřích zavazadlového prostoru je evidentní nesourodost laku po pravděpodobné opravě. Dále karoserie bez zjevného poškození, lícování dílu nevykazuje známky havárie, čelní, boční ani zadní skla nebyla měněna, identifikátory roku výroby plastových dílů odpovídají roku výroby vozidla. V podvozkové části zjištěna povrchová koroze, neobvyklá pro typ a rok výroby vozu – pravděpodobně známka částečného zatopení. Oblast podvozku byla neodborně ošetřena antikoročním asfaltovým nástřikem, ovšem bez demontáže dalších dílů – vynechaná místa např. pod brzdovými trubkami.

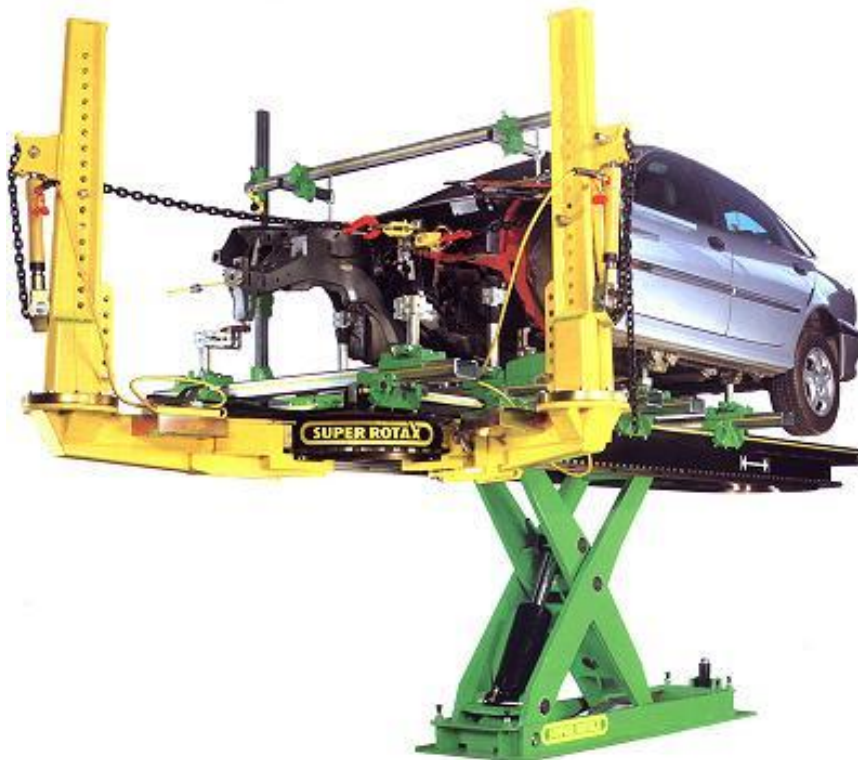
Nejpřesnější možností diagnostiky je umístění vozidla na laserovou měřicí stoličce (viz. Obr.20), která dle definovaných bodů pro konkrétní typ automobilu provede měření karoserie a srovnání s referenčními hodnotami, určenými výrobcem pro nový automobil. Deformaci karoserie je také částečně možno identifikovat při měření geometrie náprav.

Výhody: velmi přesný způsob diagnostiky

Nevýhody: vysoká náročnost zkoušky, požadavek na drahé měřicí zařízení, časová náročnost.
