HYDROMORFOLOGICKÉ HODNOCENÍ
VODNÍHO TOKU LUŽEC

Přílohy

Bakalant: Ondřej Vopat

2024

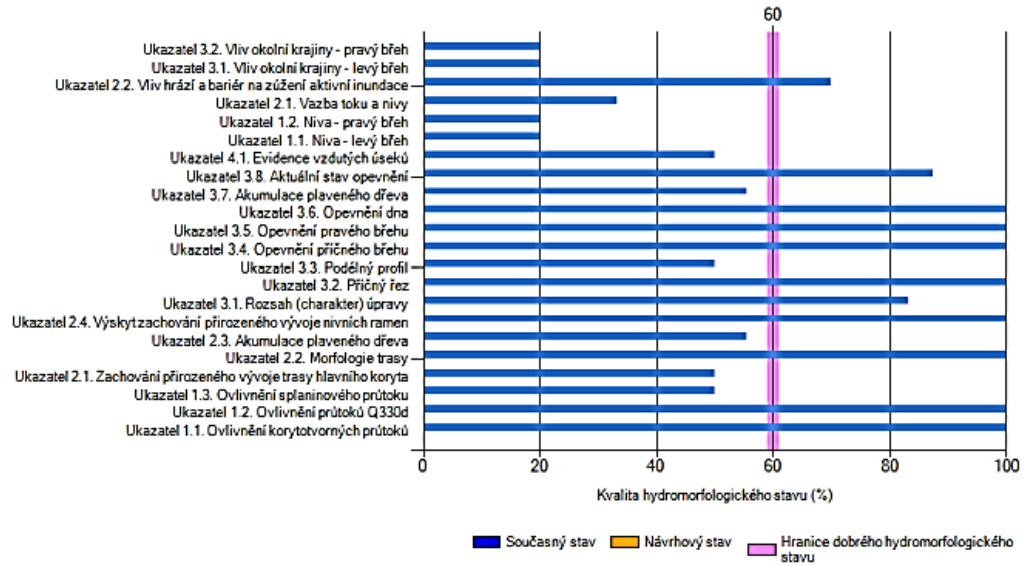
Př. 1 - Graf vyhodnocených kritérií úseku 1 (<http://fluvialmorphology.cz/>)

Současný stav:	Návrhový stav:
1. kritérium - Hydromorfologický a splavinový režim	70,4%	
2. kritérium - Morfologie trasy a korytové procesy	80%	
3. kritérium - Morfologie koryta	73,3%	
4. kritérium - Ovlivnění vývoje podélného profilu a migrační propustnosti vodního toku	70%	
Výsledné vyhodnocení toku	74,7%

Současný stav:	Návrhový stav:
1. kritérium - Odklon využití údolní nivy nebo svahů údolí od přírodního stavu	26,1%	
2. kritérium - Ekologické vazby toku a údolní nivy	24,9%	
3. kritérium - Vliv okolní krajiny	26,1%	
Výsledné vyhodnocení nivy	25,7%

Současný stav	Návrhový stav	Změna HMF stavu
Hydromorfologický stav toku	74,7%		
Hydromorfologický stav nivy	25,7%

Výsledné hodnocení současného stavu dosahuje dobrého hydromorfologického stavu toku a nedosahuje dobrého hydromorfologického stavu údolní nivy.

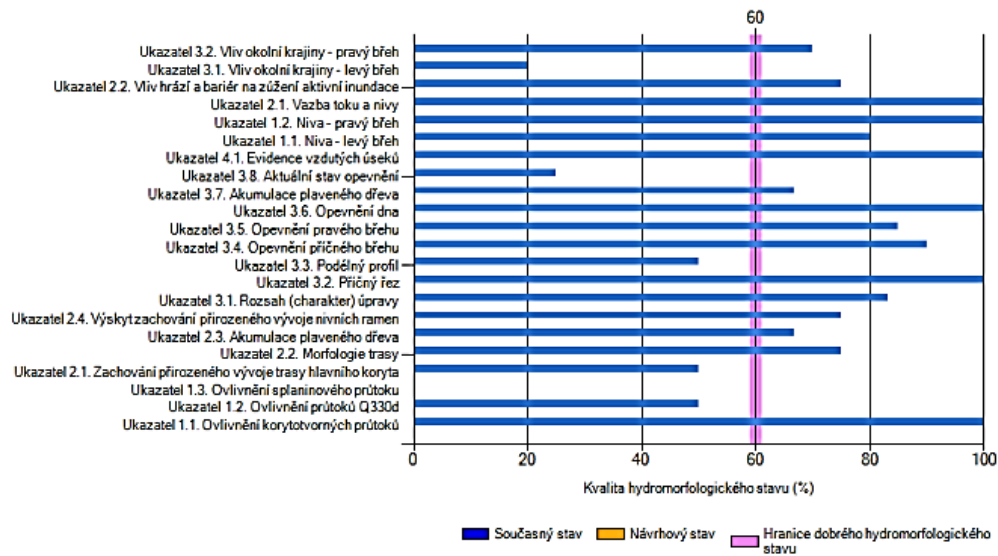
Současný stav:	Návrhový stav:
1. kritérium - Hydromorfologický a splavinový režim	25,6%	
2. kritérium - Morfologie trasy a korytové procesy	45,9%	
3. kritérium - Morfologie koryta	53,7%	
4. kritérium - Ovlivnění vývoje podélného profilu a migrační prostupnosti vodního toku	84,8%	
Výsledné vyhodnocení toku	45,8%

Současný stav:	Návrhový stav:
1. kritérium - Odklon využití údolní nivy nebo svahů údolí od přírodního stavu	94,4%	
2. kritérium - Ekologické vazby toku a údolní nivy	78,0%	
3. kritérium - Vliv okolní krajiny	53,3%	
Výsledné vyhodnocení nivy	82,5%

Současný stav	Návrhový stav	Změna HMF stavu
Hydromorfologický stav toku	45,8%		
Hydromorfologický stav nivy	82,5%

Výsledné hodnocení současného stavu nedosahuje dobrého hydromorfologického stavu toku a dosahuje dobrého hydromorfologického stavu údolní nivy.

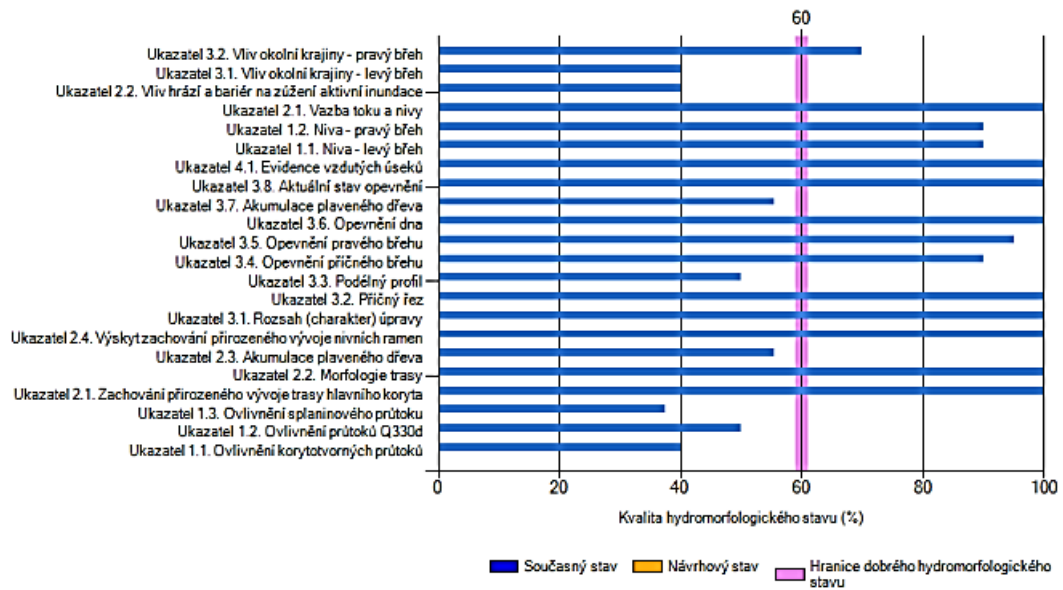
Současný stav:	Návrhový stav:
1. kritérium - Hydromorfologický a splaninový režim	23,5%	
2. kritérium - Morfologie trasy a korytové procesy	95%	
3. kritérium - Morfologie koryta	72,1%	
4. kritérium - Ovlivnění vývoje podélného profilu a migrační propustnosti vodního toku	100%	
Výsledné vyhodnocení toku	75,9%

Současný stav:	Návrhový stav:
1. kritérium - Odklon využití údolní nivy nebo svahů údolí od přírodního stavu	95,6%	
2. kritérium - Ekologické vazby toku a údolní nivy	67,9%	
3. kritérium - Vliv okolní krajiny	65,2%	
Výsledné vyhodnocení nivy	81,4%

Současný stav	Návrhový stav	Změna HMF stavu
Hydromorfologický stav toku	75,9%		
Hydromorfologický stav nivy	81,4%

Výsledné hodnocení současného stavu dosahuje dobrého hydromorfologického stavu toku a dosahuje dobrého hydromorfologického stavu údolní nivy.

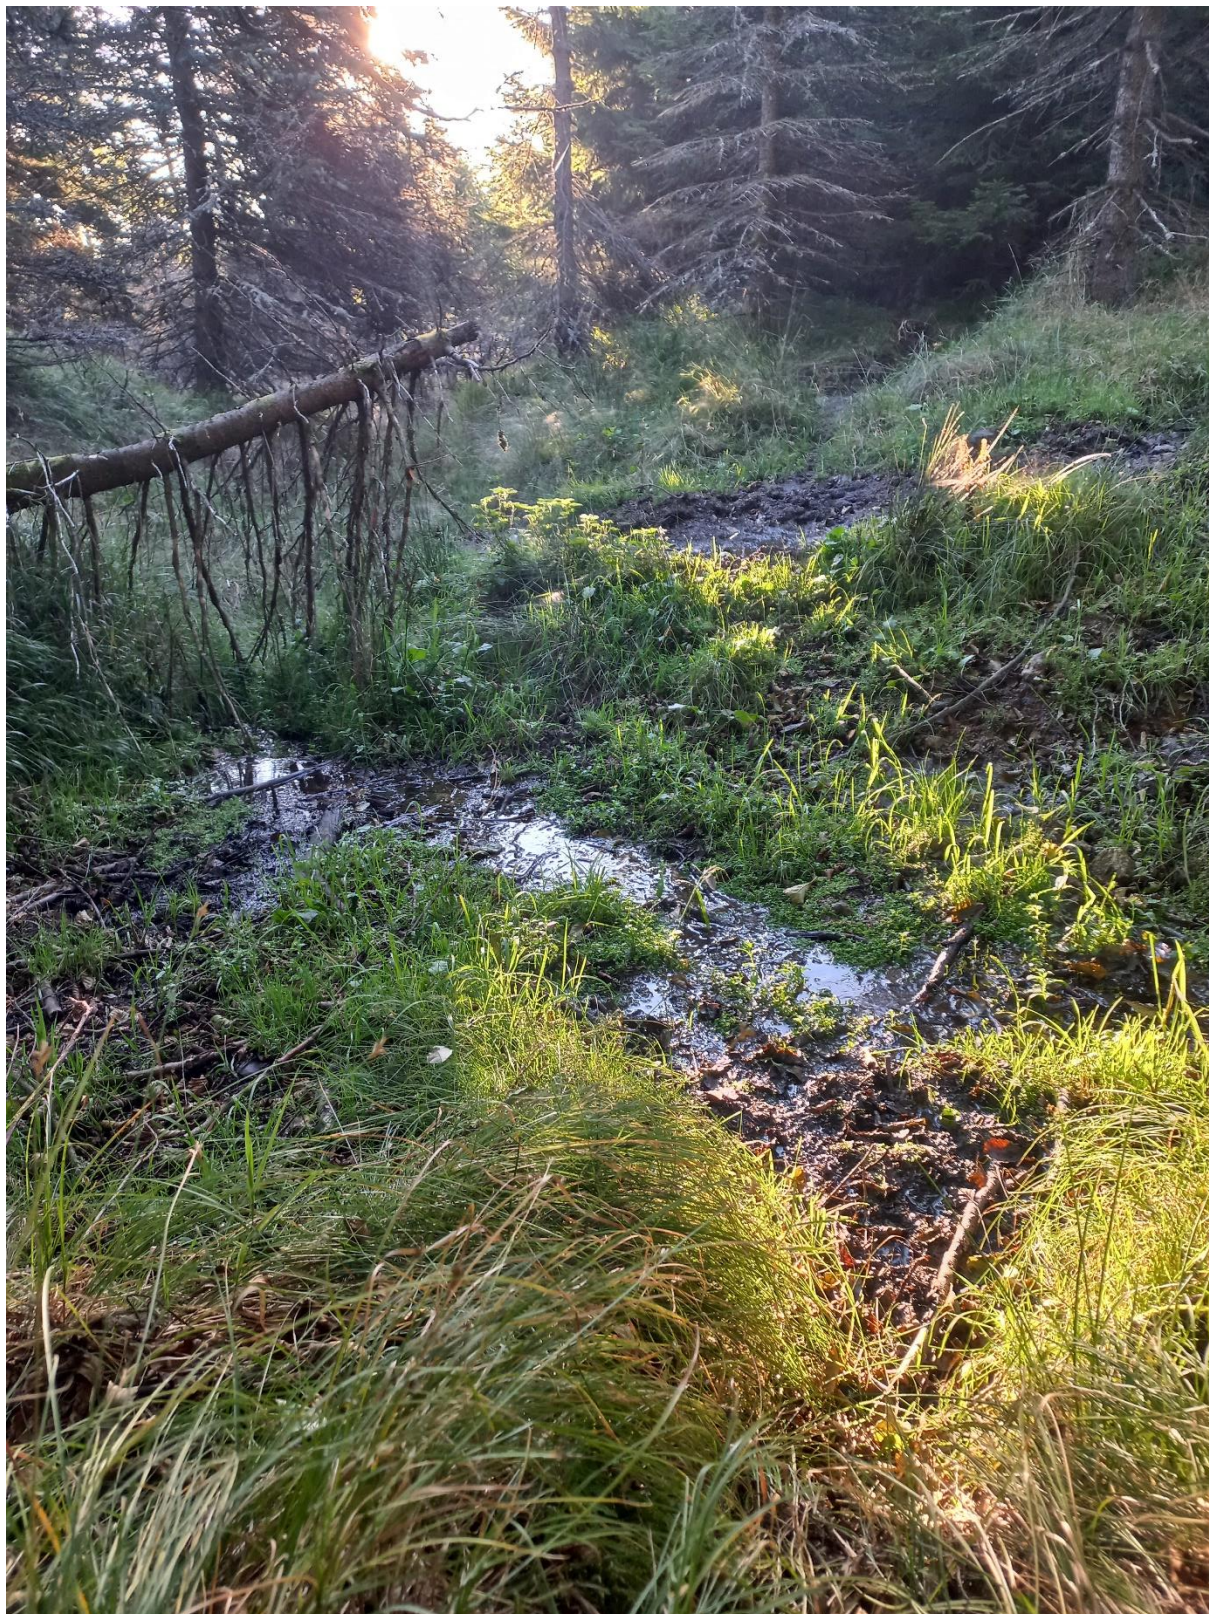
Př. 9 - Pramen toku Lužec v oblasti 8. úseku (zdroj: autor)

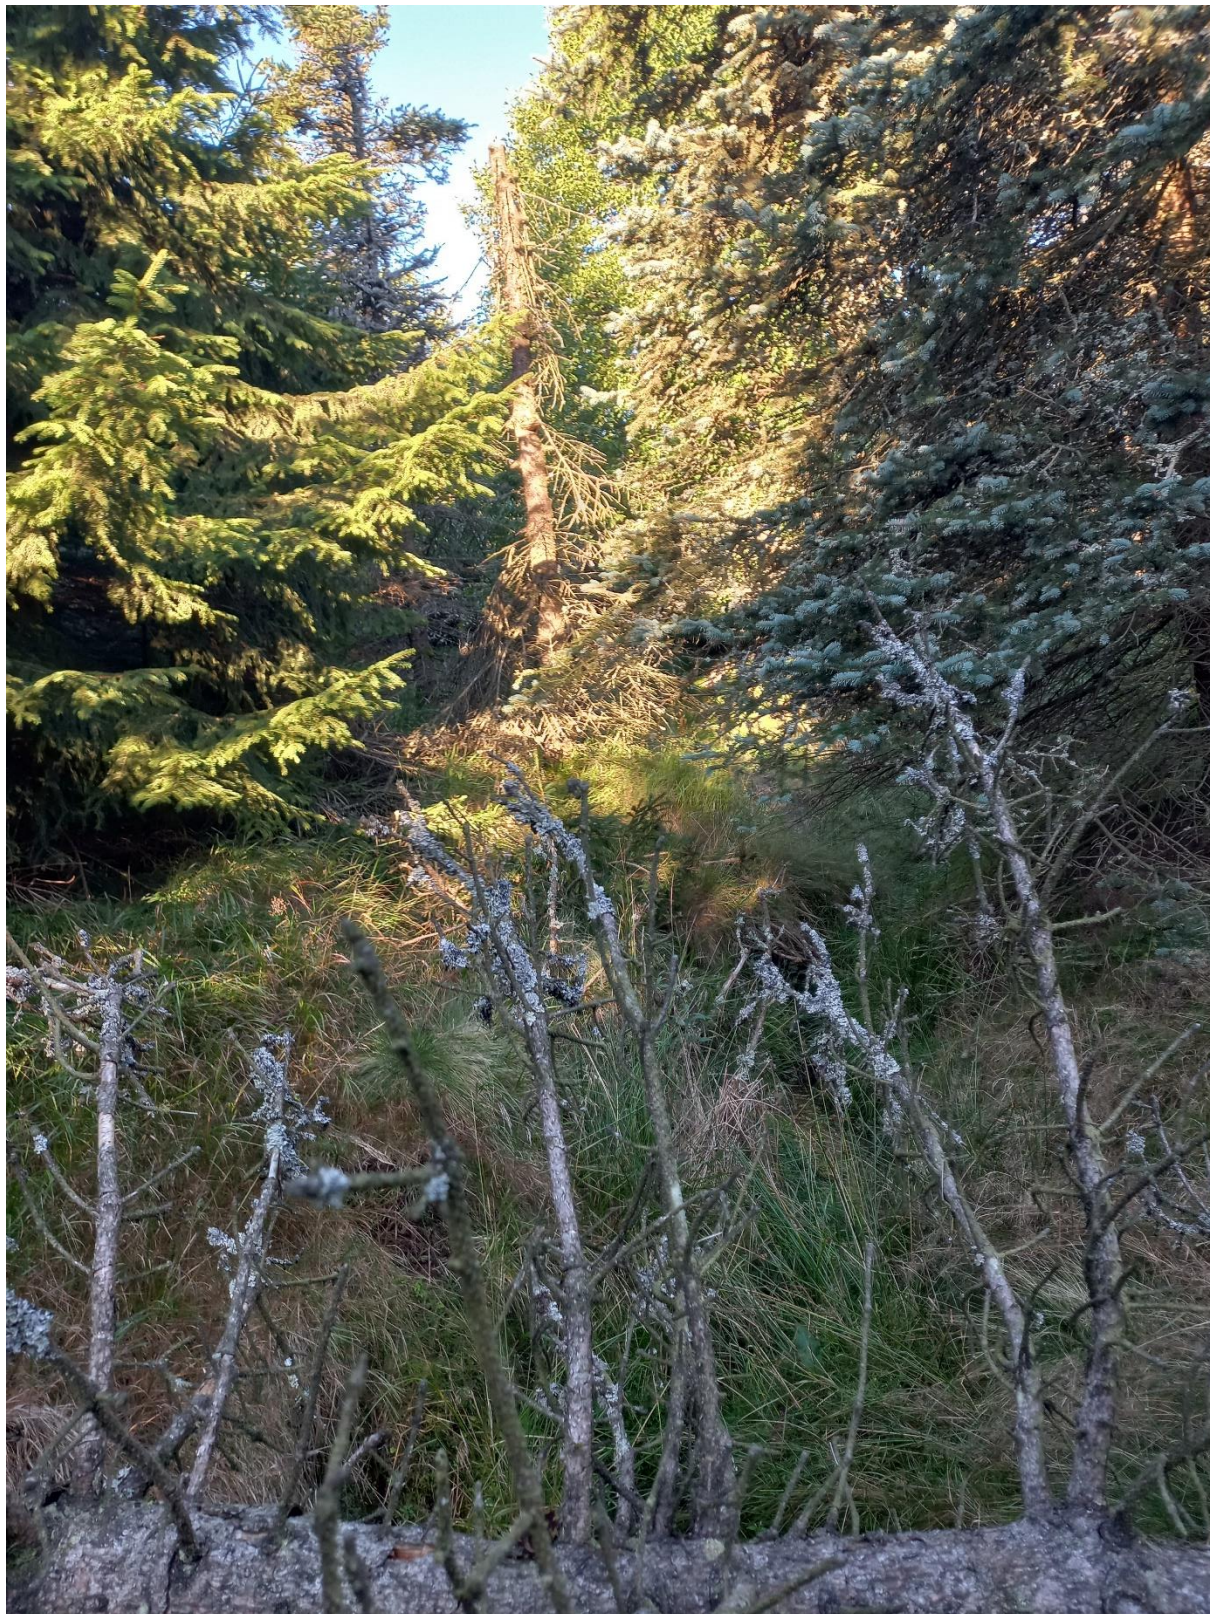
Př. 10 – smrkové monokultury v oblasti 7. úseku (zdroj: autor)

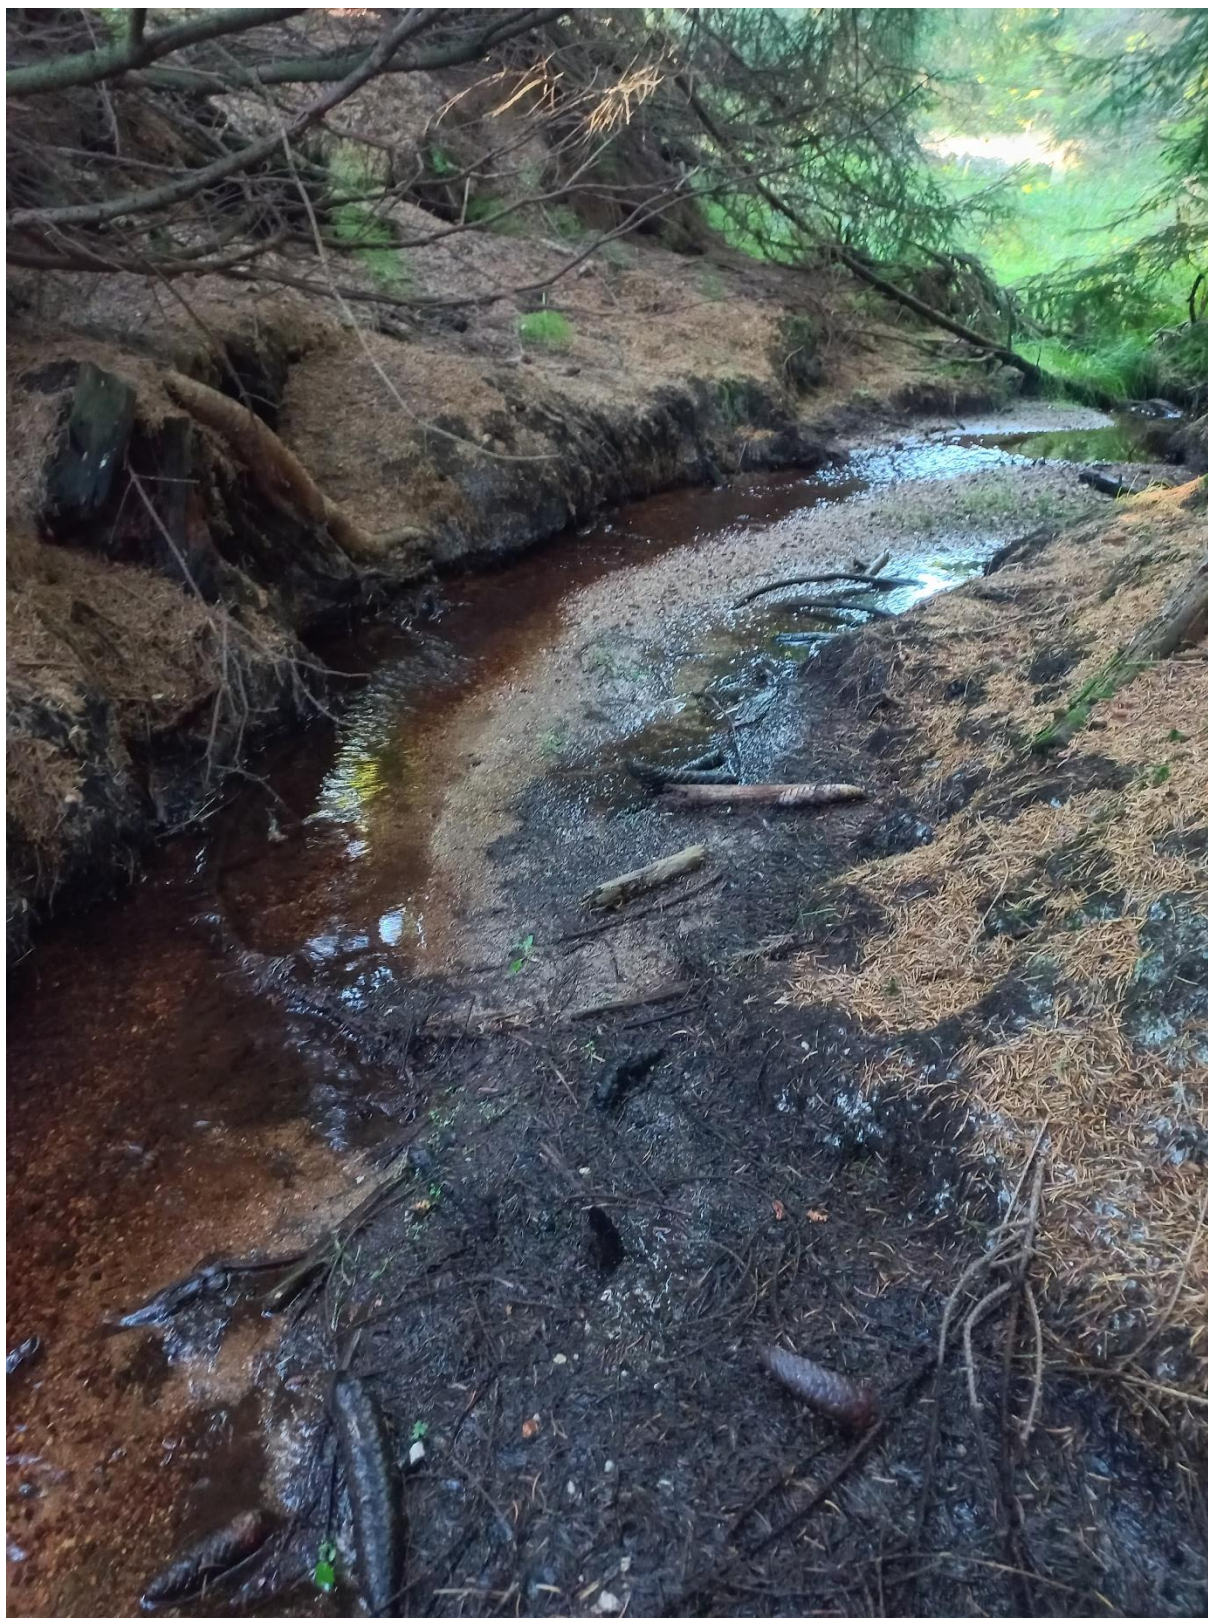
Př. 11 – koryto 8. úseku (přehledné meandrování) (zdroj: autor)

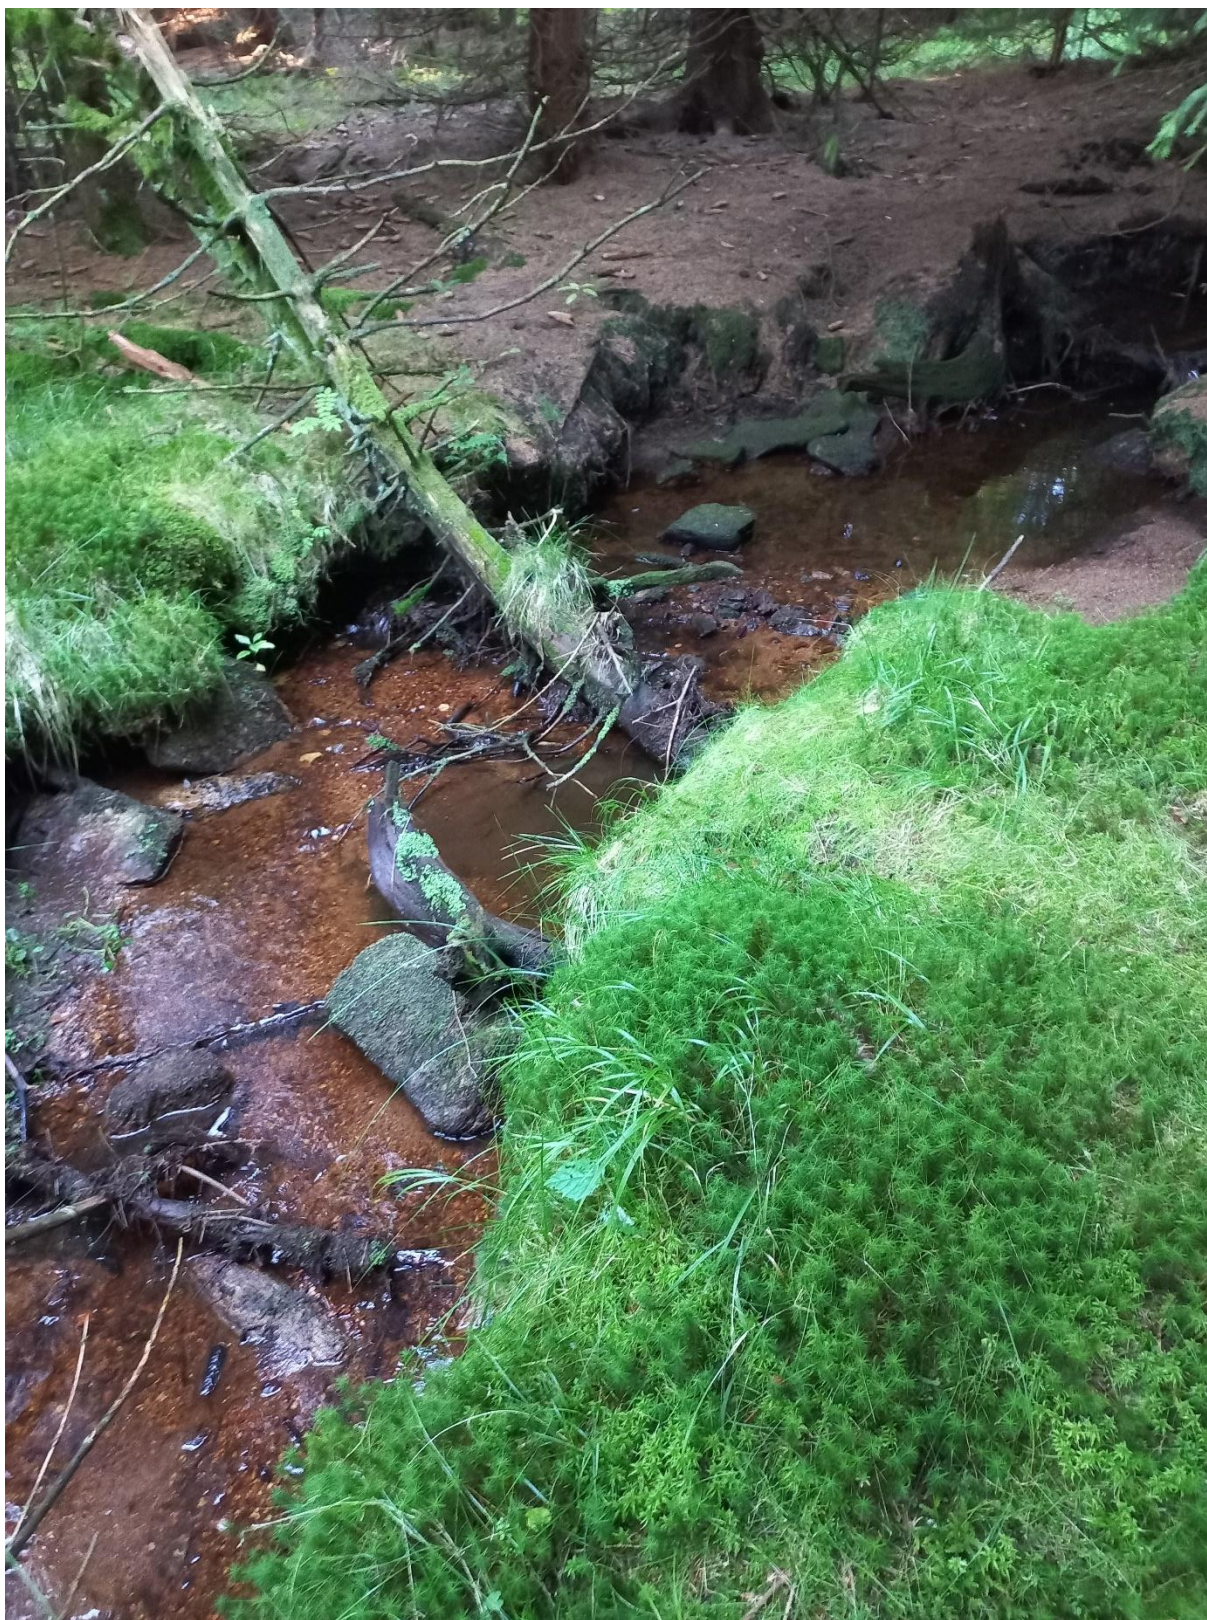
Př. 12 – koryto 8. úseku (spadlé dřeviny v toku) (zdroj: autor)

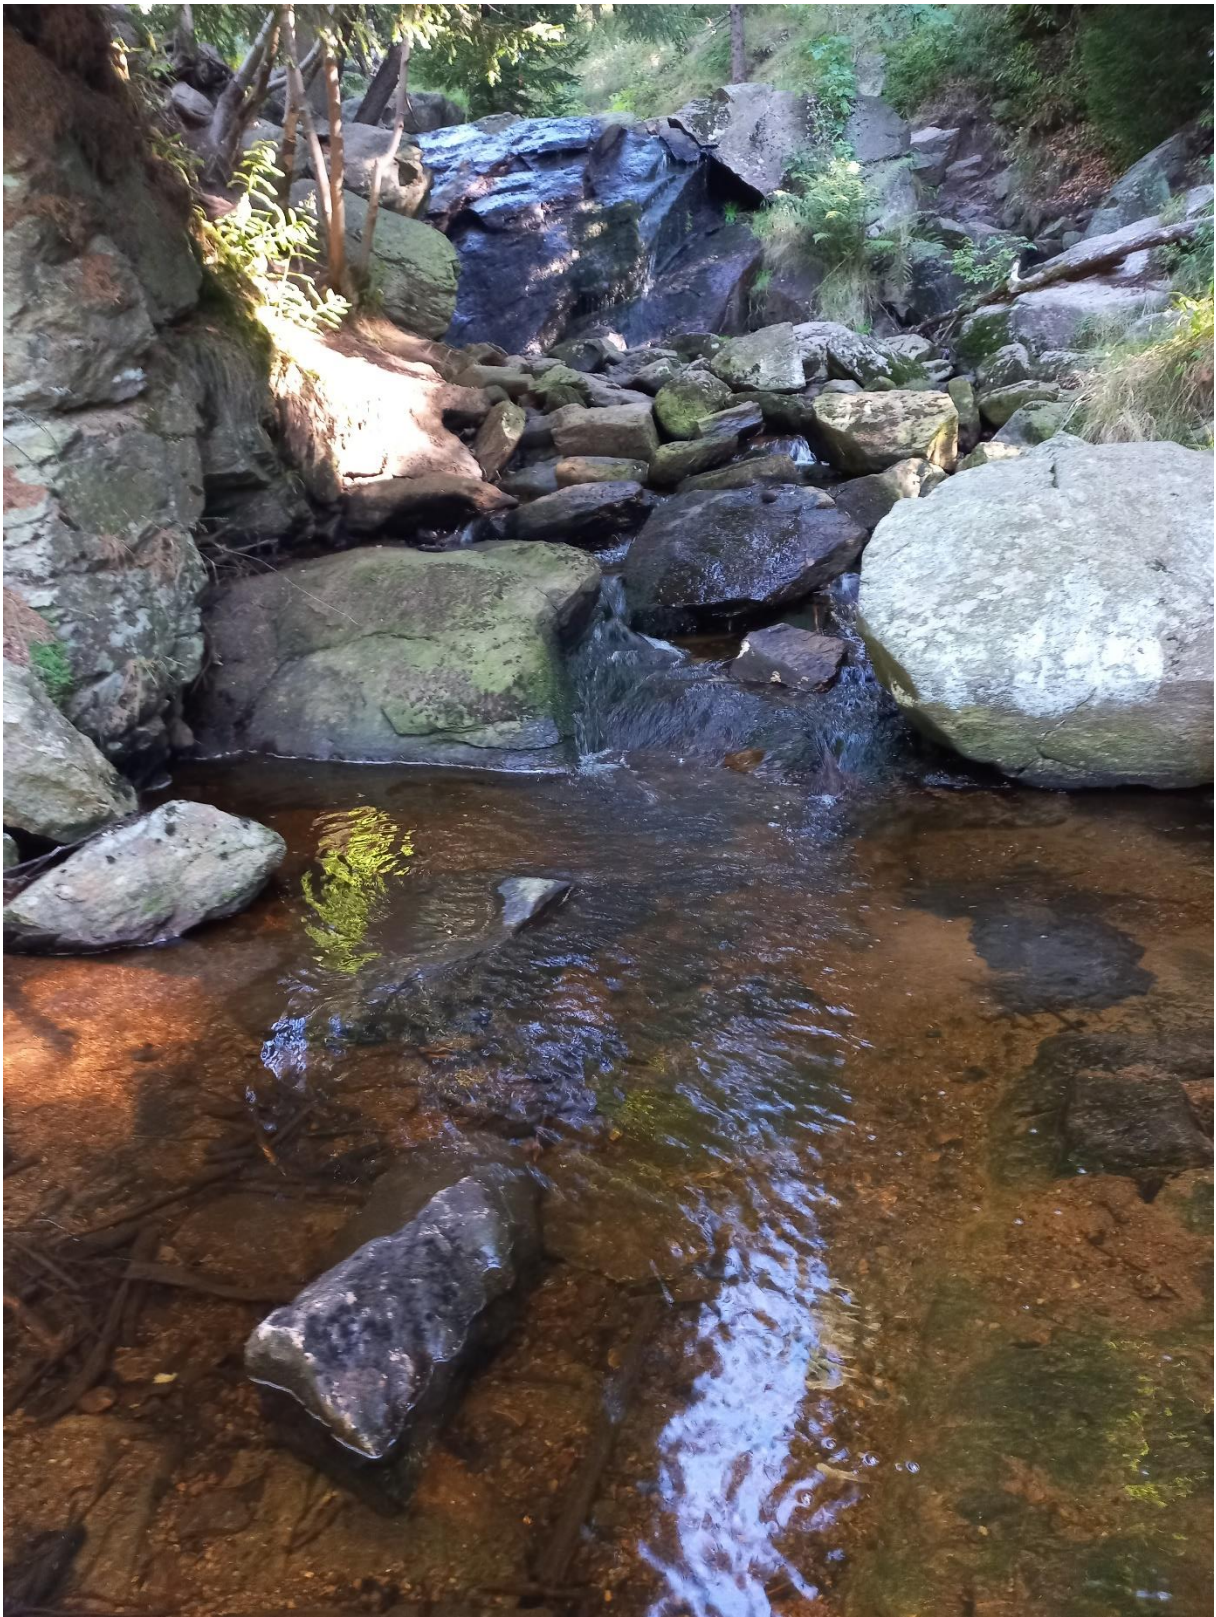
Př. 15 – Helčiny vodopády (zdroj: autor)

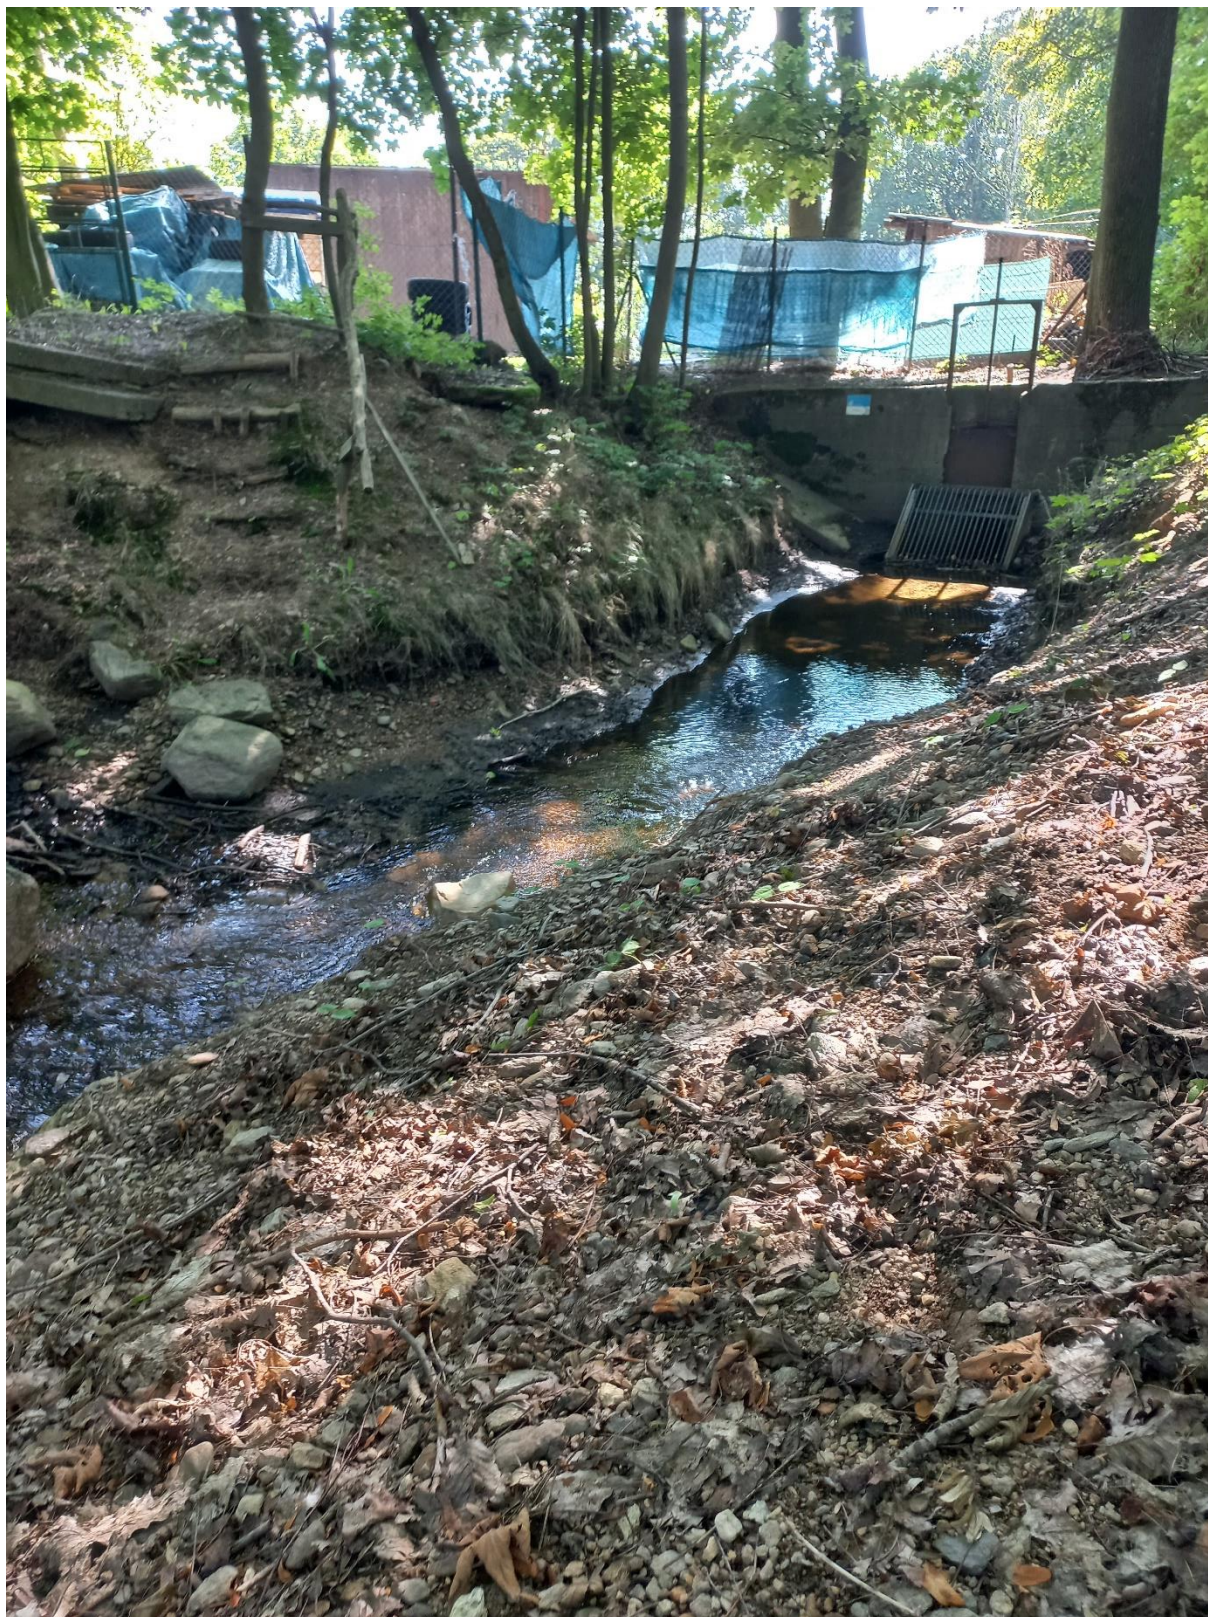
Př. 16 – Bariévní malá hráz (zdroj: autor)
