**HYDROMORFOLOGICKÉ HODNOCENÍ
VODNÍHO TOKU LUŽEC**

Bakalářská práce

Hydromorphological assessment of the watercourse Lužec

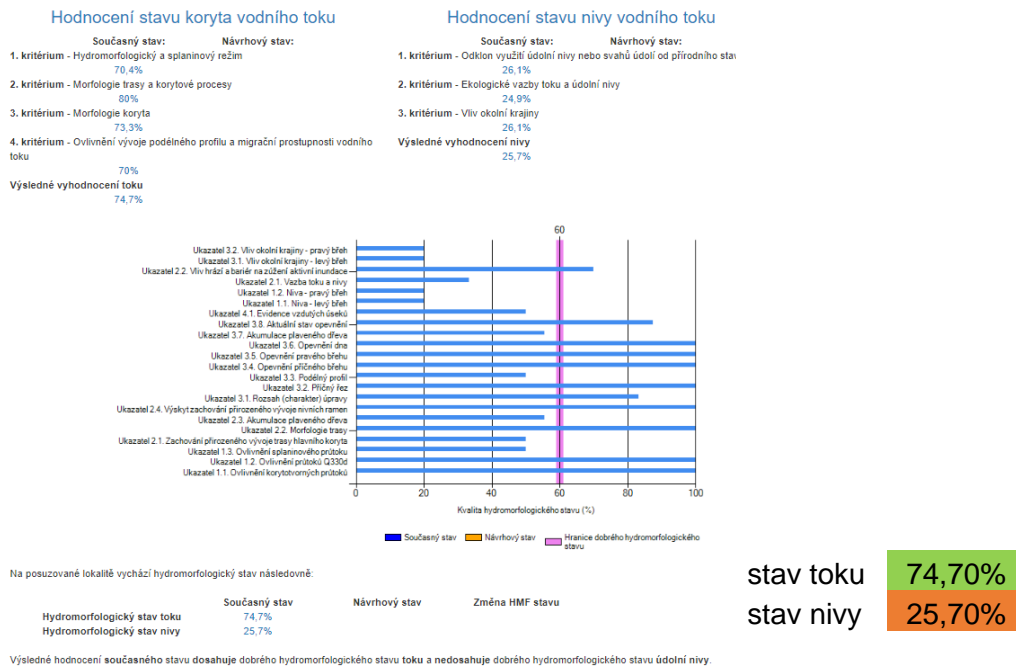
Obrázek (č.5) - Graf vyhodnocených kritérií 1. úseku (SINDLAR Group 2024)

Úsek toku začíná v ústí, kde dochází k soutoku s řekou Bílinou, a protéká městem Jirkov, než končí u soutoku s Novomlýnským rybníkem. Celková délka úseku je 0,51 km. Průtok v tomto úseku je na úrovni 0,07 m³/s. Přirozené meandrující tendence toku vytváří dobrý hydromorfologický stav, hodnocený na 74,70 %. Nicméně, stav nivy je nižší, na úrovni 25,70 % (viz. Obr. č.5 a př. č.1), což odráží vliv antropogenních zásahů, včetně blízkosti ČOV a urbanizovaného prostředí města Jirkov.

Výsledné hodnocení současného stavu, podle metodiky MŽP dosahuje dobrého hydromorfologického stavu toku, ale nedosahuje dobrého hydromorfologického stavu údolní nivy (SINDLAR Group 2024).

Návrhy na zlepšení situace v tomto městském úseku zahrnují revitalizaci břehů s využitím vegetace pro podporu biodiverzity, instalaci dřevěných prahů pro zpomalení toku a vytvoření podmínek pro migraci, a vytvoření mělkých oblastí jako útočiště pro vodní organismy (viz. Návrh 1.). Odstraňování nevhodných překážek by mělo být pravidelné, aby se zajistila lepší migrační průchodnost a zachovala struktura toku.

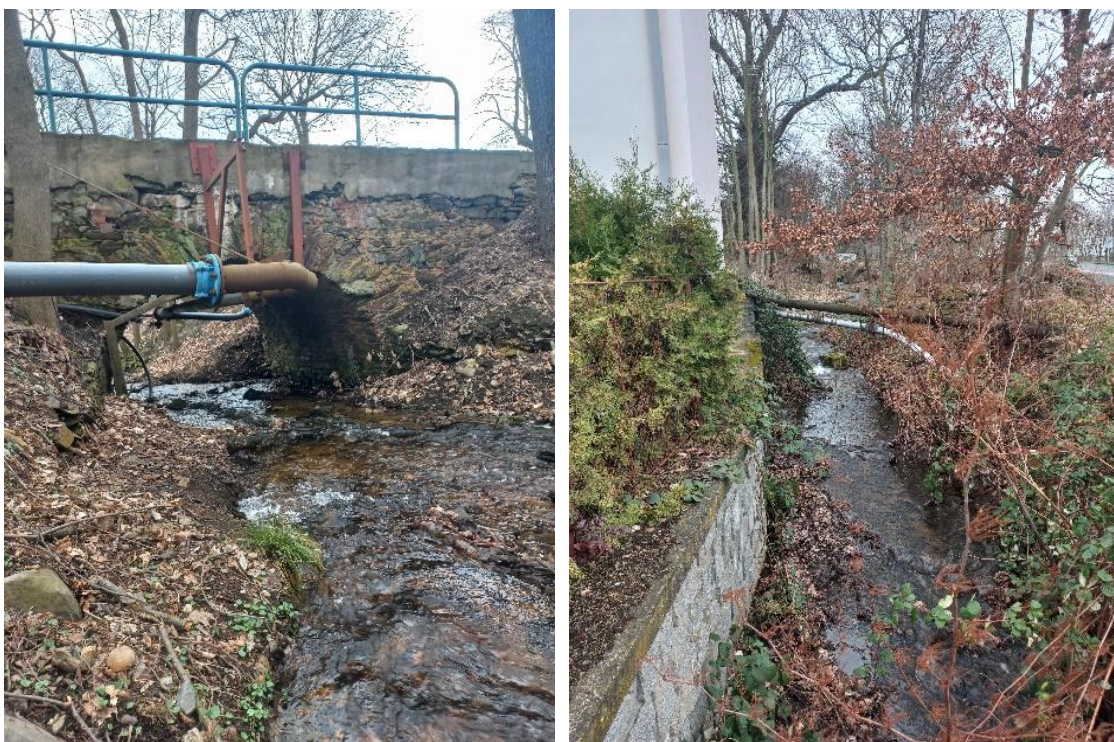
Obrázek (č.10) – Most vedený přes tok Lužec

Obrázek (č.11) betonové opevnění podél pravého boku toku

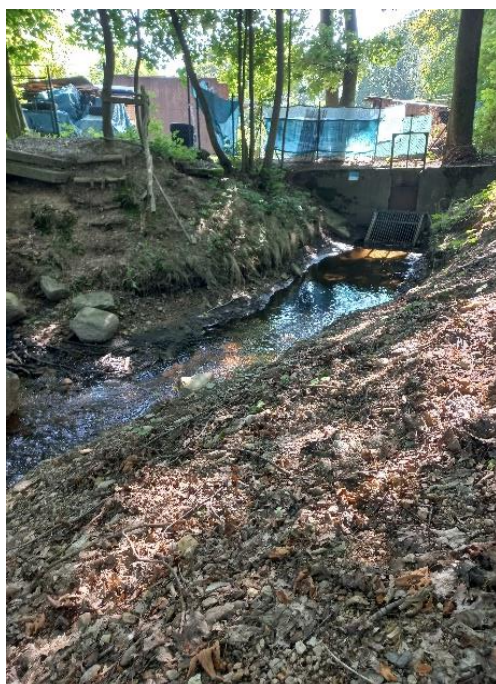
Migrace vodních organismů je v tomto úseku relativně usnadněna, avšak existuje zde bariéra v podobě malé hráze nad přivaděčem, která negativně ovlivňuje proces splavenin. V uvedené části úseku je v rámci zabránění vniku přítoku velkého množství vody, jelikož se tok pohybuje pod stavbami.

Obrázek (č.12) – bariévní malá hráz (viz. Př. č.16)

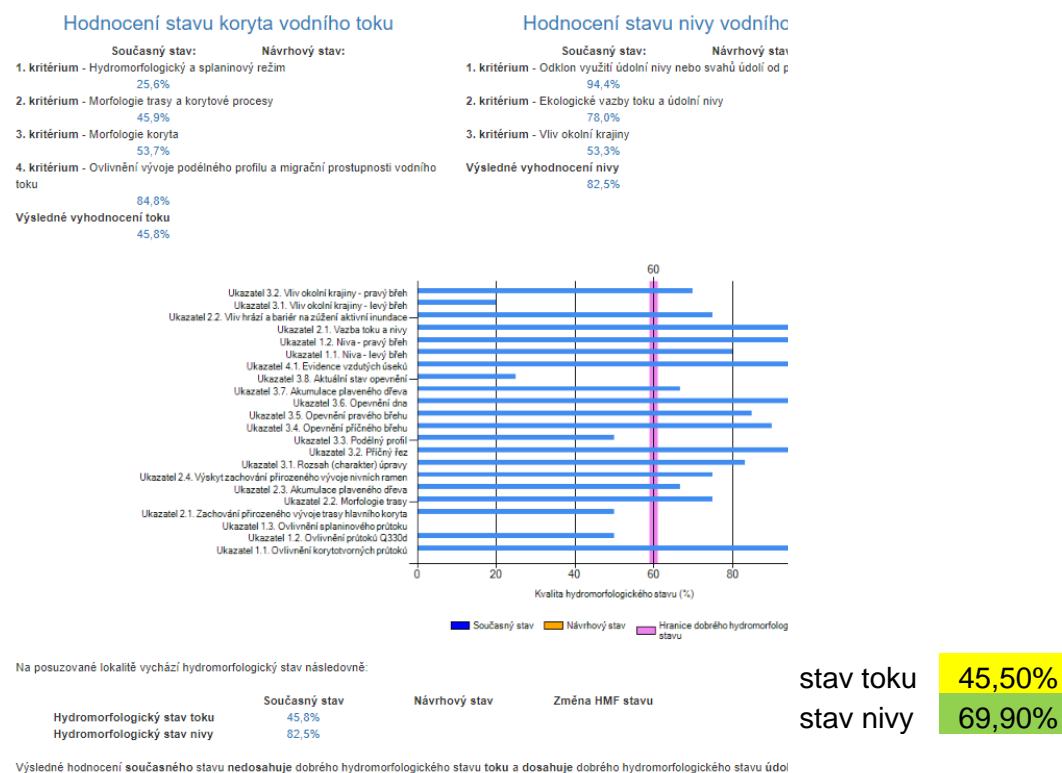
Obrázek (č. 13) - Graf vyhodnocených kritérií 3. úseku (SINDLAR Group 2024)

Úsek č. 3 toku začíná nad přivaděčem a končí nad přítokem z Ovčího rybníka, který i přes velkou délku nemění průměrný roční průtok. Celková délka tohoto úseku je 1,77 km, s dlouhodobým ročním průtokem 0,07 m³/s. Nadmořská výška na začátku úseku je 336 m n. m., zatímco konec dosahuje výšky 406 m n. m. Stav toku je hodnocen na 56,80 %, což odráží současný špatný stav (viz. Obr. č.13 a př. č.3), primárně kvůli omezení průchodu splavenin způsobeného průtočným poldrem, který má za úkol ochranu obce před záplavami. Stav nivy je na úrovni 45,50 % (viz. Obr. č.13 a př. č.3), kvůli antropogenním a zemědělským vlivům, zejména na levém břehu, kde se nachází firma UNILES, a.s., která má na starosti lesní školky v Drmalech.

Dále tok prochází oborou u Červeného hrádku, okolo Drmalské myslivny, a má poměrně obtížnou možnost k migraci pro vodní organismy. Niva je zhoršena inundací v důsledku zmíněného průtočného poldru (viz. Obrázek č.14) a vlivem toku vedoucím pod přemostěnou silnicí. Ačkoliv se v blízkosti po pravém břehu nachází les, se v toku Lužec nenachází zmínka po dřevinách, či viditelném velkém množství větví, které by mohly více bránit průtoku.

Výsledné hodnocení současného stavu, podle metodiky MŽP nedosahuje dobrého hydromorfologického stavu toku, ale dosahuje dobrého hydromorfologického stavu údolní nivy (SINDLAR Group 2024).

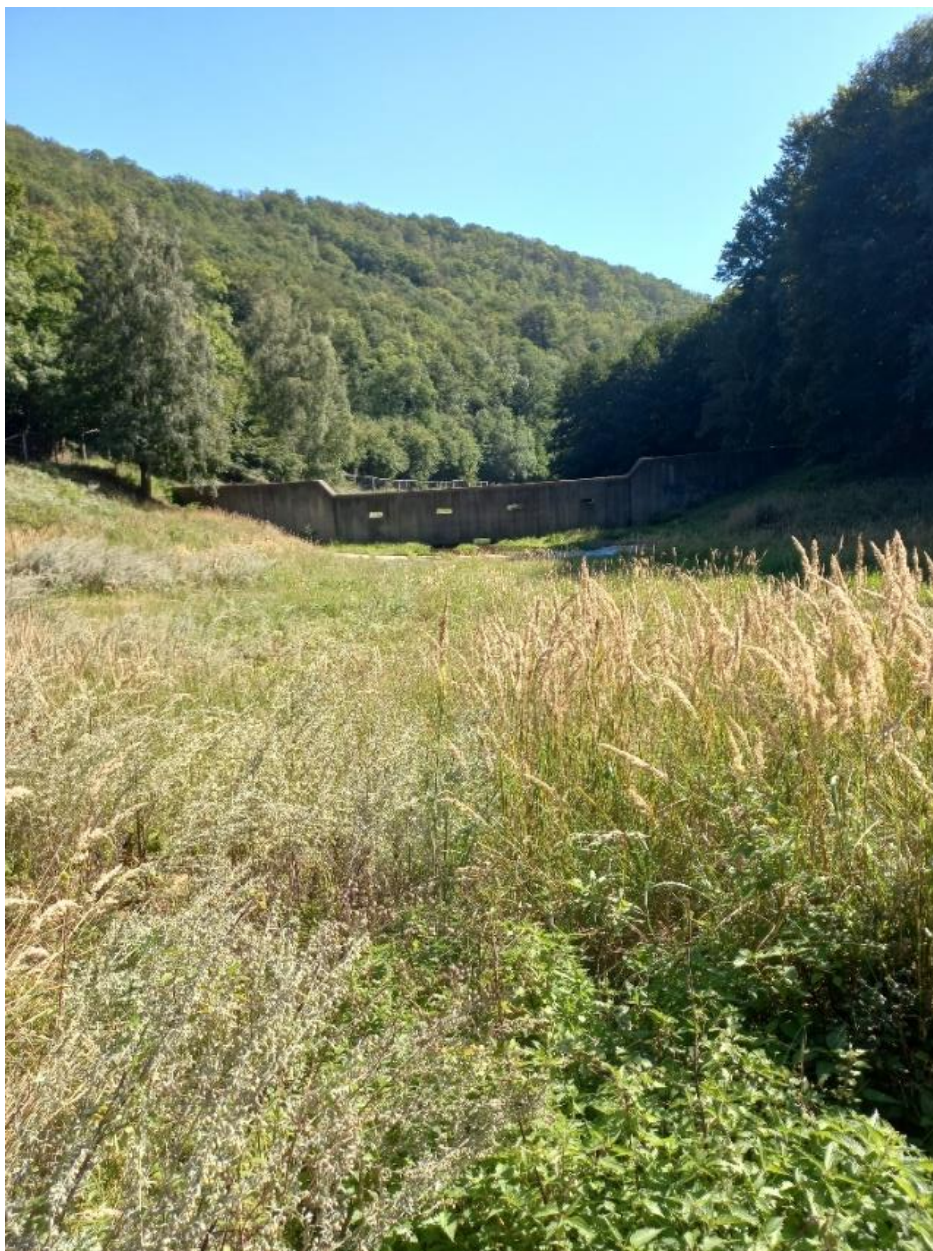
Obrázek (č. 14) – poldr vedený kousek nad firmou UNILES

Samotný poldr zůstává nedotčený, aby pokračoval ve své základní funkci ochrany proti záplavám, a zajišťoval veškerá opatření nad i pod ním, což neovlivní jeho efektivitu.

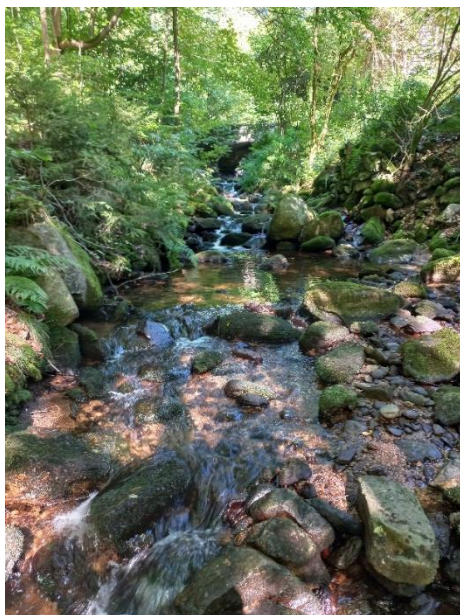
Přestože přírodní kamenivo v toku slabě omezuje průtok, nevytváří významné bariéry pro vodní organismy, ale roli v omezení migrace stojí nadmořská výška, kdy jestli je období menších dopadů srážek, což by mělo za následek nižší obsah vody v toku, to následně vytvářelo zásadní zátěž k pohybu vodních organismů. Tok v části toho to úseku, má malé množství spadlých dřevin uvnitř koryta. V úseku, hlavně ve vyšších polohách jsou menší prostory, jako jsou tůně dobrým útočištěm, nebo refugiem.

Obrázek (č.16) a (č.17) – koryto toku v úseku 4

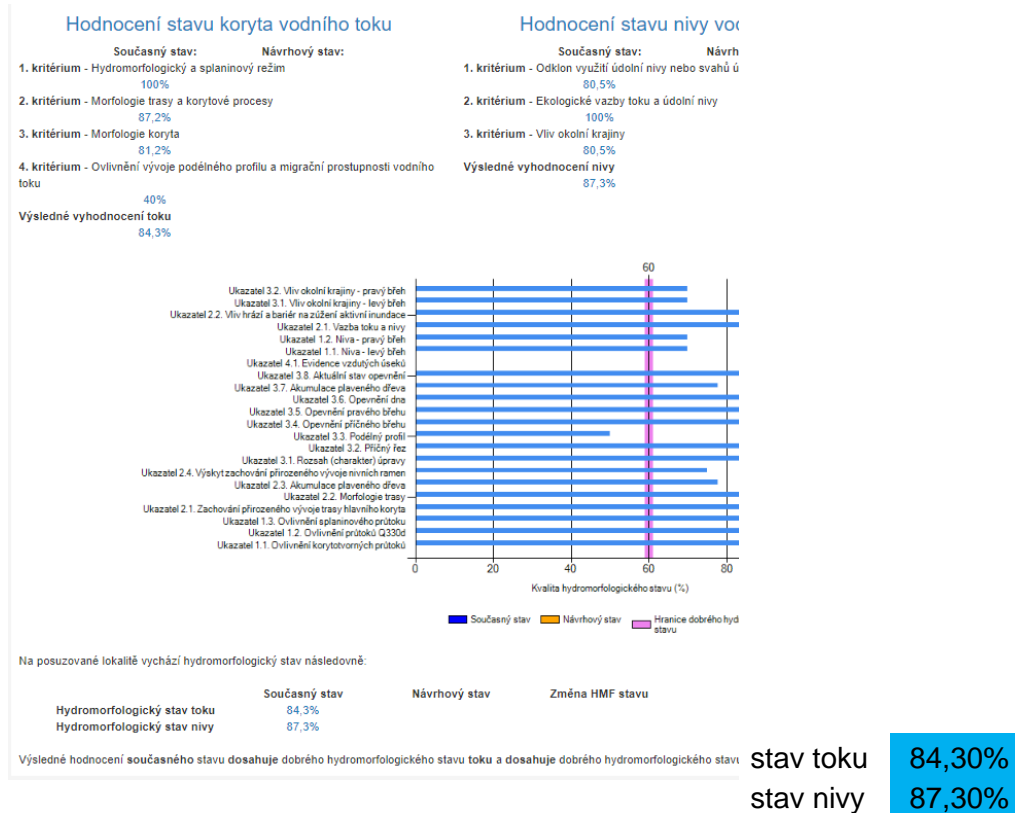
Obrázek (č.18) - Graf vyhodnocených kritérií 5. úseku (SINDLAR Group 2024)

Úsek číslo 5, je poměrně specifický úsek toku o délce 0,6 km, který je význační Helenčiných vodopádů, kde skalní práh vytváří čtyřmetrový vodopád s několika menšími stupni. Historicky byl tento vodopád na starých mapách označován, jako Aubachfall bei Neuhaus a v novějších zdrojích je znám v českém jazyce, jako Helenčiny vodopády (viz. Příloha 4.3). Úsek toku začíná pod vodopády a končí nad nimi, přičemž v blízkosti se nachází obec Svahová. Nadmořská výška tohoto úseku začíná na 692 m a končí na 759 m, což představuje sklon 0,1117, důsledkem toho je vzduť nivelety kvůli sklonu a množství kamenných objektů.

V toku se vyskytují spadlé dřeviny, které tvoří menší překážky a zpomalují tok vznikající spádem, ale nevedou k špatnému průchodu splavenin. Meandrování zde probíhá, krásným přírodním způsobem.

Ze znění metodiky MŽP vychází výsledné hodnocení současného stavu, který dosahuje dobrého hydromorfologického stavu toku a dosahuje dobrého hydromorfologického stavu údolní nivy (SINDLAR Group 2024).

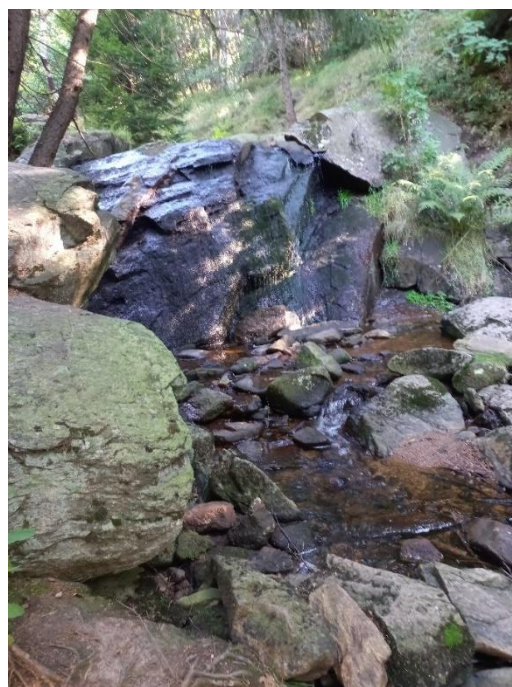
Obrázek (č. 19) a (č.20) – Helenčiny vodopády (viz. Př. č.15)

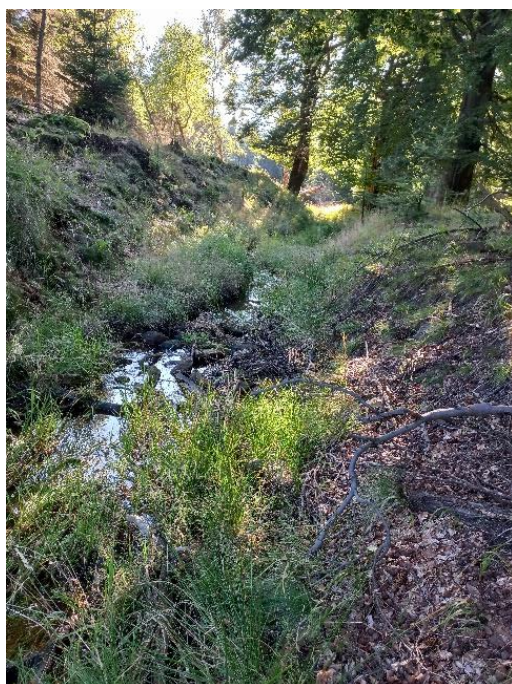
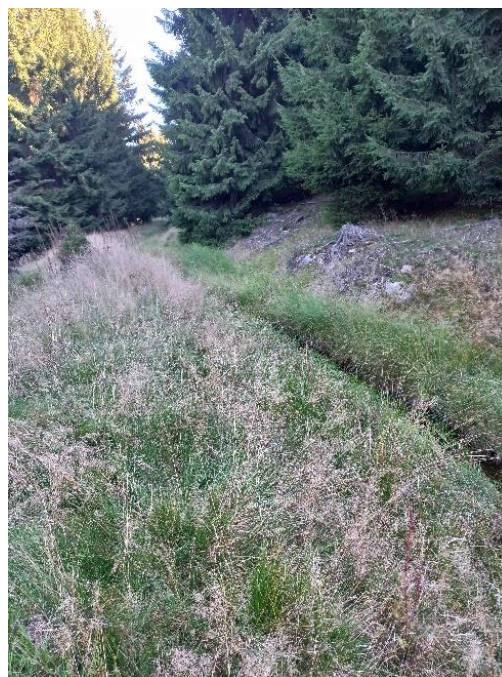
V toku dochází k plně vyvinutému meandrování. Dále dochází k vytváření různých vodních habitatů, včetně viditelného množství tůní. Nachází se zde spadále dříví, z okolních smrkových monokultur, spolu s trvalými travními porosty.

Obrázky (č.22), (č.23) a (č.24) koryta šestého úseku

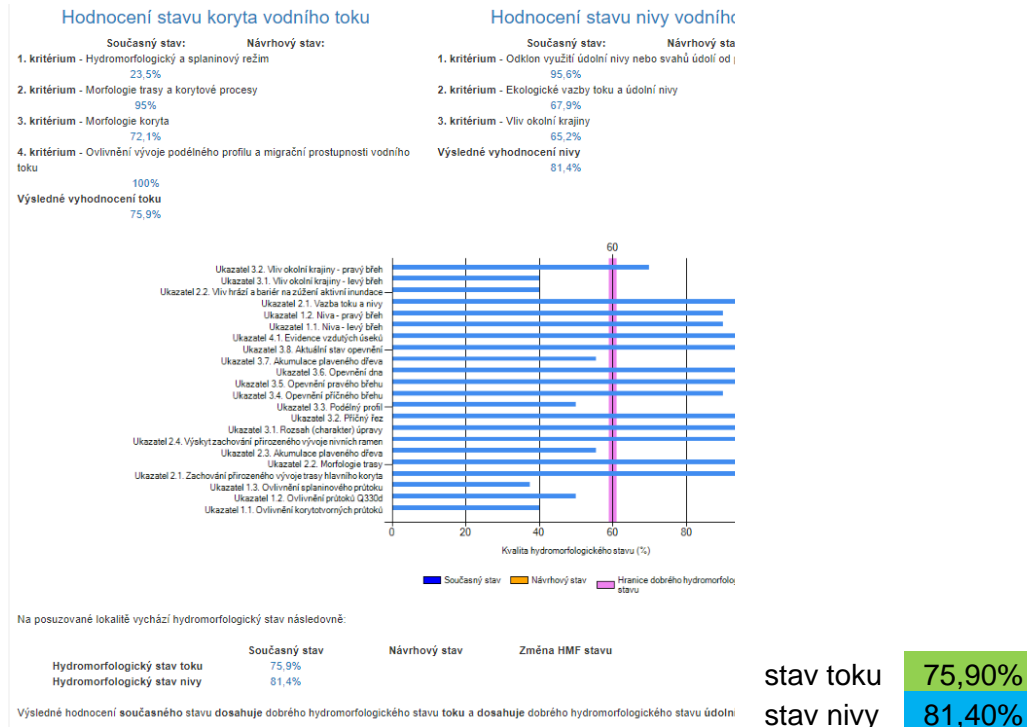
Obrázek (č.25) - Graf vyhodnocených kritérií 7. úseku(SINDLAR Group 2024)

Úsek č. 7 toku, který je specifický přítomností Kachního rybníka, má délku 1,3 km. Počáteční nadmořská výška tohoto úseku je 804 m a končí na výšce 812 m, což znamená sklonitost 0,0062 m. Geomorfologický typ úseku je definován slabým meandrováním. Stav toku je hodnocen na 75,90 % a stav nivy na 81,40 % (viz. Obr. č.25 a př. č.7).

Výsledné hodnocení současného stavu, podle metodiky MŽP dosahuje dobrého hydromorfologického stavu toku, ale lepšího hydromorfologického stavu údolní nivy (SINDLAR Group 2024).

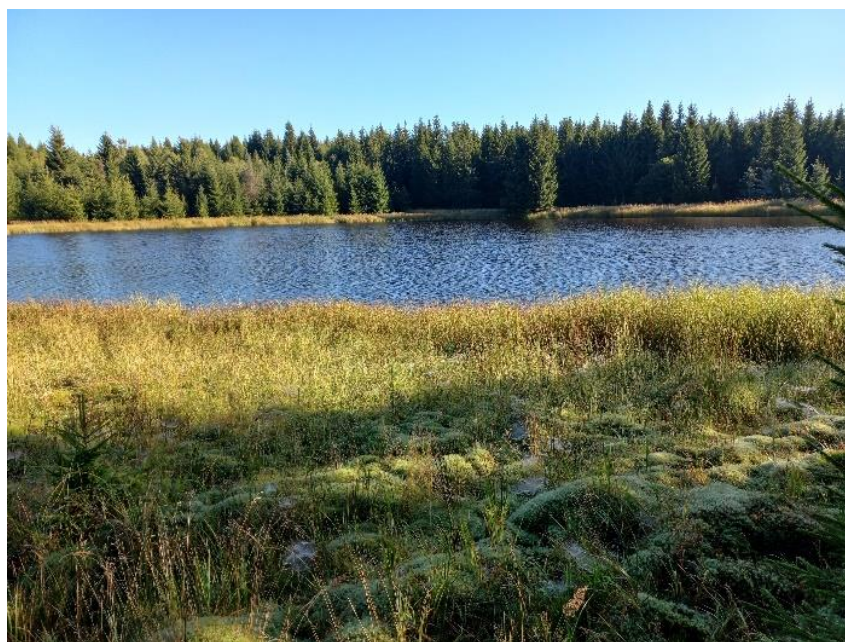
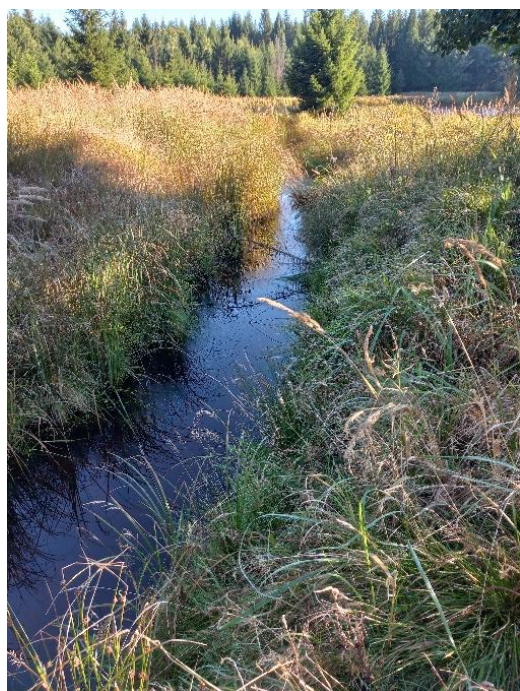
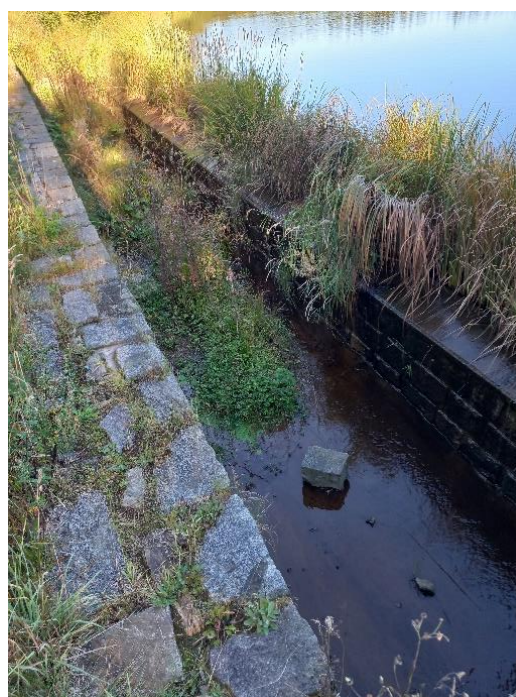
Zajištění kontroly průtoku vody v tomto úseku je částečně řešeno regulovaným přechodem z rybníka – přepadem (viz. Obr. č.28).

Obrázek vlevo (č.26) – nad Kachním rybníkem

Obrázek uprostřed (č.27) – Kachní rybník

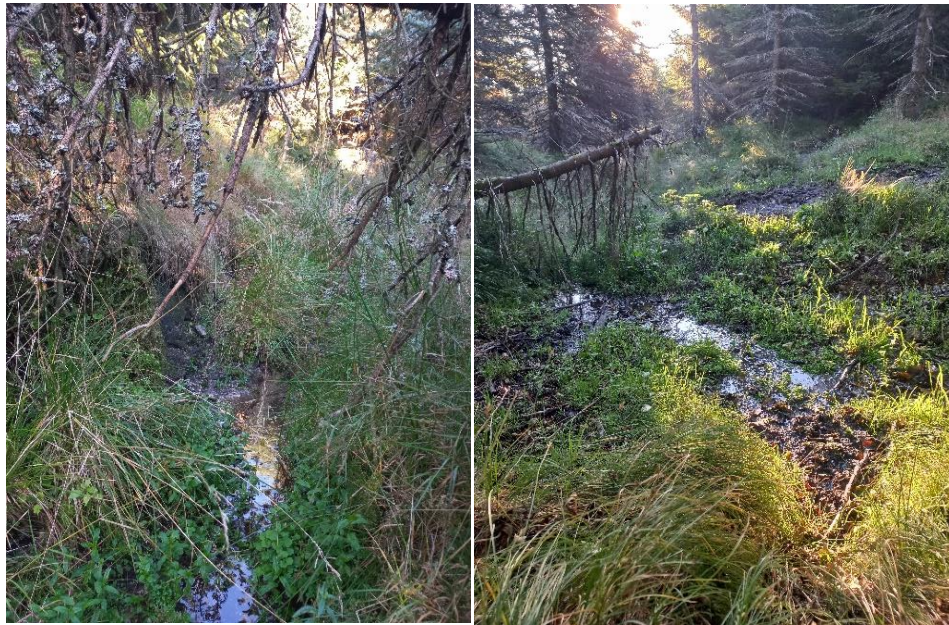
Obrázek vlevo (č.30) koryto 8 úseku

Obrázek vpravo (č.31) – pramen toku Lužec (viz. Př. č. 9)

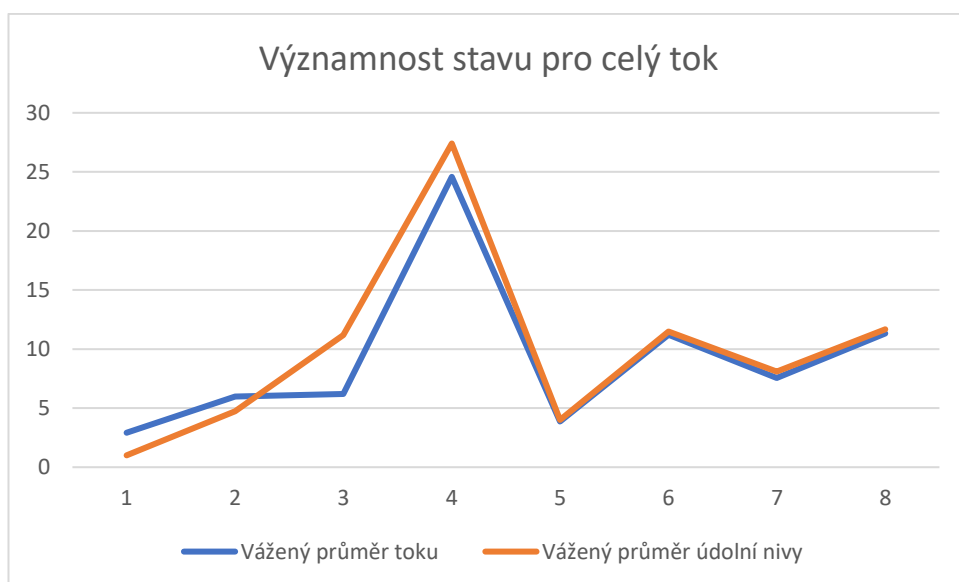
= (hodnota úseku * délka úseku) / celkovou délkou toku

Graf (č.2) – výsledný vážený průměr stavu toku

Graf (č.3) – výsledný vážený průměr stavu údolní nivy

Graf (č.4) – celková výsledná významnost stavu pro celý tok

Podle poskytnutých dat, nejvyšší hodnoty váženého průměru pro tok i údolní nivu jsou ve čtvrtém úseku. Na druhou stranu, nejnižší hodnoty pro oba ukazatele jsou v prvním úseku.

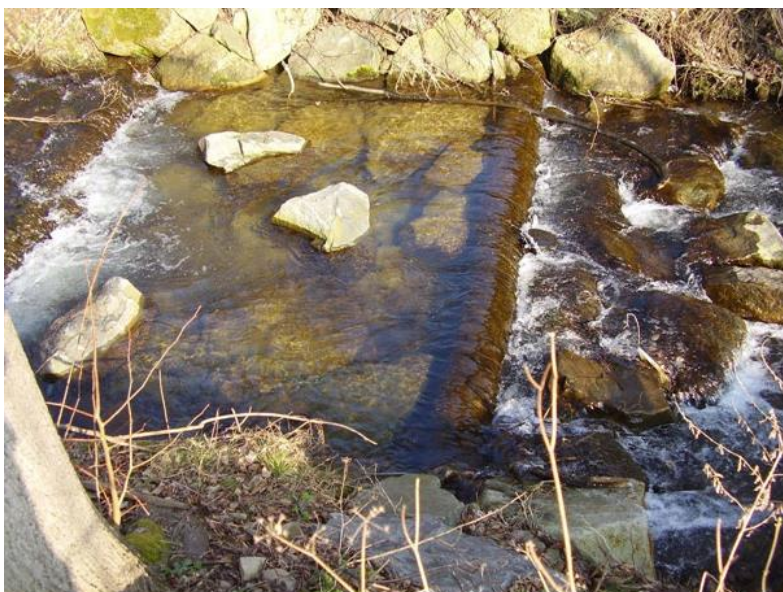
Obrázek (č. 32) – vizuální příklad dřevěného prahu (ZACHRAŇME-LIPANA.cz 2016)

Dalším opatřením je instalace dřevěných prahů (viz. Obrázek č. 32), které jsou určeny ke zlepšení migrační průchodnosti v toku, aktuálně omezené přirozenými vzdutími a charakteristikou rychlého toku. Tyto prahy jsou navrženy s ohledem na městské prostředí a infrastrukturní omezení, a budou proto umístovány méně hustě, s intervaly přibližně 60 až 100 metrů, aby bylo dosaženo efektivního zpomalení vody a podpory sedimentace, aniž by došlo k narušení volného průchodu pro vodní organismy.

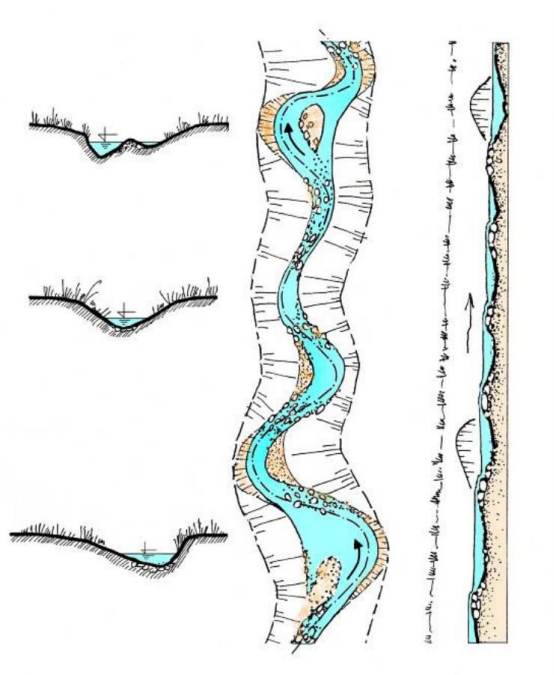
Obrázek (č.34) – střídání tůní a proudných brodů/peřejí (Just T. 2009)

V oblasti nad poldrem návrh spočívá ve vytvoření tůní ve vzdálenostech přibližně každých 300 metrů, aby byla podpořena retenční schopnost a zpomalil se průtok vody v tomto úseku toku Lužec.
