Univerzita Palackého v Olomouci
Cyrilometodějská teologická fakulta

BAKALÁŘSKÁ PRÁCE

**Úprava presbytáře kostela sv. Stanislava
v Kunštátě. Teologie, symbolika a liturgie**

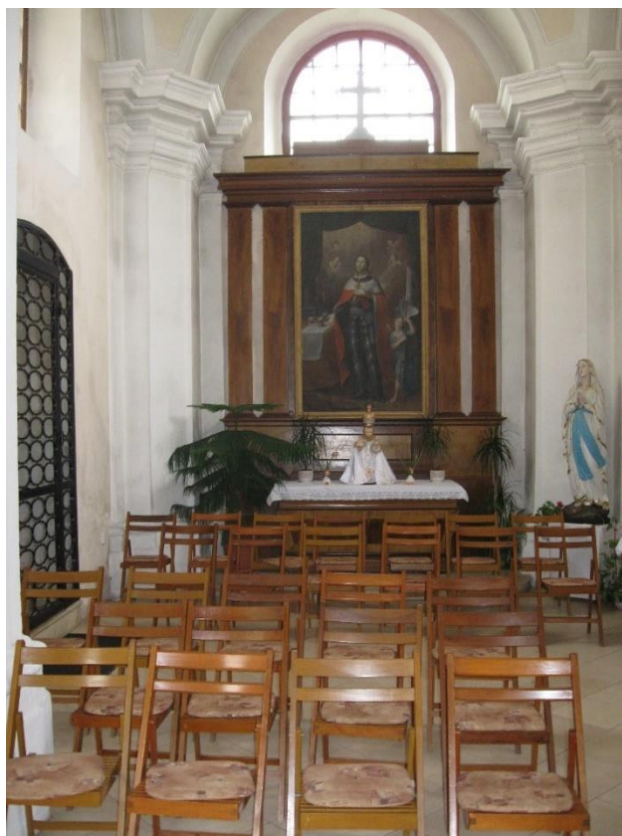
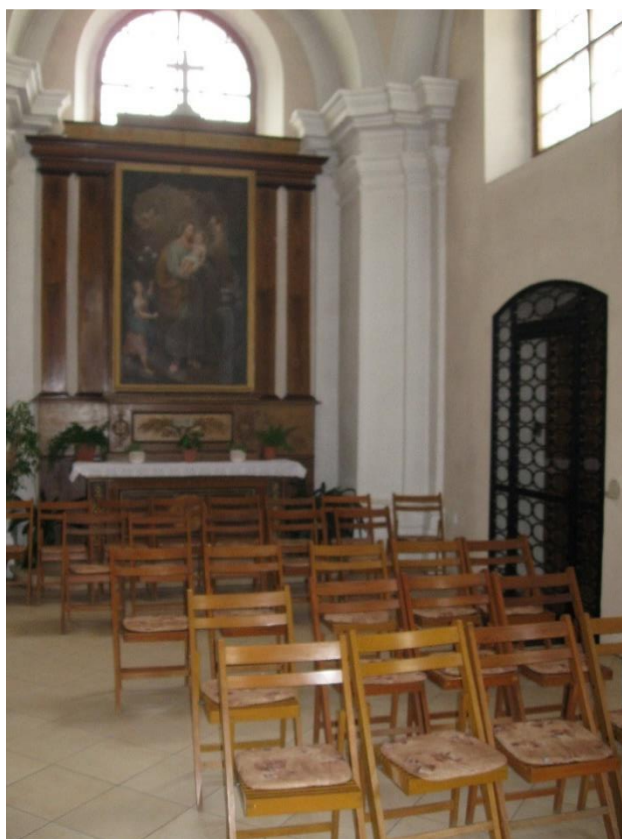
Fotografie 17 - místo pro věřící - vedlejší loď - "Rudecká kaple" (2019). Foto: autor

Fotografie 18 - místo pro věřící - vedlejší loď - "Zbraslavecká kaple" (2019). Foto: autor

Dalšími místy pro věřící jsou místa v bočních kaplích. Jak jsem již zmínil, lavice z těchto kaplí byly odstraněny a nahrazeny dřevěnými skládacími židlemi, které nejsou pevně spojeny do řad, fotografie č. 17 a 18. Toto řešení sice zaručuje dostatek individuálního prostoru pro sedícího, ale místo není vybaveno klekátkem, a tudíž se stává nepohodlným při klečení. Také fakt, že židle je třeba po mši znova porovnat do řad, tomuto řešení nepřispívá. Myslím, že budoucí pořízení lavic bude nevyhnutelné. K dobré viditelnosti by přispěla jejich orientace mírně šikmo směrem k oltáři.

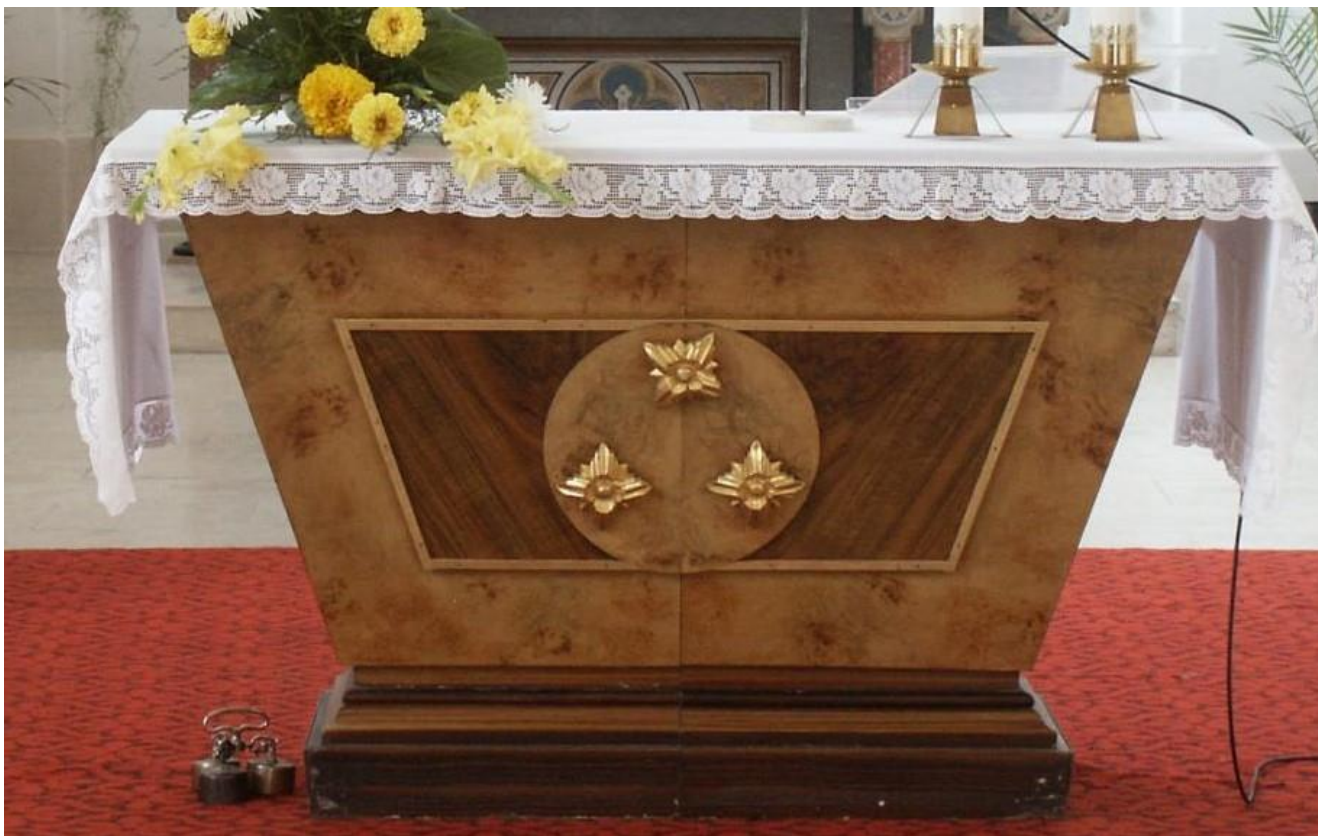
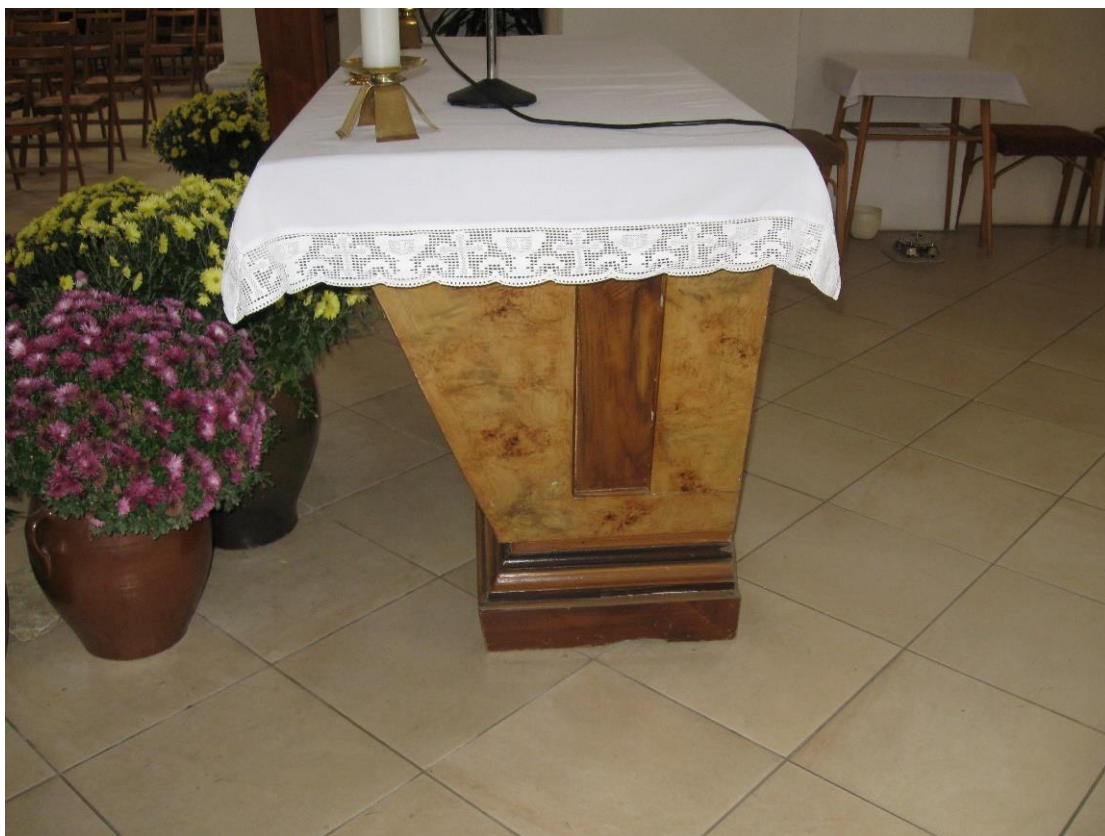
Fotografie 23 – oltář – čelní pohled (2003) . Foto: Diecézní konzervátorské centrum, Biskupství brněnské

Fotografie 24 – oltář – boční pohled (2019). Foto: autor

Kunštátský oltář (fotografie č. 23 a 24) není pevný, co do povahy se spíše jedná o oltář přenosný. Nemá kamennou desku, ani desku z jiného ušlechtilého materiálu. Nejsou v něm umístěny ostatky světců, ostatky jsou přítomny ve výše zmiňovaném relikviáři (fotografie č. 10), který je na oltáři umístěn. Tento relikviář tak plní i požadavek na přítomnost kříže poblíž oltáře. Je zjevné, že toto řešení není naprosto vhodné. Materiál, ze kterého je oltář zhotoven, není příliš důstojný, jedná se snad o kombinaci fládované překližky, dřevěné vnitřní konstrukce a zbytků ozdob, snad z původních bočních oltářů. Umístění v prostoru je vhodné, oltář lze dobře obcházet ze všech stran, i jeho rozměry jsou dostačující (70 x 150 x 95 cm). Celkově můžeme popsat oltář jako provizorní řešení vzniklé nedlouho po II. vatikánském koncilu, a jako takové již padesát let přetrvává.

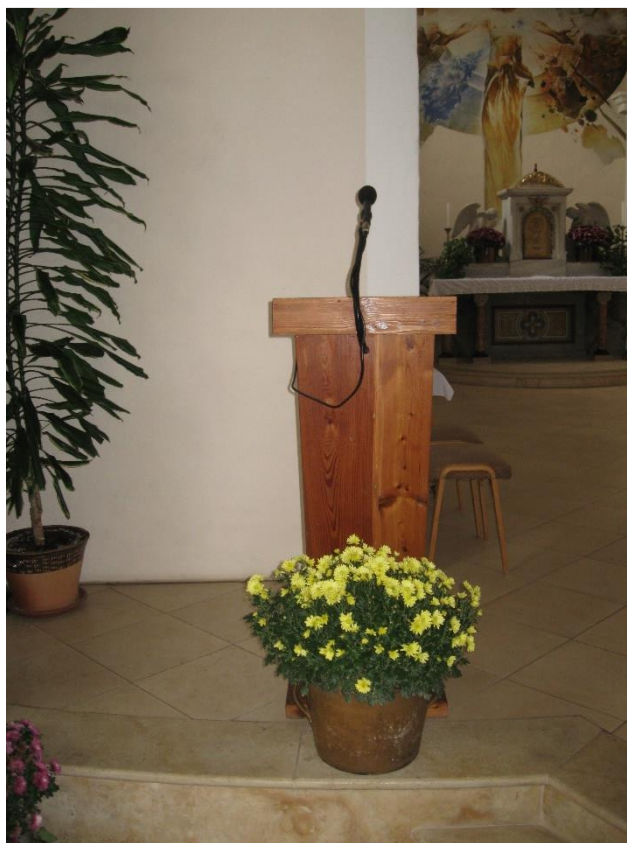
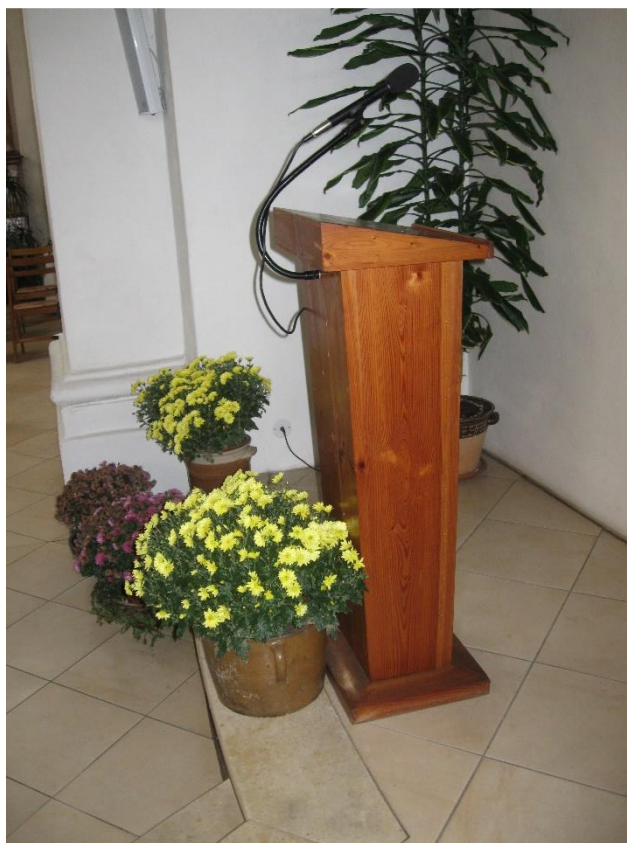
Fotografie 25 – ambon – čelní pohled (2019). Foto: autor

Fotografie 26 – ambon – boční pohled (2019). Foto: autor

Současný ambon – fotografie č. 25 a 26 je vyroben z měkkého dřeva a je prostý jakýchkoliv ozdob. Není příliš velký (35 x 46 x 114 cm), přesto disponuje poličkou pro odkládání liturgických knih, což je velmi praktické. Zvolený materiál je opět provizorním řešením, ambon nepůsobí důstojným dojmem. Jeho umístění v prostoru je dle liturgických požadavků vhodné, je dobře viditelný. Po technické stránce by mohl být posunut o několik centimetrů dopředu. Tím by se zvětšil prostor pro ministranty se svícemi při předčítání evangelia. Přestože má moderní tvar, je silně napaden červotočem a na pokraji životnosti.
