1. Seznam příloh

PŘÍLOHA Č. 1 – GRAFY

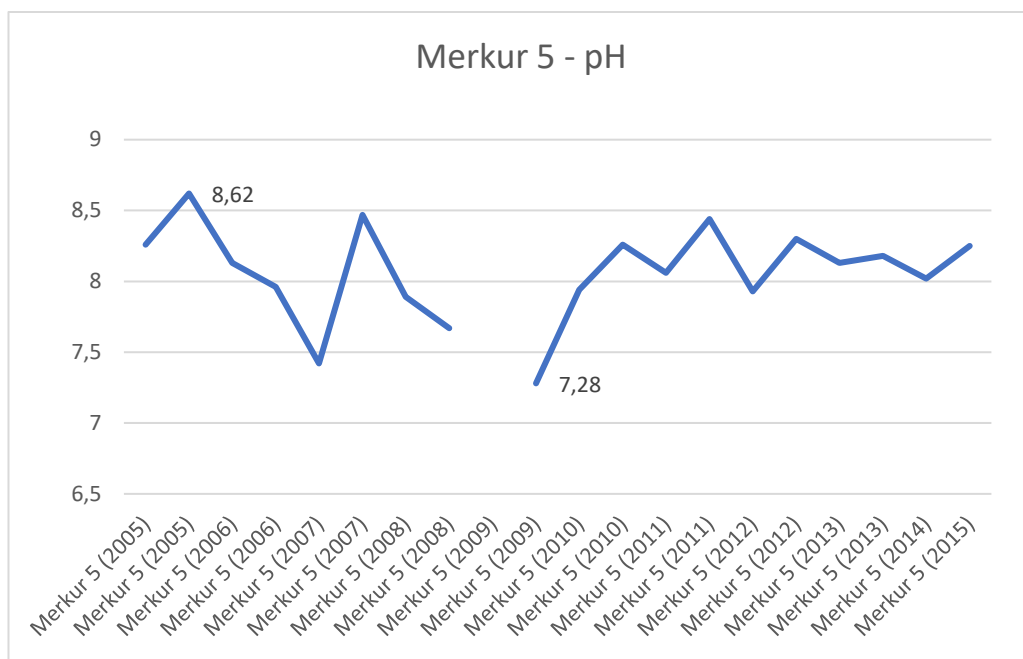
Graf. č. 1 – výsledky měření pH na lokalitě Merkur 5

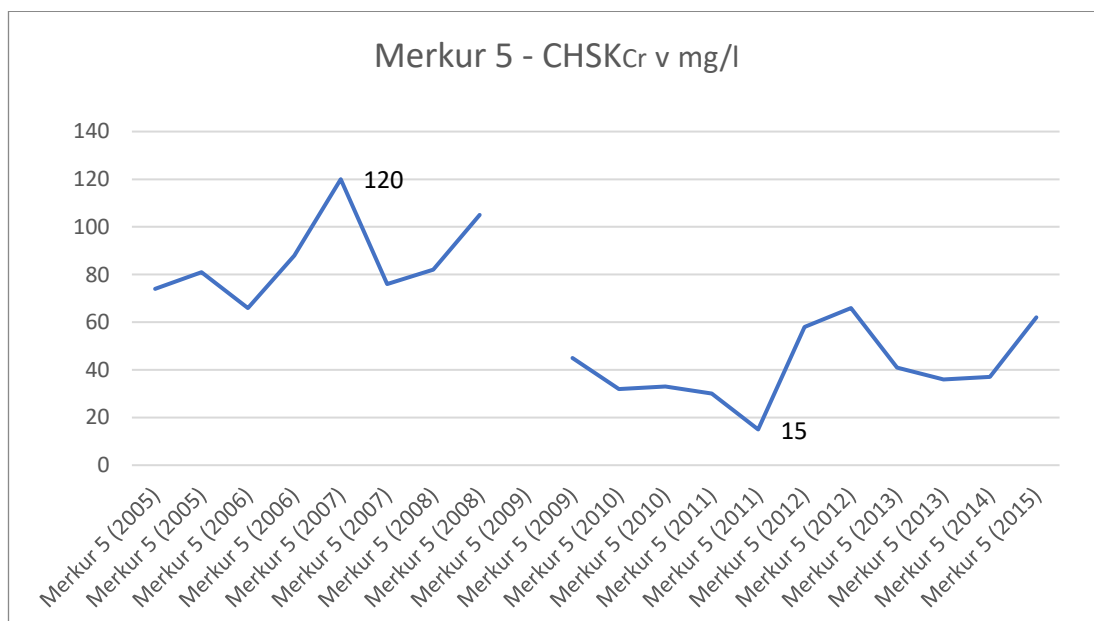
Graf č. 2 – výsledky měření CHSK_{Cr} na lokalitě Merkur 5

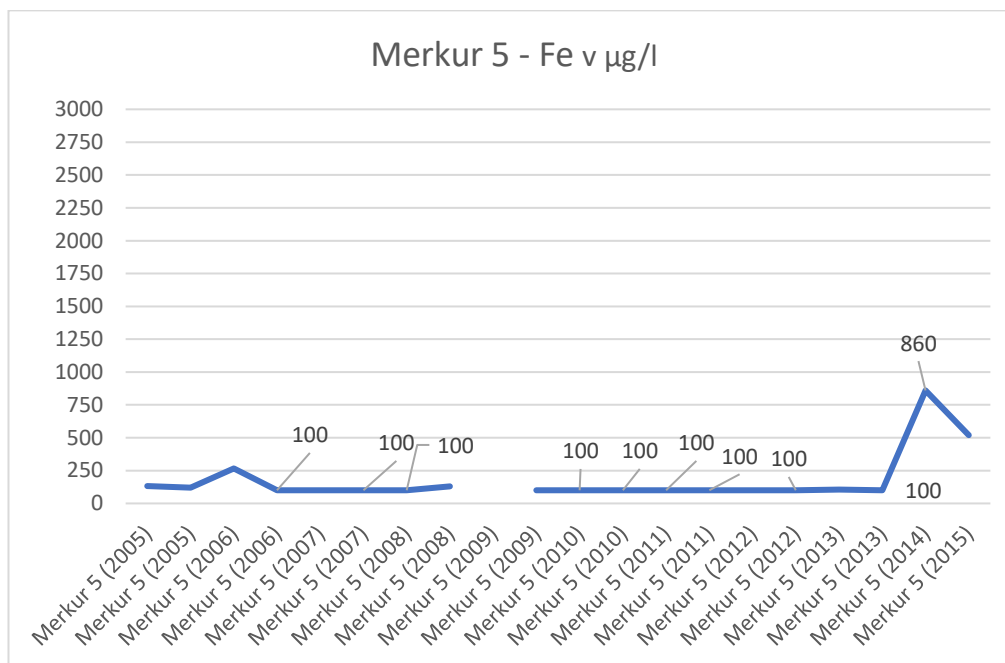
Graf č. 3 – výsledky měření Fe na lokalitě Merkur 5

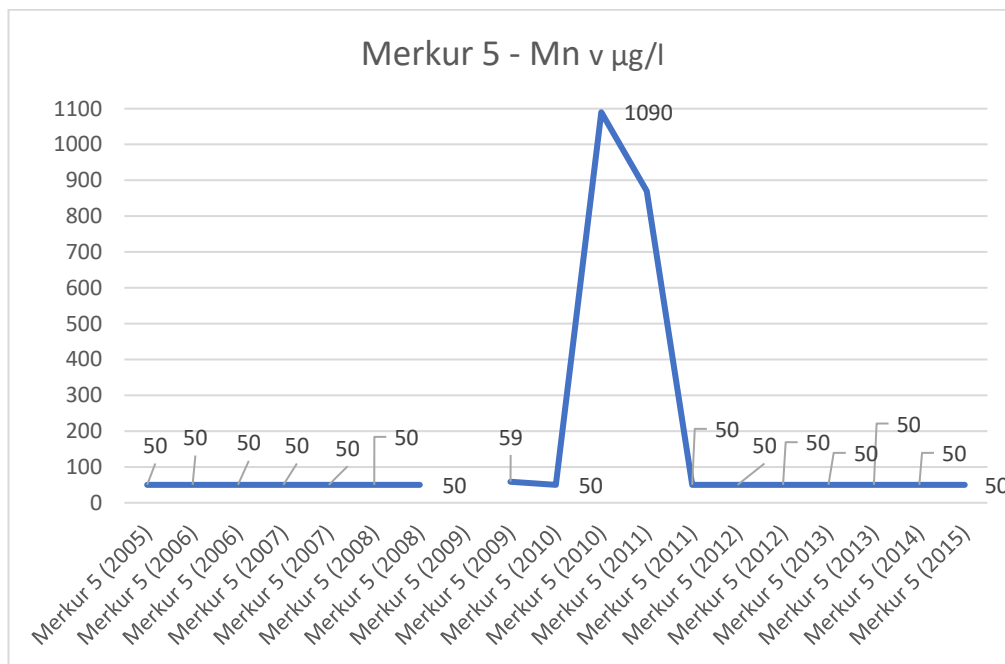
Graf č. 4 – výsledky měření Mn na lokalitě Merkur 5

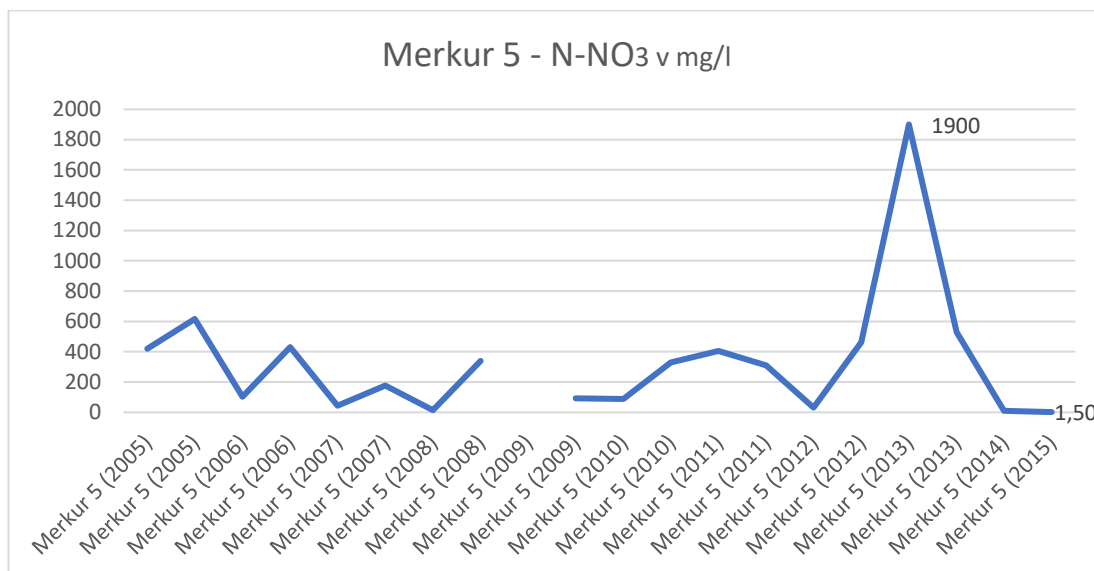
Graf č. 5 – výsledky měření N-NO₃⁻ na lokalitě Merkur 5

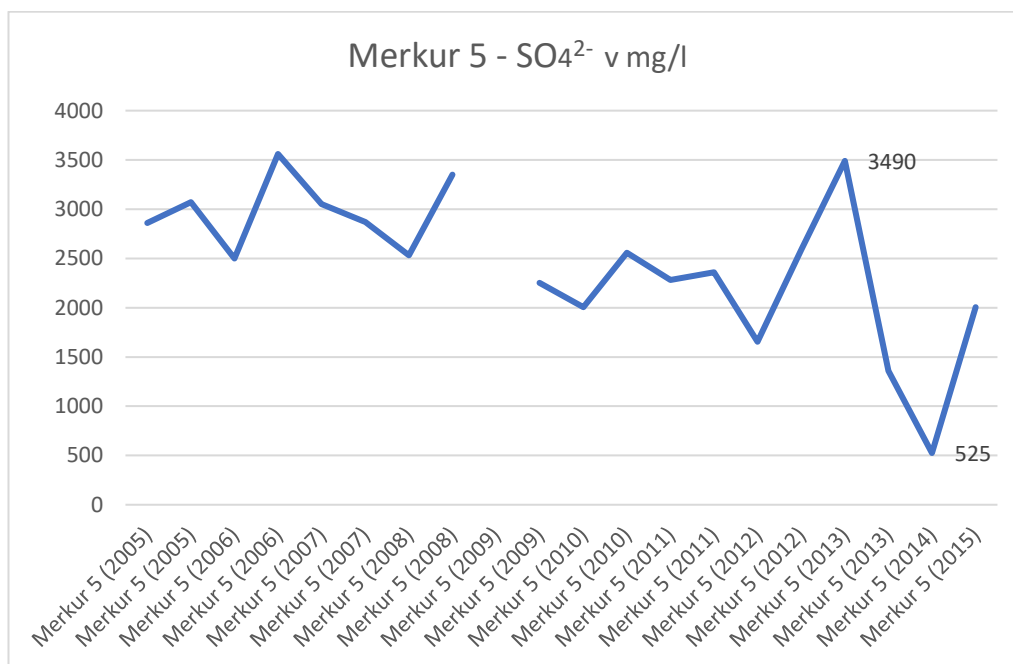
Graf č. 6 – výsledky měření SO₄²⁻ na lokalitě Merkur 5

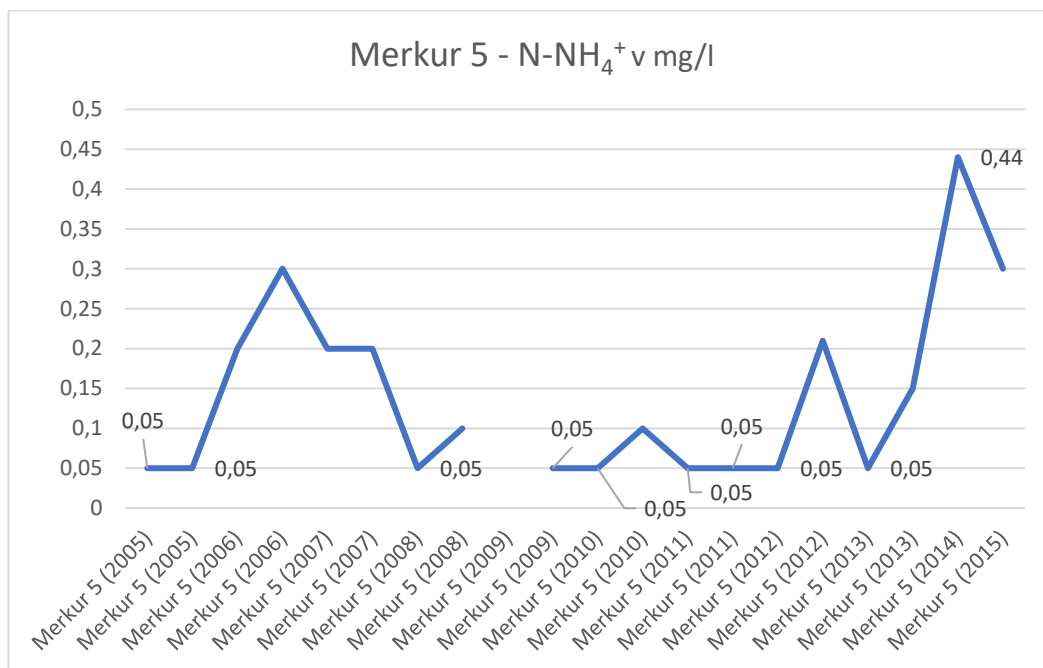
Graf č. 7 – výsledky měření N-NH₄⁺ na lokalitě Merkur 5

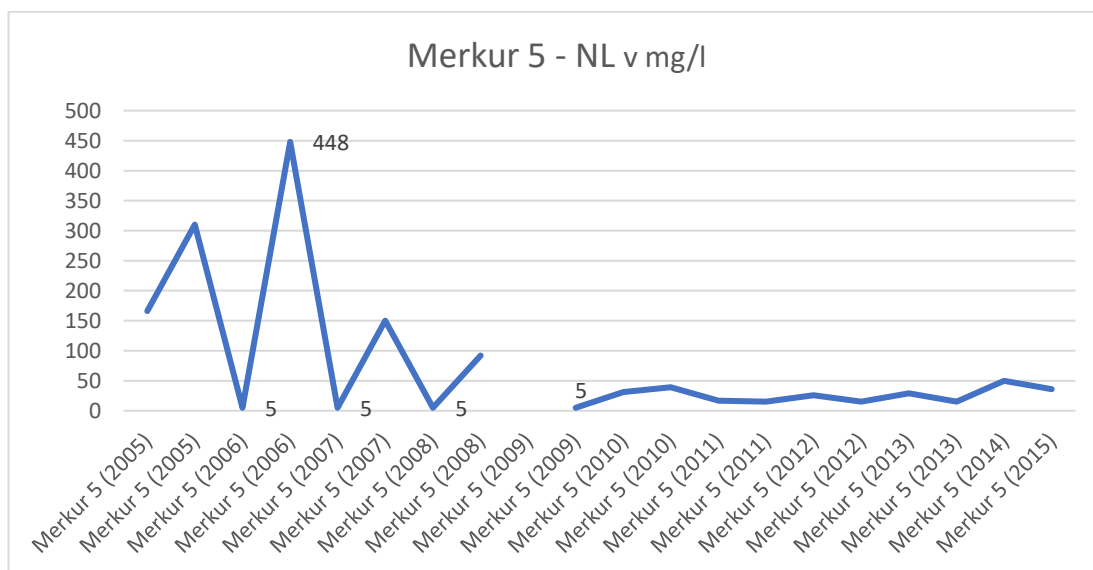
Graf č. 8 – výsledky měření NL na lokalitě Merkur 5

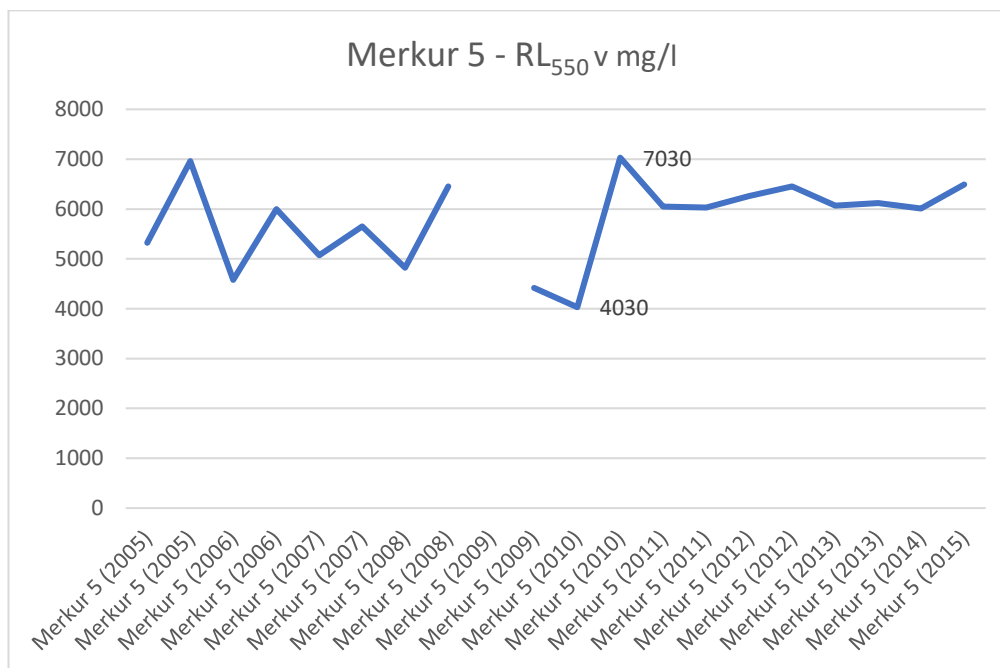
Graf č. 9 – výsledky měření RL550 na lokalitě Merkur 5

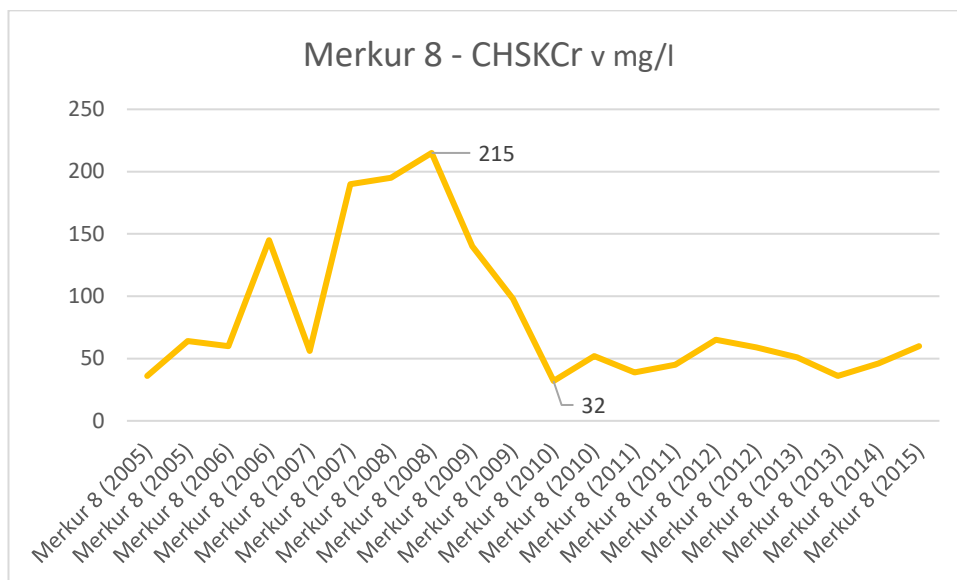
Graf č. 11 – výsledky měření CHSK_{Cr} na lokalitě Merkur 8

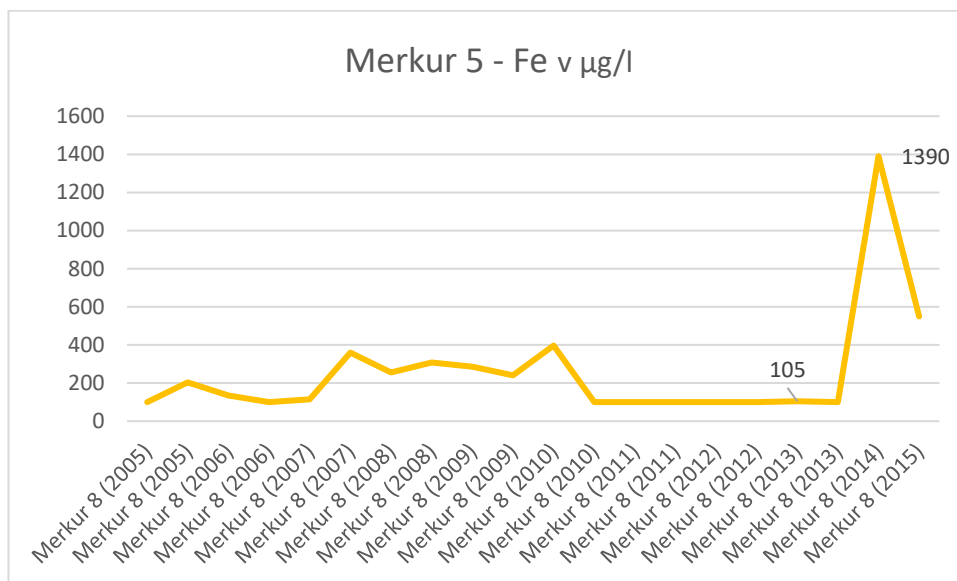
Graf č. 12 – výsledky měření Fe na lokalitě Merkur 8

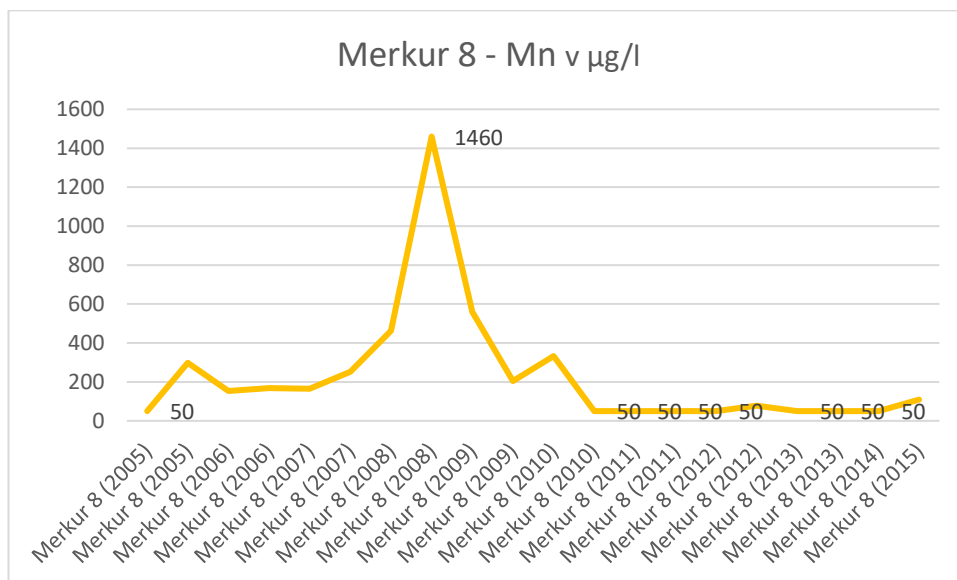
Graf č. 13 – výsledky měření Mn na lokalitě Merkur 8

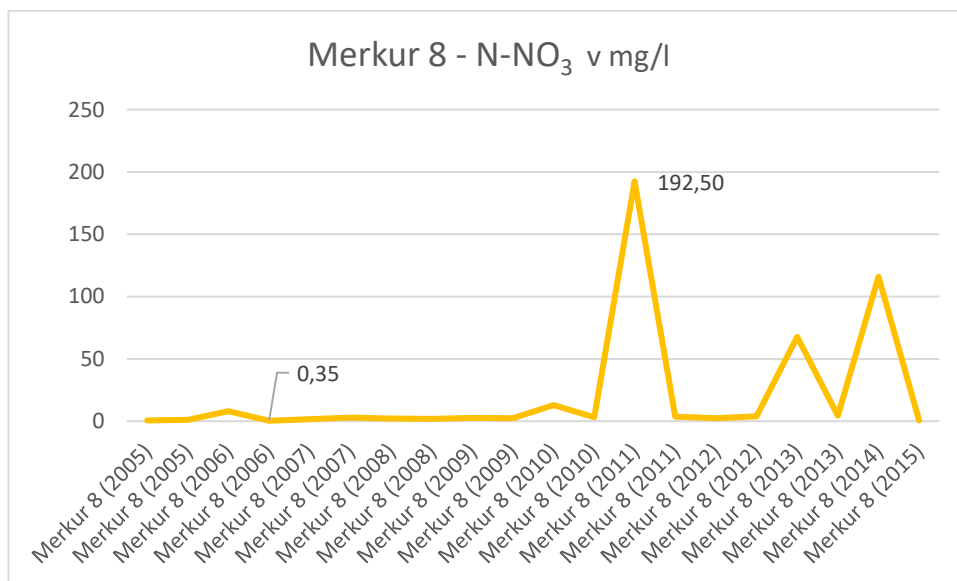
Graf č. 14 – výsledky měření N-NO₃⁻ na lokalitě Merkur 8

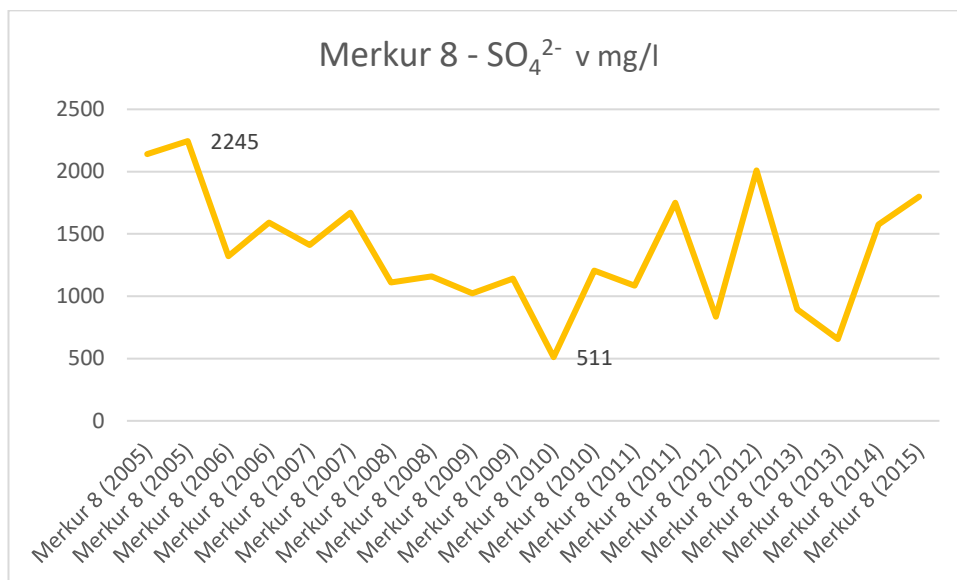
Graf č. 15 – výsledky měření SO_4^{2-} na lokalitě Merkur 8

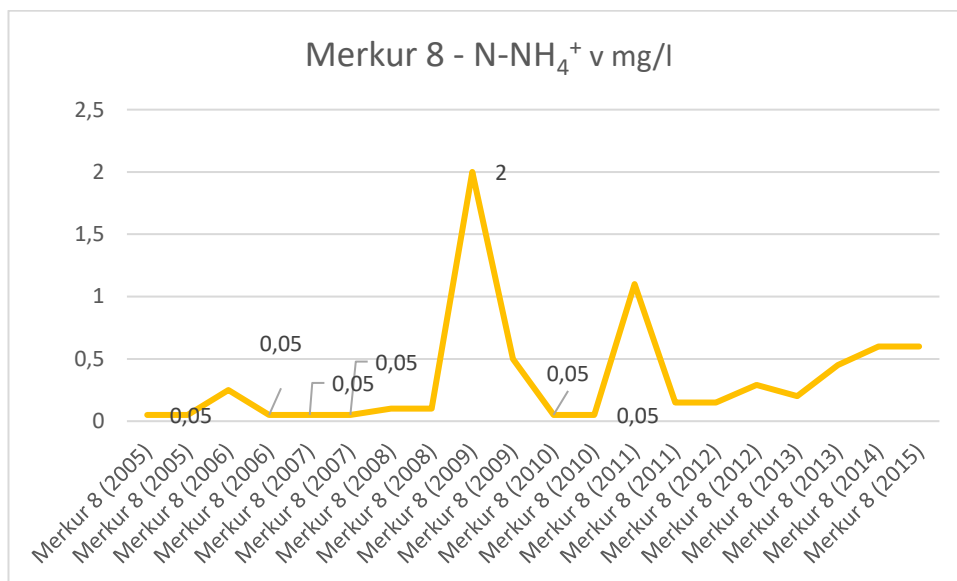
Graf č. 16 – výsledky měření N-NH_4^+ na lokalitě Merkur 8

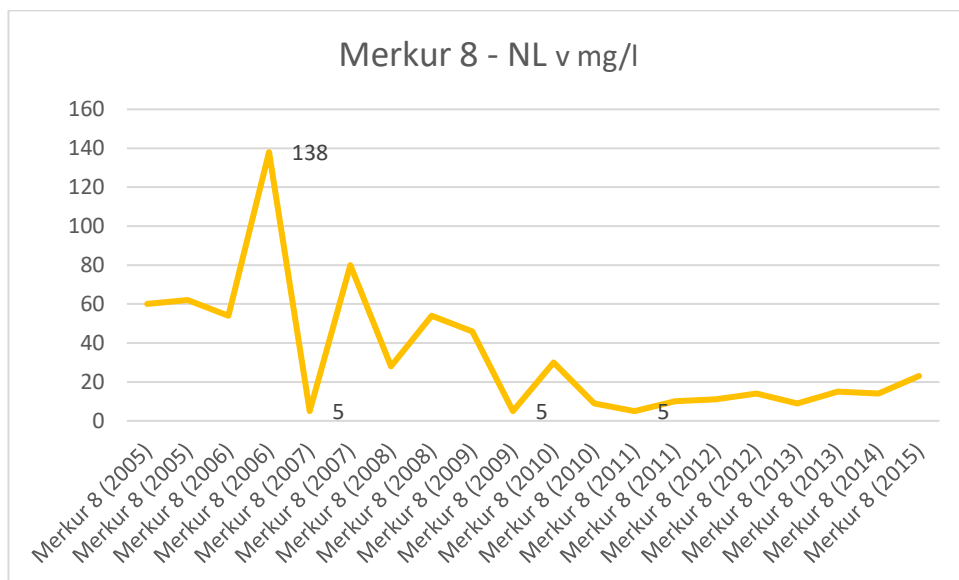
Graf č. 17 – výsledky měření NL na lokalitě Merkur 8

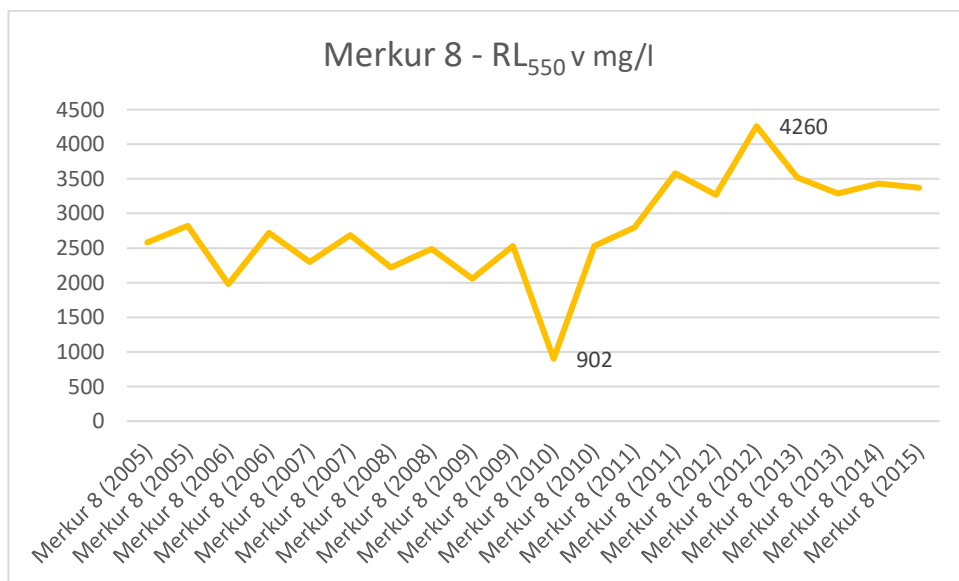
Graf č. 18 – výsledky měření RL550 na lokalitě Merkur 8

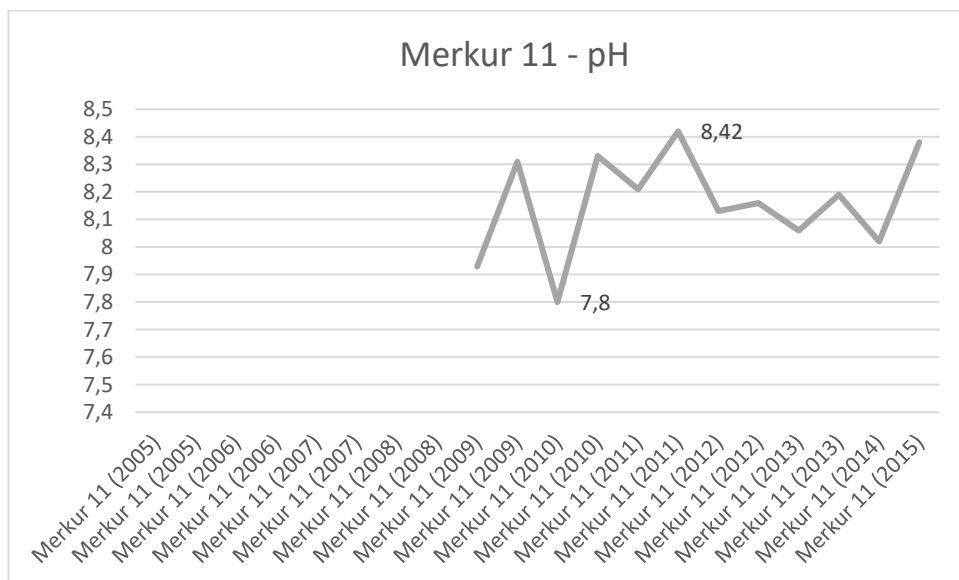
Graf č. 19 – výsledky měření pH na lokalitě Merkur 11

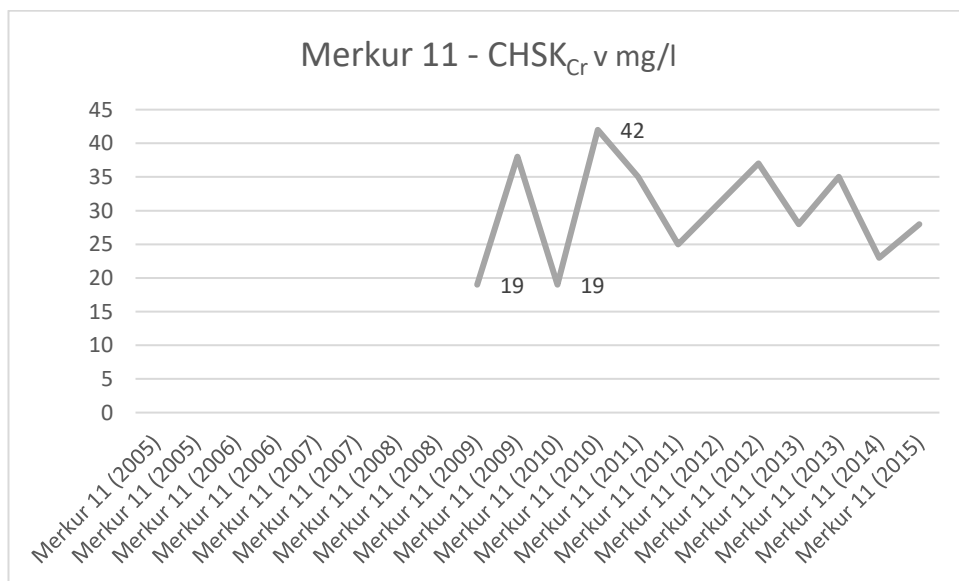
Graf č. 20 – výsledky měření CHSK_{Cr} na lokalitě Merkur 11

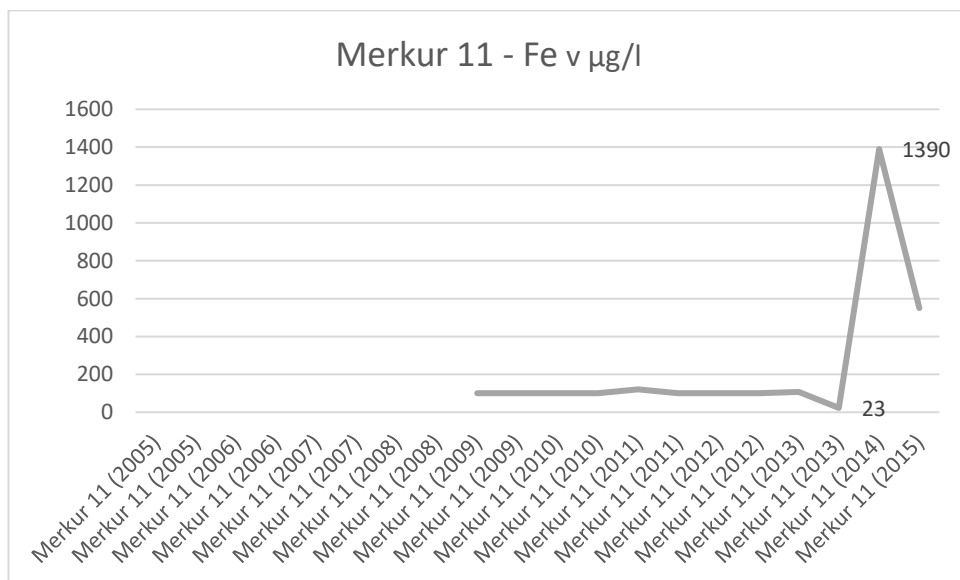
Graf č. 21 – výsledky měření Fe na lokalitě Merkur 11

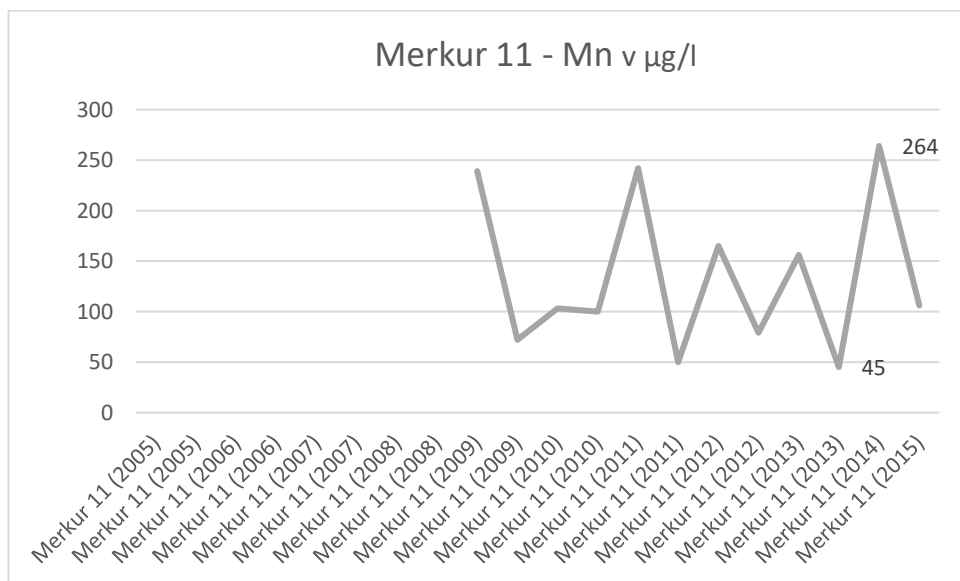
Graf č. 22 – výsledky měření Mn na lokalitě Merkur 11

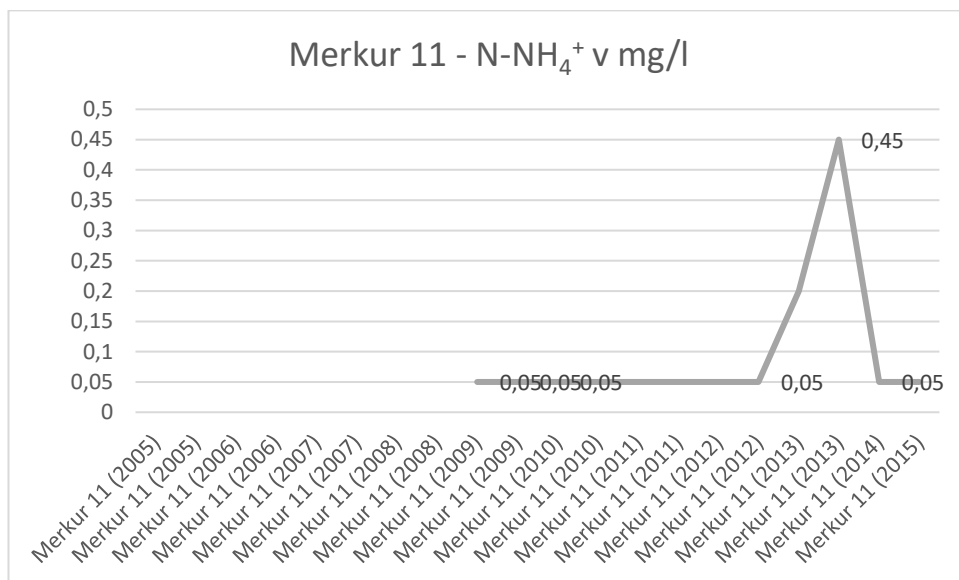
Graf č. 25 – výsledky měření N-NH₄⁺ na lokalitě Merkur 11

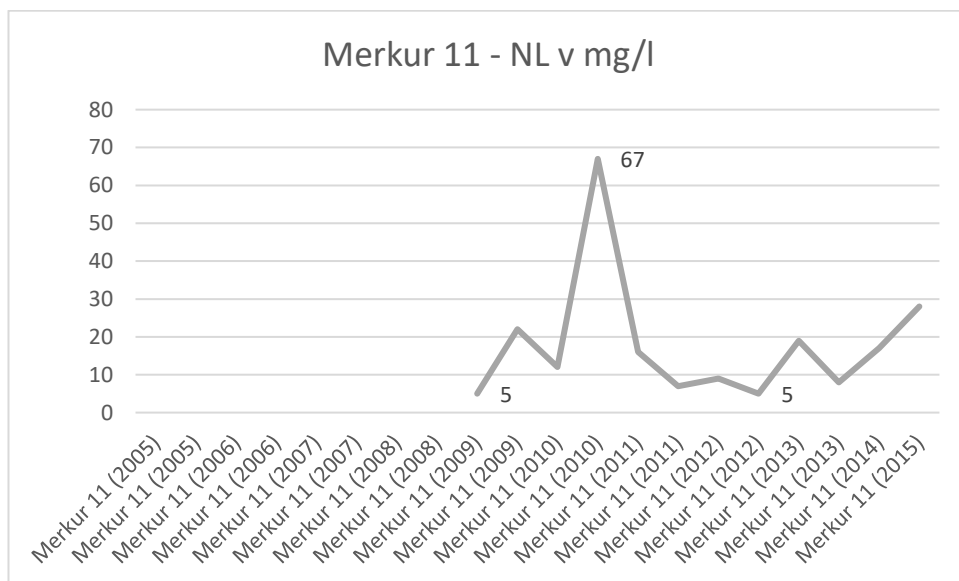
Graf č. 26 – výsledky měření NL na lokalitě Merkur 11

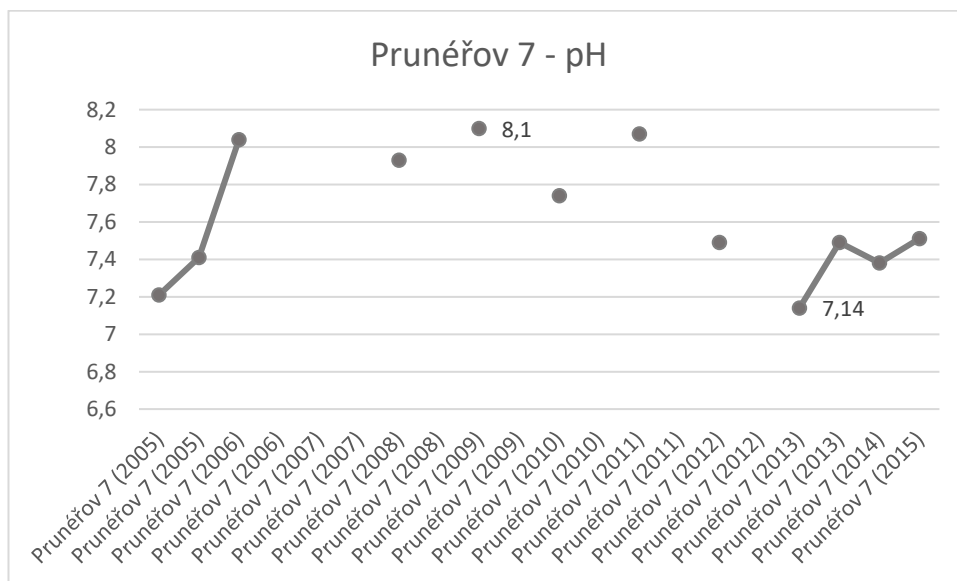
Graf č. 28 – výsledky měření pH na lokalitě Pruněřov 7

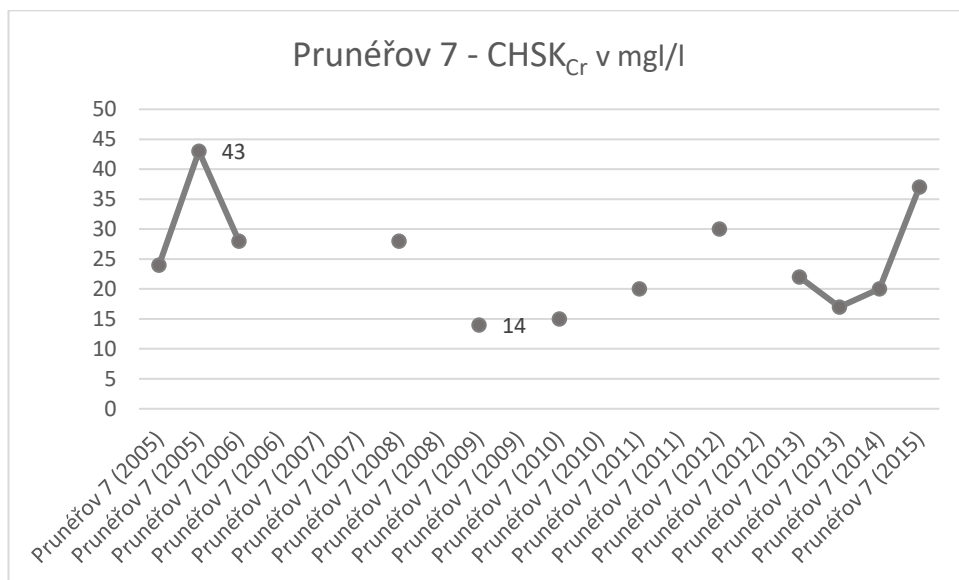
Graf č. 29 – výsledky měření CHSK_{Cr} na lokalitě Pruněrov 7

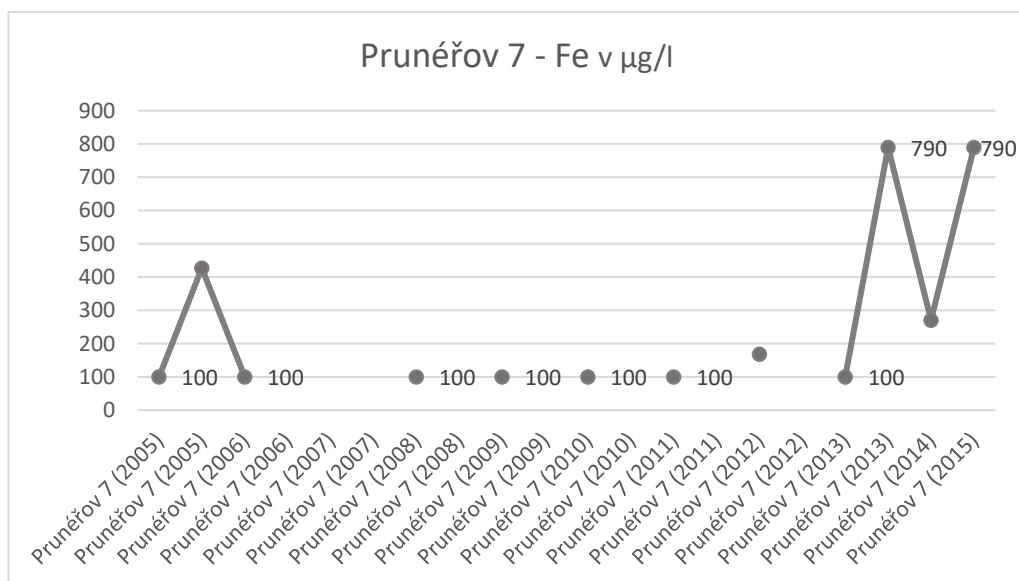
Graf č. 30 – výsledky měření Fe na lokalitě Pruněrov 7

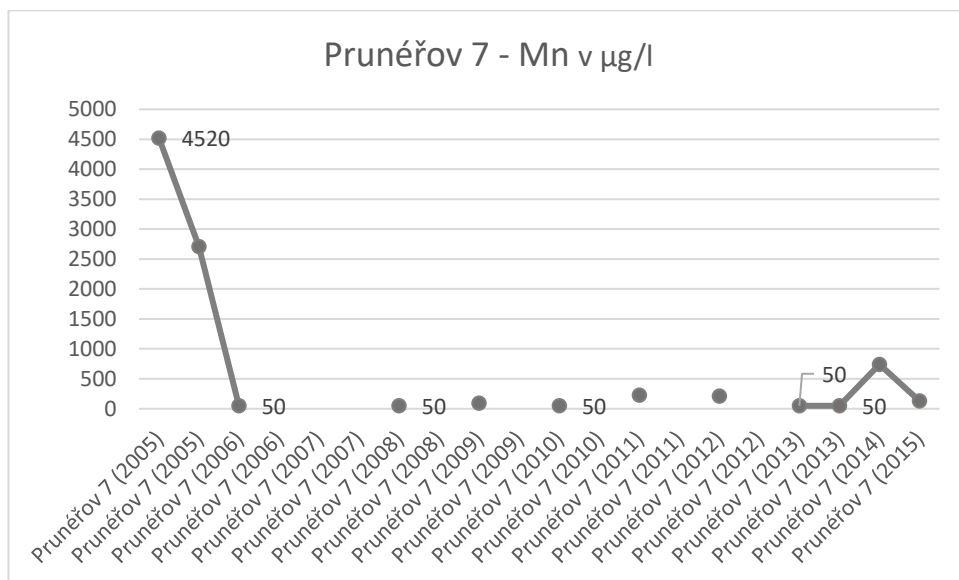
Graf č. 31 – výsledky měření Mn na lokalitě Pruněrov 7

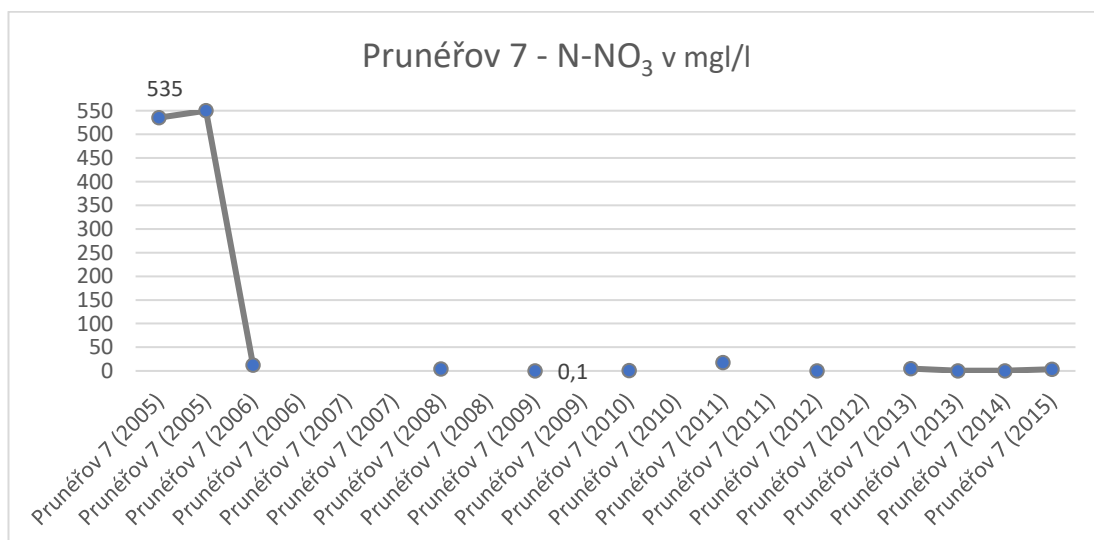
Graf č. 32 – výsledky měření N-NO₃⁻ na lokalitě Pruněrov 7

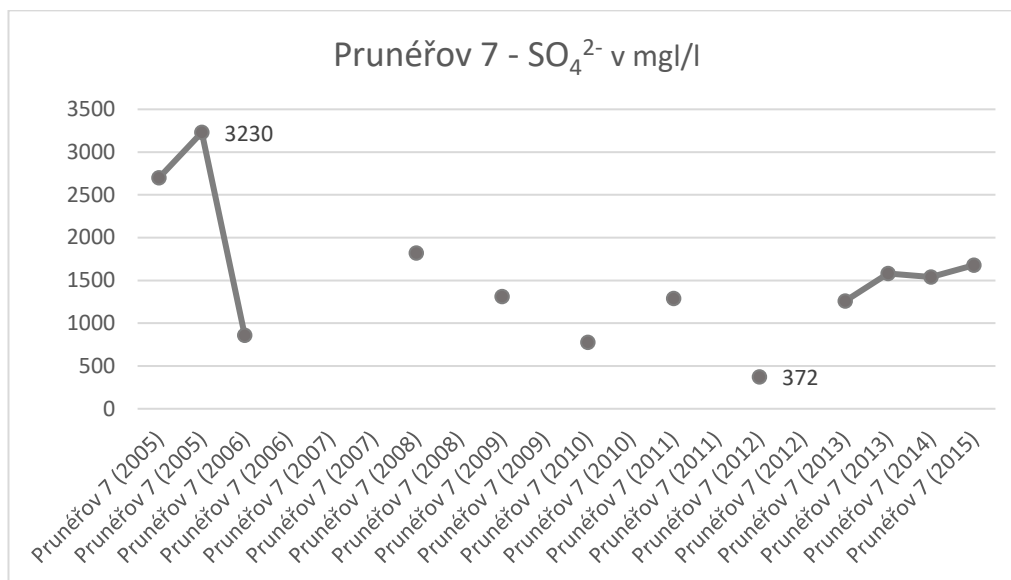
Graf č. 33 – výsledky měření SO_4^{2-} na lokalitě Pruněrov 7

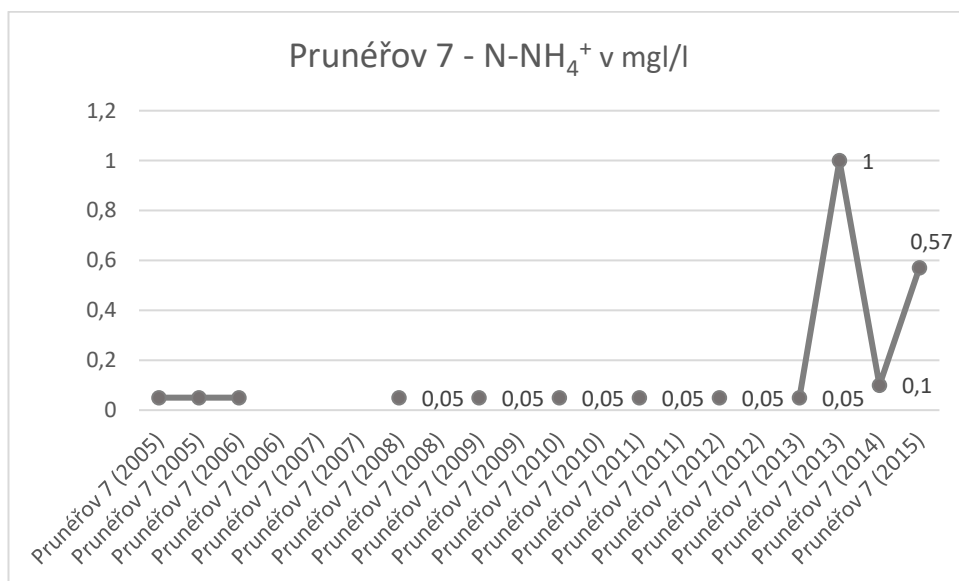
Graf č. 34 – výsledky měření N-NH_4^+ na lokalitě Pruněrov 7

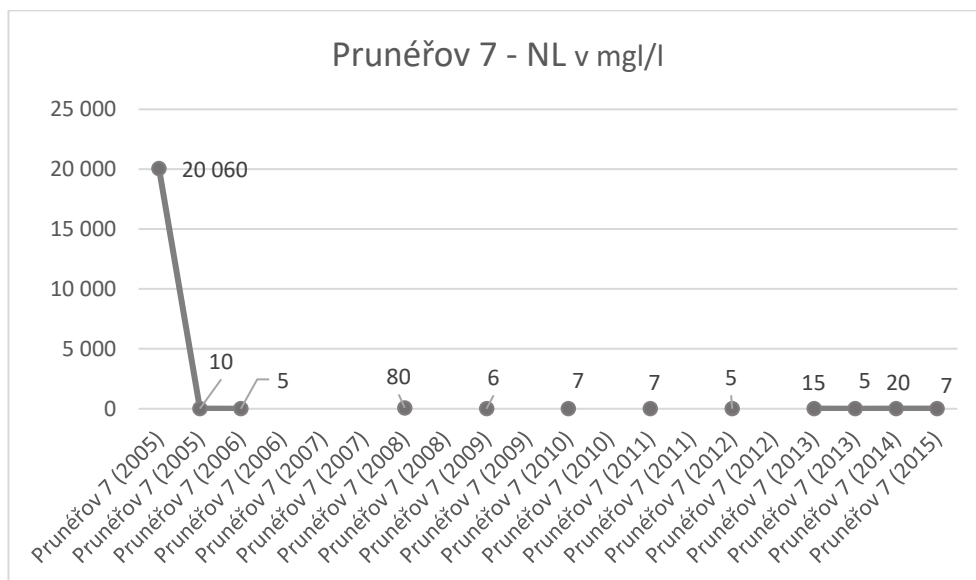
Graf č. 35 – výsledky měření NL na lokalitě Pruněrov 7

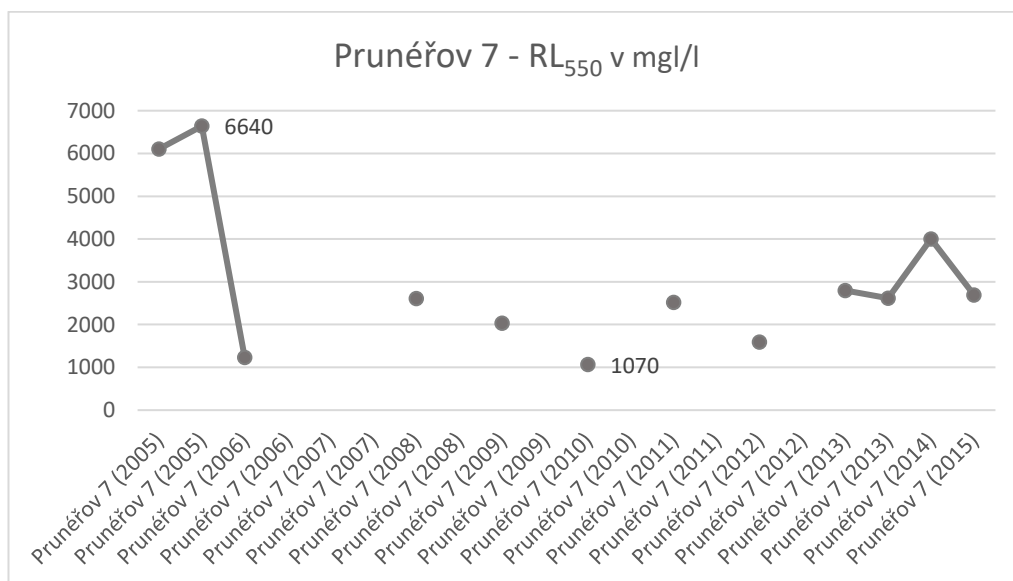
Graf č. 36 – výsledky měření RL₅₅₀ na lokalitě Pruněrov 7

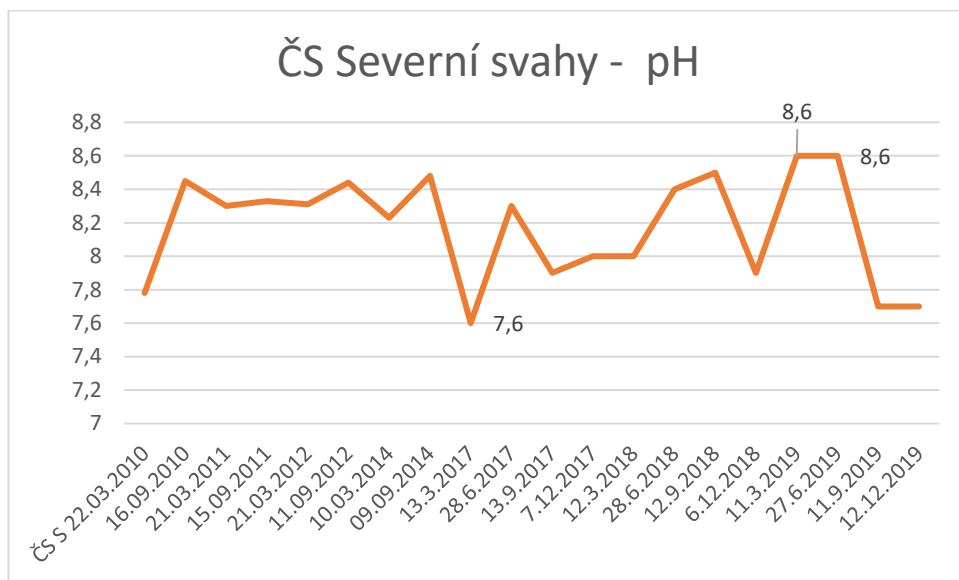
Graf č. 37 – výsledky měření pH na lokalitě ČS Severní svahy

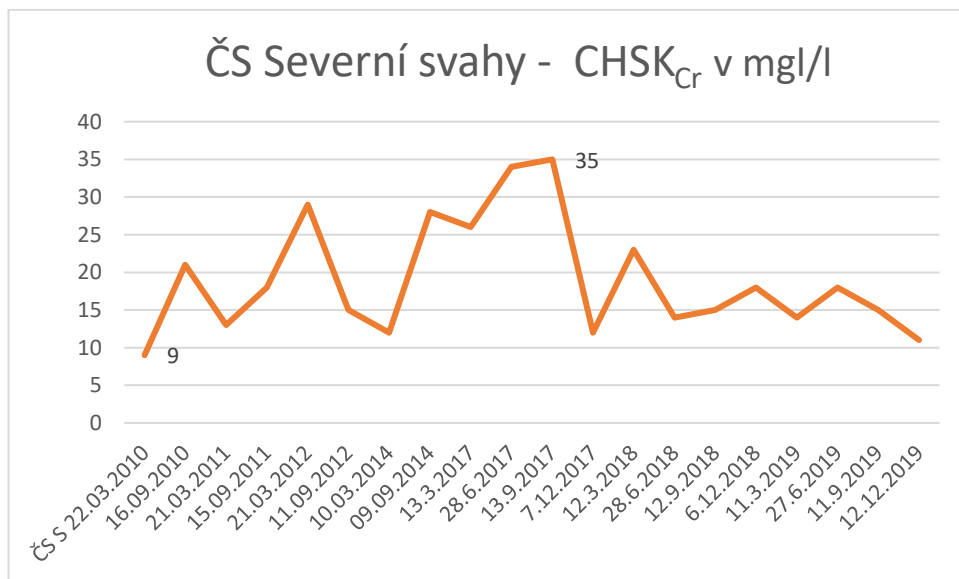
Graf č. 38 - výsledky měření CHSK_{Cr} na lokalitě ČS Severní svahy

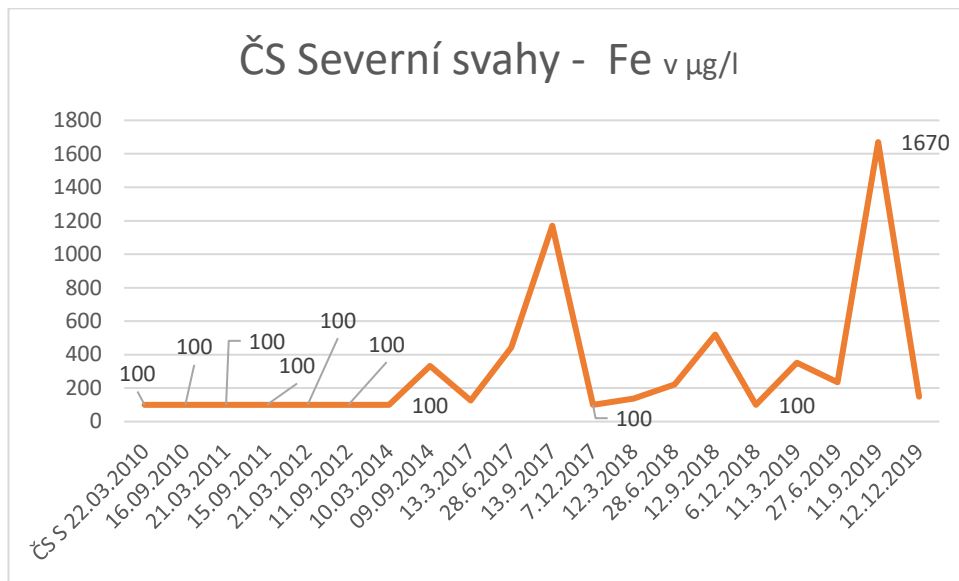
Graf č. 39 – výsledky měření Fe na lokalitě ČS Severní svahy

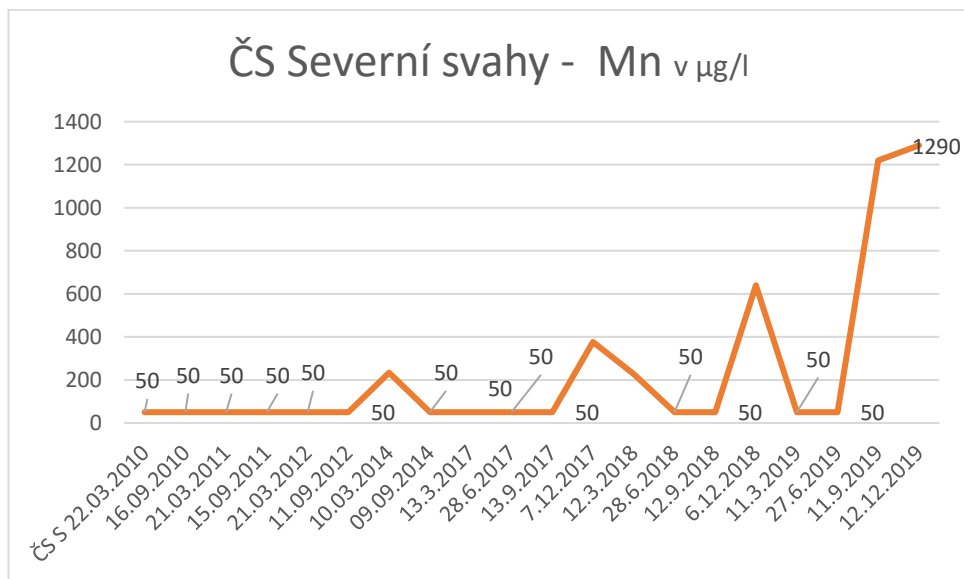
Graf č. 40 – výsledky měření Mn na lokalitě ČS Severní svahy

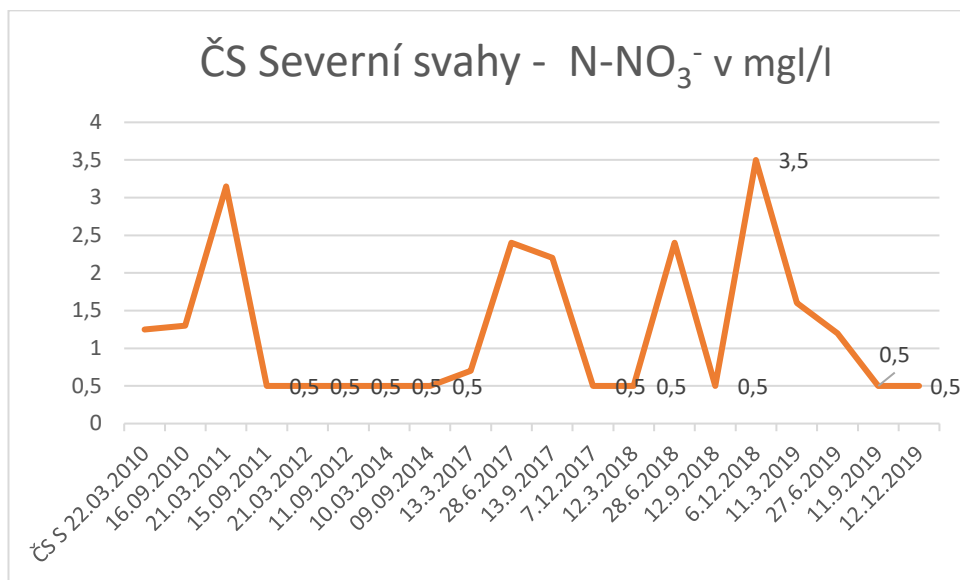
Graf č. 41 – výsledky měření N-NO₃⁻ na lokalitě ČS Severní svahy

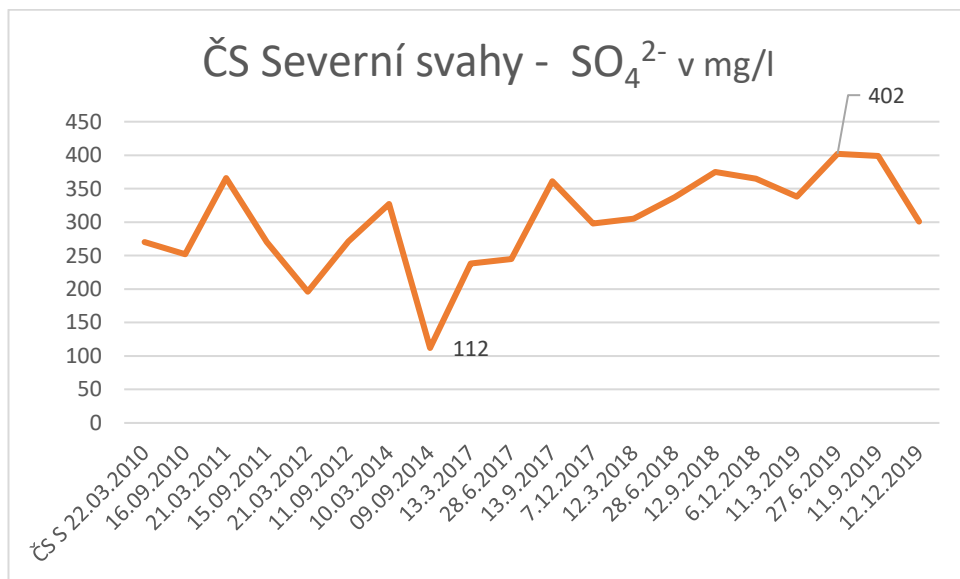
Graf č. 42 – výsledky měření SO₄²⁻ na lokalitě ČS Severní svahy
