1. Seznam příloh

PŘÍLOHA Č. 1 – GRAFY

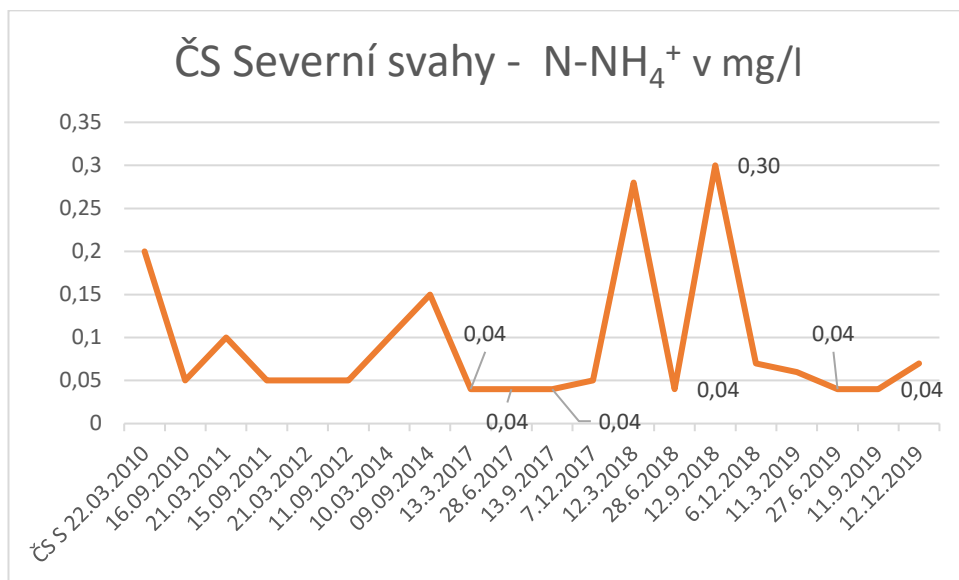
Graf č. 43 – výsledky měření N-NH₄⁺ na lokalitě ČS Severní svahy

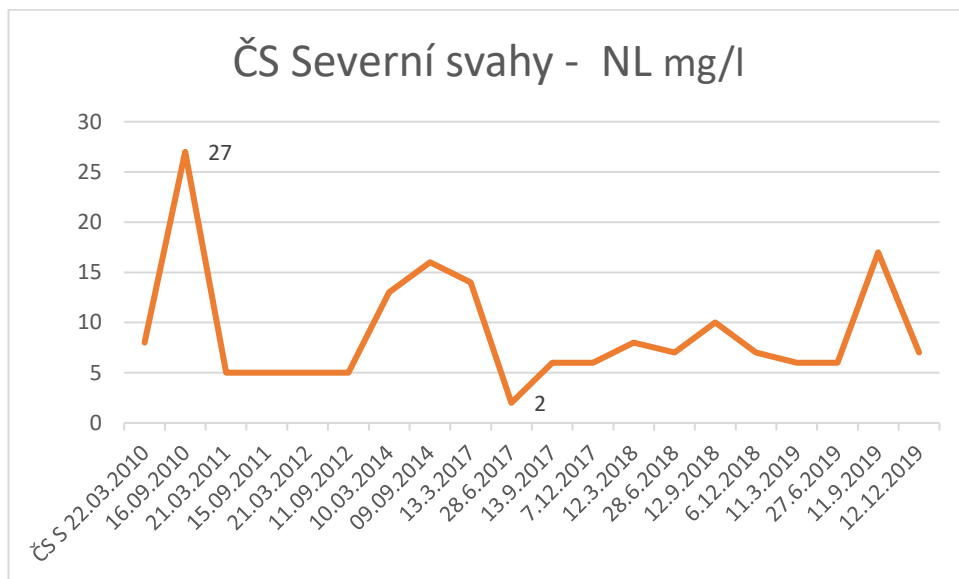
Graf č. 44 – výsledky měření NL na lokalitě ČS Severní svahy

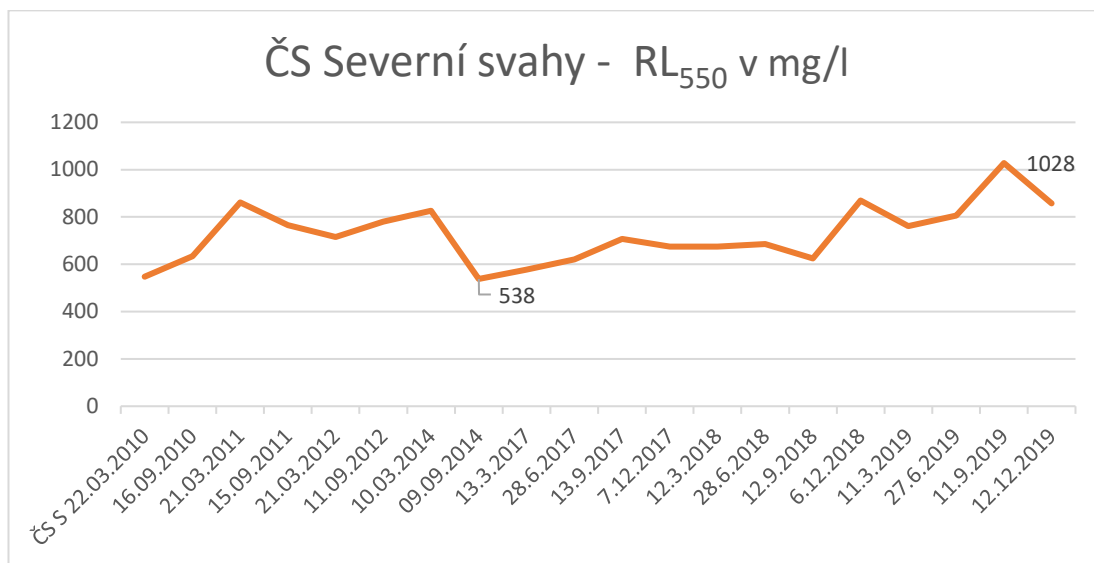
Graf č. 45 – výsledky měření RL₅₅₀ na lokalitě ČS Severní svahy

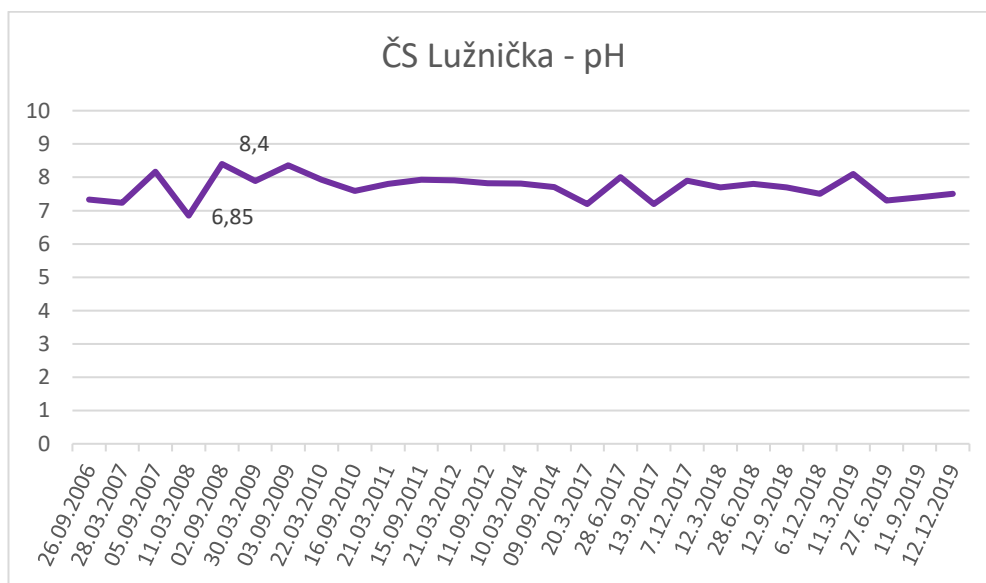
Graf č. 46 – výsledky měření pH na lokalitě ČS Lužnička

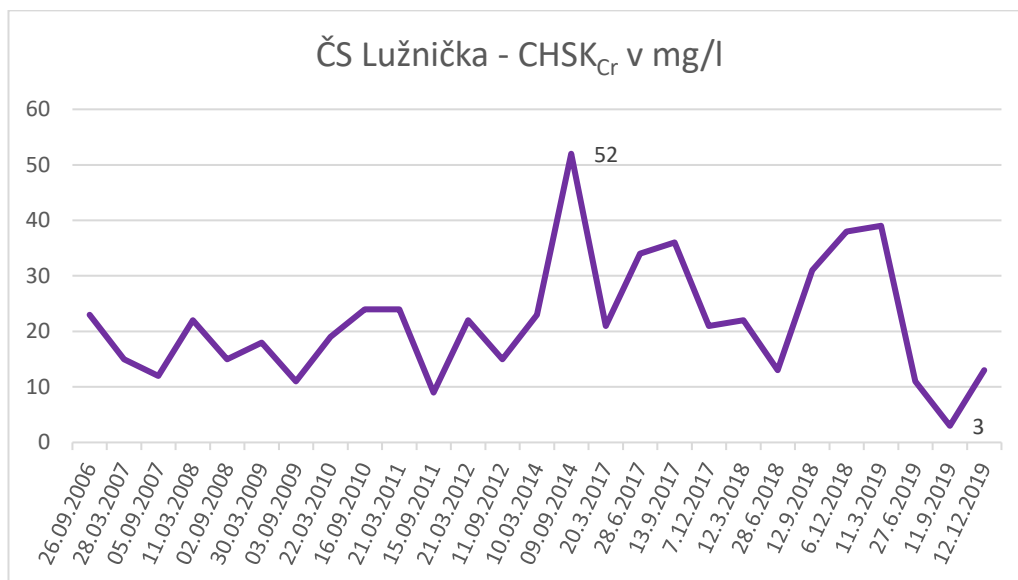
Graf č. 47 – výsledky měření CHSK_{Cr} na lokalitě ČS Lužnička

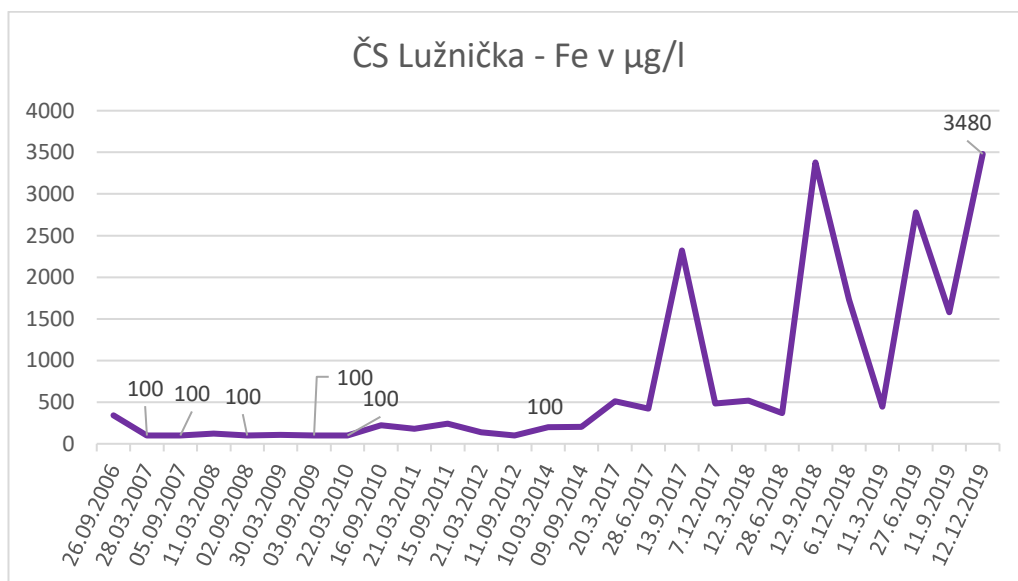
Graf č. 48 – výsledky měření Fe na lokalitě ČS Lužnička

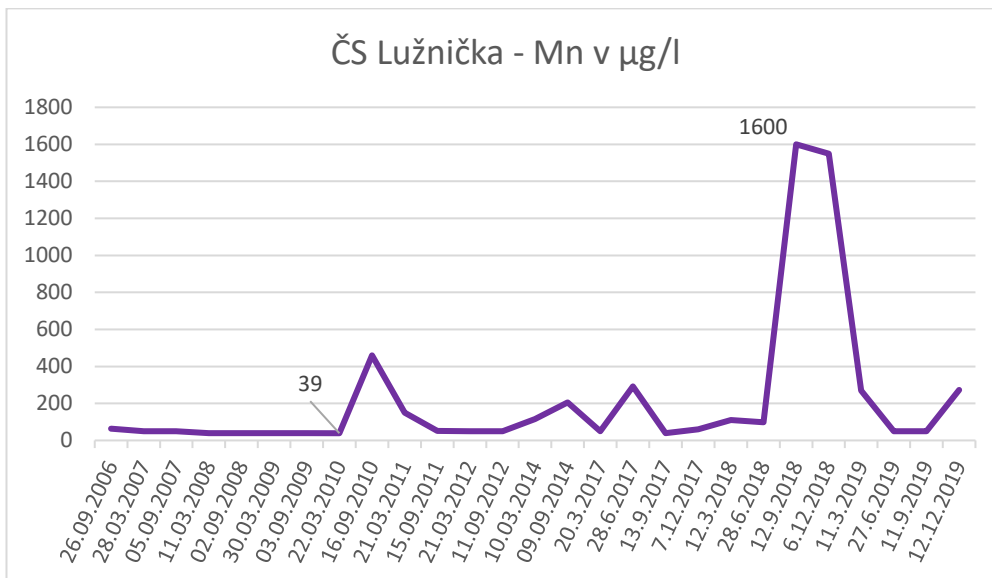
Graf č. 49 – výsledky měření Mn na lokalitě ČS Lužnička

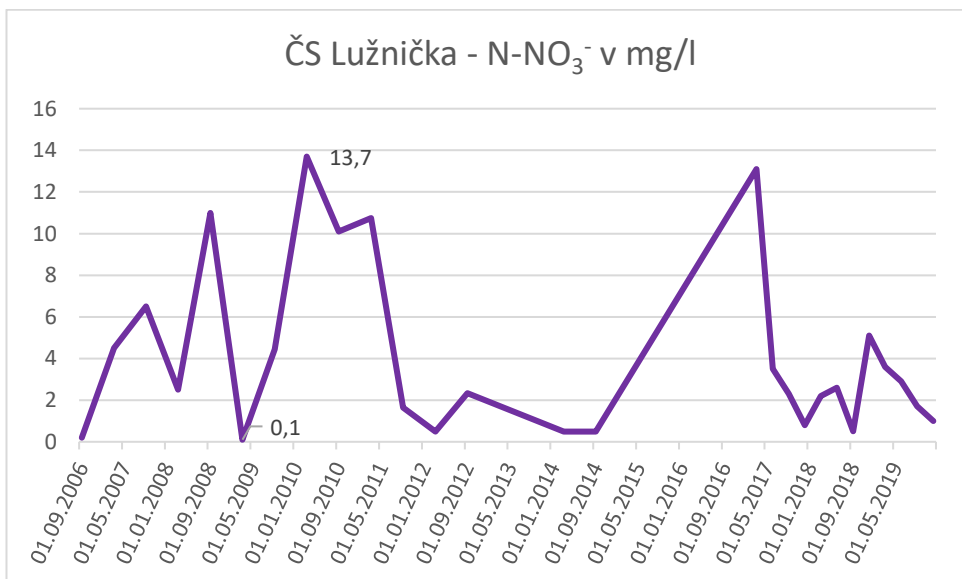
Graf č. 50 – výsledky měření N-NO_3^- na lokalitě ČS Lužnička

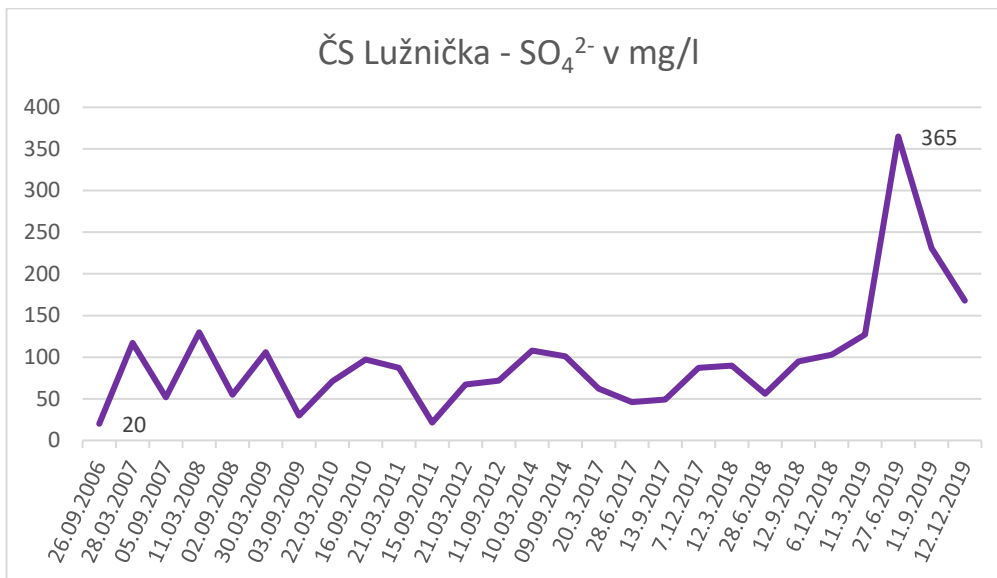
Graf č. 51 – výsledky měření SO_4^{2-} na lokalitě ČS Lužnička

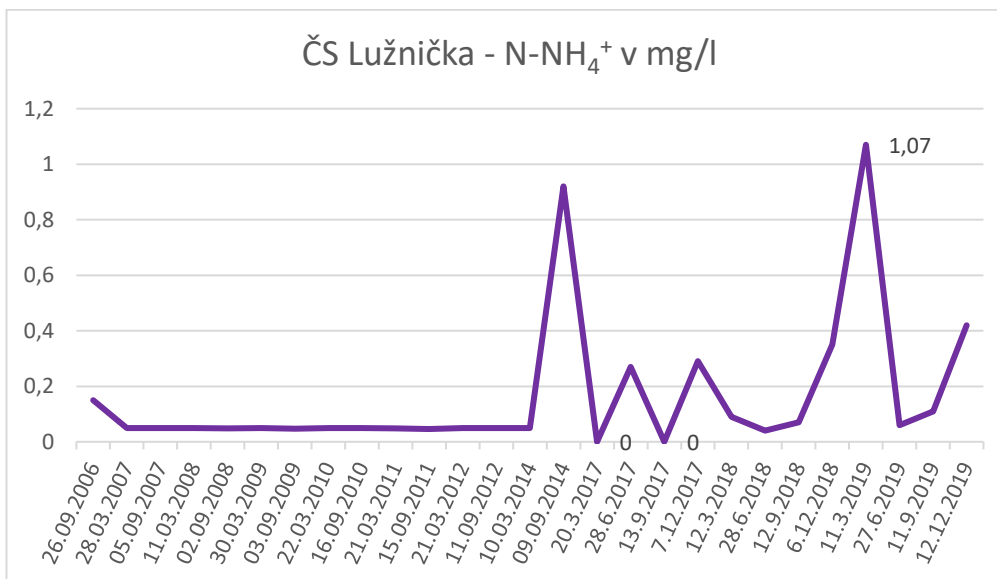
Graf č. 52 – výsledky měření N-NH_4^+ na lokalitě ČS Lužnička

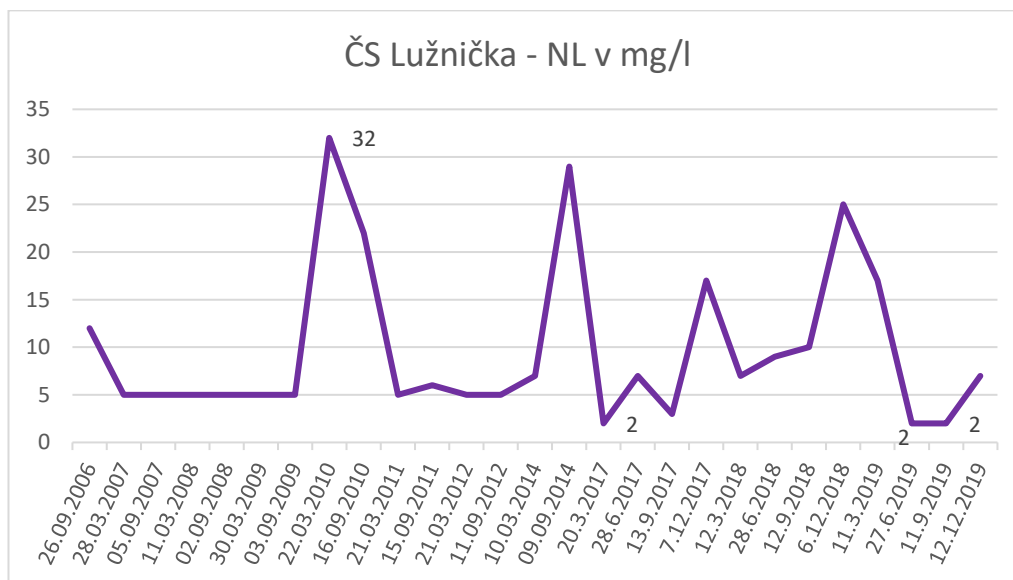
Graf č. 53 – výsledky měření NL na lokalitě ČS Lužnička

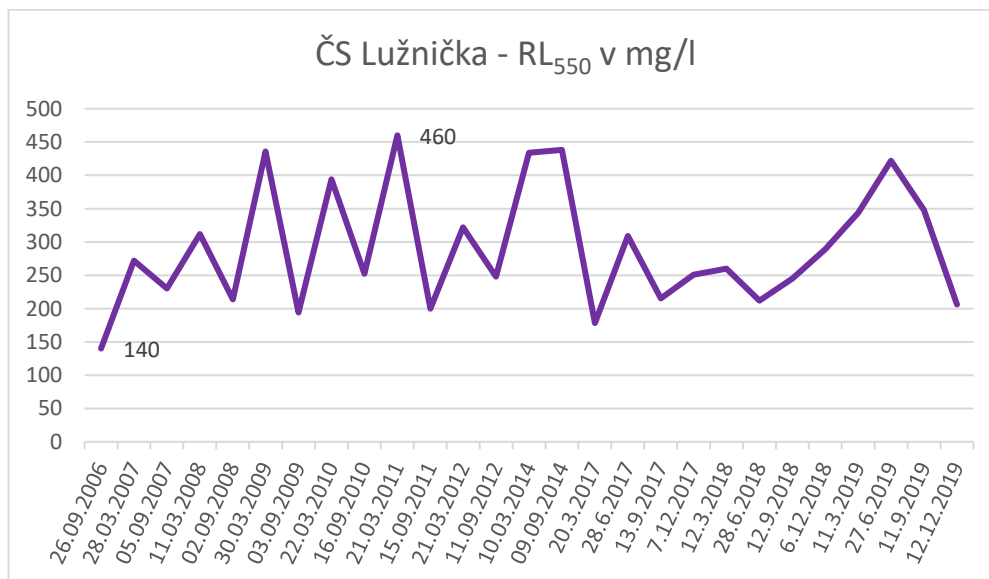
Graf č. 54 – výsledky měření RL₅₅₀ na lokalitě ČS Lužnička

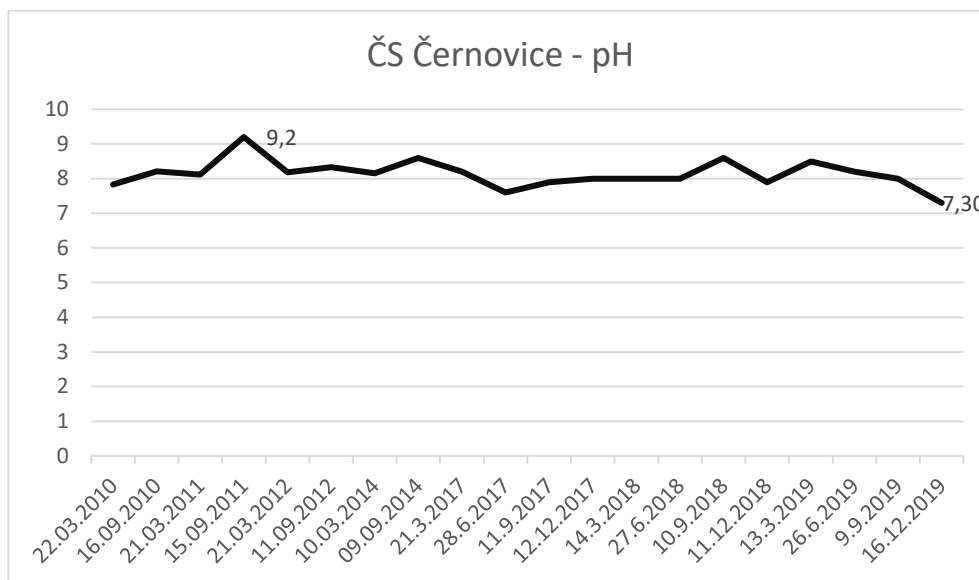
Graf č. 55 – výsledky měření pH na lokalitě ČS Černovice

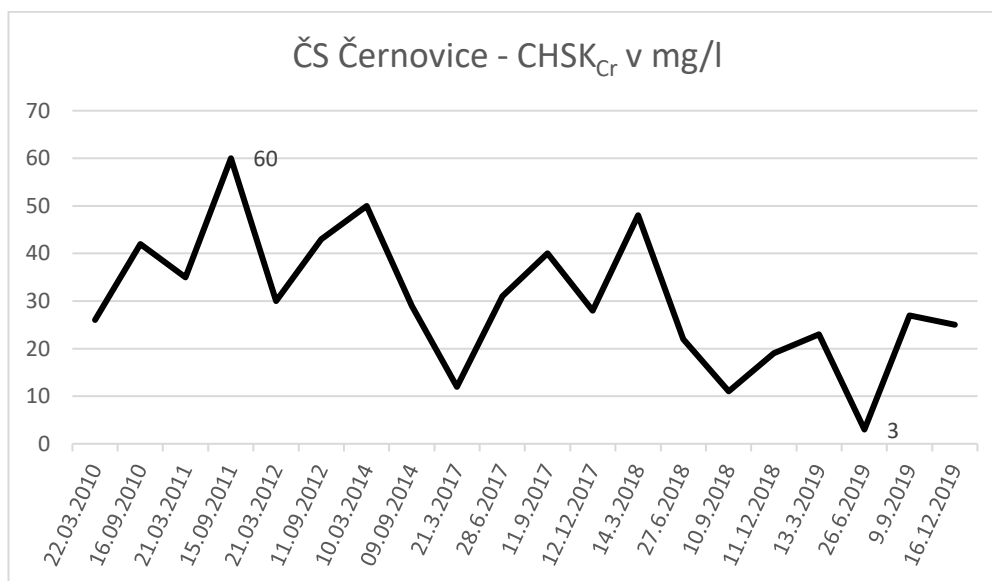
Graf č. 56 – výsledky měření CHSK_{Cr} na lokalitě ČS Černovice

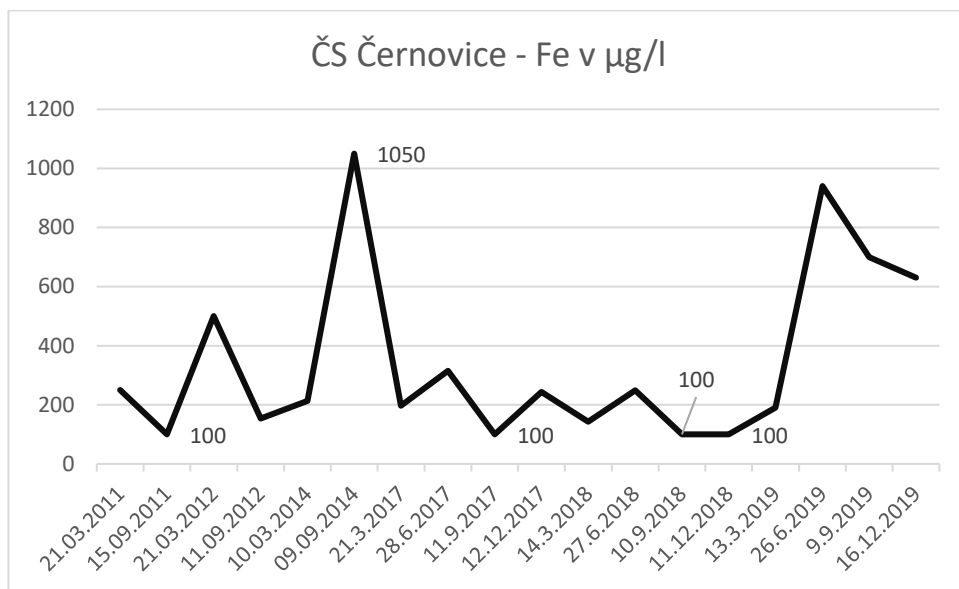
Graf č. 57 – výsledky měření Fe na lokalitě ČS Černovice

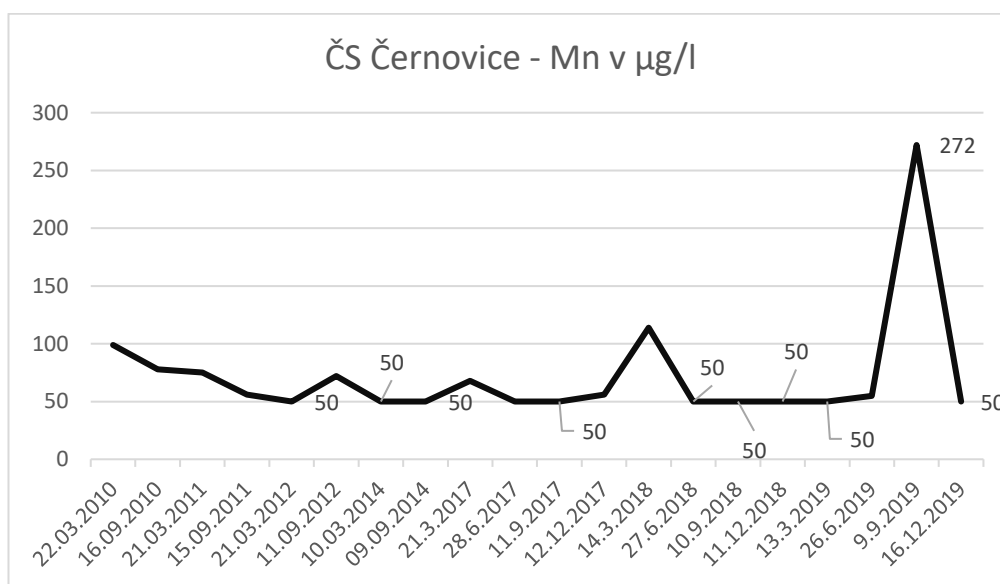
Graf č. 58 – výsledky měření Mn na lokalitě ČS Černovice

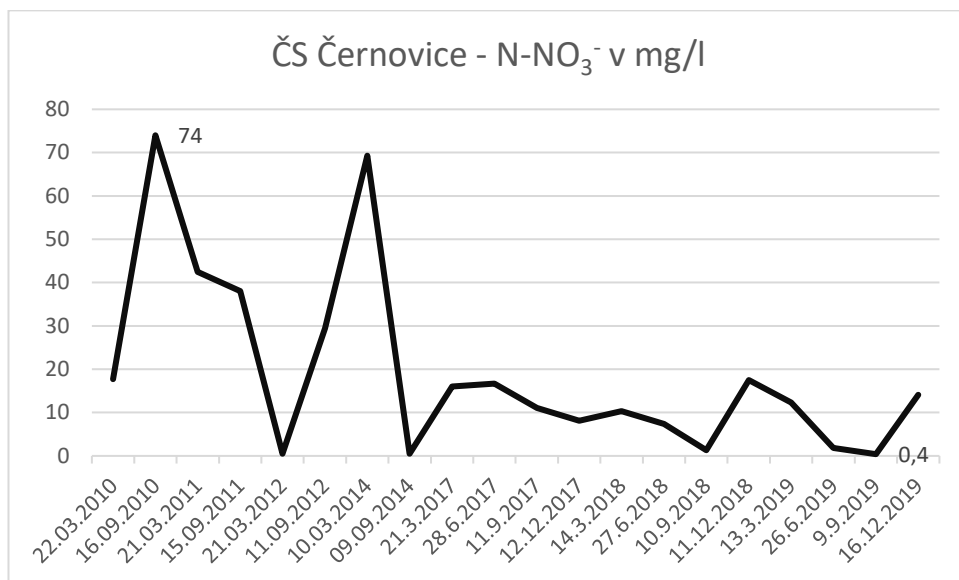
Graf č. 59 – výsledky měření N-NO₃⁻ na lokalitě ČS Černovice

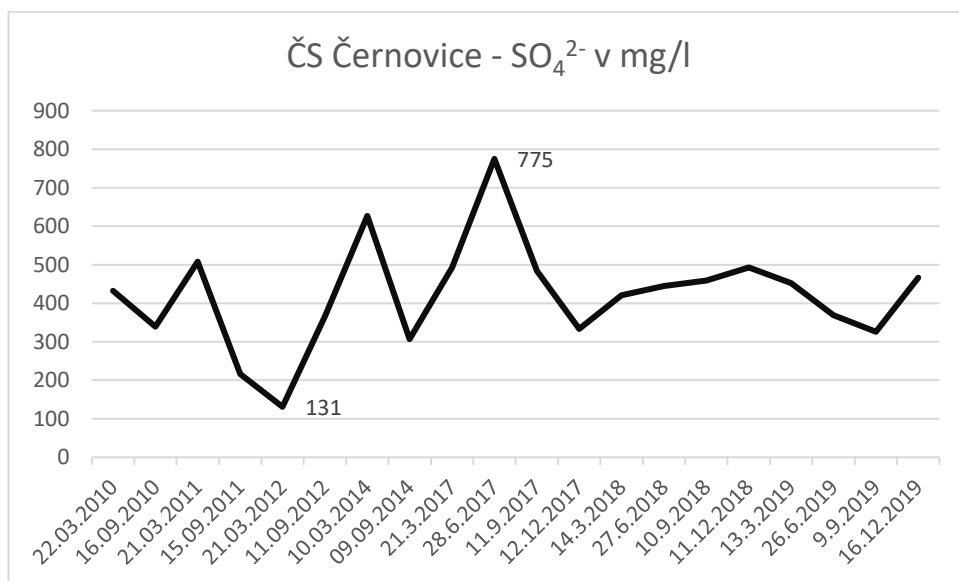
Graf č. 60 – výsledky měření SO₄²⁻ na lokalitě ČS Černovice

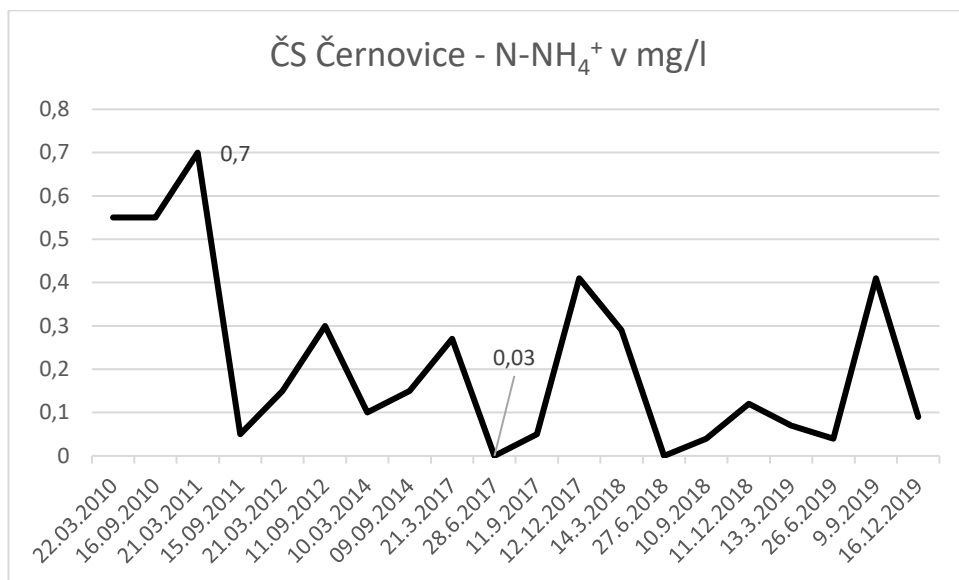
Graf č. 61 – výsledky měření N-NH₄⁺ na lokalitě ČS Černovice

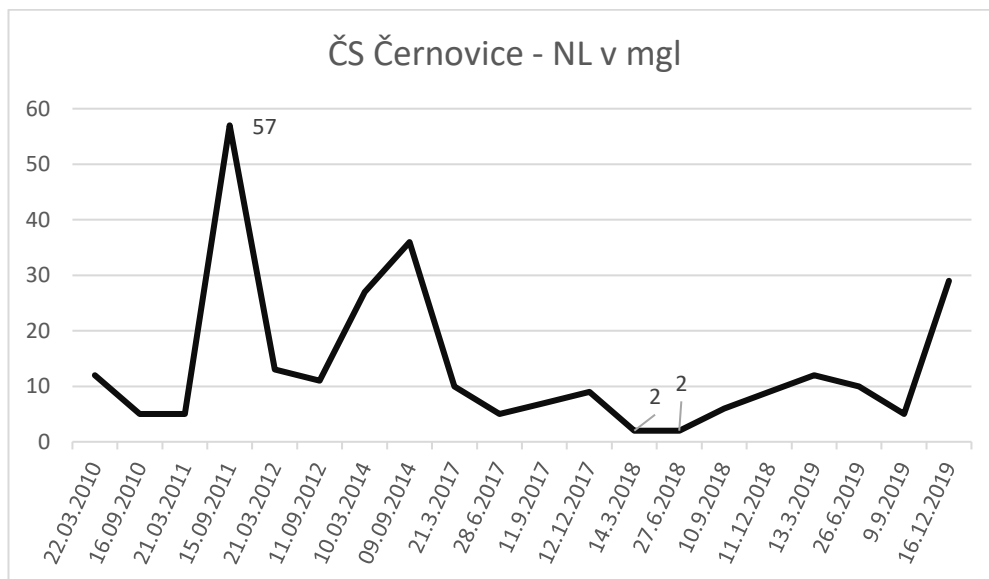
Graf č. 62 – výsledky měření NL na lokalitě ČS Černovice
