**DIPLOMOVÁ PRÁCE**  
**DROBNÉ CIRKEVNÍ STAVBY**

**Drobné církevní stavby**

**Minor church architecture**

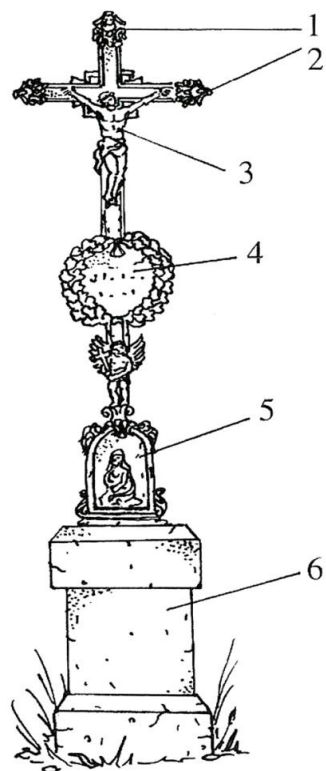
**Obr. č. 1 – Schéma litinového kříže s kamenným soklem (Stuchanov, 2. pol. 19. stol.):**  
1, 2 - ramena  
3 - korpus  
4 - štítek  
5 - pata kříže s reliéfní dekorací  
6 - sokl

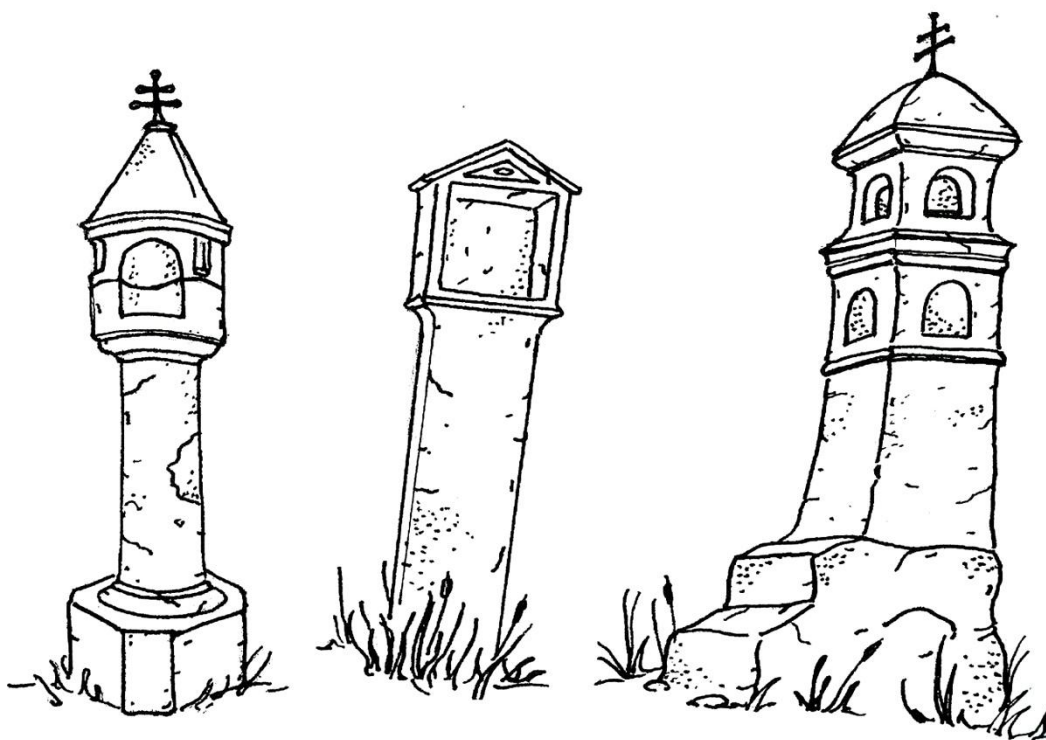
**Obr. č. 4 – Příklady Božích muk:**

- a) kamenná sloupková Boží muka (Vlašim, 1. pol. 19. stol. /?/)
- b) kamenná pilířová Boží muka (Buková, posl. třetina 19. stol.)
- c) zděná pilířová Boží muka (Prčice, poč. 19. stol.)

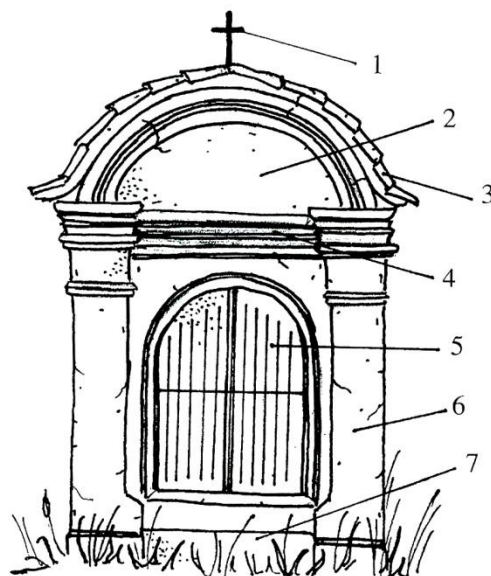
**Obr. č. 5 – Schéma výklenkové kapličky (Líšno, před r. 1763)**

- 1 – vrcholový křížek,
- 2 – frontový štít,
- 3 – prejzová krytina,
- 4 – profilovaná korunní římsa,
- 5 – výklenek (nika)
- 6 – pilastr
- 7 – podezdívka

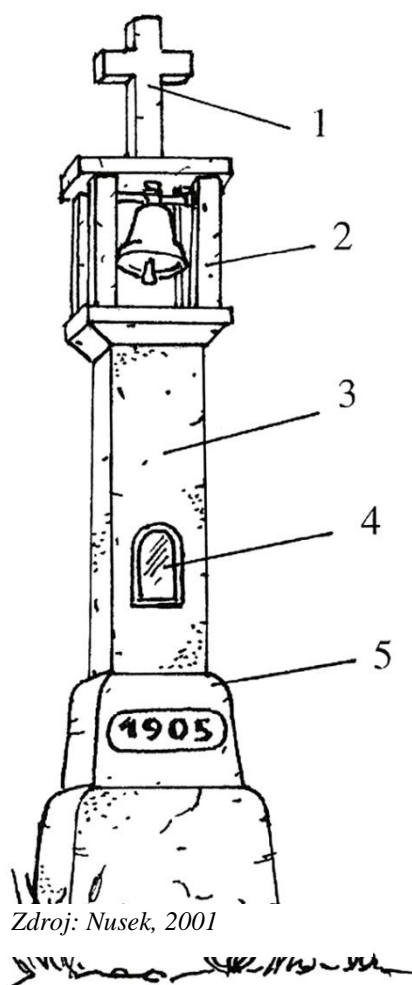
**Obr. č. 7 – Schéma kamenné sloupkové zvoničky (Hustilář, r. 1905)**  
 1 – vrcholový kříž,  
 2 – lucerna se zvonkem,  
 3 – sloupek  
 4 – nika  
 5 – nika

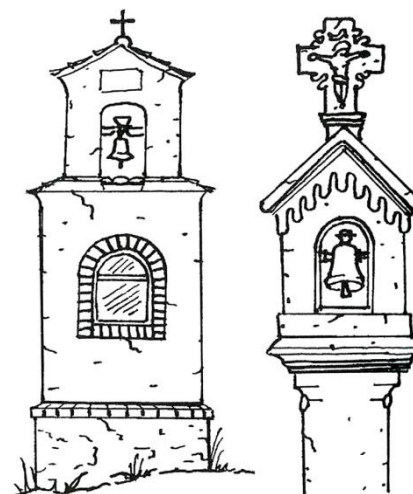
**Obr. č. 8 – Příklady zvoníčků:**  
 a) výklenková kaplička se zvoničkou (Stuchanov, r. 1893)  
 b) kamenná sloupková zvonička (Žižany)

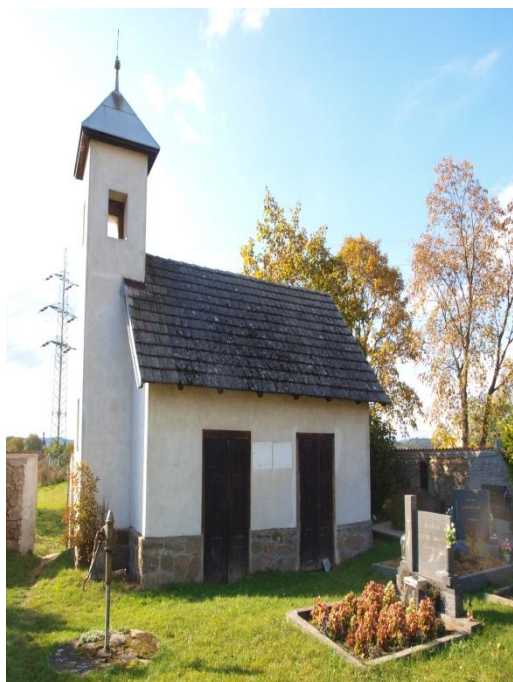
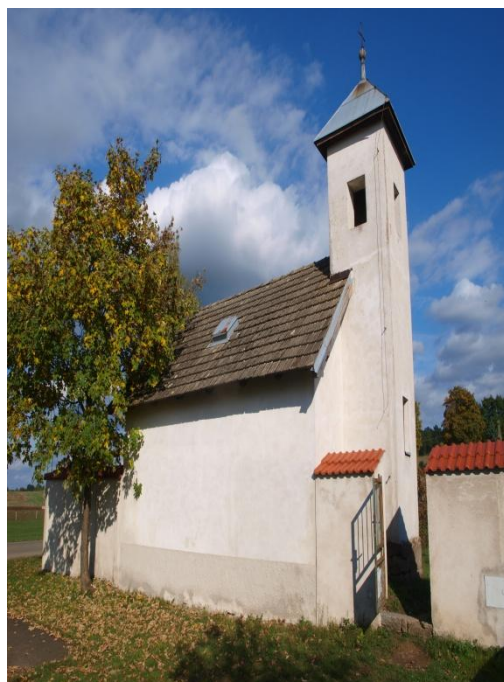
**Fotografie č. 5/a – Kaple na novém hřbitově**

<b>Vlastník:</b>	Obec Klučenice, č.p. 16, 262 56 Klučenice
<b>GPS:</b>	49.5541019N, 14.2206464E
<b>Popis:</b>	Zděná kaple z roku 1929 stojí na obdélníkovém půdorysu. Vnitřní prostor kaple sestává ze dvou místností. Jedna slouží jako skladiště náčiní, druhá sloužila jako márnice. Do obou částí jsou samostatné vchody tvořené dřevěnými dveřmi. Součástí kaple je malá vyvýšená vížka s jehlanovitou stříškou, která se tyčí nad sedlovou střechou. Kaple má hladkou bílou fasádu.
<b>Historie:</b>	Kaple byla postavena roku 1929 na pozemku nového hřbitova založeného téhož roku. Po uzavření starého hřbitova u kostela byl v roce 1930 otevřen nový. Ve stejném roce se zde konal první pohřeb.
<b>Technický stav:</b>	Zdi, fasáda i střecha kaple jsou zachovalé bez viditelných poruch. Omítka je bílá bez poškození a plísně. Celkový stav objektu je ucházející.
<b>Hodnocení:</b>	2 (viz tab. č. 6 - Posouzení technického stavu)

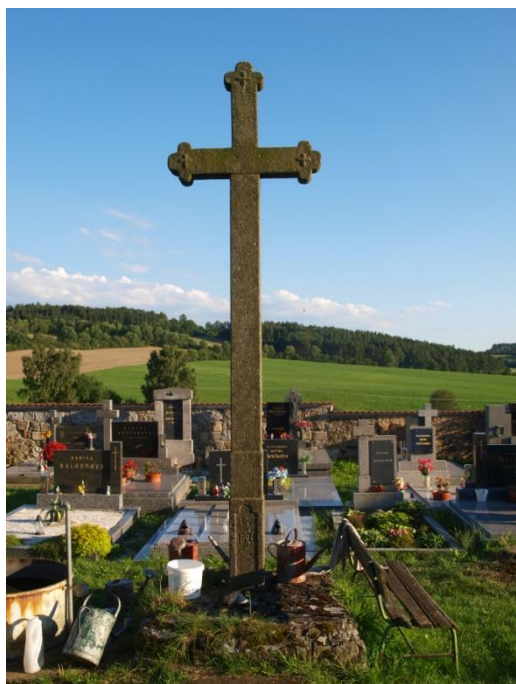
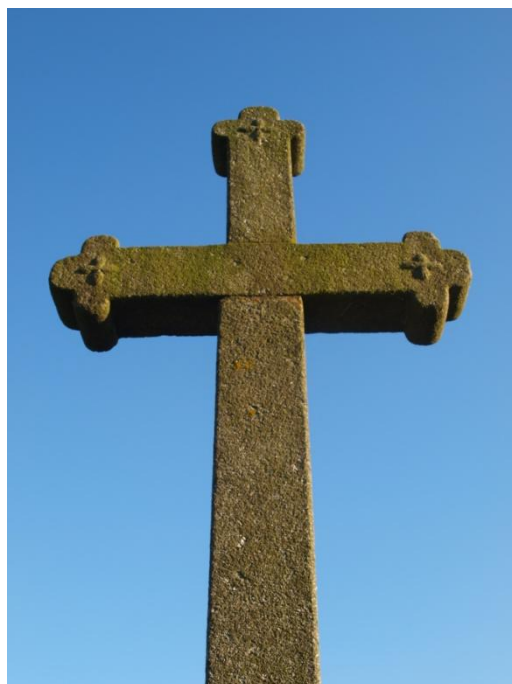
**Fotografie č. 6/a – Kamenný kříž na novém hřbitově**

<b>Obec:</b>	Klučenice
<b>Lokalita:</b>	Kříž se nachází uprostřed nového hřbitova.
<b>Vlastník:</b>	Obec Klučenice, č.p. 16, 262 56 Klučenice
<b>GPS:</b>	49.5541011N, 14.2210258E
<b>Popis:</b>	Velký kamenný kříž. Konce ramen a vrchol kříže jsou vytesána ve tvaru čtyřlístků. V dolní části kříže je vytesán letopočet 1899. Nízký sokl kříže je tvořen kamením, udusanou hlinou a je částečně porostlý trávou. Půdorys soklu je obdélníkového tvaru.
<b>Historie:</b>	Historie kříže není známa.
<b>Technický stav:</b>	Kamenný kříž je mírně zerodovaný a na několika místech porostlý lišejníkem. Kříž je udržovaný, bez viditelných poruch.
<b>Hodnocení:</b>	2 (viz tab. č. 7 - Posouzení technického stavu)
<b>Fotografie číslo:</b>	6/a, 6/b (viz přílohy)

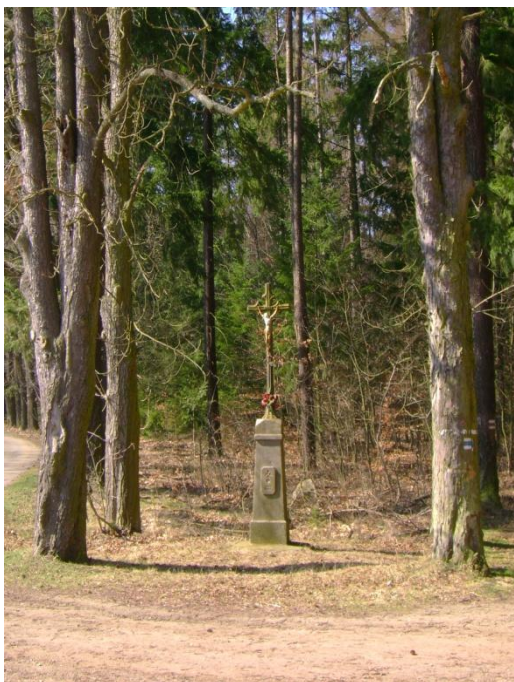
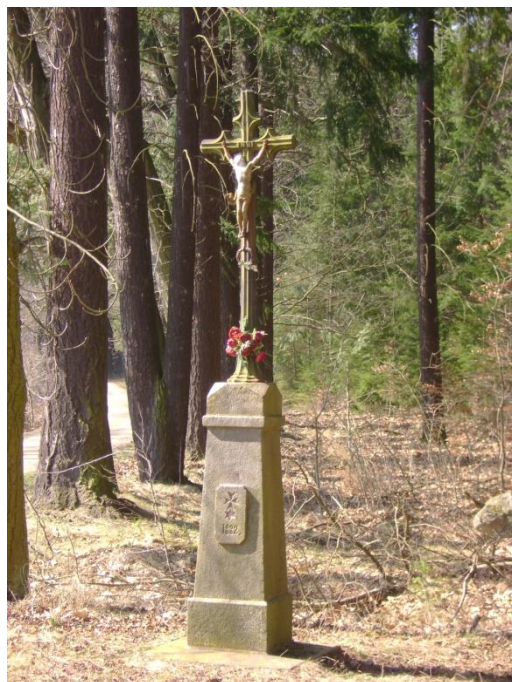
**Fotografie č. 13/a – Černý kříž**

- Historie:** Kříž byl postaven roku 1882 řádem Křížovníků s červenou hvězdou. Na tomto místě byl postaven z důvodu, že se touto cestou chodívalo na Makovou horu na mše.
- Technický stav:** Kovový kříž a korpus nese známky rozsáhlé povrchové koroze. Kříž i sokl jsou mírně omšelé, pokryté prachem, mechy a lišejníky, bez viditelných poruch.
- Hodnocení:** 2 (viz tab. č. 14 - Posouzení technického stavu)
- Fotografie číslo:** 13/a, 13/b (viz přílohy)

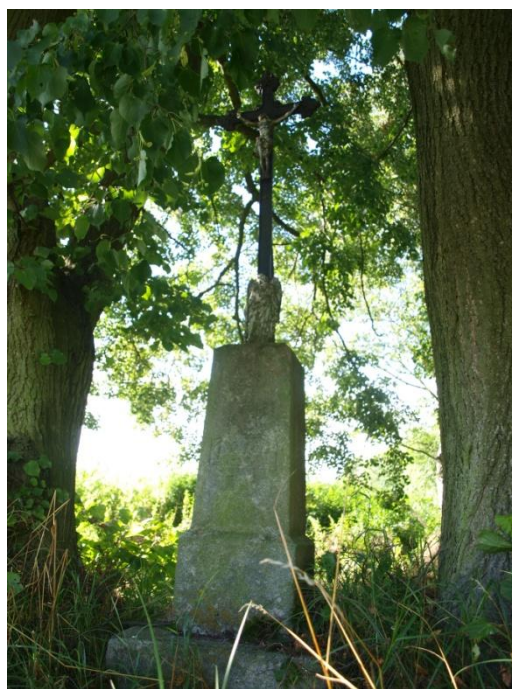
**Fotografie č. 16/a – Dvořákův kříž**

<b>Technický stav:</b>	Kovový kříž, tabulka i korpus Krista nesou znatelné známky koroze. Kříž i korpus jsou omšelé, neudržované. Další viditelné poruchy nejsou zjištěny. Stav kříže není v dezolátním stavu, ale ani ve vyhovujícím.
<b>Hodnocení:</b>	3 (viz tab. č. 17 - Posouzení technického stavu)
<b>Fotografie číslo:</b>	16/a, 16/b (viz přílohy)

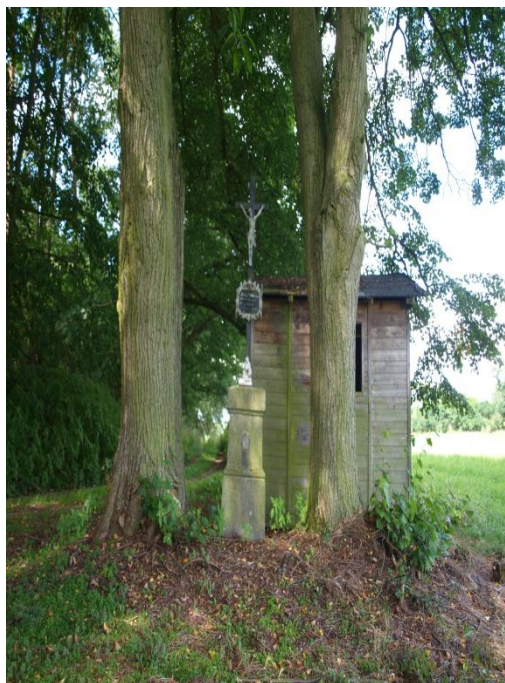
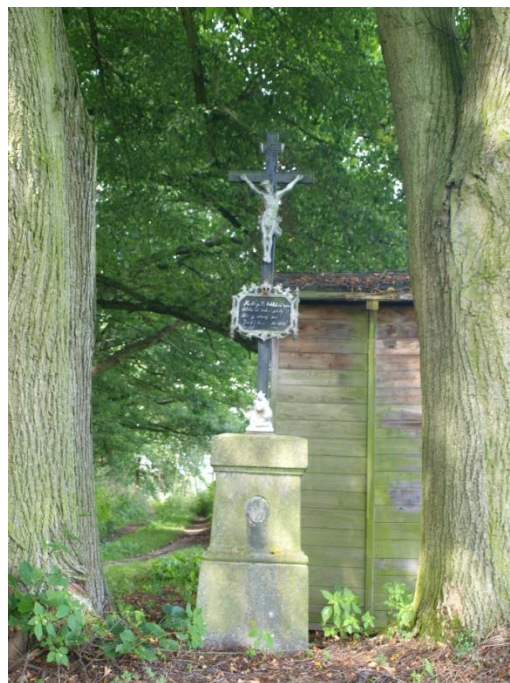
Fotografie č. 17/a – Hlaváčův kříž

<b>Technický stav:</b>	Kovový kříž, tabulka i korpus Krista nesou známky povrchové koroze. Sokl je lehce zerodovaný, na několika místech pokrytý lišejníky. Kromě uvedené, poškozené fotografie, nejsou zjištěny žádné další viditelné poruchy. Kříž nese známky údržby.
<b>Hodnocení:</b>	2 (viz tab. č. 18 - Posouzení technického stavu)
<b>Fotografie číslo:</b>	17/a, 17/b (viz přílohy)

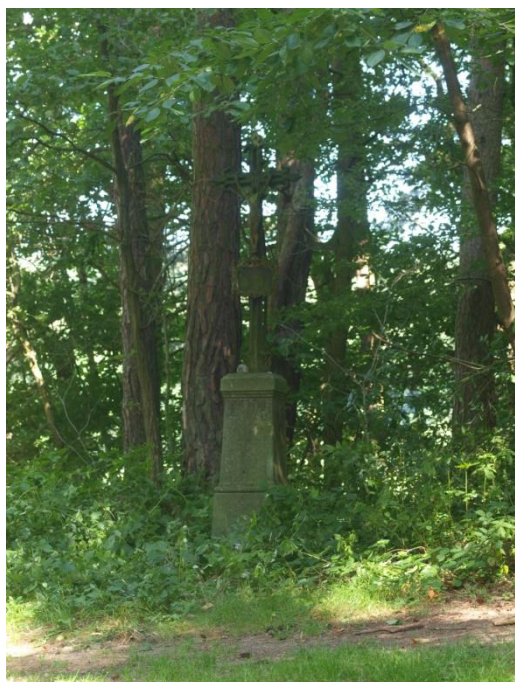
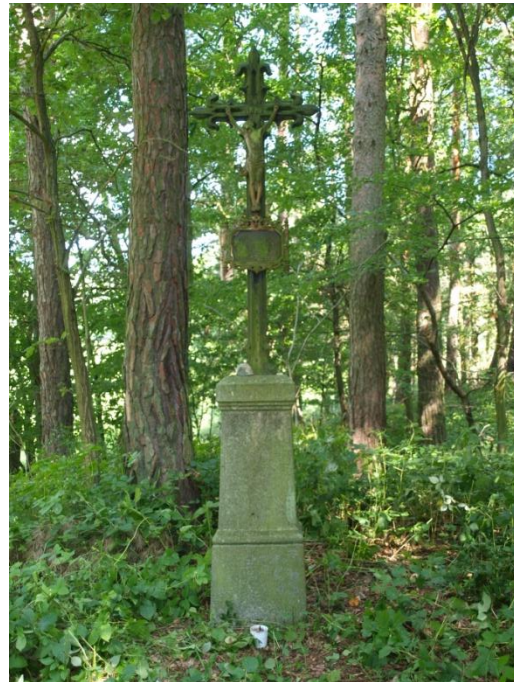
**Fotografie č. 20/a - Řezníkův kříž**

<b>Technický stav:</b>	Kovový kříž i korpus Krista nenesou viditelné známky pokročilé koroze. Památka je zanedbaná, z estetického hlediska je ve špatném stavu. Sokl je zanedbaný, zerodovaný, porostlý lišejníky. Památka není v havarijním stavu, ale její celkový stav je velice špatný.
<b>Hodnocení:</b>	3 (viz tab. č. 21 - Posouzení technického stavu)
<b>Fotografie číslo:</b>	20/a, 20/b (viz přílohy)

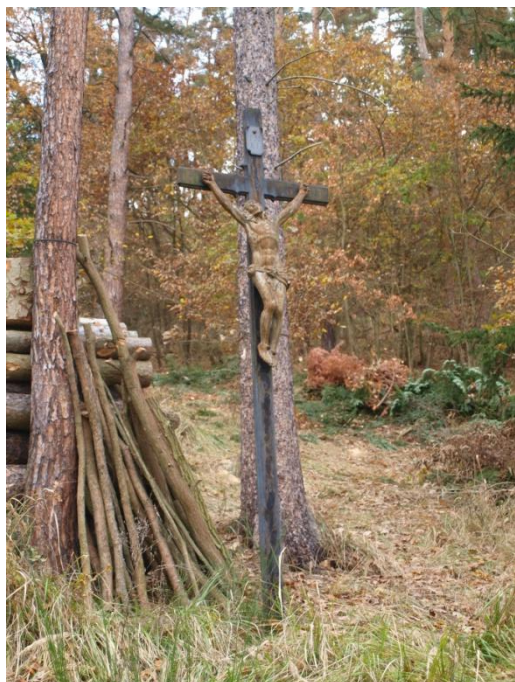
**Fotografie č. 24/a – Brzákův kříž**

<b>Historie:</b>	Datace ani historie křížku není známa. Roku 1978 byl křížek, který původně pochází z podolského hřbitova v Praze, umístěn na uvedené místo. Křížek sem umístil pan Jan Felix Brzák, významný olympionik a mnohonásobný medailista v rychlostní kanoistice a vodním slalomu.
<b>Technický stav:</b>	Kovový kříž, tabulka i korpus Krista nesou znatelné známky rzi. Kříž i korpus jsou omšelé, neudržované, bez viditelného poškození. Další viditelné poruchy nejsou zjištěny. Stav kříže není v dezolátním stavu, ale ani ve vyhovujícím.
<b>Hodnocení:</b>	3 (viz tab. č.25 - Posouzení technického stavu)
<b>Fotografie číslo:</b>	24/a, 24/b (viz přílohy)
