# JIHOČESKÁ UNIVERZITA V ČESKÝCH BUDĚJOVICÍCH FAKULTA ZEMĚDĚLSKÁ A TECHNOLOGICKÁ

## Diplomová práce

Zpracování návrhu revitalizační studie pro malý vodní tok

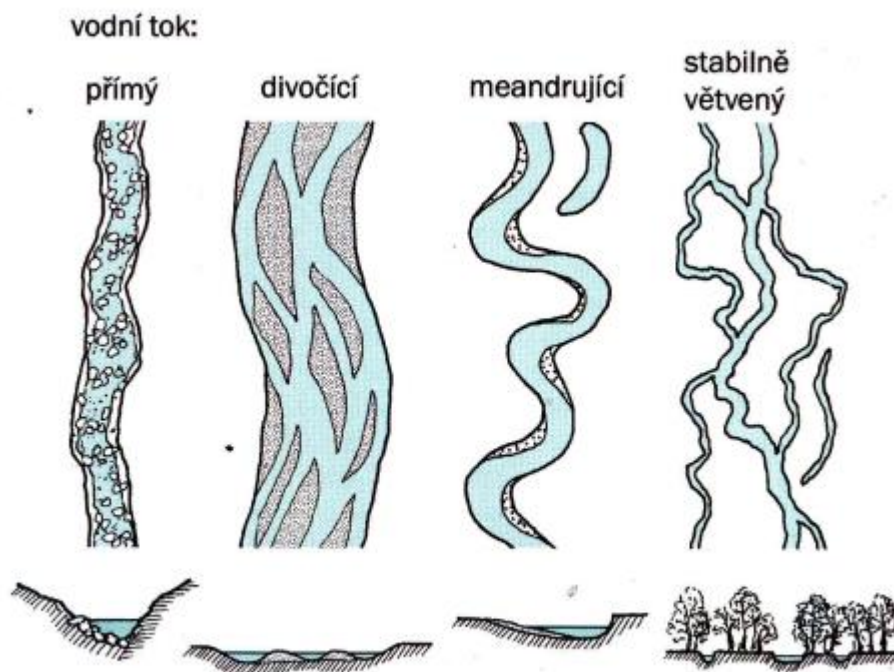
**Obrázek 1.1: Geomorfologické typy vodních toků (Just et al., 2005)**

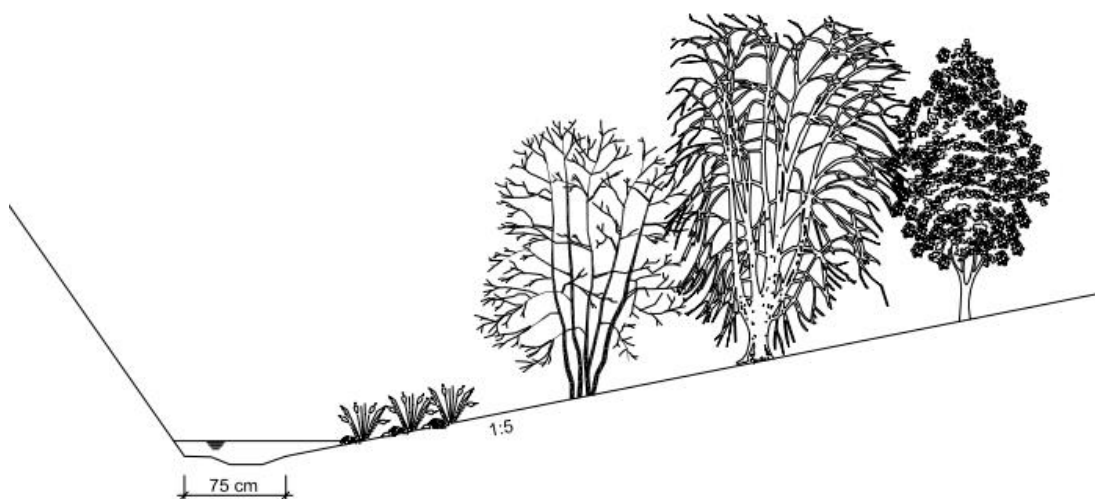
Třetí úsek je charakteristický velkými břehovými nátržemi, jak již bylo výše zmíněno. Ty se tvoří především na pravém břehu vodoteče, kde se nachází trvalý travní porost. Levý břeh je lemován strmým svahem. Trasa zde zůstane zachována, je však navržena úprava příčného profilu (viz obrázek 3.21). Dno koryta se zúží z 1,75 m na 75 cm. Nátrže na pravém břehu budou odstraněny a vytvoří se břeh se sklonem přibližně 1:5, který bude pozvolna přecházet do údolní nivy. Tento břeh bude osázen doprovodnou vegetací. Za běžných průtoků bude výška hladiny 17 cm.

Obrázek 3.21: Návrh úpravy příčného profilu ve třetím úseku toku (zpracování: vlastní)

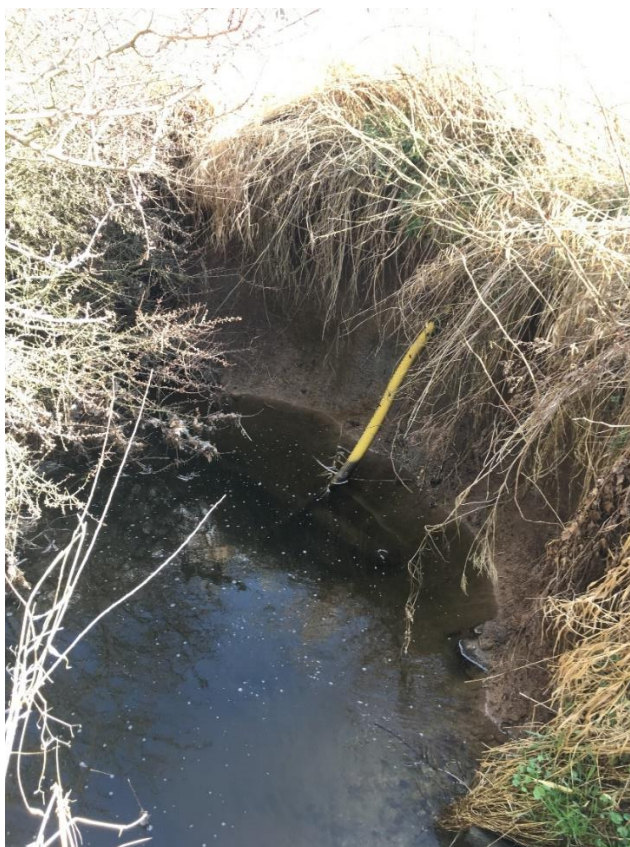
Vyústění drenáže v boku koryta se nachází v malé hloubce, cca 50 cm pod terénem. Fotografie vyústění drenáže je na obrázku 3.24. Odvodňovací zařízení je napojeno v místě, kde je navržena změna trasy koryta, konkrétně v místě rozdvojení toku. Dojde tedy ke zrušení části drenáže a napojení bude provedeno výše do vedlejší větve koryta. Část drenáže navržena ke zrušení je dlouhá 17,5 m. Spádové poměry vedlejší větve a její zpětné napojení na hlavní vodní tok se tak mohou přizpůsobit hloubce uložení odvodňovacího zařízení. Konkrétní hloubka uložení drenáže bude upřesněna po jejím odkrytí. Podrobnější mapa s místem zaústění se nachází na obrázku 3.25.

Obrázek 3.24: Vyústění trubkové drenáže v boku koryta (zdroj: vlastní)

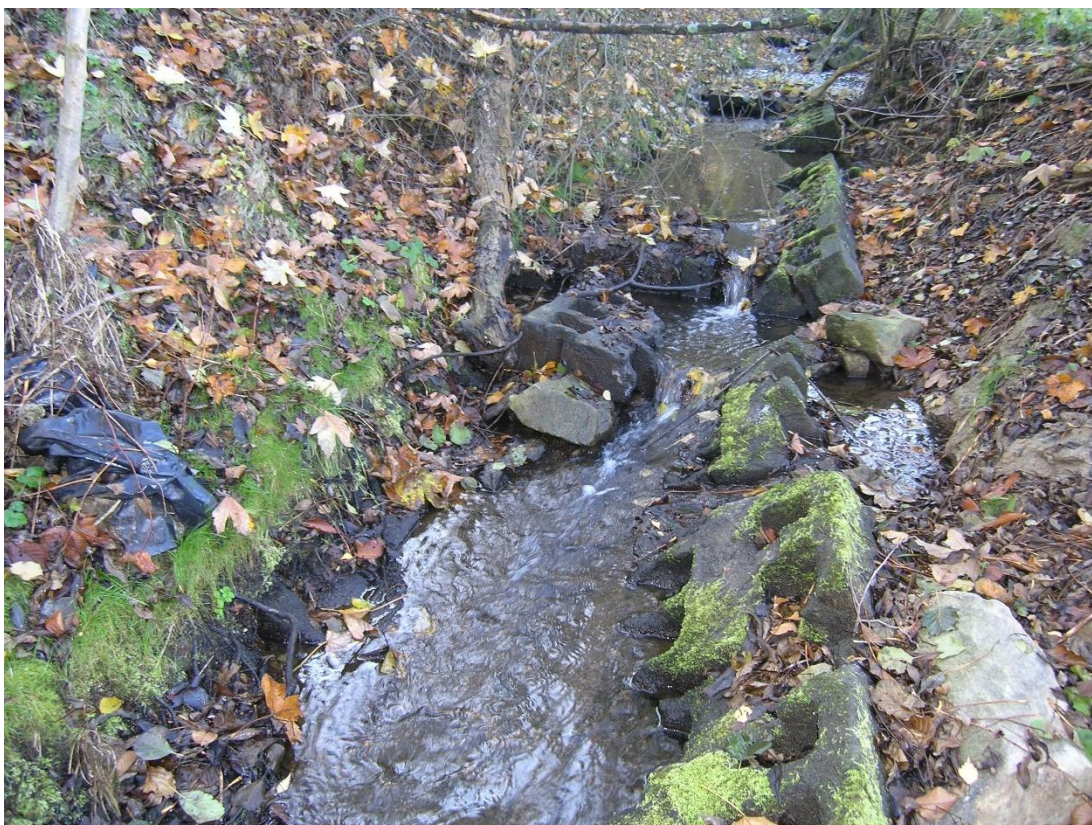
**Polorozpadlé opevnění v prvním úseku (zdroj: vlastní)**

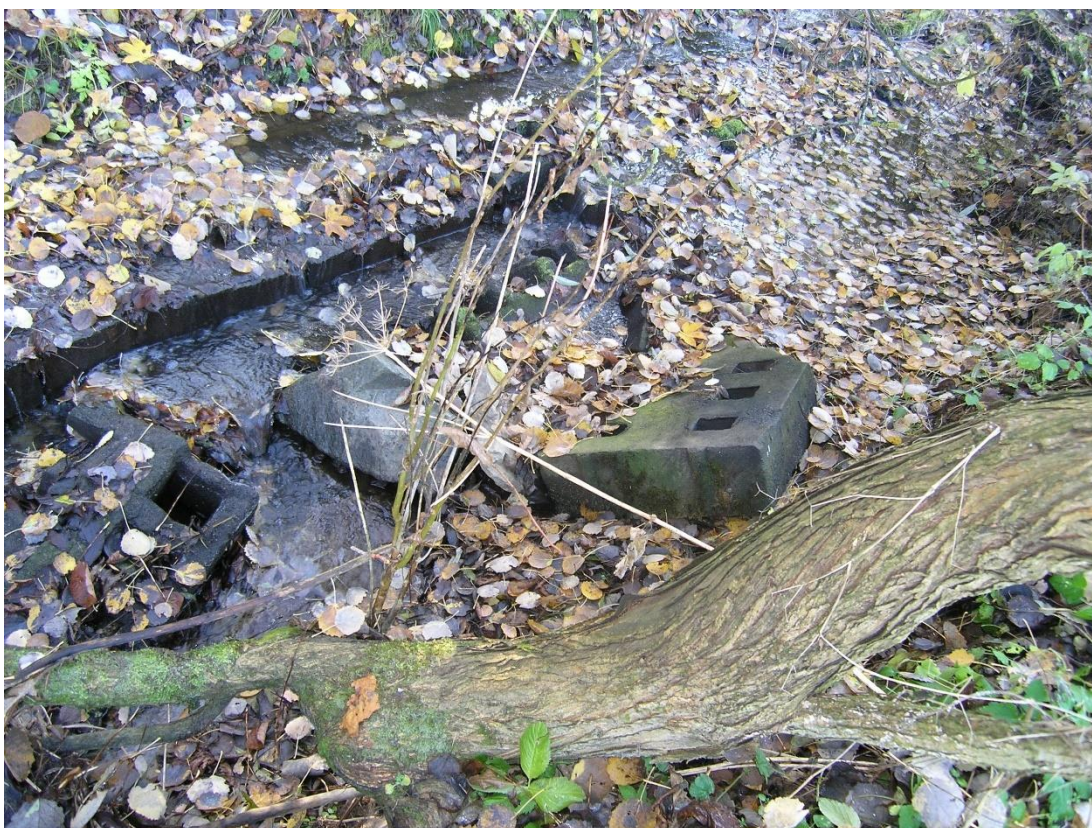
**Vytrhané polovegetační tvárnice, první úsek (zdroj: vlastní)**

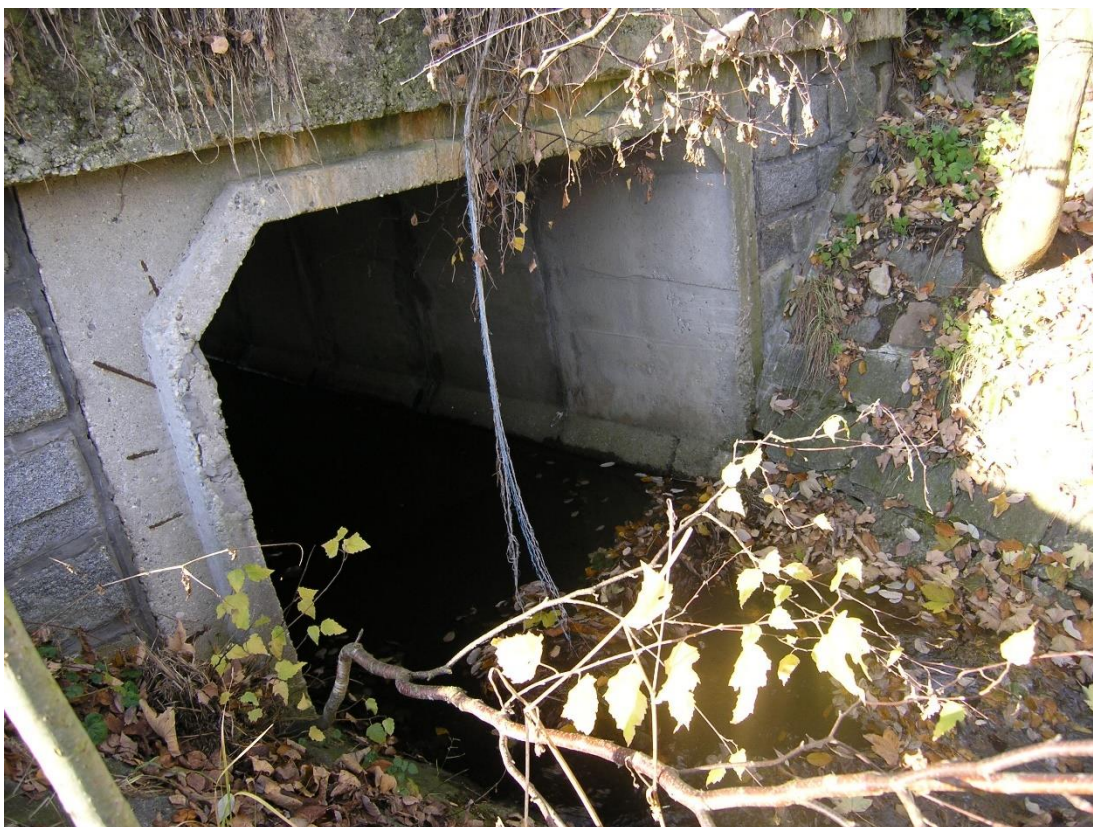
**Propustek – křížení vodního toku a polní cesty, druhý úsek (zdroj: vlastní)**

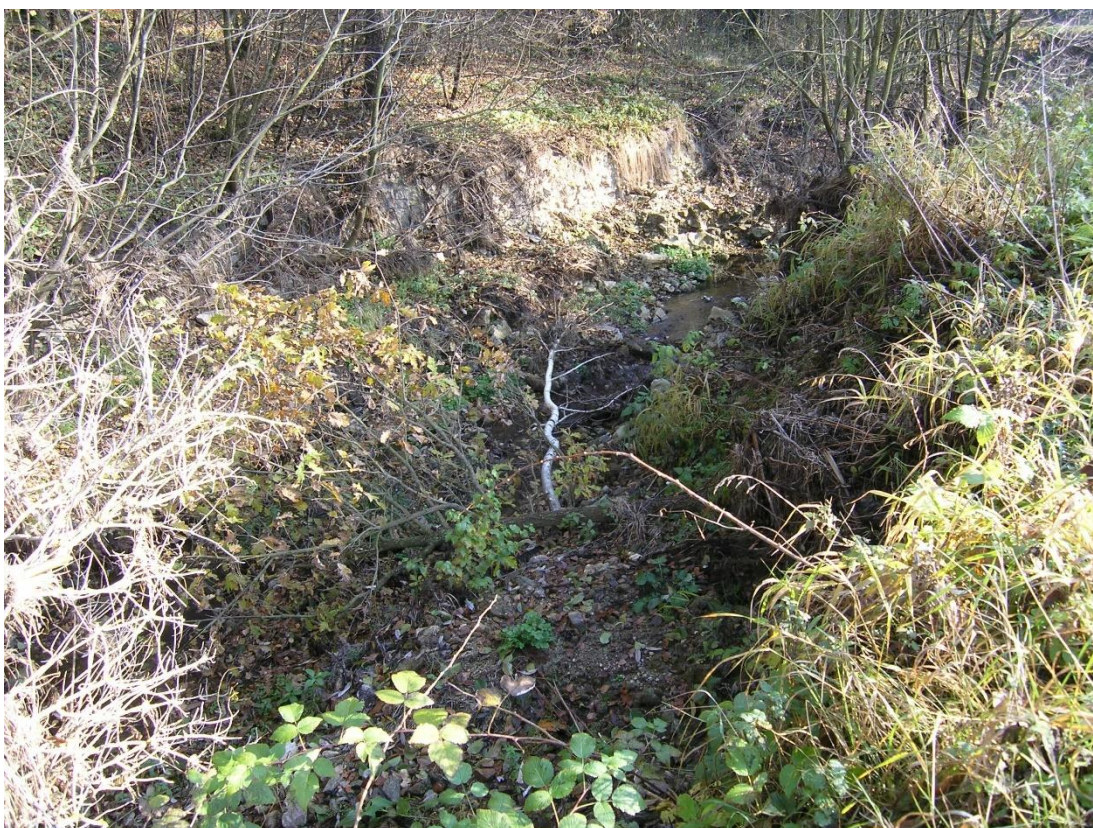
**Stromy vyvrácené vlivem břehové eroze, třetí úsek (zdroj: vlastní)**

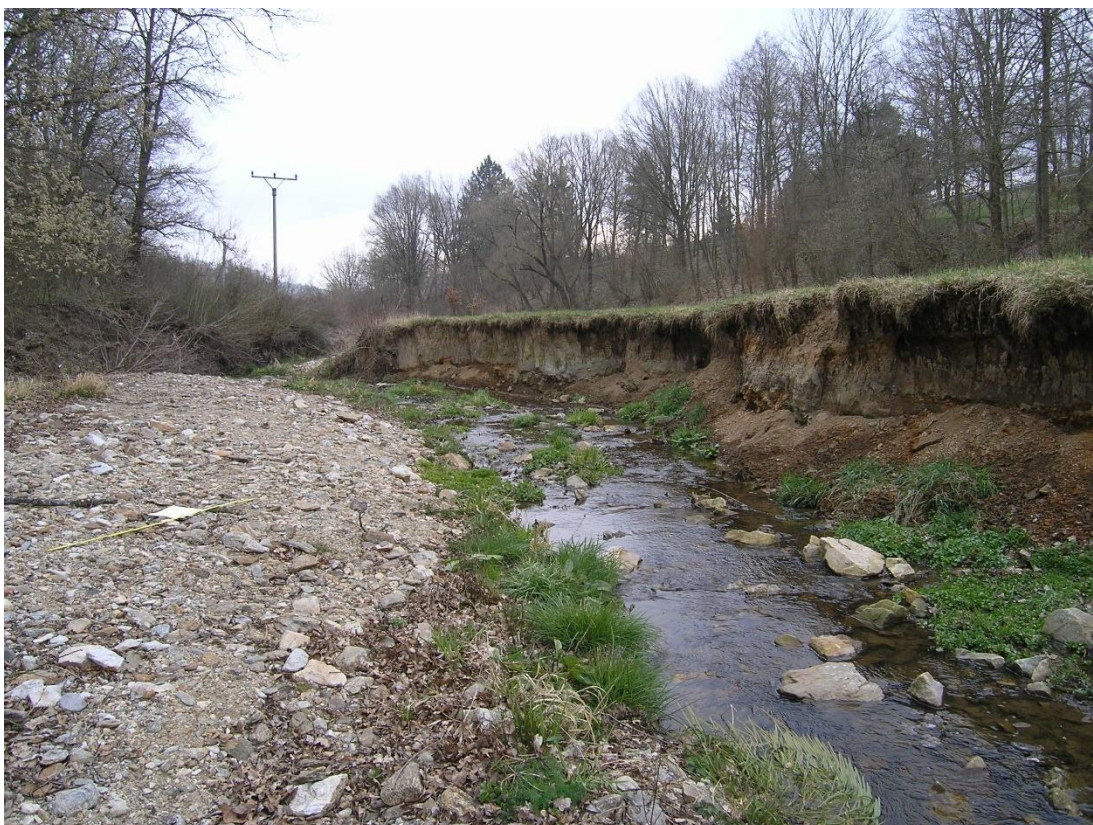
**Břehové nátrže a kamenité nánosy, třetí úsek (zdroj: vlastní)**

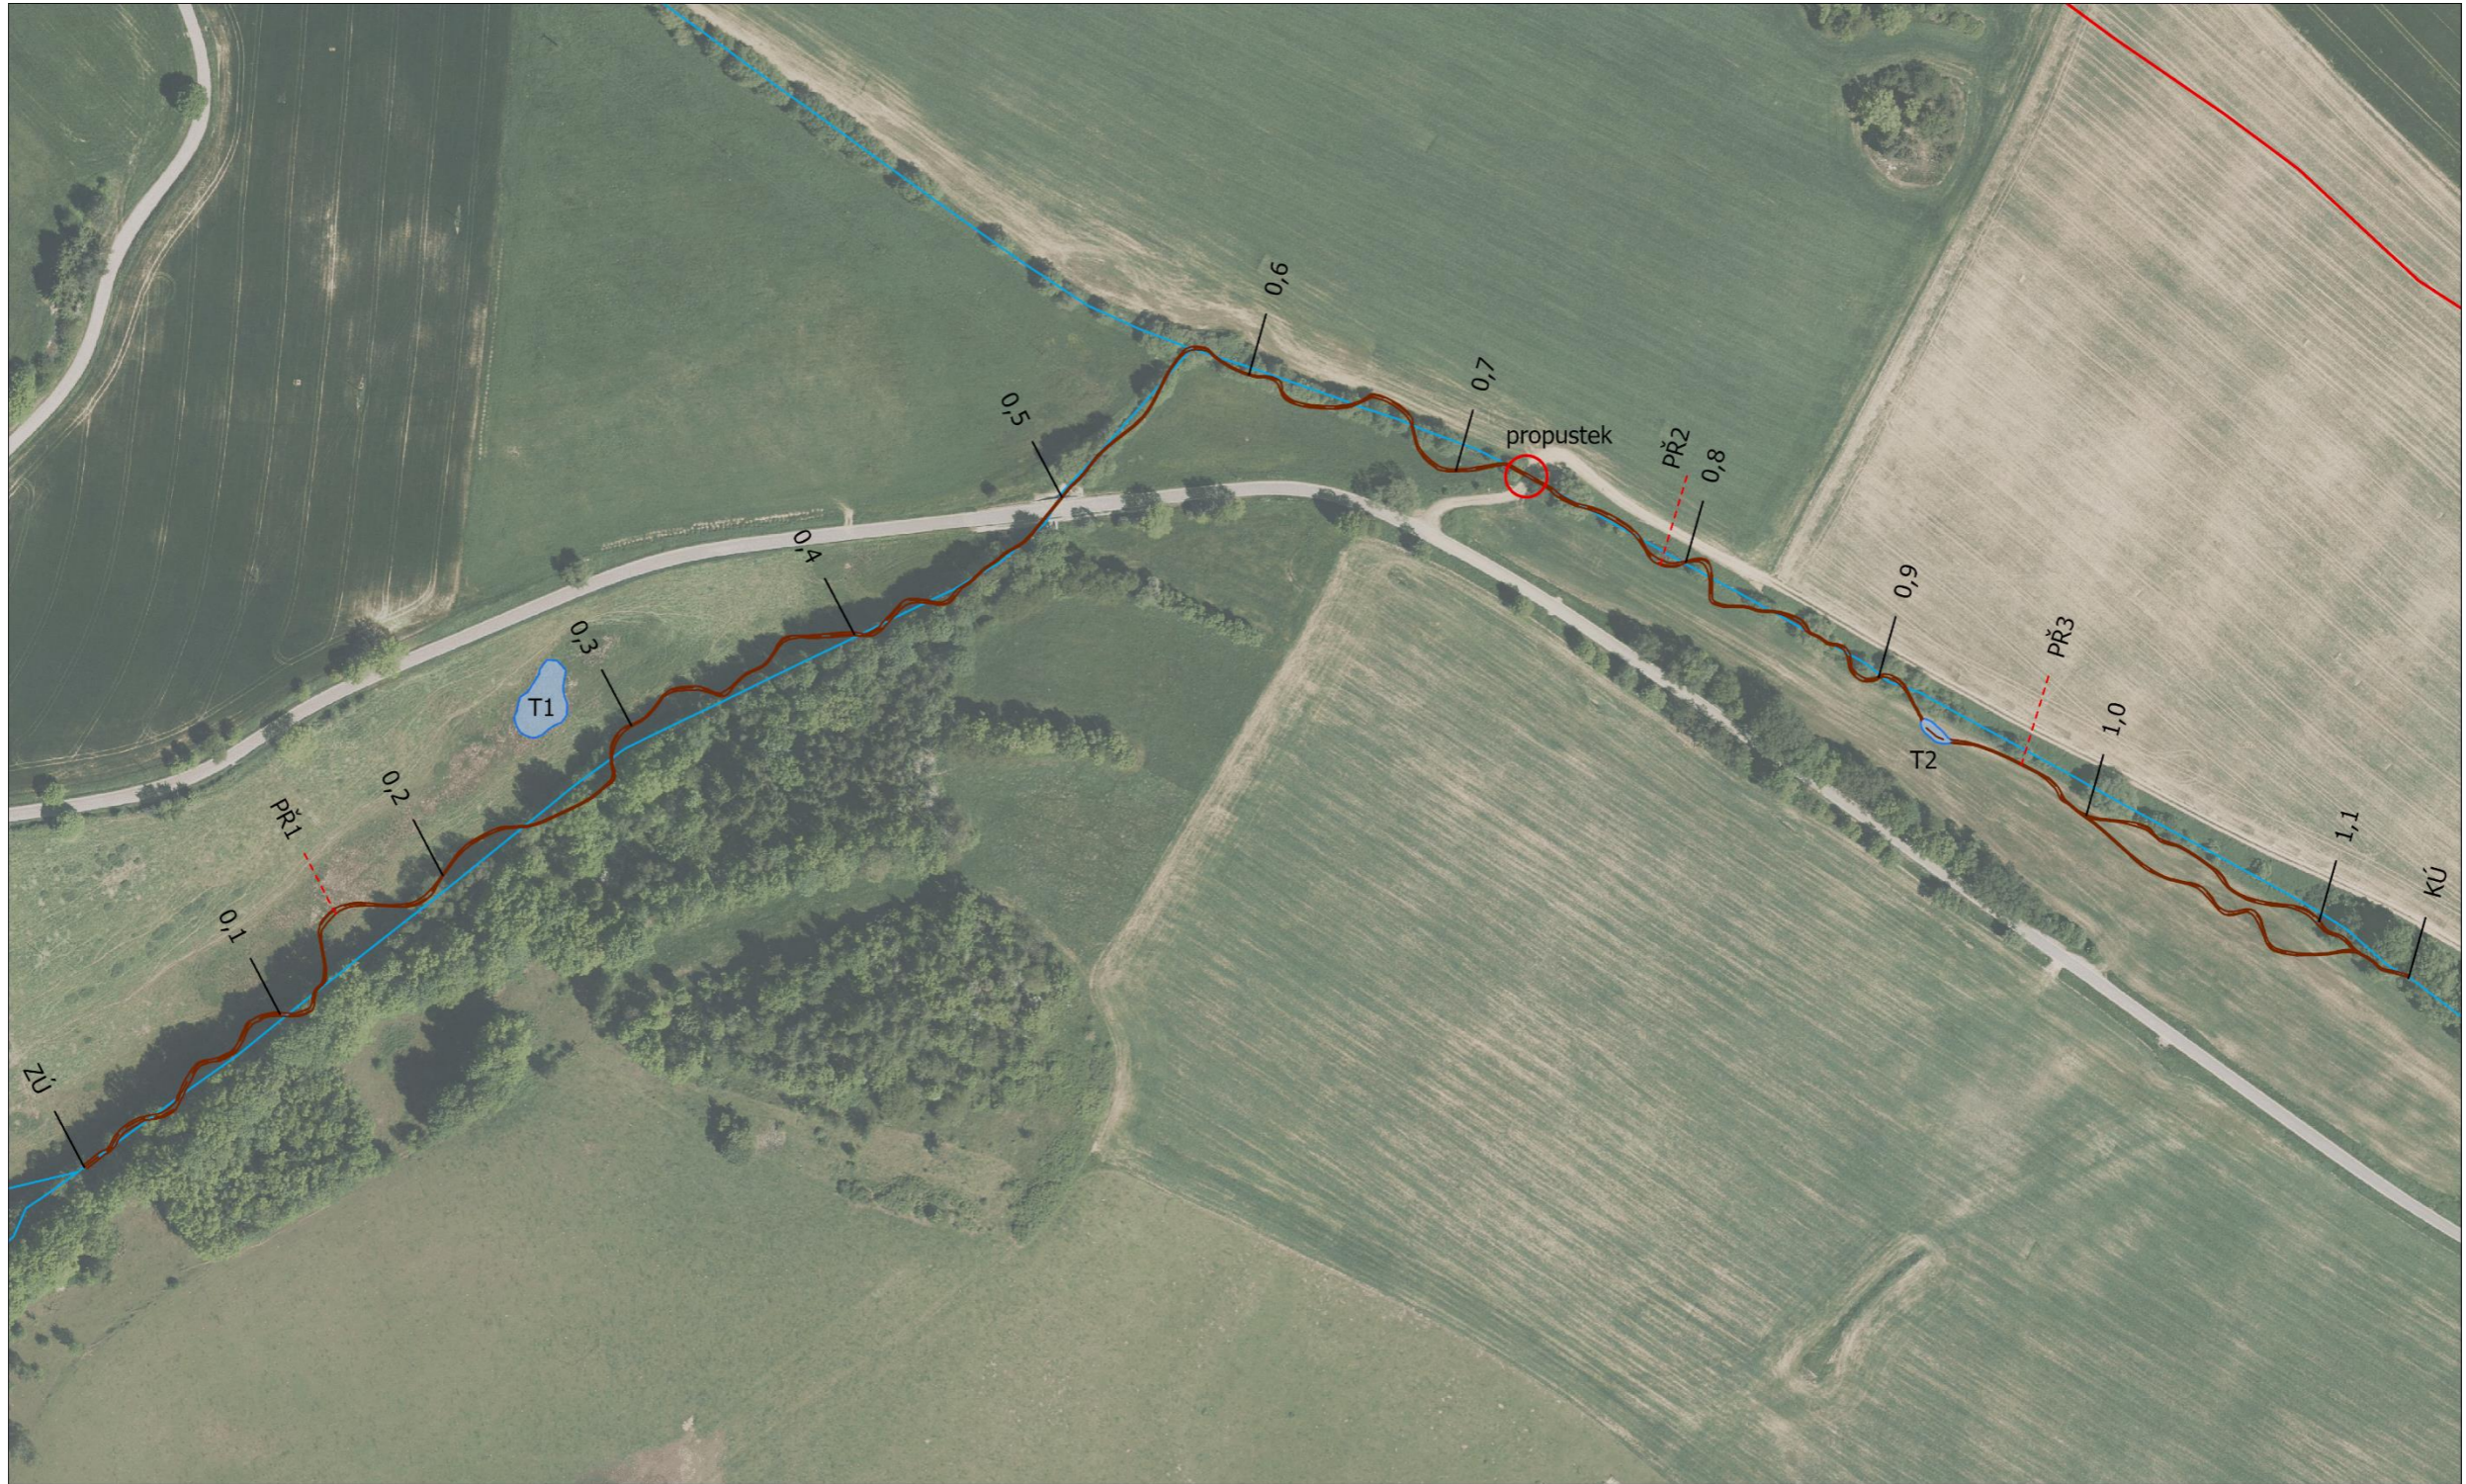
**Příloha č. 5: Návrh nové trasy koryta (zpracování: vlastní)**
