**Kriminalistickotechnické zjišťování zásahů do
identifikátorů motorových vozidel**

Diplomová práce

Forensic technical detection of interventions in motor vehicle identifiers

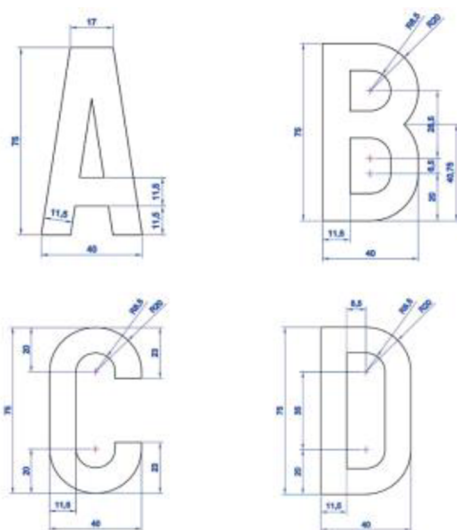
Obrázek 2- Rozměry znaků vyjádřené velkými písmeny latinské abecedy.¹⁰

V příloze č. 16 uvedené vyhlášky č. 343/2014 Sb. jsou blíže uvedeny rozměry písmen, číslic a dalších znaků jednotlivých rozměrových druhů registračních tabulek. Pro názornou ukázkou jsou níže na obrázku č. 2 a 3 rozměry znaků vyjádřené velkými písmeny latinské abecedy a vyjádřené arabskými číslicemi pro standardní provedení tabulky s registrační značkou.

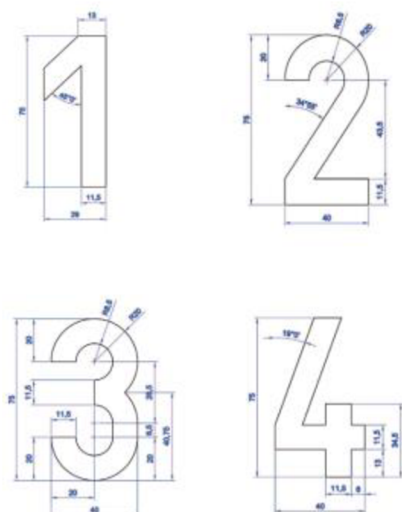
Obrázek 3 - Rozměry znaků vyjádřených arabskými číslicemi.¹¹

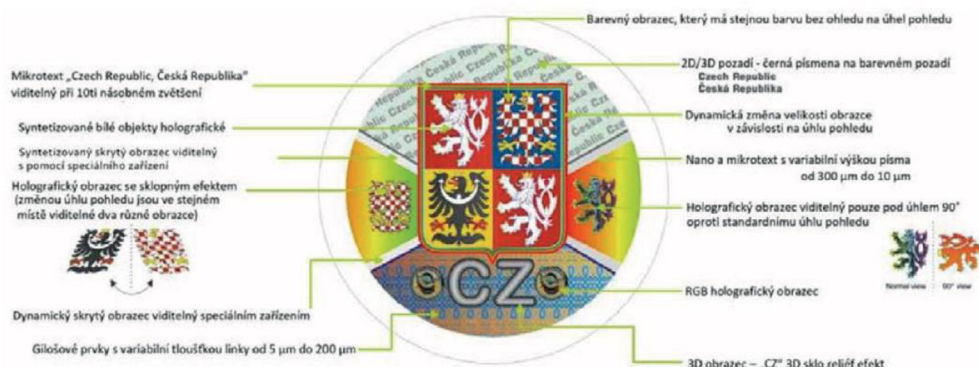
Obrázek 5- Holografická autodestruktivní samolepka.¹⁴

Grafické znázornění této holografické autodestruktivní samolepky je na obrázku č. 5.

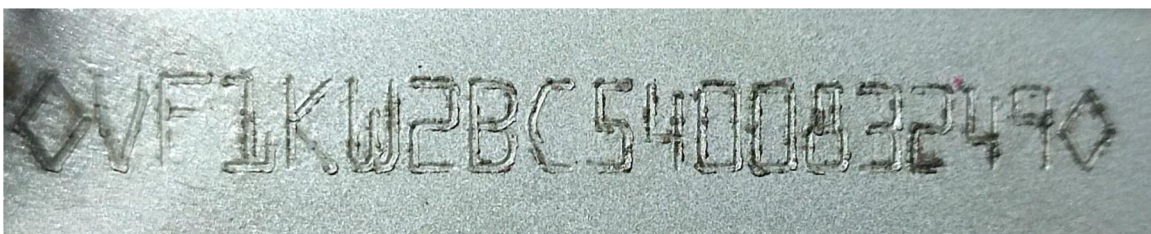
Obrázek 8 - Ukázka VIN kódu vozidla Renault Kangoo. Zdroj: Foto autor.

Na obrázku č. 8 je vidět skutečné upořádání a provedení ražby VIN kódu výrobcem vozidla. V tomto případě se jedná o ražbu u vozidla Renault Kangoo, kdy výrobce umístil kód na lem zesilujícího výlisku samonosné karoserie v místě uchycení motoru, tedy v motorovém prostoru vozidla.

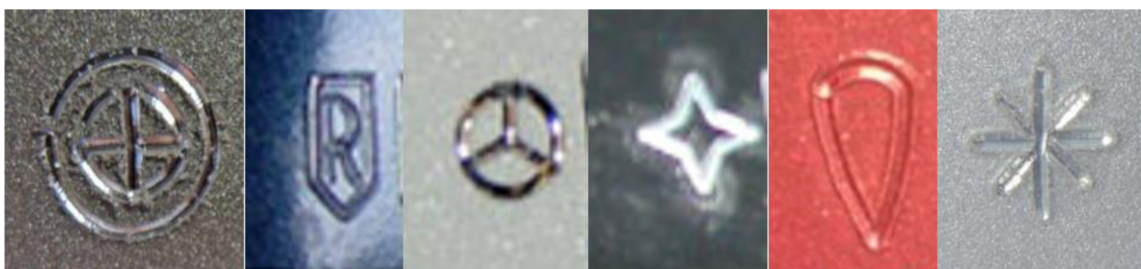
Obrázek 10 - Oddělovací znaky VIN výrobců: (zleva) BMW, Dacia, Mercedes, Opel, Peugeot, Škoda.²⁷

Z pohledu ve směru zleva doprava se jedná o výrobce: Bayerische Motoren Werke AG (BMW), Dacia, Mercedes-Benz Group AG, Adam Opel AG, Automobiles Peugeot a Škoda.Auto a.s..

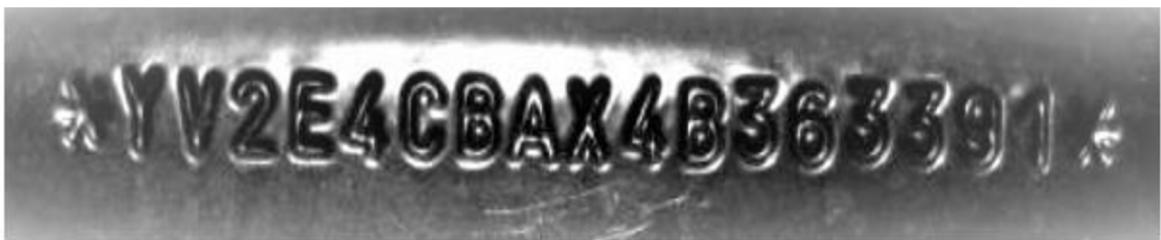
Obrázek 12 - Plná ražba prohloubená.³¹

Technologie plné ražby se provádí za pomoci ocelových raznic, které mohou být z důvodu automatizace a variability v provedení číslovací hlavy nebo razícího stroje s typovým kolečkem. Působením tlaku na raznice dochází k plastickému vtisknutí znaku do povrchu karosérie nebo rámu vozidla. Tímto způsobem lze provádět ražbu prohloubenou nebo vyvýšenou. Ukázka plné ražby je znázorněna na obrázku č. 12.

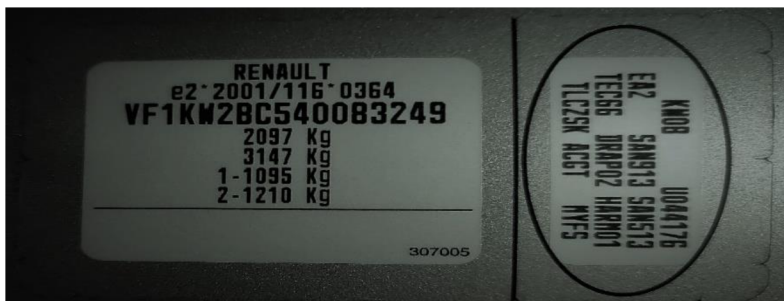
Obrázek 17 - Povinný štítek výrobce vozidla Renault Kangoo. Zdroj: Foto autor.

Na obrázku č. 17 je fotografie povinného štítku výrobce vozidla a to konkrétně vozidla Renault Kangoo.

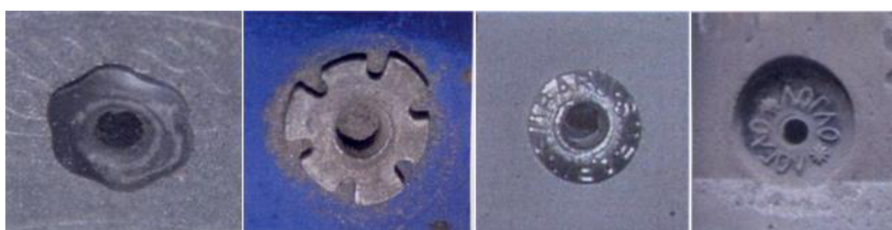
Obrázek 18 – Hlavy nýtů povinných štítků výrobce, zleva Chrysler, Honda, Subaru a Volvo.³⁸

Uchycení těchto štítků ke karosérii vozidla je zpravidla prováděno pomocí nýtů. Někteří výrobci, kteří ještě používají kovové štítky, používají další bezpečnostní prvek, kterým je neobvyklé provedení hlavy nýtů, ve kterých mohou být vyraženy různé obrazce nebo název výrobce viz obrázek 18.

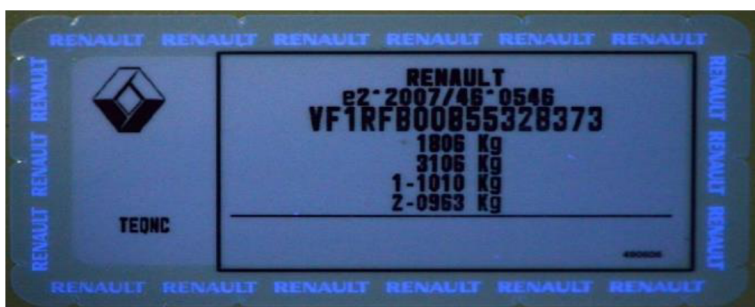
Obrázek 19 – Ukázka ochranného transparentního přelepu přes bílý homologační štítek. Po okrajích transparentní fólie je v UV světle patrný nápis RENAULT po celém obvodu nálepky. Zároveň můžeme spatřit trojúhelníkové „nářezy“, jež způsobují destrukci štítku v místě jejich výskytu při pokusu přenést štítek na jiné vozidlo.⁴⁰

Někteří výrobci opatřují okraje štítků skrytými nápisy nebo obrazci, které jsou viditelné jen při osvětlení světlem o vlnové délce 365nm, tedy ultrafialovým zářením běžně označovaným jako UV. Na obrázku č. 19 můžeme vidět kombinaci ochranných prvků skrytých nápisů, viditelných jen po nasvícení UV lampou a celoobvodové použití prvků samodestruktivní samolepící fólie.

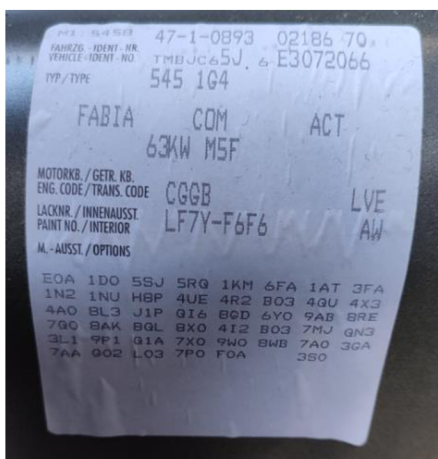
Obrázek 20 - Ukázka zákaznického štítku. Zdroj: Foto autor.

Zákaznický štítek je na rozdíl od VIN a povinného štítku výrobce nepovinný. To znamená, že záleží pouze na výrobcu vozidla, jestli vozidlo opatří zákaznickým štítkem. Většina výrobců tak činí a nejpoužívanější formou zákaznického štítku je papírová samolepící nálepka, která je umístěna v zavazadlovém prostoru vozidla. Na obrázku č. 20 je zákaznický štítek z vozidla Škoda Fabia.

Údaje uvedené na zákaznickém štítku by tedy měly odpovídat takovému typu a výbavě vozidla, které si zákazník objednal a zaplatil u prodejce výrobce vozidla. Dekódování různých kódů výbavy je poté možné v autorizovaných servisech za pomoci interních informačních a diagnostických programů výrobce vozidla. V poslední době se dá vyhledat na internetu spousta volných dekódovacích programů (dekodérů) sloužících k dešifrování znaků VIN kódu a dalších kódů používaných různými výrobci vozidel.

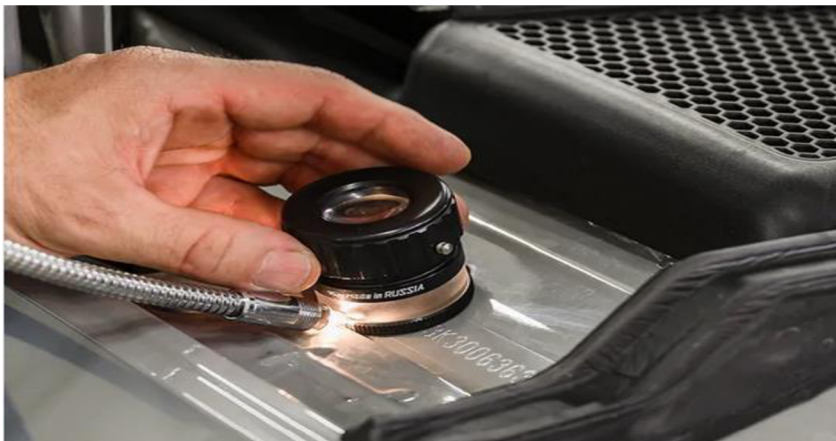
Obrázek 21 - Vizuální kontrola VIN při VIN testu společnosti Cebia.⁴⁶

Při vizuální kontrole můžeme použít optických pomůcek pro zvětšení jako je například lupa, viz obrázek č. 21.

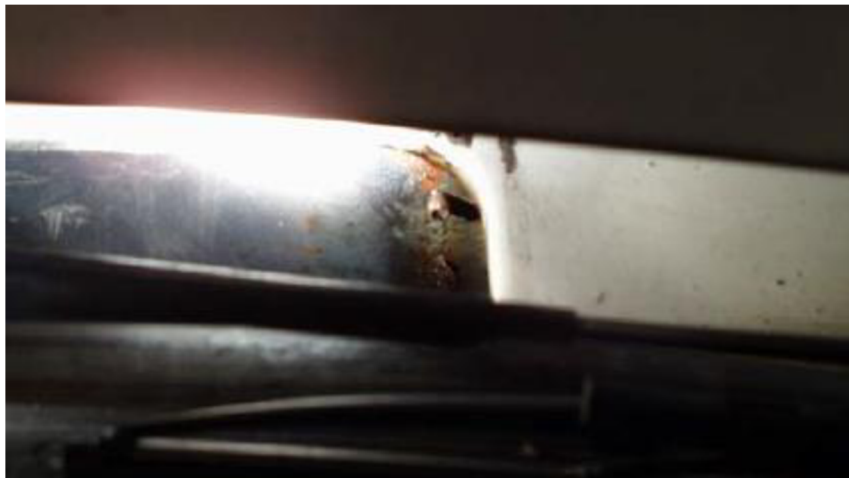
Obrázek 22 - Rubová strana výrobního čísla vozidla NISSAN. Ve střední části je viditelný svislý svar, který je napaden povrchovou korozí (světle hnědý odstín). Svar vede v těsné blízkosti nýtového spoje (číslo VIN bylo vevařeno do příčky vozidla)⁴⁷

provedeno přebroušení, přetmelení a lakování této strany materiálu viz obrázek 22.

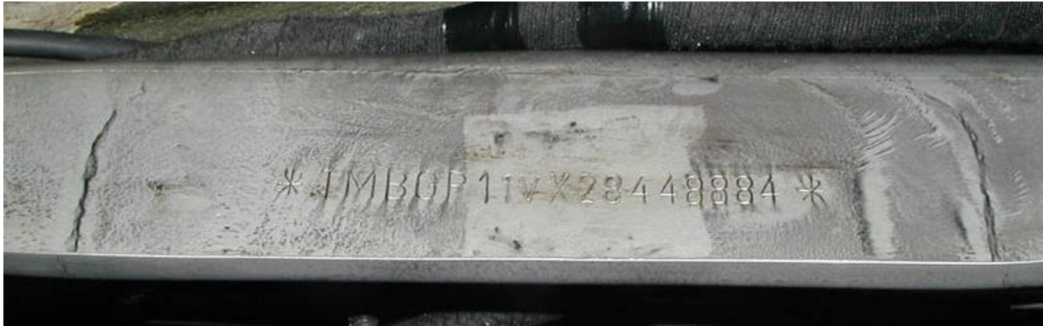
Obrázek 25 – Svár u VIN vozu Octavia.⁵³

Obrázek č. 23 zobrazuje princip této metody a obrázek č. 24 její použití při VIN testu společnosti Cebia. Na obrázku č.25 jsou viditelné kontury míst svarů vevařby VIN po zkoušce magnetickou práškovou metodou.

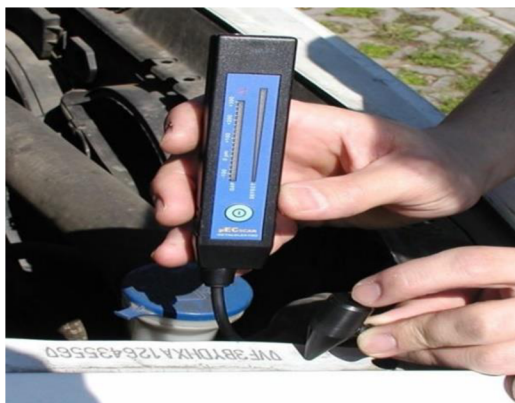
Obrázek 27- Měřicí přístroj μ ECSCAN.⁵⁷

Na principu vířivých proudů pracuje přístroj μ ECSCAN, který je schopen nedestruktivním způsobem zjistit strukturální změny v materiálu VIN kódu. Na základě změn vodivosti dokáže odhalit skryté svary, deformace po haváriích, karosářské úpravy nebo provedené opravy poškození. Přístroj provádí dvě měřicí funkce současně, kdy vyhodnocuje změny struktury materiálu a souběžně měří tloušťku povlakové vrstvy, tedy laku. Přístroj μ ECSCAN je povinnou výbavou stanic Kontroly originality na Slovensku.⁵⁶

Na obrázku č.27 je vidět kontrola VIN tímto přístrojem.

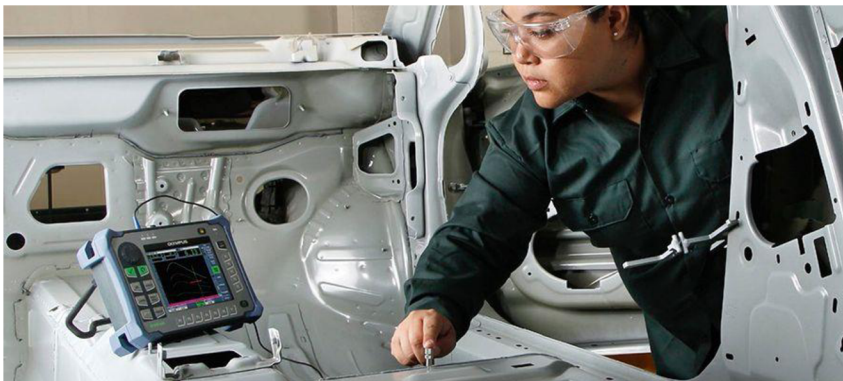
Obrázek 30 – Kontrola svarů ultrazvukovou metodou, přístojem Olympus EPOCH.⁶⁴

V případě zkoumání nelegálních zásahů do VIN je možné ultrazvukové metody použít ke zjištění tloušťky laku na VIN kódu a tu porovnat s tloušťkou laku v jeho okolí. Tloušťka laku by měla být v menší toleranci shodná. Tak lze rozpoznat dodatečné tmelení a lakování pozměněných nebo vyměněných (vevařených) VIN kódů. Dále lze měřit tvrdost materiálu, která může odhalit vsazení VIN kódu provedeného předem ražbou na jiný materiál, který byl následně vevařen na původní místo. Zkoumáním lze zjistit svary v okolí VIN a provést kontrolu původnosti svarů jednotlivých karosářských dílů pro zjištění výměny celého karosářského kusu s VIN kódem. Na obrázku č. 30 je kontola svarů ultrazvukem.

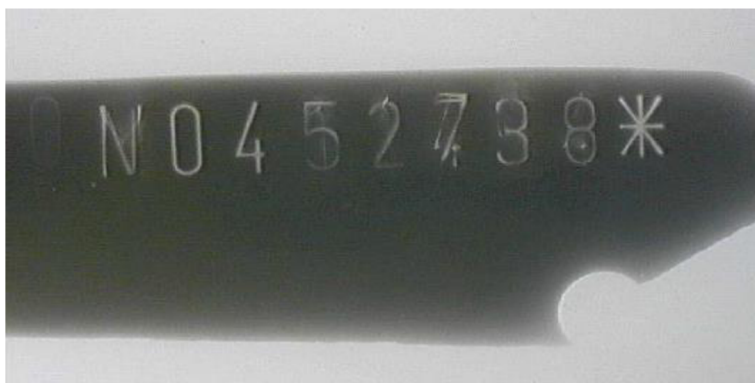
Obrázek 32 - RTG snímek vyříznutého identifikačního čísla vozidla (VIN) z vozidla Škoda Favorit. Na snímku je vidět, že pod písmenem N je jako předchozí označení písmeno M, pod číslicemi 5 a 2 číslice 1 a 1, pod číslicí 7 číslice 4, do označení pod číslicemi 3 a 8 byl zjištěn také zásah, ale nepodařilo se určit předchozí označení.⁶⁹

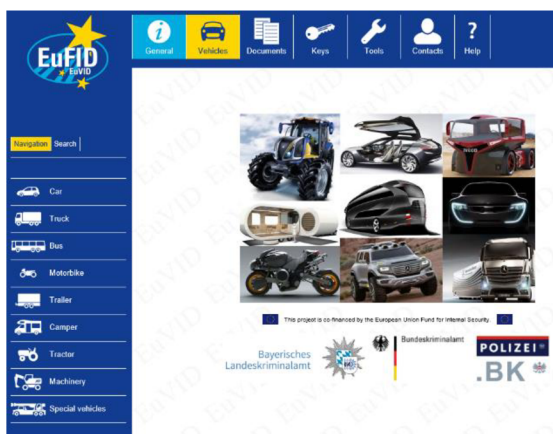
Obrázek 33 - Náhled databáze EuVID.⁷⁷

Z obrázku č. 33 je patrné, že databáze obsahuje nejen údaje k osobním automobilům, ale i údaje k nákladním vozidlům, autobusům, motocyklům, přívěsům a návěsům, obytným automobilům, traktorům, stavebním a speciálním vozidlům. Po kliknutí na daný druh vozidla se v rolovacím menu zobrazí jednotliví výrobci. V našem ukázkovém případě vyhledávání vozidla Renault Captur 2013-2019, se po zvolení výrobce vozidla, tedy zn. Renault, zobrazí obrazový seznam s vyobrazením jednotlivých modelů viz obrázek č. 34. U zvoleného výrobce (značky) Renault, nabízí databáze výběr ze 73 modelů vozidel této značky.

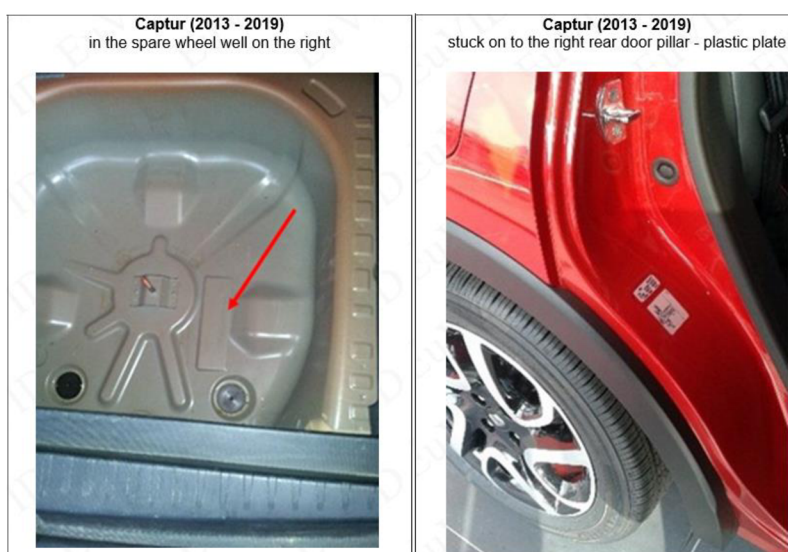
Obrázek 35 - Umístění hlavního VIN kódu a povinného štítku výrobce u vozidla Renault Captur.⁷⁹

Po zvolení patřičného modelu lze v dalších záložkách zjistit například umístění ražby hlavního VIN kódu a umístění povinného štítku výrobce, jak je vidět na obrázku č. 35. Databáze obsahuje i grafické zobrazení jednotlivých ražeb a provedení povinných štítků výrobce. Pro účely provádění kompletní identifikace vozidel jsou v této databázi obsaženy i vzory jednotlivých dokladů k vozidlům z jednotlivých evropských zemí. Tyto vzory jsou zde uvedeny včetně znázornění detailů ochranných prvků. Vzhledem k tomu, že detailní informace jsou určeny jen pro služební účely, nejsou zde zveřejněny jejich grafické znázornění obsažené v databázi EuVID. Databáze EuVID je také označována jako EuFID, kdy se jedná o zkratku z německé mutace (Europäische Fahrzeug Identifizierungs-Datei).

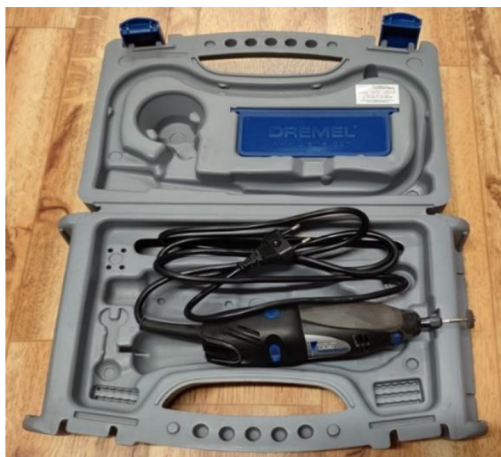
Obrázek 37 - Mikrovrtáčka zn. Dremel. Zdroj: Foto autor.

- **Ultrazvukový přístroj pro měření tloušťky vrstev SURFIX od společnosti PHYNIX** (bez vyobrazení).
- **Leptací roztoky ADLER a Fry's** (bez vyobrazení).
- **Mikrovrtáčka zn. Dremel s nastavitelnými otáčky v rozmezí 10000-33000 ot./min, obr. č. 37.**

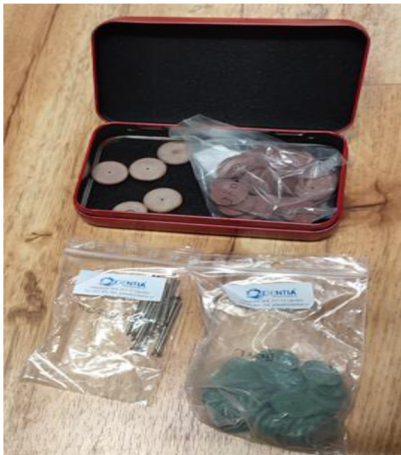
Obrázek 38 - Gumové kotoučky a hřidelky společnosti DENTIA. Zdroj: Foto autor.

- Gumové lešticí kotoučky společnosti DENTIA, obr. 38.

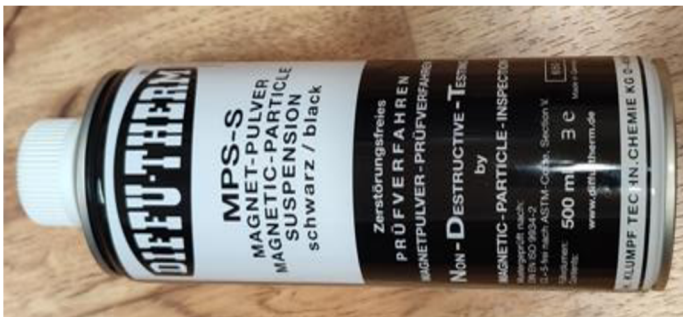
Obrázek 40 - Magnetická suspenze ve spreji, černá. Zdroj: Foto autor..

- Magnetická suspenze ve spreji, zn. DIFU-THERM MPS-S – černá, obr. 40.

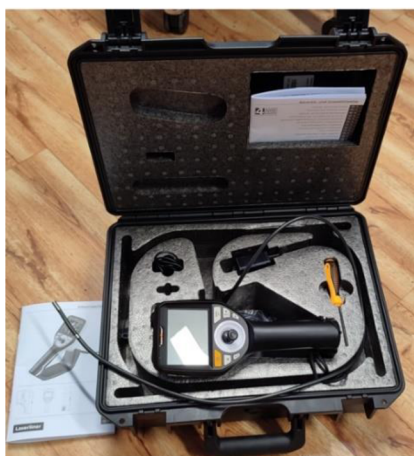
Obrázek 41 - Videoskop s pohyblivou hlavicí. Zdroj: Foto autor.

- **Videoskop s pohyblivou hlavicí společnosti Laserliner, obr. 41.**

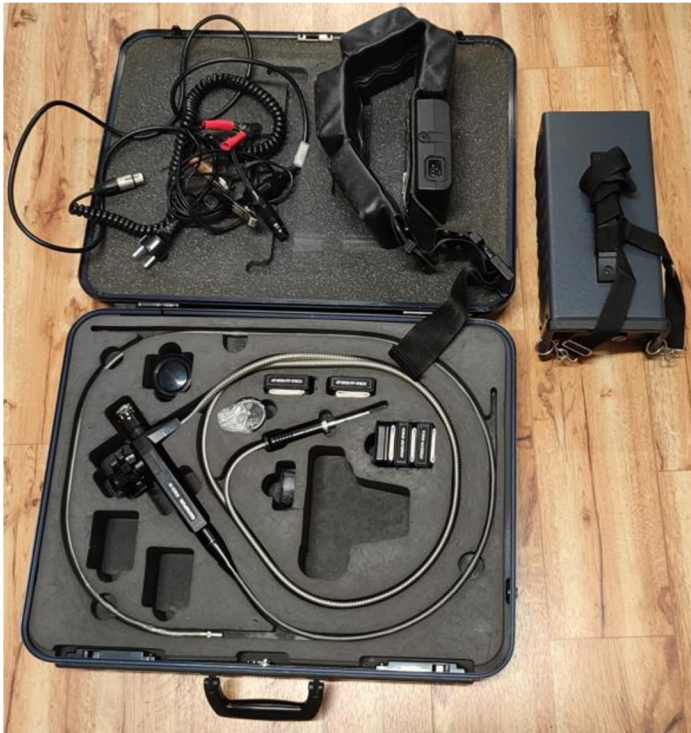
Obrázek 42 - Endoskop Olympus včetně světelného zdroje a bateriového pásu. Zdroj: Foto autor.

Na obrázku č. 42 je zobrazen dříve používaný endoskop zn. Olympus IF8C5-15, včetně světelného zdroje a bateriového pásu.

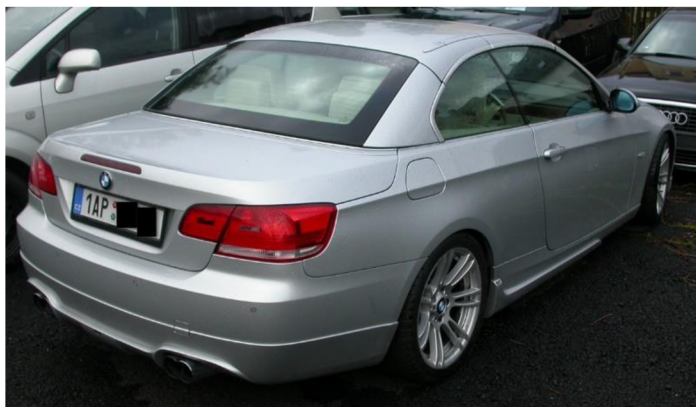
Obrázek 43 - Zkoumané vozidlo tov. zn. BMW. Zdroj: OKTE Ústí nad Labem.

Zkoumání hlavního identifikátoru VIN u vozidla tov. zn. BMW.

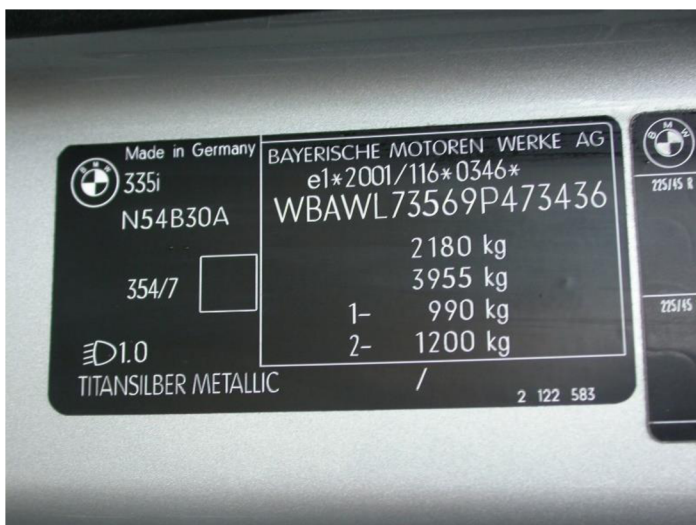
Obrázek 44 - Padělaný povinný štítek výrobce BMW. Zdroj: OKTE Ústí nad Labem.

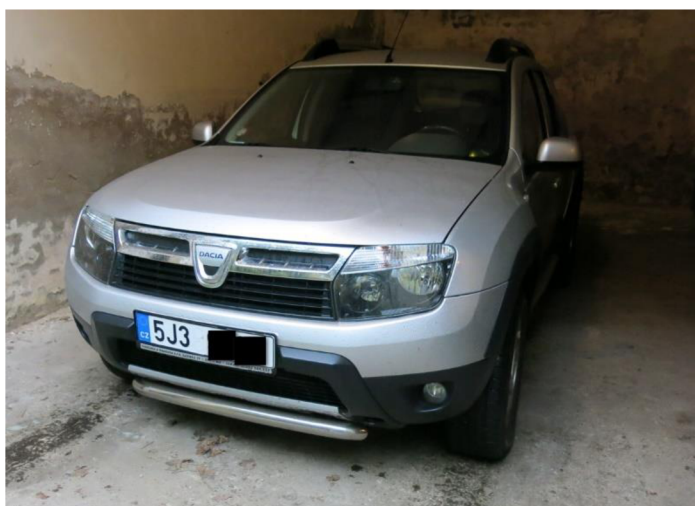
Obrázek 47 - Zkoumané vozidlo tov. zn. DACIA Duster. Zdroj: OKTE Ústí nad Labem.

Dalším typickým způsobem zásahu do identifikátoru VIN motorových vozidel je vevaření části materiálu s jinou ražbou VIN nebo vevaření části karoserie s VIN z jiného legálního vozidla. Na obrázku č. 47 je zkoumané vozidlo zn. Dacia Duster.

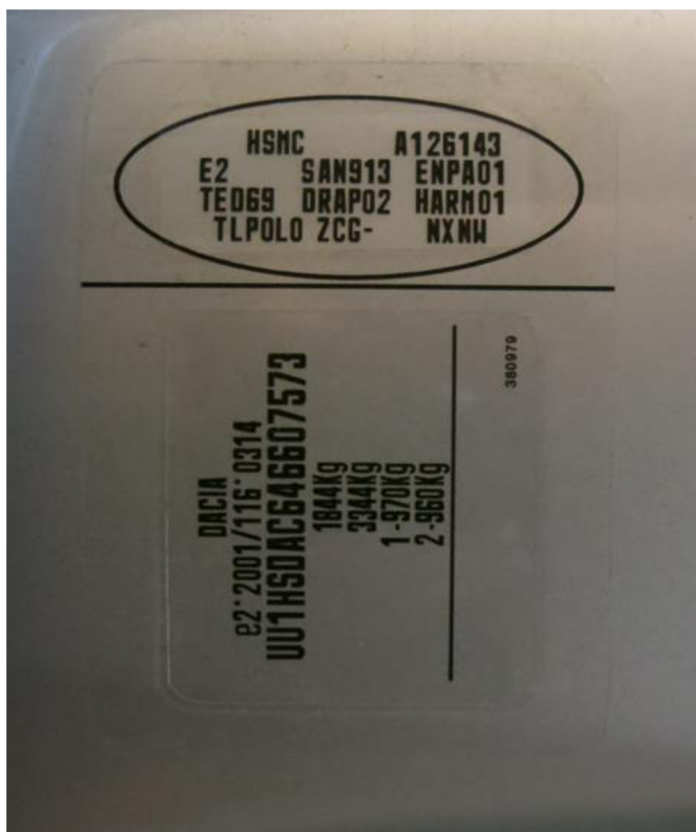
Obrázek 48 - Padělaný povinný štítek výrobce DACIA. Zdroj: OKTE Ústí nad Labem.

Na obrázku č. 48 je zachycen padělaný povinný štítek výrobce DACIA s pozměněnými údaji, dle nově nelegálně získané identity vozidla. Jak již bylo zmíněno u padělaného povinného štítku výrobce vozidla BMW v podkapitole 9.1, není v dnešní době žádným problémem si tyto štítky nechat vyrobit. Výrobci převážně používají různé plastové fólie zn. 3M, které je možné zakoupit na běžném trhu. U štítků, které nemají žádné ochranné prvky, tak není žádným problémem výroba padělků, které nelze řádně rozeznat od originálu.

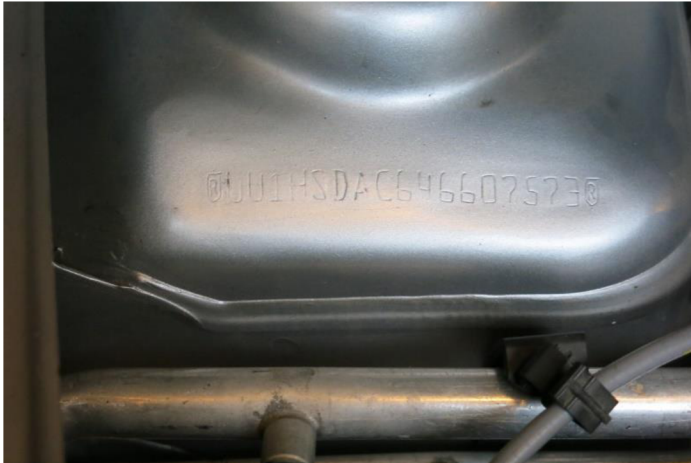
Obrázek 49 - Ražba VIN kódu před zkoumáním. Zdroj: OKTE Ústí nad Labem.

Na obrázku č. 49 je opět vidět ražba VIN kódu před provedeným zkoumáním. V průběhu zkoumání je dalším důležitým úkonem fotografická dokumentace. Vozidlo musí být fotograficky zadokumentované před zahájením zkoumání, v jeho průběhu i na konci zkoumání. Fotodokumentace je poté nedílnou součástí odborných vyjádření či znaleckých posudků.

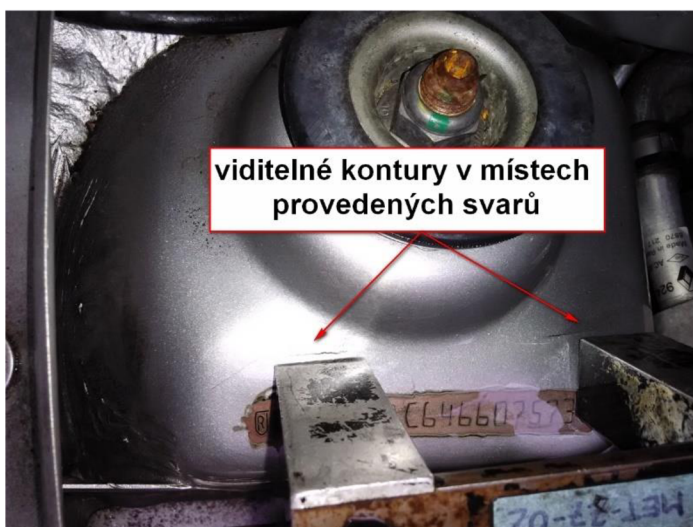
Obrázek 50 - Viditelné kontury svarů při použití magnetické práškové metody. Zdroj: OKTE Ústí nad Labem.

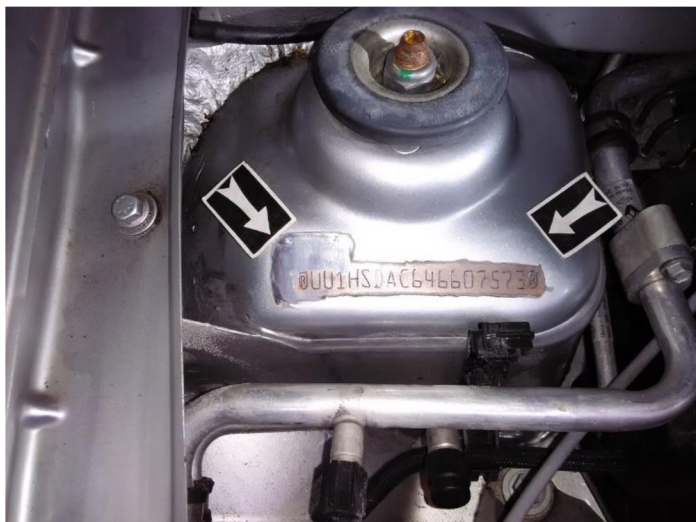
Obrázek 51 - Označení míst svarů pro odborné vyjádření. Zdroj: OKTE Ústí nad Labem.

Místa zjištěných svarů jsou následně pro provedení fotografické dokumentace označena šipkami, směřujícími k těmto místům, jak je vidět na obrázku č. 51.

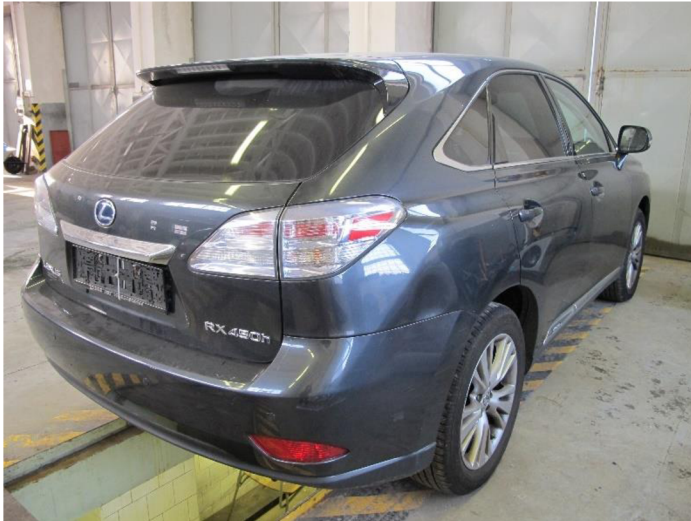
Obrázek 52 - Zkoumané vozidlo Lexus. Zdroj: OKTE Ústí nad Labem.

Prvním případem dobře zpracovaného překrytí, je na obrázku č. 52 znázorněné vozidlo zn. LEXUS RX 450h. Značka Lexus je divizí luxusních automobilů koncernu Toyota.

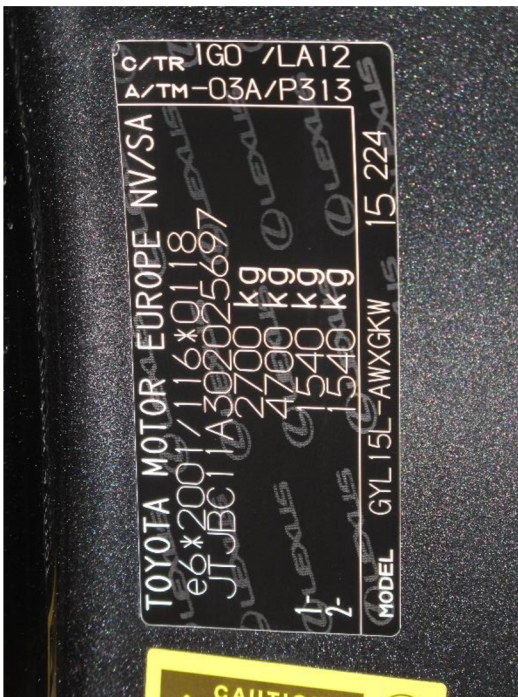
Obrázek 53 - Padělaný povinný štítek výrobce TOYOTA. Zdroj: OKTE Ústí nad Labem.

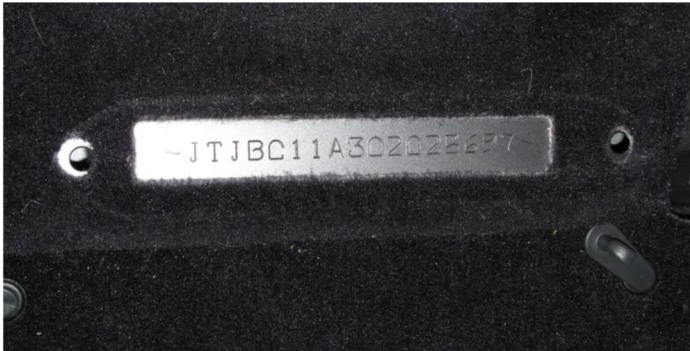
Obrázek 54 - Ražba VIN před zkoumáním. Zdroj: OKTE Ústí nad Labem.

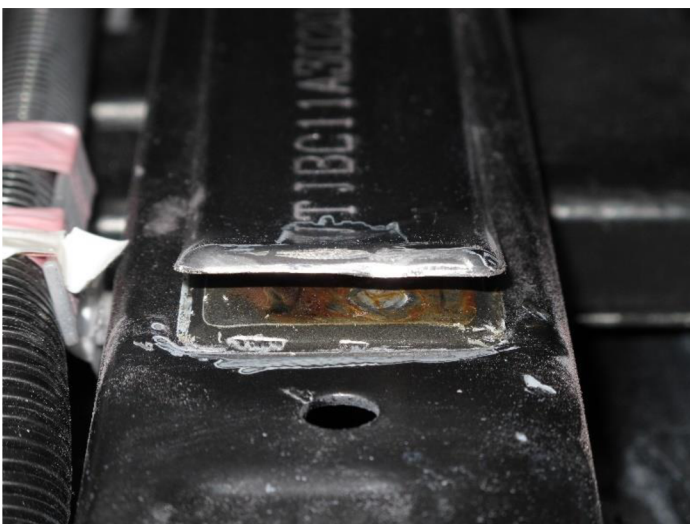
Obrázek 55 - Zjištěné překrytí VIN. Zdroj: OKTE Ústí nad Labem.

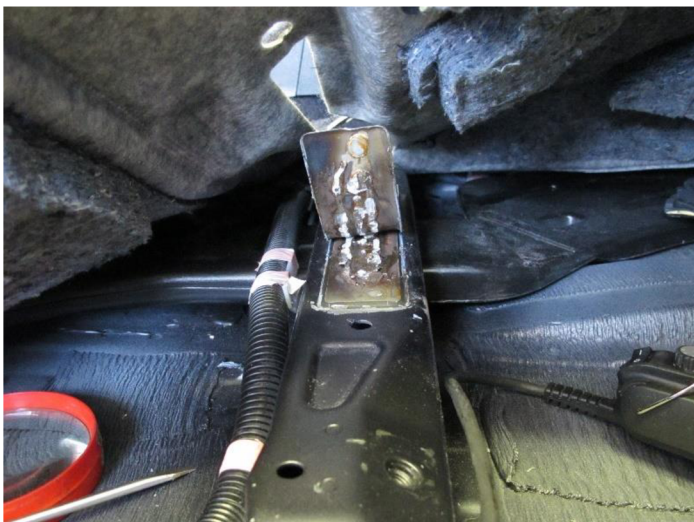
Obrázek 56 - Demontáž zjištěného překrytí VIN. Zdroj: OKTE Ústí nad Labem.

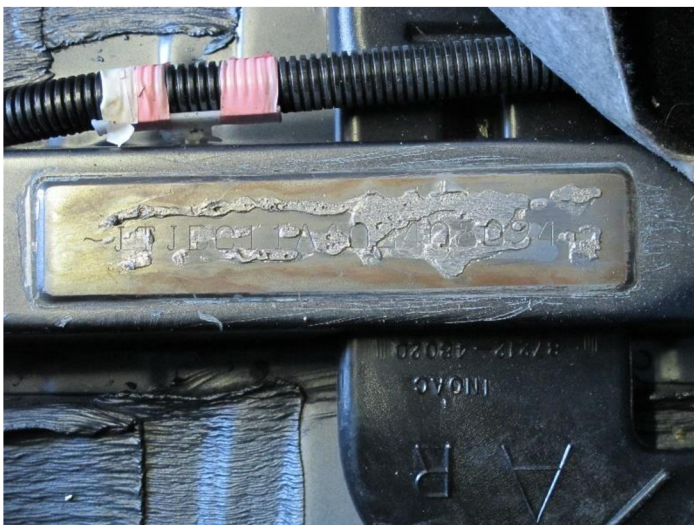
Obrázek 57 - Po odstranění překrytí, původní částečně viditelné VIN se zbytky pojící hmoty. Zdroj: OKTE Ústí nad Labem.

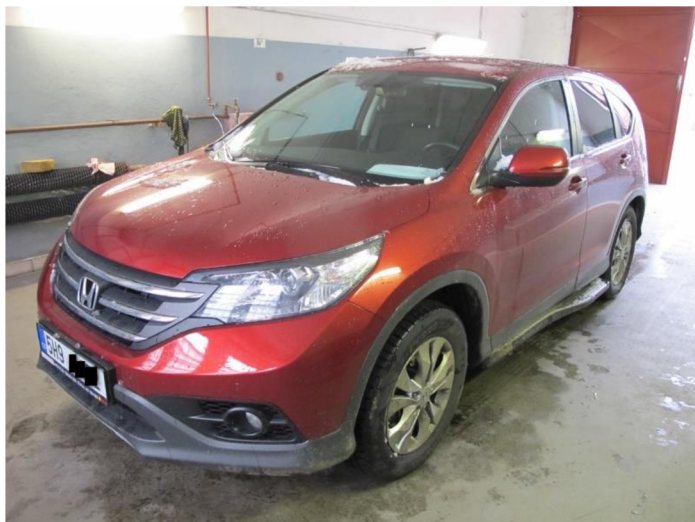
Obrázek 58 - Zkoumané vozidlo zn. HONDA CR-V. Zdroj: OKTE Ústí nad Labem.

Na obrázku č. 58 je vyobrazeno zkoumané vozidlo HONDA CR-V.

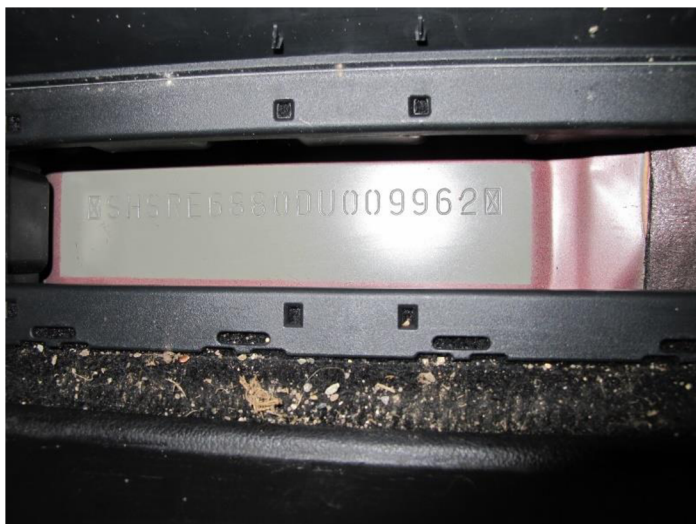
Obrázek 60 - VIN před zkoumáním. Zdroj: OKTE Ústí nad Labem.

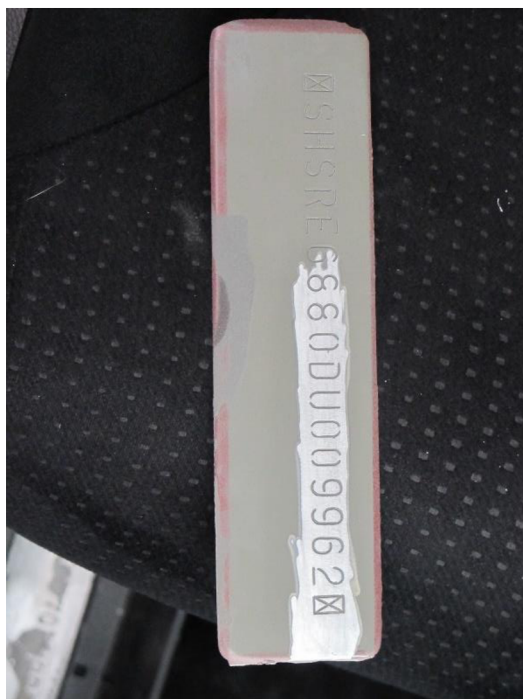
Obrázek 61 - Demontované překrytí se změněným VIN. Zdroj: OKTE Ústí nad Labem.

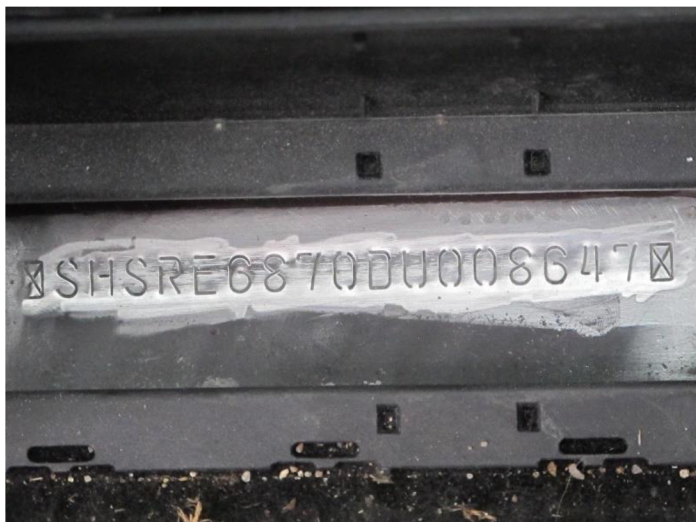
Obrázek 62 - Původní VIN vozidla po odstranění překrytí a pojící látky. Zdroj: OKTE Ústí nad Labem.

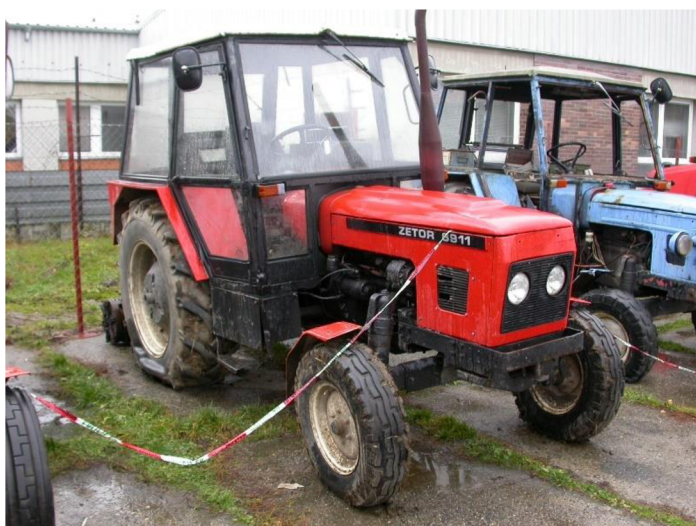
Obrázek 63 – Traktor, u kterého mělo dojít k výměně motoru. Zdroj: OKTE Ústí nad Labem.

Na dvoře této opravny byly zajištěny různé traktory převážně tov. zn. ZETOR, které pocházely z trestné činnosti a dále různé náhradní díly jako motory, převodovky a podobně. Na obrázku č. 63 je zaparkovaný traktor zn. ZETOR, který čekal na výměnu motoru. Motor, který měl být do traktoru namontován, se nacházel vzadu za traktorem, jak je patrné z obrázku č. 64. Na motoru se nacházelo nestandardně vyražené číslo motoru a bylo dáno podezření, že se může jednat o motor pocházející z trestné činnosti.

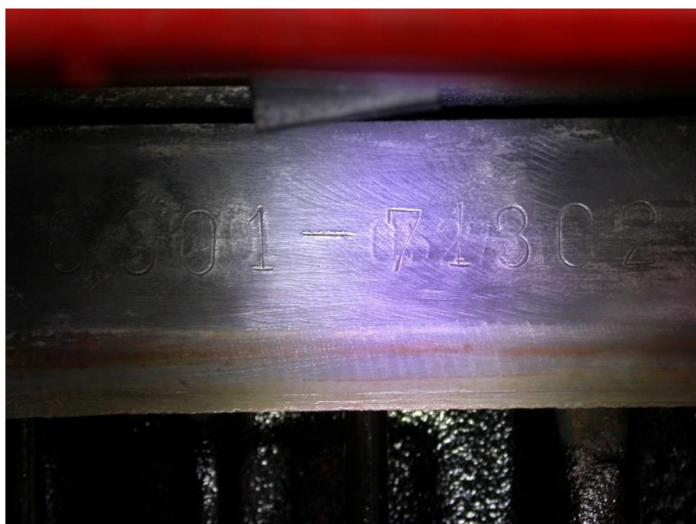
Obrázek 65 - Pohled na blok motoru po provedené tepelné metodě. Zdroj: OKTE Ústí nad Labem.
