Bakalářská práce

Vliv řezných podmínek na delaminaci a opotřebení řezného nástroje při frézování kompozitních materiálů s uhlíkovými vlákny

Vojtěch Moudrý

Liberec 2024

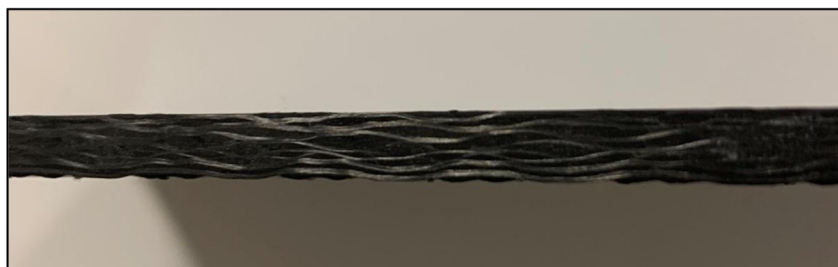
Obr. 12 – Řez kompozitní deskou

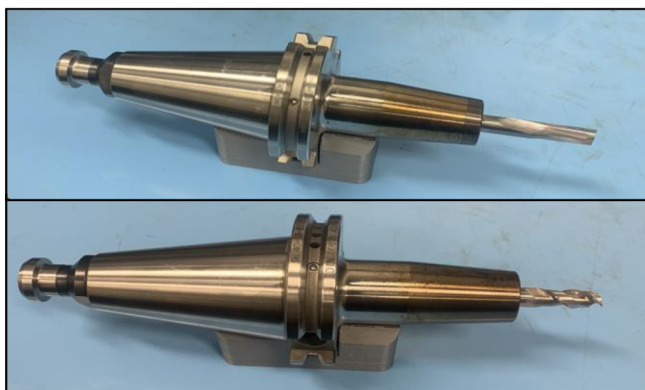
Před upnutím nástroje se upínač rovnoměrně nahřeje, otvor pro nástroj se zvětší, nasune se nástroj a po zchladnutí drží pevně upnutý.

Obr. 14 – Upnuté nástroje

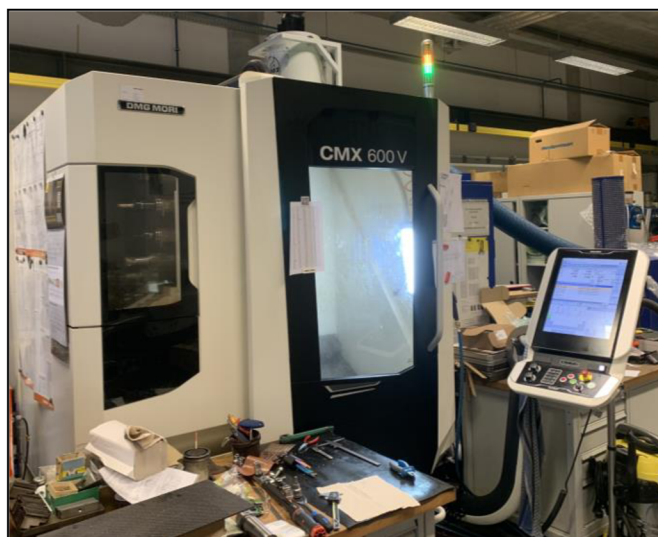
Parametr [jednotka]	Hodnota
Šíře stolu [mm]	900
Délka stolu [mm]	560
Maximální zatížení stolu [kg]	600
Maximální otáčky [ot/min]	12000
Maximální výkon vřetene [kW]	13
Řídící systém	Sinumerik Operate 4.8Dsl

Obr. 15 – Frézovací centrum DMG MORI

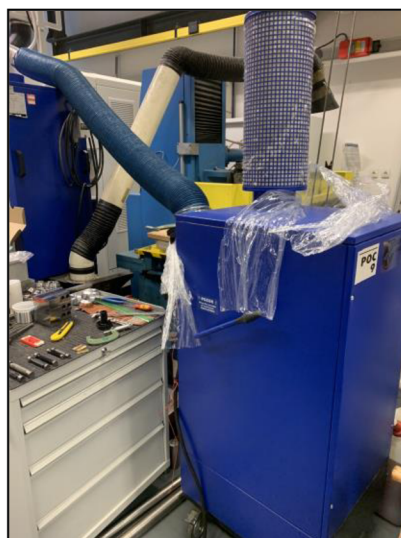
Parametr [jednotka]	Hodnota
Tlak odsávání [Pa]	900
Odsávané množství vzduchu [m ³ /h]	1200
Výkon elektromotoru [kW]	0,7
Hlučnost [dB]	65
Minimální velikost zachycení částic [μm]	0,3

Obr. 16 – Odsávací zařízení POC9

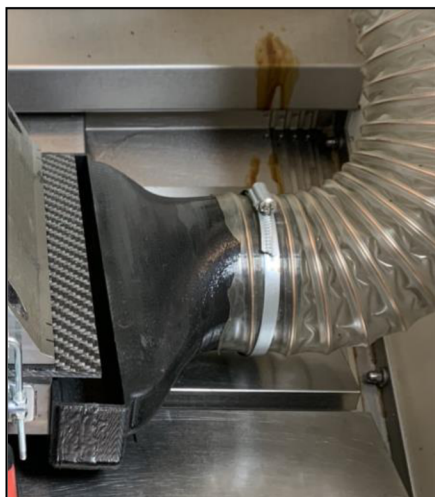
Odsávání z místa řezu probíhalo pomocí 3D tištěnému nastavci na odsávací trubici.

Obr. 17 – Odsávací nástavec 3D tištěný

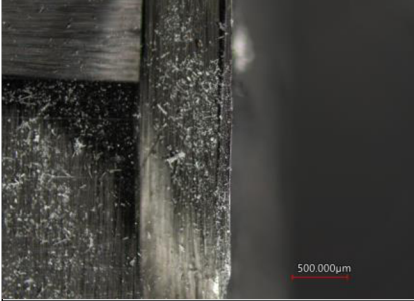
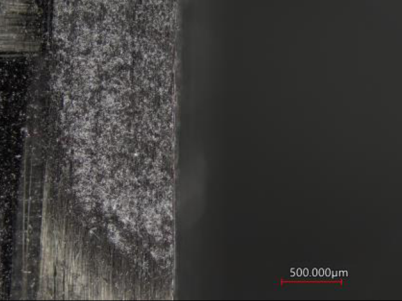
Nástroj 1 – 1z	Nástroj 2 – 2z
<p>a) Oblast bez delaminace $v_c = 300$ m/min, (VB nástroje 62 μm)</p>	<p>b) Oblast bez delaminace $v_c = 300$ m/min, (VB nástroje 63 μm)</p>

Během experimentu byly vysledovány tři typy objevujících se delaminací. Nejvýraznější delaminace se tvořila v oblasti vláken kolmých k orientaci posuvu nástroje. Nejvíce častým typem delaminace u jednobřitého nástroje, ozn. 1 – 1z, byl Typ I i II. Vlákna vyčnívající z materiálu byly výrazně delší, nežli uvolněná vlákna ze svrchní vrstvy kompozitu. Vlákna porušená ve svrchní vrstvě mohou být zapříčiněna vlivem tepelně ovlivněného materiálu po frézování. Matrice se vlivem tepla roztavila a vlákna, která měla držet u sebe povolila a ty se uvolnila. Vlákna, která vyčnívala z materiálu byla zahnutá ve směru posouvajícího nástroje. Typ delaminace I i II se objevoval jak na vrchní, tak i spodní hraně desky. Jen ve vyjimečných případech se u tohoto nástroje objevovala volná odříznutá vlákna. U dvoubřitého nástroje, ozn. 2 – 2z, byla ve většině případech delaminace Typu I i II. A to jak na spodní, tak i na vrchní hraně. Na vrchní hraně byla delaminace větší, na vyčnívajících vláknech z materiálu se zachytávaly kusy volných odříznutých vláken. Při frézování s otupeným nástrojem se začal vyskytovat i Typ III a to v oblasti kompozitu, kde byla vlákna rovnoběžná s posouvajícím se nástrojem. Vlákna ulpívala z obrobeného povrchu a narušovala integritu obrobeného povrchu. V tomto případě byl obrobený povrch značně nekvalitní.

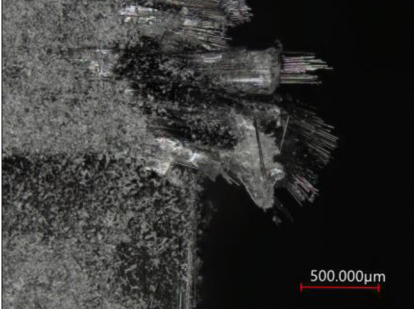
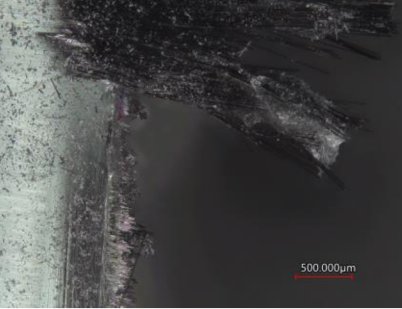
<p>c) Delaminace Typu I i II $v_c = 200$ m/min, (VB nástroje 136 μm)</p>	<p>d) Delaminace Typu I i II $v_c = 200$ m/min, (VB nástroje 146 μm)</p>

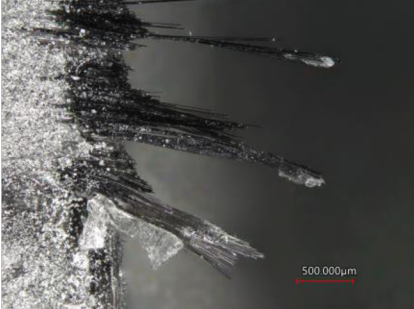
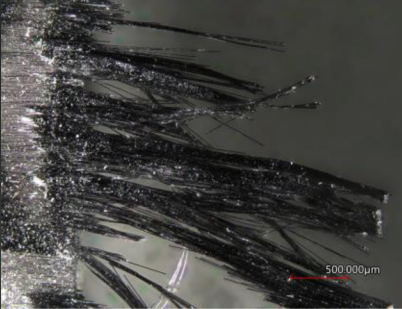
<p>e) Delaminace Typu II $v_c = 100$ m/min, (VB nástroje 79 μm)</p>	<p>f) Delaminace Typu II $v_c = 100$ m/min, (VB nástroje 80 μm)</p>

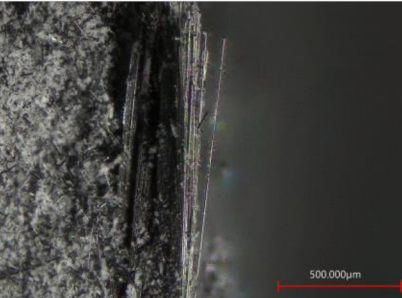
<p>g) Delaminace Typu III</p>	<p>h) Delaminace Typu III $v_c = 100$ m/min, (VB nástroje 168 μm)</p>
<p style="text-align: center;">-</p>

U obou nástrojů a všech řezných rychlostech se ve většině případů objevovala delaminace Typy I i II, s tím, že vlákna vyčnívající byla delší nežli vlákna porušená ve vrchní vrstvě desky. Vylamování vláken ve vrchní vrstvě může být důsledkem tepelně poškozeného materiálu matrice, která již neudržela vlákna pohromadě. U nižších hodnot opotřebení se objevovala i samotná delaminace Typu II. U velkých opotřebení nástroje 2 – 2z se na povrchu obrobené části desky objevovala delaminace Typu III.

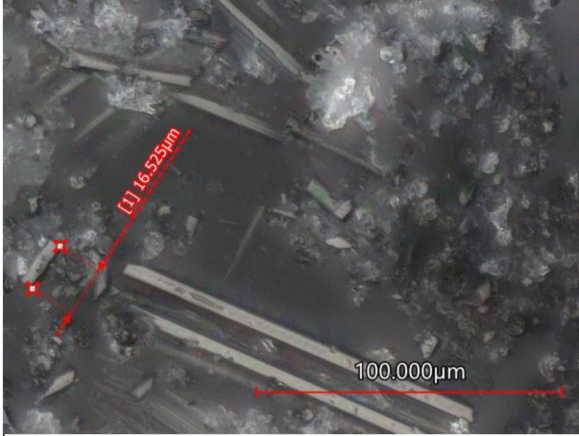
Nástroj 1 – 1z	Nástroj 2 – 2z
<p>Nejmenší naměřená velikost při nejnižším opotřebení $VB = 94 \mu\text{m}$, $v_c = 300 \text{ m/min}$</p>

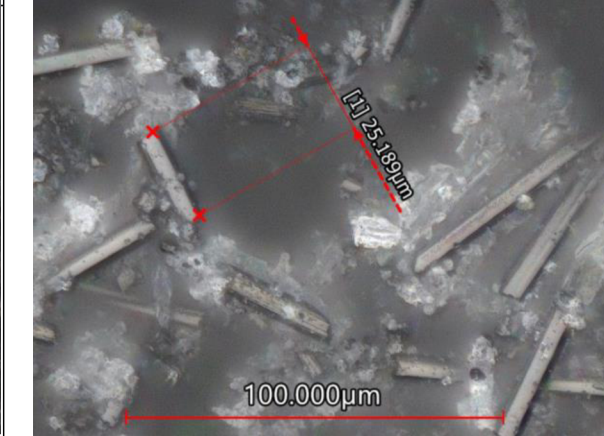
<p>Nejmenší naměřená velikost při nejnižším opotřebení $VB = 63 \mu\text{m}$, $v_c = 300 \text{ m/min}$</p>

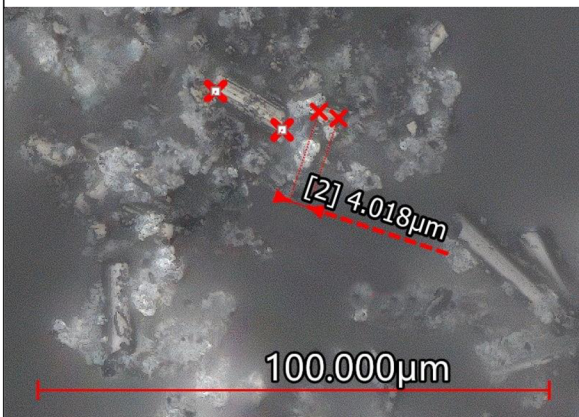
<p>Nejmenší naměřená velikost při nejvyšším opotřebení $VB = 175 \mu\text{m}$, $v_c = 300 \text{ m/min}$</p>

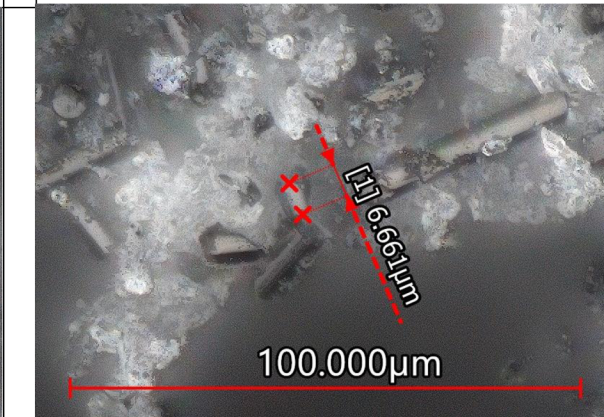
<p>Nejmenší naměřená velikost při nejvyšším opotřebení $VB = 168 \mu\text{m}$, $v_c = 100 \text{ m/min}$</p>
