Univerzita Palackého

**Farní kostel sv. Marka v Litovli: výsledky archeologického
výzkumu z roku 1999**

Bakalářská práce

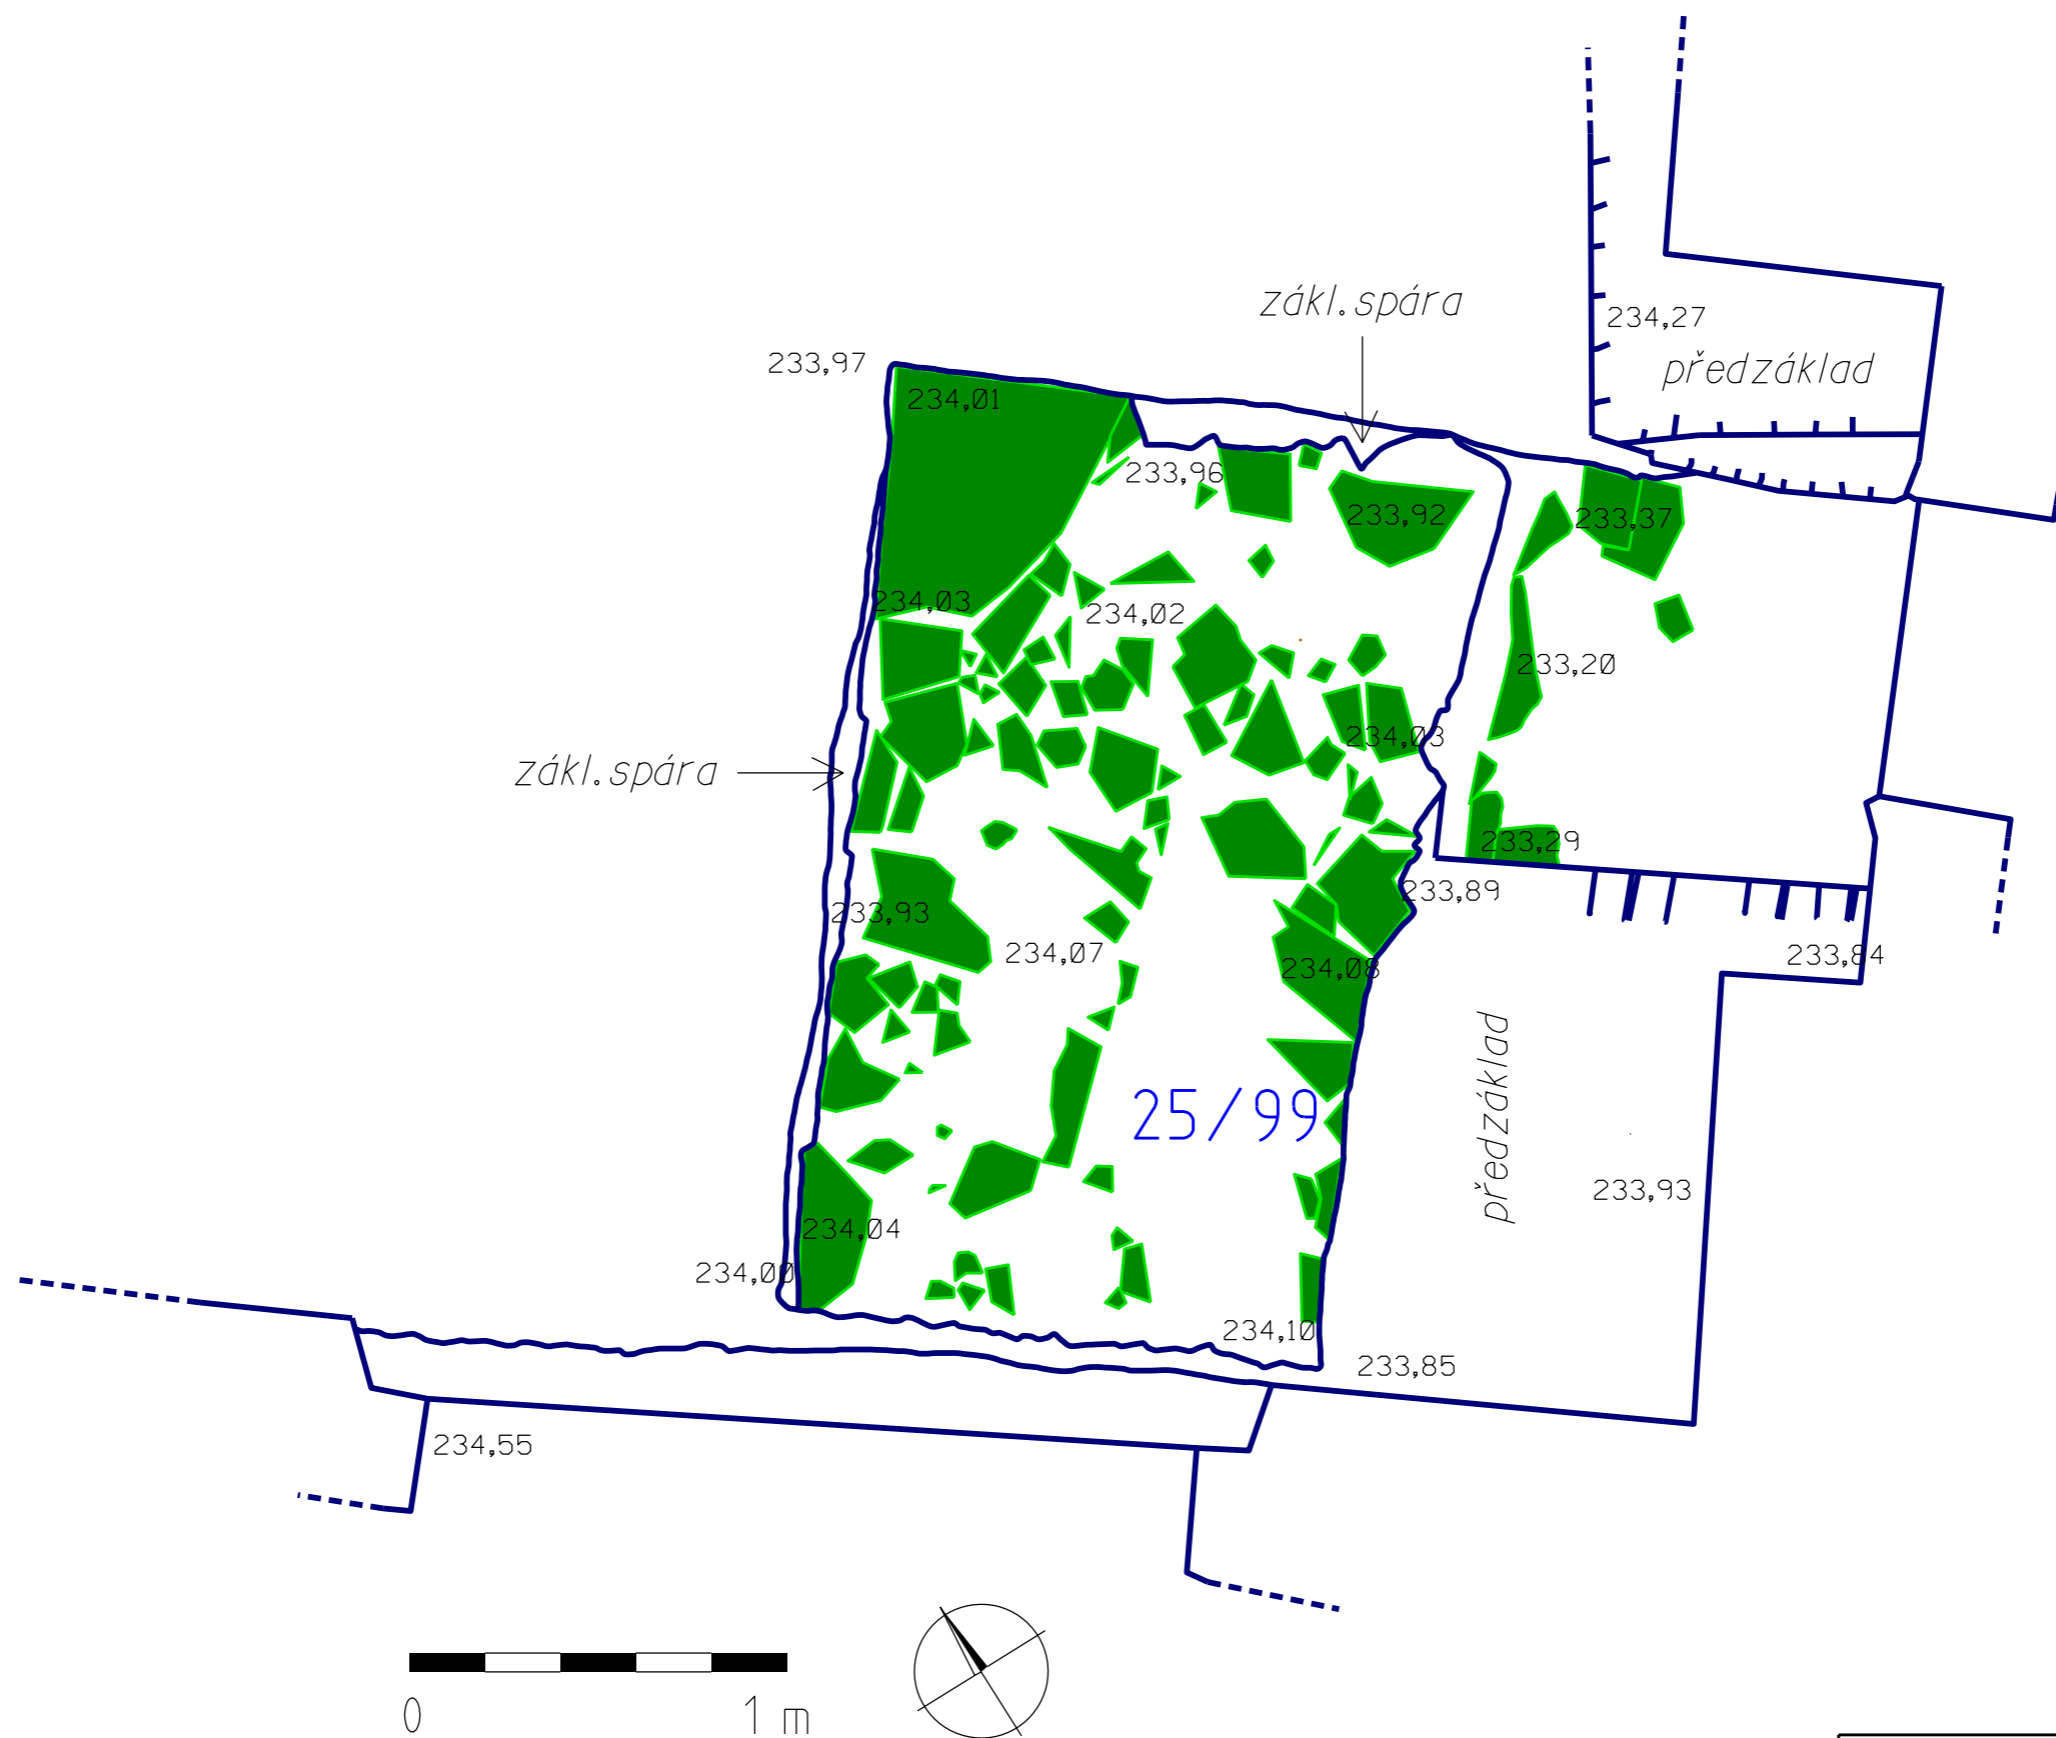
Národní památkový ústav, územní odborné pracoviště v Olomouci	
Litovel, k. ú. Litovel - město, Náměstí Svobody	
plán 10	č. výzkumu:Li-sv.M.-99
Terénní dokumentace: K. Faltýnek	Měřítko 1:20
Popis: K. Faltýnek	Datum: 4.3.1999
Digitalizace: V. Tomka, J. Grégr	Výškový systém: BPV
Vedoucí výzkumu: PhDr. H. Sedláčková, Csc.

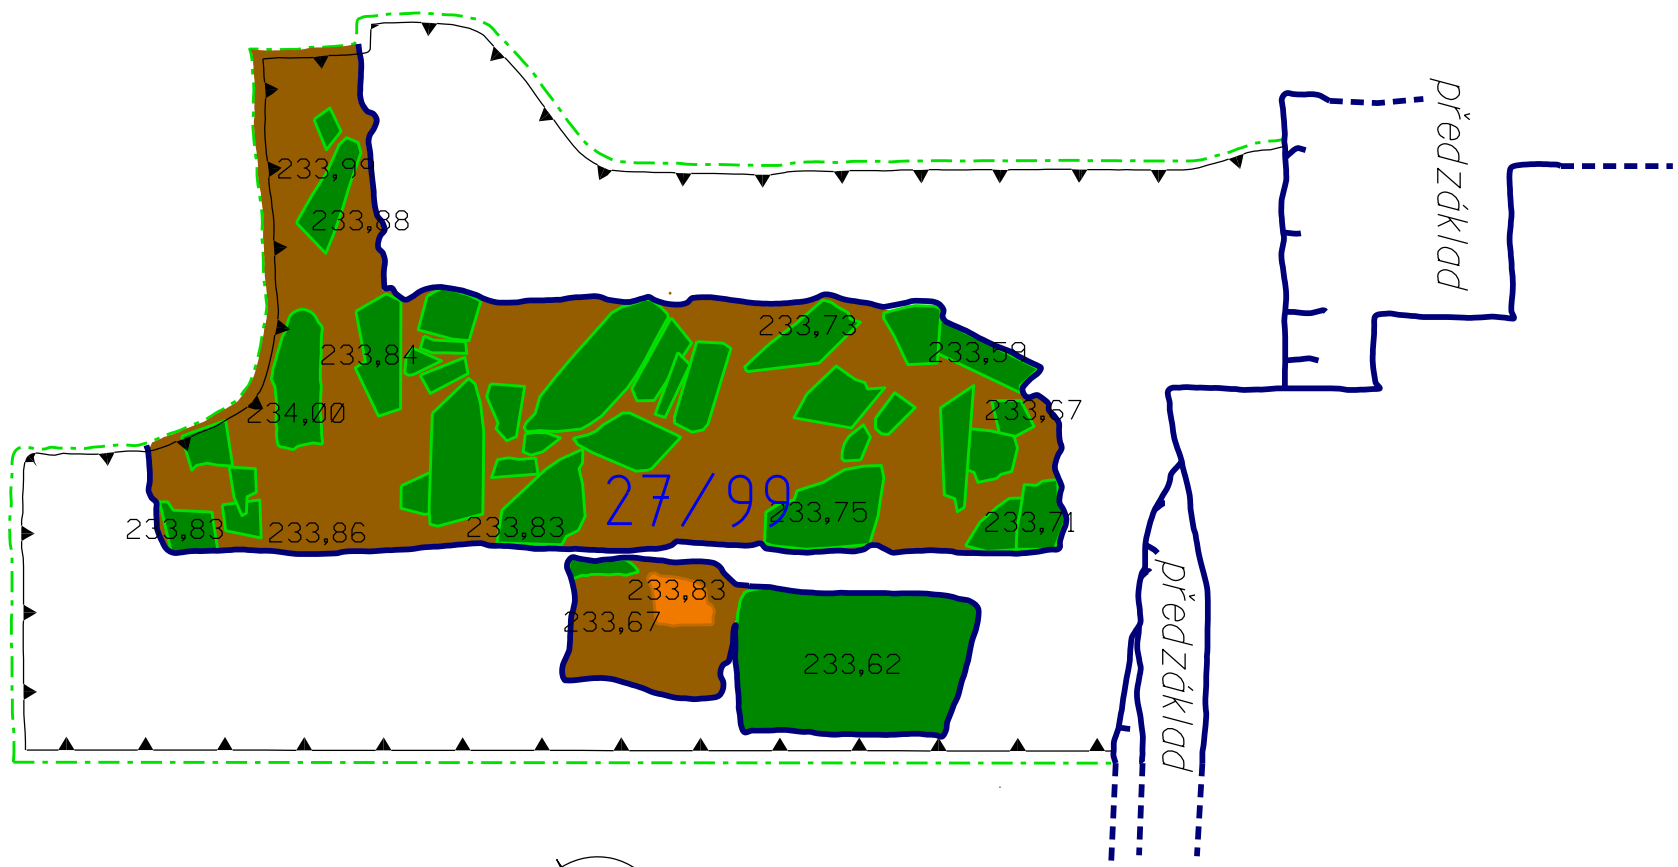
Národní památkový ústav, územní odborné pracoviště v Olomouci	
Litovel, k. ú. Litovel - město, Náměstí Svobody	
plán 14	č. výzkumu: Li-sv.M.-99
Terénní dokumentace: P. Večeřa	Měřítko 1:20
Popis: K. Faltýnek	Datum: 24.3.1999
Digitalizace: V. Tomka, J. Grégr	Výškový systém: BPV
Vedoucí výzkumu: PhDr. H. Sedláčková, Csc.

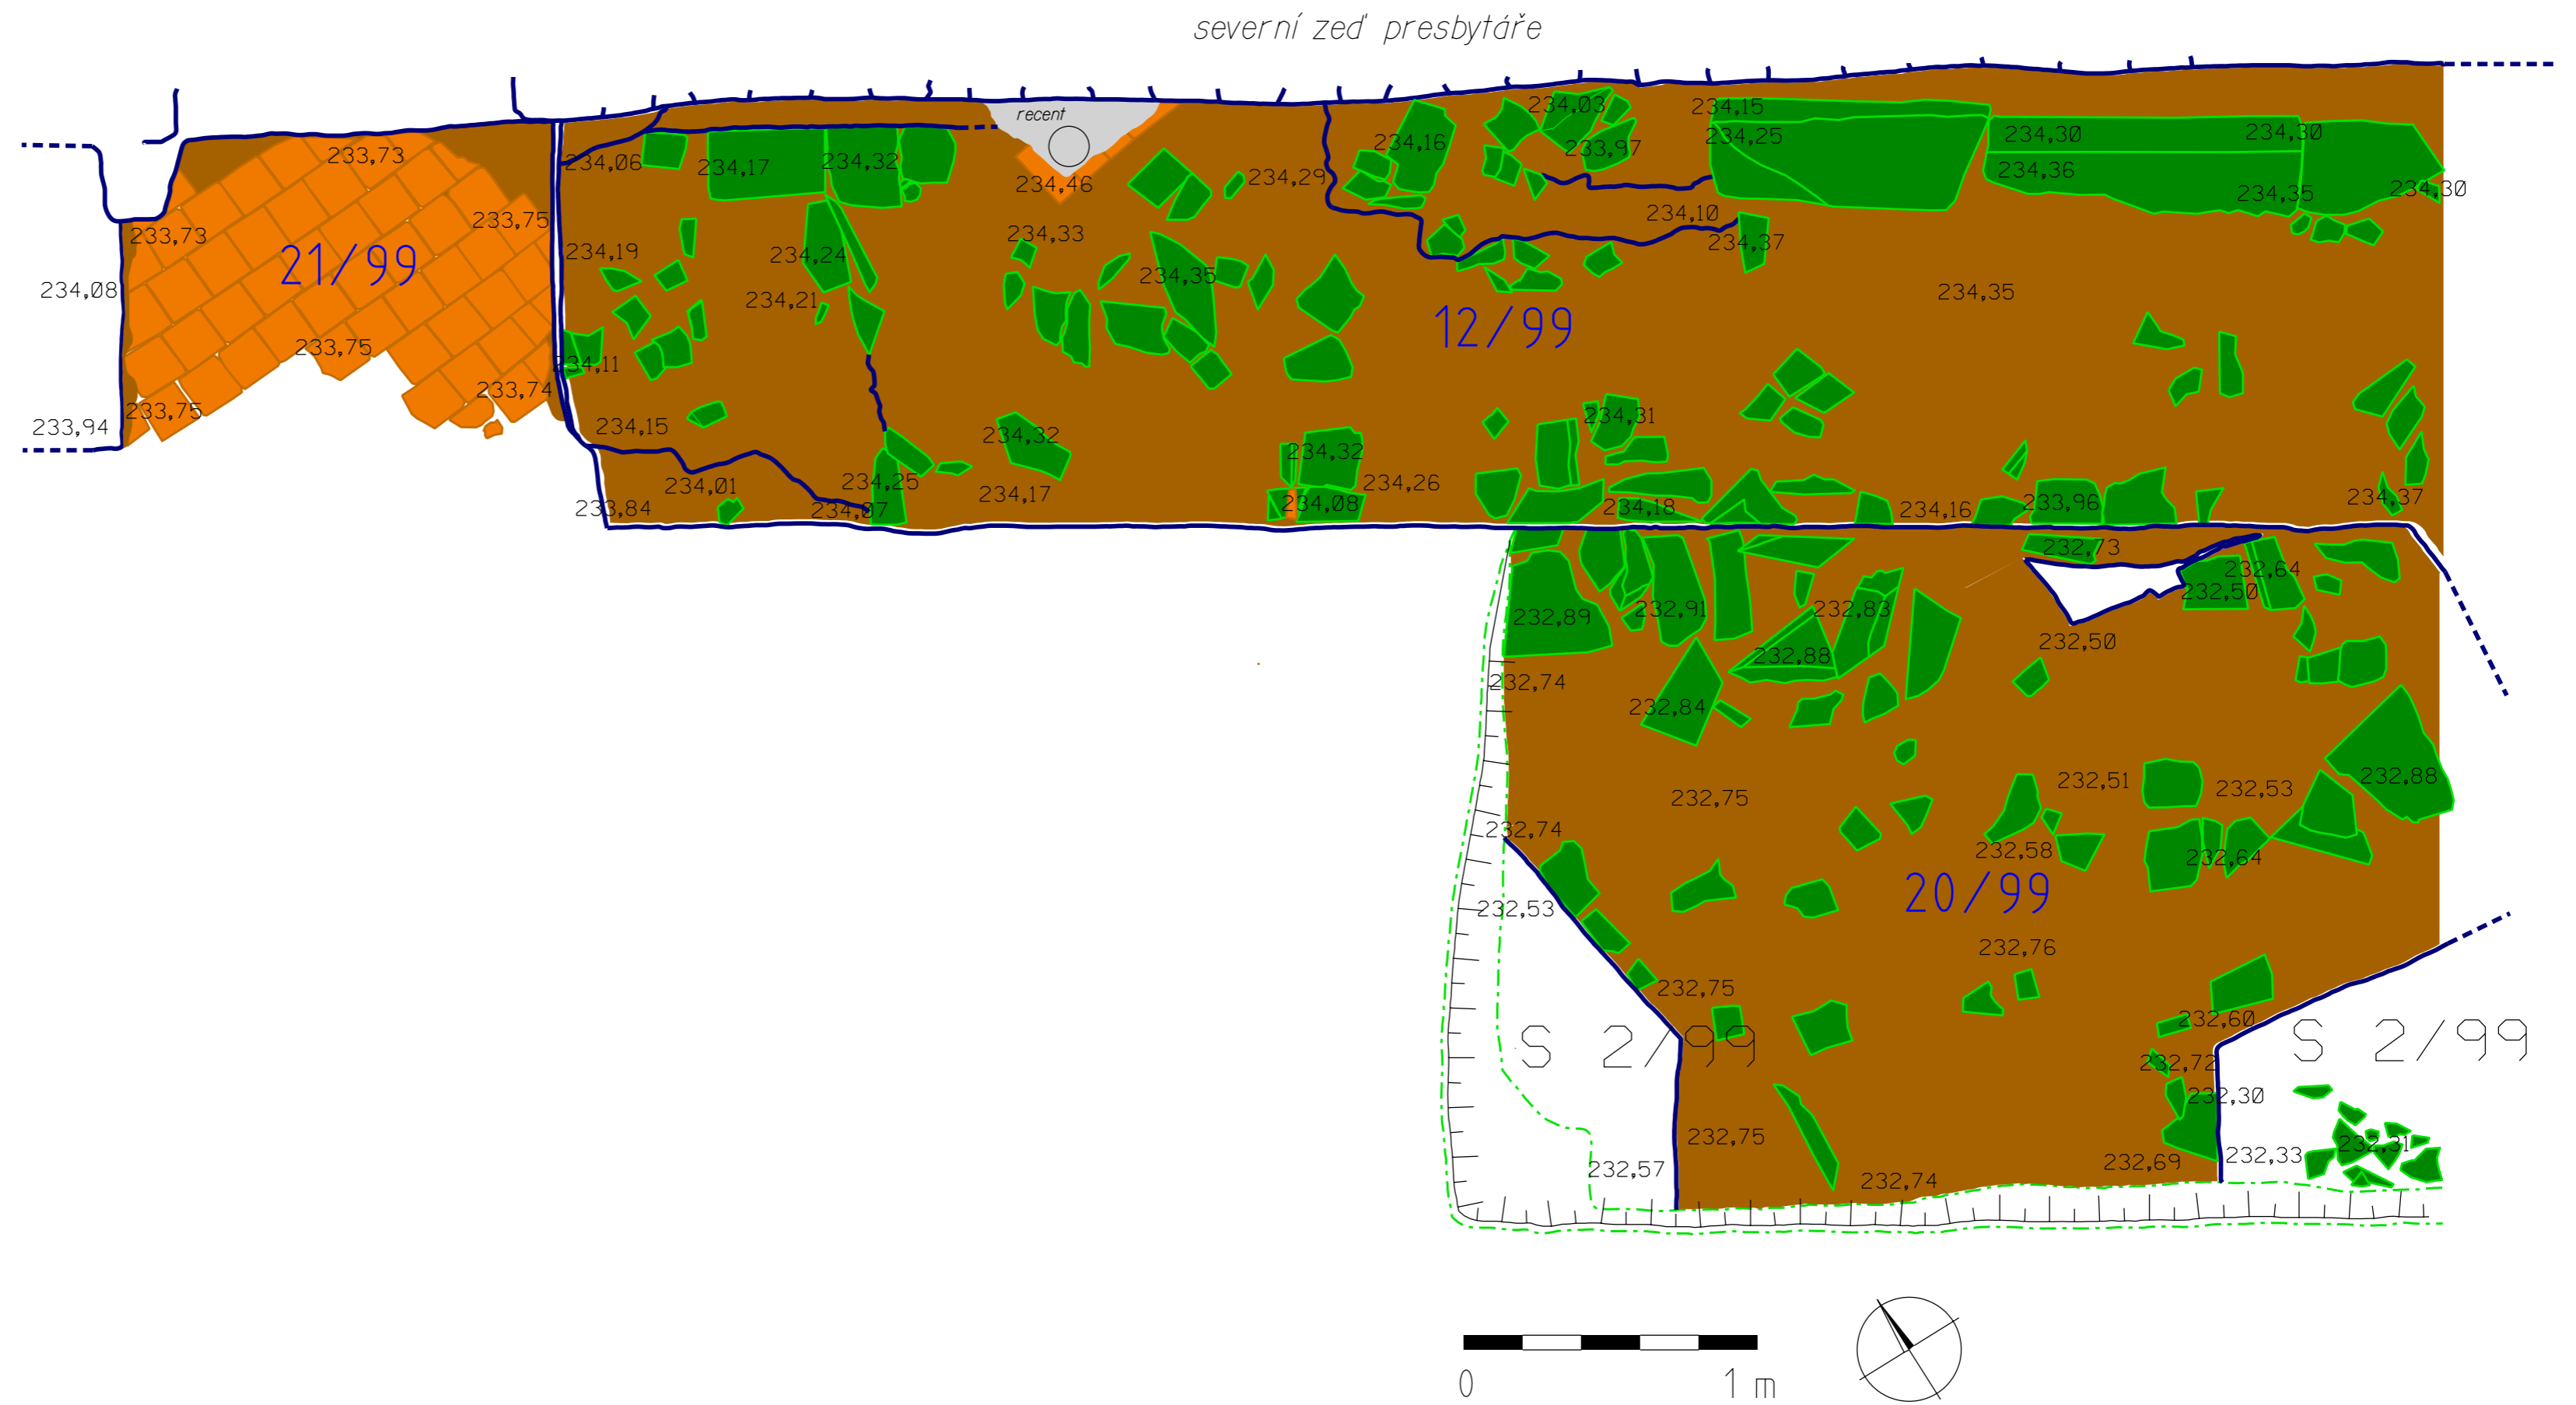
Národní památkový ústav, územní odborné pracoviště v Olomouci	
Litovel, k. ú. Litovel - město, Náměstí Svobody	
plán 17	č. výzkumu: LI-sv.M.-99
Terénní dokumentace: P. Večeřa	Měřítko 1:20
Popis: P. Večeřa	Datum: 28.4.1999
Digitalizace: V. Tomka, J. Grégr	Výškový systém: BPV
Vedoucí výzkumu: PhDr. H. Sedláčková, Csc.

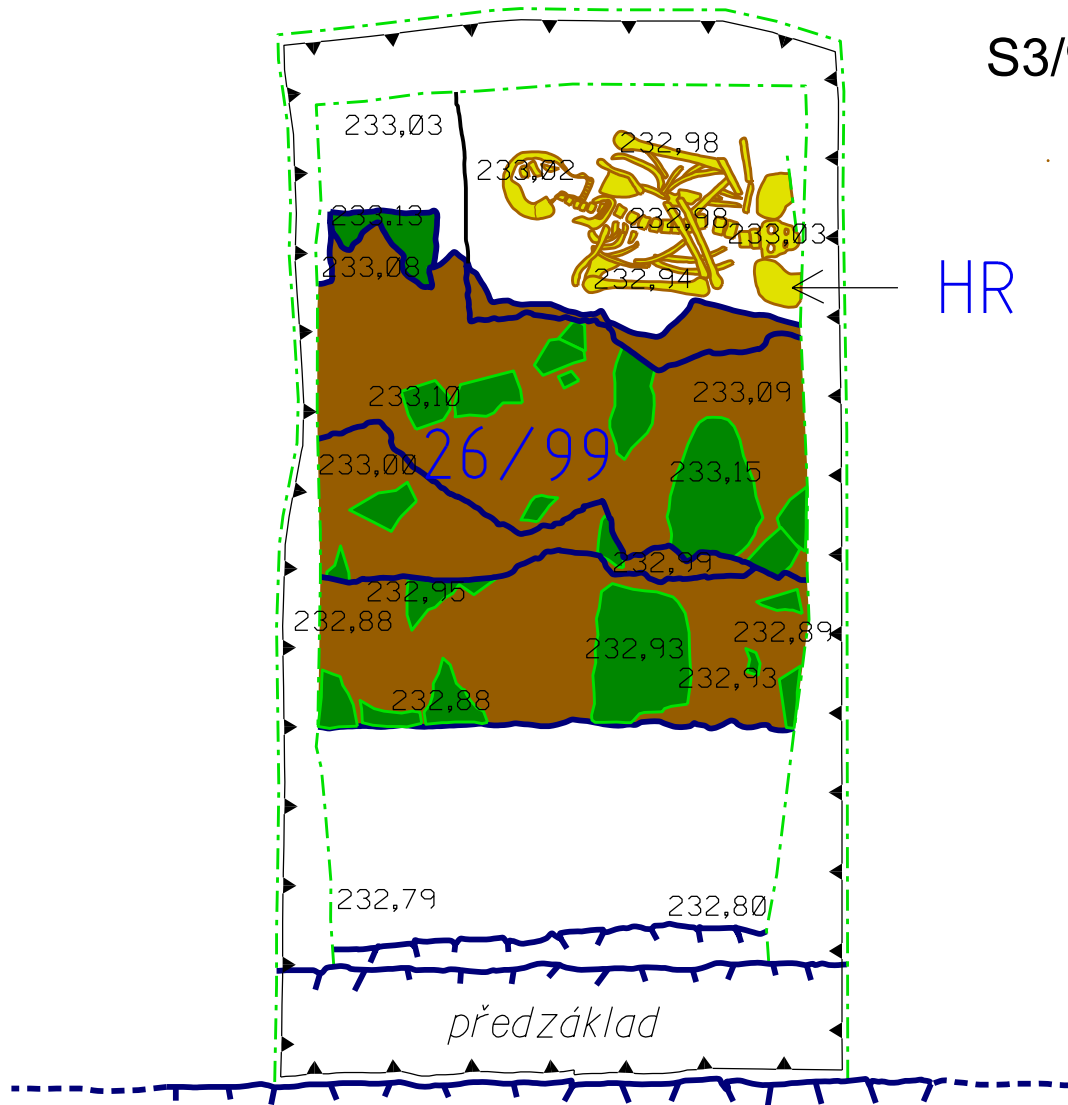
S3/99 - fáze II

HR 24/99

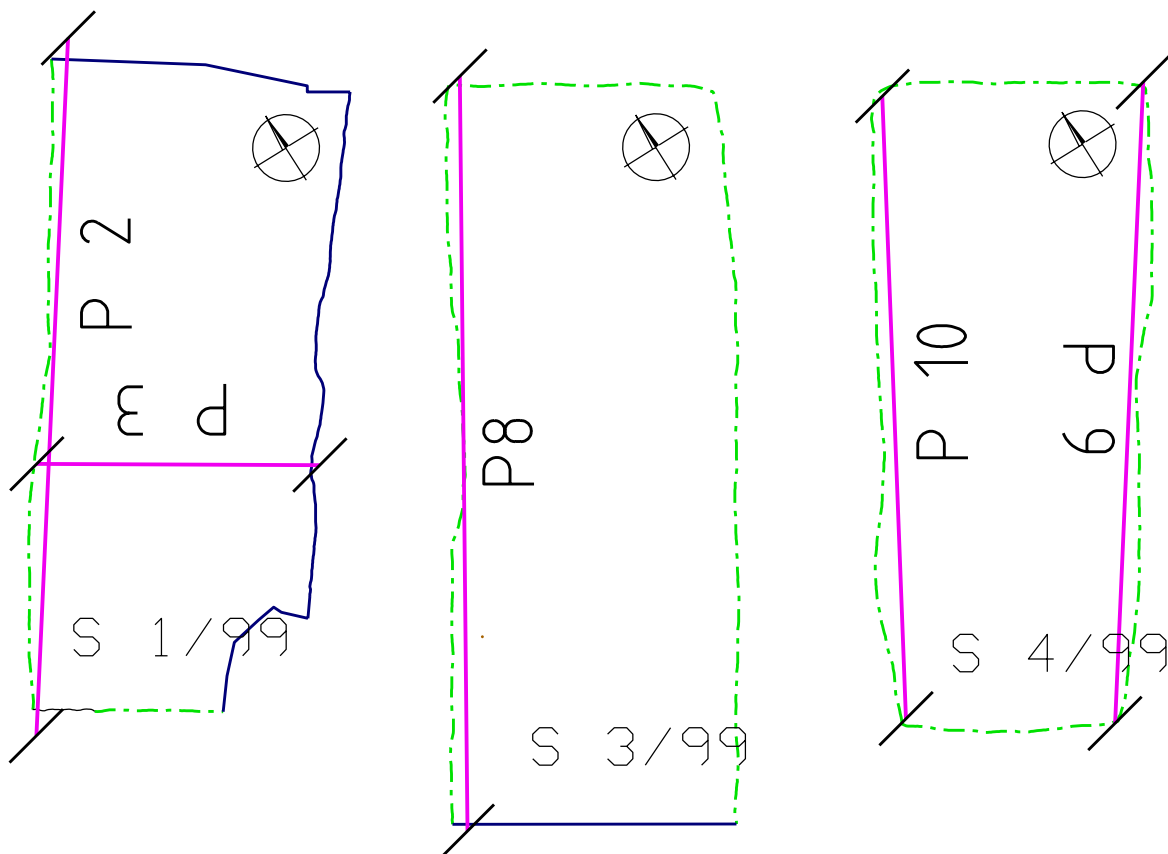
Národní památkový ústav, územní odborné pracoviště v Olomouci	
Litovel, k. ú. Litovel - město, Náměstí Svobody	
umístění P2 až P10 v rámci sond	č. výzkumu: Li-sv.M.-99
Terénní dokumentace: P. Večeřa	Měřítko 1:40
Popis: K. Faltýnek	Datum: leden až březen 1999
Digitalizace: V. Tomka, J. Grégr	
Vedoucí výzkumu: PhDr. H. Sedláčková, Csc.

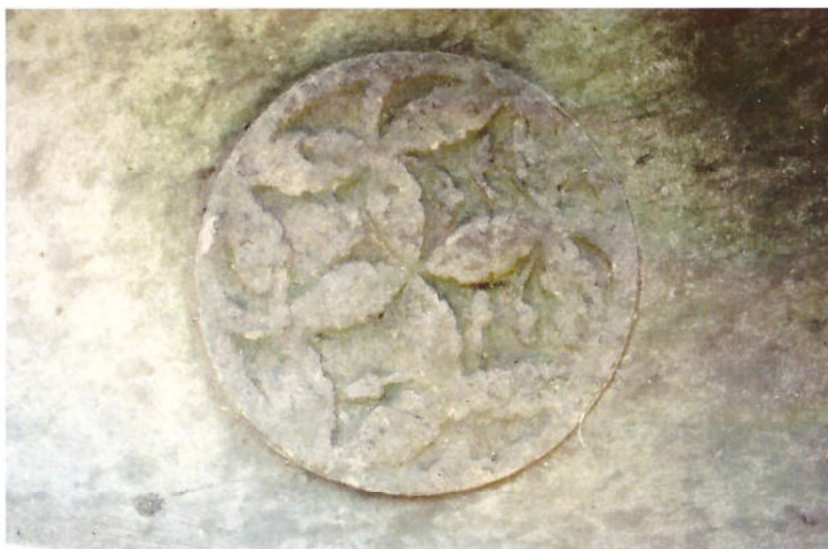
Obr. 76. Druhotně zazděný klenební svorník. Vchod do Sochovy vily. Foto K. Faltýnek. Č. neg. 105578.

- Obr. 75:** Kaple sv. Josefa od SV. Foto z roku 1938 (archiv Národního památkového ústavu, územního odborného pracoviště v Olomouci).
- Obr. 76:** Č. negativu 105 578, 579. Druhotně zazděný klenební svorník při vchodu do tzv. Sochovy vily, Husova ulice, bez čp., pohled od Z. Foto: K. Faltýnek 6.5.1999.

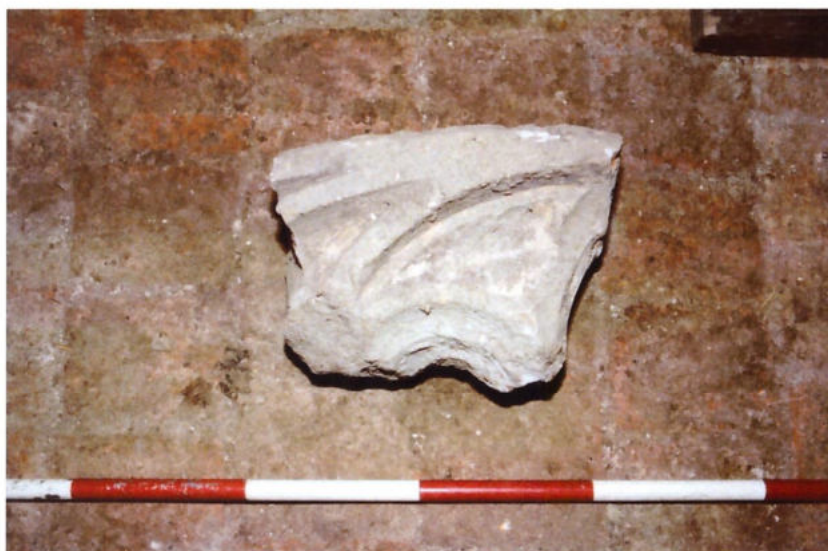
Obr. 77. Fragment gotické okenní kružby. Foto K. Faltýnek. Č. neg. 82813.

- Obr. 77:** Č. negativu. 82 813. Okenní kružba nalezená dělníky při stavbě nové farní budovy – dočasně uložena v kapli sv. Jiří. Foto: K. Faltýnek 19.2.1999.

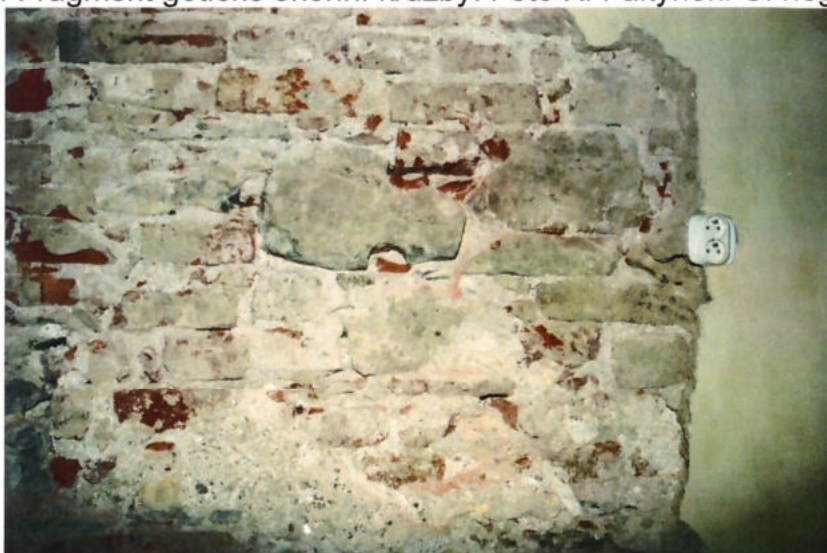
Obr. 78. Presbytář. Druhotně zazděné gotické žebro ve V zdi polygonálního závěru kostela. Foto K. Faltýnek. Č. neg. 106138.

- Obr. 78:** Č. negativu 106 138. Presbytář, gotické klenební žebro druhotně zazděné ve V zdi stávajícího presbytáře, pohled od Z. Foto: K. Faltýnek 1999.

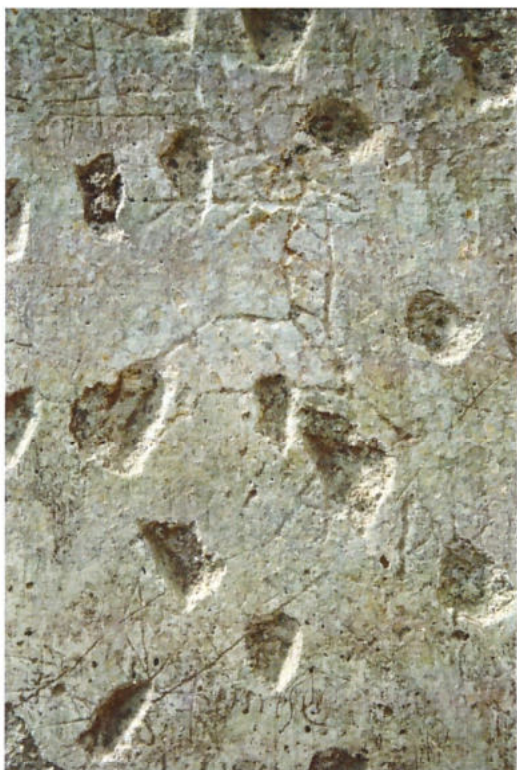
Obr. 80. JZ stěna presbytáře. Jelen ve skoku. Foto K. Faltýnek. Č. neg. 105582

- Obr. 80:** Č. negativu 105 582. Presbytář, rytiny v původní omítce JZ stávajícího presbytáře v místě ukončení bývalé dlažby 8/99, detail, jelen ve skoku, pohled od SV. Foto: K. Faltýnek 1999.

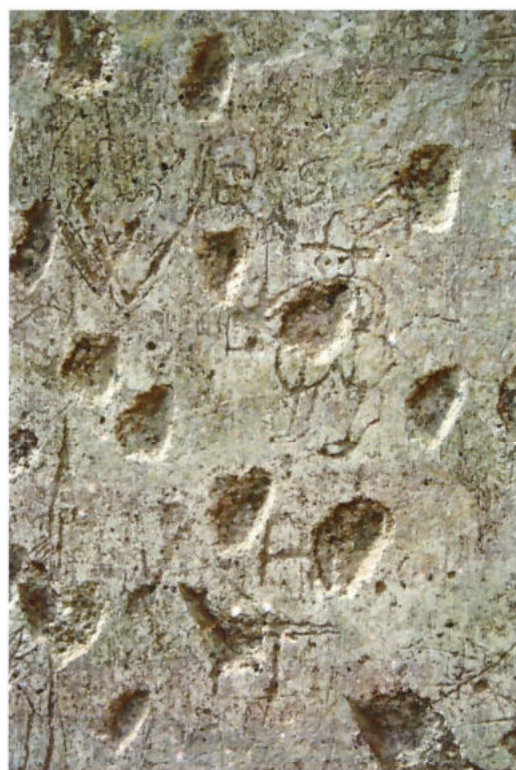
Obr. 81. JZ stěna presbytáře. Postava měšťana. Foto K. Faltýnek. Č. neg. 105585

- Obr. 81:** Č. negativu 105 585. Presbytář, rytiny v původní omítce JZ stávajícího presbytáře v místě ukončení bývalé dlažby 8/99, detail postavy v dobovém oděvu, pohled od SV. Foto: K. Faltýnek 1999.

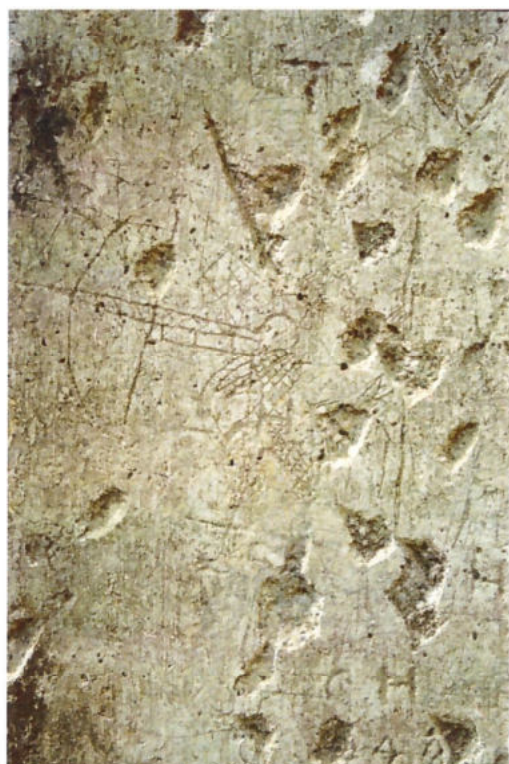
Obr. 82. JZ stěna presbytáře. Lučištník a čert. Foto K. Faltýnek. Č. neg. 105586

- Obr. 82:** Č. negativu 105 586. Presbytář, rytiny v původní omítce JZ stávajícího presbytáře v místě ukončení bývalé dlažby 8/99, detail lučištníka s částí koně, pohled od SV. Foto: K. Faltýnek 1999.

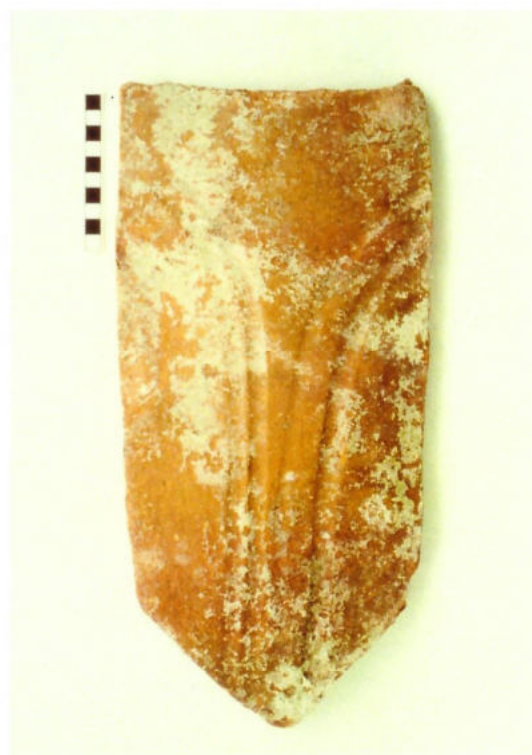
Obr. 83. Gotická krytina z kostela sv. Filipa a Jakuba. Foto: M. Ondrušková.

- Obr. 83:** Gotická krytina z kostela sv. Filipa a Jakuba. Foto: M. Ondrušková.
- Obr. 84:** Č. negativu 82 662. Krypta pod boční kaplí P. Marie v JV části chrámu, S roh krypty od J. Foto: K. Faltýnek 13.1.1999.

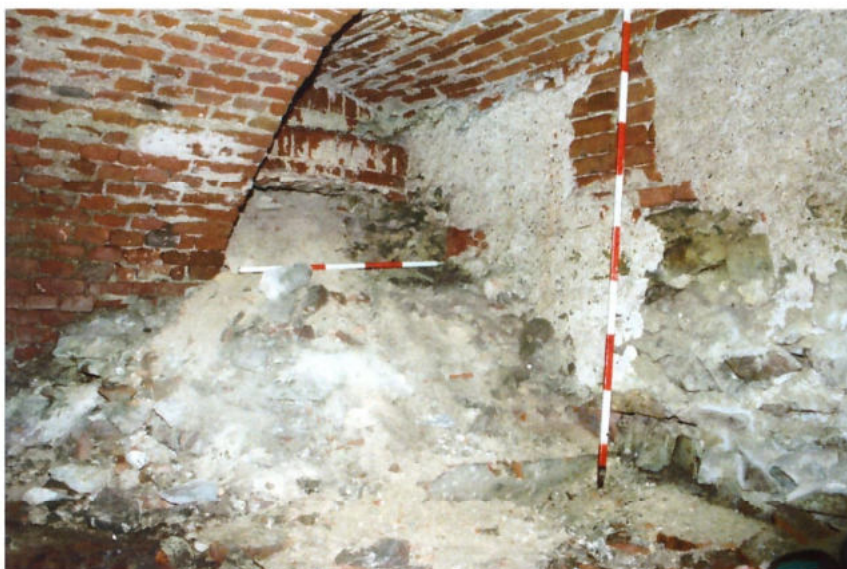
Obr. 84. Krypta pod kaplí Panny Marie. Pohled od J. Foto K. Faltýnek. Č. neg. 82662

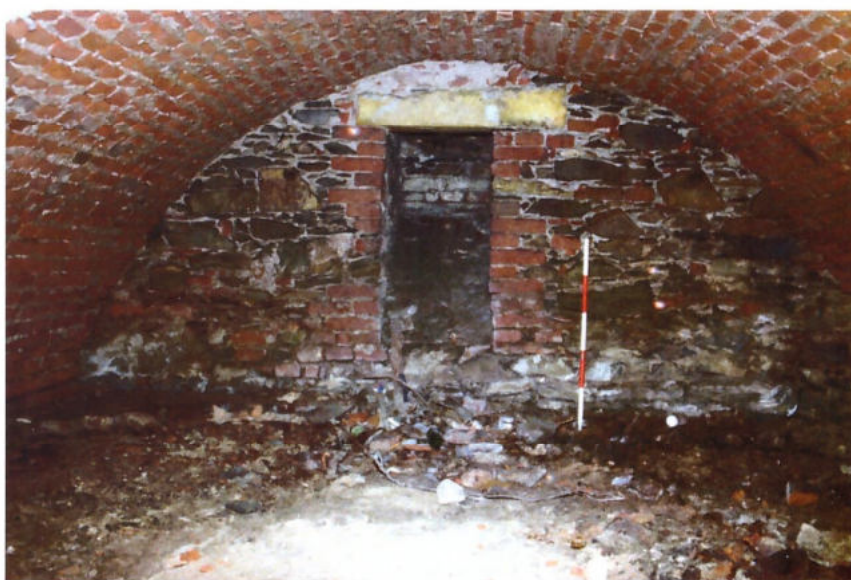
Obr. 85. Krypta pod kaplí Panny Marie. Pohled od SV. Foto K. Faltýnek. Č. neg. 82664

- Obr. 85:** Č. negativu 82 664. Krypta pod boční kaplí P. Marie, JZ stěna od SV. Foto: K. Faltýnek 13.1.1999.
- Obr. 86:** Č. negativu 82 674. Vchod do krypty pod kaplí Panny Marie. Pohled od JV. Foto K. Faltýnek. 13.1.1999.

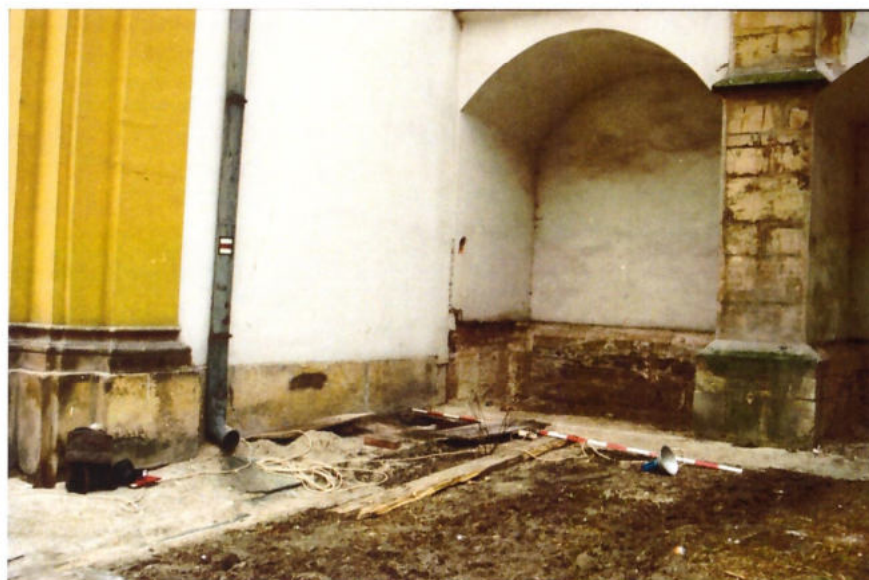
Obr. 86. Vchod do krypty pod kaplí Panny Marie. Pohled od JV. Foto K. Faltýnek. Č. neg. 82674

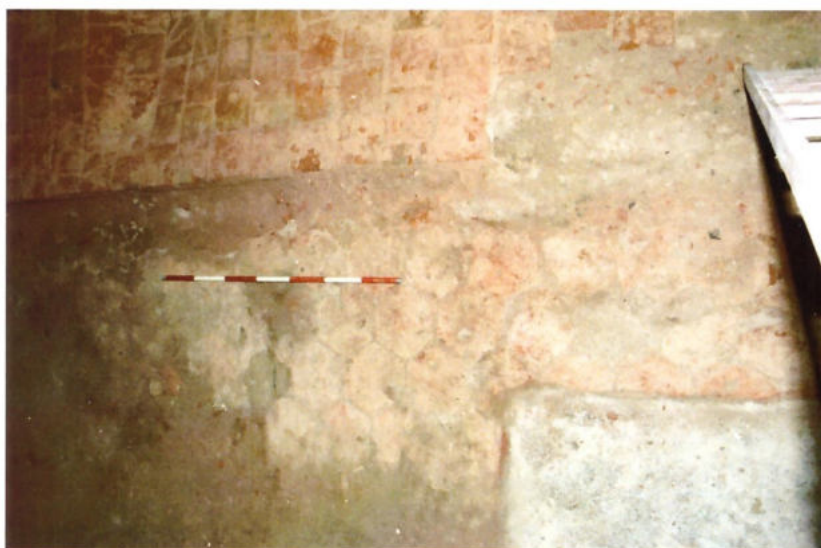
Obr. 87. JZ strana presbytáře. Negativ dlažby 4/99, dlažba 1/99, část betonové desky 5/99, zbytky pískovcového schodu 7/99. Foto K. Faltýnek. Č. neg.105681.

- Obr. 87:** Č. negativu 105 681. Presbytář, obj. 4/99 (negativní otisky šestibokých. dlaždic v maltovém loži) v pravém dolním rohu část betonové desky (obj. 5/99) nahoře dlažba 1/99, pohled od SZ. Foto: K. Faltýnek únor 1999.

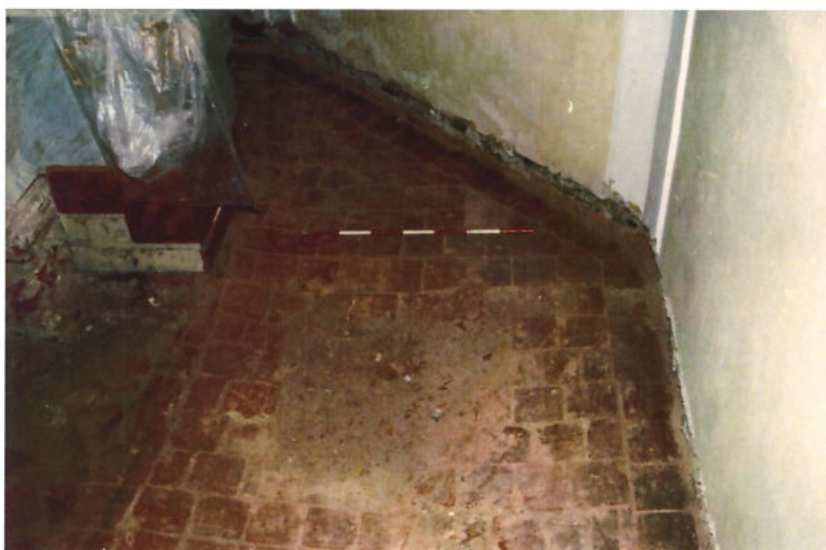
Obr. 88. JZ strana presbytáře. Propadlá dlažba 1/99 od SZ. Foto K. Faltýnek. Č. neg. 105683.

- Obr. 88:** Č. negativu 105 684. Presbytář, obj. 1/99, 2/99 a 3/99 před stávajícím oltářem, pohled od SZ. Foto: K. Faltýnek únor 1999.
- Obr. 89:** Č. negativu 82 890, 891. Dlažba 1/99 a 2/99, otisk schůdků 3/99 od SZ. Foto K. Faltýnek. 22.2.1999.

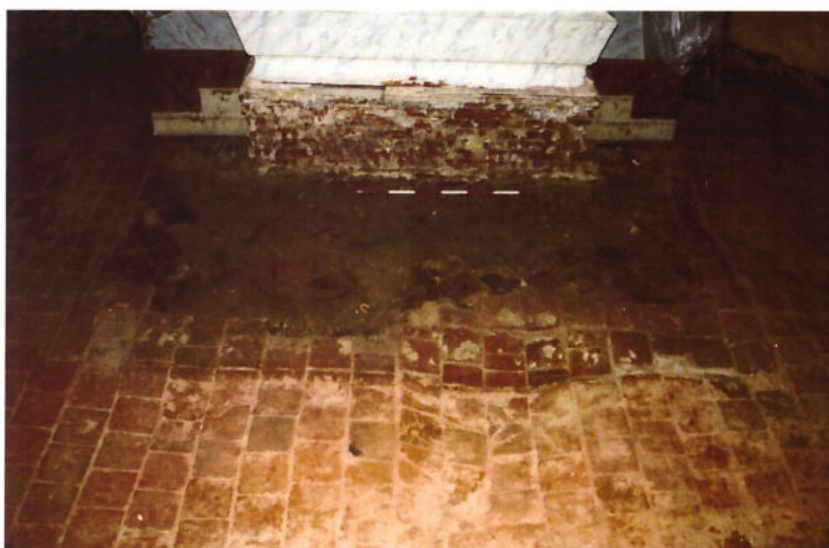
Obr. 89. Dlažba 1/99 a 2/99, otisk schůdků 3/99 od SZ. Foto K. Faltýnek. Č. neg. 82880.

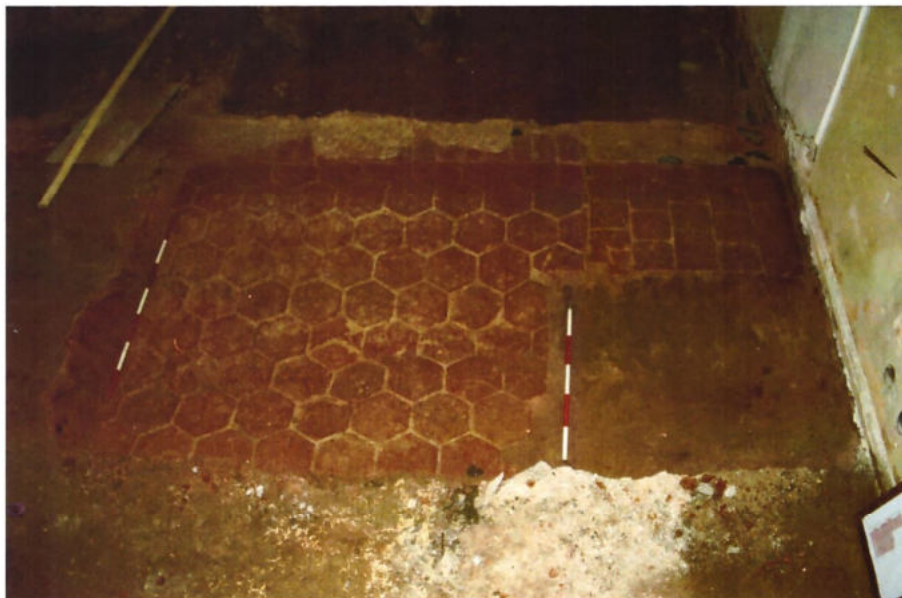
Obr. 90. Detail dlažby 8/99, v pozadí zbytky pískovcového schodu 7/99. Pohled od SZ. Foto K. Faltýnek. Č. neg. 105540.

- Obr. 90:** Č. negativu 105 540. Presbytář, detail dlažby 8/99 při JZ zdi stávajícího presbytáře, v pozadí otisk pískovcového schodu k oltáři 7/99, pohled od SZ. Foto: K. Faltýnek únor 1999.

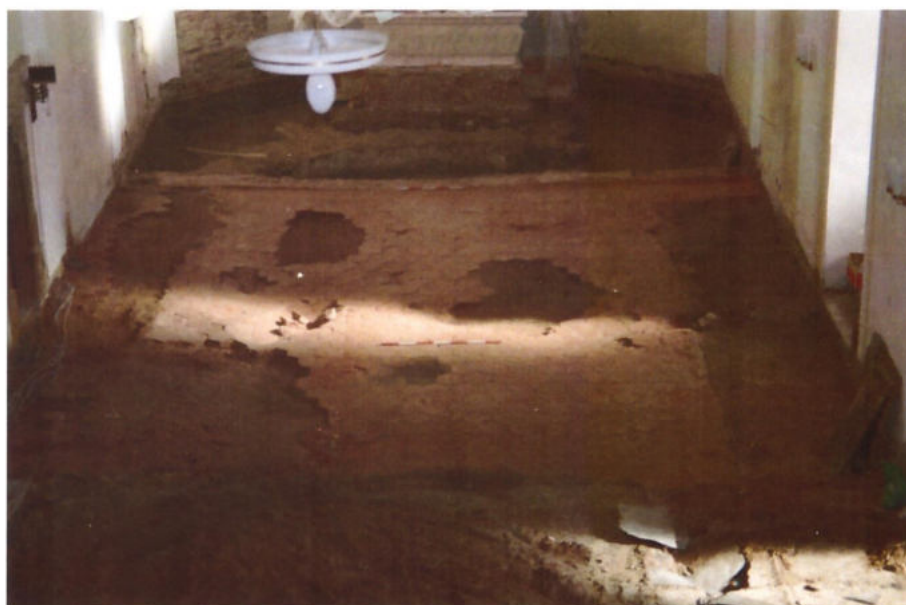
Obr. 91. Celkový pohled na dlažbu 8/99 od SZ. Foto K. Faltýnek. Č. neg. 82890.

- Obr. 91:** Č. negativu 82 890. Celkový pohled na dlažbu 8/99 od SZ. Foto K. Faltýnek.
- Obr. 92:** Fragment polychromované pískovcové plastiky (př. č. 802). Foto A. Večeřová.

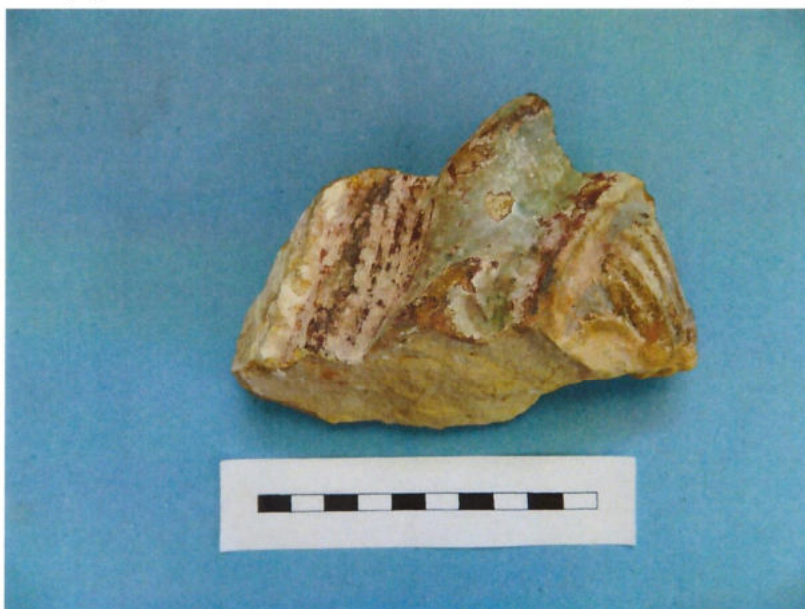
Obr. 92. Fragment polychromované pískovcové plastiky (př. č. 802). Foto A. Večeřová.

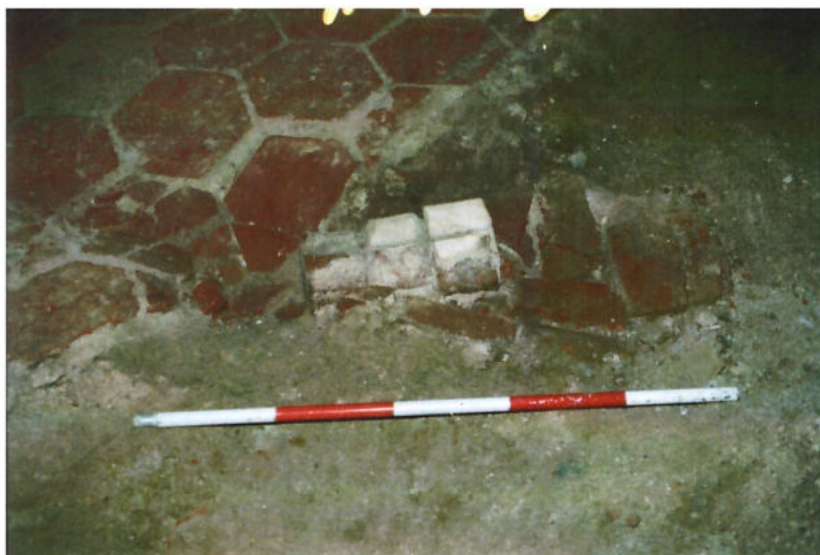
Obr. 93. JZ část dlažby 8/99. Vypreparované tvarované cihly. Foto K. Faltýnek. Č. neg. 82915

- Obr. 93:** Č. negativu 82 915 JZ část dlažby 8/99. Vypreparované tvarované cihly. Foto K. Faltýnek 5.3.1999.
- Obr. 94:** Tvarovaná cihla (př. č. 312). Foto A. Večeřová.

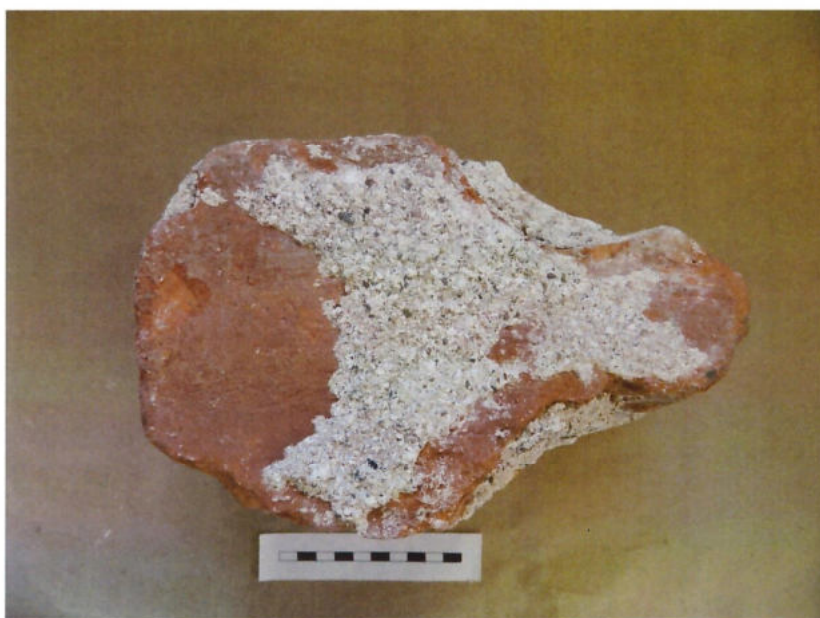
Obr. 94. Tvarovaná cihla (př. č. 312). Foto A. Večeřová.

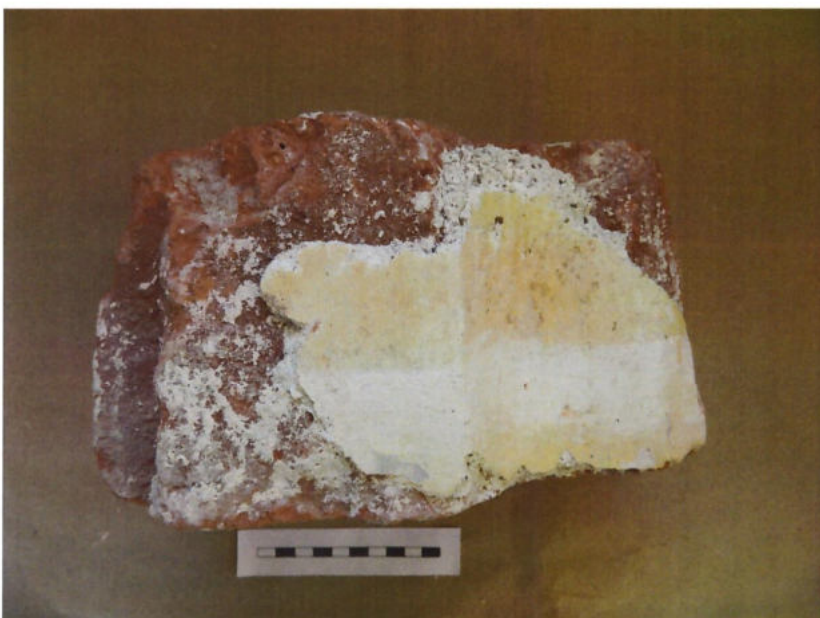
Obr. 95. Tvarovaná cihla (př. č. 312). Foto A. Večeřová.

- Obr. 95:** Tvarovaná cihla (př. č. 312). Foto A. Večeřová.
- Obr. 96:** Fragment pískovcového okenního prutu (př. č. 806). 22,2 × 14,5 cm. Kresba K. Faltýnek.

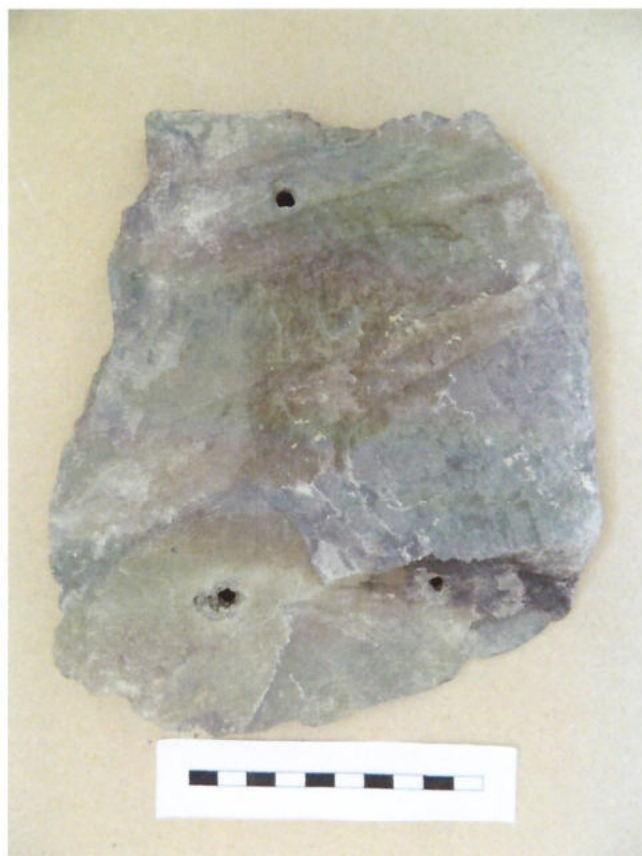
Obr. 99. Břidlicová střešní krytina (př. č. 177/3). Foto A. Večeřová.

- Obr. 99:** Břidlicová střešní krytina (př. č. 177/3). Foto A. Večeřová.
- Obr. 100:** Fragment malované omítky (př. č. 801). Foto G. Hekelová.
- Obr. 101:** Fragment náhrobku (př. č. 811/1). Foto A. Večeřová.

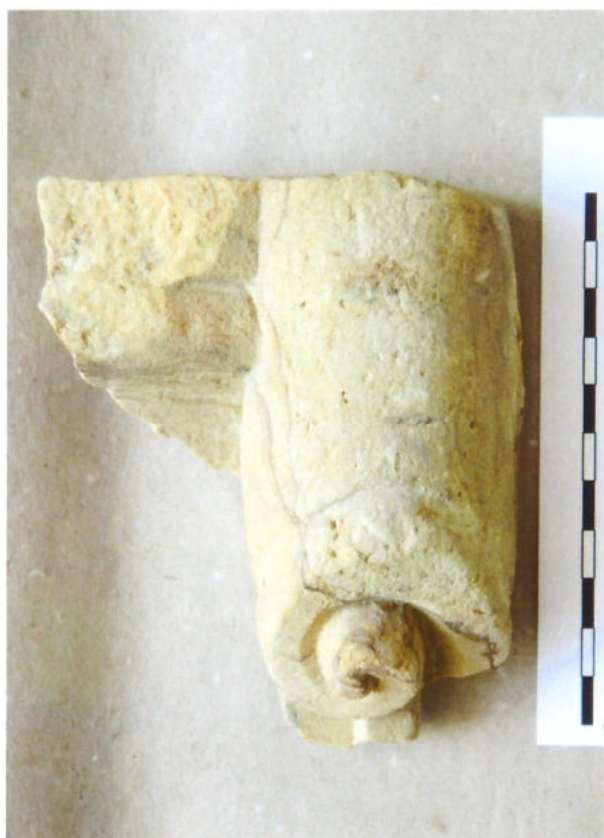
Obr. 101. Fragment náhrobku (př. č. 811/1). Foto A. Večeřová.

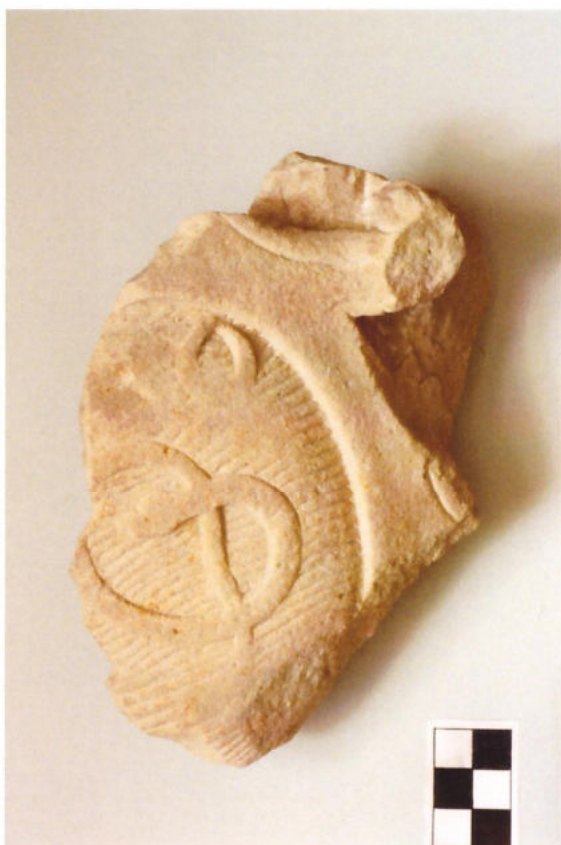
Obr. 103. Fragment náhrobku (př. č. 655).
Foto G. Hekelová.
