Univerzita Palackého

**Farní kostel sv. Marka v Litovli: výsledky archeologického
výzkumu z roku 1999**

Bakalářská práce

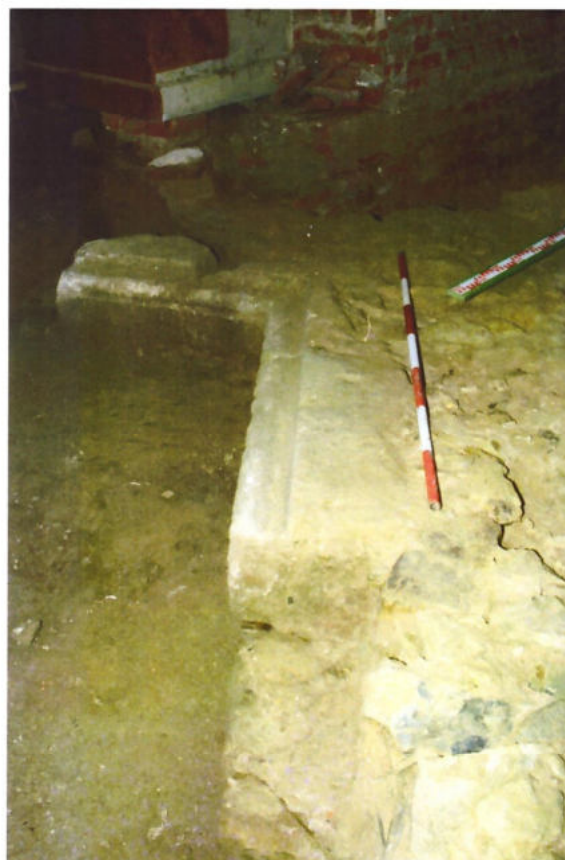
Obr. 110. V část zdi 12/99 se soklovou
římsou od S. Foto Večeřa. Č. neg. 105647.

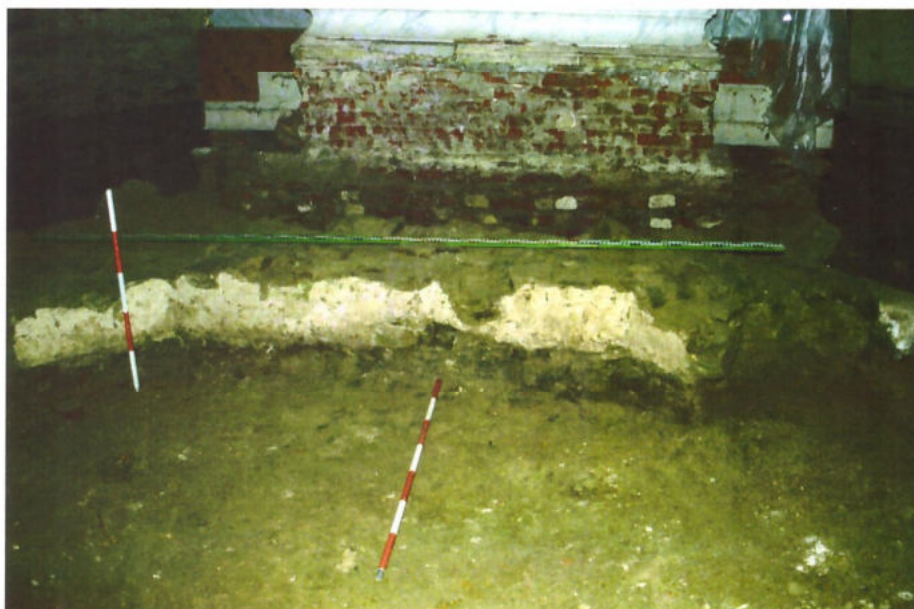
Obr. 113. Presbytář. Zed' 12/99 od SZ s interiérovou omítkou. Foto P. Večeřa. Č. neg. 105641.

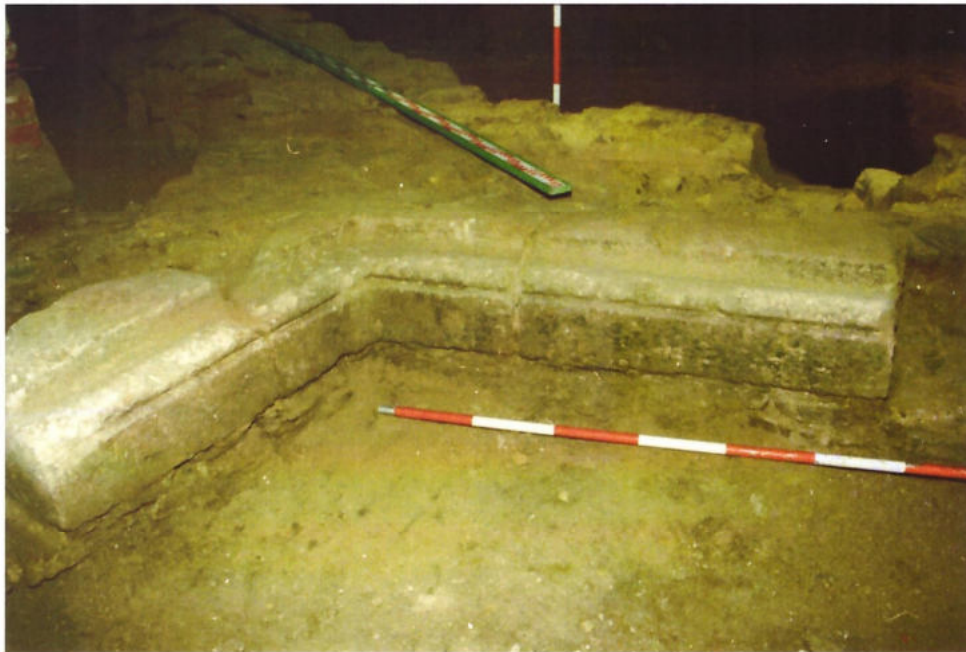
Obr. 114. Presbytář. Zed' 12/99, opěráky se soklovou římsou od V. Foto P. Večeřa. Č. neg. 105644.

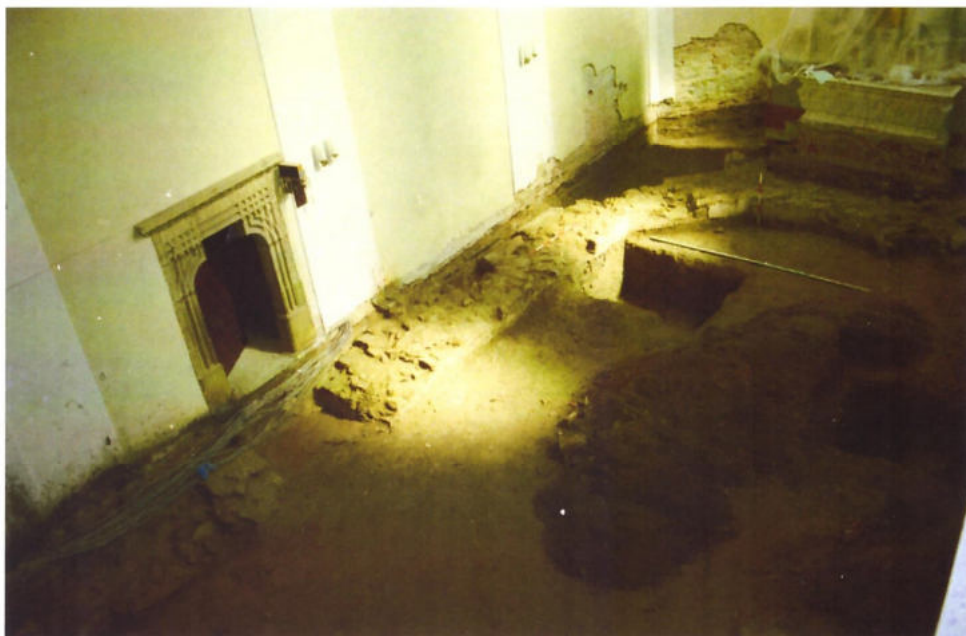
Obr. 115. Presbytář. Celkový pohled od Z na zed' 12/99. Foto P. Večeřa. Č. neg. 105655.

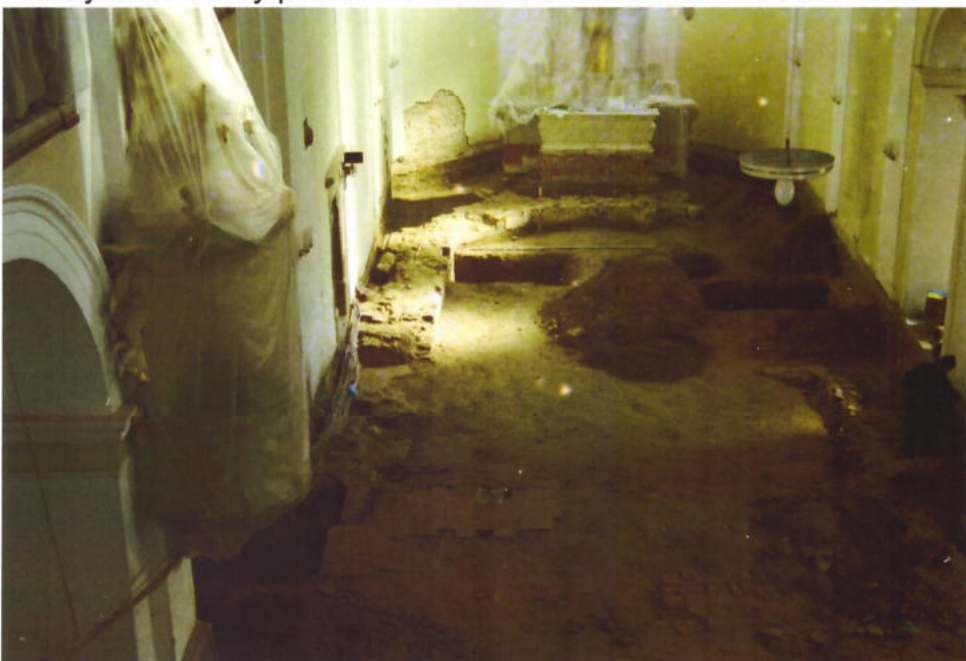
Obr. 116. Presbytář. Celkový pohled od SZ na zed' 12/99. Foto P. Večeřa. Č. neg. 105657.

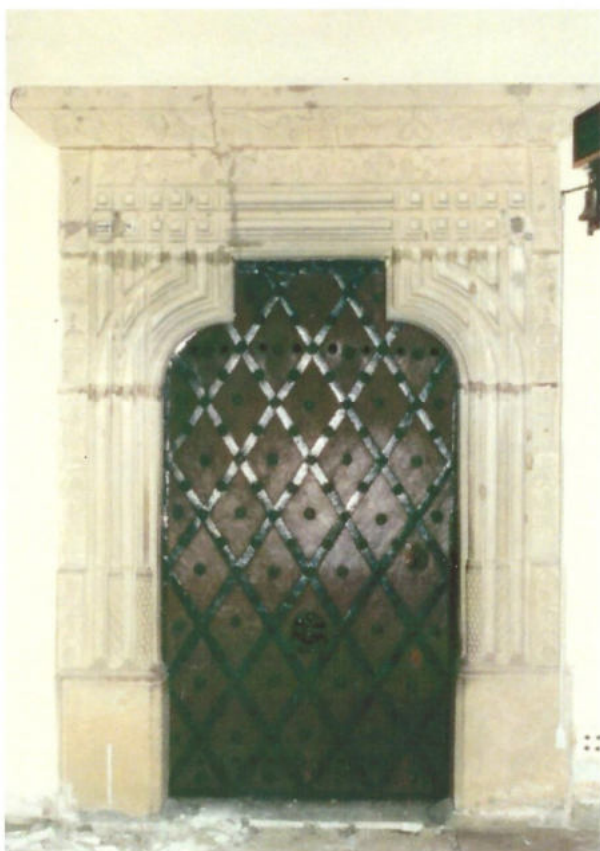
Obr. 117. Presbytář. Stávající goticko-
renesanční portál s letopočtem 1532.

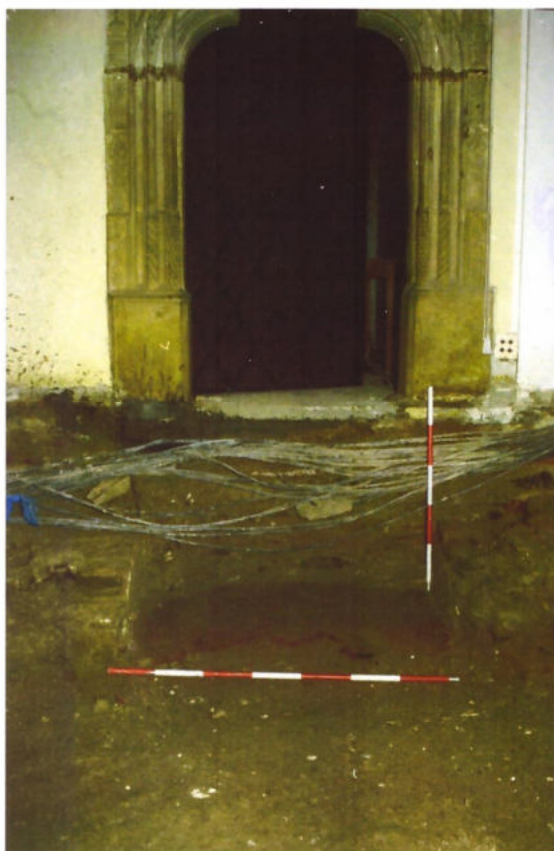
Obr. 118. Presbytář. Vrcholně gotický vstup
do sakristie od JZ, obj. 21/99.

- Obr. 119:** Č. negativu 105 659. Presbytář, původní vchod do původní sakristie (obj. 21/99) pohled od JZ. Foto: P. Večeřa 30.3.1999.
- Obr. 120:** Č. negativu 105 661. Presbytář, detail obj. 21/99 (původní vchod do původní sakristie), pohled od SV. Foto: P. Večeřa 30.3.1999.

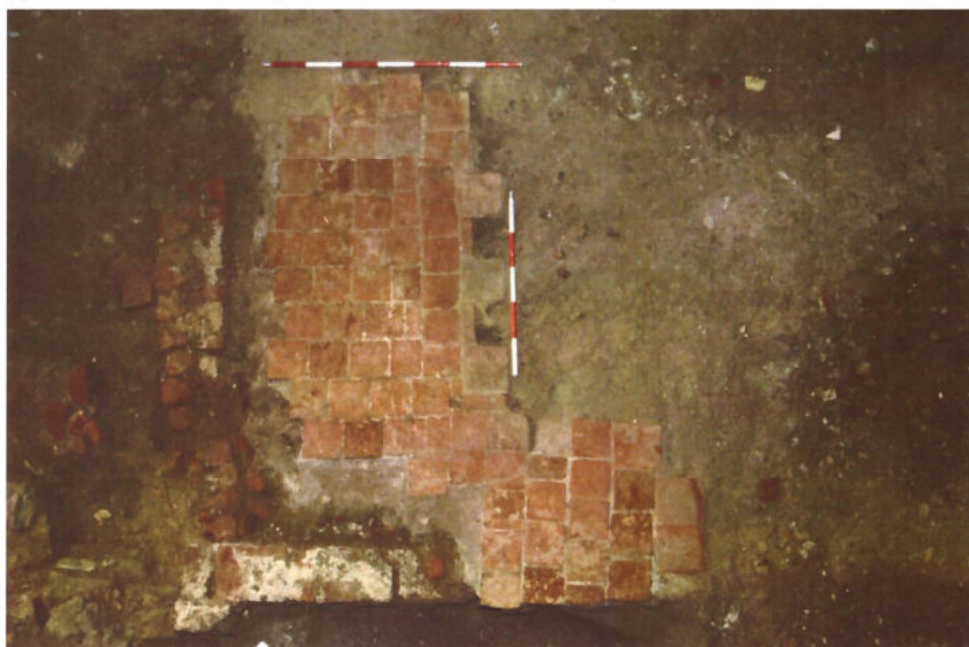
Obr. 121. Presbytář. Obj. 31/99 vlevo, obj. 30/99 vpravo. Pohled od SV. P. Večeřa. Č. neg. 106220.

- Obr. 121:** Č. negativu 106 220. Pod vítězným obloukem, čtvercové dlaždice vpravo = dlažba 30/99, tvarované cihly vlevo = podklad schodu 31/99, celkový pohled od SV. Foto: P. Večeřa 17.4.1999.

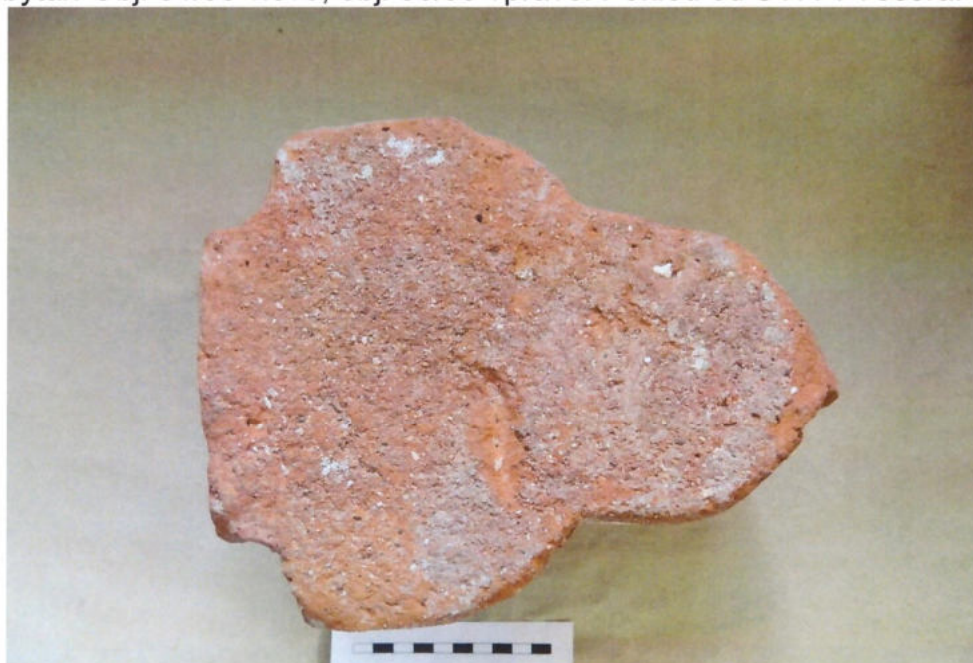
Obr. 122. Tvarovaná cihla (př. č. 308) z obj. 31/99. Foto A. Večeřová.

- Obr. 122:** Tvarovaná cihla (př. č. 308) z obj. 31/99. Foto A. Večeřová.
- Obr. 123:** Č. negativu 103 669. Opracovaný kamenický článek, patrně část ostění, jemnozrná krystalická droba, nalezeno při AP kaple Panny Marie. Foto K. Faltýnek květen 1999.

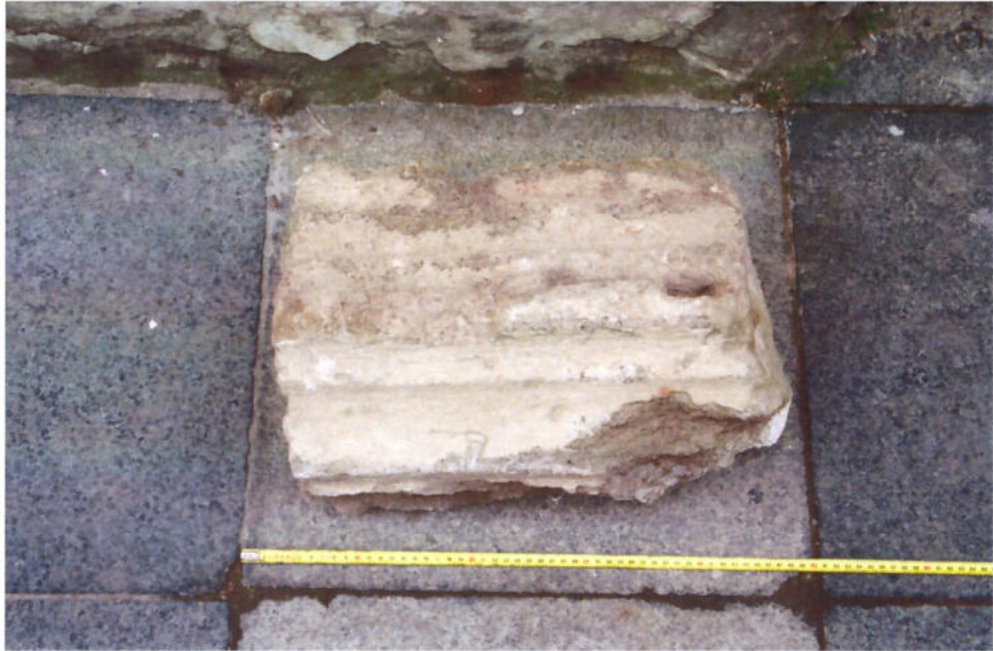
Obr. 123. Kaple Panny Marie, gotické ostění, zásyp klenby. Foto K. Faltýnek. Č. neg. 103669.

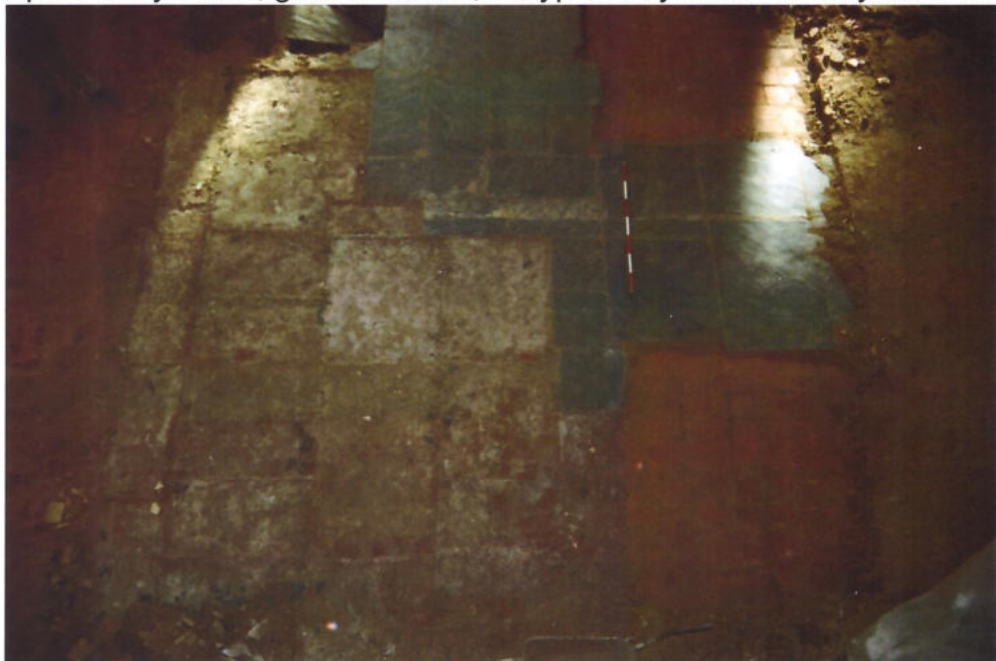
Obr. 124. Chrámová loď. Dlažba 11/99 od SV. Foto K. Faltýnek. Č. neg. 105545.

- Obr. 124:** Č. negativu 105 544. Dlažba 11/99 v chrámové lodi, pohled od SV. Foto: K. Faltýnek únor 1999.
- Obr. 125:** Č. negativu 105 531. Chrámová loď, pískovcová deska 10/99 v SV části, pohled od JZ. Foto: K. Faltýnek únor 1999.

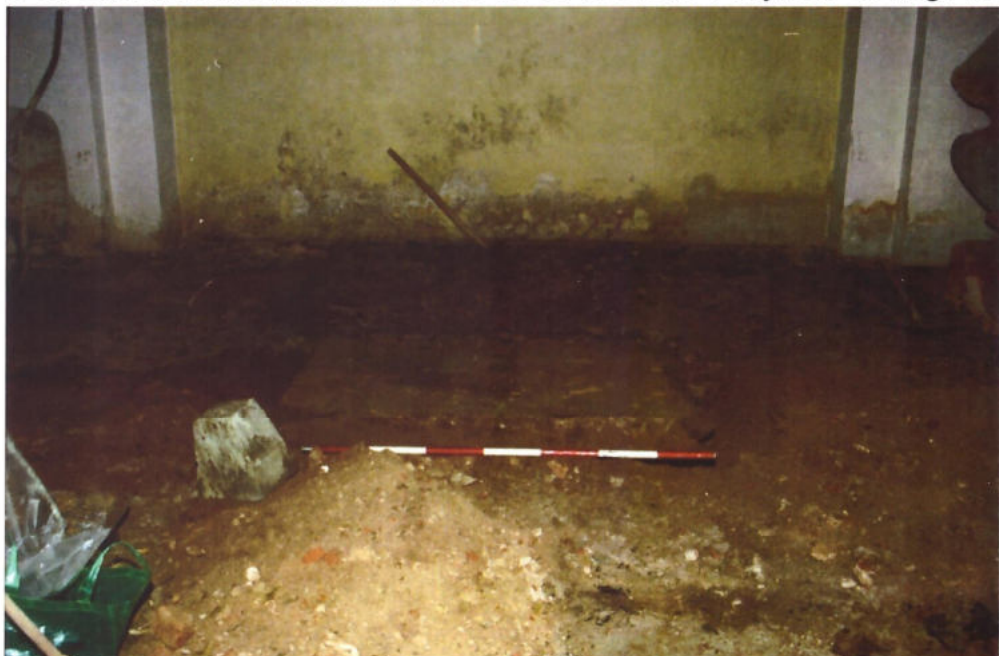
Obr. 125. Chrámová loď. Pískovcová deska 10/99. Foto K. Faltýnek. Č. neg. 105531.

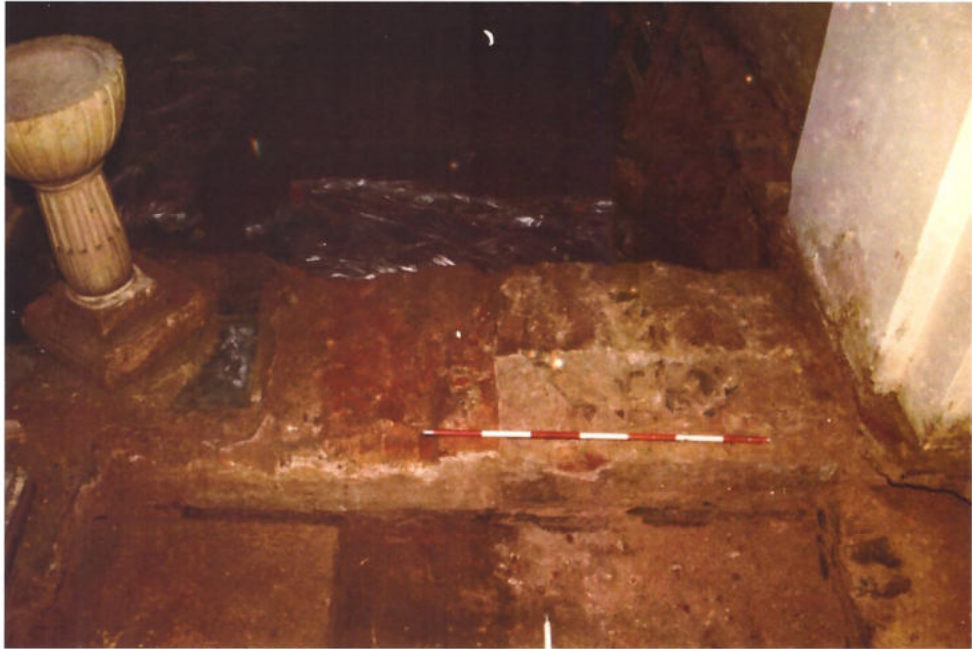
Obr. 126. Chrámová loď. Zeď 13/99 při JV hraně S1/99. Pohled od JV. K. Faltýnek. Č. neg. 106385.

- Obr. 126:** Č. negativu 106 385. Chrámová loď, zeď 13/99 při JV hraně sondy S1/99 s interiérovou omítkou, pohled od JV; foto: K. Faltýnek březen 1999.

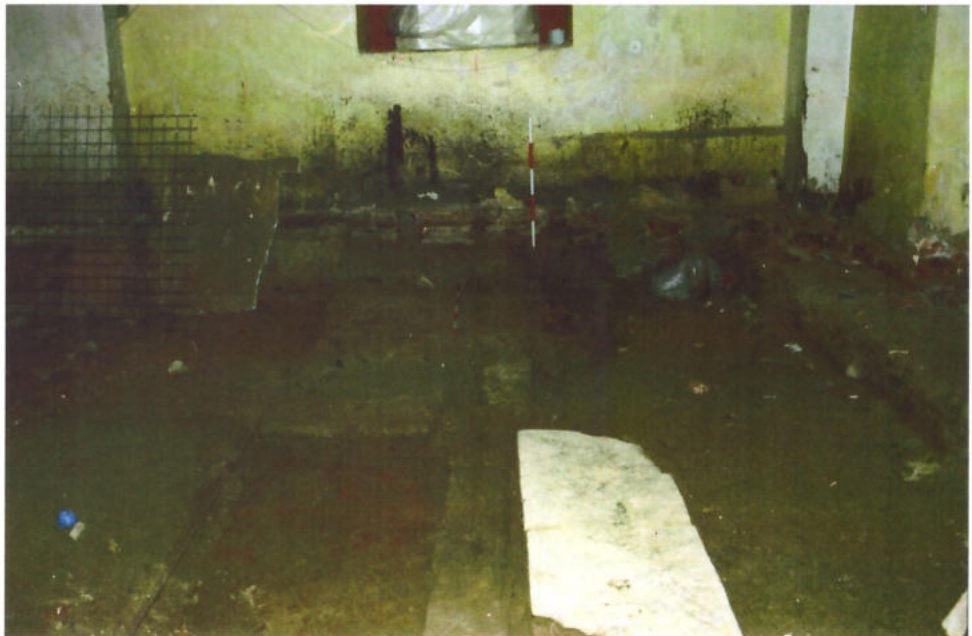
Obr. 127. Chrámová loď. SZ průčelí od SV, zeď 25/99, dlažba 22/99. P. Večeřa. Č. neg. 105663.

- Obr. 127:** Č. negativu 105 663. Chrámová loď, zeď 25/99 a dlažba 22/99, původní SZ průčelí chrámové lodě, pohled od SV. Foto: P. Večeřa 30.3.1999.
- Obr. 128:** Č. negativu 105 666. Chrámová loď, v popředí zeď 25/99, v pozadí hrob HR34/99, pohled od JV. Foto: P. Večeřa 30.3.1999.

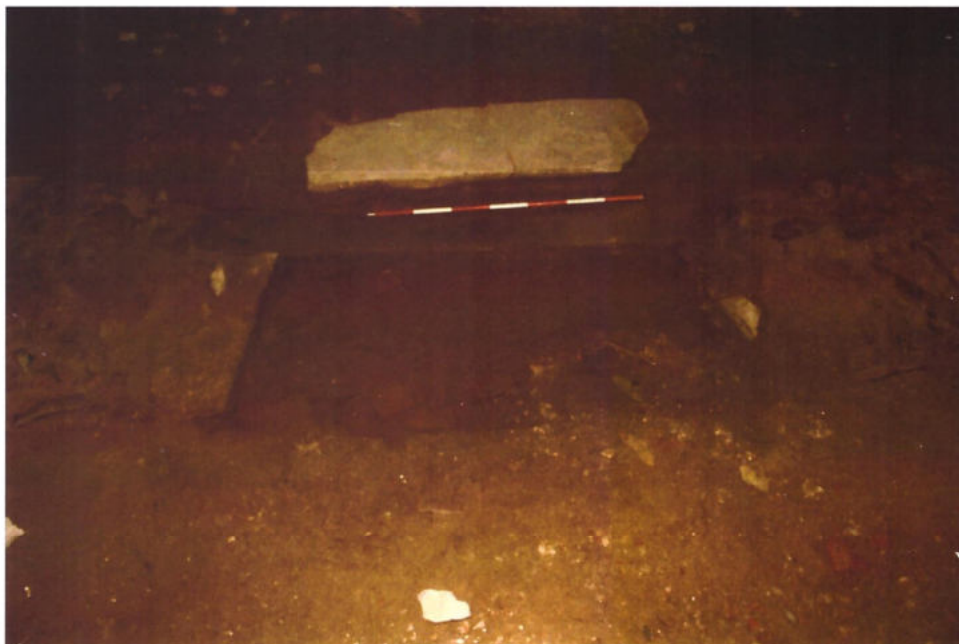
Obr. 129. Chrámová loď. SZ průčelí od JV, zeď 25/99, dlažba 22/99. P. Večeřa. Č. neg. 106175.

- Obr. 129:** Č. negativu 106 175. SZ průčelí původní chrámové lodě, zeď 25/99 a dlažba 22/99, pohled od JV. Foto: P. Večeřa 12.4.1999.
- Obr. 130:** Č. negativu 106 179. Chrámová loď, stávající obvodová zeď kostelní věže (vlevo nahoře) napravo zeď 25/99 (vnitřní interiérová omítka vrcholně gotického kostela ze 14. století), celkový pohled od V. Foto: P. Večeřa 12.4.1999.

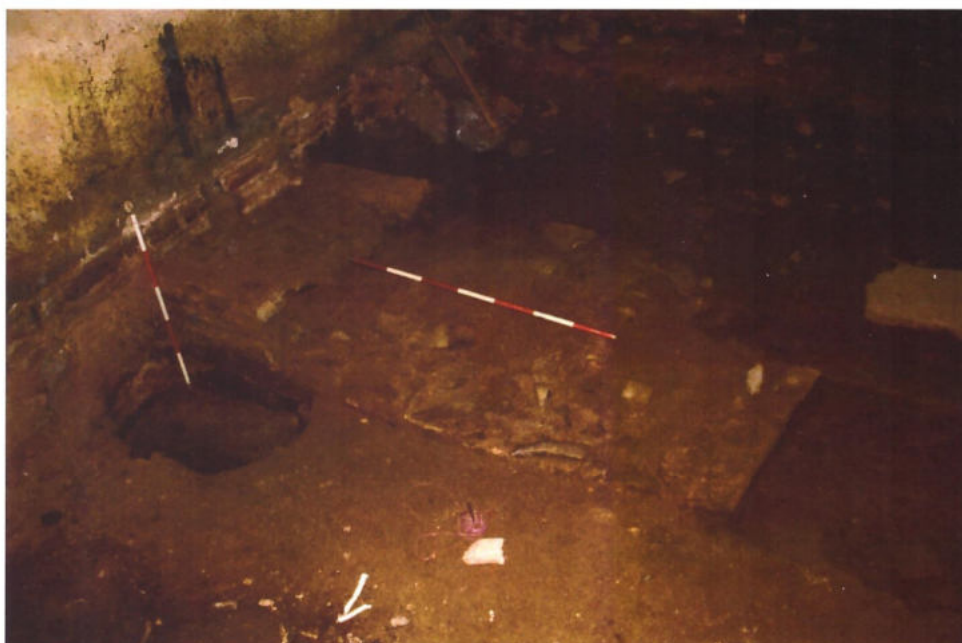
Obr. 130. Chrámová loď. Zeď 25/99 a gotická věž, interiérová omítka. P. Večeřa. Č. neg. 106179.

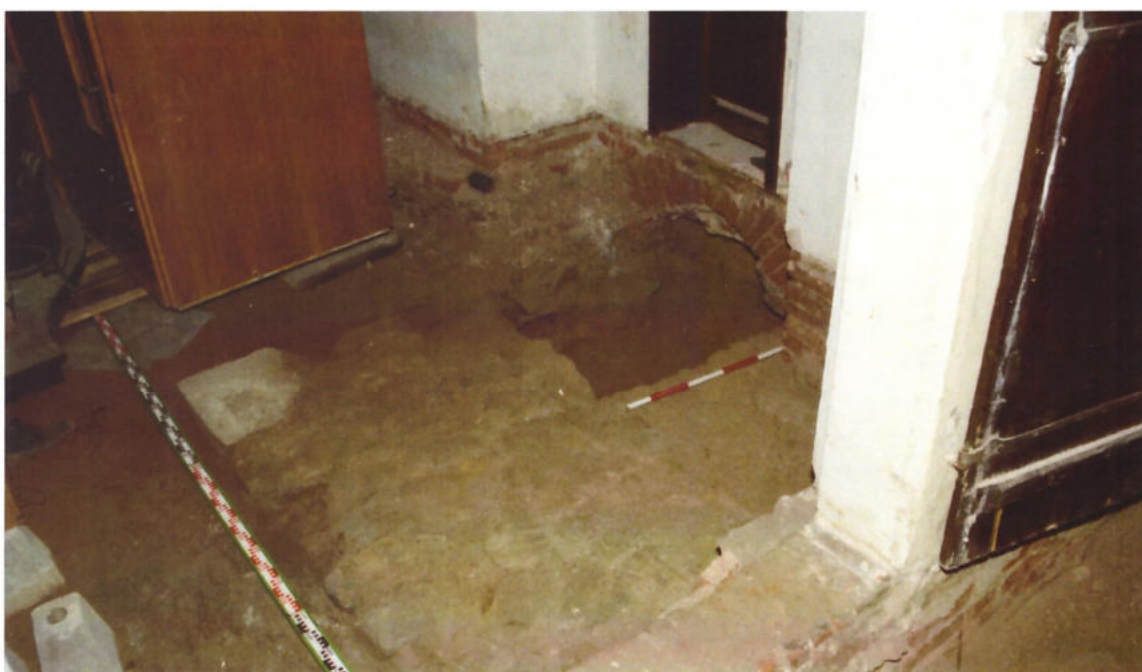
Obr. 132. Zimní kaple. Zed' 25/99, S nároží chrámové lodi ze 14. století od S. Foto P. Večeřa. Č. neg. 106358.

Nejdůležitějším objevem ve stávající chrámové lodi byl pak téměř celý SV půdorys původní chrámové lodi ze 14. století, a to včetně SZ průčelí. To bylo označeno jako **objekt 25/99** (obr. 3, 10, 127–128, 130–131), přičemž koruna zdi se nalézala převážně v hloubce 40 cm pod stávajícím povrchem (max. 234,29 m n. m., min. 233,95 m n. m.). Celé SZ průčelí ze 14. století měřilo na délku 780 cm a široké bylo 140 cm. Sestávalo ze zdi vystavěné z lomového kamene pojeného ne příliš kvalitní vápennou maltou, přičemž přibližně uprostřed se nacházel původní vstup do chrámové lodi. Ten byl označen jako **objekt 22/99** (obr. 3, 10, 129), měl šířku 250 cm a částečně byl vydlážděn hladkými, čtvercovými, cihlovitými, pálenými dlaždicemi. Ty byly kladeny „na vazbu“ s orientací S-J, maltové lože však bylo dochováno pouze částečně. Dlaždice se nacházely přibližně 70 cm pod stávajícím povrchem (233,79 m n. m.) a jejich nejčastější rozměry činily $15,7$ – $16 \times 16,1$ – 17×3 – $3,7$ cm. SZ hrana vstupu byla lemována velkými kamennými bloky (obr. 3, 127, 129), které tvořily souvislou řadu dlouhou

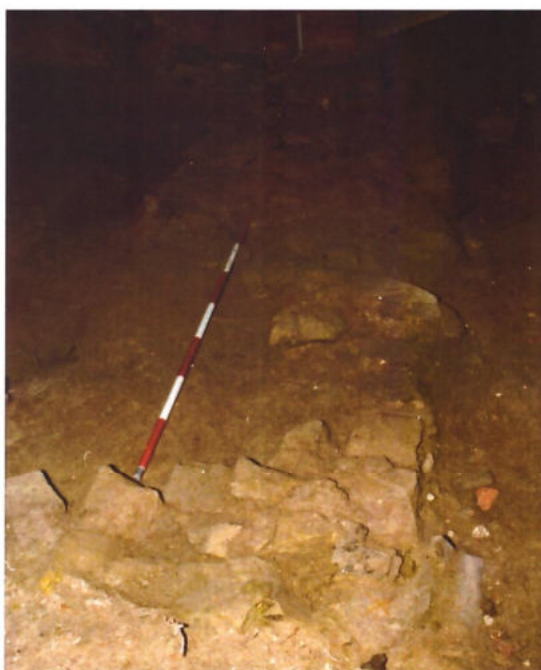
Obr. 133. Chrámová loď. Zed' 16/99 od JV. Foto P. Večeřa. Č. neg. 106179.

- Obr. 133:** Č. negativu 106 183. Zeď 16/99 v chrámové lodi, pohled od JV. Foto: P. Večeřa 12.4.1999.
- Obr. 134:** Č. negativu 106 375. Chrámová loď, zeď 29/99-A (vlevo) a 29/99-B (vpravo), celkový pohled od JZ. Foto: K. Faltýnek březen 1999.

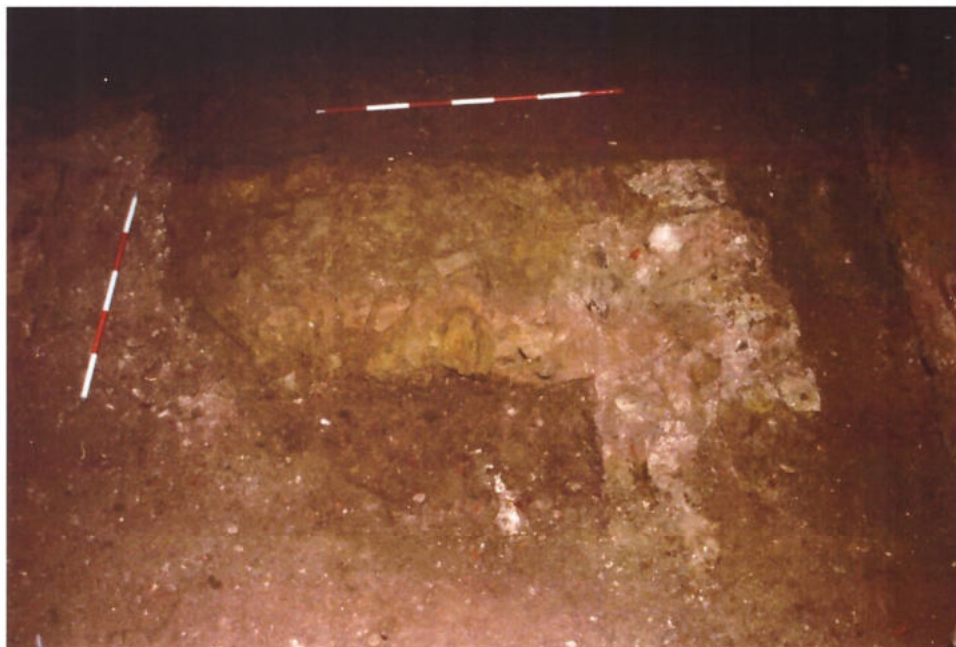
Obr. 134. Chrámová loď. Zed' 29/99A a 29/99B od JZ. Foto K. Faltýnek. Č. neg. 106375.

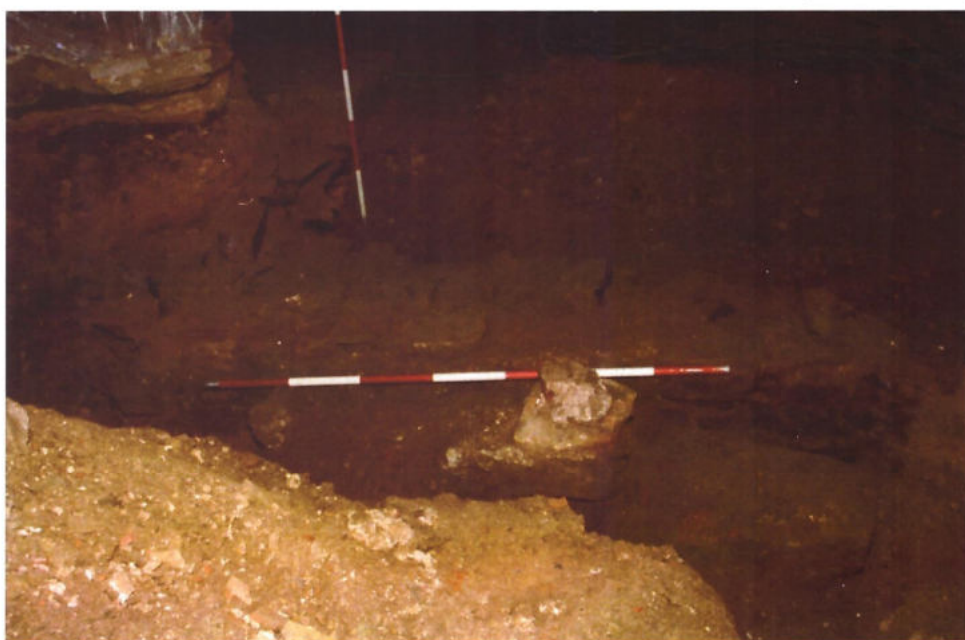
Obr. 135. Chrámová loď. Zed' 27/99 od JZ. Foto P. Večeřa. Č. neg. 106168.

- Obr. 135:** Č. negativu 106168. Chrámová loď, zeď 27/99, pohled od JZ (část původní obvodové zdi vrcholně gotické chrámové lodě ze 14. stol.). Foto: P. Večeřa 12.4.1999.

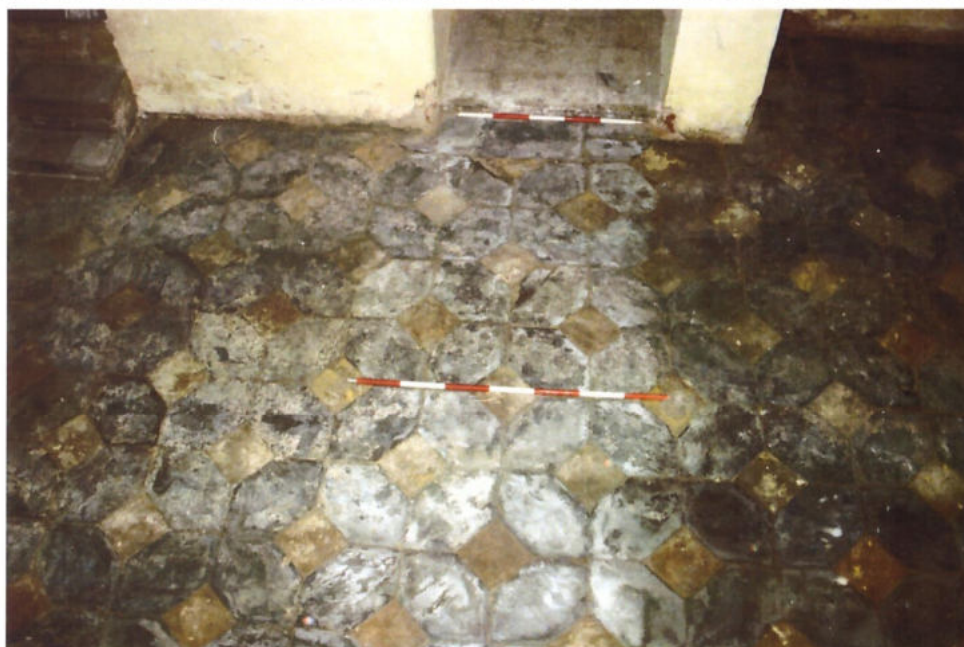
Obr. 136. Sakristie. Dlažba 17/99 od JV. Foto K. Faltýnek. Č. neg. 106267.

- Obr. 136:** Č. negativu 106 267. Sakristie, dlažba 17/99, pohled od JV. Foto: K. Faltýnek duben 1999.
- Obr. 137:** Č. negativu 106 189. Sakristie, část dlažby 19/99 se žlábkou pro podlahu 18/99, pohled od JZ. Foto: K. Faltýnek 13.4.1999.

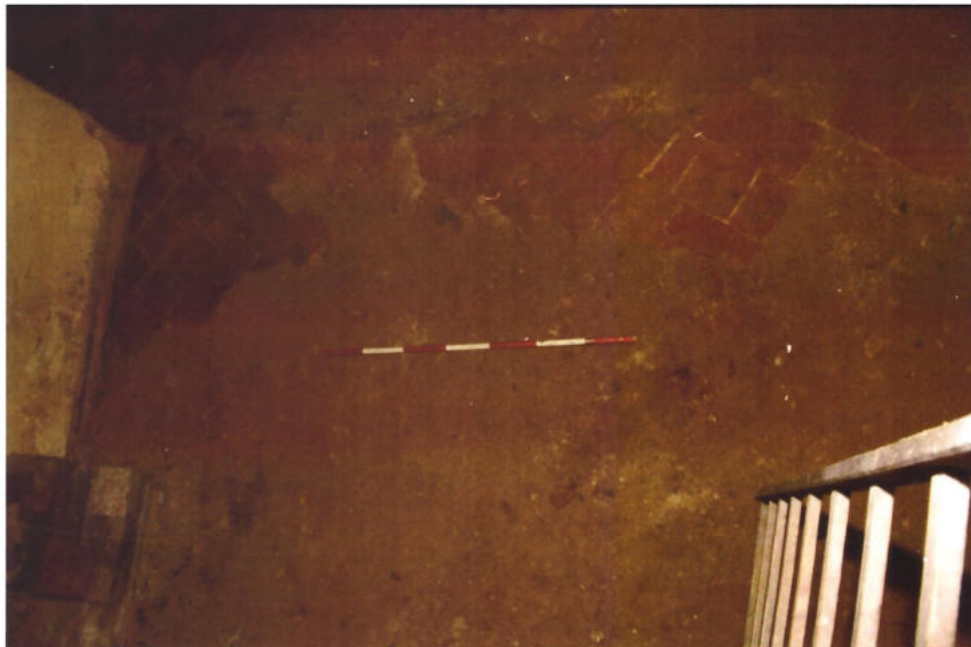
Obr. 137. Sakristie. Dlažba 19/99 se žlábků pro podlahu 18/99 od JZ. K. Faltýnek. Č. neg. 106189.

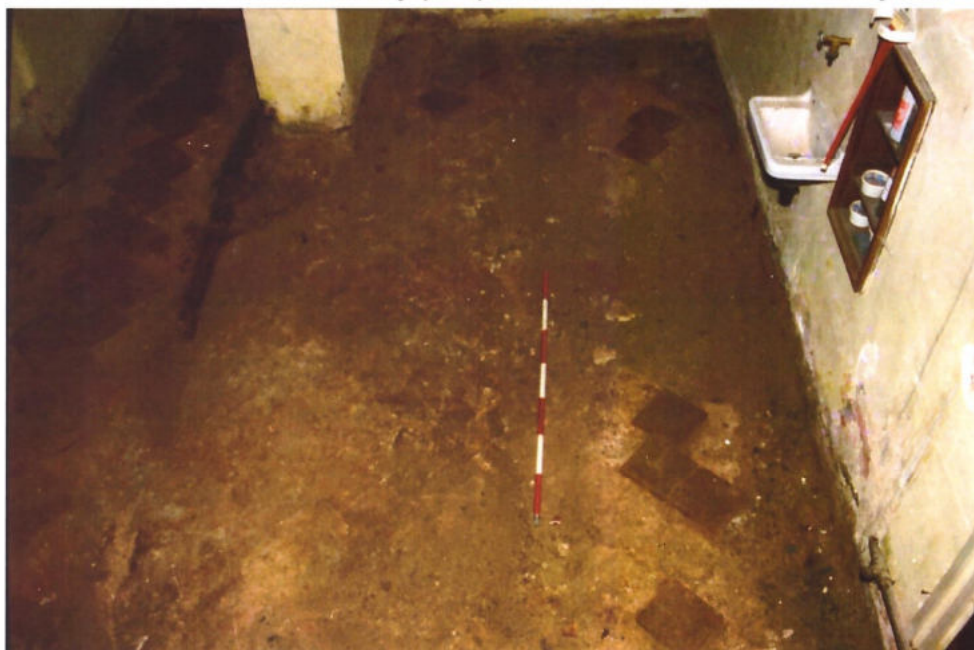
Obr. 138. Sakristie. Dlažba 19/99 se žlábků pro podlahu 18/99 od JV. K. Faltýnek. Č. neg. 106194.

- Obr. 138:** Č. negativu 106 194. Sakristie. Dlažba 19/99 se žlábkou pro podlahu 18/99, pohled od JV. K. Faltýnek. 13.4.1999.
- Obr. 139:** Č. negativu 106 190. Dlažba 19/99 s detailem trámu podlahy 18/99 od JZ. 8/99, pohled od JZ. Foto: K. Faltýnek 13.4.1999.

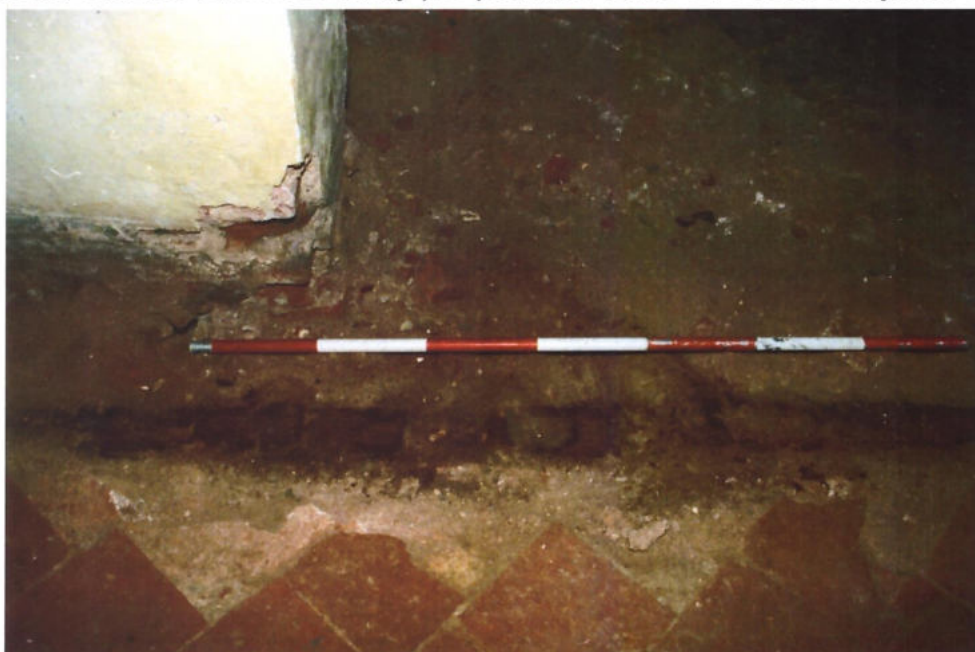
Obr. 139. Sakristie. Dlažba 19/99 s trámem podlahy 18/99 od JZ. K. Faltýnek. Č. neg. 106190.

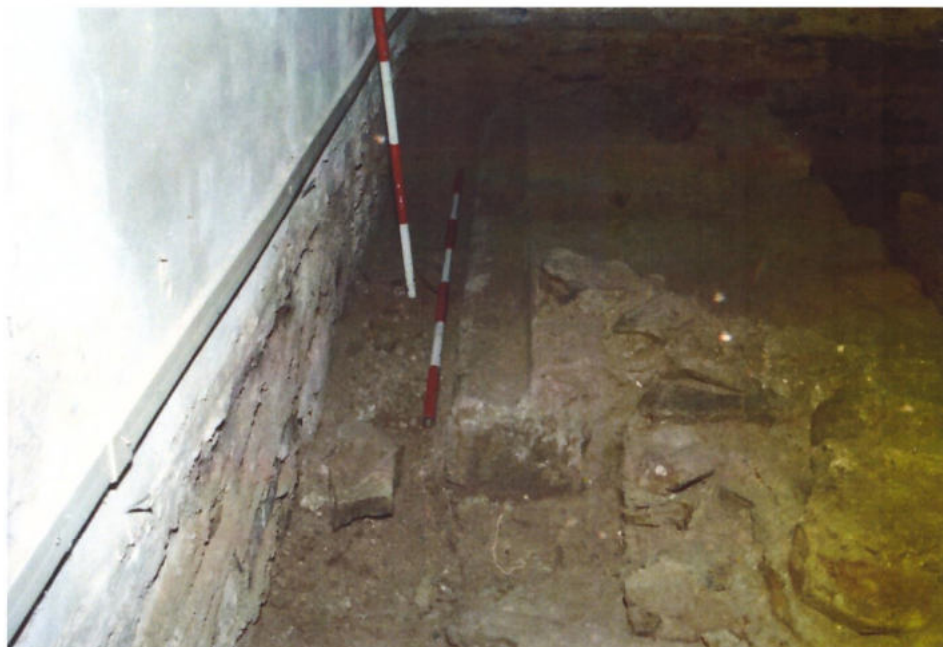
Obr. 143. Sakristie. JV zeď obj. 24/99 se soklovou římsou od SV. P. Večeřa. Č. neg. 106355.

- Obr. 142:** Sakristie. Obj. 18/99. Kratiknot (př. č. 693/3), délka 12 cm. Kresba M. Sklenovská.
- Obr. 143:** Č. negativu 106 355. Sakristie, JV zeď 24/99 se soklovou římsou, pohled od SV. Foto: P. Večeřa 23.4.1999.

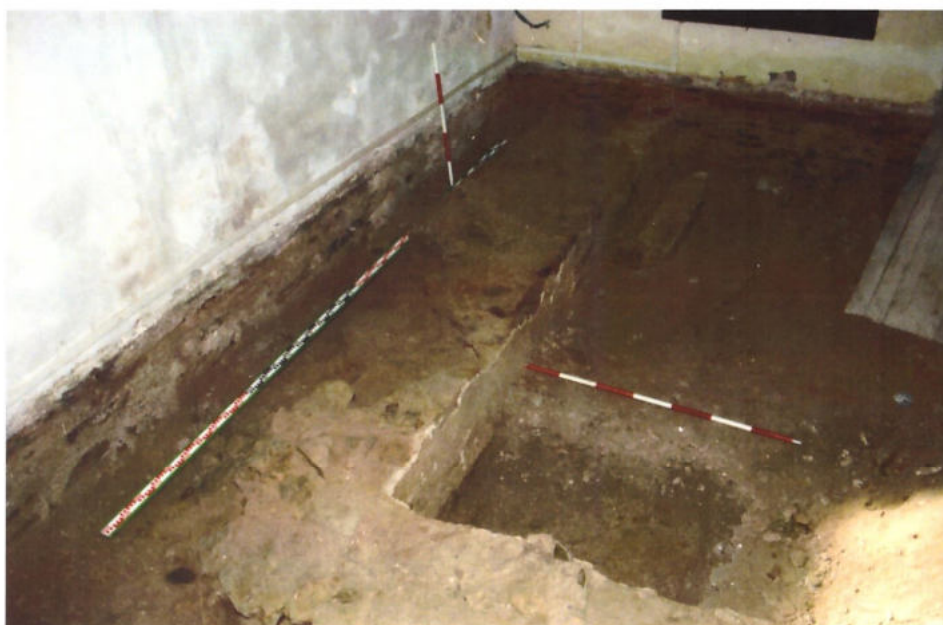
Obr. 144. Sakristie. Zeď 24/99 se sondou S5/99 od S. Foto P. Večeřa. Č. neg. 106356.

- Obr. 144:** Č. negativu 106 356. Sakristie, zeď 24/99, JV část se sondou S5/99, pohled od S. Foto: P. Večeřa 23.4.1999.
- Obr. 145:** Č. negativu 106 164. Sakristie, průběh zdi 24/99 SZ se sondou S5/99 (její část vlevo), pohled od JZ. Foto: K. Faltýnek 22.4.1999.

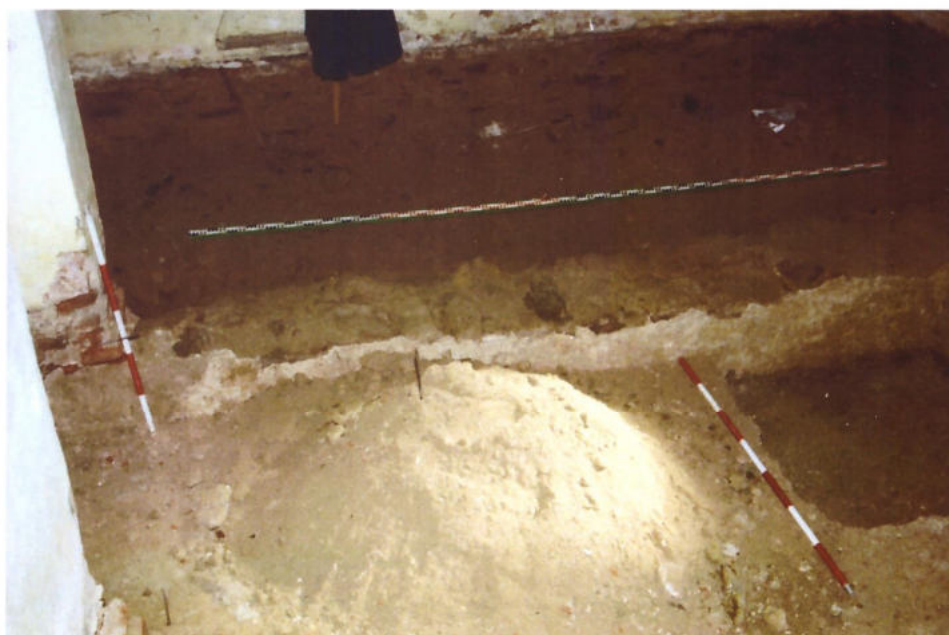
Obr. 145. Sakristie. SV zeď obj. 24/99 s omítkou a S5/99 od JZ. K. Faltýnek. Č. neg. 106164.

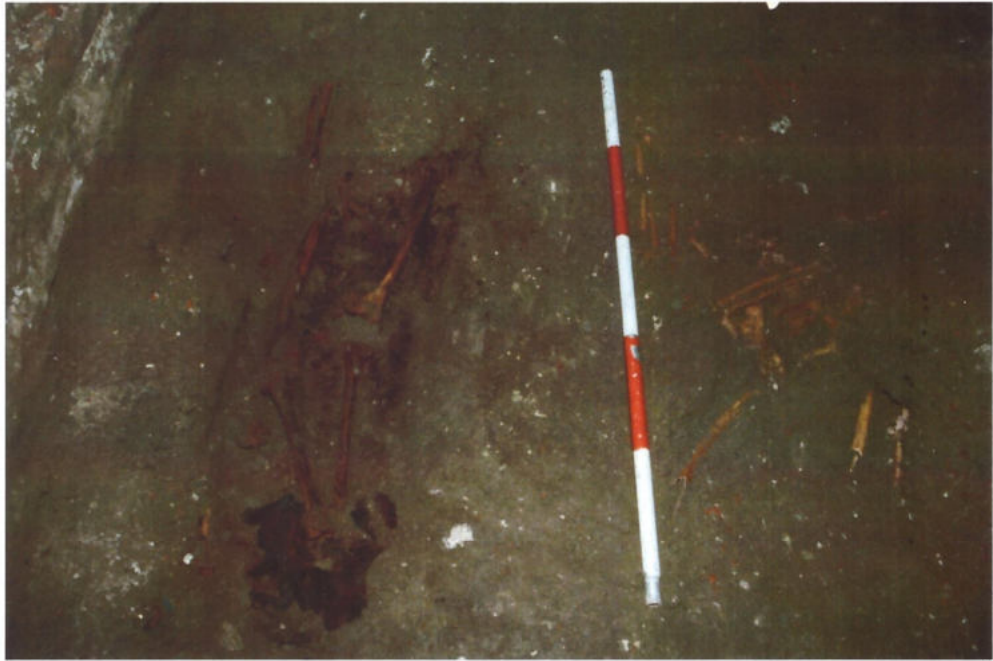
Obr. 149. Chrámová loď. Sonda S1/99, fáze I, vlevo hrob HR2/99 od SV. Faltýnek. Č. neg. 106389.

- Obr. 149:** Č. negativu 106 389. Chrámová loď. Sonda S1/99, fáze I, vlevo hrob HR2/99, pohled od SV. Foto K. Faltýnek březen 1999.
- Obr. 150:** Č. negativu 139 680. Chrámová loď, sonda S1/99 hloubka, hrob HR2/99, železný nůž s kostěnou stěnkou př.č. 692, stav po konzervaci. Foto M. Ondrušková 2000.

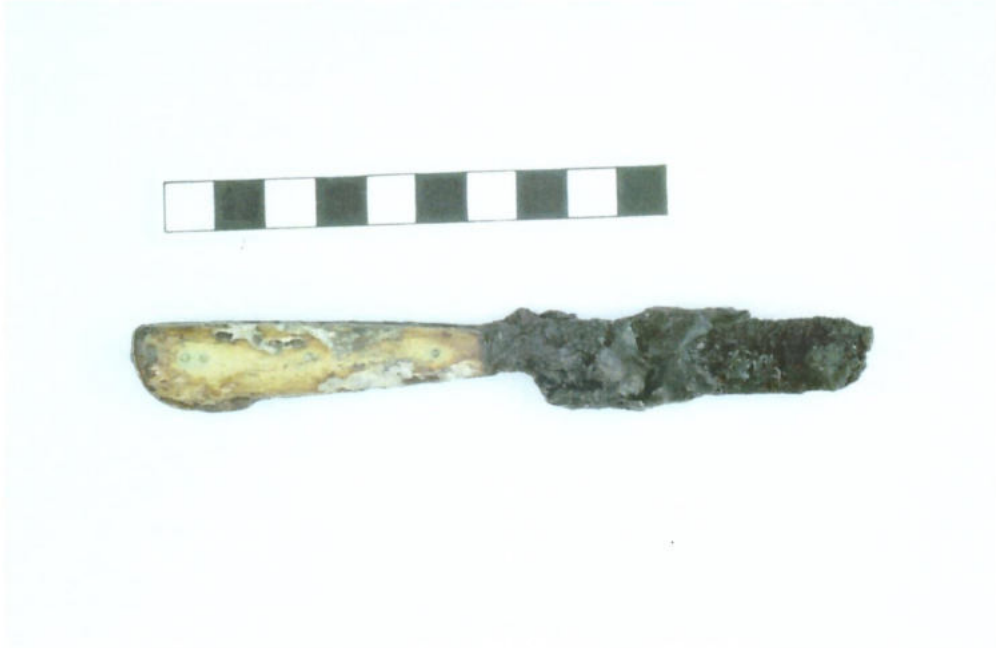
Obr. 150. Chrámová loď. Sonda S1/99, hrob HR2/99, nůž (př. č. 692). Ondrušková. Č. neg. 139680.
