ČESKÁ ZEMĚDĚLSKÁ UNIVERZITA V PRAZE
FAKULTA ŽIVOTNÍHO PROSTŘEDÍ

PROTIPOVODŇOVÁ OPATŘENÍ
NA VODNÍM TOKU BOTIČ

BAKALÁŘSKÁ PRÁCE

2016

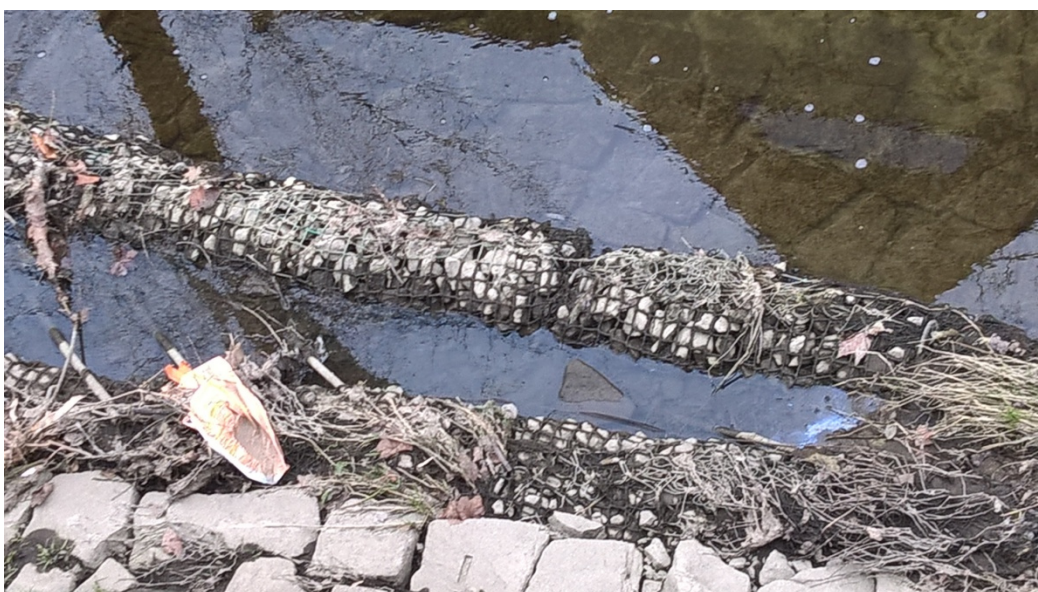
Na úseku km 1,660 – 2,227, který patří do městské části Prahy 4 od ulice Na Folimance po ulici Závíšova. V roce 2007 zde byla dokončena revitalizace od mostu v ulici Na Folimance po most v ulici Závíšova před Divadlem Na Fidlovačce. Koryto bylo zpevněno kamennou dlažbou a byl vymodelován nový tvar koryta tak, aby tok ve dně meandroval od jednoho břehu ke druhému. Do štěrkopísku byla uložena vyklínovaná kamenná dlažba, která nahradila původní tvrdé betonové opevnění. Také zde bylo použito vegetační opevnění a to formou kokosových rohoží v kazetách, do kterých se nasázely mokřadní rostliny, ale kvůli velkým průtokům musely být rohože ještě zatíženy kamennými válci. Povodeň částečně porušila a rozebrala vegetační opevnění a v toku zůstaly převážně jen kamenné válce překryté sítí, které je možné vidět na obr. č. 10.

Obr. č. 10 Kamenný válec pokrytý sítí bez mokřadních rostlin a jiné vegetace po povodních.
(autor, 2015)

U Divadla Na Fidlovačce km 1,926, kde byla v roce 2007 provedena revitalizace koryta toku meandrováním a osazením kokosových rohoží s mokřadními rostlinami. Jak je vidět na snímku v příloze č. 18 a obr. č. 10 zůstaly zde pouze kamenné válce, které měli rohože s rostlinami držet na svém místě. Dále jsou v tomto úseku vedeny další inženýrské sítě, které v toku při povodních dělají velkou překážku v toku, protože jsou vedeny dost netradičně, jak je možné vidět v příloze č. 19.

V roce 2007 proběhla revitalizace koryta před Divadlem Na Fidlovačce. Betonová část dna byla celá zničená a zbytek opevnění byl tvořen rozpadající se dlažbou. Ve svazích koryta toku rostly invazivní a nežádoucí rostliny. Byl vymodelován nový tvar koryta, aby tok meandroval od jednoho břehu k druhému. Koryto bylo zpevněno kamennou dlažbou, uloženou do štěrkopísku a vyklínováno. Tato úprava se používala už na začátku 20. století a na některých místech se zachovala. Do revitalizace bylo zapojeno i vegetační opevnění z mokřadních rostlin nasázených do kokosových rohoží. (příloha č. 18, obr. č. 10)

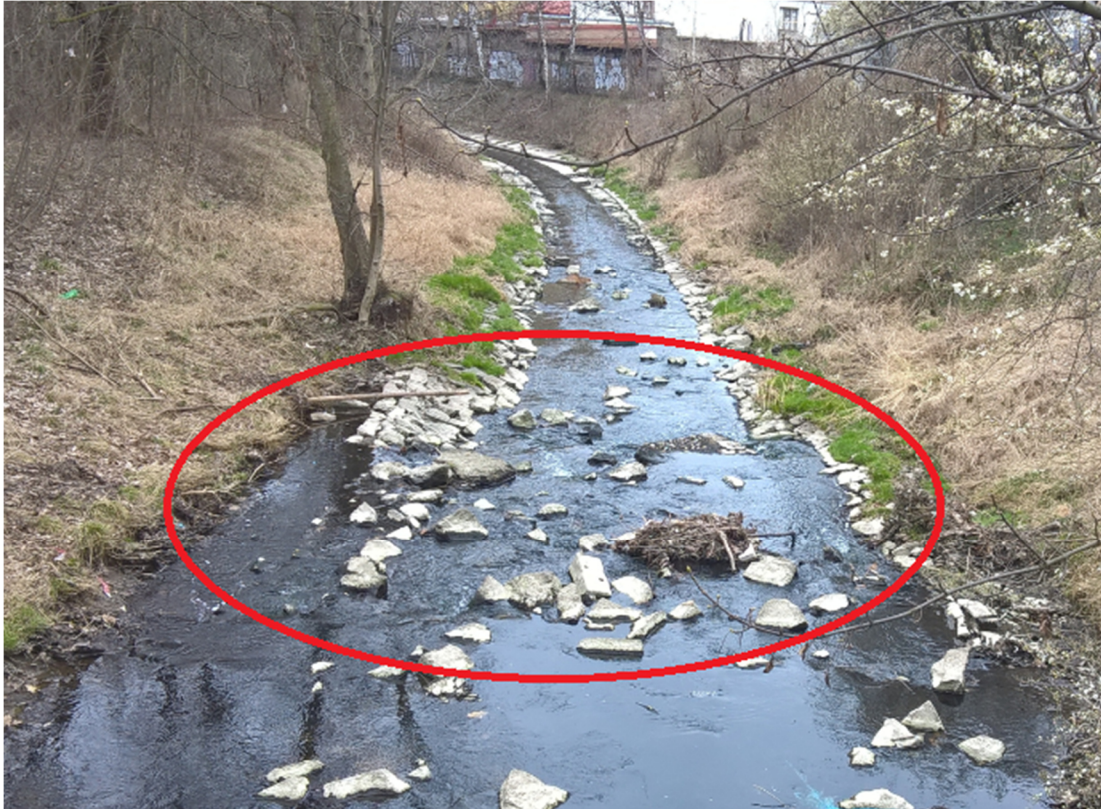
Před zatrubněním pod vlakové nádraží je rozbitý stupeň ve dně zničený povodní, který by měl být nahrazen těžkým kamenným skluzem a oprava částečně porušeného koryta toku.

Obr. č. 12 Na snímku je vidět zničený stupeň ve dně, který by měl být nahrazen skluzem, foceno po proudu toku. (autor, 2015)

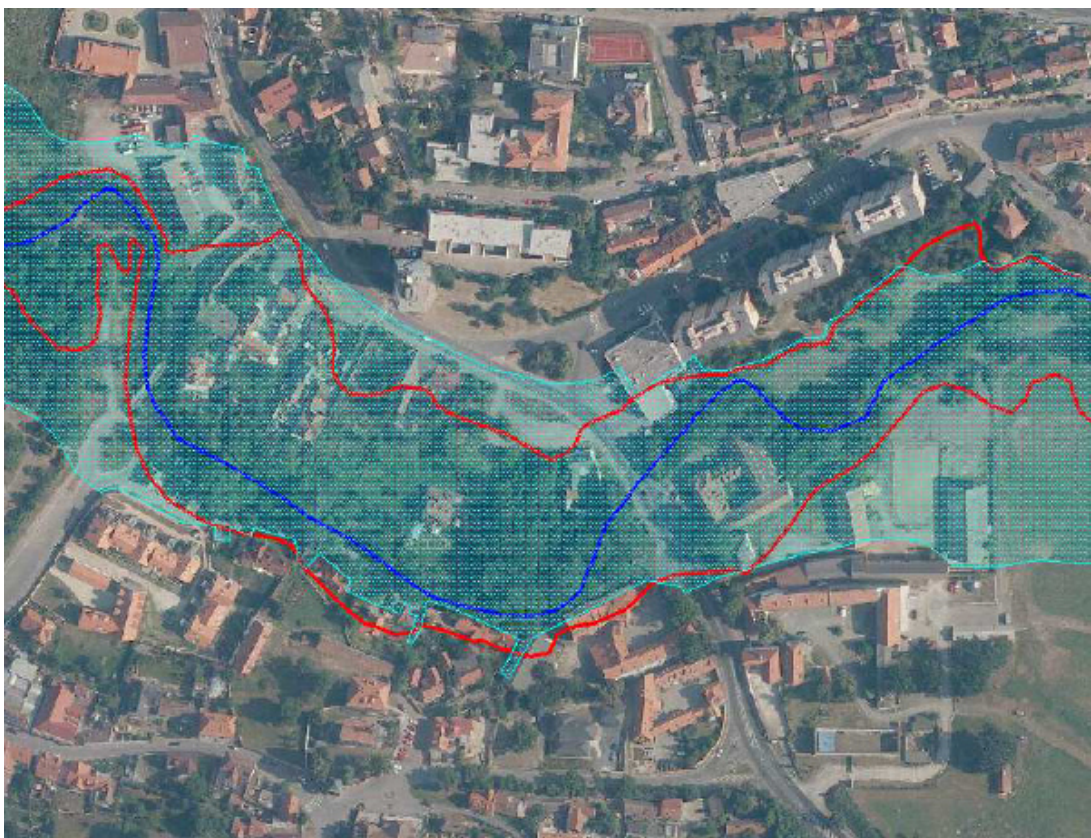
Historické jádro Hostivaře bylo zatopeno po obou stranách toku a rozliv byl větší než vyhlášené zátopové území Q_{100} , které je vidět na obr. č. 14.

Obr. č. 14 Zátopové území historické části Hostivaře, kde červeně je vyznačeno vyhlášené záplavové území Q_{100} . (Magistrát hl. m. Prahy)

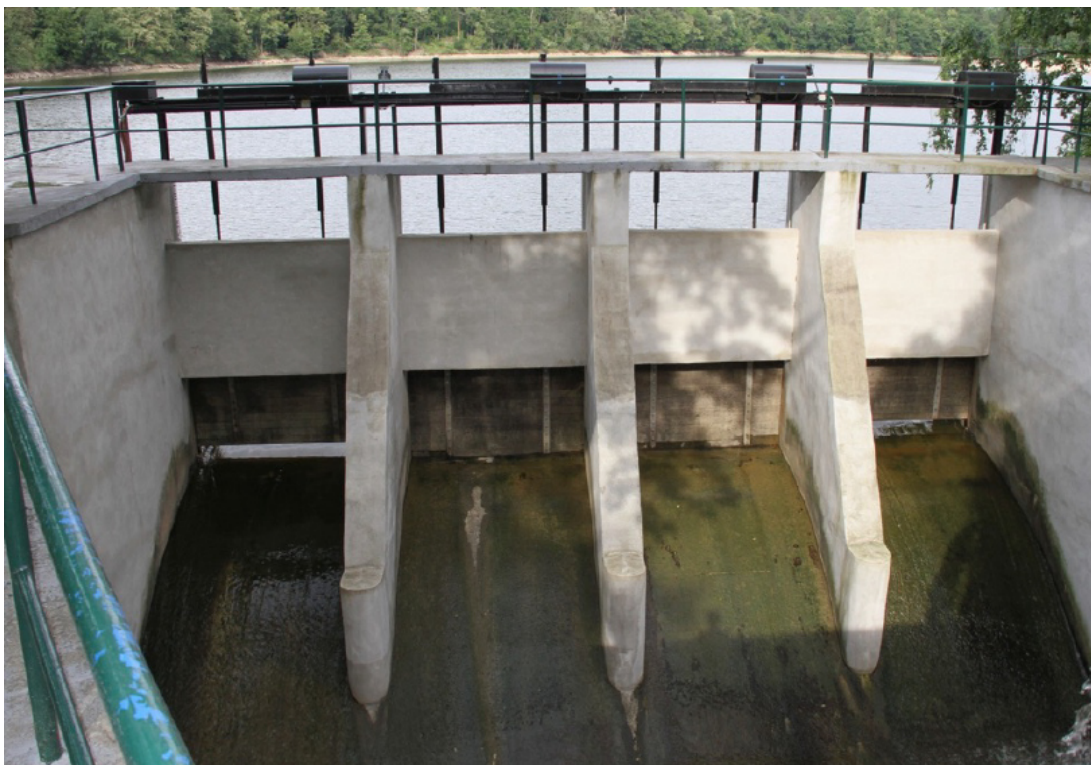
Obr. č. 15 Bezpečnostní přeliv se 4 stavidly na vodní nádrži Hostivař. (autor, 2015)

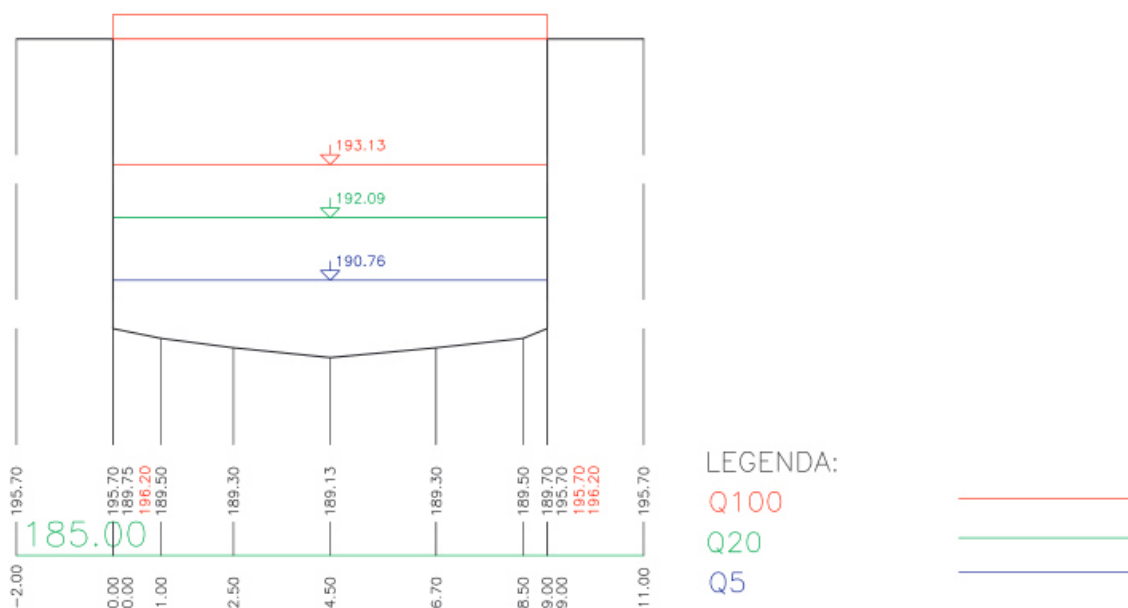
PP0.695 – 0.69500 km

Na úseku km 0,000 – 1,660, který patří do městské části Praha 2, kde prvních skoro 700m je tok veden zakrytým profilem podél ulice Vladislavova, teče pod železničním a betonovým mostem v ulici Na Slupi bylo při povodních zjištěno, že celé koryto vedeno pod úrovní terénu je kapacitní. Příčný profil zaústění vodního toku pod terén je v příloze č. 6.

Příloha č. 6 Příčný profil km 0,695 zaústění Botiče pod terén s legendou pro všechny příčné profily. (Hlavní město Praha, 2013b)

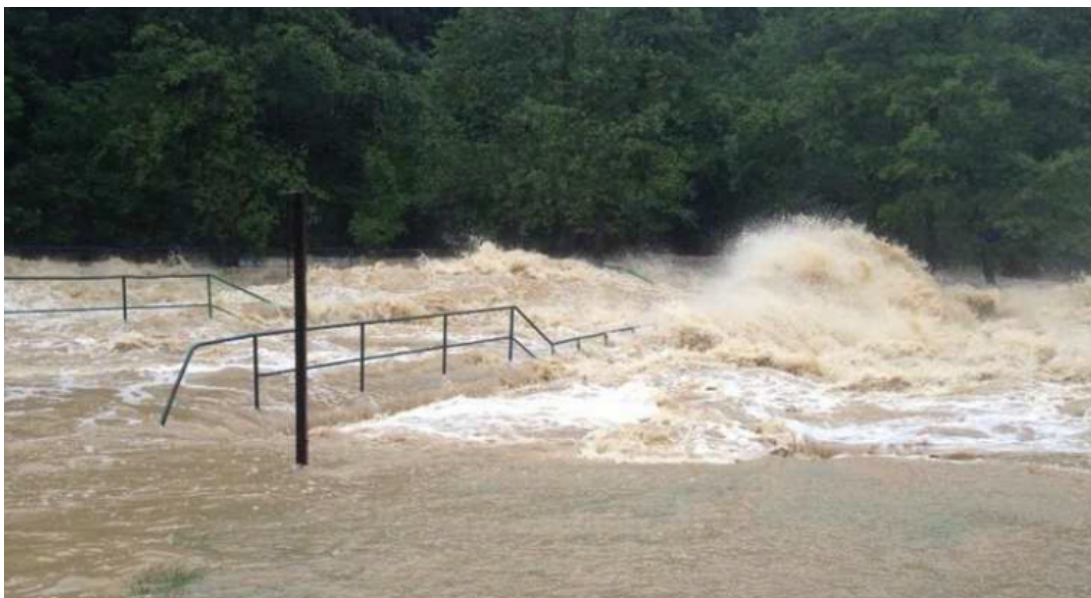
74,49 m³*s⁻¹ vody, jak je krásně vidět v příloze č. 11 kde je vývar pod Hostivařskou nádrží při povodni 2013 a příloze č. 12, kde je vidět vývar za normálního stavu vypouštěné vody z nádrže. (Říha, 2013)

Příloha č. 11 Vývar pod vodní nádrží Hostivař při povodni 2013. (Magistrát hl. m. Prahy)

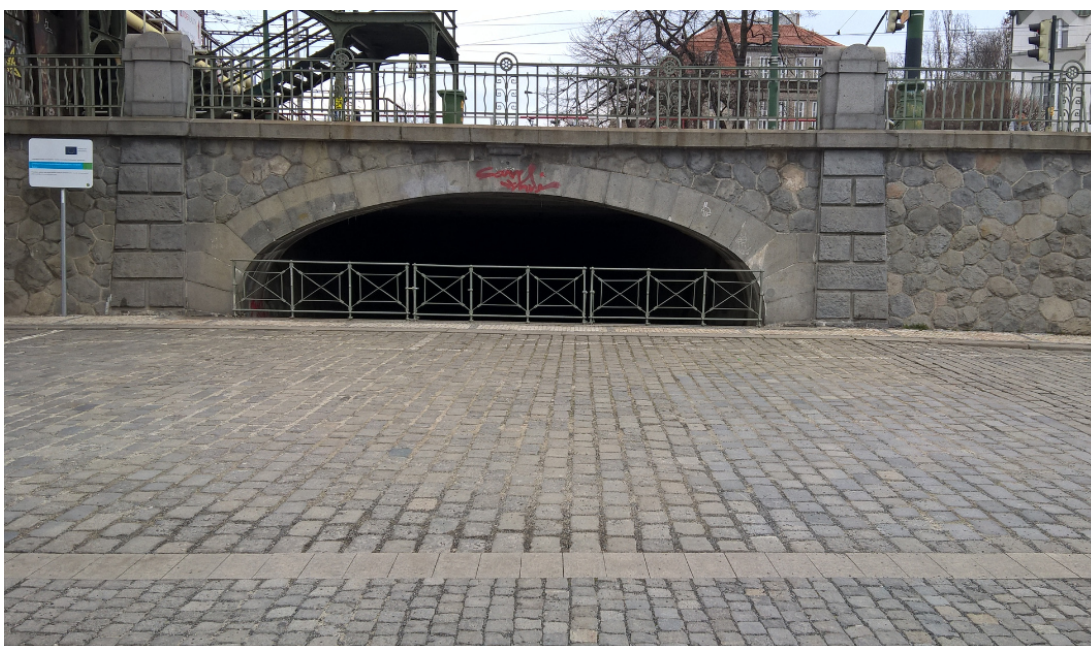
Příloha č. 13 Vyústění Botiče na náplavce, kde most se zábradlím omezuje plynulé proudění vody do Vltavy. (autor, 2015)

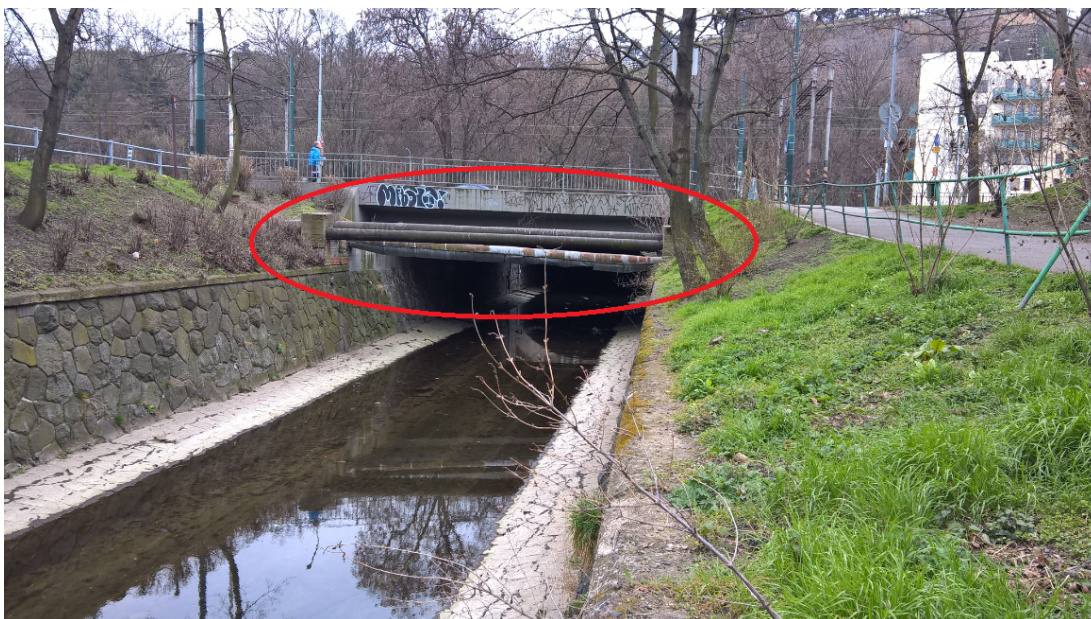
Příloha č. 14 Na snímku jsou označeny červeně inženýrské sítě, které jsou vedeny v korytě toku. (autor, 2015)

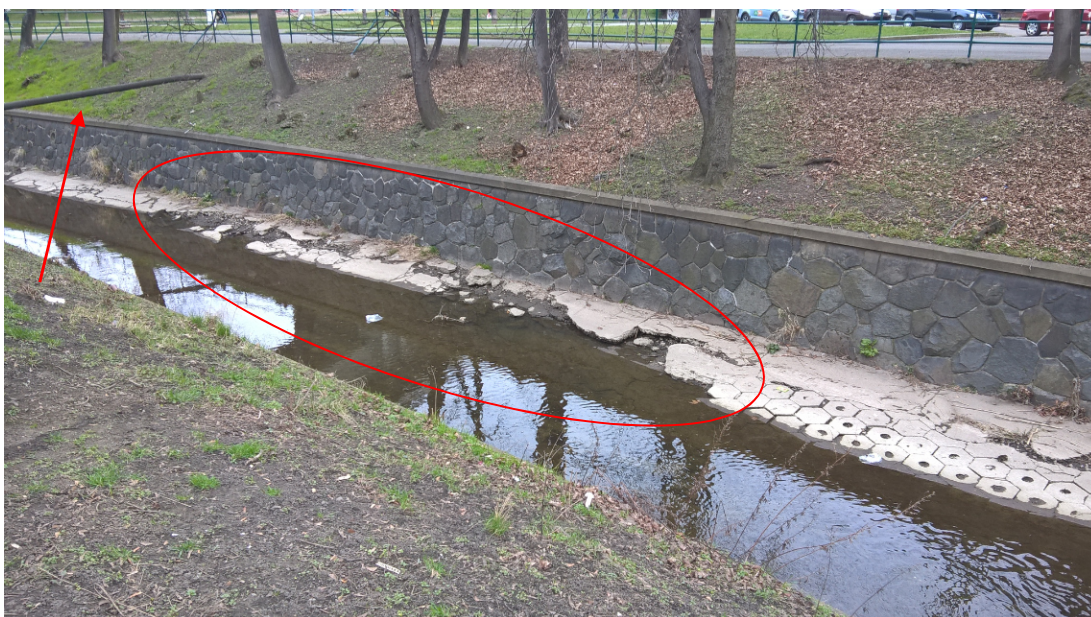
Příloha č. 15 Na snímku u sportovní haly Folimanka je označena inženýrská síť vedená v korytě toku a poničené opevnění dna koryta toku. (autor, 2015)

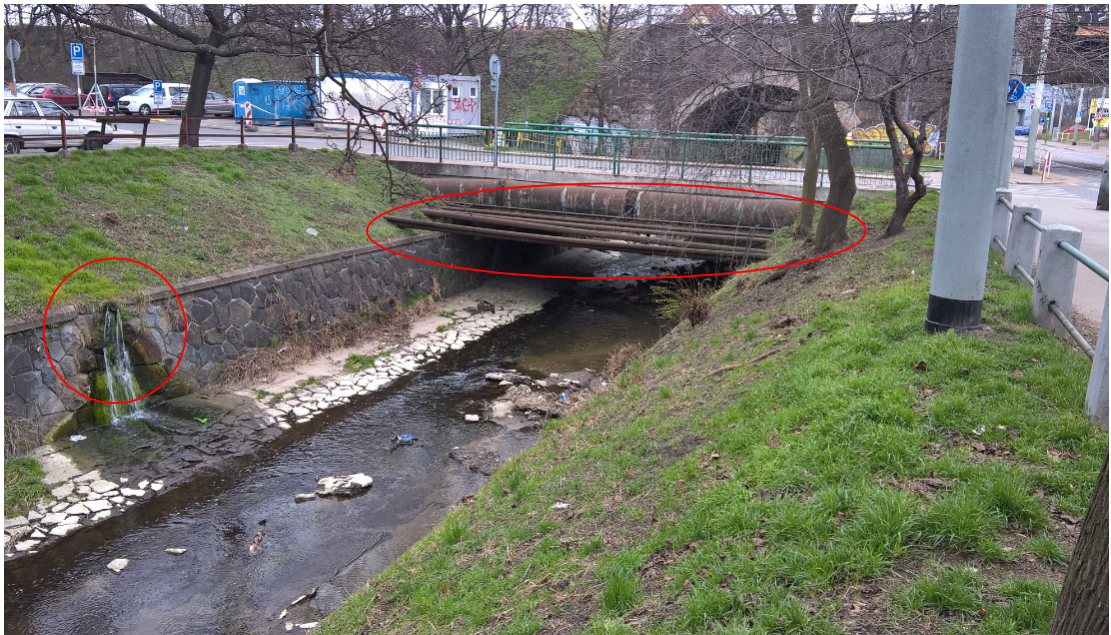
Příloha č. 16 U mostu v ulici Na Folimance je označené špatné zaslepení potrubí vedené do toku a také další inženýrské sítě. (autor, 2016)

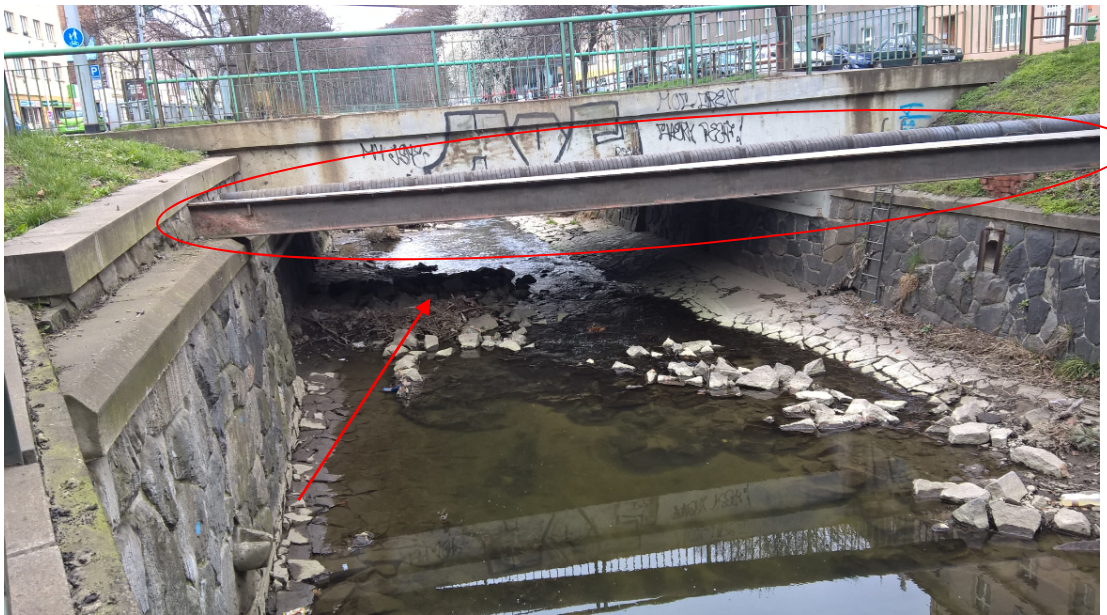
Příloha č. 17 Most v ulici Na Folimance, kde je vidět z druhé strany, kde je označená inženýrská síť, která je chráněna I-profilem a naplaveniny v korytě toku. (autor, 2016)

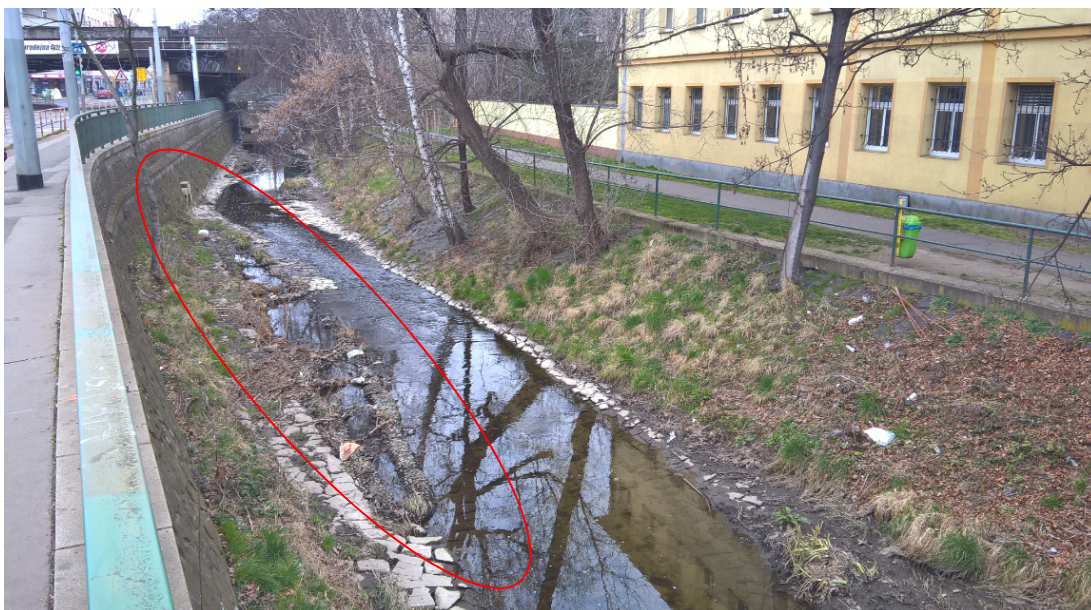
Příloha č. 18 V korytě toku u Divadla Na Fidlovačce jsou vidět zbytky kamenných válců, které zbyly z revitalizace. (autor, 2015)

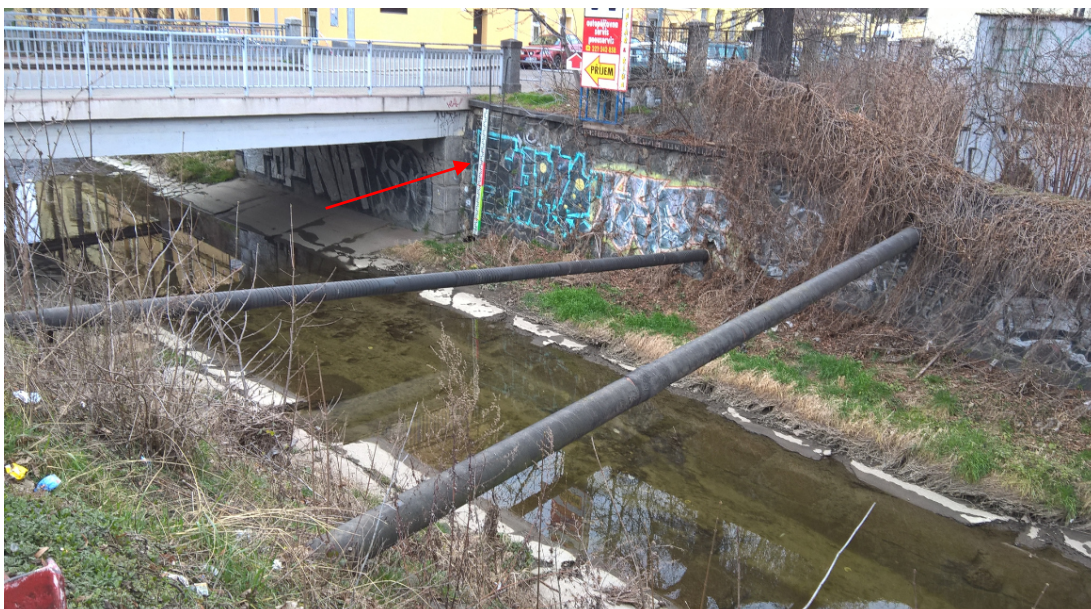
Příloha č. 19 Inženýrské sítě u Divadla Na Fidlovačce vedené v korytě toku, které při pohledu po proudu se kříží a u pilře mostu je vidět vodočetná lať. (autor, 2015)

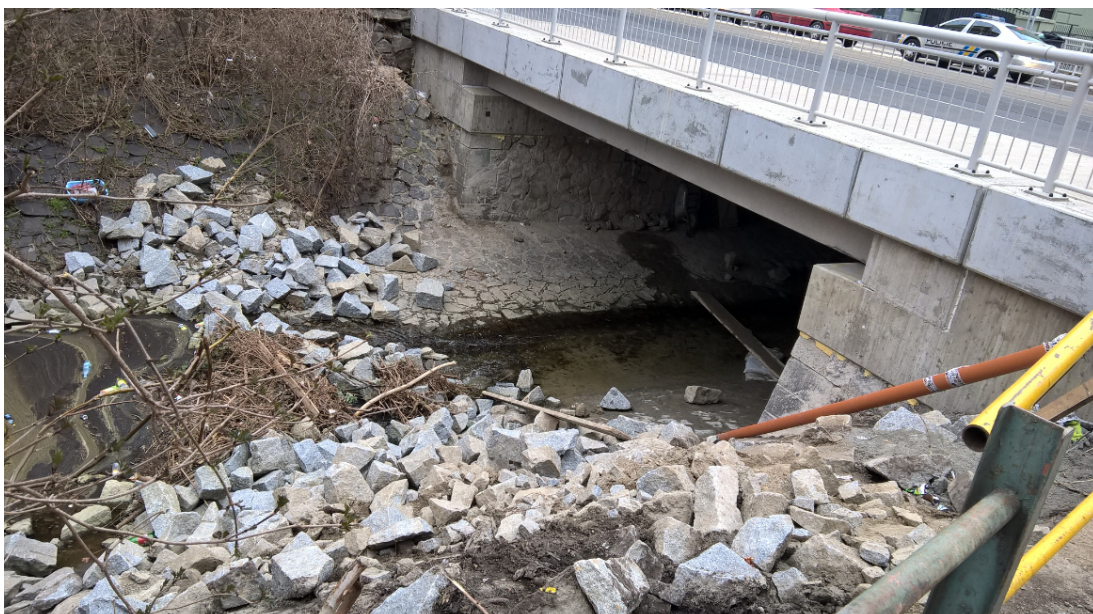
Příloha č. 20 Před mostem v Bělehradské ulici je nasypaná suť v korytě toku a zabraňuje proudění vody v korytě toku. (autor, 2016)

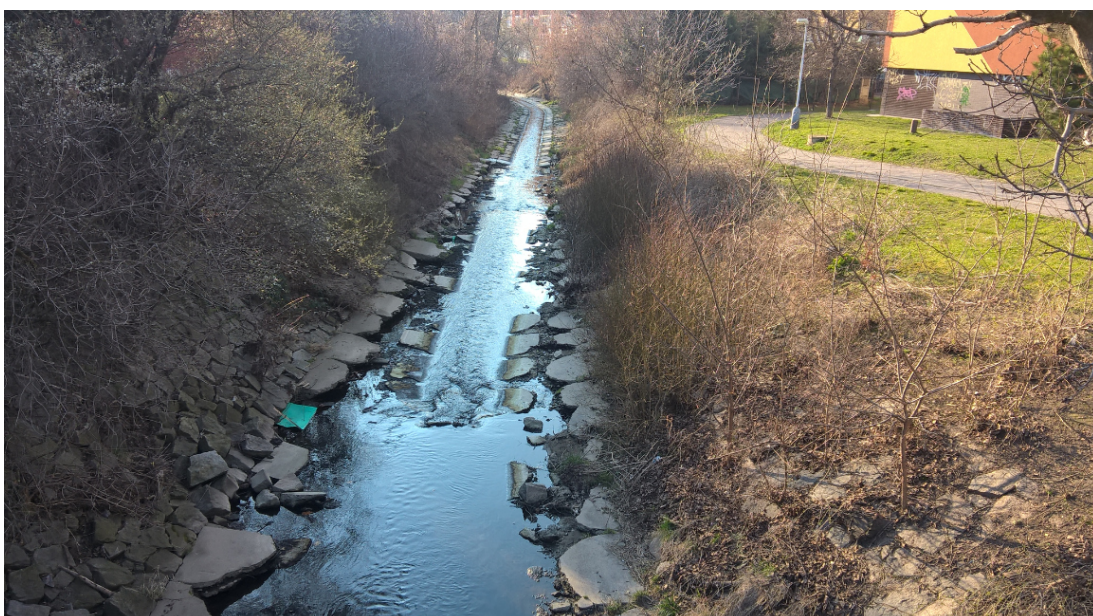
V úseku km 4,950 – 5,500, který se rozprostírá mezi ulicí Michelská až po výstup ze zatrubnění pod vlakovým nádražím, je skoro v celé části poničené opevnění koryta toku mezi panely a dlažbou. Suť z poničeného opevnění zanáší koryto dále po proudu. (příloha č. 21) Také se zde před povodní nacházel stupeň ve dně, který je u výstupu ze zaklenuté části pod vlakovým nádražím (příloha č. 22), ale jak je vidět na obr. č. 12 po povodni z něj zbyla jen suť rozmístěná v korytě toku a při opravě by měl být nahrazen skluzem ve dně.

Příloha č. 21 Poničené opevnění koryta mezi dlažbou a panely v úseku mezi ulicí Michelská a vlakovým nádražím, pohled z lávky po proudu. (autor, 2015)

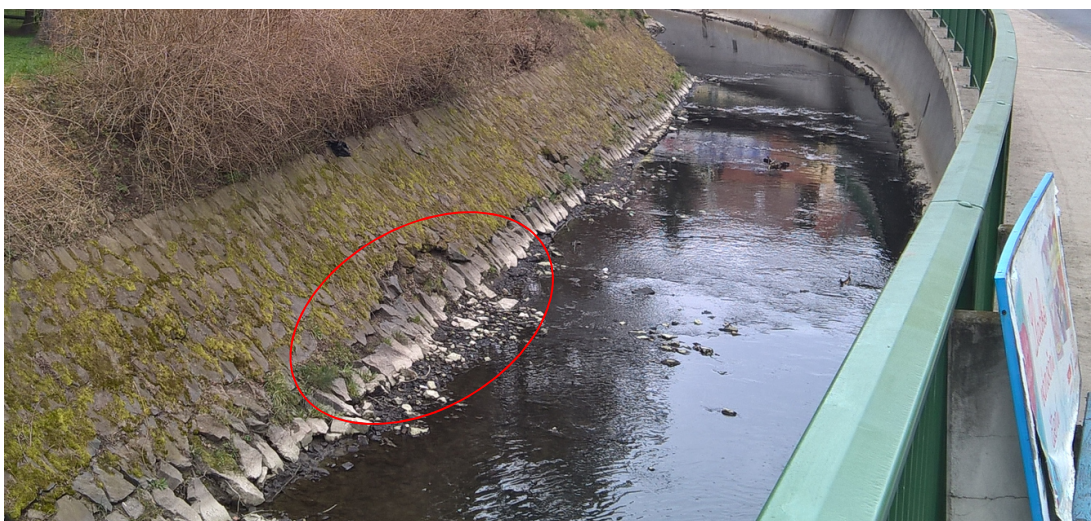
Příloha č. 23 Snímek z ulice Záběhlická na porušené opevnění koryta. (autor, 2015)

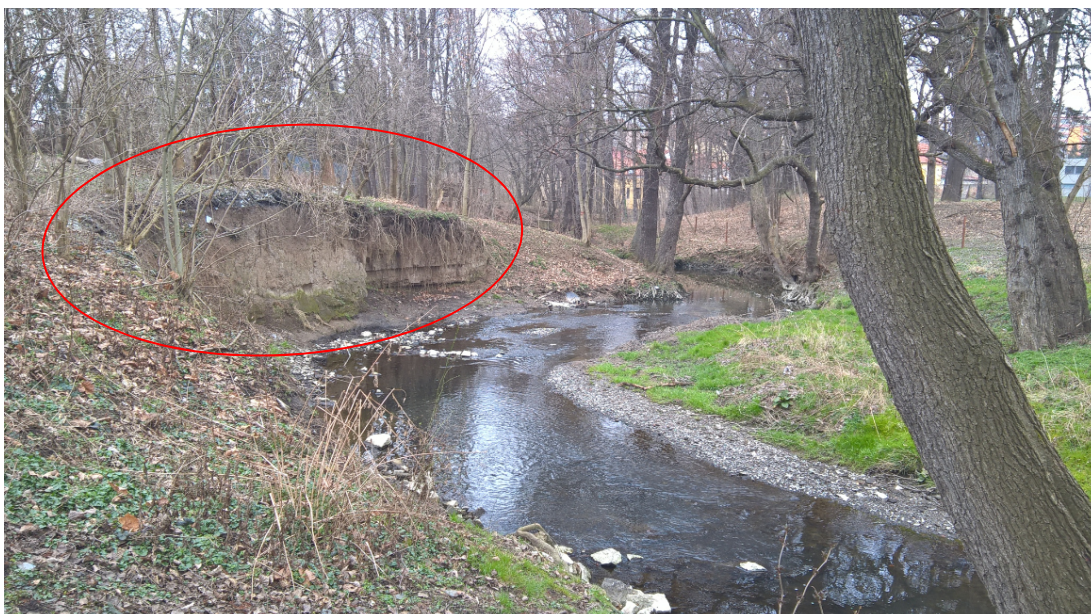
Příloha č. 24 Obnažený levý břeh po viditelném sesuvu půdy do koryta toku. (autor, 2015)

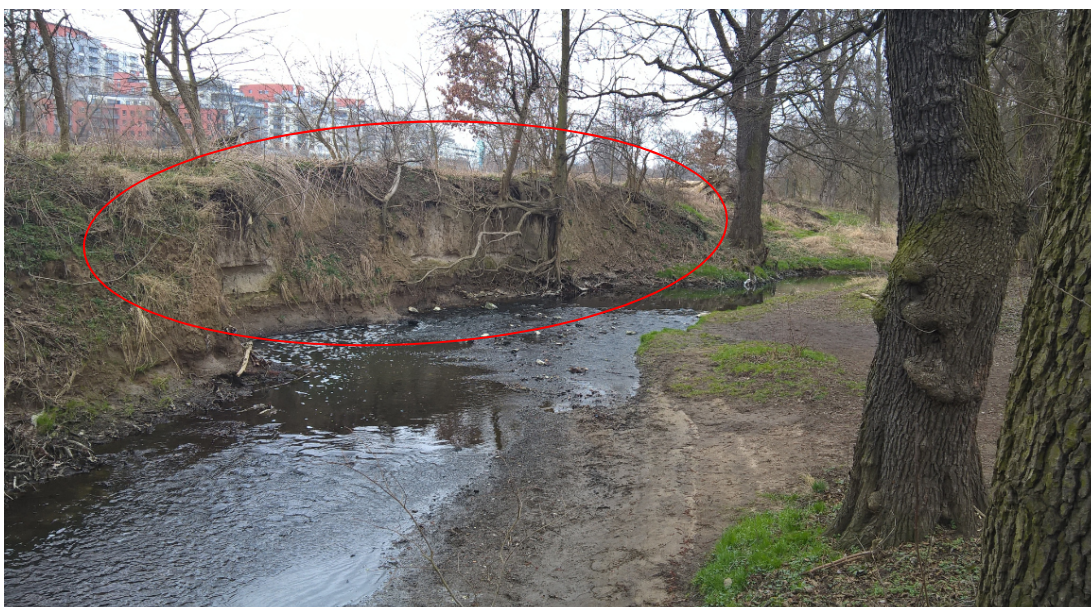
Příloha č. 25 Na snímku vyznačen viditelný sesuv části pravého břehu do koryta toku. (autor, 2015)

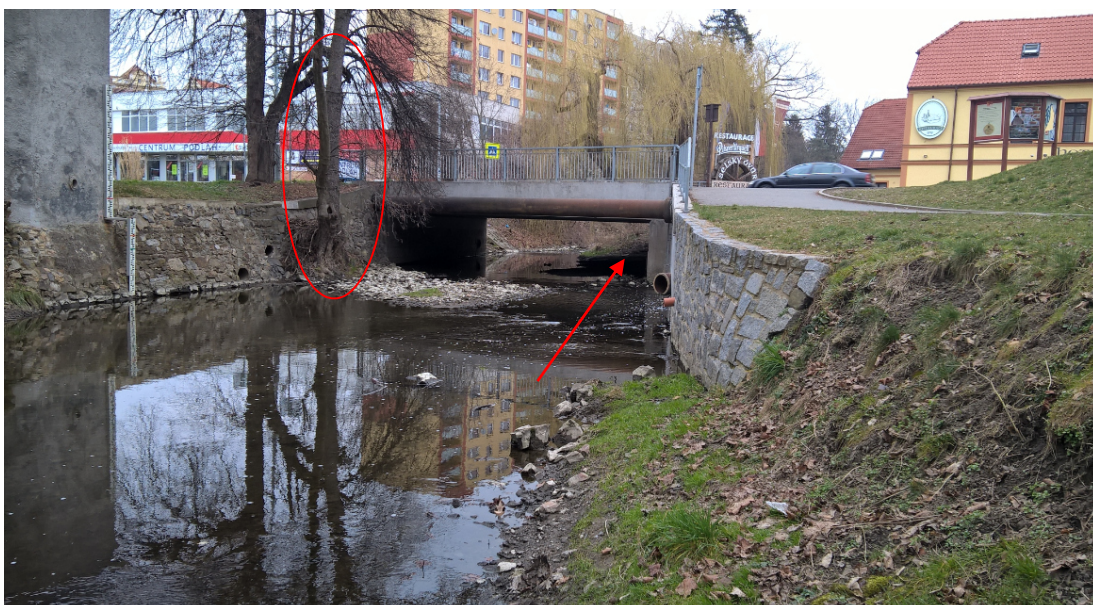
Příloha č. 27 Most v ulici K Horkám, kde je označen strom v korytě toku a za mostem je vidět část přeložky potrubí. (autor, 2015)

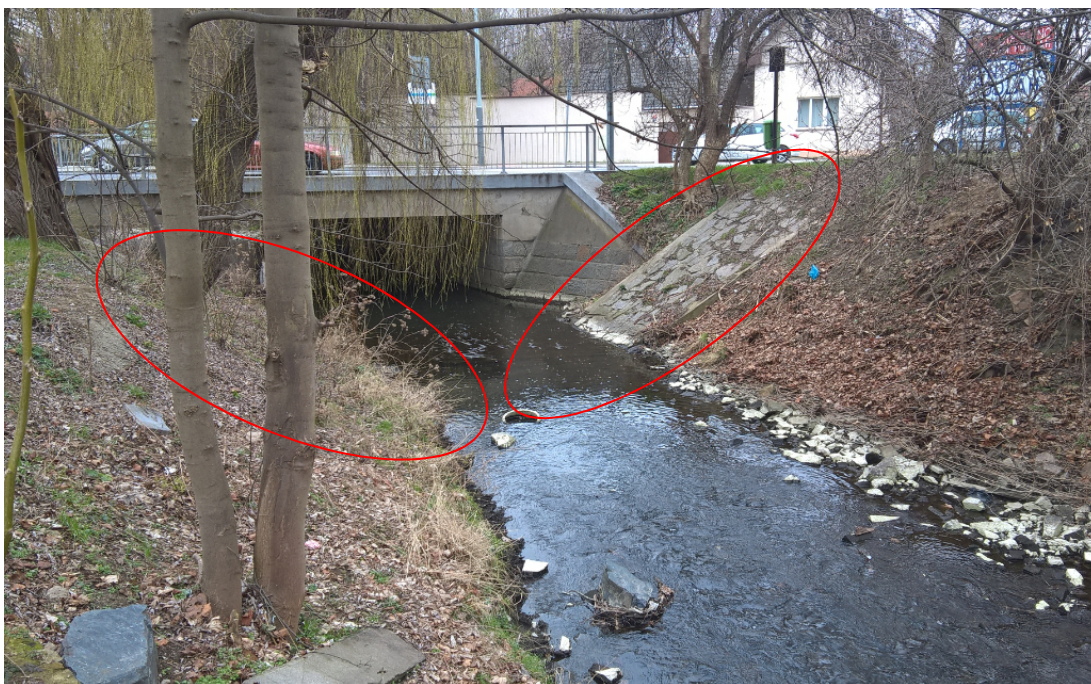
Příloha č. 28 Vyznačená přeložka potrubí před mostem v ulici K Horkám, která snižuje průtočnou plochu koryta toku. (autor, 2015)

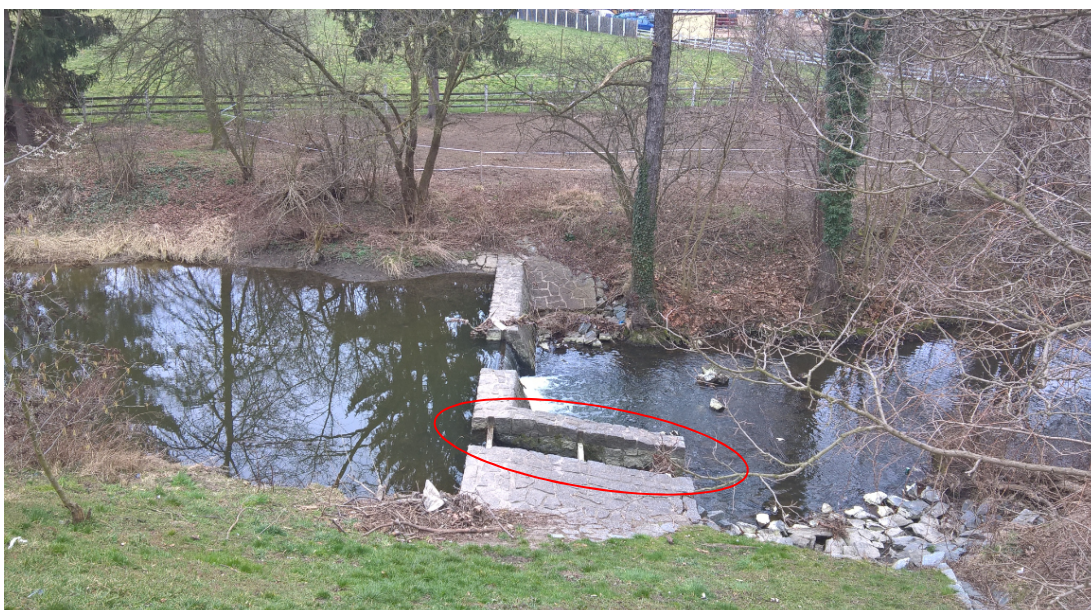
Příloha č. 29 Rybí přechod v ulici U Břehu, který bude nahrazen kamenitým skluzem. (autor, 2015)

V ulici U Břehu km 11,840 byl postaven první rybí přechod v Praze, který má sloužit k migraci ryb proti proudu a byl zvolen meandrový typ, který by měl být pro ryby přirozenějším prostředím než kaskádový a také by se neměl tolik zanášet, bohužel po stavbě se přišlo na to, že tento rybí přechod vůbec neplní své požadavky, kvůli kterým byl stavěn, protože je příliš krátký. V budoucnu by měl být nahrazen kamenitým skluzem, který je pro ryby vhodnější. (příloha č. 29)

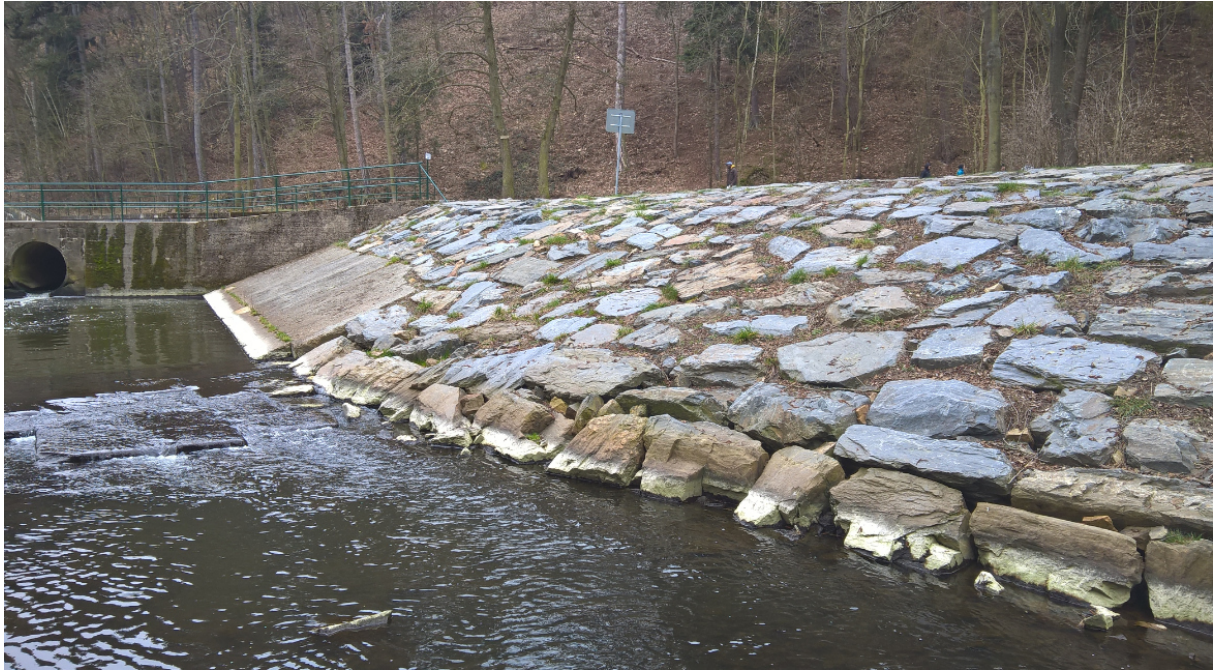
Příloha č. 36 Pohled na opravené opevnění vývaru pod vodní nádrží Hostivař. (autor, 2016)

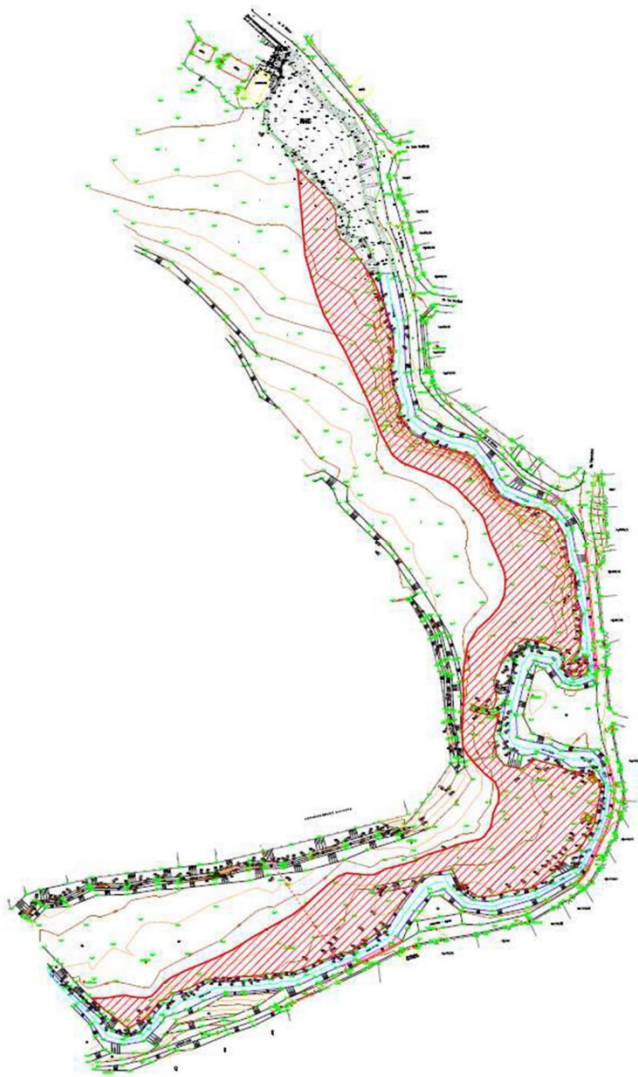
Příloha č. 38 Návrh odtěžení navážek a úprava krajiny v ulici U Břehu. (Magistrát hl. m. Prahy, 2013)

Byly zpracovány studie pro úsek v ulici U Břehu, kde se pracovalo s matematickým modelem při návrhu retenčního prostoru, který řeší zvýšení kapacity vodního toku odtěžením navážky na levém břehu, aby zde byl maximálně využit potenciál krajiny. (příloha č. 38)
