**MAPOVÁNÍ DROBNÉ SAKRÁLNÍ ARCHITEKTURY NA  
SEVERNÍM PLZEŇSKU**

**DIPLOMOVÁ PRÁCE**

**Mapování drobné sakrální architektury na severním Plzeňsku**

**Mapping small sacred architecture in the northern Pilsen region**

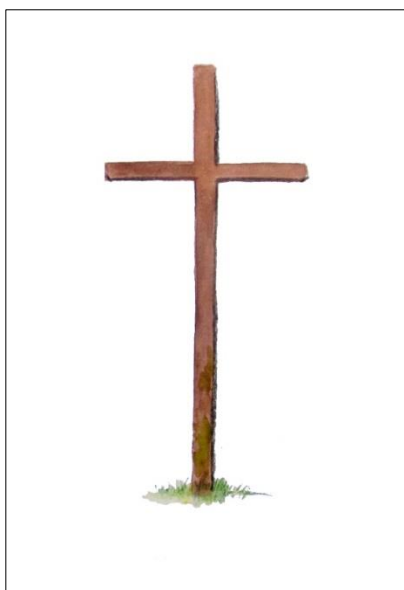
Obr. 1

První kříže byly bezpochyby ze dřeva (*viz obr. 1*). Dřevo bylo dostupné, laciné a snadno a rychle opracovatelné (HÁJEK, BUKAČOVÁ 2001). Dřevěné kříže se po zchátrání na tomtéž místě většinou obnovovaly. Lidé navíc z pověrčivosti dřevěné kříže olupovali nebo po částech odřezávali a třísky z nich pálili ve svých domovech. Přesto církve dávala přednost dřevěnému kříži kvůli autentičnosti, jelikož samotný Kristus trpěl na kříži ze dřeva (PSOTA, et al. 2009).

*Obr. 1 – dřevěný kříž (autor: BcA. Jan Konáš)*

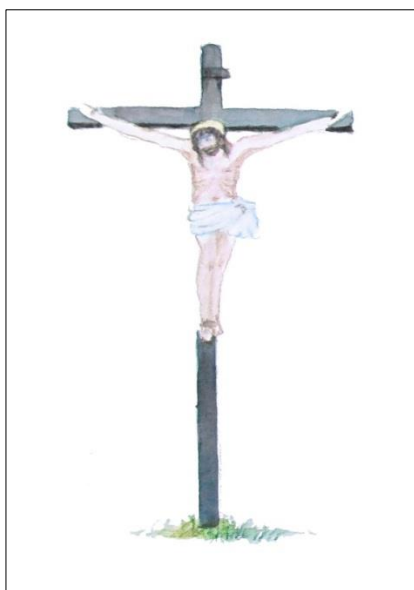
Obr. 2

Dnes stojící dřevěné kříže jsou v krajině nanejvýš sto let staré, ale spíše mladší. Bývají často mnohem mohutnější než kříže kamenné z důvodu větší odolnosti mohutnějšího objektu proti počasí. Nejnověji vztyčované kříže jsou někdy od země izolovány vyzdvižením na postranní kolejnice. Bývají namořené černou nebo hnědou barvou, někdy opatřeny kovovou tabulkou s nápisem popřípadě plechovou siluetou Krista (*viz obr. 2*). (DROBNEPAMATKY.CZ, 2016. [online]. cit. [28.7.2016]).

*Obr. 2 – dřevěný kříž s korpusem Krista (autor: BcA. Jan Konáš)*

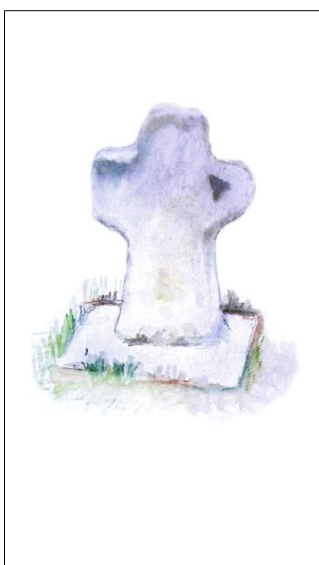
Nejstarší varianty kamenných křížů, které se dodnes zachovaly, jsou smírčí kříže, křížové kameny a kamenné kruhové stély. Smírčí kříž je vytesaný z jednoho kusu nahrubo opracovaného kamene, často nestejně dlouhých ramen, který je zasazen do země (*viz obr. 4*), (HEROUT, 2011).

Obr. 4 – kamenný smírčí kříž (autor: BcA. Jan Konáš)

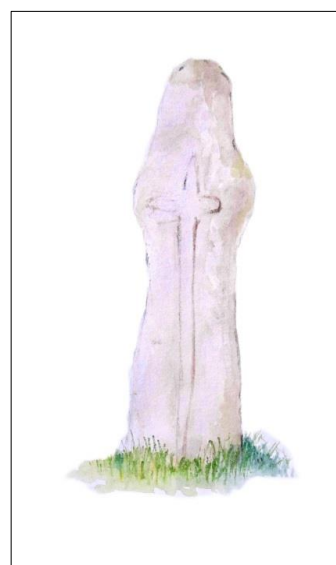
Kříže byly zřizovány viníkem trestného činu (např. vraždy) k usmíření viny, jako součást trestu a to na místech, kde k trestnému činu došlo. Na obrázku číslo 6 je znázorněn vznik smírčího kříže. Některé kříže mají na sobě vytesaný vražedný předmět, například meč, sekyru, kopí, kuš se šípem, vzácněji pak i letopočet nebo nápis zaznamenávající událost (viz obr. 5), (HEROUT, 2011).

Obr. 5 – kamenný smírčí kříž s rytinou vražedné zbraně (autor: BcA. Jan Konáš)

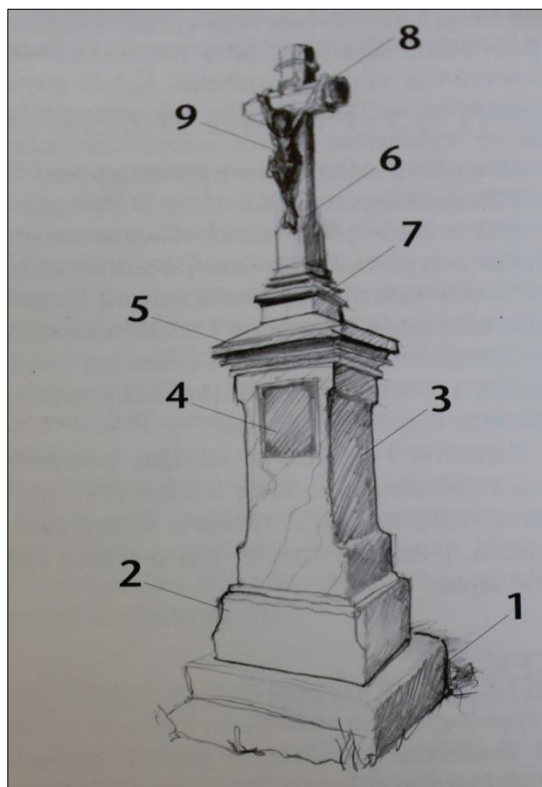
Obr. 7

- 1 - základna, 2 - sokl (podstavec), 3 - tělo kříže,  
 4 - nápisová deska, 5 - římsa, 6 - kříž, 7 - patka kříže  
 8 - ramena kříže, 9 - korpus Krista

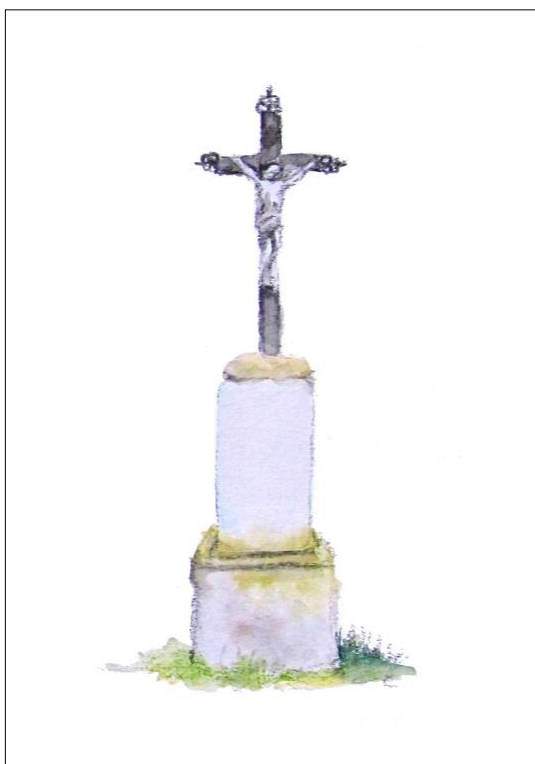
Obr. 8

Kovové kříže se nachází převážně v kombinaci s kamenem, který má nosnou funkci a tvoří podstavec pro umístění litinového nebo kovaného kříže (*viz obr. 8*), (ŠTOGROVÁ, (ed) 2006 s. 70).

*Obr. 8 – litinový kříž s kamenným podstavcem (autor: BcA. Jan Konáš)*

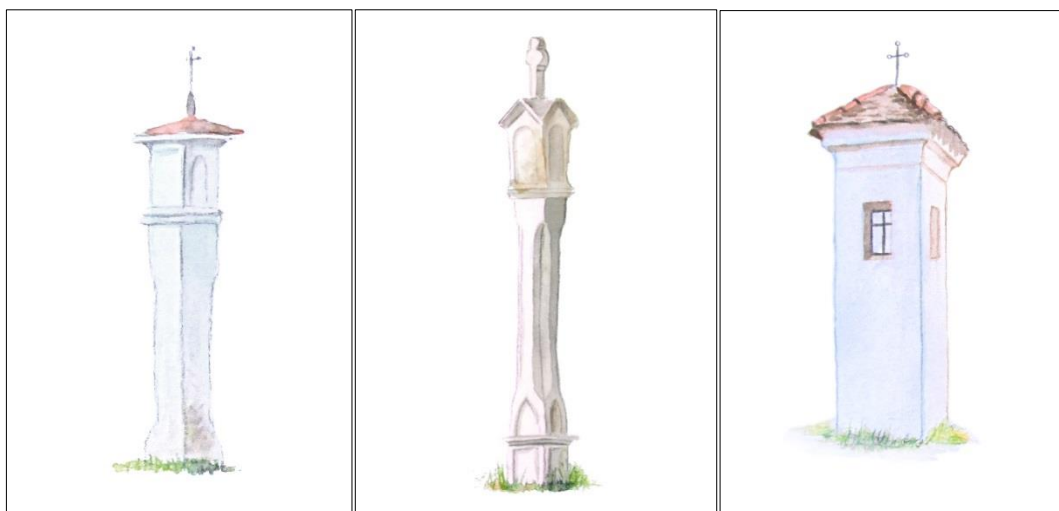
*Obr. 9*

Také Boží muka můžeme rozdělit podle materiálu použitého na jejich výstavbu. HEROUT 2011 rozděluje Boží muka na sloupková a pilířová. Sloupková Boží muka jsou kamenná, někdy bohatě zdobená se zakončením v podobě malé kapličky. Na samotném vrcholu sloupkových Božích muk bývá pak kamenný nebo kovaný křížek (*viz obr. 9 a 10*). Jedná se o nejstarší Boží muka u nás.

*Obr. 9 – sloupková boží muka (autor: BcA. Jan Konáš)*

*Obr. 10 – sloupková boží muka (autor: BcA. Jan Konáš)*

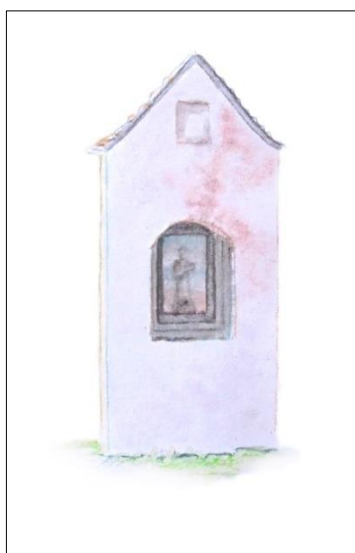
Obr. 12

Kapličky můžeme rámcově rozdělit na kapličky bez vnitřního prostoru, s vnitřním prostorem a kapličky vestavěné. Kapličky bez vnitřního prostoru bývají menší než kapličky s vnitřním prostorem. Místo vnitřního prostoru mívají nižší výklenek (niku) pro umístění obrazu či plastiky. Mívají též sedlovou střechu opatřenou drobným kovovým křížkem. Jak již bylo uvedeno, bývají často zaměnitelné se zděnými Božími muky (*viz obr. 12*).

*Obr. 12 – výklenková kaplička bez vnitřního prostoru (autor: BcA. Jan Konáš)*

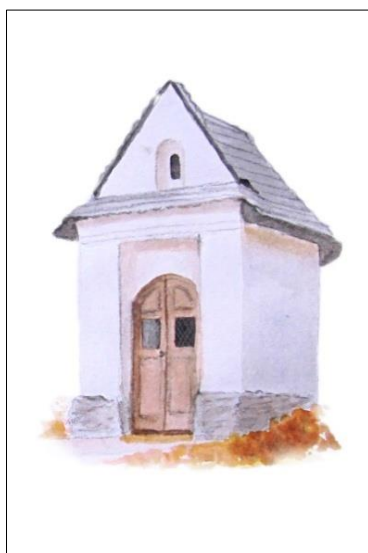
Obr. 13

Kapličky s vnitřním prostorem jsou stavbičky, do kterých se dá vejít. Nejsou zpravidla opatřeny okny a vnitřní prostor je malý, určený maximálně pro pár osob, „tak na otočení“ (DROBNEPAMATKY.CZ, 2016. [online]. cit. [6.8.2016]). V interiéru bývá oltářík s obrazem nebo soškou svätce, jemuž je objekt zasvěcen (*viz obr. 13*), (NUSEK, SVOBODA a kol. 2001).

*Obr. 13 – kaplička s vnitřním prostorem (autor: BcA. Jan Konáš)*

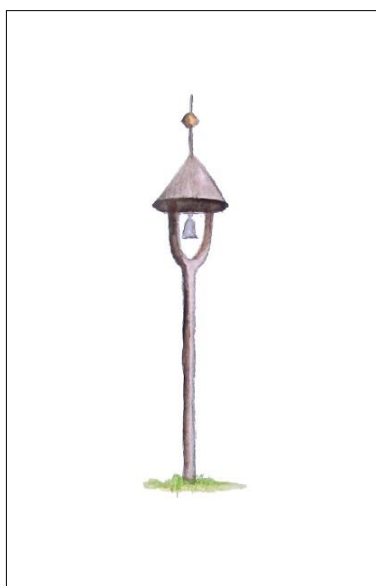
Obr. 15

Jak již bylo uvedeno, k zavěšení zvonu se na vsích používaly převážně kaple. Z toho důvodu není samostatně stojících zvoniček příliš mnoho. Nejjednodušší samostatné umístění zvonu bylo v rozsoše stromu, zavěšení zvonu na rozsochatý opracovaný kůl (tzv. „vidlák“), (viz obr. 15), případně byl zvon umístěn mezi dva kůly (tzv. „šerák“) (DROBNEPAMATKY.CZ, 2016. [online]. cit. [.8.2016]).

*Obr. 15 – zvonička na rozsochatém kůlu „vidlák“ (autor: BcA. Jan Konáš)*

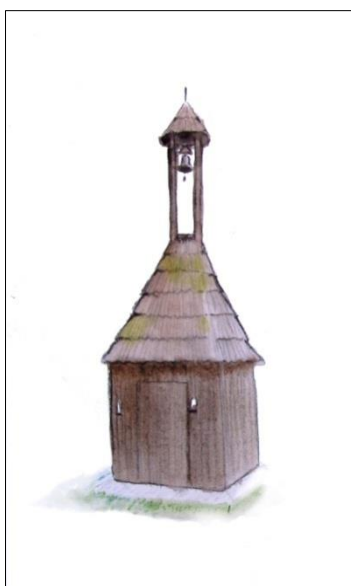
Obr. 16

Složitější jsou pak zvoničky dřevěné s prkenným opláštěním, které uzavírá roubenou konstrukci (viz obr. 16). Takto budované zvoničky mohou být i polozděné, tedy zděné s dřevěným patrem. Majetnější obce si pak nechávaly budovat zvoničky celozděné s obvodovými zdmi z kamene nebo cihel (viz obr. 17), (NUSEK, SVOBODA a kol. 2001).

*Obr. 16 – zvonička dřevěná (autor: BcA. Jan Konáš)*

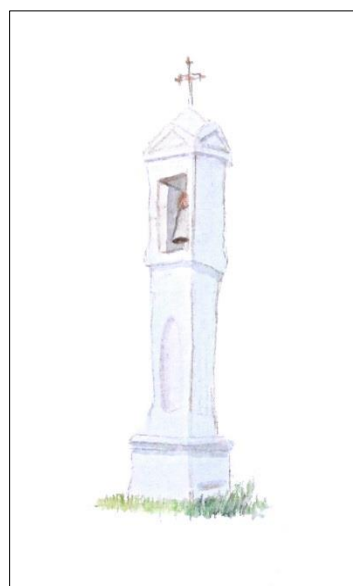
Obr. 17

*Obr. 17 – zvonička zděná (autor: BcA. Jan Konáš)*

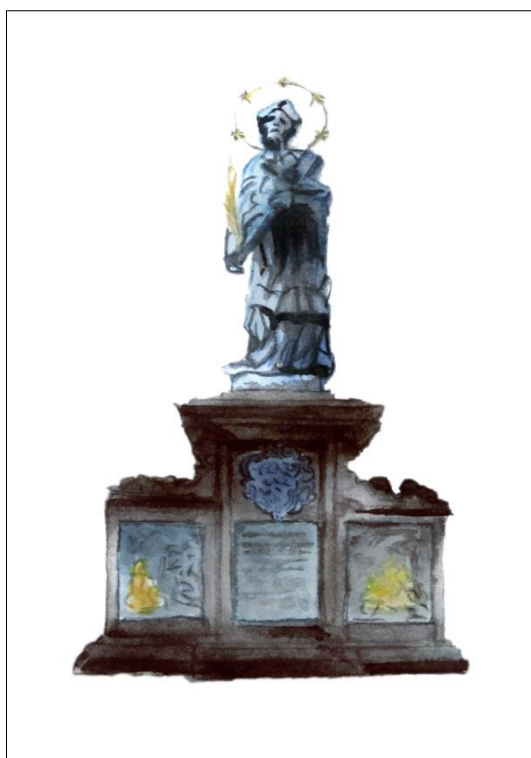
*Obr. 18*

Sochy a sousoší byly umístovány na veřejných prostranstvích a velmi často měly sloužit, jako prosba konkrétnímu světci o jeho patronství. Nejčastější sochou českého venkova je postava sv. Jan Nepomuckého (*viz obr. 18*), který je zpodobňován s křížem, na němž je umučený Kristus. Stojí zejména na mostech, nebo v okolí mostů, což je odkaz na jeho mučednickou smrt. Můžeme se též setkat se sochami sv. Václava, sv. Jiří, sv. Floriána (patrona hasičů), sv. Prokopa, či převážně v hornických oblastech se sochami sv. Barbory.

*Obr. 18 – socha svatého Jana Nepomuckého (autor: BcA. Jan Konáš)*

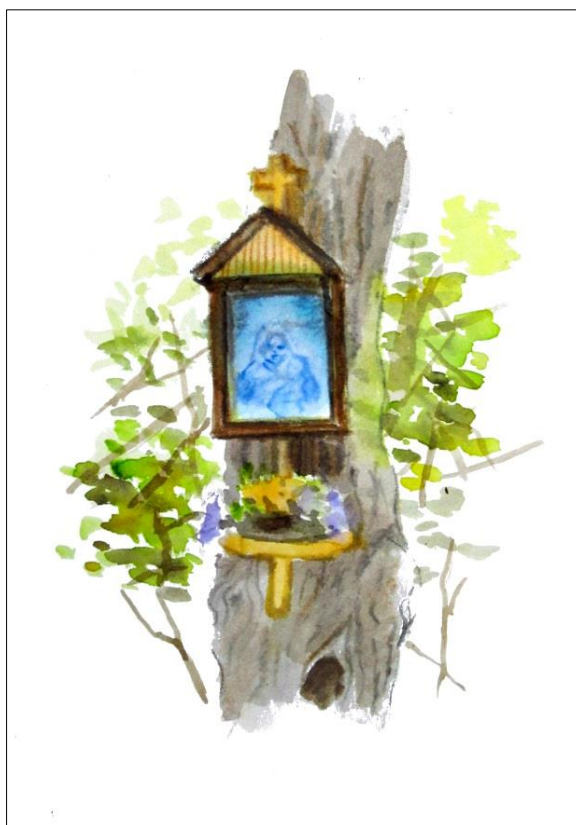
Obr. 19

Obrázky svatých je skupina drobných sakrálních památek, která nejvíce v krajině podléhá povětrnostním podmínkám a musí se ze všech drobných sakrálních památek nejčastěji obnovovat (SASÍNKOVÁ, 2010).

*Obr. 19 – obrázek Madony s dítětem na kmeni stromu (autor: BcA. Jan Konáš)*

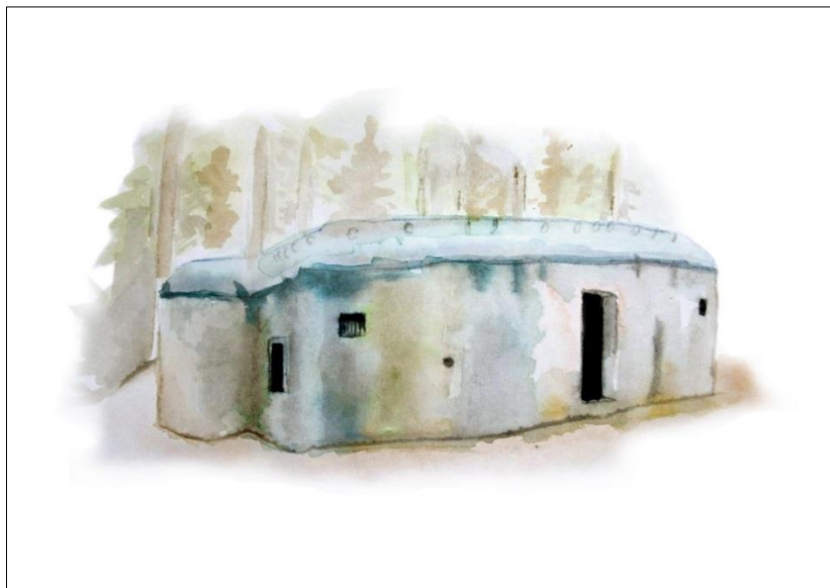
*Obr. 20*

*Obr. 20 – lehká pevnost vzor 37 – „Řopík“ (autor: BcA. Jan Konáš)*

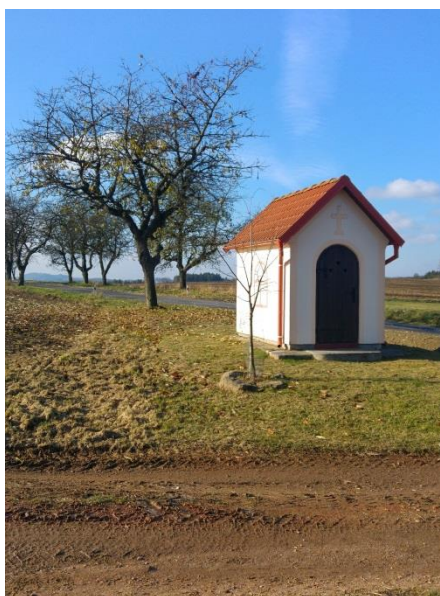
*Foto č. 7.1.1 (zdroj autor)*

Je vyznačena jak ozděná stavba již v prvním a druhém vojenském mapování, ve stabilním katastru i ve třetím vojenském mapování i v mapě z edice klubu českých turistů č. 31 Plzeňsko. Kaple byla zcela nově postavena v roce 2001. Má obdélníkový půdorys o rozměrech 293 x 200 cm, výšku 300 cm, je zděná, omítnutá a na stranách jsou namalována iluzivní okna. Střecha je sedlová, orámovaná, krytá taškami s okapem natřeným nerezovou barvou. V průčelí je vchod vysoký 195 a široký 92 cm s jednokřídlými dveřmi. Interiér prázdný, sklenutý valenou klenbou a na čelní straně je malá nika ukončená obloukem (BUKAČOVÁ, FÁK, 2010).

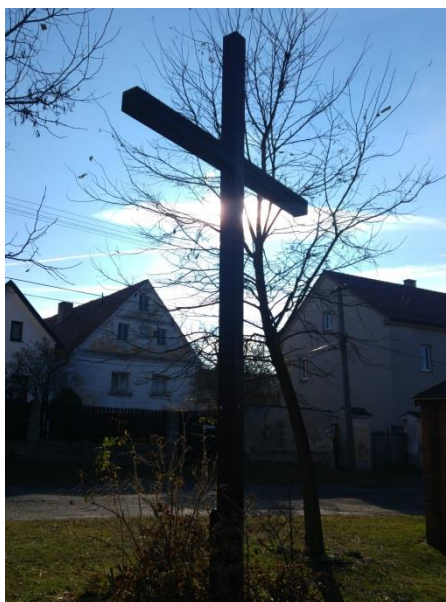
*Foto č. 7.1.2 (zdroj autor)*

Kříž stojí na návsi v nedaleko umělé vodní nádrže v těsném sousedství pomníku padlým. Je vyznačen již v 1. vojenském mapování a ve stabilním katastru. Byl nově postaven na konci léta 2010 na původním místě a zhotovil jen truhlář Vladimír Egert z Krsů jeho výrobu financovala sama obec Blažim. Kříž má výšku 470 cm, rozpětí 200 cm a tvoří jej dřevěný trám o průřezu 15 x 15 cm (BUKAČOVÁ, FÁK, 2010).

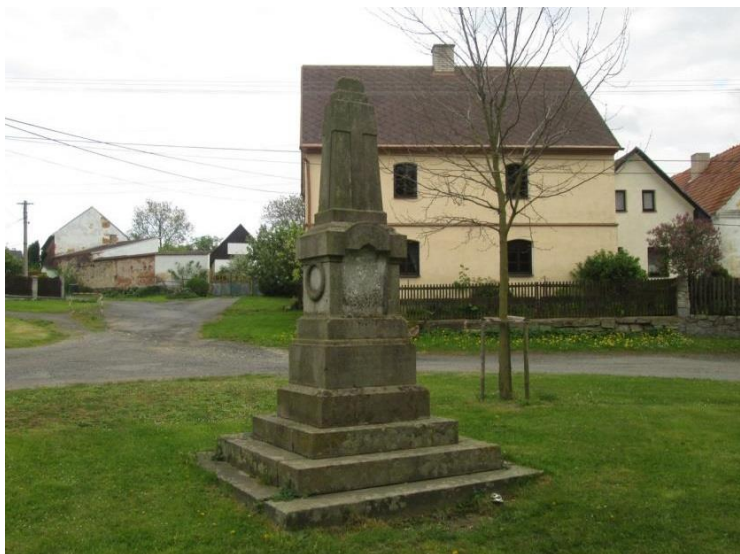
Foto č. 7.1.3 (zdroj autor)

Pomník byl postaven v Blažimi roku 1925 a je vyznačen pouze na mapách ZM 1:10 000 a mapě KČT 1:50 000. Jedná se o pískovcový pomník skládající se ze sedmi částí. Jeho podstavec tvoří 3 schody o rozměrech 19 x 240 x 226 cm, 20 x 190 x 170 cm a 20 x 128 x 120 cm. Na nich spočívá kvádrový podstavec (30 x 106 x 85 cm) se skosenými horními hranami. Na něj navazuje další sokl o rozměrech 40 x 89 x 70 cm. Další část pak tvoří kvádr o výšce 100 cm. Na čelní straně je pomník opatřen nápisem v němčině: „Errichte im Jahre 1925 Von der Gemeinde Plaschim zur Andenken für Ihre Opfer im Weltkriege“. Což česky znamená: „Postavila v roce 1925 obec Blažim na památku svých obětí ve světové válce“. Pomník je na přední straně opatřen signaturou výrobce Holaschin & Valta. Na zadní straně je pak nápis: „Jedes Heldengrab ist...Erde Alle saamen Daß uns Frieden werde“. V překladu: „Každý hrob hrdinů je...zemí, všechna semena se nám stanou mírem“. Na bocích jsou pak reliéfy věnce. Sokl je ukončen římsou (80 x 60 cm) tvarovanou ve střední části do oblouku s letopočty 1914 – 18. Pomník je zakončen jehlancovou stélou o výšce 140 cm na čelní straně opatřen reliéfem latinského kříže (BUKAČOVÁ, FÁK, 2010).

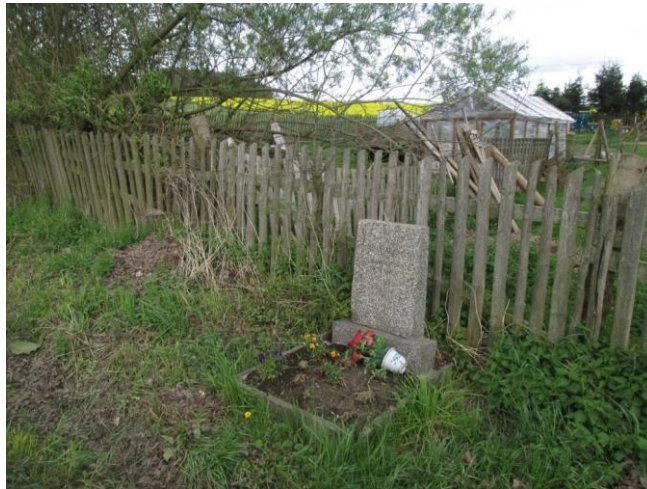
*Foto č. 7.1.4 (zdroj autor)*

Pomníček stojí severovýchodně od centra obce při pravé straně silnice do Krsů. V mapách není uváděn. Je na místě autonehody, kde v roce 1980 tragicky zahynul Milan Chadima. Pomník je z umělého kamene a sestává ze tří částí. Deska o rozměrech 9 x 84 x 28 cm, nižší sokl o rozměrech 18 x 70 x 20 cm a na něm stojící deska ve tvaru kvádrů o rozměrech 70 x 50 x 13,5 cm. Na čelní straně je nápis: Milan Chadima, tragicky zahynul 3. 8. 1980.

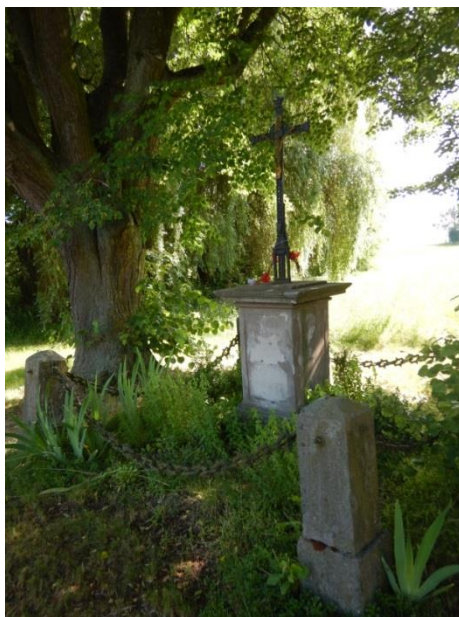
Foto č. 7.2.1 (zdroj autor)

Litinový kříž stojící na pískovcovém podstavci sestává ze čtyř částí. Podstavec tvoří deska o rozměrech 119 x 119 cm, na ní je položen sokl (25 x 87 x 55 cm) opatřen jednoduchým obdélníkovým polem. Býval na něm zřejmě nápis, dnes je však již nečitelný. Podstavec ukončuje deska (16 x 86,5 x 86,5 cm). Litinový kříž má rozměry: (výška 150 cm, rozpětí ramen 50 cm a šířka ramen 6cm). Ramena mají ve své ploše díry a u paty kříže je malá kaplička. V kříži ramen je věnec a na kříži je korpus ukřížovaného Krista natřený zlatou barvou.

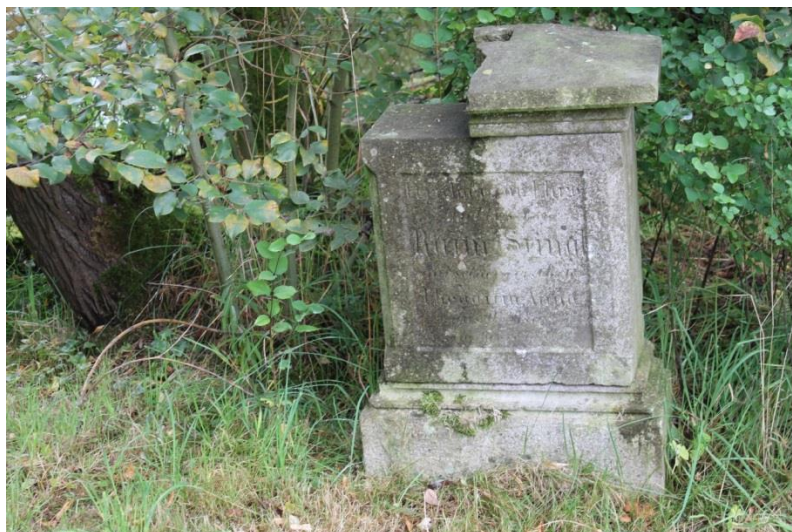
Foto č. 7.2.2 (zdroj autor)

Kříž stojí na návsi na západní straně vodní nádržky. Kříž není v současné poloze uváděn na žádné mapě, je však možné, že sem byl přemístěn. Podstavec sestává ze tří částí. Tvoří jej kvádr o rozměrech 32 x 58 x 23,5 cm s horní hranou na čelní a bočních stranách odstupňovanou a zkosenou. Na něm spočívá další kvádr (49 x 47,5 x 22,5 cm) ba čelní straně opatřený nápisem „Errichtet zur Ehre Gottes Stingl Anna“ (Postaveno ke cti bohu Stiglová Anna). Podstavec je ukončen torzem desky a je na něm patrný otvor po zasazení kříže (BUKAČOVÁ, FÁK, 2010).

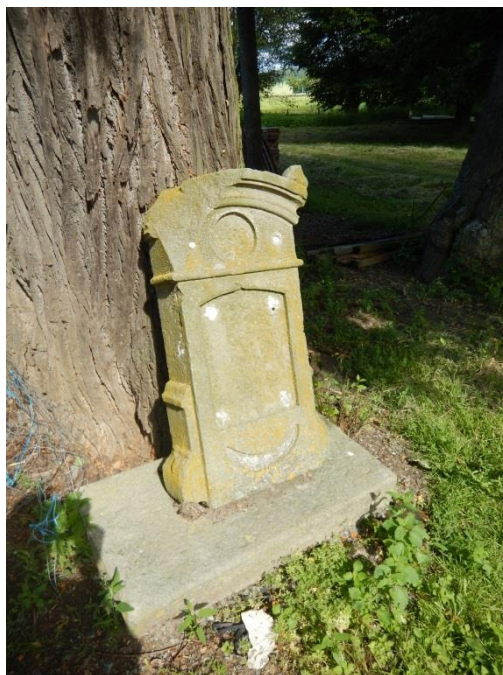
Foto č. 7.2.3 (zdroj autor)

Ve střední části je na čelní straně obdélníkové prázdné pole, kde byla původně umístěna destička s nápisem. Nad ní je pak jednoduchá římsa a kruhový otvor, kde bývala umístěna podobizna padlého (BUKAČOVÁ, FÁK, 2010).

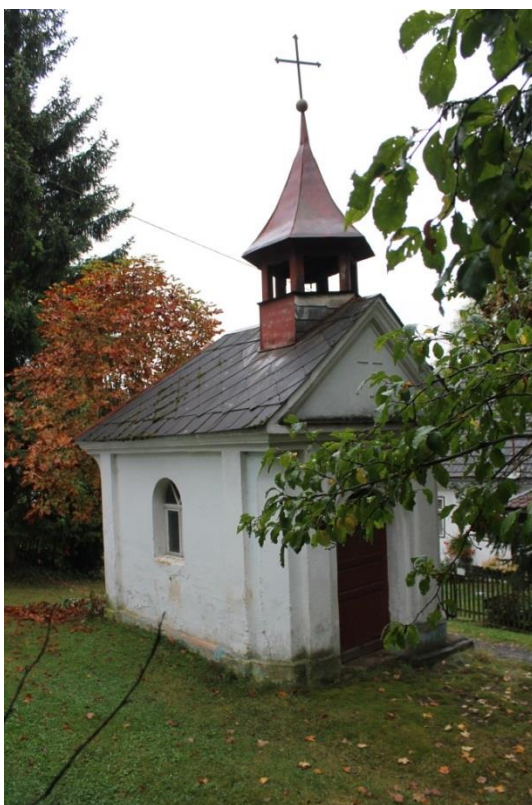
Foto č. 7.3.1 (zdroj autor)

Kaple stojí v centru obce při místní komunikaci na terénní terase. V prvním vojenském mapování je na tomto místě zakreslen pouze kříž, kaple je vyznačena až na mapě ZM 1:10 000 z roku 1978 a na mapě č. 31 KČT. Před rokem 1928 zde stávala zvonička. Zvon byl zasazen do dřevěného lešení a až ve zmiňovaném roce 1928 byla ze sbírek postavena kaple. Kaple je čtvercového půdorysu o rozměrech 300 x 420 cm s okosenými rohy, se vstupem zaklenutým polokruhem a trojúhelným štítem s římsami. Na bocích jsou klenutá okna. Střecha je krytá valbovou střechou s eternitovými šablonami. Na jejím temeni je šestiboká lucerna, do níž je zasazen zvon. Na západní straně kaple je deska s nápisem: „Errinerung // an die Stifterin der Ortsglocke // Theresie // Jenischm geb. Bayerl // aus Schean, zu Ehren der gesamt Familie // Gewidmet von Theresia und Josef Jenisch // am 5. Mai 1914“. (V upomínku na dávkyni místního zvonu Therezii Jenischovou, roz. Bayerlovou ze Čbánu k počtě celé rodiny věnovali Terezie a Josef Jenischovi. 5. května 1914). V interiéru kaple jsou položeny na podlaze obdélné cihly. Interiér je vybaven barvotiskovými obrázky a soškami (BUKAČOVÁ, FÁK, 2011).

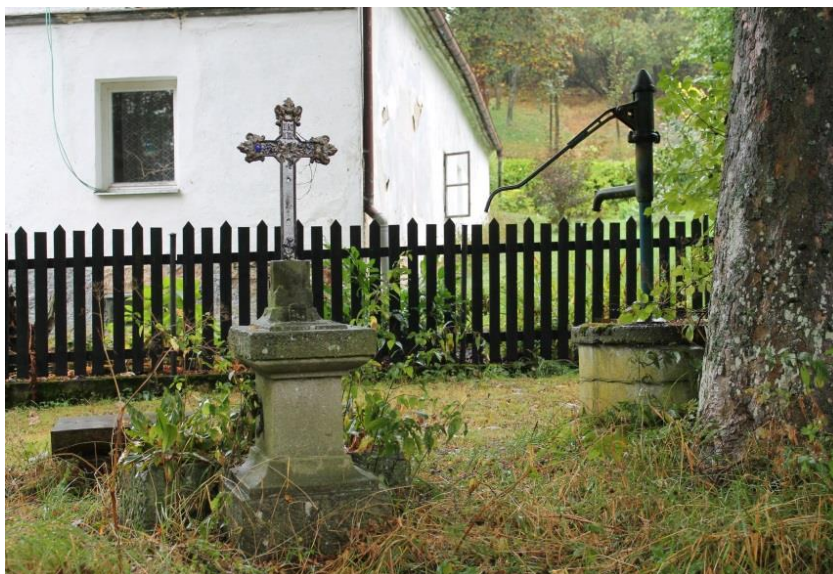
Foto č. 7.3.2 (zdroj autor)

Kříž stojí v jižní části intravilánu obce na nevelkém prostranství poblíž obecní studny. V mapách není uváděn. Jedná se o litinový kříž na pískovcovém podstavci sestávající ze dvou částí. Podstavec tvoří jednak deska o rozměrech 10 x 64 x 64 cm, dále pak na této desce stojí hranolovitý sokl o celkové výšce 68 cm, který je ve střední části zúžen. Je ukončený římsou (37 x 37,5 cm) bez nápisů a ozdob. Litinový kříž má výšku 50 cm a rozpětí ramen 33 cm a je nově zasazen do malého podstavce, v jehož středu je zbytek původního kříže. Kříž je natřený stříbrnou barvou a ozdoben modrými kameny. Na horním rameni je nápis INRI (BUKAČOVÁ, FÁK, 2011).

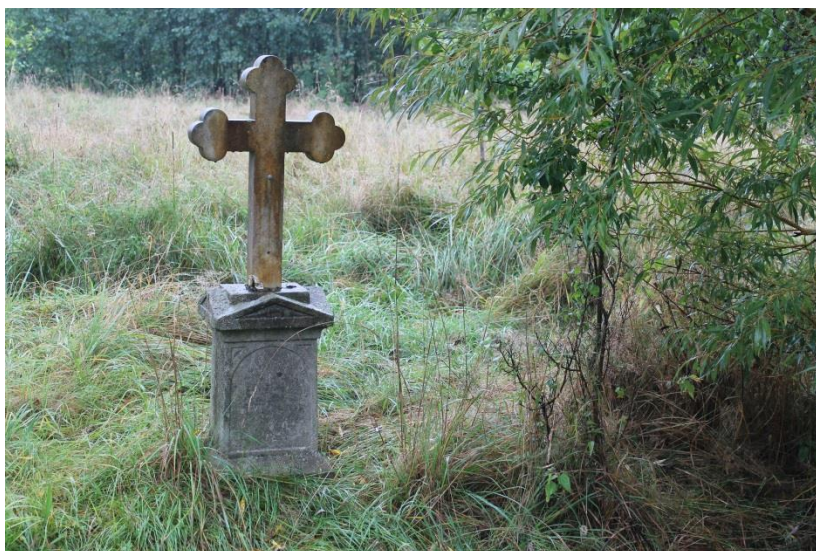
Foto č. 7.3.3 (zdroj autor)

Vzhledem k vzájemným proporcím a barevné disharmonii kříže a podstavce se lze domnívat, že byl do podstavce kříž osazen až druhotně a původně byl zřejmě litinový (BUKAČOVÁ, FÁK, 2011).

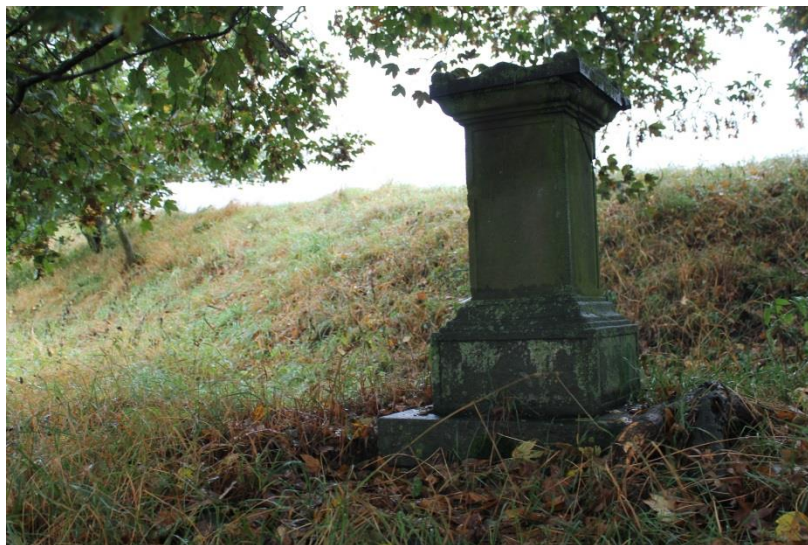
*Foto č. 7.3.4 (zdroj autor)*

Podstavec se skládá ze dvou částí. Na čtvercové desce o rozměrech 12,5 x 74 x 74 cm je postaven hranolový, ořímsovaný sloupek o výšce 103 cm, který je na čelní straně opatřen nápisem: „Zum // Andenken // Josef u. Anna // Gatche // Swan // im Jahre // 1866“. (Na památku Josefa a Anny Gatchových, Čbán, v roce 1866). Podstavec je ukončen římsou (47 x 47 cm) steženou železným páskem (BUKAČOVÁ, FÁK, 2011).

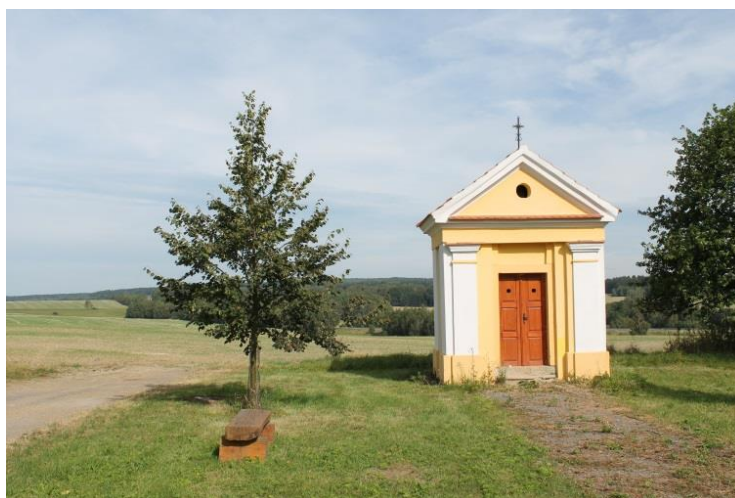
Foto č. 7.4.1 (zdroj autor)

Kaple má obdélníkový půdorys o rozměrech 367 x 255 a výškou 500 cm. V jejím průčelí jsou po stranách pilastry nesoucí nízký trojúhelníkový štít s okrouhlým oknem. Je zděná a natřená bílou a oranžovou barvou. Je kryta sedlovou střechou a na jejím vrcholu je malý kovový kříž (BUKAČOVÁ, FÁK, 2011). V interiéru je obraz svatého Floriána, patrona hasičů, ve zbroji. Ten rukou pobízí malého andělíčka, který stojí u jeho nohou k vylévání vody z kýble na oheň.

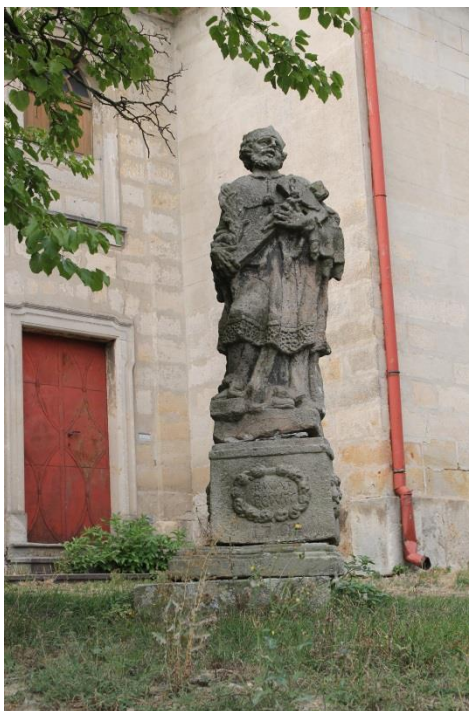
Foto č. 7.4.2 (zdroj autor)

Hlavní část podstavce tvoří komolý jehlan o výšce 54 cm opatřený na čelní straně letopočtem 1704 a oválnou kartuší s monogramem P.W.A.T. – P.C.W.P. Tato písmena odkazují na zbudovatele památky. Na soklu je ještě zřetelné písmeno „C“, které je zřejmě odkazem na název obce C – Czihana. Na bocích jsou reliéfně provedené květy slunečnic. Na soklu stojící socha světce, která je esovitě prohnutá s horní částí těla nápadně nakloněnou dozadu a drží v náručí kříž s Kristem. Je oděna do kleriky a rochety s biretem na hlavě. Památka je chráněna od roku 1958 (PAMATKOVYKATALOG.CZ, 2016. [online]. cit. [11.11.2016]).

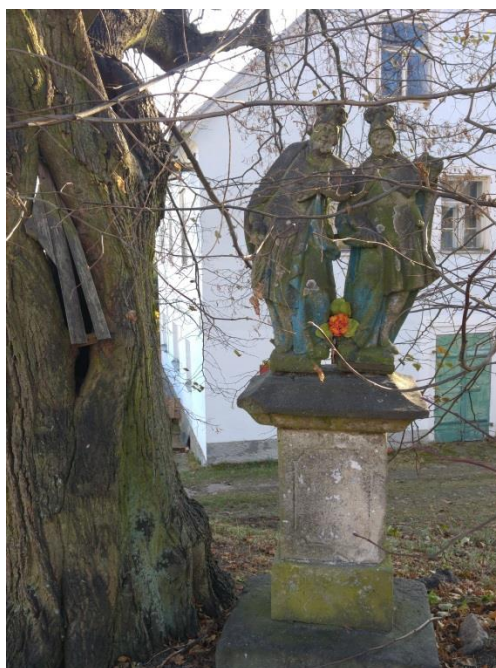
Foto č. 7.4.3 (zdroj autor)

Sousoší světců ve zbroji v oděvech římských vojáků stojící na hranolovém ořímsovaném soklu jsou vyrobené z pískovce a sestává ze čtyř částí. Podstavec tvoří deska o rozměrech 18 x 90 x 73 cm, na ní stojí jednoduchý kvádr (27 x 51 x 33 cm) a na něm sloupek (8 x 44 x 27 cm). Podstavec vrcholí profilovou deskou (20 x 76 x 62 cm) na kterém stojí dvě sochy o výšce 110 cm s patrnými zbytky modré barvy. Povrch soch je poškozen.

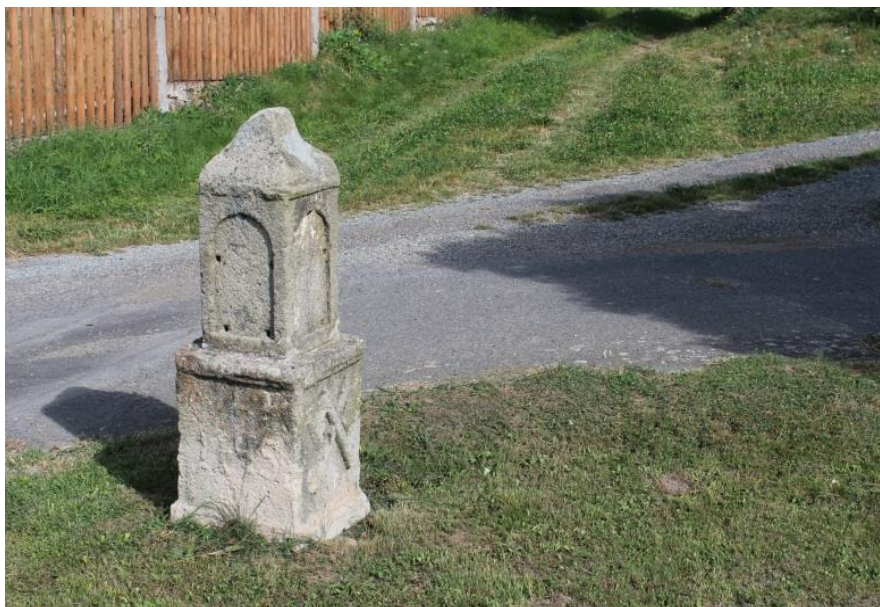
*Foto č. 7.4.4 (zdroj autor)*

Z původních sloupkových božích muk je dnes dochován pouze sokl. Na soklu je usazen kapličkový nástavec ukončující dnes již ztracený sloup. Sokl je tvořen hranolem o výšce 56 cm. Stěny nástavce jsou opatřeny nikami pro obrázky a ukončuje je stříška ve tvaru oslího hřbetu. Boží muka jsou i přes to, že je z nich dnes dochované pouze torzo, kvalitním dokladem kamenické práce ve venkovském prostředí v počátku 17. století. Památka je chráně od roku 1958 (PAMATKOVYKATALOG.CZ, 2016. [online]. cit. [11.11.2016]).

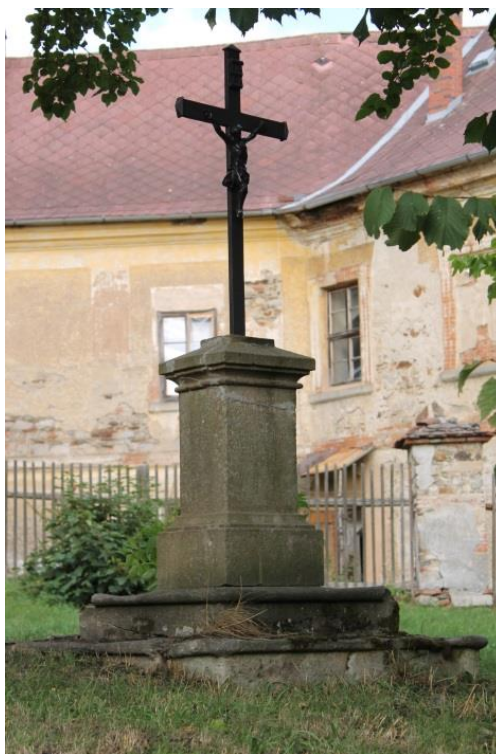
Foto č. 7.4.5 (zdroj autor)

Kříž stojí v centru obce před kostelem sv. Václava a není v mapách uváděn. Litinový kříž na pískovcovém podstavci sestává ze tří částí. Podstavec tvoří schody ukončené širší římsou. Na nich stojí kvádrový sloupek o výšce 93 cm. Na přední straně sloupku je nečitelný nápis a je ukončen širší římsou (42 x 38 cm). Na římsě stojí litinový kříž o výšce 108 cm s rozpětím ramen 57 cm a šířce ramen 6 cm. Na jeho horním rameni je destička s nápisem INRI a na kříži je korpus ukřižovaného Krista (BUKAČOVÁ, FÁK, 2011).

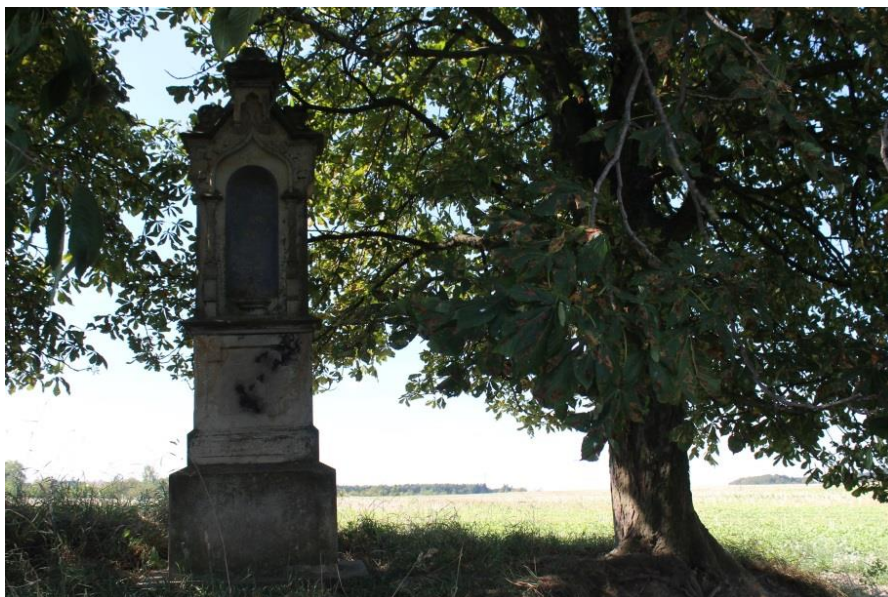
Foto č. 7.4.6 (zdroj autor)

Výklenková kaple s novogotickými prvky je tvořena ze čtyř částí. Podstavec tvoří obdélná deska o rozměrech 13 x 111 x 67,5 cm. Na ní stojí kvádr (54,5 x 81 x 36,5 cm) na čelní a bočních stranách se zkosenými horními hranami. Další částí je sokl (66 x 65,5 x 28,5 cm), který je jedním stupněm zúžený do rozměru 60 x 26 cm a opatřený na čelní straně obdélnou nikou. Památka vrcholí kapličkou o výšce 146cm. Nad ní je na čelní straně nika (72 x 27 x 20 cm) pro usazení světce, která je lemovaná po stranách sloupky ukončená má polokruhové zakončení a jsou v ní patrné pozůstatky modré barvy. Kaplička je ukončena širší římsou (76 x 32 cm), která ve střední části vrcholí hlavicí a je opatřená cimbuřím (BUKAČOVÁ, FÁK, 2011). Kaplička díky své poloze na konci zaniklé cesty, která zasahuje několik desítek metrů do pole, plní spolu s přilehlou vegetací jakousi oázu uprostřed v poslední době nejčastější řepkové monokultury.

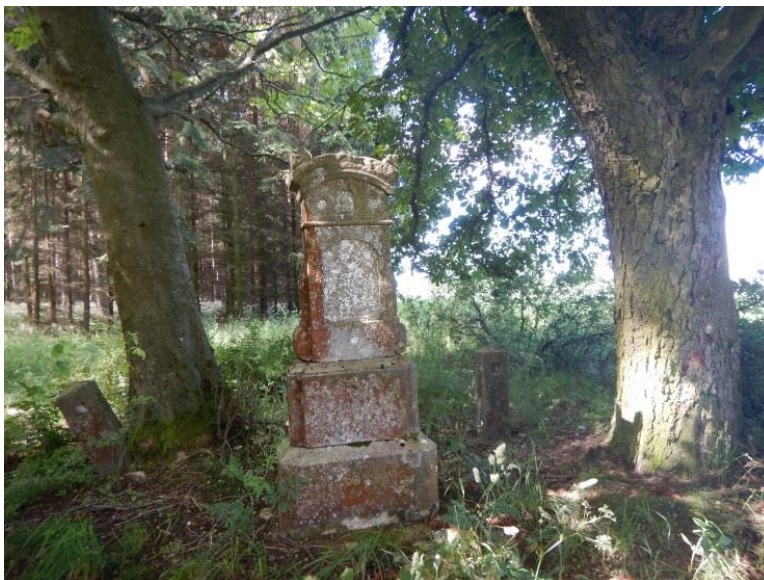
Foto č. 7.4.8 (zdroj autor)

římsovou (48 x 26 cm. Prostor památky je vymezen čtyřmi hranolovými sloupky (77 x 18,5 x 18,5 cm) vzdálenými od sebe 206 cm (BUKAČOVÁ, FÁK, 2011).

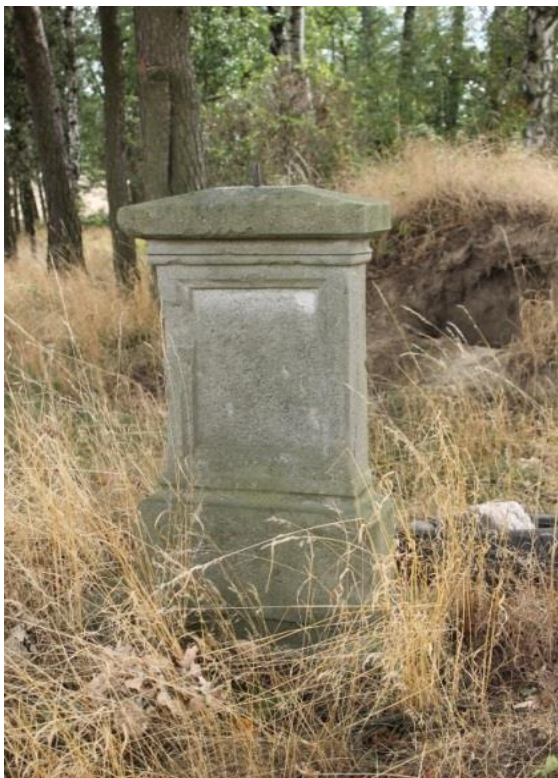
Foto č. 7.4.9 (zdroj autor)

ukončen masivní jednoduchou římsou o rozměrech 55,5 x 20 cm. Uprostřed římsy je patrný zbytek železného čepu pro usazení kříže (BUKAČOVÁ, FÁK, 2011).

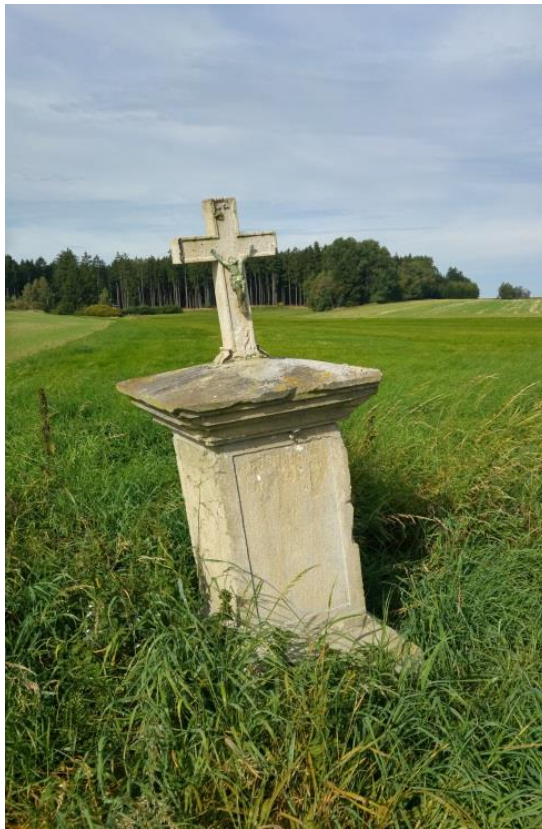
*Foto č. 7.4.10 (zdroj autor)*

Samotný kříž je z betonu a byl na podstavec přidělán druhotně. Podle jeho vzhledu a zjevné čerstvosti spoje to není déle než několik let. Křížek je vysoký 47 cm s rozpětím ramen 32 cm a šířce 12 cm. Je na něm přidělaný ukřižovaný litinový Kristus. U paty kříže na přední straně je vyobrazena dubová ratolest.

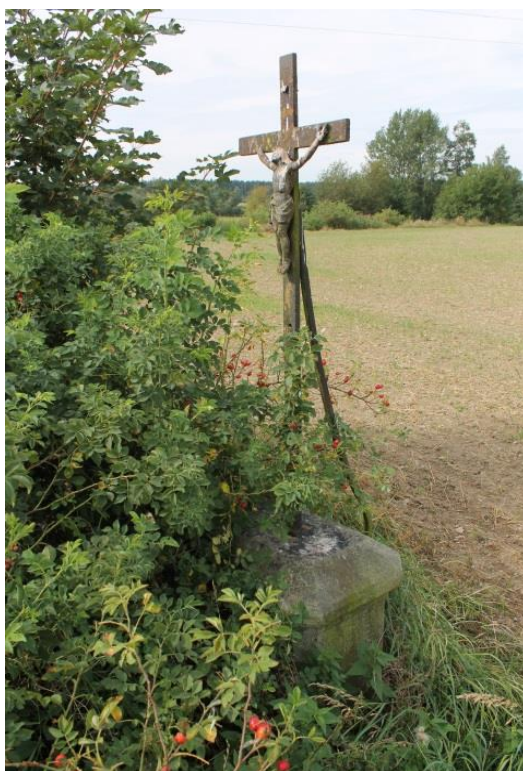
Foto č. 7.4.11 (zdroj autor)

Litinový kříž o výšce 147 cm je připevněn na pískovcovém kvádrovém podstavci o výšce 95 cm. Podstavec je po celém obvodu ořímsováný a odstupňovaný, od širší základny o rozměrech 63 x 46cm, která je opatřena zkosenými horními hranami a ukončena širší římsou o rozměrech 63 x 47 cm. Latinský litinový kříž má rozpětí ramen 45 cm a šířku ramen 6 cm. Kříž je zezadu podepřen železným vzpěrou, která je přidělena ke spodní straně podstavce. Na kříži je korpus ukřížovaného Krista (BUKAČOVÁ, FÁK, 2011).

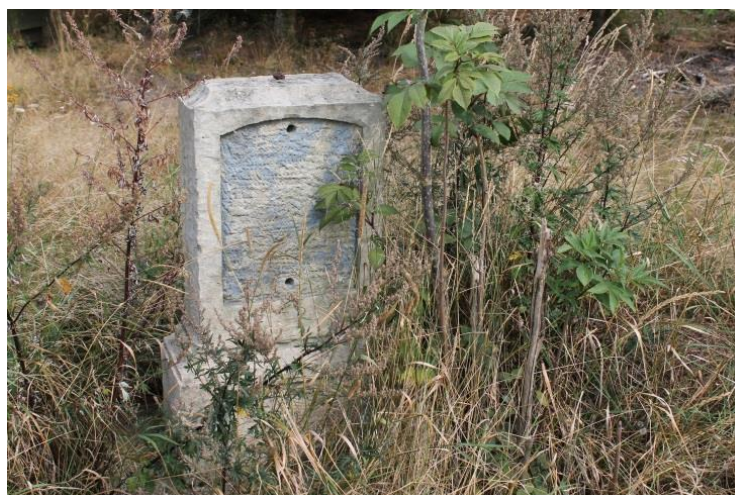
Foto č. 7.4.12 (zdroj autor)

Podstavec kříže se nachází se asi 1,2 km severně od obce, při polní cestě do Vojtěšina, na okraji lesa. Kříž je zakreslen až v mapě ZM 1:10 000 list z roku 1978 a jako pomník v turistické mapě edice KČT č. 31 (Plzeňsko). Podstavec se skládá ze dvou částí. Pískovcová deska podstavce má rozměry 5 x 90 x 65 cm. Na ní postaven sokl o celkové výšce 86 cm. Spodní širší část má rozměry 26 x 52 cm, poté se zužuje ke středu (60 x 46 cm) a na čelní straně má obdélnou niku v horní části zaoblenou s pozůstatky modré barvy. Nika má vprostřed horní a dolní části patrné otvory pro uchycení skleněné tabulky. Uprostřed horní části niky je patrný pozůstatek usazení litinového kříže.

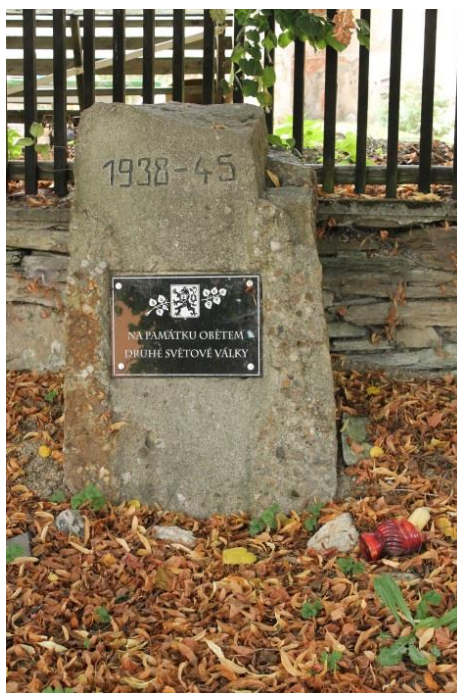
Foto č. 7.4.13 (zdroj autor)

Pomník stojí v centru obce, u ohradního plotu bývalé fary v těsném sousedství kostela sv. Václava. Pomník zakreslen pouze v mapě ZM 1:10 000 u roku 1978. Podle školní kroniky byl pomník umučeným hrdinům z doby okupace odhalen 9. května 1946 a při slavnosti promluvil převor tepelského kláštera. Současná deska byla na pomník instalována v roce 2011. Pomník se je tvořen pískovcem a slepencem a má nepravidelný tvaru o rozměrech 122 x 78 x 40 cm. V horní části jsou vytesány letopočty „1938-45“ a ve spodní části čelní plochy je mělká obdélná nika, v níž je vsazena deska s nápisem: „NA PAMÁTKU OBĚTEM//DRUHÉ SVĚTOVÉ VÁLKY“ a nad tímto nápisem je státní znak Československé republiky z doby po roce 1945 s lipovou ratolestí (BUKAČOVÁ, FÁK, 2011).

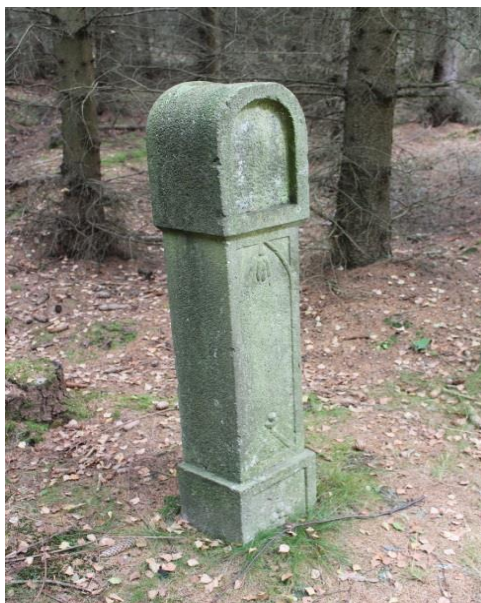
Foto č. 7.4.14 (zdroj autor)

Boží muka stojí asi 3 km severovýchodně od Číhané nedaleko rekreačního areálu osady Melchiorova Huť vlevo při lesní cestě k rozcestí cest do Čbánu a Plachtína. Jsou zakreslena ve třetím vojenském mapování. V mapě ZM 1:10 000 z roku 1978 je na tomto místě zakreslen kříž a rovněž jsou vyobrazena na turistické mapě edice KČT č. 31 (Plzeňsko). Jedná se o sloupková Boží muka, která mají téměř hranolový sloupek o výšce 96 cm. Spodní část je širší (28,5 x 22 cm) na spodní straně spodní části je vyobrazený ornament připomínající rozevřené kružítko. Boží muka se poté zužují ke středu a jsou ukončena nástavcem v podobě kaple s mělkou nikou. Na vrcholku je patrný otvor pro umístění kříže (BUKAČOVÁ, FÁK, 2011).

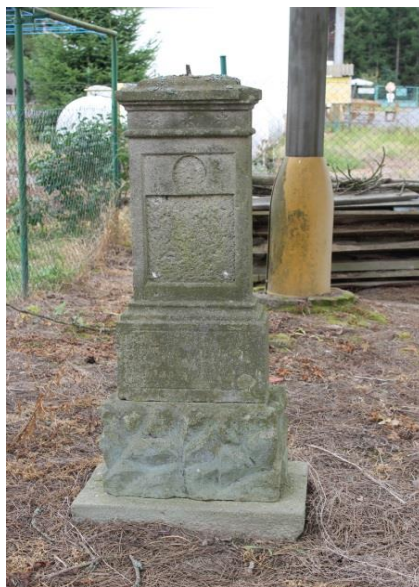
Foto č. 7.4.15 (zdroj autor)

Pomník stojí za plotem uvnitř rekreačního areálu střediska Melchiorova huť, kam byl přemístěn z nedaleké lokality Lesní domky. Pomník byl v původní poloze vyznačen v mapě ZM 1:10 000 z roku 1978. Kamenný podstavec kříže sestává ze tří částí. Tvoří ho obdélníková deska o rozměrech 5 x 70 x 45 cm. Na ní stojí kvádrový sokl (33 x 54 x 26 cm) s nepravidelným žlábkováním. Hlavní část tvoří kvádrový sloupek o výšce 102 cm na čelní a boční straně ořímsovány. Na čelní straně je nečitelný čtyřřádkový nápis a uprostřed je mělká nika (35 x 13 cm). Nad ní je oválný medailon, kde býval portrét padlého vojáka. Pomník je ukončen širší římsou (41,5 x 16 cm) v jejímž středu je otvor pro zasazení kříže (BUKAČOVÁ, FÁK, 2011).

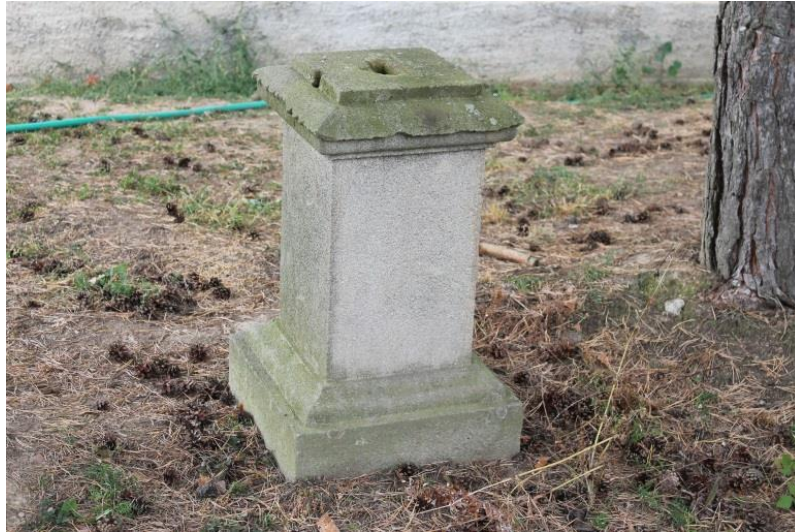
*Foto č. 7.4.16 (zdroj autor)*

Kříž stojí za plotem uvnitř rekreačního areálu střediska Melchiorova huť u bývalé hájovny. Není uváděn na žádných mapách. Jedná se o podstavec kříže, který byl na toto místo nejspíš přemístěn. Nemá žádnou podkladovou desku. Pískovcový hranolovitý sokl od kříže má výšku 69 cm. Od širší spodní části se dvěma stupni zužuje ke středu (29 x 29 cm). Na čelní straně je opatřen obdélníkovým rámečkem a je ukončen širší římsou o rozměrech 40 x 40 cm (BUKAČOVÁ, FÁK, 2011). Kříž stojí v těsné blízkosti pomníku od lesních domků.

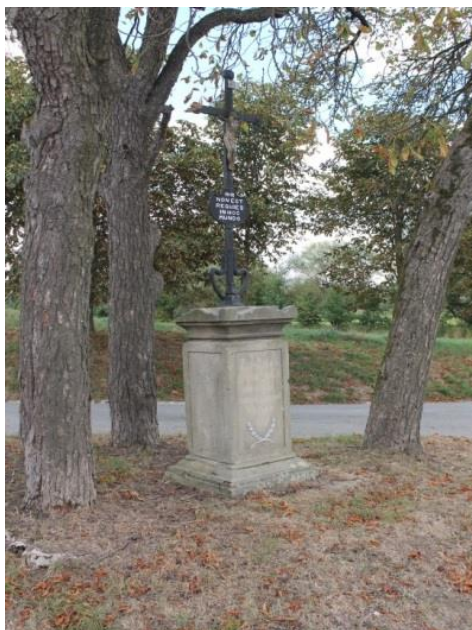
Foto č. 7.5.1 (zdroj autor)

Na vrcholku soklu je litinový kříž o výšce 194 cm, rozpětí ramen 55 cm a šířce ramene 6 cm. U paty kříže je motiv lyry, ramena jsou v ploše příčně žlábkovaná, na jejich koncích je reliéf růžice, na horním rameni torzo destičky s nápisem „(I)NRI“ a na spodním: „19 A/D 98 // NON EST // REQUIES // IN HOC // MUNDO“ (Není spočinutí v tomto světě). Na kříži je osazen korpus Ukřižovaného v tradičním provedení (BUKAČOVÁ, FÁK, 2011).

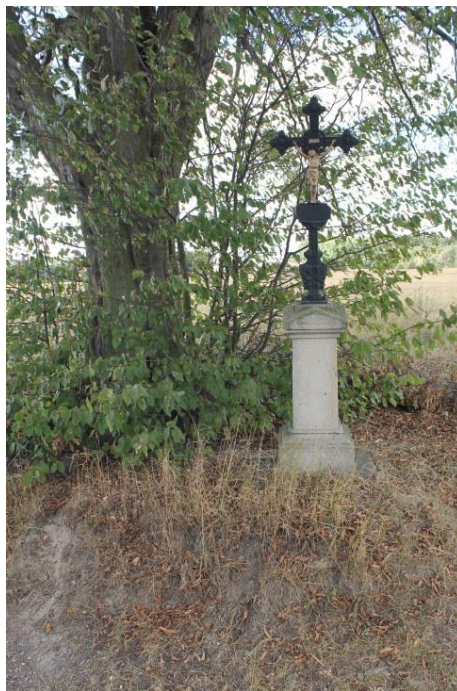
Foto č. 7.5.2 (zdroj autor)

s vyžlabenými rohy, v koncích ramen reliéfní hlavičky andílků, v křížení ramen kruhový terč s nápisem „INRI“ a na kříži je osazen korpus Ukřižovaného v tradičním provedení, který je natřený zlatou barvou (BUKAČOVÁ, FÁK, 2011).

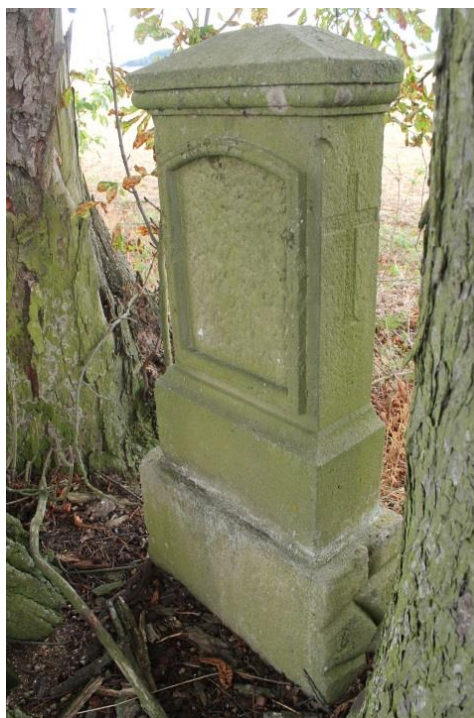
*Foto č. 7.5.3 (zdroj autor)*

Kříž stojí zhruba 800 metrů severně od obce, při levé straně polní cesty do Číhané mezi dvěma vzrostlými kaštany. Kříž je zakreslen v mapě ZM 1:10 000 z roku 1978 a v turistické mapě edice KČT č. 31 (Plzeňsko). Vzhledem k charakteru památky se může jednat také o pomník padlému v 1. světové válce.

rozměrech 49 x 63 x 26 cm členěný na všech čtyřech stranách žlábkováním. Na něm je postaven kvádrový sloupek, který je na čelní a bočních stranách odstupňovaný a ořímsováný a má výšku 91 cm. Od širší základny (50 x 20 cm) se zužuje ke střední části (42 x 16 cm) opatřené na čelní straně obdélnou nikou, v níž byla původně vsazena destička s nápisem. Do levého boku sloupku je vytesaný kříž. Podstavec je ukončen širší římsou (49 x 19 cm) a jehlancovou stříškou. Ještě zhruba před pěti lety byl do vrcholku podstavce vsazen malý dřevěný křížek, který dnes však již chybí (BUKAČOVÁ, FÁK, 2011).

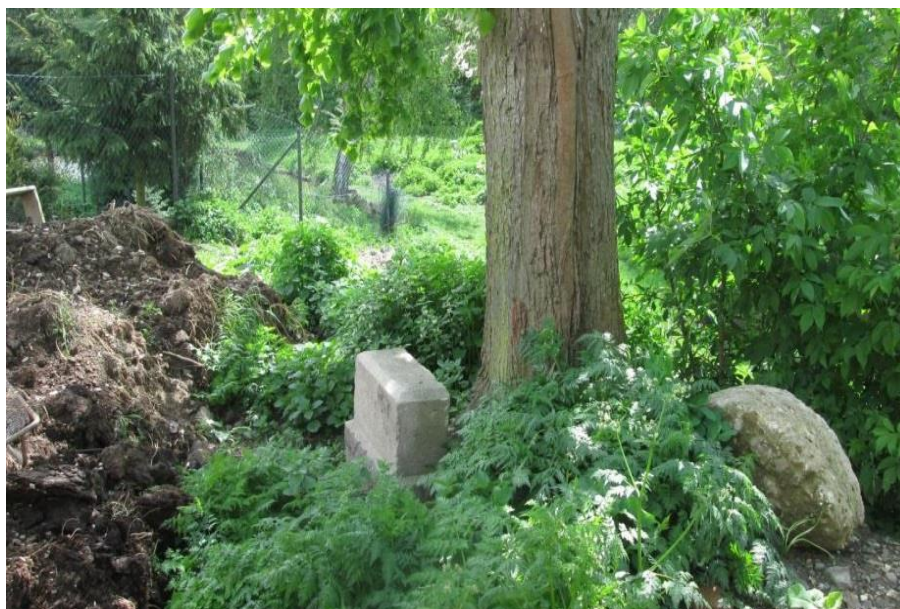
Foto č. 7.5.4 (zdroj autor)

Torzo podstavce stávalo ještě před čtyřmi lety na severním okraji obce v poli, severně od silnice do Skupče. Dnes stojí v centru obce pod vzrostlou lípou na hrázi největšího z obecních rybníčků. Tato památka je uváděna až na nejnovějších digitálních mapách. Jedná se o pískovcový podstavec tvaru kvádru o rozměrech 53 x 63 x 26 cm. Na čelní straně se zbytky porcelánového prvku (BUKAČOVÁ, FÁK, 2011). Podstavec nemá základovou desku a stojí přímo na zemi. Je zarostlý vegetací a vedle něho je navážka hlíny.
