**MAPOVÁNÍ DROBNÉ SAKRÁLNÍ ARCHITEKTURY NA  
SEVERNÍM PLZEŇSKU**

**DIPLOMOVÁ PRÁCE**

**Mapování drobné sakrální architektury na severním Plzeňsku**

**Mapping small sacred architecture in the northern Pilsen region**

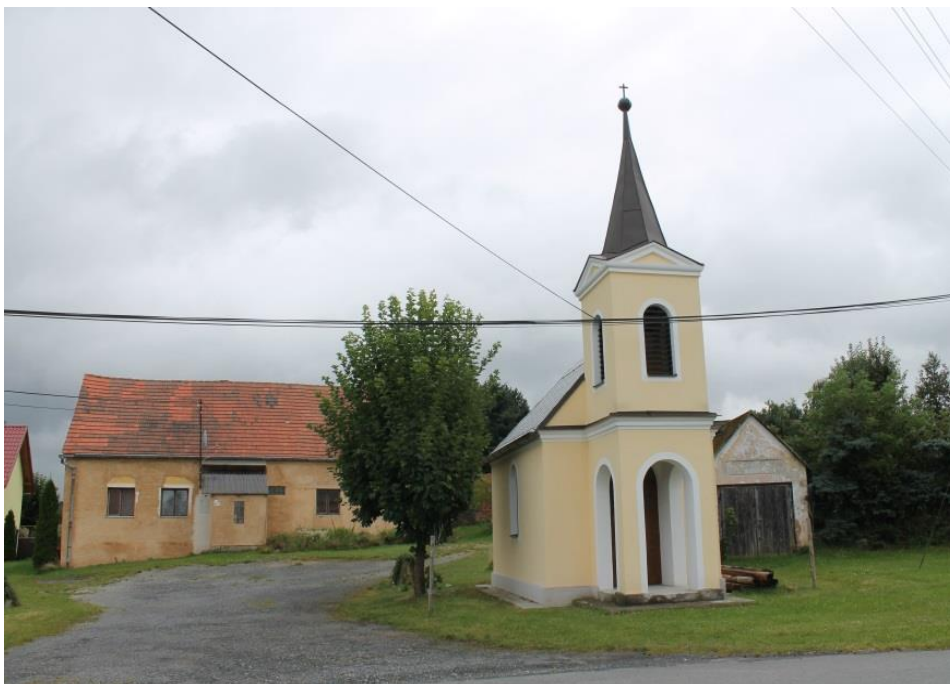
Foto č. 7.6.1 (zdroj autor)

Typ objektu	Kaple s vnitřním prostorem
Datum vzniku	První polovina 19. století
Č. rejstříku ÚSKP ČR	Objekt není kulturní památkou
Souřadnice GPS	49° 53' 29.9" N, 13° 03' 29.6" E
Parcelní číslo	1125/1
Stav památky	Výborný

Kaple má obdélníkový půdorys o rozměrech 377 x 580 cm s polygonálním závěrem (57 cm) a otevřenou předsíní pod zvonici (180 x 187 cm). Stěny kaple jsou omítnuté a natřené oranžovou a bílou barvou. Na čelní straně je prolomen obdélný, polokruhem ukončený, vchod krytý dřevěnými dvoukřídlými dveřmi s nadsvětlíkem. Na bocích je po jednom obdélném polokruhově ukončeném okně v dřevěném rámu. Kaple je kryta valbovou střechou s eternitovými šablonami, nad nižším závěrem je plech, nad předsíní probíhá římsa a nad ní se zvedá hranolová věž se třemi okny se žaluziemi, ukončená trojúhelnými římsami, opatřená jehlancovou střechou pobitou plechem a vrcholící makovicí s křížem. Ve věži je zavěšen zvon. Kaple je sklenuta valenou klenbou s vítězným obloukem, na podlaze jsou položeny dlaždice. Na hlavním oltáři stojí socha Panny Marie Lourdské a menší soška sv. Antonína. Na stěnách jsou barbotiskové obrazy, podél stěn lavice a je zde vsazena deska na paměť padlých v 1. světové (BUKAČOVÁ, FÁK, 2010). Kaple prošla v nedávné době rekonstrukcí.

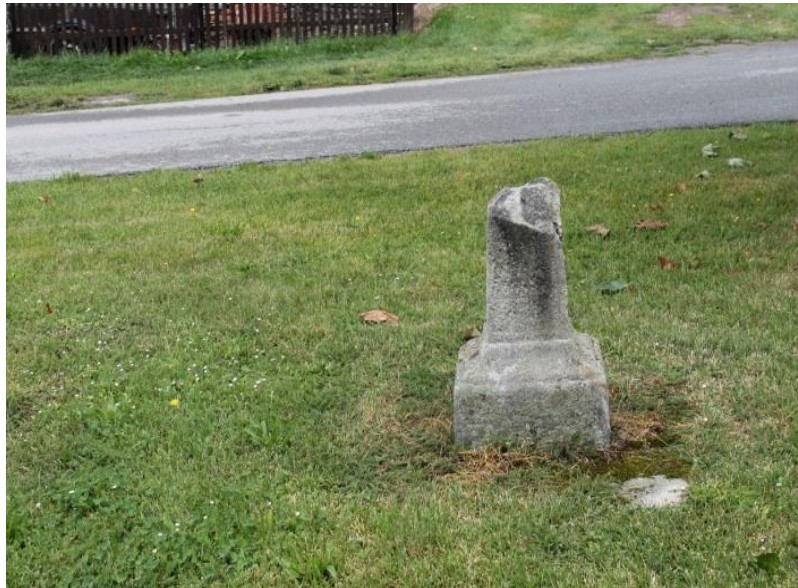
*Foto č. 7.6.2 (zdroj autor)*

Torzo podstavce kříže stojí v severní části návsi. Kříž není nikde v mapách uváděn, ale je z části patrný na pohlednici obce z roku 1929. Torzo se skládá ze dvou částí. Podstavec tvoří obdélná deska o půdorysných rozměrech 95 x 80 cm a na ní stojící torzo kvádrového sloupku o výšce 69 cm. Od výrazně širší základny (44 x 40 cm) se jedním stupněm zužuje do střední části o rozměrech 23 x 23 cm. V horní části jsou sloupek odlomen (BUKAČOVÁ, FÁK, 2010).

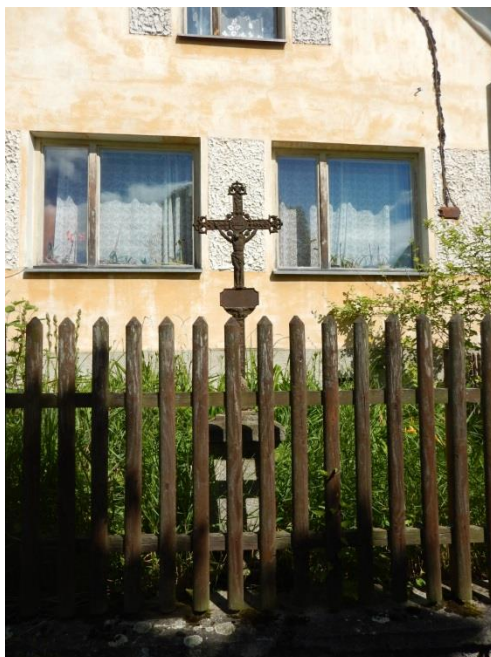
Foto č. 7.7.1 (zdroj autor)

kříži je osazen korpus Ukřižovaného Krista (BUKAČOVÁ, FÁK, 2010).

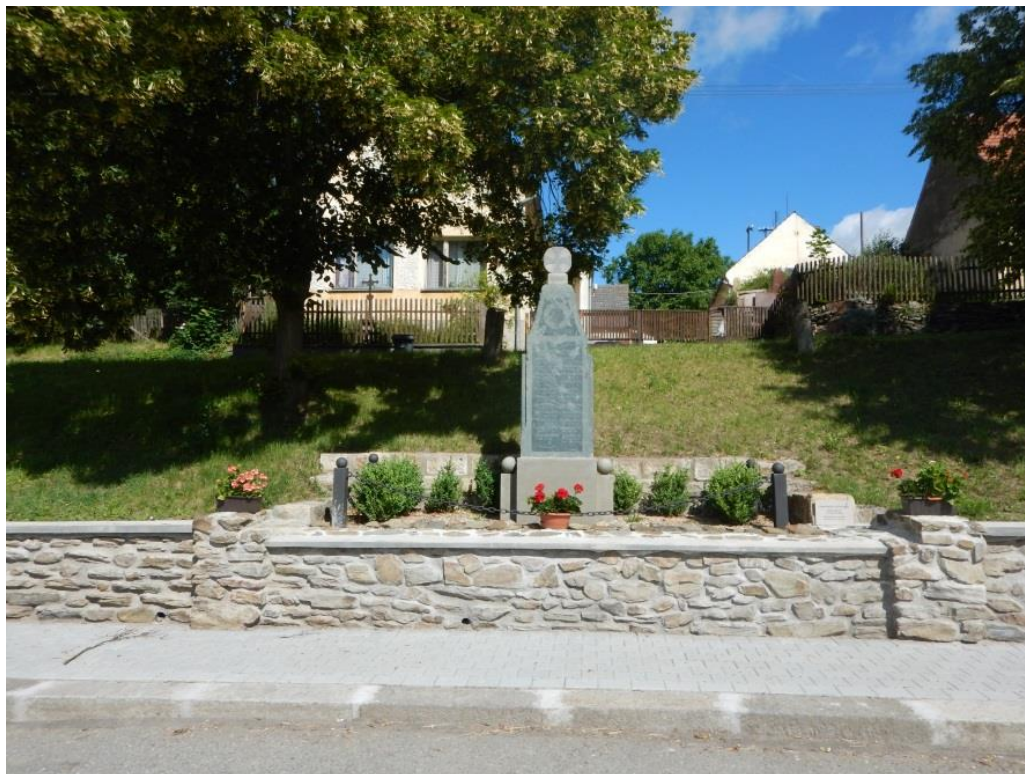
*Foto č. 7.7.2 (zdroj autor)*

nazýval „raketa“ a byl odstraněn někdy v roce 1989 nebo 1990. Kolem pomníku je na čtyřech sloupcích upevněn řetěz a okolí je vysypáno kamínky, do nichž jsou zasazené do tří stran keře. Nalevo od pomníku je malá destička s názvem památky. Na destičce je též uvedeno datum rekonstrukce a odkaz na násilné odstranění pomníku v 50. letech 20. století. Rozměry pomníku nebyly z pietních důvodů zjišťovány.

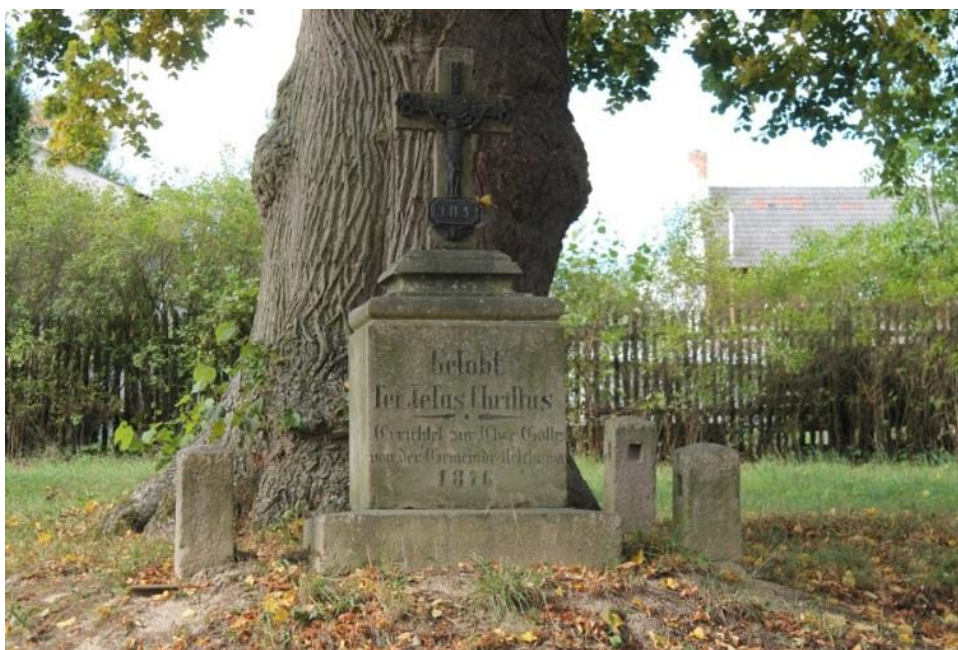
Foto č. 7.8.1 (zdroj autor)

Nad ním na čelní a bočních stranách probíhá mělký žlábek. Směrem vzhůru se podstavec zužuje do rozměru (45 x 33 cm) a je ukončen jednoduchou římsou. Latinský kříž o výšce 71 cm, rozpětí ramen 40 cm je tvořený sloupkem o průřezu 12 x 8 cm z umělého kamene a na něm je připevněno torzo litinového kříže s korpusem Ukřižovaného v tradičním provedení a s destičkou s nápisem „I. H. S.“, což je zkratka jména Ježíš (BUKAČOVÁ, FÁK, 2010).

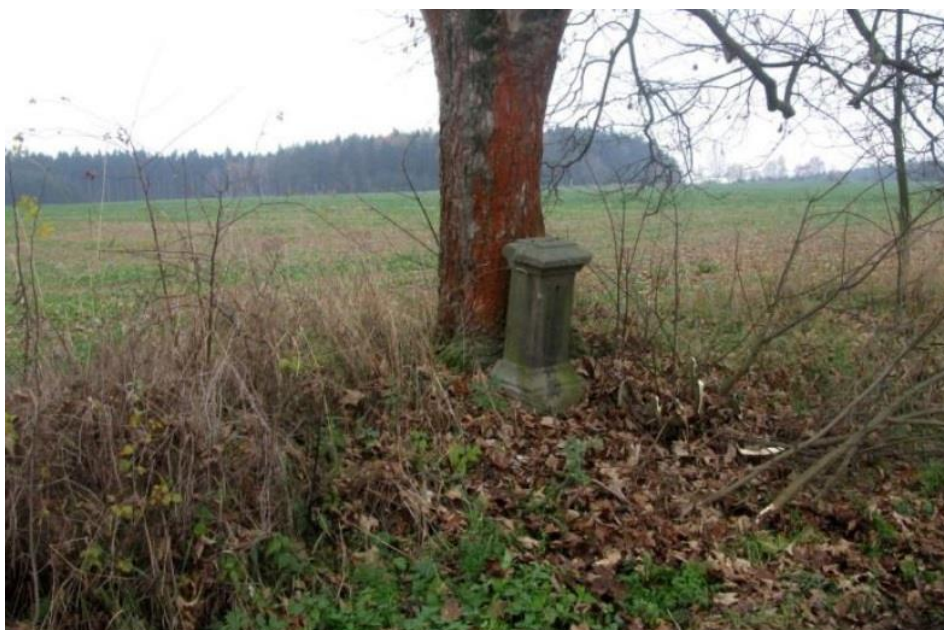
Foto č. 7.8.2 (zdroj autor)

Kříž stojí zhruba 500 metrů jižně od obce při pravé straně cesty do Skupče. Je zakreslen ve druhém a třetím vojenském mapování. Pískovcový podstavec od kříže sestává z kvádrového sloupku o výšce 86 cm. Sloupek je po celém obvodu odstupňovaný a ořímsovaný, od širší základny (46 x 40 cm) se třemi stupni zužuje do středu (26 x 21 cm), na němž je torzo železného ramene nesoucího lampu (osvětlení). Nahoře je ukončen širší římsou (39 x 36 cm) a je v něm patrný otvor pro vsazení kříže (BUKAČOVÁ, FÁK, 2010).

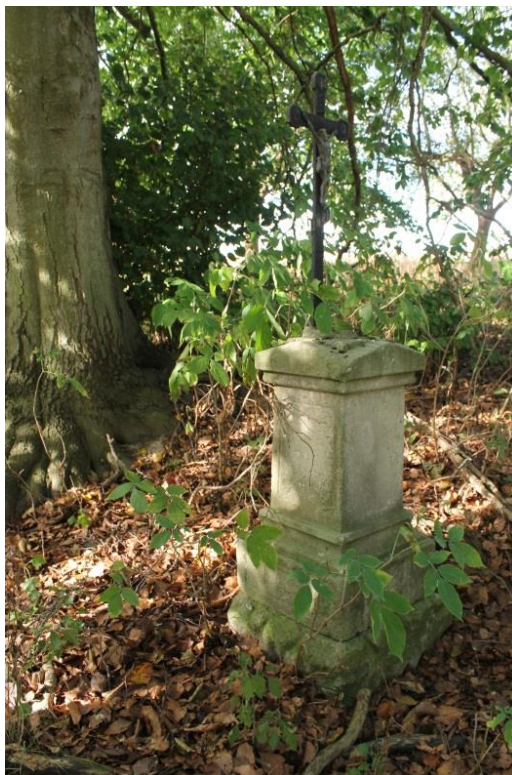
Foto č. 7.8.3 (zdroj autor)

Terčový kříž o výšce 72 cm, rozpětím ramen 28 cm a šířce ramene 4 cm je litinový, na spodním rameni je doplněn destičkou s nápisem „INRI“ a je na něm osazen korpus Ukřižovaného Krista v tradičním provedení. Kříž na sokl byl osazen nově majiteli přilehlé chalupy (BUKAČOVÁ, FÁK, 2010).

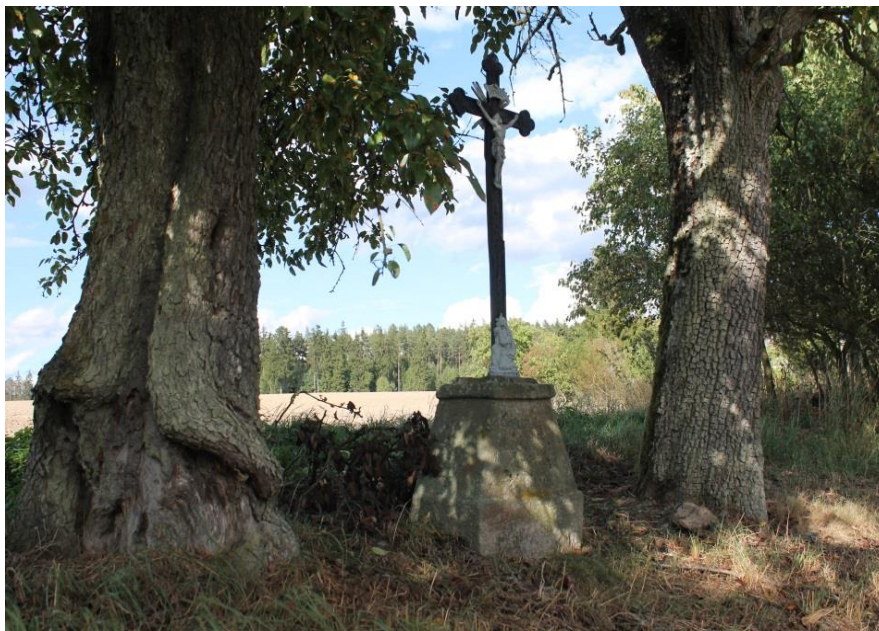
*Foto č. 7.8.4 (zdroj autor)*

Samotný litinový kříž má výšku 114 cm, rozpětí ramen 43,5 cm a šířku ramen 5 cm. Ramena jsou v ploše zdobena vegetabilním ornamentem a v koncích růžicemi, u paty kříže je reliéf Máří Magdalény a v křížení ramen jsou paprsky. Na kříži je osazen korpus Ukřižovaného Krista v tradičním provedení, na horním rameni je destička s nápisem: „INRI“ (BUKAČOVÁ, FÁK, 2010).

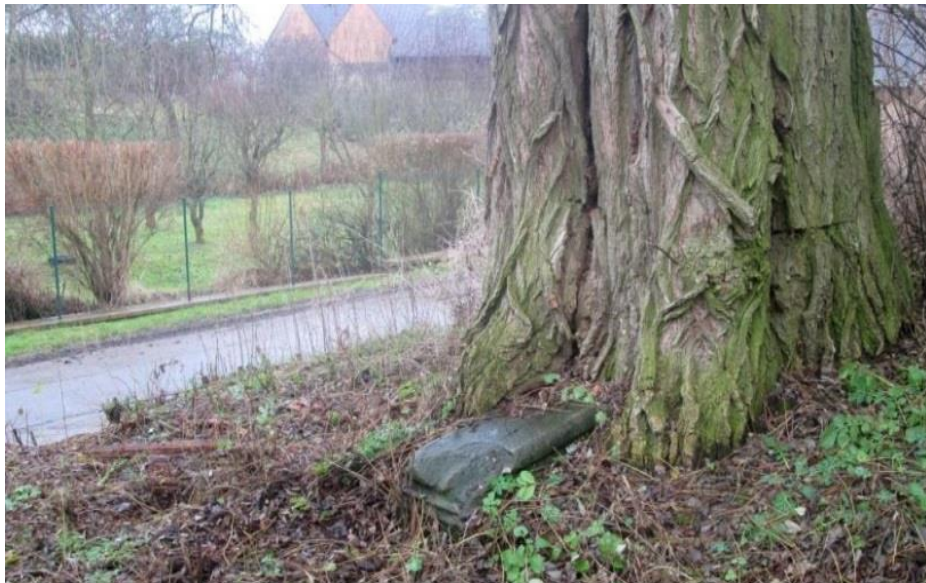
*Foto č. 7.9.1 (zdroj autor)*

Torzo kříže stojí v centru obce, nad hlavní komunikací. Torzo je zarostlé trnám a je vrstlé do stromu. Kříž není v mapách uváděn. Kříž byl zřejmě v 50. letech 20. století povalen a část jeho podstavce od té doby částečně pohltil kmen mohutné lípy. Torzo kvádrového podstavce od kříže má rozměry 30 x 53 x 30 cm.

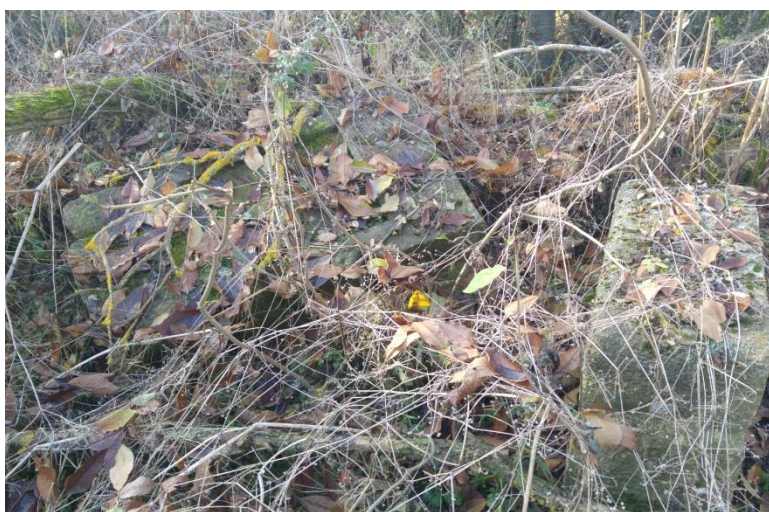
Foto č. 7.9.2 (zdroj autor)

Památka je jako kříž vyznačena až v mapě ZM 1:10 000 z roku 1978 a v turistické mapě edice KČT č. 31 (Plzeňsko). Podle jejího tvaru se zřejmě jedná o pomník padlému v 1. světové válce postavený u pole, které patřilo buď padlému, nebo jeho rodině. Pomník je velmi těžko přístupný. Je umístěn při původní cestě do Blažimi a dnes je zarostlý hložími travou a jinými náletovými dřevinami a trávami. V letních měsících je zcela nepřístupný.

Torzo pískovcového pomníku sestávající ze dvou částí. Podstavec tvoří kvádr o rozměrech 45 x 56 x 24 cm na čelní straně opatřený mělkou prázdnou nikou a na bocích zaoblenými horními hranami. Další částí je kvádrová stéla o výšce 80 cm, mírně se zužující od základny (47 x 20 cm) k horní hraně (42 x 18 cm), na čelní straně rovněž opatřená mělkou nikou, v níž byla nápisová deska.

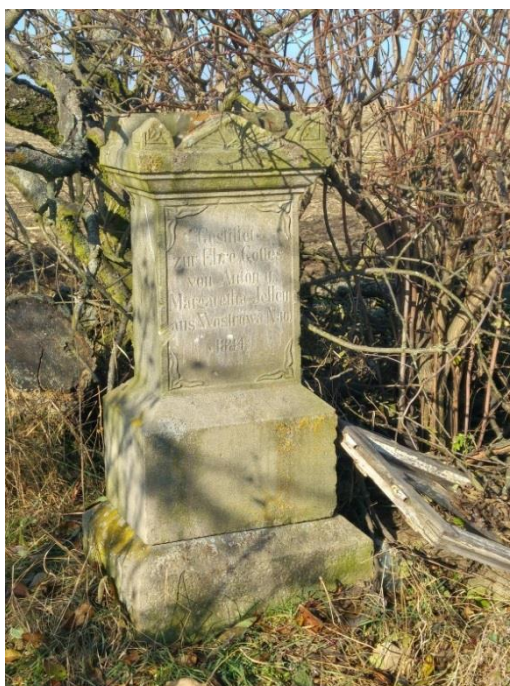
Foto č. 7.9.3 (zdroj autor)

Podstavec je ukončen širší římsou (45 x 32,5 cm) tvarovanou na všech stranách do trojúhelníku s paprscitým reliéfem a v nárožích s akroterii (BUKAČOVÁ, FÁK, 2010). Kříž je zarostlý vegetací, je vedle něj umístěn malý posed na pozorování zvěře a vedle kříže se začínají hromadit odpadky.

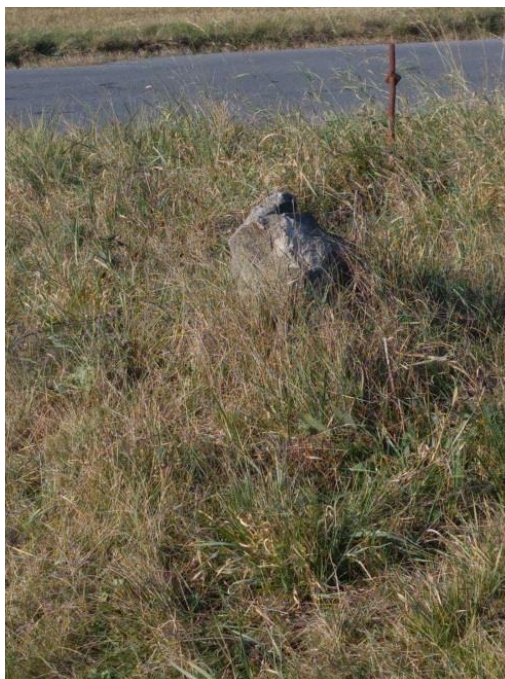
Foto č. 7.9.4 (zdroj autor)

Torzo kříže se nachází asi 1 km západně od obce, na rozcestí silnic do Krsů a Konstantinových Lázní. Kříž je zakreslen jako dřevěný již v prvním a druhém vojenském mapování, ve stabilním katastru, a pak až v mapě ZM 1:10 000 list z roku 1978. Torzo kříže tvoří zbytek desky z velké části zahrabané v zemi a zbytku pískovcového sloupku (58 x 18 x 18 cm). Torzo zarůstá travou a od jara do podzimu není v trávě prakticky vidět.

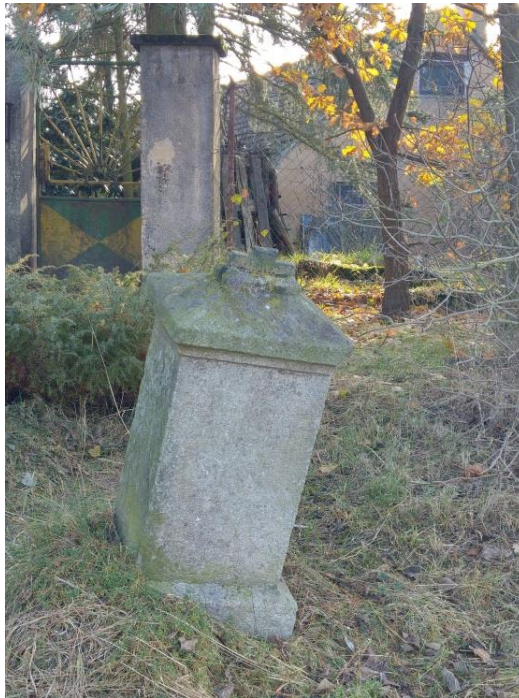
*Foto č. 7.9.5 (zdroj autor)*

Kříž stojí zhruba 300 metrů jihovýchodně od obce, u rozcestí silnic do Pláně a Krsova. Je umístěn před vstupem do samoty čp. 41. Kříž je vyznačen pouze ve třetím vojenském mapování. Pískovcový podstavec od kříže sestává z jednoho dílu o výšce 75 cm. Podstavec je po celém obvodu odstupňovaný, od širší základny (38 x 35 cm) se zužuje ke střední části (30 x 26cm). Na té je patrný, dnes již nečitelný nápis a je ukončen širší římsou o rozměrech 36 x 32 cm (BUKAČOVÁ, FÁK, 2010).

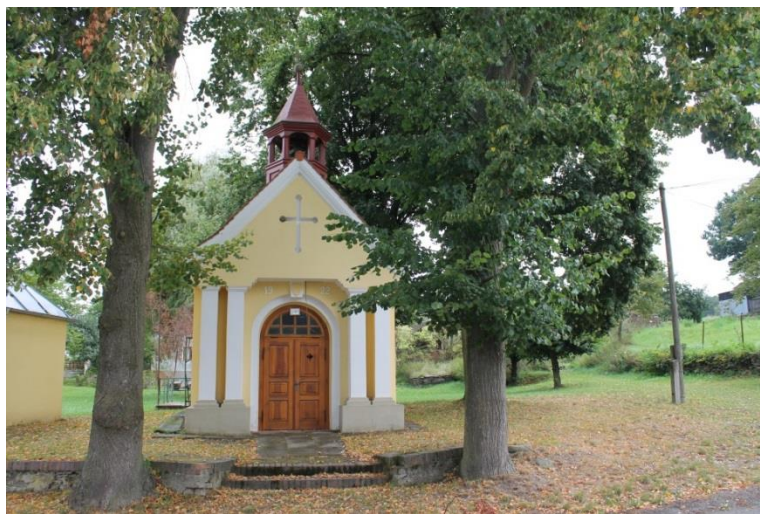
*Foto č. 7.10.1 (zdroj autor)*

Typ objektu	Kaple s vnitřním prostorem
Datum vzniku	1922
Č. rejstříku ÚSKP ČR	Objekt není kulturní památkou
Souřadnice GPS	49° 52' 26.6" N, 13° 03' 01.0" E
Parcelní číslo	33
Stav památky	Výborný

Kaple stojí v Pakoslavi na návsi. Je vyznačena pouze v mapě ZM 1:10 000 z roku 1978. Byla postavena v roce 1922, jak dokládá i nápis nade dveřmi. Podle záznamů v obecní kronice zde původně stával starý dřevěný kříž, který v roce 1866 nahradil kříž kamenný. Popud ke stavbě místní kaple je spojen s osudem zvonů, resp. zvonice, které byly povinné podle ohňového patentu Marie Terezie. Vesnický zvonek visel kdysi na větví v koruně mohutné lípy, která rostla před Hussenhofem (dvorem

V průčelí kaple jsou dva páry pilastrů a mezi nimi je prolomen obdélný polokruh ukončený vchod krytý dřevěnými dvoukřídlými kazetovými dveřmi s proskleným světlíkem. Po stranách klenáku je letopočet: „19 // 22“. Nad ním je trojúhelný štít s reliéfem kříže. Na bočních stranách je po jednom obdélném polokruhově ukončeném okně. Střecha kaple je sedlová vzadu s valbou, krytá novými taškami bobrovkami, Na jejím hřebeni je vztyčena šestiboká oplechovaná zvonice krytá jehlancovou střechou ukončenou makovicí s křížem, ve věži je zavěšen zvon (BUKAČOVÁ, FÁK, 2010). Kaple je bez stropu s průhledem do krovu, na podlaze jsou položeny dlaždice. Kaple není volně přístupná a v současné době je bez výbavy. V nedávné době prošla rekonstrukcí.

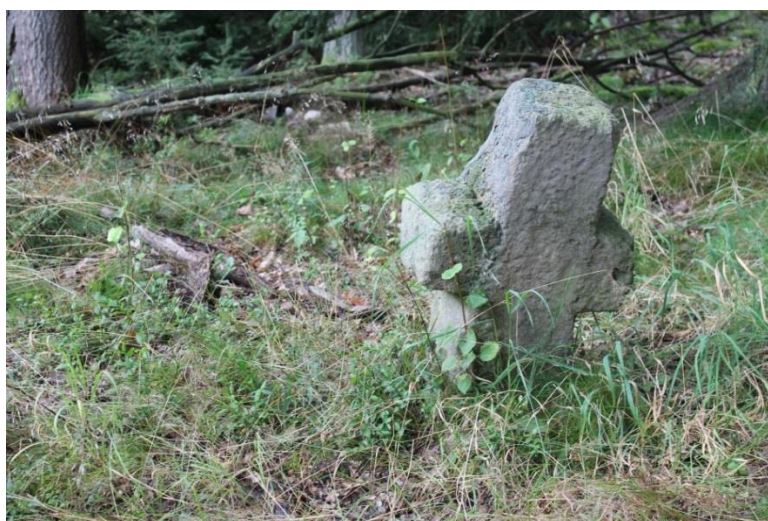
Foto č. 7.10.2 (zdroj autor)

Kamenný kříž stojící asi 1 km jihovýchodně od obce, v lese asi 300 metrů jihozápadně od bývalé hájovny a je asi nejtajemnějším objektem celého zájmového území. Tato památka není v mapách nikde uváděna. Jedná se o latinský kříž z pískovce se zaoblenými rameny a hlavou o rozměrech 70 x 43 x 27 cm. Má výšku 85 cm a rozpětí ramen 41 cm a jejich síla je 27 cm. Veškeré nápisy, či symboly, které na kříži mohly být, jsou již dávno setřelé erozí a samotný kříž je posetý důlky od eroze (tzv. voštinami). Je možné, že se jedná o smírčí kříž, jelikož v nedalekých Rozněvicích je smírčí kříž středověkého původu zapsaný jako kulturní historická památka a vypadá dosti podobně. Kříž v lesích mezi Pakoslaví a Rozněvicemi je bezesporu o velmi působivý, až magický objekt, který může dosahovat i značného stáří a podle mého názoru by měl být podroben bližšímu zkoumání odborníky a potvrdí-li se moje domněnka o jeho stáří, zapsán do seznamu kulturních historických památek (BUKAČOVÁ, FÁK, 2010).

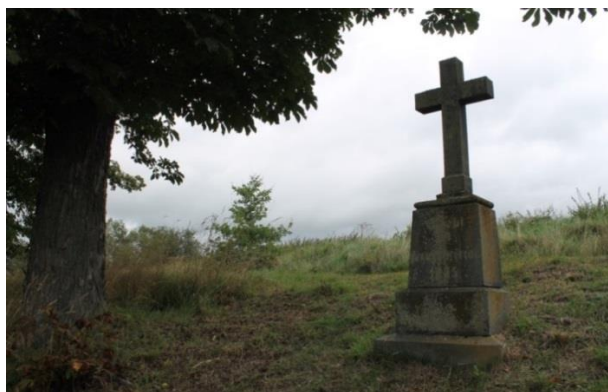
Foto č. 7.10.3 (zdroj autor)

Kříž stojí na jižním okraji intravilánu obce ve svahu na pravé straně polní cesty do Mydlovar pod vzrostlým kaštanem. Je zakreslen jen v mapě ZM 1:10 000 z roku 1978.

Hlavní část podstavce tvoří mírně konický kvádrový sloupek o výšce 65,5 cm, od širší základny (46 x 64 cm) se zužující k horní hraně (45 x 30 cm) opatřené mělkým žlábkem. Na čelní straně je nápis: „Gelobt// sei// Jesus Christus //1905“ (Chvála Ježíše Krista). Latinský pískovcový kříž na vrcholu podstavce má výšku 100 cm rozpětí ramen 55 cm a je tvořen sloupkem o průřezu 13 x 12 cm (BUKAČOVÁ, FÁK, 2010).

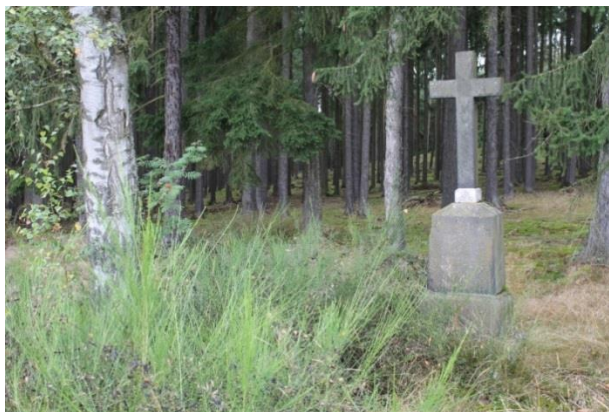
Foto č. 7.10.4 (zdroj autor)

Pískovcový kříž na pískovcovém podstavci se stávajícím ze čtyř částí. Podstavec tvoří obdélná deska o rozměrech 19 x 81 x 49,5cm. Na ní stojí, na čelní a bočních stranách nahoře odstupňovaný kvádr o rozměrech 30 x 61 x 39,5 cm. Hlavní část tvoří kvádrový sloupek (64 x 49,5 x 33,5cm) na čelní straně opatřený nápisem: „[Zur] Ehre Gottes // Adolf u. Anna // Lager // aus Pokeslav // 1909" a v horní části ukončený zkosenými horními a předními svislými hranami. Na něm je soklík pod křížem o rozměrech 10 x 16 x 15 cm. Samotný kříž má výšku 99 cm, rozpětí ramen 52 cm a je tvořen sloupkem o průřezu 13 x 11,5 cm (BUKAČOVÁ, FÁK, 2010).

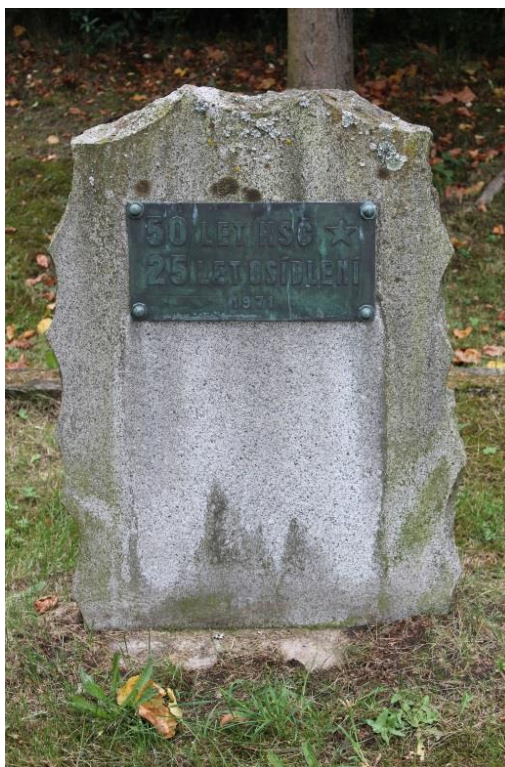
Foto č. 7.10.5 (zdroj autor)

Pomník stojí na návsi a je uváděn až v nejnovějších internetových mapách. Byl postaven místními občany na popud tehdejší místní organizace KSČ a odhalen 5. září 1971. Je vysekaný z jednoho kusu kamene o rozměrech 97 x 71 x 12 cm, na čelní straně ohlazeného a opatřeného kovovou obdélnou deskou (20 x 42 cm) s nápisem: „50 LET KSČ ★ // 25 LET OSÍDLENÍ// 1971 (BUKAČOVÁ, FÁK, 2010). Pomník stojí na malé vyvýšenině, ke které vede 6 schodů a prostor u pomníku je vymezen cihlami. V současné době roste napravo od pomníku keř rudých růží.

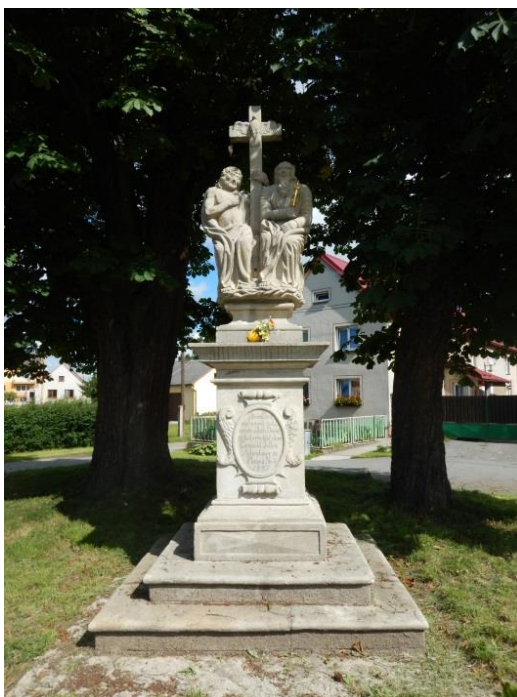
*Foto č. 7.11.1 (zdroj autor)*

V jeho horní části probíhá po celém obvodu lišta (BUKAČOVÁ, FÁK, 2010). Sloupek kryje odstupňovaná deska (12 x 94,5 x 89 cm) a na ní je menší podstavec pod sochou tvaru kuželky o celkové výšce 34 cm, od spodní širší části (61 x 55 cm) vyžlabené ke středu (39 x 34 cm) a rozšířené k hornímu okraji (51 x 45 cm). Sousoší o celkové výšce 165 cm tvoří latinský kříž, na němž je v křížení ramen reliéf holubice – Ducha svatého a po jeho stranách dvě pískovcové sochy sedící na zeměkouli představující Boha Otce – muž s plnovousem s rukama složenýma v klíně a Krista - muž s mírně nachýlenou hlavou objímající levou rukou kříž a pravou položenou na prsou. Památka byla zapsána do seznamu kulturních památek v roce 1958 (PAMATKOVYKATALOG.CZ, 2016. [online]. cit. [11.11.2016]). Památka byla v nedávné době restaurována.

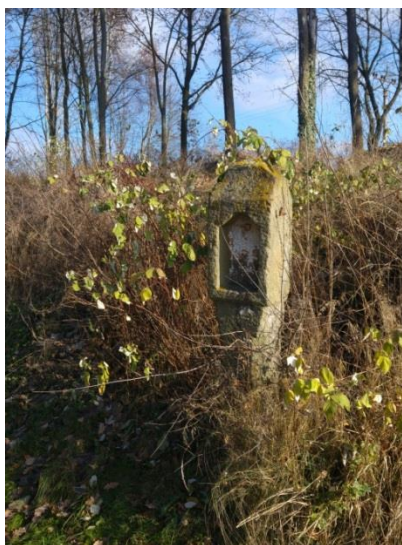
Foto č. 7.11.2 (zdroj autor)

Památka je zarostlá vegetací a porostlá lišejníky. Vzhledem k faktu že se jedná o kulturní památku, měla by být vegetace odstraněna a památka ošetřena proti erozi.

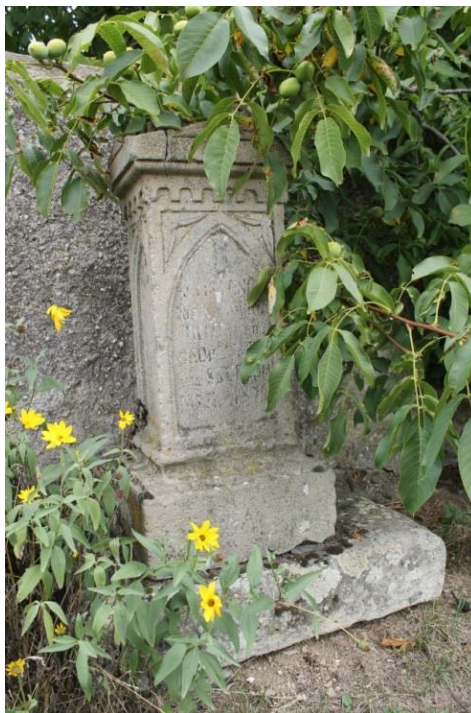
Foto č. 7.12.1 (zdroj autor)

Tento kříž není na mapách uváděn. Pískovcový podstavec od kříže sestávající ze dvou částí. Podstavce tvoří obdélná deska o rozměrech 19 x 93 x 70 cm. Na něm stojí kvádrový, po celém obvodu ořímsovaný a odstupňovaný sloupek o výšce 100 cm. Od širší základny o rozměrech 46,5 x 39 cm se zužuje ke střední části (33 x 25 cm) opatřené na čelní a bočních stranách obdélným polem ukončeným hrotitým obloukem, na čelní straně ještě doplněným nápisem: „STIFTUNG//von KAROLINA//... UND // GEORG TURBA // AUS SKUPTSCH// NO ... 1874“. (Nákladem Karoliny...a Georga Turba ze Skupče čísla ...1874). Podstavec je ukončen širší římsou (41,5 x 34 cm), pod níž probíhá zubořez (BUKAČOVÁ, FÁK, 2010).

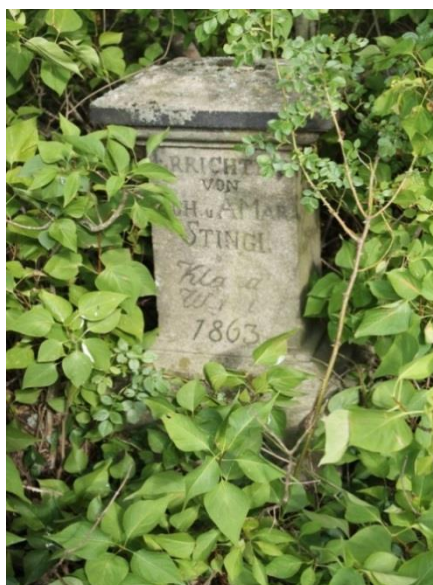
Foto č. 7.12.2 (zdroj autor)

Pískovcový podstavec od kříže o celkové výšce 80 cm je po celém obvodu odstupňovaný a ořímsováný. Od základny (44 x 38,5 cm) se třemi stupni zužuje do střední části (26 x 20 cm) na jejíž čelní straně je nápis: „ERRICHTET // VON // JOH. U A MAR // STINGL // (und) // KLARA // WEIDE // 1863“. Podstavec je ukončen širší římsou (40 x 35 cm) staženou železným páskem (BUKAČOVÁ, FÁK, 2010). I přesto, že ke kříži je blíže jak z obce Číhaná, tak Něšova, je stále v katastru Skupeče. Kříž je silně zarostlý vegetací a v letních měsících se k němu téměř nelze dostat.

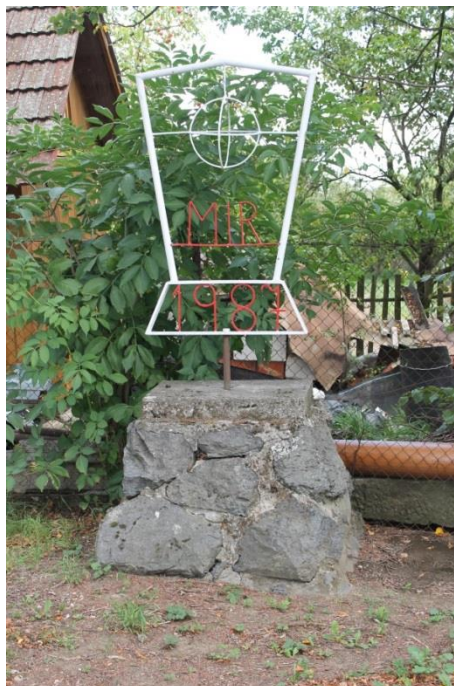
Foto č. 7.12.3 (zdroj autor)

Vzhledem k tomu, že se tento typ „umění“ po roce 1989 často odstraňoval, jedná se v tomto případě o poměrně unikátního kousek. Kovová konstrukce na podstavci tvaru komolého jehlanu o rozměrech 82 x 140 x 110 cm (vrchol 75 x 52 cm) stojí na zděných kamenech. Kovová plastika je svařena, z trubek a to včetně nápisů. Má celkovou výšku 123 cm a šířku 79 cm. Její spodní část tvoří lichoběžník, ve kterém je letopočet 1987 a horní část má tvar pětiúhelníku, v němž je zavěšena „zeměkoule“ a pod ní nápis „MÍR“ (BUKAČOVÁ, FÁK, 2010).

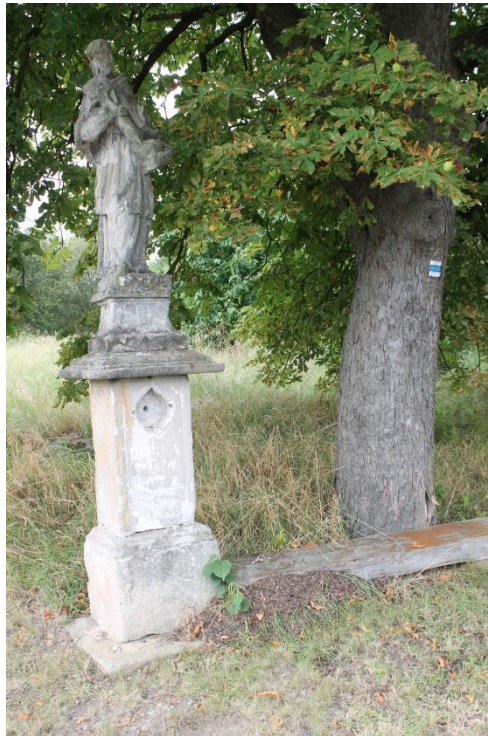
*Foto č. 7.13.1 (zdroj autor)*

Socha je na pískovcovém podstavci sestávajícím z pěti dílů. Podstavec tvoří téměř čtvercová deska o rozměrech 88 x 90 cm zapuštěná v současné době v okolním terénu. Na ní stojí jednoduchý kvádrový sokl (44 x 59 x 51 cm) a na něm deska (9 x 58 x 50 cm). Hlavní částí je hranolový sloupek (84 x 43 x 41 cm), na čelní straně opatřený téměř nečitelným nápisem: „ZUR ...“ (česky „k nebo ke“) a nad ním je kruhový otvor. Podstavec ukončuje výrazně širší deska (12 x 73 x 69 cm) a na ní postavený nízký hranol jako sokl pod vlastní sochou (33 x 40 x 44 cm). Socha světce v tradičním ikonografickém podání, s výrazně poškozeným povrchem má výšku 140 cm. (BUKAČOVÁ, FÁK, 2010).

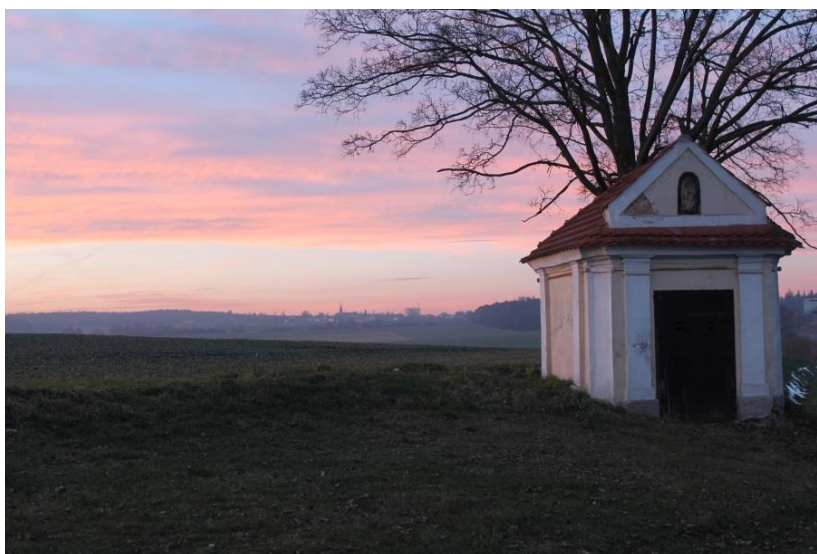
Foto č. 7.14.1 (zdroj autor)

Podle soupis památek okresu Plasy se jedná o kapličku s tupými sloupkovitými rohy s taškovou střechou, cihlovou podlahou. Je zde také zmíněna jako kaple z 18. století s nevýznamným zařízením. Kaple má čtvercový půdorys 307 x 399 cm má obdélným vchod s dřevěnými jednokřídlými dveřmi a nad jejím průčelím je zřízen drobný trojúhelný štítek s obdélnou polokruhem ukončenou nikou, v níž je vsazena soška panny Marie s dítětem. Interiér je zaklenut křížovou klenbou a je bez výbavy. Stěny kaple jsou omítnuté, natřené žlutou barvou a vystupující prvky jsou bílé. Střecha je krytá taškami (BUKAČOVÁ, FÁK, 2011).

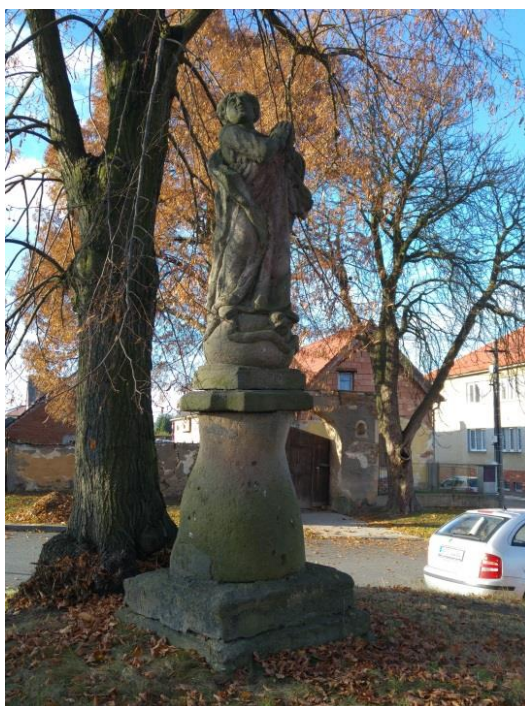
Foto č. 7.14.2 (zdroj autor)

Pískovcová socha Panny Marie - Immaculaty na pískovcovém podstavci sestávajícím ze čtyř částí. Podstavec tvoří dvě obdélné desky o rozměrech 15 x 95 x 94 cm a 20 x 88 x 82 cm. Na nich stojí dvojkónický podstavec o výšce 79 cm, spodním průměru 72 cm a středním 47 cm. Kryje jej jednoduchá obdélná deska (11 x 67 x 52 cm). Socha světice má výšku 155 cm (včetně podstavce) a představuje ženu s hlavou v mírném záklonu a s rukama sepjatýma před tělem stojící na zeměkouli, kterou obtáčí had (BUKAČOVÁ, FÁK, 2011).

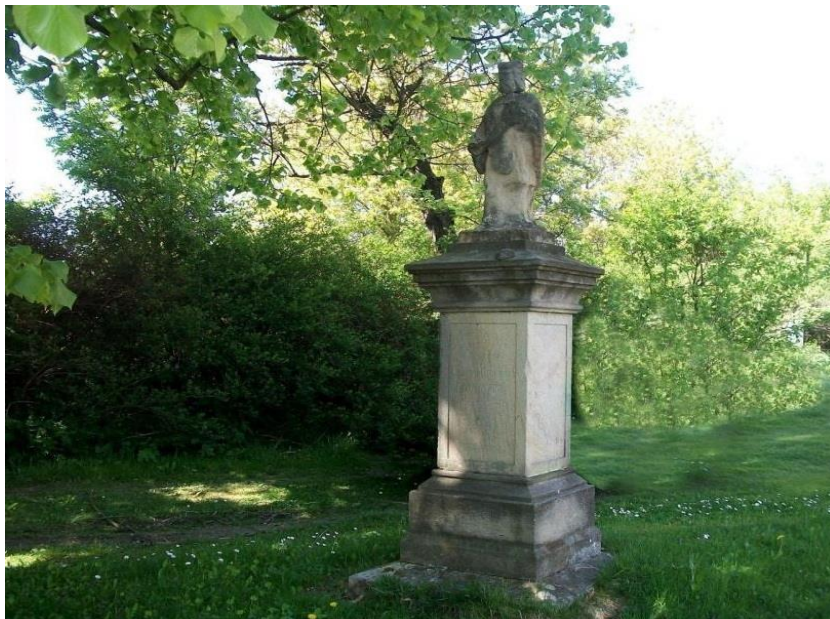
*Foto č. 7.14.3 (zdroj autor)*

Podstavec je ukončen širší (32 x 63 x 63 cm) profilovanou římsou. Socha Jana Nepomuckého je vysoká 92 cm a zobrazuje světce v tradičním ikonografickém podání s biretem na hlavě, držícího v náručí kříž. Socha je značně poškozena, atribut je již téměř nečitelný a světec sám je již špatně identifikovatelný (BUKAČOVÁ, FÁK, 2011).

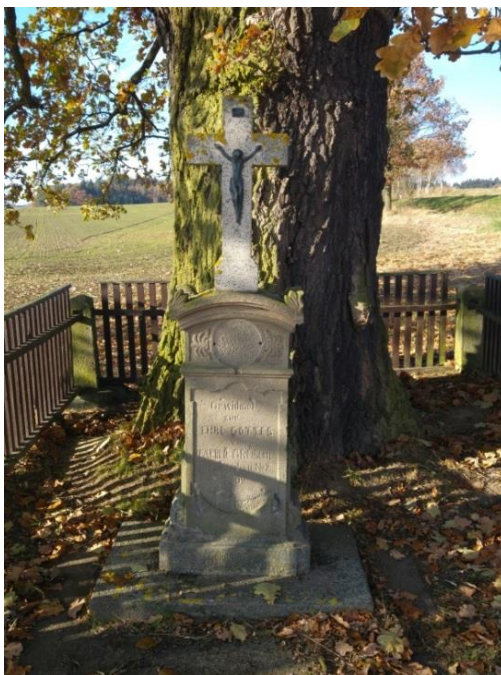
Foto č. 7.14.4 (zdroj autor)

Kříž a pískovcový podstavec sestávající ze dvou částí. Podstavec tvoří obdélná deska o rozměrech 8 x 100 x 62 cm. Na ní stojí, na čelní a bočních stranách odstupňovaný a ořímsováný, kvádrový sloupek o výšce 107 cm, od základny (57 x 23 cm) s nápisem: „Gelobt sei // Jesus Christus" a zužující se ke střední části (38 x 18,5 cm) opatřené na čelní straně nápisem: „Gewidmet // zur // EHRE GOTTES // von // FAMILIE GROSCHL // aus Anischau No 7 // 1892". V horní části probíhá jednoduchá lišta (42 x 20 cm) a nad ní je na čelní straně prázdný kruhový medailon. Podstavec je ukončen obloukově vypnutou římsou (48 x 24 cm). Latinský kříž má výšku 65,5 cm, rozpětí ramen 34,5 cm je tvořen sloupkem o průřezu 10 x 7,5 cm z umělého kamene. Je na podstavci osazen druhotně. Je na něm litinový korpus Ukřižovaného Krista (BUKAČOVÁ, FÁK, 2011).

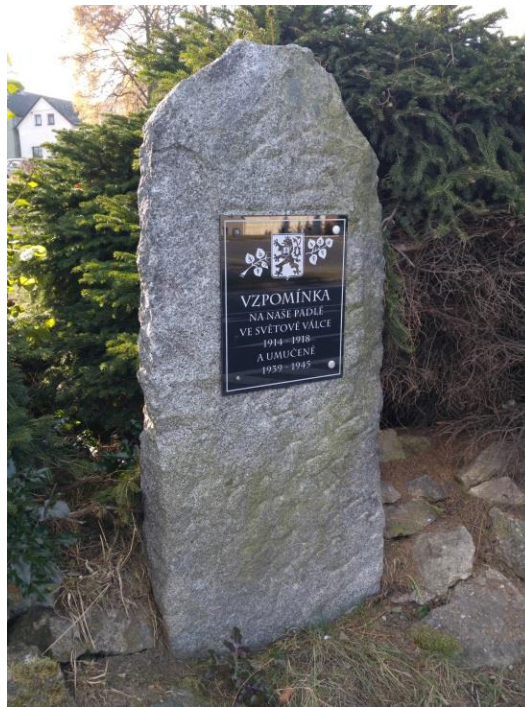
Foto č. 7.14.5 (zdroj autor)

Pomník je ze žuly a je tvořený v základu kvádřovou hrubě opracovanou stélou o rozměrech 140 x 63 x 19 cm. Na čelní straně pomníku je vsazena skleněná deska (39 x 33 cm) s nápisem: „VZPOMÍNKA // NA NAŠE PADLÉ VE SVĚTOVÉ VÁLCE // 1914 - 1918 // A UMUČENÉ // 1939 - 1945" (BUKAČOVÁ, FÁK, 2011).

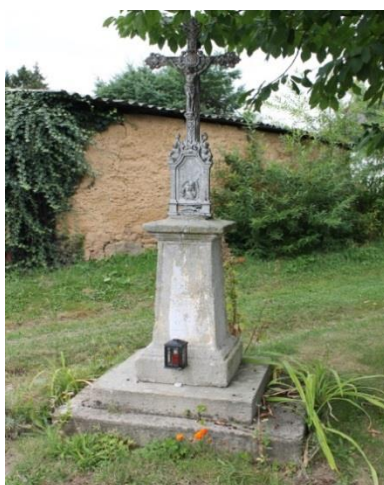
Foto č. 7.15.1 (zdroj autor)

Samotný litinový kříž o výšce 110 cm má ozdobné ukončením ramen, rozpětí ramen 47,5 cm, a šířku ramen 4,5 cm. V křížení mezi rameny probíhá věnec a nápis: „INRI". U paty kříže je kaplička s reliéfem Maří Magdalény a na stříšce kapličky po stranách dva andílci. Na kříži je korpus Ukřižovaného Krista v klasickém provedení, natřený stříbrnou barvou (BUKAČOVÁ, FÁK, 2011).

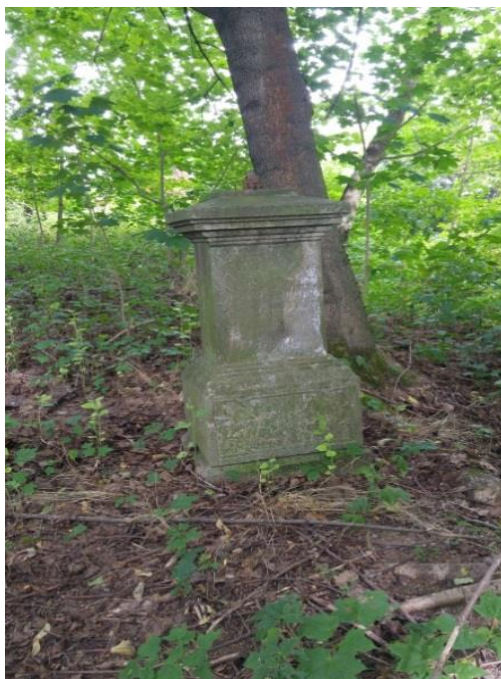
Foto č. 7.15.2 (zdroj autor)

Podstavec sestává ze dvou dílů. Tvoří ho pískovcová deska o rozměrech 16 x 58 x 45 cm. Na ní stojí kvádrový sokl z jemného pískovce po celém obvodu odstupňovaný o celkové výšce 111 cm, od základny (52,5 x 39 cm) se zužující ke středu (37 x 23 cm) opatřeném na čelní straně nápisem: „Errichtet // zur Ehre Gottes von // Theresia Holdschick // aus Woitiesin“. Bukačová a Fák popisují, že litinový kříž měl výšku 94 cm, původním rozpětí ramen 46 cm (dochováno jen jedno rameno), a šířku ramene 7 cm. Ramena byla prořezávaná, na horním rameni byl nápis: „INRI“, na spodním oválná deska lemovaná vavřínovou ratolestí a na kříži byl korpus Ukřižovaného Krista v tradičním provedení (BUKAČOVÁ, FÁK, 2011).

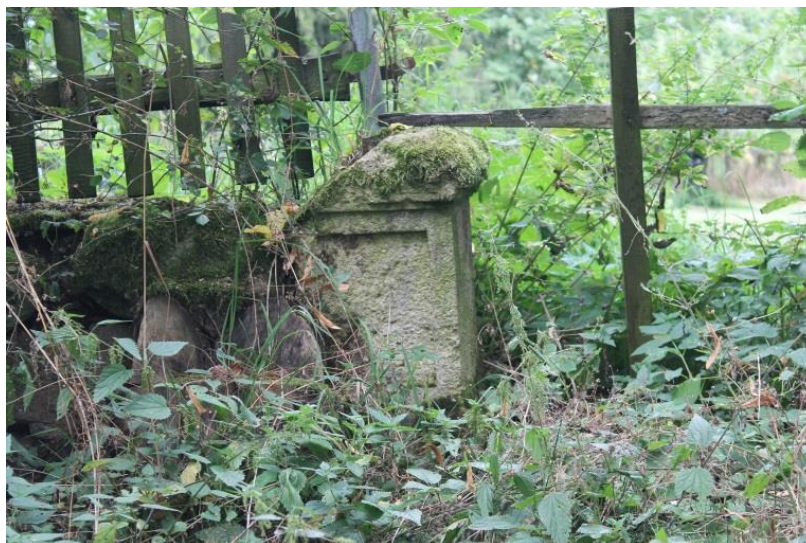
Foto č. 7.15.3 (zdroj autor)

Torzo podstavce se nachází v západní části obce, u plotu zahrady náležející k číslu nemovitosti E2. V žádných mapách není uvedeno a je možné, že sem byl objekt přesunut. Torzo pískovcového podstavce kříže má výšku 74 cm. Podstavec je na čelních a bočních stranách odstupňovaný. Je porostlý mechem a jeho římsa je zhruba v polovině šikmo odlomena.

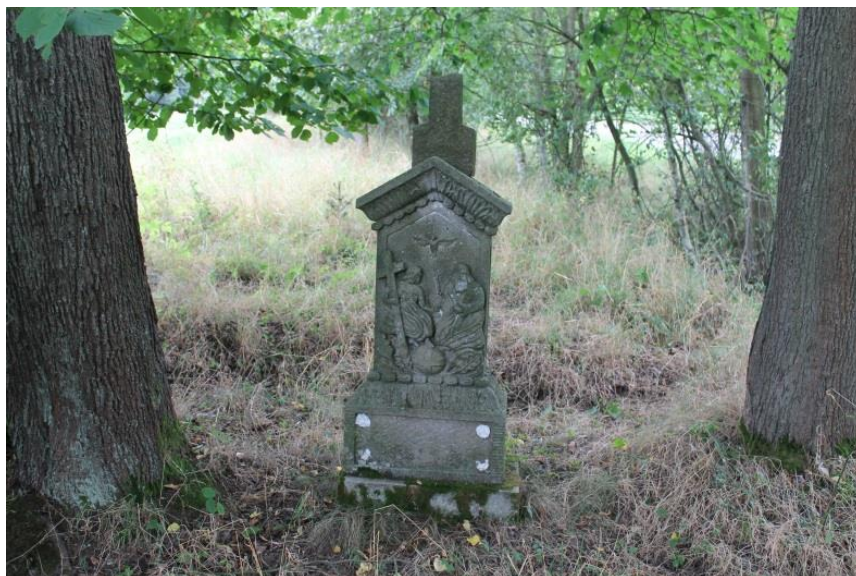
Foto č. 7.15.4 (zdroj autor)

pozitivní reliéf Nejsvětější Trojice tvořený postavou sedícího Boha Otce a Krista, který drží v pravé ruce kříž, pod nimi je zeměkoule a dubové listy, nad nimi je Duch svátý vyobrazený jako holubice. Z kříže je dochována jen spodní část ramene o výšce 34 cm a průřezu 20 x 14 cm (BUKAČOVÁ, FÁK, 2011).

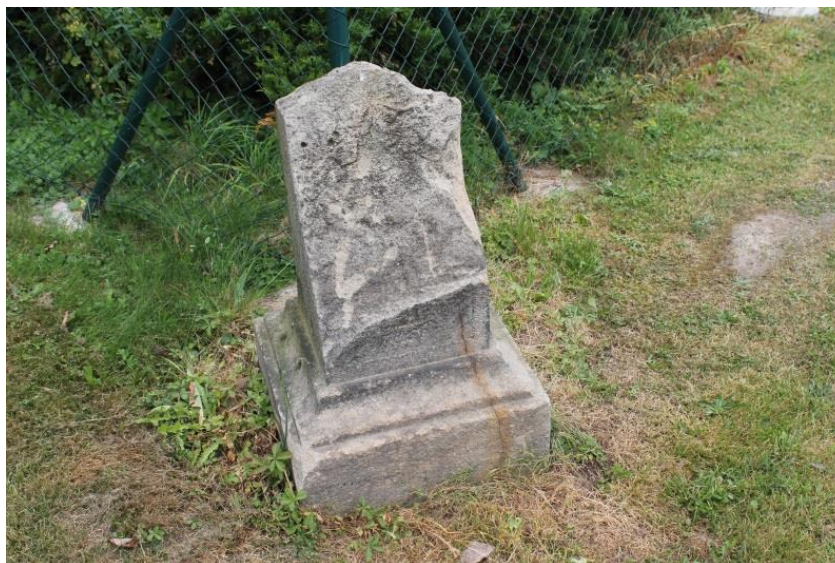
Foto č. 7.15.5 (zdroj autor)

chybí. Ve spodní části je patrný letopočet 1886.

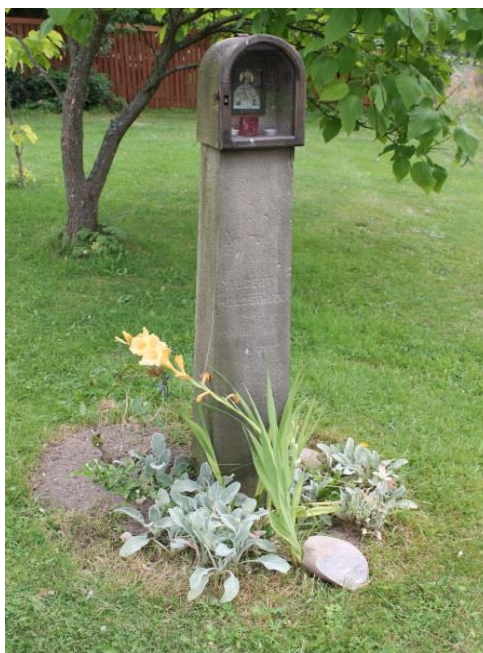
Foto č. 7.15.6 (zdroj autor)

Pískovcová sloupková boží muka na hranolovém sloupku mají rozměry 135 x 26 x 23 cm a mají na sobě na čelní straně nápis: „Errichtet// von // ALBERT //HOLLSCHIK//aus //Woitischin//1842". Boží muka jsou zakončena výklenkovým polokruhem s malou kapličkou o rozměrech 23 x 30 x 19 cm. Je druhotně krytá sklem v dřevěném rámu a uvnitř je umístěn obrázek sv. Vojtěcha (BUKAČOVÁ, FÁK, 2011).

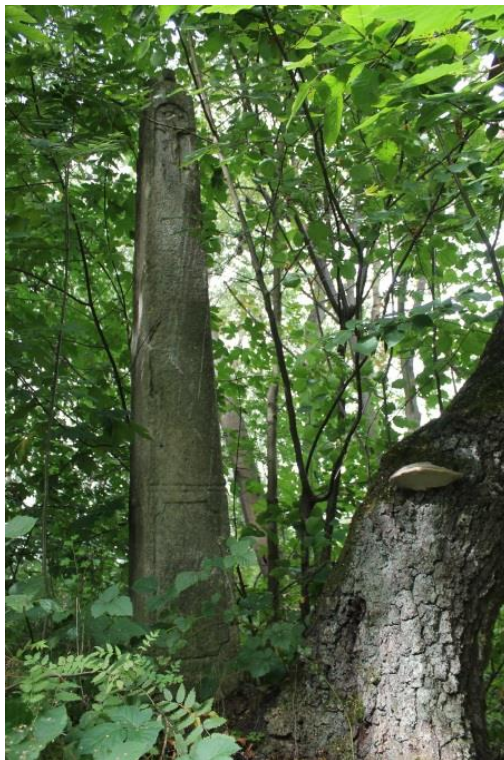
*Foto č. 7.15.7 (zdroj autor)*

Pískovcový hranolový sloupek se směrem vzhůru zužuje. Má celkovou výšku 280cm a průřezu 30 x 35 cm v základě a 20 x 25cm ve střední části. Sloupek je vyhotoven z hrubozrnného pískovce (BUKAČOVÁ, FÁK, 2011). Ve spodní části je na všech stranách po obvodu vyryt obdélný obrazec. Nahoře je osazen malý kříž a na čelní straně je reliéf o výšce 45cm zobrazující Ukřižování se dvěma postavami u paty kříže. Reliéf je mírně poškozen. Boží muka se nachází zarostlá vegetací a v letních

měsících se k nim jde jen velmi obtížně dostat. Jedná se o poměrně zachovalou památku venkovského kamenictví z 18. století a je škoda, že doposud není nikterak chráněna, ani lépe přístupná.

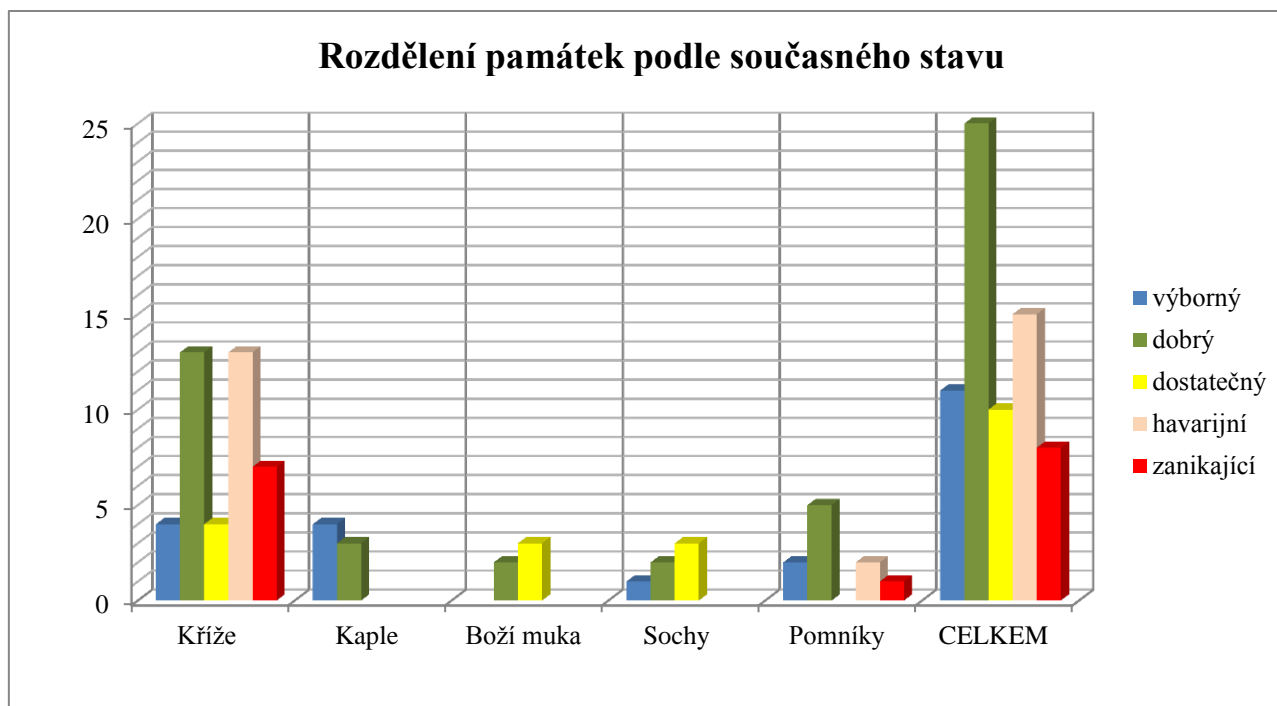
U každé dochované památky byl subjektivními kritérii zhodnocen její současný stav. Tato kritéria jsou blíže specifikována v tabulce 1 v kapitole 5.2.2. Přehled současného stavu památek ukazuje tabulka 5 a grafy 4 a 5.

Graf 4 – Rozdělení památek podle současného stavu (zdroj autor)

Z uvedených dat vyplývá, že stav drobných památek není v zájmovém území úplně špatný. Pouze 34 % stavu všech památek, se dá označit za nevyhovující a je zde nutná urychlená rekonstrukce, případně je nezbytné objekt postavit úplně nový. Naproti tomu celých 52 % všech památek je ve výborném nebo dobrém stavu. 14 % všech památek se nachází na určitém rozhraní těchto dvou pólů.

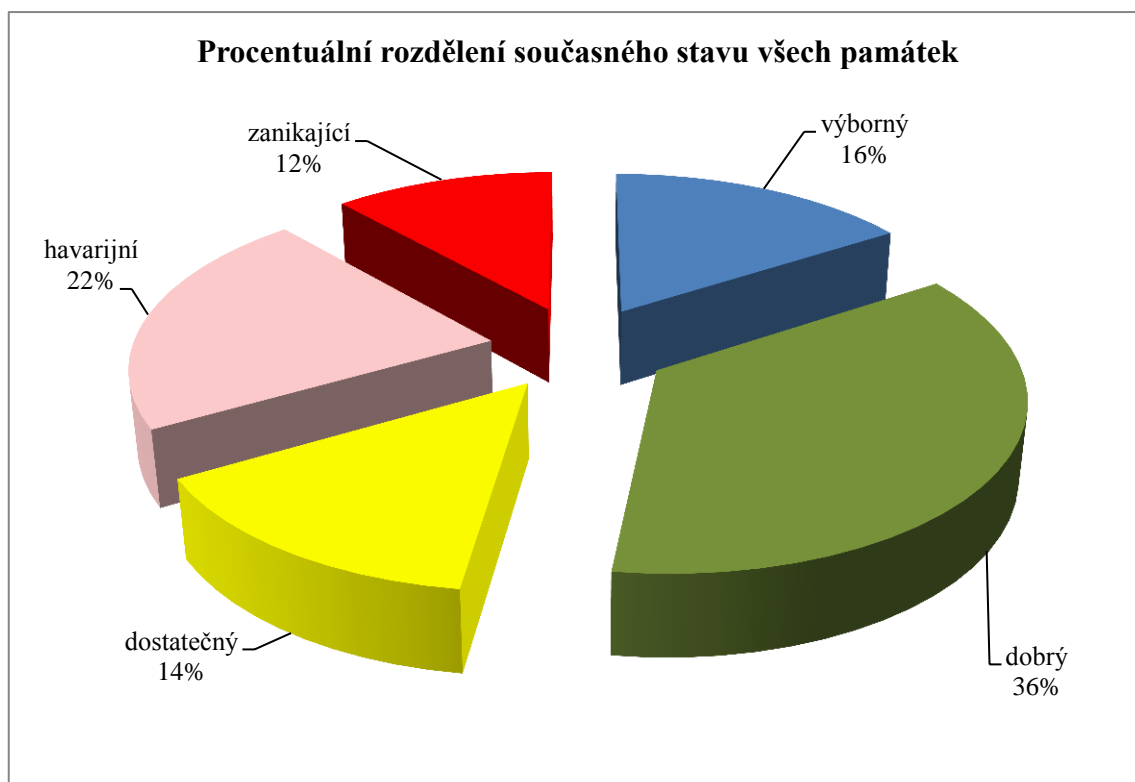
Graf 5 – Procentuální rozdělení současného stavu všech památek (zdroj autor)
