Mendelova univerzita v Brně
Lesnická a dřevařská fakulta
Ústav inženýrských staveb, tvorby a ochrany krajiny

Revitalizace Kohoutovického potoka
Bakalářská práce

2015/2016

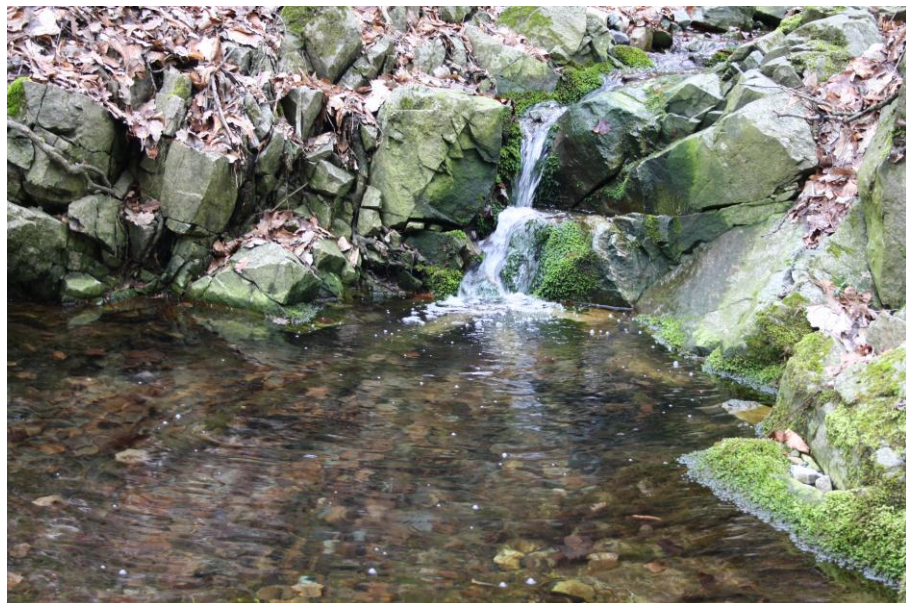
Obr. 1: Diorit brněnského masivu

Geologický podklad tvoří žuly, granodiority a diority brněnského masivu, na nichž spočívají spodnědevonské pískovce, miocenní a čtvrtohorní usazeniny. Podloží zájmového území tvoří leukotonality a diority brněnského masivu, které místy vystupují na povrch v erodovaném korytě potoka, kde vytváří drobné stupně. Na bázích svahu je geologické podloží místy překryto svahovinami. V závislosti na poloze ve svahové katéně a na tvaru svahu se vyvinula škála půdních typů: rankry, kambizemě rankrové a převládající typické kambizemě. Jedna se převážně o půdy zrnitostně lehčí, mělké až středně hluboké dobře propustné, mírně až středně kyselé, minerálně málo až středně zásobené, obvykle s vyšším obsahem skeletu.“ (Ing. P.Straka, 2010)

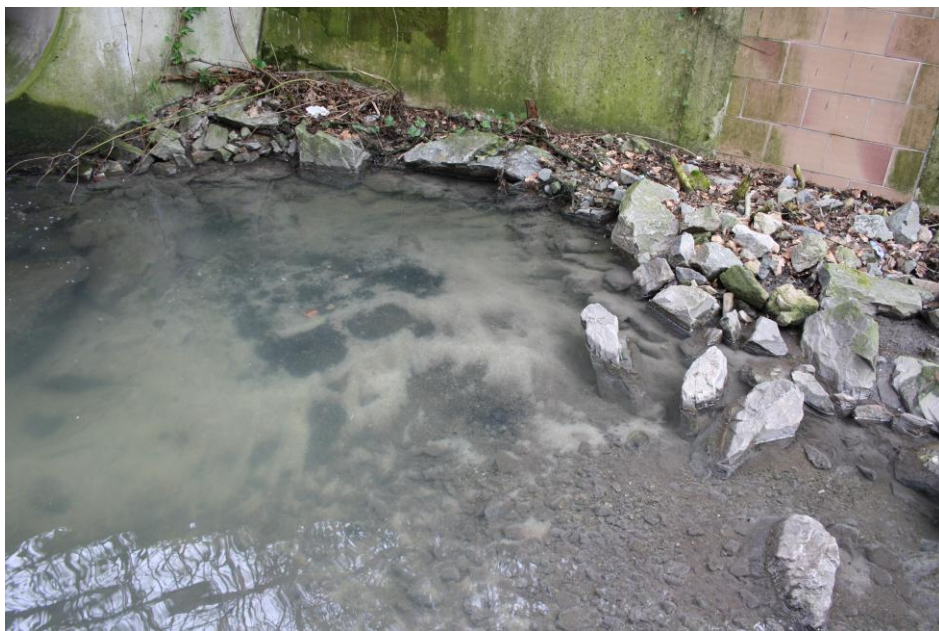
Obr. 2: Voda v místě vtékání přítoku

Kvalita vody v toce se nehodnotila. Tok je silně zatěžován odpadními vodami, které do něj pronikají z kanalizace Kohoutovic a kohoutovického sídliště. Také zdrojem zmenšení kvality vody mohou být silnice a antropogenní činnost. Intravilán, který se nachází nad tokem, je představen rodinnými domky se zahrádkami. Podle dnešního trendu jsou zahrádky vybetonovány (snížení retenční schopnosti povrchu) nebo zatravněné (chemický postřik pesticidy může pronikat do podzemních vod a dále do potoka), čímž negativně ovlivňuje kvalitu vody. Přívalový déšť splachuje těžké kovy ze silnice, s nulovou retenční schopností, a levým strnitým svahem, spolu se sedimenty, zvětšuje průtok Kohoutovického potoka. Tím zvětšuje erozi a hrozí ucpávání propusti (na ulici Antonína Procházky je tok zatrubněn a teče pod povrchem). Horní část koryta (nad ZCHÚ) je také zatrubněna. Pravým svahem údolí vede stezka, která je oblíbeným místem venčení psů a je navštěvována cyklisty. Po celé délce toku jsou k vidění plastové lahve, pneumatiky, tenisové míčky atd. Voda bývá silně zakalená a páchne.

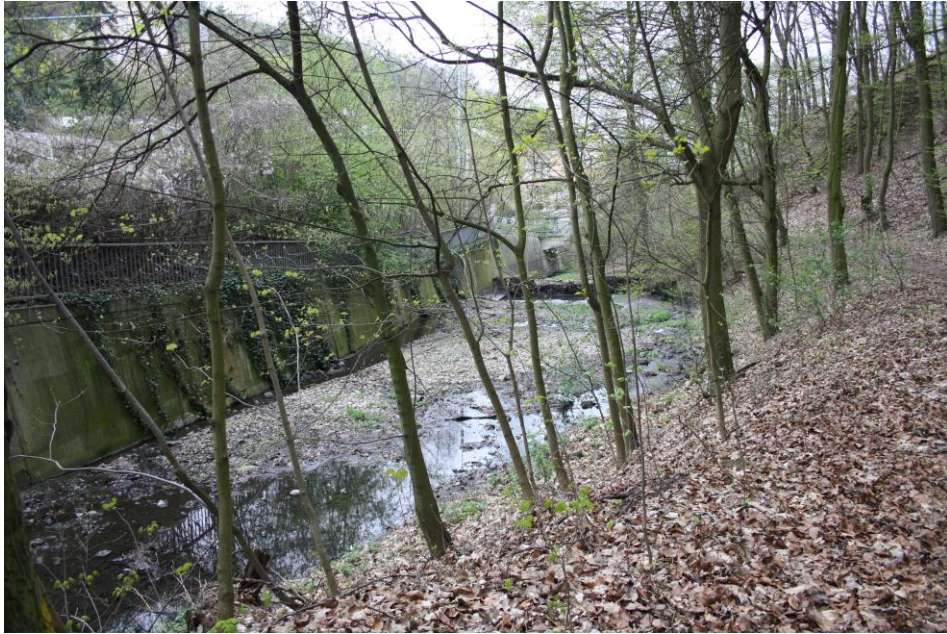
Obr. 6: Levý a pravý svah říčního koryta

Významný krajinný prvek je začleněn do městské krajiny. Potok je hranicí mezi intravilánem a přírodě blízkým lesem a proto je levý břeh opěrná zeď a pravý břeh je strnitý svah s vegetací. Opěrná zeď je kolmá a je vybudována z betonu. Slouží pro zpevnění svahu, nad kterým je vedena silnice. Na druhou stranu od silnice je městská část Kohoutovice, kde jsou rodinné domky. Vegetační doprovod se nachází na pravém svahu a v korytě potoka. Svah říčního koryta ve vybraném úseku pro revitalizaci je porostlý javorem mleč, lípou velkolistou, lípou malolistou a občas potkáme víceleté stromy buku lesního a dubu zimního. Za stezkou pokračuje hospodářský les. V říčním korytě se vyskytuje vrba křehká a křídlatka japonská, a také kopřiva a pampeliška, kvůli kterým drsnost dna nabyde větší hodnoty.

Levý svah je zpevněn opřenou zdí, která je v dobrém stavu. Zpevnění pravého svahu není potřeba. Budou zpevněny násypy sedimentů mezi druhou a třetí přehrážkou vrbou křehkou (*Salix fragilis*), která se již vyskytuje v říčním korytě (na povolení organu ochrany přírody). Umístění vegetace je znázorněno v příloze 4.

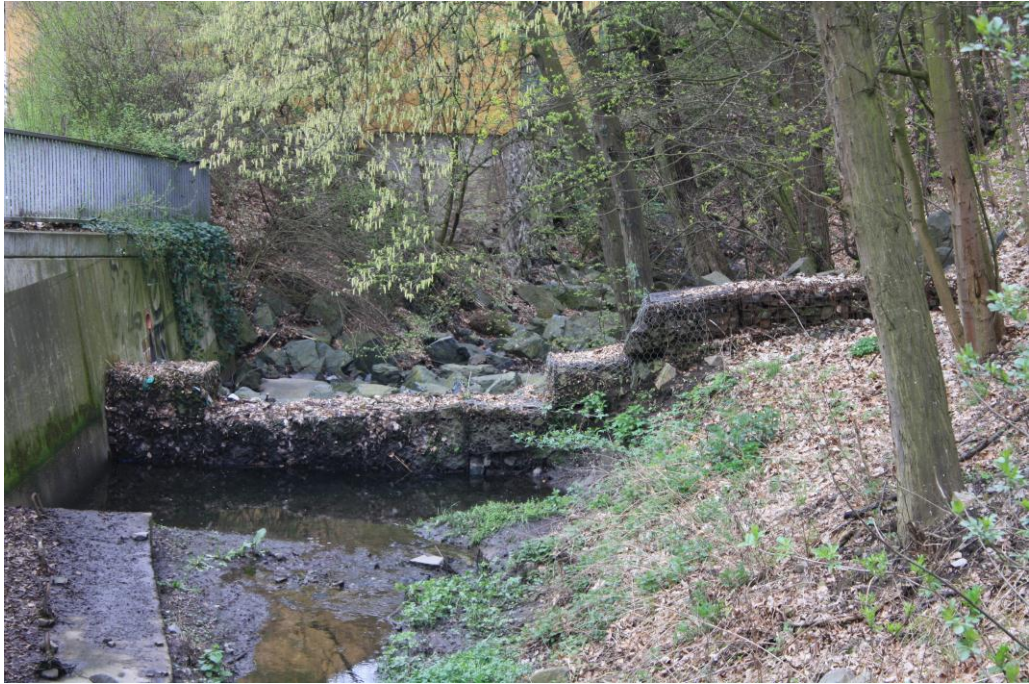
Obr. 7: Přehrážka v 0,71875 km

Objekt se nachází v 0,71875 km. Přehrážka je sestavena z drátokamenných košů o velikosti 1,5 x 1,0 x 0,5 m. Spodní tři vrstvy košů jsou uloženy kolmo na těleso přehrážek, další vrstvy jsou uloženy ve směru tělesa přehrážek. Výška přepadové hrany je 3,0 m nad nejnižším bodem koryta. Šířka přepadové sekce je 4,5 m. Těleso koryta je zajištěno záhozem z lomového kamene, se spádovaným na délku 2,5 m v poměru 1 : 2 a na dalších 8,0 m v poměru 1 : 5. Kamenný zához je zpevněn úroňovým dřevěným prahem. (Ing. Jálecký, 1982) Sedimenty za přehrážkou byly vytěženy v roce 2010, stejně jako oprava přehrážky a kamenného záhozu za ní.

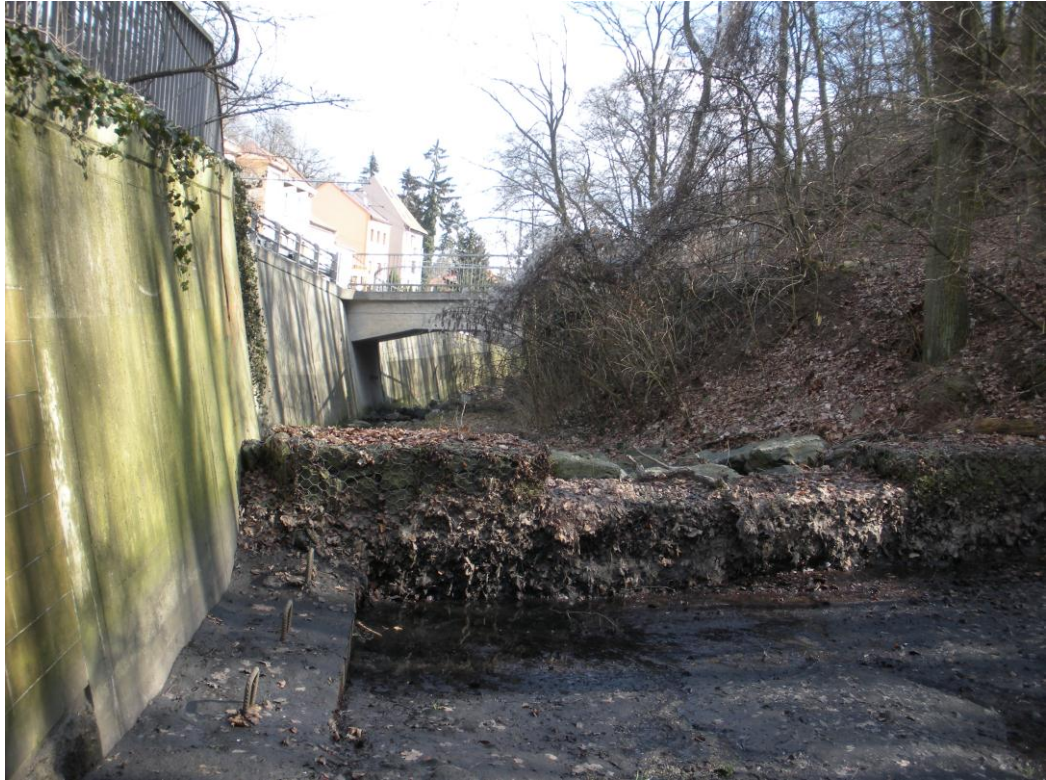
Obr. 8: Hospodářský most v 0,75930 km

Jediný hospodářský most přes potok v dané lokalitě je v 0,75930 km. Byl nově vybudovaný v roce 2003. Zajišťuje přístup aut a návštěvníků k vodohospodářským stavbám na daném toce. Další informace o parametrech mostu nejsou k dispozici.

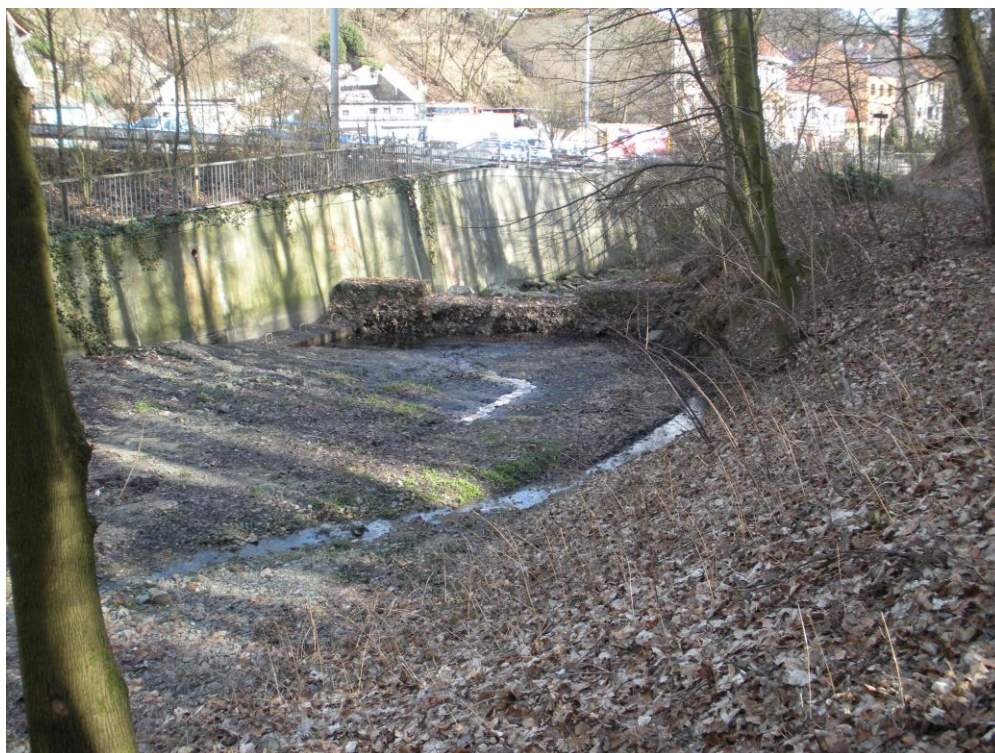
Obr. 9: Přehrážka v 0,77002 km

Stavba je v 0,77002 km a je sestavena z gabiónů o velikosti 1,5 x 1,0 x 0,5 m. Spodní tři vrstvy košů jsou uloženy kolmo na těleso přehrážek, další vrstvy jsou uloženy ve směru tělesa přehrážek. Výška přepadové hrany je 3,0 m nad nejnižším bodem koryta. Šířka přepadové sekce je 4,5 m. Těleso koryta je zajištěno záhozem z lomového kamene, se spádovaným na délku 2,5 m v poměru 1 : 2 a na dalších 8,0 m v poměru 1 : 5. Kamenný zához je zpevněn úrovnovým dřevěným prahem. (Ing. Jálecký, 1982)

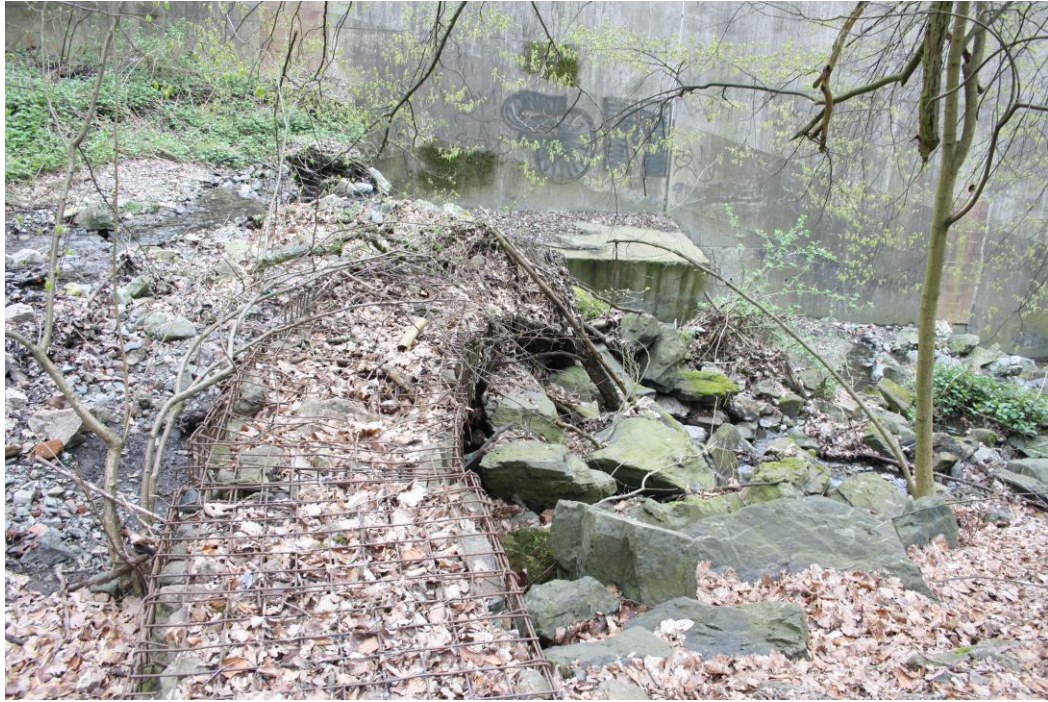
Obr. 10: Přehrážka v 0,86519 km

V místě, kde se mění podélný sklon dna z mírného na strmý se nachází přehrážka, je to kilometr 0,86519. Stavba je ve špatném stavu. Svrchní řada drátokamenných košů je vyvrácena ve směru toku vody. Gabióny jsou ve velikosti 1,5 x 1,0 x 0,5 m. Těleso přehrážky je zajištěno záhozem z lomového kameniva. Další základní parametry nejsou známe.

Hlavní funkcí přehrážky je zachycování sedimentu a jejich usazování. Přehrážka v 0,86519 km je ve špatném stavu a pouští sedimenty dál a tím narušuje koryto toku. Navrhují prohrábkou vytěžit sedimenty před přehrážkou. Svrchní vrstvu drátokamenných košů vyměnit za nové ve velikosti 1,5 x 1,0 x 0,5 m a spojit je drátem s vrstvou gabiónů pod nimi. Podrobnosti objektu jsou znázorněny v příloze 18.

Pro větší stabilitu dna a zmenšení rychlosti proudění navrhují vybudování kaskády za přehrážkou č. 3. Jako základ budeme používat existující betonové bloky. Jejich výška je velká a proto uděláme mezi nimi další schod. Lomové kamenivo ve frakci 0,3 – 0,8 m umístíme tak, aby vznikl miskovitý tvar koryta. Kamenivo prolijeme betonem pro větší stabilitu dna. Výšky a popis objektu je uveden v příloze 19.

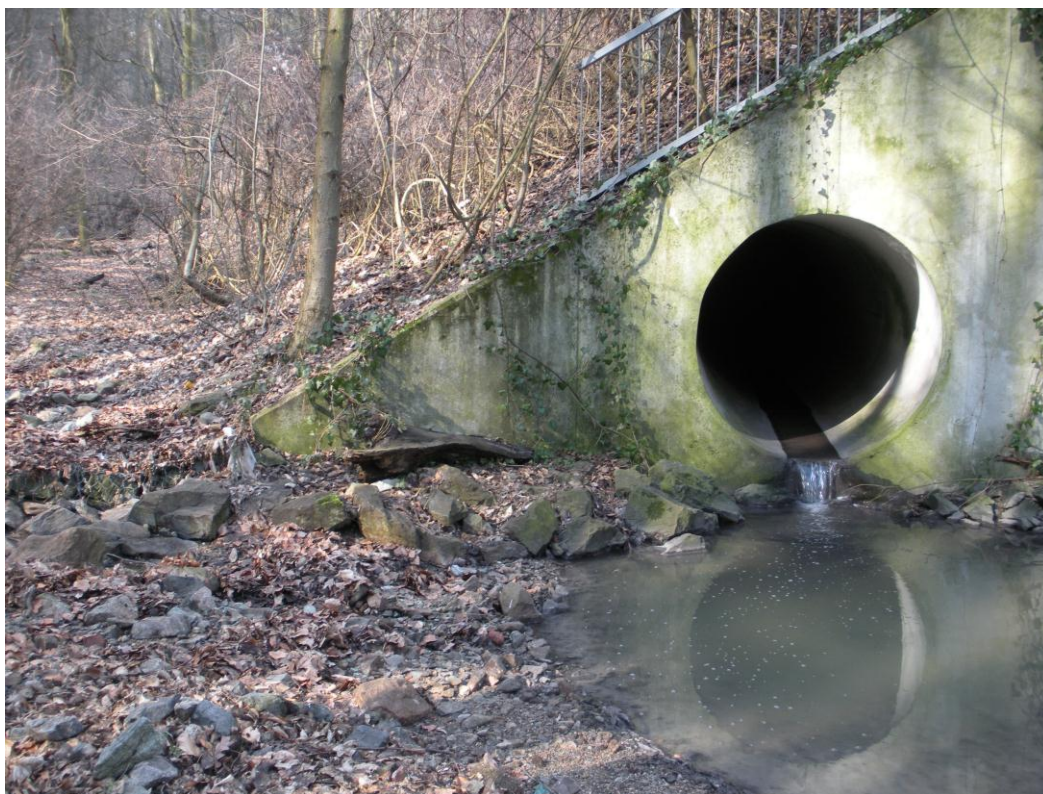
Obr. 11: Trubní propust

Trubní propust se nachází v 0,95500 km. Vede vodu přítoku z Libušina údolí pod ulici Šárka. Je vyroben z železo-betonových prefabrikátů s trubní nosnou konstrukcí kruhového tvaru vnitřního průřezu.

V místě vtékání trubní propusti je výmol, který se zvětšuje kvůli velké rychlosti proudu v propusti. Navrhuji vyčistit výmol od odpadů, zasypat lomovým kamenivem o průměru 0,5 m, viz příloha 17.
