Bc. František ZEMAN

**PŘEKÁŽKY
ČESKOSLOVENSKEHO
PŘEDVÁLEČNÉHO
OPEVNĚNÍ V ÚSEKU
MALINÍK – BOUDA**

Diplomová práce

Olomouc 2023

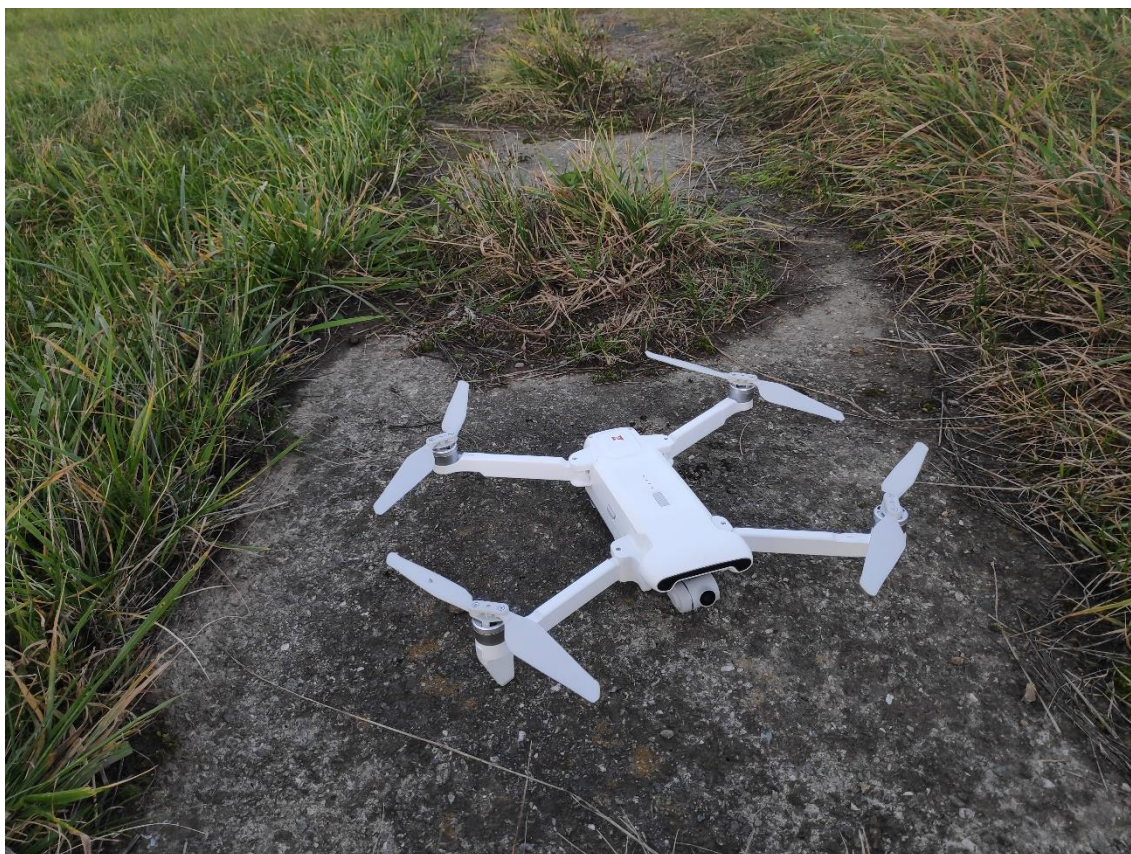
Obr. 2: Dron FIMI X8 SE ve startovní pozici na protitankové překážce.

Typicky byl postup takový, že po dokončení úseku daného dne pěšími přesuny, zaměřování a průzkumu objektů a překážek byl celý tento úsek pokryt letem dronu a zaznamenán. Nejdříve bylo nad místem startu vystoupáno do výšky 300 metrů, poté byl dron orientován na jednu ze světových stran, z důvodu stabilizace kamery je výhodné, aby letěl „dopředu“ a poté byl celý úsek linie nasnímán při pohledu kamery přímo dolů, kolmo k povrchu země. Ve většině případů nebylo obtížné následovat pásmo překážek a umístění objektů těžkého opevnění, právě proto, že let následoval ihned po ukončení podrobného pěšího průzkumu. Nejobtížnějším terénem k mapování byl les, jednak kvůli narušování signálu stromy, např. pokud nebylo poblíž lesa k dispozici vyvýšené místo pro pilota, a také protože ze vzduchu nebyl většinou průběh překážek a někdy i objekty těžkého opevnění, pod korunami stromů, vidět. V některých případech byl dron použit i k pořízení detailního záběru specifických objektů či překážek, z podstatně nižší letové výšky.

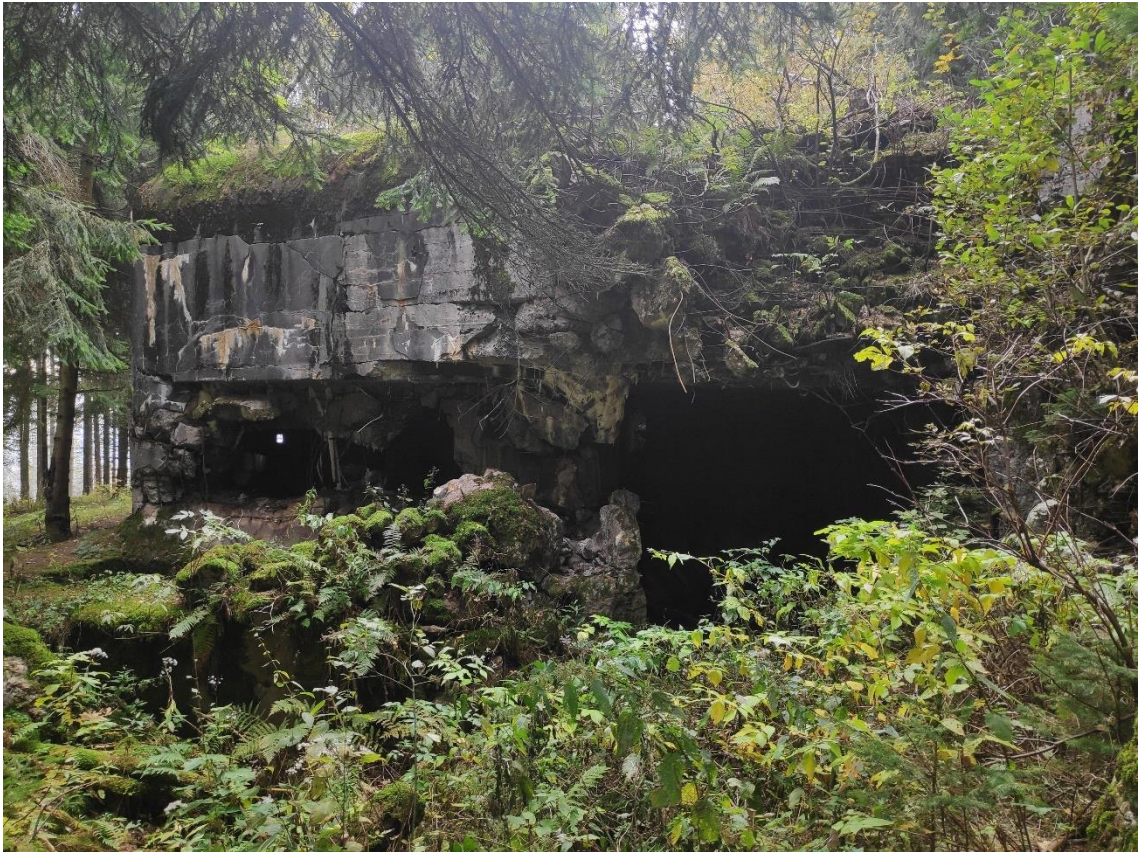
Při terénním průzkumu bylo zjištěno, že objekt se nachází na mírném kopci v jehličnatém lese, je volně přístupný a byl značně poškozen. Střílny hlavních zbraní i střešní pancéřové prvky byly vytrženy, objekt též nese známky poškození výbuchem, patrné jak zvenčí, tak v interiéru, kde se dokonce zřítily některé příčky. Objekt je porostlý nízkou vegetací a z ptačí perspektivy špatně viditelný, skrytý pod korunami stromů.

Obr. 3: Značně poškozená stěna střelecké místnosti objektu K-S 2.

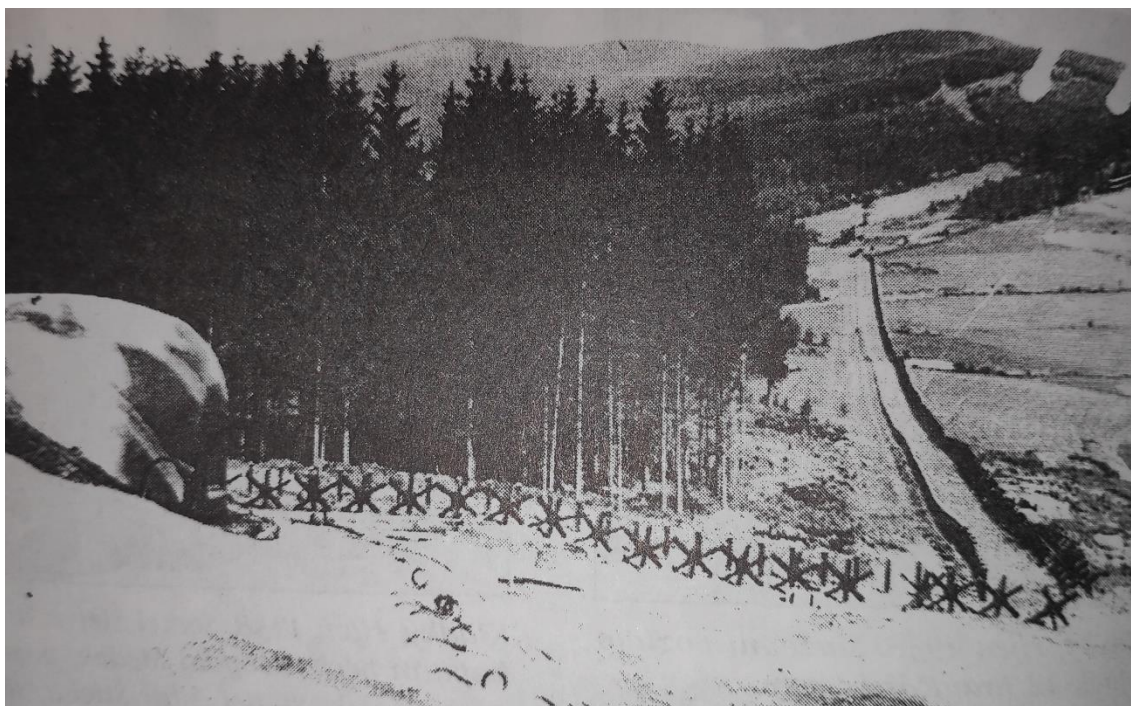
Obr. 4: Pancéřový zvon pěchotního srubu K-S 2 byl prokazatelně osazen.

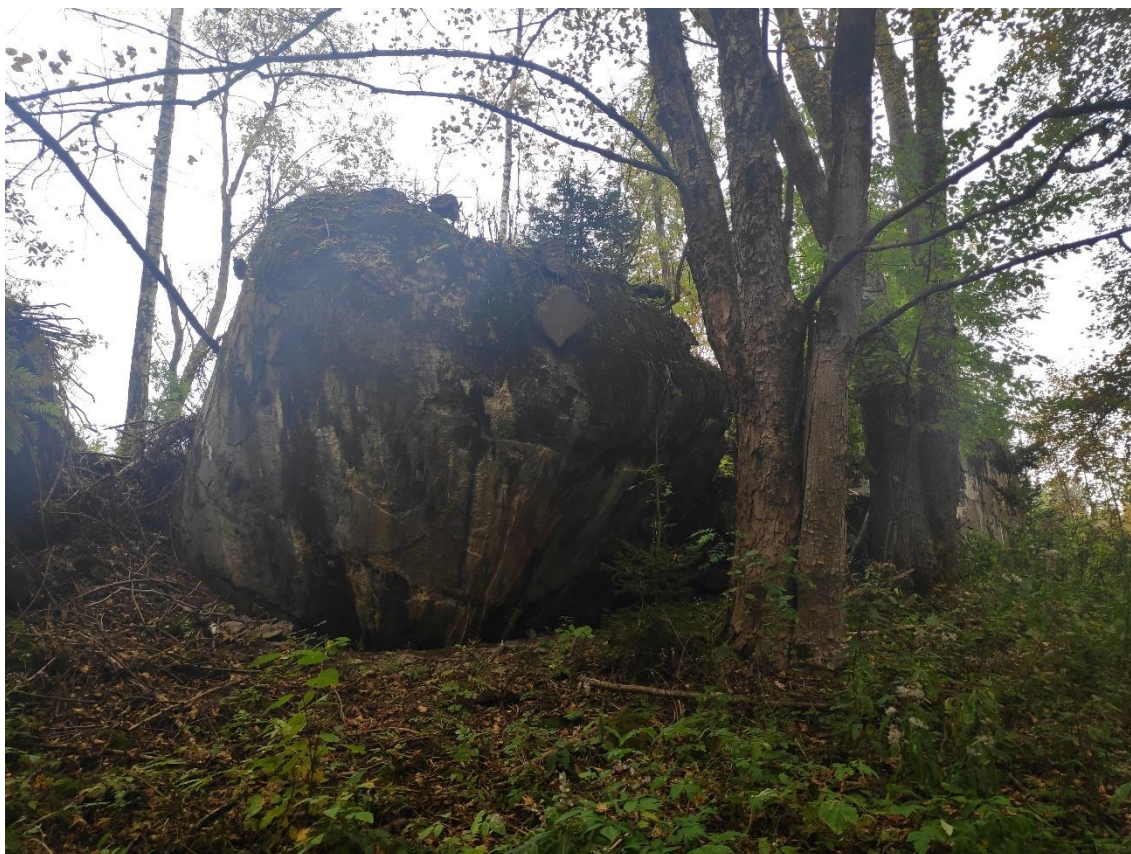
Terénní průzkum ukázal, že objekt se nachází v mírně se svažujícím terénu na pomezí mýtiny a listnatého lesa, je volně přístupný a byl poškozen do takové míry, že několik velkých kusů železobetonu bylo od objektu zcela odděleno. Dle informační tabule naučné stezky byl k jeho zničení použit bojový výbušný plyn „Tajfun“. Objekt je porostlý nízkou vegetací a z ptačí perspektivy částečně viditelný, částečně zakryt stromy.

Obr. 5: Oddělený a vyvrácený kus ochranného křídla K-S 3.

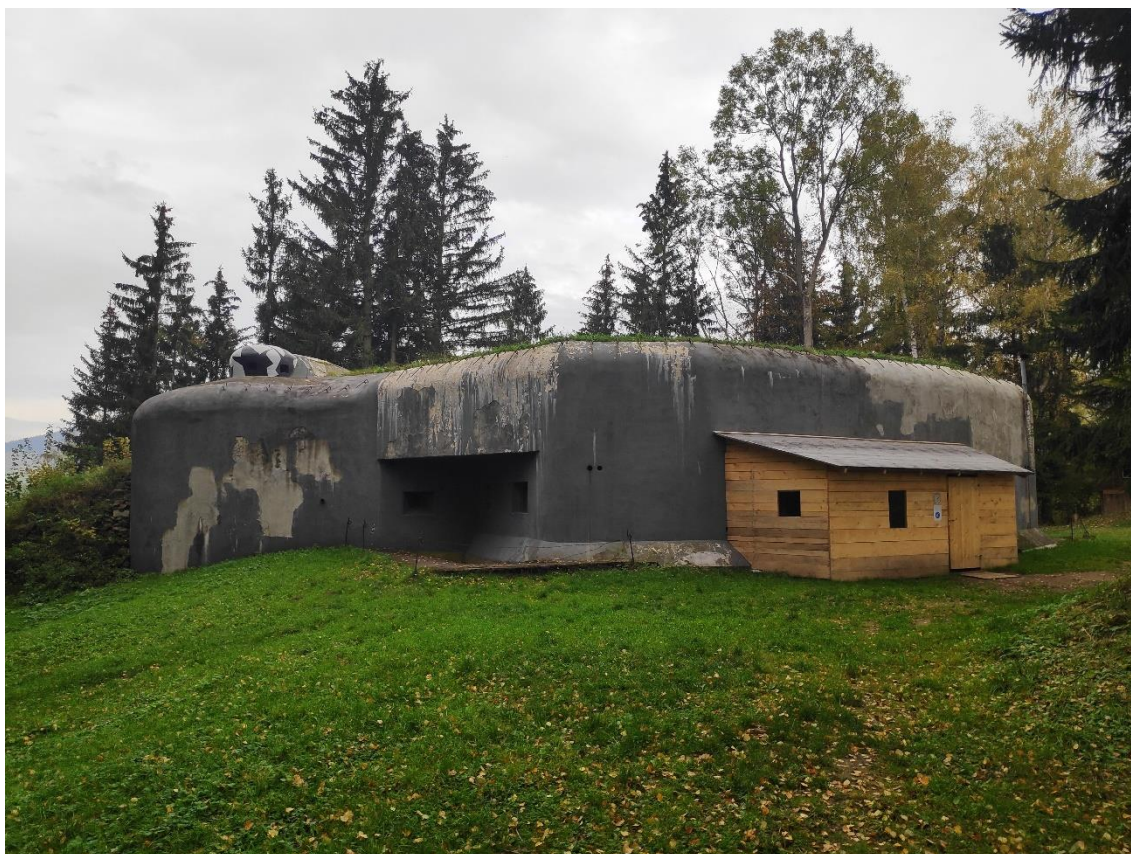
Objekt se nachází v mírně se svažujícím terénu v malém lesíku, na který z týlové strany navazuje louka. Z opačné strany ho obtéká nepojmenovaný potok. Tento objekt je spravován jako muzeum, nicméně v době průzkumu nebyla návštěva možná z důvodu proticovidových opatření. Z týlové strany k objektu přiléhá dřevěná bouda, která byla postavena jako kopie původní stavby na základě dobových fotografií. Střešní zvony mají maskovací nátěr a vedle objektu se nacházejí protipěchotní překážky, takzvaní „španělští jezdcí“. Okolí objektu je udržováno, diamantové příkopy jsou oploceny. Z dronu byl objekt snadno lokalizován.

Obr. 7: K-S 5 s dřevěnou budkou před vchodem do objektu v současnosti.

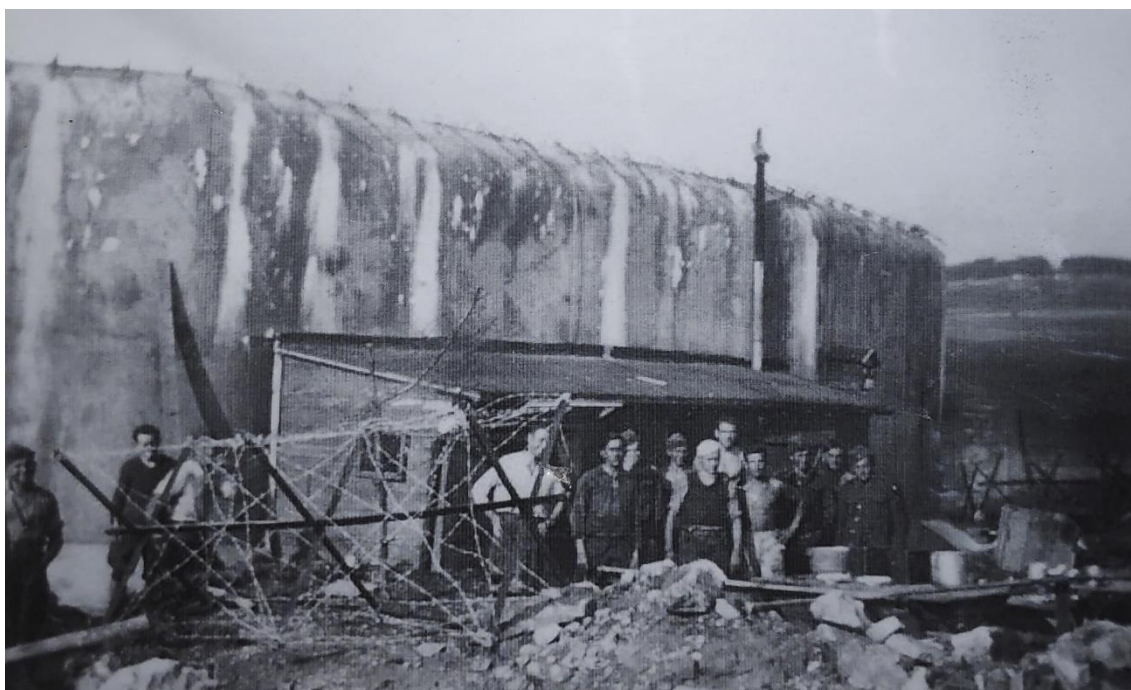
Obr. 8: K-S 5 s dřevěnou budkou před vchodem do objektu na dobové fotografii.

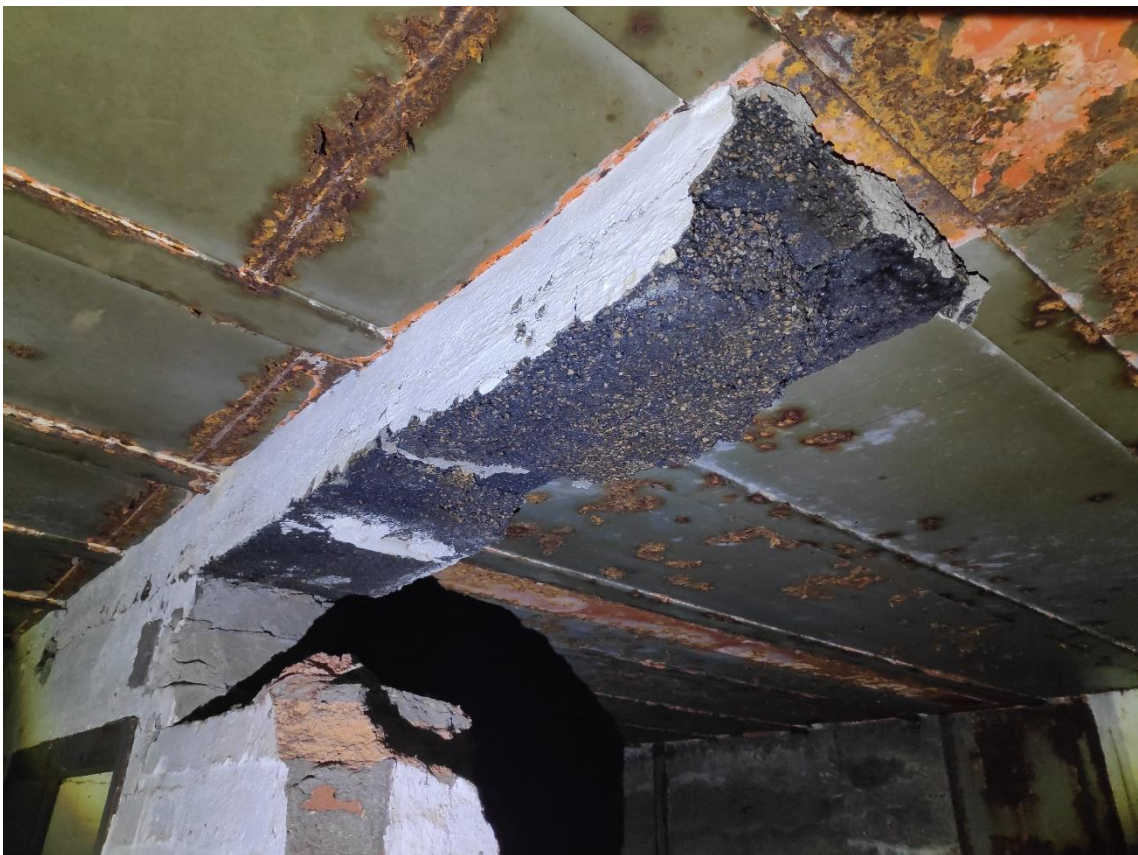
Obr. 9: Dochované korkové cihly uvnitř K-S 6.

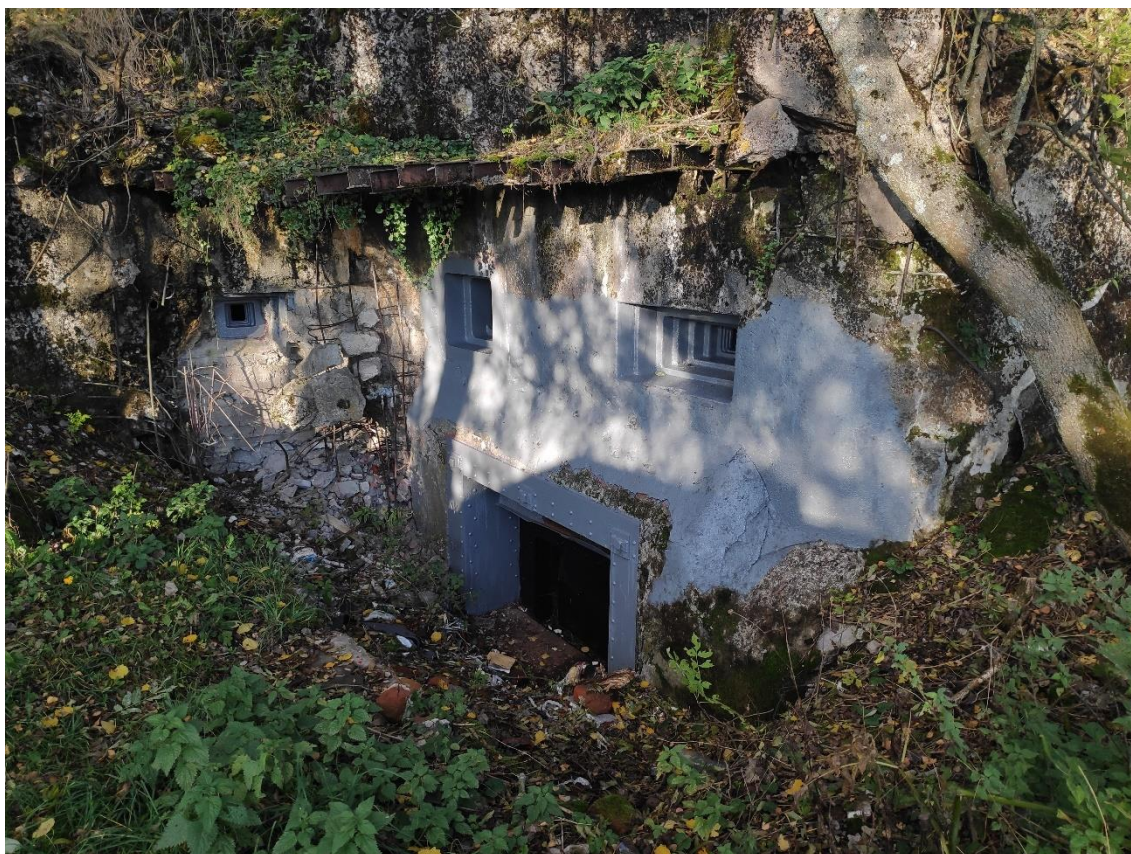
Obr. 10: Kolejnice sloužící jako výztuže stropu střelecké místnosti nad minometnou střílnou, viditelné zvenčí, K-S 7.

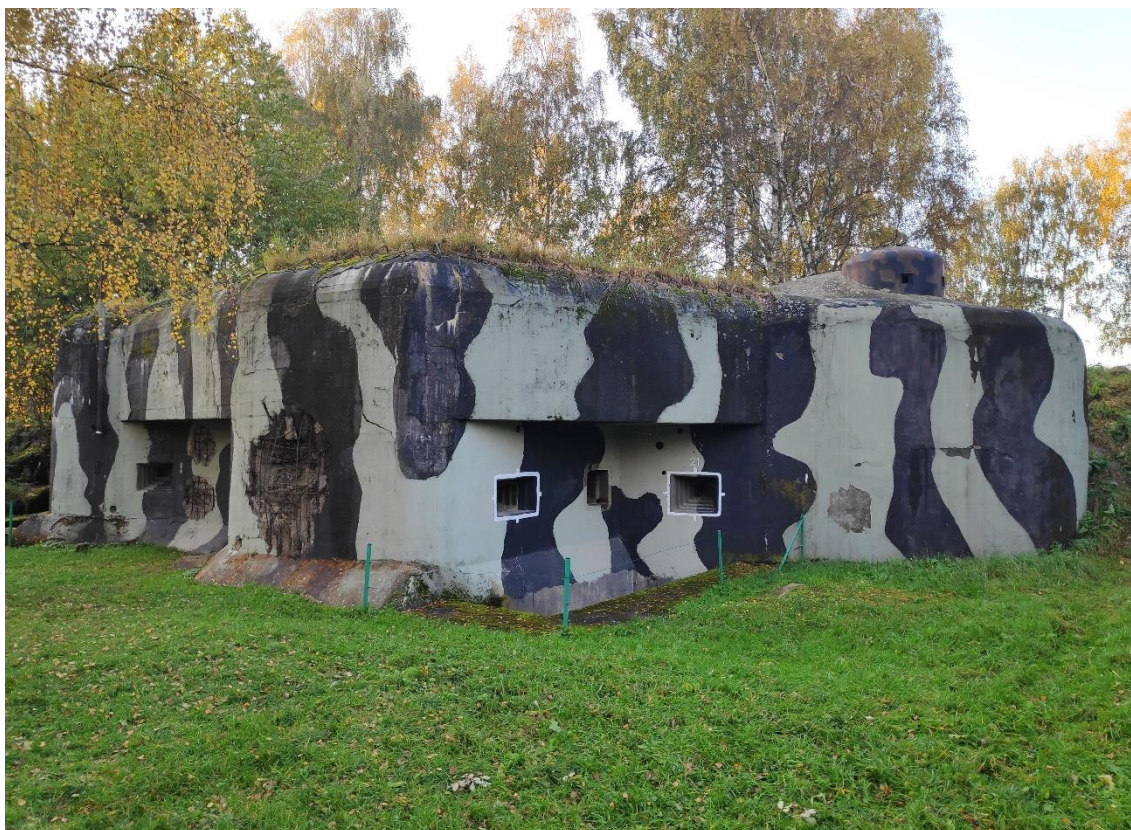
Tento objekt se nachází na malém pahorku s bezejmennou kótou 609 m, v lesíku, kterým prochází zdvojená železniční trať a nedaleko se nachází železniční stanice Červený Potok. Objekt vykazuje určité známky poškození na týlové straně a byl na něm částečně obnoven maskovací nátěr. Zvony objekt osazen je, nicméně jedná se o atrapy, původní byly vytrženy v době okupace, respektive v 50. letech, jak se lze dočíst na informační tabuli před objektem. Objekt je spravován jako muzeum, nicméně v době průzkumu nebyla návštěva možná z důvodu proticovidových opatření. Za vchodovou mříží je umístěna pamětní deska Plk. pěch. Bohumila Boreckého, který zemřel v 50. letech v sovětském lágru. Z dronu je objekt viditelný velmi dobře.

Obr. 11: K-S 8 s atrapami pancéřových zvonů a obnoveným kamuflážním nátěrem.
Zdroj: Zeman, F. (2020), fotografie pořízena autorem práce.

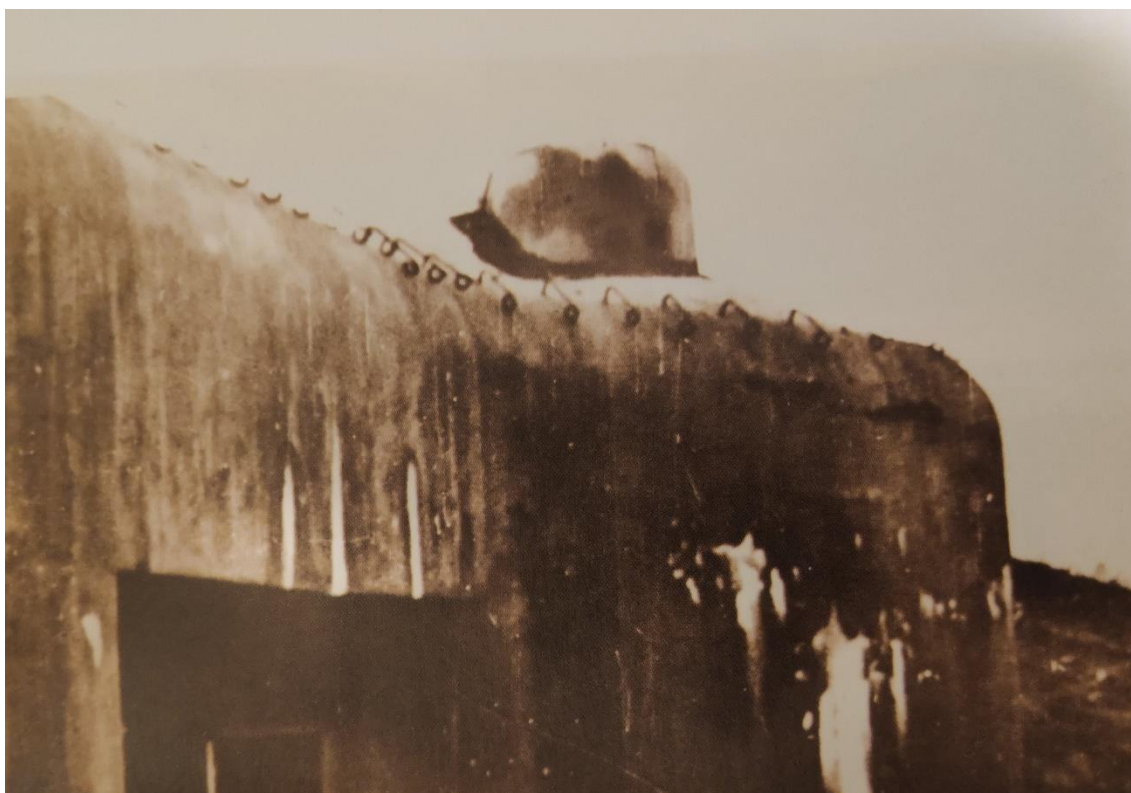
Obr. 12: Pohled na pravý pěchotní zvon K-S 8, dobová fotografie z roku 1938.
Zdroj: Klub přátel armády.

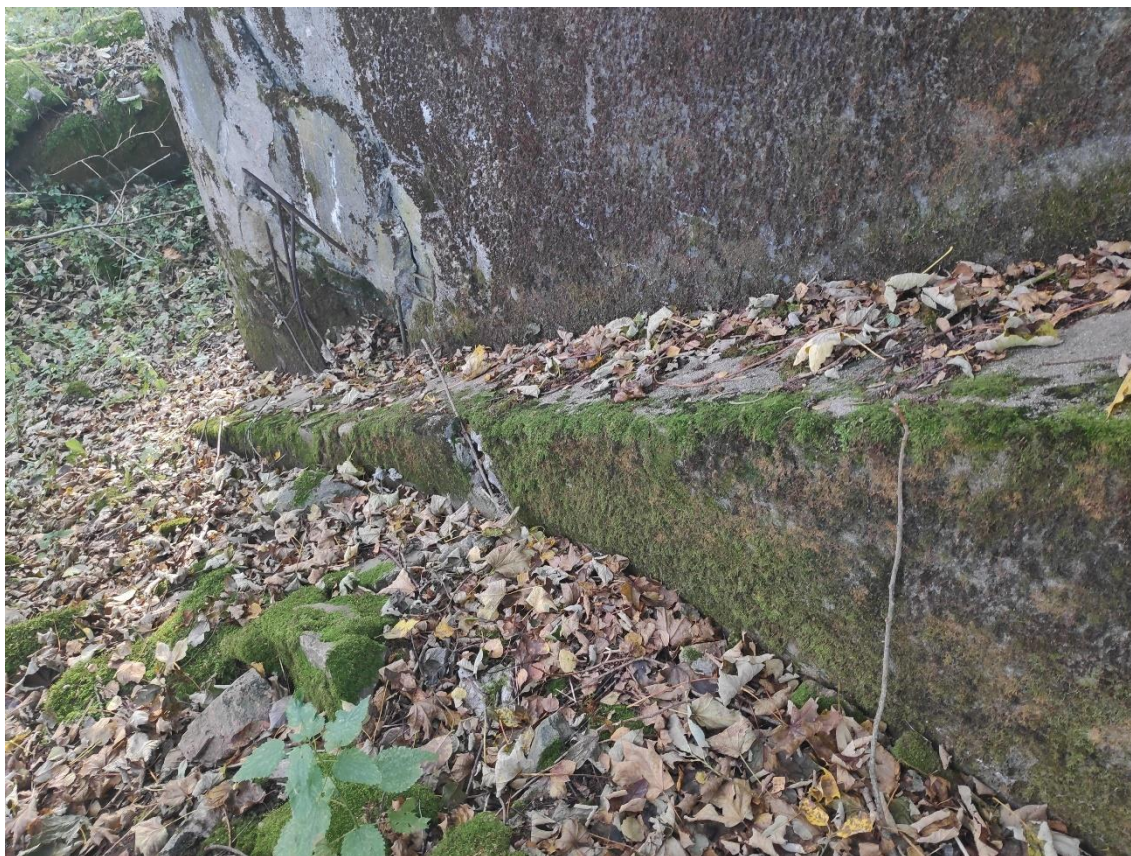
Obr. 13: Betonová rampa vedoucí na střechu objektu K-S 9.

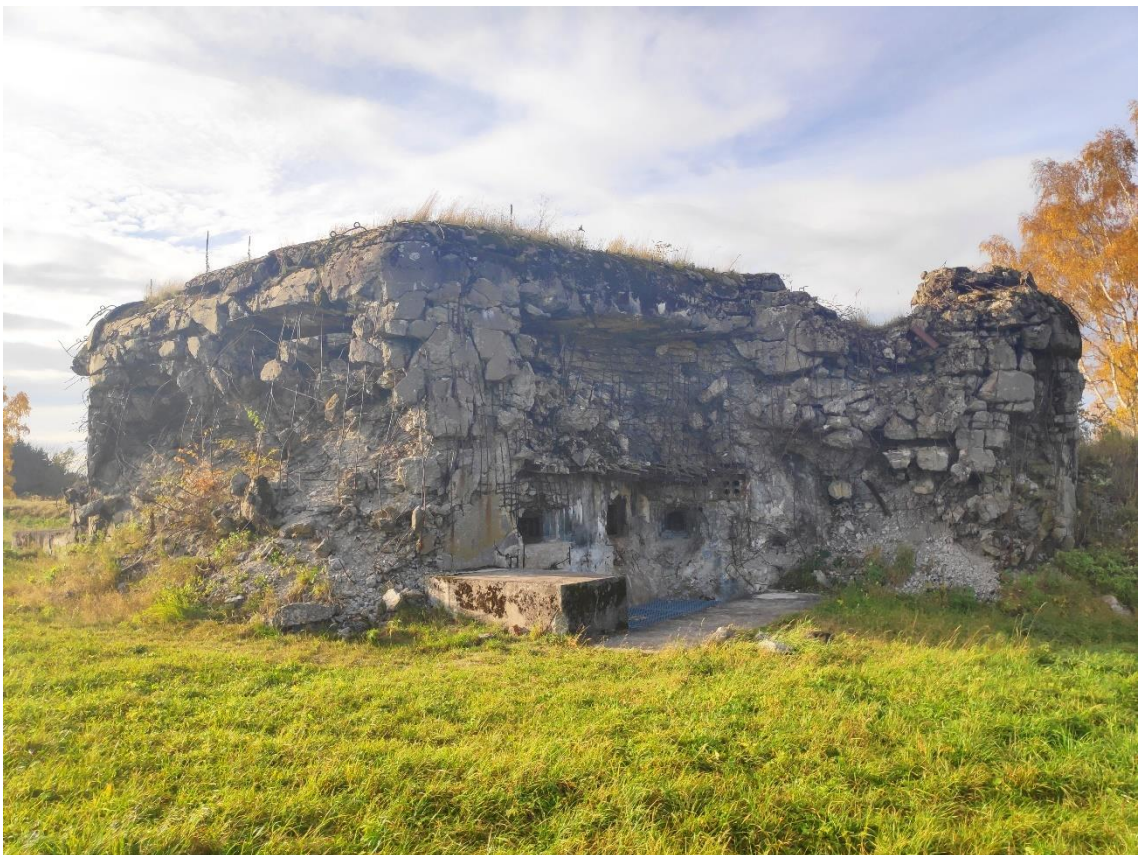
Při terénním průzkumu bylo zjištěno, že objekt se nachází na mírném kopci, obklopen polem a několika skupinami stromů. Přístupný je pouze prostřednictvím prohlídky dělostřelecké tvrže Hůrka, což nebylo v době průzkumu z důvodu proticovidových opatření možné. Součástí projektu je nouzový východ skrz diamantový příkop, ten je ovšem v současnosti kvůli bezpečnosti překryt mříží a vstup skrz něj není umožněn. Střešní pancéřové prvky byly vytrženy a objekt byl velmi výrazně poškozen ostřelováním týlní stěny, v místech zásahu je beton značně rozdrolen. Objekt je mírně porostlý vegetací, ale vypadá do určité míry i zvenku udržován. Viditelnost z dronu je vynikající.

Obr. 14: Značně rozdrolený beton na týlové stěně K-Bg-S 10, v místech zásahů.

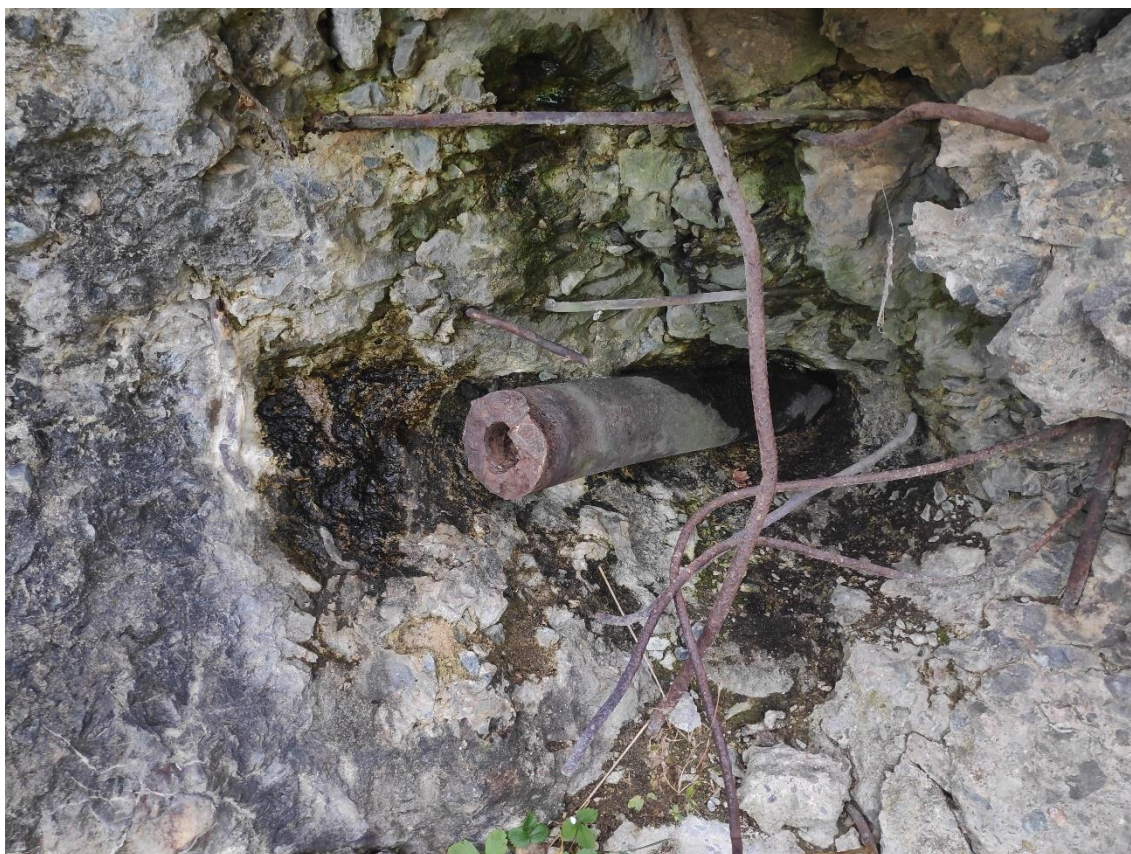
Při terénním průzkumu bylo zjištěno, že objekt je umístěn v rovině a je obklopen listnatým lesem, nicméně v bezprostředním okolí objektu je posekaná tráva. Střílny hlavních zbraní byly poškozeny a střešní pancéřové prvky byly vytrženy, objekt též nese známky poškození ostřelováním. Zajímavostí je, že v ochranném křídle jsou stále k nalezení pozůstatky střely „Röchling“. Dle informační tabule poblíž objektu na tomto objektu bylo mezi roky 1939 a 1940 testováno několik generací této střely a též blíže nespecifikovaných zbraní ve vývoji. Jako součást dělostřelecké tvrže Hůrka je zevnitř přístupný pouze jako součást prohlídky s průvodcem, nicméně činnost muzea byla v době terénního průzkumu pozastavena kvůli proticovidovým opatřením (hurka.boudamuseum.com). Diamantový příkop pod střílnami hlavních zbraní je oplocen, udržován v čistotě a je v něm vybudováno schodiště pro snazší přístup do nouzového východu. Objekt je na střeše porostlý travou, nicméně i s ohledem na poškození udržován v dobrém stavu.

Obr. 15: Pozůstatky německé střely „Röchling“ v ochranném křídle K-Bg-S 11.

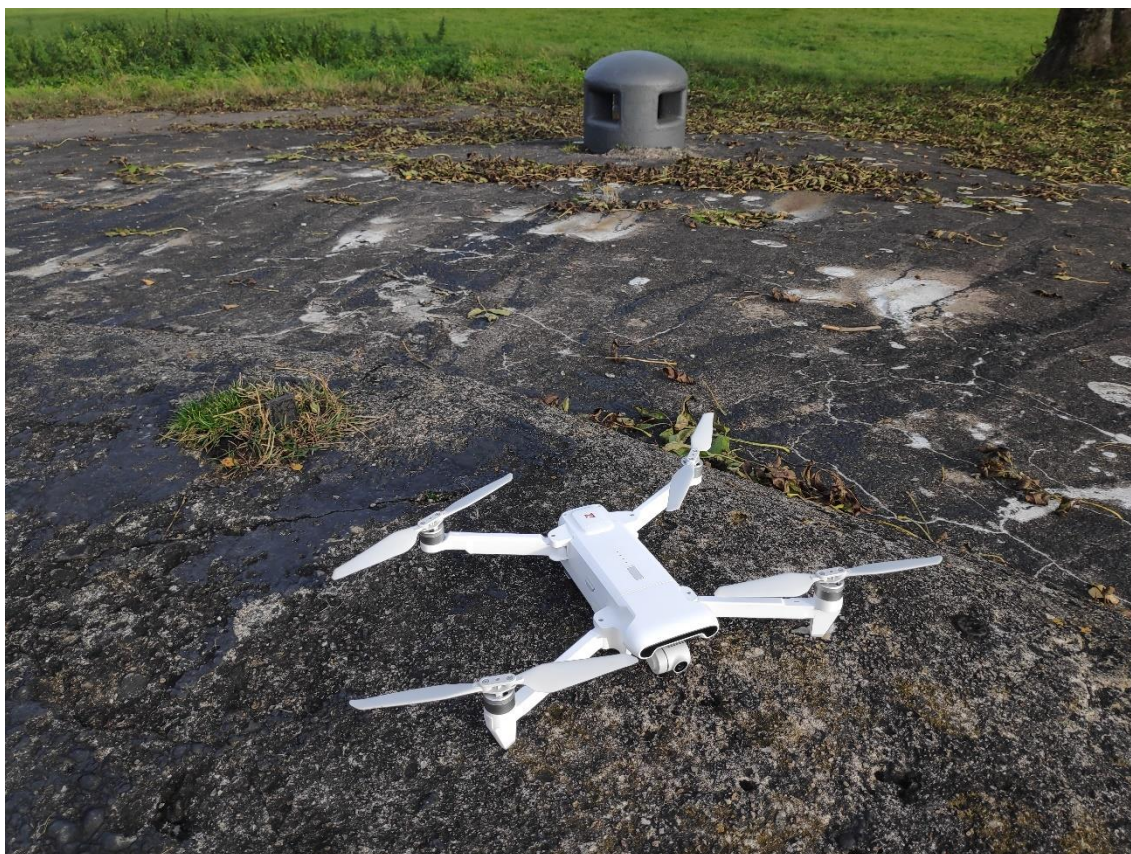
Obr. 16: Vzlet dronu z betonové zátky původního otvoru pro otočnou věž na K-Bg-S 12, na pozadí jeden z ventilačních zvonů.

Terénní průzkum ukázal, že objekt se nachází téměř na vrcholu malého kopce, s kótou ve výšce 666 m n. m. a je umístěn na louce, nicméně v bezprostřední blízkosti jsou dva listnaté stromy. Jediný přístup do objektu je z podzemí tvrže, což nebylo v době terénního průzkumu z důvodu proticovidových opatření možné. Původní otvor pro otočnou výsuvnou dělostřeleckou věž je zaslepen vrstvou betonu a dehtu, pravděpodobně kvůli bezpečnosti návštěvníků muzea Hůrka. Též je zde umístěn stožár na vlajku. Objekt byl v době průzkumu mírně zasypaný listím, ale jinak čistý a udržovaný, okolní tráva byla posekaná. Z dronu je objekt vidět výborně, dokonce samotný objekt posloužil jako startovací platforma pro jeden z letů.

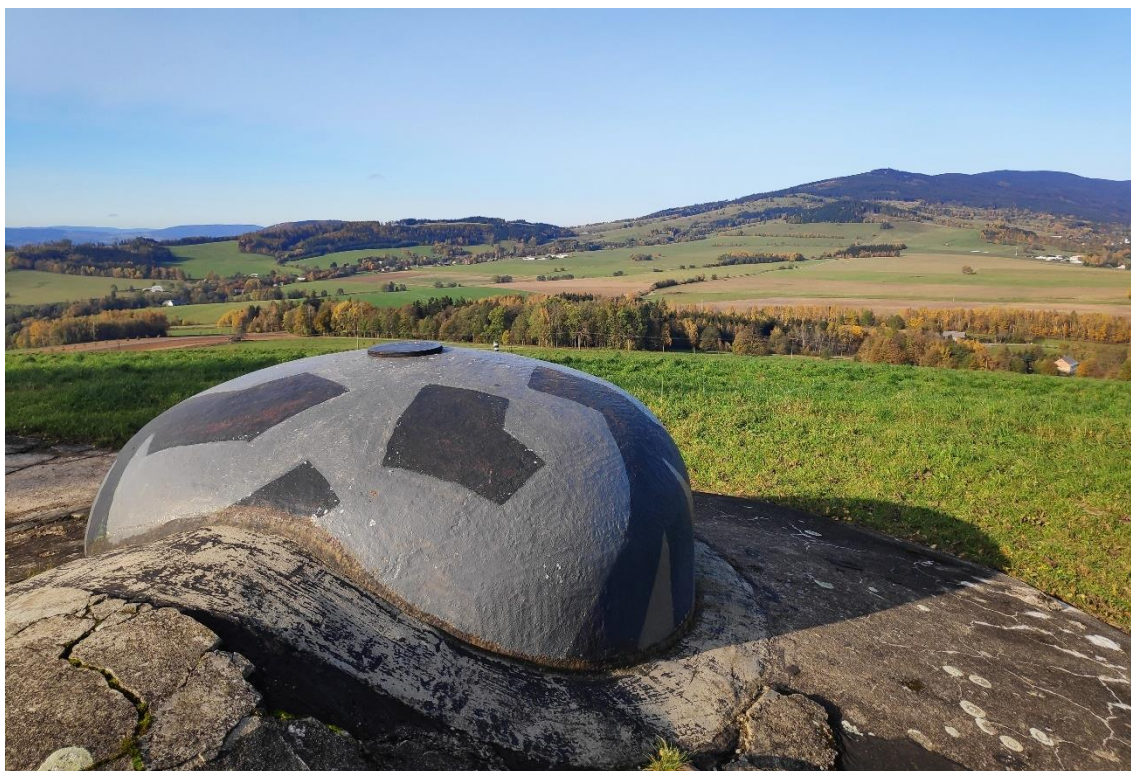
Obr. 18: K-Bg S12b byl jako pozorovatelna umístěn s důrazem na výhled do okolí.
Zdroj: Zeman, F. (2020), fotografie pořízena autorem práce.

Tento objekt se nachází na vrcholu kopce, poblíž kóty Veselka, 718 m n. m. V blízkosti je několik stromů, jinak je obklopen polem. Běžně je přístupný jako muzeum, nicméně v době terénního průzkumu nebyla návštěva možná kvůli proticovidovým opatřením. Byl poškozen především vytržením kulometné kopule, dochován byl jeden zvon pozorovací, s obnoveným maskovacím nátěrem, a jeden zvon ventilační. Pozorovací zvon vykazuje známky poškození palbou pěchotních zbraní. Objekt je v otevřeném prostranství na vrchu kopce vidět z širokého okolí, stejně tak objekt samotný disponuje velmi dobrým výhledem, z dronu byl též lokalizován bez problému.

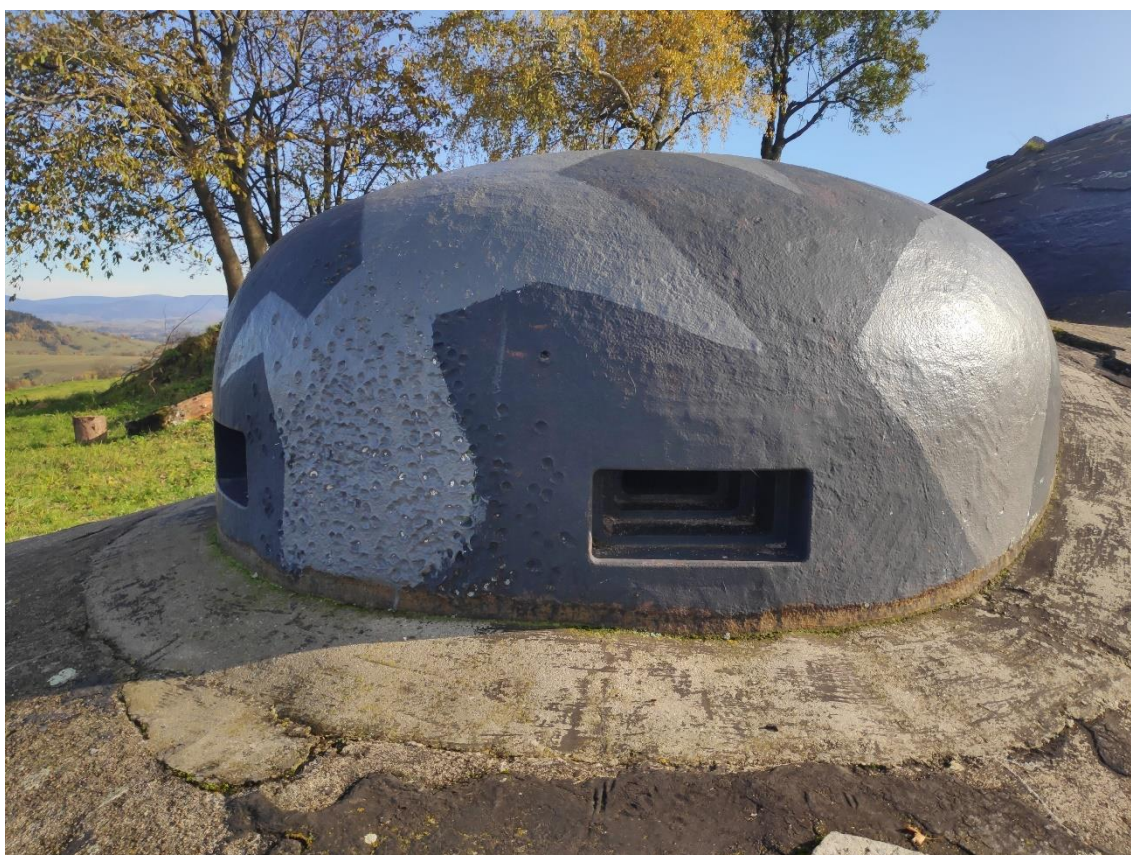
Obr. 19: Poškození pozorovacího zvonu K-Bg S12b palbou pěchotních zbraní.
Zdroj: Zeman, F. (2020), fotografie pořízena autorem práce.

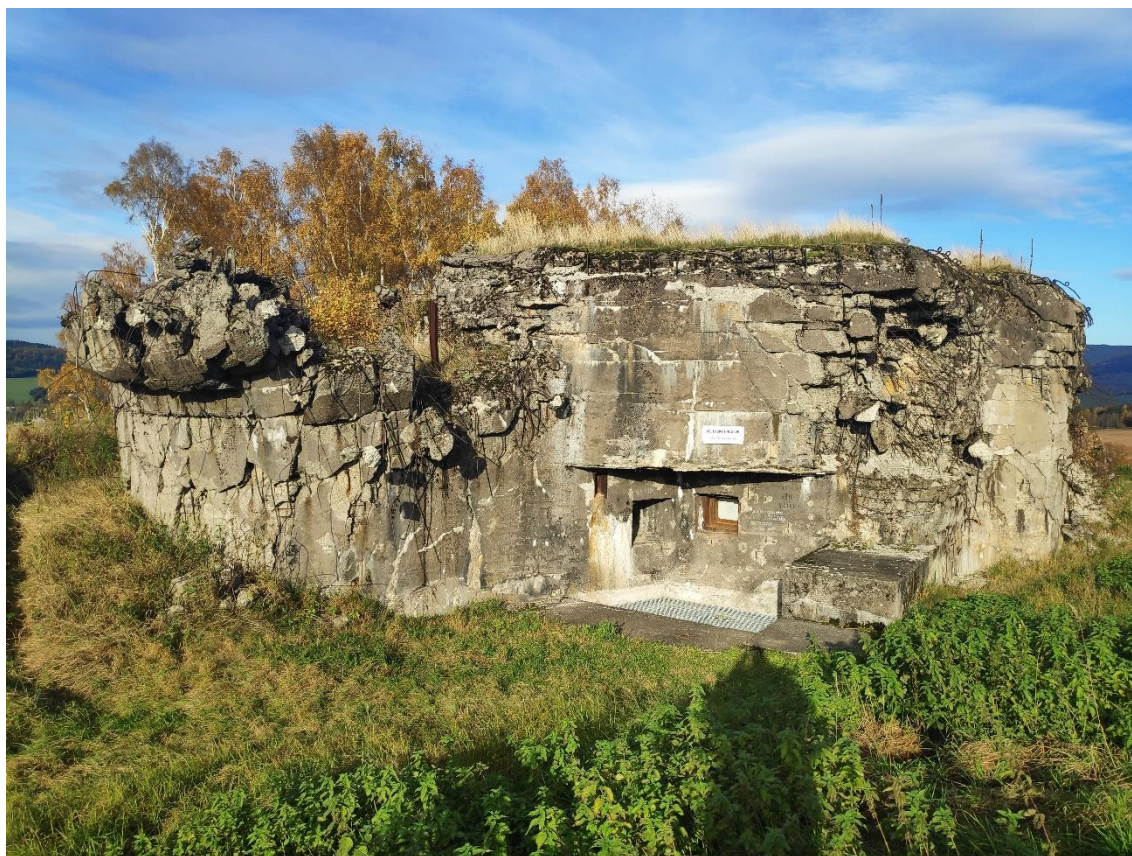
Tento objekt se nachází v mírném svahu, z jedné strany obklopen loukou a z druhé přiléhá les. Byl poškozen vytržením pancéřových zvonů a podobně jako K-Bg-S 10 byl ostřelován, což vedlo k rozdrolení kusů betonu, které jsou k nalezení v okolí objektu či visí pouze na armovacích prutech. Diamantový příkop je překryt mříží. Objekt je přístupný pouze jako součást prohlídky tvrze Hůrka, v době průzkumu kvůli proticovidovým opatřením uzavřený. Objekt je obrostlý vegetací, ale částečně udržován, je možné vylézt na střeš. Z dronu je vidět výborně.

Obr. 20: Značně poškozený K-Bg-S13 s diamantovým příkopem překrytým mříží.

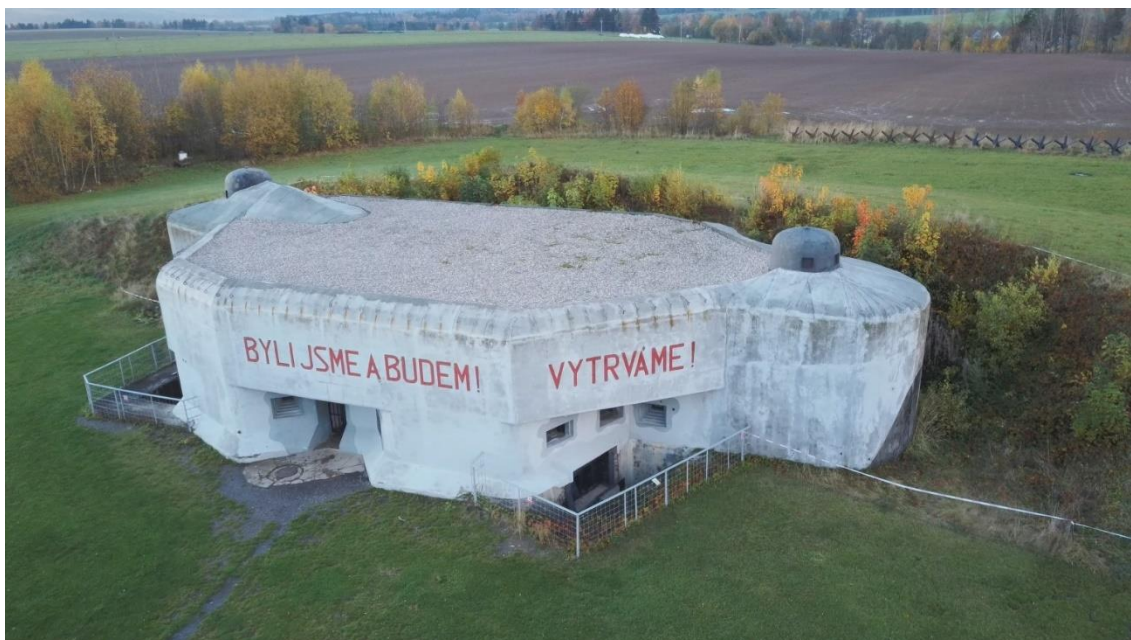
Obr. 21: Nápisy na K-S 14, záběr z nízkoletícího dronu.

Tento objekt se nachází v rovinaté krajině, na východě sousedící se silnicí vedoucí severně z města Králíky, na západě je ohraničen bažinatým lesíkem a na jihu několika budovami vojenského muzea Králíky. Objekt byl značně poškozen jak vytržením stropních pancéřových prvků, tak i ostřelováním, nicméně byl v posledních desetiletích zrekonstruován do podoby, že vypadá v podstatě neporušen, jak se uvádí na informační tabuli naučné stezky poblíž objektu. V současné době je uvnitř známé muzeum, které bylo však v době pandemie, kdy terénní průzkum probíhal, uzavřeno (cihelna.militaryclub.info). Objekt i jeho okolí je velice dobře udržován a ze vzduchu je viditelný výborně. Za zmínku stojí nápisy „Byli jsme a budeme!“ a „Vytrváme!“, které se opírají o skutečný historický stav z doby mobilizace.

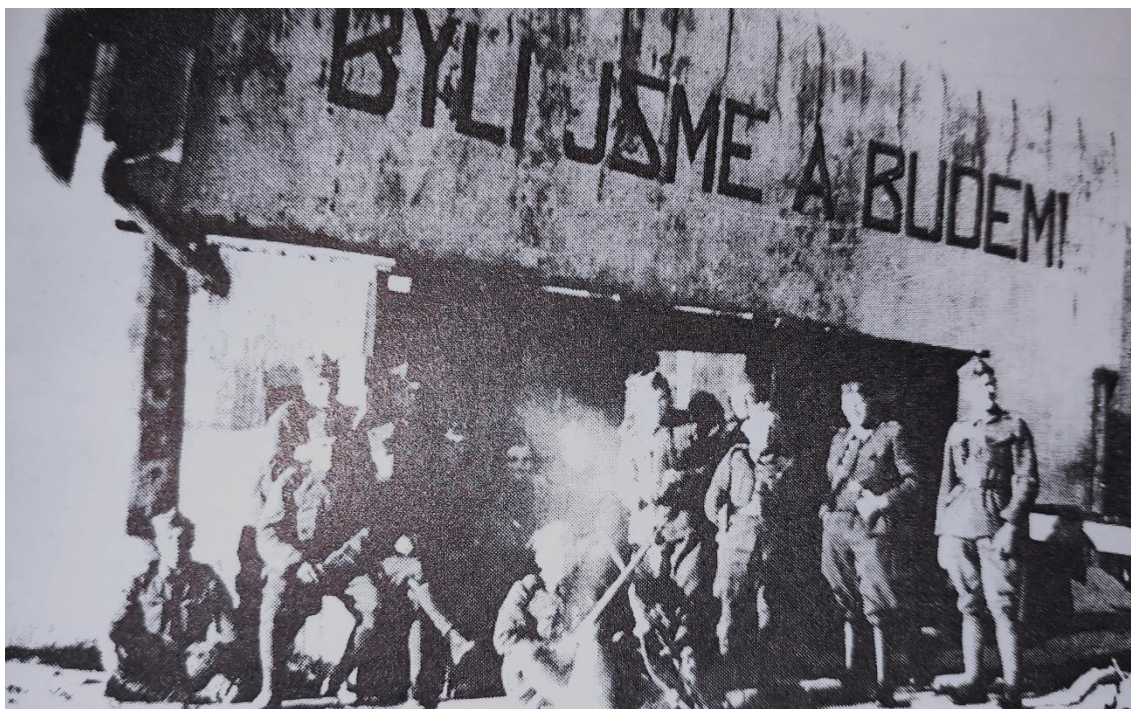
Obr. 22: K-S 14 s osádkou objektu v době mobilizace s viditelným původním nápisem.
Zdroj: Vaňourek, M. (1999).

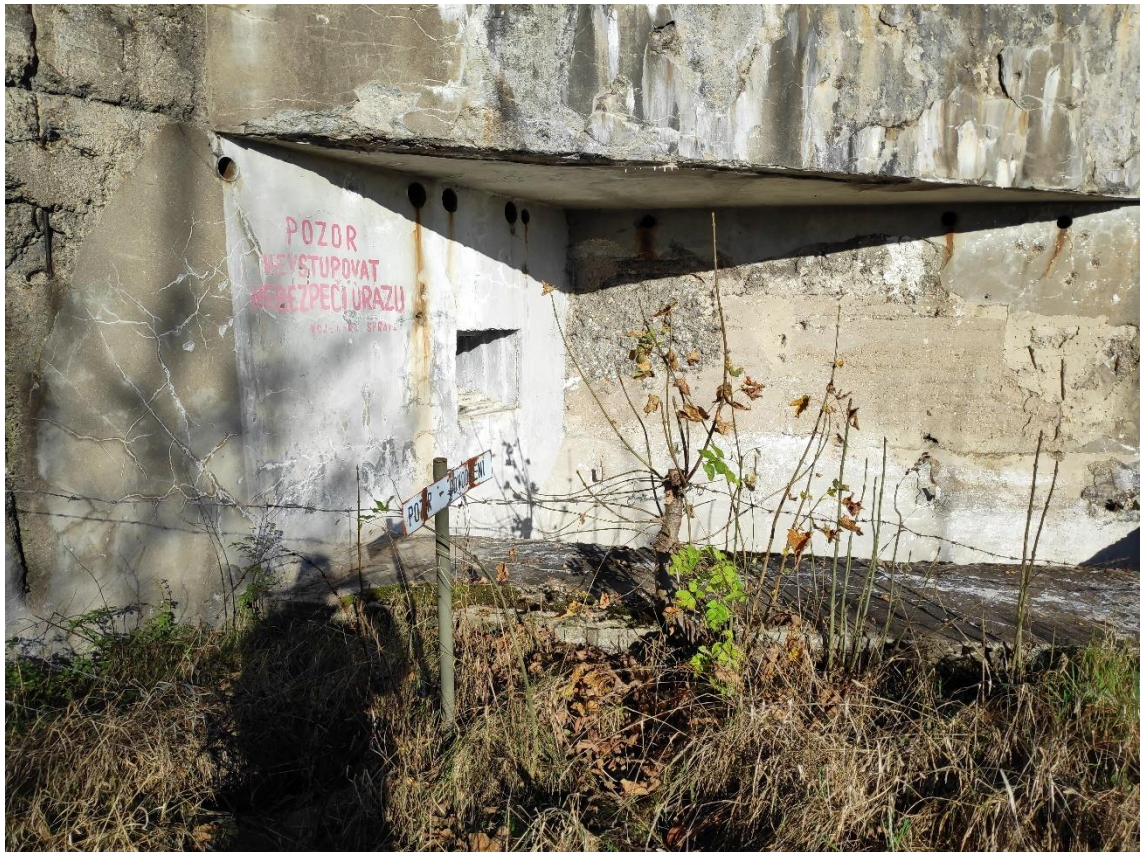
Objekt se nachází v rovině na kraji lesíka, který obklopuje pole. Je značně poškozen, střešní pancéřové prvky byly vytrženy, taktéž střílny hlavních zbraní, které byly později zabetonovány. Týlová stěna objektu též nese známky ostřelování. Objekt je volně přístupný, uvnitř je mnoho odpadků a primitivní, ale funkční, nábytek z klacků a palet, a to včetně postelí, což vede k domněnce, že objekt je dlouhodobě obýván bezdomovci. V době průzkumu se však uvnitř nikdo nenacházel. Okolí objektu není udržováno, ale diamantové příkopy jsou oploceny ostnatým drátem. Z dronu byl objekt lokalizován bez obtíží.

Obr. 23: Ostnatým drátem oplocený diamantový příkop u K-S 15, zabetonované střílny.

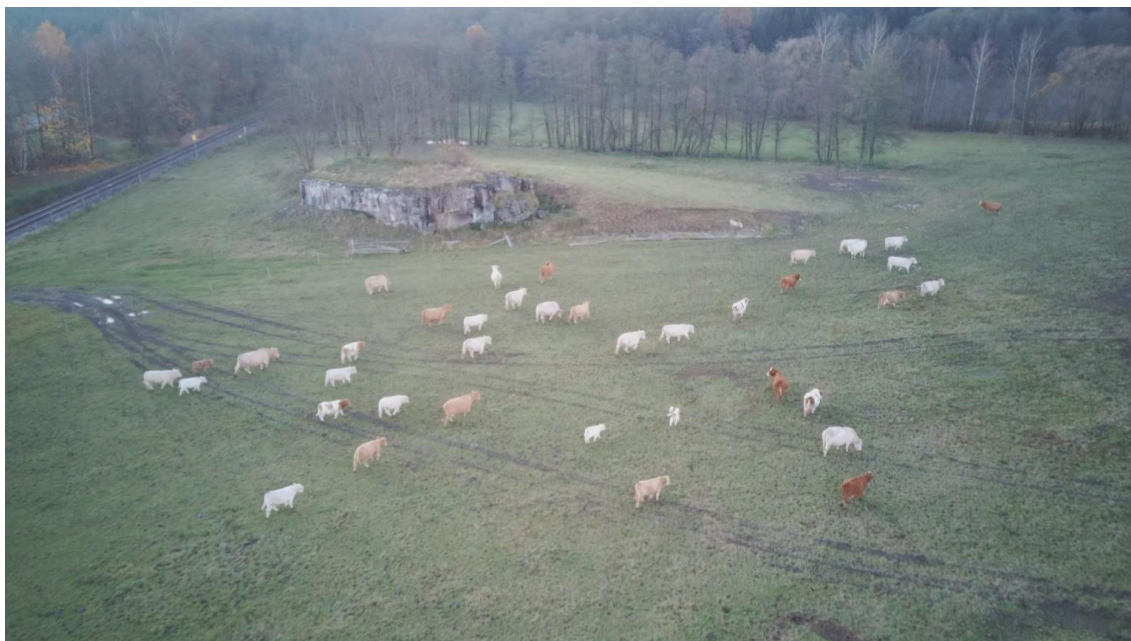
Objekt byl poškozen vytržením stropních pancéřových prvků a střílen hlavních zbraní. Též byla poškozena týlová stěna, pravděpodobně ostřelováním

dělostřeleckými granáty či raketami. Tento pěchotní srub přístupný není, vchod je zazděný, též je objekt obklopen zvýšenou vrstvou zeminy, která například téměř blokuje výhled z jedné ze střeleckých místností. Okolní vegetace je nízká, především protože je konzumována krávami, z dronu je objekt vidět dobře.

Obr. 24: Pohled na K-S 16 z nízkoletícího dronu, nalevo je vidět železniční trať.
