Bc. František ZEMAN

**PŘEKÁŽKY
ČESKOSLOVENSKEHO
PŘEDVÁLEČNÉHO
OPEVNĚNÍ V ÚSEKU
MALINÍK – BOUDA**

Diplomová práce

Olomouc 2023

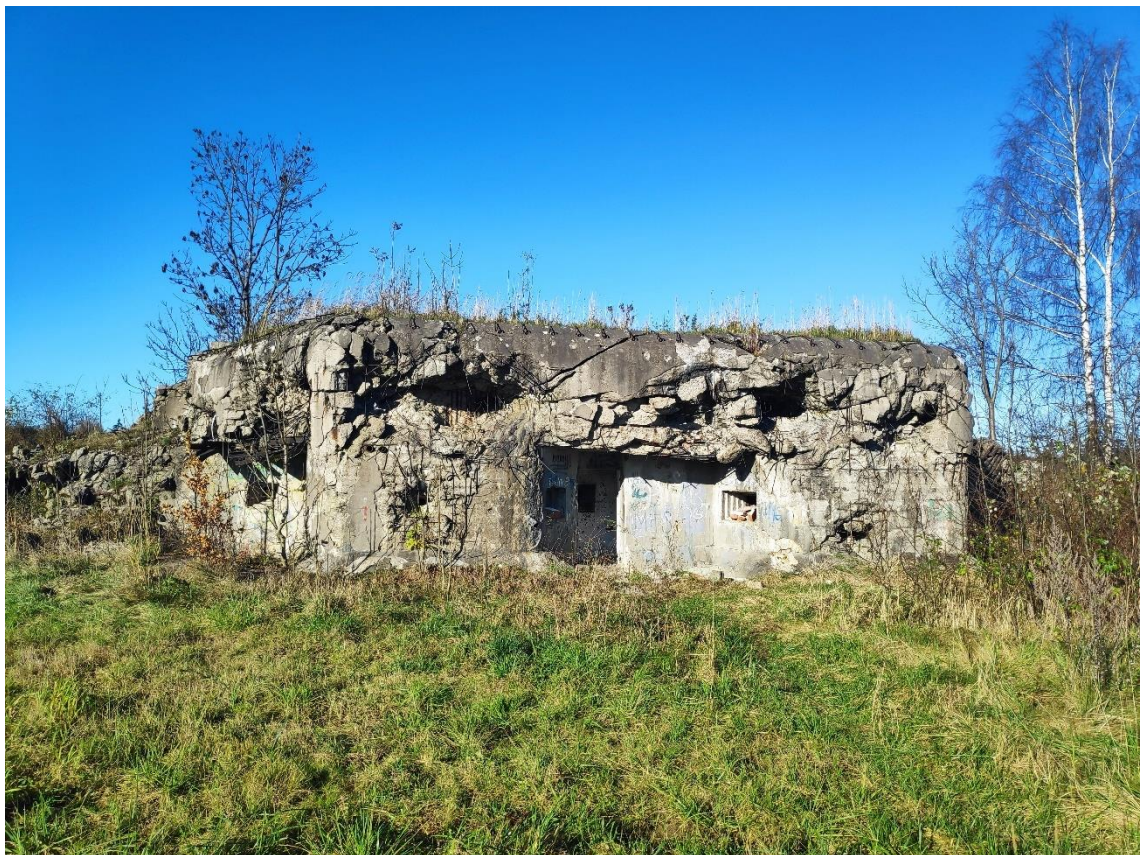
Při terénním průzkumu bylo zjištěno, že objekt se nachází v rovině, nedaleko silnice a cyklostezku a je obrostlý křovinami. Nachází se jihovýchodně od železniční stanice Dolní Lipka a budovy Středního odborného učiliště. Je ve velmi špatném stavu, střešní pancéřové prvky byly vytrženy, taktéž střílny hlavních zbraní, které byly později zabetonovány. Týlová stěna je poseta hlubokými otvory po ostřelování. Ostřelování krakorce nad hlavními střílnami odhalilo kolejnice použité k vyztužení tohoto prvku. Je posprejovaný a plný odpadků, včetně odpadem zasypaných diamantových příkopů. Objekt je volně přístupný vchodem. Okolí objektu není udržováno. Z dronu lokalizován byl.

Obr. 26: Značně poškozený, posprejovaný a zarostlý K-S 17.

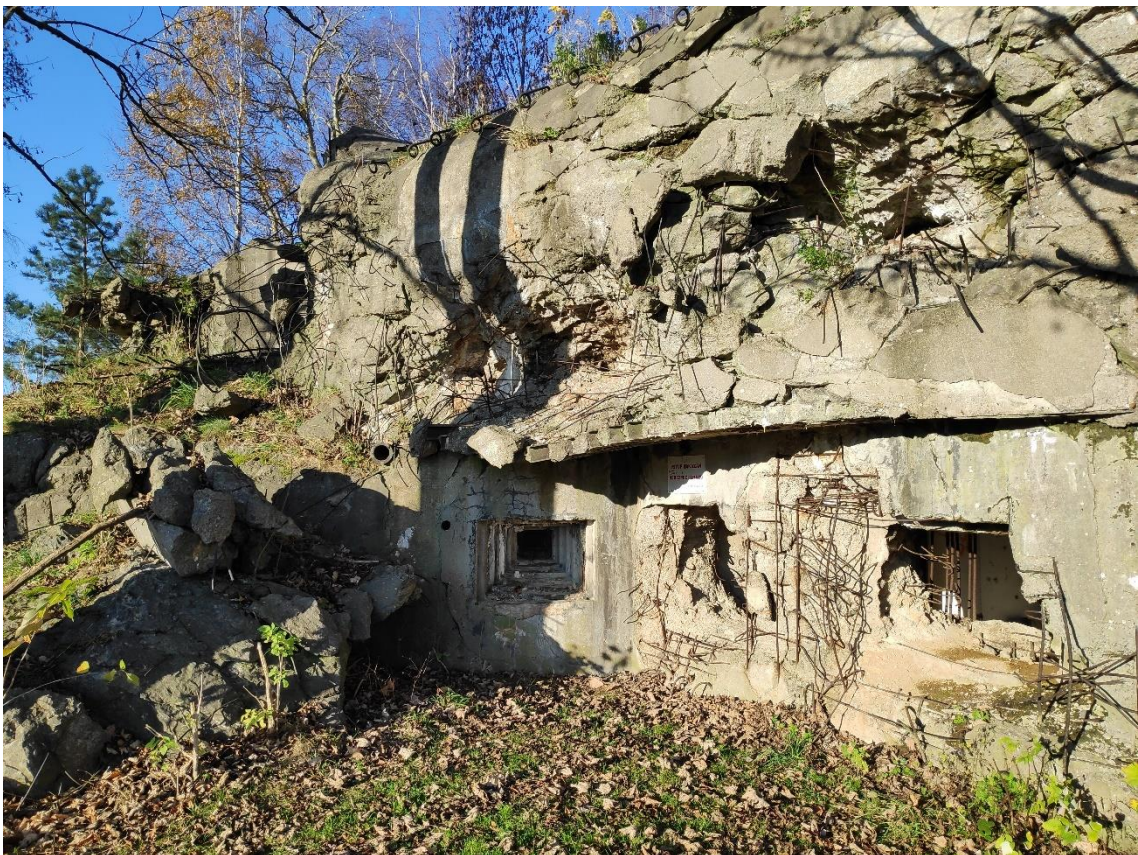
Obr. 27: Střelecká místnost K-S 18 s vytrženými střílnami, které umožňují vstup.

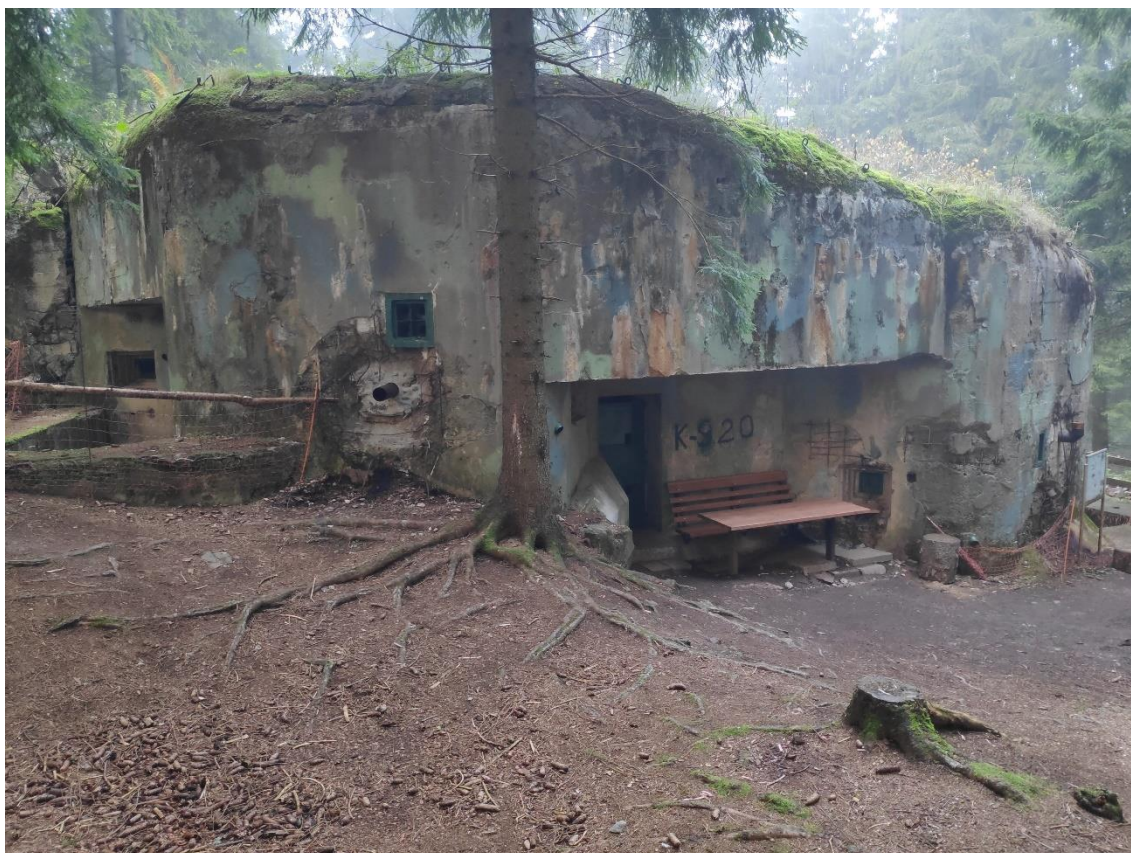
Terénní průzkum ukázal, že objekt se nachází ve svažujícím se hustém jehličnatém lese. Byly mu vytrženy pancéřové zvony a též jsou v týlové stěně proraženy dva otvory, kterými jsou prostrčeny roury a později byly opět zaslepeny, nicméně rozdíl oproti původnímu zdivu je patrný. Oba diamantové příkopy jsou oploceny. Na zdivu jsou patrné pozůstatky maskovacího nátěru. Okolo objektu jsou též rozmístěny

Obr. 29: Pozůstatky maskovacího nátěru a oplocené diamantové příkopy u K-S 20.
Zdroj: Zeman, F. (2020), fotografie pořízena autorem práce.

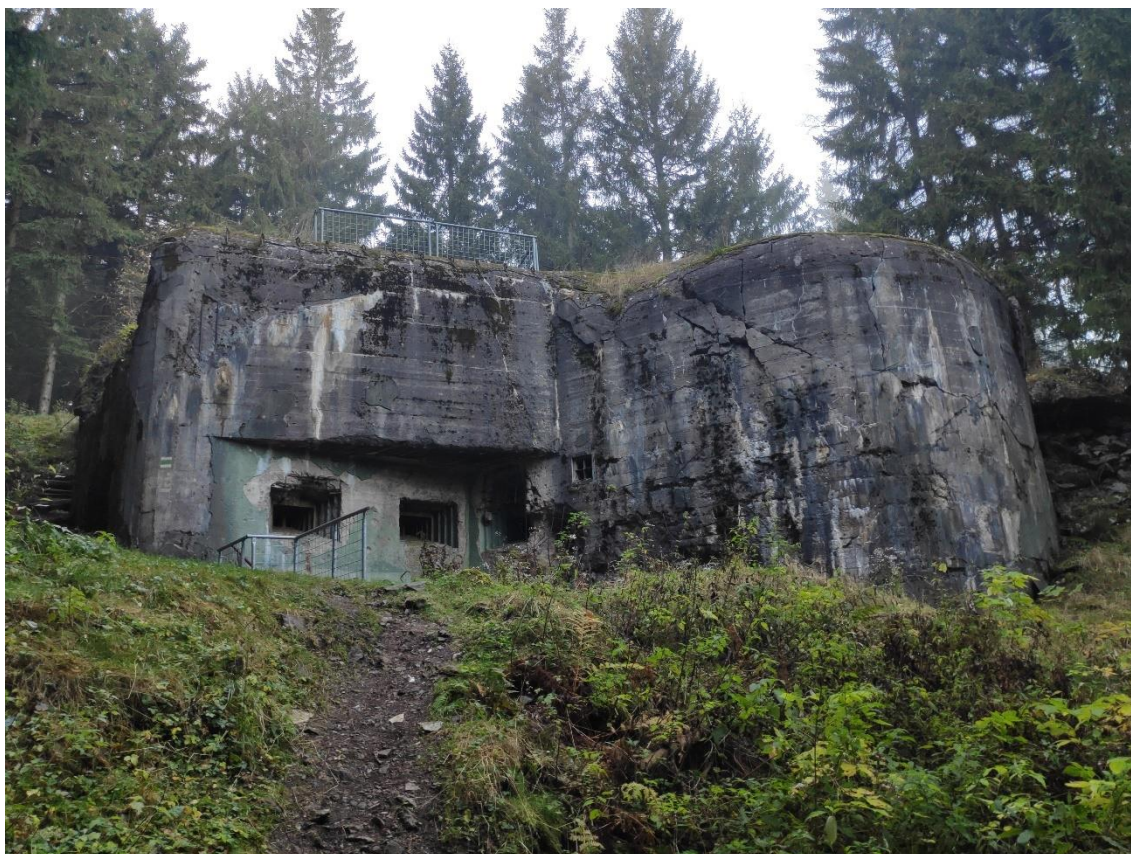
Při terénním průzkumu bylo zjištěno, že objekt se nachází v relativně prudkém svahu, v hustém jehličnatém lese. Střešní pancéřové prvky byly vytrženy, objekt též nese známky poškození ostřelováním. Diamantový příkop je oplocen a jsou v něm umístěny plechové schody, vedoucí k nouzovému východu. Střecha objektu je též oplocena, aby se zamezilo riziku pádu. Interiér objektu je přístupný pouze jako součást prohlídky dělostřelecké tvrže Bouda, která byla v době terénního průzkumu uzavřena z důvodu protipandemických opatření (boudamuseum.com). Okolí objektu vypadá udržovaně. Přestože je skryt pod korunami stromů, je na leteckých snímcích patrný.

Obr. 30: K-Ba-S 21 se nachází v prudkém svahu. Na snímku je viditelné oplocení diamantového příkopu i stropnice.

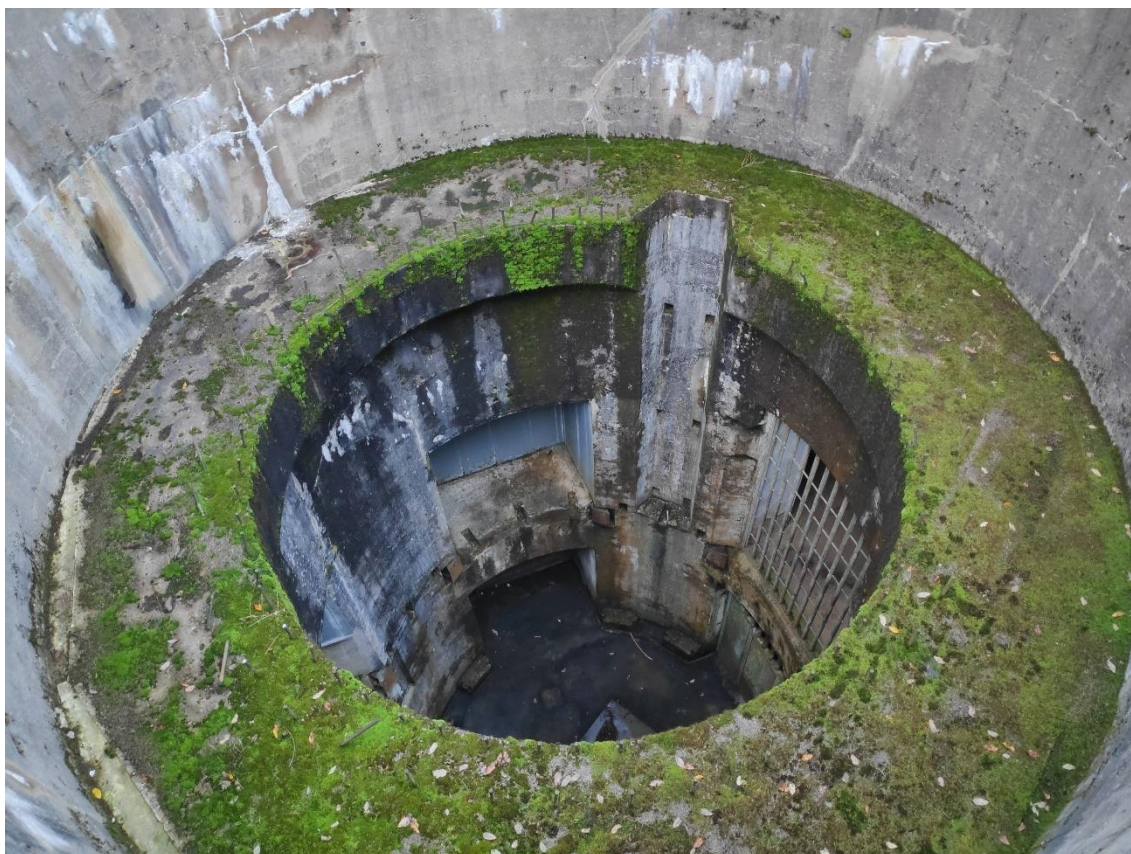
Tento objekt se nachází na mírně se svažující mýtině uprostřed hustého jehličnatého lesa. Je porostlý mechem a nepoškozený, nicméně otočná výsuvná věž zcela chybí. Otvor je oplocen. Interiér objektu lze navštívit pouze jako součást prohlídky dělostřelecké tvrže Bouda, což nebylo v době terénního průzkumu možné, kvůli pandemickým restrikcím. Z ptačí perspektivy je objekt viditelný dobře.

Obr. 31: Pohled do prohlubně, ve které měla být instalována otočná výsuvná věž.

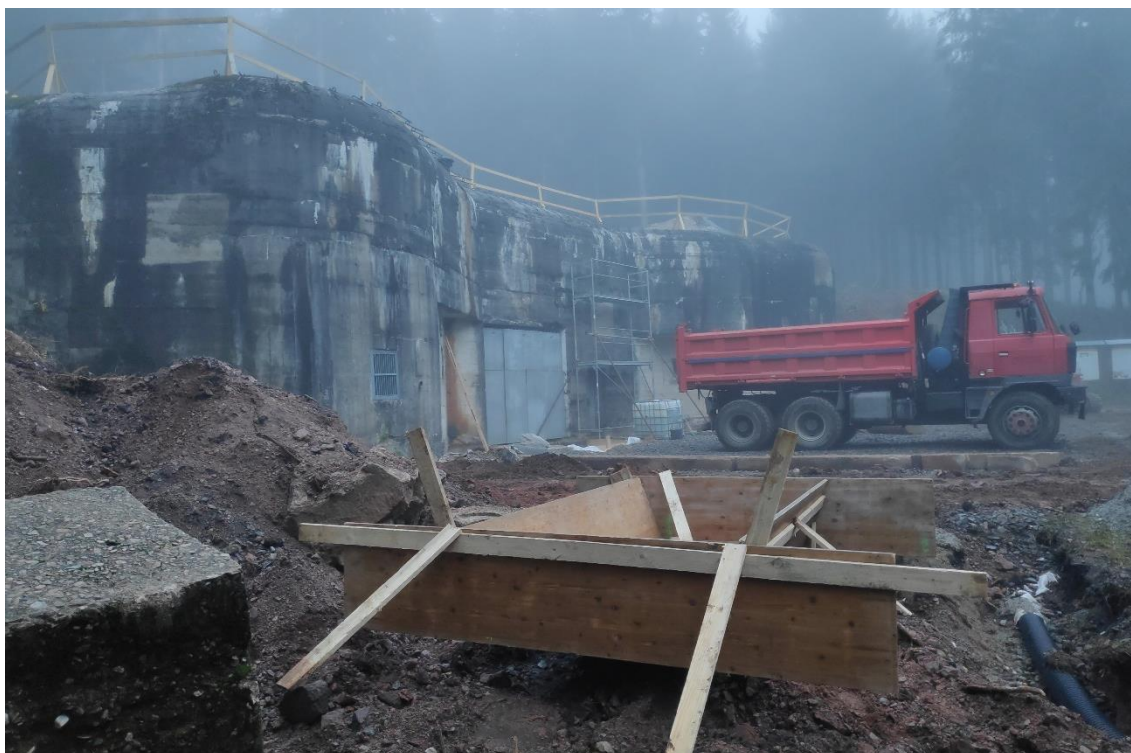
Tento objekt uprostřed hustého, svažujícího se lesa a nachází se vedle silnice. Vytržené zvony byly nahrazeny maketami a celý objekt byl značně zrekonstruován. V době terénního průzkumu byl obehnan plotem a na místě bylo přítomno větší množství stavební techniky. Správa muzea dělostřelecké tvrže Bouda nejspíš využila delšího uzavření pro návštěvníky z důvodu pandemie COVIDu-19 a uskutečnila rozsáhlé rekonstrukční práce. Objekt je velmi dobře udržován a na leteckých snímcích je dobře patrný.

Obr. 32: Rozsáhlá rekonstrukce vchodového objektu K-Ba-S 22a v době pandemie.
Zdroj: Zeman, F. (2020), fotografie pořízena autorem práce.

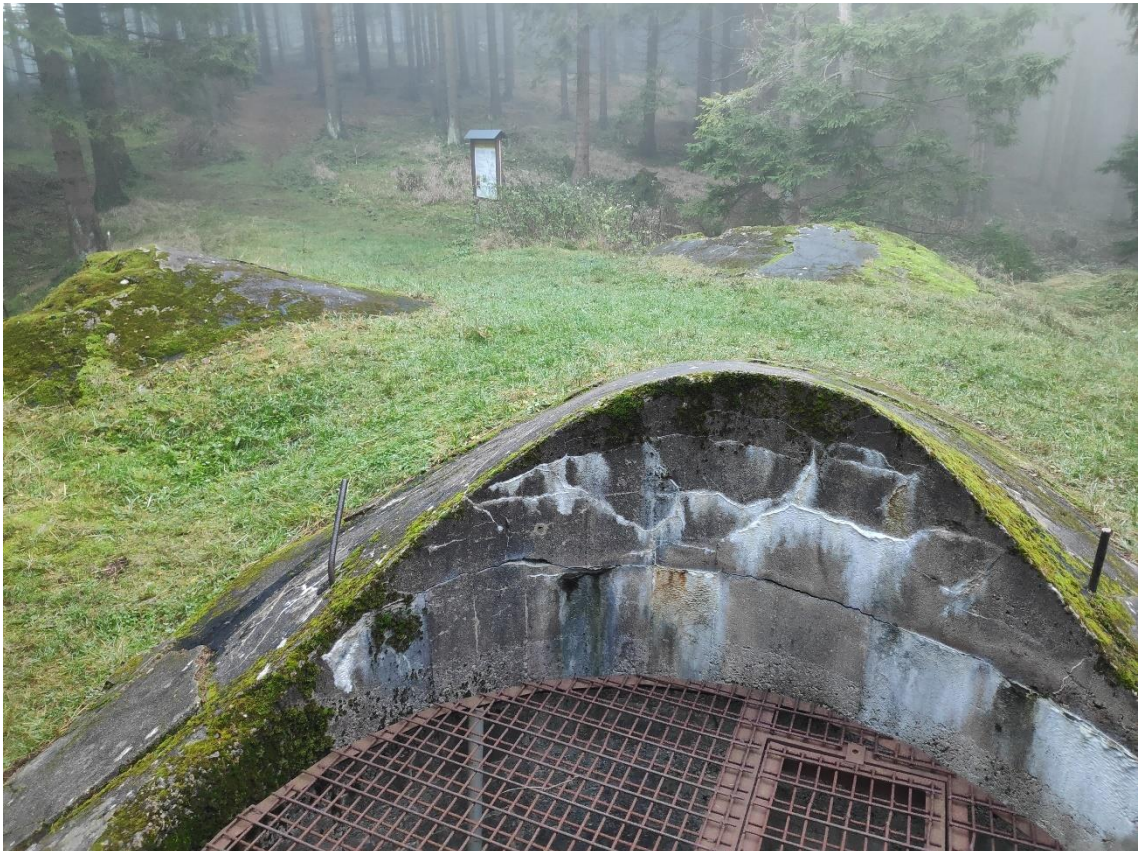
Tento objekt se nachází v relativně prudkém svahu v hustém jehličnatém lese. Žádný ze stropních pancéřových prvků nebyl osazen, objekt proto nebyl poškozen jejich vytrháváním a ani jiné poškození nebylo nalezeno, pouze je zarostlý mechem. Dle informační tabule naučné stezky vedle objektu není veřejnosti interiér přístupný ani jako součást prohlídky dělostřelecké tvrze Bouda. Okolí objektu je snadno přístupné a udržované. Objekt je z ptačí perspektivy viditelný, ale hlavně kvůli malému množství odhaleného betonu není příliš výrazný.

Obr. 34: Dle hladkého, nepoškozeného betonu je zřejmé, že stropní pancéřové prvky nebyly na K-Ba-S 23 nikdy osazen.

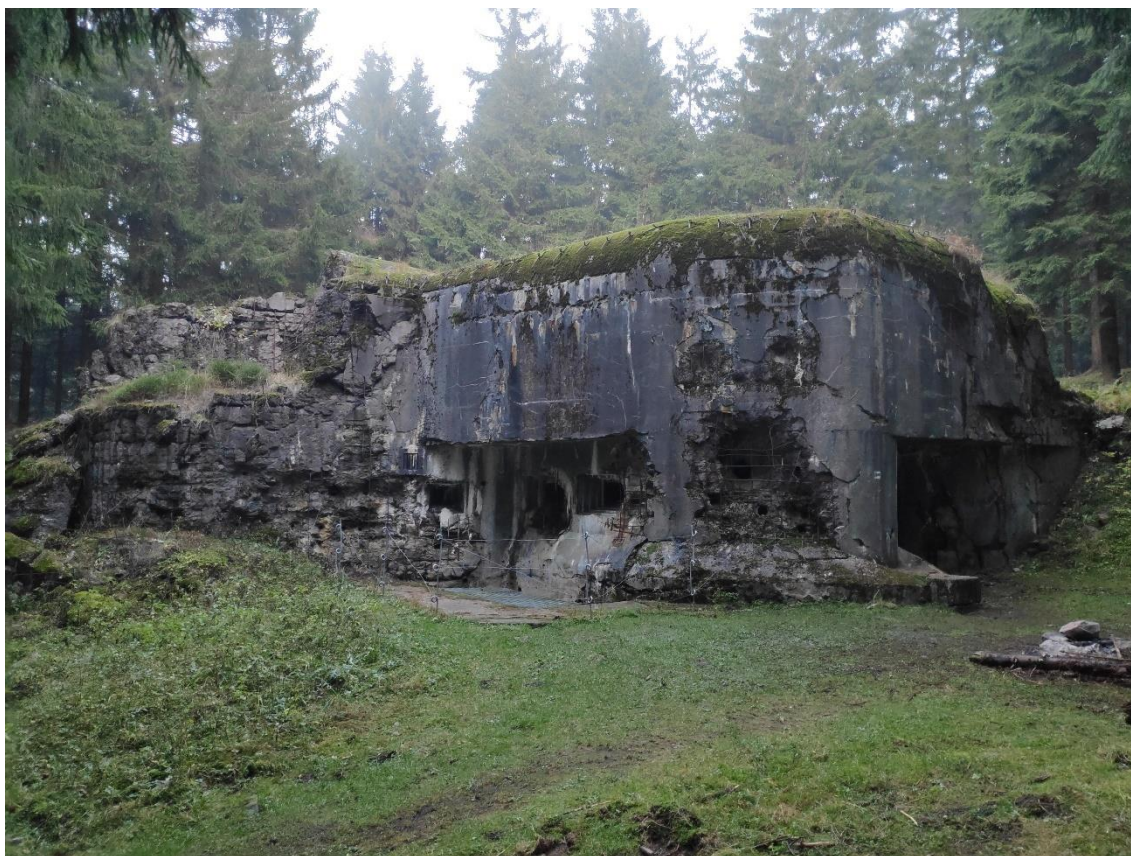
Tento pěchotní srub se nachází ve svahu v hustém jehličnatém lese. Byl poškozen vytržením všech stropních pancéřových prvků, ostřelováním, a hlavně byl v době okupace Němci odstřelen. Jak je uvedeno na informační tabuli naučné stezky, umístěním mohutné nálože k jeho základům. Výbuch však objekt nerozmetl, ten se pouze oddělil od základů a posunul o 50 cm ve směru hlavních střílen. Interiér objektu je přístupný v rámci velkého okruhu prohlídky dělostřelecké tvrze Bouda, nikoliv však v období proticovidových opatření. Okolí objektu je udržované. Objekt je z ptačí perspektivy viditelný, nikoliv však příliš výrazný, hlavně z důvodu mechového porostu na stropnici.

Obr. 35: Výrazné horizontální praskliny těsně nad úrovní terénu, jako pozůstatek mohutných náloží odpálených u základů K-Ba-S 24.

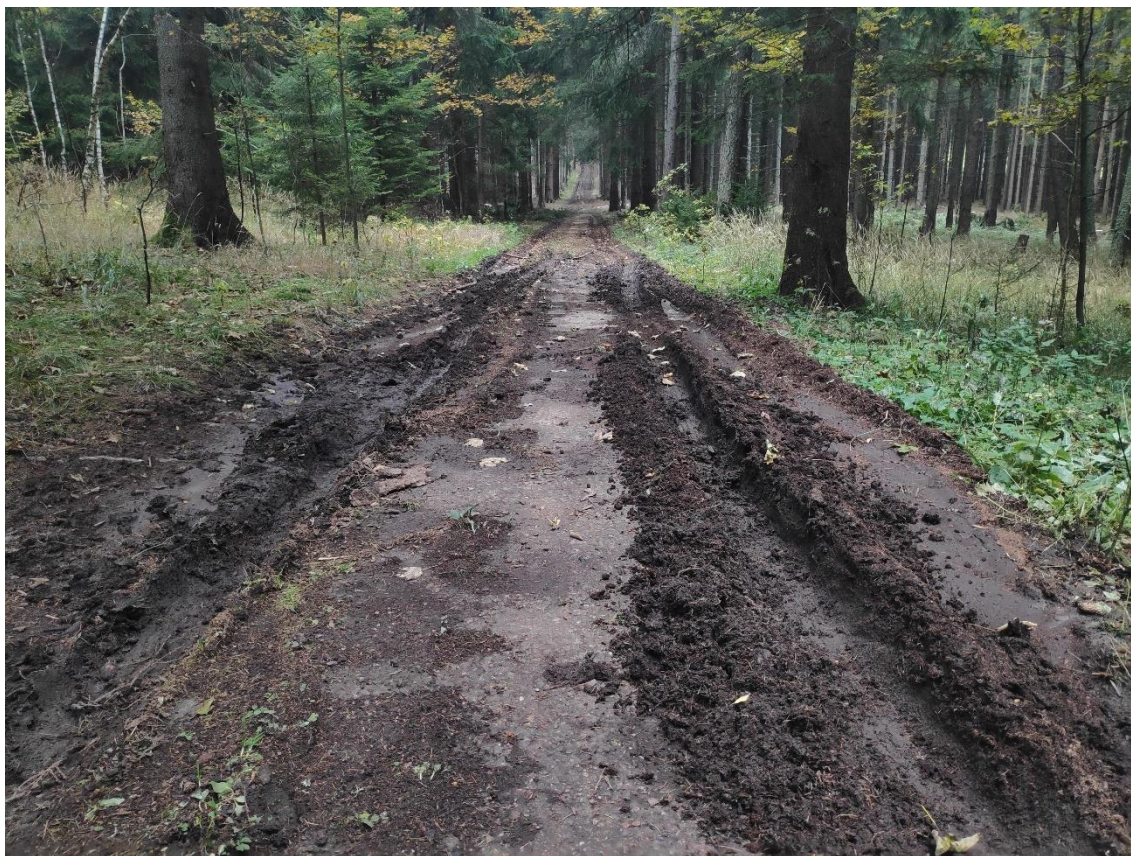
Obr. 36: Železobetonový práh mezi K-S 2 a plánovaným K-S 1, splývající s lesní cestou.

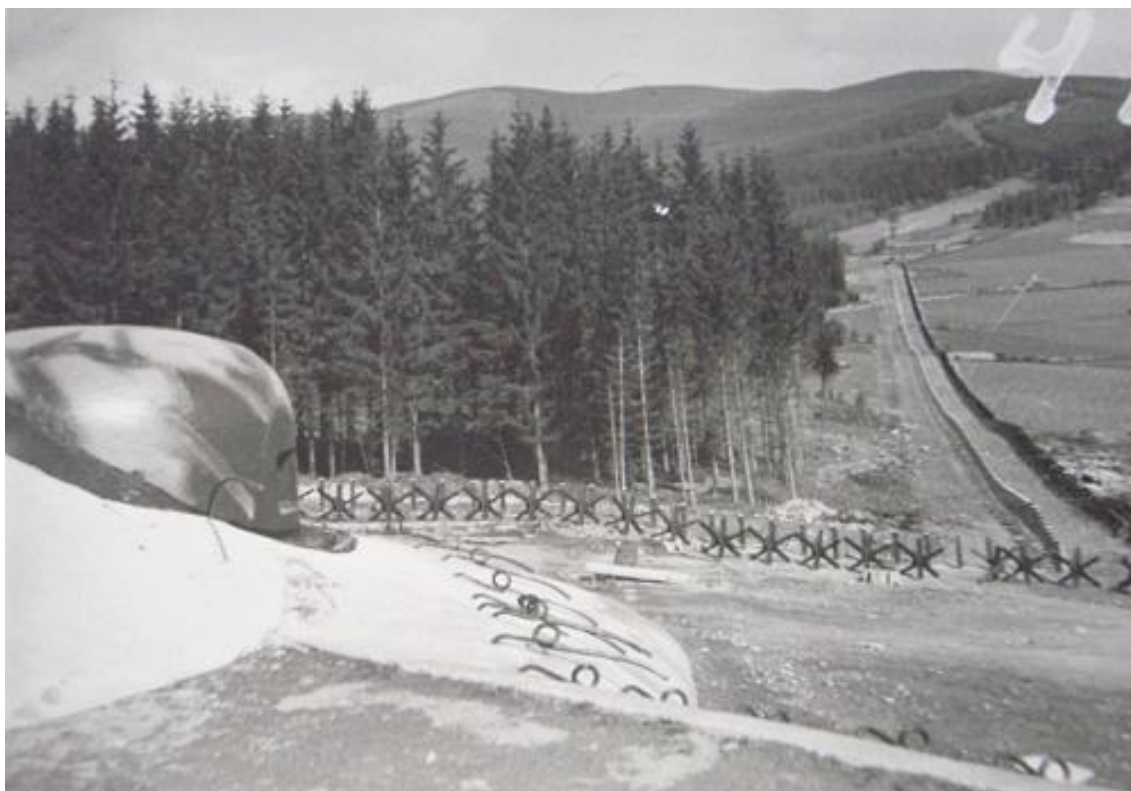
Obvodová překážka K-S 2 je kompletně skryta pod terénem a k identifikaci nepomohly ani snímky z dronu. Nicméně na dobové fotografii je jasně vidět, že železobetonový pás obvodové překážky byl postaven, tudíž byl na mapě vyznačen předpokládaný průběh překážky pod terénem.

Obr. 37: Viditelná intervalová i obvodová překážka u K-S 2, historická fotografie.

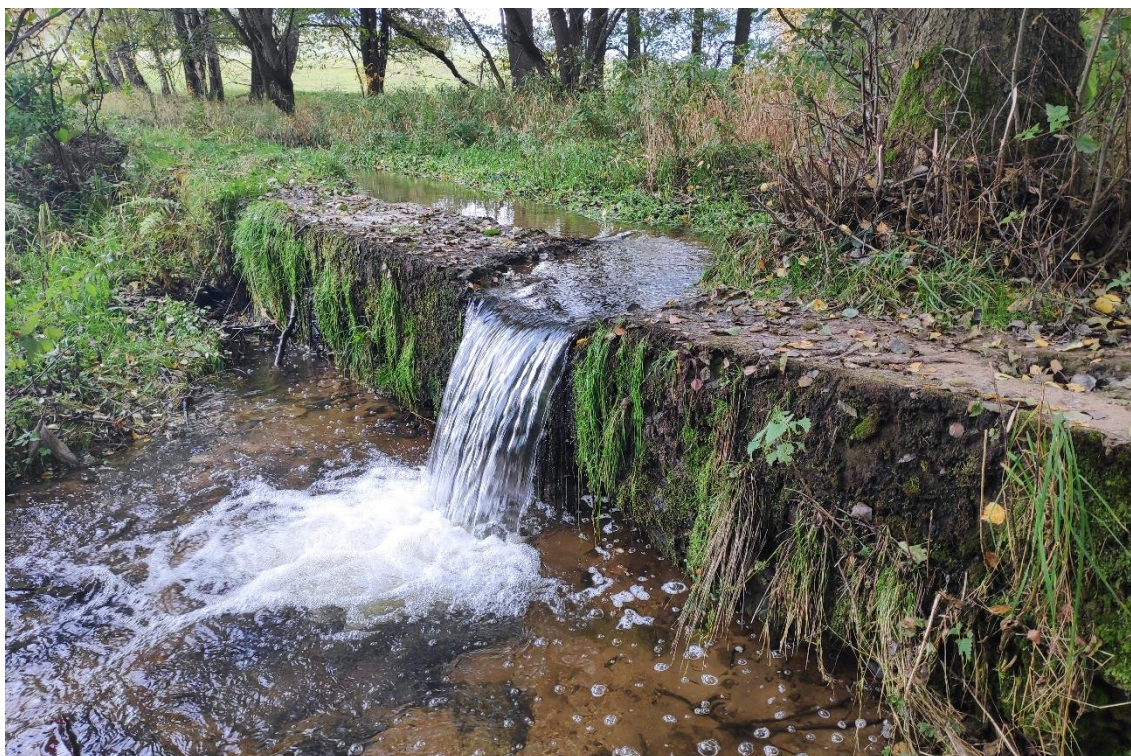
Obr. 38: Železobetonový práh mezi K-S 4 a K-S 5 protíná potok.
Zdroj: Zeman, F. (2020), fotografie pořízena autorem práce.

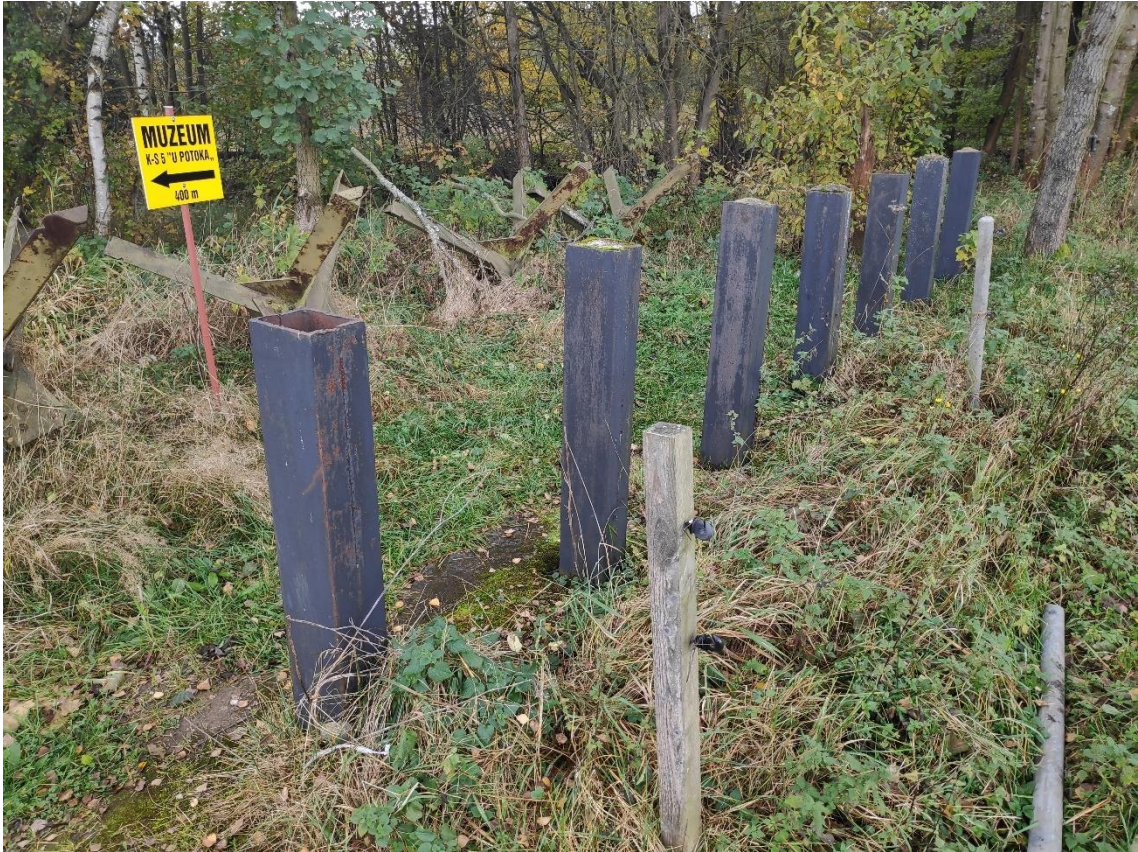
Obr. 40: Dochované ocelové jehly v intervalové překážce mezi K-S 5 a K-S 6.

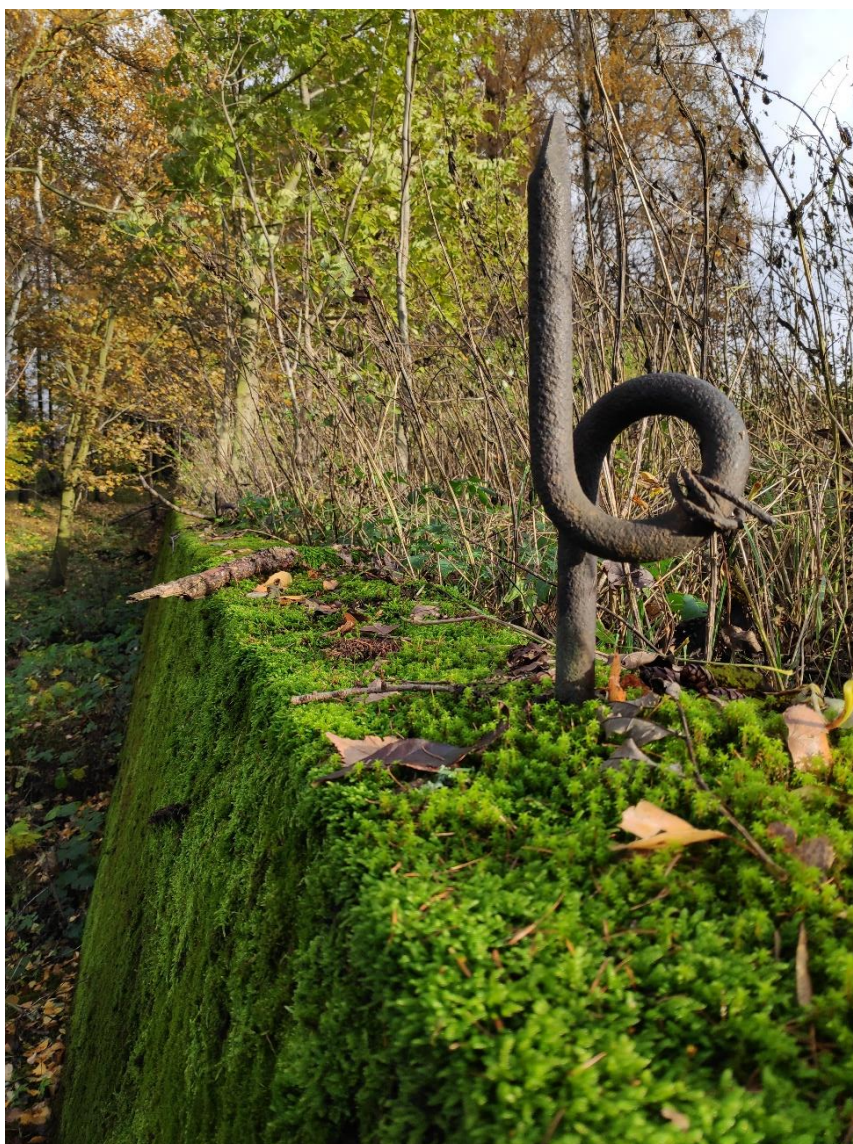
Intervalová překážka mezi K-Bg-S 13 a K-S 14 se skládá ze dvou příkopů proti útočné vozbě poblíž obou objektů a prostor mezi nimi spojuje železobetonový práh. Jedná se o jeden z nejlépe zachovaných segmentů překážek na celém zkoumaném úseku vůbec, pravděpodobně to je i zásluhou určitých restauračních prací správců Muzea K-S 14 U cihelny.

Obr. 42: Příkop proti útočné vozbě mezi K-Bg-S 13 a K-S 14.

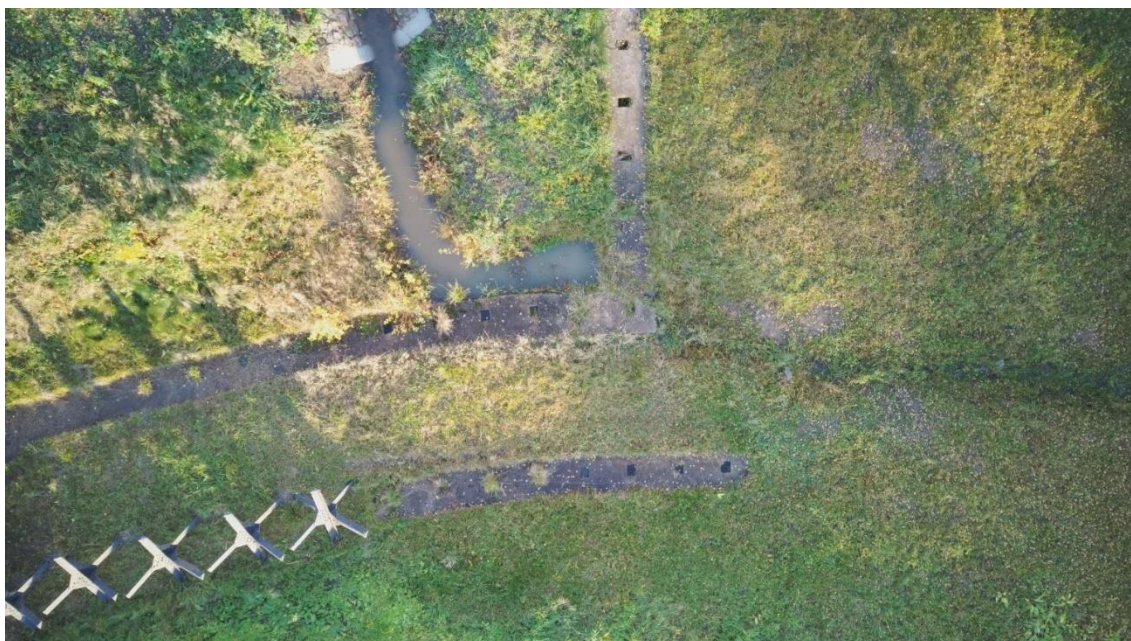
Obr. 43: Rozsocháče a zdvojený železobetonový práh u K-S 14, záběr z nízkoletícího dronu.

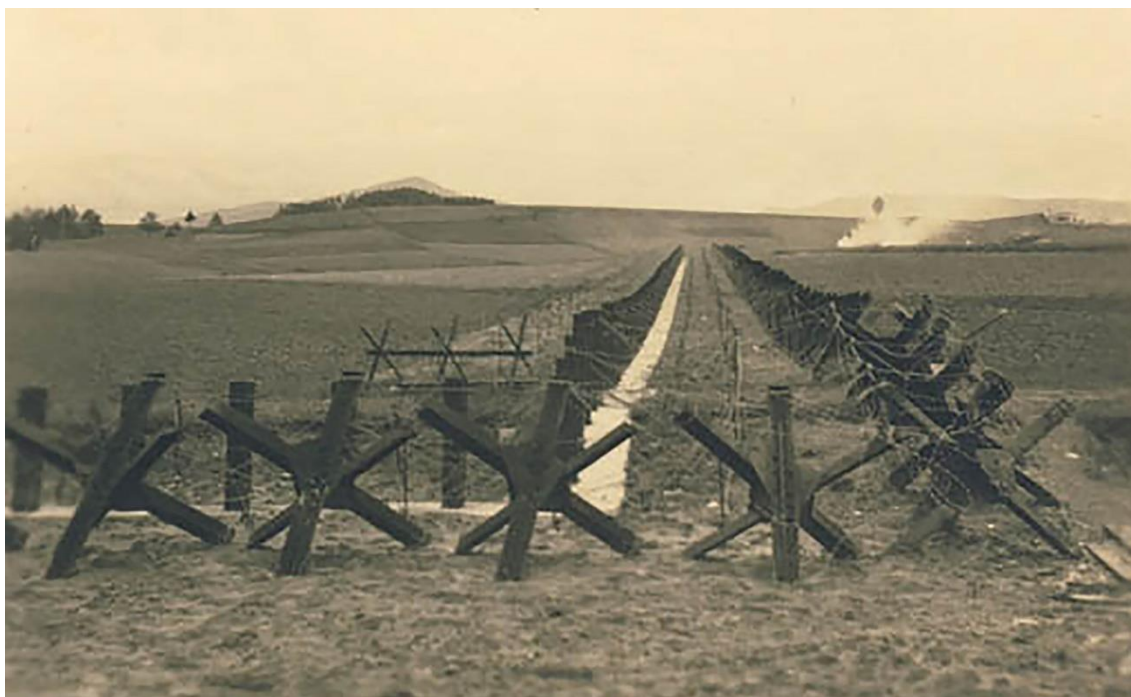
Průběh překážek v tomto úseku byl zpracován v přílohách 10 až 12. Intervalová překážka mezi K-S 15 a K-S 16 byla problematická, zejména její poslední úsek poblíž objektu K-S 16. Vzdušným průzkumem byl odhalen liniový prvek procházející pod úrovní terénu, nicméně nebylo možno jednoznačně určit, zda se jedná o příkop proti útočné vozbě či železobetonový práh. Naštěstí byl dohledán historický zdroj, fotografie, která objasnila, že tato intervalová překážka se skládala pouze z železobetonových prahů.

Obr. 44: Dobová fotografie pohledu na překážky od K-S 16 ke K-S 15.

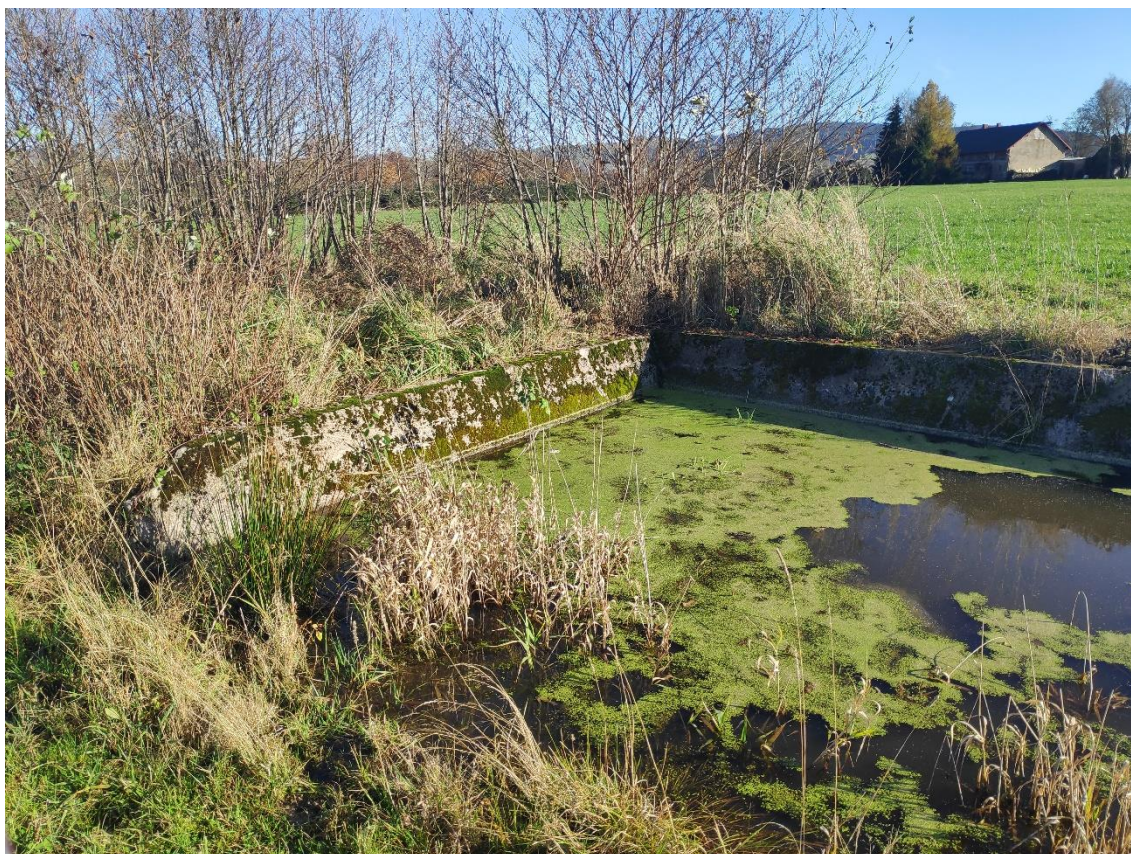
Obr. 45: Zatopený protitankový příkop, intervalová překážka, poblíž K-S 17.

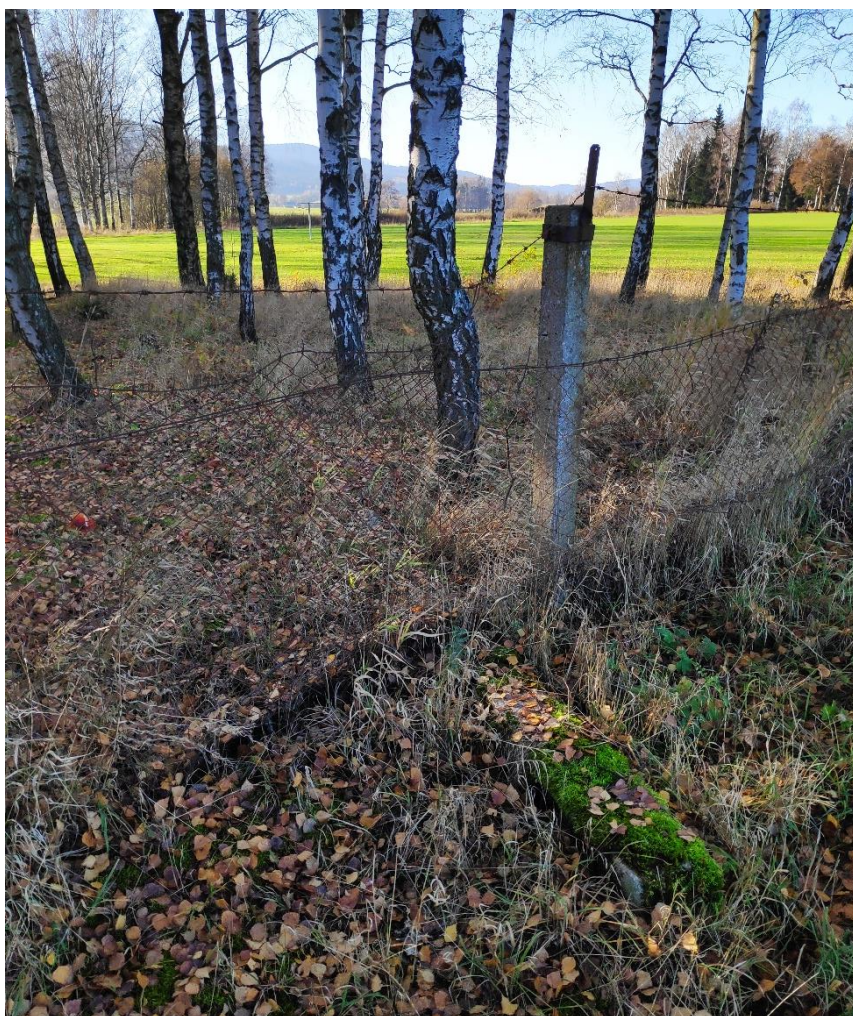
Obr. 46: Pozůstatek protitankového příkopu mezi K-S 17 a K-S 18, překryt hřištěm.
Zdroj: Zeman, F. (2020), fotografie pořízena autorem práce.

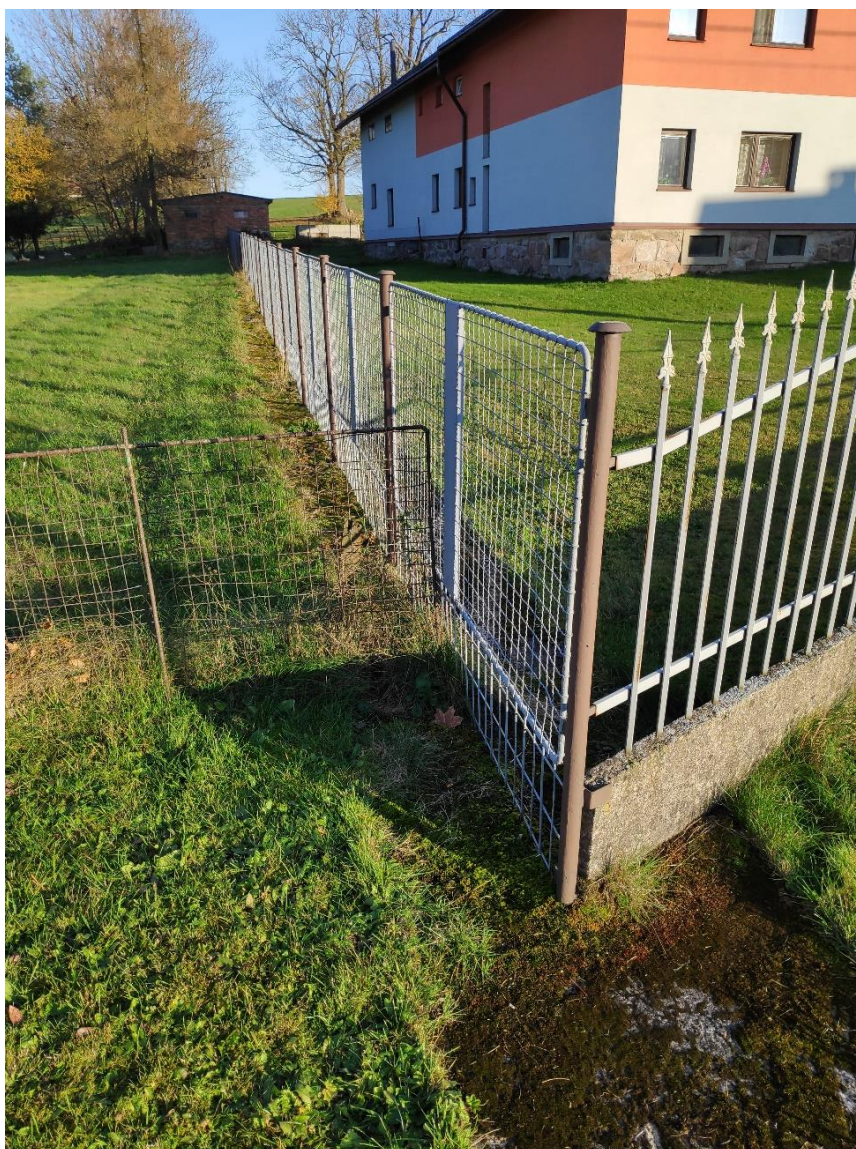
Obr. 49: Železobetonový práh, intervalová překážka mezi K-S 18 a K-S 19, procházející skrz obec Dolní Boříkovice.

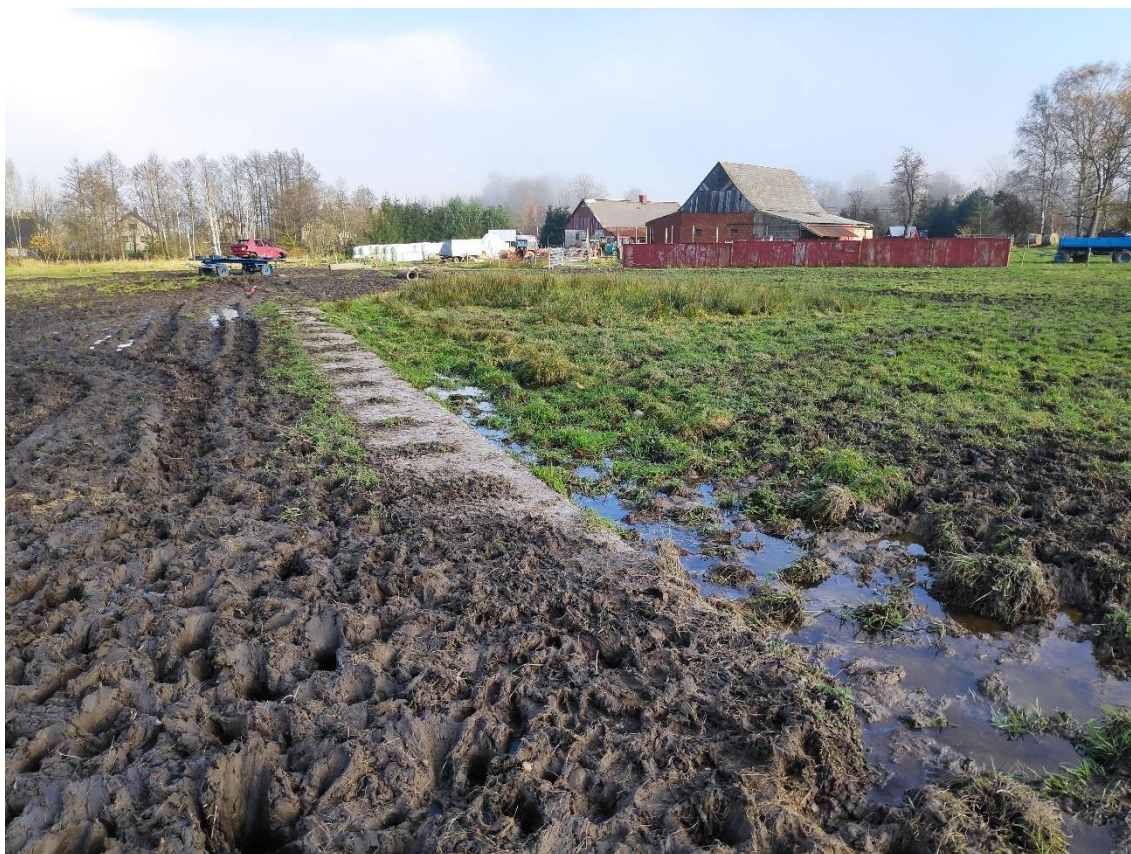
Obr. 50: Železobetonový práh, intervalová překážka mezi K-S 18 a K-S 19 procházející rozbahněnou pastvinou.

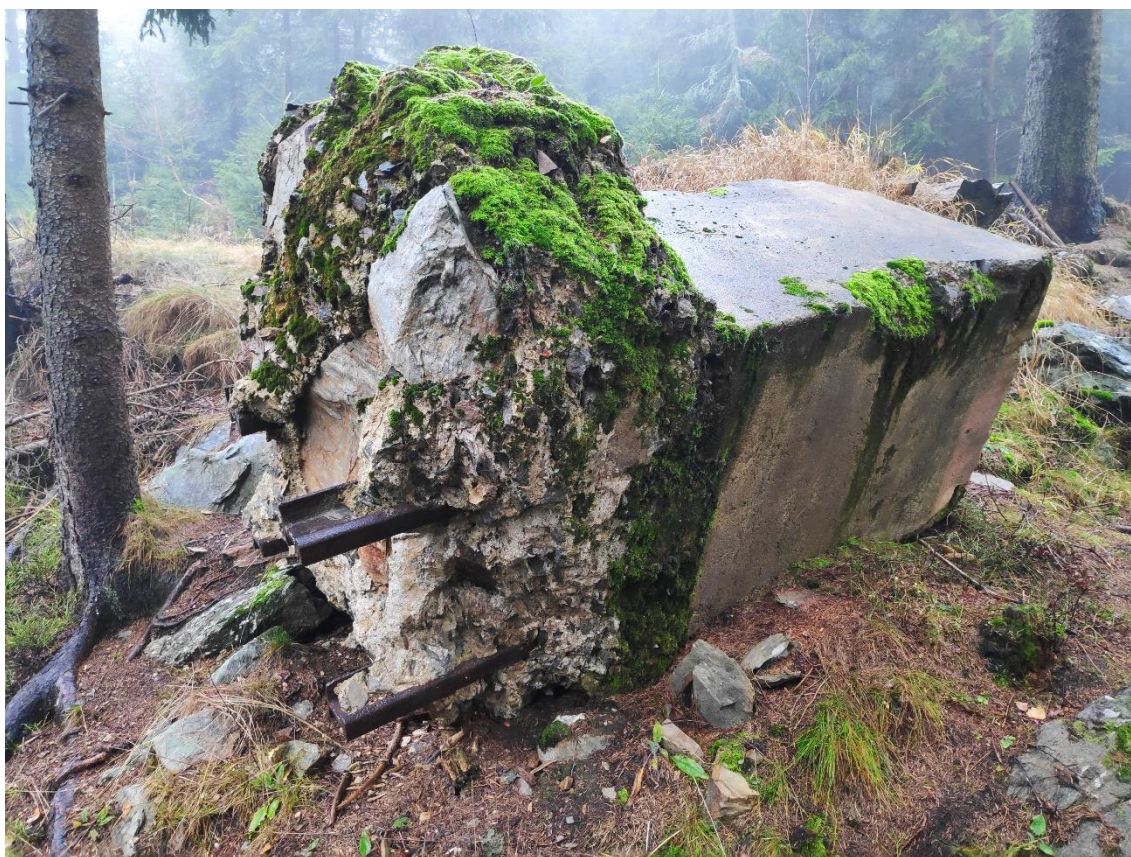
Obr. 52: Jedna z ochranných zídek, která byla svržena z cesty do lesa.

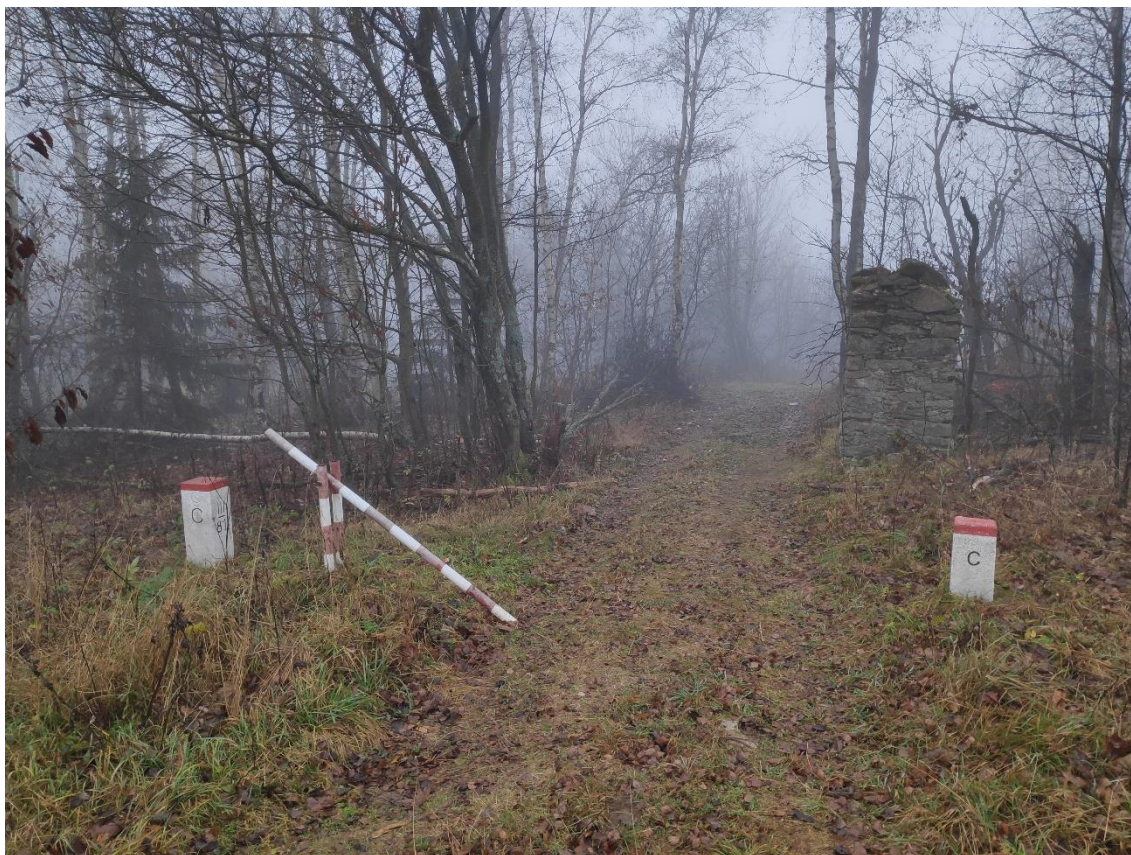
Toto zvláštní zařízení se nachází na polní cestě mezi Heřmanicemi a polským Potoczkiem. Mělo se jednat o uzavření cesty dvouřadou uzávěrou z kolejnic. Na místě se dochoval jen sotva viditelný beton pod povrchem cesty u hraničního přechodu.

V nedalekém lesíku pak byly nalezeny kusy železných traverz, nicméně se nejednalo o kolejnice a nebylo možno přesvědčivě určit, zda se jednalo o odhozenou součást zbylou po likvidaci zvláštního zařízení. O vertikálním kamenném bloku za hraničním kamenem není známo, zda se stavbou nějakou souvisel, dnes slouží jako svatyně.

Obr. 53: Místo bývalé dvouřadé uzávěry z kolejnic na státní hranici s tehdejším Německem nyní Polskou republikou.

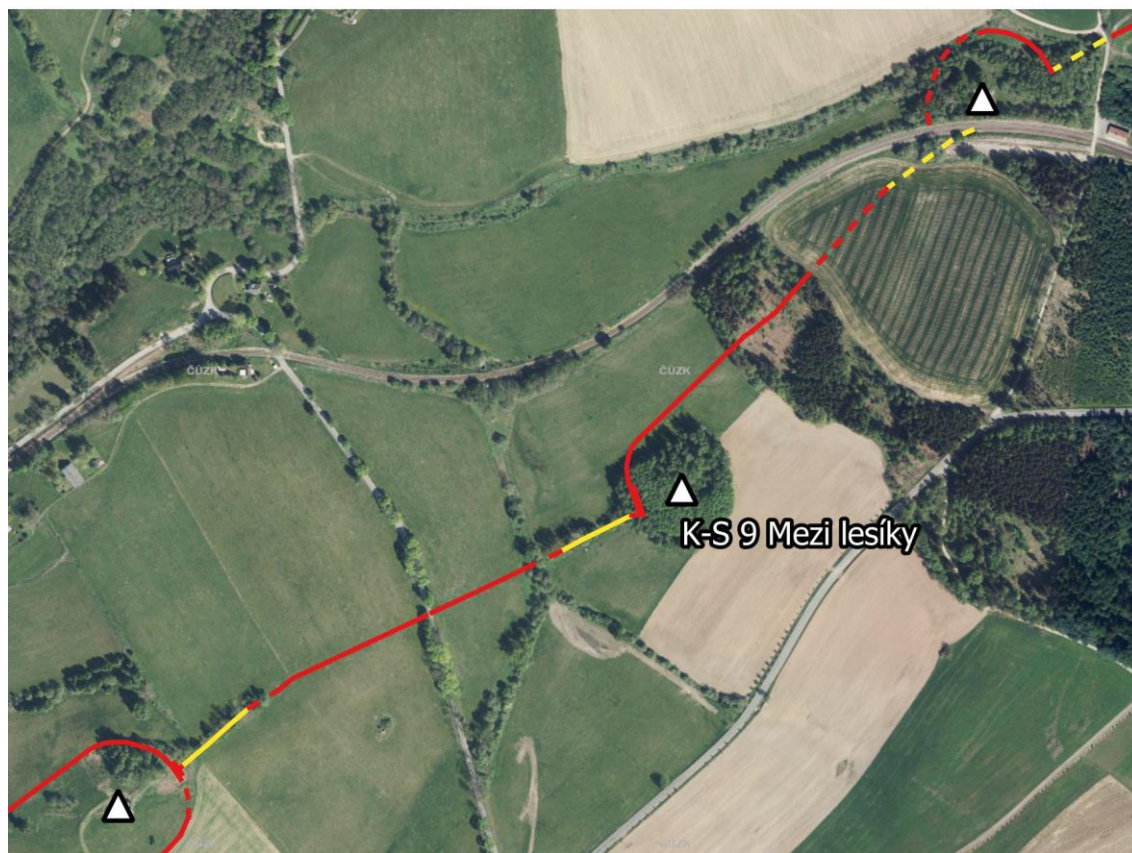
Průběh překážek proti útočné vozbě v okolí objektu K-S 9
