Bc. František ZEMAN

**PŘEKÁŽKY
ČESKOSLOVENSKEHO
PŘEDVÁLEČNÉHO
OPEVNĚNÍ V ÚSEKU
MALINÍK – BOUDA**

Diplomová práce

Olomouc 2023

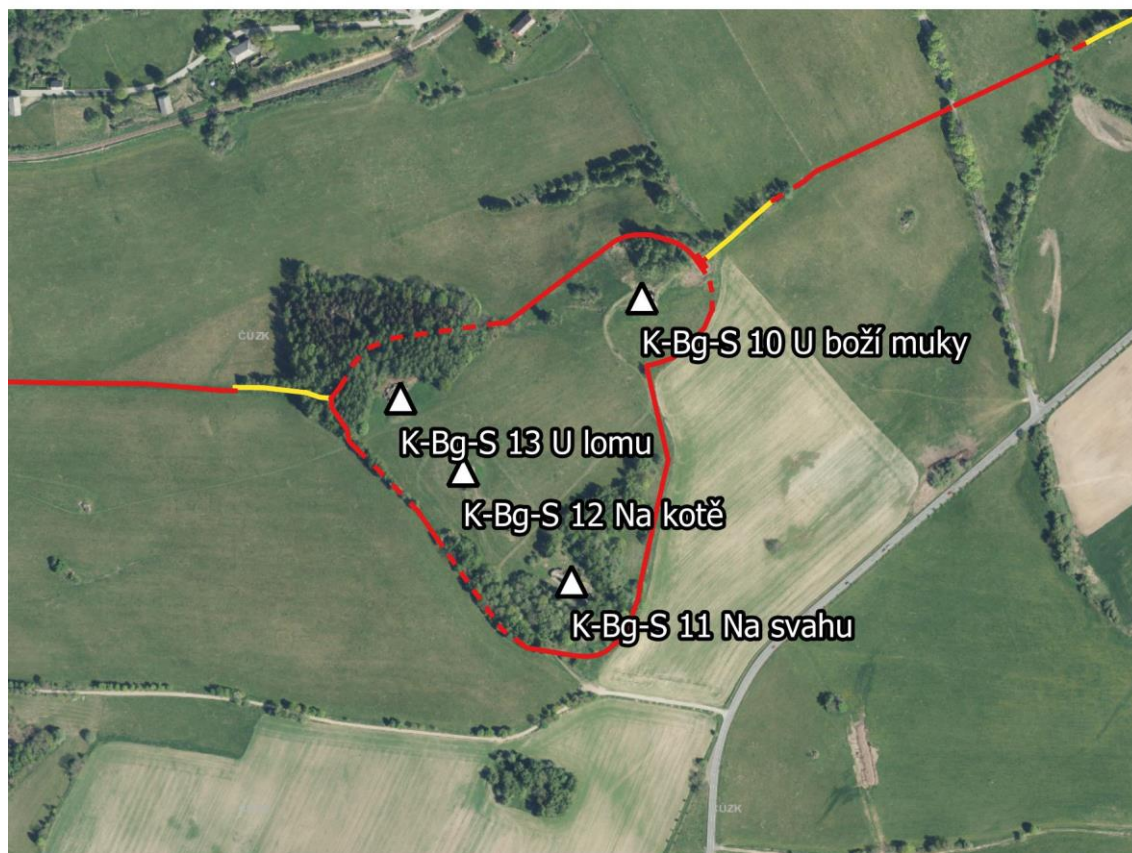
Příloha 6: Mapa průběhu těžkých překážek v okolí dělostřelecké tvrze Hůrka.

Průběh překážek proti útočné vozbě v okolí dělostřelecké tvrze Hůrka

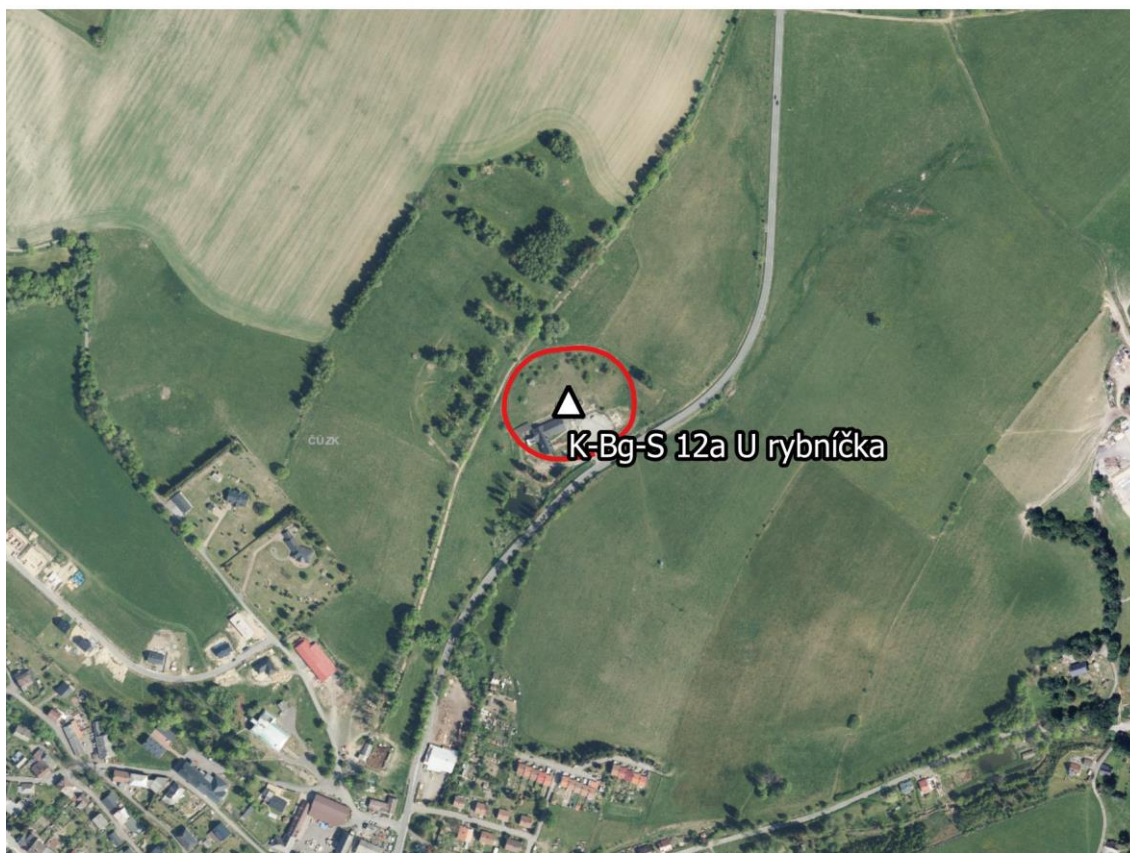
Příloha 7: Mapa průběhu těžkých překážek v okolí objektu K-Bg-S 12a.

Průběh překážek proti útočné vozbě v okolí objektu K-Bg-S 12a

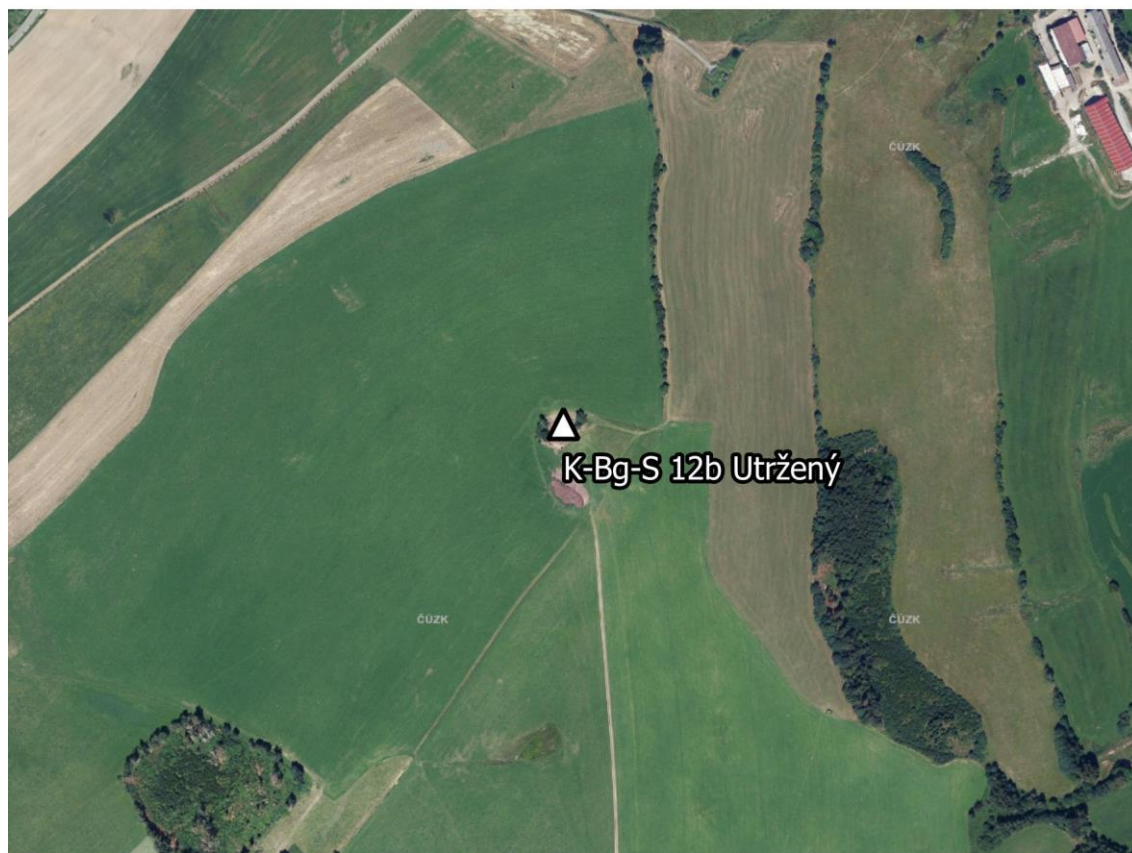
Příloha 8: Mapa okolí objektu K-Bg-S 12b.

Okolí objektu K-Bg-S 12b

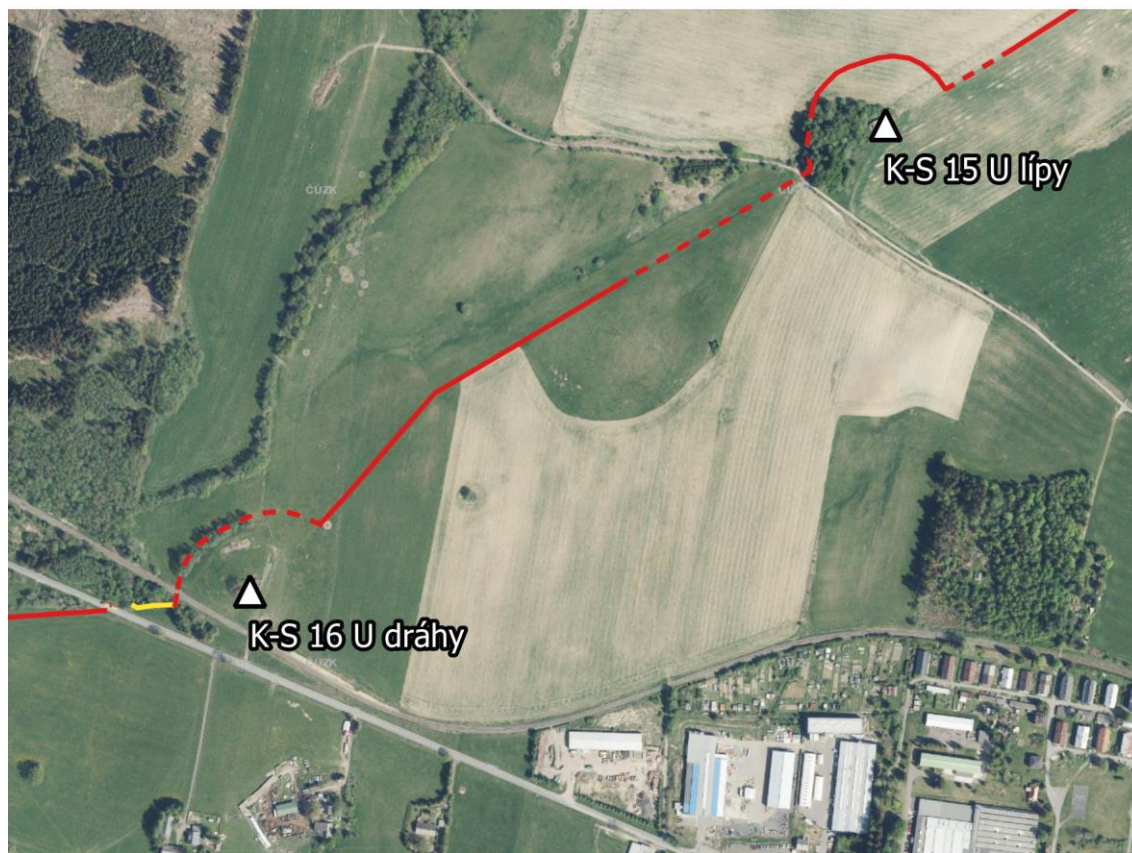
Průběh překážek proti útočné vozbě v okolí objektů K-S 15 a K-S 16

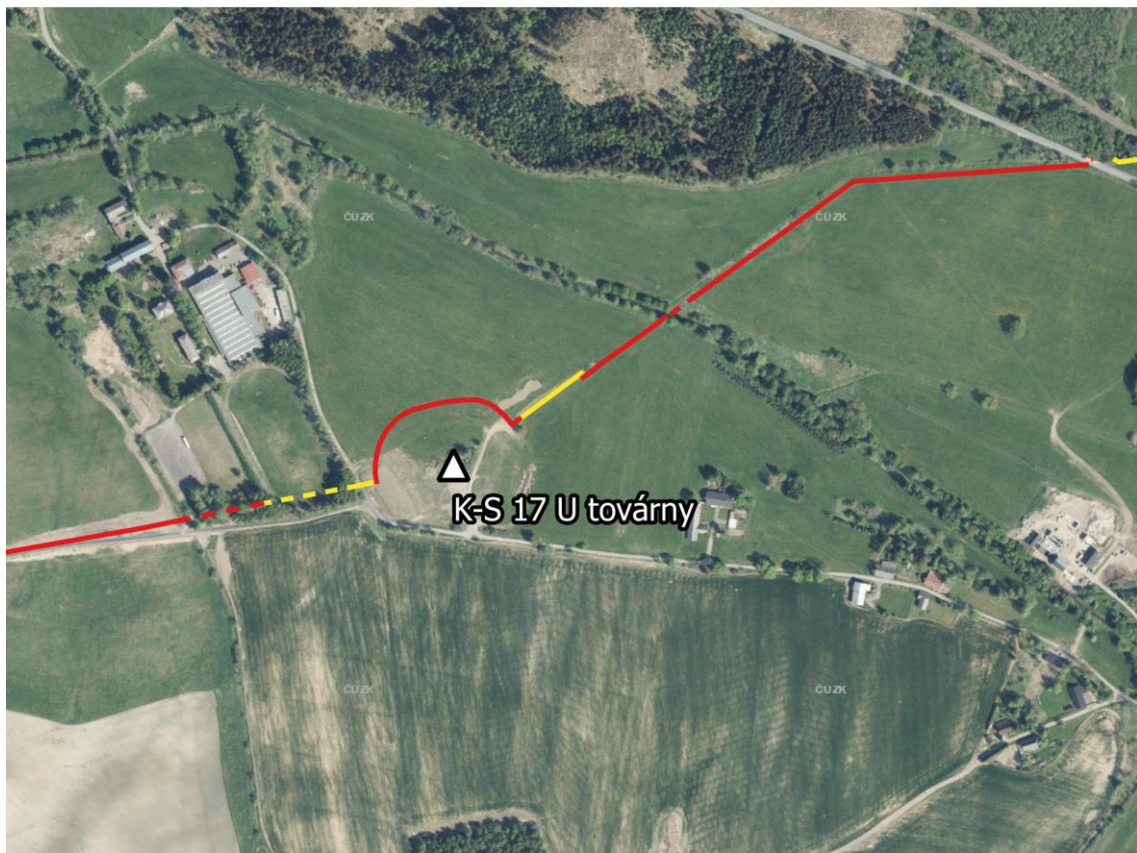
Průběh překážek proti útočné vozbě v okolí objektu K-S 17

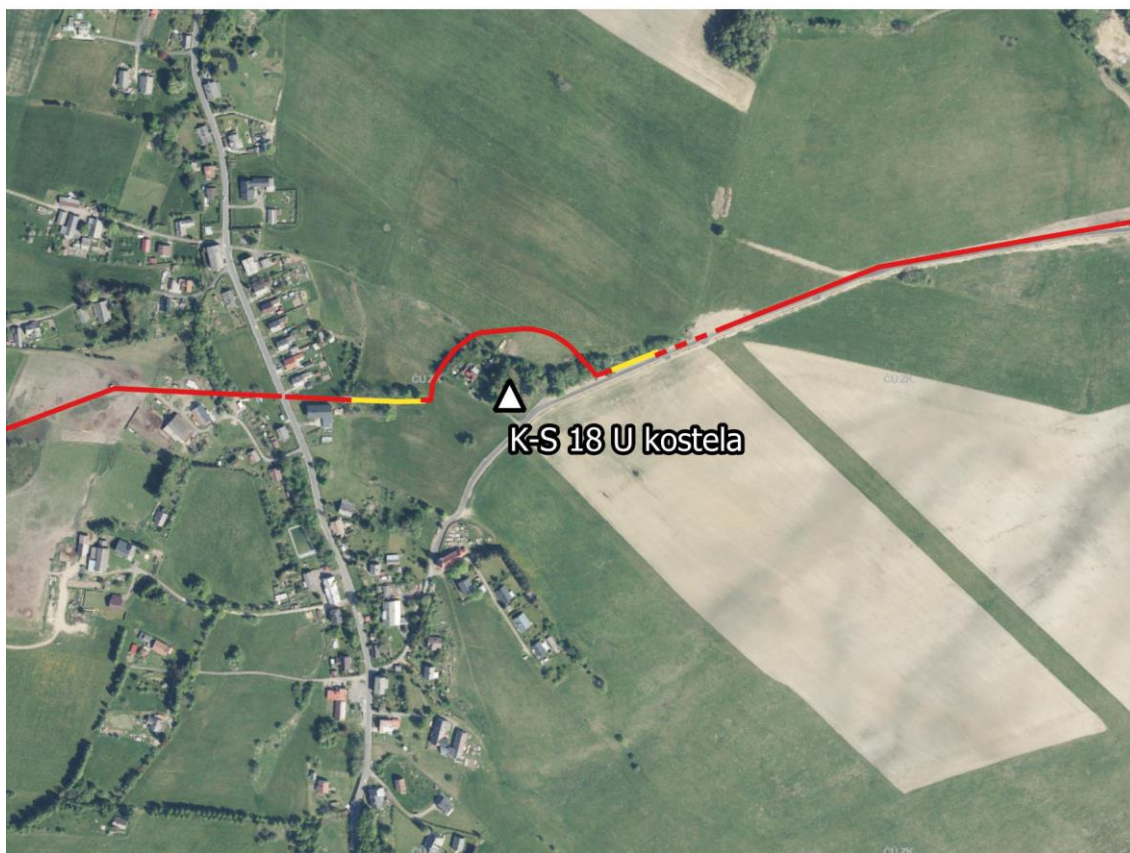
Průběh překážek proti útočné vozbě v okolí objektu K-S 18

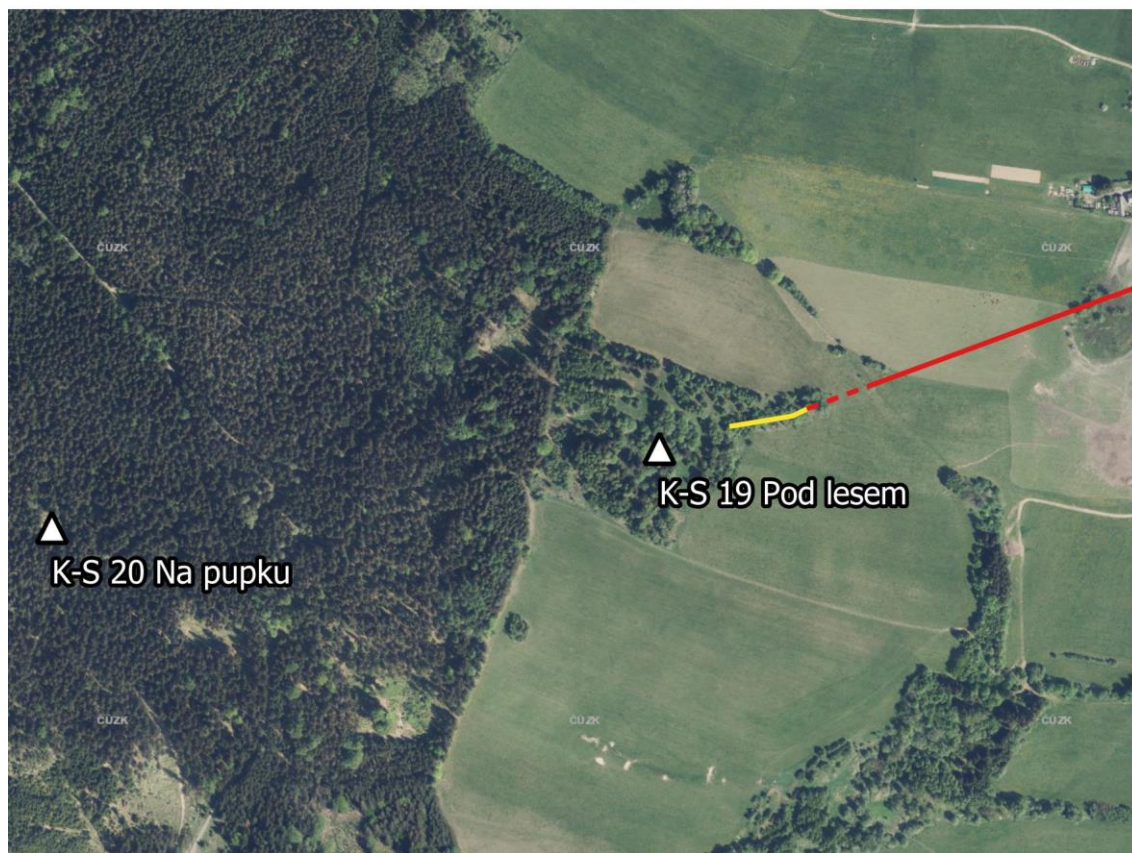
Příloha 13: Mapa průběhu těžkých překážek v okolí objektů K-S 19 a K-S 20.

Průběh překážek proti útočné vzbě v okolí objektů K-S 19 a K-S 20
